### PROCES VERBAL DE CONSTAT

**L'AN DEUX MIL DIX-HUIT  
ET LE NEUF MARS A 08 HEURES**

Il m'est demandé de procéder à l'état descriptif d'un immeuble situé sur la commune de NEVERS, 58/59 boulevard du Maréchal Juin, cadastré section AC 298 pour une contenance de 9a 95ca et composé d'une maison élevée sur sous-sol, d'un rez-de-chaussée composé d'une cuisine, quatre pièces, salle d'eau, WC, 1<sup>er</sup> étage composé de trois chambres, cuisine, salle de bains, WC, bureau, garage, cour et jardin.

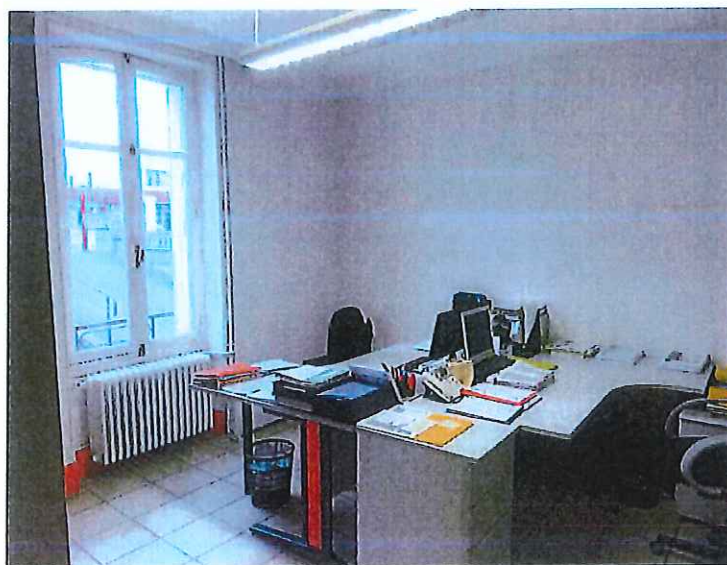
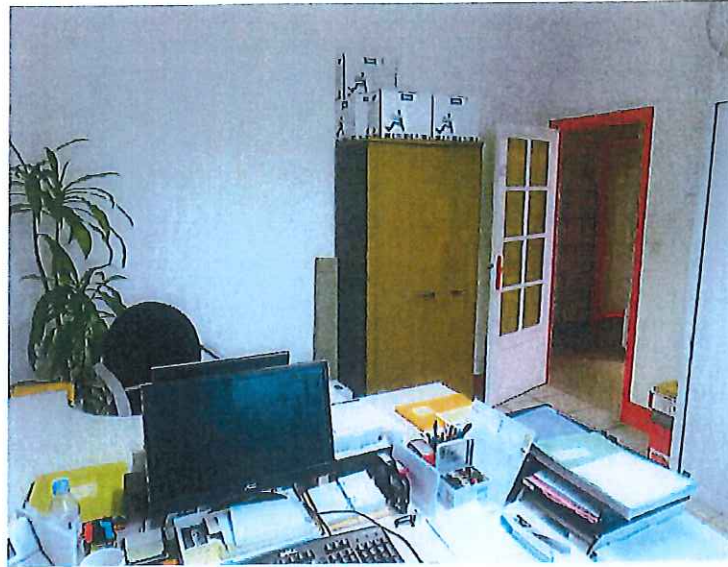
**Le premier bureau (15.52 m²):**

Les murs recouverts d'un enduit d'intérieur en bon état ; quelques traces d'usage se remarquent par endroits. Je constate également la présence d'une ancienne trace d'humidité en bas à gauche de la fenêtre.

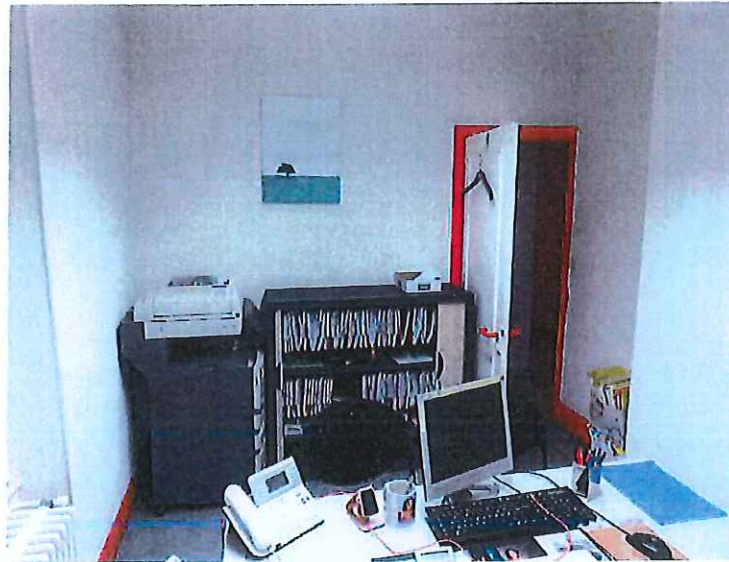
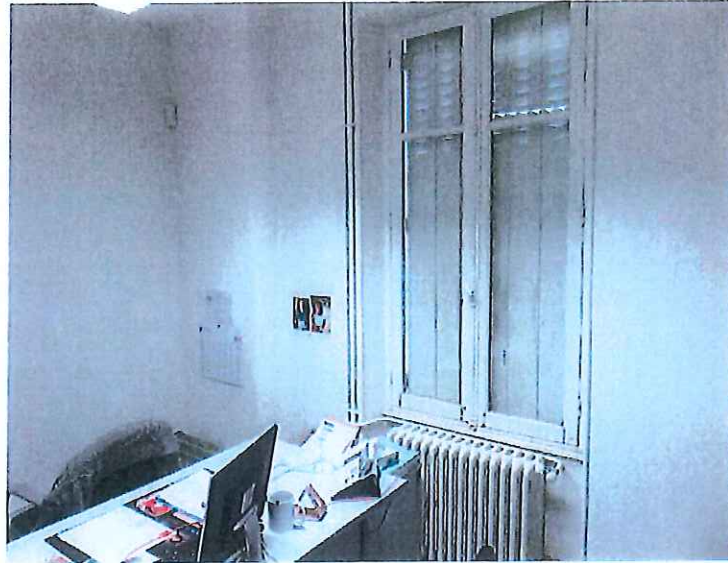
**Bureau n°2 (10.91 m²) :**

Je constate néanmoins la présence d'une fissure à proximité de la fenêtre.

Au plafond, système de deux néons. Un néon ne fonctionne pas.

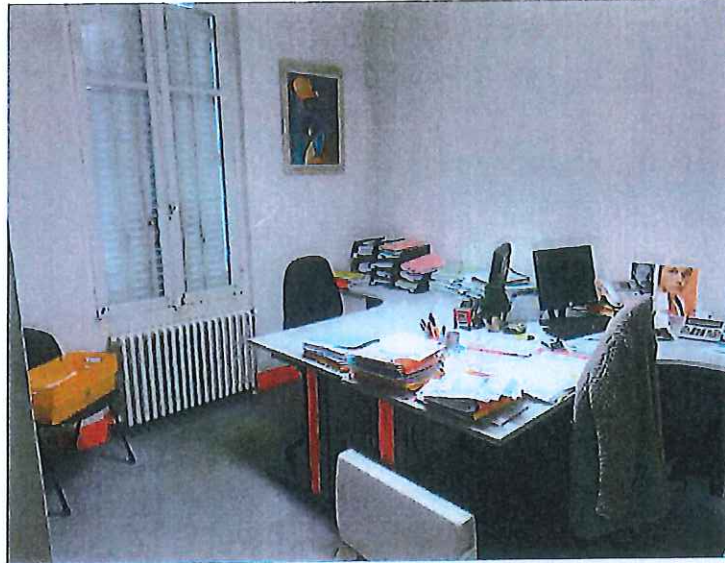
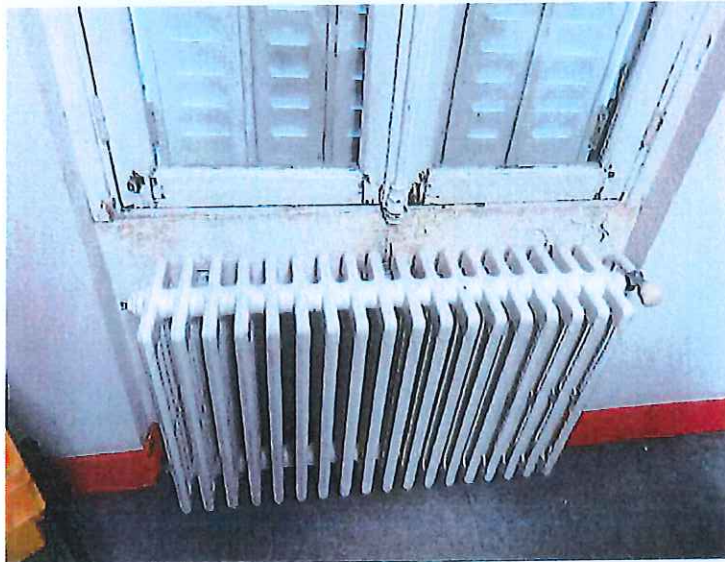
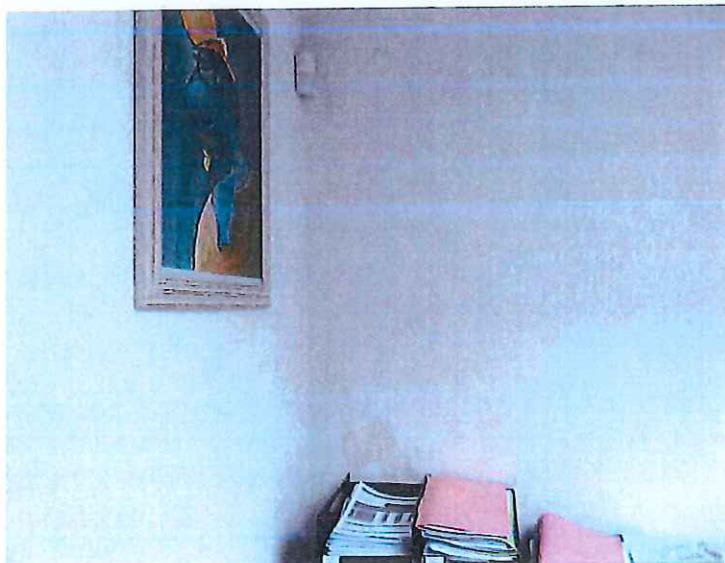
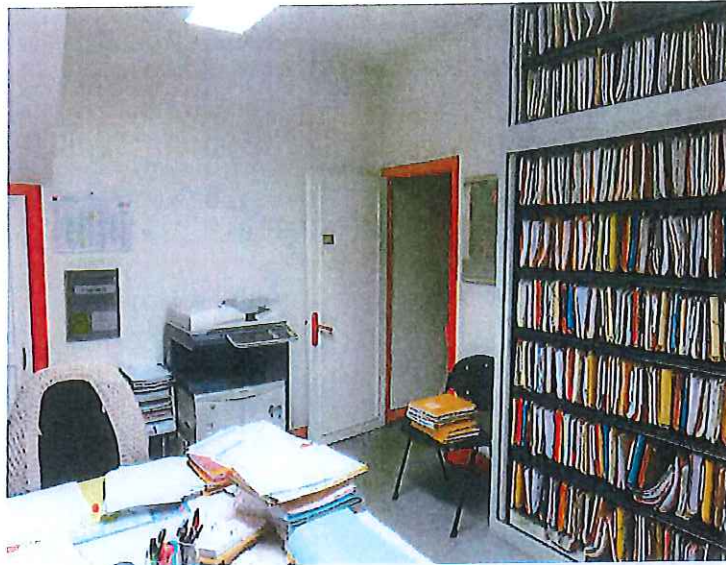
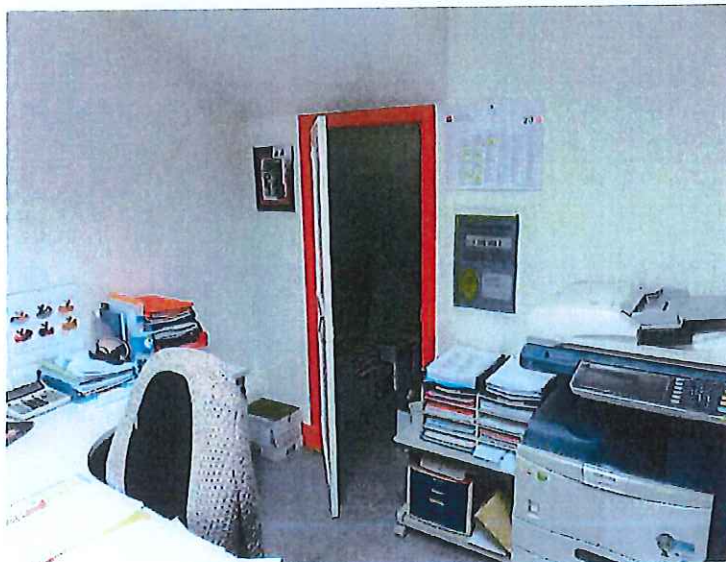
**Bureau n°4 (14.45 m²) :**

Les murs recouverts d'un enduit d'intérieur sont dans l'ensemble en bon état. Je constate néanmoins la présence de traces d'humidité et d'auréoles sous la fenêtre.

Je constate également la présence de traces d'humidité sur le mur n°3 à proximité de l'angle.

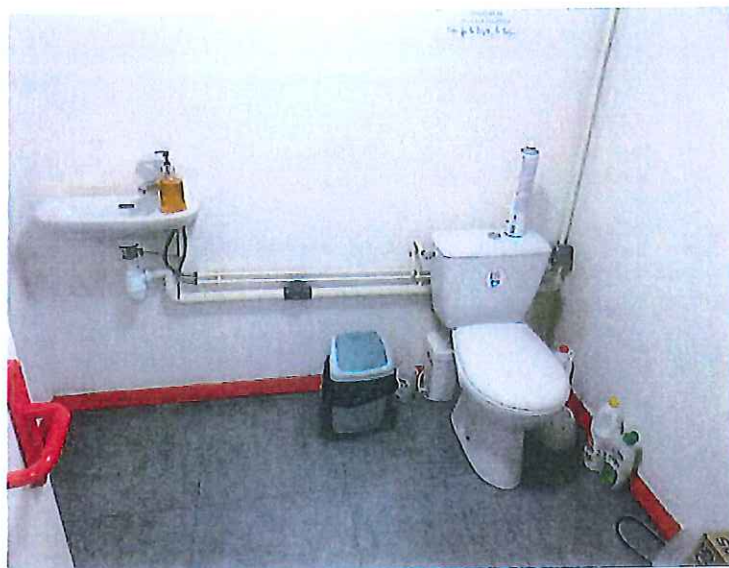
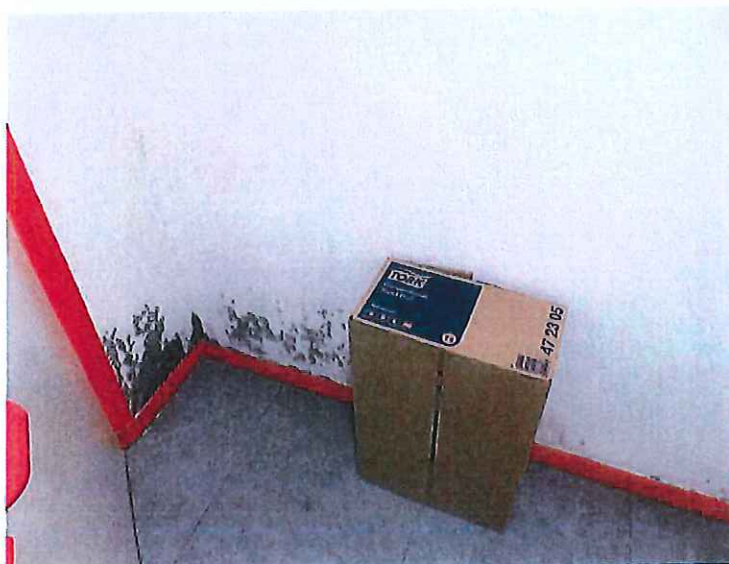
### WC (1.84 m<sup>2</sup>) :

Les murs sont peints en bon état. Néanmoins, je constate la présence de quelques traces d'humidité sur les murs 2 et 3 en bas, ainsi que de part et d'autre de la cuvette WC.

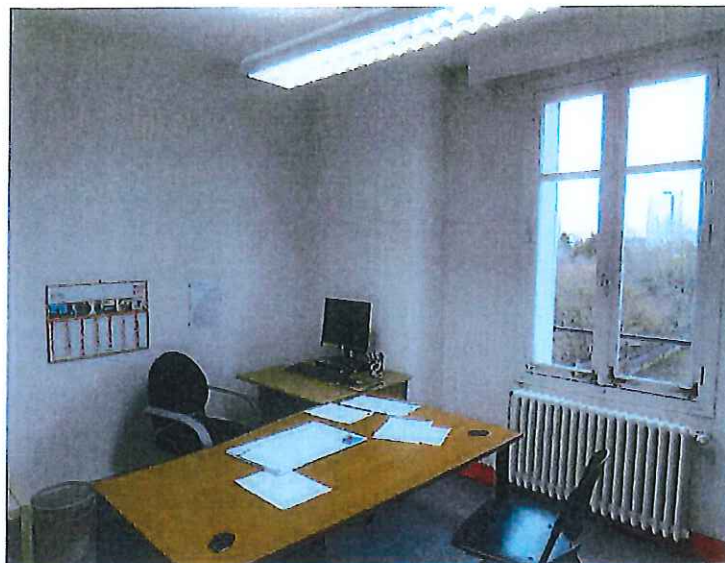
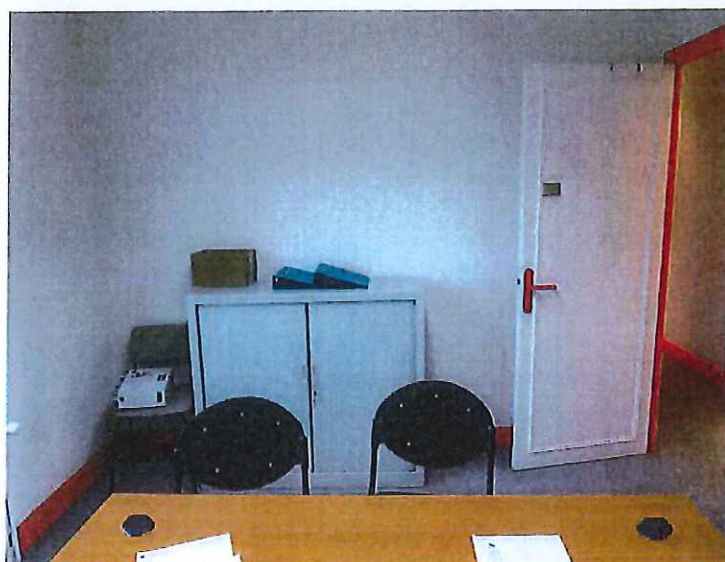
**Bureau n°3 (11.54 m<sup>2</sup>) :**

Murs et plafond recouverts d'un enduit d'intérieur en bon état. Je constate néanmoins par endroits la présence de traces d'usage, également traces d'humidité en hauteur à gauche de la fenêtre.

Pièce éclairée par une fenêtre double battant, simple vitrage, qui ouvre avec difficulté et qui est abîmée dans le bas. La lumière est occultée par des persiennes en métal à l'état d'usage.

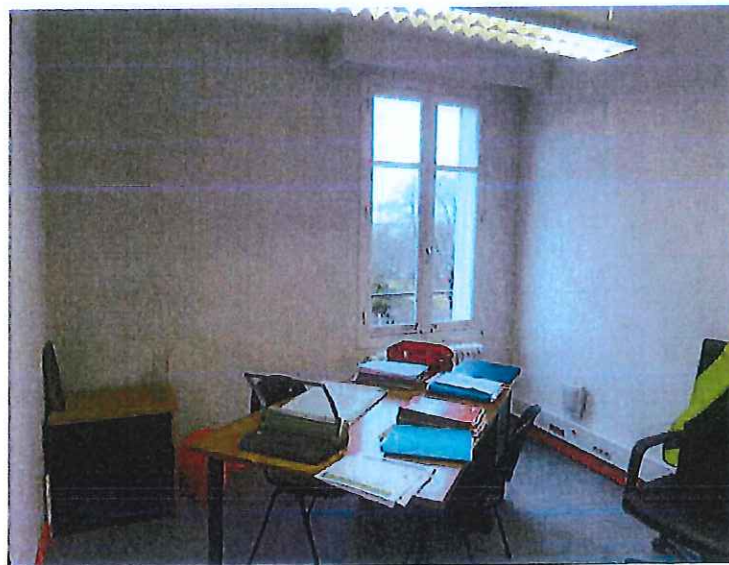
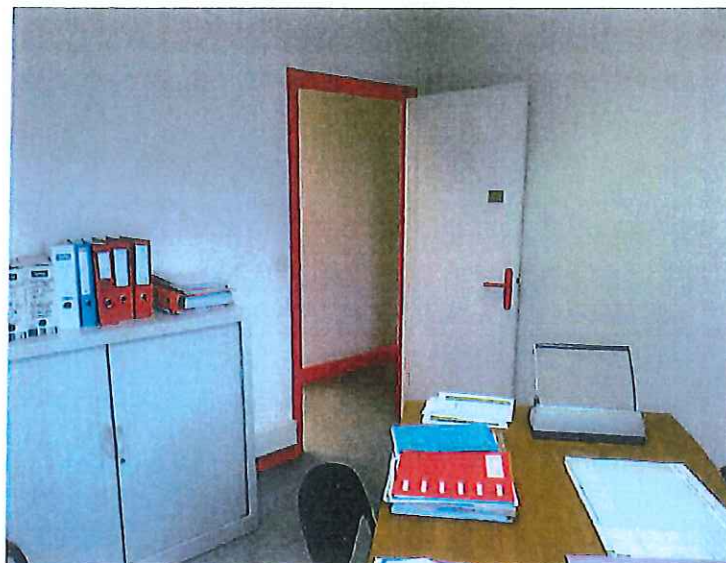
**Bureau n°4 (10.08 m²) :**

Les murs et le plafond recouverts d'un enduit d'intérieur en bon état. Je constate la présence de quelques traces d'humidité sous la fenêtre.

Pièce éclairée par une fenêtre double battant, simple vitrage, qui ouvre et qui ferme correctement, qui est à l'état d'usage et abîmée dans le bas ; lumière occultée par des persiennes en métal état d'usage.

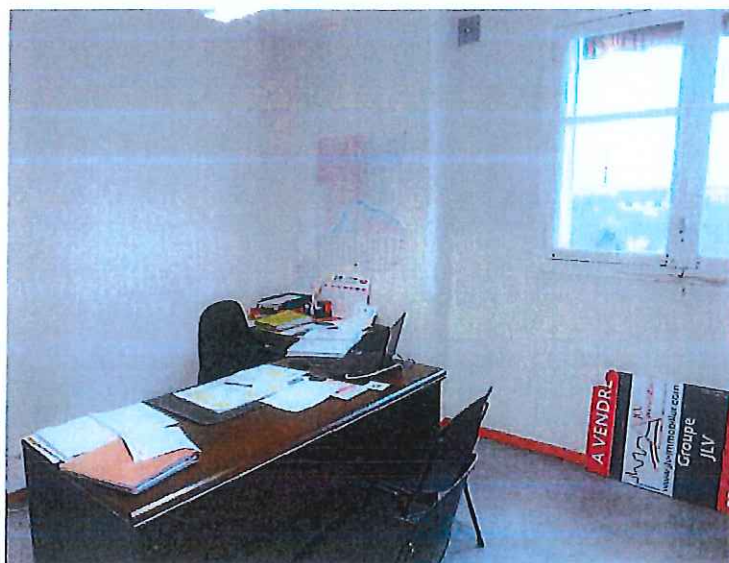
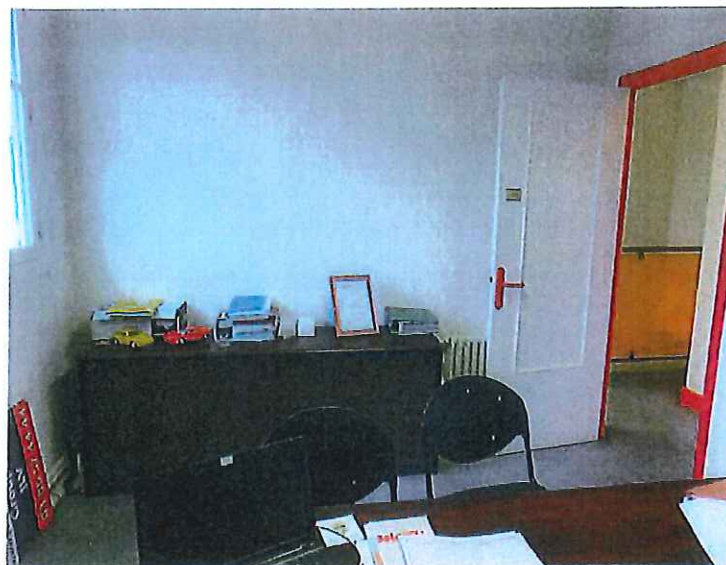
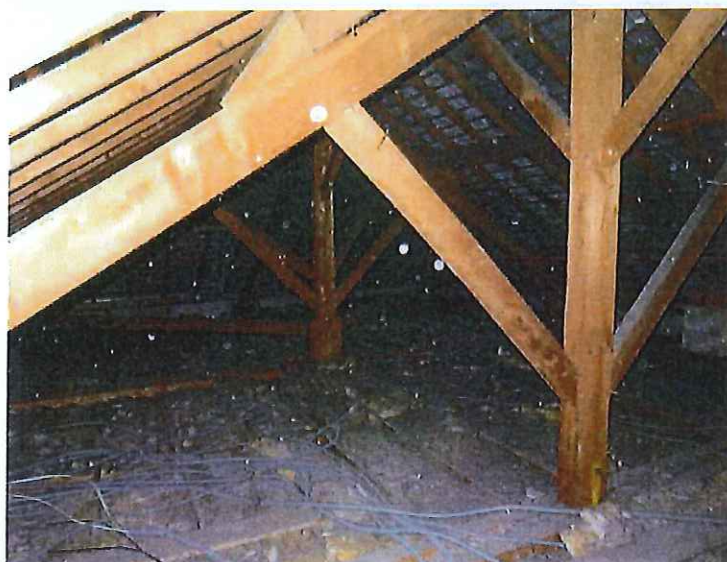
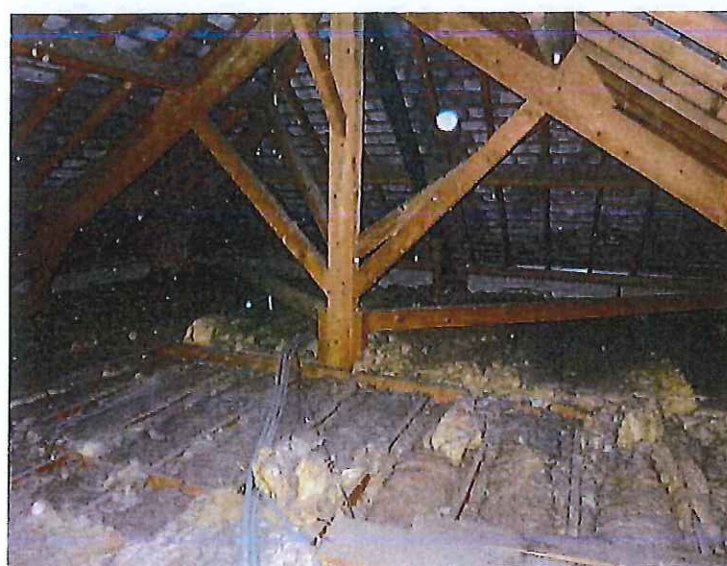
**Bureau n°5 (11.61 m²) :**

Les murs et le plafond recouverts d'un enduit d'intérieur en bon état. Je constate néanmoins la présence de traces d'humidité sous la fenêtre.

Pièce éclairée par une fenêtre double battant, simple vitrage, qui ouvre et qui ferme correctement, qui est abîmée dans le bas ; lumière occultée par des persiennes en métal état d'usage.

Au plafond, système lumineux avec deux néons, dont un néon ne fonctionne pas.
