PROCÈS-VERBAL DE DESCRIPTION

Laquelle est constituée sur la procédure de saisie immobilière des biens sis 22 rue du
Borrégo 75020 Paris

Il s'agit d'un immeuble sis 22 rue de Borrégo 75020 Paris, copropriété résidentielle des années 1970.

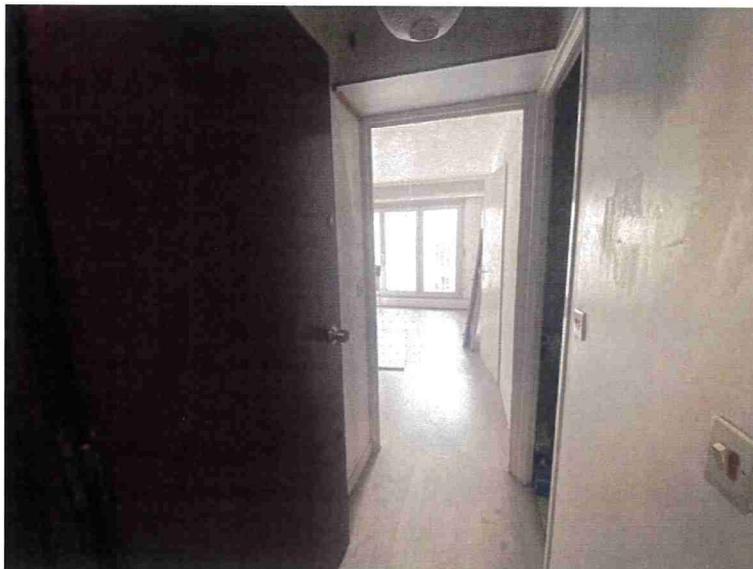
Les murs et le plafond sont recouverts d'une peinture très défraîchie avec reprises d'enduits à divers endroits.

Le sol est recouvert d'un parquet flottant.

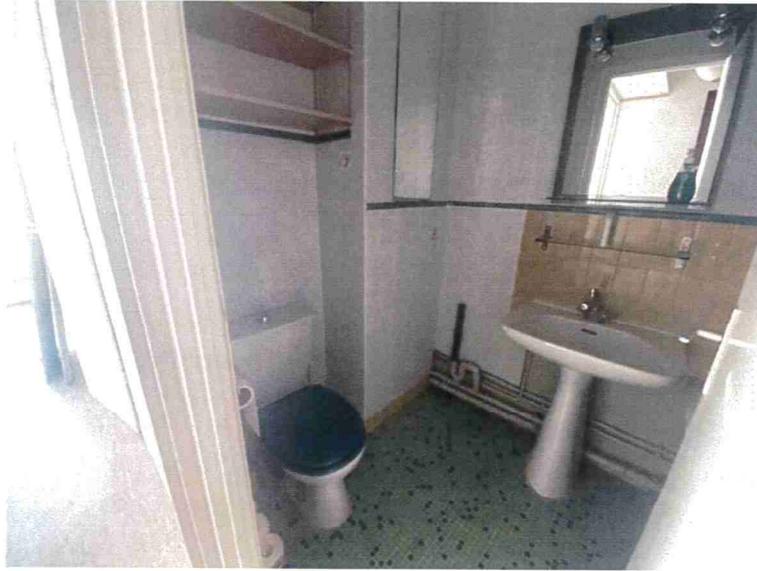
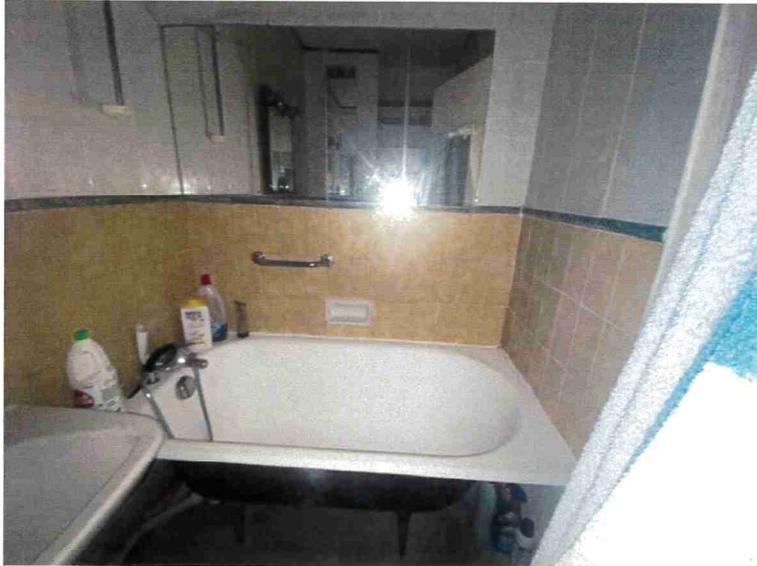
SALLE DE BAINS :

Le sol est recouvert d'un carrelage mosaïque.

Les murs sont recouverts d'un carrelage.

Le plafond est recouvert d'un papier peint.

- Un WC à l'anglaise,
- Des étagères,
- Un lavabo vasque sur colonne,
- Une baignoire démunie de tablier
- Un miroir est fixé au mur au-dessus du carrelage de la baignoire

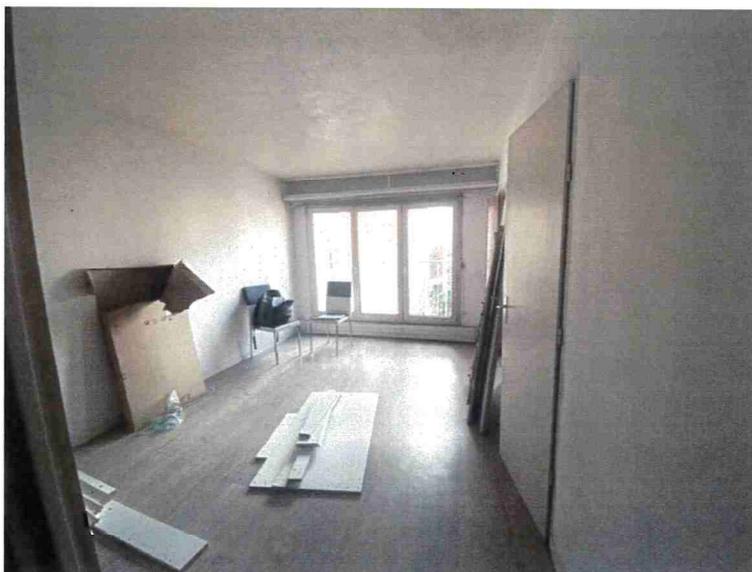
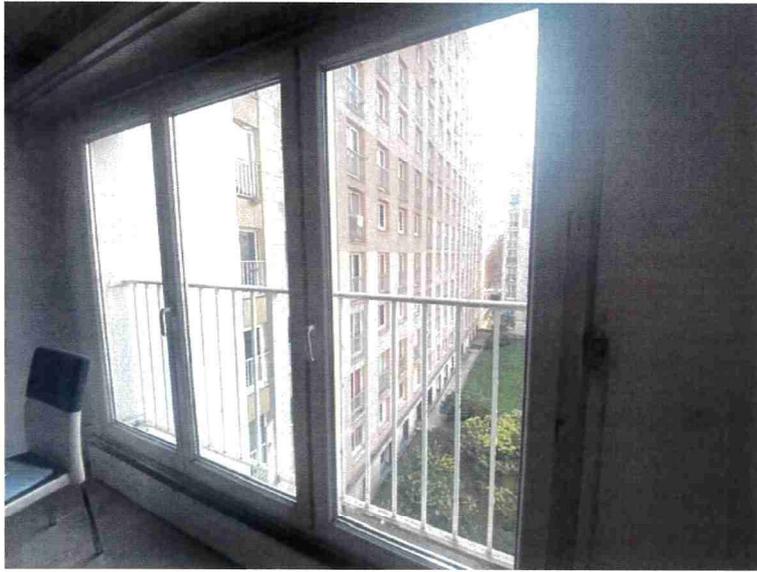
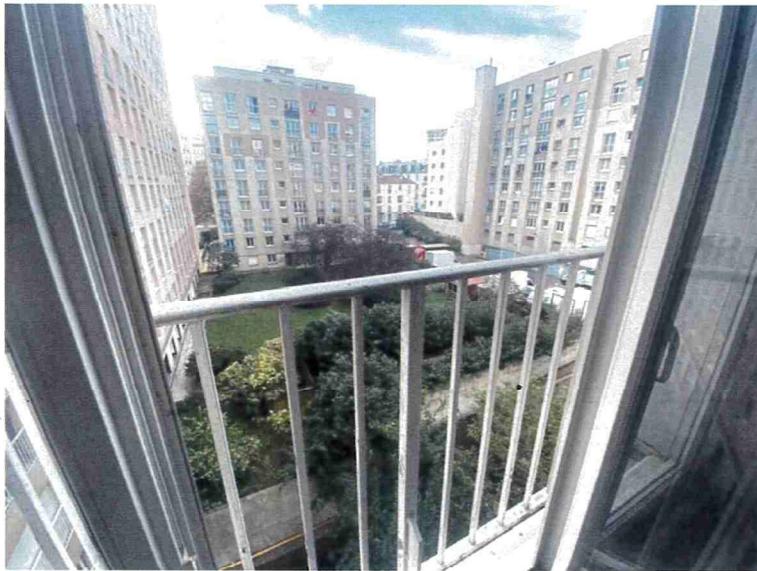
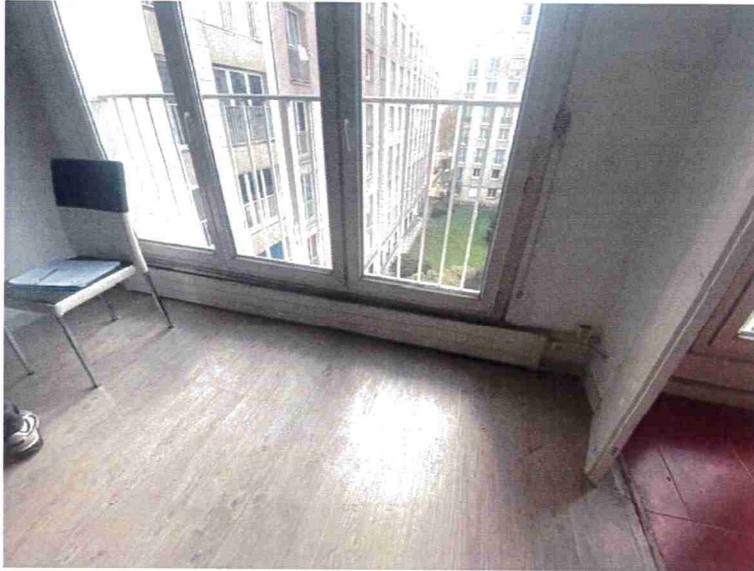
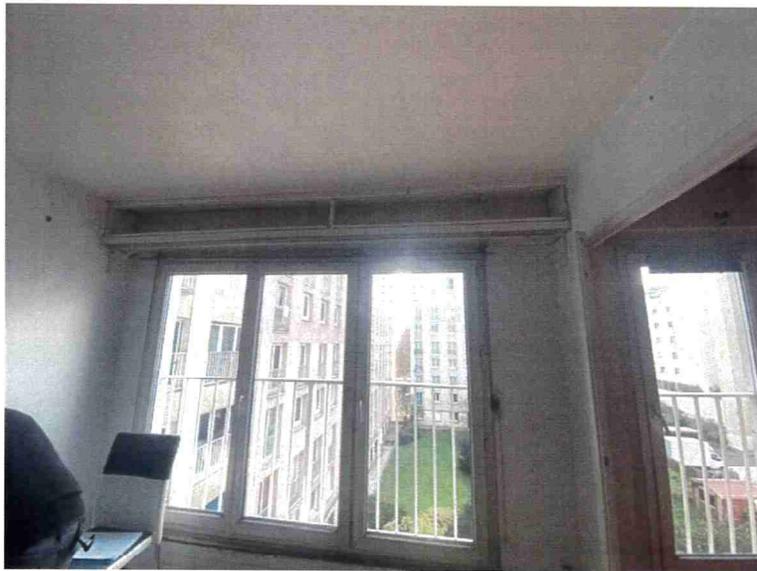
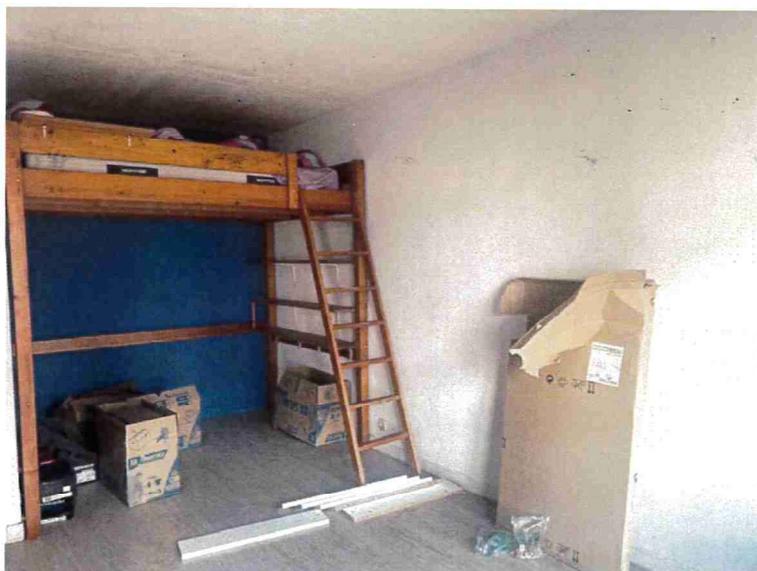
PIECE PRINCIPALE :

Les murs sont recouverts d'une peinture très défraîchie.
Un des pans de murs est recouvert de peinture de couleur bleue.

Le plafond est recouvert d'un crépi défraîchi mais en bon état.

L'éclairage naturel est assuré par une porte-fenêtre à trois vantaux.
Je constate que le coffrage des volets roulants a été déposé et qu'il est vide.

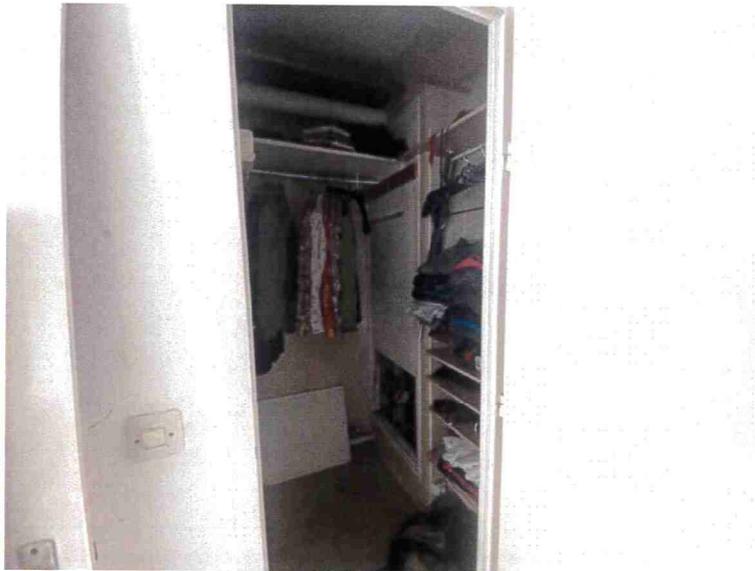
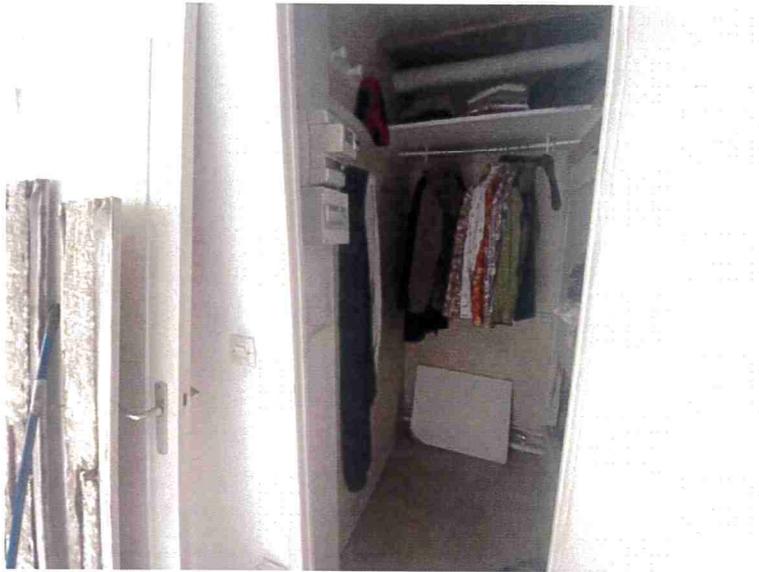
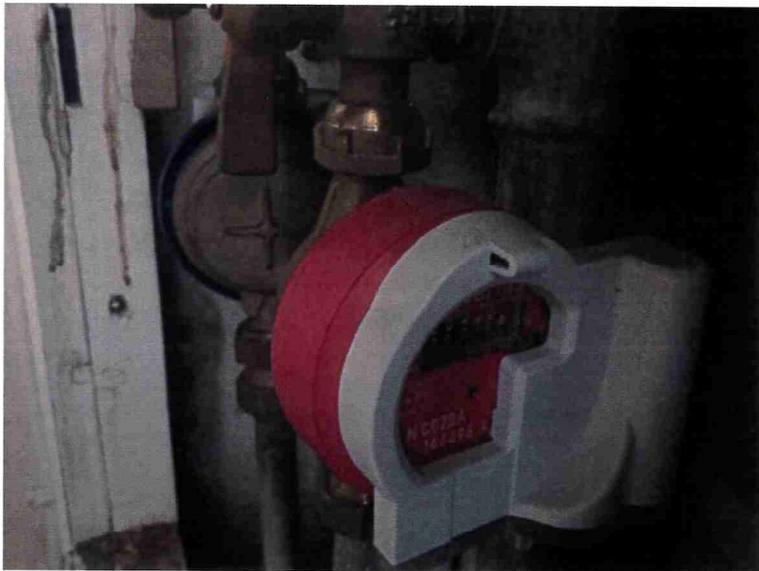
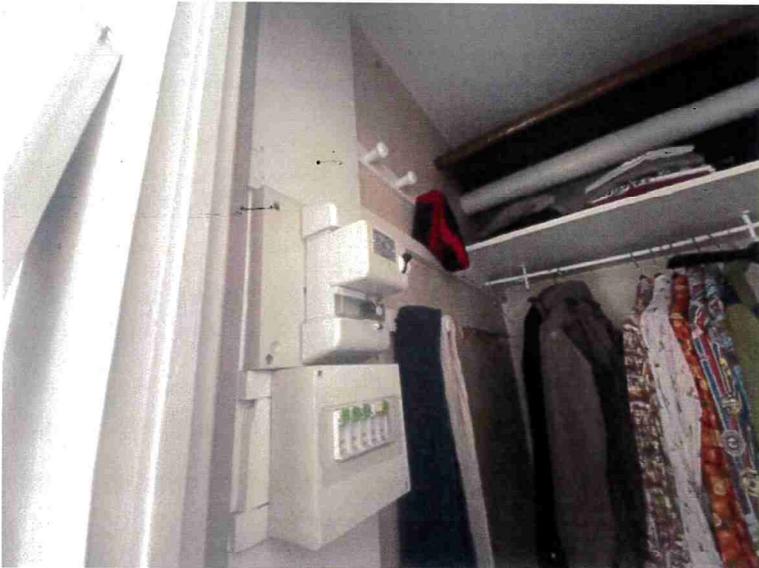
DRESSING :

Les murs sont recouverts d'un papier peint.

Je constate la présence d'étagères, d'une tringle à penderie, d'un compteur divisionnaire d'eau et du disjoncteur avec tableau différentiel.

Le plafond est recouvert d'une peinture défraîchie.

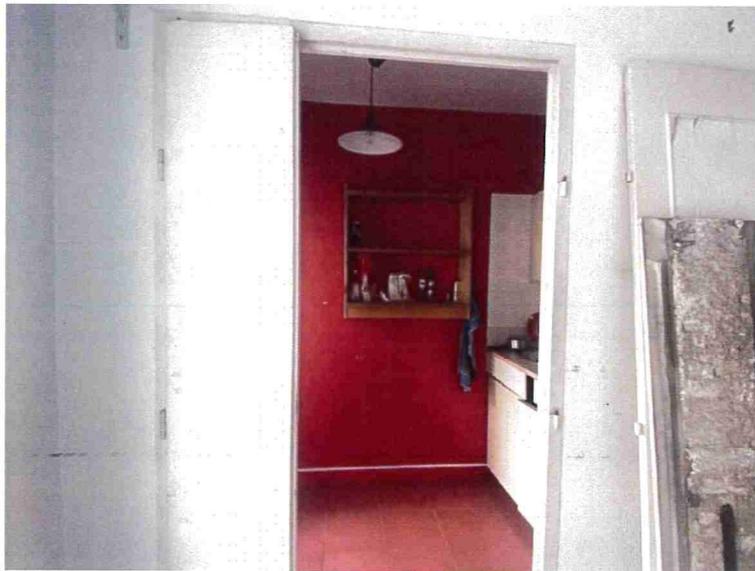
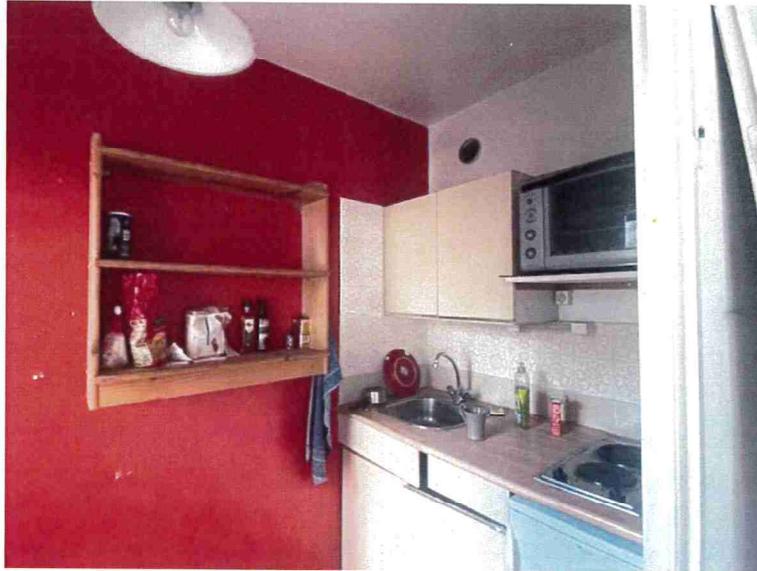
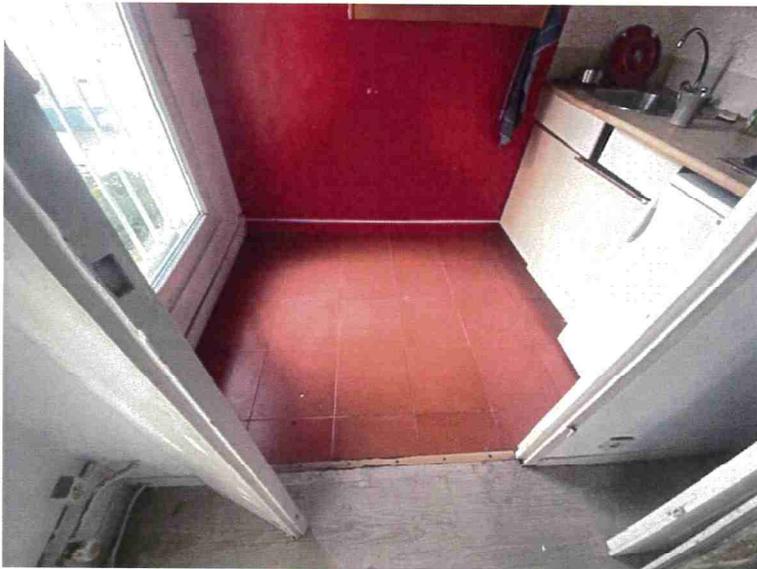
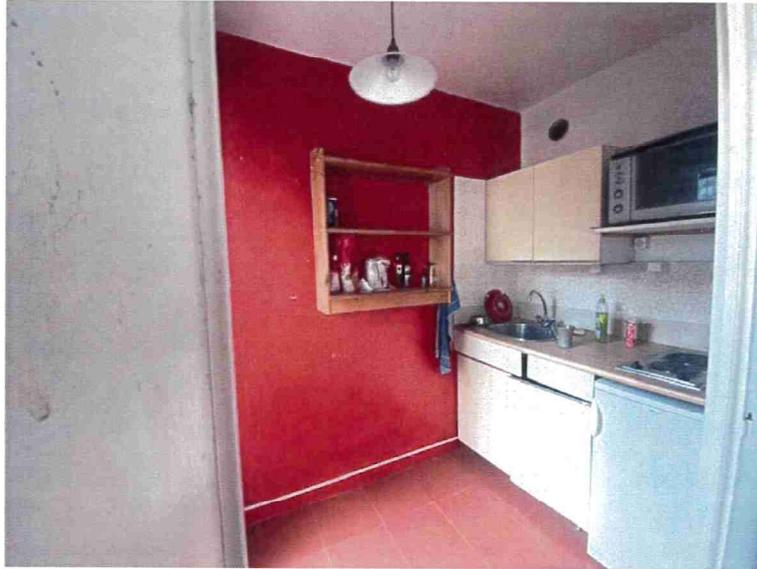
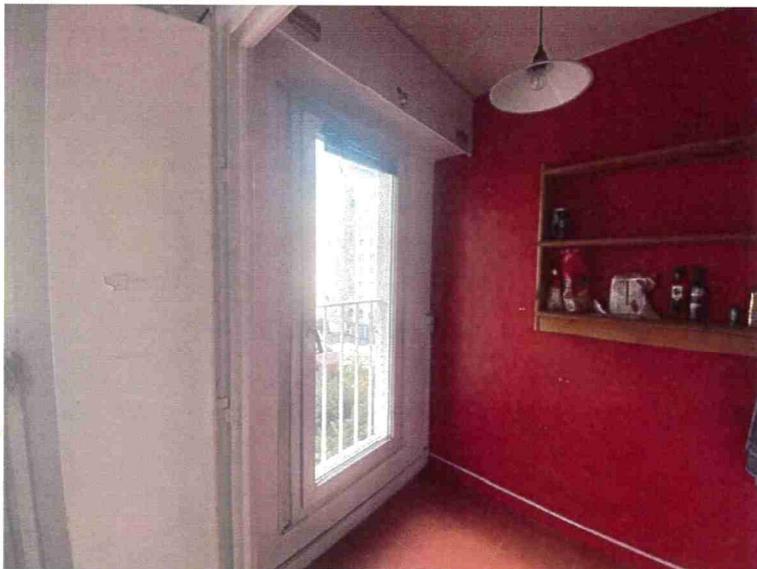
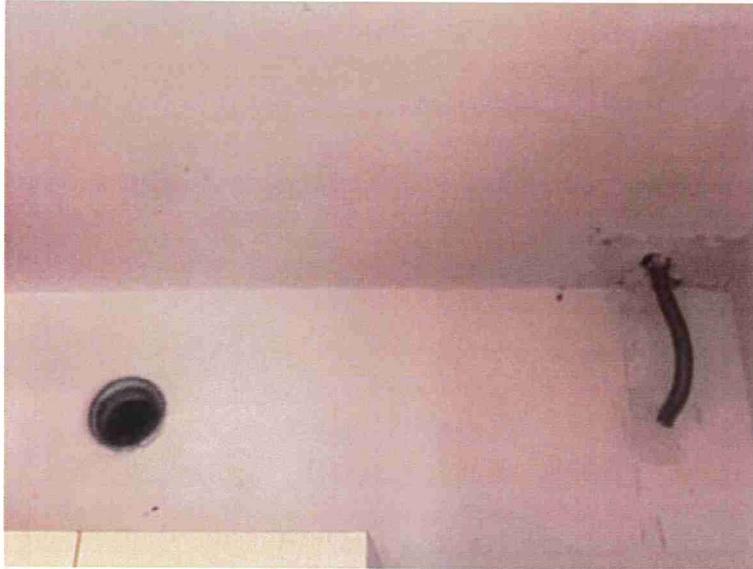
CUISINE :

La porte est dégonflée.

Les murs sont recouverts d'une peinture défraîchie et d'une crédence carrelée.

Le plafond est recouvert d'une peinture très défraîchie.

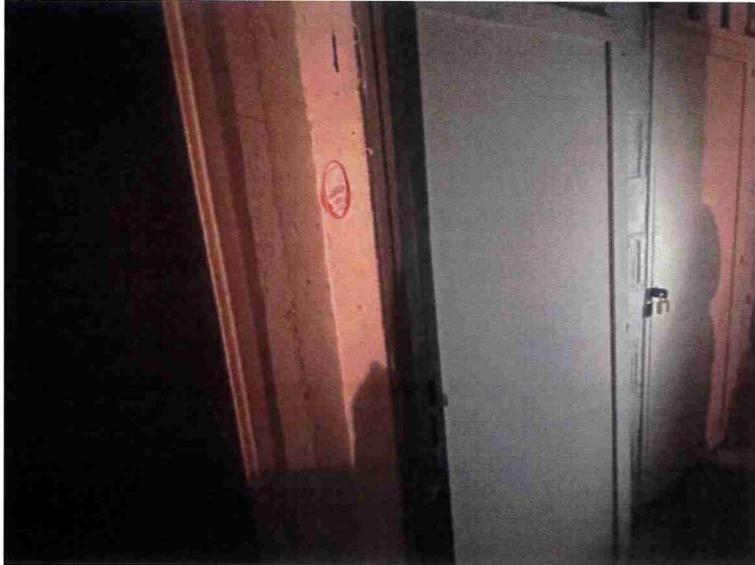
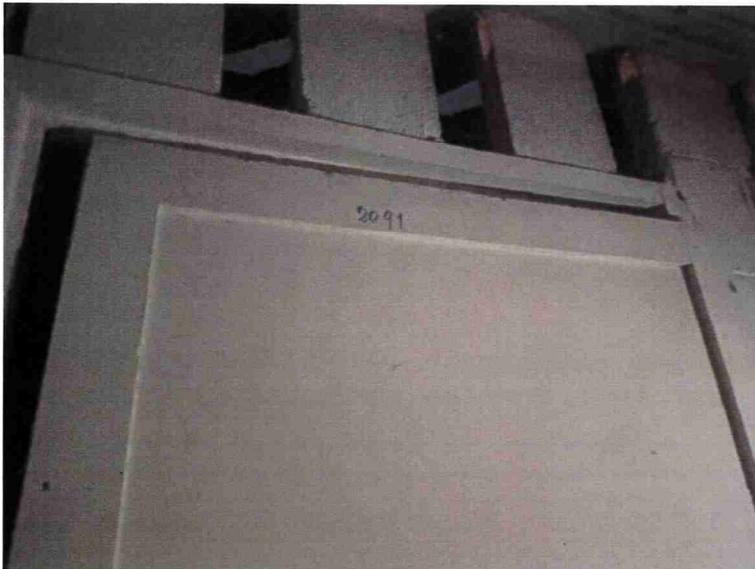
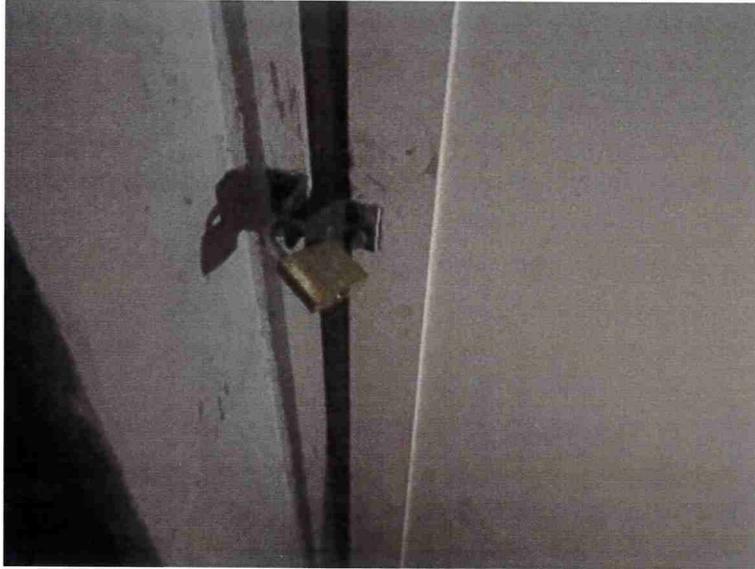
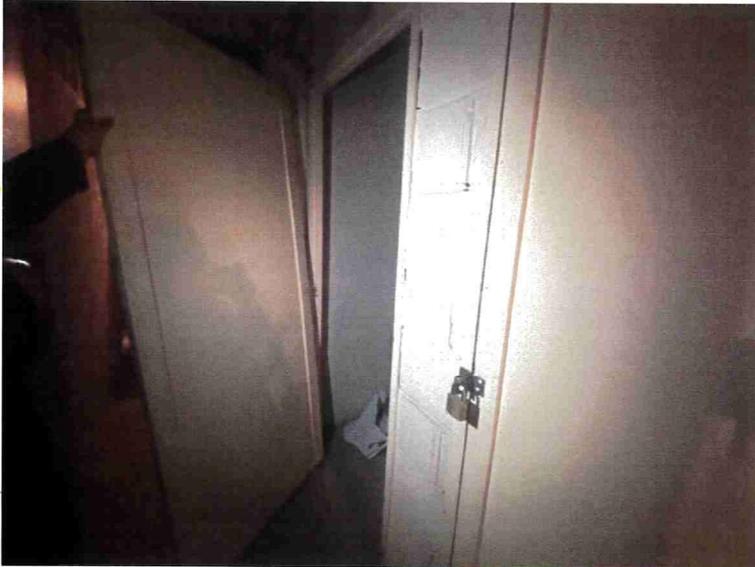
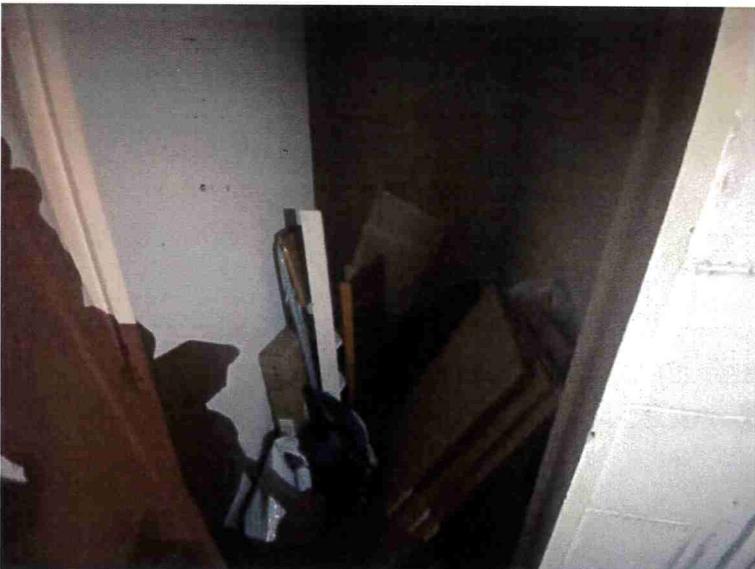
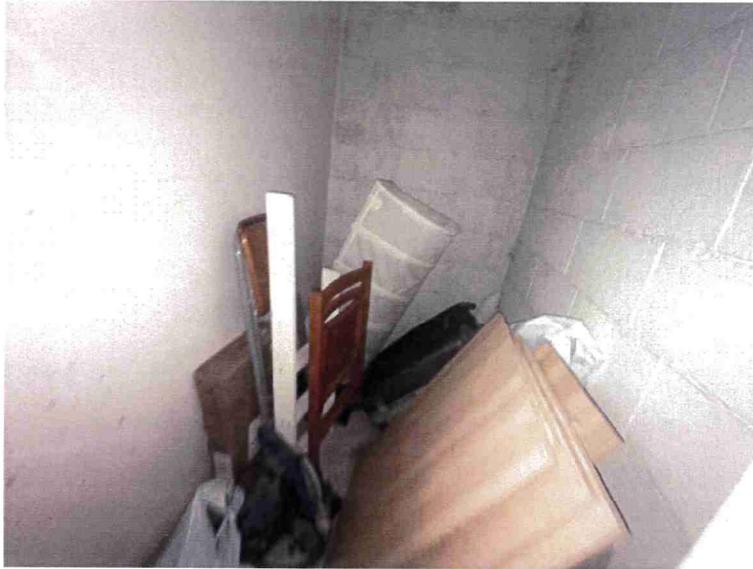
CAVE :

La porte est une planche de bois maintenue par un loquet verrouillé d'un cadenas, mais d'accès libre.

Le sol est composé d'un béton.

Les murs sont composés de béton et parpaings.

Le plafond est composé de béton recouvert d'une peinture défraîchie.

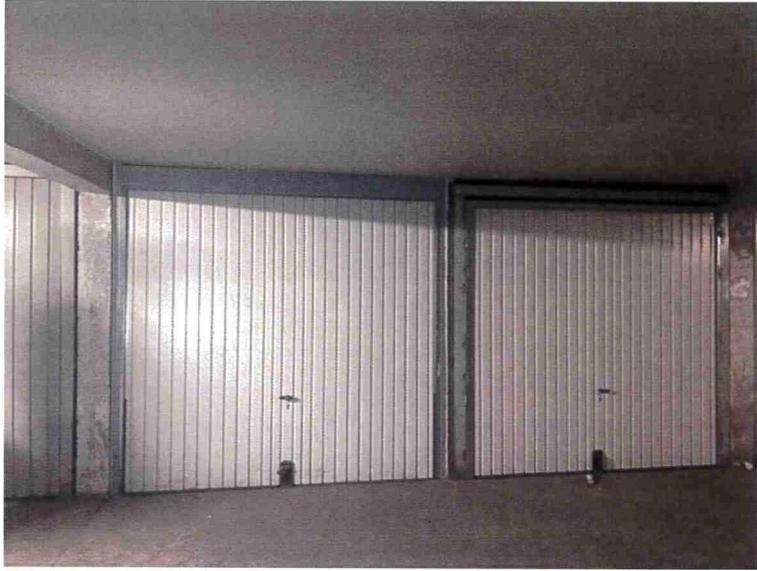
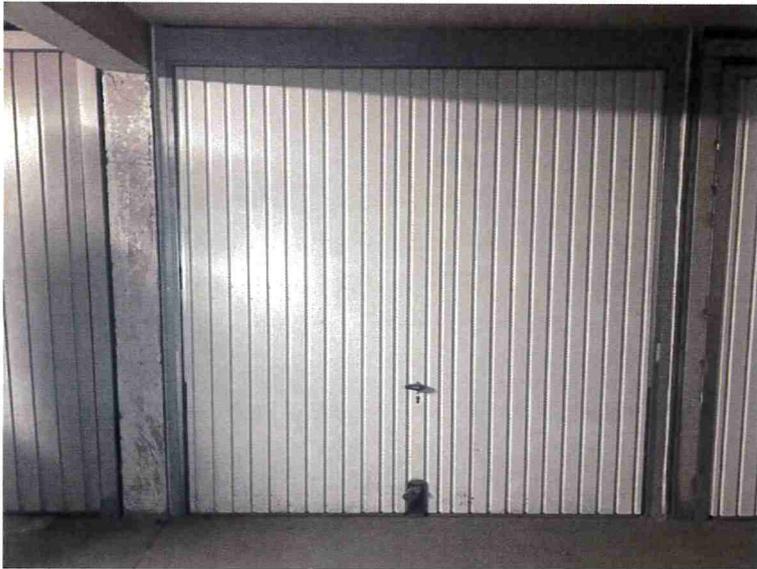
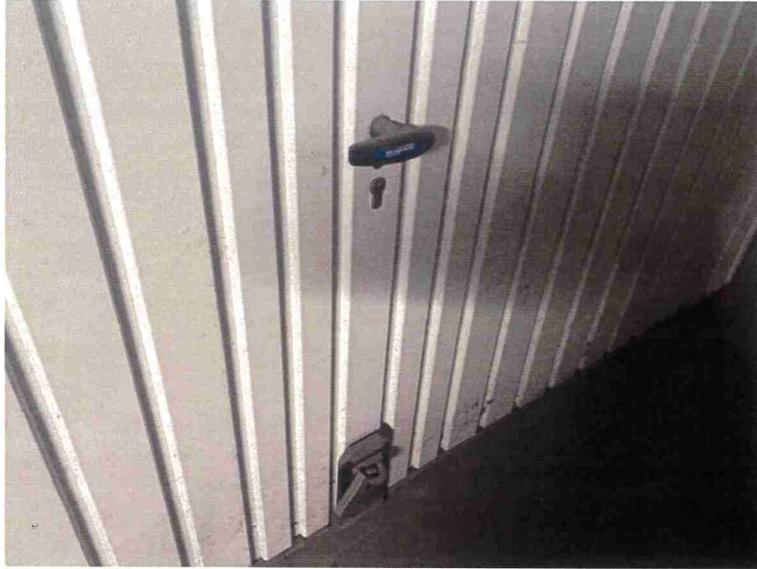
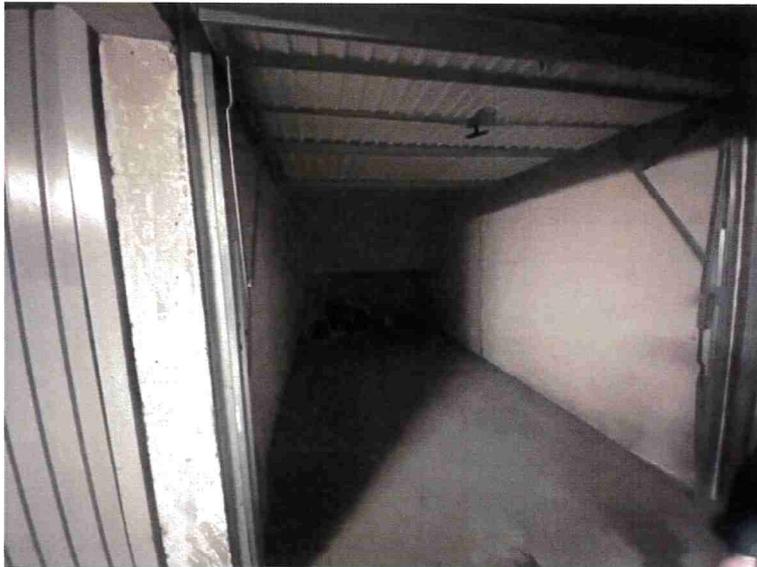
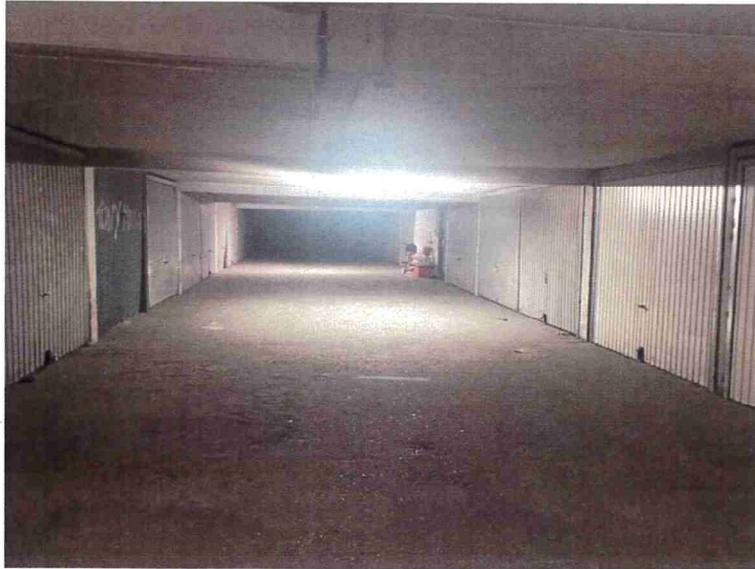
BOX :

A l'ouverture, je constate que le sol est recouvert de béton.

Les murs sont en parpaings recouverts de peinture.

Le plafond est en béton.
