**PROCES-VERBAL DESCRIPTIF**

**L'AN DEUX MILLE VINGT TROIS**

**ET LE VINGT-HUIT AVRIL**

Je me suis rendu ce jour, vendredi 28 avril 2023 à 08h45 au 14 rue Jean Jaurès – 54320 MAXEVILLE, après avoir au préalable pris attache avec Madame [REDACTED], gérante de la [REDACTED], et accompagnée de la société AT DIAGNOSTICS, Madame Aurélie TROUSSARD, j'ai procédé au procès-verbal descriptif qui suit :

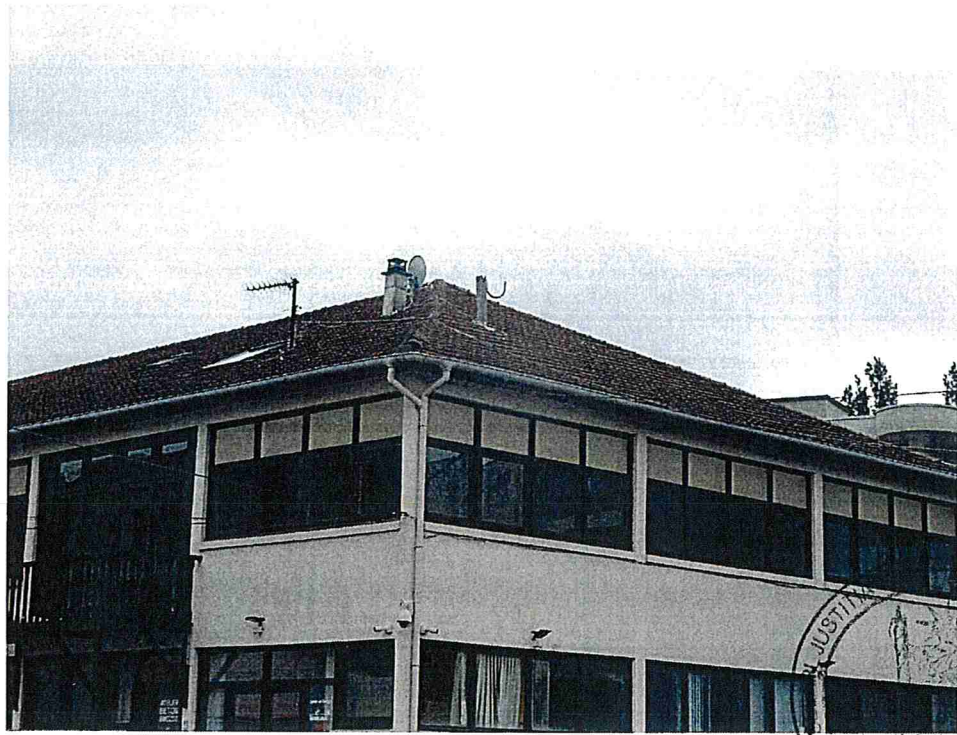
Photographie n° 11

La toiture de la copropriété présente un aspect sain mais quelques tuiles paraissent avoir bougées au-dessus des lots concernés. (Photographies n° 11)

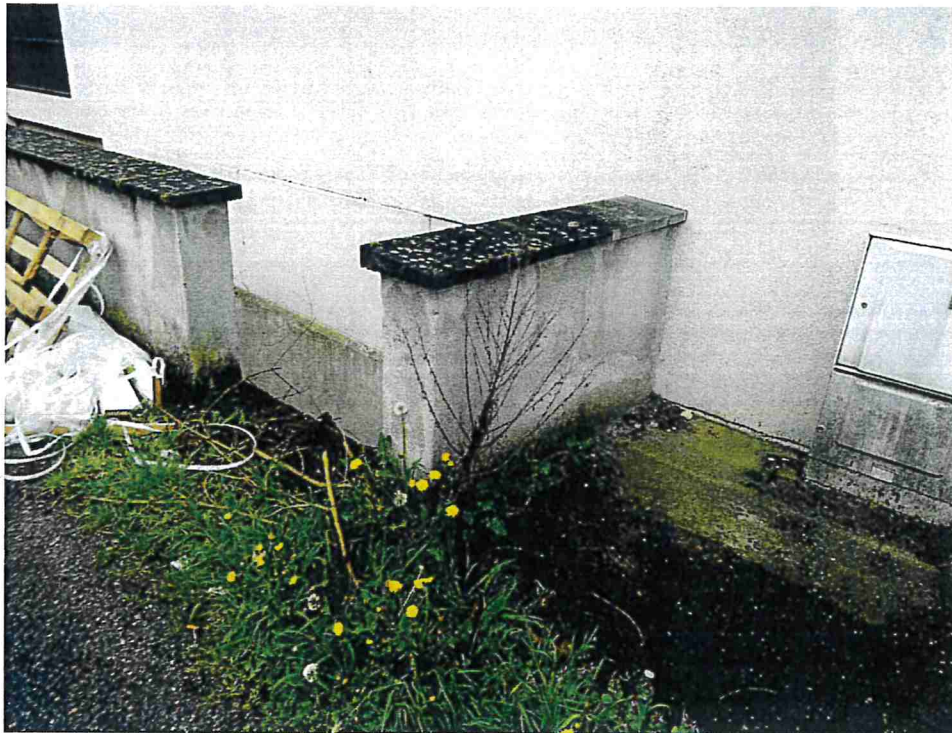
Photographie n° 25

La rampe béton est obstruée par de la végétation, le béton est en état d'usage avec quelques fissurations.

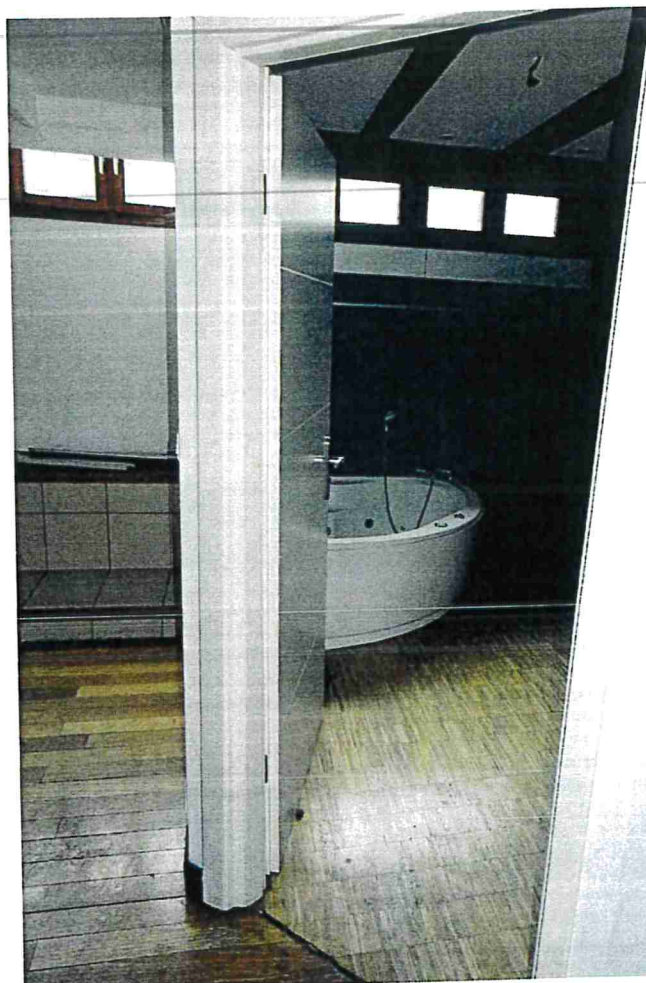
**Photographie n° 222**

Une extraction VMC non recouverte.

Des traces d'humidité dans l'angle gauche de la fenêtre.

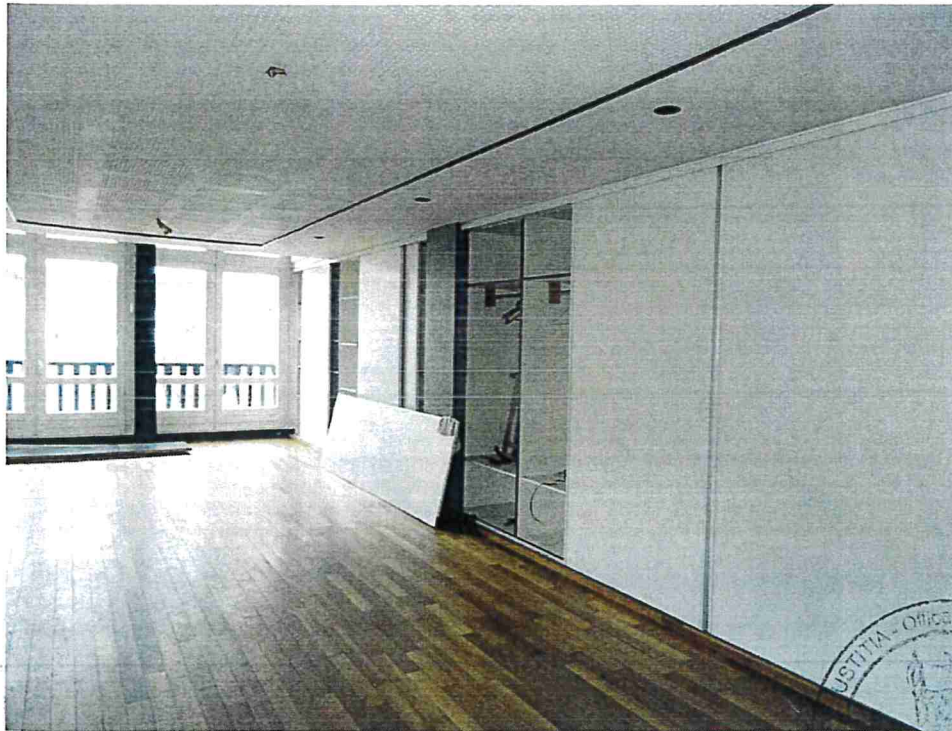
Photographie n° 236

Dans la partie centrale, au niveau de la partie supérieure des menuiseries, la peinture craquelée et une fissure est visible au plafond.
