**PROCES-VERBAL DE DESCRIPTION**

**LE : CINQ JUIN DEUX MILLE VINGT CINQ**

Sur la commune de ROMANS SUR ISERE (26100) , Avenue du vercors – parcelles de terrain comportant deux bâtiments (B3 et B4), lesquelles sont cadastrées :

# I – DESCRIPTION DES LIEUX, COMPOSITION, SUPERFICIE :

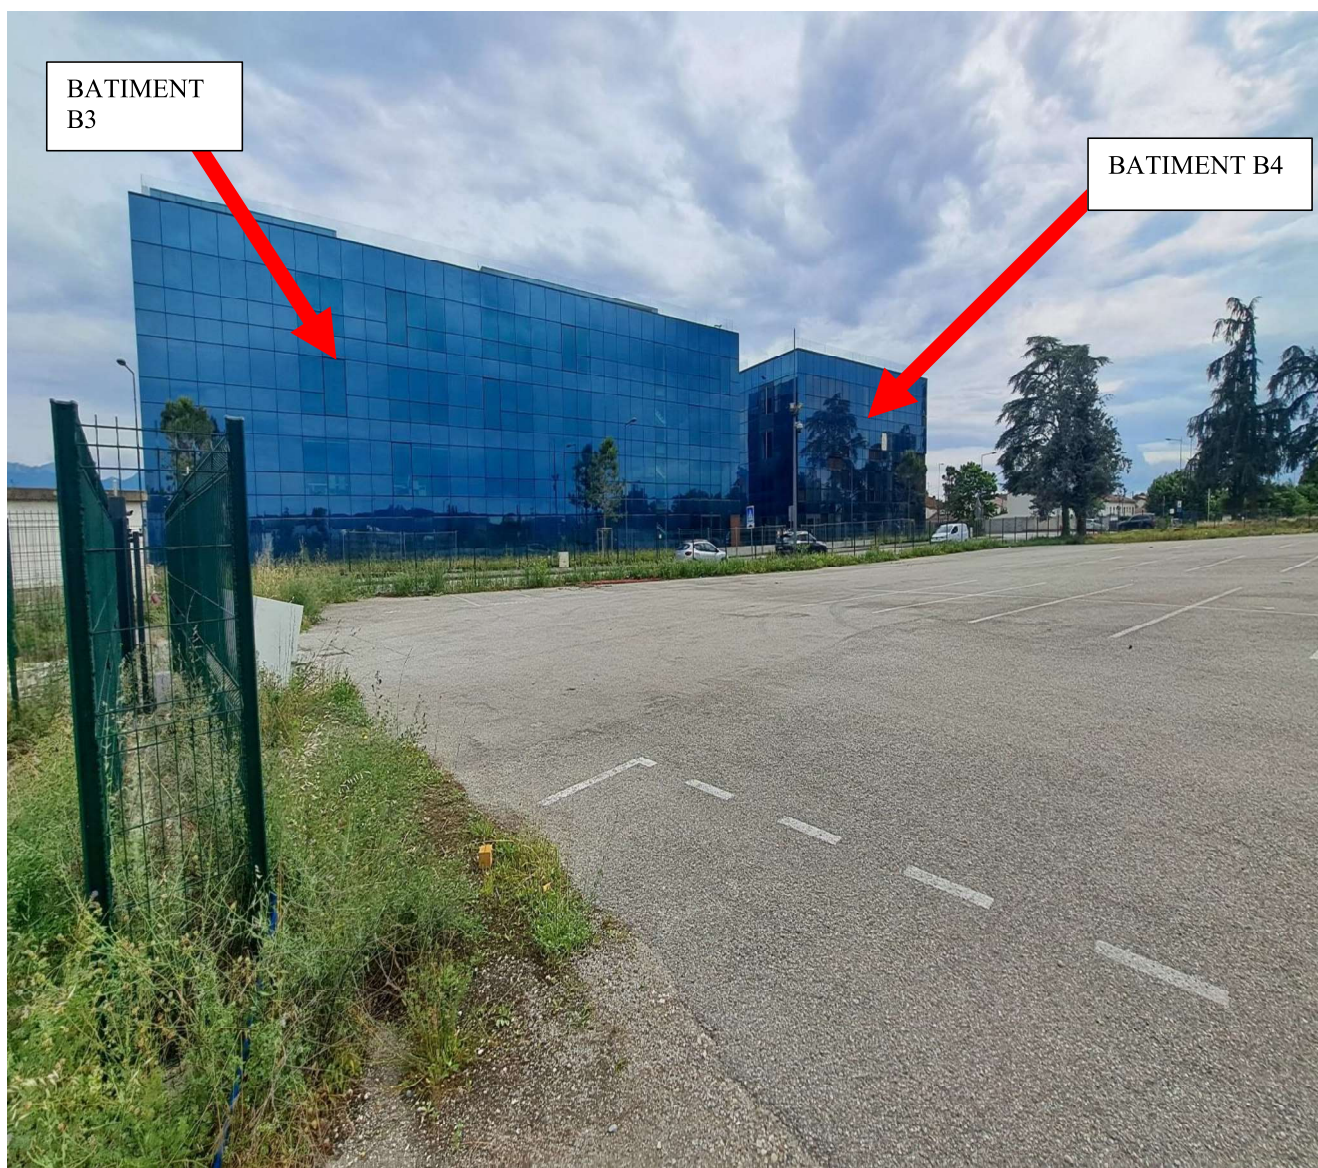
### **VUE D'ENSEMBLE DES DEUX BATIMENTS DEPUIS LA PARCELLE BX 541 :**

Le portail située avenue du Vercors permettant d'accéder aux deux bâtiments est ouvert est fortement détérioré.

Les façades extérieures du bâtiment B3 sont en bon état général, alors que sur le bâtiment B4, de nombreuses dalles de verre de la façade sont manquantes du côté de l'avenue du Vercors et du côté de l'avenue du 8 mai 1945. Certains de ces panneaux s'ouvrent depuis l'intérieur des bâtiments.

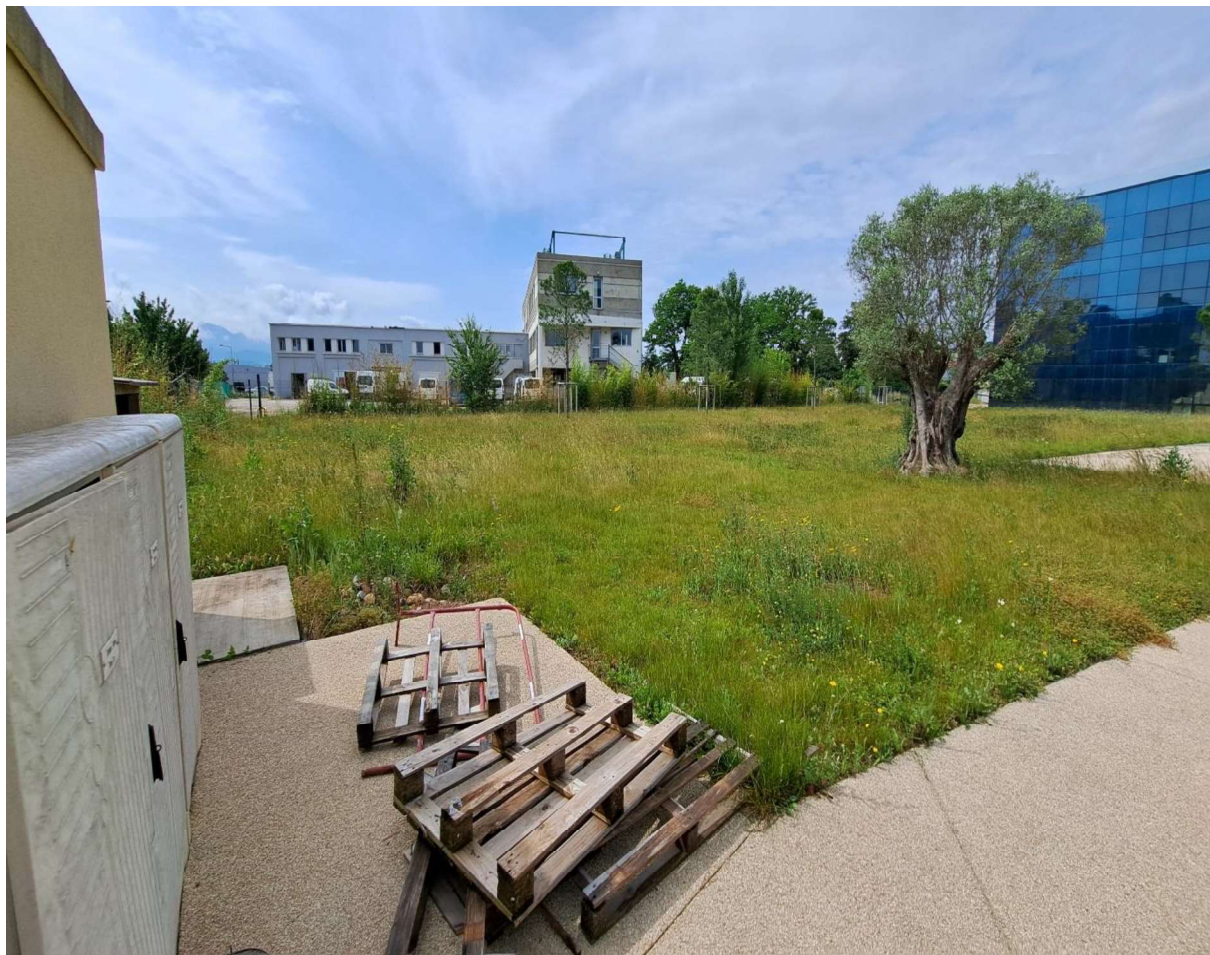
**-VUES SUR LES PARCELLES NON CONSTRUITES :**

Les parcelles non construites objets de la procédure de saisie immobilière sont recouvertes d'herbes ou de bitume et agrémentées de quelques arbres.

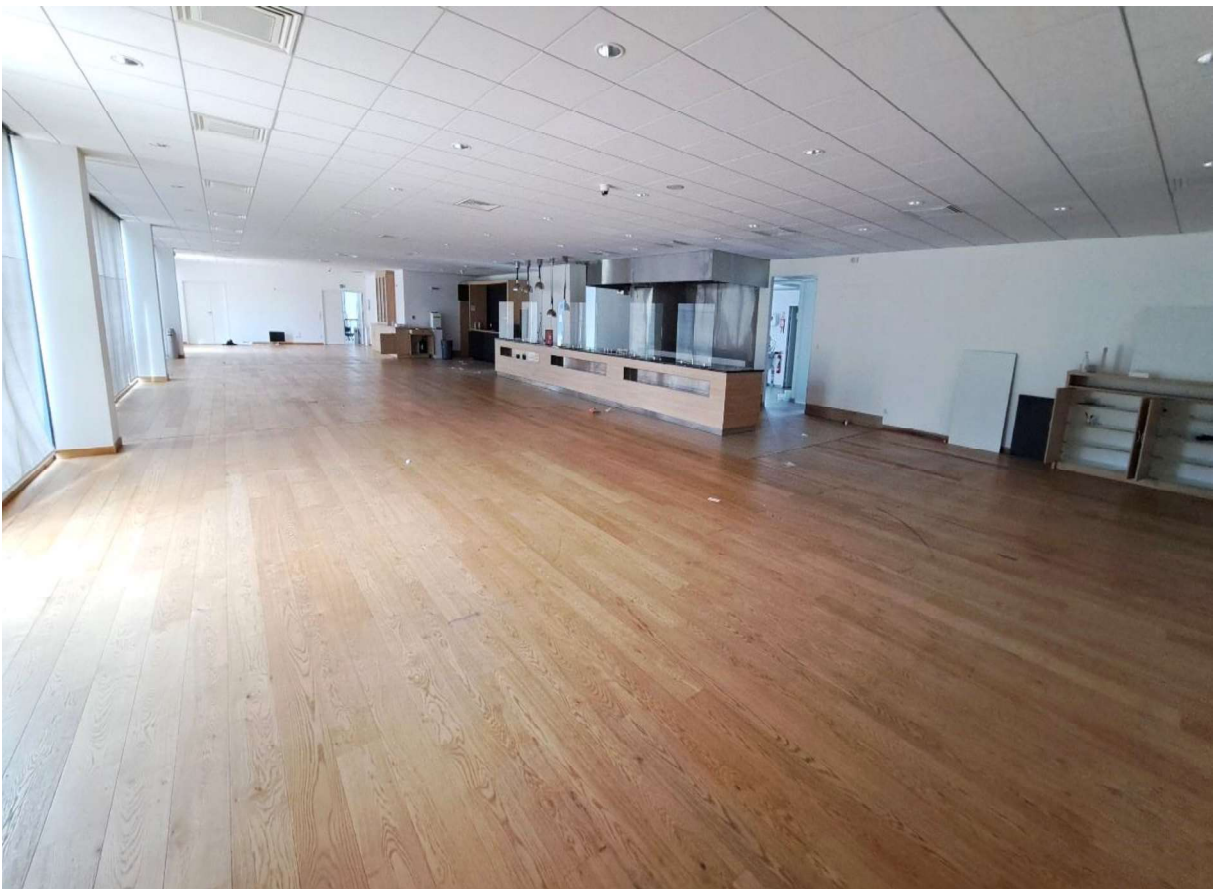
Murs : enduit clair et panneaux vitrés en bon état. Il existe des portes vitrées qui ne ferment pas et qui sont bloquées de l'intérieur par des barres.

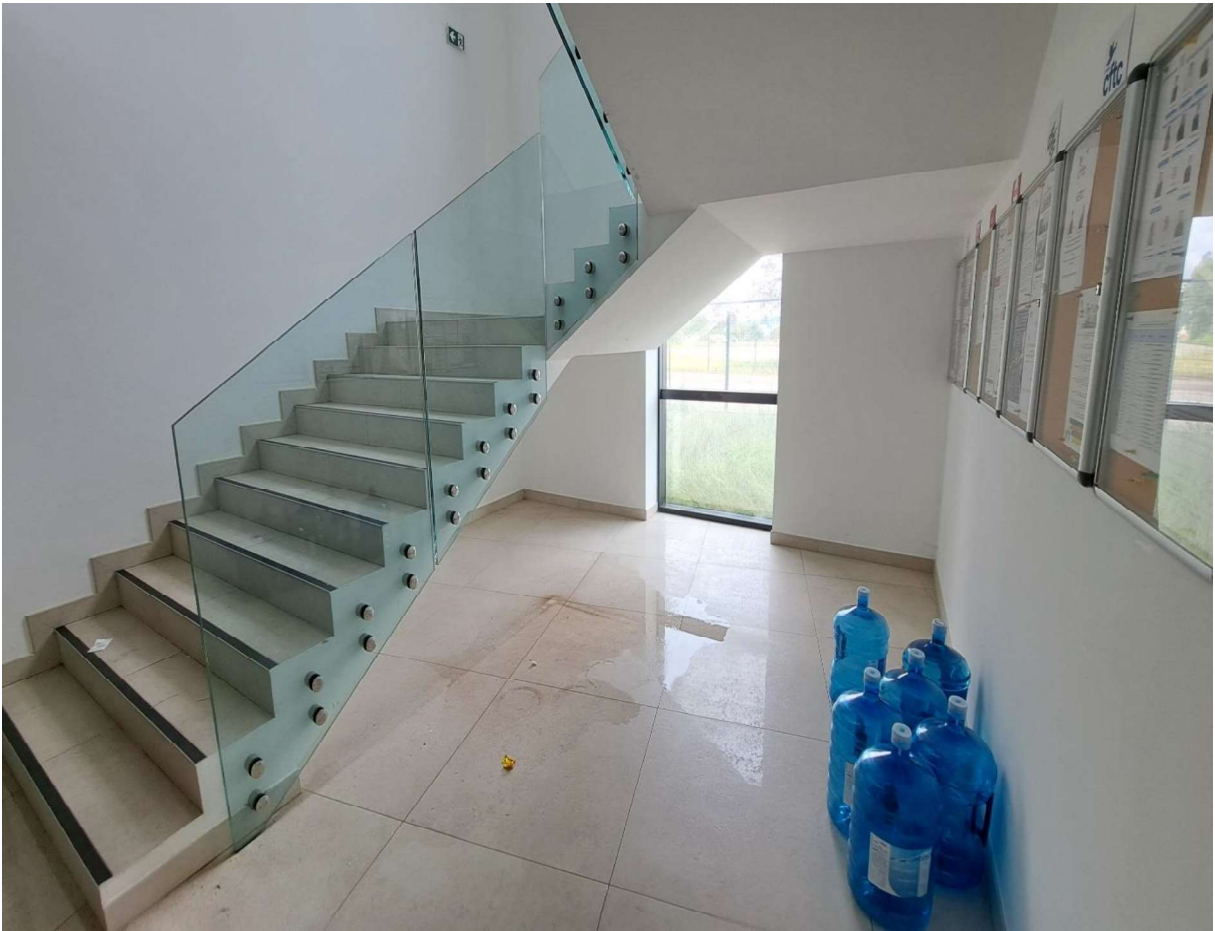
Equipements : une porte automatique à l'entrée du bâtiment qui ne ferme pas, portes vitrées, deux portiques, 2 ascenseurs dont le fonctionnement n'a pas pu être vérifié.
