# PROCES VERBAL DE DESCRIPTION

2 Rue de L Hôpital  
16500 CONFOLENS  
Nouvelle-Aquitaine

# **BATIMENT 1 : ANCIEN HOPITAL (anciennes urgences)**

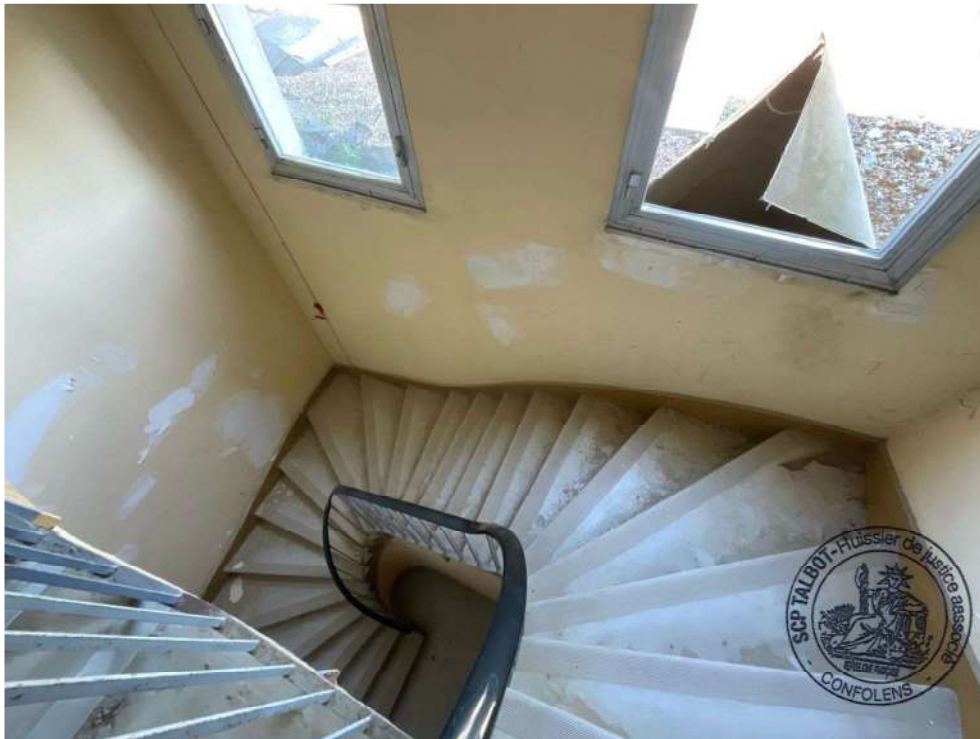
Photographie n°72.

Les menuiseries en aluminium sont endommagées.

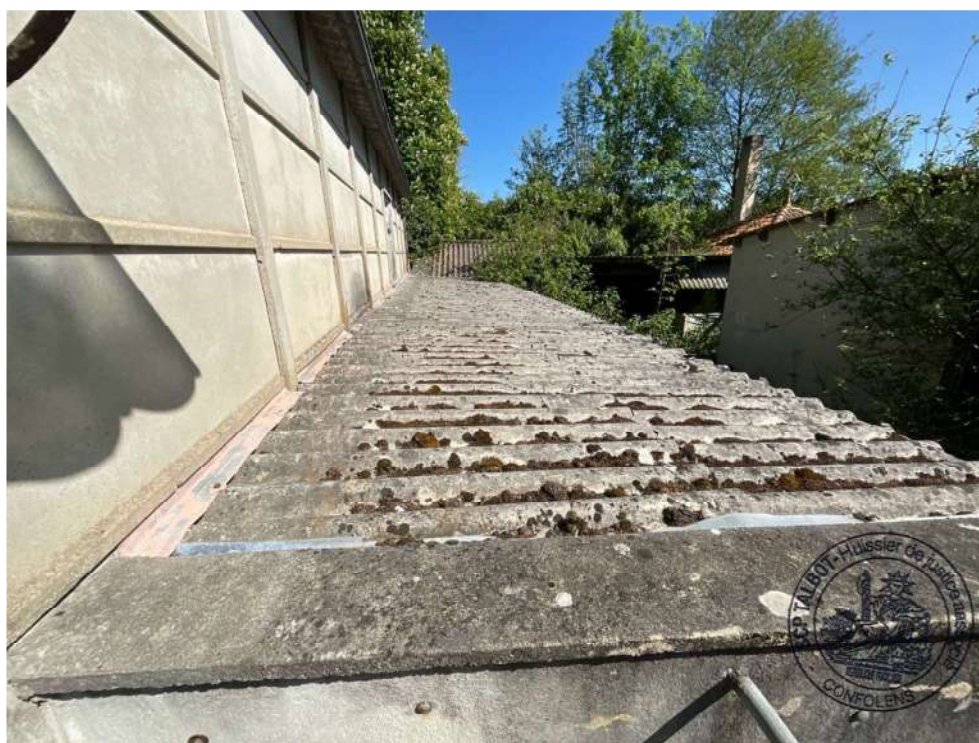
Photographie n°215.

Sur l'avant, présence d'une avancée (sur parcelle 469) comportant une toiture en plaques de fibro-amiante, servant de préau/garage.

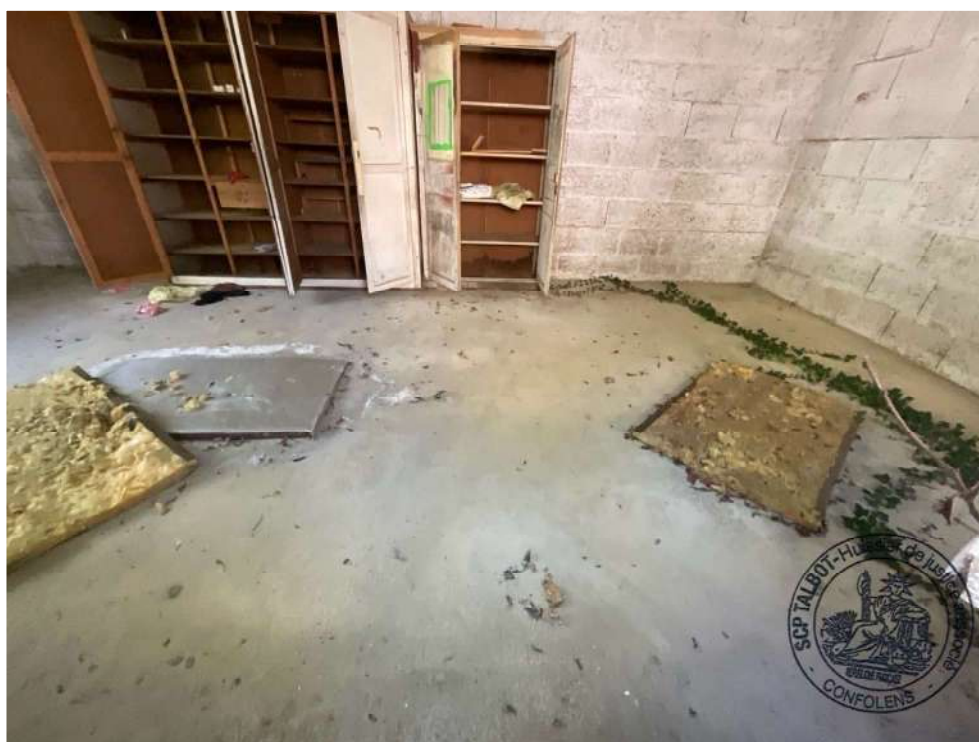
Photographie n°226.

Le plafond est en dalles isolantes pour partie tombées et à l'état vétuste.

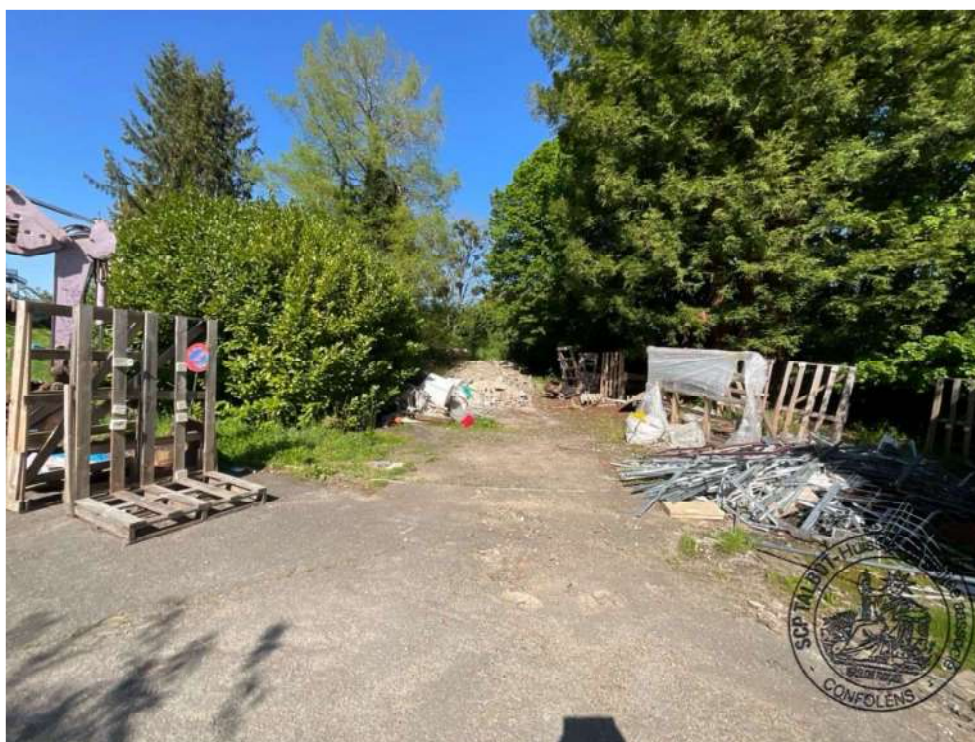
Photographie n°333.

Ces parcelles sont en en nature de jardin d'ornement, servant actuellement de lieu de stockage de gravats.
