## PROCÈS-VERBAL DE DESCRIPTION DE COMMISSAIRE DE JUSTICE

Dans le cadre de la vente de saisie immobilière, d'établir un procès-verbal de description des lots appartenant à **Monsieur** [REDACTED] et **Madame** [REDACTED]  
[REDACTED], sis 25, Rue Championnet à PARIS XVIIIème arrondissement, soit :

**I – DESCRIPTION DE L'APPARTEMENT AU CINQUIEME ETAGE PORTE FACE GAUCHE DEPUIS L'ESCALIER**

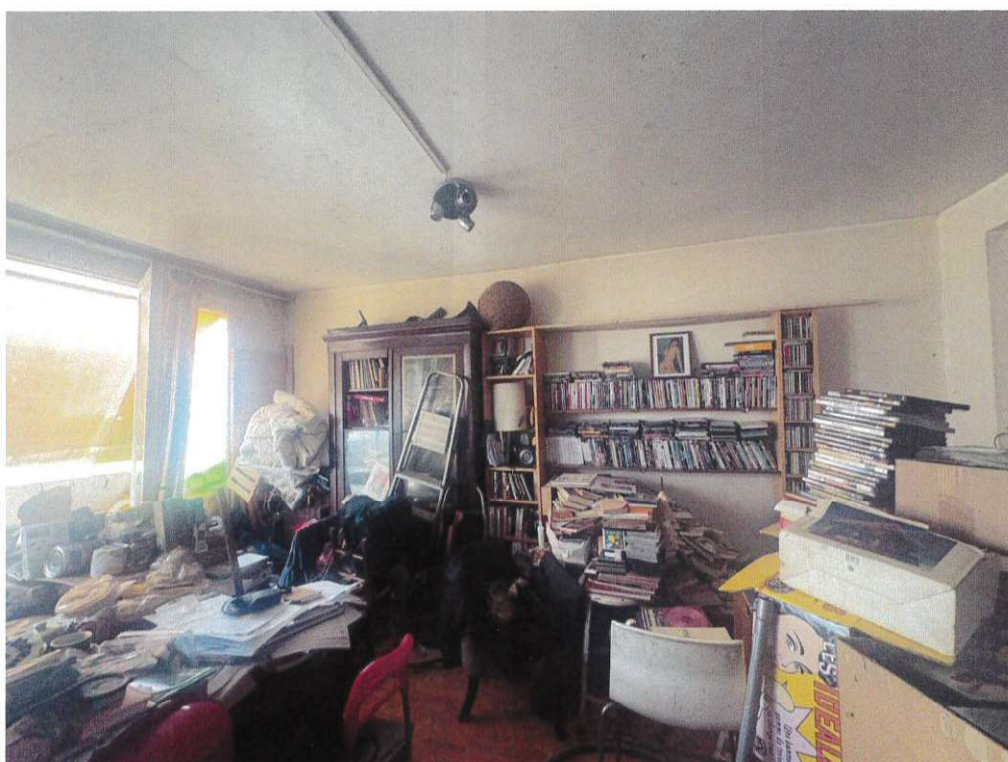
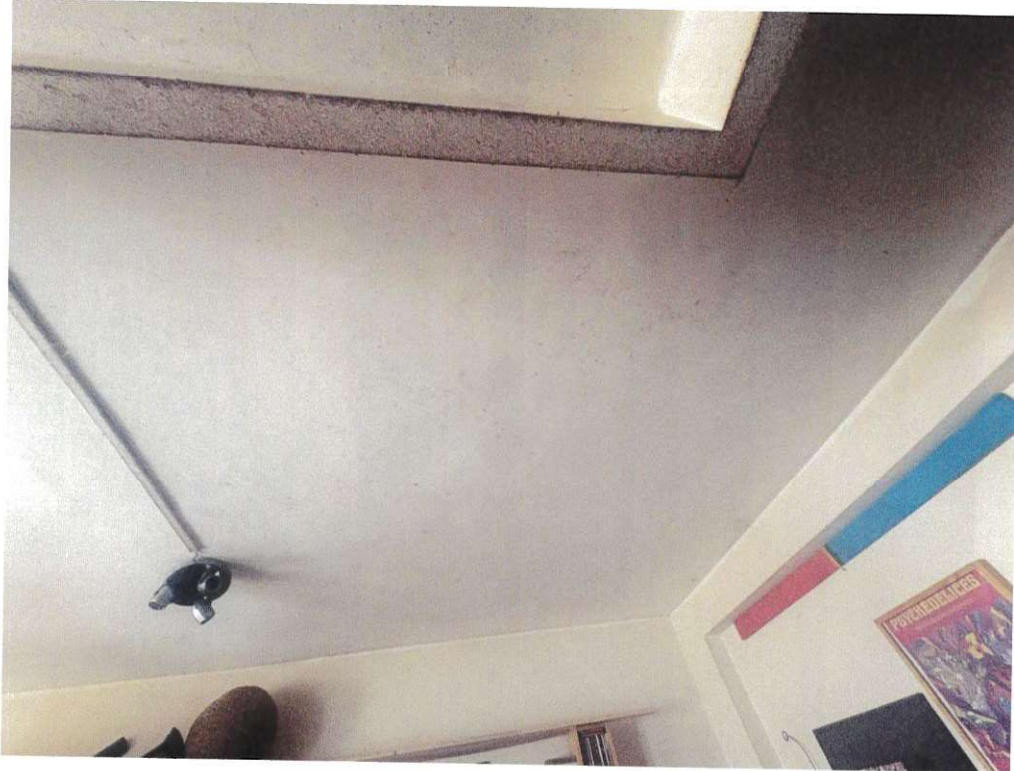
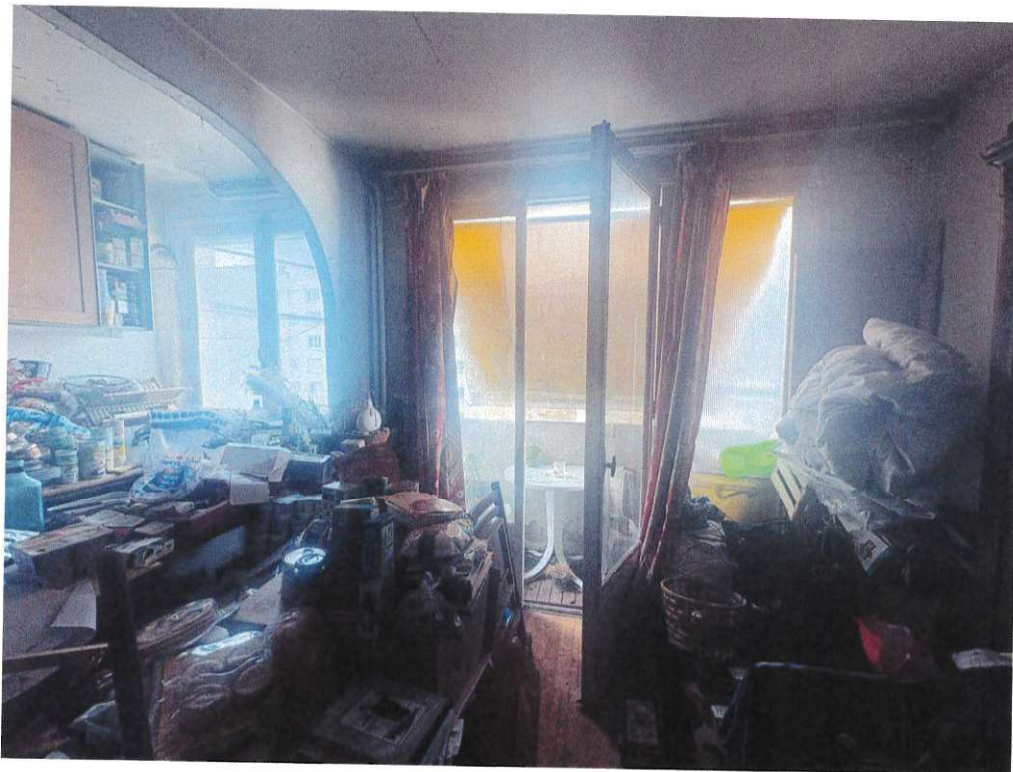
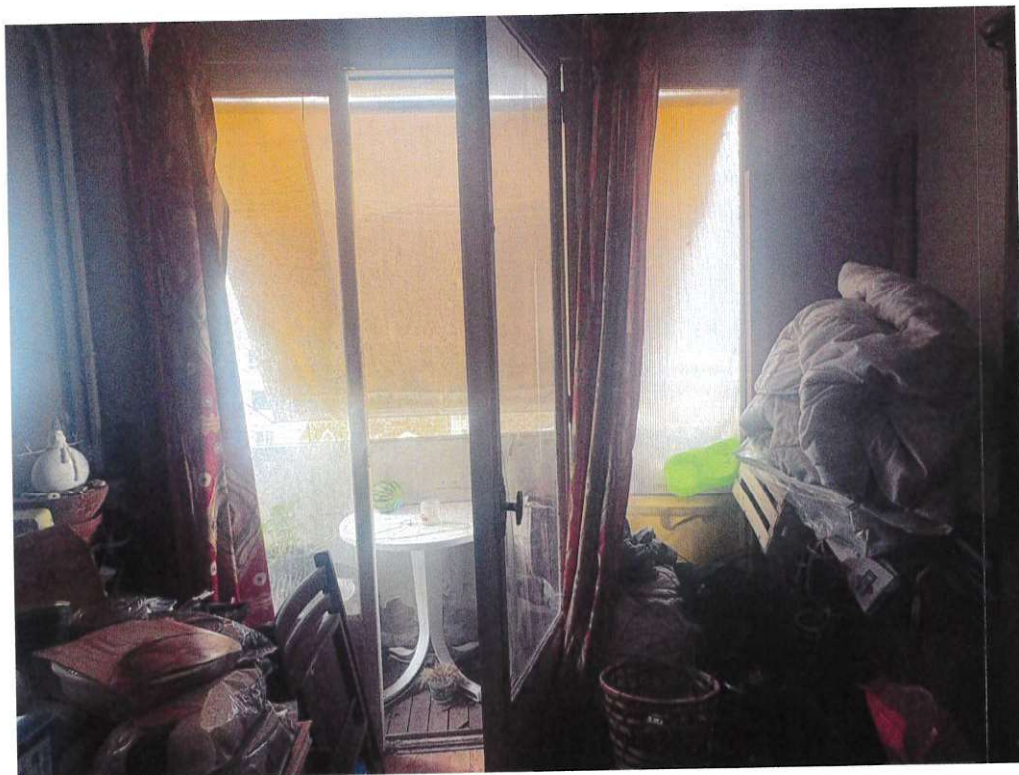
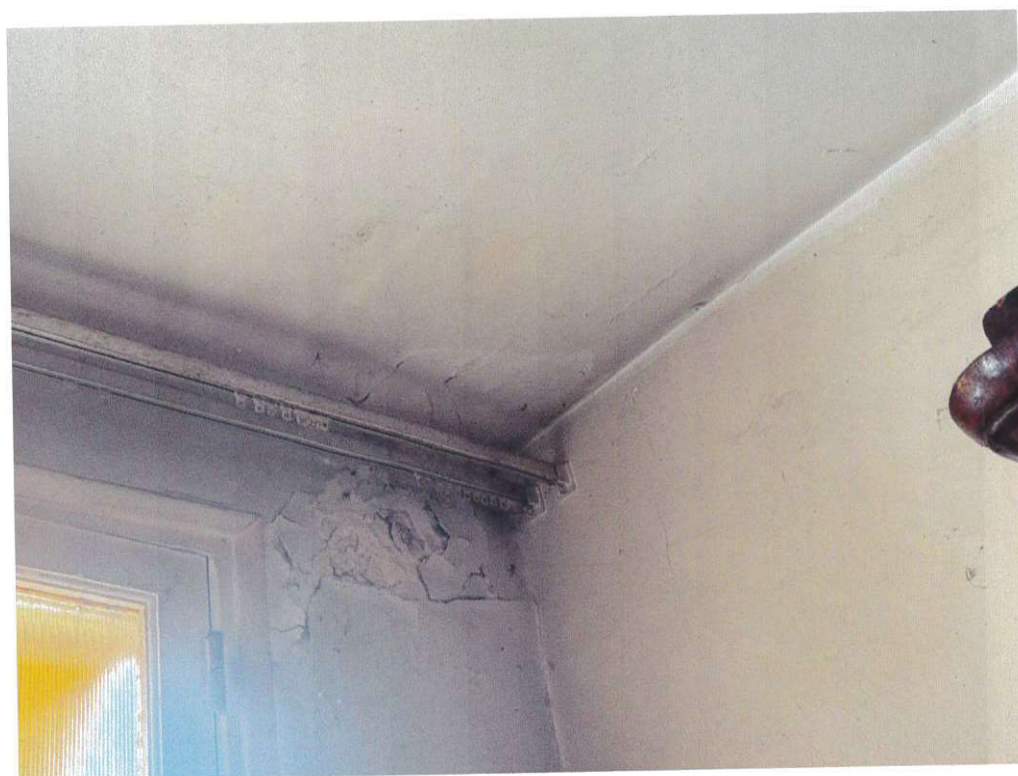
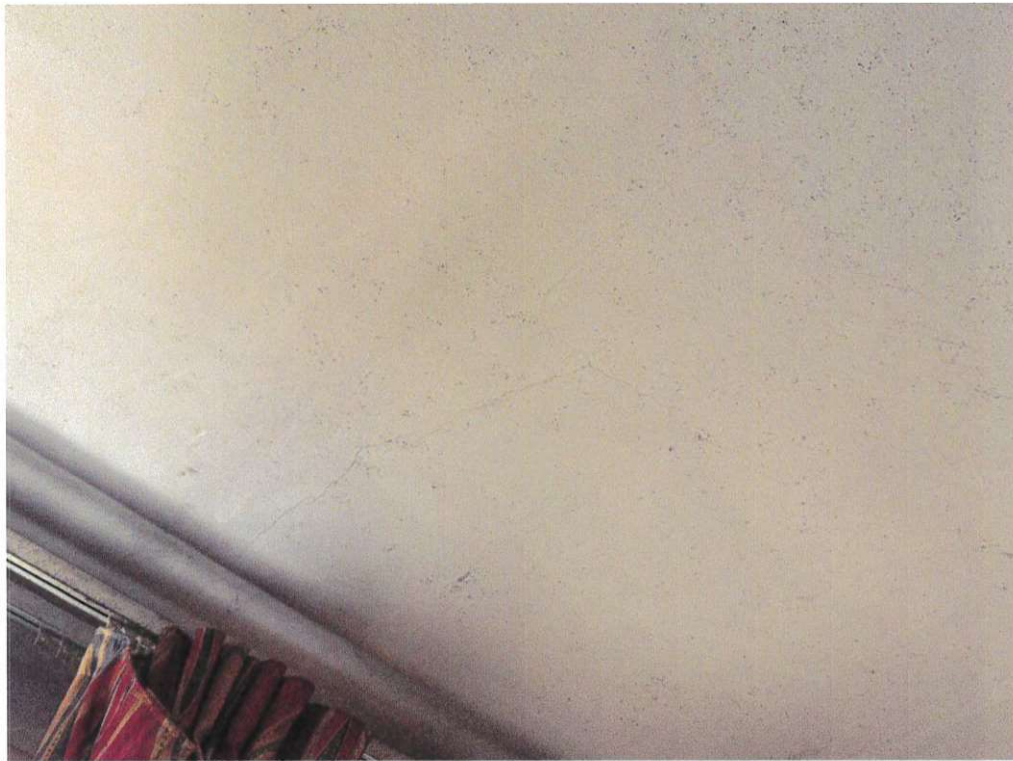
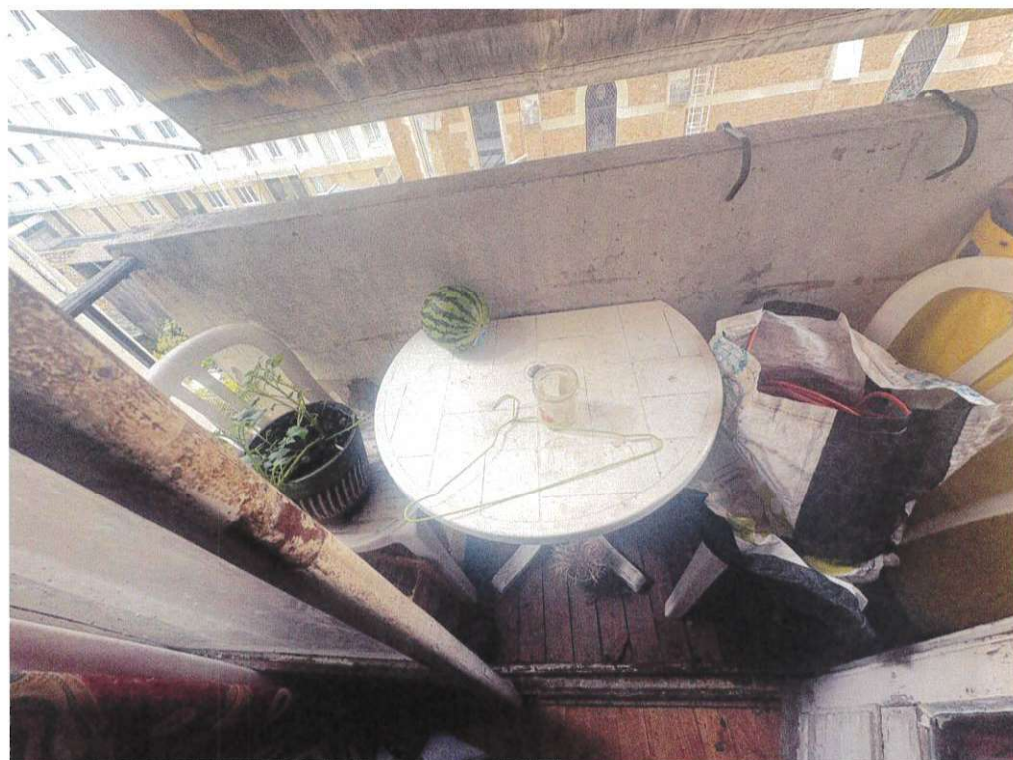
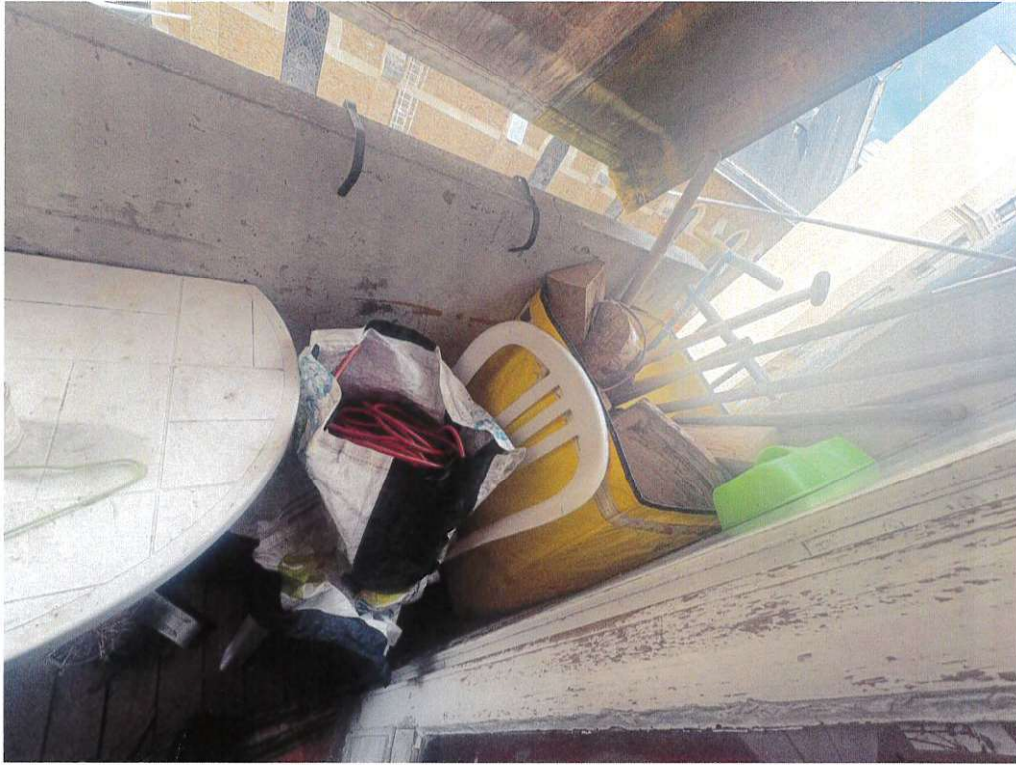
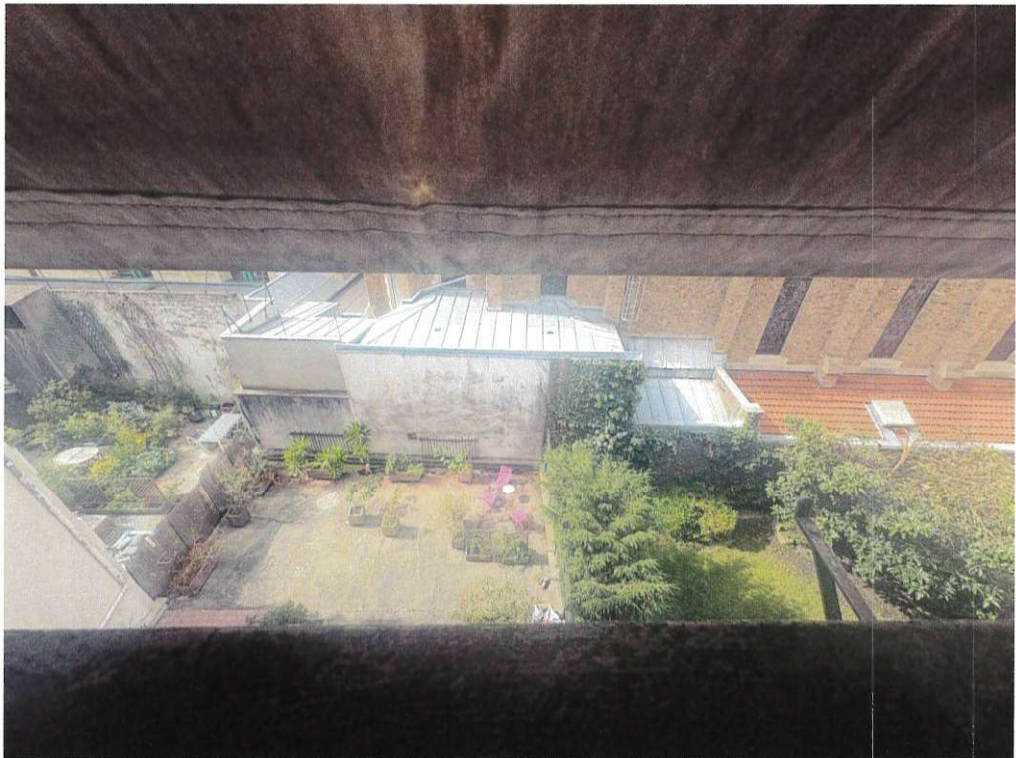
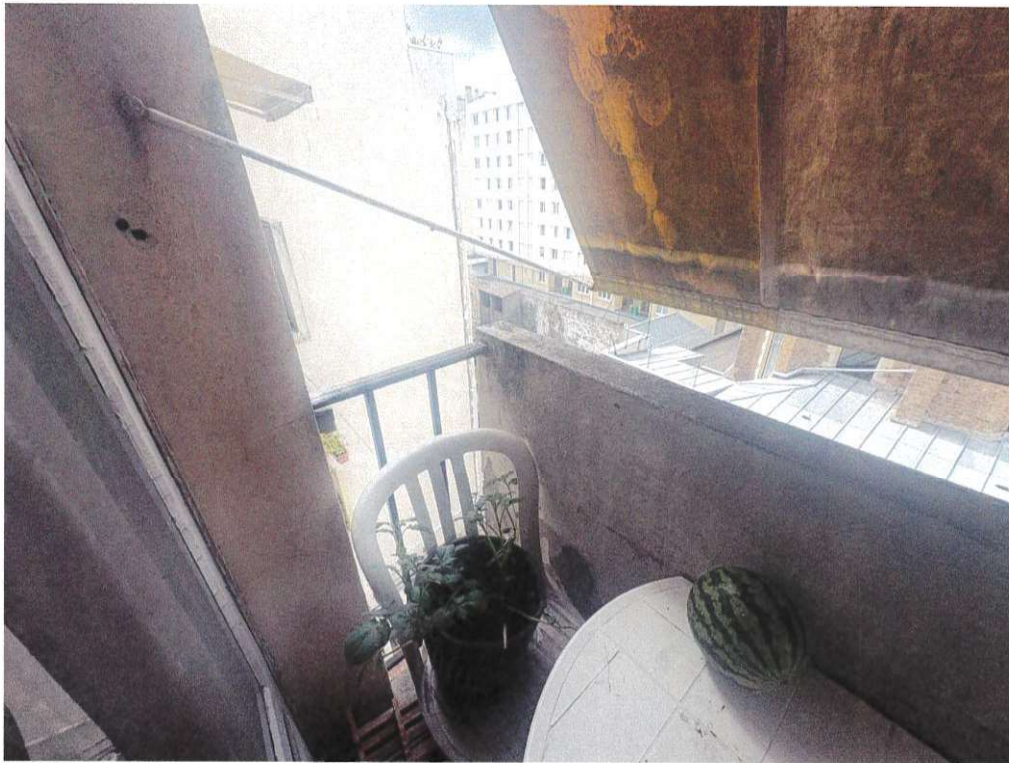
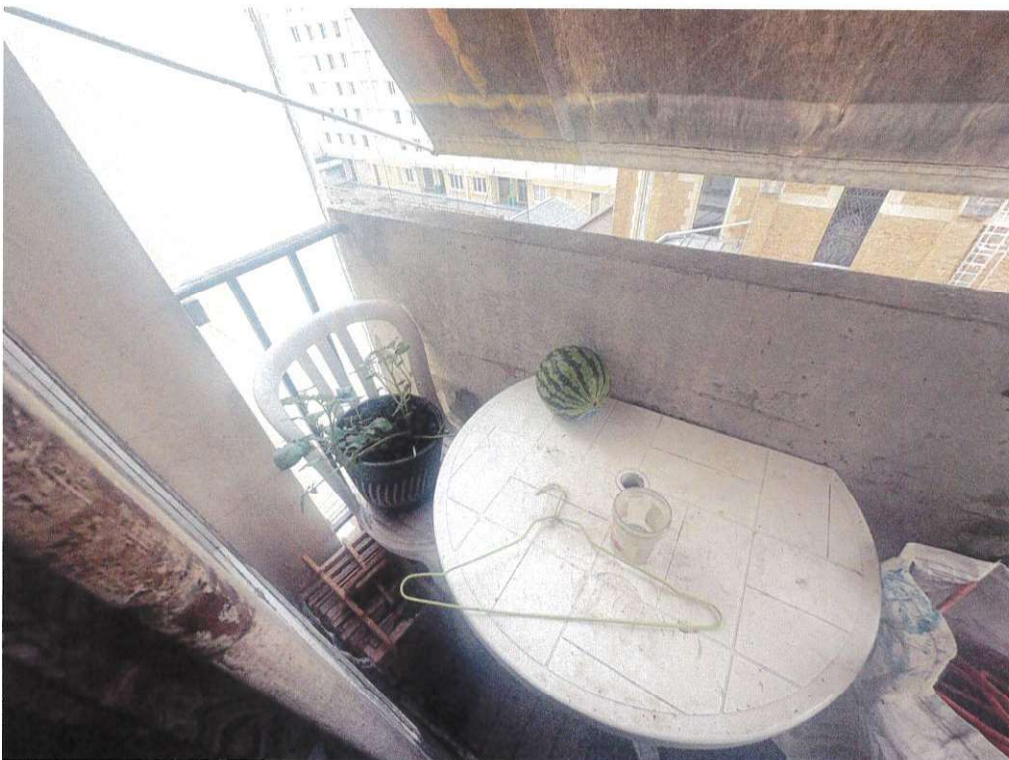
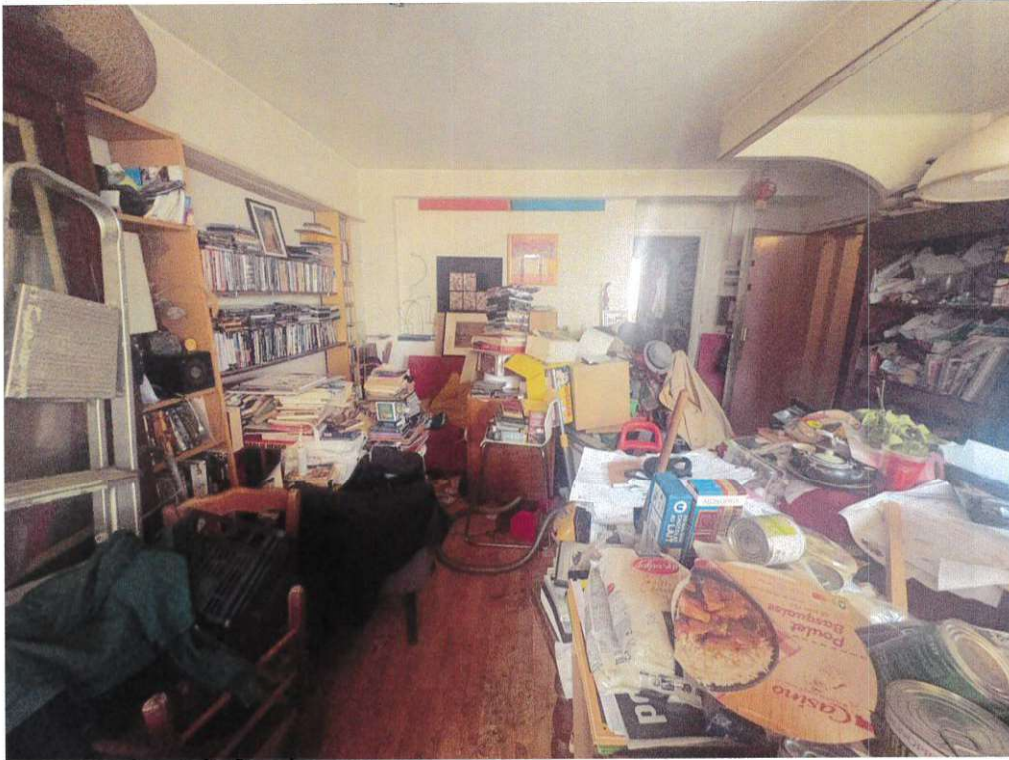
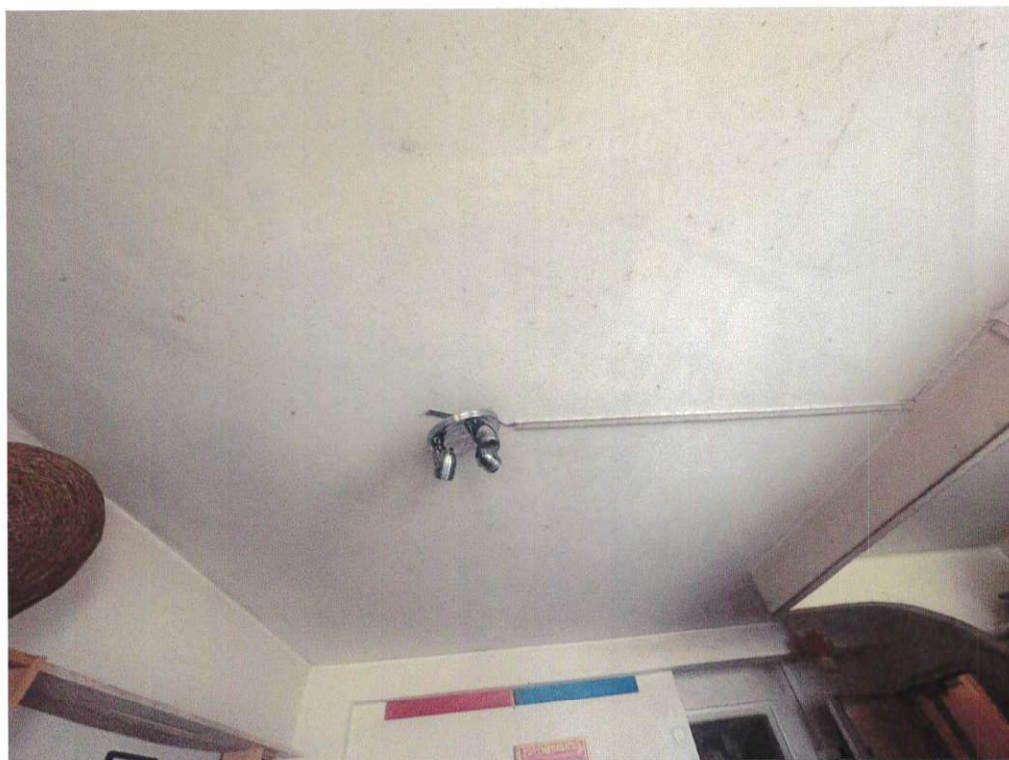
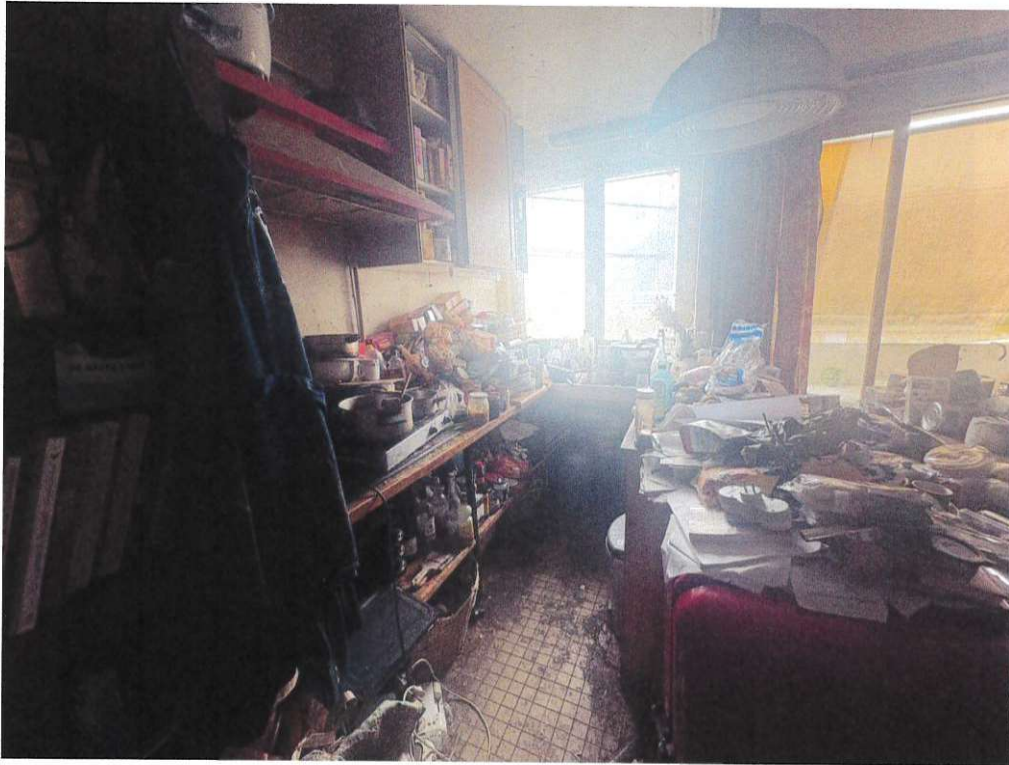
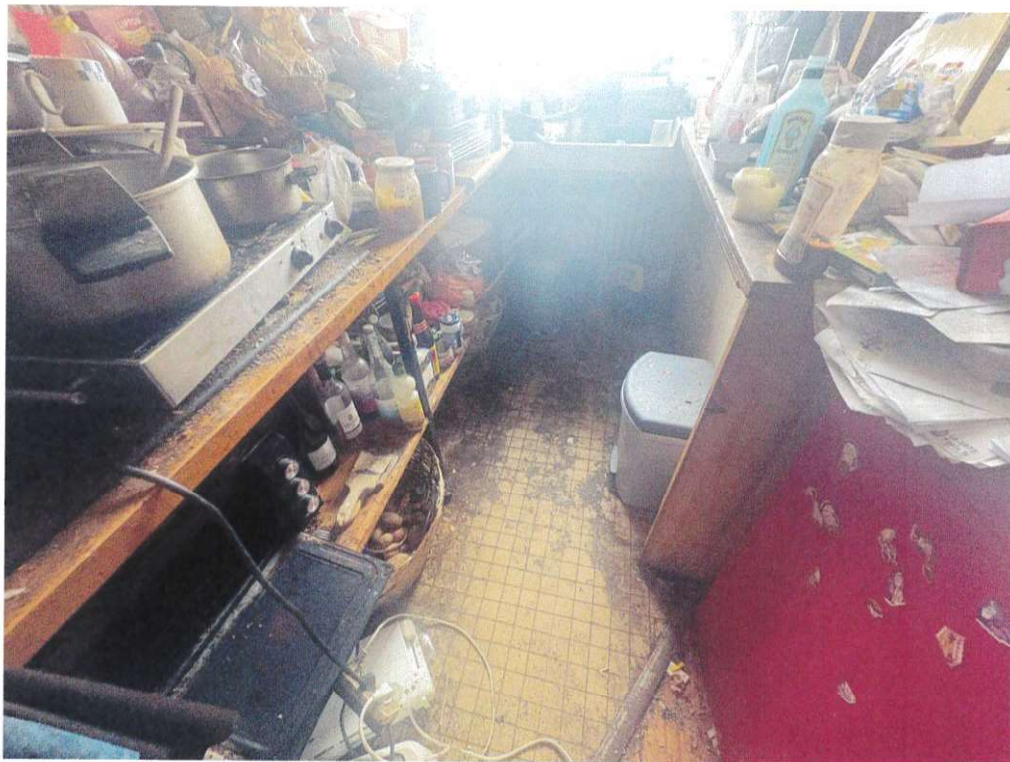
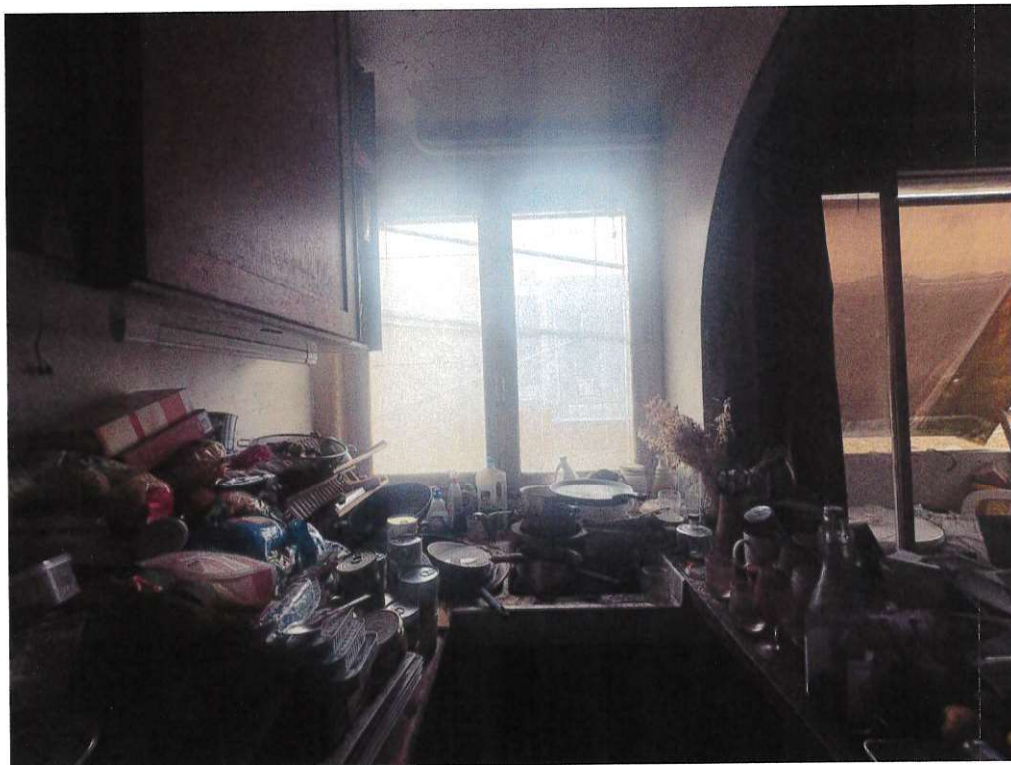
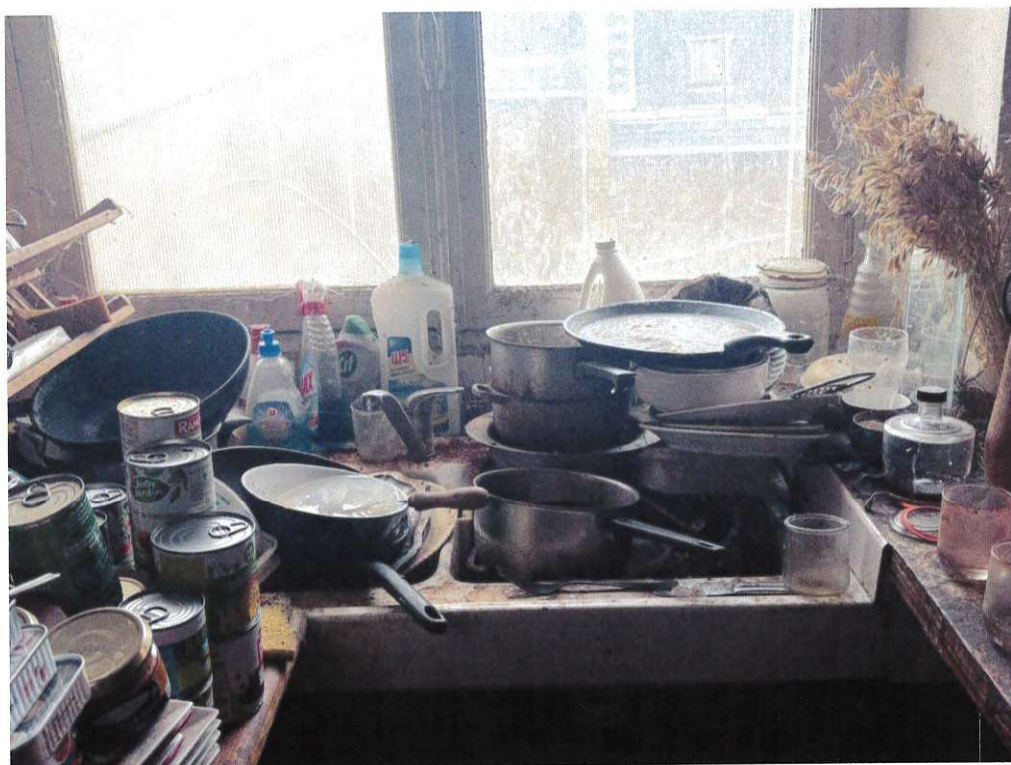
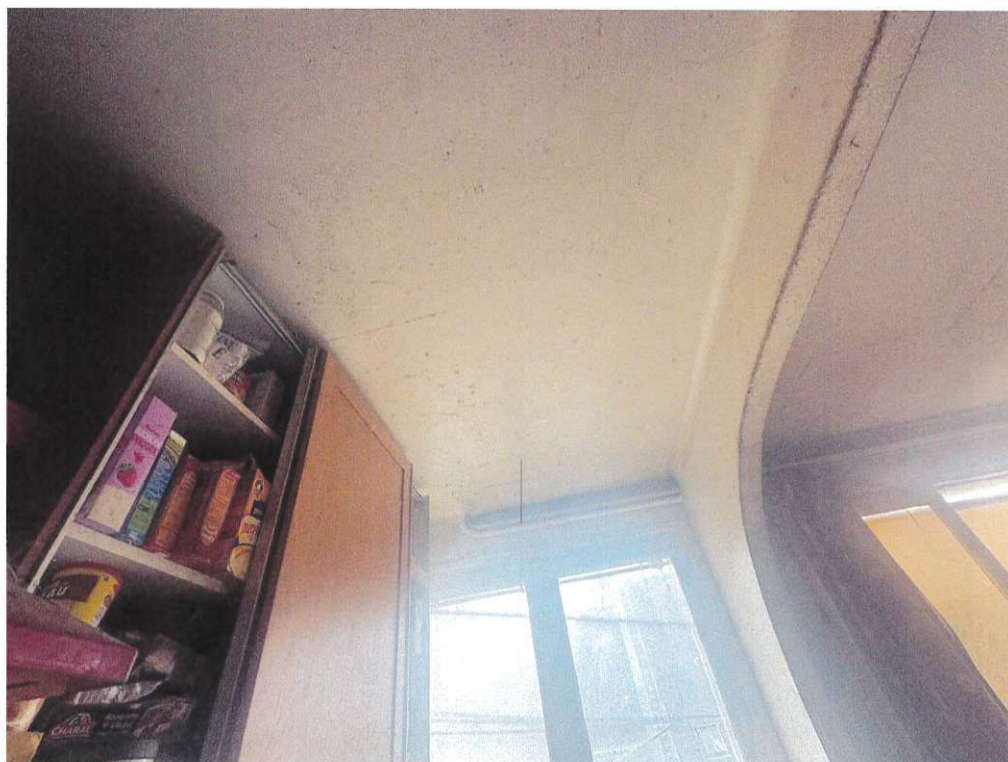
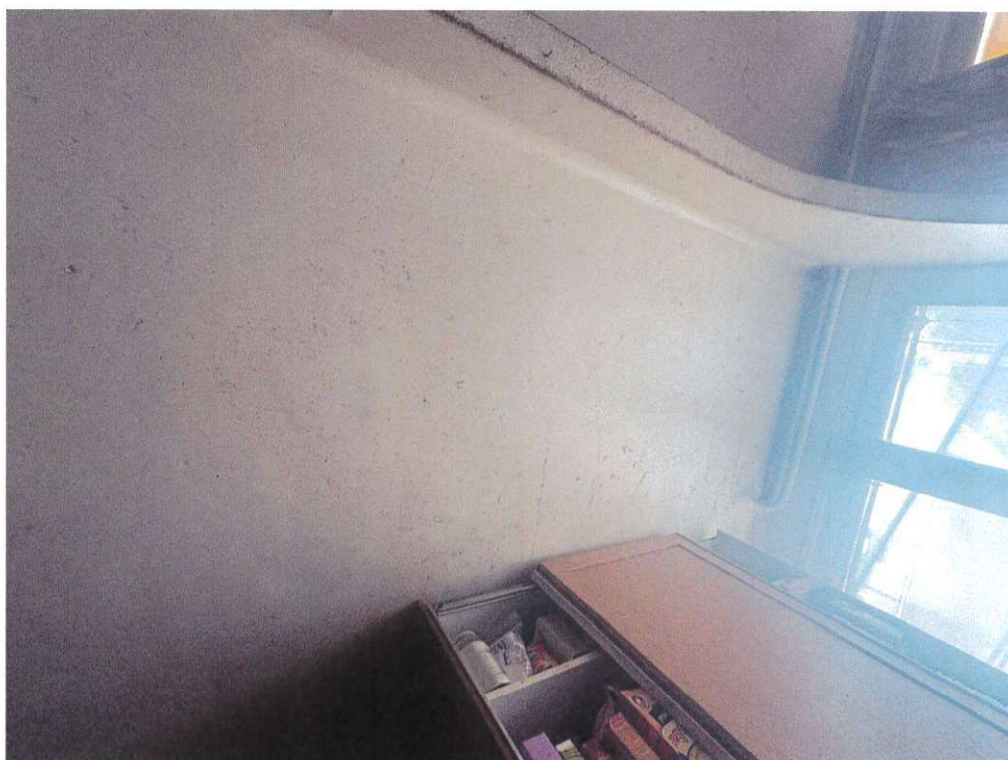
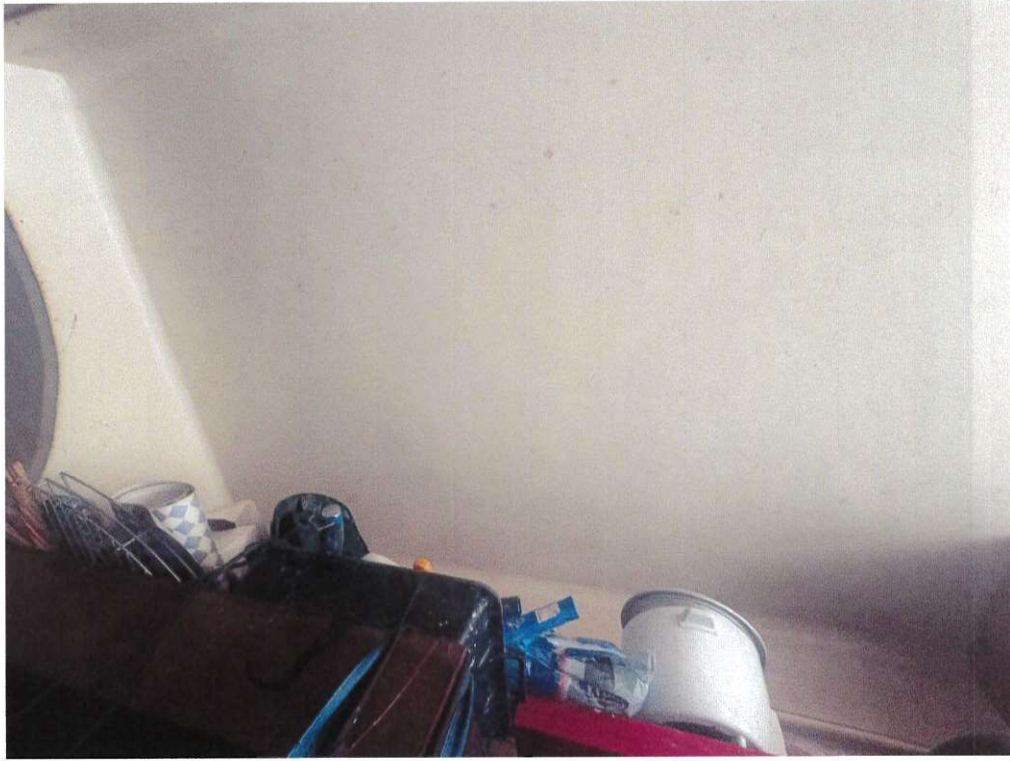
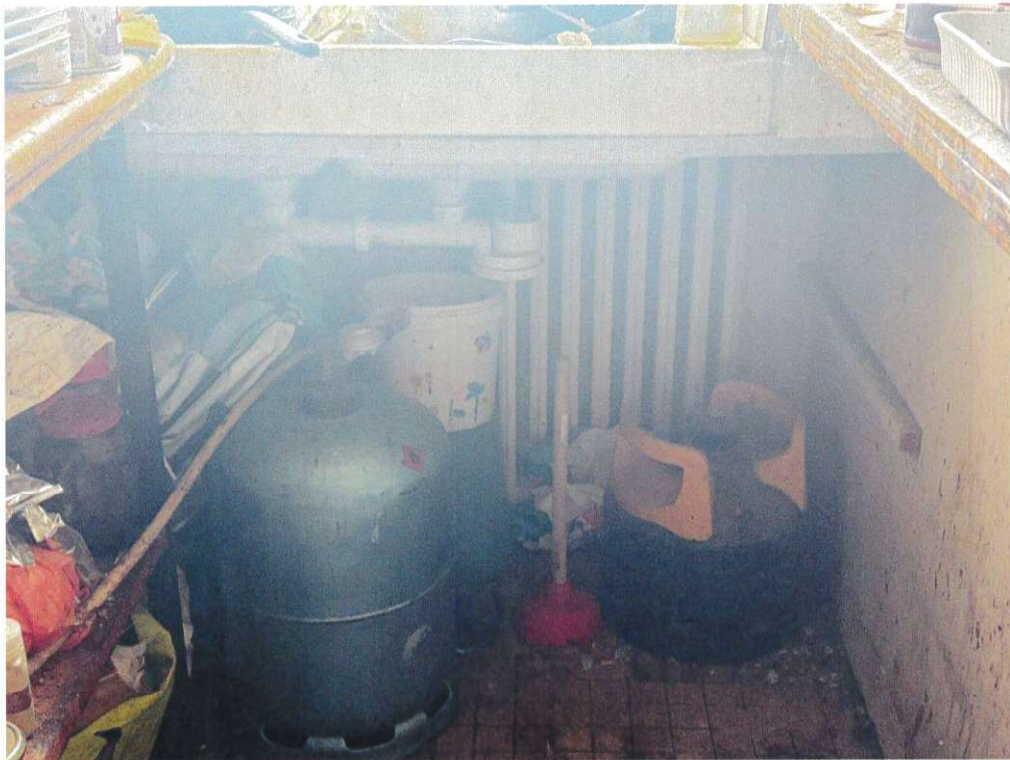
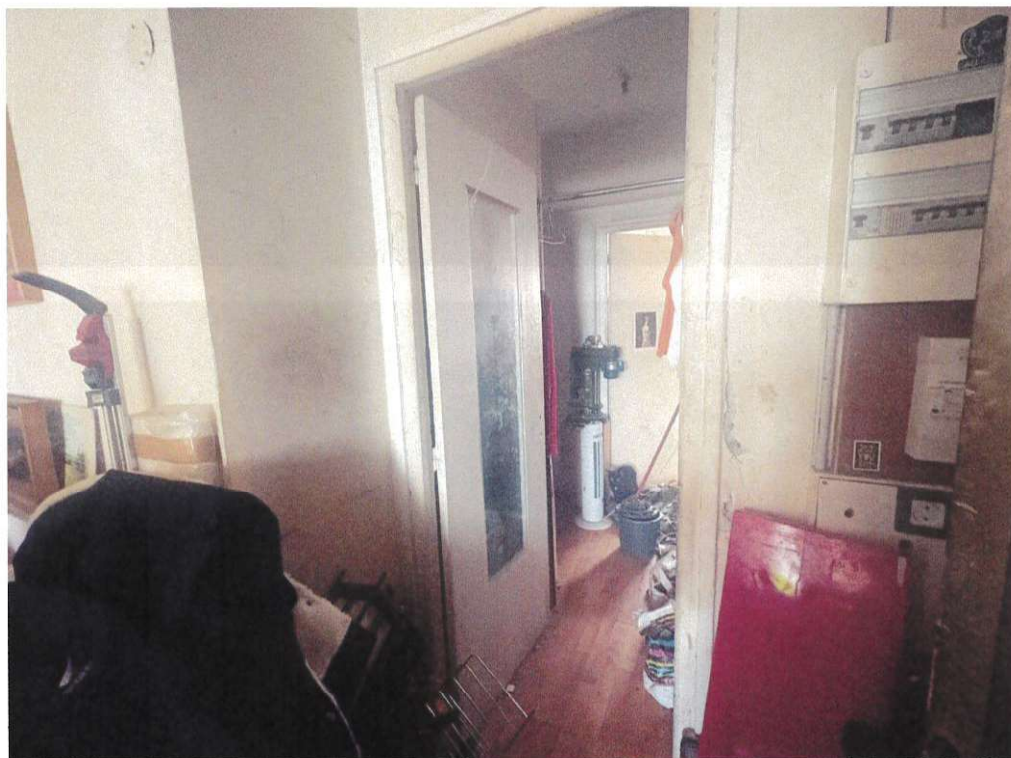
***PIECE PRINCIPALE SUR COUR, AVEC UN COIN CUISINE :***

Le sol est recouvert d'un stratifié très abîmé.

Le carrelage qui en recouvre le sol est de facture ancienne.

Sur les murs et en plafond, la peinture est très défraîchie, avec des fissures, des traces et des salissures. Une zone laisse apparaître de la peinture écaillée et un stigmate de dégât des eaux.

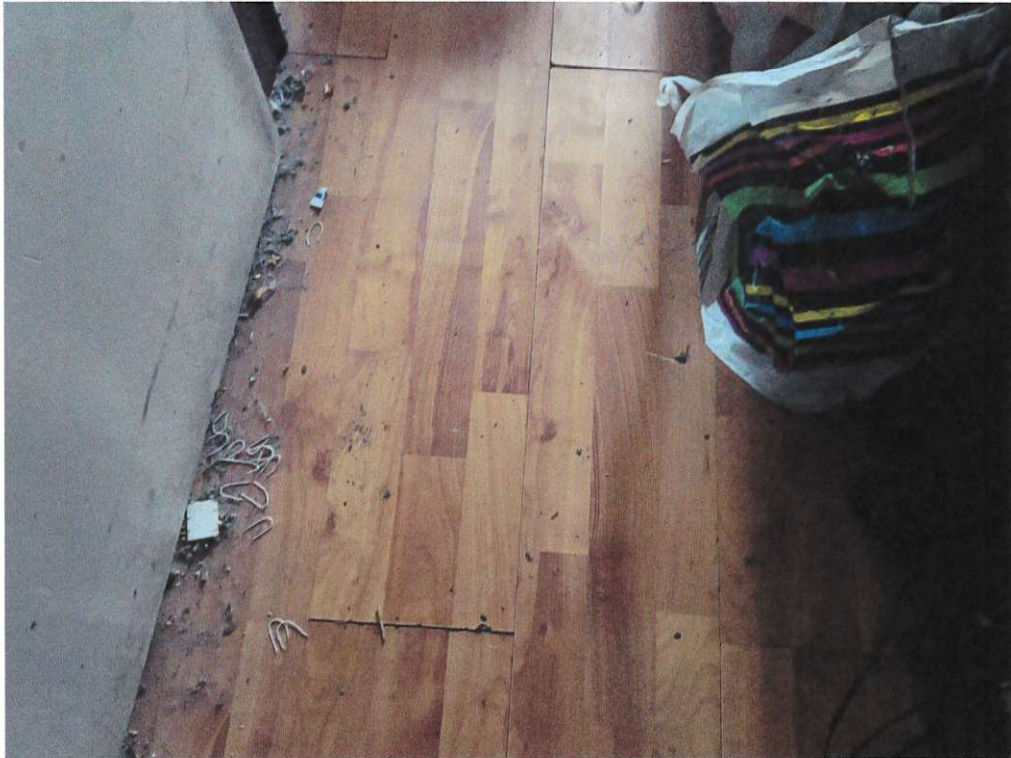
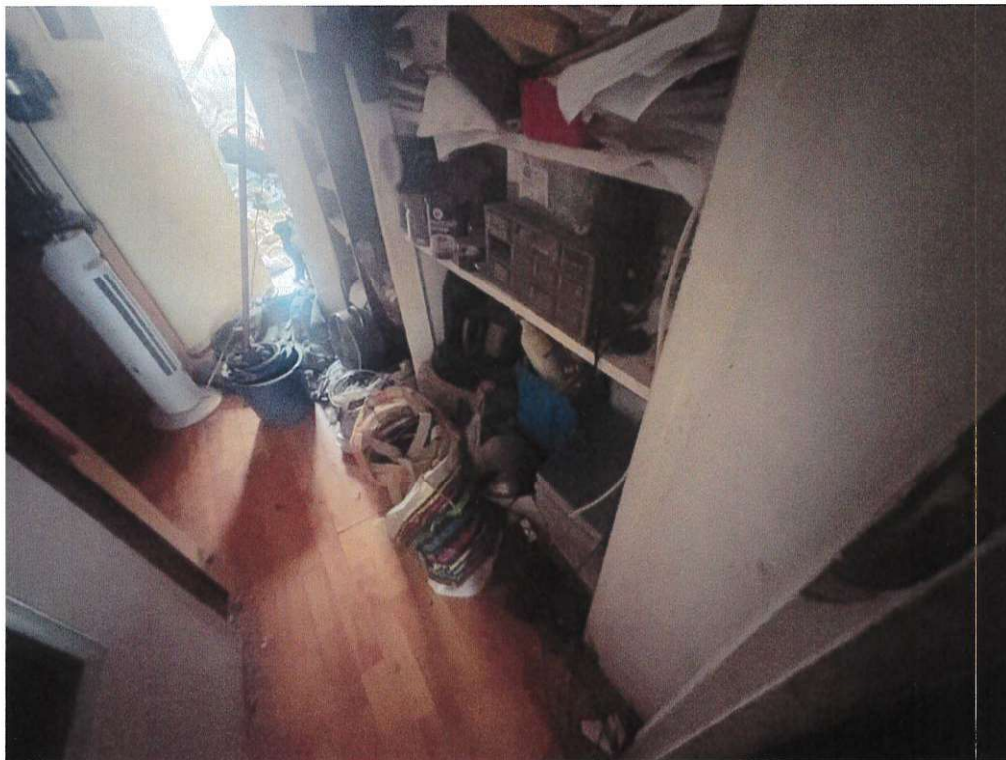
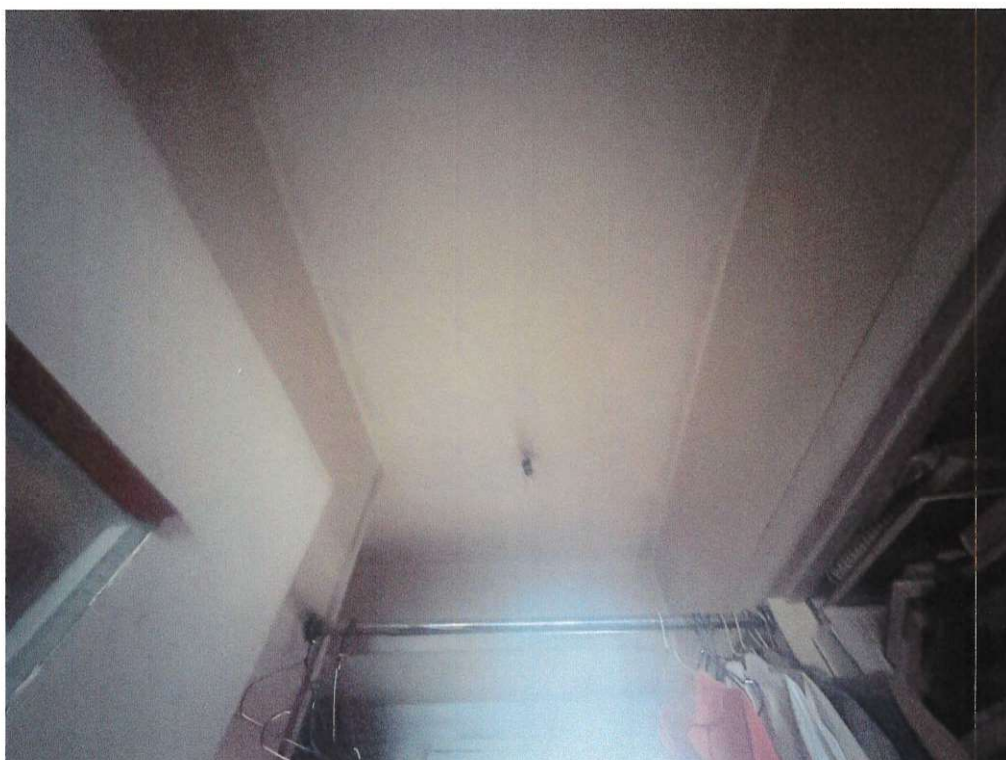
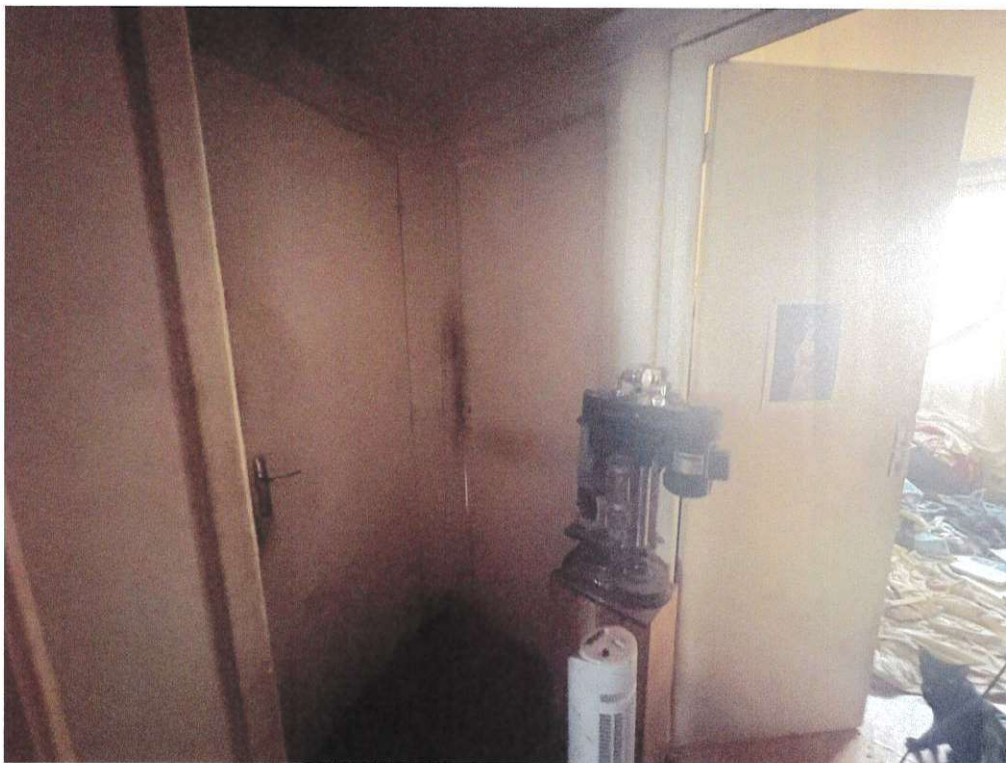
### ***COULOIR DE DISTRIBUTION :***

Le stratifié au sol, identique à celui de la pièce principale, est très abîmé.

La peinture sur les murs et en plafond est très défraîchie.

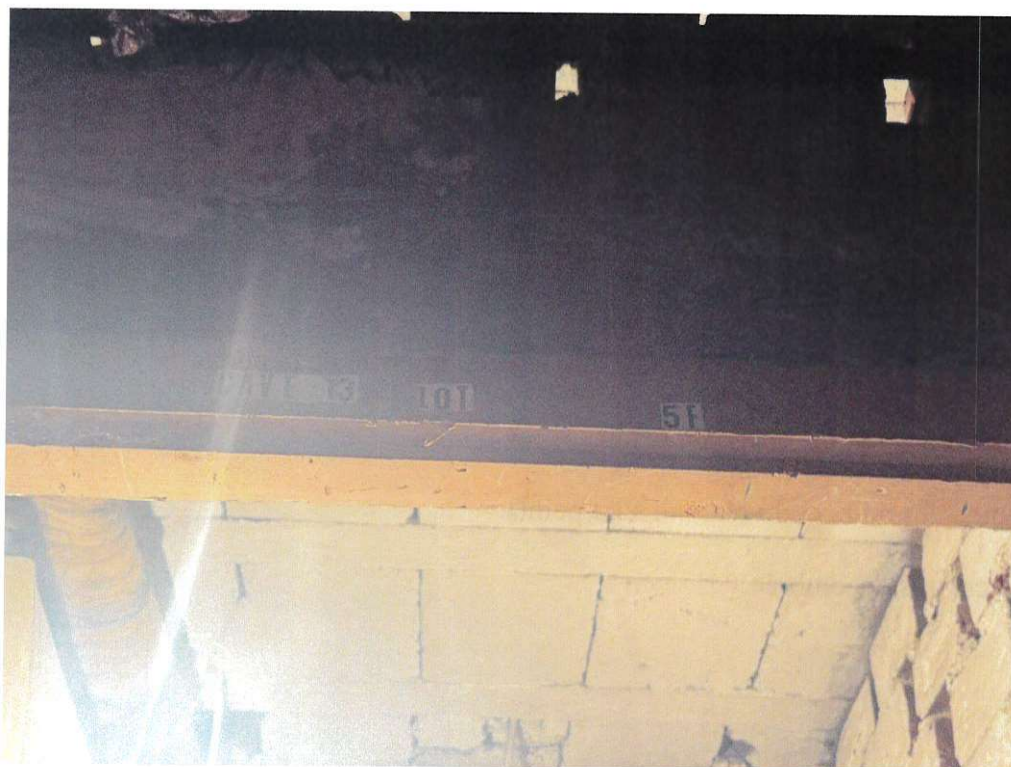
## II – DESCRIPTION DE LA CAVE NUMEROTEE 13

Cette cave est très encombrée.
