## PROCÈS-VERBAL DE DESCRIPTION DE COMMISSAIRE DE JUSTICE

Dans le cadre de la vente de saisie immobilière, d'établir un procès-verbal de description des lots appartenant à **Monsieur** [REDACTED] et **Madame** [REDACTED]  
[REDACTED], sis 25, Rue Championnet à PARIS XVIIIème arrondissement, soit :

**I – DESCRIPTION DE L'APPARTEMENT AU CINQUIEME ETAGE PORTE FACE GAUCHE DEPUIS L'ESCALIER**

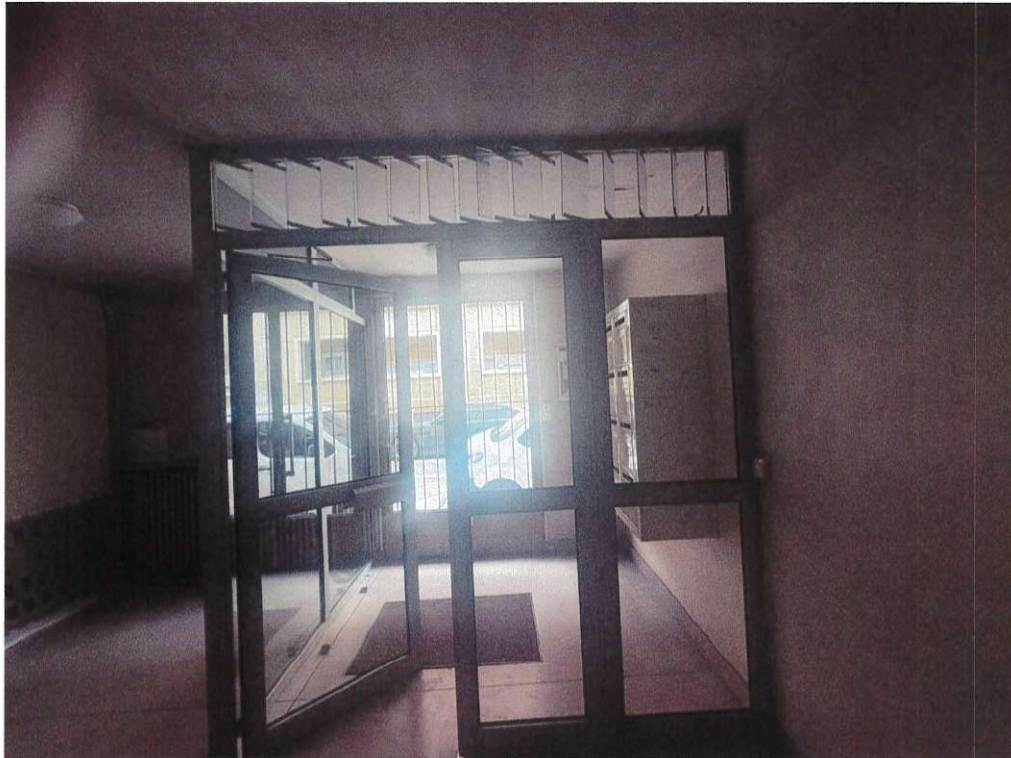
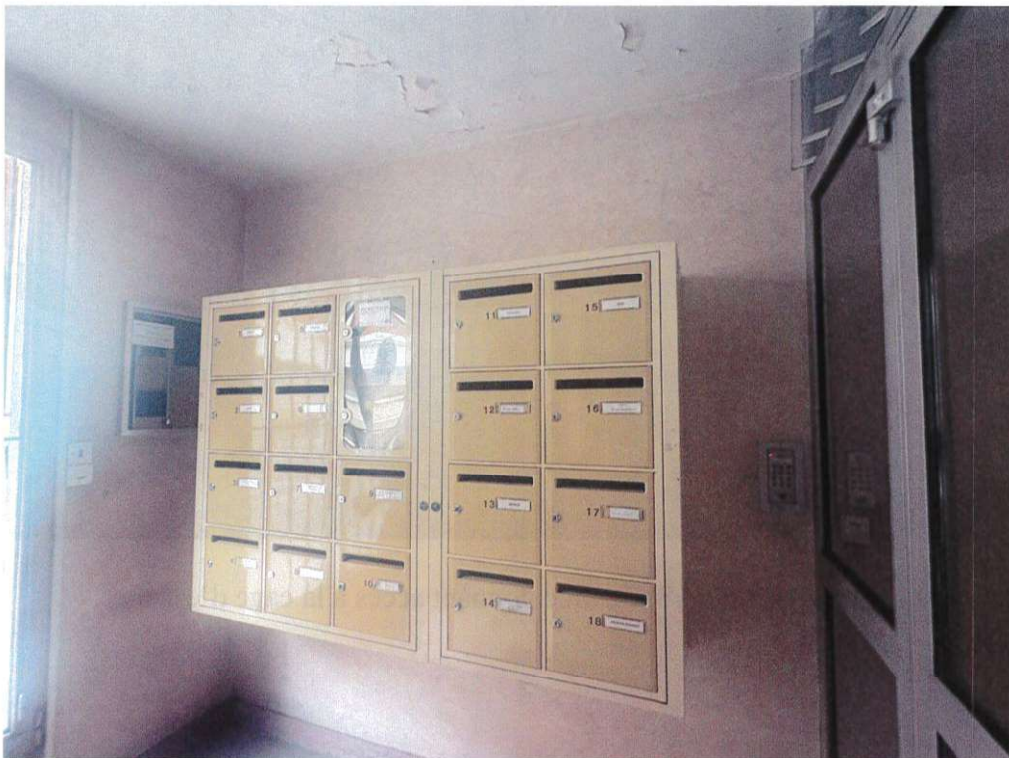
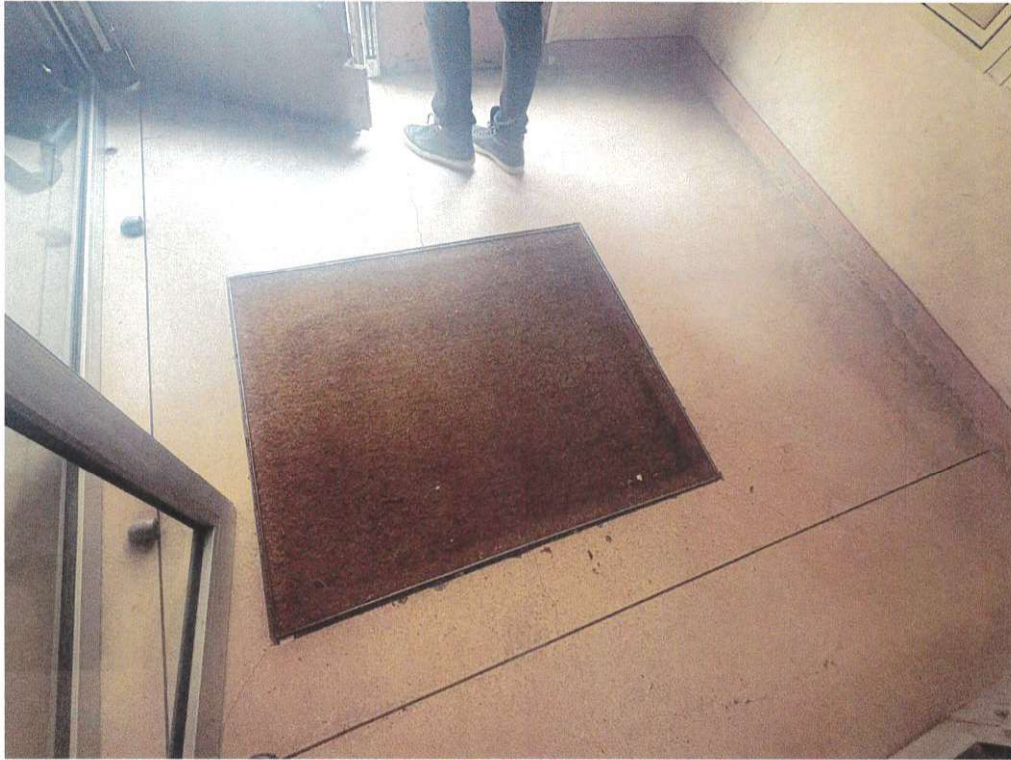
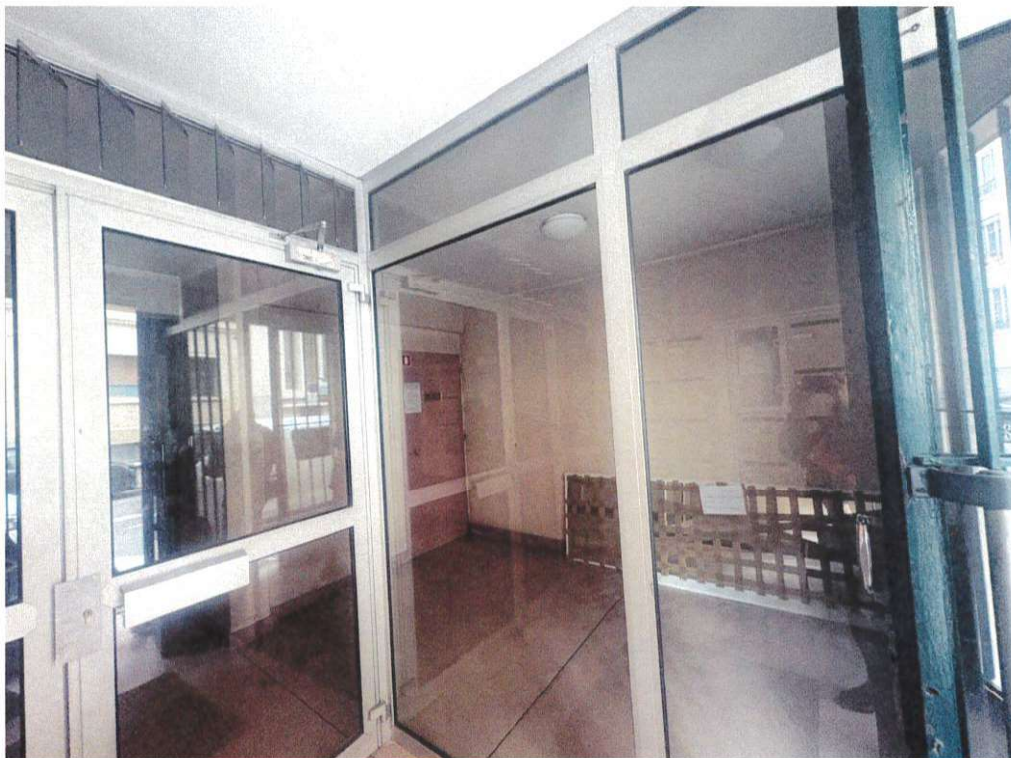
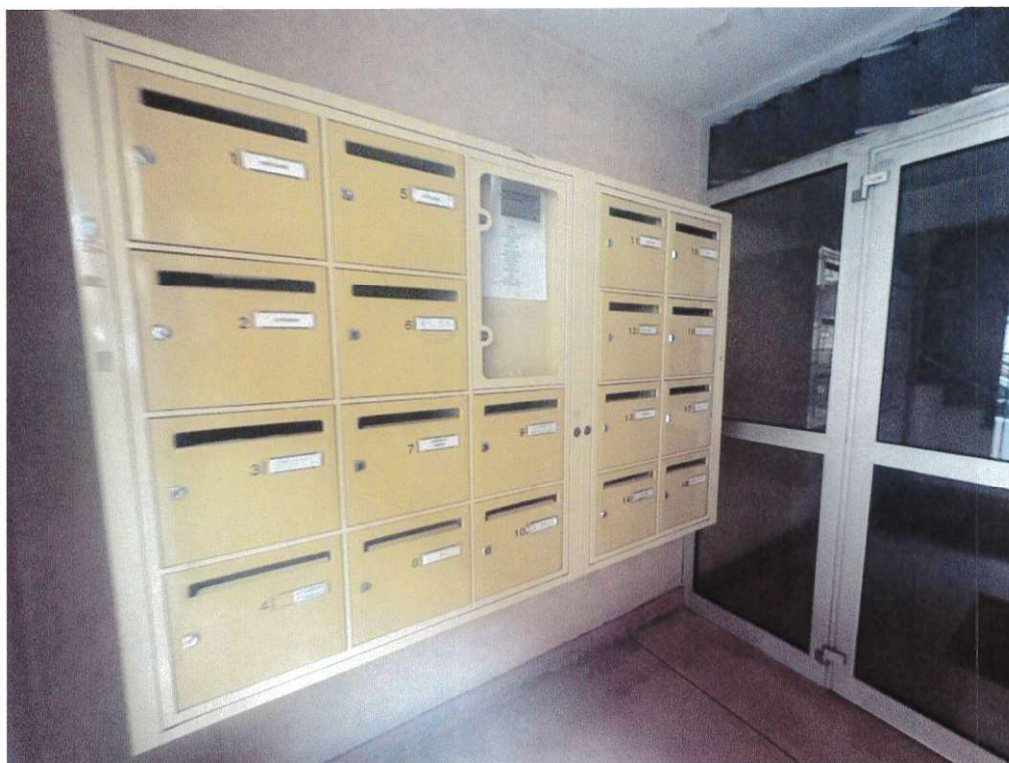
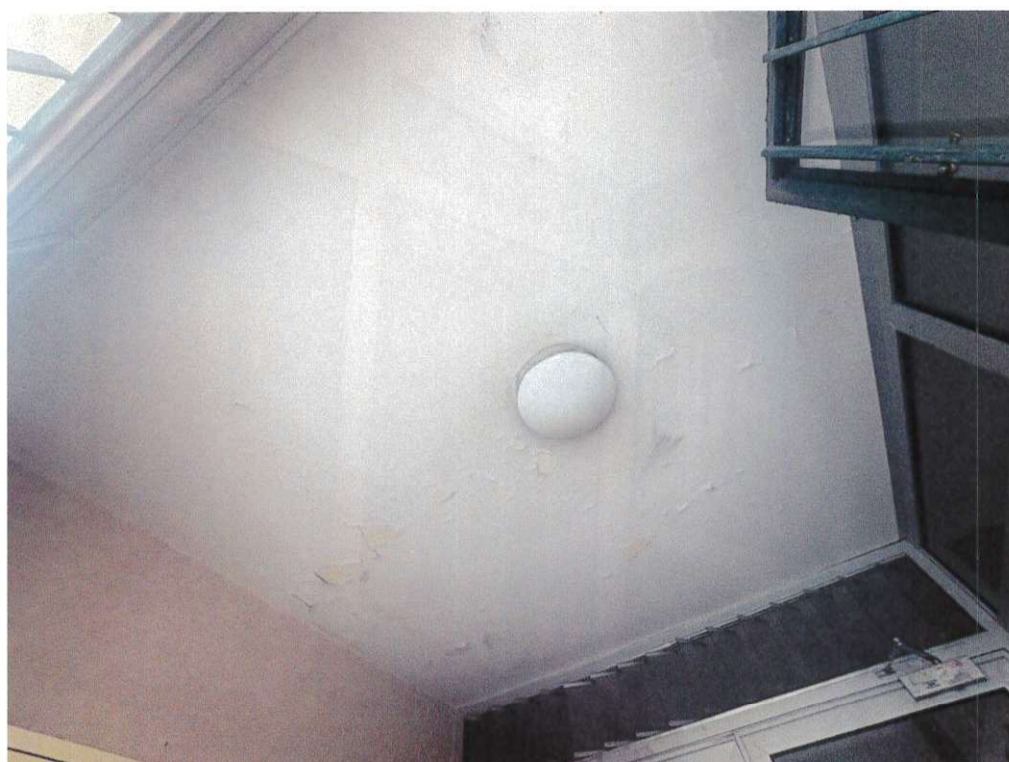
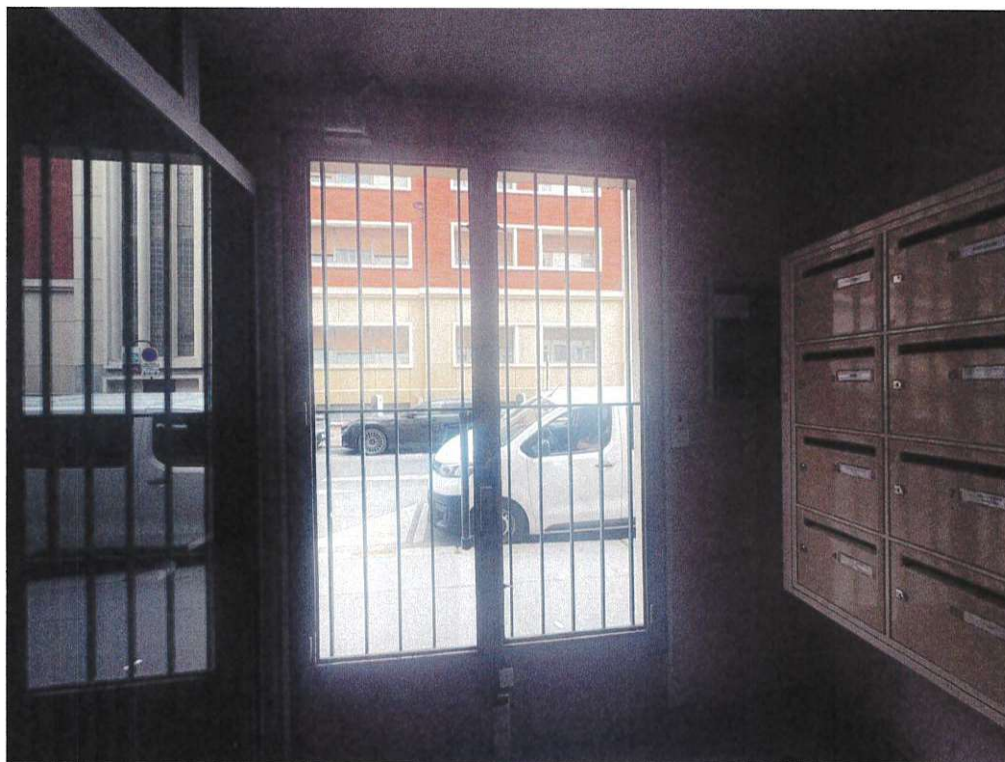
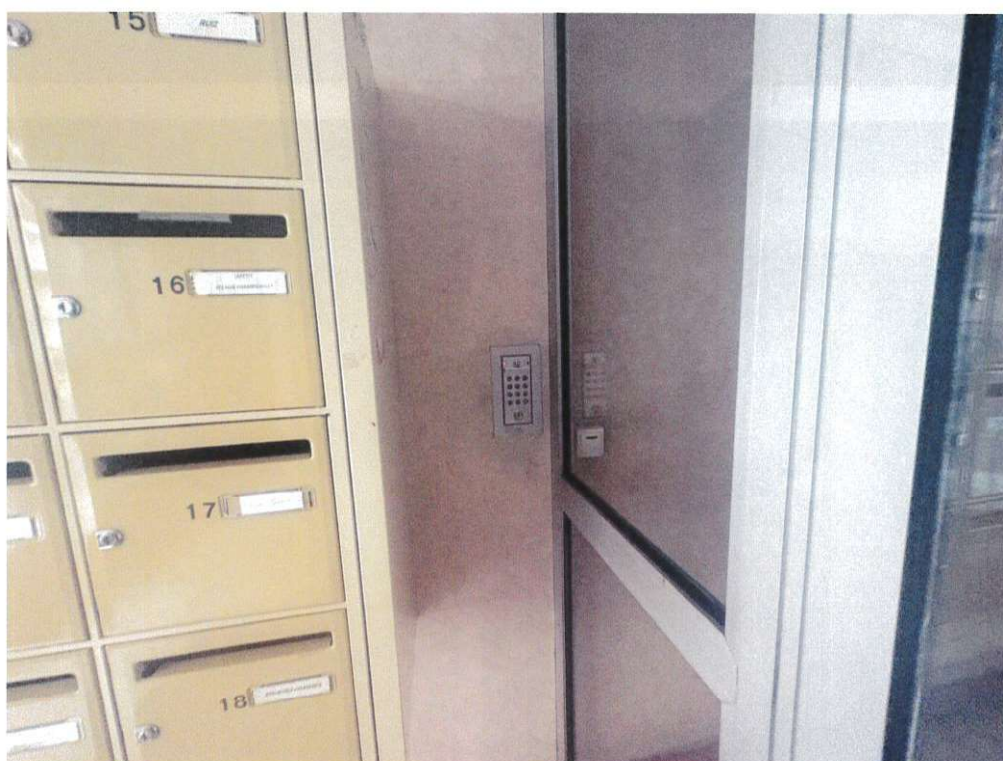
Le béton peint au sol est fissuré.

La peinture du plafond est très écaillée et très défraîchie.

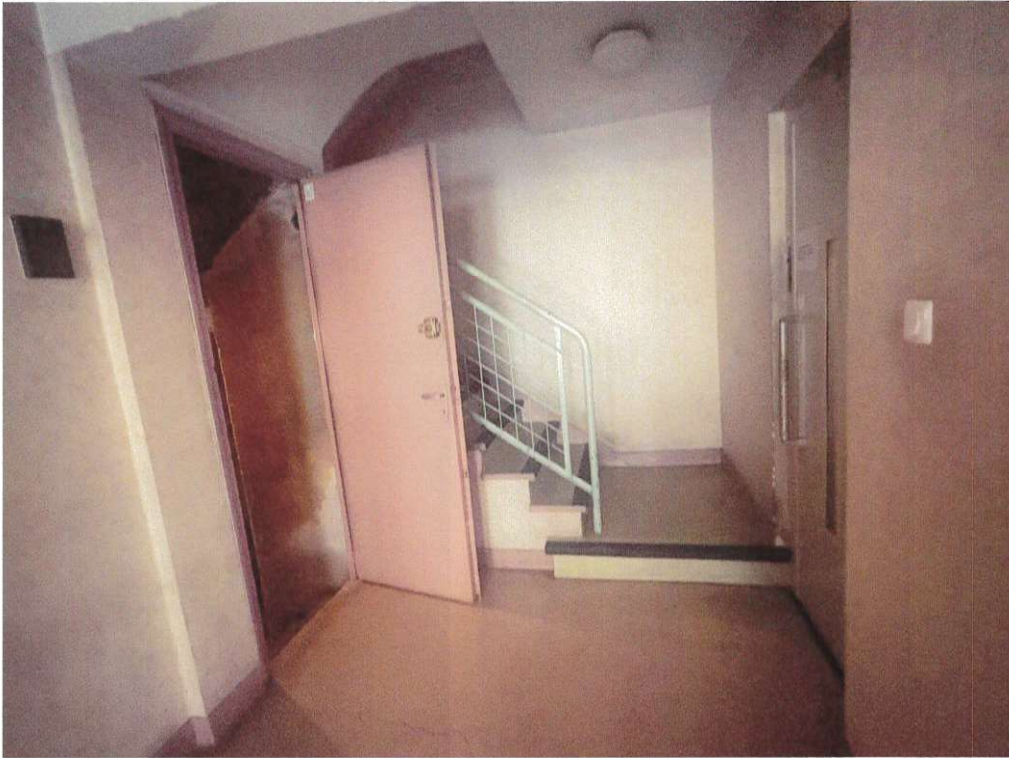
Le sol sur le palier du rez-de-chaussée est recouvert d'un béton fissuré.

Les murs sont revêtus d'un papier peint défraîchi, avec des traces, des salissures et des manques de matière notamment en arêtes de murs.

La peinture du plafond est défraîchie.
