# PROCÈS-VERBAL DE DESCRIPTION

À l'effet de recueillir les renseignements nécessaires à la vente d'immeuble situé sur la commune VIENNE (Isère), 439 rue de la Sévenne à VIENNE (Isère), cadastré :

Il s'agit de trois bâtiments à usage industriel, entourés d'un terrain et bordé par la rivière la Sévenne.

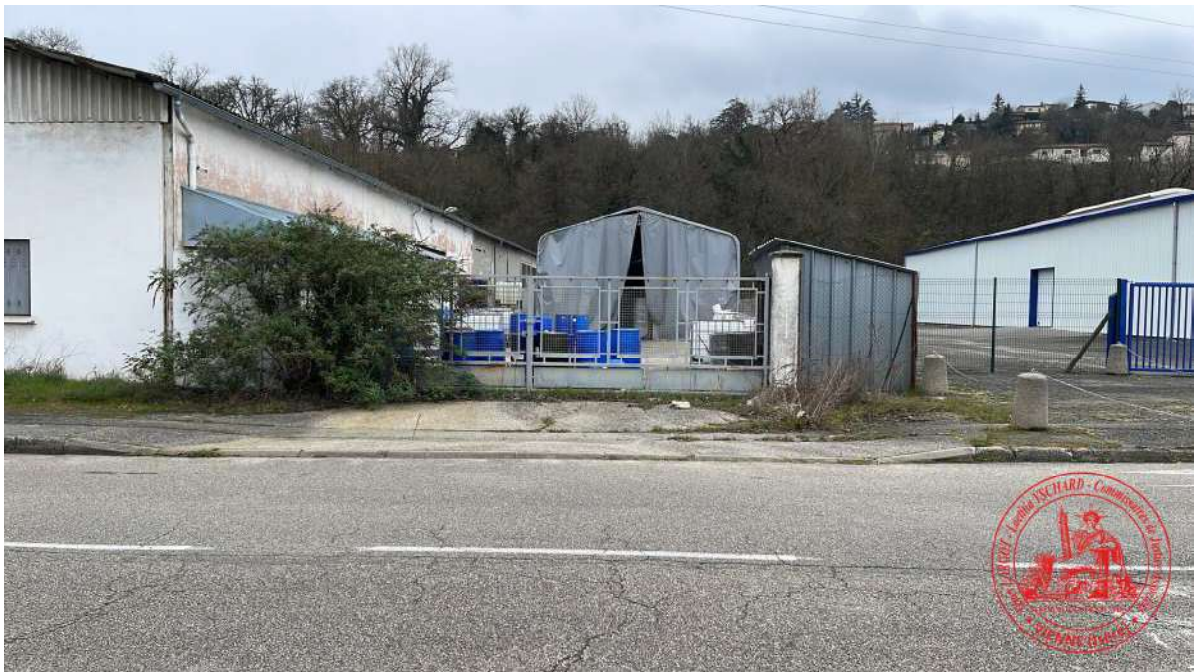
Une immense tente a été scellée au sol sur le terrain situé coté Nord Ouest

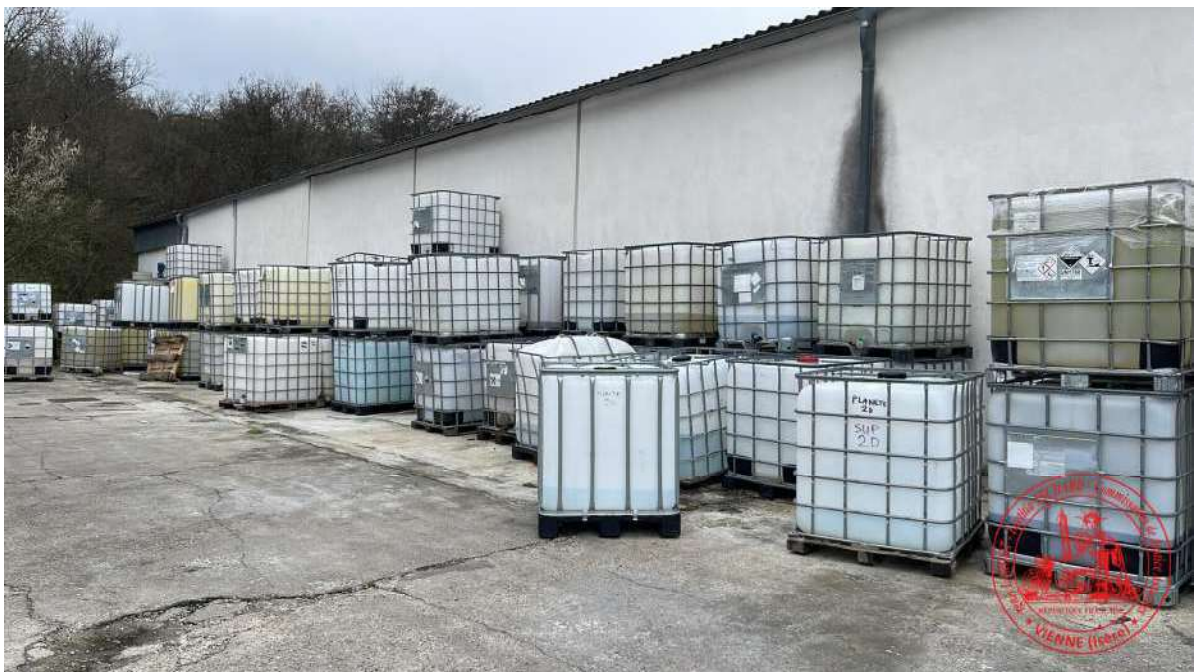
Je relève une fuite sur une descente d'eau

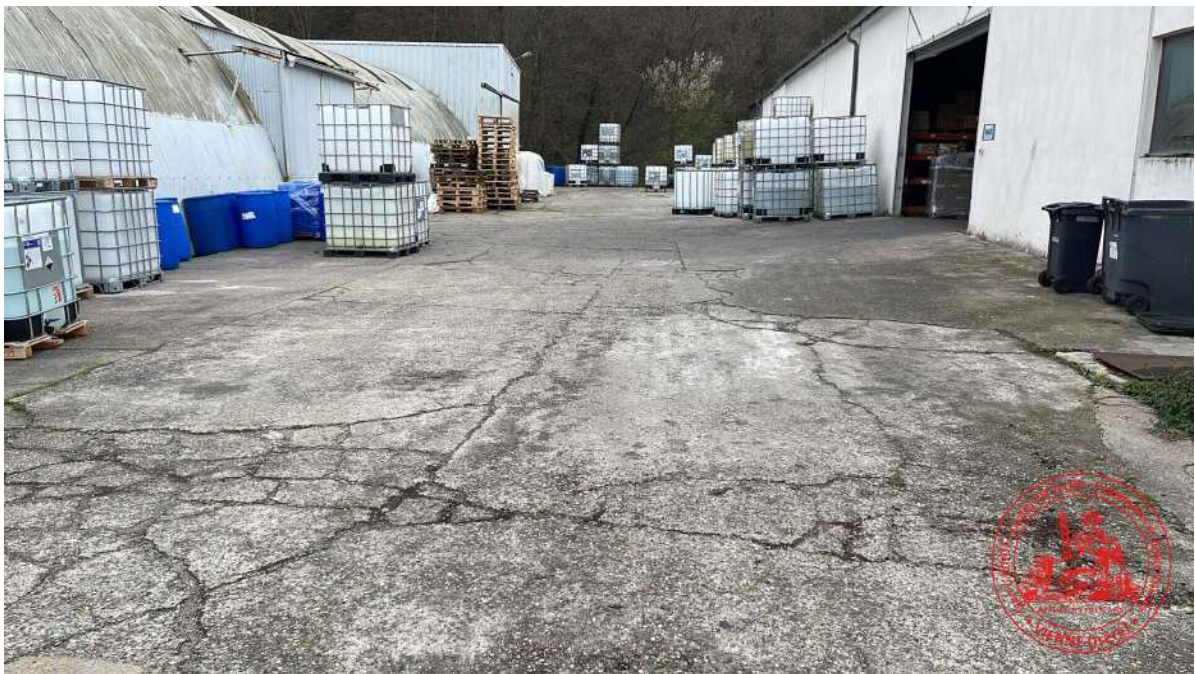
le sol entre le bâtiment Nord et le batiment central est recouvert d'un enrobé en mauvais état.

Il n'existe aucune clôture entre les deux bâtiments.

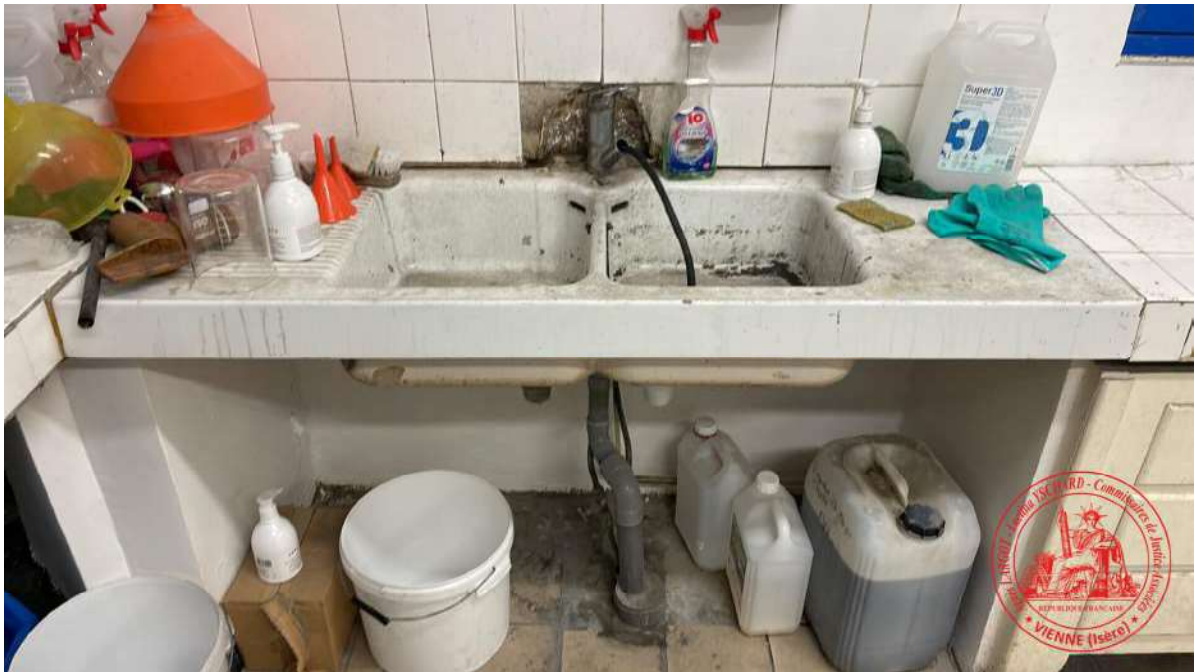
dessous un plan de travail couvert de faïence de couleur blanche, dont certains carreaux sont cassés.

un évier deux bacs, deux égouttoirs en faïence, le tout sale avec un mitigeur cassé.

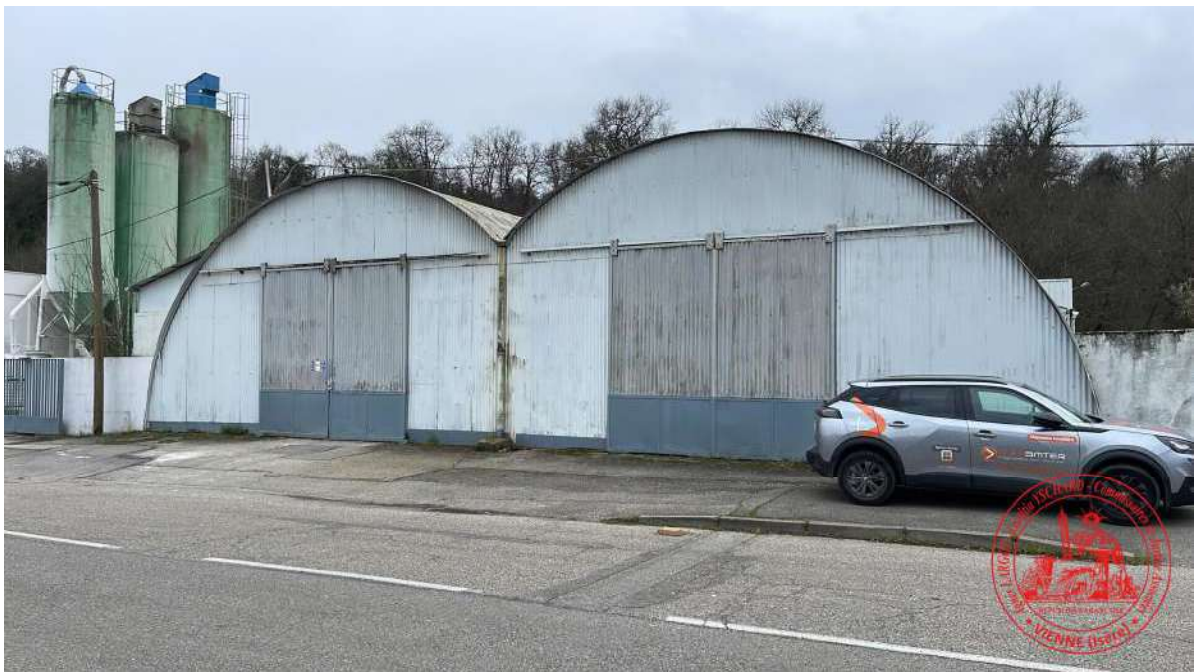
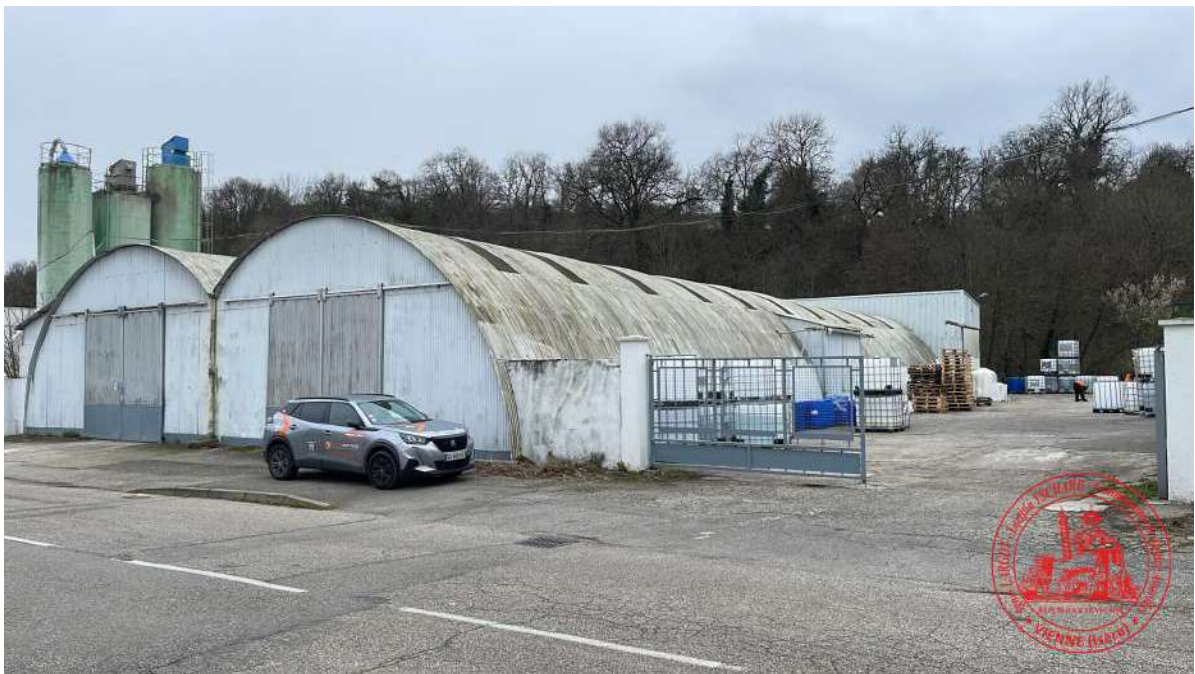
le bâtiment est ancien et vétuste ; il est à usage de stockage.

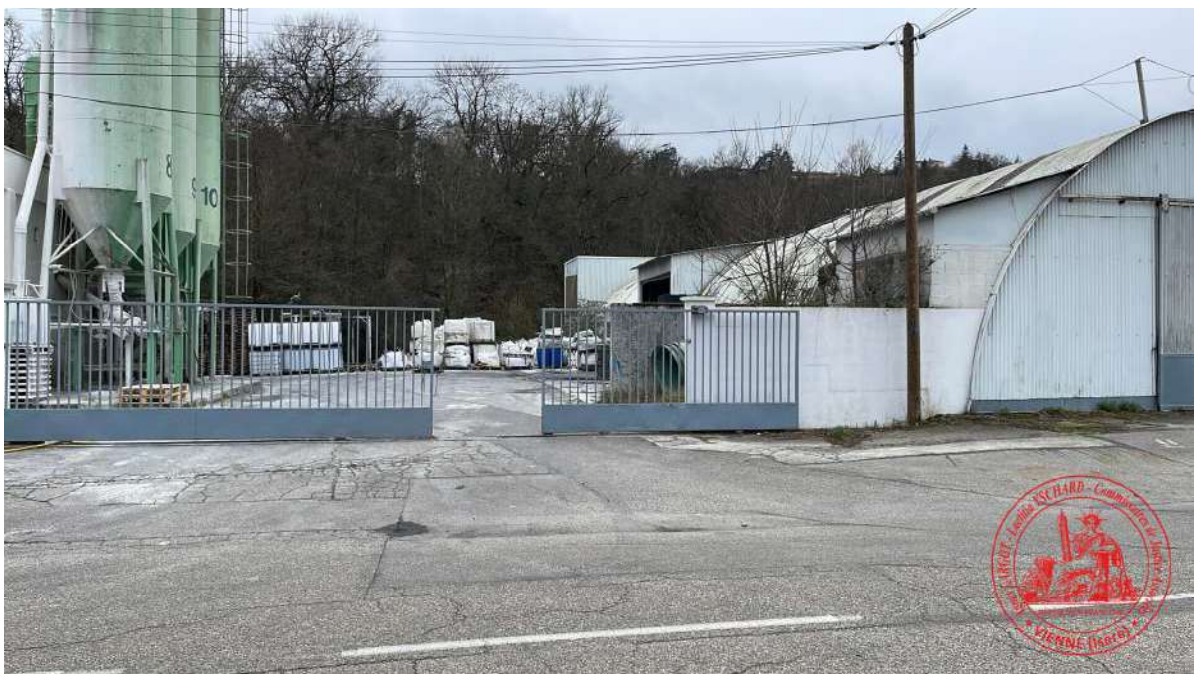
La cour située entre le bâtiment central et le bâtiment Sud est recouverte d'un enrobé en mauvais état coté bâtiment central.

On accède dans cette cour par un grand portail coulissant deux vantaux en état.

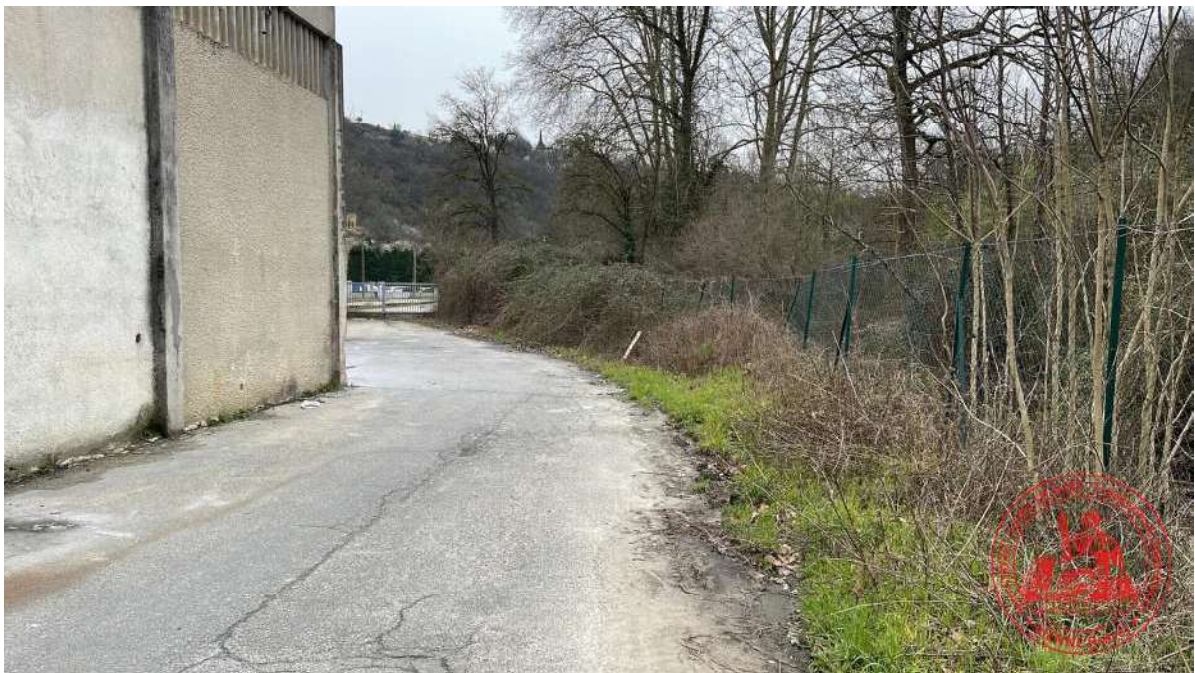
Coté rivière, le terrain est clôturé par un grillage envahi par les ronces.  
L'allée située entre le bâtiment et la rivière est recouvert d'un enrobé en état.

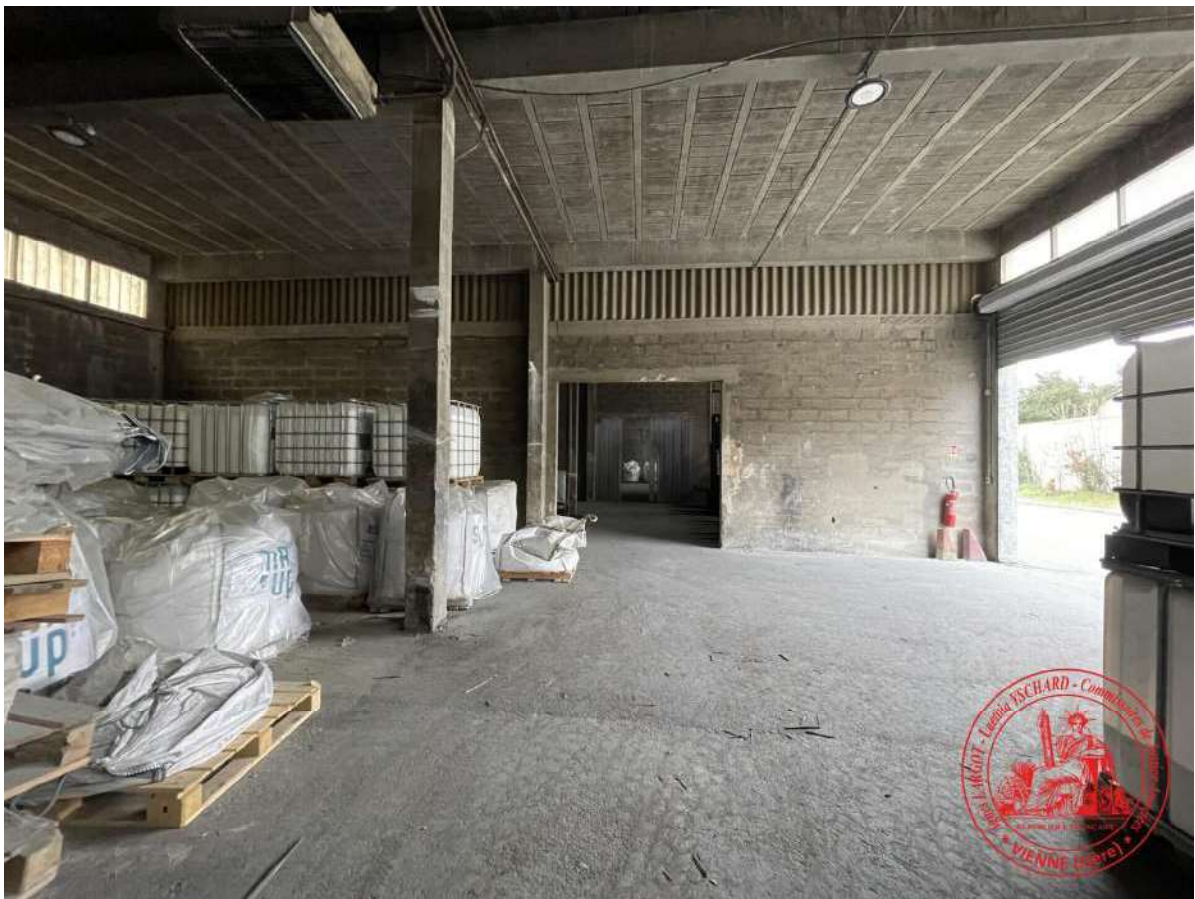
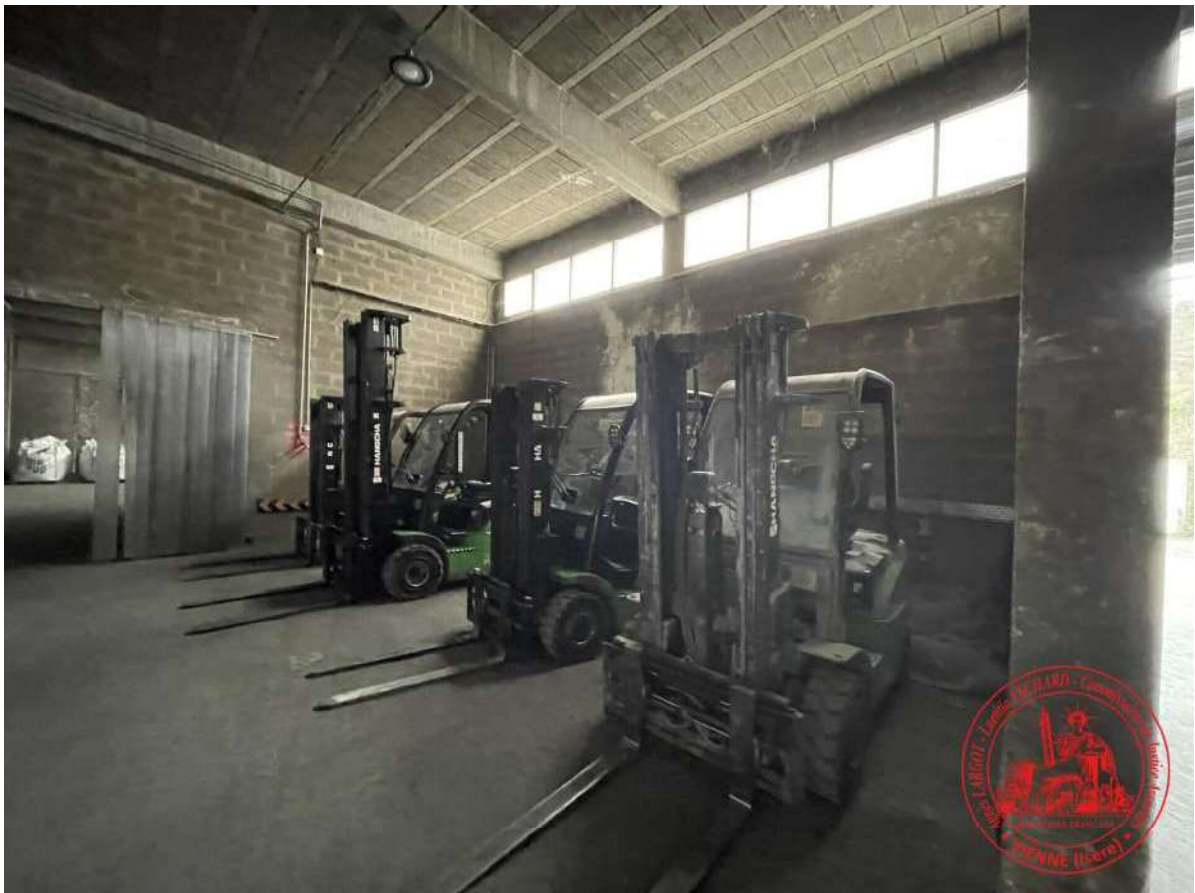
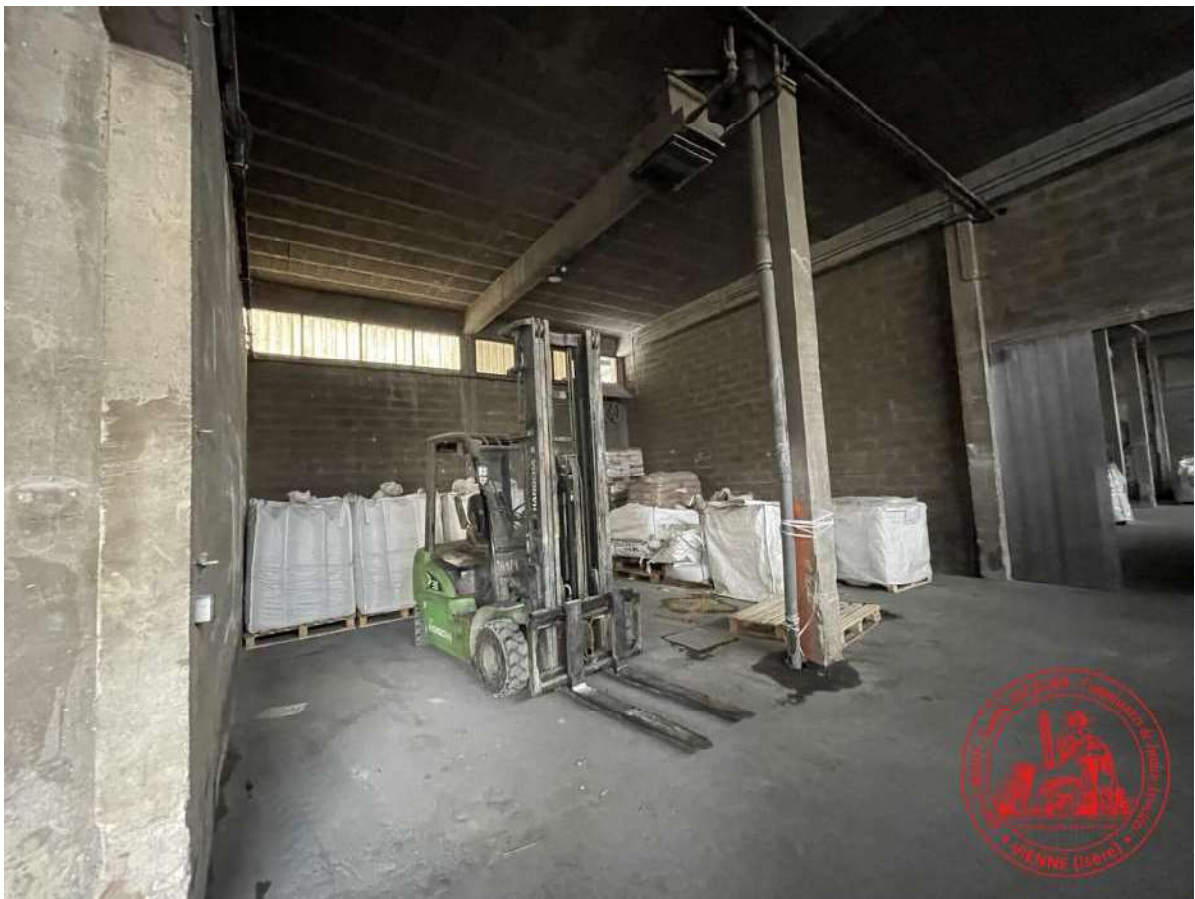
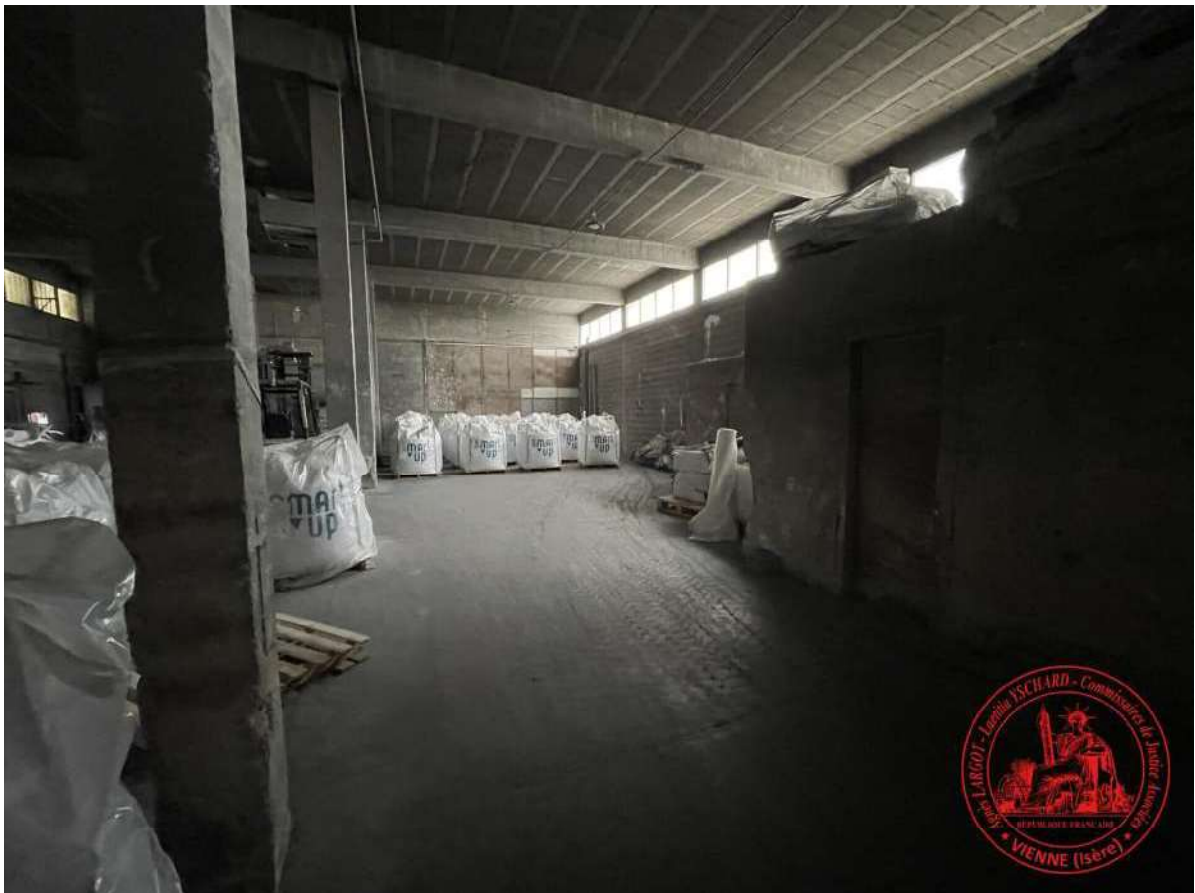
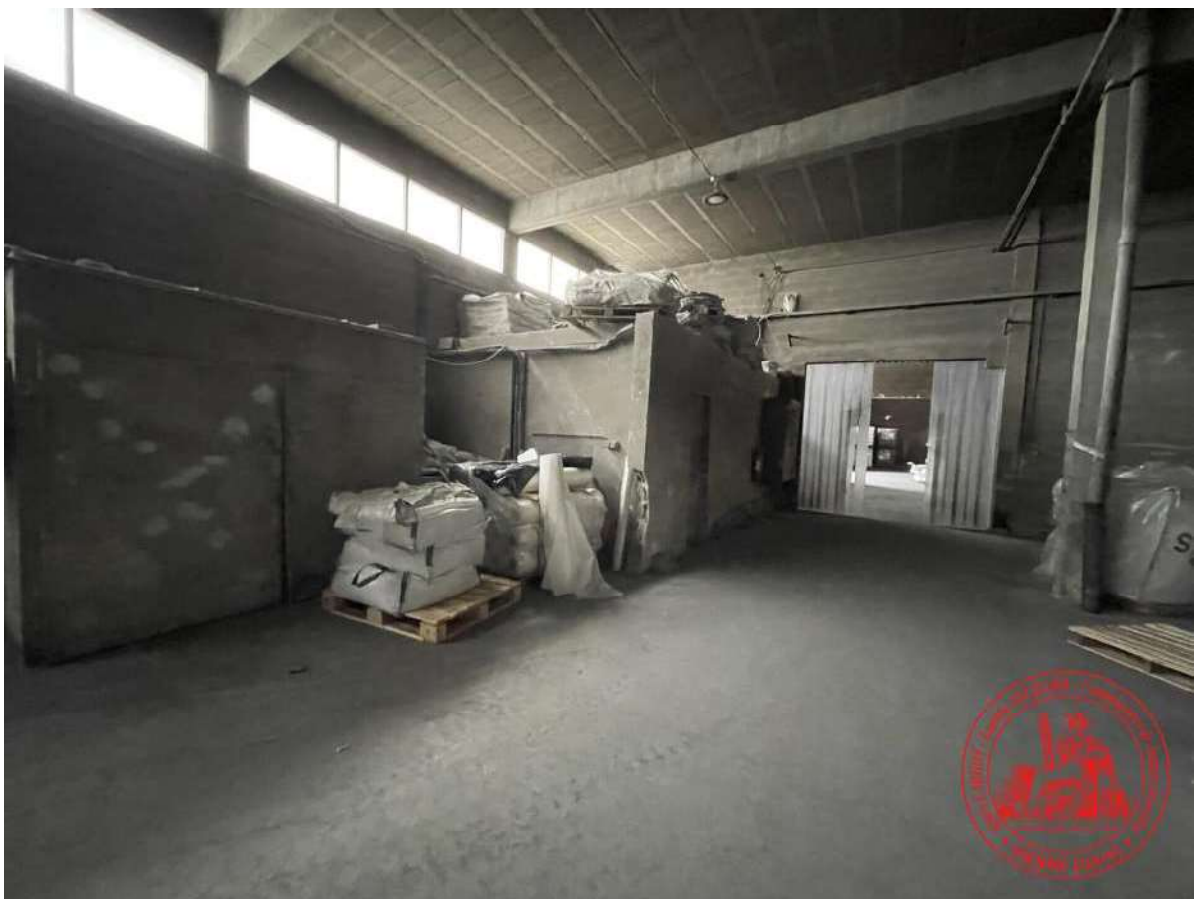
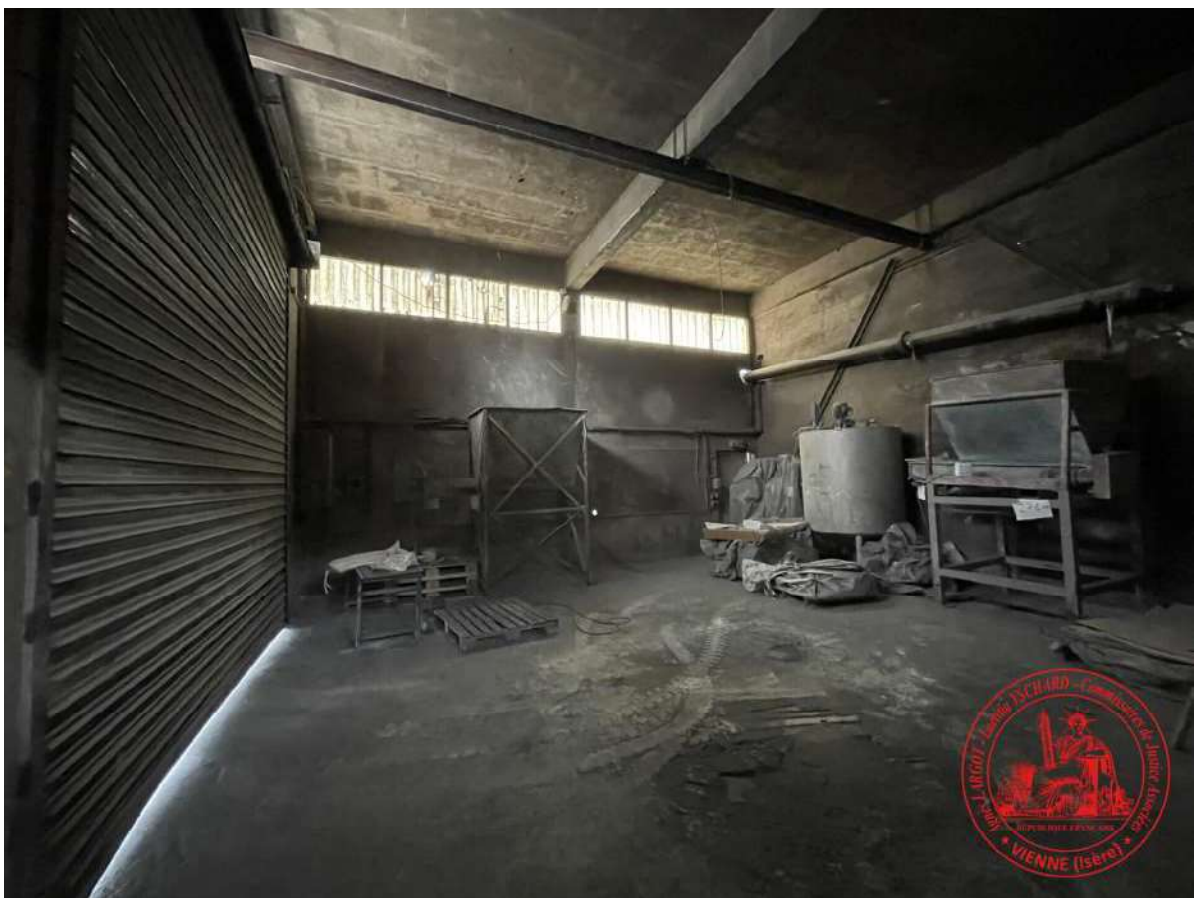
Le sol est recouvert d'un enrobé en état mais poussiéreux.

les cellules sont équipées de points lumineux et d'un aérotherm qui ne fonctionne pas.

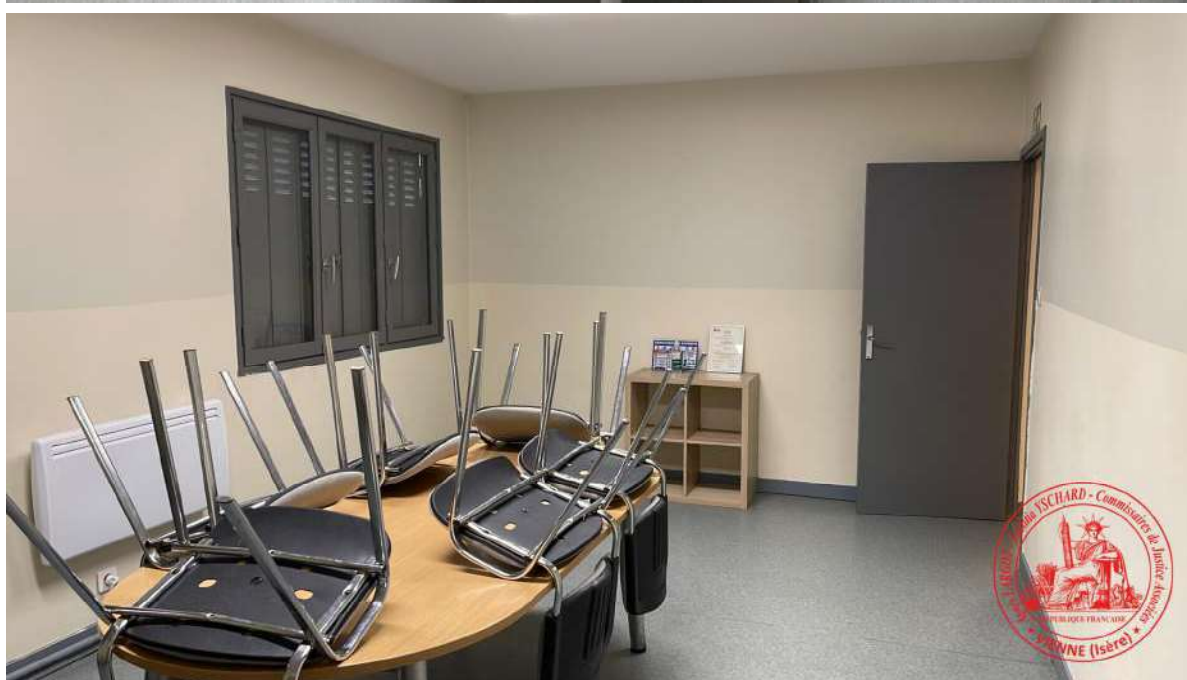
Le sol est recouvert d'un linoléum taché, brûlé en quelques points.
