## Dossier Technique Immobilier

Adresse : ..... **3 rue du Foyer**

Commune : ..... **94190 VILLENEUVE-SAINT-GEORGES**  
Section cadastrale **AI**, Parcelle numéro **151**,

Constat amiante avant-vente

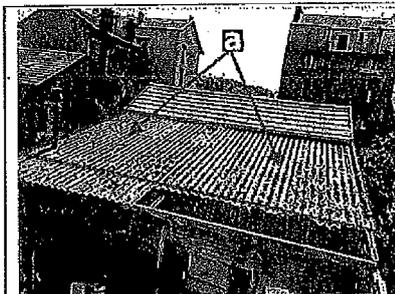
Photo n° PhA001

Localisation : Rez de jardin - Dépendances et garage  
 Ouvrage : 1 - Couvertures, Toitures, Terrasses et étanchéités - Plaques ondulées et planes  
 Partie d'ouvrage : Plaques en fibres-ciment  
 Description : Plaques en fibres-ciment  
 Localisation sur croquis : ZPSO-001

Localisation	Identifiant + Description	Conclusion (justification)	Etat de conservation** et préconisations*	Photo
Rez de jardin - Dépendances et garage	Identifiant: ZPSO-001 Description: Plaques en fibres-ciment Composant de la construction: 1 - Couvertures, Toitures, Terrasses et étanchéités - Plaques ondulées et planes Partie à sonder: Plaques en fibres-ciment Liste selon annexe 13-9 du CSP: B Localisation sur croquis : ZPSO-001	Présence d'amiante (sur jugement de l'opérateur)	Matériau non dégradé  Résultat EP**  Préconisation : Il est recommandé de réaliser une évaluation périodique.

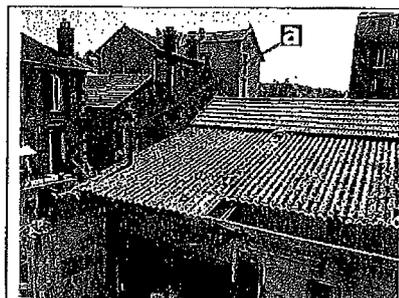
Photo n° PhA002  
 Localisation : Parties extérieures  
 Ouvrage : 6 - Conduits et accessoires intérieurs - Conduits de fluides (air, eau, vapeur, fumée, échappement, autres fluides)  
 Partie d'ouvrage : Conduit en fibres-ciment  
 Description : Conduit en fibres-ciment  
 Localisation sur croquis : ZPSO-002

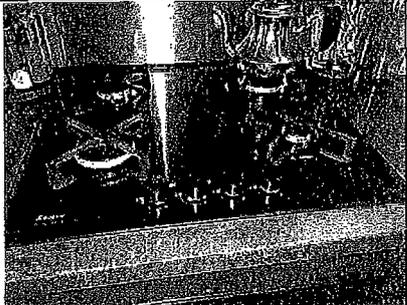
Photo n° PhGaz001 Localisation : Cuisine Table de cuisson SAUTER (Type : Non raccordé)

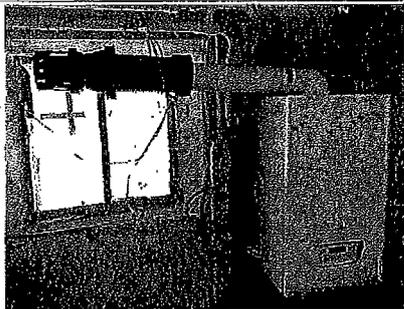
<p>Photo n° PhGaz002 Localisation : Chauffage Chaudière SAUNIER DUVAL (Type : Etanche)</p>

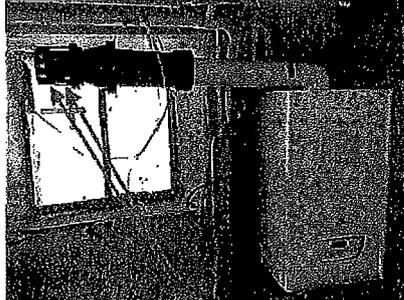
<p>Photo n° PhGaz003 27 : L'orifice d'évacuation des produits de combustion de l'appareil étanche débouche à l'intérieur d'un bâtiment. (Chaufferie)</p>

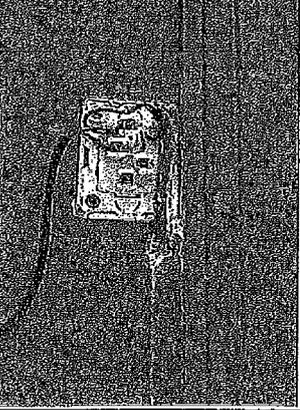
<p>Photo PhEle002 Libellé de l'anomalie : B7.3 a L'Enveloppe d'au moins un matériel est manquante ou détériorée. Remarques : Présence de matériel électrique en place dont l'enveloppe présente des détériorations ; Faire intervenir un électricien qualifié afin de remplacer les matériels présentant des détériorations</p>

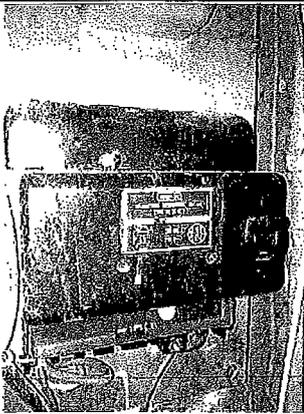
<p>Photo PhEle004          Libellé de l'anomalie : B7.3 e L'installation électrique comporte au moins un dispositif de protection avec une partie active nue sous tension accessible.          Remarques : Présence de dispositif de protection de matériel électrique présentant des parties actives nues sous tension ; Faire intervenir un électricien qualifié afin de remplacer les matériels présentant des parties actives nues sous tension (Rez de chaussée - dégagement1)</p>

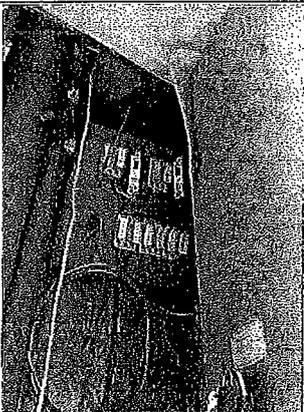
<p>Photo PhEle005          Libellé de l'anomalie : B4.3 b Le type d'au moins un fusible ou un disjoncteur n'est plus autorisé (fusible à tabatière, à broches rechargeables, coupe-circuit à fusible de type industriel, disjoncteur réglable en courant protégeant des circuits terminaux).          Remarques : Présence de fusible(s) de type à broche(s) rechargeable(s) ; Faire intervenir un électricien qualifié afin de remplacer le(s) fusible(s) de type à broche(s) rechargeable(s) par des protections autorisées</p>
