Dossier Technique Immobilier

Adresse : **2 place du Général Koenig**

Commune : **75017 PARIS**

Constat amiante avant-vente

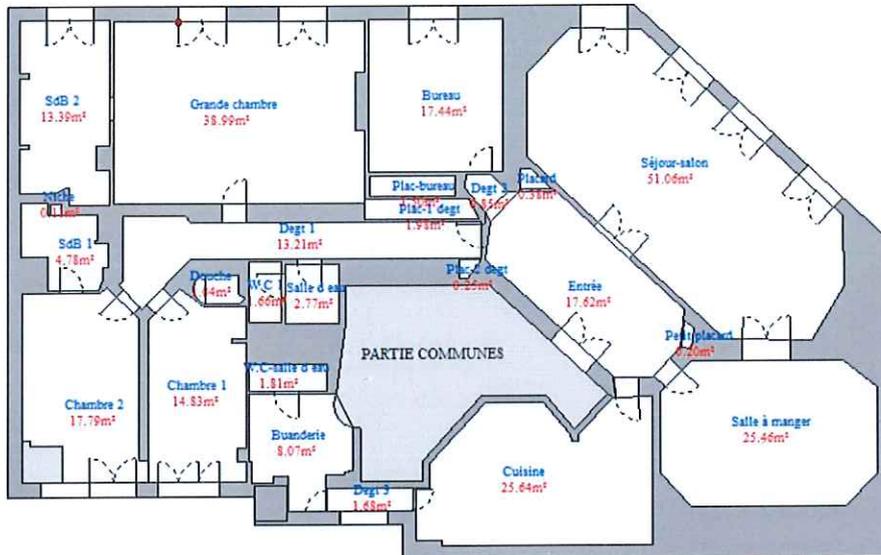
7.1 - Annexe - Schéma de repérage

Planche (croquis) de repérage technique effectué par le cabinet : Ariane Environnement, auteur : RIBEIRO Rui
Dossier [REDACTED] du 21/05/2019
Adresse du bien : 2 place du Général Koenig (appartement lot 118 caves lots 116 et 117) 75017 PARIS

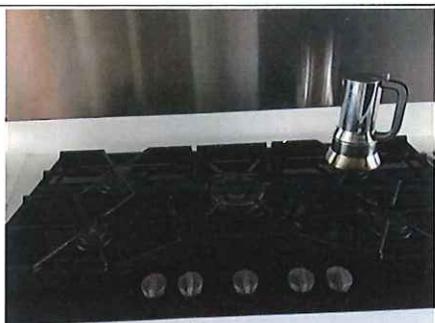
Photo n° PhGaz001
 Localisation : Cuisine
 Cuisinière GAGGENAU (Type : Non raccordé)

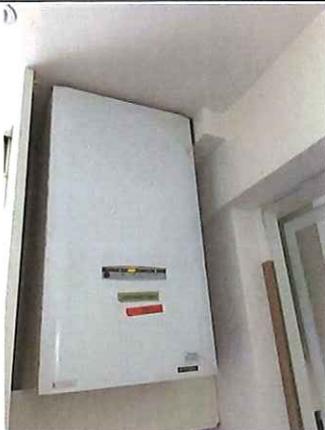
Photo n° PhGaz002
 Localisation : Cuisine
 Chaudière FRISQUET (Type : Etanche)

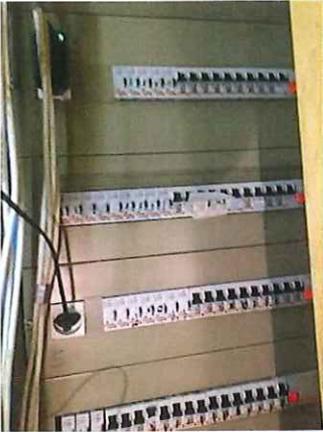
| | Photo du tableau électrique |

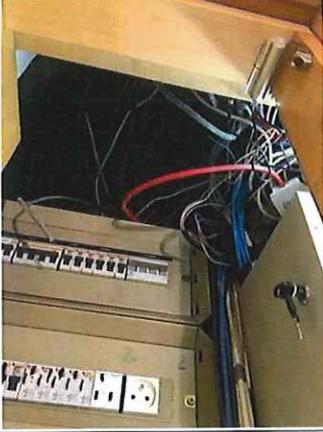
| | Photo PhEle001 Libellé de l'anomalie : B8.3 e Au moins un conducteur isolé n'est pas placé sur toute sa longueur dans un conduit, une goulotte ou une plinthe ou une huisserie, en matière isolante ou métallique, jusqu'à sa pénétration dans le matériel électrique qu'il alimente. Remarques : Présence de conducteurs électriques non protégés mécaniquement ; Faire intervenir un électricien qualifié afin d'installer des protections mécanique sur les conducteurs non protégés (Degt1) |

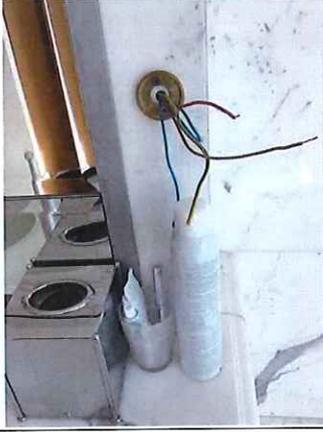
| | Photo PhEle002 Libellé de l'anomalie : B7.3 d L'installation électrique comporte au moins une connexion avec une partie active nue sous tension accessible. Remarques : Présence de connexion de matériel électrique présentant des parties actives nues sous tension ; Faire intervenir un électricien qualifié afin de remplacer les matériels présentant des parties actives nues sous tension (SdB1) |
