Dossier Technique Immobilier

Numéro de dossier : [REDACTED] DRANCY/2022/3608
Date du repérage : 18/02/2022

Adresse : **1 Rue Maurice Bernard**

Commune : **93700 DRANCY**

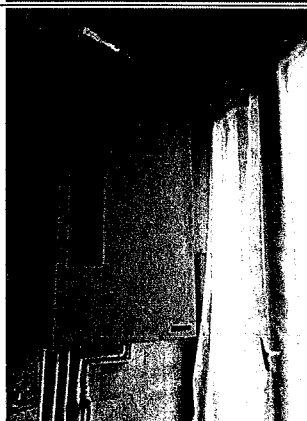
Photo n° PhGaz001
Localisation : Cuisine
Chaudière FRISQUET (Type : Raccordé)

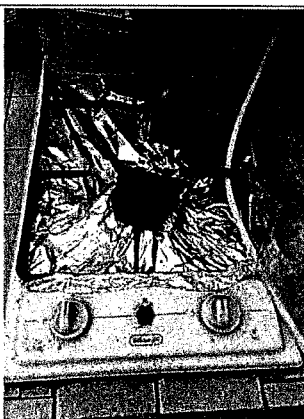
Photo n° PhGaz002
Localisation : Cuisine
Table de cuisson DELONGHI (Type : Non raccordé)

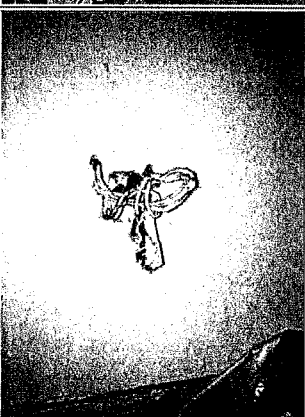
<p>Photo PhEle001 Libellé de l'anomalie : B7.3 d L'installation électrique comporte au moins une connexion avec une partie active nue sous tension accessible. Remarques : Présence de connexion de matériel électrique présentant des parties actives nues sous tension ; Faire intervenir un électricien qualifié afin de remplacer les matériels présentant des parties actives nues sous tension</p>

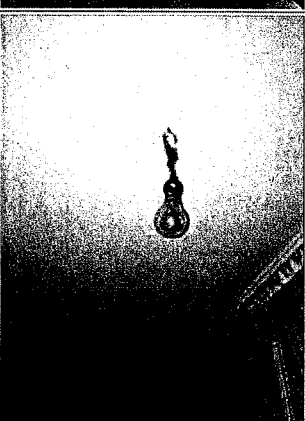
<p>Photo PhEle002 Libellé de l'anomalie : B8.3 a L'installation comporte au moins un matériel électrique vétuste. Remarques : Présence de matériel électrique vétuste (douilles, interrupteurs, socles de prise...) ; Faire intervenir un électricien qualifié afin de remplacer les matériels électriques vétustes</p>
