DPE Diagnostic de performance énergétique (logement)

N°ADEME : non défini
Etabli le : 30/09/2022
Valable jusqu'au : 29/09/2032

Adresse : **22 RUE DU BORREGO**
75020 PARIS 20

Type de bien : Appartement
Année de construction : 1972
Surface habitable : **25,58 m²**

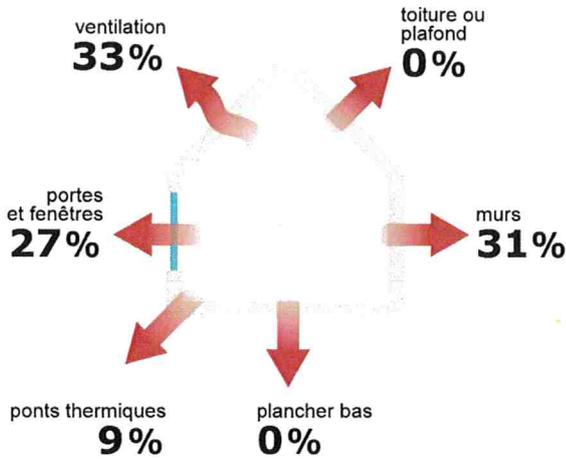
Schéma des déperditions de chaleur

Murs	Mur en béton banché d'épaisseur 28 cm non isolé donnant sur l'extérieur Donnant sur un local chauffé Inconnu non isolé donnant sur des circulations avec bouche ou gaine de désenfumage, ouverte en permanence	insuffisante

Plancher bas	Plancher avec ou sans remplissage donnant sur un local chauffé	très bonne

Toiture/plafond	Plafond avec ou sans remplissage donnant sur un local chauffé	très bonne

Portes et fenêtres	Porte(s) bois opaque pleine Fenêtres battantes pvc, double vitrage	moyenne

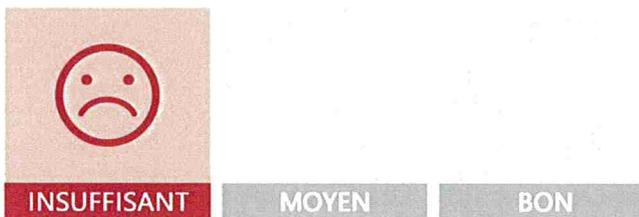
Confort d'été (hors climatisation)*

*Le niveau de confort d'été présenté ici s'appuie uniquement sur les caractéristiques de votre logement (la localisation n'est pas prise en compte).

Pour améliorer le confort d'été :

Équipez les fenêtres de votre logement de volets extérieurs ou brise-soleil.
