## ATTESTATION D'IMMATRICULATION

**FICHE SYNTHETIQUE DE LA COPROPRIETE AA0-681-635**  
 (conforme aux dispositions de l'article 8-2 de la loi n° 65-557 du 10 juillet 1965)

Le présent document concerne un ensemble immobilier constitué d'un bâtiment à 4 corps de bâtiments dits A, B, C et D en R+8 (jusqu'à 13) au sein d'une parcelle sise au 20-30 de la rue Borrégo à Paris. Le milieu urbain est à circulation peu dense. L'ensemble est édifié sur 4 niveaux de parkings et locaux souterrains. Il dégage 2 cours, dites principale (est) et secondaire (ouest). Sa toiture est en terrasse.

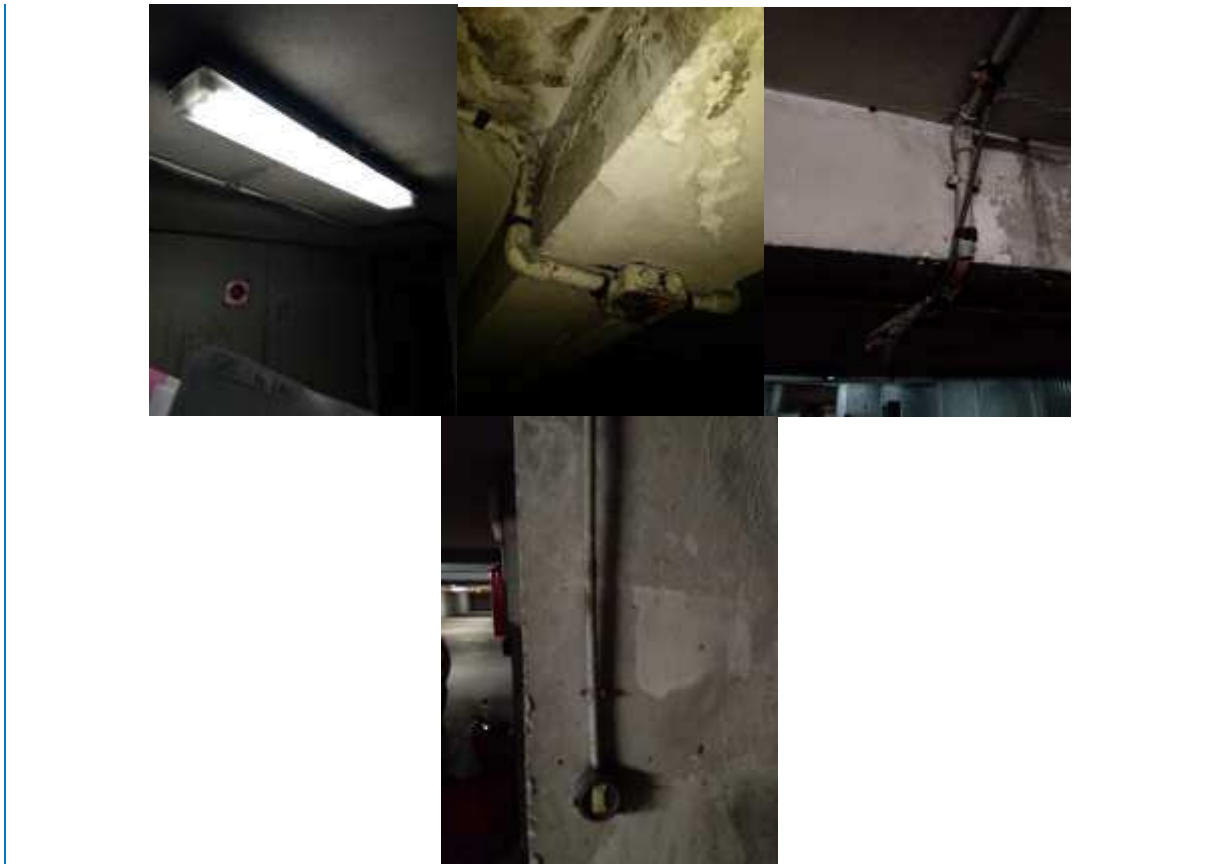
- Un éclairage sur détection de présence ( 1/3 permanent et 2/3 sur détection de présence) serait adapté.
- Afin de réaliser des économies d'énergies, un éclairage LED serait adapté.

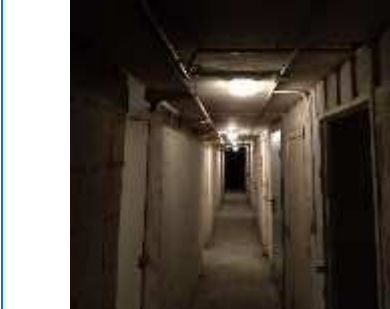
**Eclairage des caves (l'ensemble des niveaux de sous-sol)**

- Eclairage des caves et circulations par hublots sur commande manuelle (boutons)

Vétusté	Étanchéité
Mauvais état	-

- Un nombre important de boîtes de connexions sont ouvertes et/ou détériorées.
- Globalement, l'installation est donc très vétuste et ne répond pas au besoin d'un sous-sol.

- Un éclairage sur détection de présence serait adapté (praticité et sécurité).
- Afin de réaliser des économies d'énergies, un éclairage LED serait adapté.

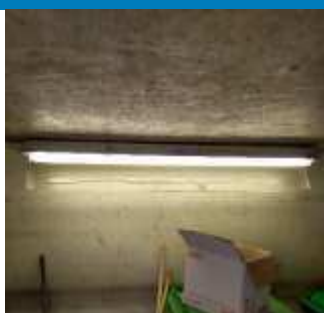
### Eclairage des locaux techniques (sous-sol)

- Eclairage des locaux techniques par hublots ou luminaires type parking sur commande manuelle (boutons)

- L'éclairage se fait par des hublots ou luminaires type parking fixés au plafond.
- Ces luminaires sont commandés manuellement (boutons).
- Certains luminaires sont mal fixés.
- Des luminaires ne disposent plus de la verrine de protection (ancien local poubelle par exemple).
- Des luminaires sont hors service (un hublot du local TGBT A/B par exemple).
- Un nombre important de boîtes de connexions sont ouvertes et/ou détériorées.
- Globalement, l'installation est vétuste, et il serait intéressant, en refaisant l'éclairage du sous-sol de refaire aussi celui de ces locaux techniques.
- Un éclairage sur détection de présence serait adapté (praticité et sécurité).
- Afin de réaliser des économies d'énergies, un éclairage LED serait adapté.

Remarque : pour les locaux techniques non visités, nous nous basons sur les commentaires du rapport SOCOTEC. Nous préconisons donc de refaire l'éclairage de l'ensemble des locaux techniques.

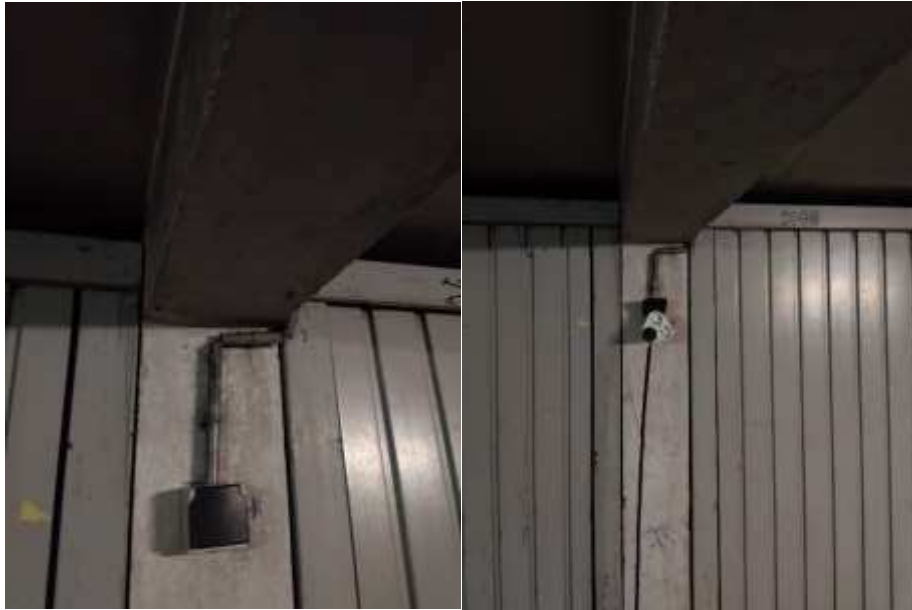
#### • Prises de courant

Aux différents niveaux de sous-sol, des prises électriques sont accessibles à proximité de box. Ces prises de courant sont alors utilisées, via des rallonges ou autres raccordements, à des fins personnelles.

Il n'existe pas de comptage spécifique pour ces prises de courant.

De plus, ces dernières sont très vétustes (non reliées à la terre, mauvais raccordement, mauvaise fixation, câbles dénudés sous tension, ...) et leur utilisation est dangereuse.

Nous préconisons de déposer l'ensemble des ces prises pour la sécurité des utilisateurs et afin d'éviter les consommations non identifiées.

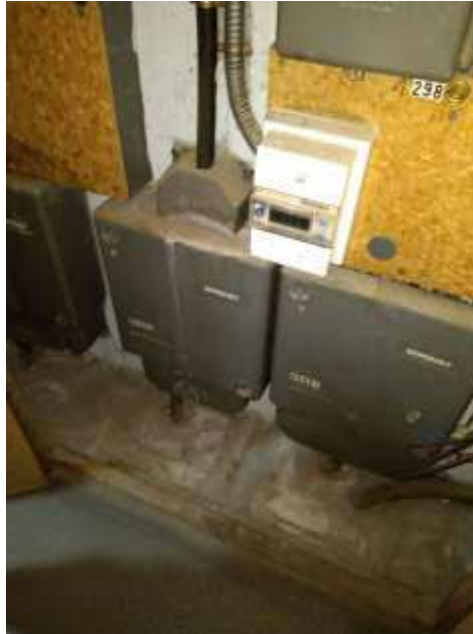
Chaque cage d'escalier dispose d'une gaine palière courants forts.

Dans ces gaines palières, des colonnes électriques sont présentes. Ces dernières permettent d'alimenter en électricité les logements.

Ces colonnes sont en bon état de fonctionnement, elles ne sont pas vétustes.

NOTA : comme explicité au « b. Réseau d'éclairage », d'autres câbles sont présents dans les gaines courants fort, comme par exemple les câbles destinés à l'éclairage ou encore à l'éclairage de sécurité (blocs secours) des paliers. Lors de la reprise du câblage de ces éléments, les câbles seront à faire passer dans des gaines courants faibles spécifiques.

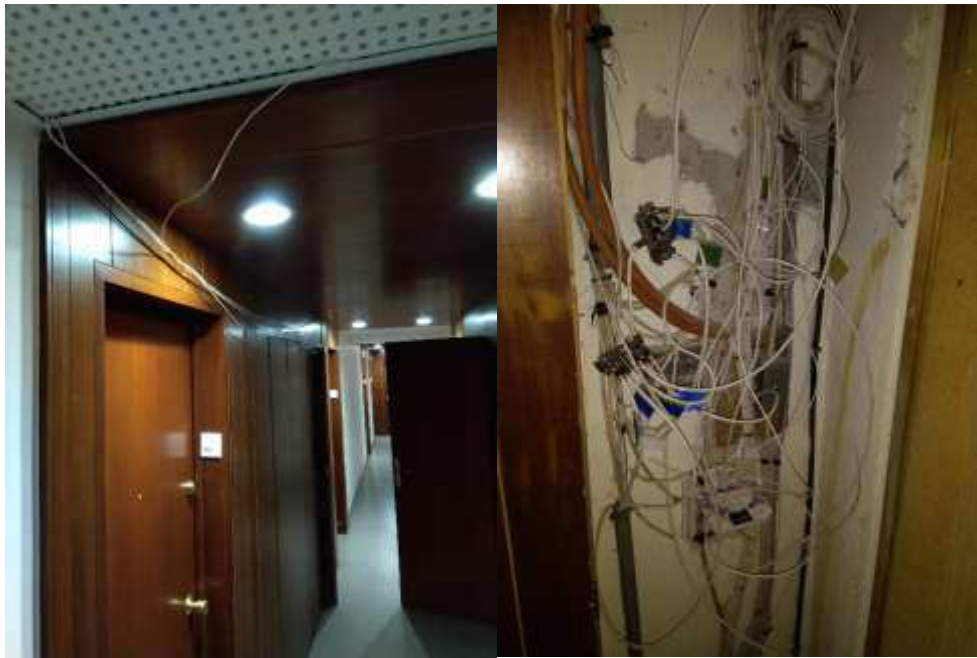
La circulation du R+3 cage C dispose de plusieurs raccordements apparents en plafond.

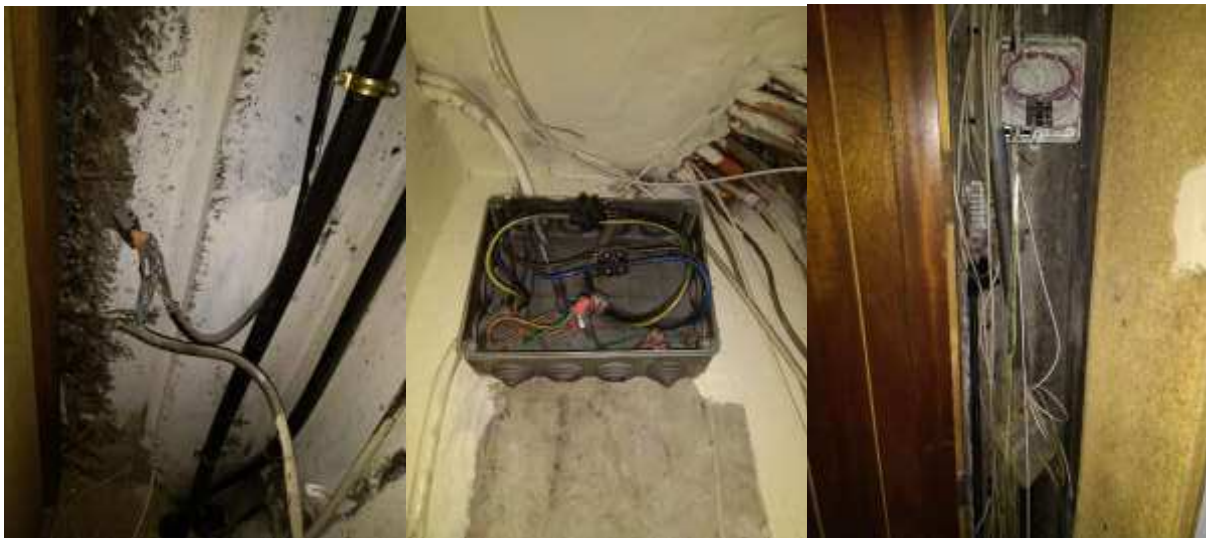
Dans l'ensemble des gaines techniques (courants forts et courants faibles), de nombreux câbles sont non identifiés (utilité à vérifier). D'autres sont sectionnés et laissés en attente et certains sont dénudés. Il conviendra donc, au moment de la reprise des câbles des circuits d'éclairage, de curer les installations et d'effectuer un repérage clair.

Un départ de feu a été identifié dans une gaine technique du 6<sup>ème</sup> étage de la cage D. Cela montre la non sécurité des installations et la nécessité d'agir sur ces dernières.

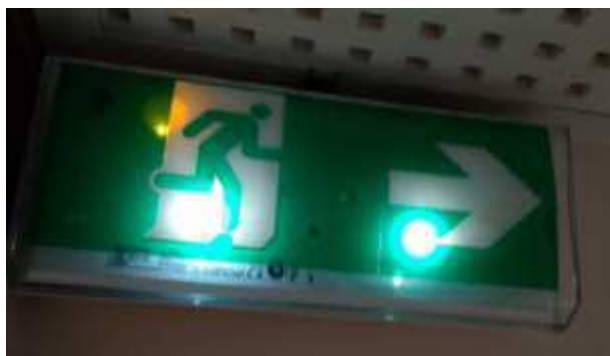
Etant donné le nombre de blocs avec le voyant défaut, la maintenance n'a sûrement pas été effectuée dernièrement.

Un niveau d'éclairage minimum est à assurer.

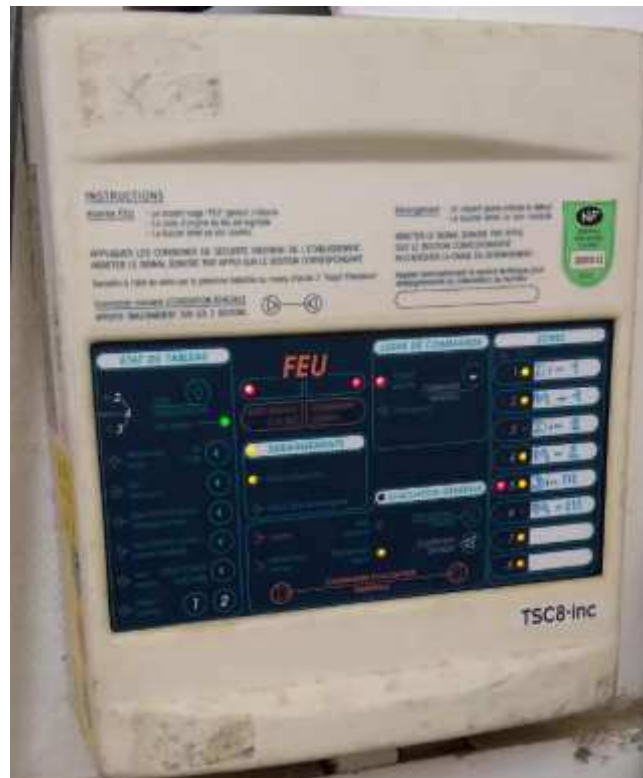
De plus, nous n'avons pas d'informations sur le découpage des zones (Di-1, M-1, Di-2, M-2, Di-III, Mi-III).

Selon l'exploitant, la centrale est hors service. Elle est à remplacer. Cependant, le système de détection est fonctionnel mais incomplet. En effet, des zones du sous-sol ne disposent pas de détecteurs.

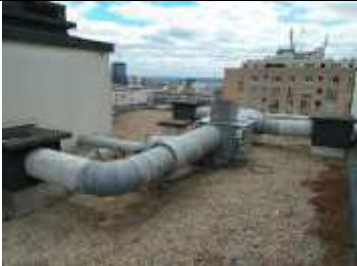
Bâtiment D

<p>Réseau et caissons de ventilation en toiture du bâtiment D : L'accessibilité se fait par le local ascenseur du bâtiment D au dernier étage à travers une trappe et grâce à une échelle.</p> <p>Autres remarques identiques que pour le bâtiment A.</p>

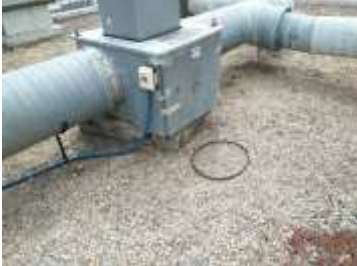
<p>Bien que fonctionnel le moteur n'est pas correctement posé sur son socle béton ce qui peut générer un transfert de vibration lors du fonctionnement du moteur pour le dernier étage. Normalement le moteur devrait être posé sur des plots anti-vibratiles reposant sur le socle béton.</p> <p>Autres remarques identiques que pour le bâtiment A.</p>

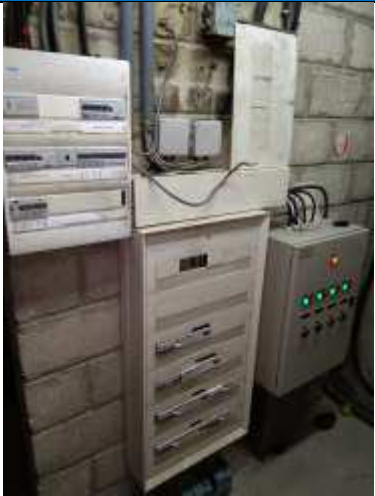
<p>Local avec armoire électriques divisionnaires du bâtiment A et B.</p> <p>Armoire électrique VMC triphasé à droite sur la photographie.</p> <p>Rien à signaler sur l'installation ou l'armoire.</p>

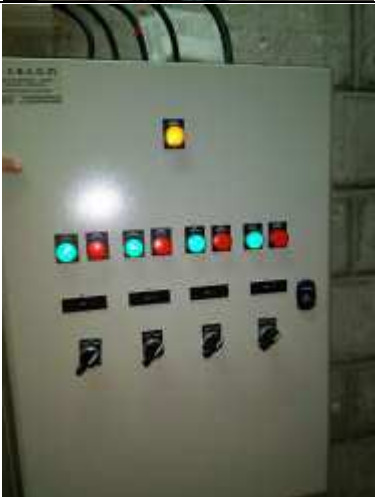
<p>Armoire électrique VMC du bâtiment A et B.</p> <p>L'ensemble des moteurs est en état de fonctionnement (correspondant au visuel effectué en toiture) et l'armoire est en bon état.</p> <p>Rien à signaler sur cette armoire.</p>

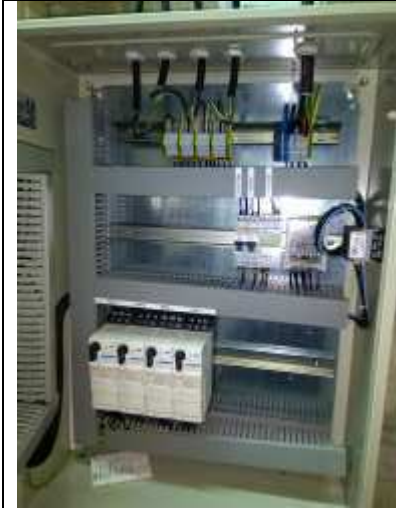
Intérieur de l'armoire électrique.

L'installation électrique est aux normes et il y a la place suffisante pour installer de nouveau équipement si besoin (plus de 20% conformément à la réglementation).

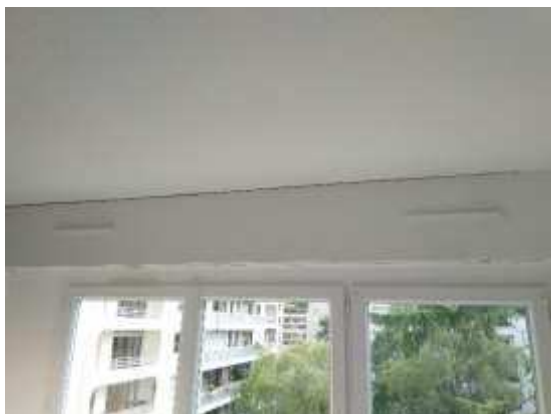
Création/reprise de mortaises (ouverture permettant le passage de l'air) dans les coffres de volets roulants qui en sont dépourvues ou celles qui sont non conformes.

Sur les mortaises ainsi créées/modifiée, pose de nouvelles entrées d'air.

Le minimum à prévoir pour la résidence est la présence des entrées d'air dans les pièces de vies. En fonction de la volonté de la résidence d'aller vers plus de confort et d'économies d'énergies, nous pouvons proposer d'opter pour des entrées d'air « hygro-réglable ». Celle-ci permettent de réduire le froid en réduisant les débits.

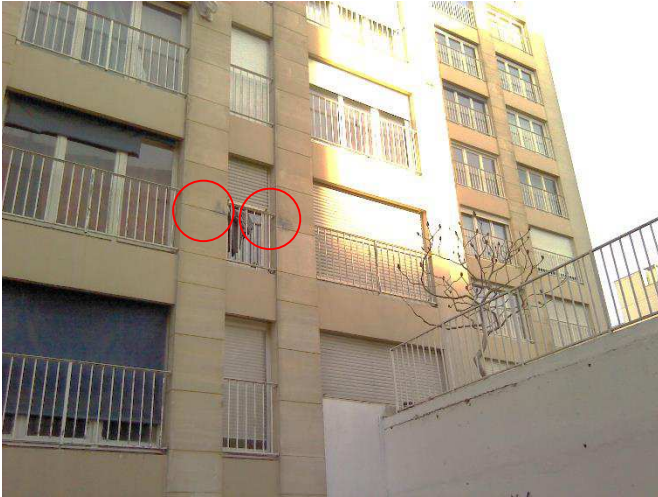
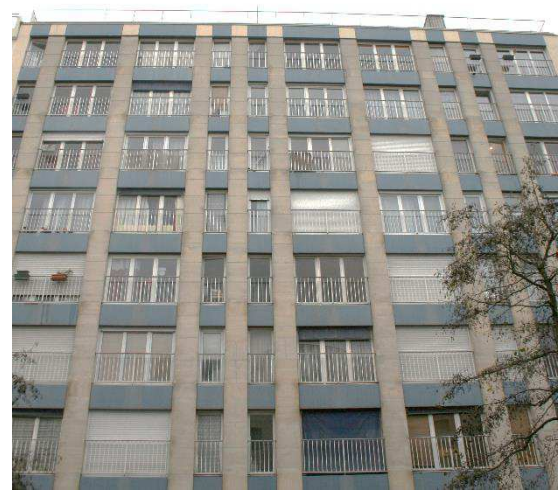
Défaut d'étanchéité des joints de pierre.

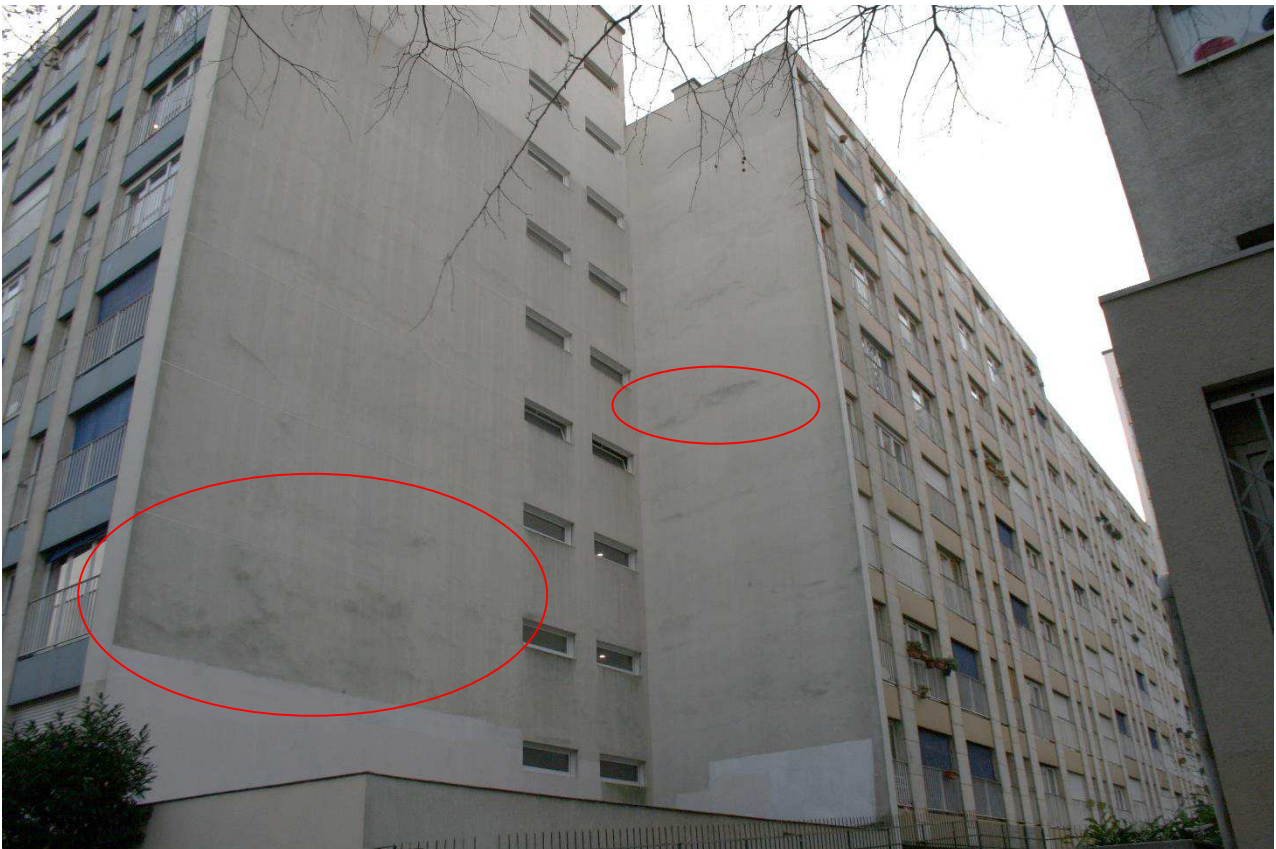
Traces d'encrassement des façades.

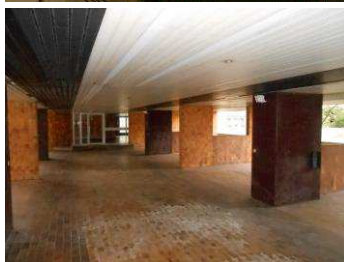
#### 4 – Examen de l'existant : les planchers bas dont plancher sur LNC

<b>Description</b>	<p>Le béton est d'une épaisseur de 14 cm sur cave ou sur hall d'entrée.</p> <p>Il reçoit une finition en fibre de bois agglomérée au ciment d'une épaisseur de 4 cm sur les passages sous les bâtiments B et C et sur hall D.</p> <p>Présence de faux plafond en luxallon sur halls A et D et sur passages B et C (éclairage intégré).</p>
<b>Etat général</b>	Le faux plafond sur le patio est à remplacer.
<b>Entretien à prévoir</b>	Remplacement du faux plafond.

Up (W/m <sup>2</sup> .K)	Performance thermique
Plancher extérieur	1,28 W/m <sup>2</sup> .K	Faible

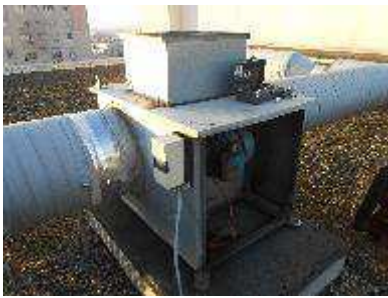
Photo du caisson

<p><b>Description</b></p>	<p>La ventilation est de type mécanique auto-réglable. Les bouches d'extraction sont en cuisine, salle de bain et WC. L'arrivée d'air neuf se fait par les entrées d'air situées sur les coffres de volets.</p> <p>Les 7 caissons VMC sont situés en toiture terrasse.</p>
<p><b>Etat général</b></p>	<p>Les entrées d'air et les bouches d'extraction sont encrassées par la poussières dans certains logements. Certaines bouches d'origine ont été remplacées (à noter un logement avec une bouche hygroréglable).</p> <p>Les gaines galvanisées en toiture sont rouillées par endroit.</p> <p>Les caissons de ventilation sont vétustes. A noter qu'un extracteur était à l'arrêt lors de la visite (toiture bâtiment A).</p> <p>L'installation présente un déséquilibre au niveau des débits ventilés. En effet, certains logements n'ont pas ou peu de débit alors que d'autres sont en surventilation, engendrant par la même occasion des sifflements.</p> <p>Un logement présente des pathologies importantes de traces noires et de moisissures liées, entre autres, au manque d'évacuation d'humidité.</p> <p>Deux logements du bâtiment A se situant au RdC possèdent des bouches d'extraction non raccordées au réseau de VMC existant (cuisine et salle de bain).</p>

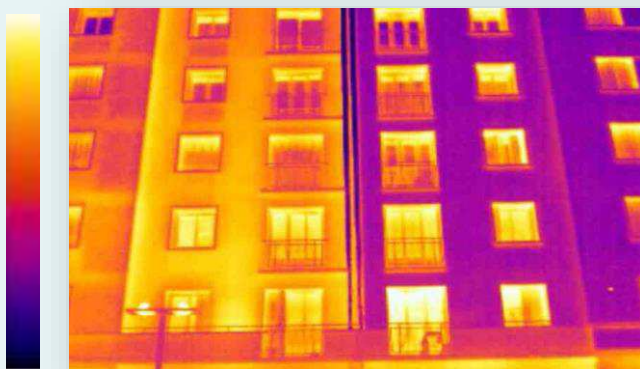
**Mur extérieur non isolé**  
Déperditions de chaleur  
Jaune = chaud de l'intérieur  
qui sort à l'extérieur

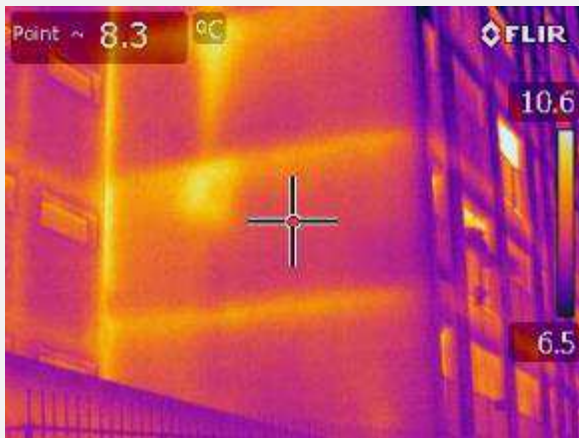
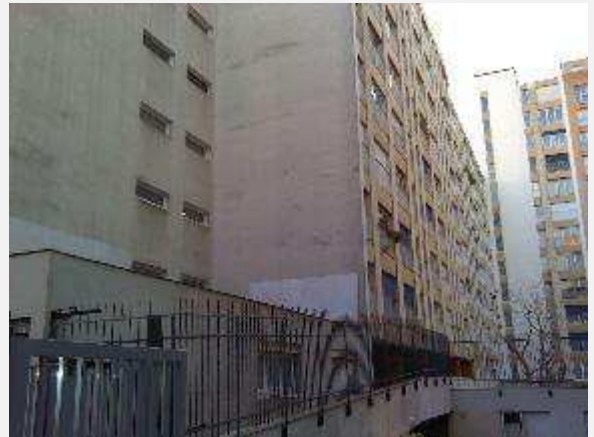
On distingue ici les déperditions par les ponts thermiques au niveau des dalles intermédiaires d'un pignon.

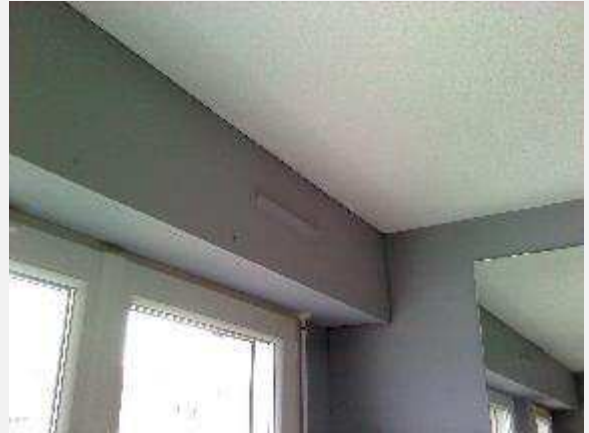
On distingue des infiltrations d'air au niveau du coffre de volet. D'autre part, l'entrée d'air ne semble pas fonctionner correctement ici (pas d'arrivée d'air).

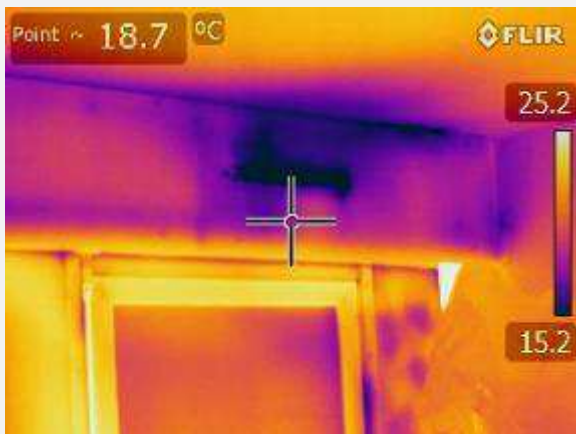
En comparaison de l'image précédente, l'entrée d'air de ce logement semble fonctionner correctement.

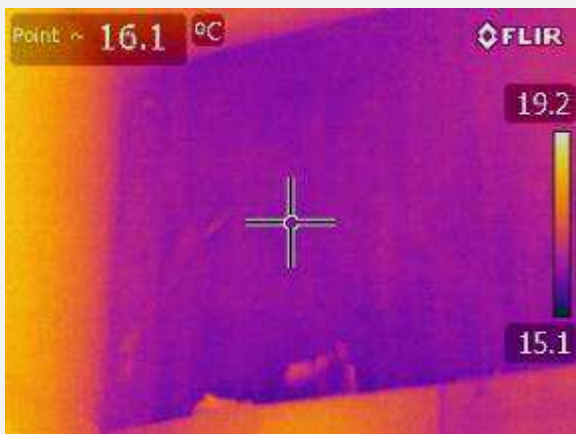
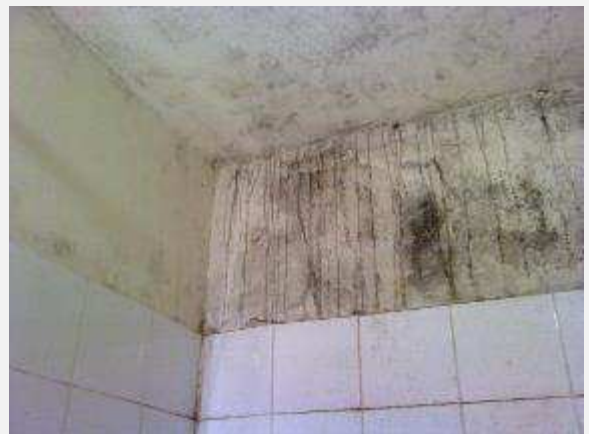
Identification d'une paroi froide, source de condensation et de développement de moisissure.

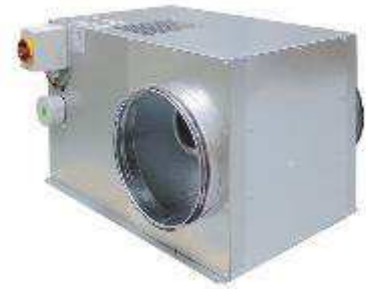
Caisson d'extraction de VMC

<p><b>Travaux spécifiques</b></p>	<p>Remplacement des caissons d'extraction.</p> <p>Remplacement des entrées d'air et des bouches d'extraction des logements.</p>
<p><b>Remarque</b></p>	<p>Suite à la réunion intermédiaire du 12 mars 2015, voici la répartition du prix d'investissement de cette amélioration :</p> <ul style="list-style-type: none"> <li>- Caissons d'extraction : 22%</li> <li>- Réfection des réseaux en toiture : 8%</li> <li>- Ramonage des conduits : 9%</li> <li>- Entrées d'air et bouches d'extraction : 61%</li> </ul>

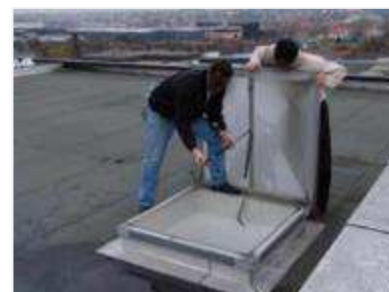
## 7. Définition des travaux : Scénario 2
