Service public d'assainissement non collectif

Compte rendu du contrôle de BON FONCTIONNEMENT

(Contrôle pour vente)

SYNTHESE DE VOS DIAGNOSTICS

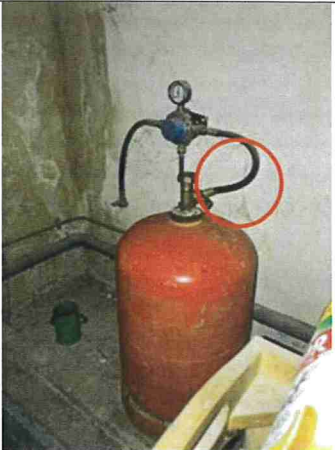
Points de contrôle ⁽³⁾ (selon la norme)	Anomalies observées (A1 ⁽⁴⁾ , A2 ⁽⁵⁾ , DGI ⁽⁶⁾ , 32c ⁽⁷⁾)	Libellé des anomalies et recommandations	Photos
C.6 - 7d4 Lyres GPL	A1	La date limite d'utilisation de la lyre GPL en caoutchouc armé n'est pas lisible ou est dépassée. Remarques : 2008

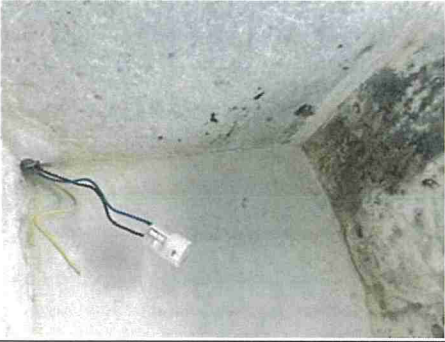
<p>Photo PhEle002 Libellé de l'anomalie : B8.3 e Au moins un conducteur isolé n'est pas placé sur toute sa longueur dans un conduit, une goulotte ou une plinthe ou une huisserie, en matière isolante ou métallique, jusqu'à sa pénétration dans le matériel électrique qu'il alimente. Commentaire : Fils luminaire Remarques : Présence de conducteurs électriques non protégés mécaniquement ; Faire intervenir un électricien qualifié afin d'installer des protections mécanique sur les conducteurs non protégés</p>
---	---
