ATTESTATION DE SUPERFICIE HABITABLE

- La maison de la parcelle RA n° 95
- Situé : 16 rue du Hameau Fleuri – 76620 LE HAVRE
- Appartenant à M. FLEM Christophe
- Nature : Maison sur 2 niveaux (Rez-de-chaussée et 1^{er} étage)

Résumé de l'expertise n° 23/IMO/3480

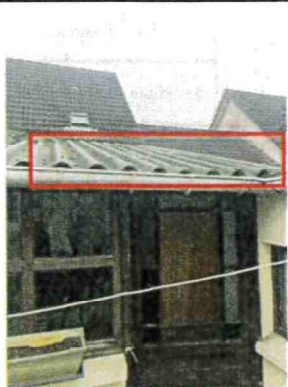
| Localisation | Identifiant + Description | Conclusion (justification) | Etat de conservation** et préconisations* | Photo |
|---|--|--|--|---|
| Rez de chaussée - Garage; Rez de chaussée - Atelier | Identifiant: M001 Description: Plaques (fibres-ciment) Liste selon annexe.13-9 du CSP: B | Présence d'amiante (sur jugement de l'opérateur) | Matériau dégradé (étendue ponctuelle) Résultat EP** Préconisation : Il est recommandé de réaliser une évaluation périodique. | |

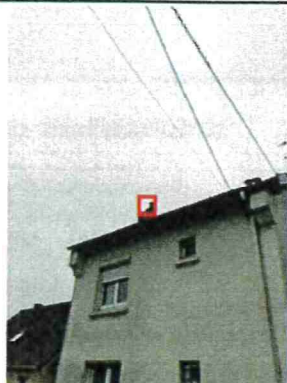
| Localisation | Identifiant + Description | Conclusion (justification) | Etat de conservation** et préconisations* | Photo |
|---|---|--|--|---|
| Parties extérieures | <u>Identifiant:</u> M002 <u>Description:</u> Conduits de fumée en amiante-ciment <u>Liste selon annexe.13-9 du CSP:</u> B | Présence d'amiante (sur jugement de l'opérateur) | Matériau dégradé (étendue ponctuelle) Résultat EP** Préconisation : Il est recommandé de réaliser une évaluation périodique. | |

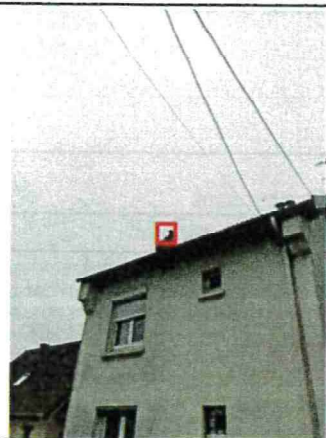
| | <p>Photo n° PhA001 Localisation : Parties extérieures Ouvrage : Conduits en toiture et façade Partie d'ouvrage : Conduits de fumée en amiante-ciment Description : Conduits de fumée en amiante-ciment Localisation sur croquis : M002</p> |

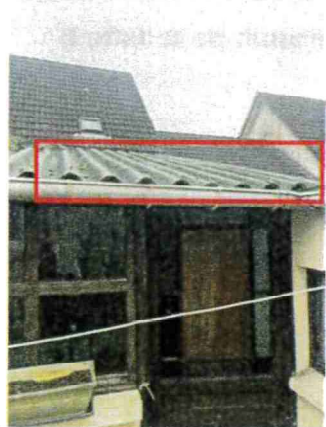
| | <p>Photo n° PhA002 Localisation : Rez de chaussée - Garage; Rez de chaussée - Atelier Ouvrage : Toitures Partie d'ouvrage : Plaques (fibres-ciment) Description : Plaques (fibres-ciment) Localisation sur croquis : M001</p> |

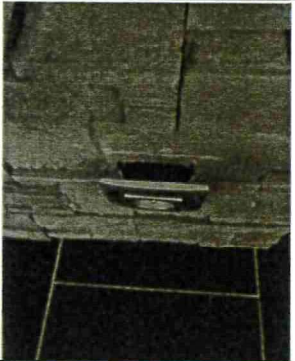
| | <p>Photo PhEle001 Libellé de l'anomalie : B7.3 a L'Enveloppe d'au moins un matériel est manquante ou détériorée. Commentaire : PC descellée</p> |

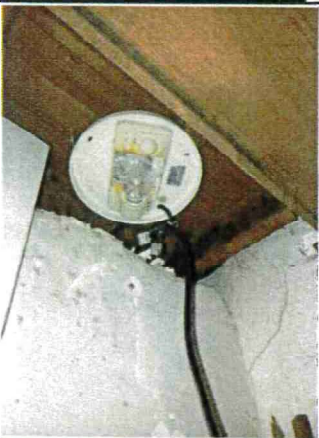
| | <p>Photo PhEle002 Libellé de l'anomalie : B8.3 e Au moins un conducteur isolé n'est pas placé sur toute sa longueur dans un conduit, une goulotte ou une plinthe ou une huisserie, en matière isolante ou métallique, jusqu'à sa pénétration dans le matériel électrique qu'il alimente. Commentaire : fils apparents</p> |

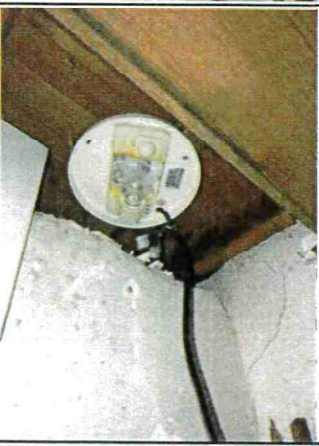
| | <p>Photo PhEle003 Libellé de l'anomalie : B7.3 d L'installation électrique comporte au moins une connexion avec une partie active nue sous tension accessible. Commentaire : waggos visibles</p> |
