**DOSSIER DE DIAGNOSTICS TECHNIQUES**

[sep.eric.baldy@huissier-justice.fr](mailto:sep.eric.baldy@huissier-justice.fr)Bien :**Parties communes**Adresse :**11 rue Porte Olivier****34500 BÉZIERS**Numéro de lot :**NC**Référence Cadastre :**RT - 182****PROPRIETAIRE**

**NOTE DE SYNTHESE DES CONCLUSIONS****RAPPORT N° [REDACTED] 26.01.24***Document ne pouvant en aucun cas être annexé à un acte authentique***INFORMATIONS GENERALES**

## Rapport de mission de repérage des matériaux et produits contenant de l'amiante à intégrer au dossier technique «amiante»

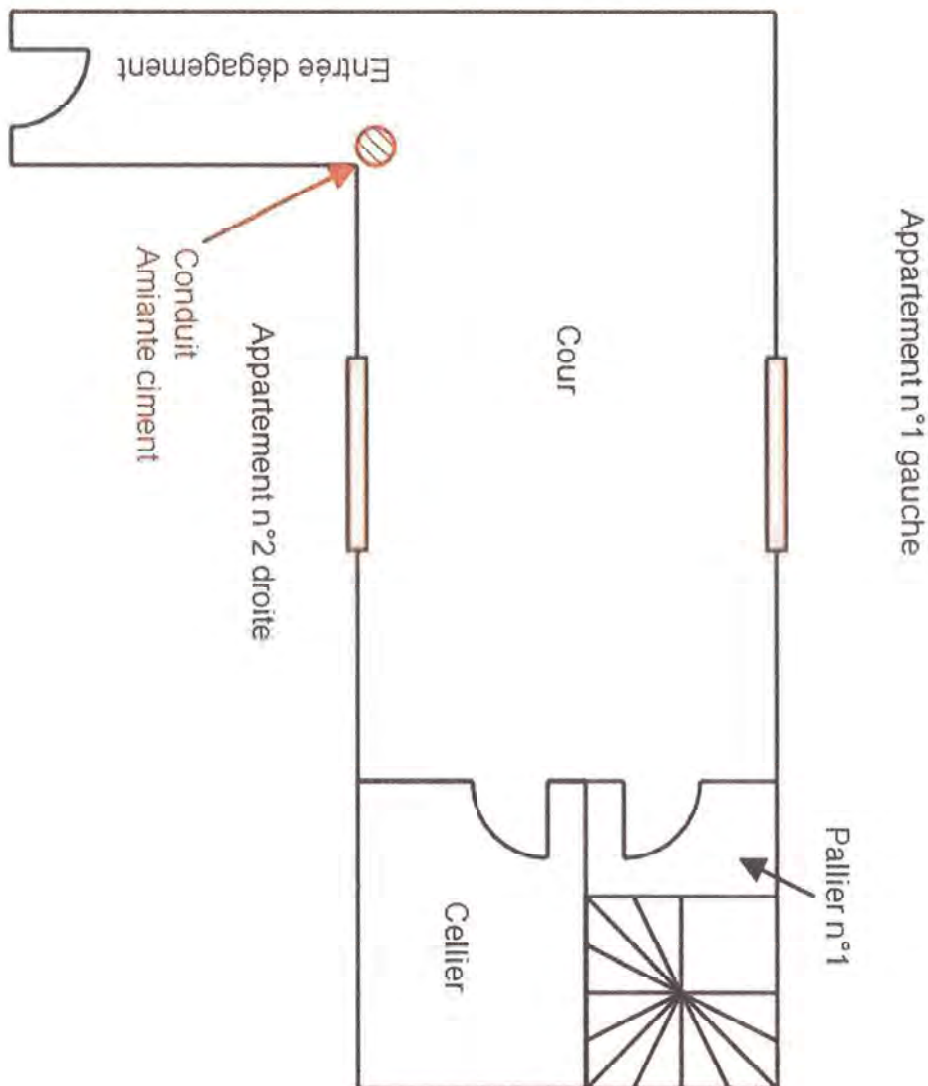
PLANCHE DE REPERAGE USUEL				Adresse de l'immeuble : 11 rue Porte Olivier 34500 BÉZIERS	
N° dossier :	MAIGA 33612 26.01.24				
N° planche :	1/2	Version :	0	Type :	Croquis
Origine du plan : Cabinet de diagnostics				Bâtiment – Niveau :	RDC

N° Local	Local	Etage	Elément	Zone	Matériau / Produit	Liste	Critère(s) ayant permis de conclure	Etat de dégradation	Photo
2	Cour	RDC	Conduit	A	Amiante ciment	B	Jugement personnel	Matériaux dégradé

N° Local	Local / Partie d'immeuble	Etage	Elément	Zone	Matériau / Produit	Liste	Présence	Critère(s) ayant permis de conclure	Etat de dégradation	Obligation / Préconisation
2	Cour	RDC	Conduit	A	Amiante ciment	B	A	Jugement personnel	MD	AC2

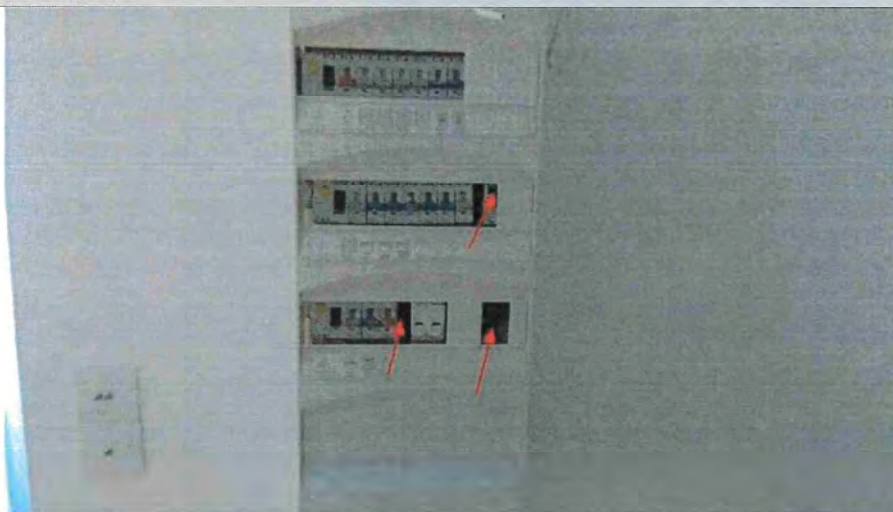
Point de contrôle N° B.7.3 e)

<u>Description :</u>	L'installation électrique comporte au moins un dispositif de protection avec une partie active nue sous tension accessible.
<u>Observation(s)</u>	
<u>Localisation :</u>	Séjour

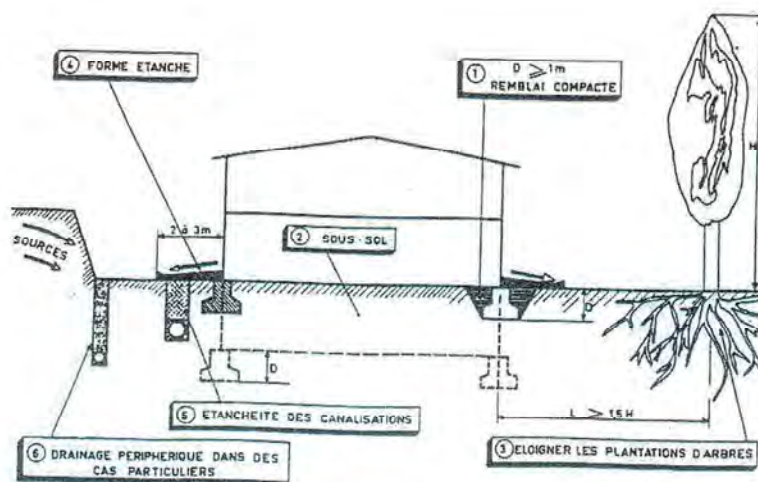
**Fig.2 : Mesures destinées à éviter les variations d'humidité sous les fondations**

Lorsque, par contre, le sol baigne dans une nappe bien établie, il faut conserver cette nappe et, si possible, descendre les fondations sous le niveau de celle-ci. Bien entendu, il faut s'assurer que la nappe est permanente pour que cette solution soit efficace.

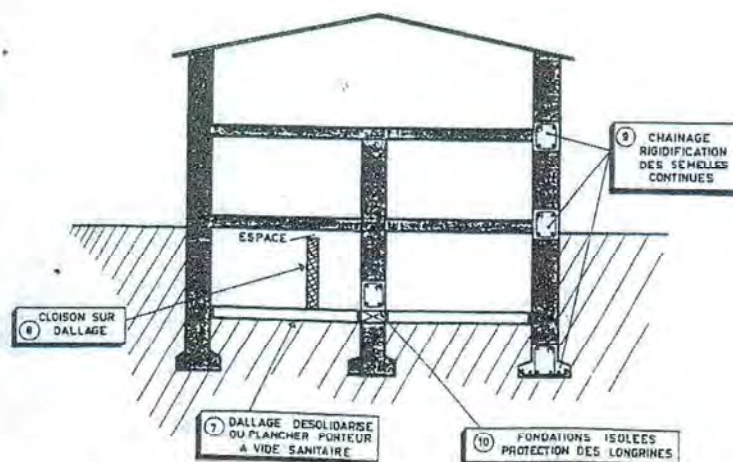
**Fig.3 : Mesures destinées à adapter la structure à un gonflement du sol de fondation**

Il convient d'assurer une protection des longrines contre le gonflement. Lorsque la fondation repose sur des semelles isolées ou des pieux, les longrines situées au niveau du terrain naturel doivent impérativement être réalisées en ménageant un espace entre celles-ci et le terrain d'assise. Dans le cas contraire, les risques de désordres dus aux poussées du sol gonflant sur les longrines sont grands.

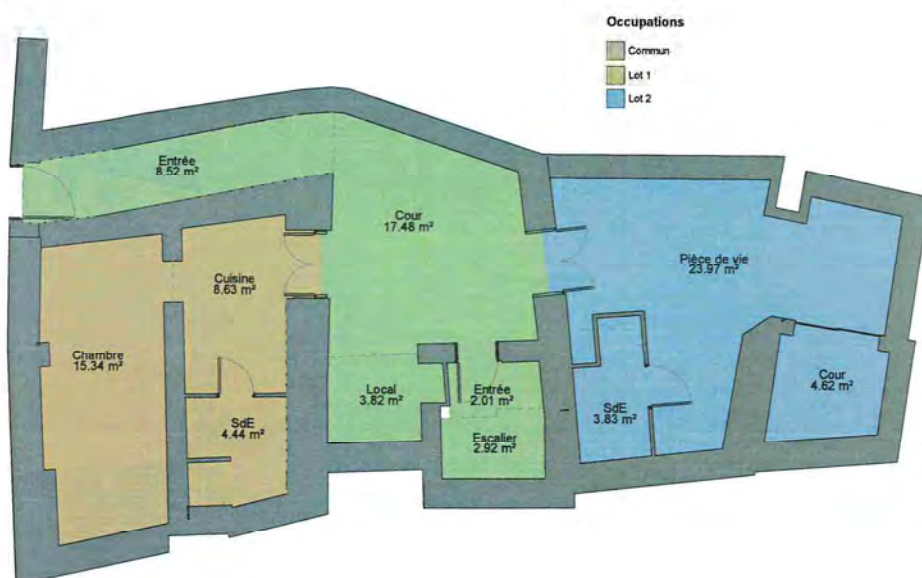
Surfaces des pièces RDC		
Occupation	Service	Surface
Commun	Extérieur	17.48 m²
Commun	Non habitable	17.26 m²
Lot 1	Habitable	28.41 m²
Lot 2	Extérieur	4.62 m²
Lot 2	Habitable	27.80 m²
Total général		95.56 m²

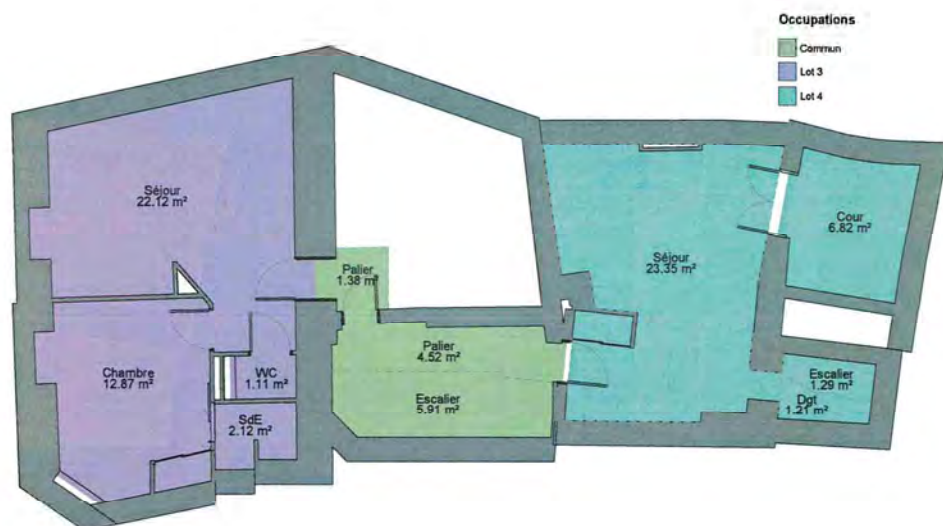
Surfaces des pièces R+1		
Occupation	Service	Surface
Commun	Extérieur	1.38 m²
Commun	Non habitable	10.43 m²
Lot 3	Habitable	38.21 m²
Lot 4	Extérieur	6.62 m²
Lot 4	Habitable	24.66 m²
Lot 4	Non habitable	1.29 m²
Total général		82.70 m²

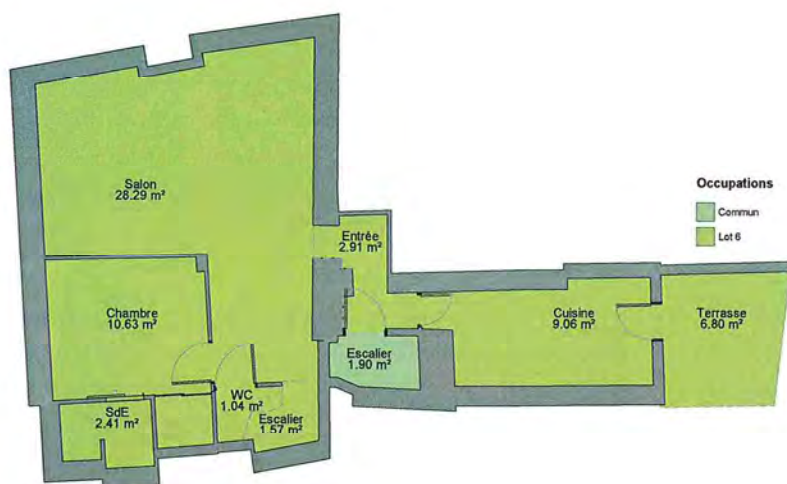
Surfaces des pièces R+3		
Occupation	Service	Surface
Commun	Non habitable	1.90 m²
Lot 6	Extérieur	6.80 m²
Lot 6	Habitable	54.34 m²
Lot 6	Non habitable	1.57 m²
Total général		64.60 m²

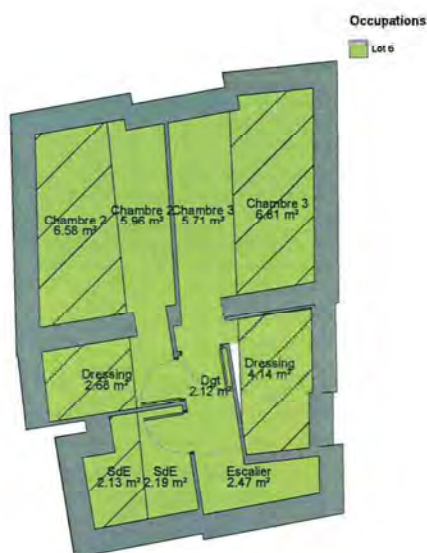
Surfaces des pièces R+4		
Occupation	Service	Surface
Lot 6	Habitable	15.96 m²
Lot 6	Non habitable	24.81 m²
Total général		40.79 m²
