## Document de synthèse

Dossier n° : SA25/08/0370

Adresse : **Hopital Labajouderie**  
**rue Labajouderie**  
**16500 CONFOLENS**

| Diagnostics hors DDT* réalisés (x) lors de la mission | | Validité |
|---|---|---|
| <input checked="" type="checkbox"/> DTA | Dossier Technique Amiante | Illimité, même après démolition de l'immeuble |

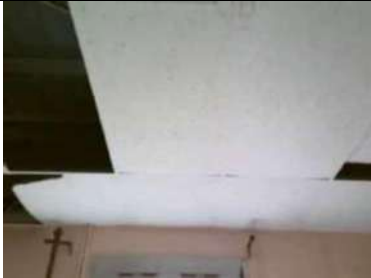
| Localisation | Identifiant + Description | Photo |
|---|---|---|
| RDC - Consultation chirurgien (plénum) | <p><u>Identifiant:</u> M005<br/><u>Réf. échantillon:</u> SA25/08/0370/M005-P003<br/><u>Réf. laboratoire:</u> IT 052509 - 789<br/><u>Description:</u> Faux plafonds<br/><u>Composant de la construction:</u> Flocages, Calorifugeages, Faux plafonds<br/><u>Partie à sonder:</u> Faux plafonds<br/><u>Liste selon annexe.13-9 du CSP:</u> A<br/><u>Localisation sur croquis:</u> M005<br/><u>Sondage:</u> Déchirement, visuel</p> | |

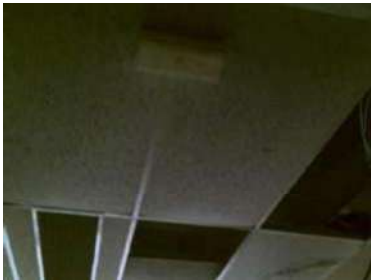
| Localisation | Identifiant + Description | Photo |
|---|---|---|
| RDC - Dégagement 1; RDC - Bureau docteur F; RDC - secrétariat médical; RDC - Consultation cardio; RDC - Consultation dermato; RDC - Archives 1; RDC - Archives 2; RDC - Réserve; RDC - Toilettes; RDC - Bureau cardio; RDC - Bureau docteur J; RDC - Salle d'attente; RDC - Cage d'ascenseur; RDC - Dégagement 2; RDC - Consultation neuro.chirurgie; RDC - Salle écho; RDC - Box; RDC - Urgences; RDC - Salle 1; RDC - Salle 2; RDC - Chambre noire; RDC - Secrétariat radio; RDC - Bureau de radio; RDC - Salle de médecine; RDC - Vestiaire; RDC - Accueil; RDC - Consultation chirurgien (plénum) | <p><u>Identifiant:</u> M006<br/><u>échantillon:</u> SA25/08/0370/M005-P003<br/><u>Description:</u> Faux plafonds homogène à RDC Consultation chirurgien<br/><u>Composant de la construction:</u> Flocages, Calorifugeages, Faux plafonds<br/><u>Partie à sonder:</u> Faux plafonds<br/><u>Liste selon annexe.13-9 du CSP:</u> A<br/><u>Localisation sur croquis:</u> M006<br/><u>Sondage:</u> Déchirement, visuel</p> | |

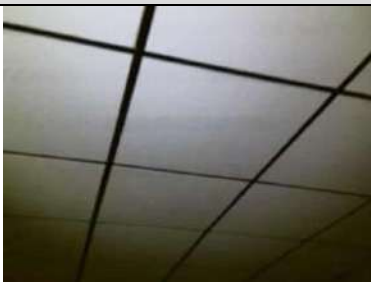
| Localisation | Identifiant + Description | Photo |
|---|---|---|
| RDC - Consultation chirurgien (plénum) | <u>Identifiant:</u> M007<br><u>Réf. échantillon:</u> SA25/08/0370/M007-P004<br><u>Réf. laboratoire:</u> IT 052509 - 790<br><u>Description:</u> Faux plafonds<br><u>Composant de la construction:</u> Flocages, Calorifugeages, Faux plafonds<br><u>Partie à sonder:</u> Faux plafonds<br><u>Liste selon annexe.13-9 du CSP:</u> A<br><u>Localisation sur croquis:</u> M007<br><u>Sondage:</u> Déchirement, Visuel | |

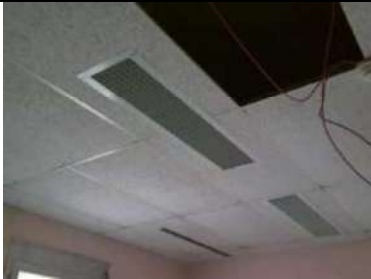
| Localisation | Identifiant + Description | Photo |
|---|---|---|
| R+1 - Urologue | <u>Identifiant:</u> M009<br><u>Réf. échantillon:</u> SA25/08/0370/M009-P005<br><u>Réf. laboratoire:</u> IT 052509 - 791<br><u>Description:</u> Faux plafonds<br><u>Composant de la construction:</u> Flocages, Calorifugeages, Faux plafonds<br><u>Partie à sonder:</u> Faux plafonds<br><u>Liste selon annexe.13-9 du CSP:</u> A<br><u>Localisation sur croquis:</u> M009<br><u>Sondage:</u> Déchirement, Visuel | |

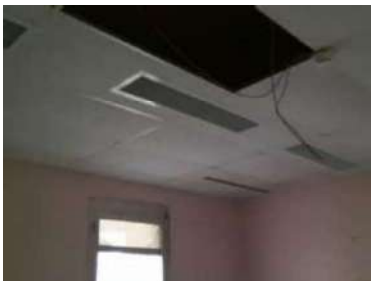
| Localisation | Identifiant + Description | Photo |
|---|---|---|
| R+1 - Urologue; R+1 - Bureau anesthésiste; R+1 - Vestiaires 1; R+1 - Bureau; R+1 - Bureau détente; R+1 - Couloir stérile; R+1 - Dépôt N 2; R+1 - Prép. chirurgien; R+1 - Sas anesthésiste N 2; R+1 - Réserve stérile; R+1 - Réserve; R+1 - Bureau surveillants; R+1 - Couloir 2 | <u>Identifiant:</u> M010<br><u>échantillon:</u> SA25/08/0370/M009-P005<br><u>Description:</u> Faux plafonds homogène à R+1 Urologue<br><u>Composant de la construction:</u> Flocages, Calorifugeages, Faux plafonds<br><u>Partie à sonder:</u> Faux plafonds<br><u>Liste selon annexe.13-9 du CSP:</u> A<br><u>Localisation sur croquis:</u> M010<br><u>Sondage:</u> Déchirement, Visuel | |

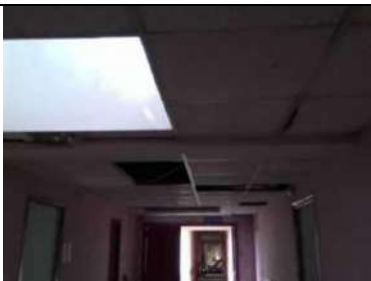
| Localisation | Identifiant + Description | Photo |
|---|---|---|
| R+2 - Dégagement | <u>Identifiant:</u> M012<br><u>Réf. échantillon:</u> SA25/08/0370/M012-P006<br><u>Réf. laboratoire:</u> IT 052509 - 792<br><u>Description:</u> Faux plafonds<br><u>Composant de la construction:</u> Flocages, Calorifugeages, Faux plafonds<br><u>Partie à sonder:</u> Faux plafonds<br><u>Liste selon annexe.13-9 du CSP:</u> A<br><u>Localisation sur croquis:</u> M012<br><u>Sondage:</u> Déchirement, Visuel | |

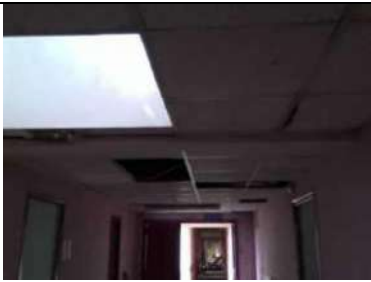
| Localisation | Identifiant + Description | Photo |
|---|---|---|
| | <u>Identifiant:</u> M012<br><u>Réf. échantillon:</u> SA25/08/0370/M012-P006<br><u>Réf. laboratoire:</u> IT 052509 - 792<br><u>Description:</u> Faux plafonds Homogène à R+2 Dégagement<br><u>Composant de la construction:</u> Flocages, Calorifugeages, Faux plafonds<br><u>Partie à sonder:</u> Faux plafonds<br><u>Liste selon annexe.13-9 du CSP:</u> A<br><u>Localisation sur croquis:</u> M012<br><u>Sondage:</u> Déchirement, Visuel | |

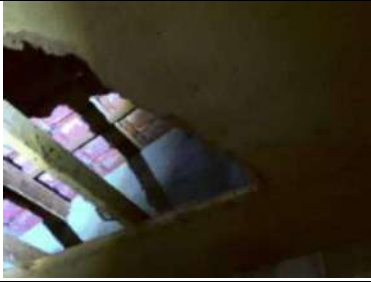
| Localisation | Identifiant + Description | Photo |
|---|---|---|
| R+2 - Tour de refroidissement | <u>Identifiant:</u> M013<br><u>Réf. échantillon:</u> SA25/08/0370/M013-P007<br><u>Réf. laboratoire:</u> IT 052509 - 793<br><u>Description:</u> Panneaux isorel vissés<br><u>Composant de la construction:</u> 4 - Plafonds et faux plafonds - Plafonds<br><u>Partie à sonder:</u> Panneaux collés vissés ou cloués<br><u>Liste selon annexe.13-9 du CSP:</u> B<br><u>Localisation sur croquis:</u> M013<br><u>Sondage:</u> Dépose, Ecaillage | |

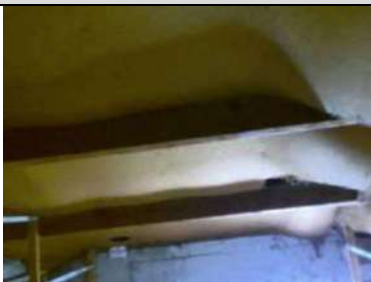
| Localisation | Identifiant + Description | Photo |
|---|---|---|
| R+2 - Archives 2 | <u>Identifiant:</u> M014<br><u>échantillon:</u> SA25/08/0370/M013-P007<br><u>Description:</u> Panneaux isorel vissés Homogène à R+2 Tour de refroidissement<br><u>Composant de la construction:</u> 4 - Plafonds et faux plafonds - Plafonds<br><u>Partie à sonder:</u> Panneaux collés vissés ou cloués<br><u>Liste selon annexe.13-9 du CSP:</u> B<br><u>Localisation sur croquis:</u> M014<br><u>Sondage:</u> Dépose, Ecaillage | |

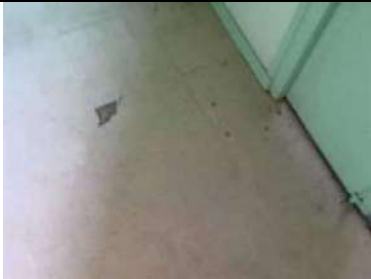
| Localisation | Identifiant + Description | Photo |
|---|---|---|
| R+3 - Degt | <u>Identifiant:</u> M015<br><u>Réf. échantillon:</u> SA25/08/0370/M015-P008<br><u>Réf. laboratoire:</u> IT 052509 - 794<br><u>Description:</u> Dalles de sol<br><u>Composant de la construction:</u> Planchers<br><u>Partie à sonder:</u> Dalles de sol<br><u>Liste selon annexe.13-9 du CSP:</u> B<br><u>Localisation sur croquis:</u> M015<br><u>Sondage:</u> Ecaillage, Fractionnement | |

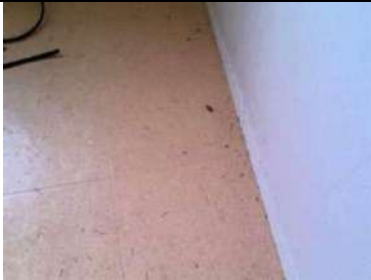
| Localisation | Identifiant + Description | Photo |
|---|---|---|
| R+3 - Climatisation 2 | <u>Identifiant:</u> M017<br><u>Réf. échantillon:</u> SA25/08/0370/M017-P009<br><u>Réf. laboratoire:</u> IT 052509 - 795<br><u>Description:</u> Dalles de sol orange<br><u>Composant de la construction:</u> Planchers<br><u>Partie à sonder:</u> Dalles de sol<br><u>Liste selon annexe.13-9 du CSP:</u> B<br><u>Localisation sur croquis:</u> M017<br><u>Sondage:</u> Ecaillage, Fractionnement | |

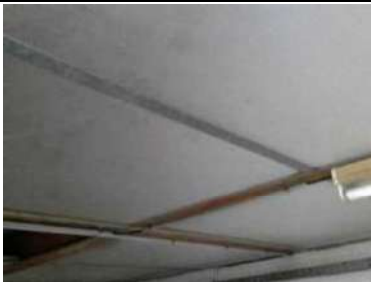
| Localisation | Identifiant + Description | Photo |
|---|---|---|
| RDC préfabriqué - Pièce 1 | <p><u>Identifiant:</u> M027</p> <p><u>Description:</u> Faux plafond avec laine de verre</p> <p><u>Composant de la construction:</u> Flocages, Calorifugeages, Faux plafonds</p> <p><u>Partie à sonder:</u> Faux plafonds</p> <p><u>Liste selon annexe.13-9 du CSP:</u> A</p> <p><u>Localisation sur croquis:</u> M027</p> <p><u>Sondage:</u> Déchirement, Visuel</p> <p><u>Justificatif:</u> Matériau qui par nature ne contient pas d'amiante</p> | |

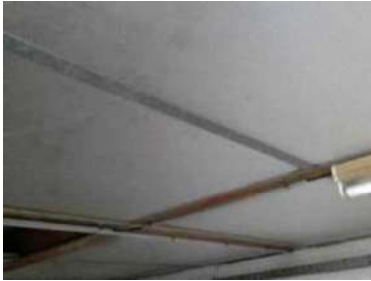
| Localisation | Identifiant + Description | Photo |
|---|---|---|
| RDC - Local Chaudière | <p><u>Identifiant:</u> M030</p> <p><u>Description:</u> Faux plafond avec laine de verre</p> <p><u>Composant de la construction:</u> Flocages, Calorifugeages, Faux plafonds</p> <p><u>Partie à sonder:</u> Faux plafonds</p> <p><u>Liste selon annexe.13-9 du CSP:</u> A</p> <p><u>Localisation sur croquis:</u> M030</p> <p><u>Sondage:</u> Déchirement, Visuel</p> <p><u>Justificatif:</u> Matériau qui par nature ne contient pas d'amiante</p> | |

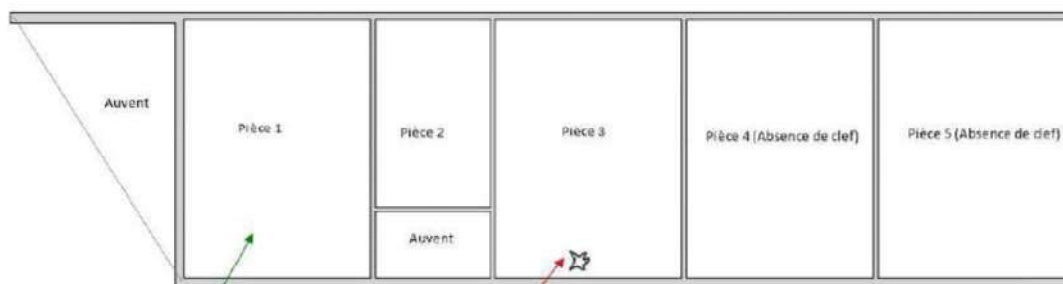
RDC préfabriqué

Planche (croquis) de repérage technique effectué par le cabinet : SARL CMD, auteur : BOUTHINON Lewis  
Dossier n° SA25/08/0370\_p02 du 27/08/2025  
Adresse du bien : Hopital Labajouderie  
rue Labajouderie - SMUR 16500 CONFOLENS

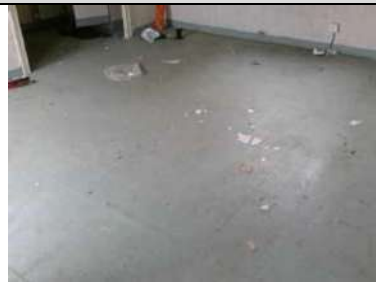
| Localisation | Identifiant + Description | Photo |
|---|---|---|
| Dépendance 1 R+1 -<br>Pièce 1 | <u>Identifiant:</u> M002<br><u>Réf. échantillon:</u> SA25/08/0370_p03/P001<br><u>Réf. laboratoire:</u> IT 052509 - 806<br><u>Description:</u> Dalles de sol bleu<br><u>Composant de la construction:</u> Planchers<br><u>Partie à sonder:</u> Dalles de sol<br><u>Liste selon annexe.13-9 du CSP:</u> B<br><u>Localisation sur croquis:</u> M002 | |

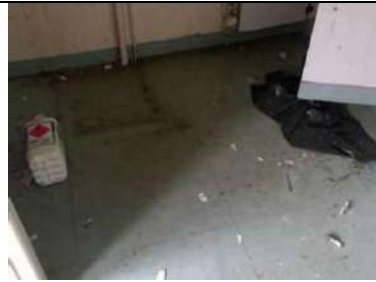
| Localisation | Identifiant + Description | Photo |
|---|---|---|
| Dépendance 1 R+1 -<br>Cuisine | <u>Identifiant:</u> M003<br><u>échantillon:</u> SA25/08/0370_p03/P001<br><u>Description:</u> ZPSO à M002 Dalles de sol bleu<br><u>Composant de la construction:</u> Planchers<br><u>Partie à sonder:</u> Dalles de sol<br><u>Liste selon annexe.13-9 du CSP:</u> B<br><u>Localisation sur croquis:</u> M003 | |

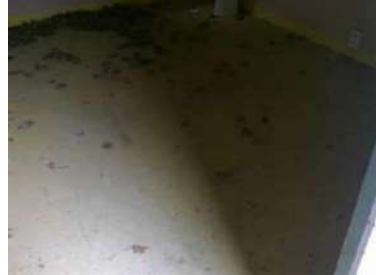
| Localisation | Identifiant + Description | Photo |
|---|---|---|
| Dépendance 1 R+1 -<br>Pièce 3 | <u>Identifiant:</u> M004<br><u>Réf. échantillon:</u> SA25/08/0370_p03/P002<br><u>Réf. laboratoire:</u> IT 052509 - 807<br><u>Description:</u> Dalles de sol jaune<br><u>Composant de la construction:</u> Planchers<br><u>Partie à sonder:</u> Dalles de sol<br><u>Liste selon annexe.13-9 du CSP:</u> B<br><u>Localisation sur croquis:</u> M004 | |

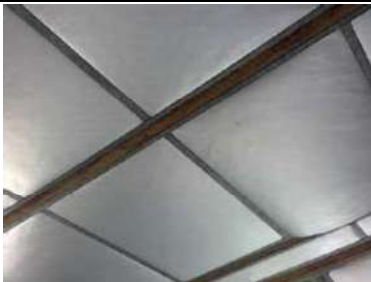
| Localisation | Identifiant + Description | Photo |
|---|---|---|
| Dépendance 2 RDC -<br>Pièce 7 | <u>Identifiant:</u> M009<br><u>Description:</u> Faux plafonds en laine de verre<br><u>Composant de la construction:</u> Flocages, Calorifugeages,<br>Faux plafonds<br><u>Partie à sonder:</u> Faux plafonds<br><u>Liste selon annexe.13-9 du CSP:</u> A<br><u>Localisation sur croquis:</u> M009<br><u>Justificatif:</u> Matériau qui par nature ne contient pas d'amiante | |

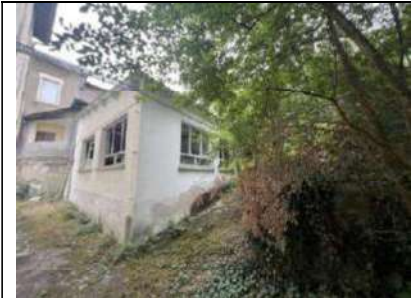
| | Vue générale du bien |
