## Dossier Technique Immobilier

Numéro de dossier : [REDACTED] /PARIS 05/2026/5916  
Date du repérage : 18/02/2026

Adresse : ..... **8, rue de la Sorbonne**

## Rapport de mission de repérage des matériaux et produits contenant de l'amiante pour l'établissement du constat établi à l'occasion de la vente d'un immeuble bâti (Listes A et B de l'annexe 13-9 du Code de la Santé publique)

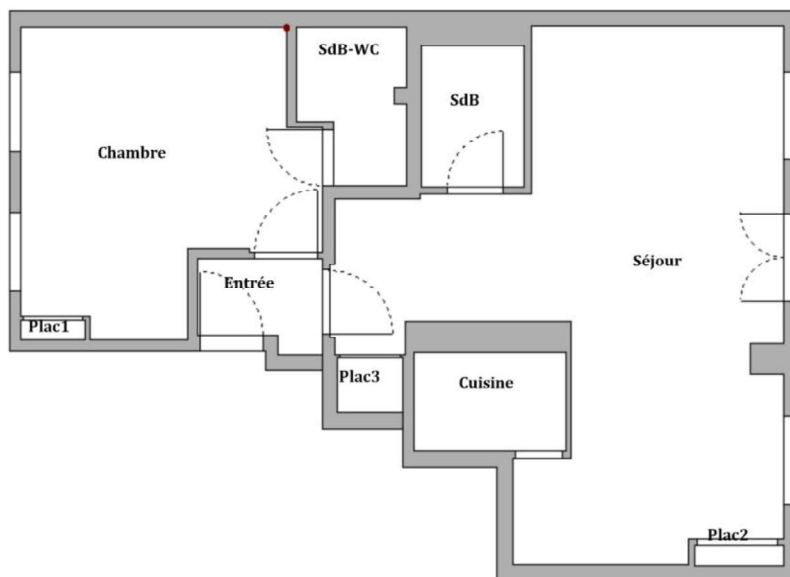
## 7.1 - Annexe - Schéma de repérage

Planche (croquis) de repérage technique effectué par le cabinet : Ariane Environnement, auteur : RIBEIRO Rui  
Dossier n° [REDACTED]/PARIS 05/2026/5916 du 18/02/2026  
Adresse du bien : 8, rue de la Sorbonne (20, 21, 22) 75005 PARIS 05

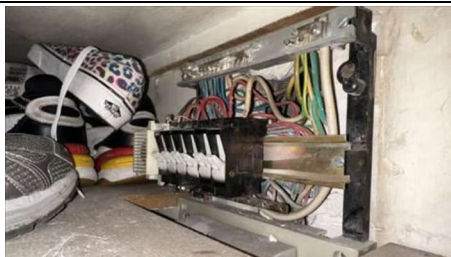
Photo du tableau électrique
