## Dossier Technique Immobilier

Numéro de dossier : [REDACTED] /PARIS 05/2026/5916  
Date du repérage : 18/02/2026

Adresse : ..... **8, rue de la Sorbonne**

**Etage 4, Lot numéro 20, 21, 22**

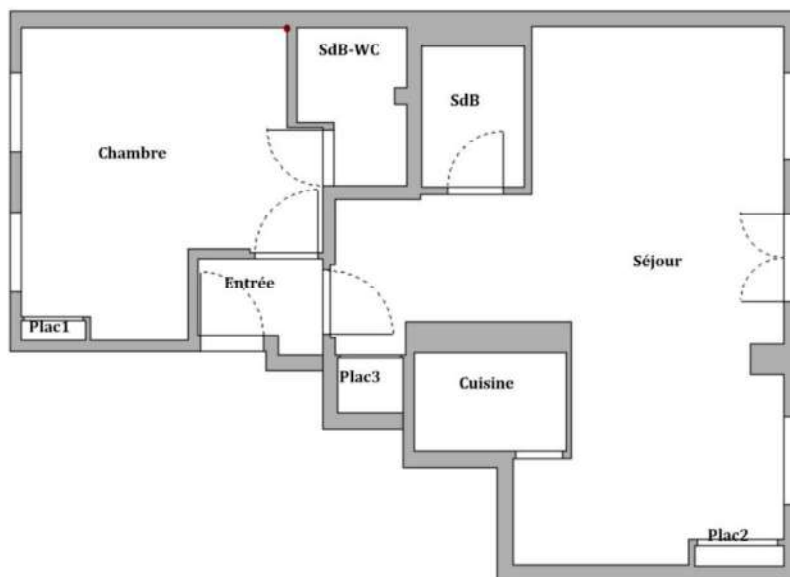
## 7.1 - Annexe - Schéma de repérage

Planche (croquis) de repérage technique effectué par le cabinet : Ariane Environnement, auteur : RIBEIRO Rui  
Dossier n° [REDACTED]/PARIS 05/2026/5916 du 18/02/2026  
Adresse du bien : 8, rue de la Sorbonne (20, 21, 22) 75005 PARIS 05

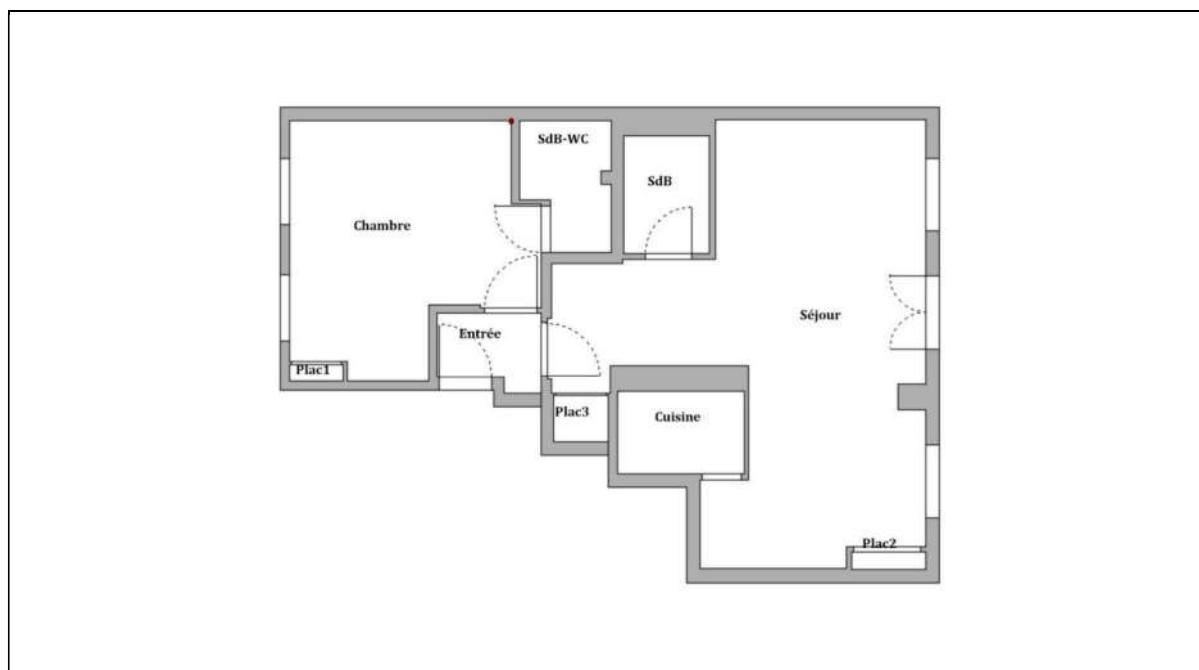
Localisation des mesures sur croquis de repérage

| N° | Zone | Unité de diagnostic | Substrat | Revêtement apparent | Localisation mesure | Mesure (mg/cm²) | Etat de conservation | Classement UD | Observation |
|---|---|---|---|---|---|---|---|---|---|
| 96 | | Embrasure fenêtre 1 | plâtre | Peinture | mesure 1 | 25 | Dégradé (Ecaillage) | 3 | |
| 97 | | Embrasure fenêtre 2 | plâtre | peinture | mesure 1 | 25 | Dégradé (Ecaillage) | 3 | |
| 98 | | Embrasure fenêtre 3 | plâtre | peinture | mesure 1 | 25 | Dégradé (Ecaillage) | 3 | |

**Du fait de la présence de revêtements contenant du plomb au-delà des seuils en vigueur et de la nature des dégradations constatées (dégradé) sur certaines unités de diagnostic et en application de l'article L. 1334-9 du code de la santé publique, le propriétaire du bien, objet de ce constat, doit effectuer les travaux appropriés pour supprimer l'exposition au plomb, tout en garantissant la sécurité des occupants. Il doit également transmettre une copie complète du constat, annexes comprises, aux occupants de l'immeuble ou de la partie d'immeuble concernée et à toute personne amenée à effectuer des travaux dans cet immeuble ou la partie d'immeuble concernée.**

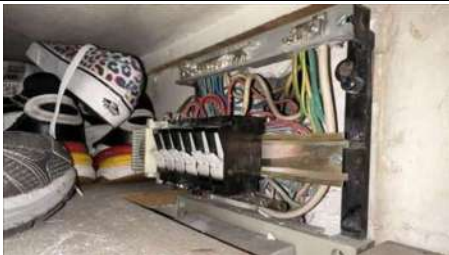
Photo du tableau électrique
