### PROCES VERBAL DE CONSTAT

**L'AN DEUX MIL DIX-HUIT  
ET LE NEUF MARS A 08 HEURES**

Il m'est demandé de procéder à l'état descriptif d'un immeuble situé sur la commune de NEVERS, 58/59 boulevard du Maréchal Juin, cadastré section AC 298 pour une contenance de 9a 95ca et composé d'une maison élevée sur sous-sol, d'un rez-de-chaussée composé d'une cuisine, quatre pièces, salle d'eau, WC, 1<sup>er</sup> étage composé de trois chambres, cuisine, salle de bains, WC, bureau, garage, cour et jardin.

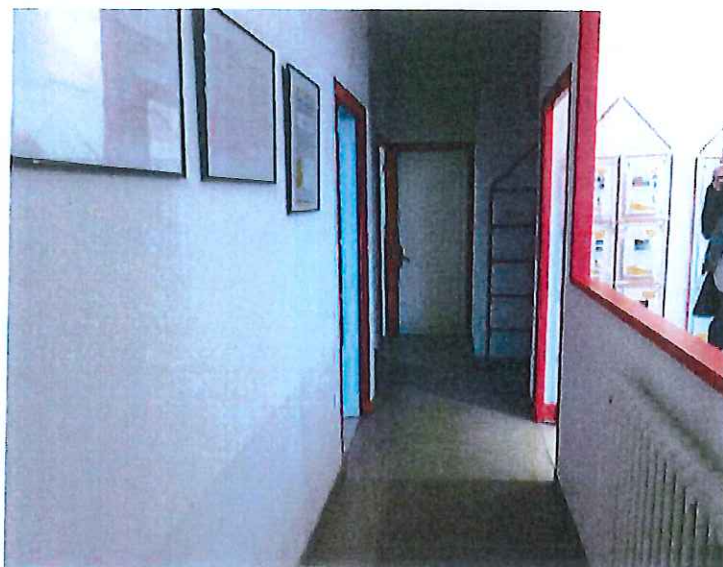
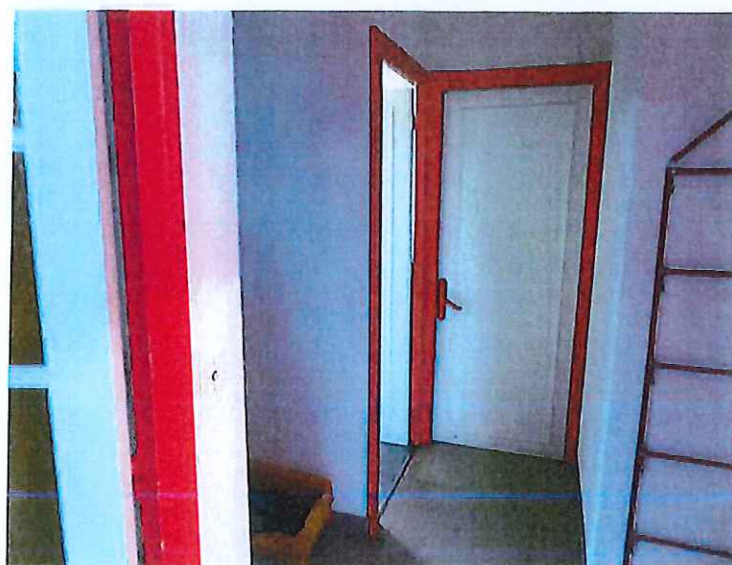
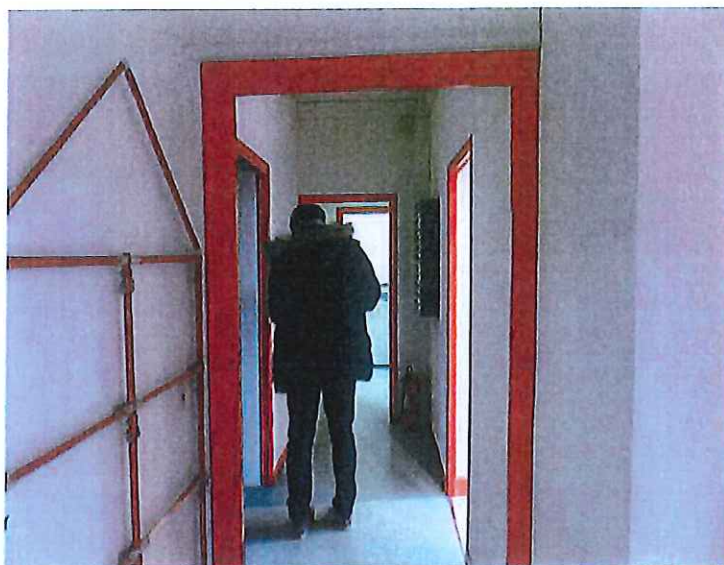
Les murs recouverts d'un enduit d'intérieur en bon état ; quelques traces d'usage se remarquent par endroits. Je constate également la présence d'une ancienne trace d'humidité en bas à gauche de la fenêtre.

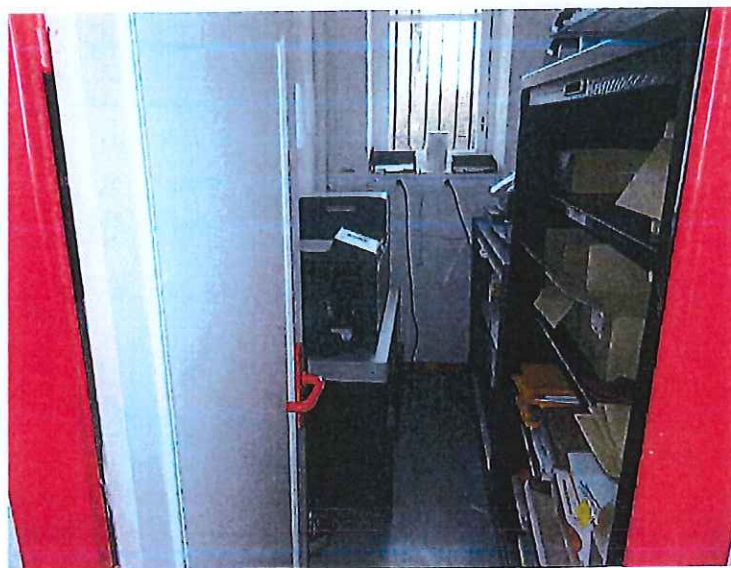
Je constate néanmoins la présence d'une fissure à proximité de la fenêtre.

Au plafond, système de deux néons. Un néon ne fonctionne pas.

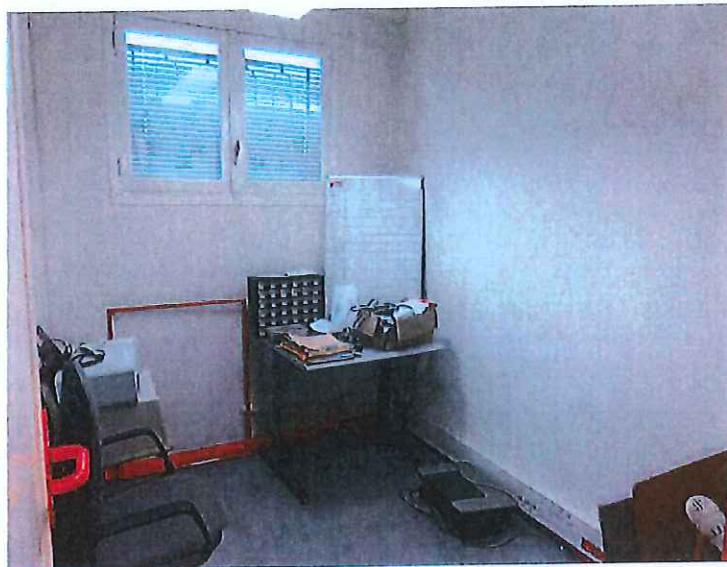
Murs et plafond recouverts d'un enduit d'intérieur en bon état. Je constate néanmoins par endroits la présence de traces d'usage, également traces d'humidité en hauteur à gauche de la fenêtre.
