**PROCES-VERBAL DESCRIPTIF**

**L'AN DEUX MILLE VINGT TROIS**

**ET LE VINGT-HUIT AVRIL**

Je me suis rendu ce jour, vendredi 28 avril 2023 à 08h45 au 14 rue Jean Jaurès – 54320 MAXEVILLE, après avoir au préalable pris attache avec Madame [REDACTED], gérante de la [REDACTED], et accompagnée de la société AT DIAGNOSTICS, Madame Aurélie TROUSSARD, j'ai procédé au procès-verbal descriptif qui suit :

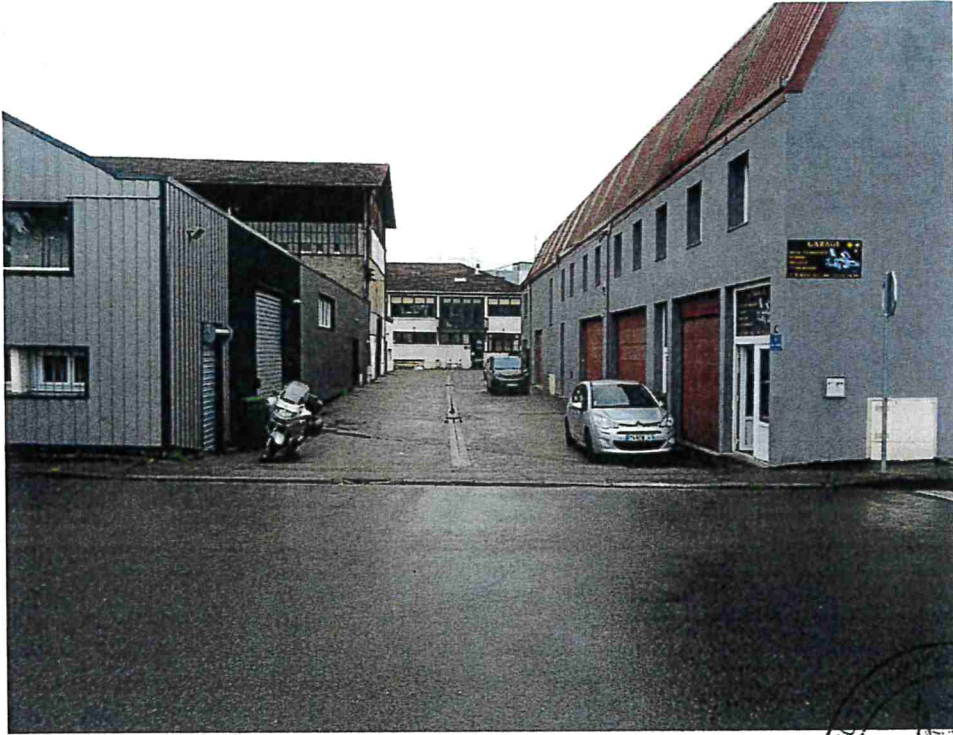
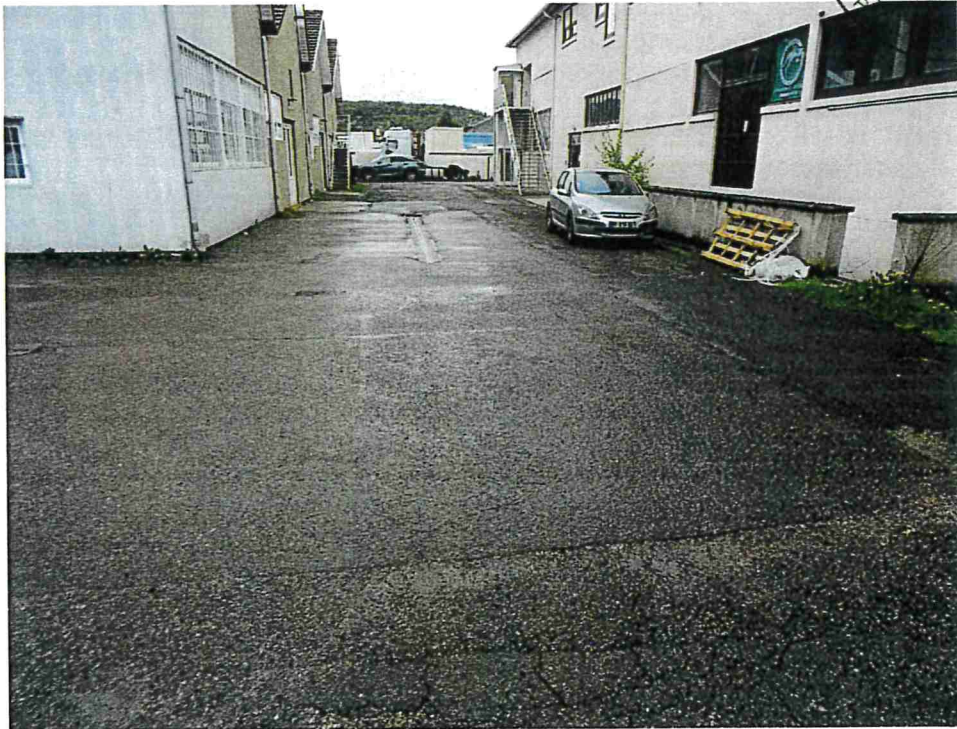
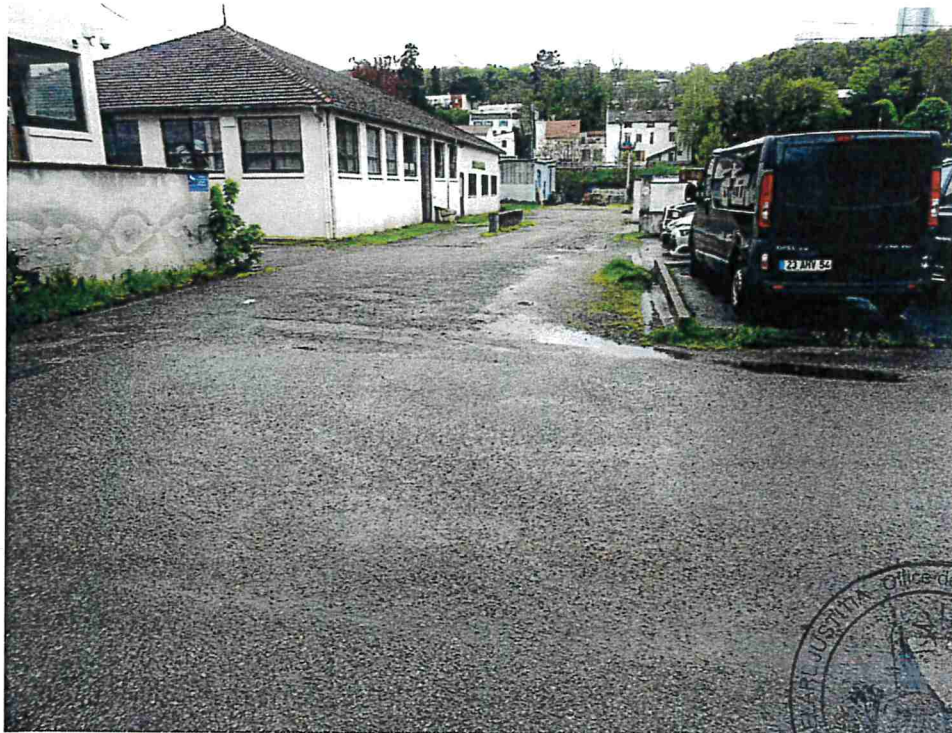
L'accès à l'immeuble en véhicule se fait par la rue Jean Jaurès - Vue générale accès par rue Jean Jaurès et environnement : (Photographies n° 1 à 3)

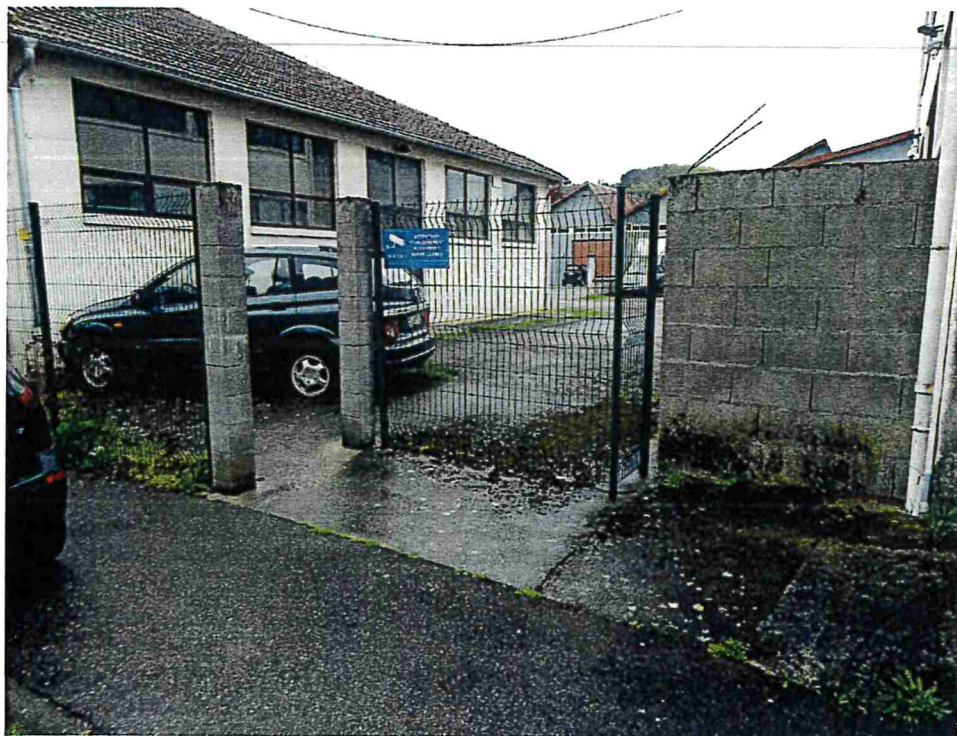
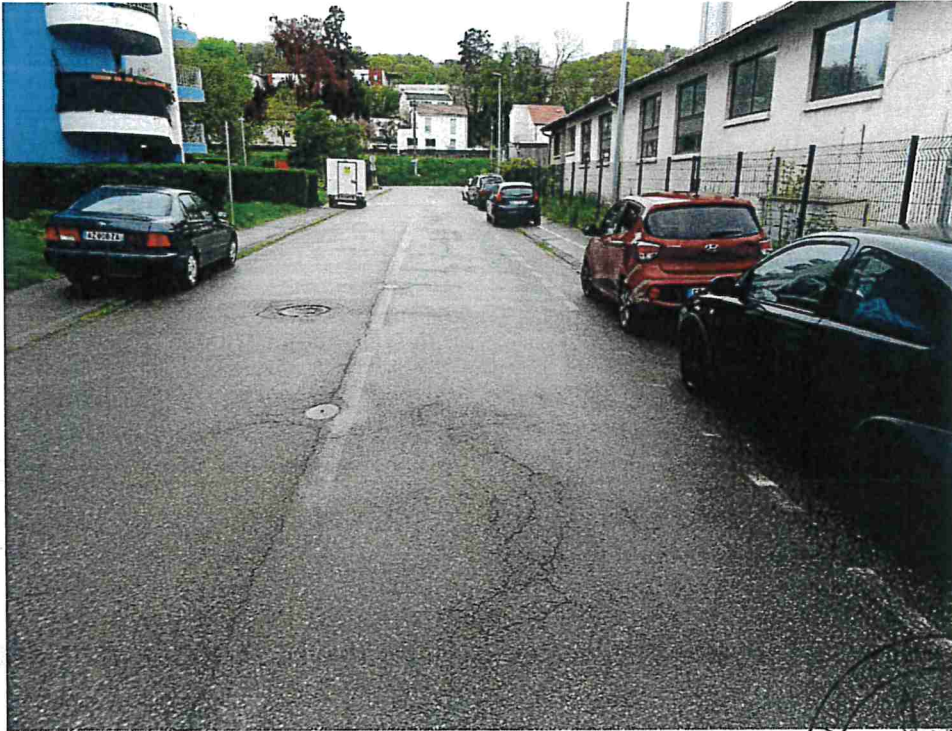
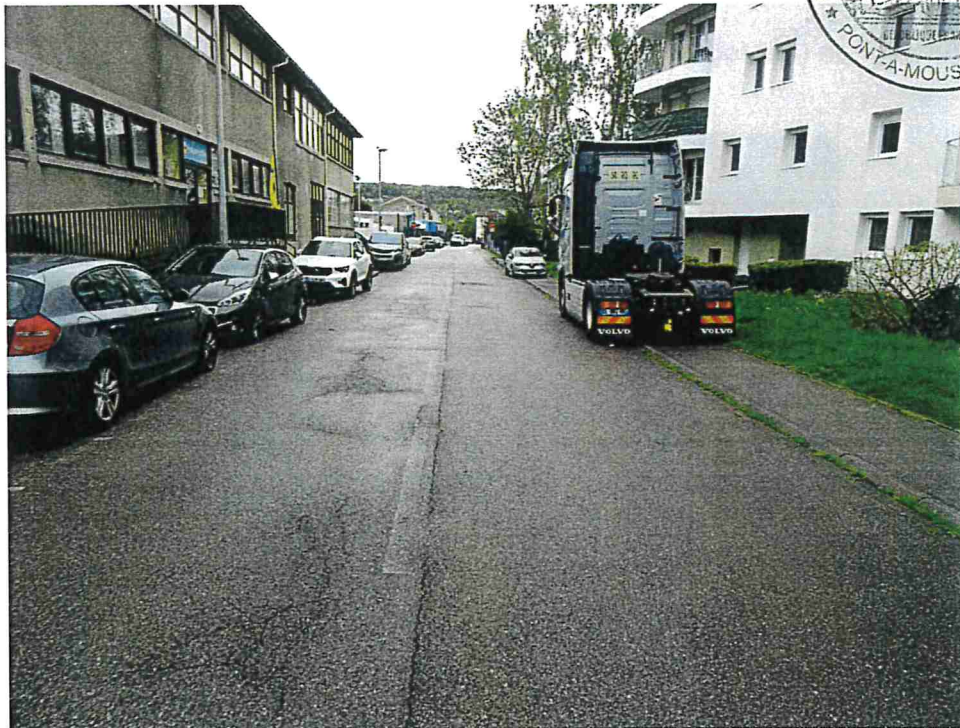
Il existe également un accès piéton par la rue Eugène VALLIN. Vue générale accès rue Eugène Vallin. (Photographies n° 4 à 6)

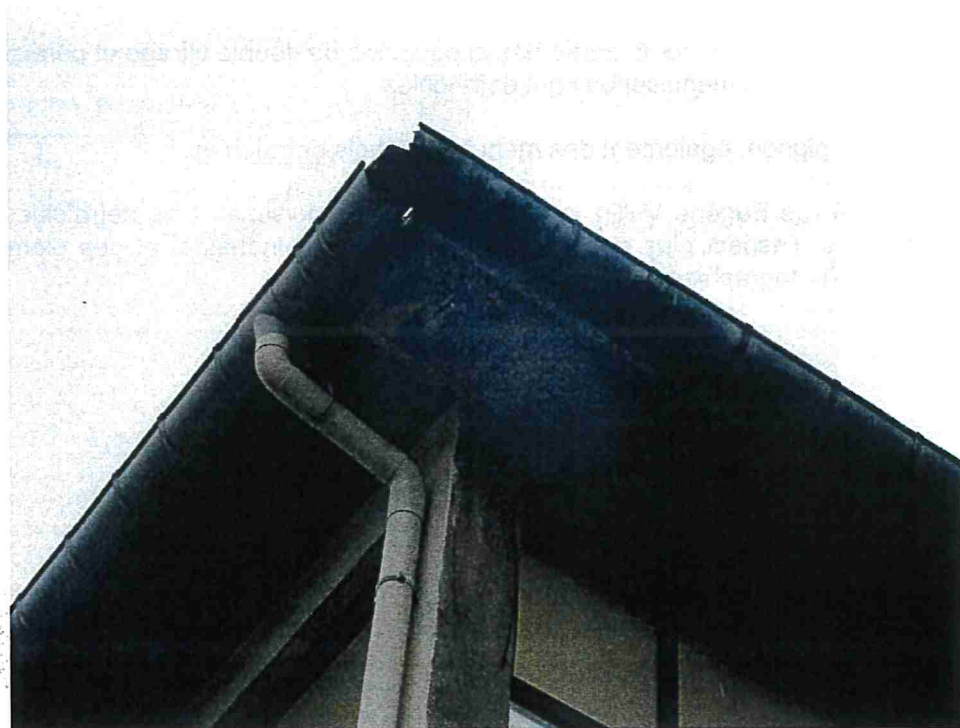
**Photographie n° 10**

Au niveau de l'angle du bâtiment côté rue Eugène Vallin, les gouttières sont endommagées ainsi que les dessous de toiture. (Photographie n° 10)

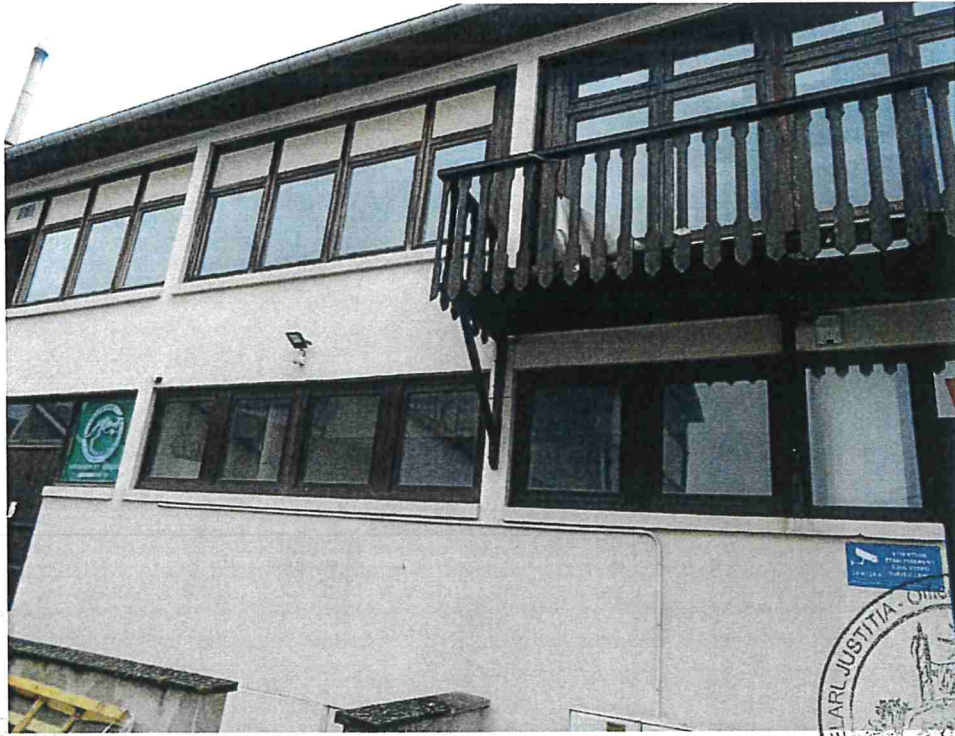
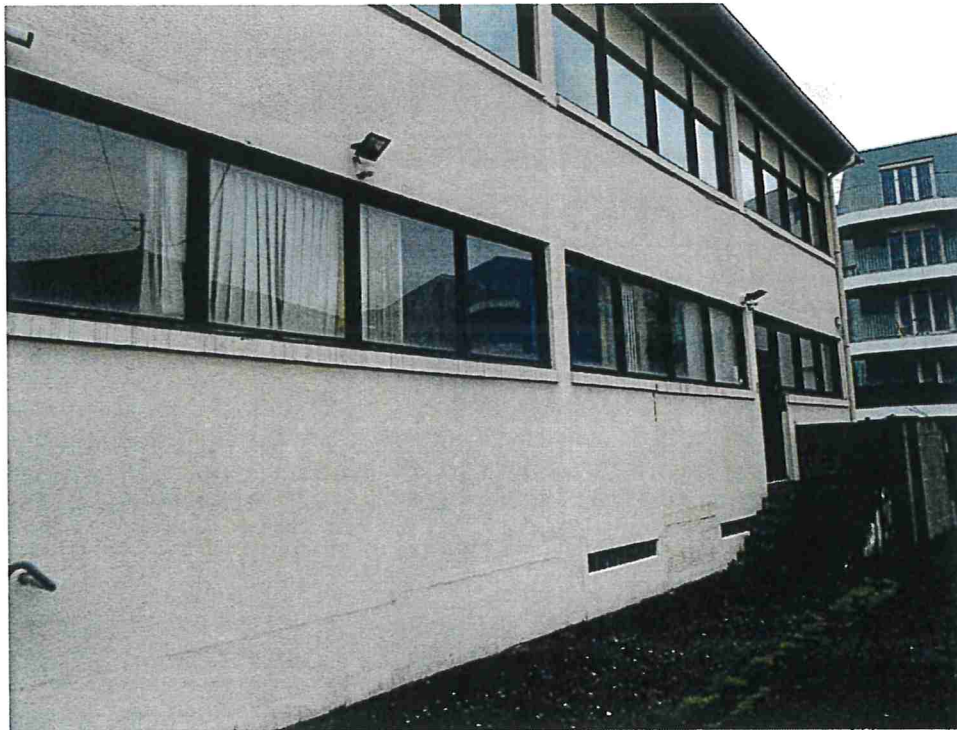
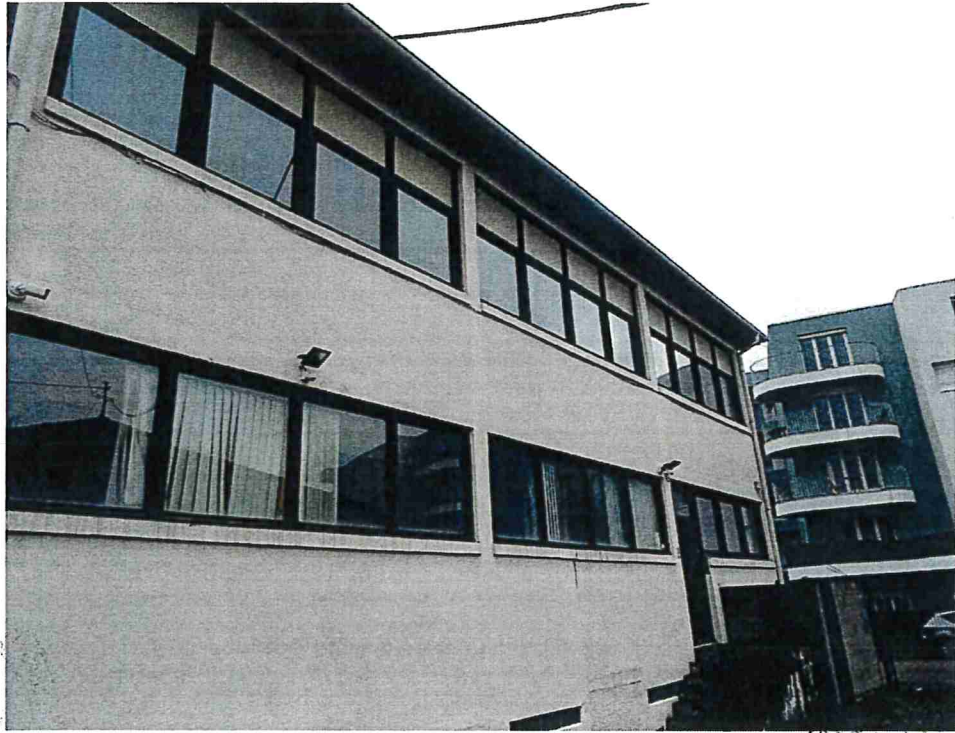
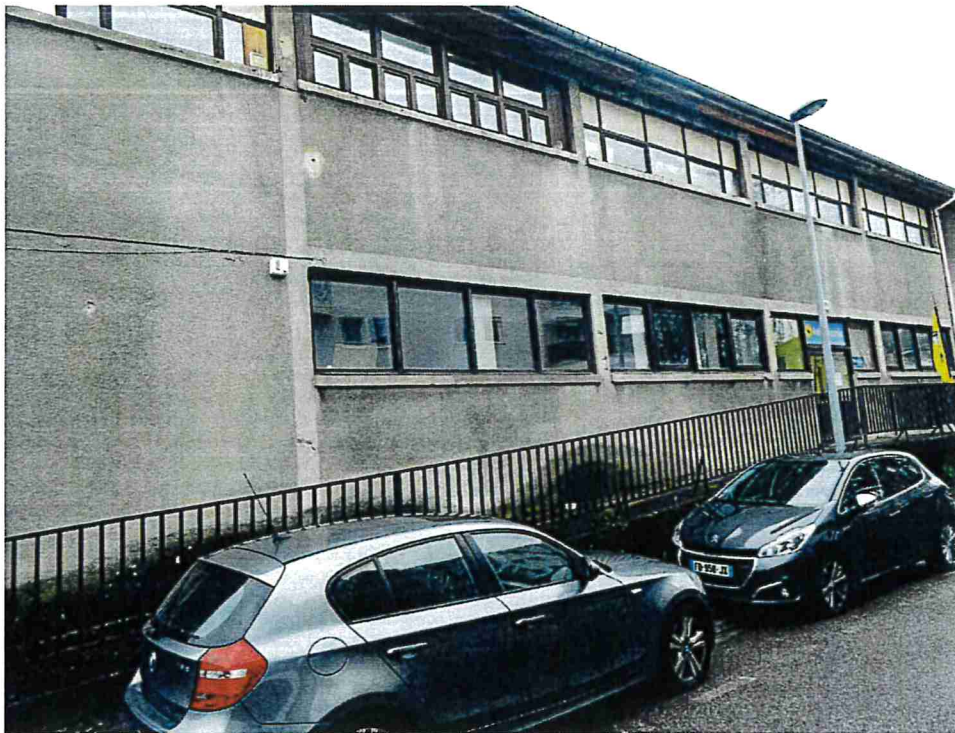
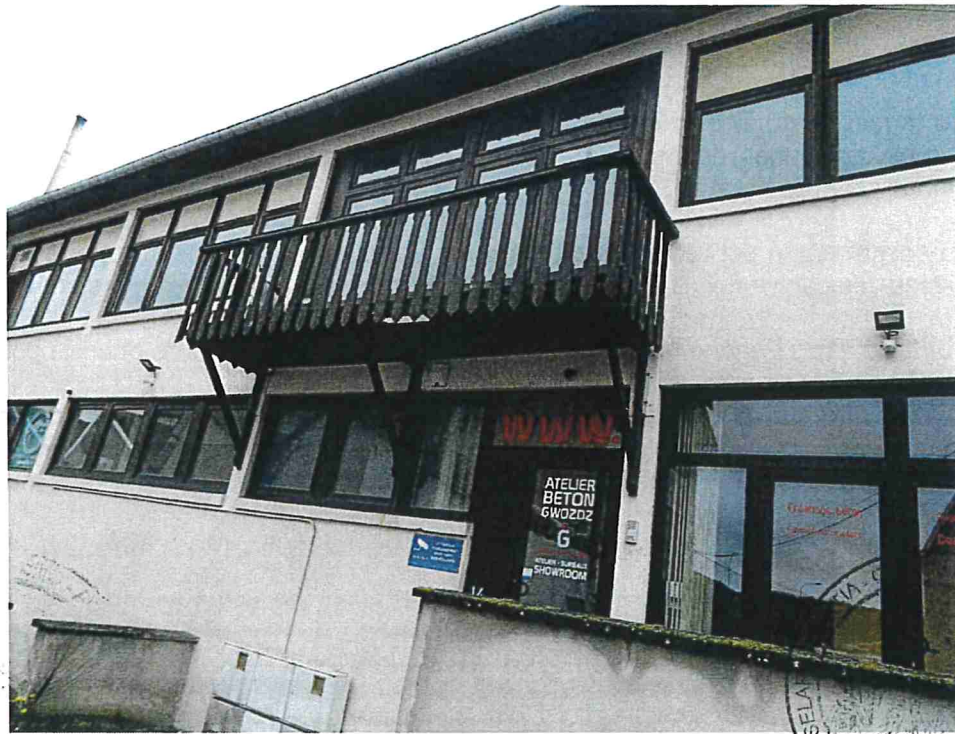
Je note également que la façade présente un enduit ton beige de bon aspect avec toutefois des désolidarisations de peinture en partie basse et au niveau des murets qui présente également des fissurations sur la partie côté rue Jean Jaurès, au niveau des accès ainsi que sur le pignon côté nord. Des fissurations sont également visibles en partie basse et au niveau des tablettes de fenêtres. Sur la façade sont fixés des caméras de surveillance et des éclairages.

Des menuiseries bois sur la partie basse équipées de double vitrage et paraissent en bon état, sur la partie haute, les menuiseries sont défraîchies.

Sur le côté pignon, également des menuiseries bois défraîchies.

Sur le côté rue Eugène Vallin, en partie basse, menuiseries bois défraîchies et en partie haute, menuiseries d'aspect plus anciennes avec un aspect industriel et des éléments panneaux bois rajoutés. (Photographies n° 12 à 16)

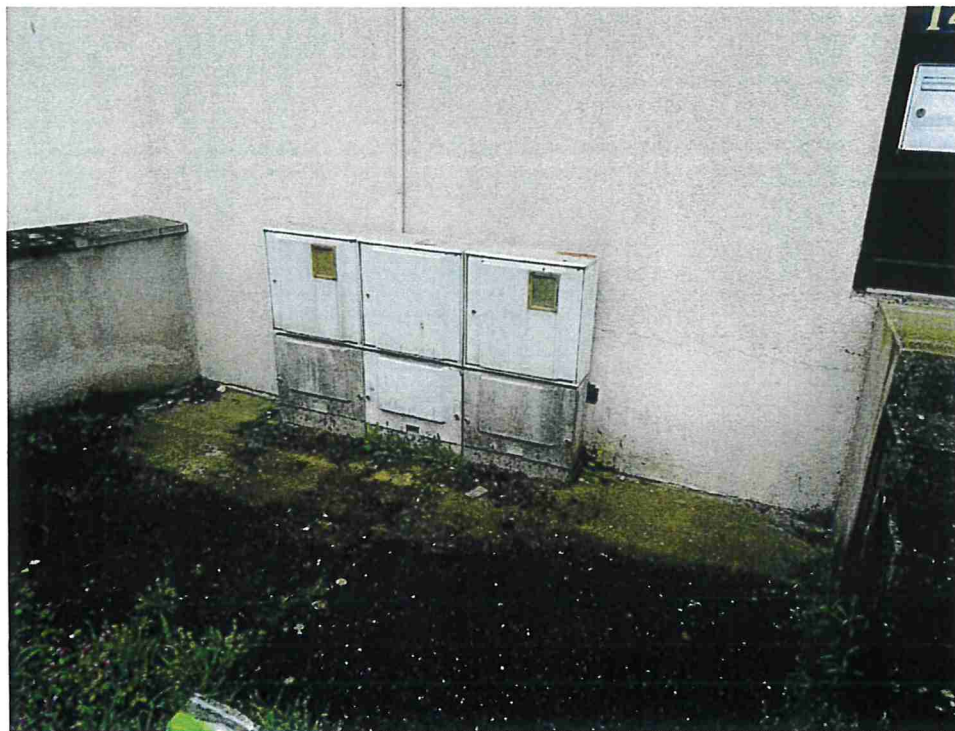
Photographie n° 17

Sur face avant, les armoires compteurs électriques. Mme [REDACTED] m'indique sans plus de précision que l'une d'elle correspond aux lots de la [REDACTED]. Madame [REDACTED] m'indique que l'immeuble n'est pas relié au gaz et qu'il n'existe plus d'abonnement à l'eau. (Photographie n° 17)

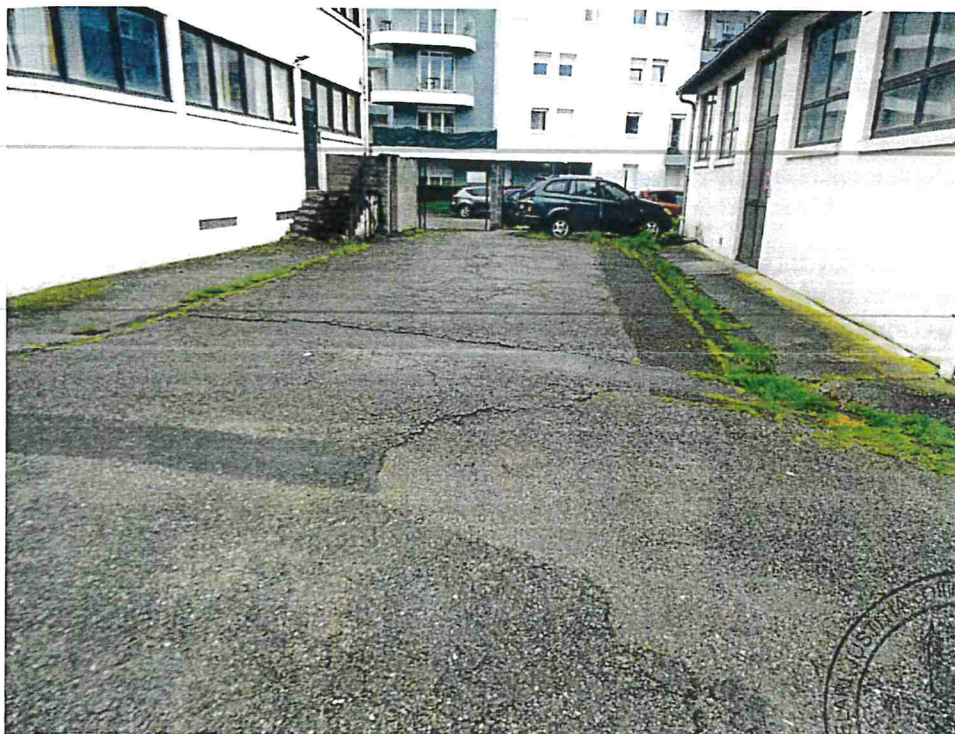
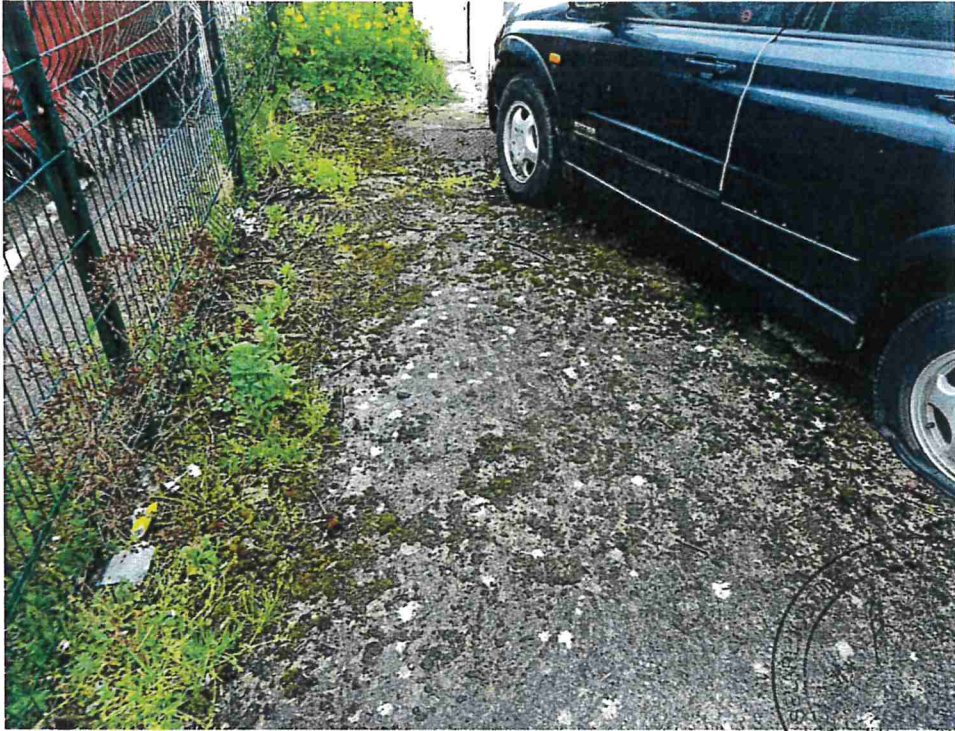
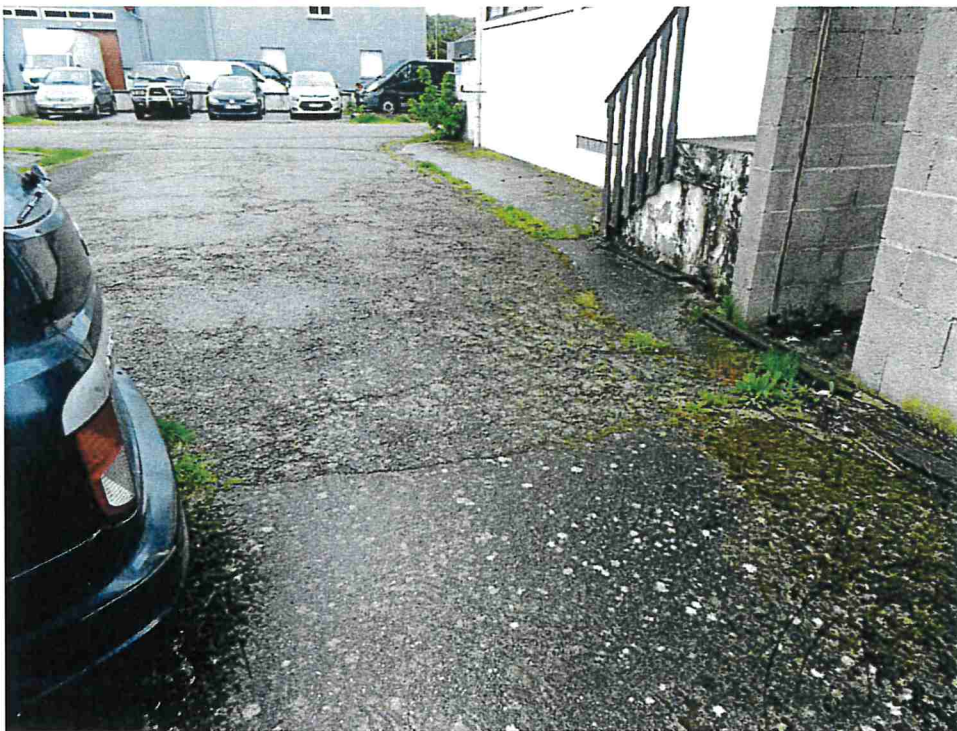
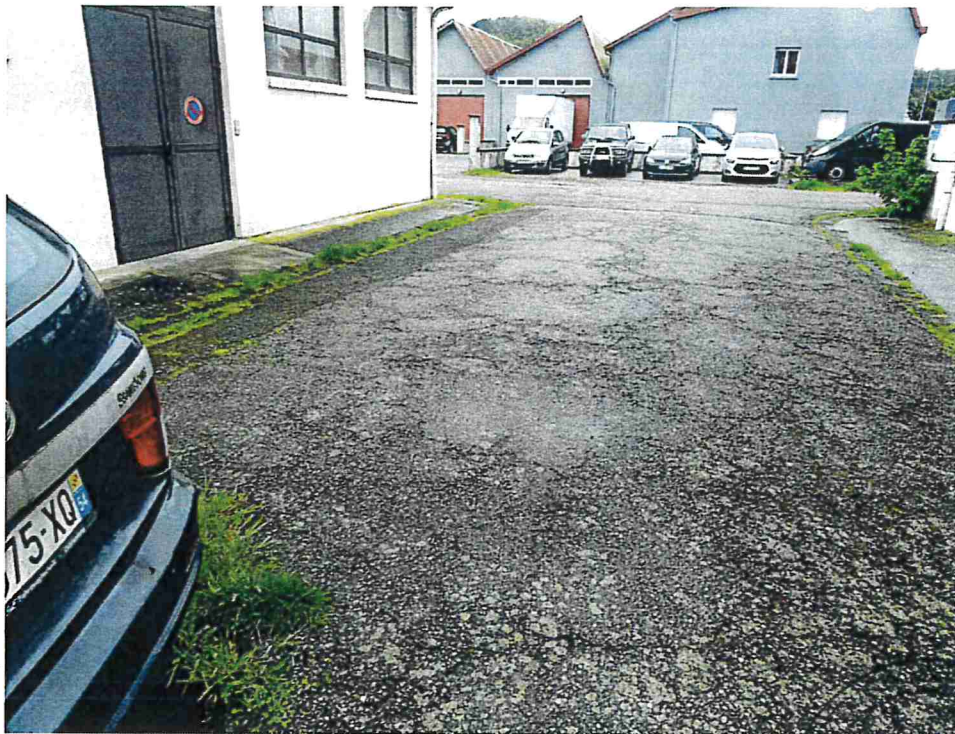
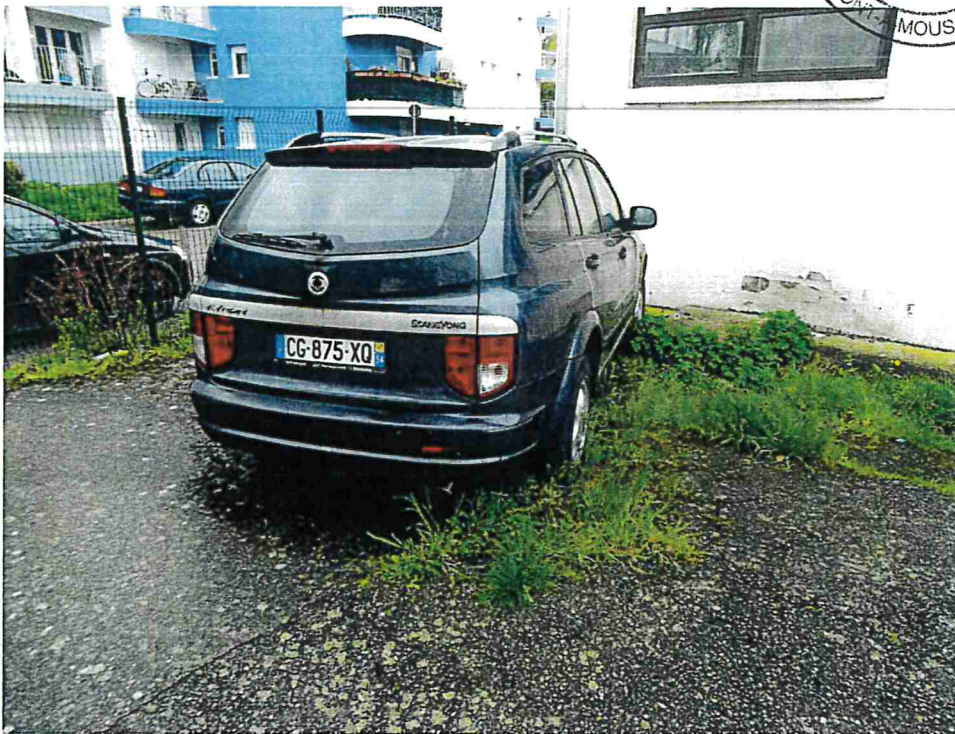
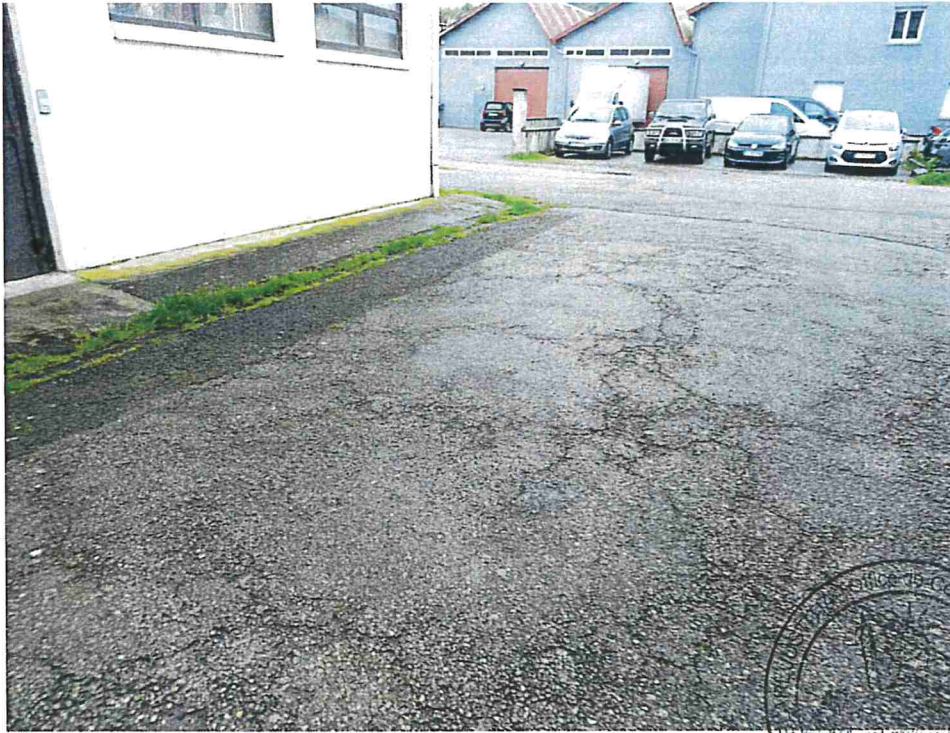
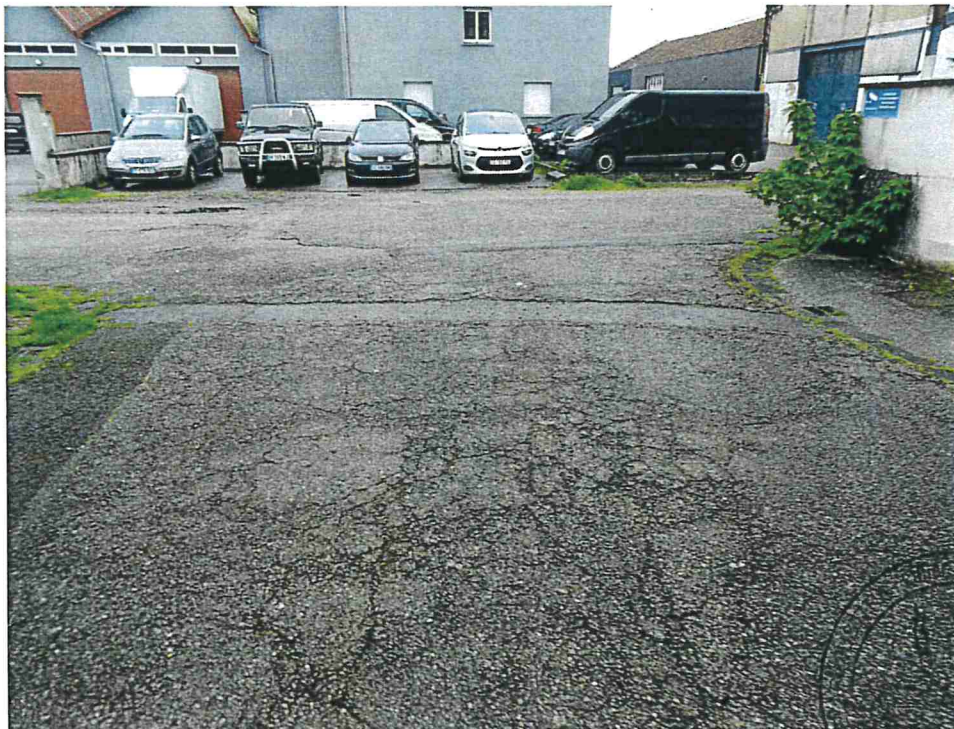
Le sol du terrain est recouvert d'un enrobé en mauvais état avec de la végétation qui pousse au niveau des caniveaux. Des traces de rustines, de réparations anciennes sont visibles.

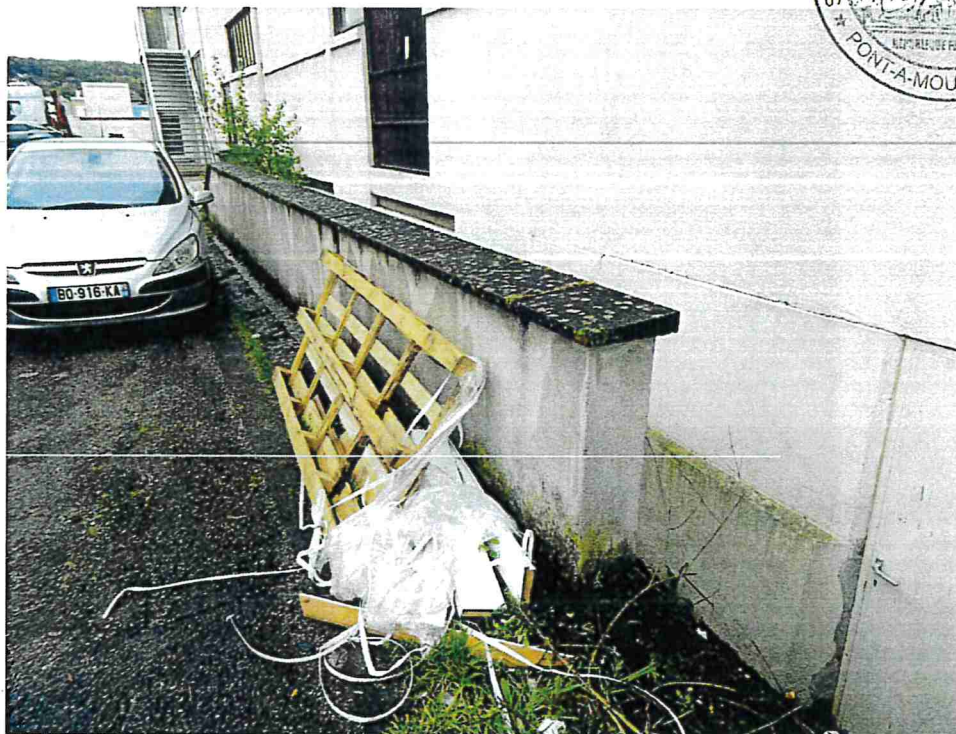
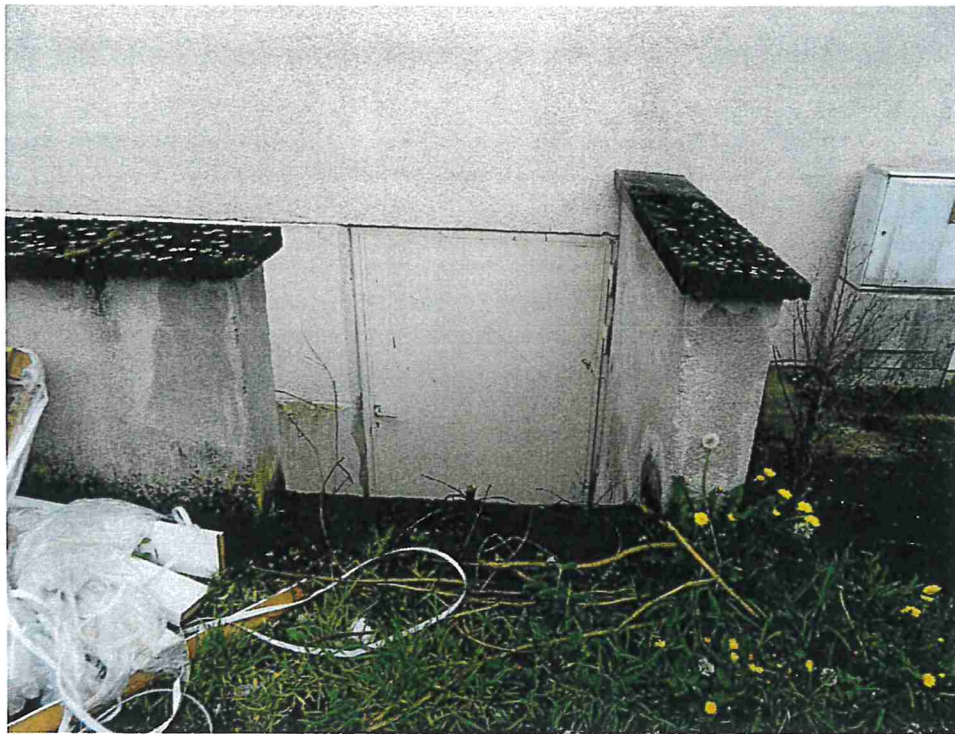
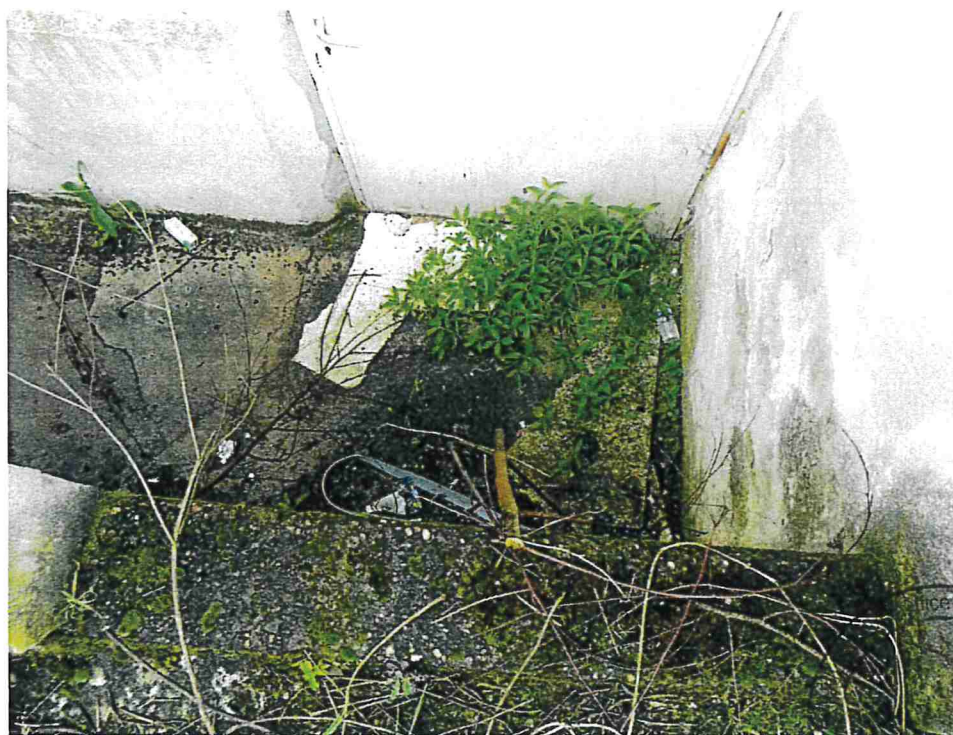
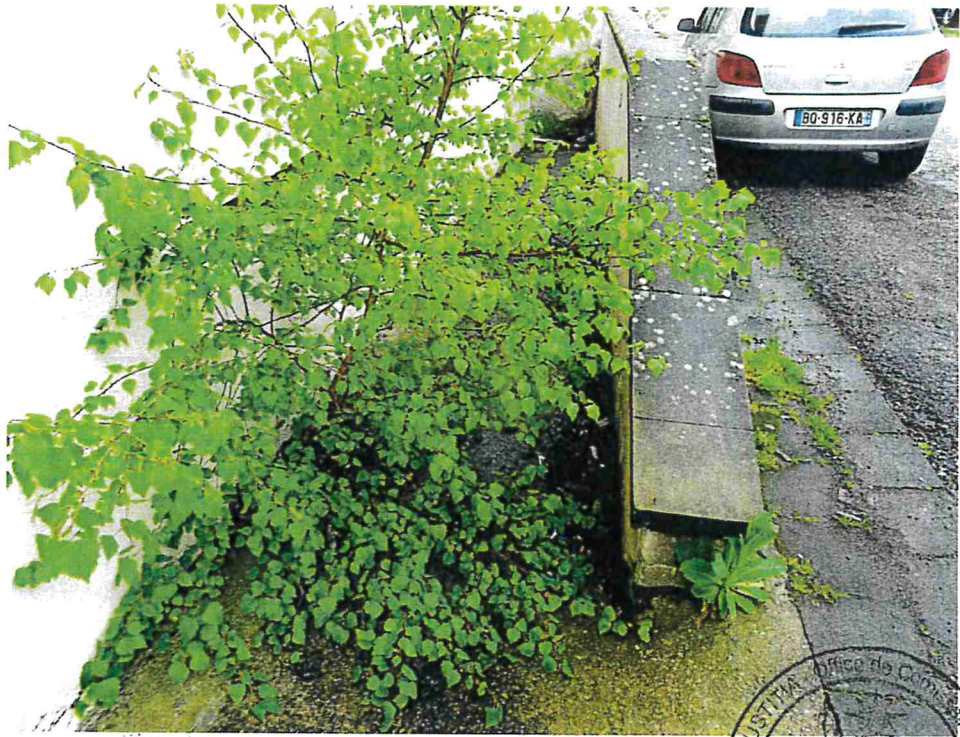
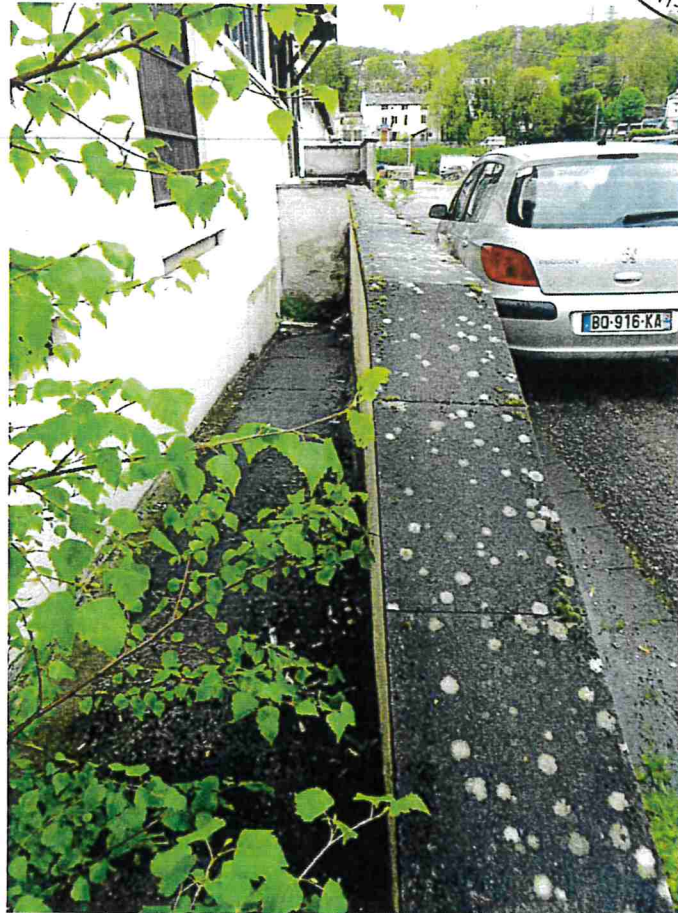
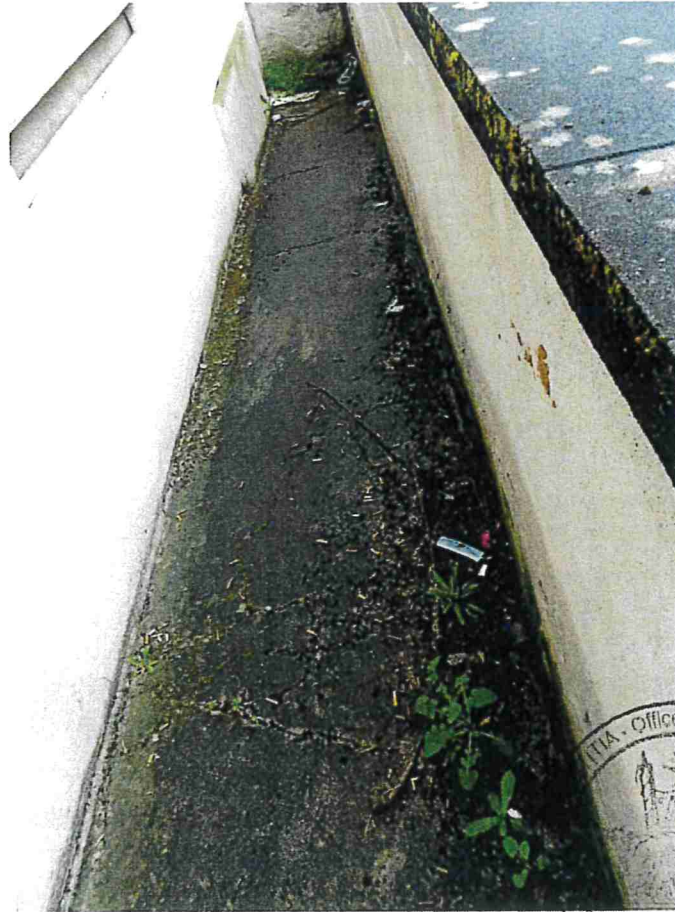
Il s'agit d'une rampe d'accès en béton qui permet l'accès aux lots situés au sous-sol, à savoir le lot Atelier (n°16). La rampe est bordée d'un muret béton avec enduit en état d'usage.

Une ouverture au niveau du muret sans protection avec un dénivelé d'environ 1.60m de haut au niveau de l'accès par porte métallique.

La rampe béton est obstruée par de la végétation, le béton est en état d'usage avec quelques fissurations.

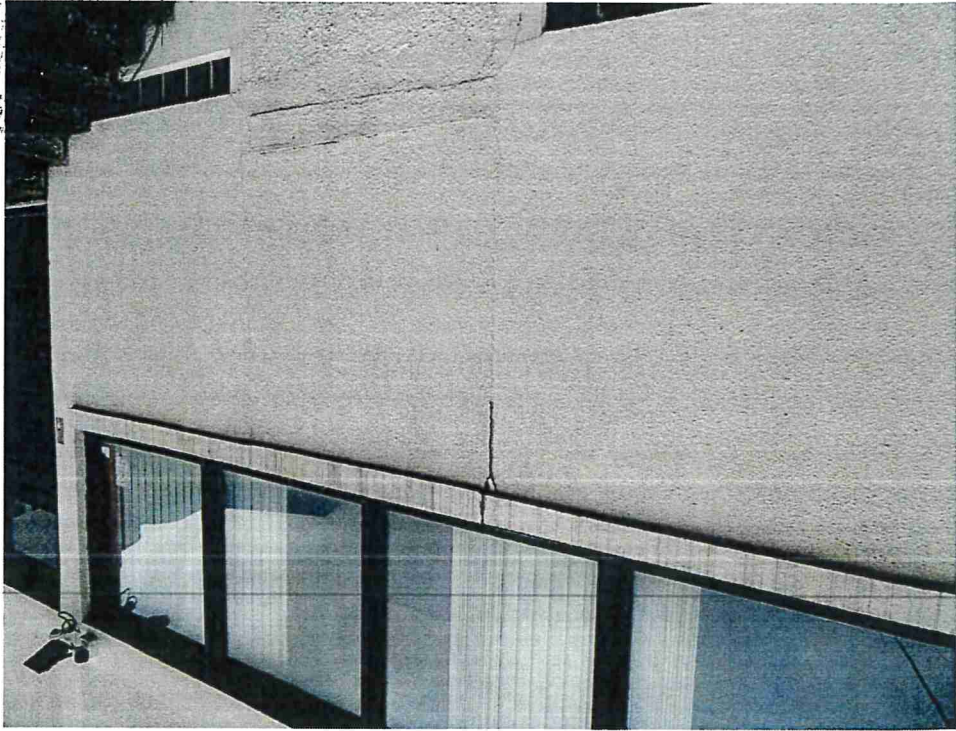
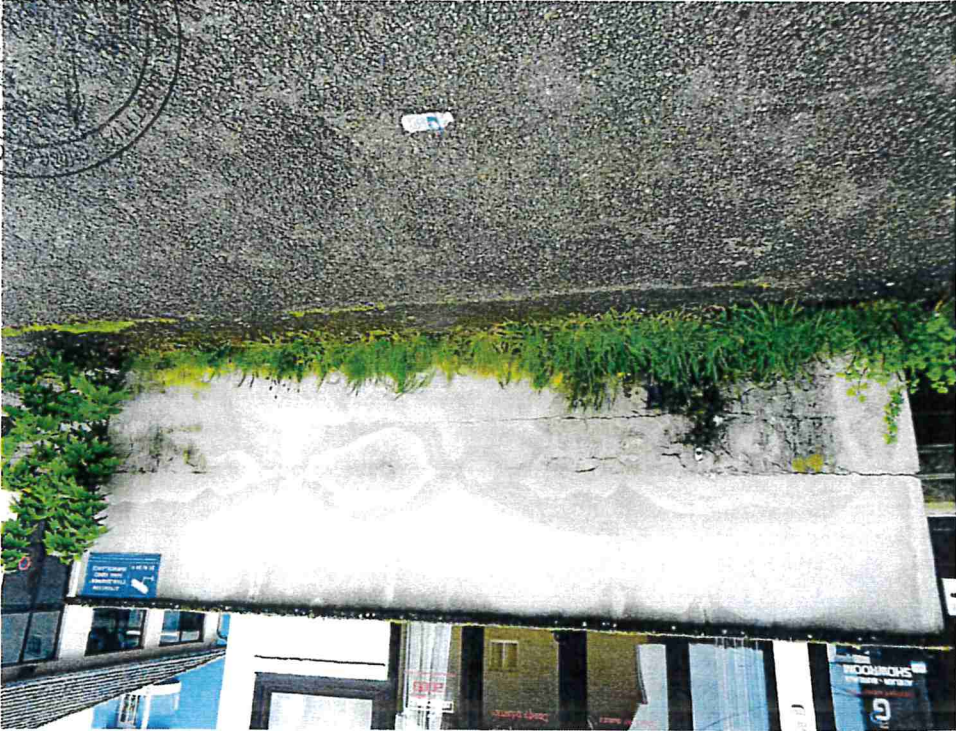
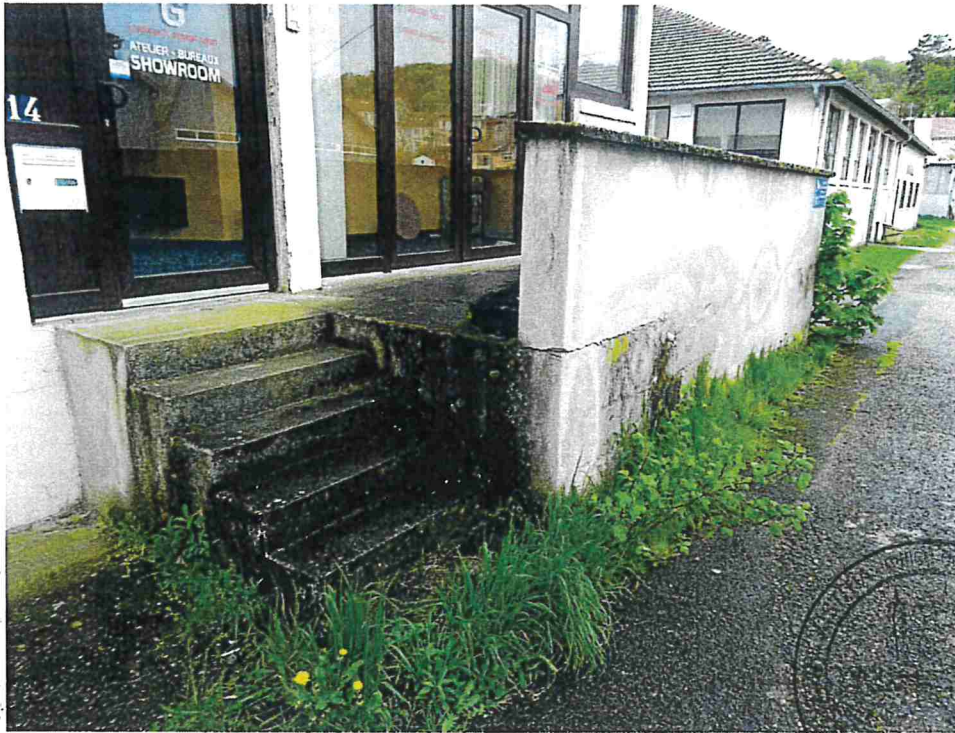
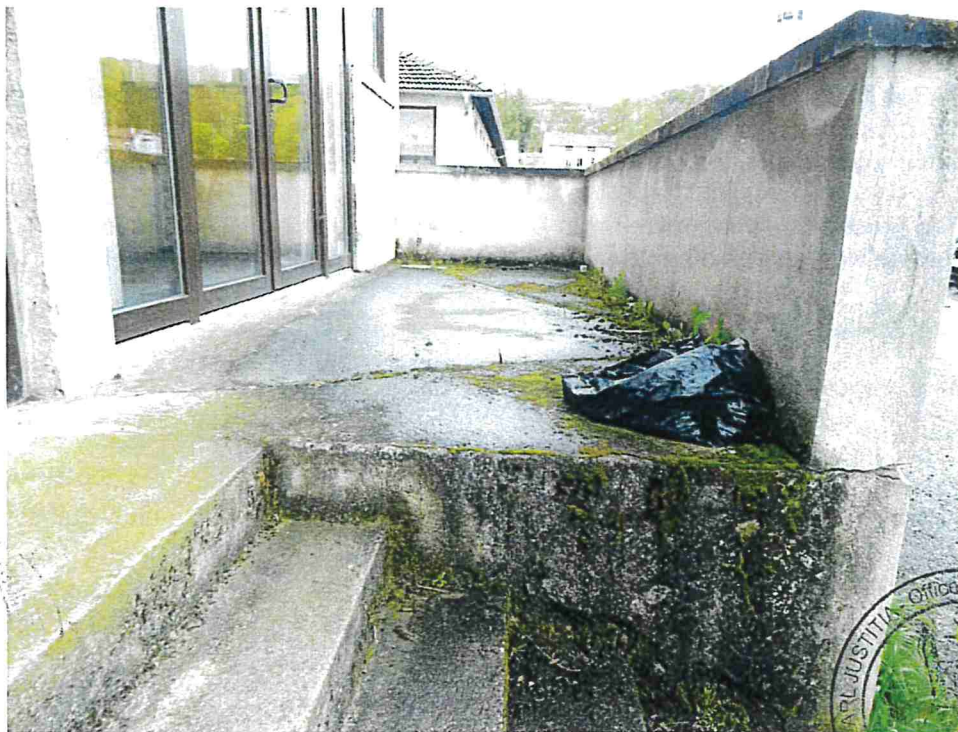
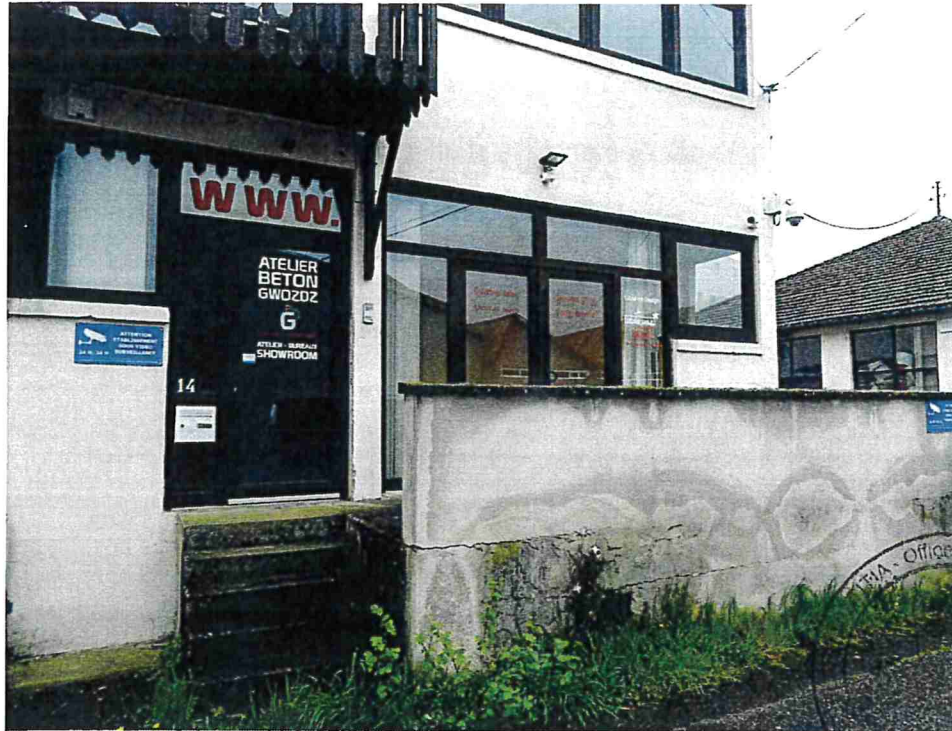
Le muret présente des fissurations importantes à sa base avec petite terrasse béton présentant également des fissurations.

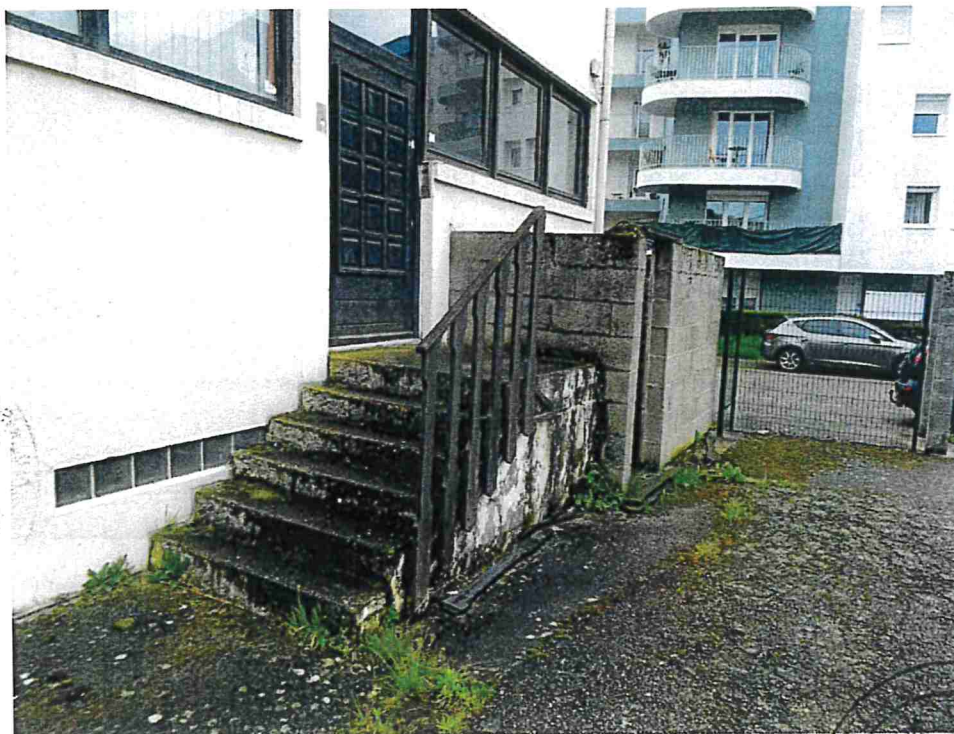
Photographie n° 37

Au niveau de la montée d'escalier, une rambarde bois en partie cassée au niveau de la partie supérieure du perron. Les marches sont en béton en état d'usage avec quelques fissurations.
