**PROCES-VERBAL DESCRIPTIF**

**L'AN DEUX MILLE VINGT TROIS**

**ET LE VINGT-HUIT AVRIL**

Je me suis rendu ce jour, vendredi 28 avril 2023 à 08h45 au 14 rue Jean Jaurès – 54320 MAXEVILLE, après avoir au préalable pris attache avec Madame [REDACTED], gérante de la [REDACTED], et accompagnée de la société AT DIAGNOSTICS, Madame Aurélie TROUSSARD, j'ai procédé au procès-verbal descriptif qui suit :

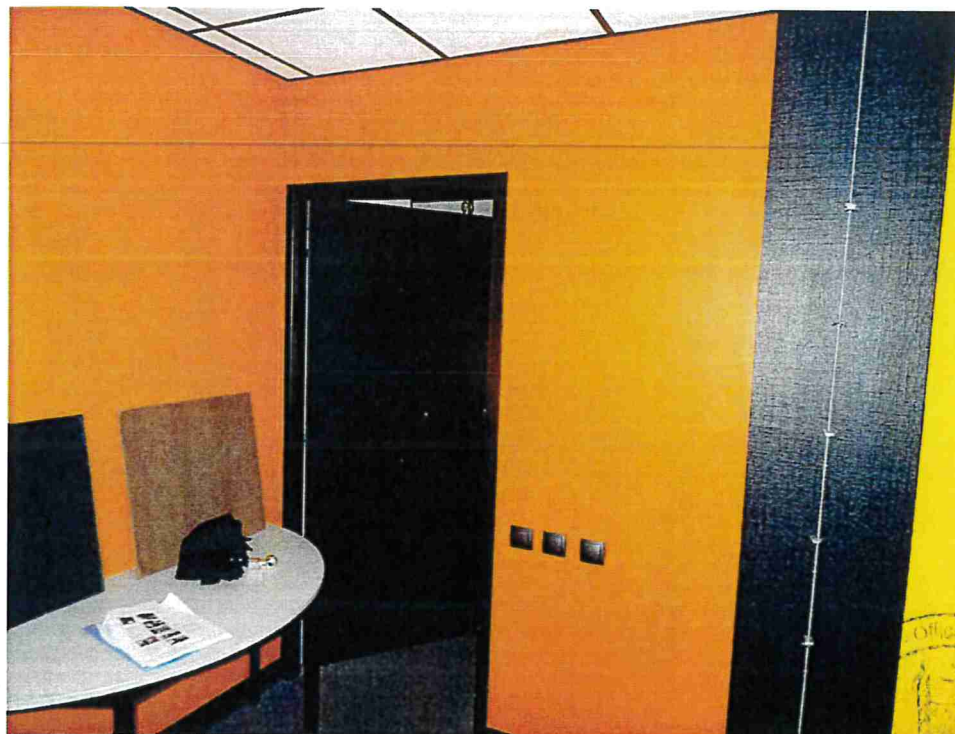
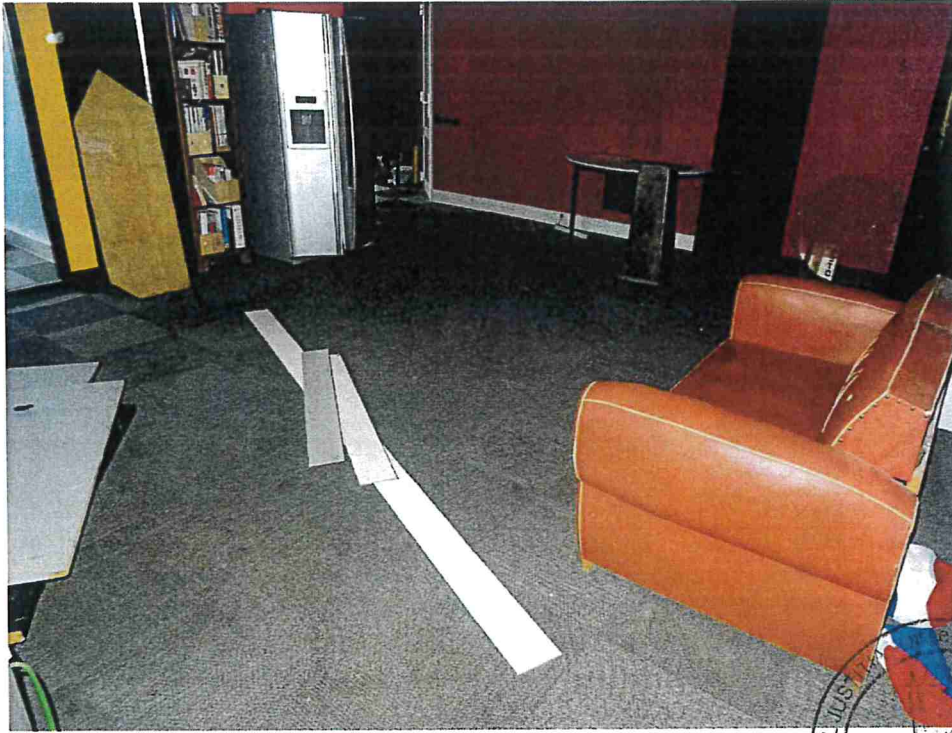
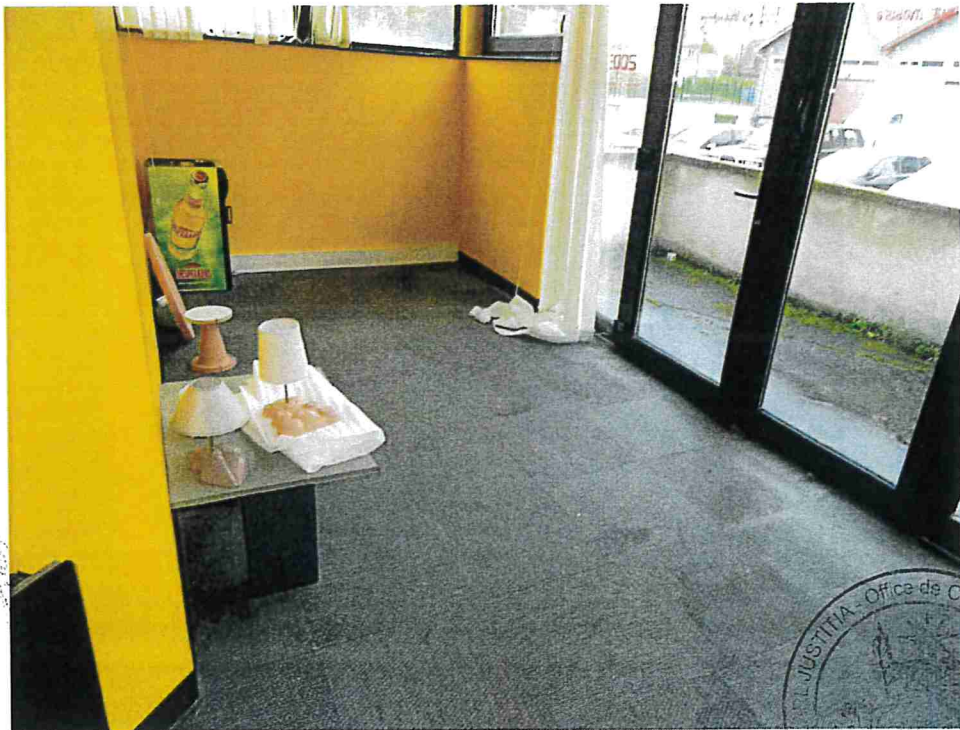
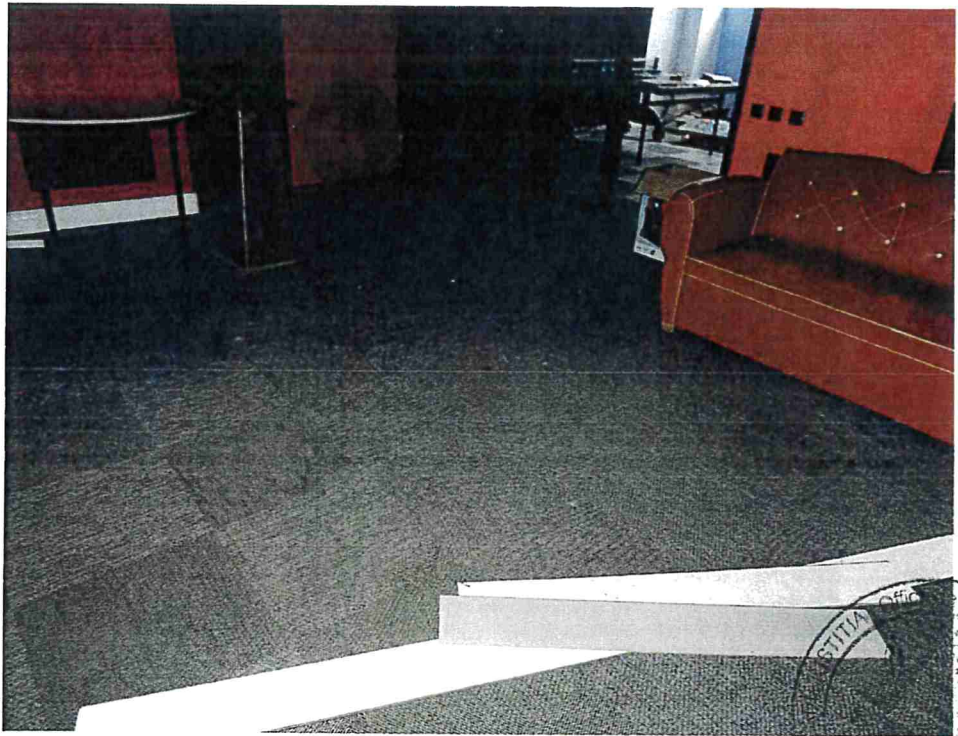
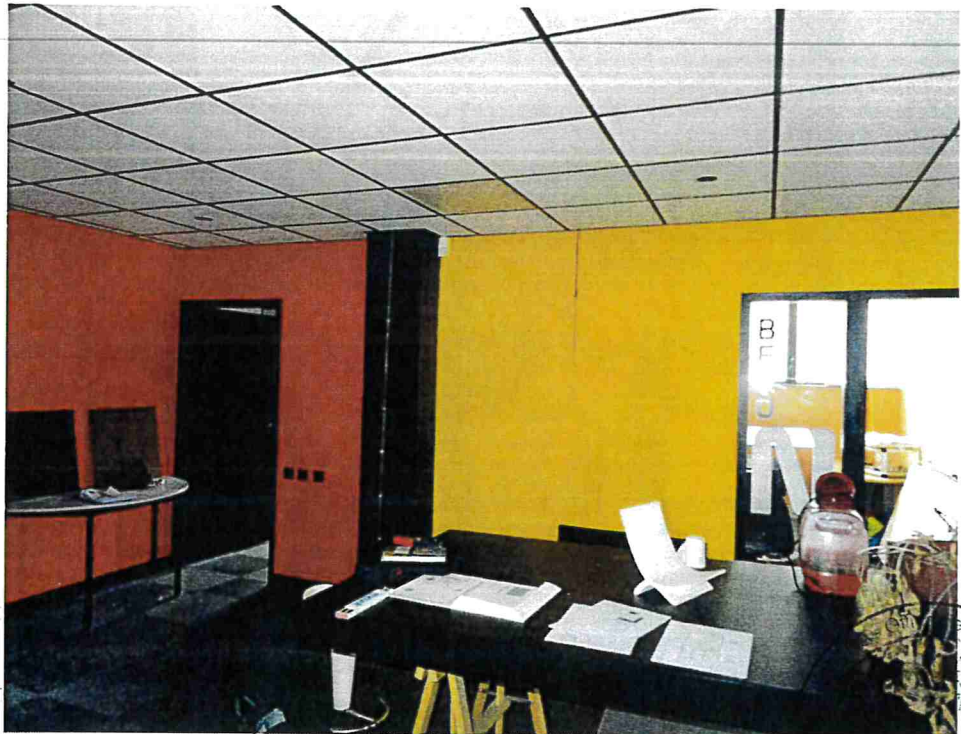
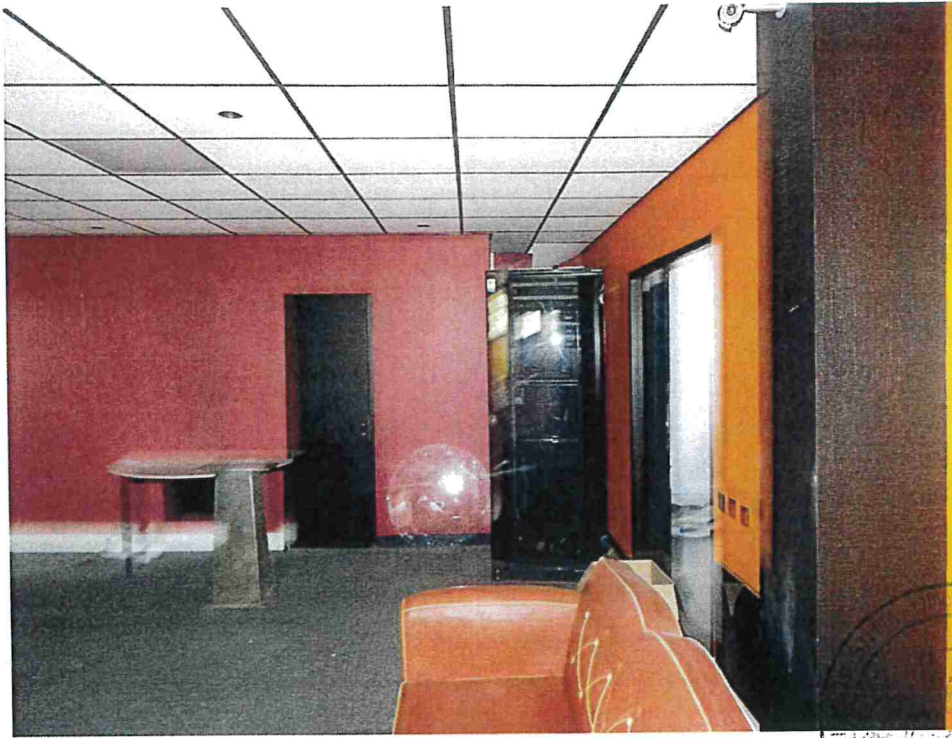
Dans cette partie atelier transformé en bureau, le sol est recouvert de dalles de moquette ton gris usagées sur toute la partie centrale et une partie des pièces annexes.

Plafond dalles de faux plafond de bon aspect avec éclairage spots incorporés, cassettes de climatisation Fujitsu incorporées.

Sur tout le pourtour de la pièce, des goulottes électriques, l'ensemble est relié à une armoire électrique Hager située dans une pièce au fond avec également le disjoncteur. L'ensemble semble en bon état.

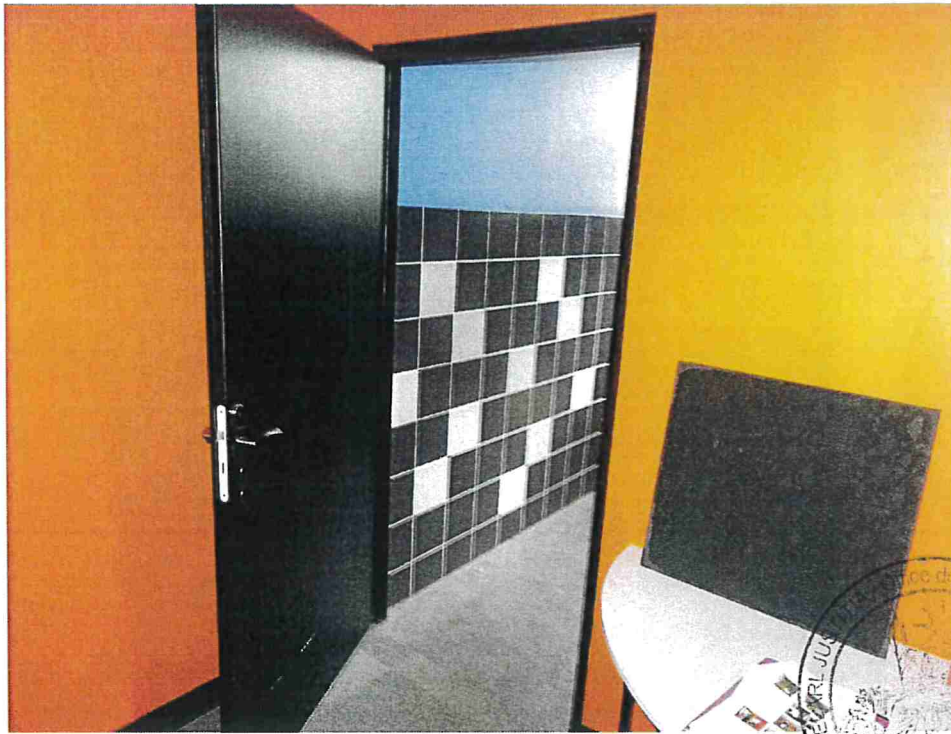
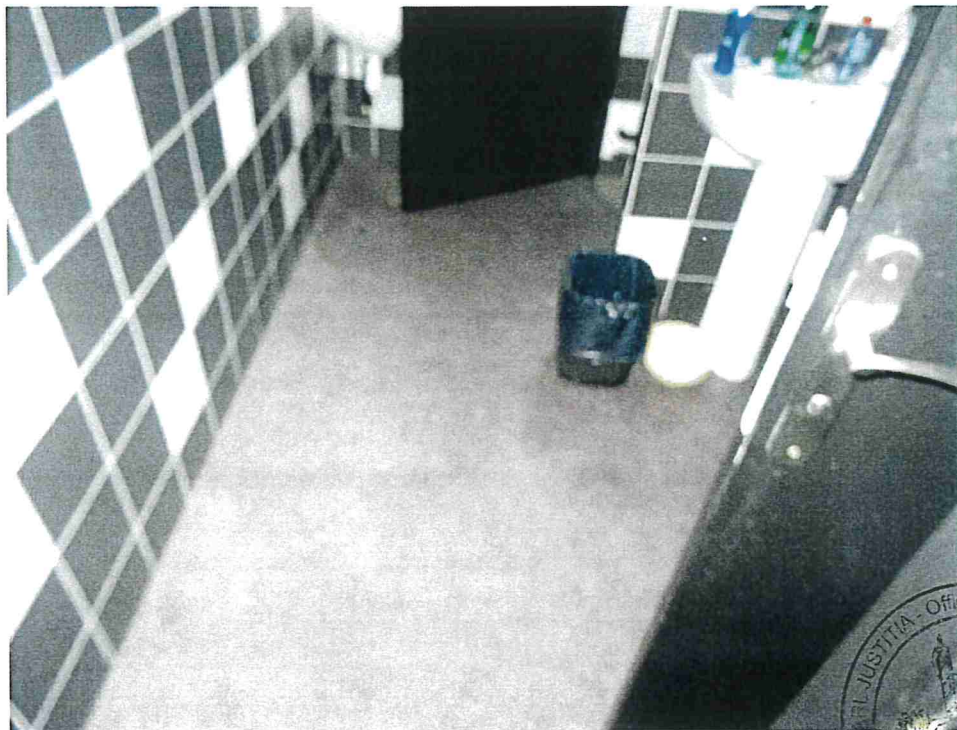
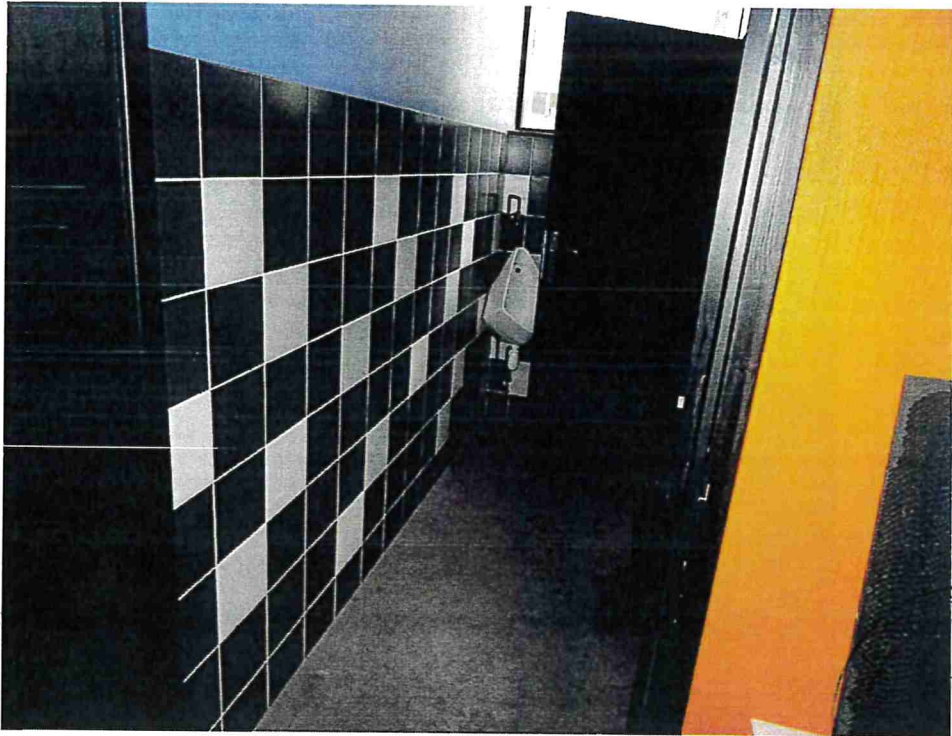
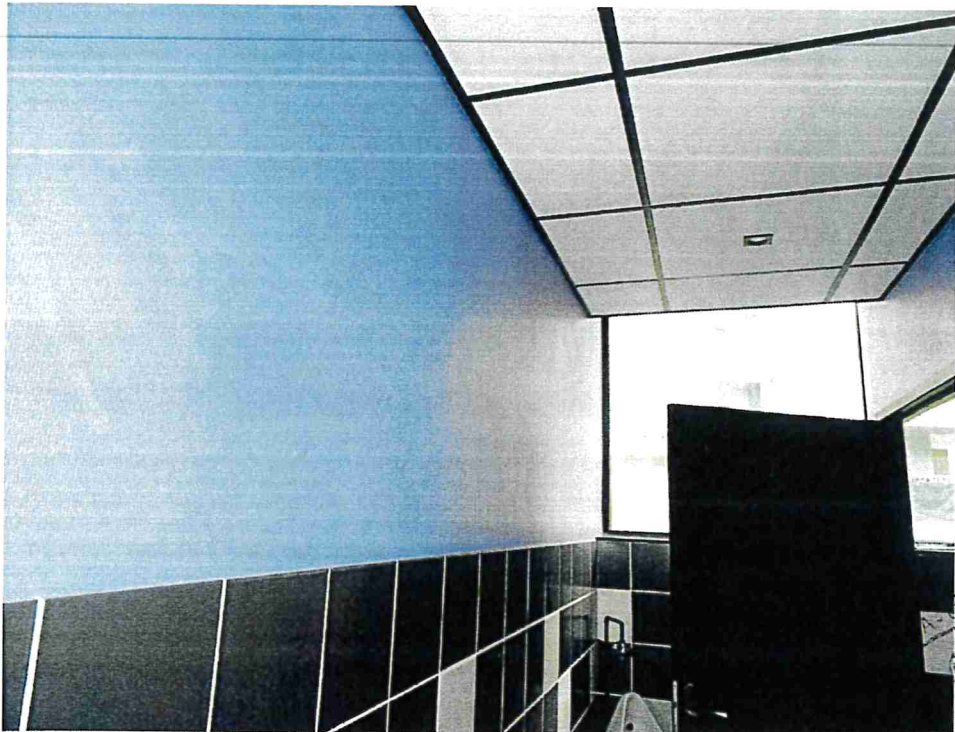
Accès par une porte bois, peinture ton noir usagée.

Sol : un revêtement linoleum ton gris encrassé.

Un bloc WC chasse dorsale dont la chasse d'eau est endommagée et un deuxième WC avec équipement PMR, porte plus large en bois noir. Un point d'eau dans cette partie.

Sur toute cette pièce, dalles de faux plafond avec spots encastrés, avec des dalles en partie ôtées au niveau du premier WC.

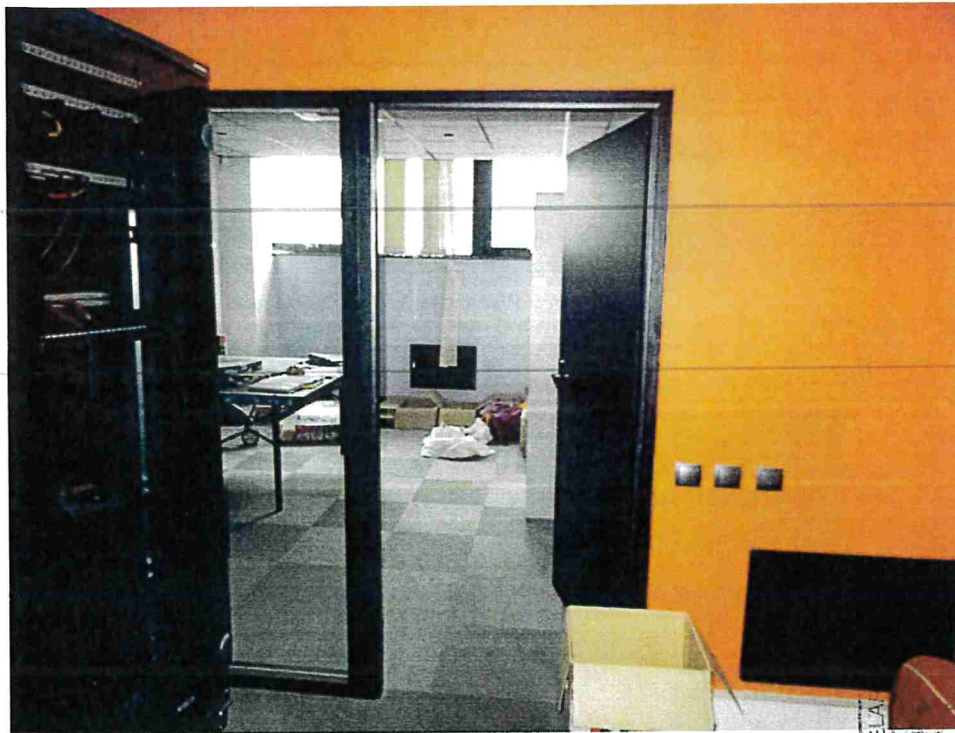
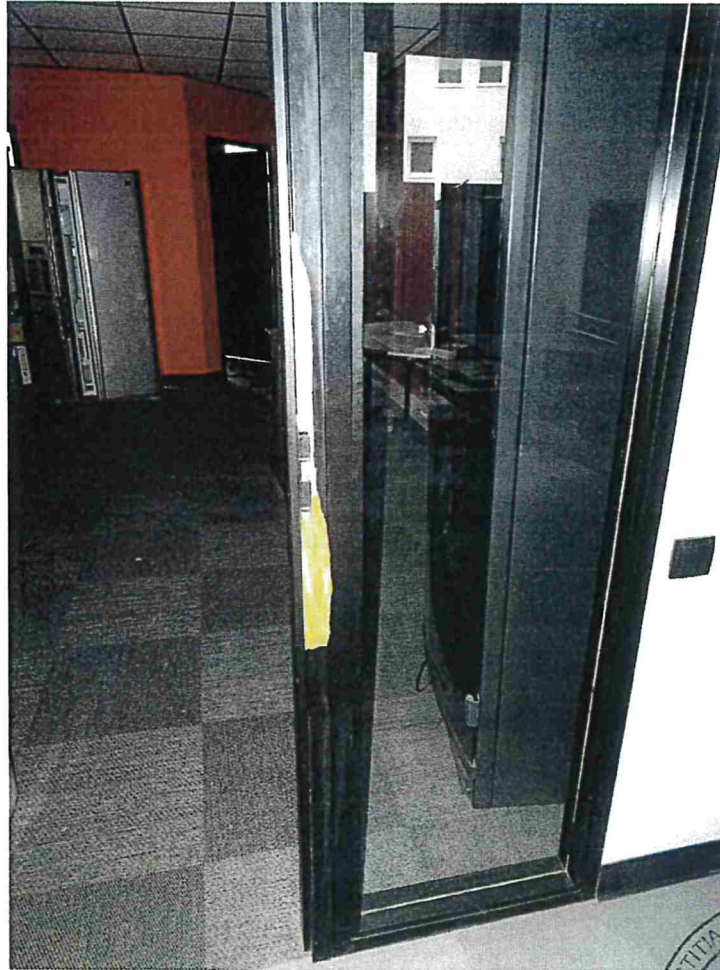
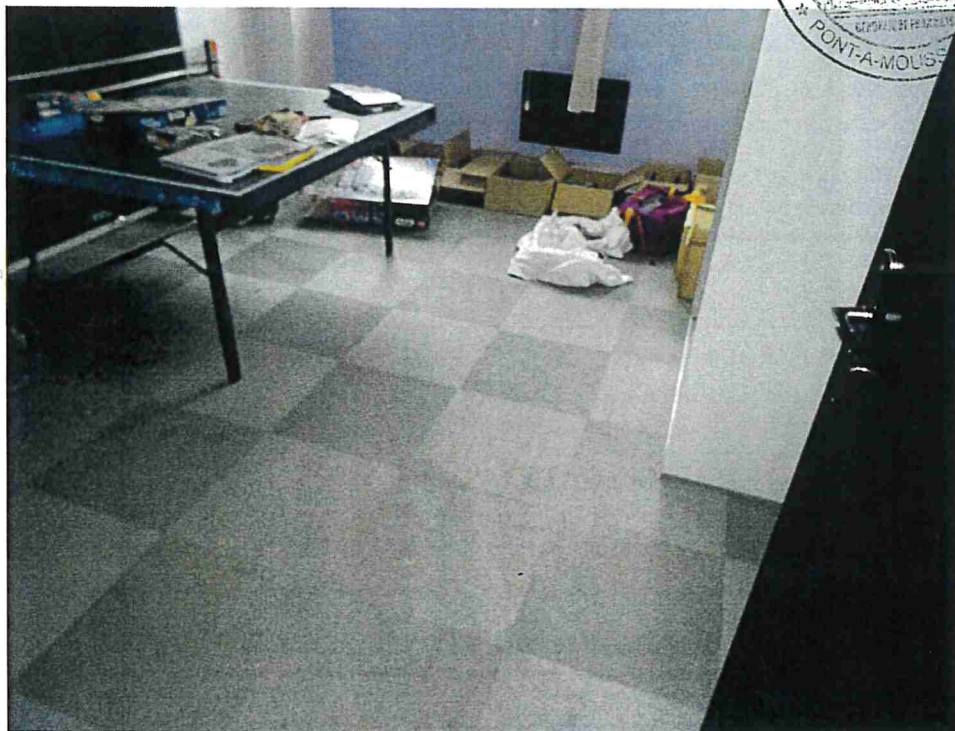
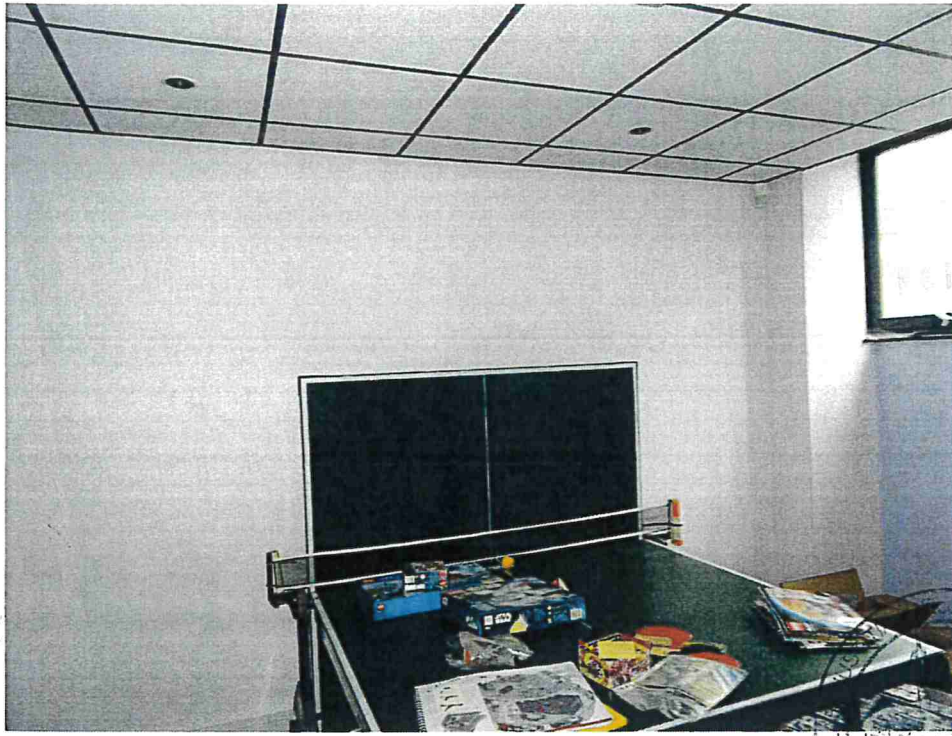
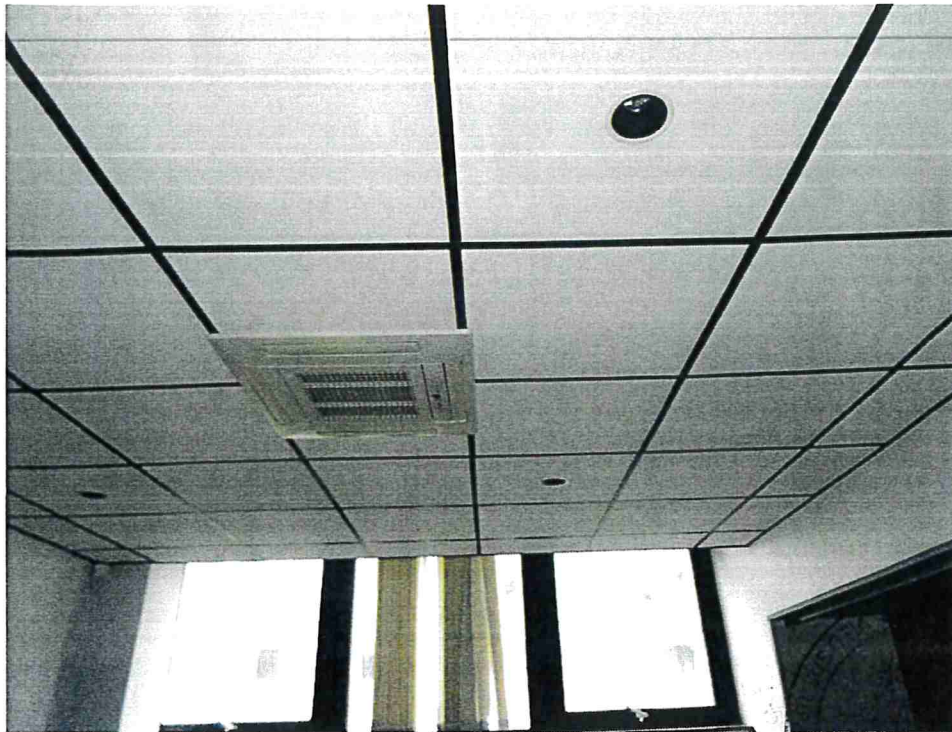
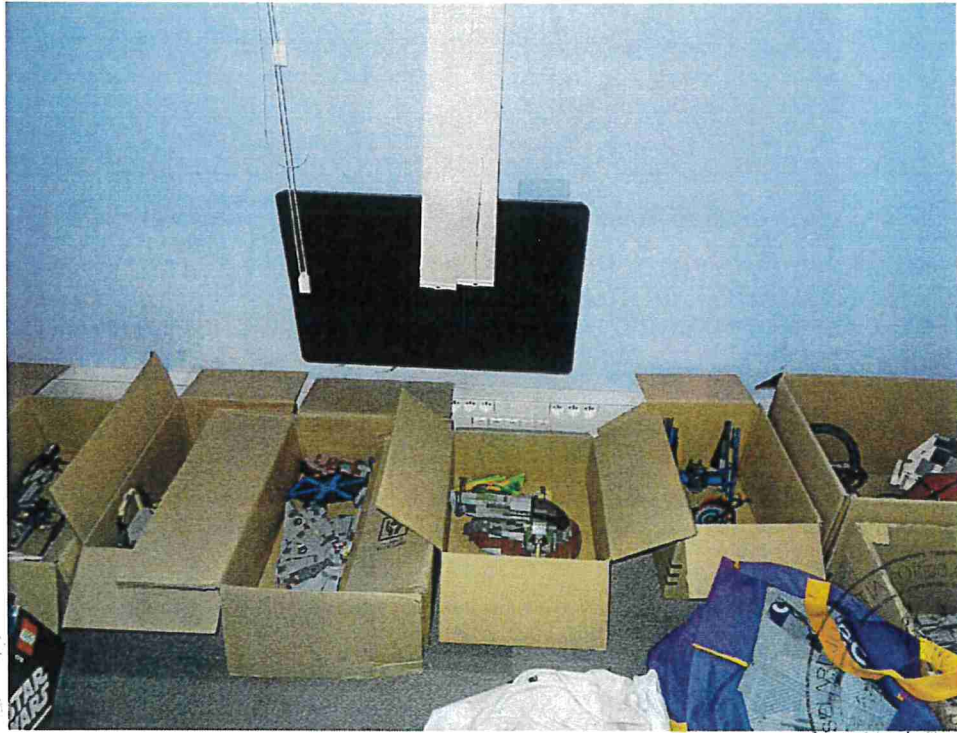
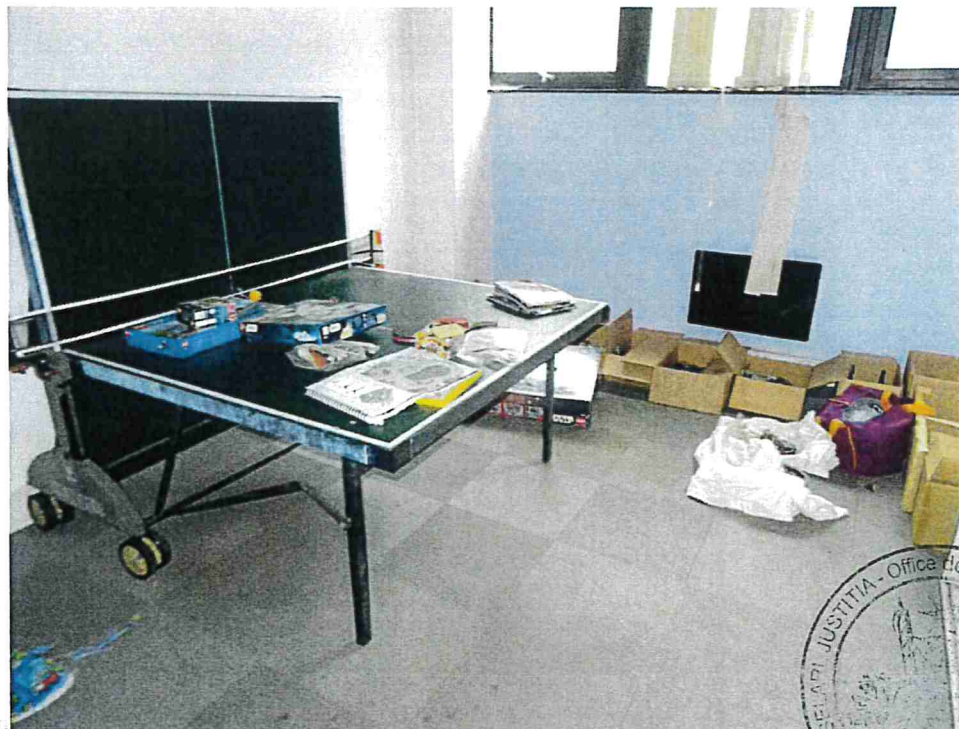
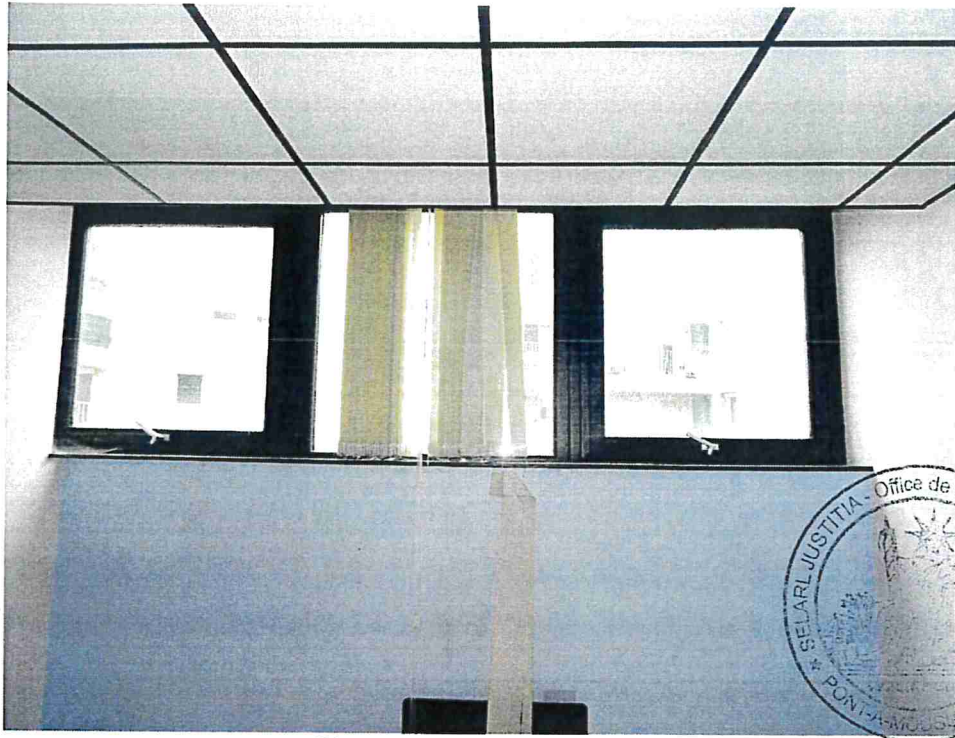
**2<sup>ème</sup> bureau à droite : (Photographies n° 96 à 103)**

Accès porte bois noir et imposte vitré vertical. Au niveau de la partie intérieure de la porte, le chambranle est endommagé.

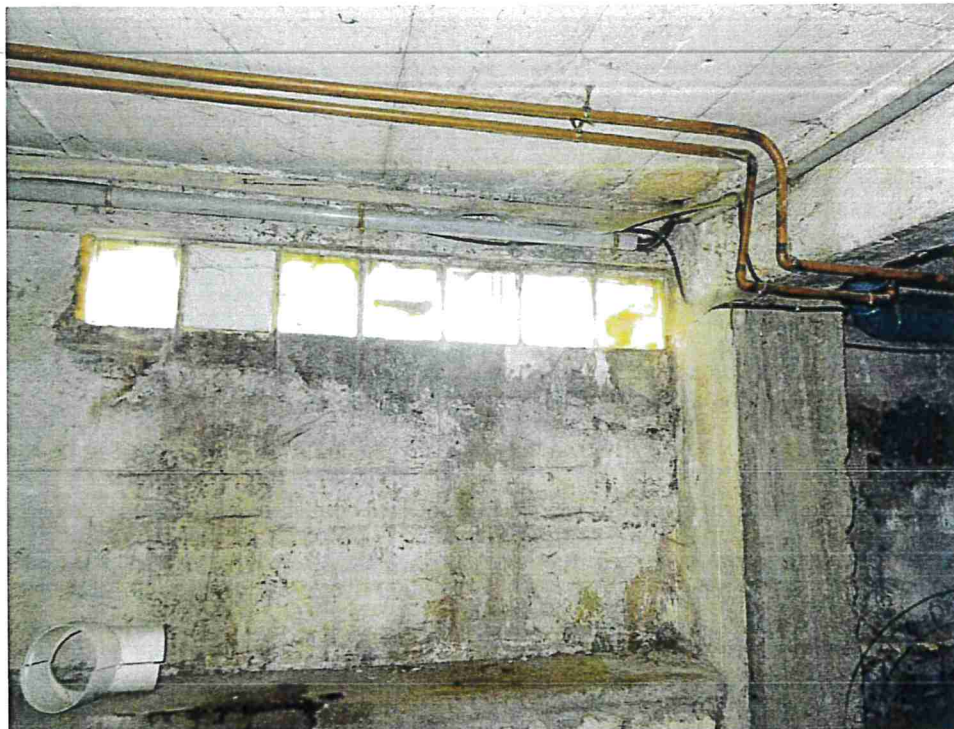
**Photographie n° 162**

Sol béton brut sur toute la surface.

Système électrique et éclairage paraissant en état mais non contrôlable avec des rampes néons et des chemins de câbles.

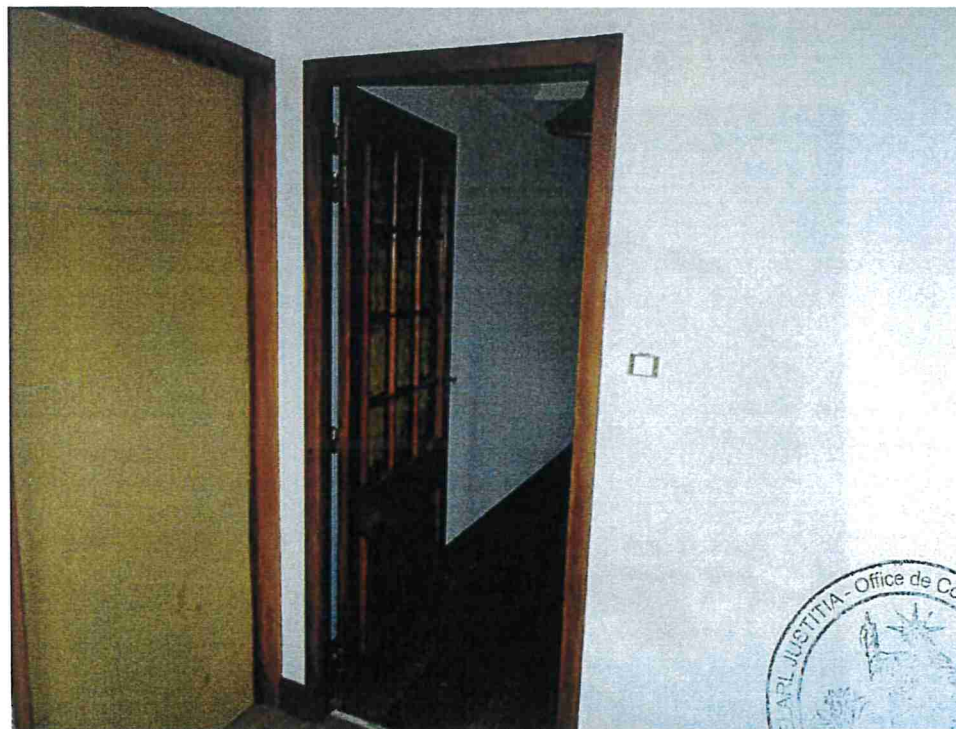
**Photographie n° 183**

Murs : toile de verre ton blanc et en partie marron côté escalier avec des traces de coulures et griffures.
