**PROCES-VERBAL DESCRIPTIF**

**L'AN DEUX MILLE VINGT TROIS**

**ET LE VINGT-HUIT AVRIL**

Je me suis rendu ce jour, vendredi 28 avril 2023 à 08h45 au 14 rue Jean Jaurès – 54320 MAXEVILLE, après avoir au préalable pris attache avec Madame [REDACTED], gérante de la [REDACTED], et accompagnée de la société AT DIAGNOSTICS, Madame Aurélie TROUSSARD, j'ai procédé au procès-verbal descriptif qui suit :

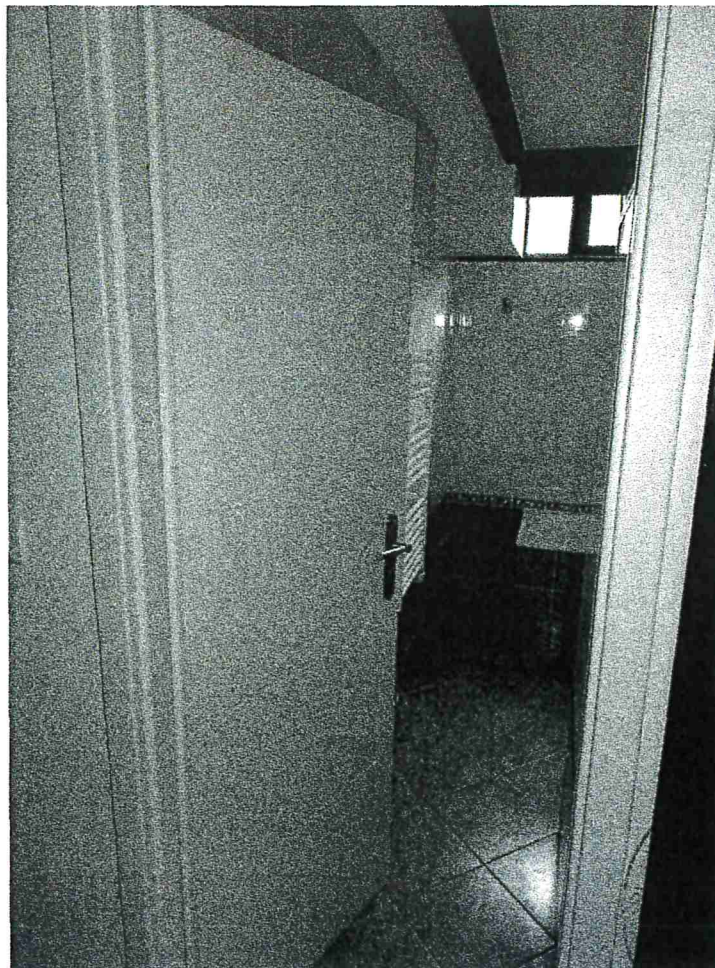
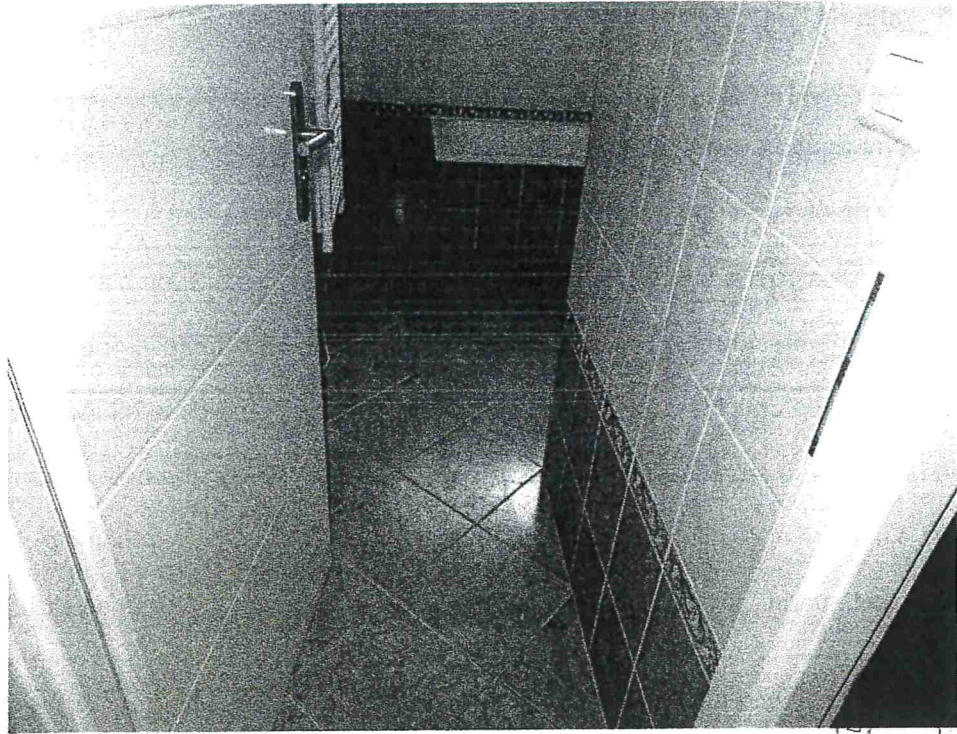
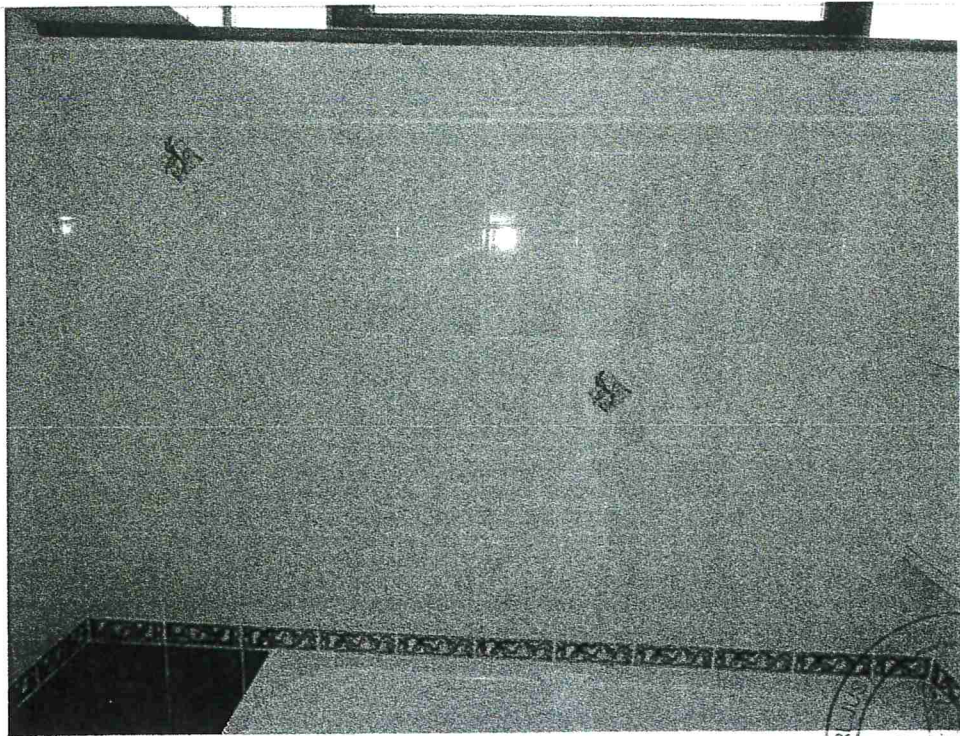
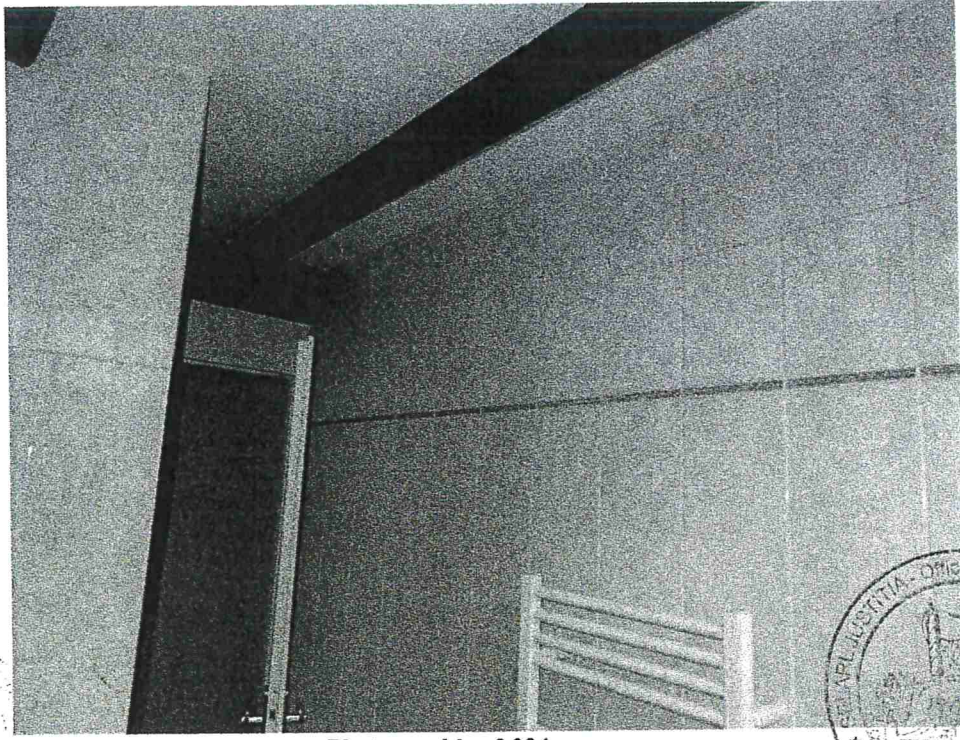
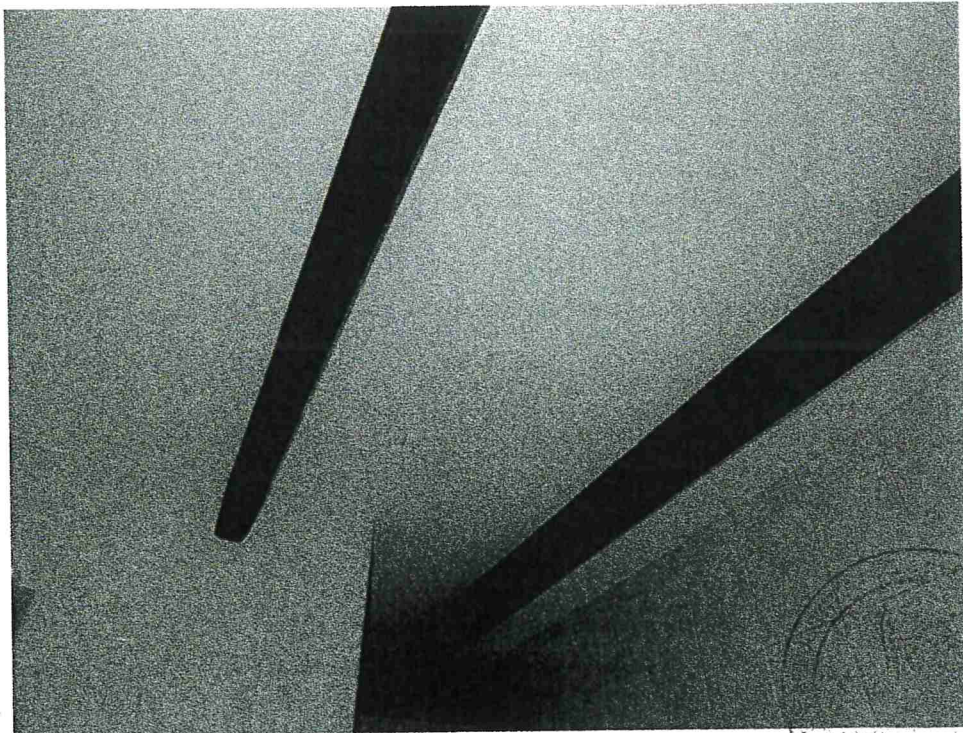
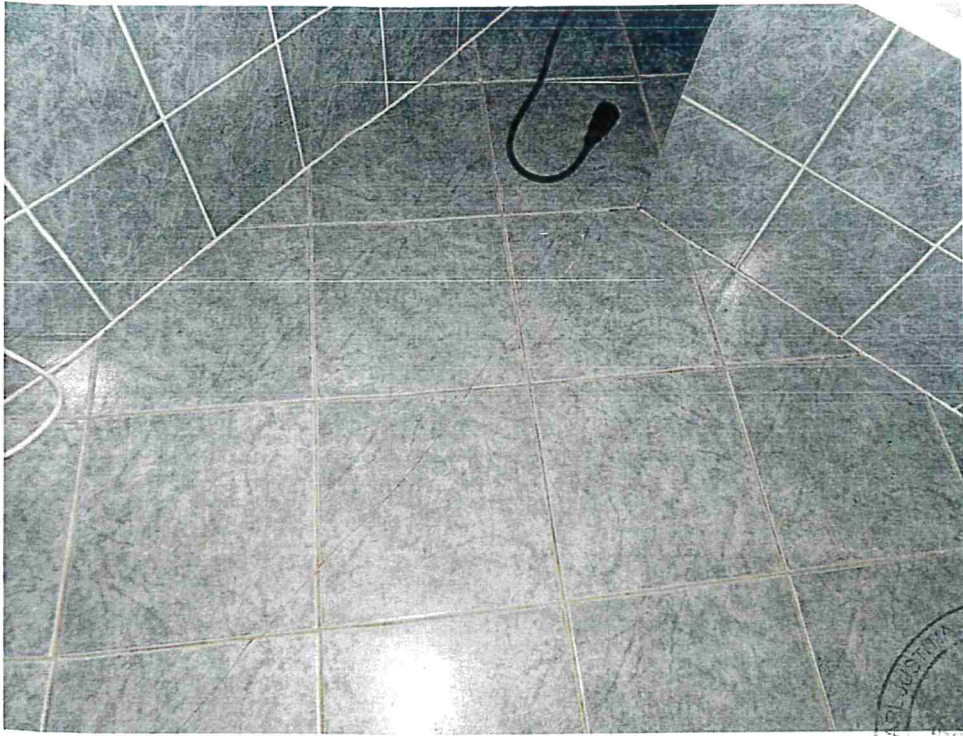
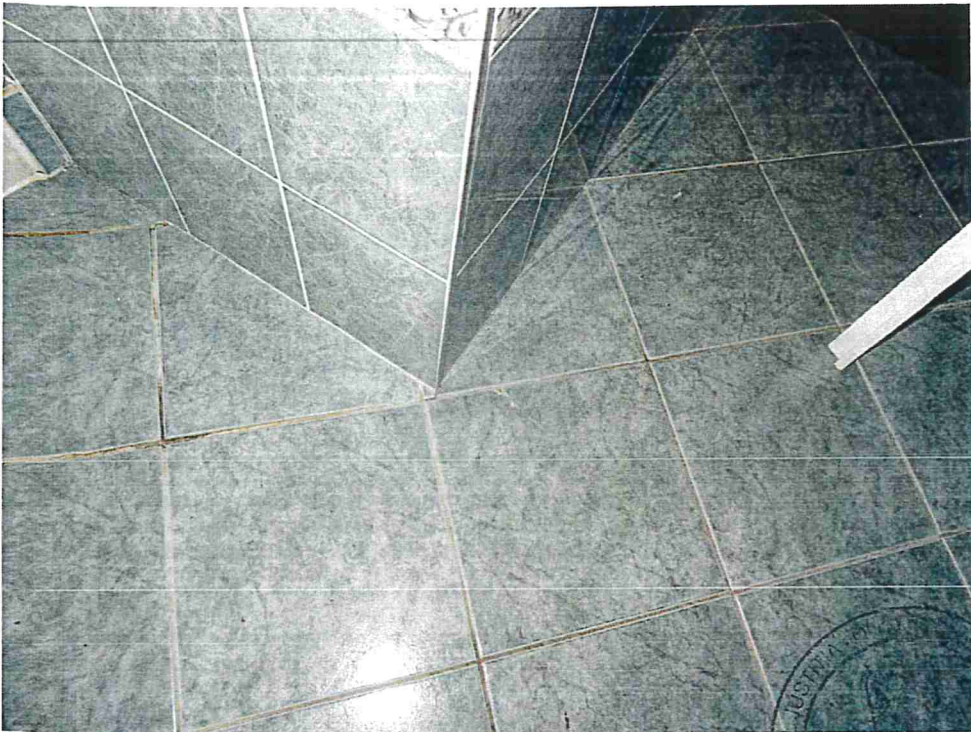
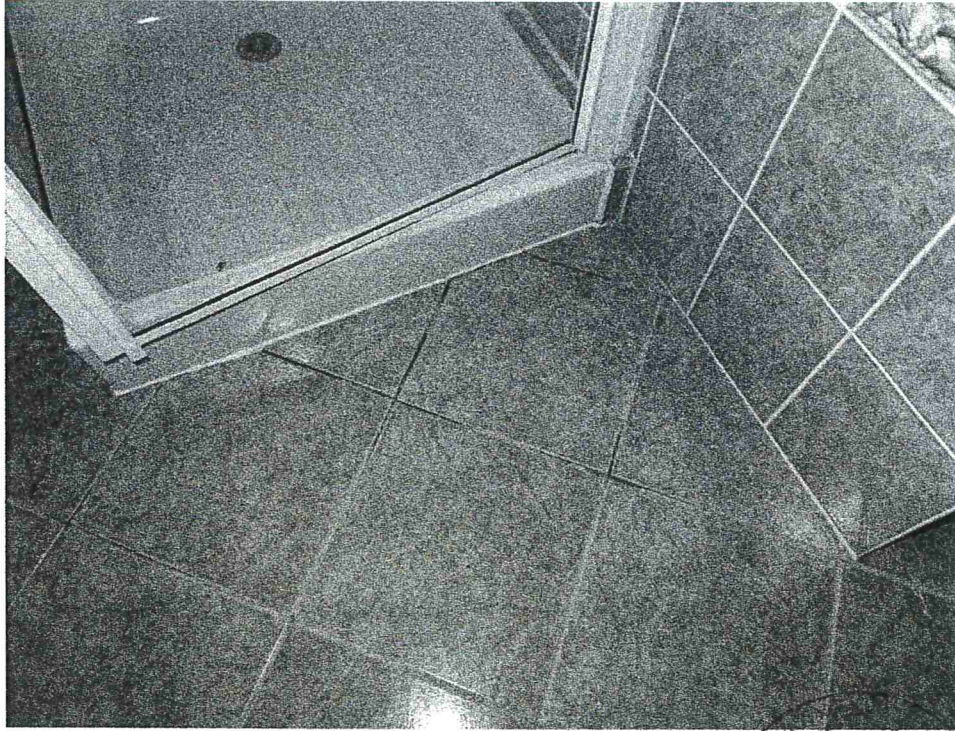
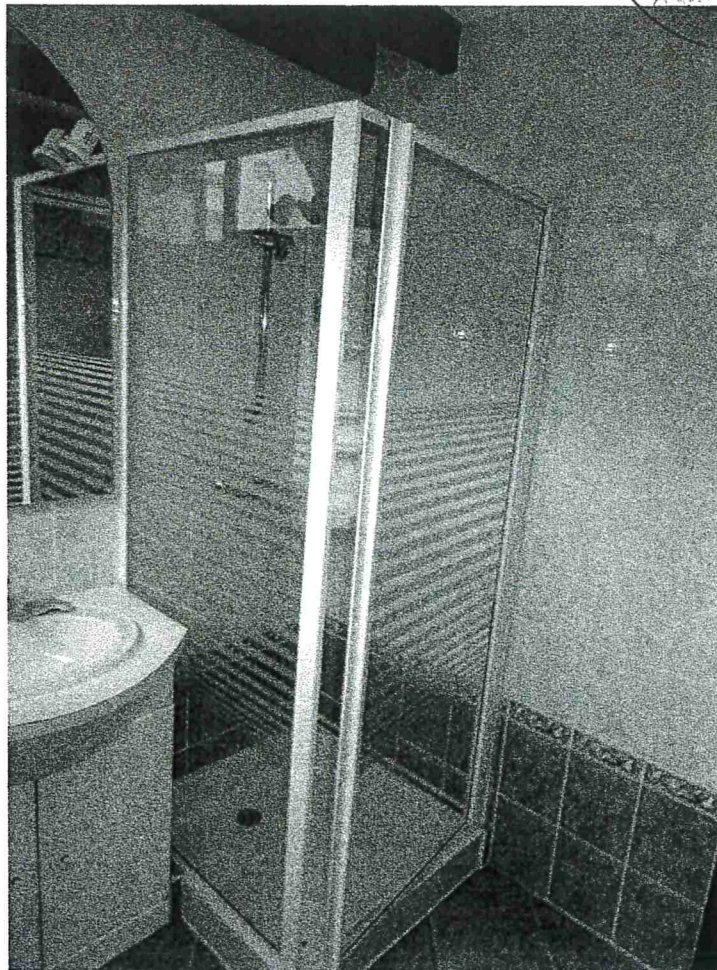
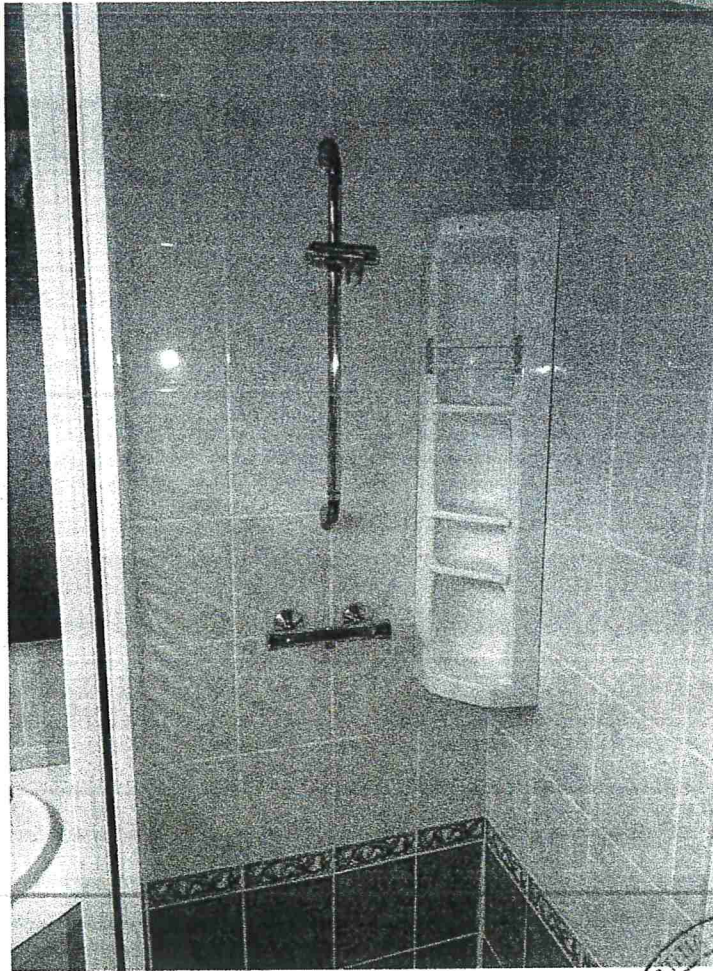
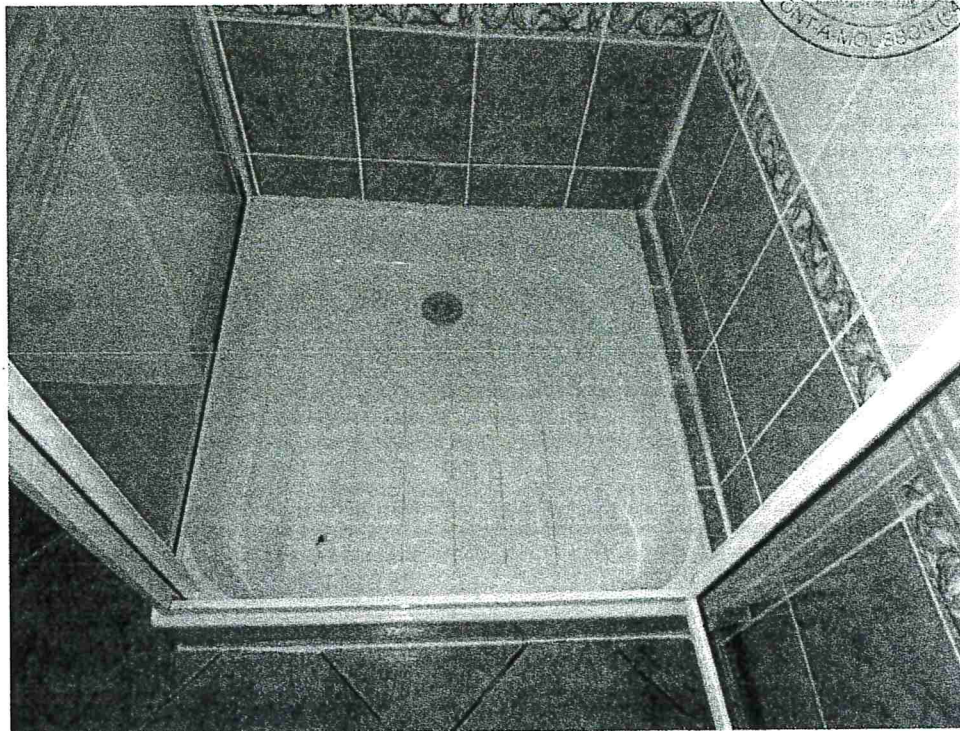
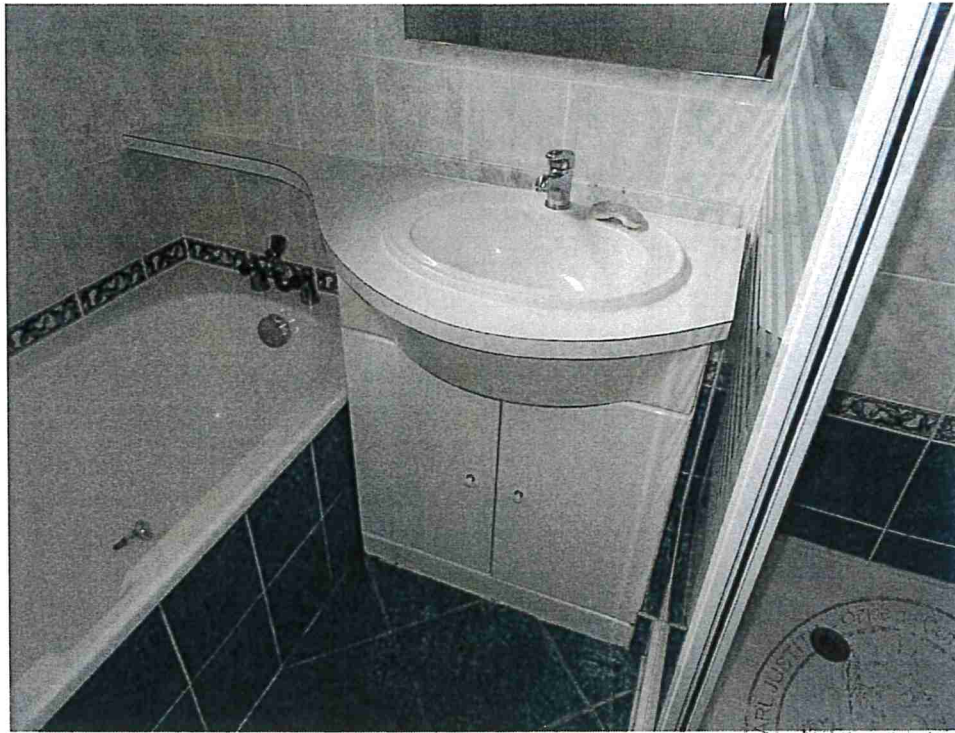
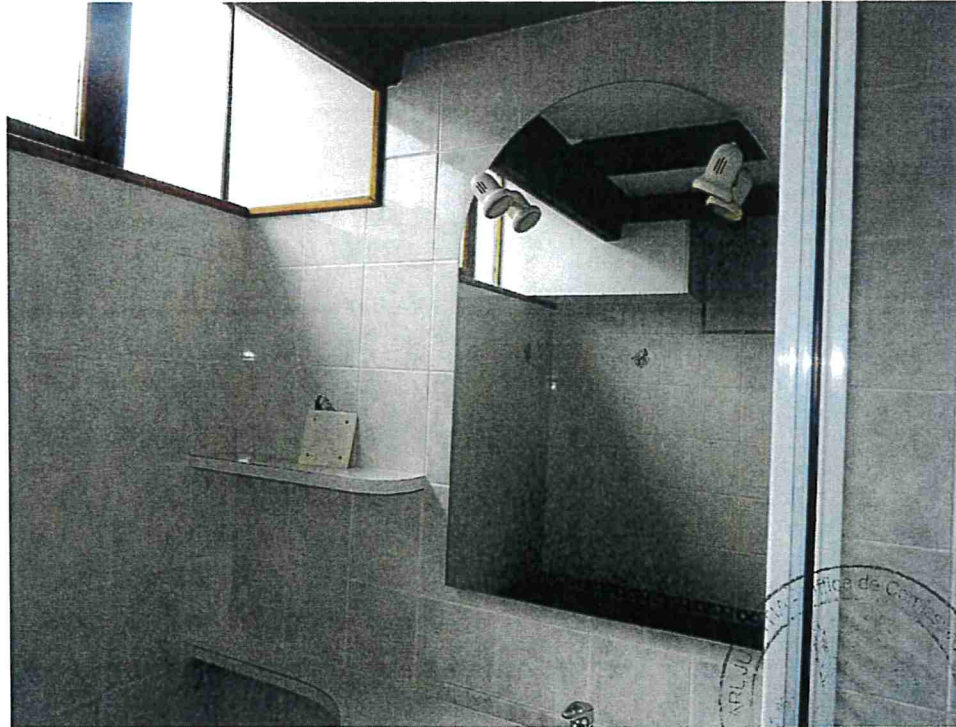
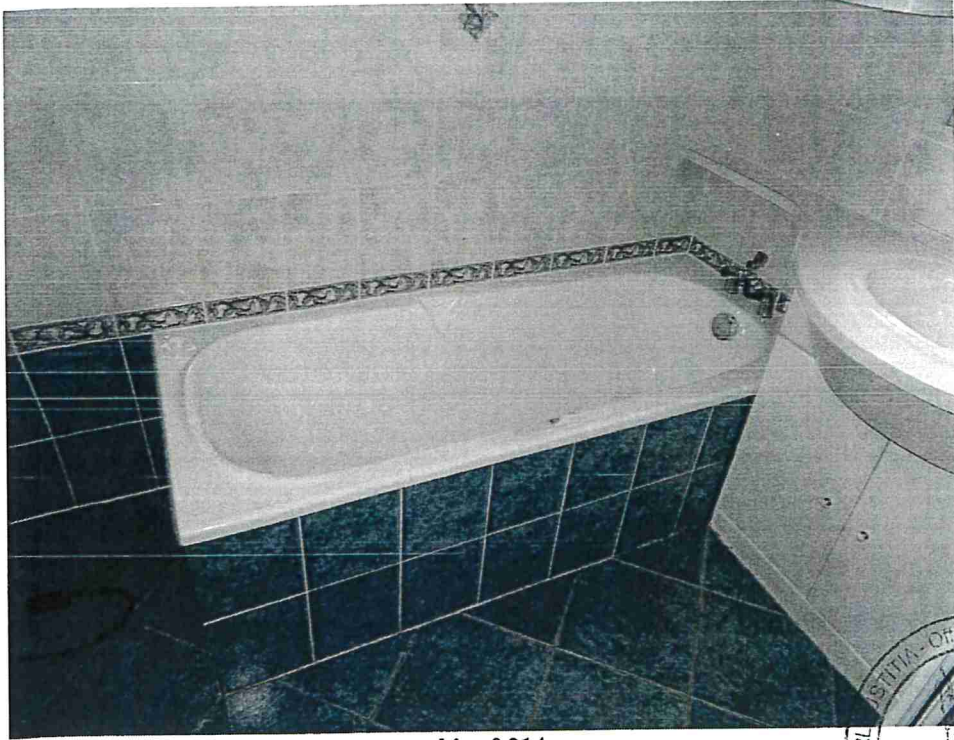
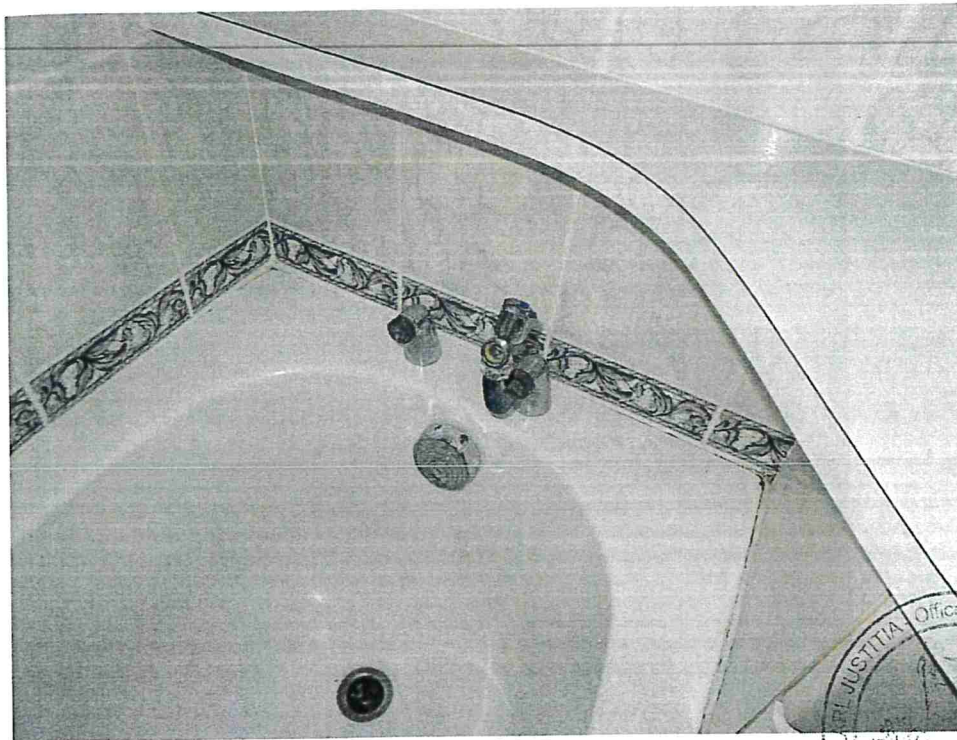
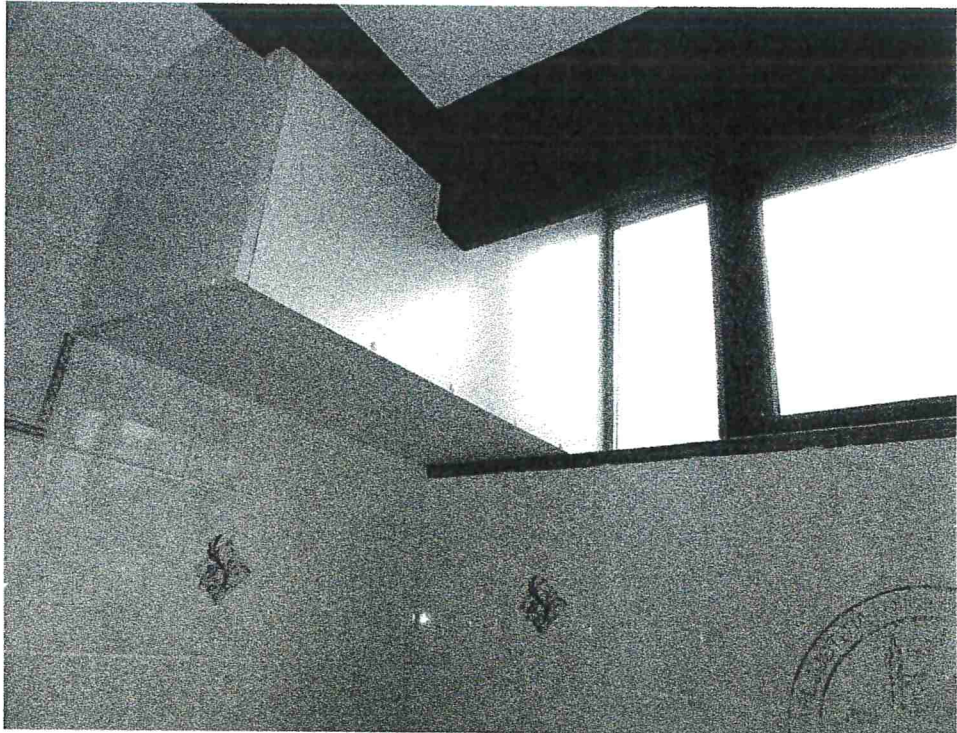
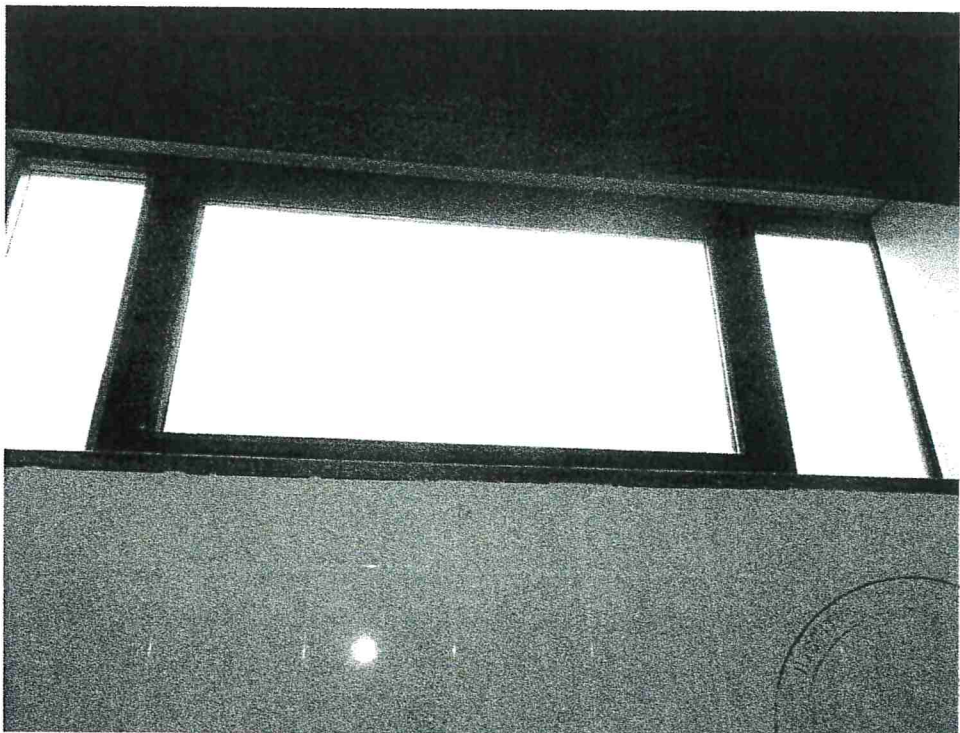
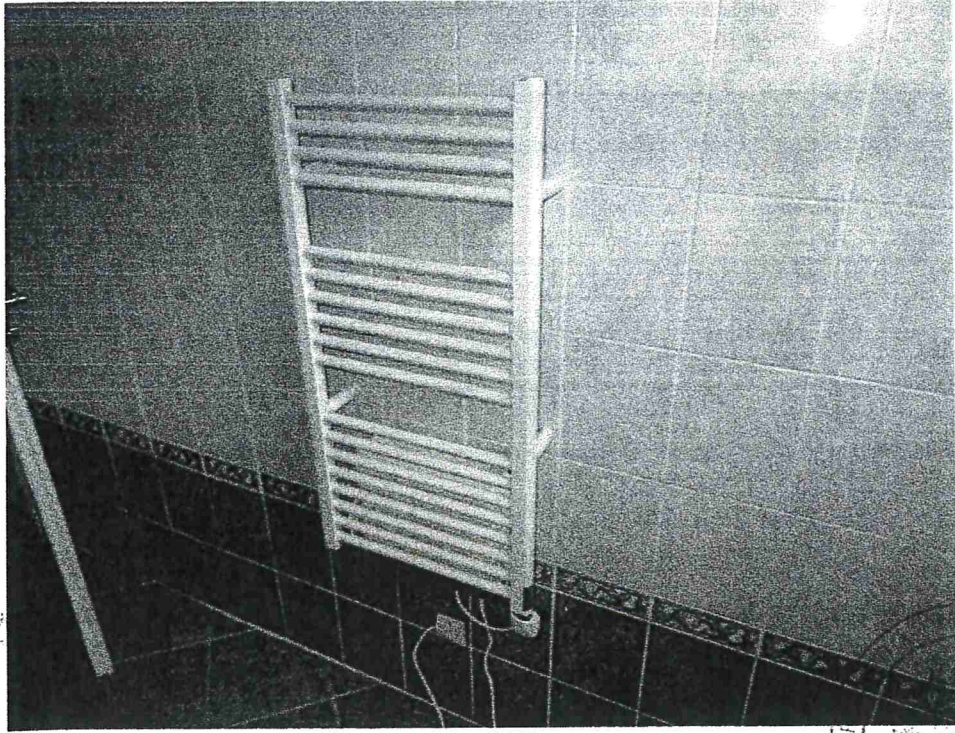
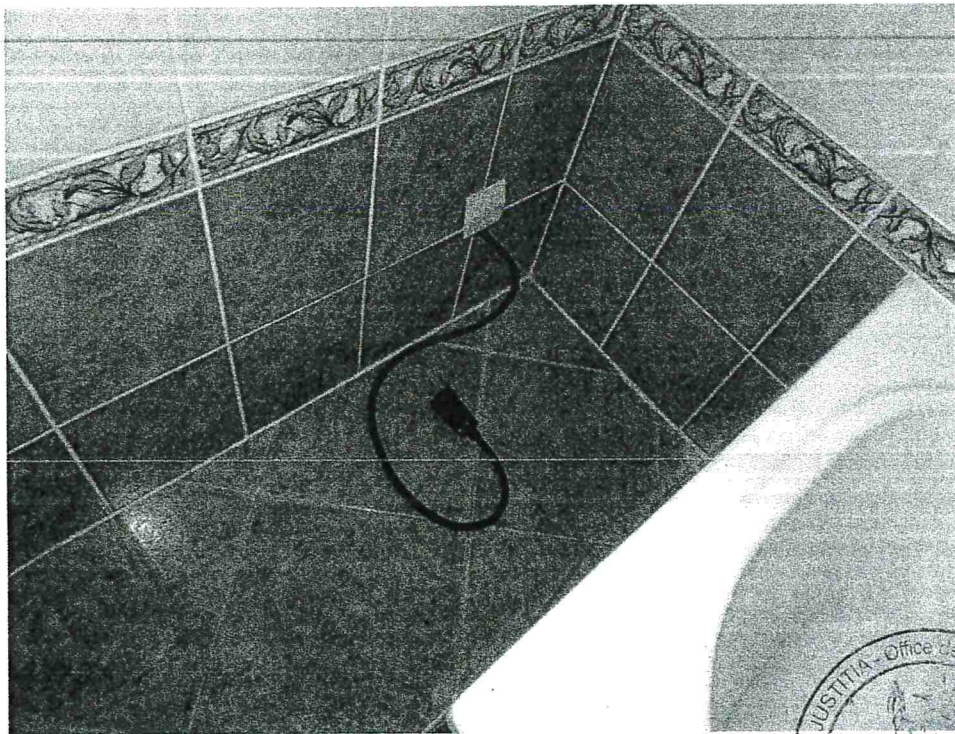
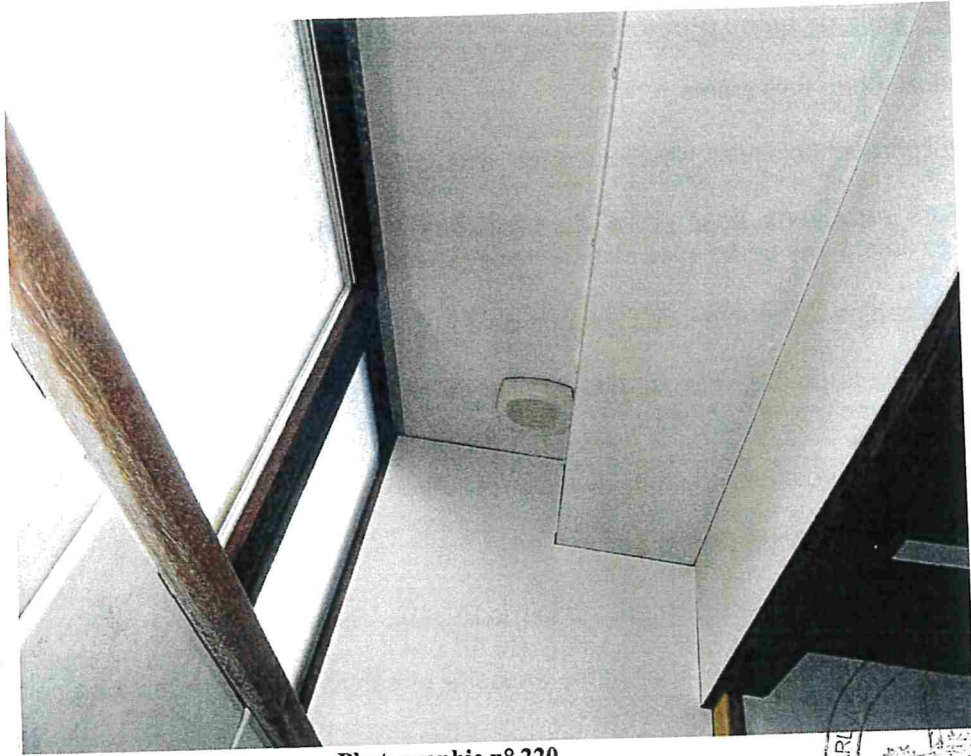
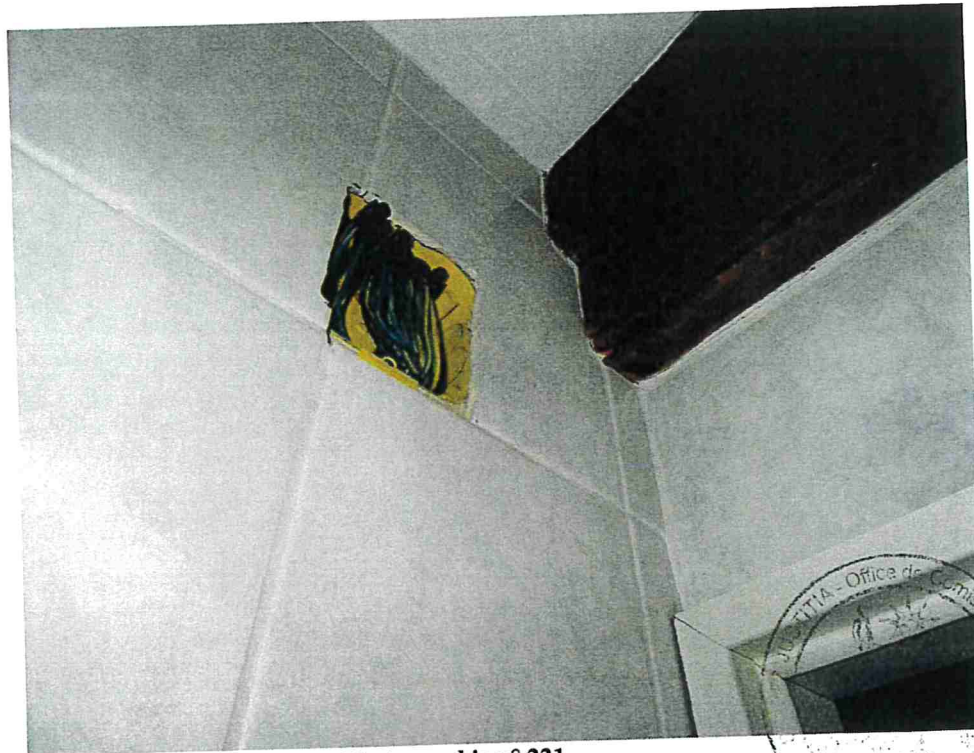
**1<sup>ère</sup> salle de bain : (Photographies n° 201 à 221)**

Le carrelage présente des fissurations et se soulève au niveau de la douche.

Une cabine de douche dans l'angle dont il manque une partie de la robinetterie.

Une baignoire encastrée avec pourtour carrelage dont il manque la robinetterie.

Un câble volant situé à proximité de la baignoire.

Cache électrique absent à droite de l'entrée.
