**PROCES-VERBAL DESCRIPTIF**

**L'AN DEUX MILLE VINGT TROIS**

**ET LE VINGT-HUIT AVRIL**

Je me suis rendu ce jour, vendredi 28 avril 2023 à 08h45 au 14 rue Jean Jaurès – 54320 MAXEVILLE, après avoir au préalable pris attache avec Madame [REDACTED], gérante de la [REDACTED], et accompagnée de la société AT DIAGNOSTICS, Madame Aurélie TROUSSARD, j'ai procédé au procès-verbal descriptif qui suit :

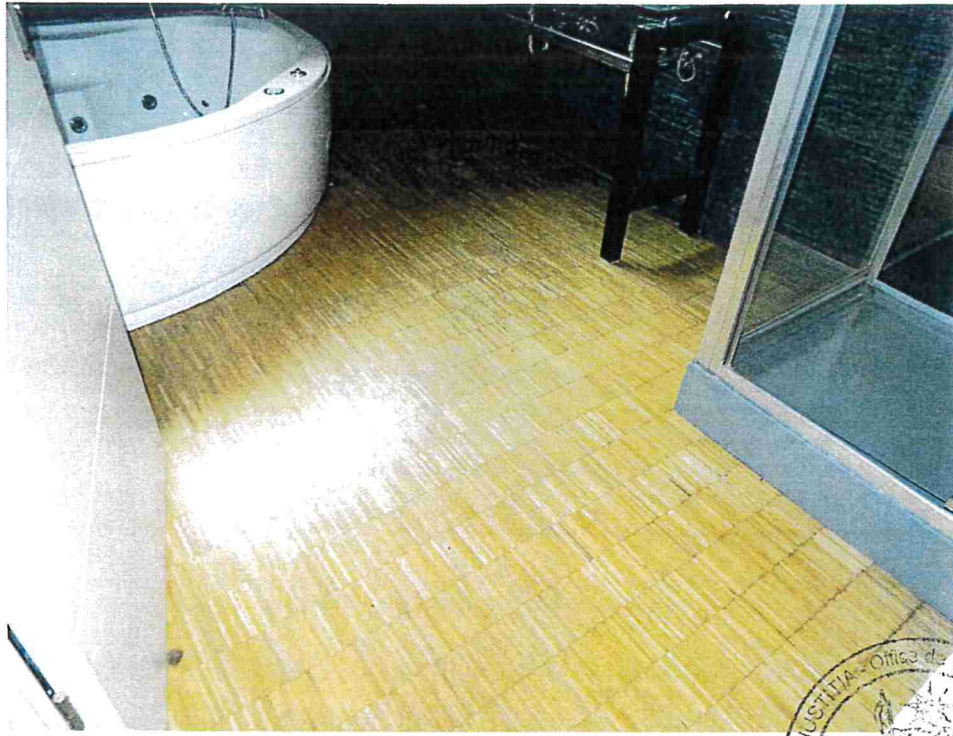
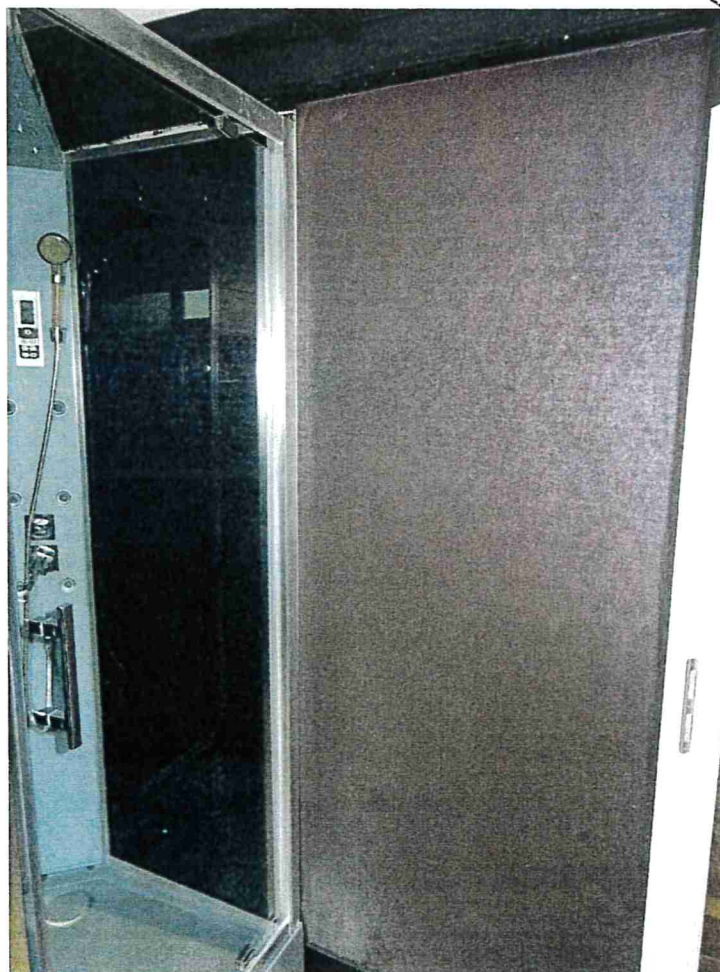
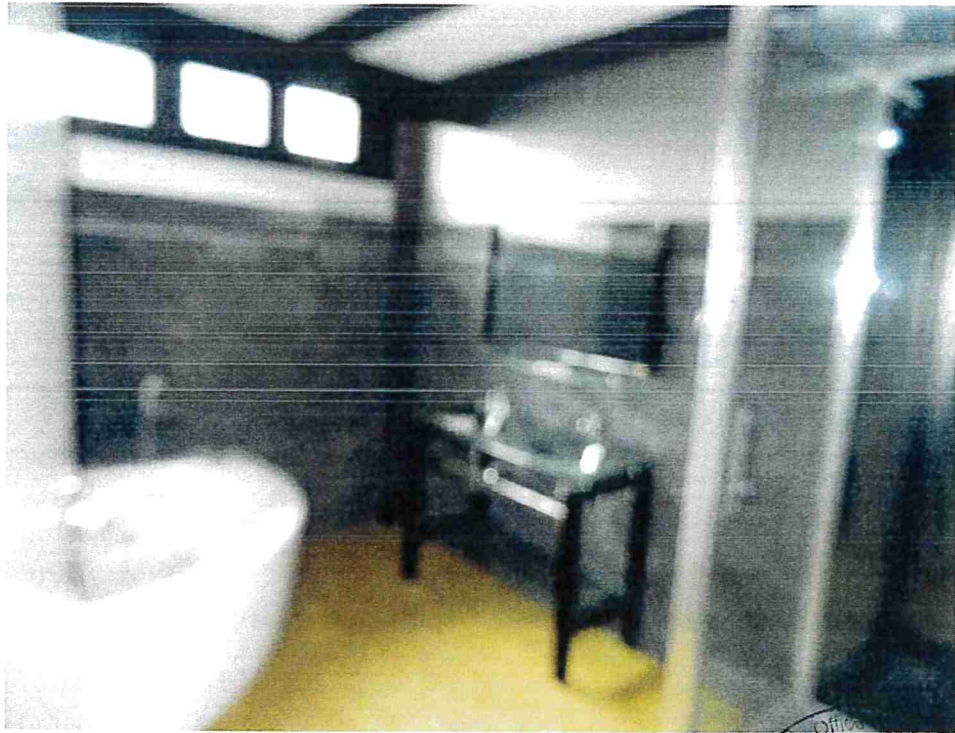
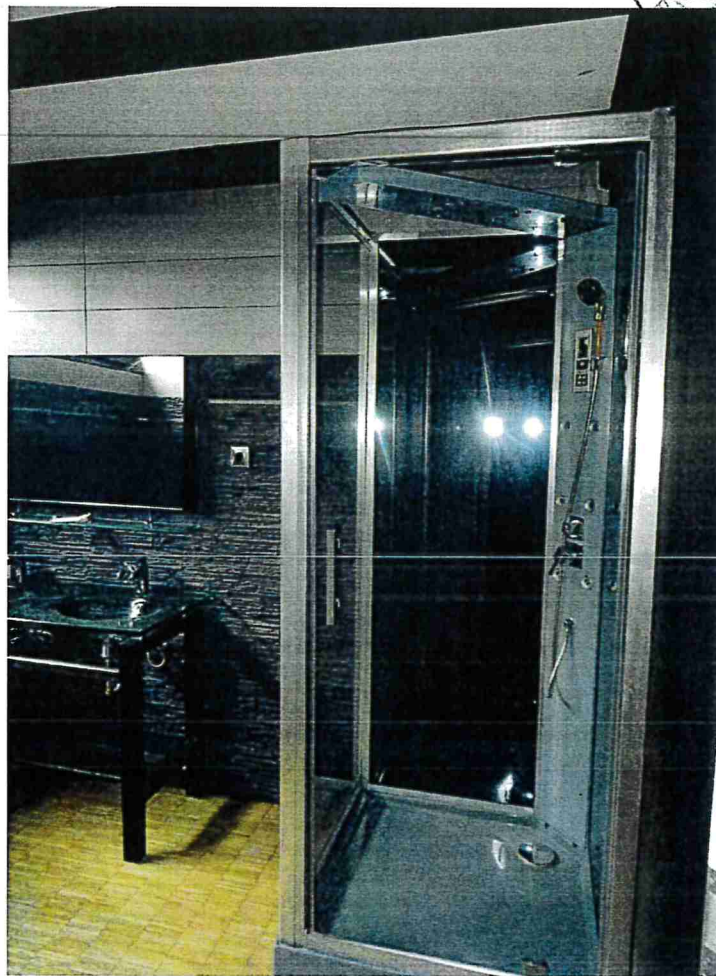
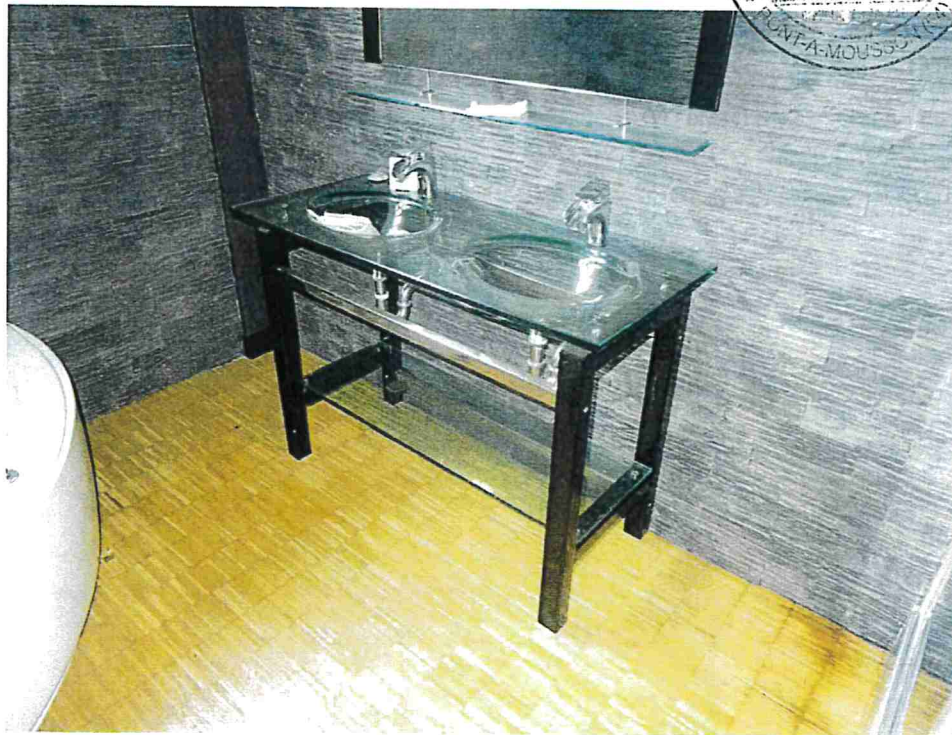
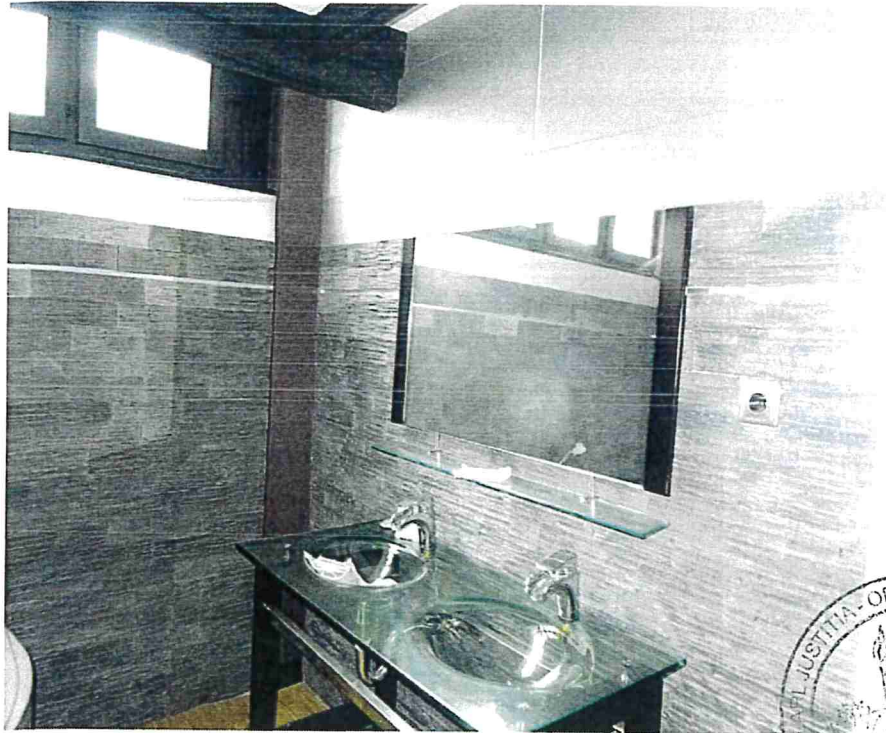
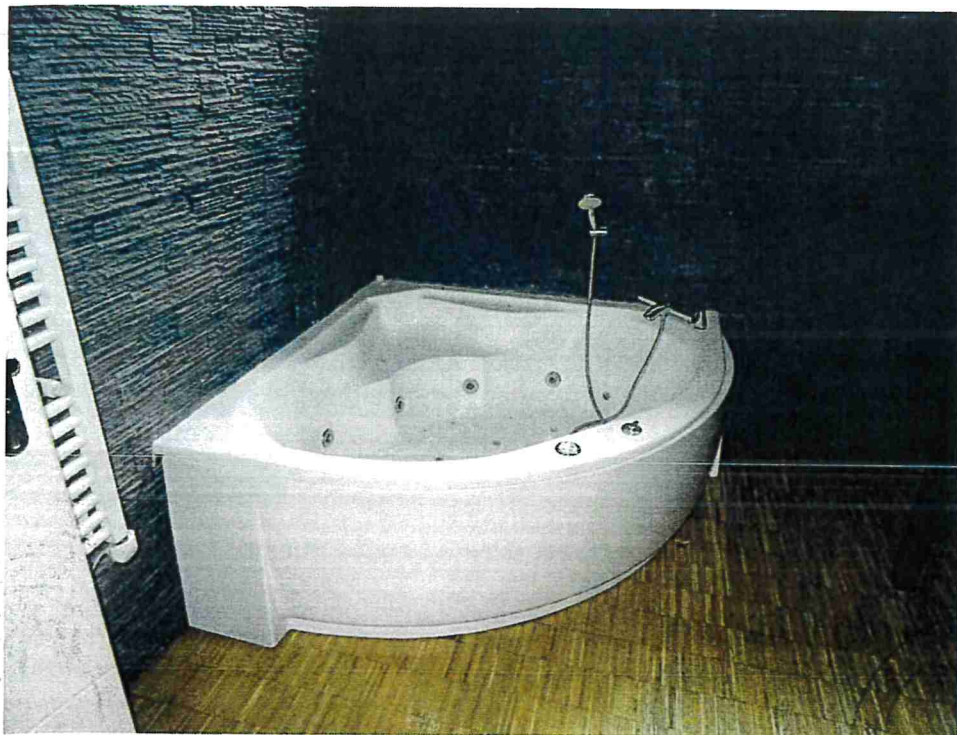
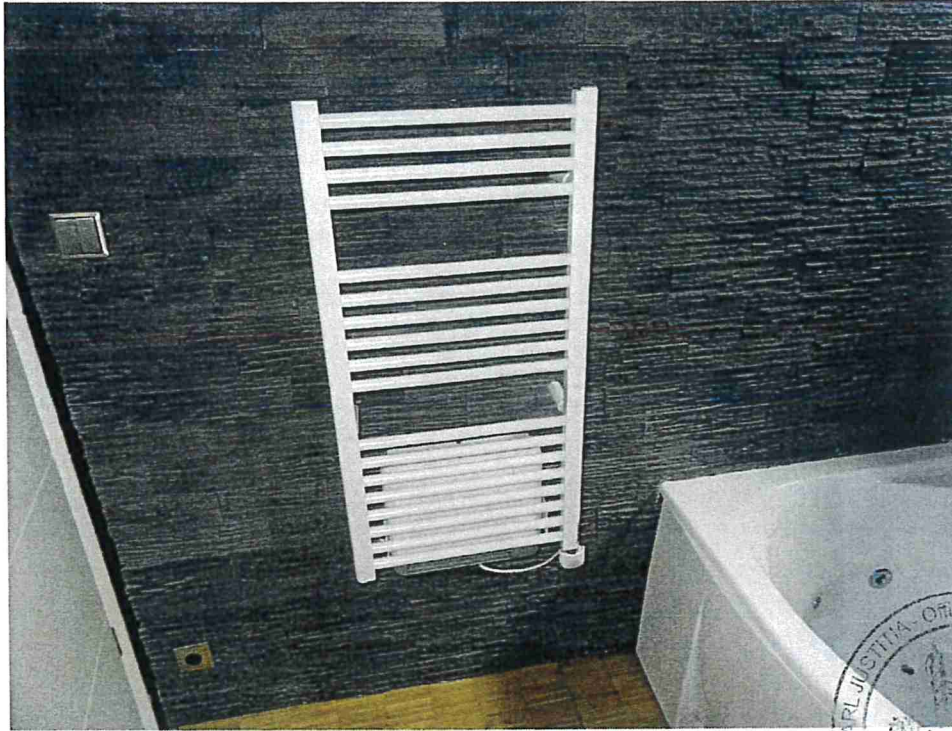
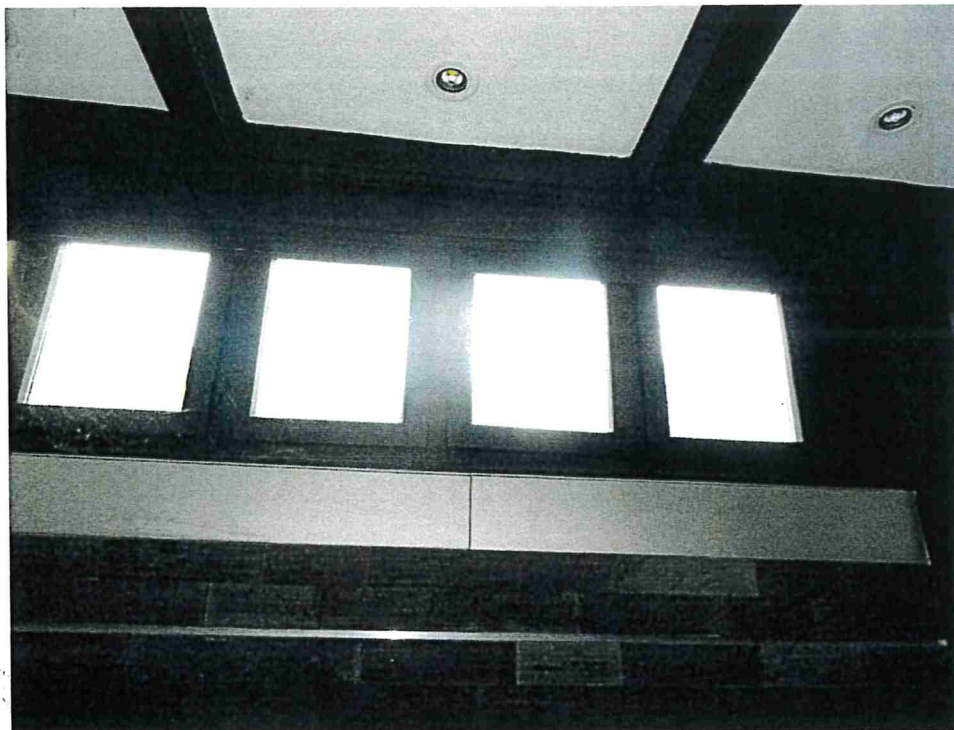
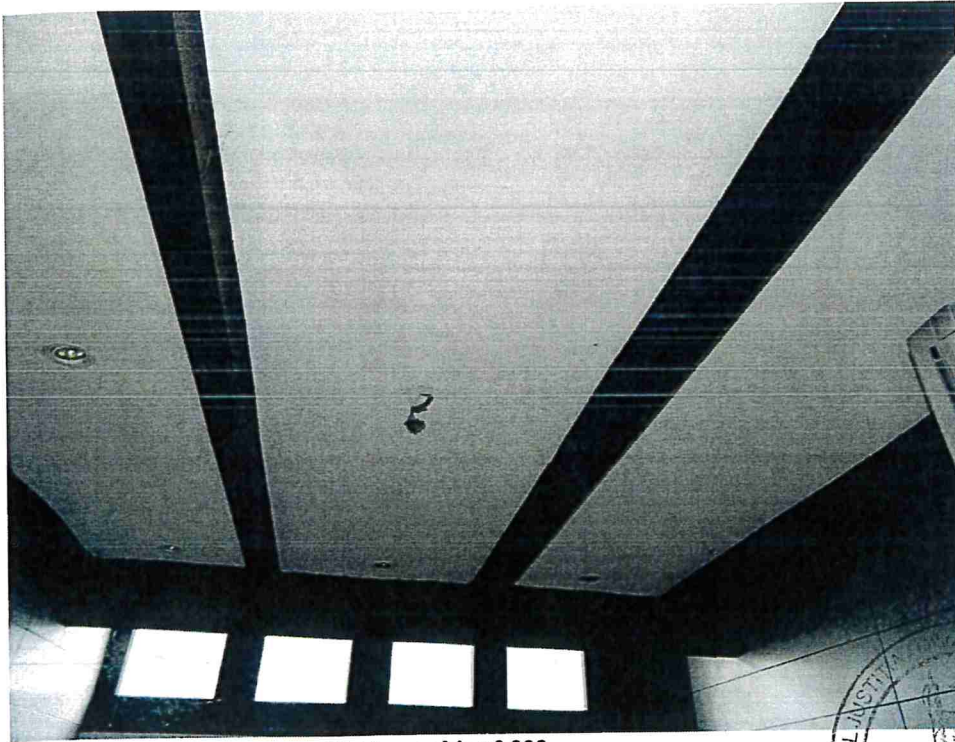
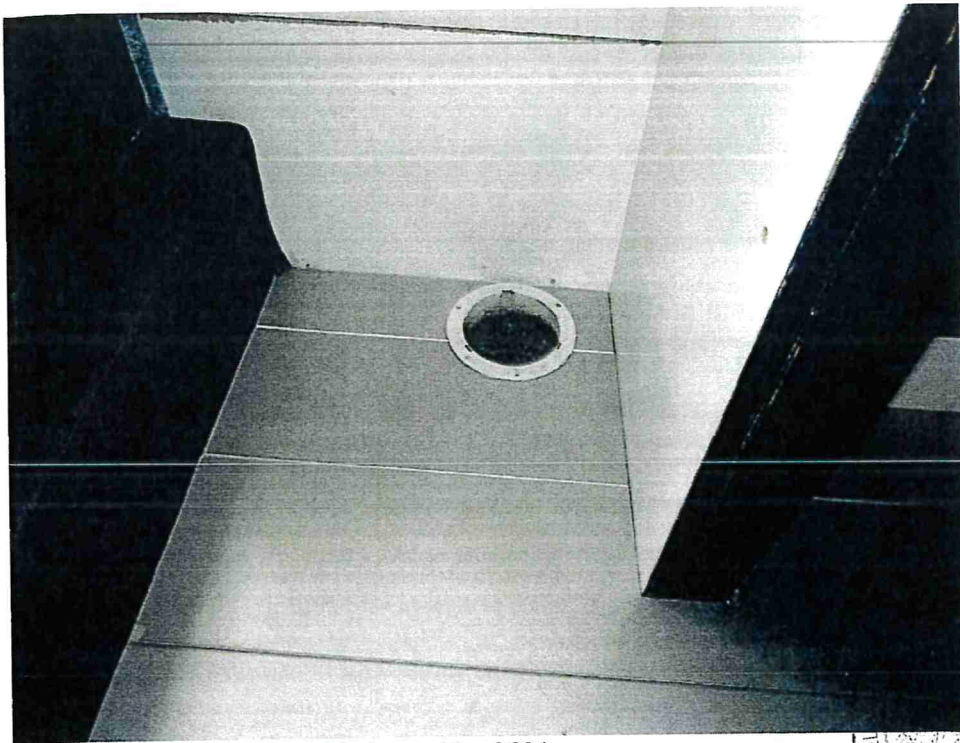
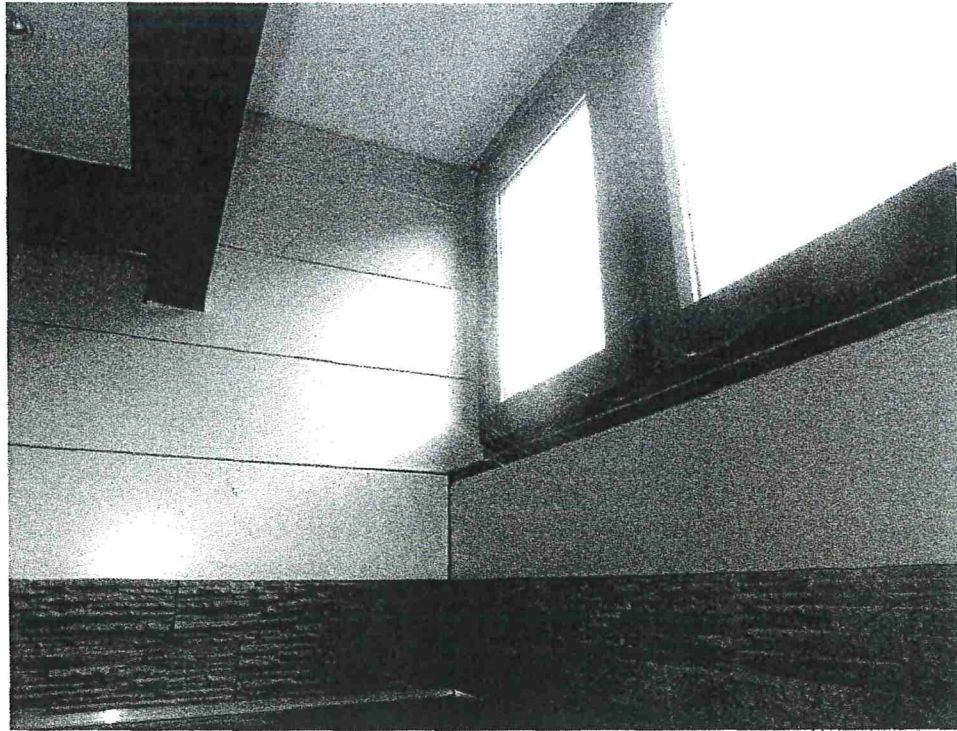
2<sup>ème</sup> salle de bain : (Photographies n° 222 à 235)

Plafond avec éclairage pour partie encastré et câbles volants sortants en partie centrale. Poutres bois apparentes peinture blanche.

Une extraction VMC non recouverte.

Des traces d'humidité dans l'angle gauche de la fenêtre.

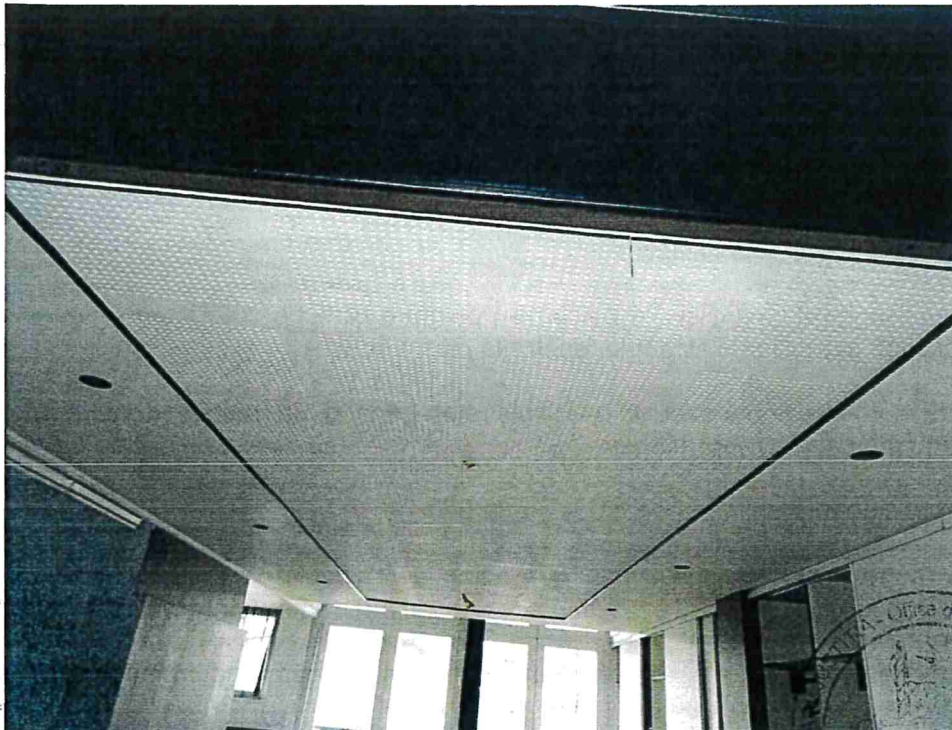
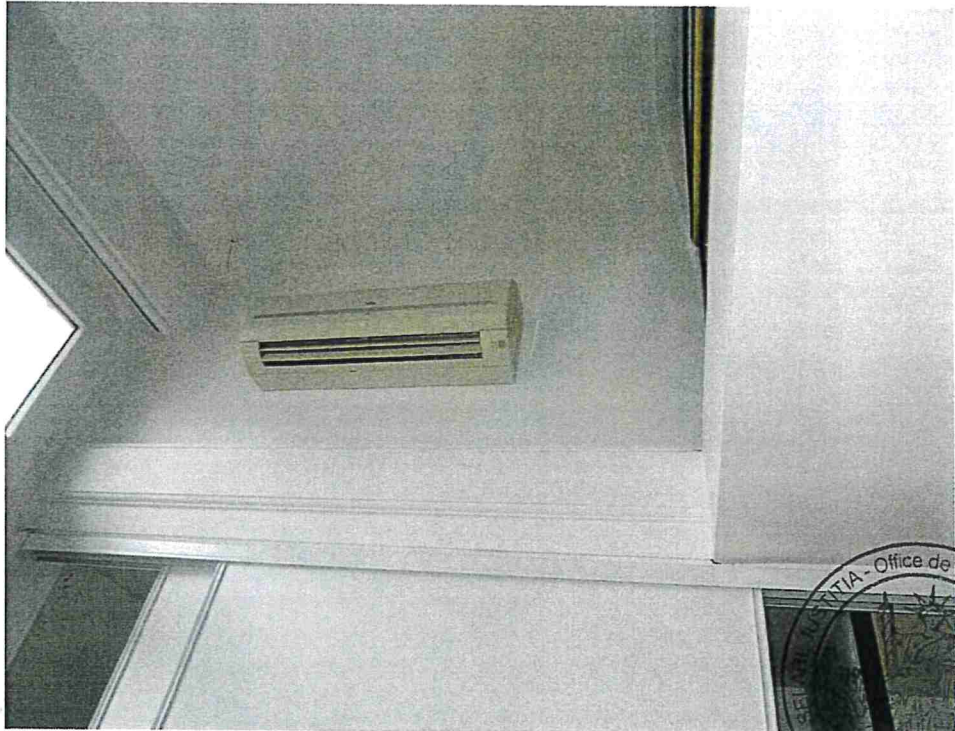
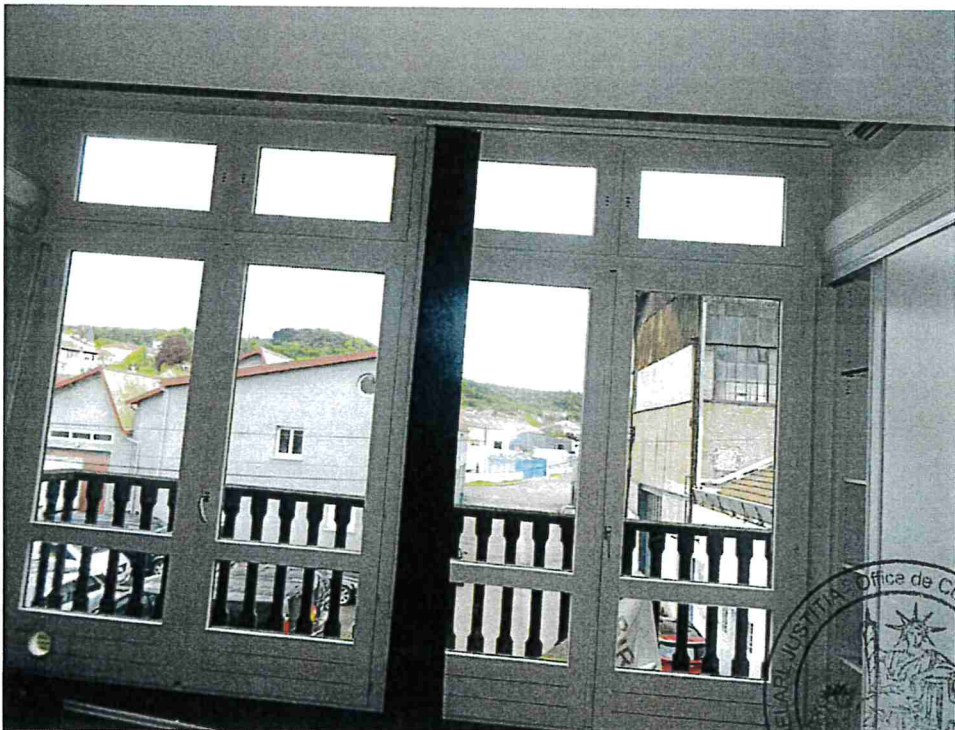
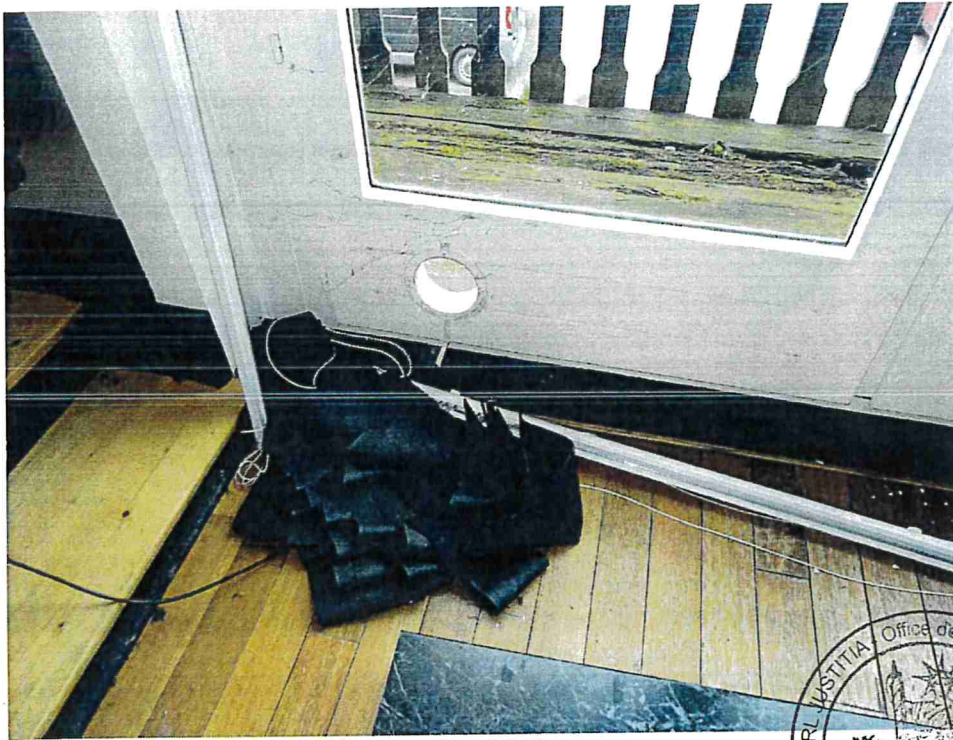
**Partie centrale : (Photographies n° 236 à 249)**

Dans la partie centrale, au niveau de la partie supérieure des menuiseries, la peinture craquelée et une fissure est visible au plafond.

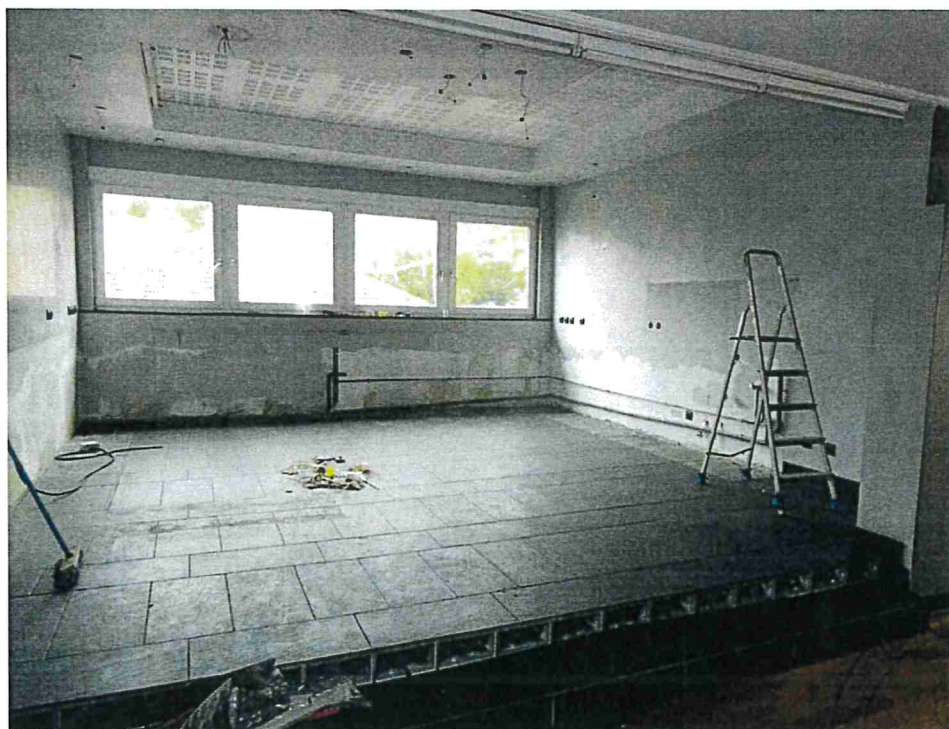
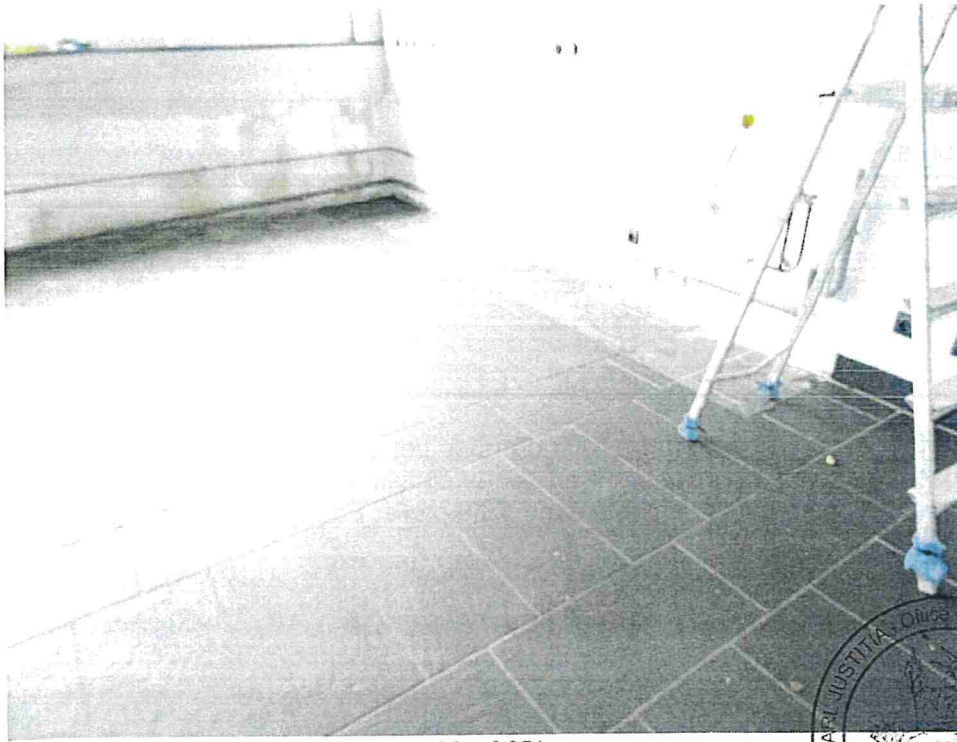
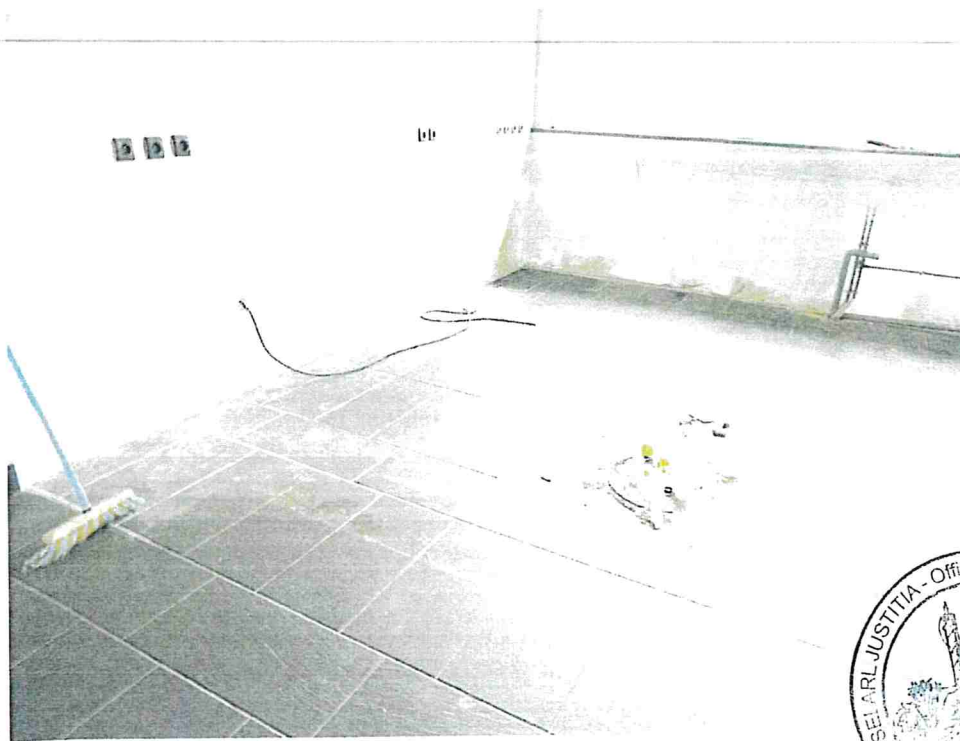
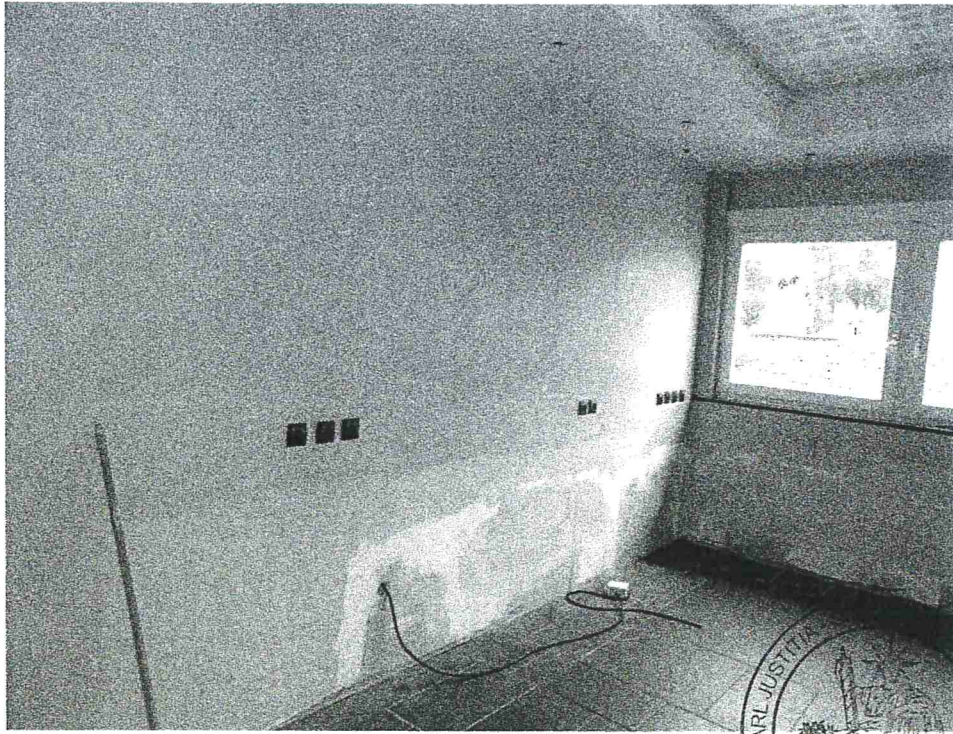
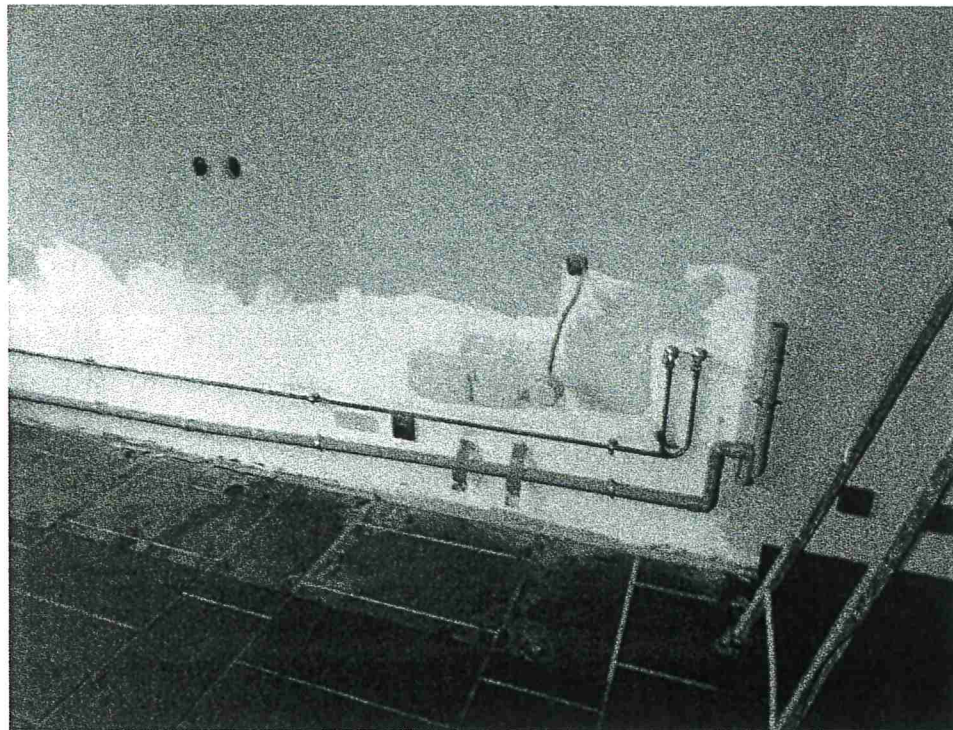
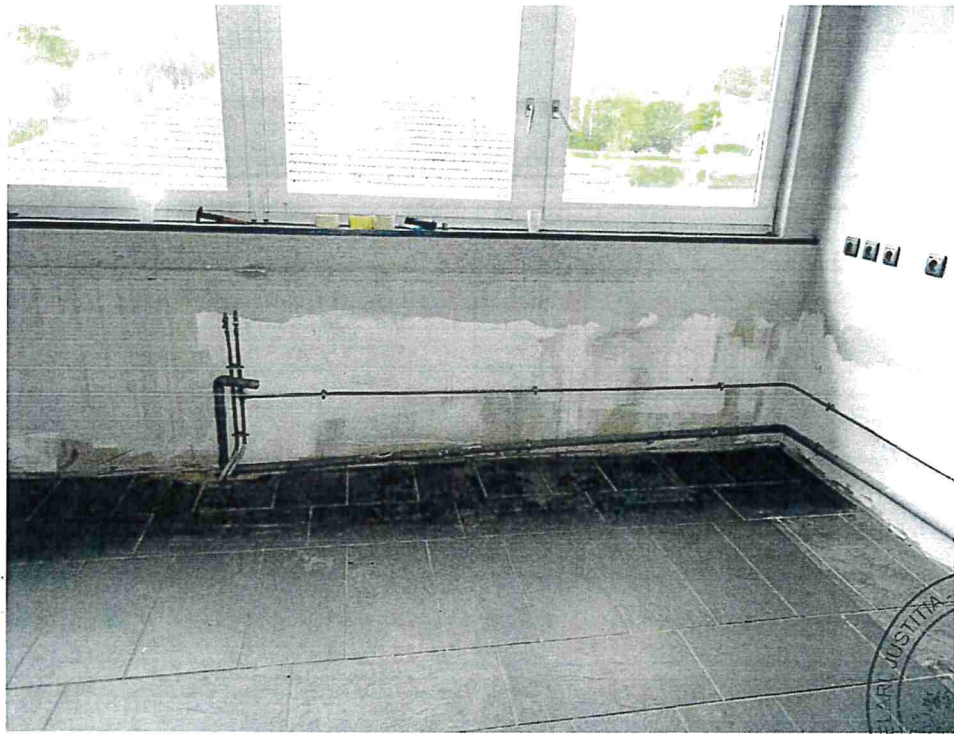
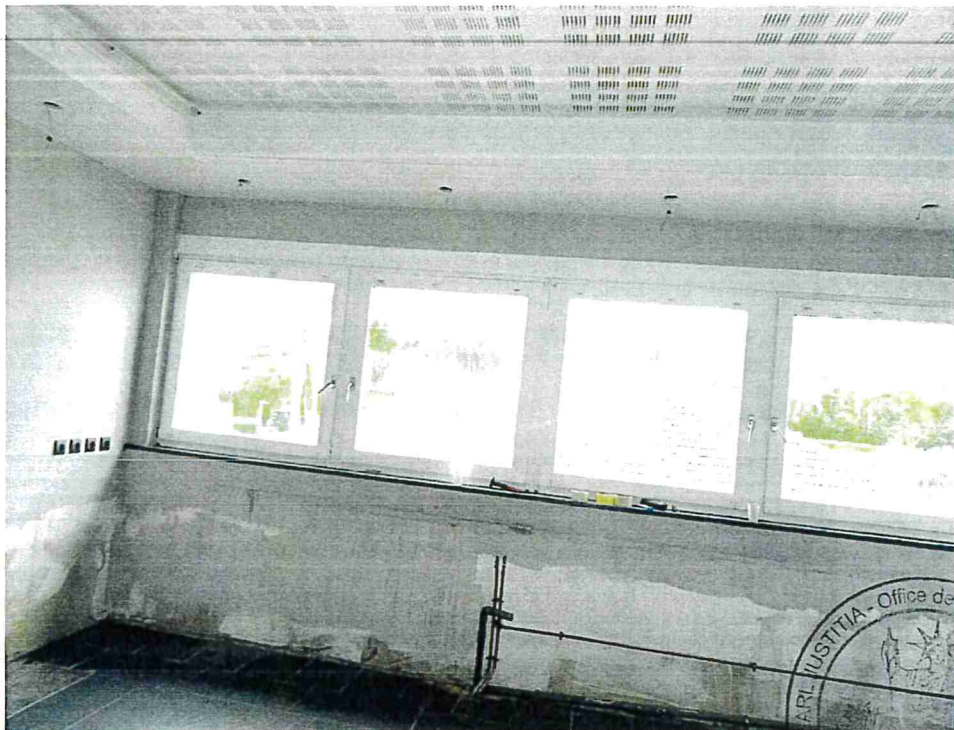
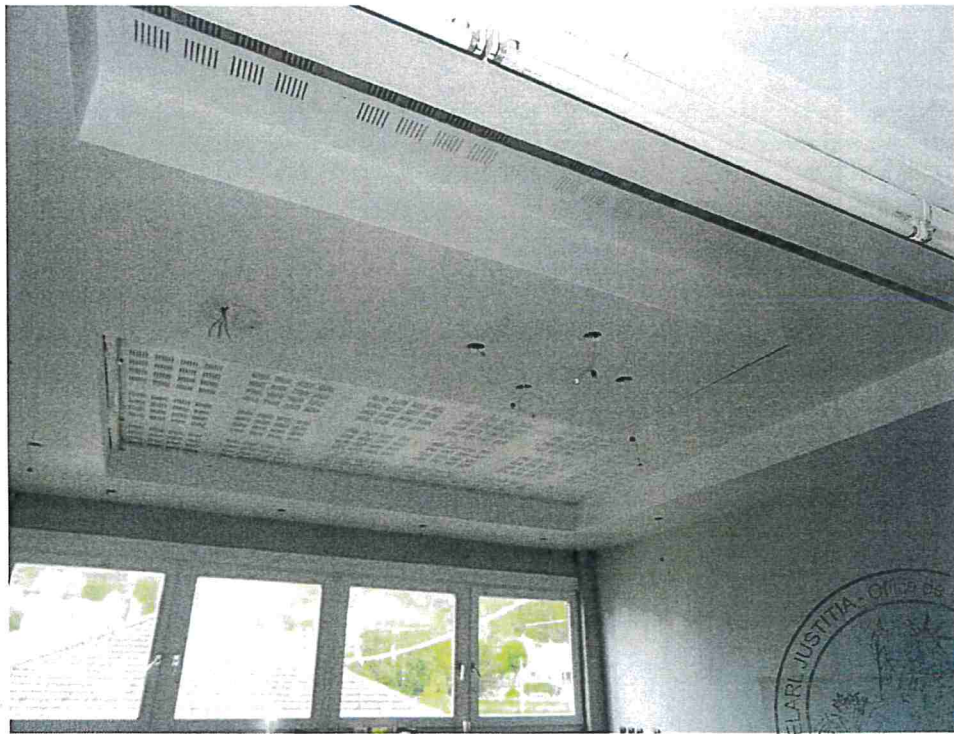
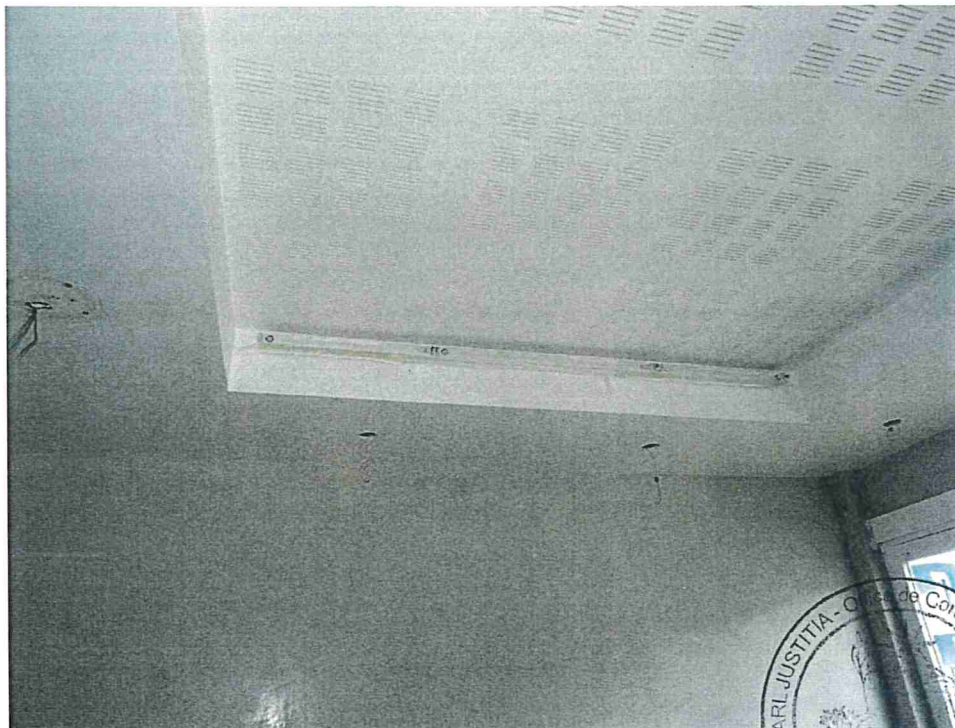
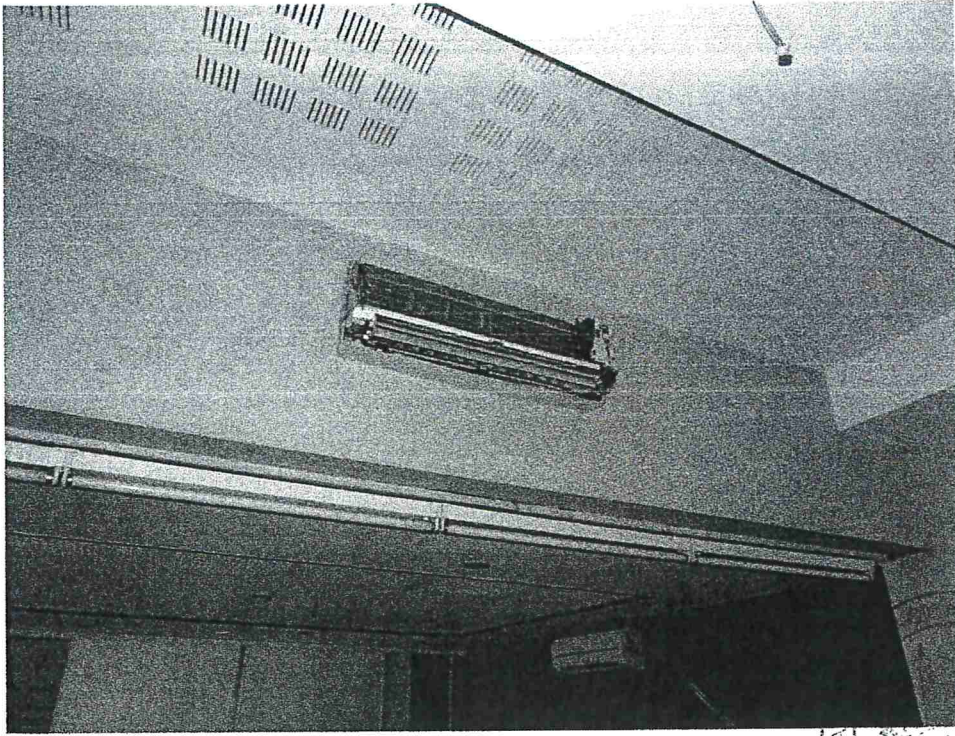
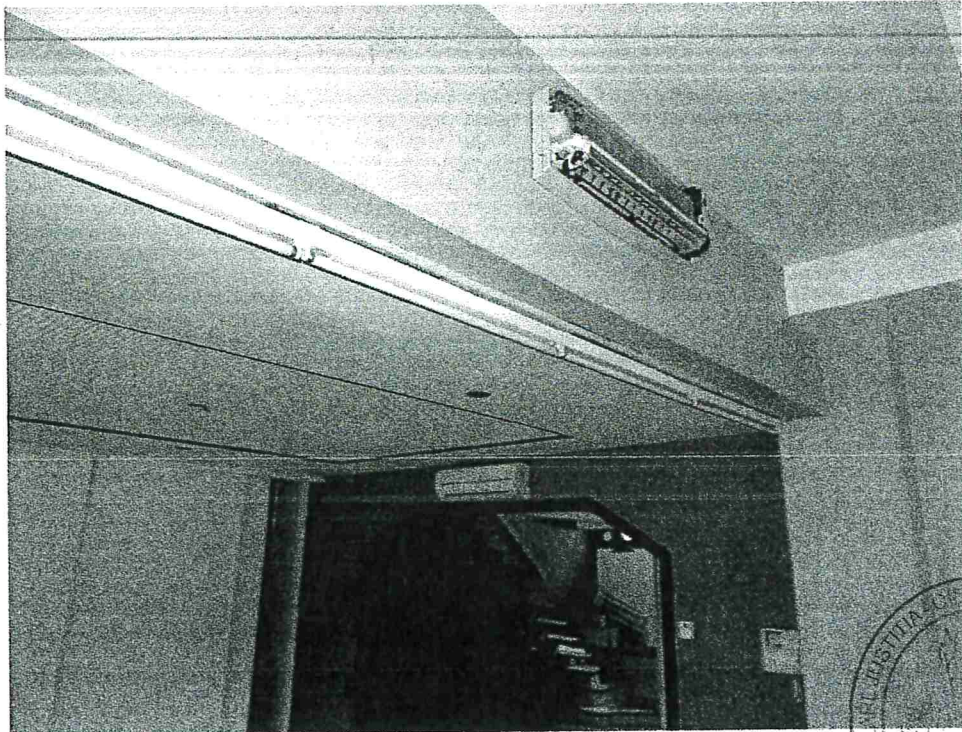
**Cuisine : (Photographies n° 250 à 260)**

Il n'existe plus d'élément de cuisine.

Le carrelage est tâché à l'emplacement des anciens éléments de cuisine.

Murs d'aspect brut avec perforations et câbles électriques apparents ainsi que les distributions et évacuations d'eau.

Plafond avec dalles de faux plafond et des perforations pour spots encastrés dont les spots sont absents, seuls les câbles sont présents, également des rampes néon sans néon et un split de climatisation en partie démonté dans cette partie. Également des rampes néon dans le passage.
