**PROCES-VERBAL DESCRIPTIF**

**L'AN DEUX MILLE VINGT TROIS**

**ET LE VINGT-HUIT AVRIL**

Je me suis rendu ce jour, vendredi 28 avril 2023 à 08h45 au 14 rue Jean Jaurès – 54320 MAXEVILLE, après avoir au préalable pris attache avec Madame [REDACTED], gérante de la [REDACTED], et accompagnée de la société AT DIAGNOSTICS, Madame Aurélie TROUSSARD, j'ai procédé au procès-verbal descriptif qui suit :

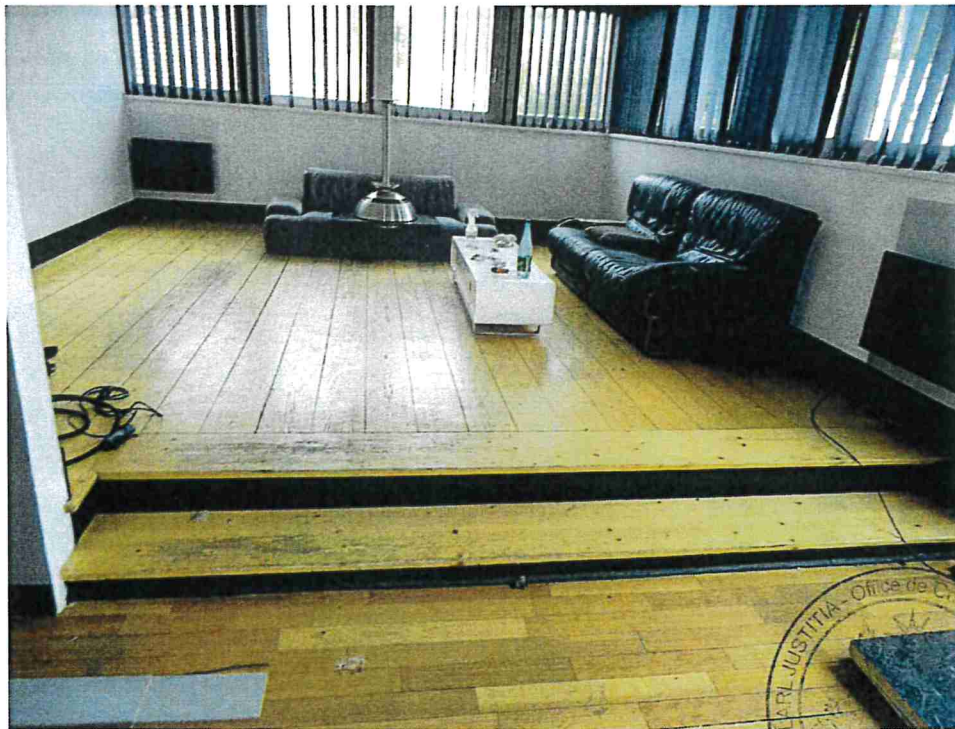
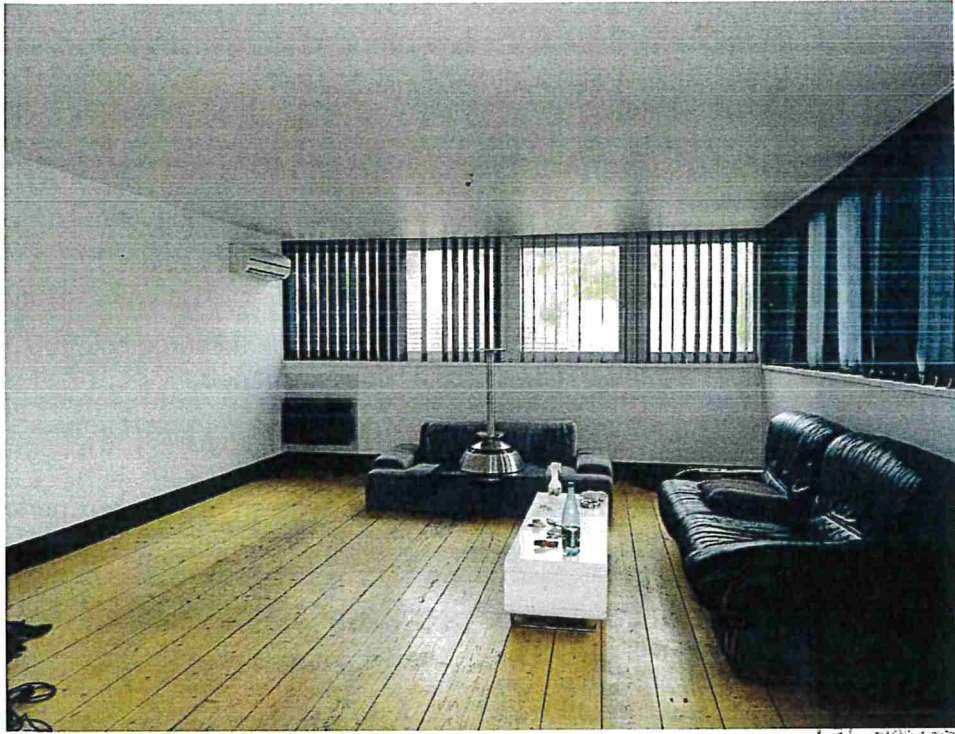
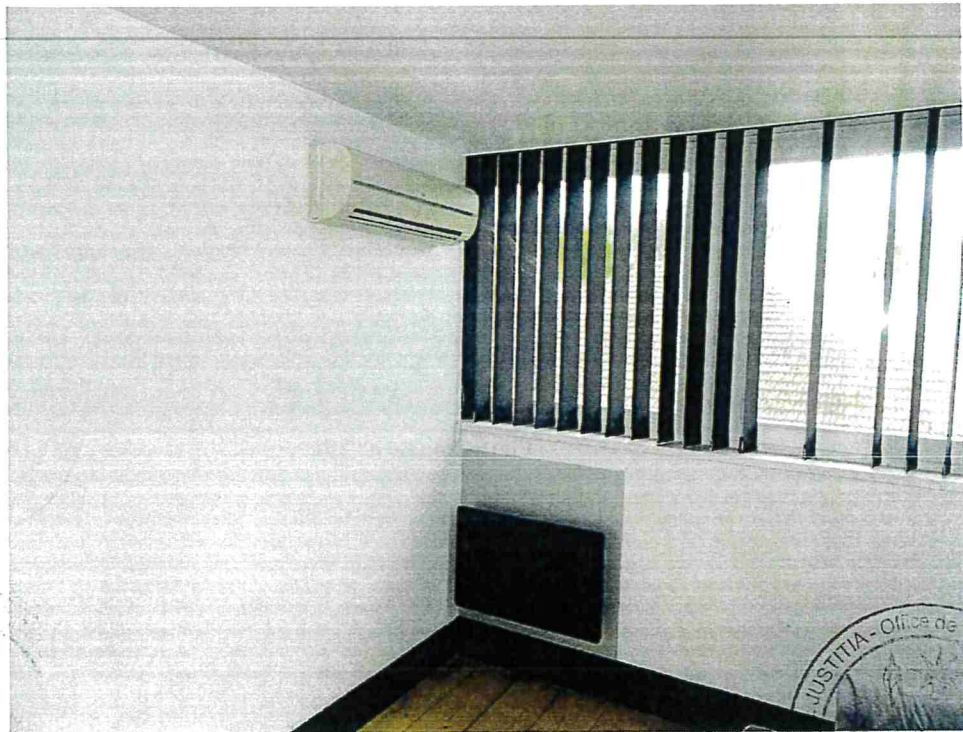
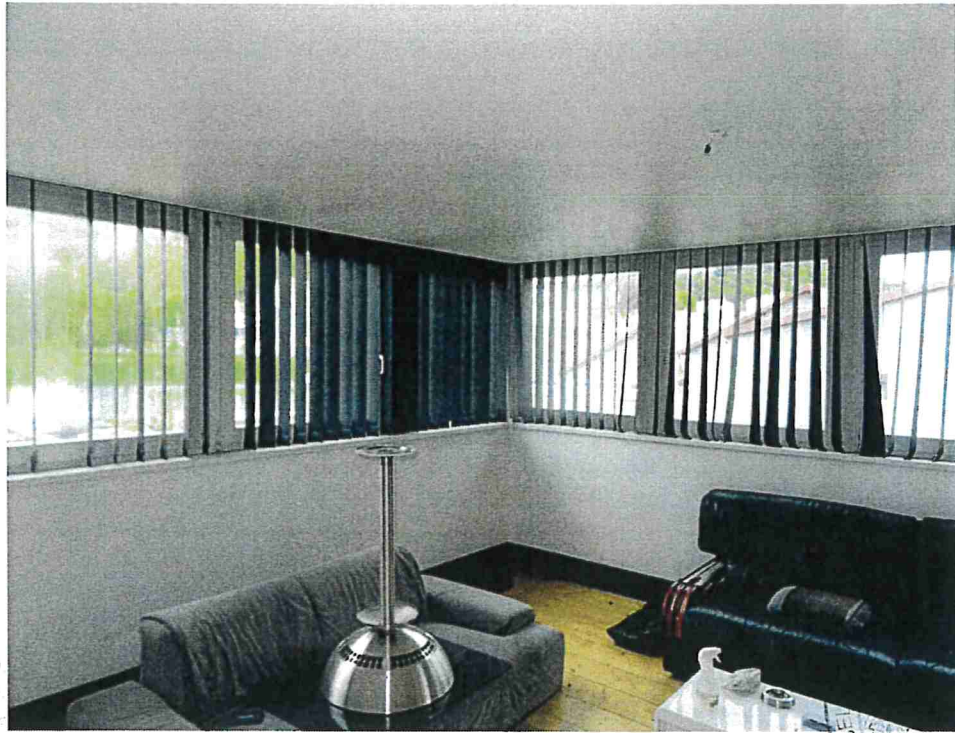
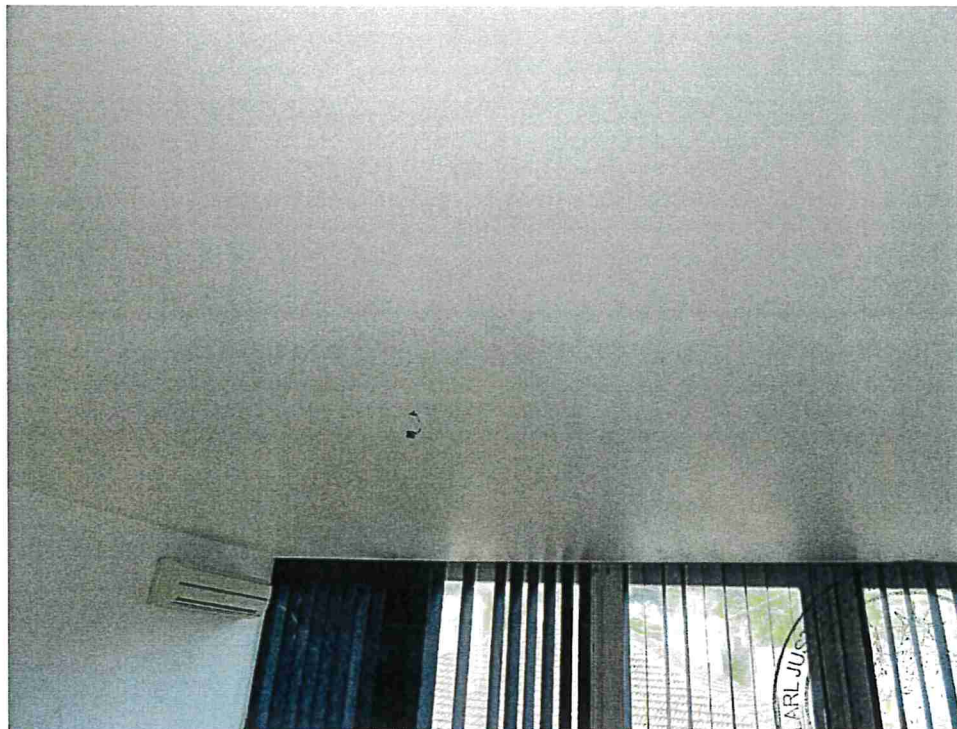
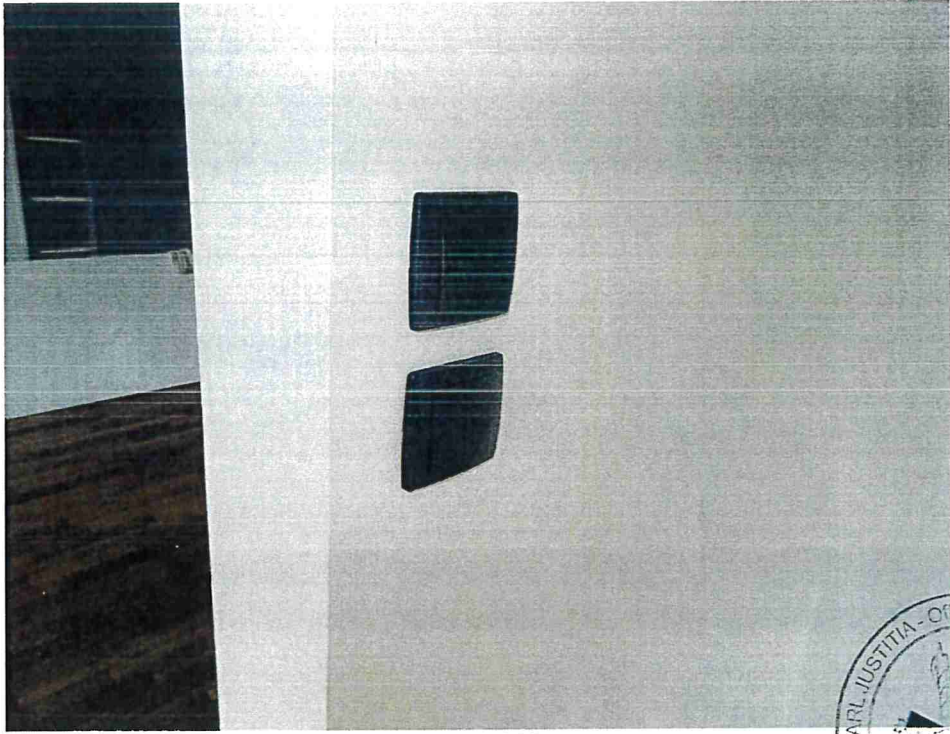
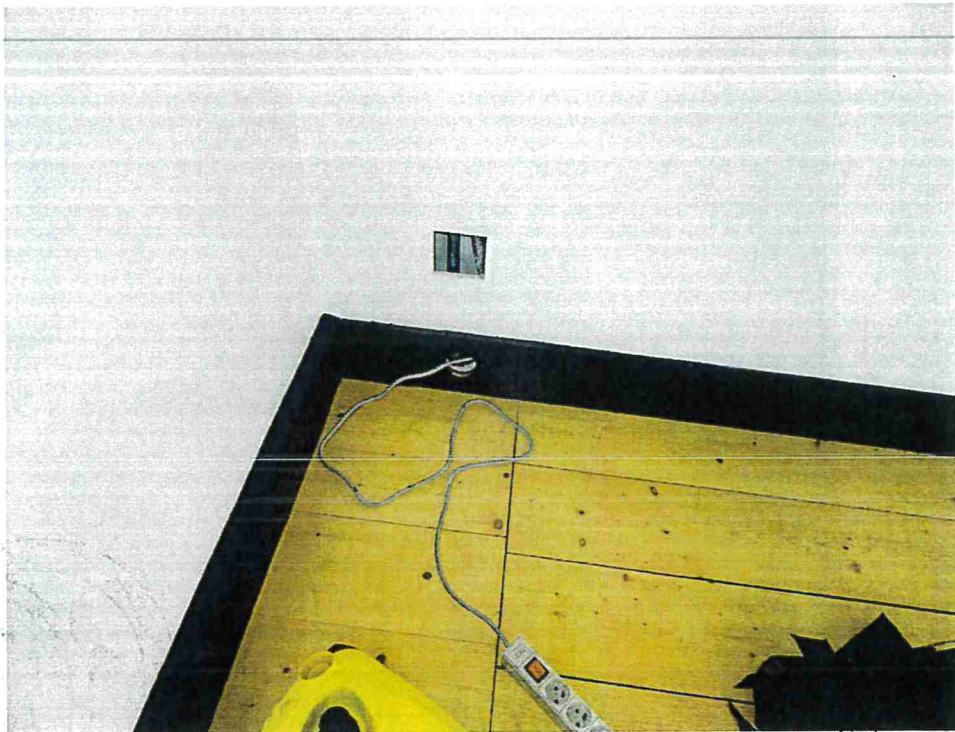
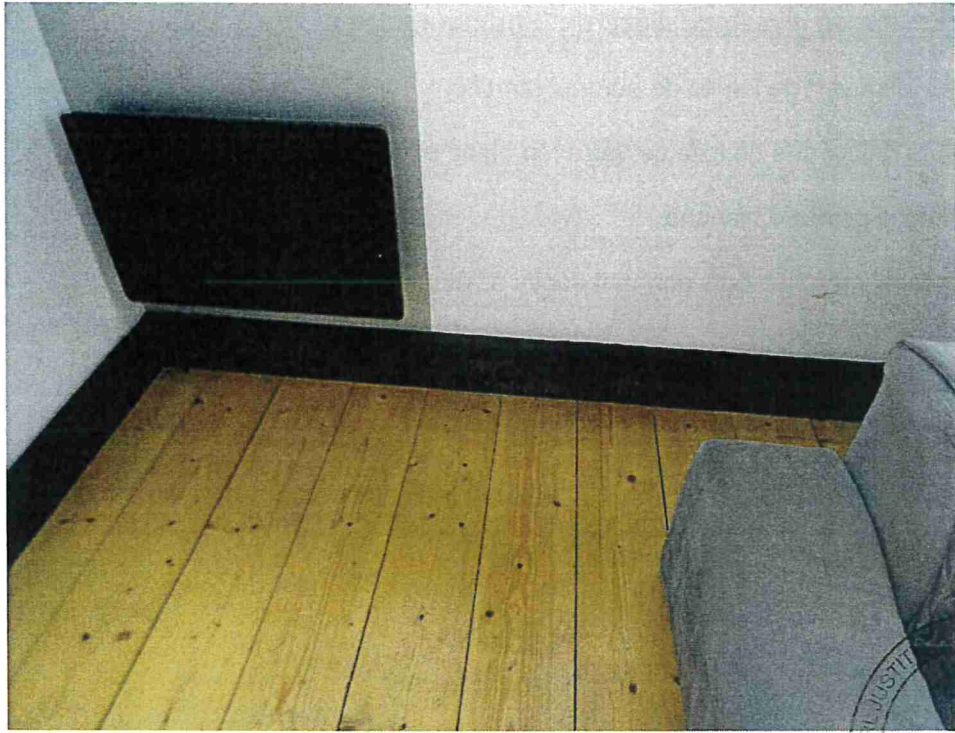
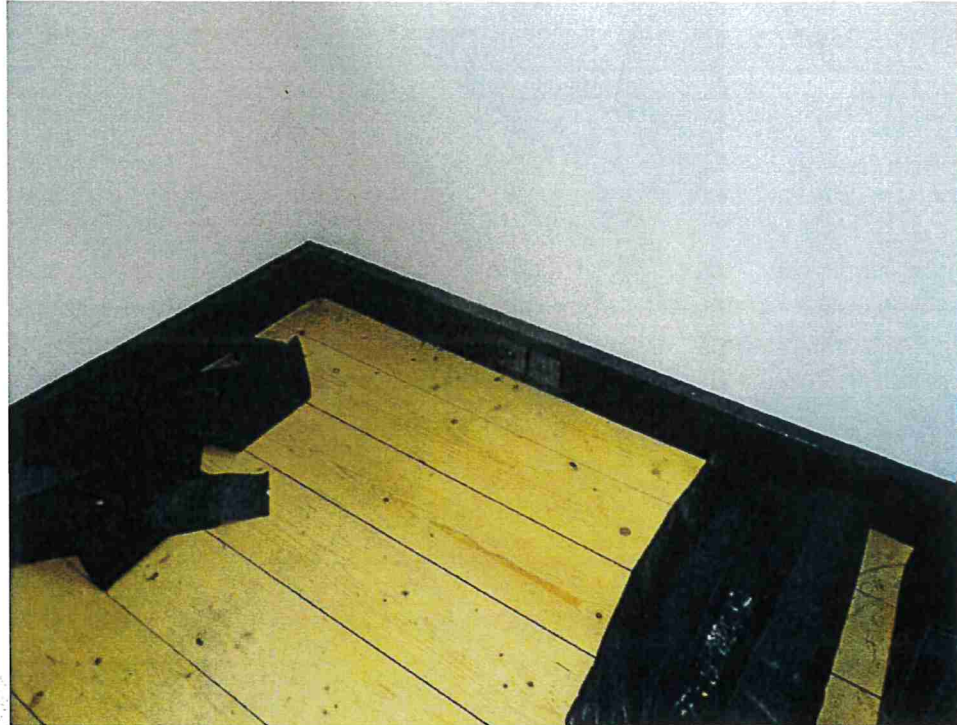
**Salon ; (Photographies n° 261 à 269)**

Plafond peinture blanche avec câbles volants en partie centrale.

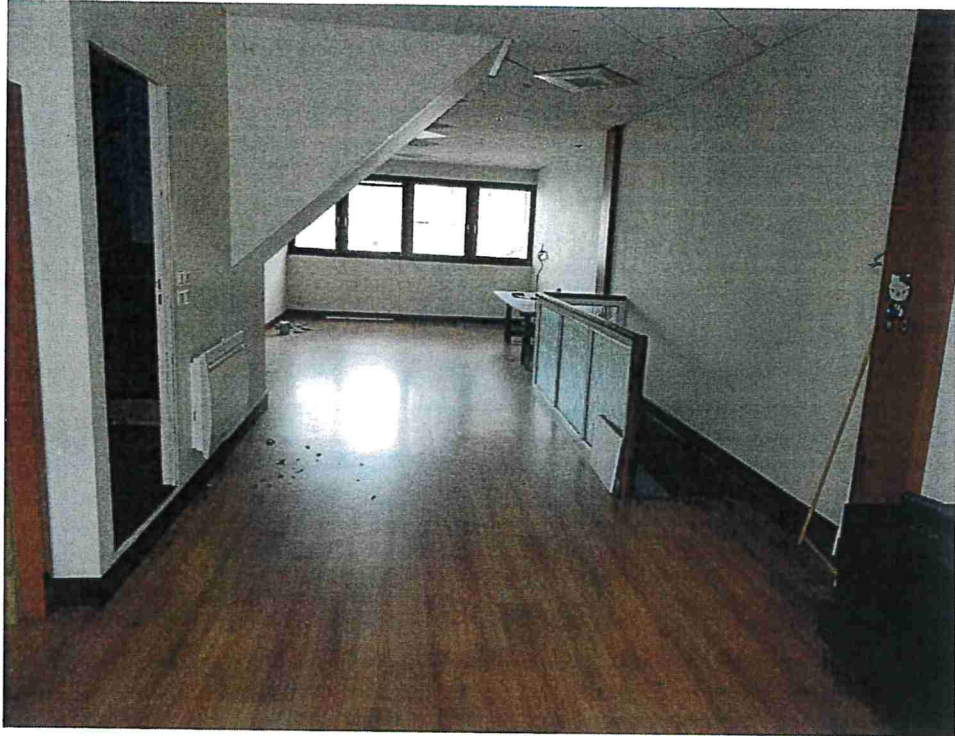
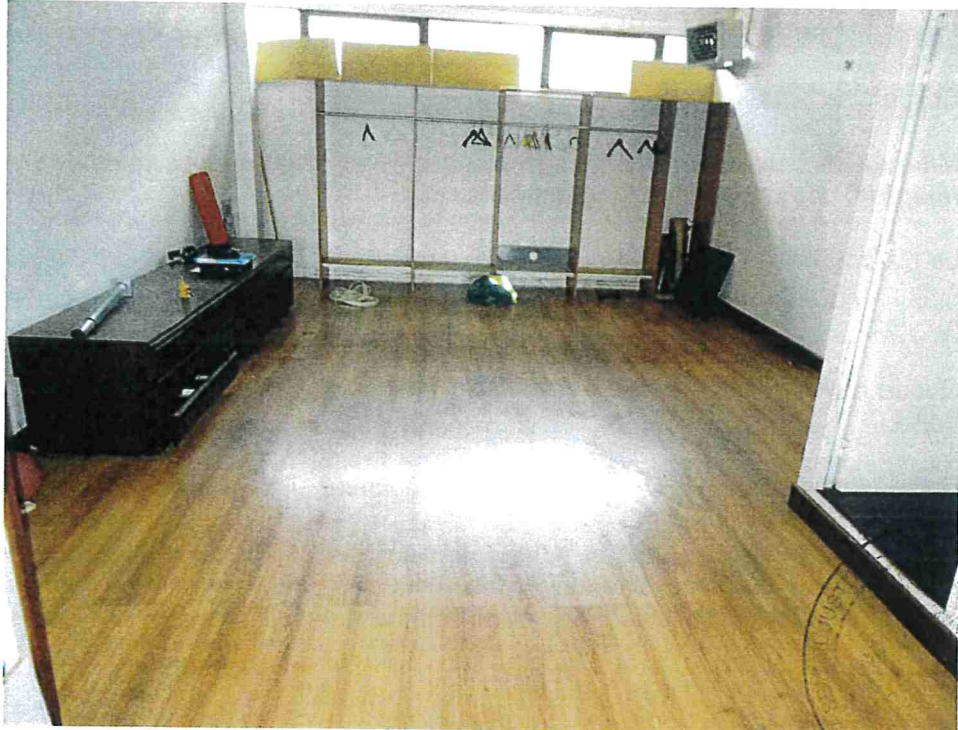
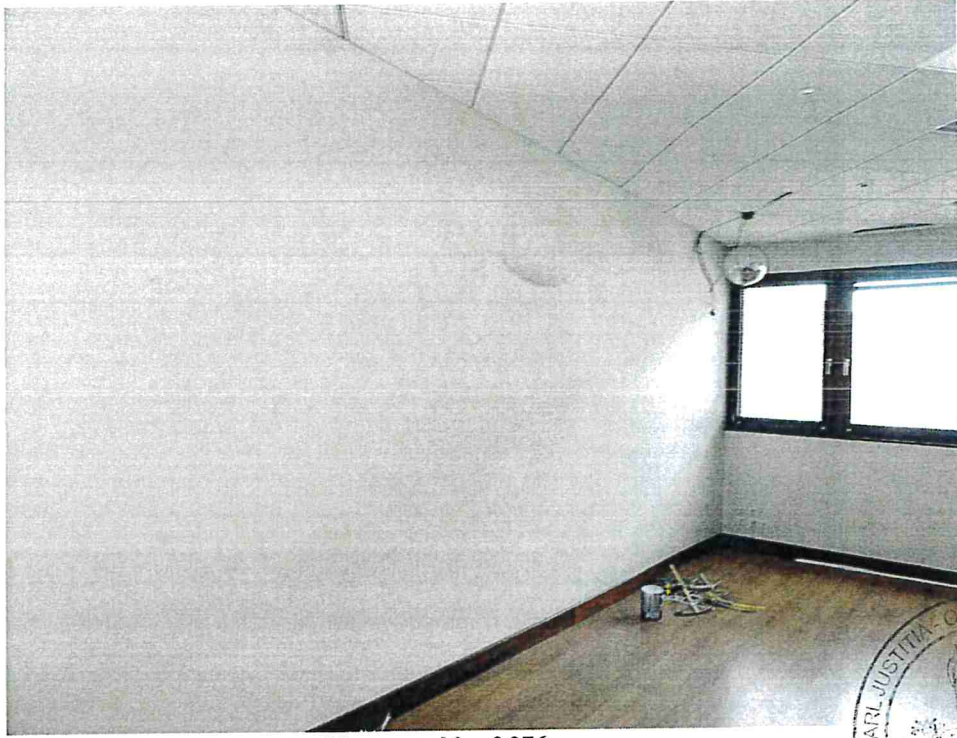
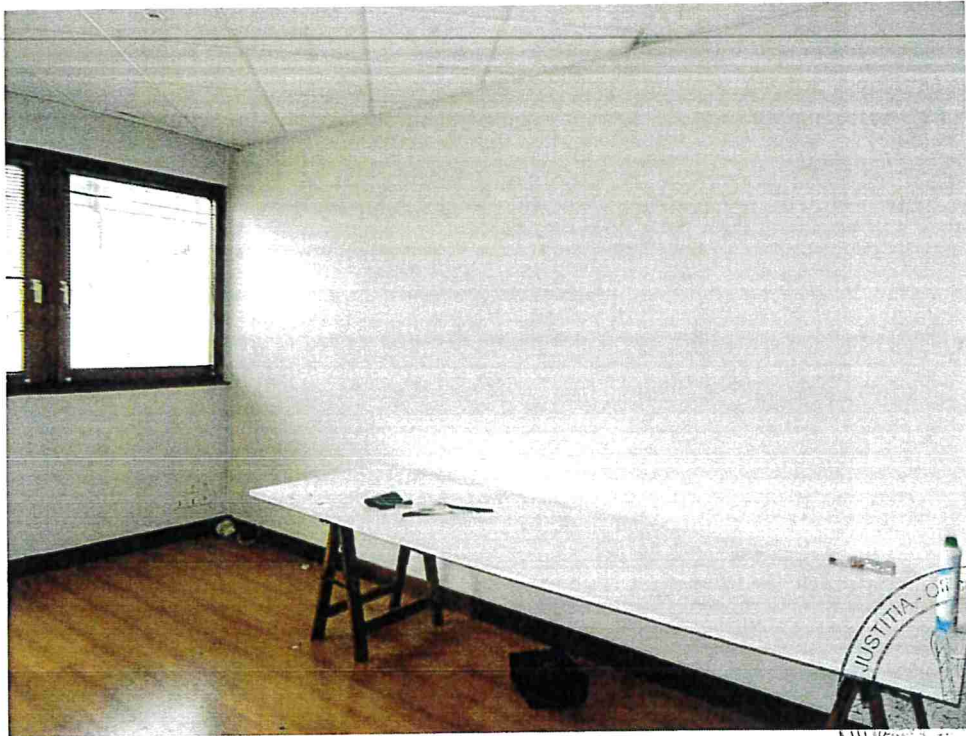
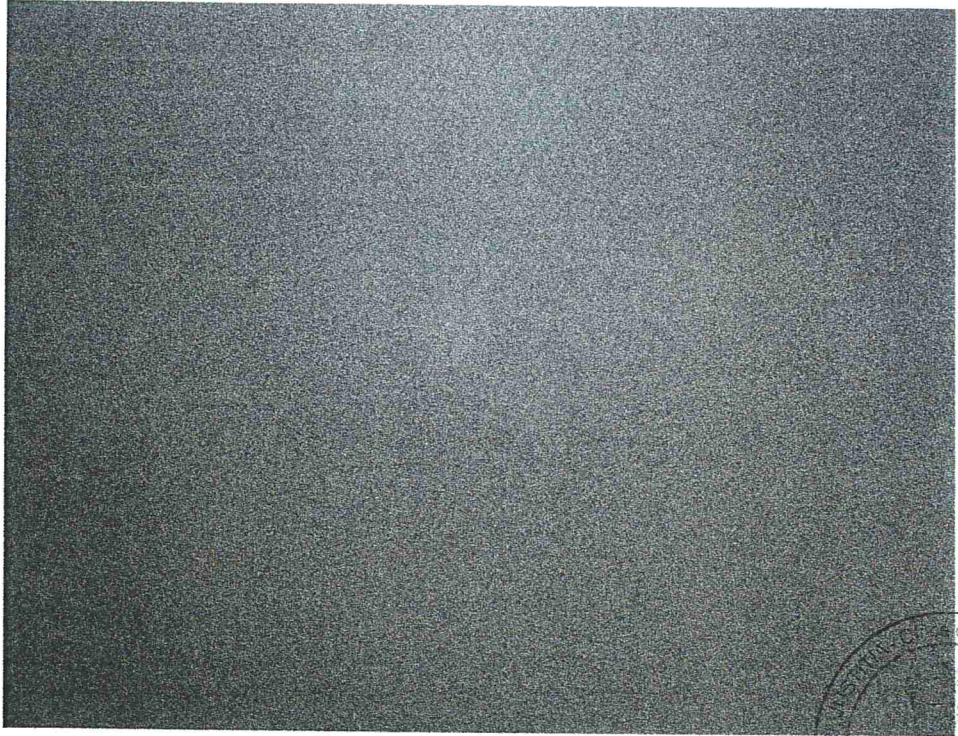
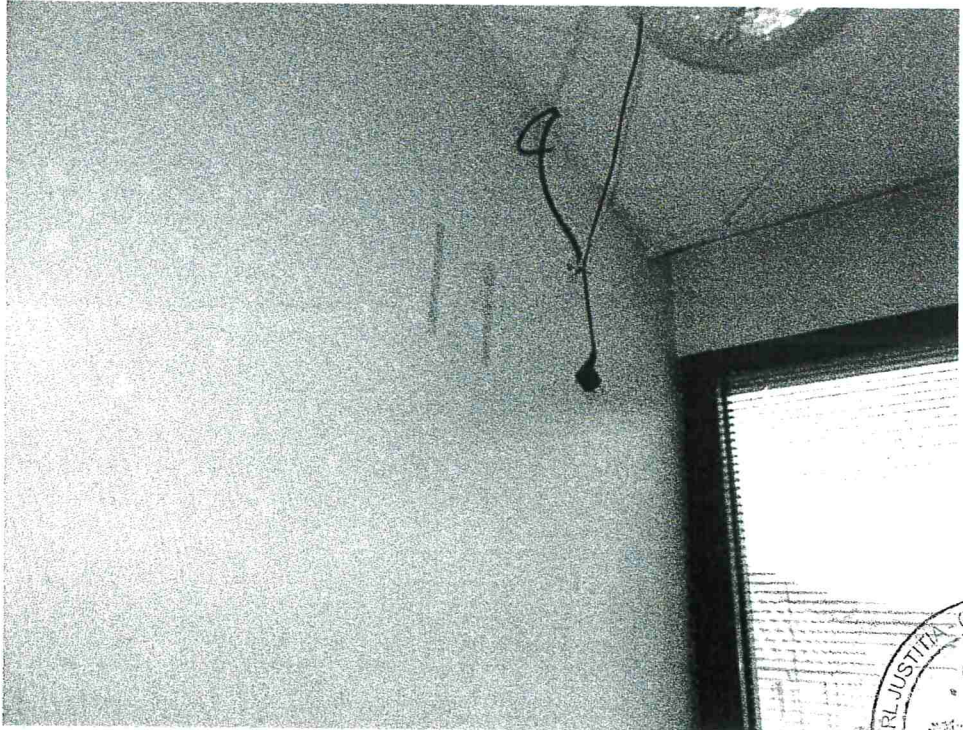
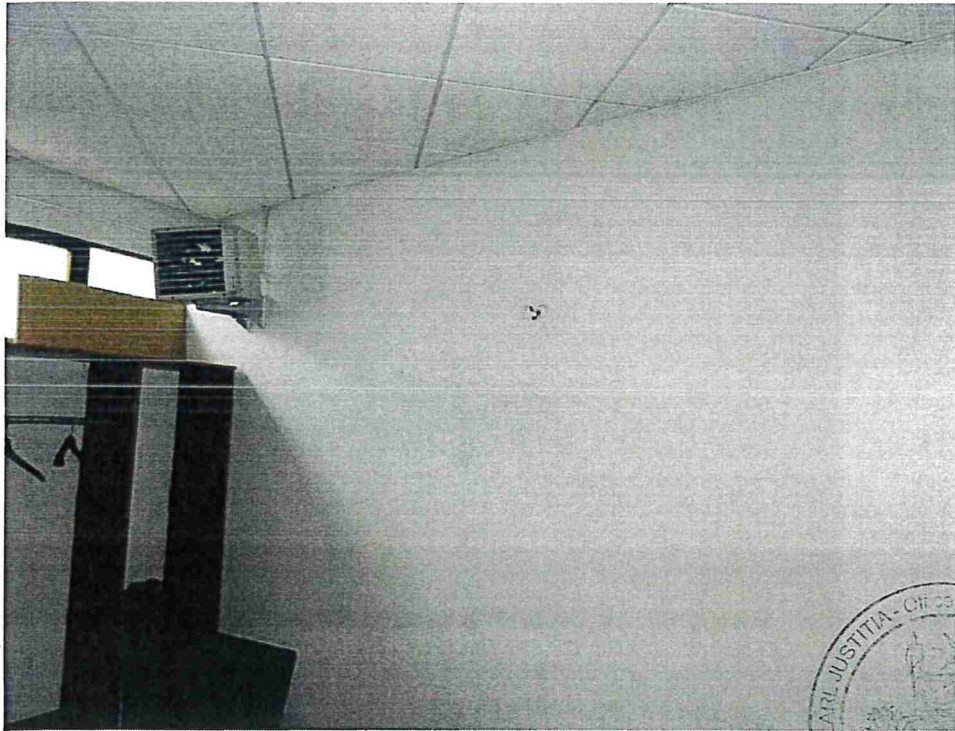
**Pièce à la suite à usage de bureau : (Photographies n° 274 à 292)**

Murs revêtus de toile de verre ton blanc en état d'usage avec quelques traces de chocs et de réfection. Les stigmates d'anciennes fixations.

Le plafond est recouvert de dalles de faux plafond avec des traces d'infiltration et d'affaissement notamment au niveau de la cassette de climatisation. Des dalles sont soulevées notamment côté rue Jean Jaurès.

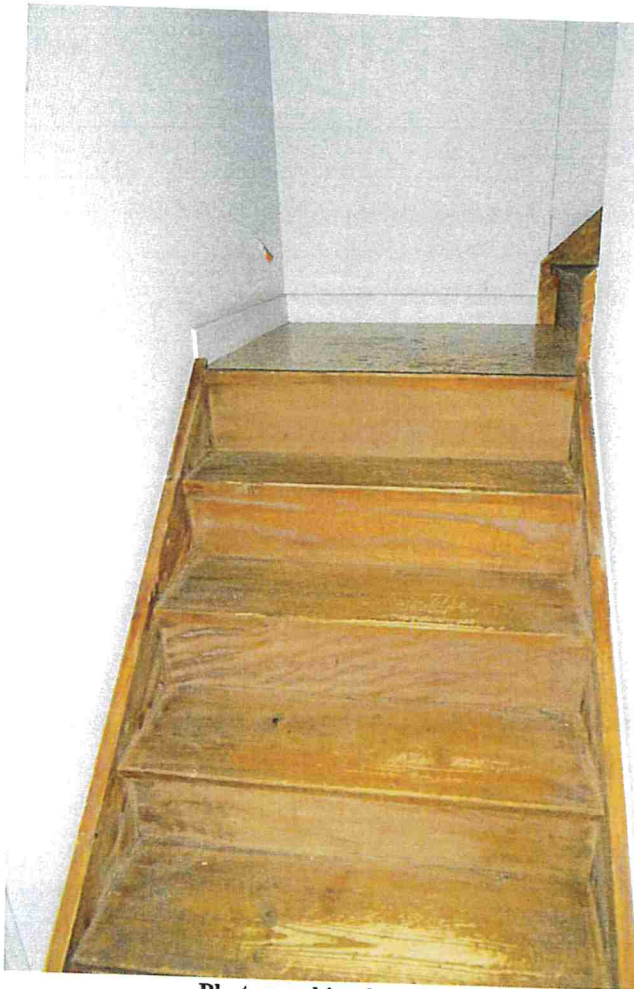
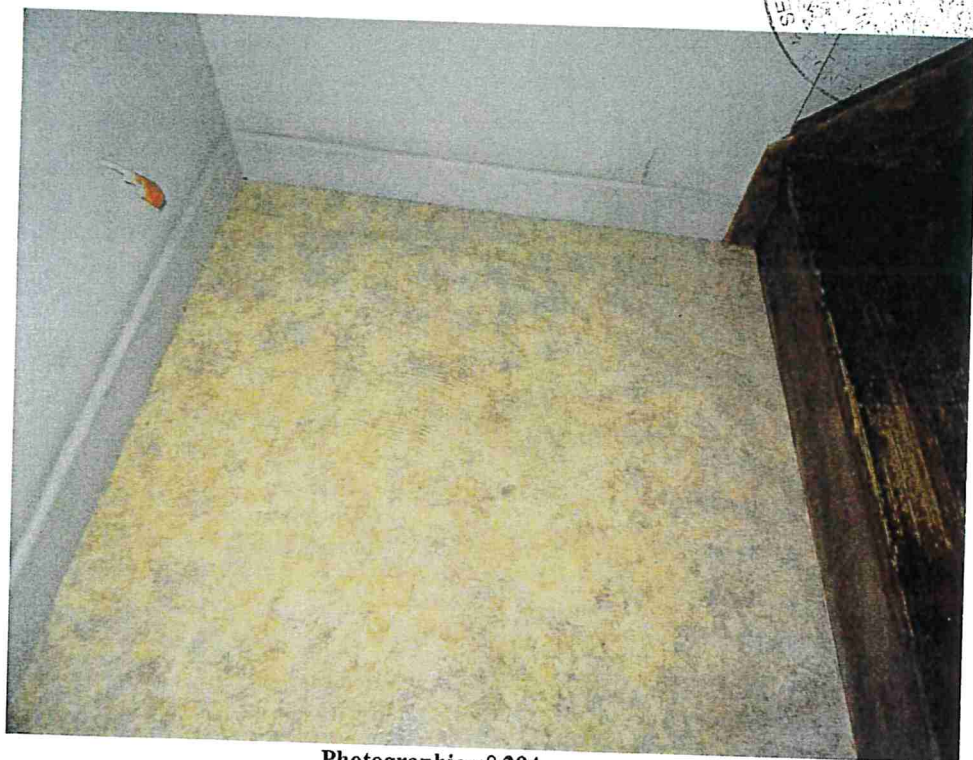
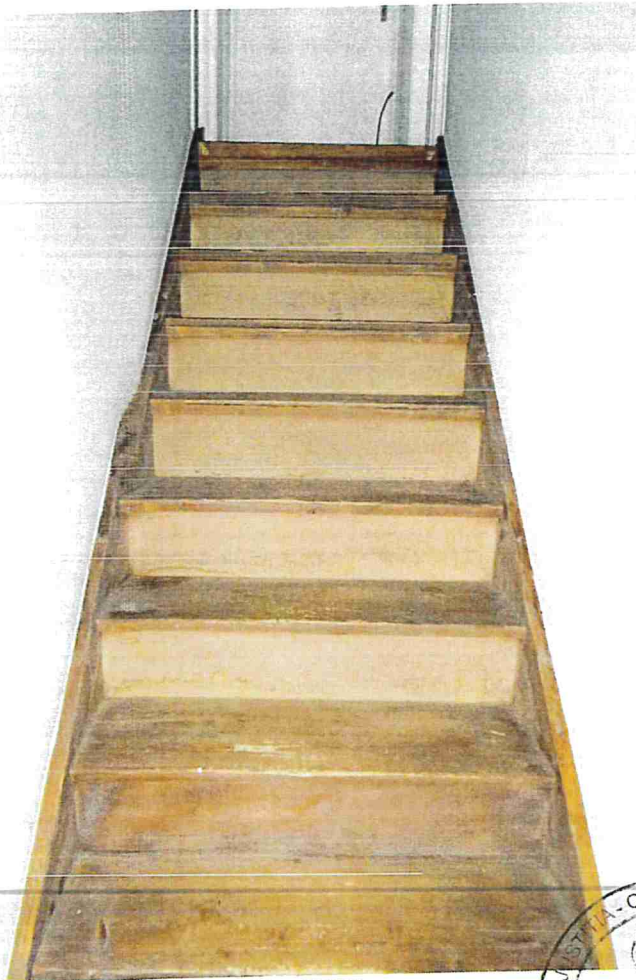
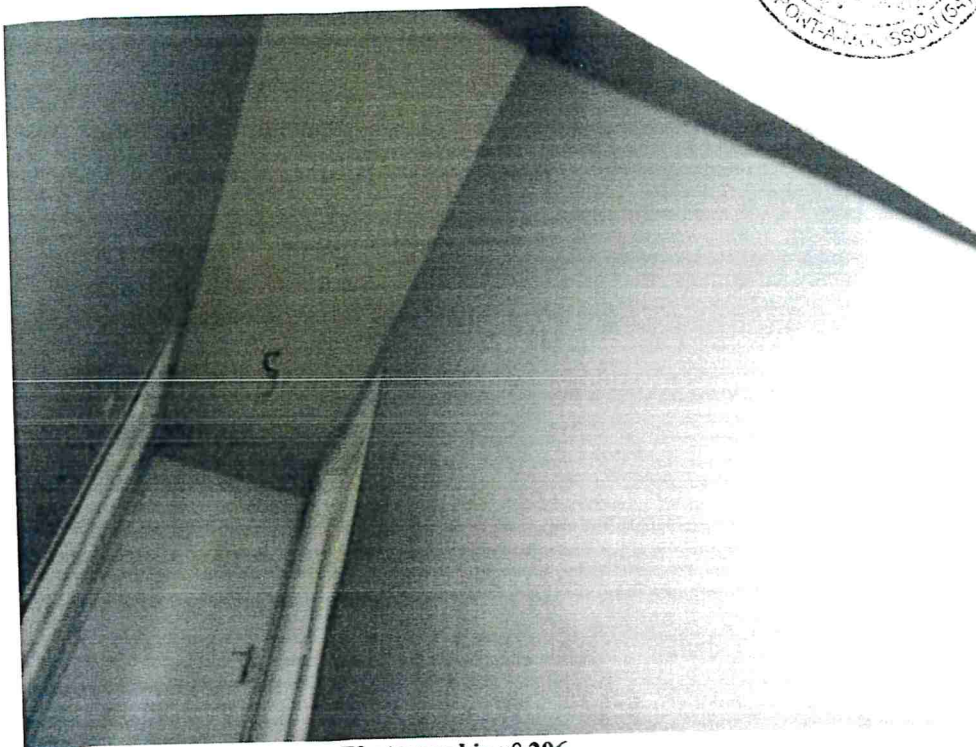
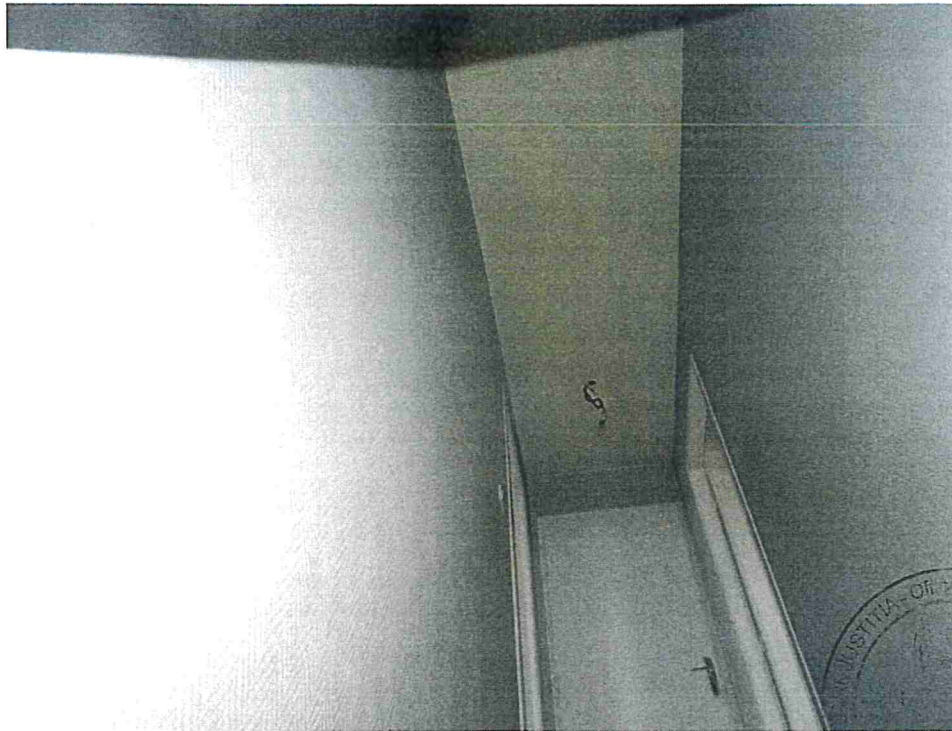
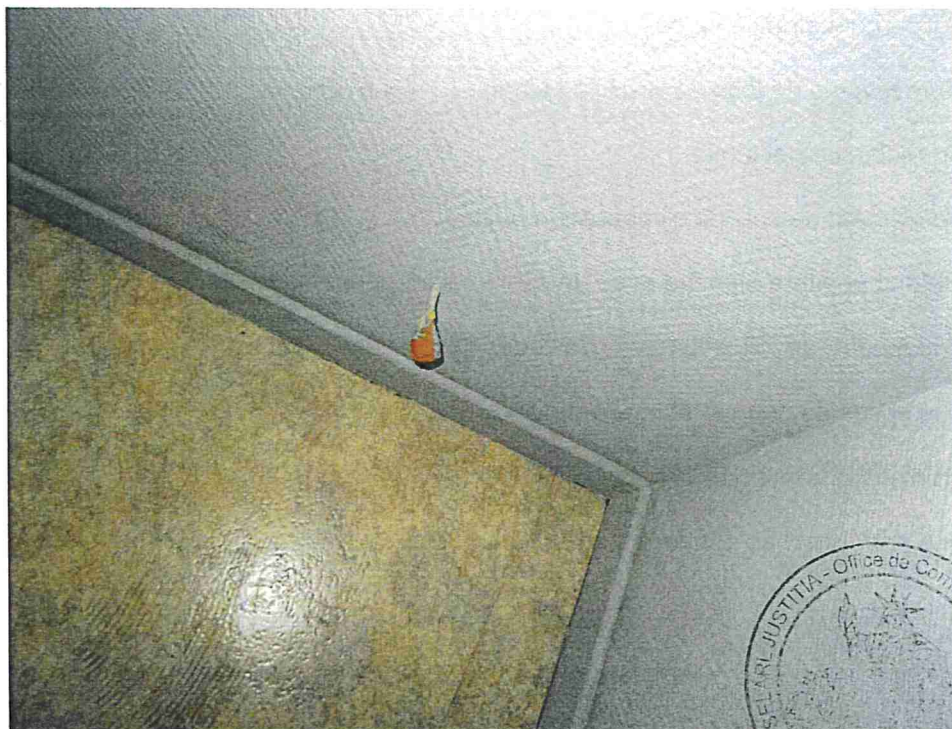
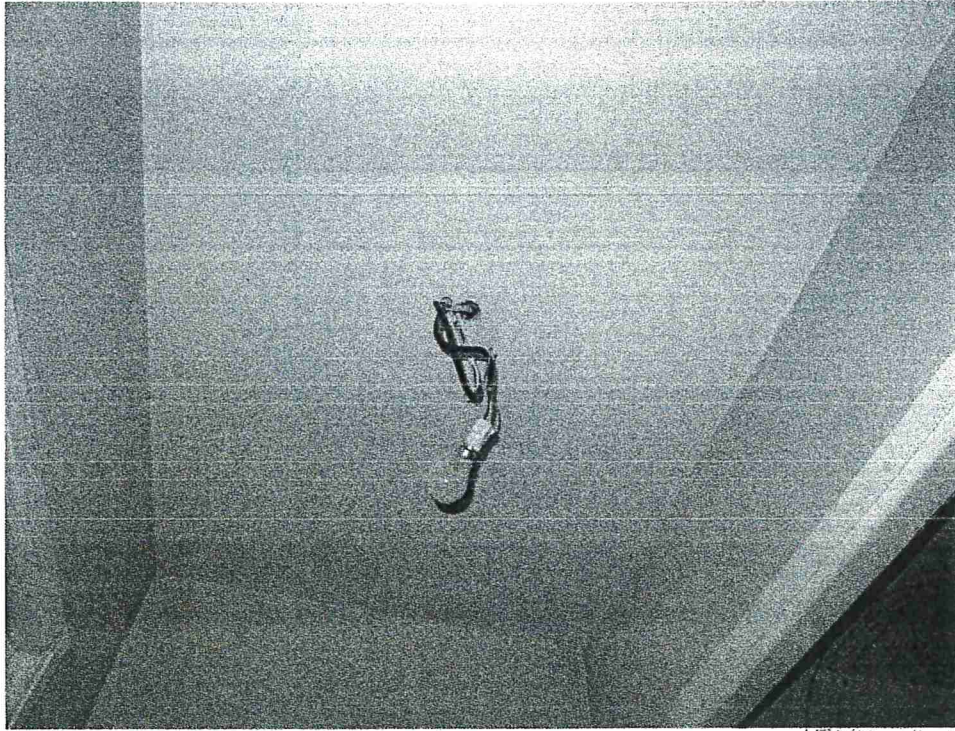
**Passage : (Photographies n° 293 à 299)**

L'escalier est usagé, un premier palier recouvert d'un revêtement en linoléum usagé. Puis d'autres marches bois usagées.

Un câble électrique volant dans la montée d'escalier. Eclairage par spot encastré et applique. Au niveau de l'étage, au plafond, un câble volant avec douille et ampoule.

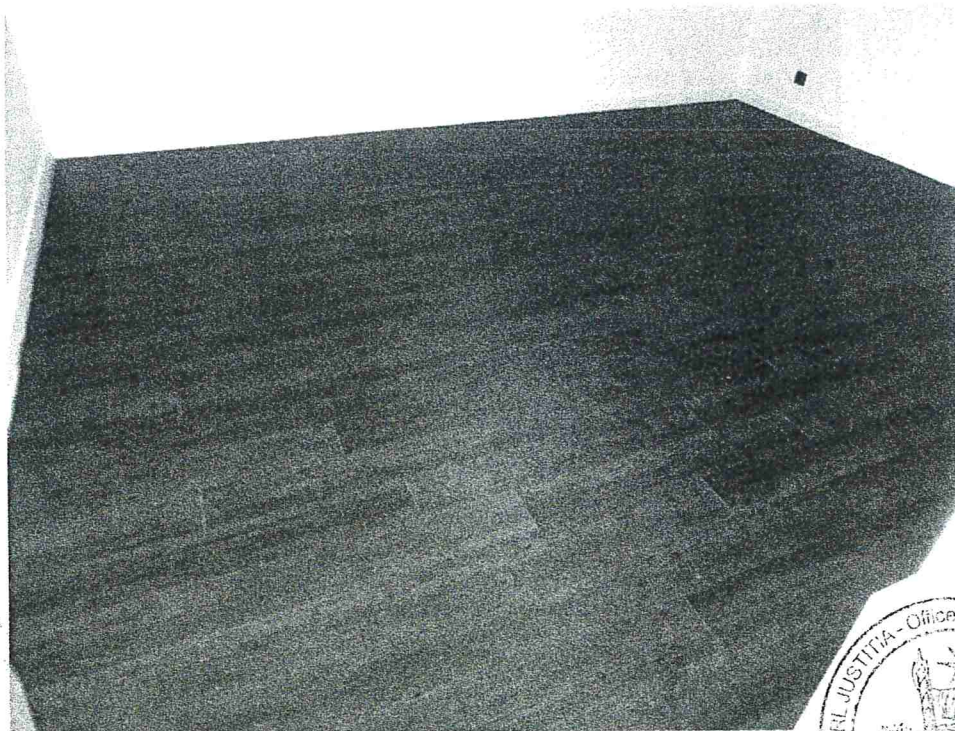
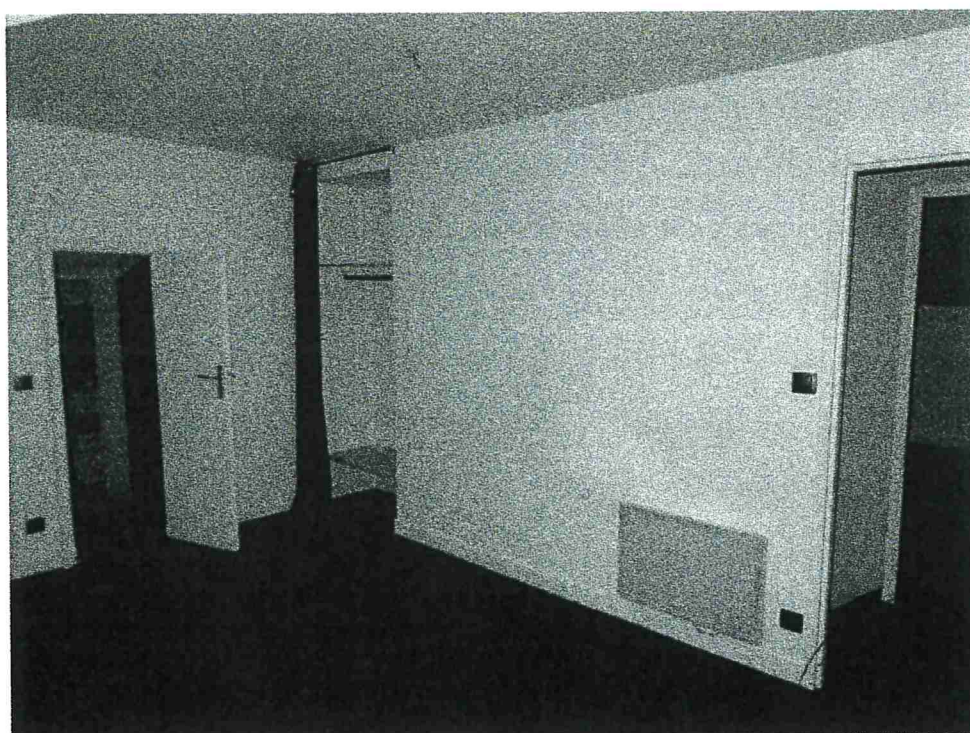
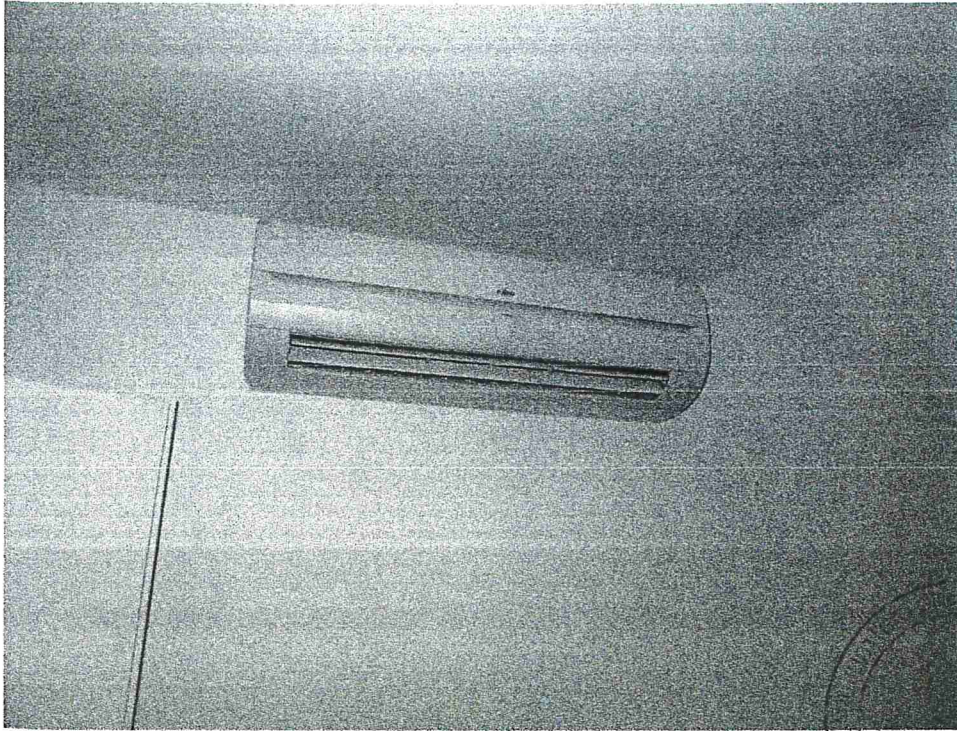
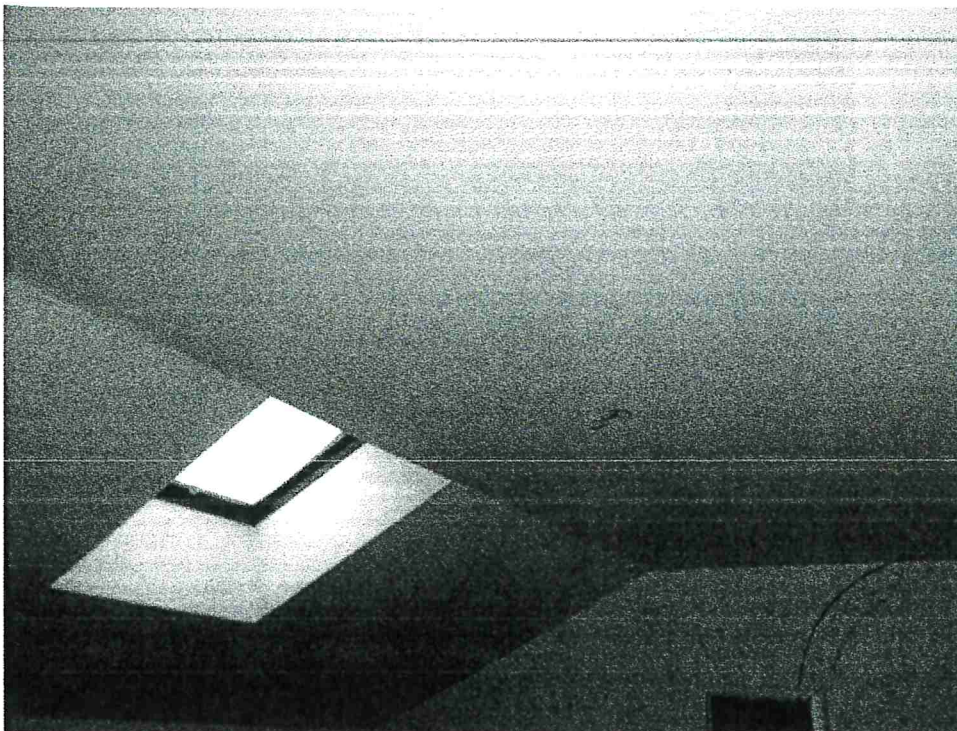
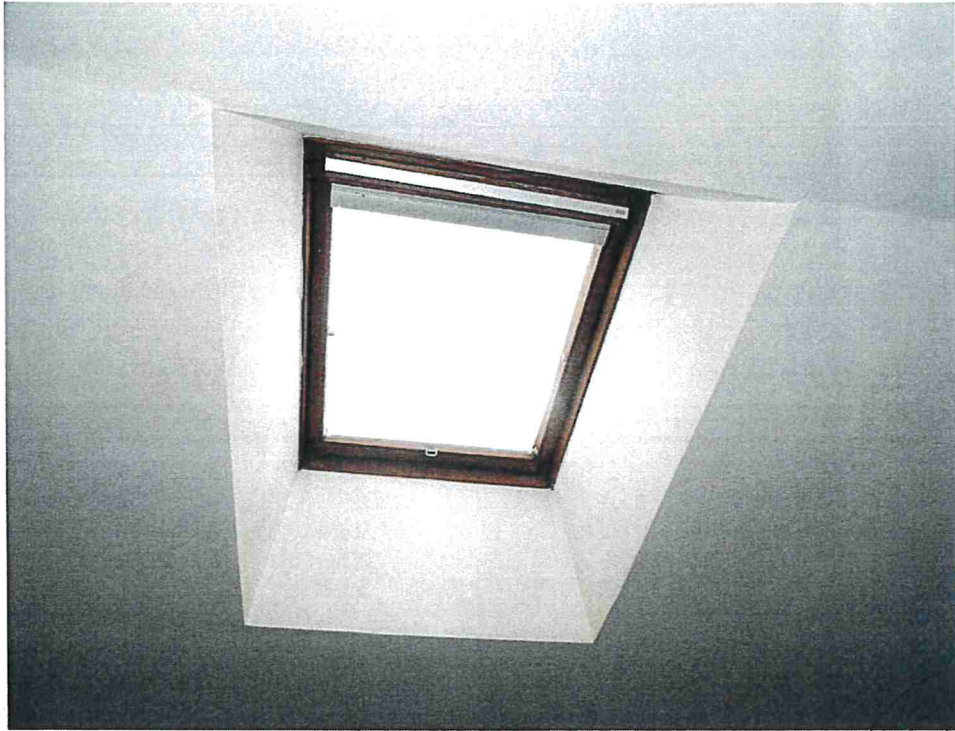
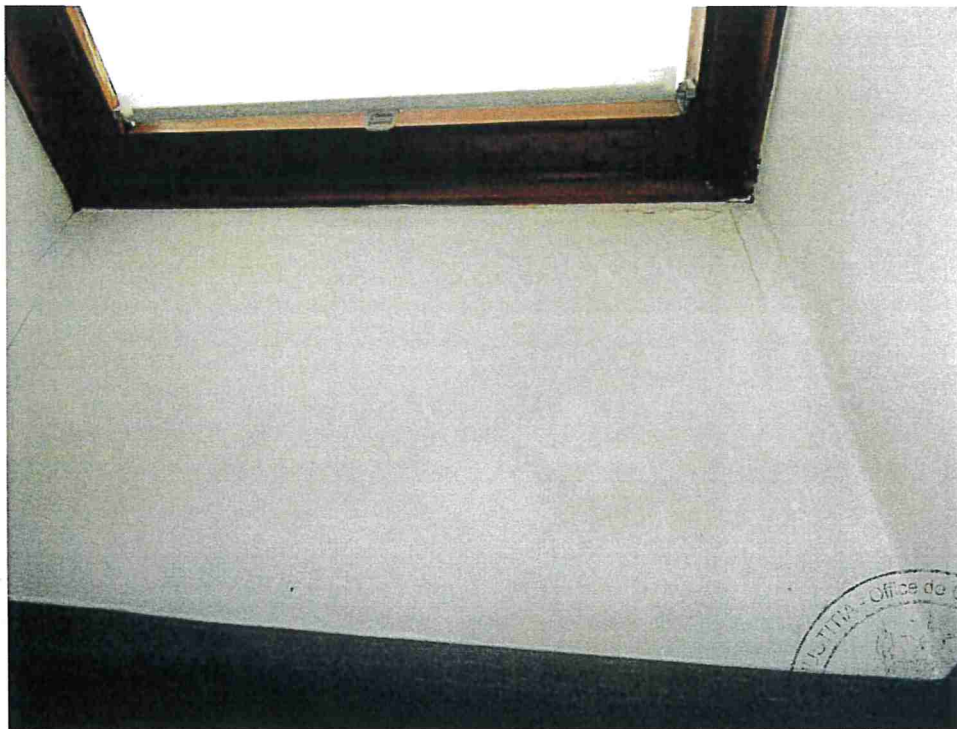
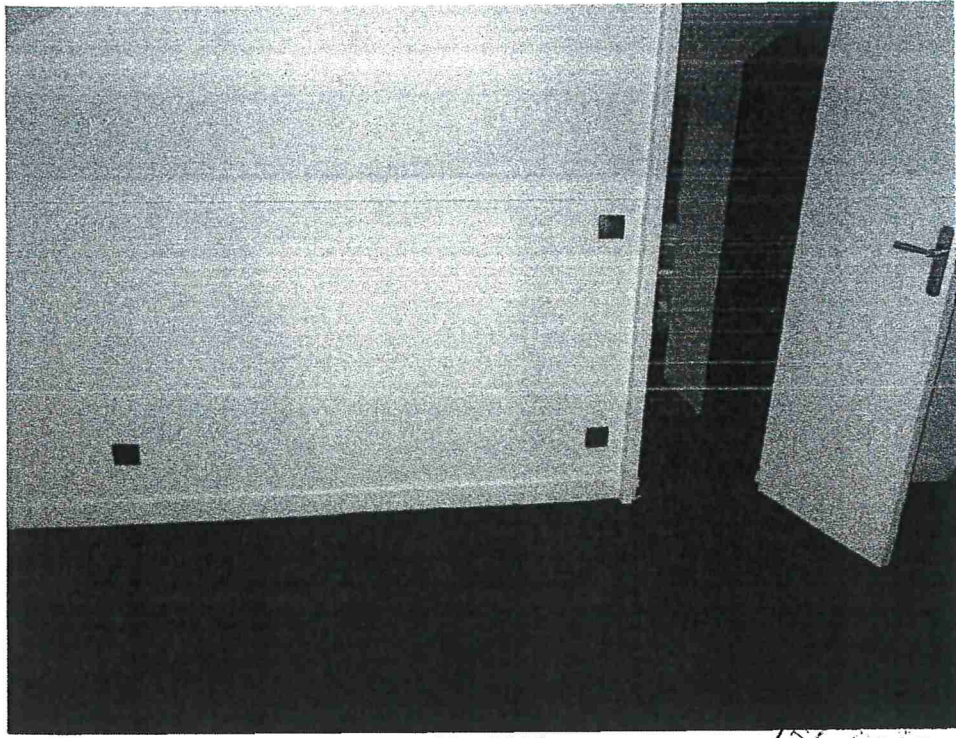
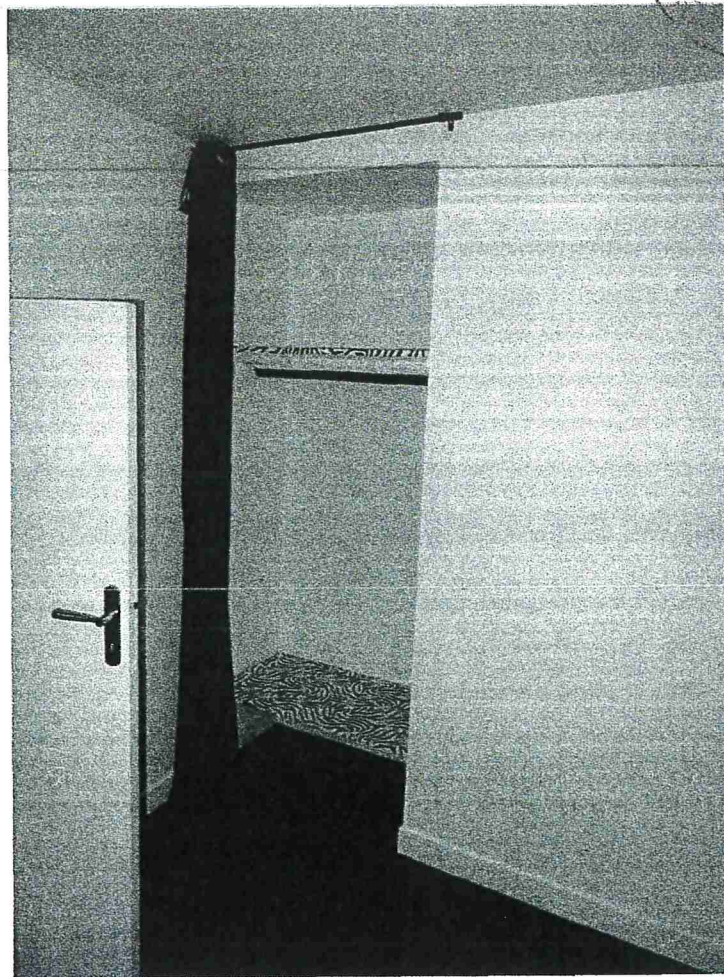
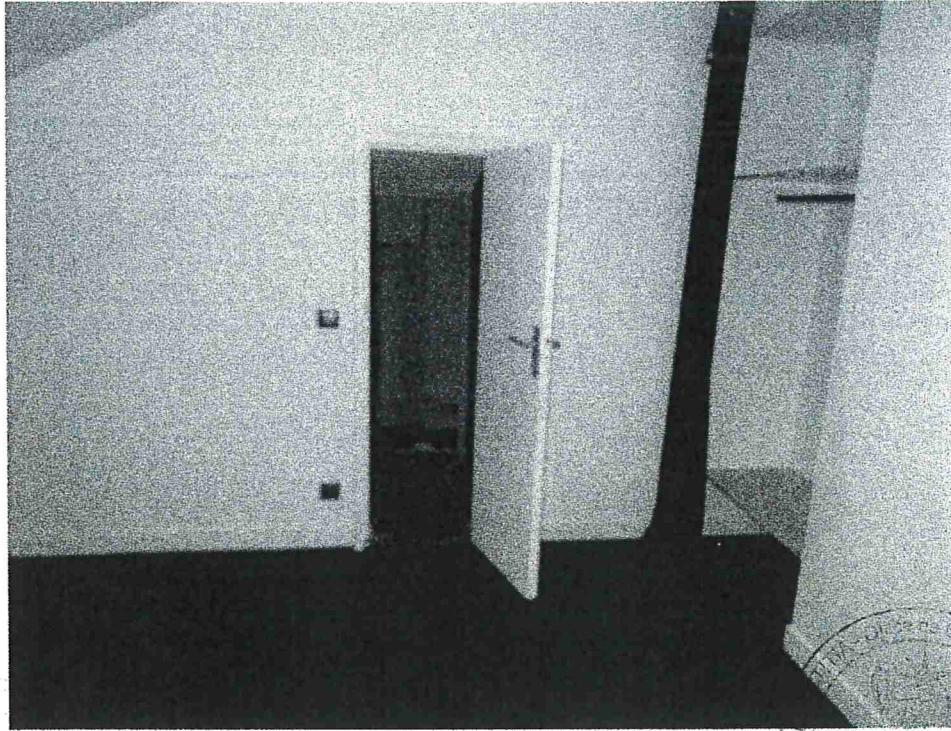
**1<sup>ère</sup> pièce à droite : (Photographies n° 300 à 308)**

Une fenêtre de toit velux avec quelques fissurations dans les deux angles.
