**PROCES-VERBAL DESCRIPTIF**

**L'AN DEUX MILLE VINGT TROIS**

**ET LE VINGT-HUIT AVRIL**

Je me suis rendu ce jour, vendredi 28 avril 2023 à 08h45 au 14 rue Jean Jaurès – 54320 MAXEVILLE, après avoir au préalable pris attache avec Madame [REDACTED], gérante de la [REDACTED], et accompagnée de la société AT DIAGNOSTICS, Madame Aurélie TROUSSARD, j'ai procédé au procès-verbal descriptif qui suit :

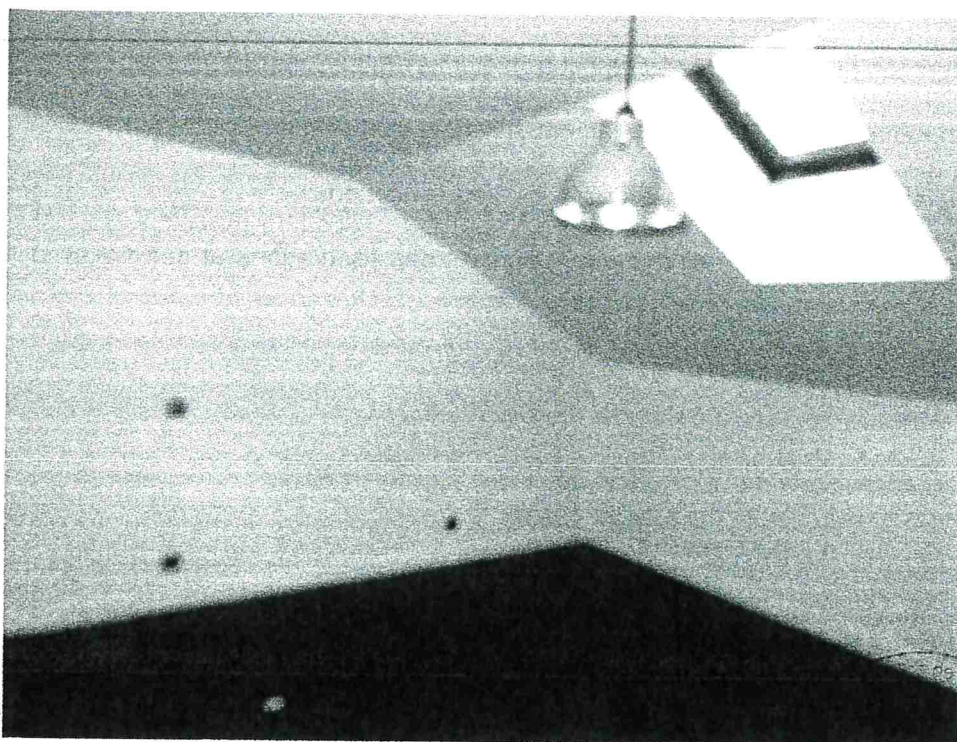
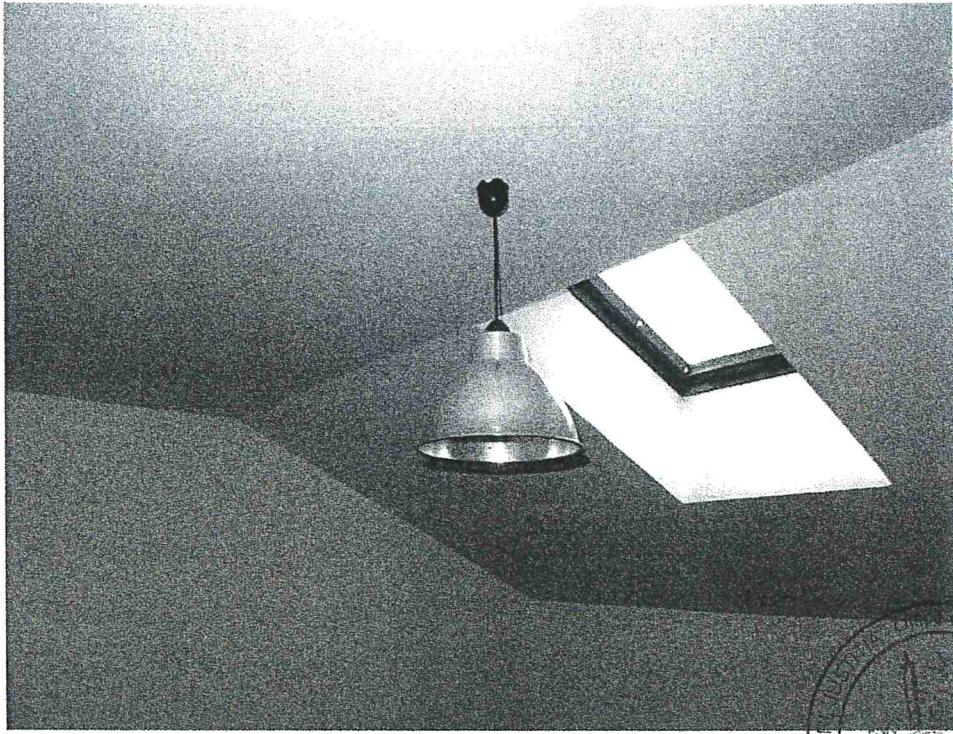
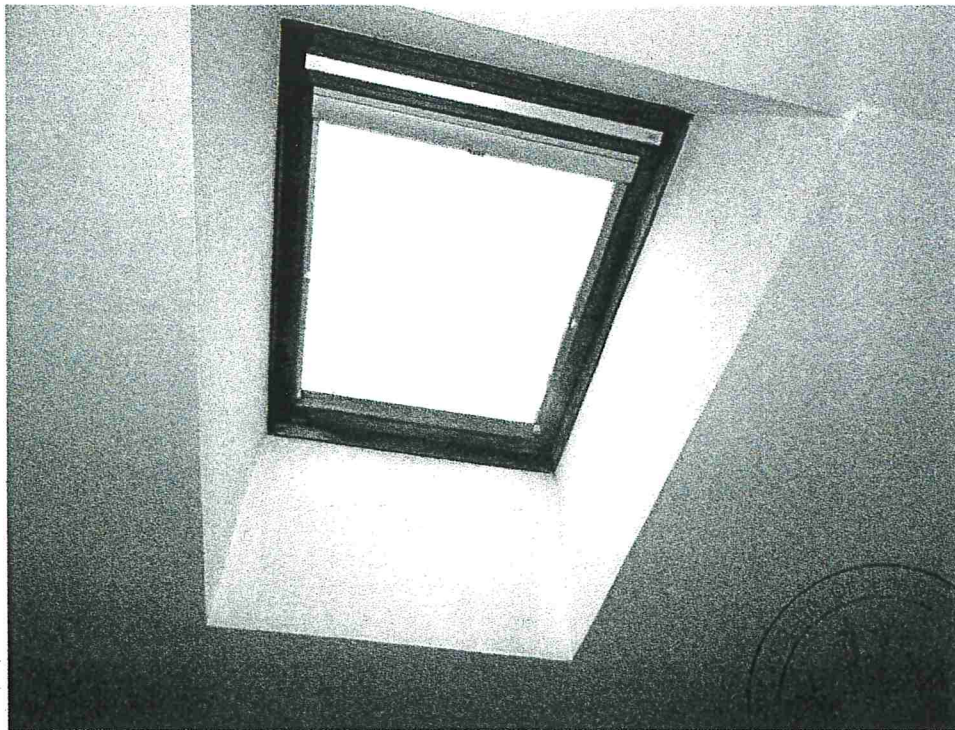
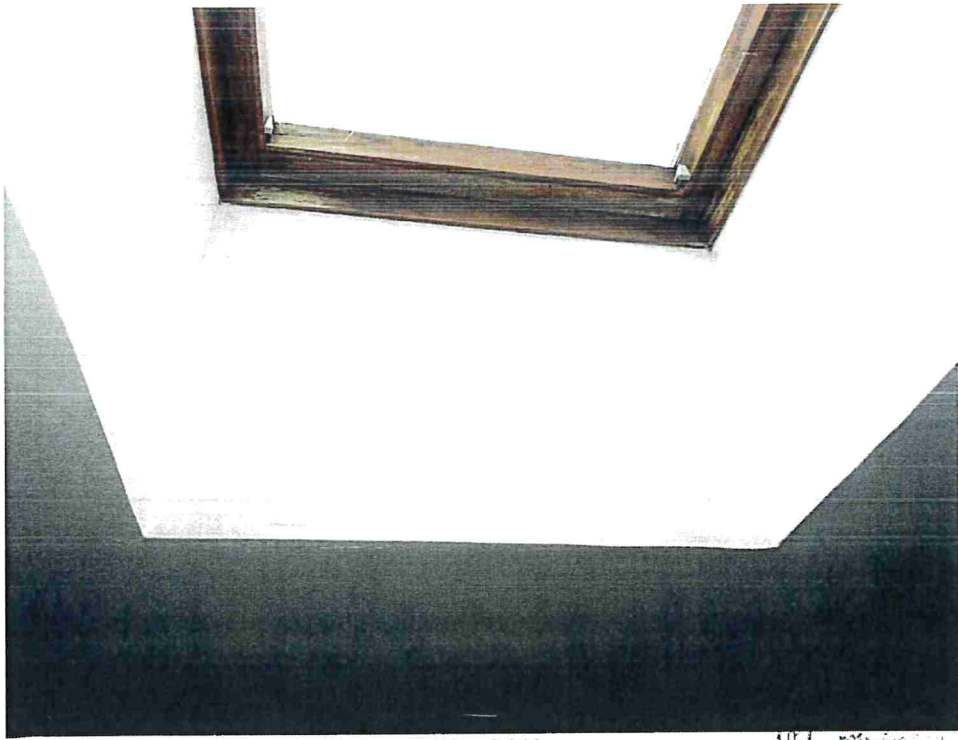
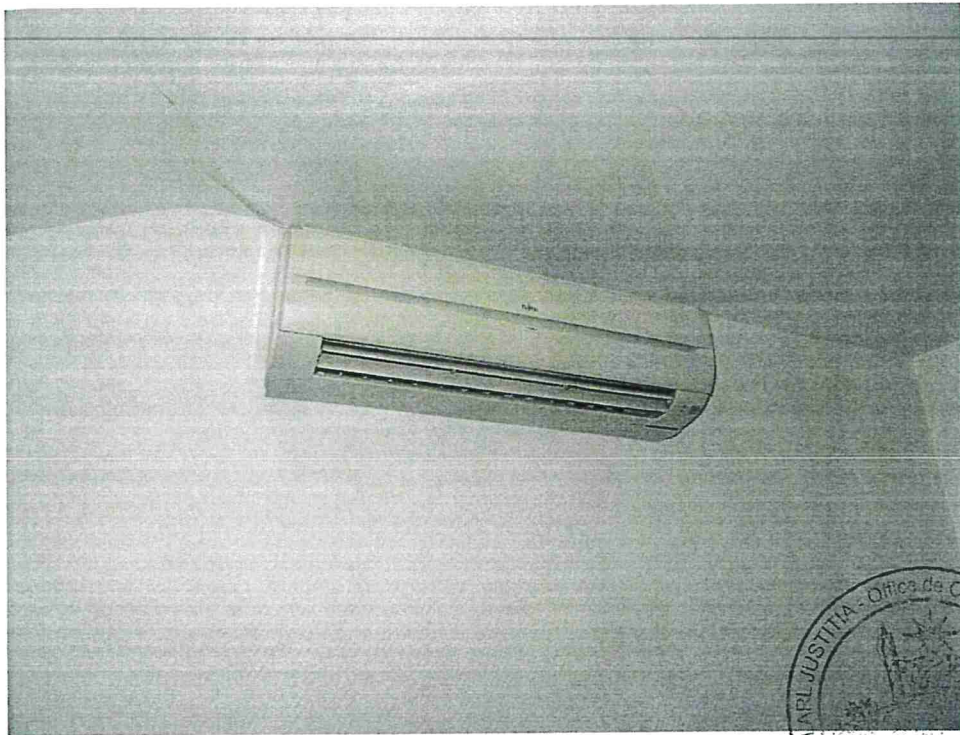
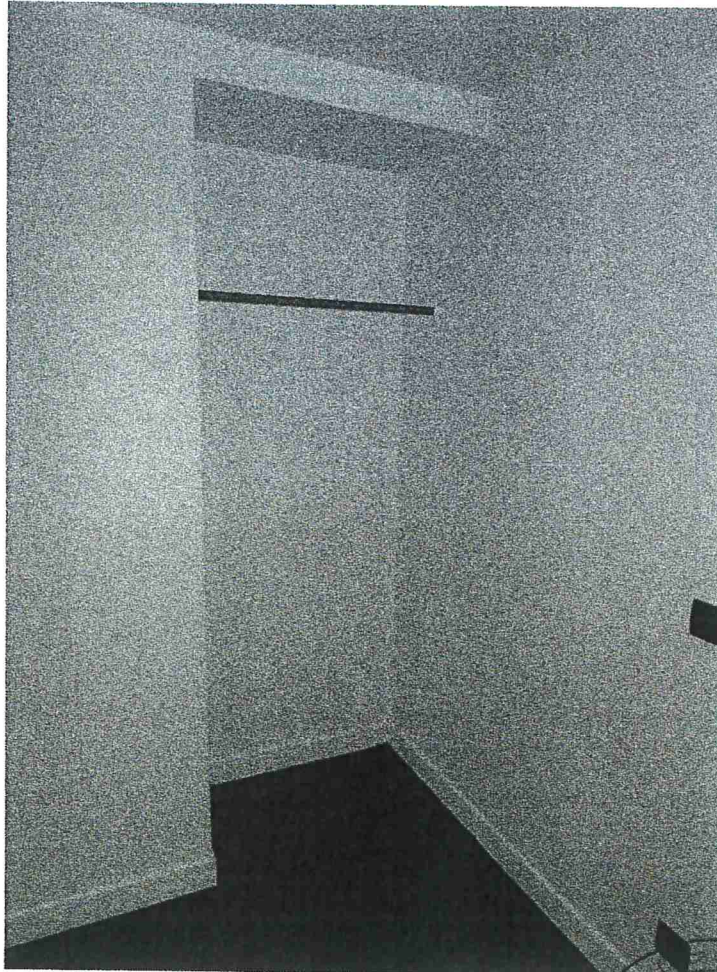
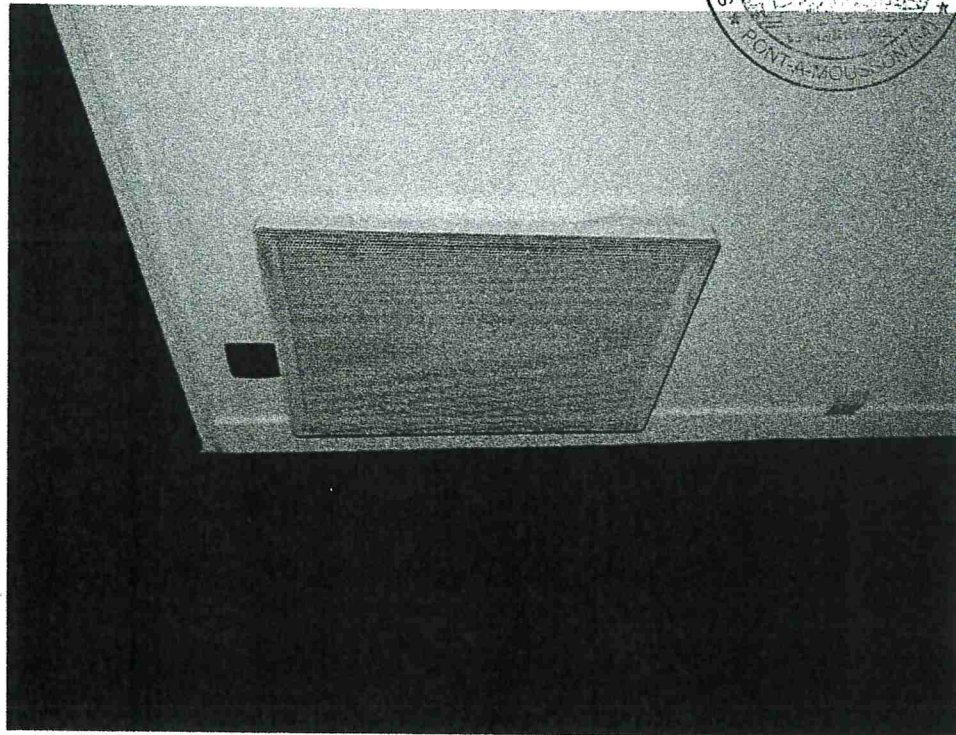
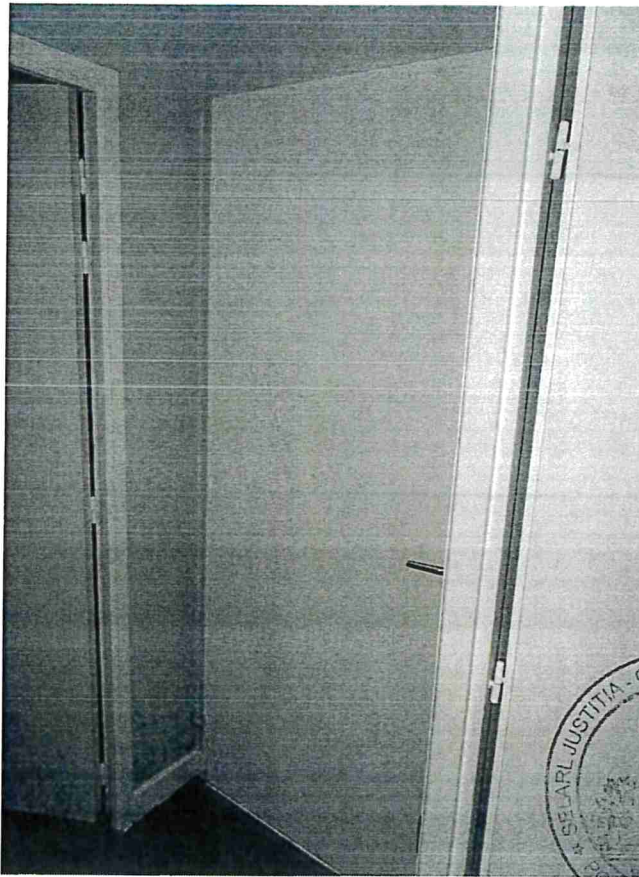
**Pièce sur la gauche : (Photographies n° 309 à 317)**

Une fenêtre de toit velux avec également des fissurations et des traces d'infiltrations de part et d'autre.
