**PROCES-VERBAL DE DESCRIPTION**

**LE : CINQ JUIN DEUX MILLE VINGT CINQ**

Sur la commune de ROMANS SUR ISERE (26100) , Avenue du vercors – parcelles de terrain comportant deux bâtiments (B3 et B4), lesquelles sont cadastrées :

# I – DESCRIPTION DES LIEUX, COMPOSITION, SUPERFICIE :

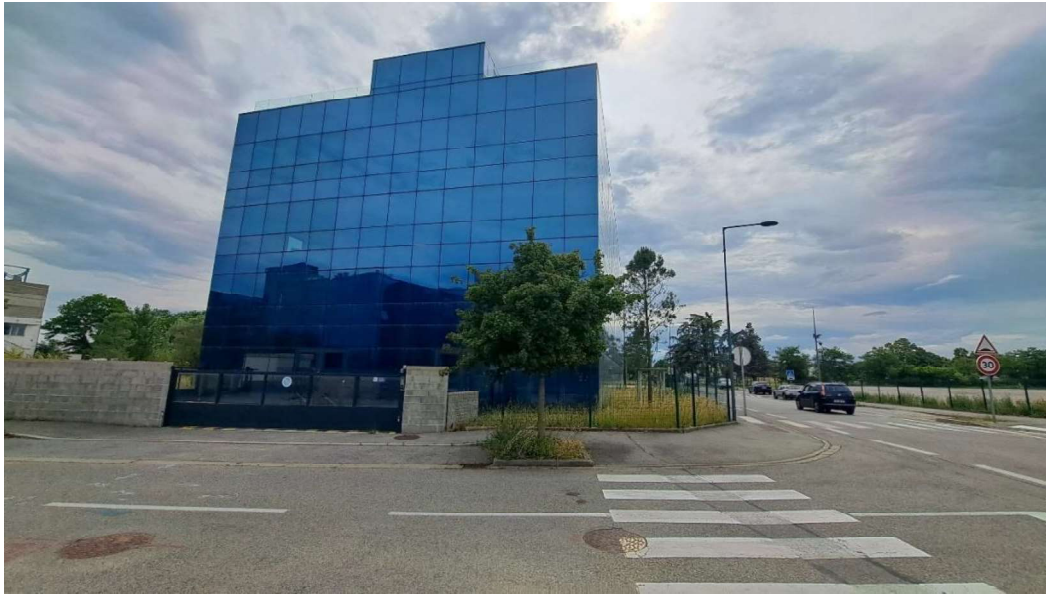
- FACADE DU BATIMENT B3 DONNANT DU COTE DE LA RUE CAMILLE CLAUDEL :

La vitre de la porte se trouvant au rez-de chaussée est cassée.

Un portail fermé est présent de ce côté du site

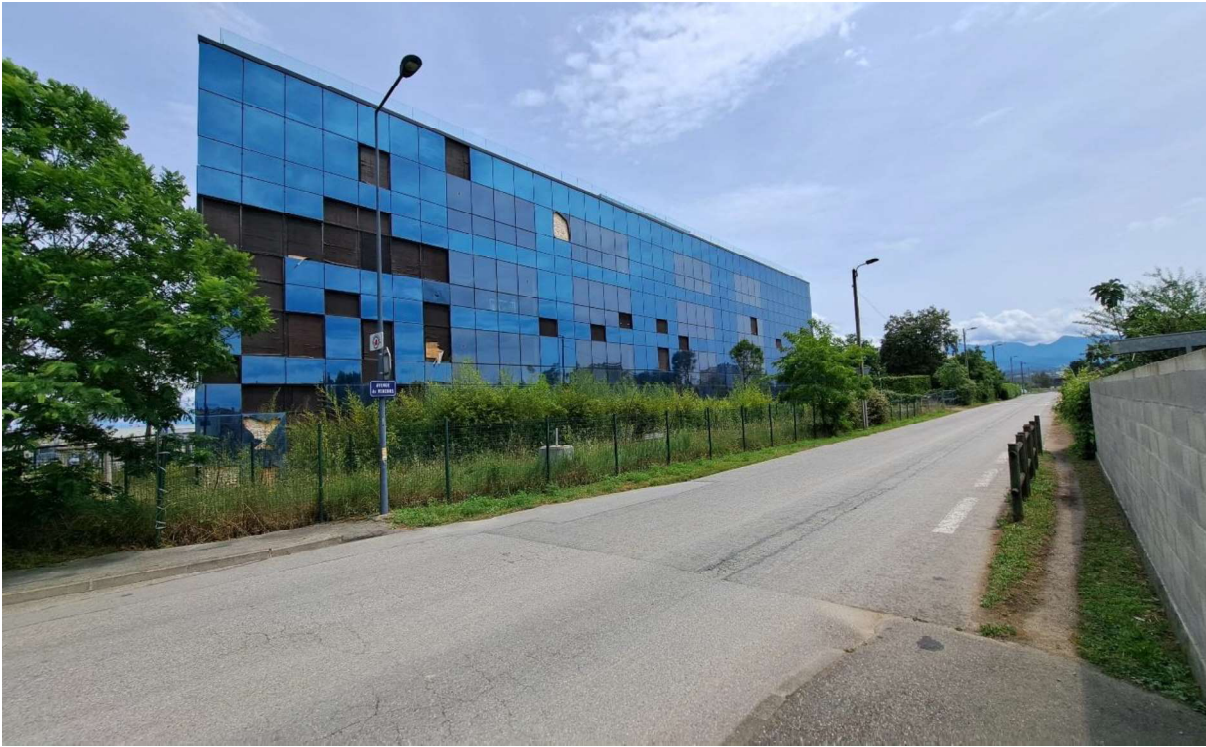
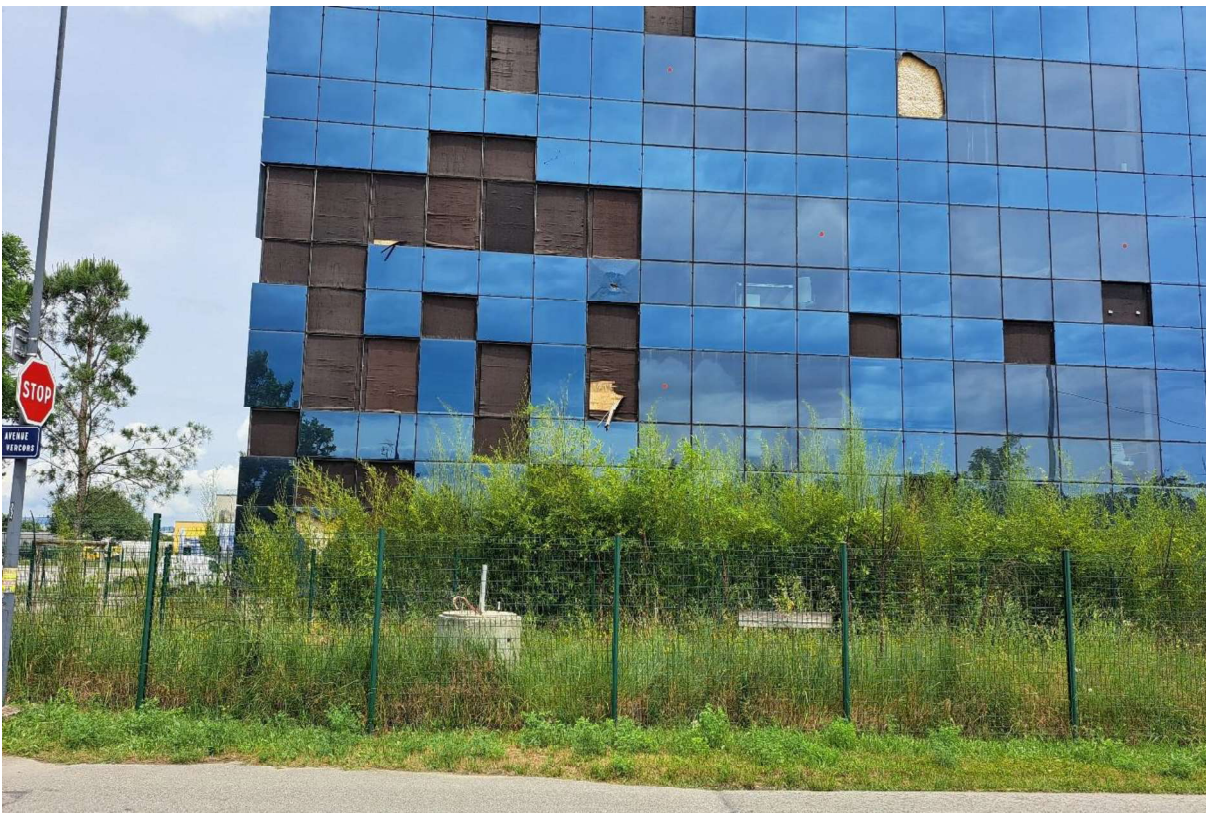
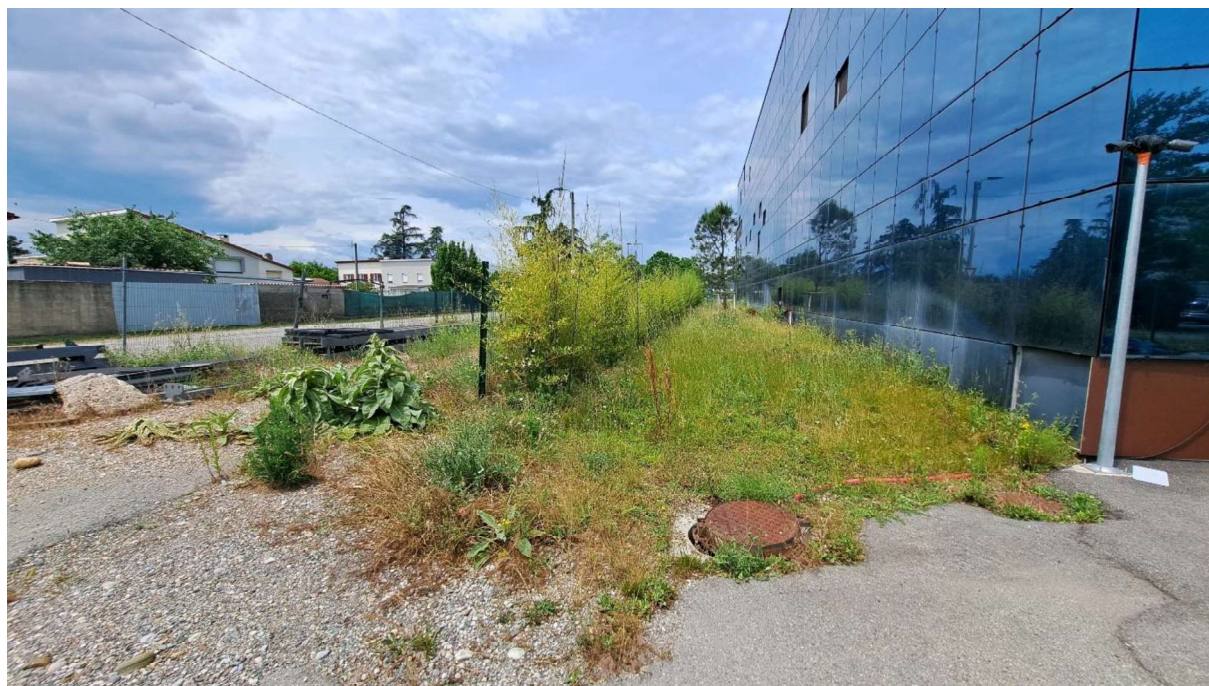
-FACADE DU BATIMENT B4 DONNANT SUR L'AVENUE DU VERCORS :

Les façades extérieures du bâtiment B3 sont en bon état général, alors que sur le bâtiment B4, de nombreuses dalles de verre de la façade sont manquantes du côté de l'avenue du Vercors et du côté de l'avenue du 8 mai 1945. Certains de ces panneaux s'ouvrent depuis l'intérieur des bâtiments.

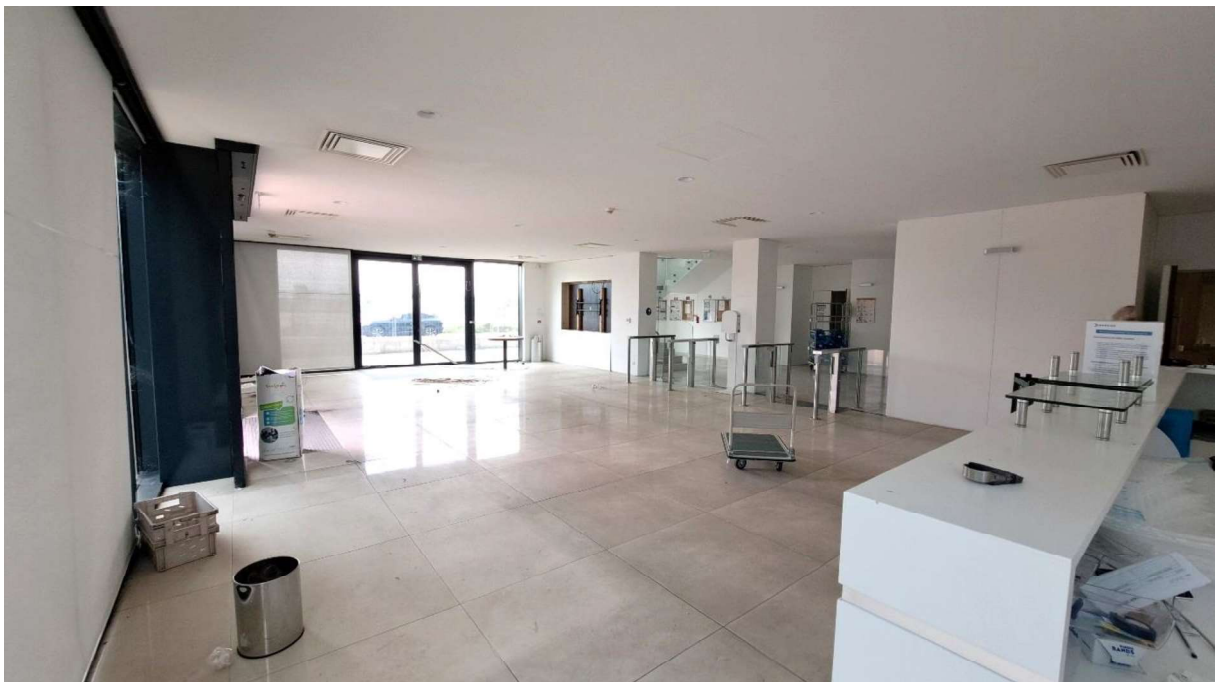
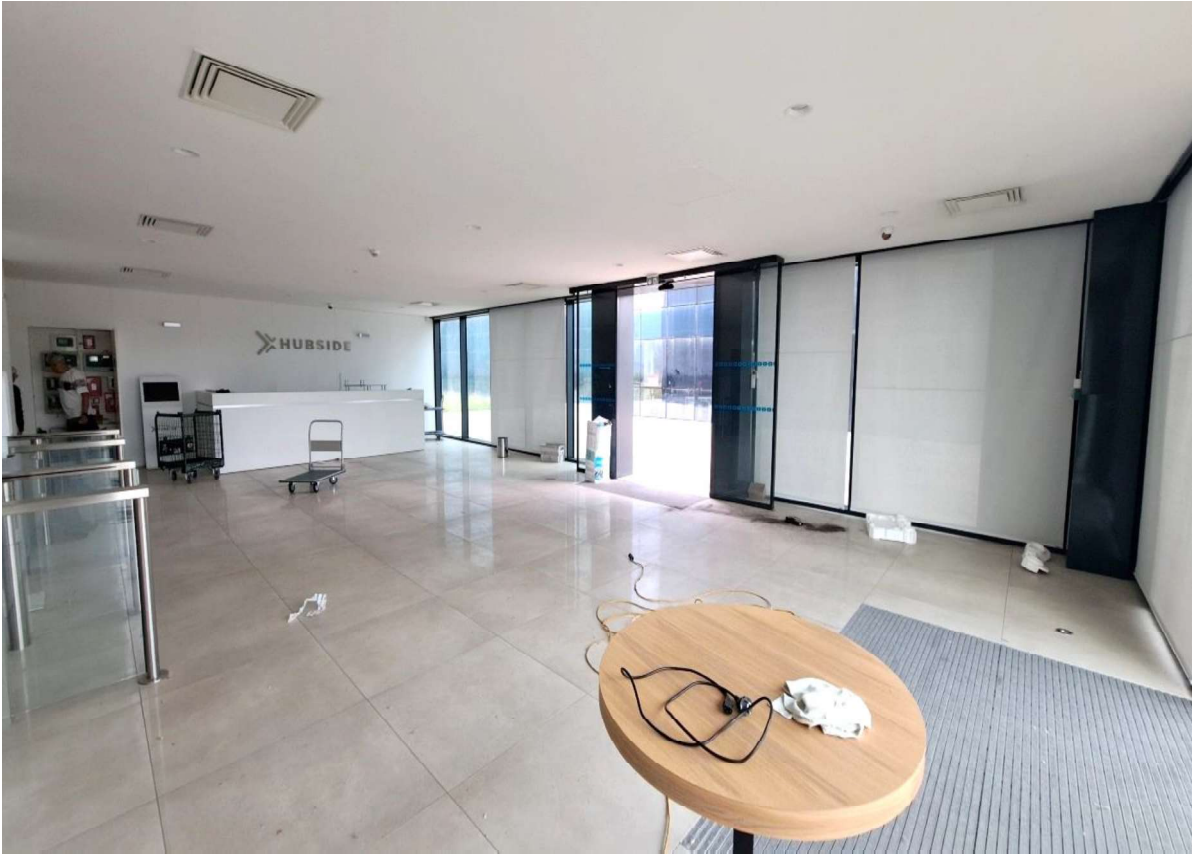
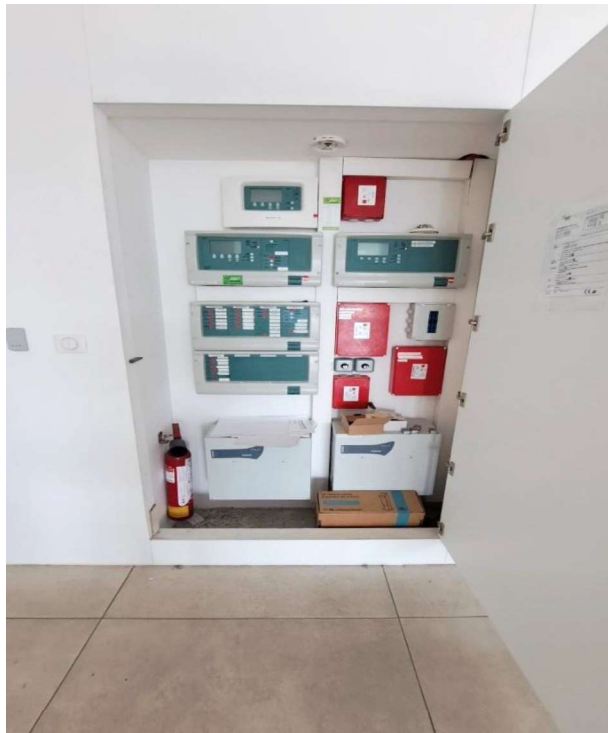
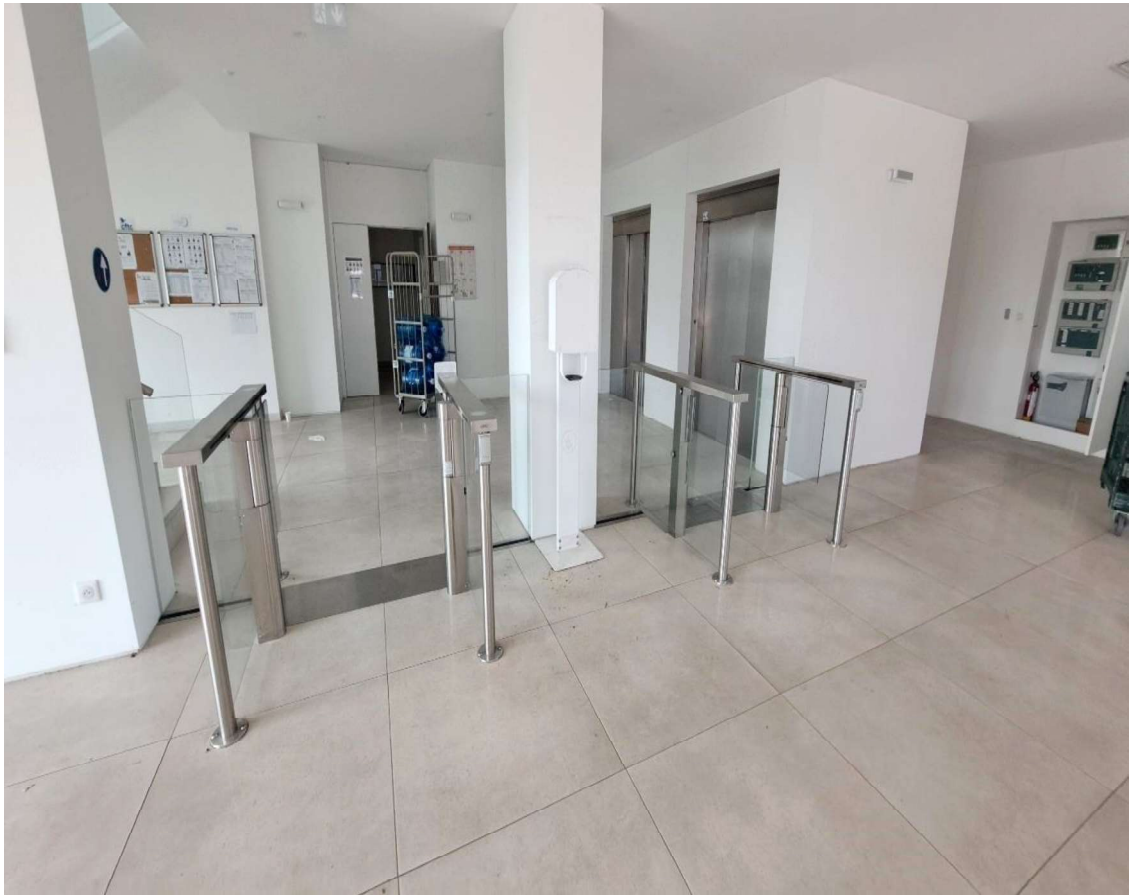
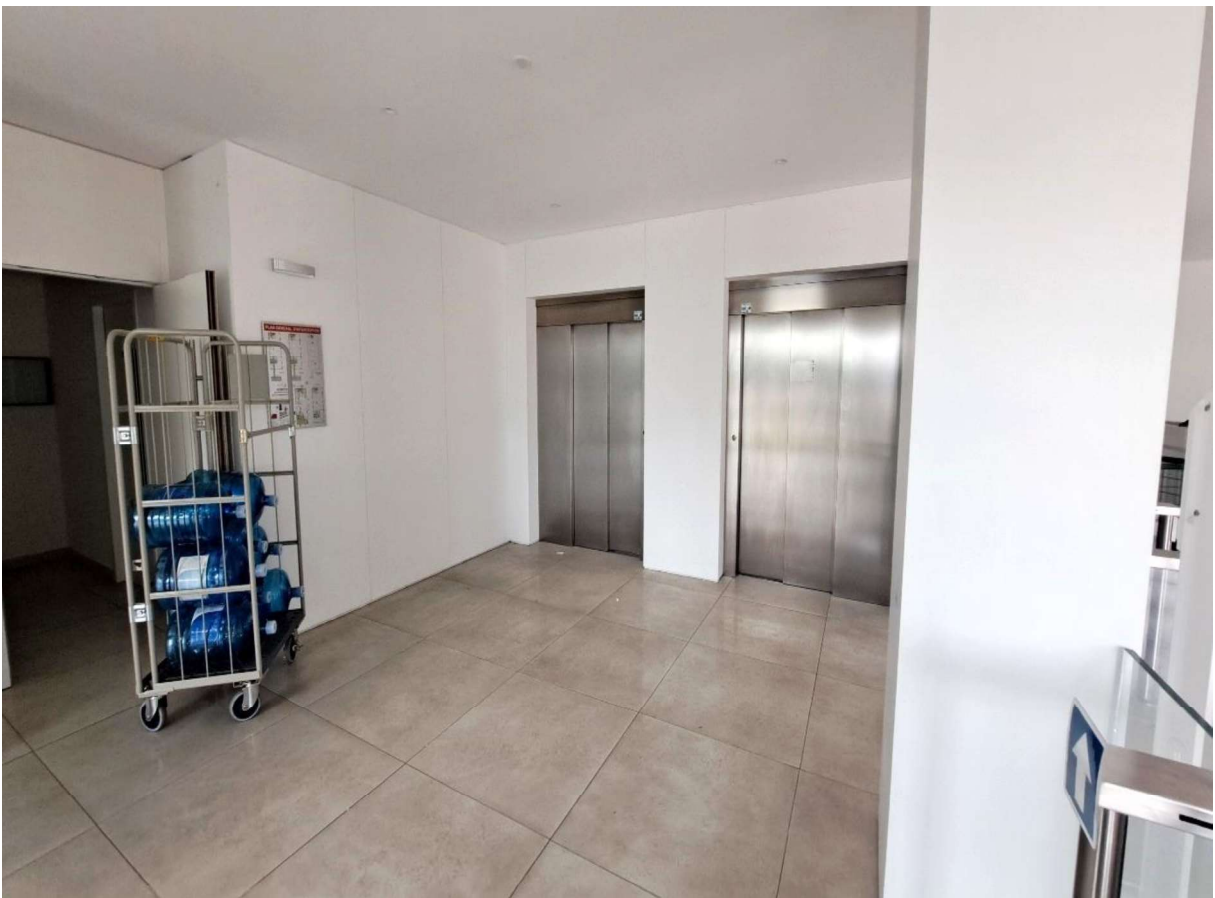
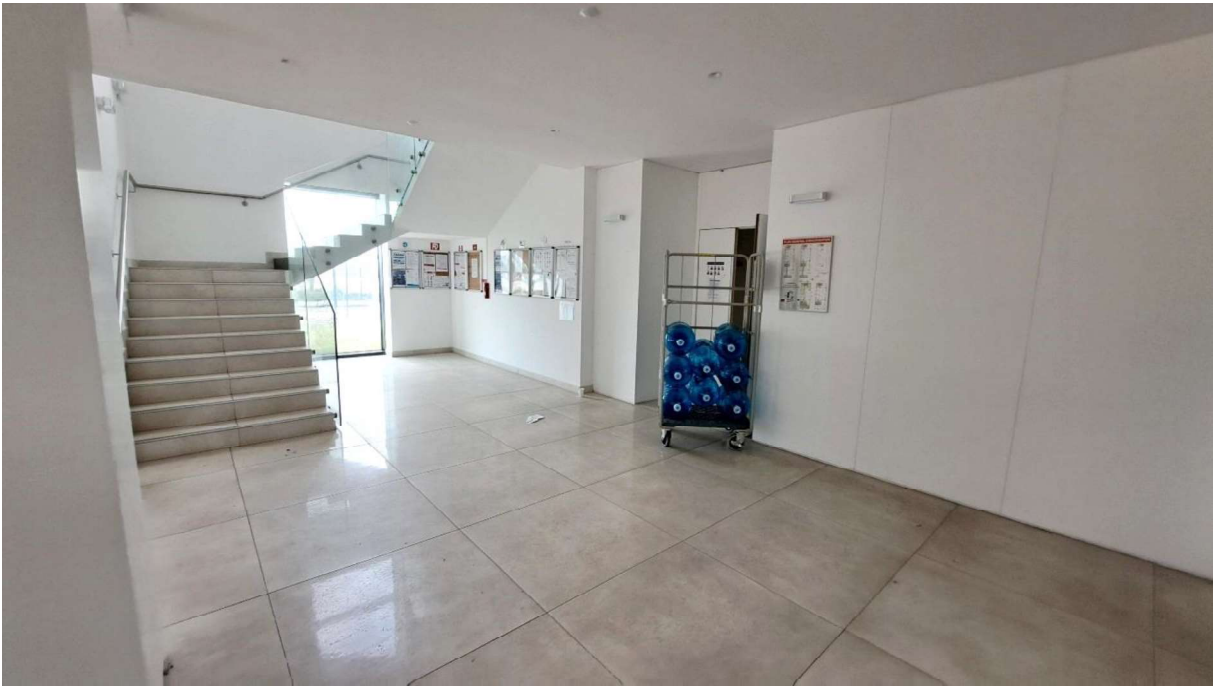
Equipements : - une porte d'entrée vitrée automatique du bâtiment qui était grande ouverte à mon arrivée sur les lieux.

- Une porte vitrée deux pans qui est simplement bloquée par une barre métallique à l'intérieur .
- Portiques magnétiques
- Un tableau technique
- Deux ascenseurs dont le fonctionnement n'a pas pu être vérifié
- Un escalier permettant d'accéder au premier étage

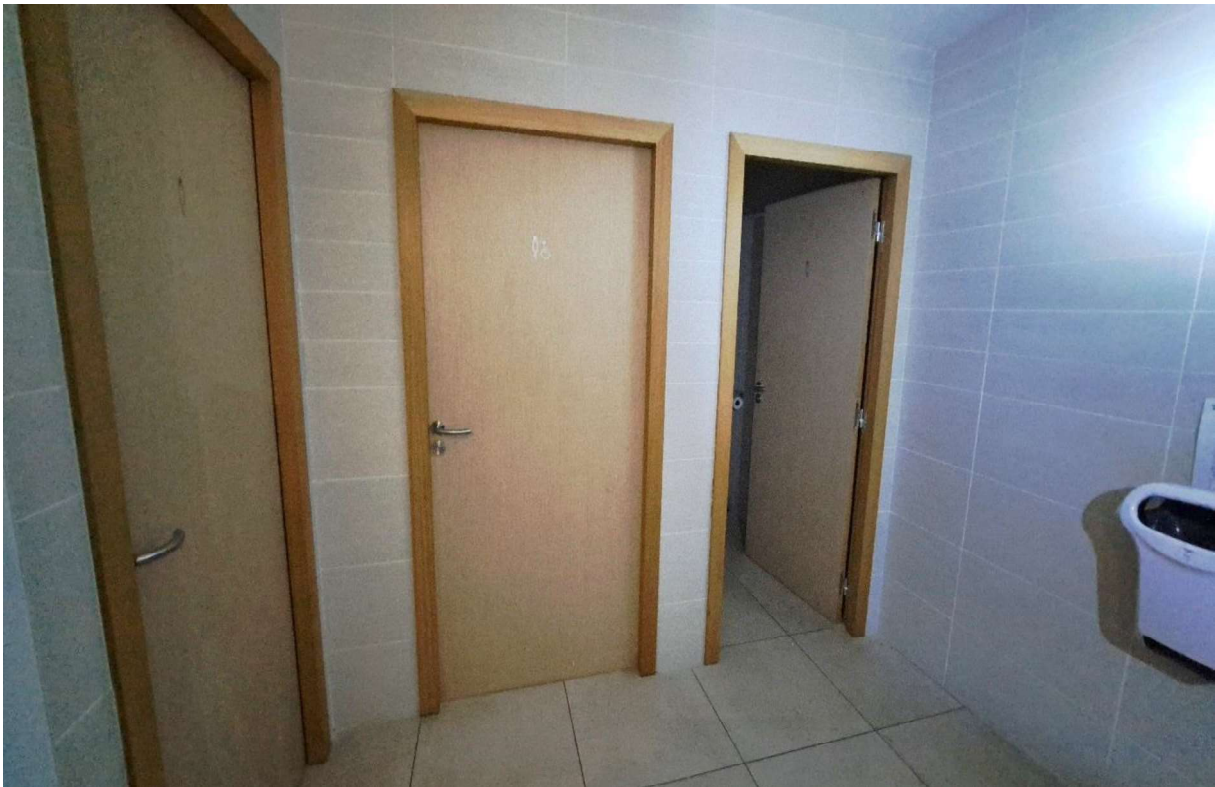
- BLOC SANITAIRES HOMMES :

- Sol : carrelage en bon état
- Murs : carrelage en bon état sur toute la hauteur
- Plafond : enduit clair en bon état avec spots intégrés
- Equipements : un sèche- main, deux lavabos et un miroir. Le robinet mural est manquant sur l'un des lavabos, un local technique abritant un cumulus THERMOR, une porte
- 3 WC dont un WC handicapé lequel comprend un lavabo. Les trois compartiments WC sont composés de la façon suivante :
  - Sol : carrelage en bon état
  - Murs : carrelage en bon état sur toute la hauteur
  - Plafond : enduit clair en bon état
  - Une porte

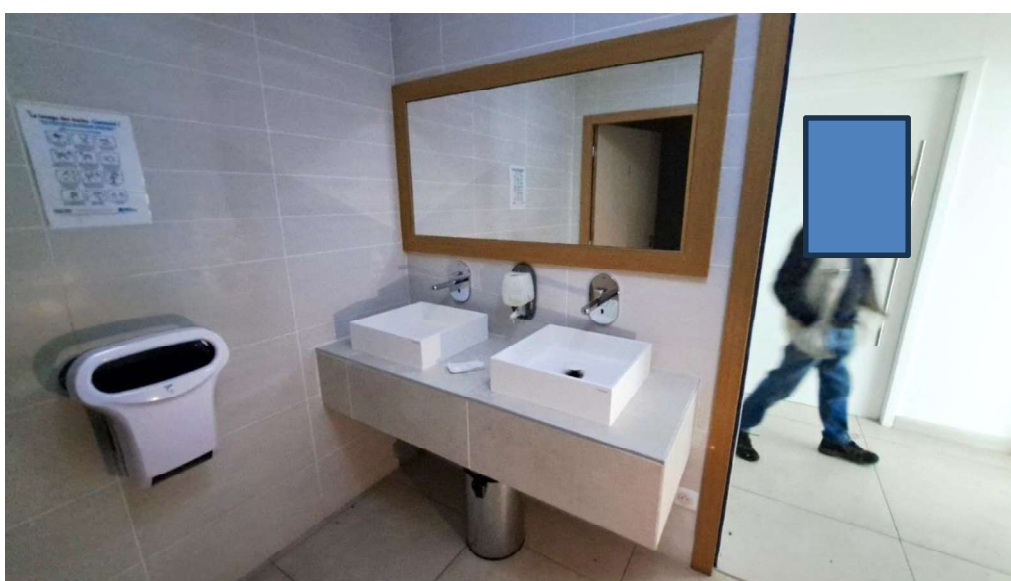
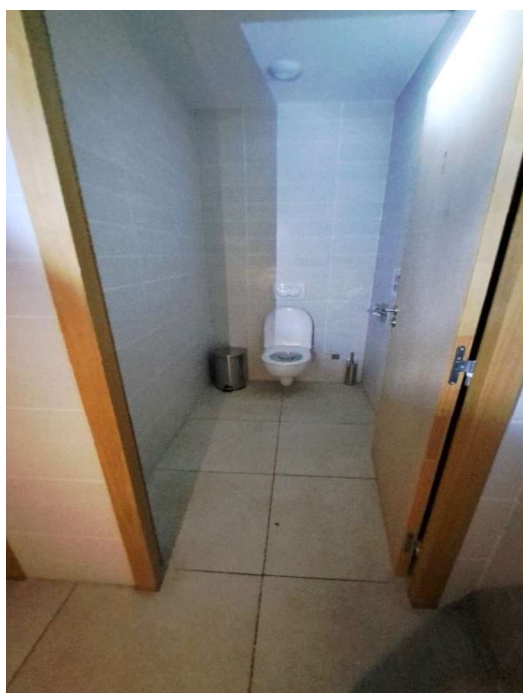
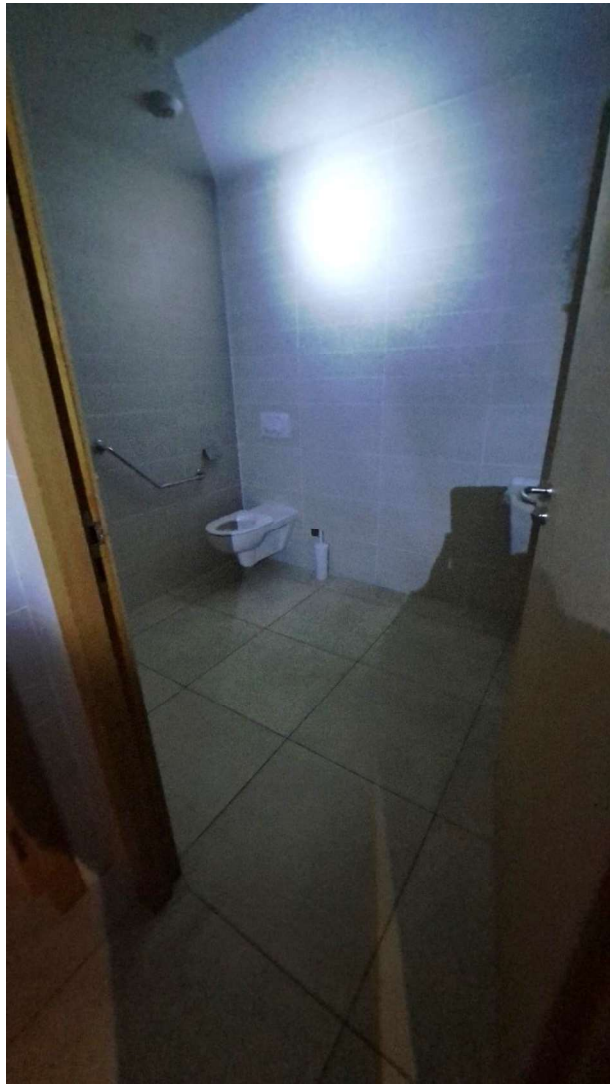
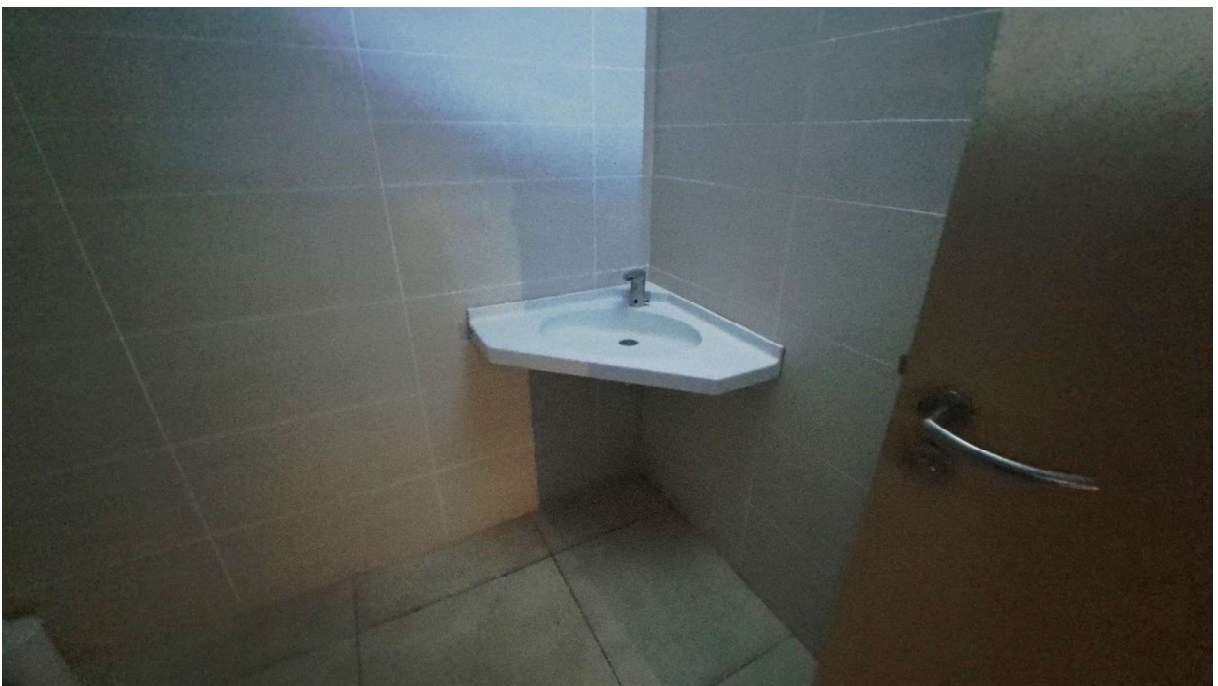
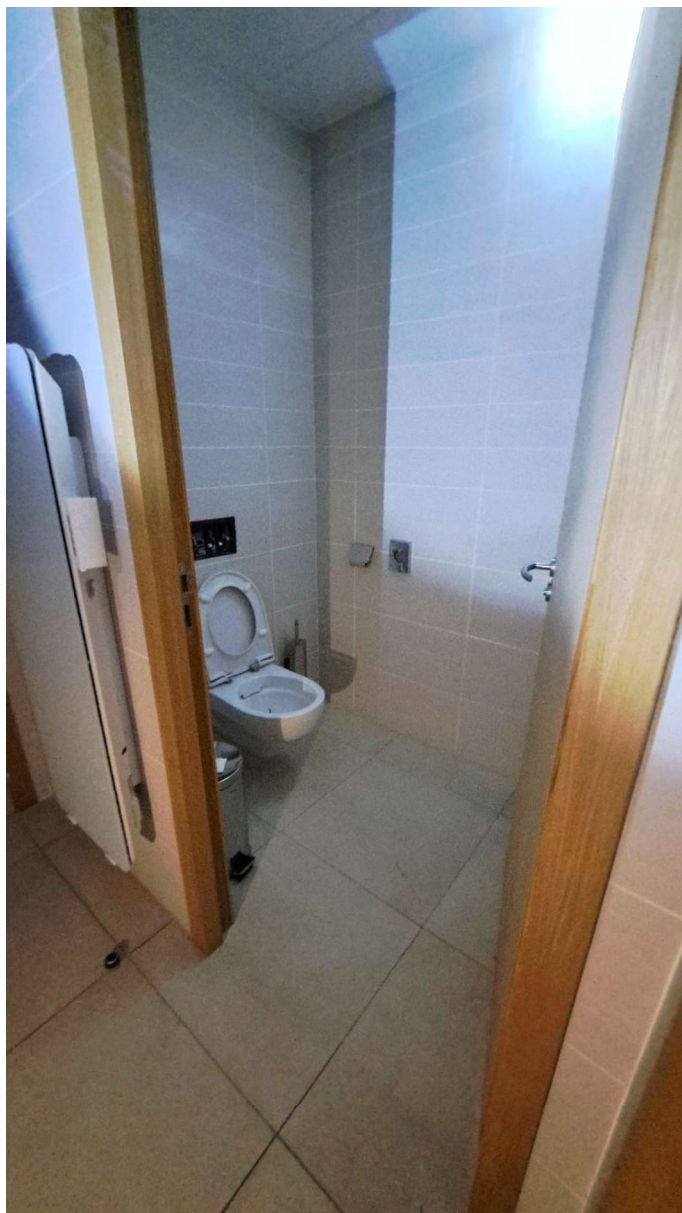
### BLOC SANITAIRES FEMMES :

- Sol : carrelage en bon état
- Murs : carrelage en bon état sur toute la hauteur
- Plafond : enduit clair en bon état
- Equipements : un sèche- main, deux lavabos et un miroir, un radiateur électrique, une porte
- 3 WC dont un handicapé lequel comprend un lavabo . Les trois compartiments WC sont composés de la façon suivante :
  - Sol : carrelage en bon état
  - Murs : carrelage en bon état sur toute la hauteur
  - Plafond : enduit clair en bon état
  - Une porte

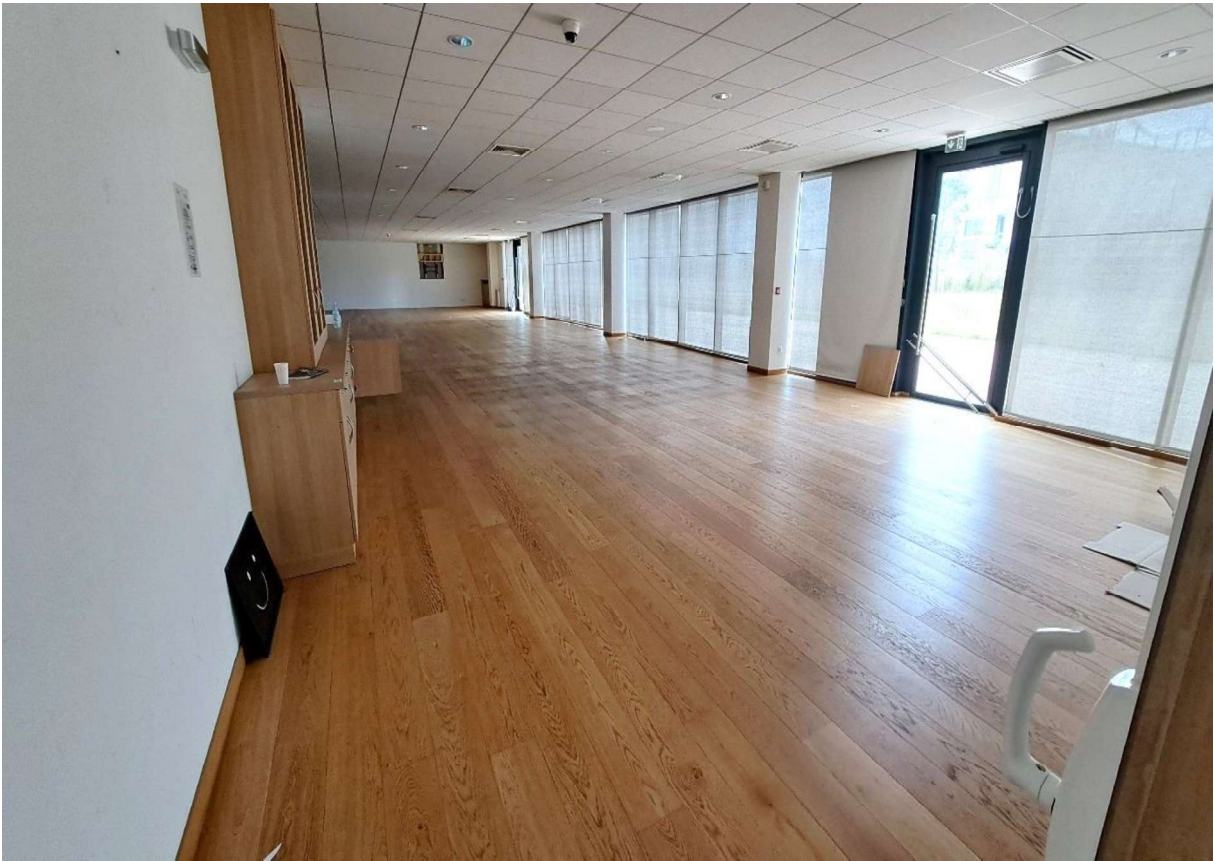
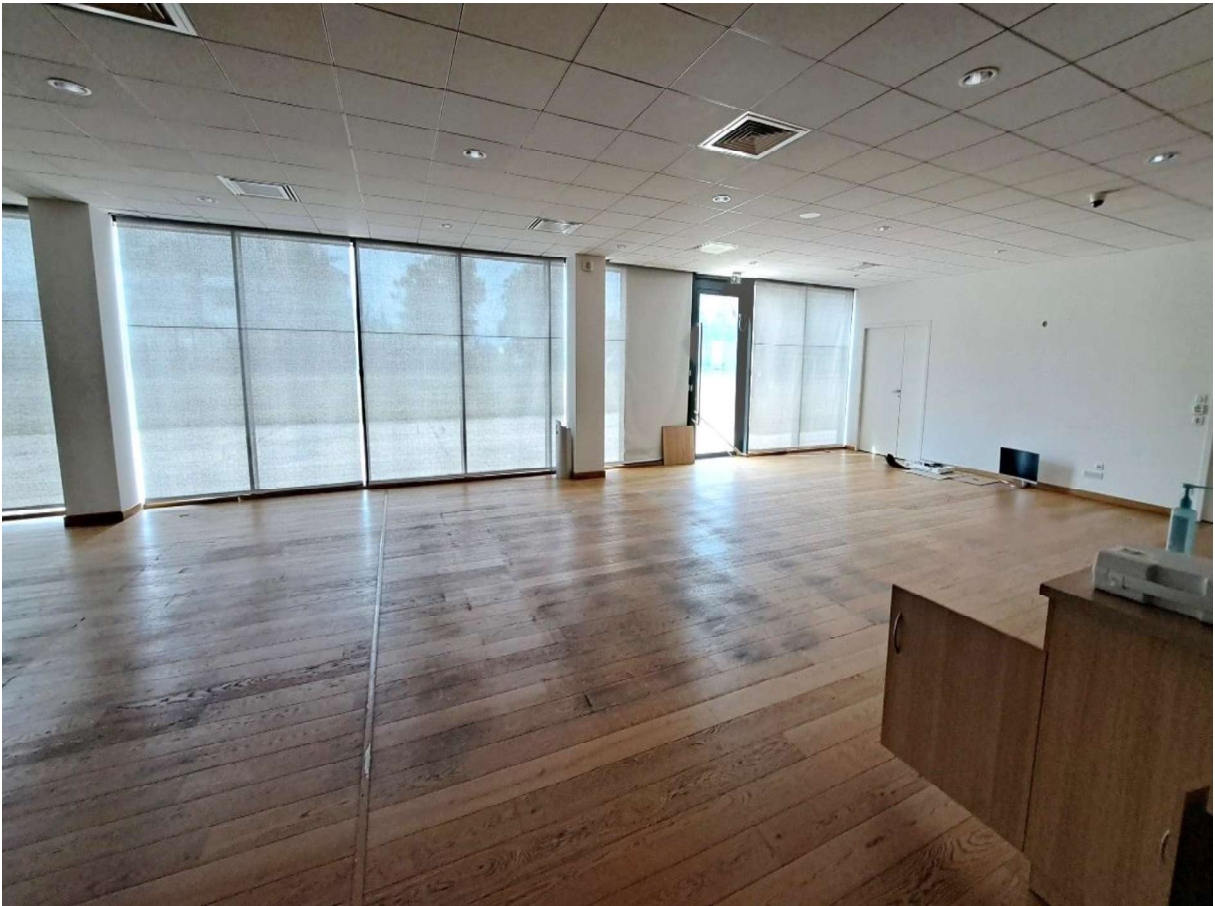
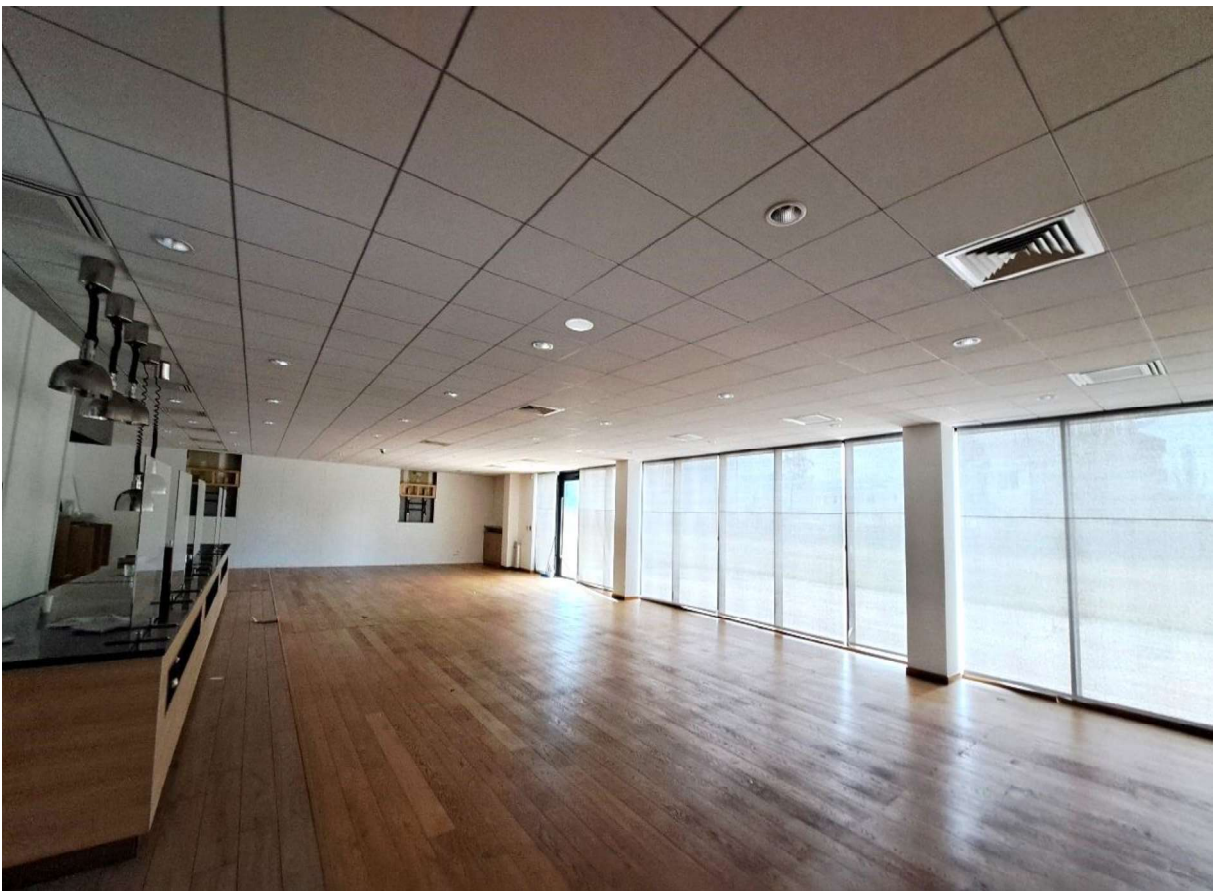
- SALLE A MANGER :

Sol : parquet en bois en bon état

Murs : enduit clair et panneaux vitrés en bon état. Il existe des portes vitrées qui ne ferment pas et qui sont bloquées de l'intérieur par des barres.

Plafond : dalles avec spots et bouche d'aération intégrés.

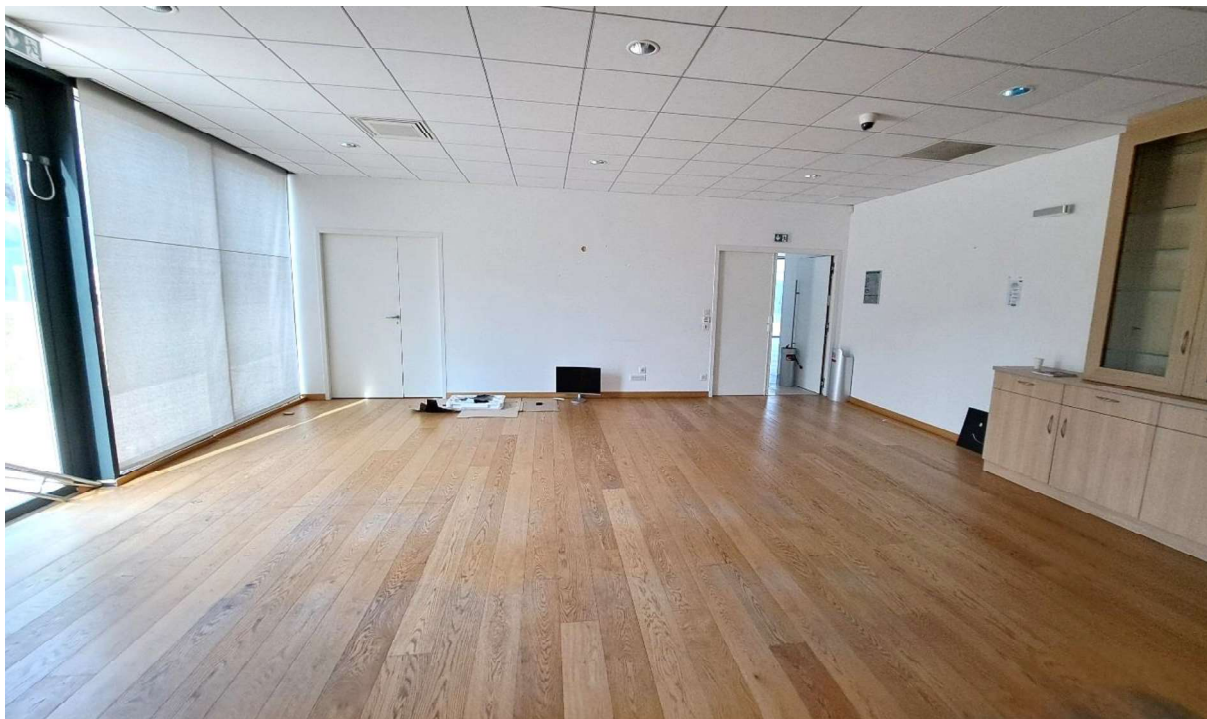
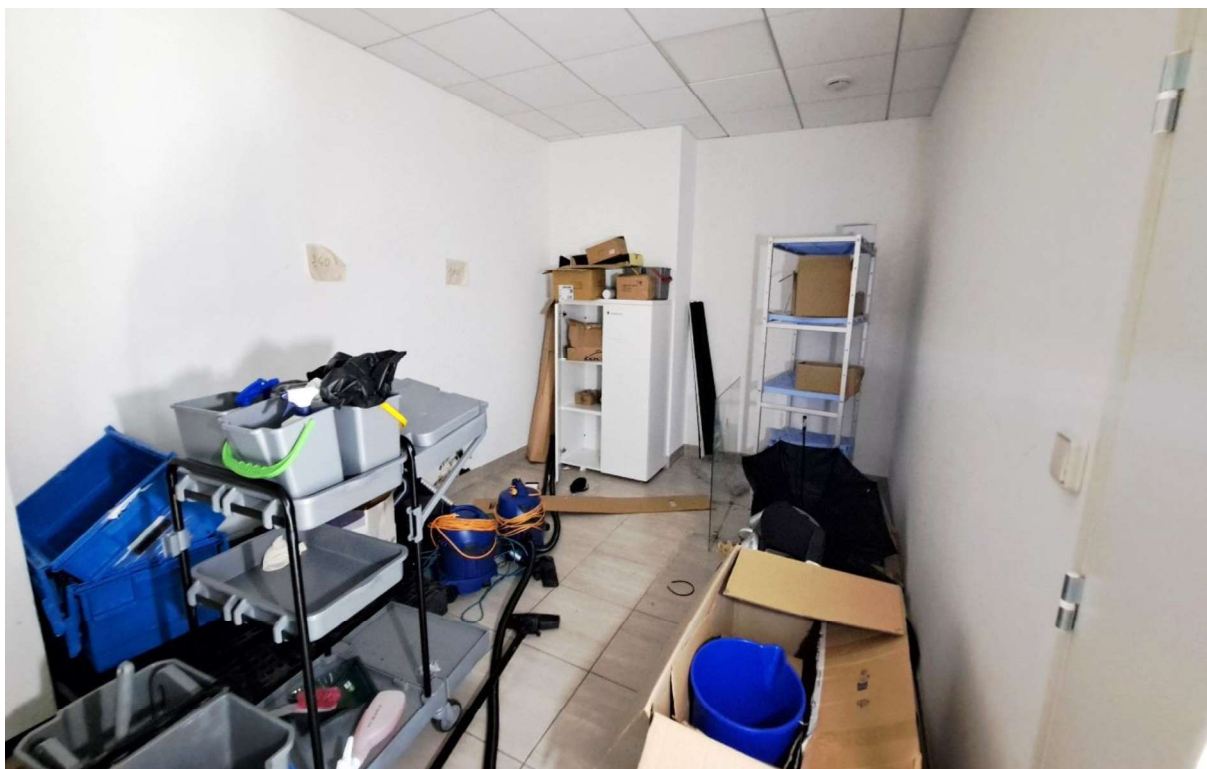
- RANGEMENT :

Sol : carrelage

Murs : enduit clair

Plafond : dalles avec spots intégrés

Equipements : une porte

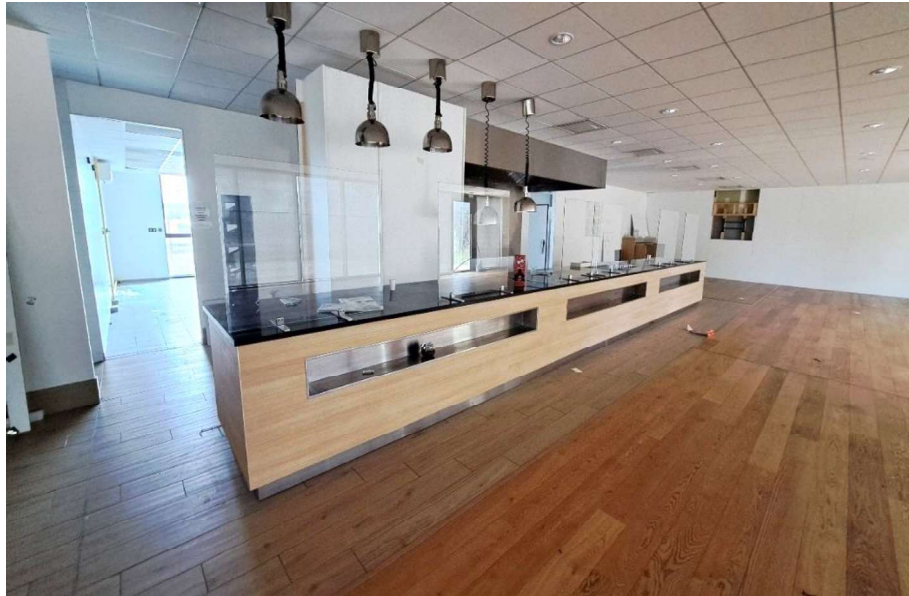
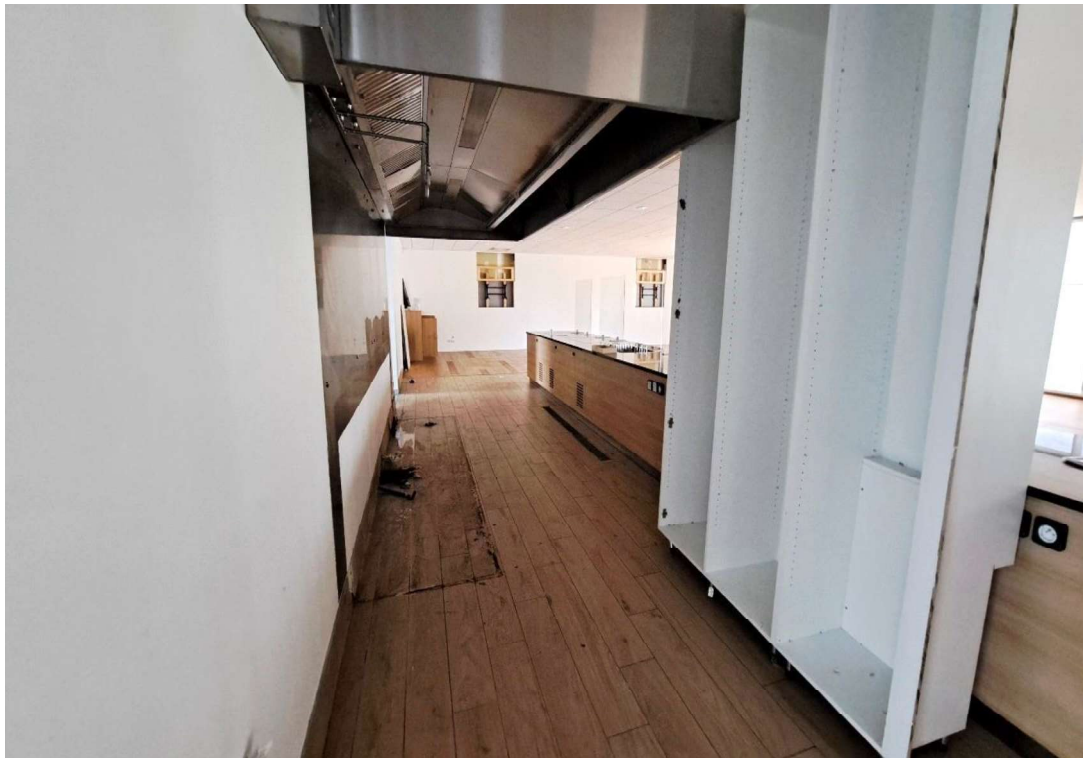
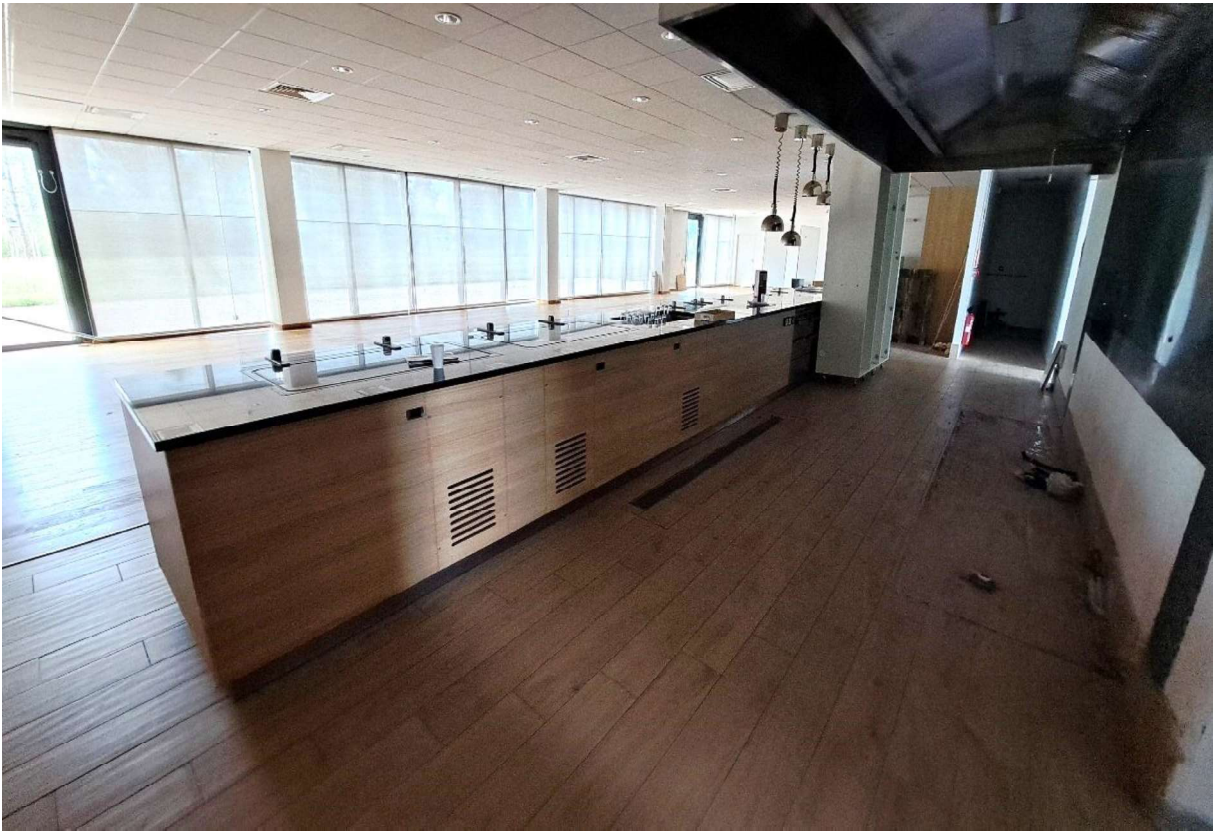
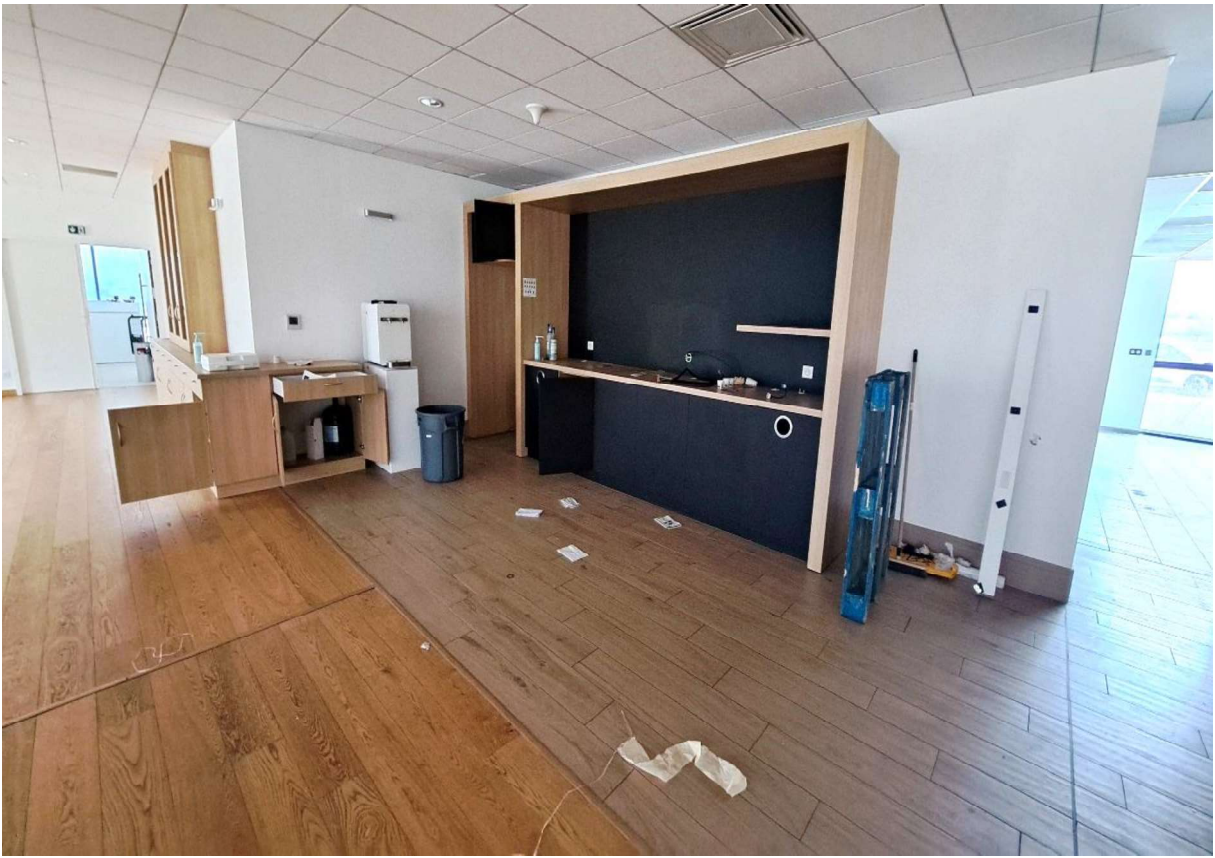
- COIN PREPARATIONS :

- Sol : carrelage en bon état
- Murs : enduit clair en bon état
- Plafond : dalles avec spots et bouches d'aération intégrés.
- Equipements : - un meuble de préparation et présentation  
Une hotte
