**PROCES-VERBAL DE DESCRIPTION**

**LE : CINQ JUIN DEUX MILLE VINGT CINQ**

Sur la commune de ROMANS SUR ISERE (26100) , Avenue du vercors – parcelles de terrain comportant deux bâtiments (B3 et B4), lesquelles sont cadastrées :

# I – DESCRIPTION DES LIEUX, COMPOSITION, SUPERFICIE :

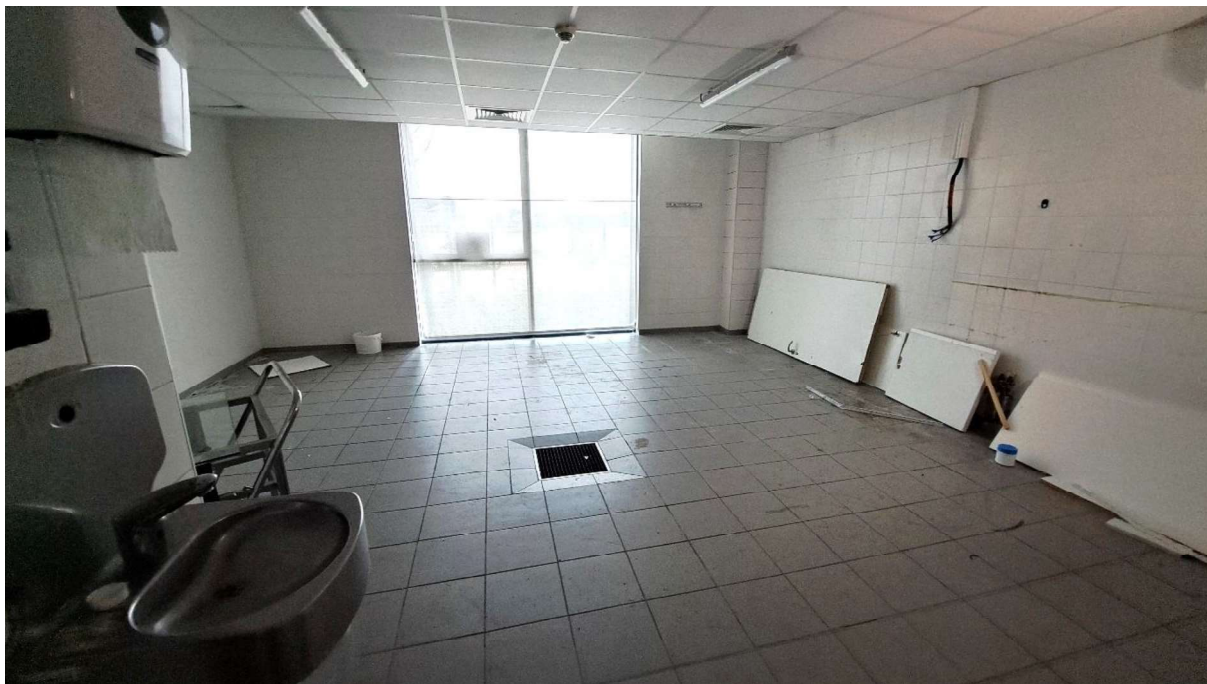
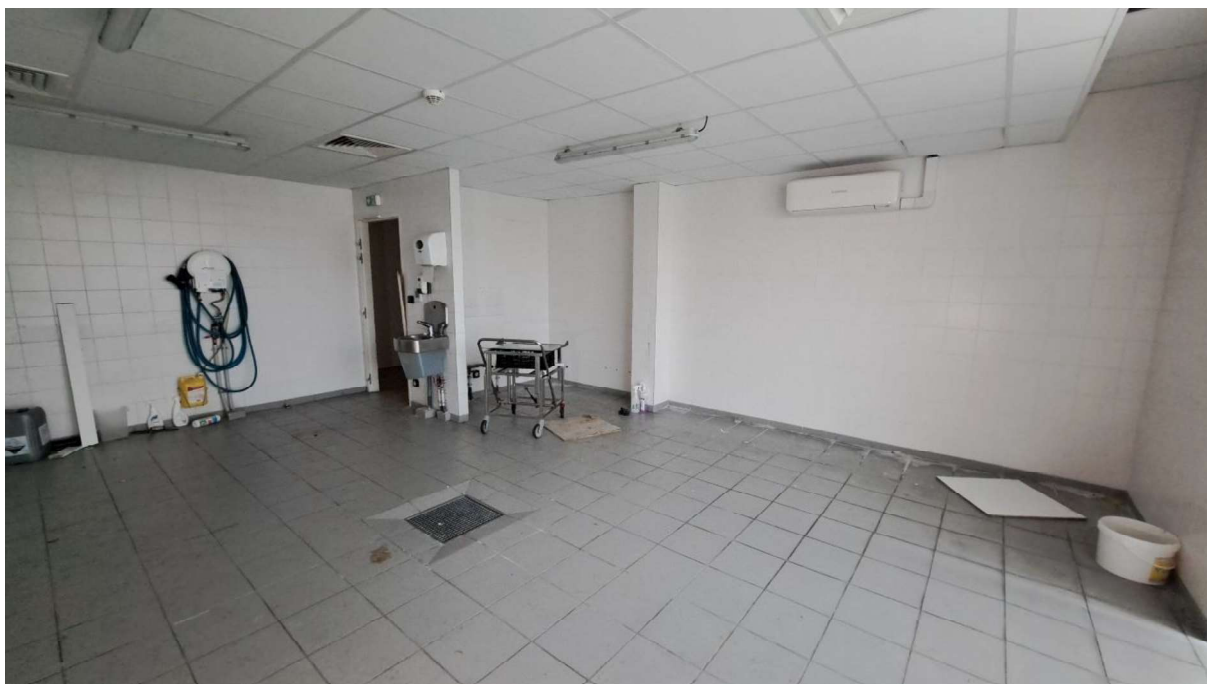
## LAVERIE :

Sol : carrelage gris en bon état

Murs : carrelage blanc en bon état sur toute la hauteur.

Plafond : dalles avec blocs lumineux et bouches d'aération intégrés

Equipements : une baie vitrée fixe avec une fenêtre ouvrante, un lavabo

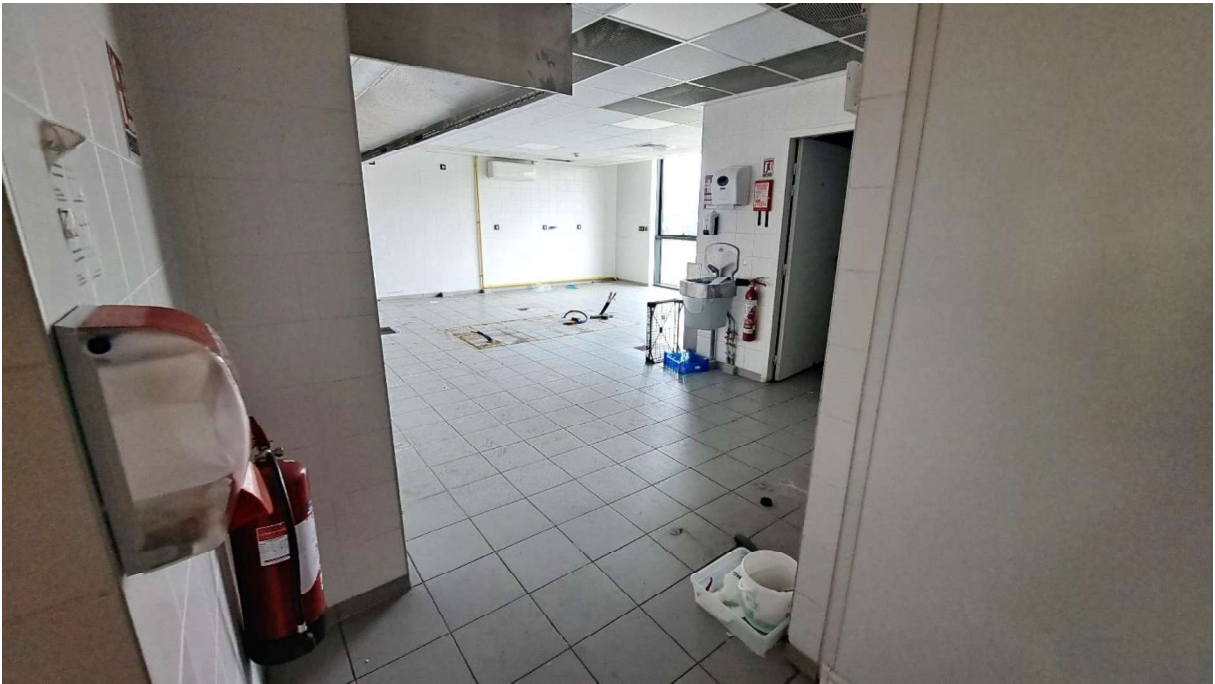
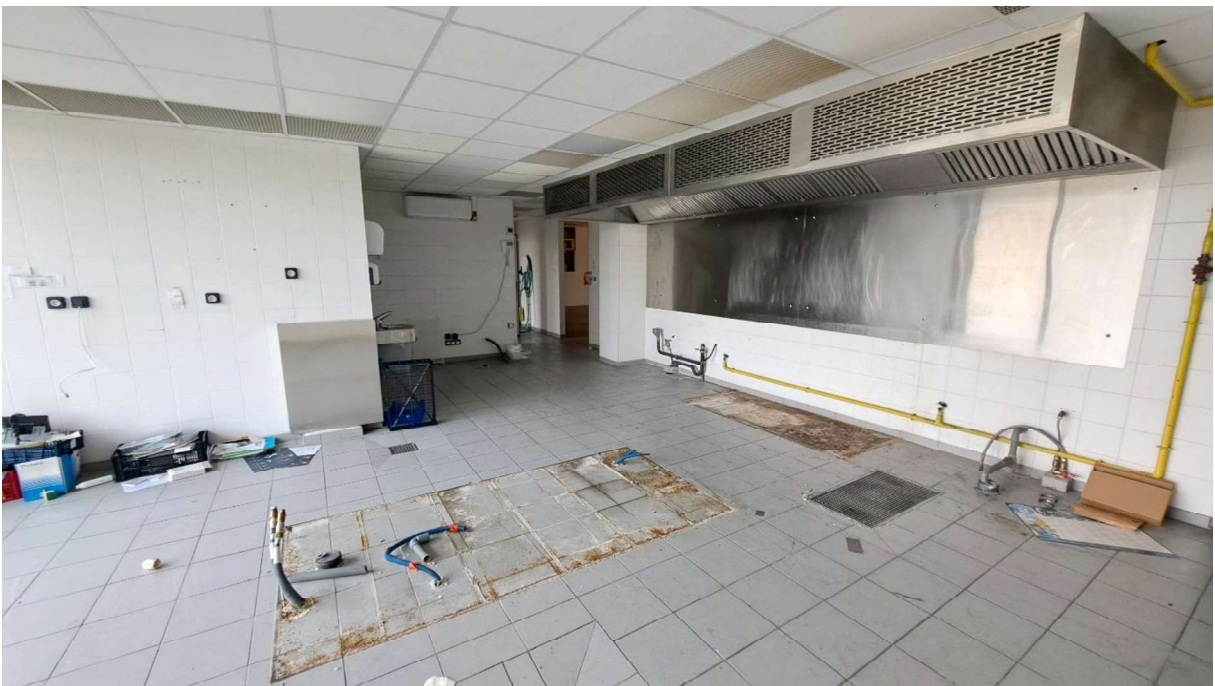
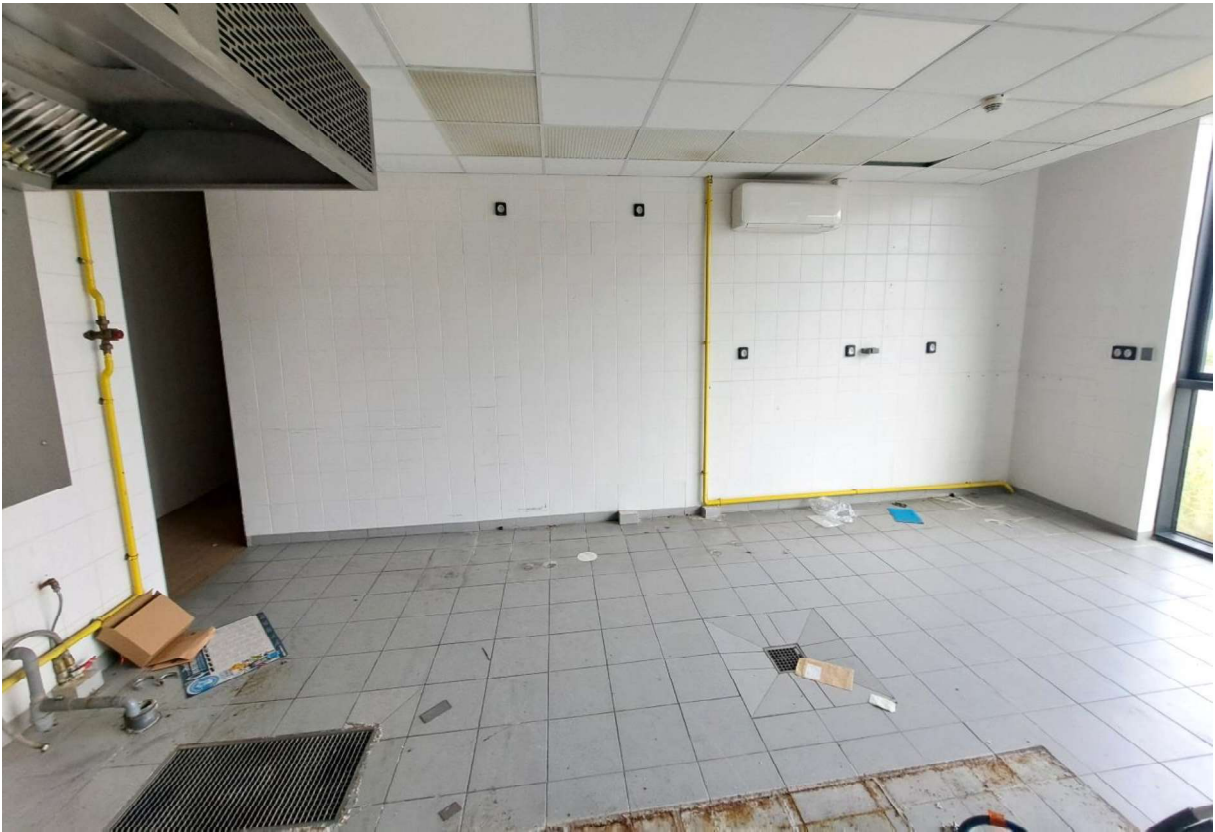
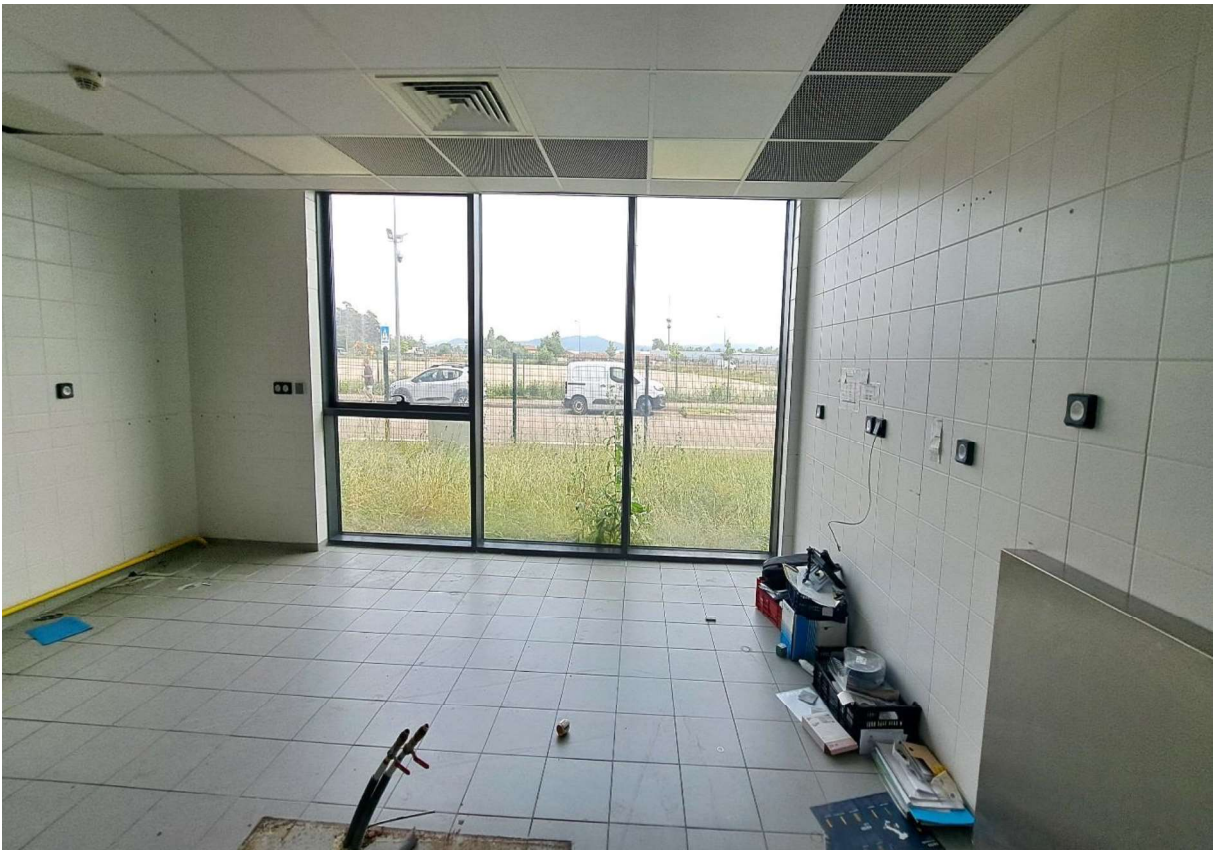
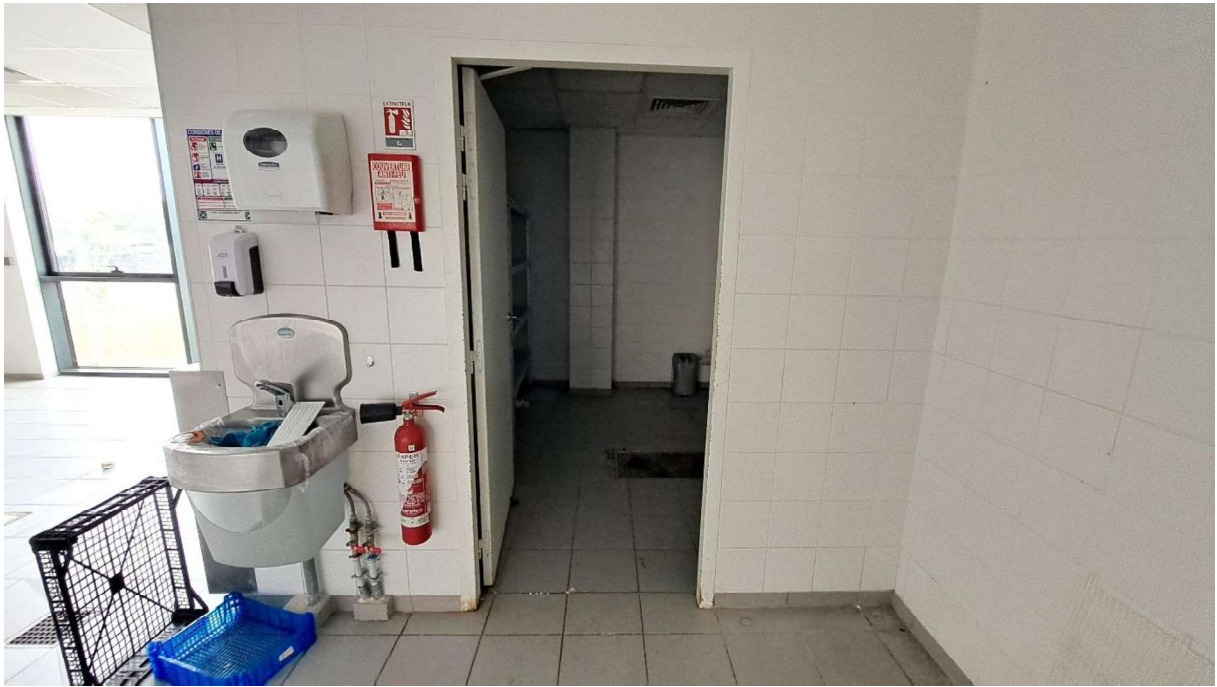
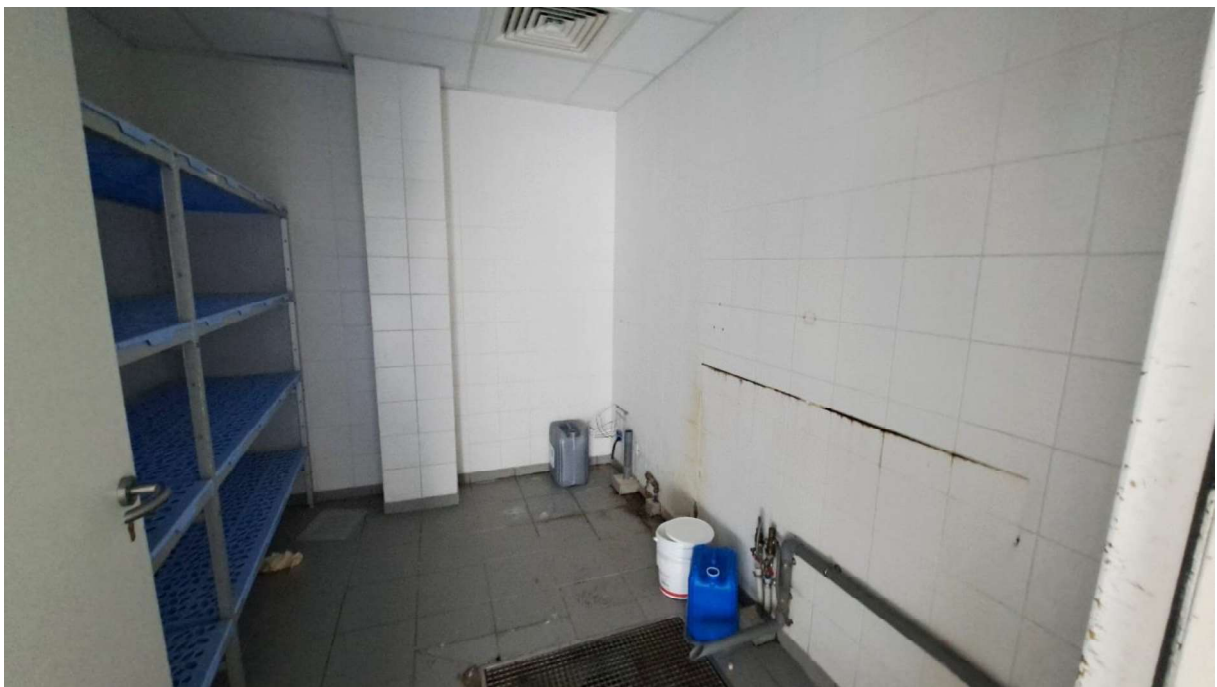
- PREPARATION CHAUDES + BATTERIE :

Sol : carrelage gris en bon état

Murs : carrelage blanc en bon état sur toute la hauteur.

Plafond : dalles avec blocs lumineux et bouches d'aération intégrés

Equipements : deux bloc de climatisation, une baie vitrée fixe avec une fenêtre ouvrante, une hotte, un lavabo, une remise

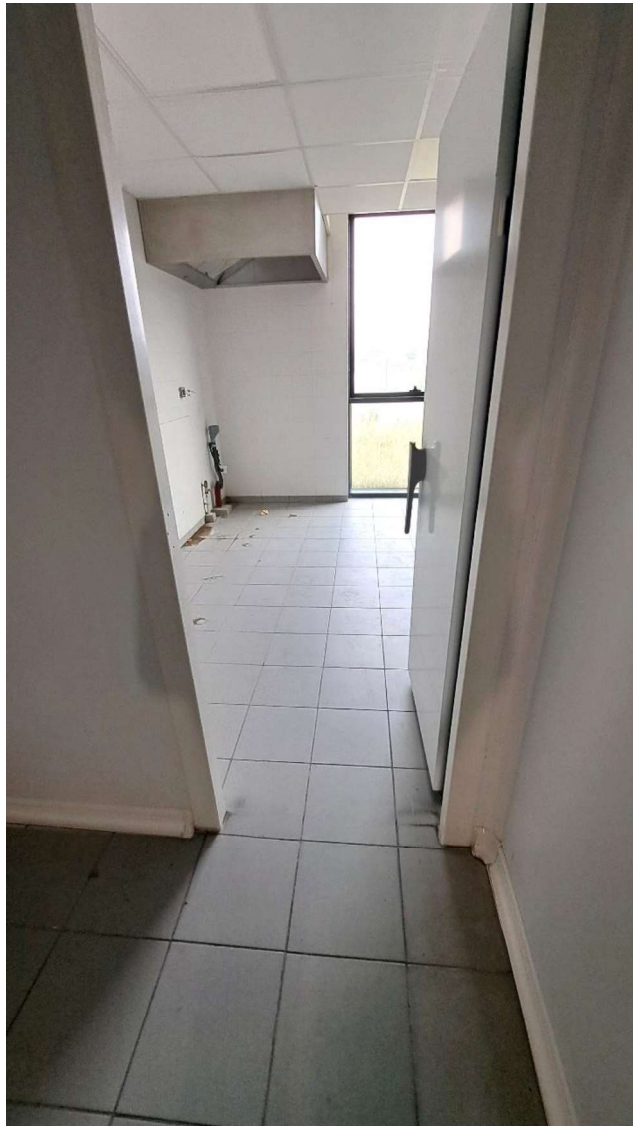
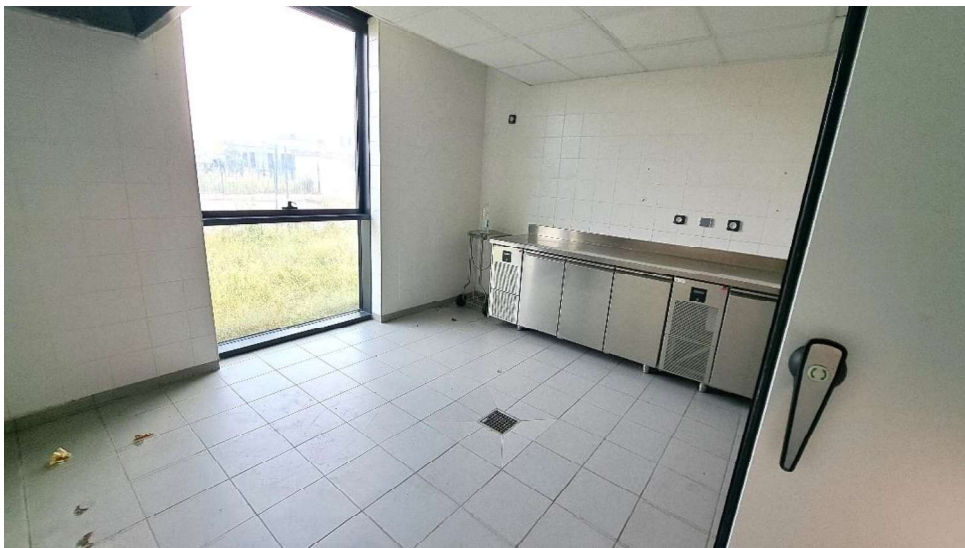
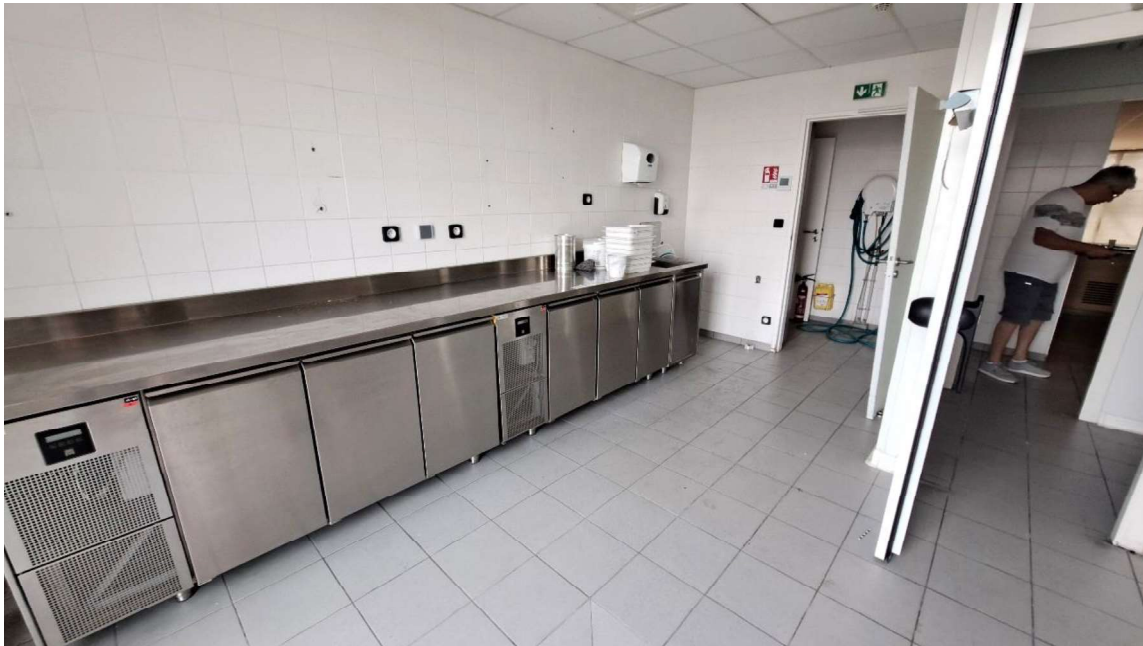
- PREPARATIONS FROIDES :

Sol : carrelage en bon état

Murs : carrelage en bon état

Plafond : dalles avec pavés lumineux et bouches de ventilation

Equipements : - fenêtre

-compartiments réfrigérés

-une hotte

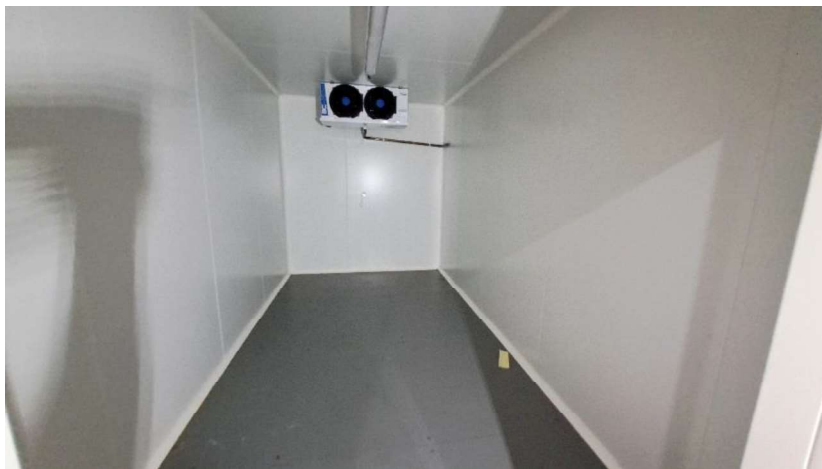
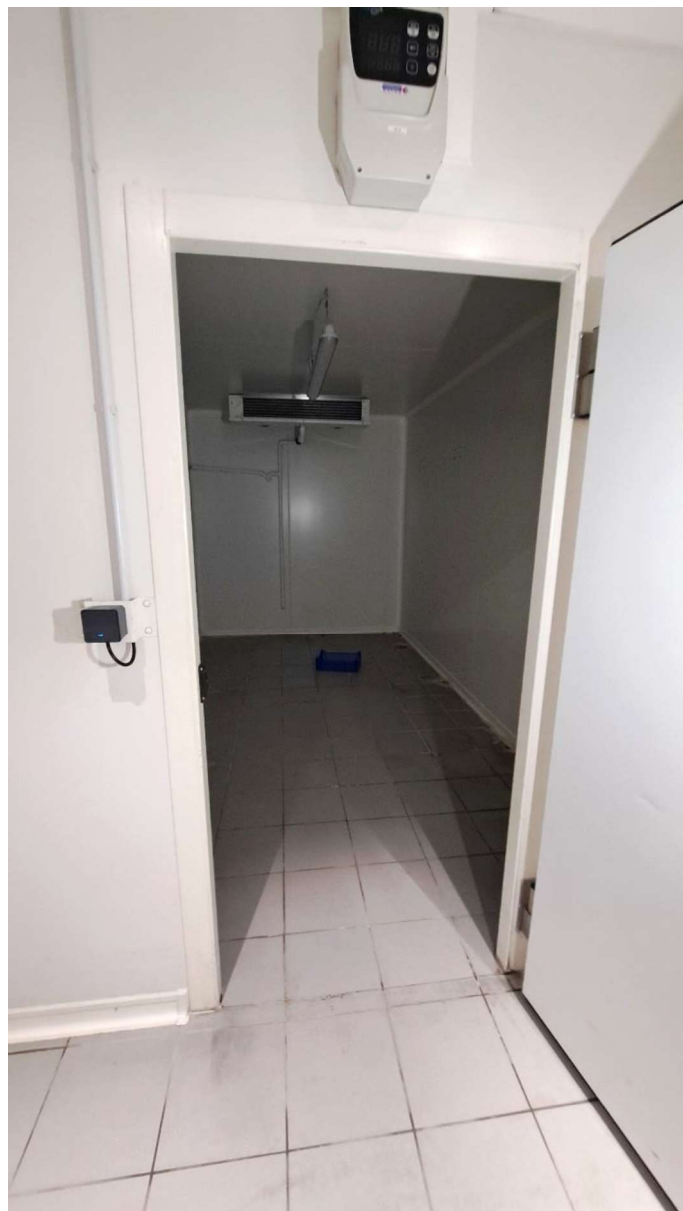
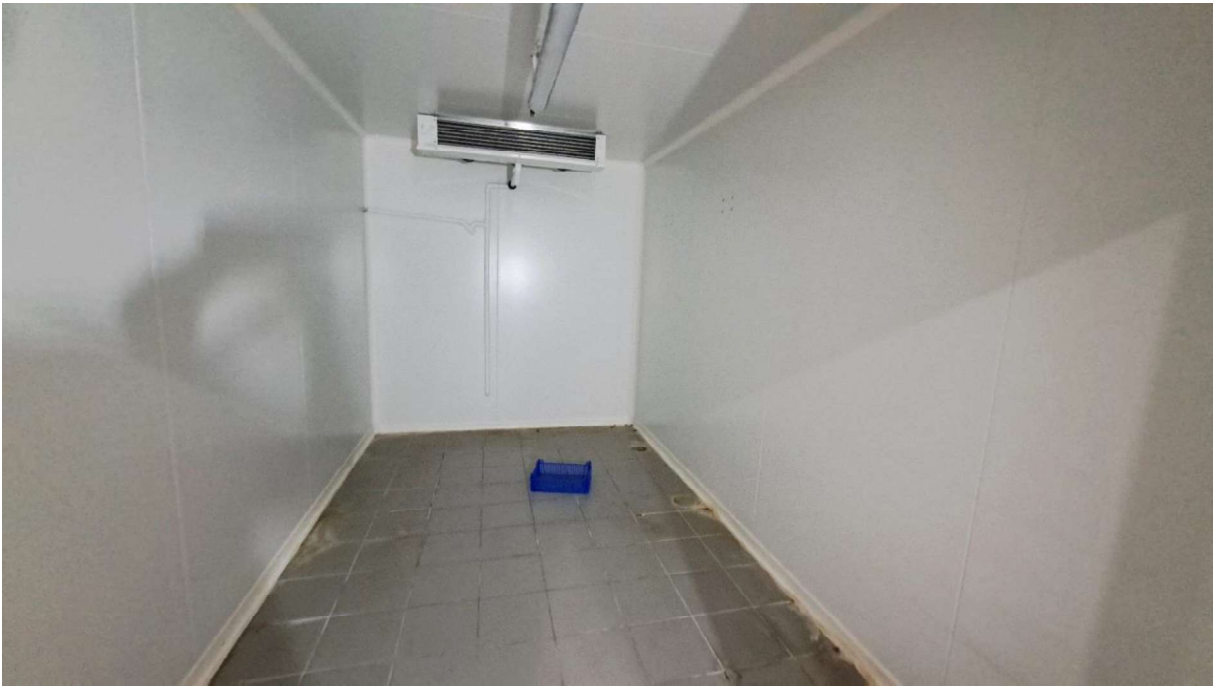
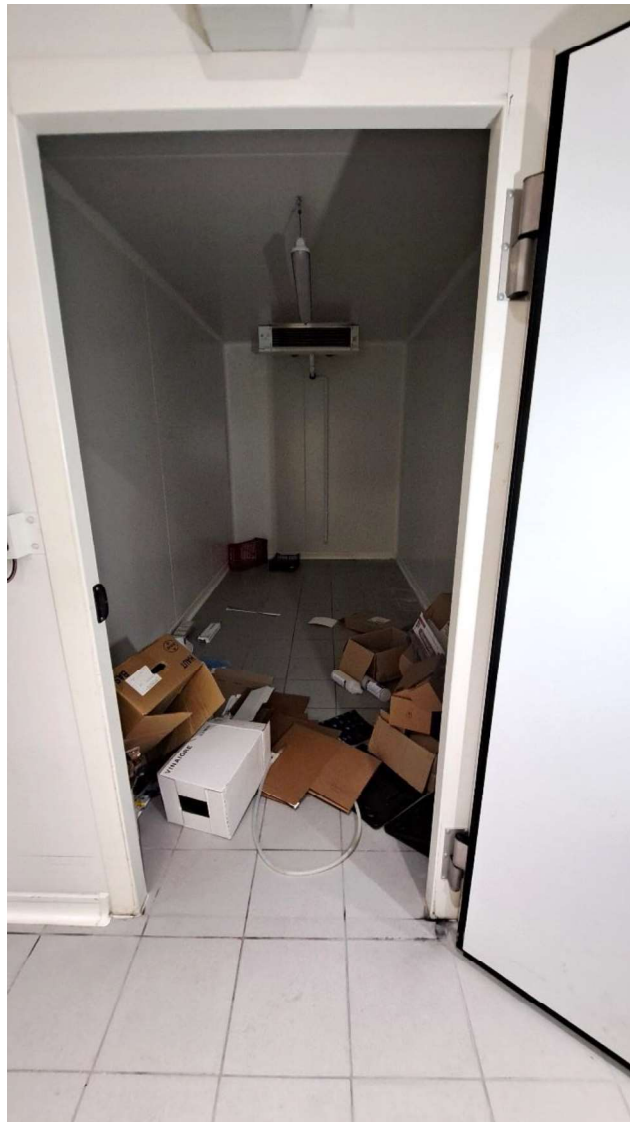
- TROIS CHAMBRES FROIDES :

Ces chambres équipées de portes ne présentent pas de dégradations apparentes.

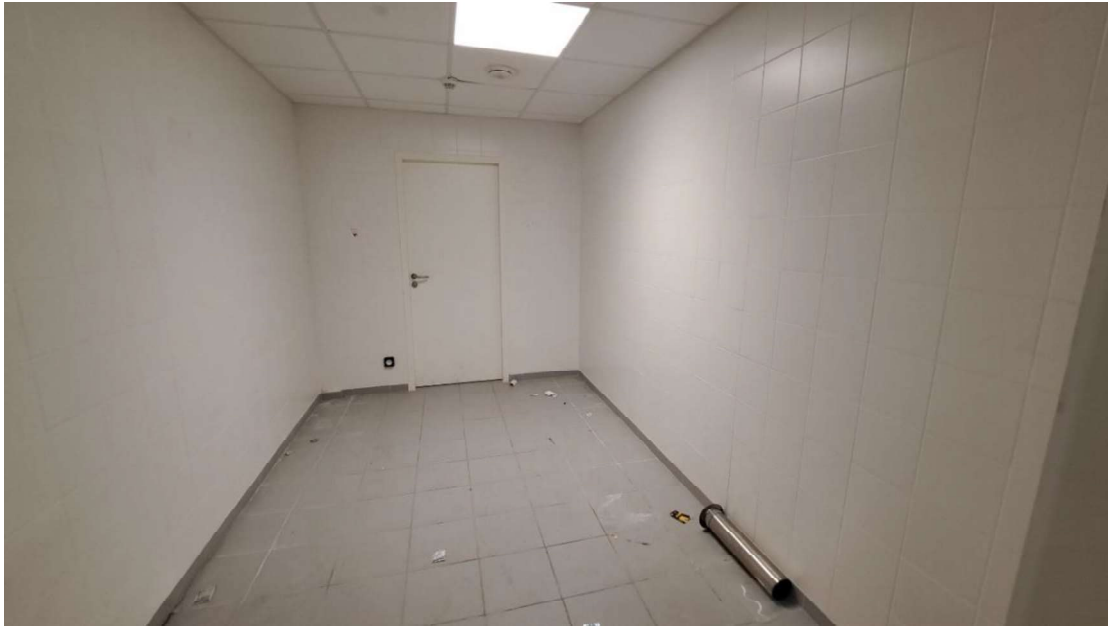
- LOCAL TGBT :

Sol : carrelage en bon état

Murs : carrelage en bon état sur toute la hauteur

Plafond : dalles en bon état avec pavés lumineux

Equipements : une porte

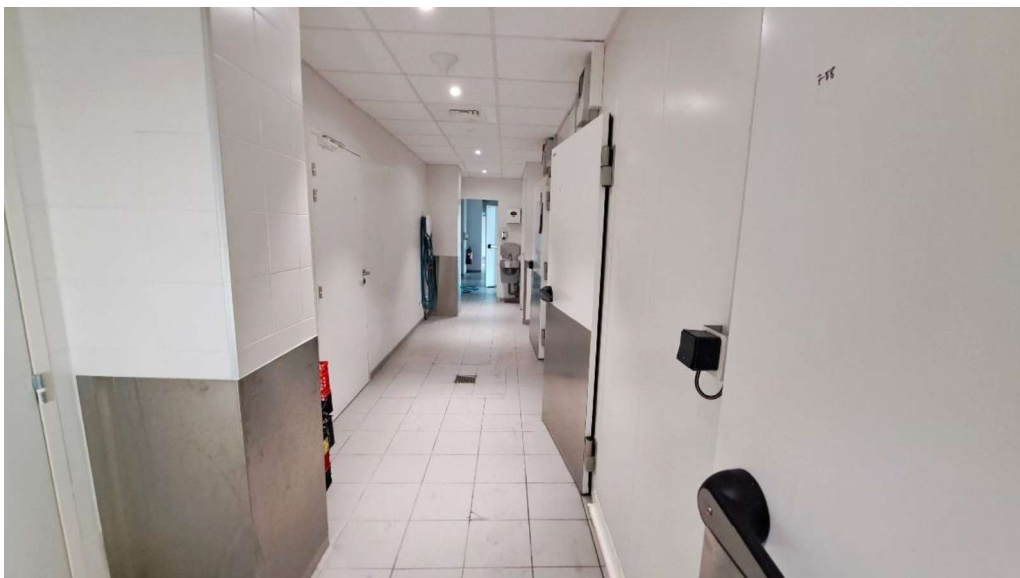
- PARTIES COMMUNES DEVANT LES CHAMBRES FROIDES :

Sol : carrelage en bon état

Murs : carrelage en bon état sur toute la hauteur

Plafond : dalles en bon état avec spots et bouches d'aération intégrées.

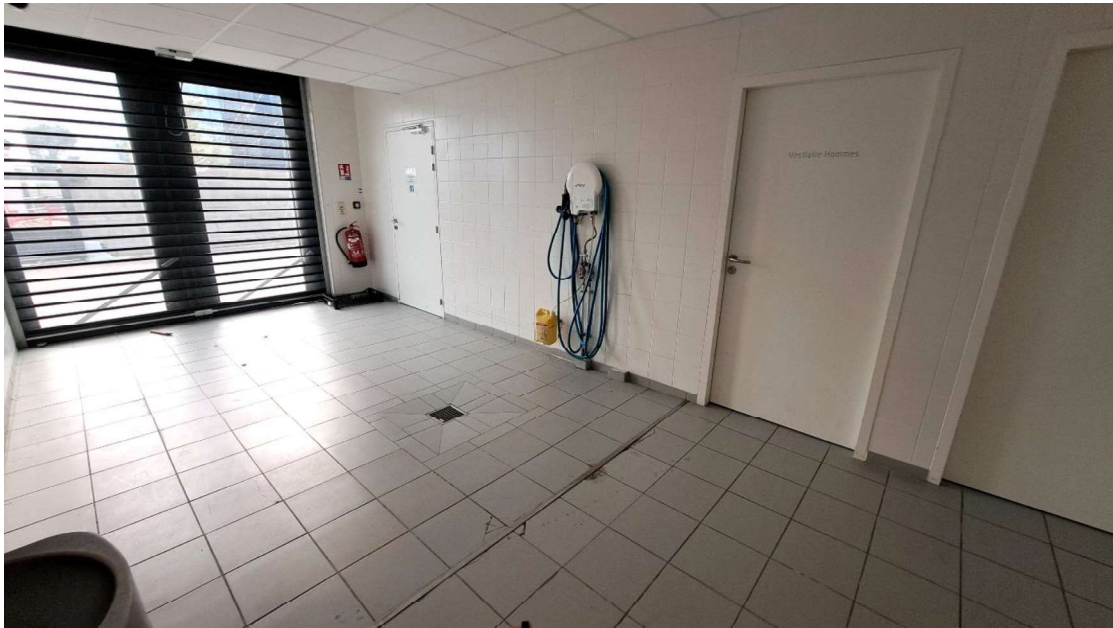
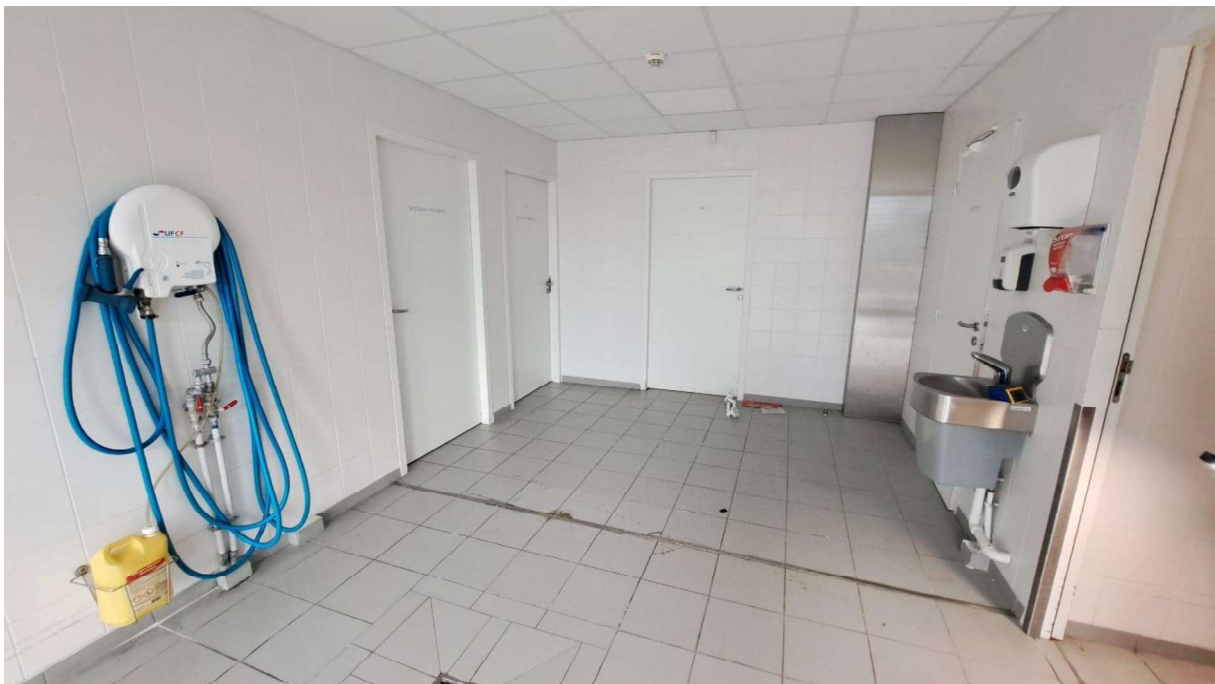
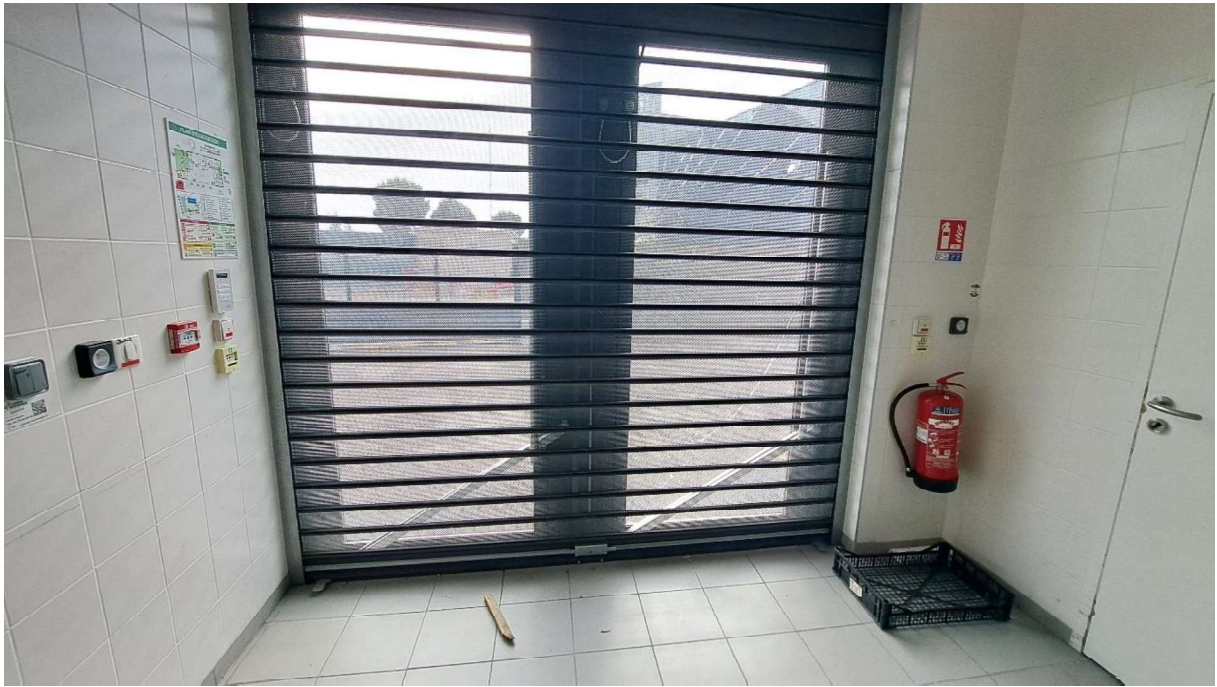
- PARTIES COMMUNES DEVANT LES VESTIAIRES HOMMES ET FEMMES :

Sol : carrelage en bon état

Murs : carrelage blanc en bon état sur toute la hauteur

Plafond : dalles avec pavés lumineux intégrés

Equipements : -portes vitrés bloquées par des barres dont l'une des vitres est cassée, un lavabo

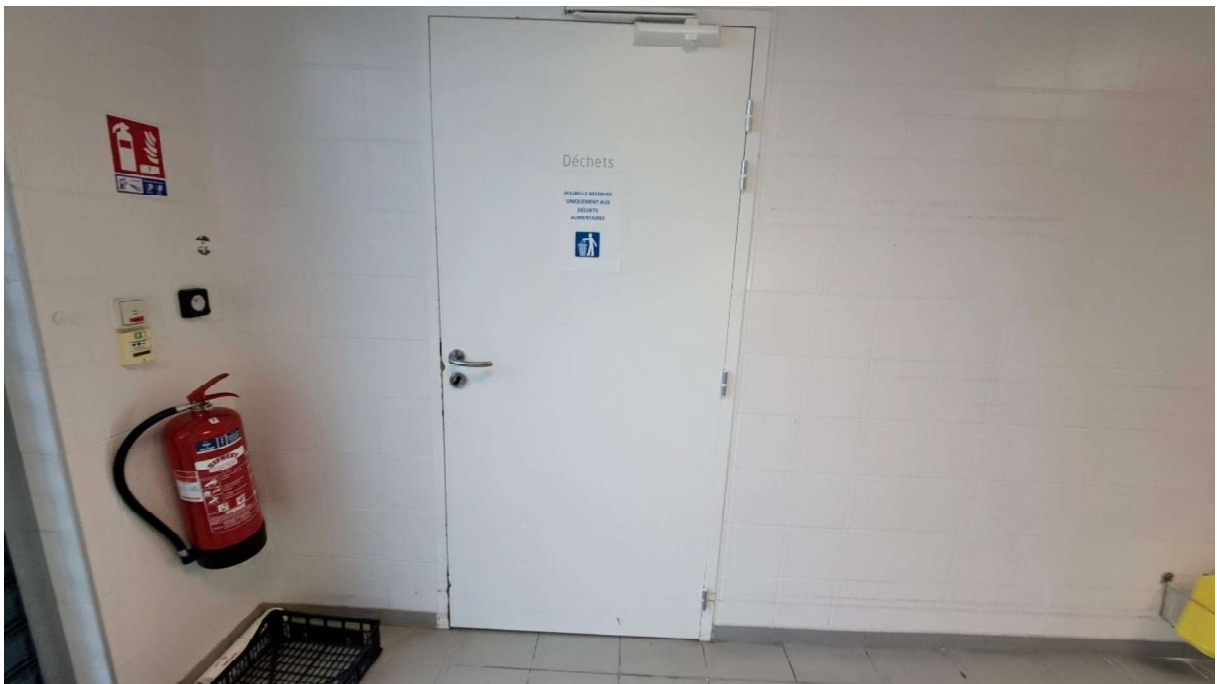
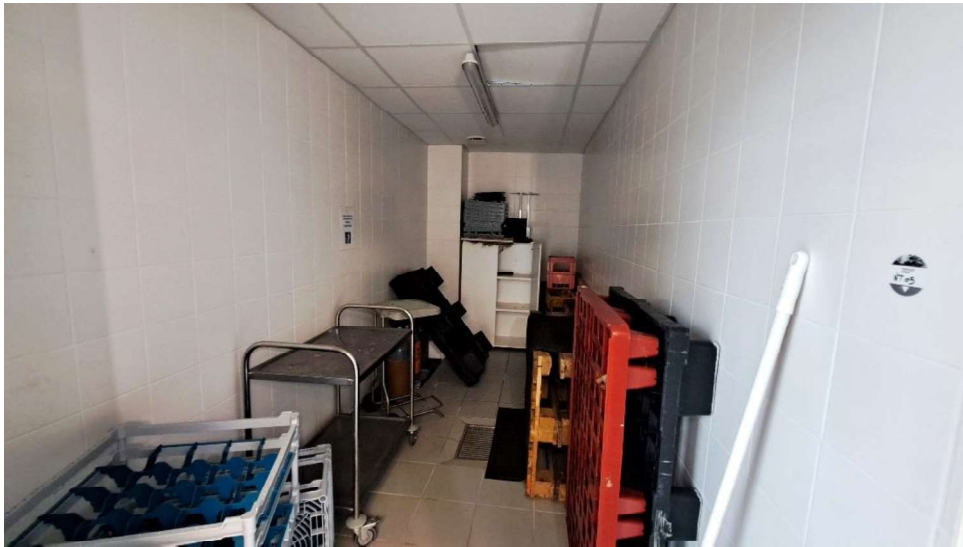
Plafond : dalles dont l'une est endommagée, avec néons.

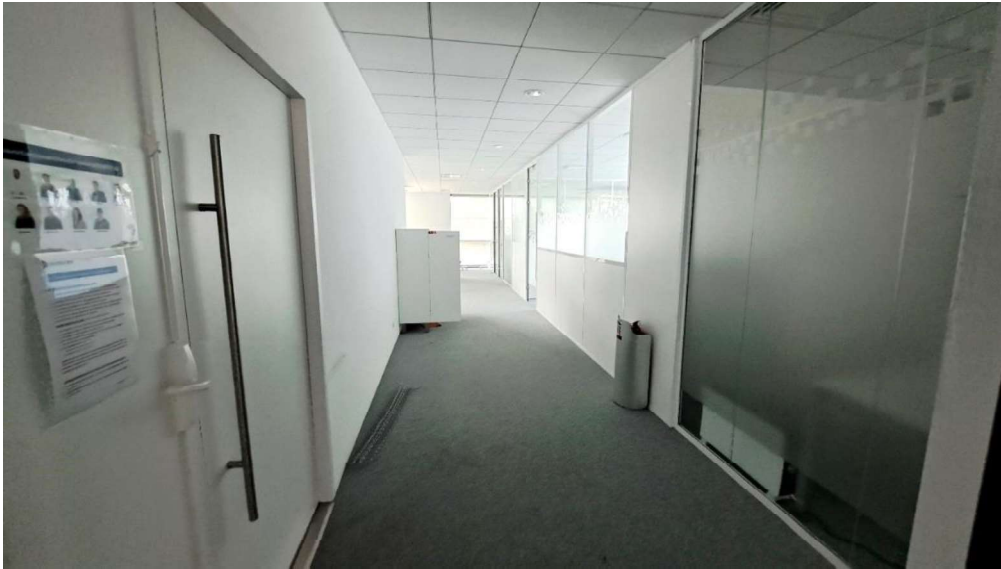
## COULOIR

Sol : moquette grise à l'état d'usage présentant quelques auréoles.

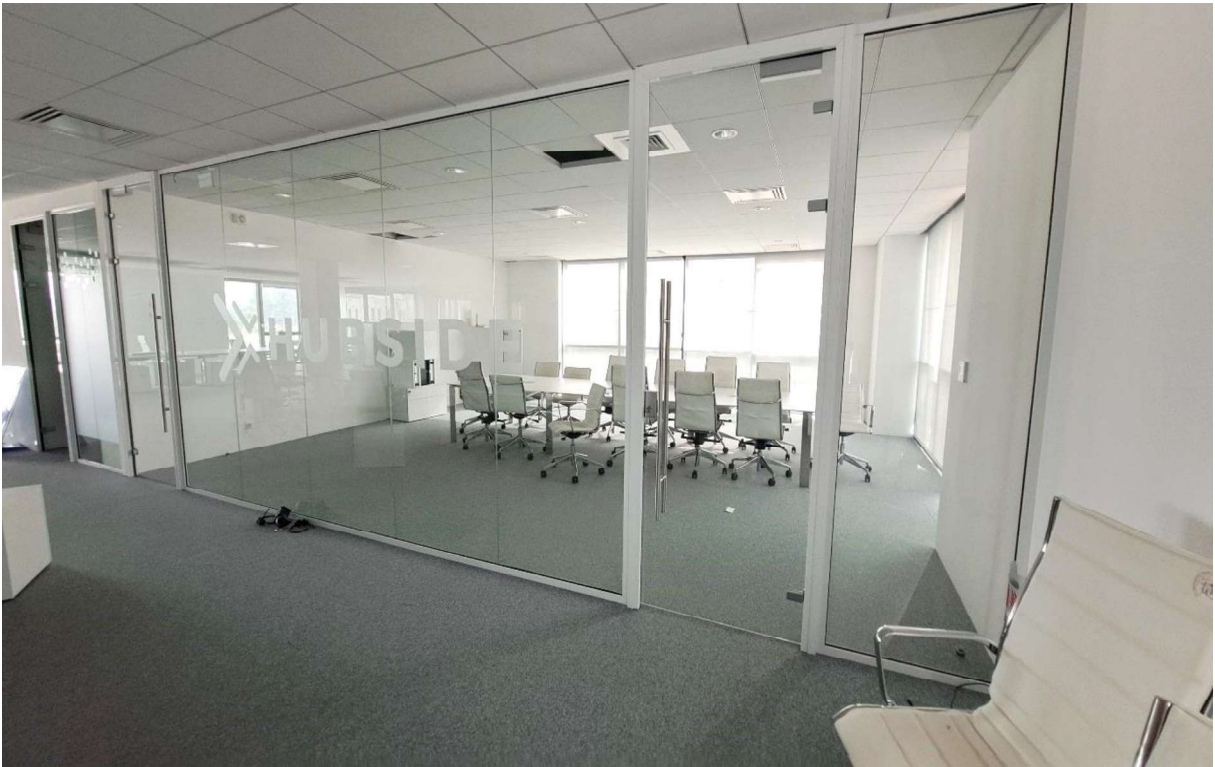
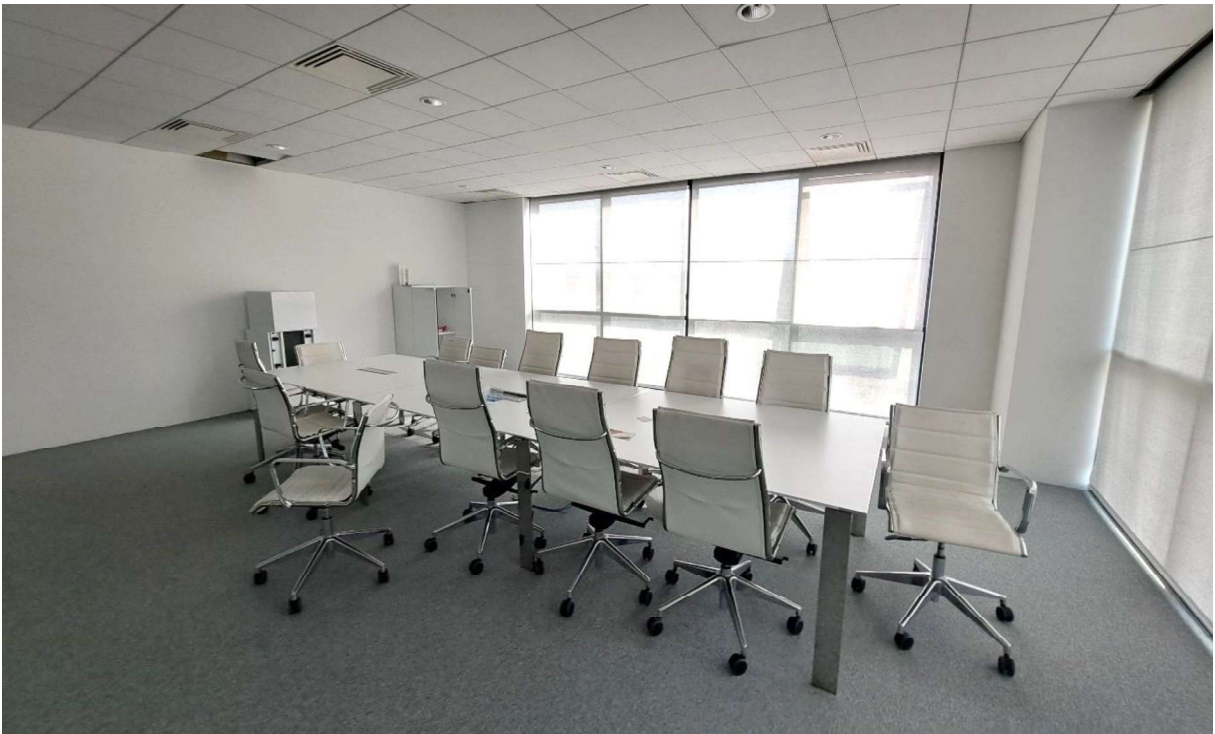
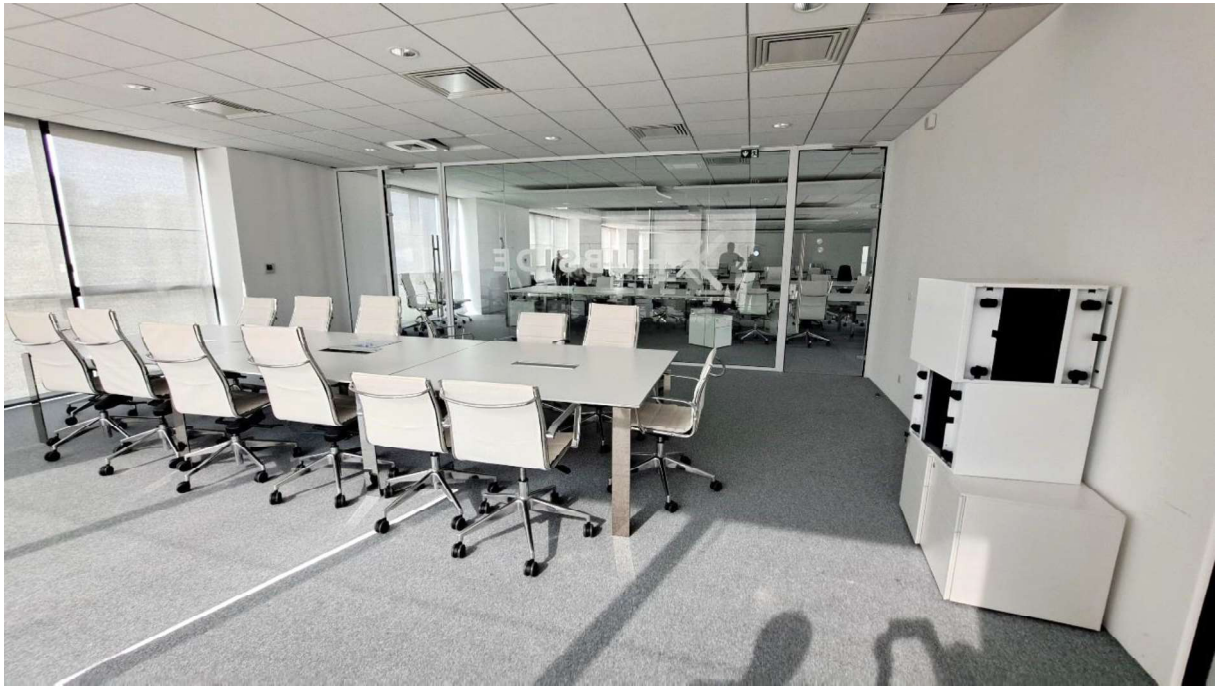
- SALLE COMITE D'ENTREPRISE :

Sol : moquette grise en bon état .

Murs : parois pleines et vitrées en bon état. Les façades vitrées sont en bon état

Plafond : Dalles en bon état avec spots et bouches d'aération. Une dalle est déplacée.

Equipements : une porte vitrée en bon état

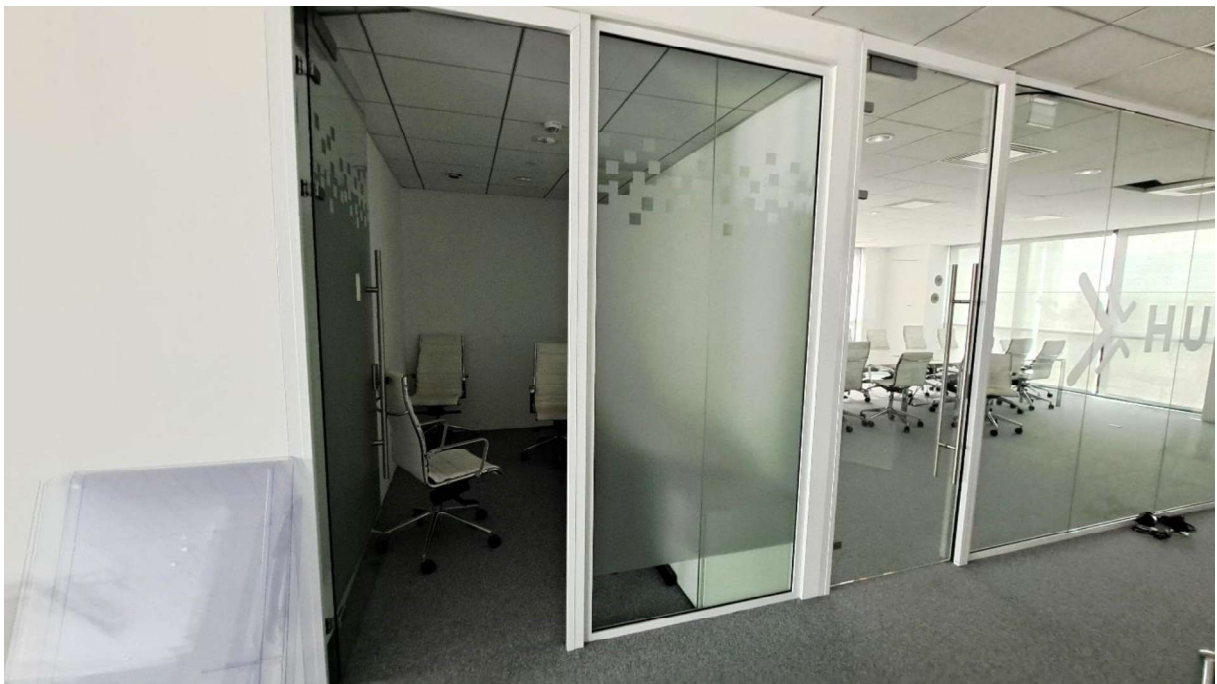
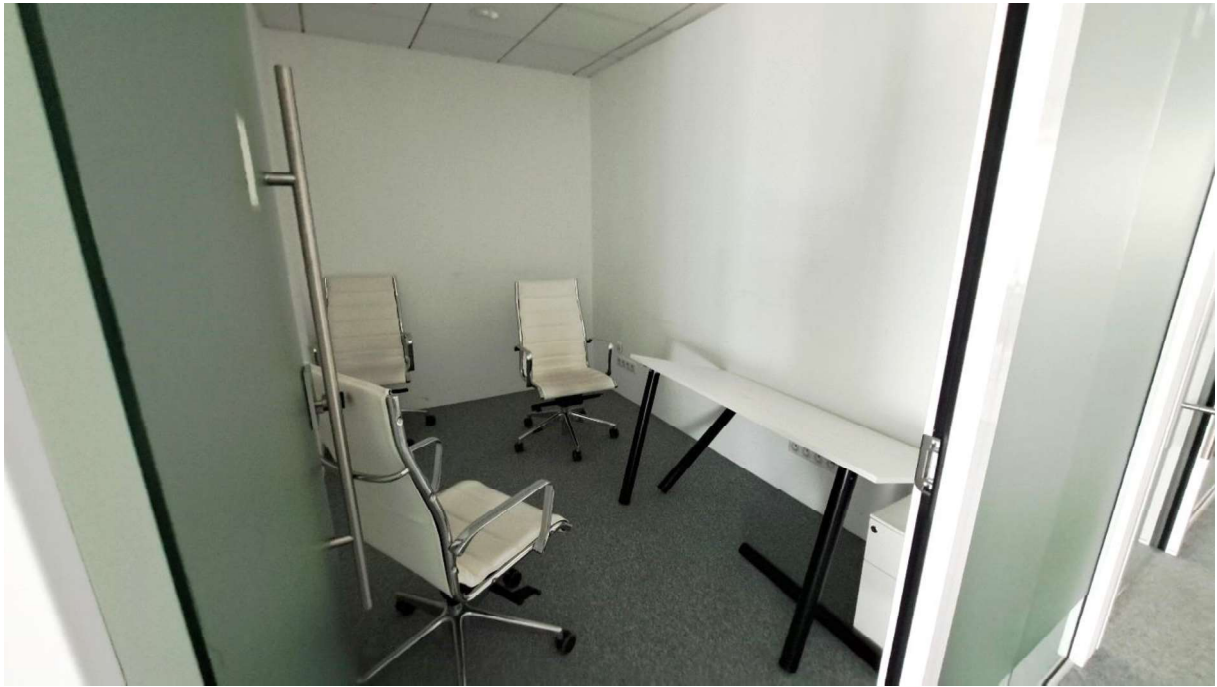
- LOCAL REPROGRAPHIE :

Sol : moquette grise en bon état .

Murs : enduit clair en bon état.

Plafond : dalles en bon état avec spots et bouches d'aération .

Equipements : une porte vitrée en bon état

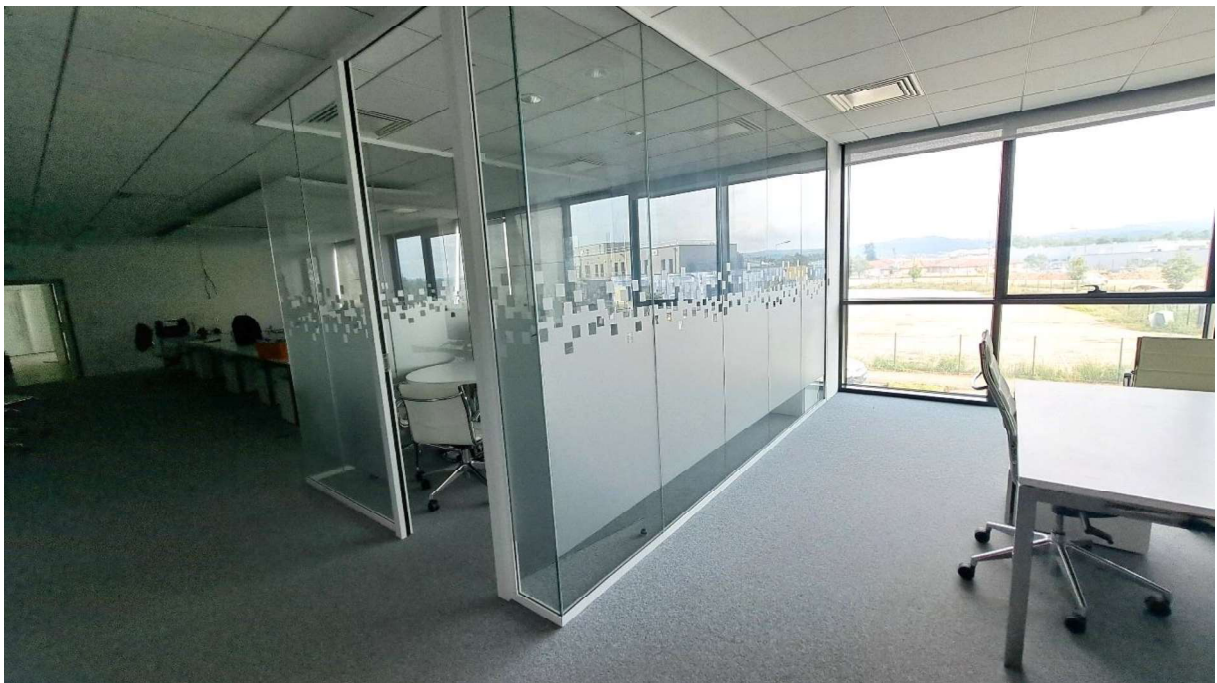
- BUREAU 3 :

Sol : moquette grise en bon état

Murs : parois entièrement vitrées en bon état

Plafond : dalles en bon état avec spots intégrés et bouches d'aération.
