**PROCES-VERBAL DE DESCRIPTION**

**LE : CINQ JUIN DEUX MILLE VINGT CINQ**

Sur la commune de ROMANS SUR ISERE (26100) , Avenue du vercors – parcelles de terrain comportant deux bâtiments (B3 et B4), lesquelles sont cadastrées :

# I – DESCRIPTION DES LIEUX, COMPOSITION, SUPERFICIE :

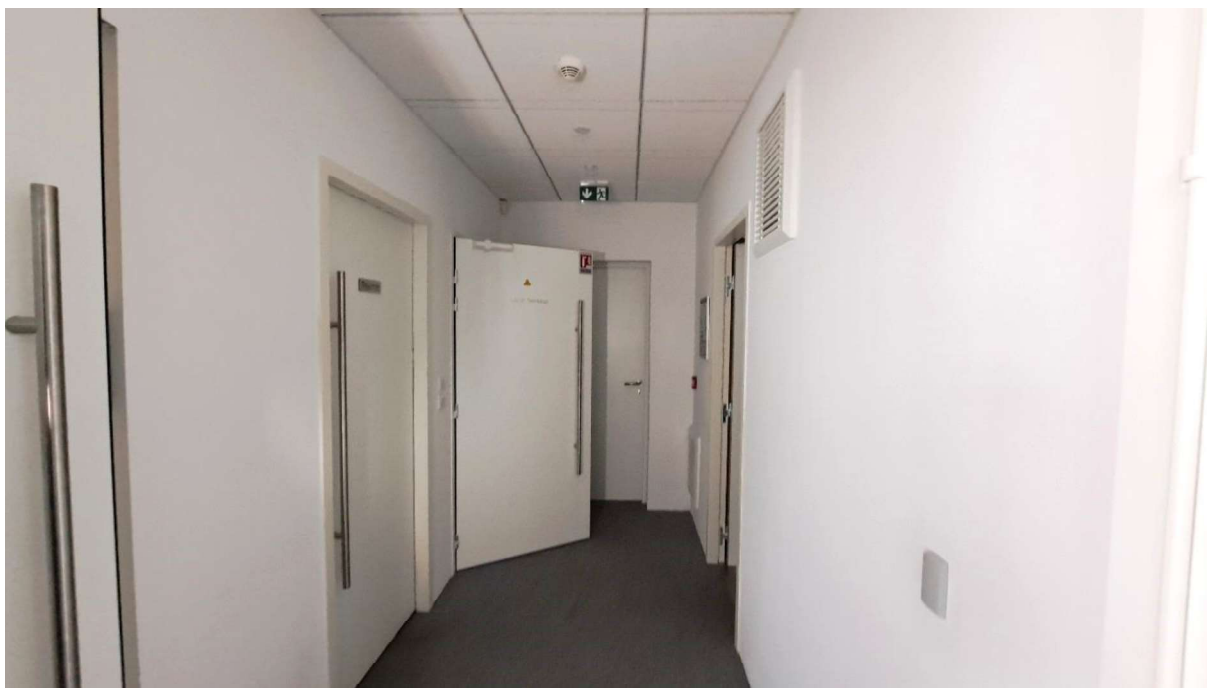
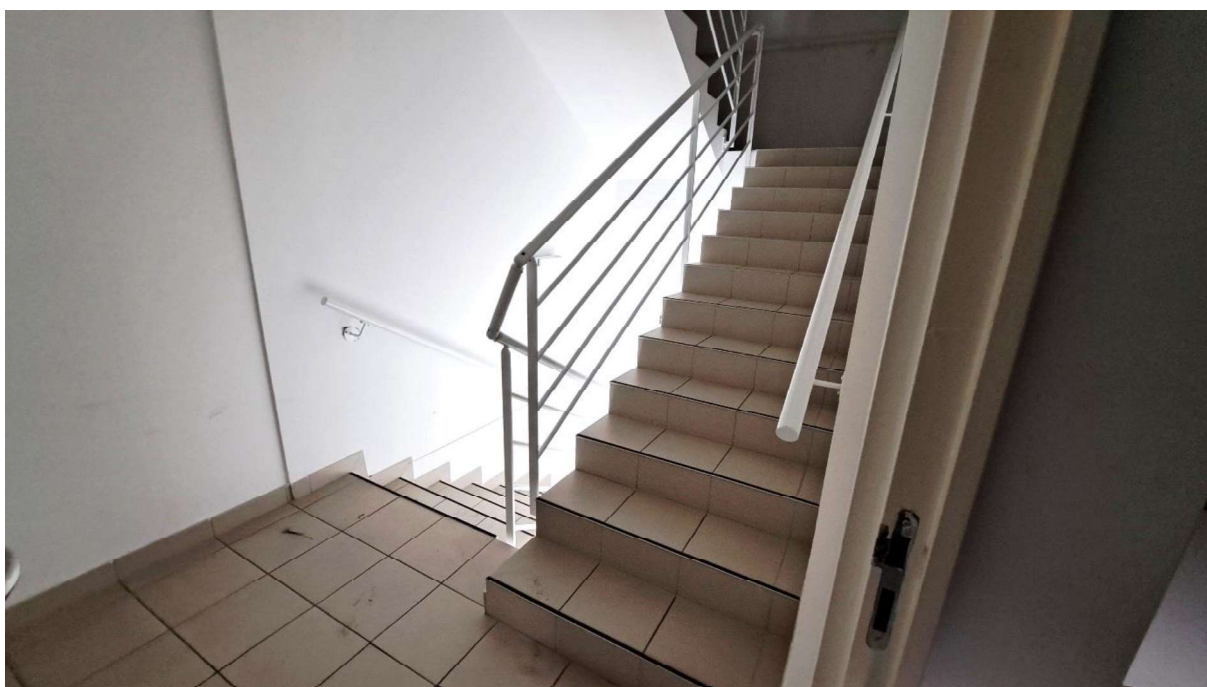
- HALL SANITAIRES / LOCAL MENAGE/LOCAL SERVEUR :

Sol : revêtement gris en bon état

Murs : enduit clair en bon état

Plafond : dalles avec spots intégrés

Au fond de ce hall se trouve une porte permettant d'accéder à un escalier.

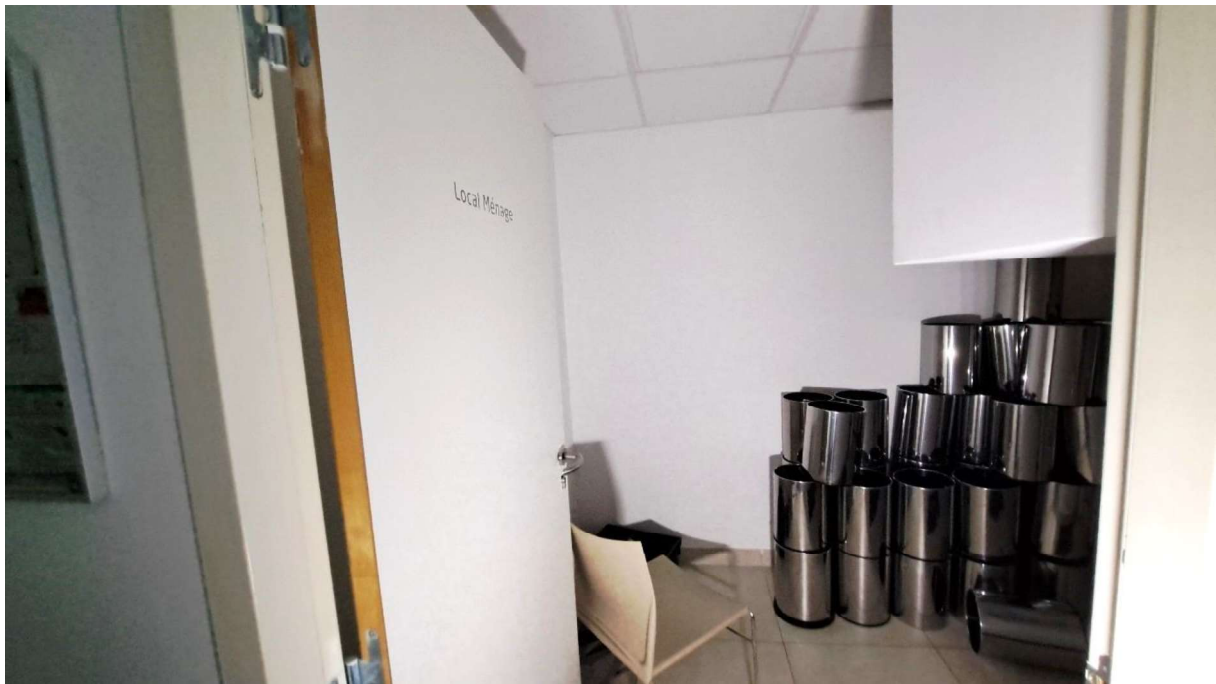
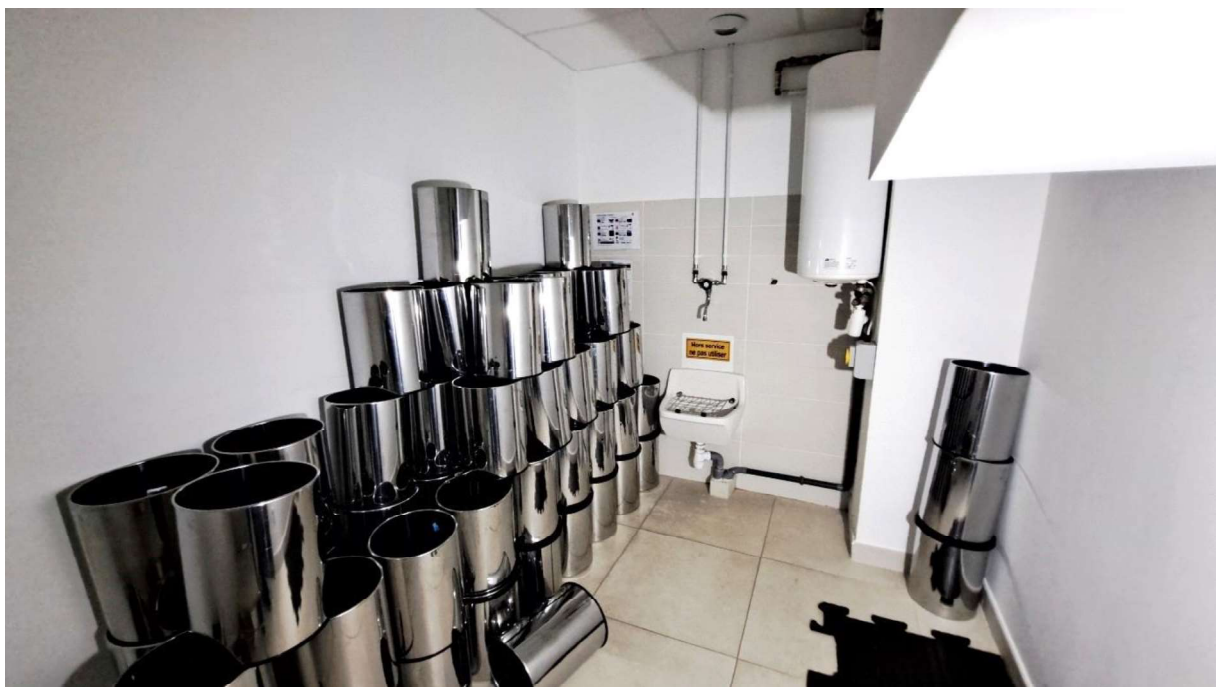
- LOCAL MENAGE :

Sol : carrelage en bon état

Murs : enduit clair en bon état

Plafond : dalles avec spots intégrés

Equipements : - une porte en bon état

- Un lavabo

- Un cumulus

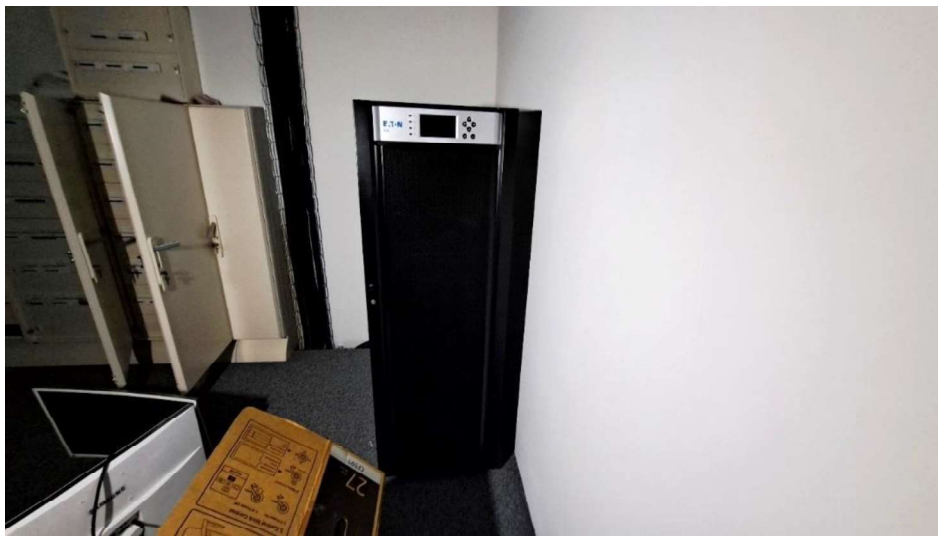
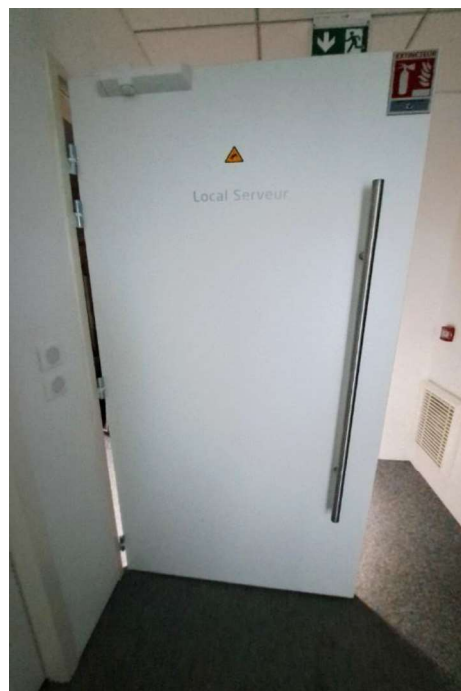
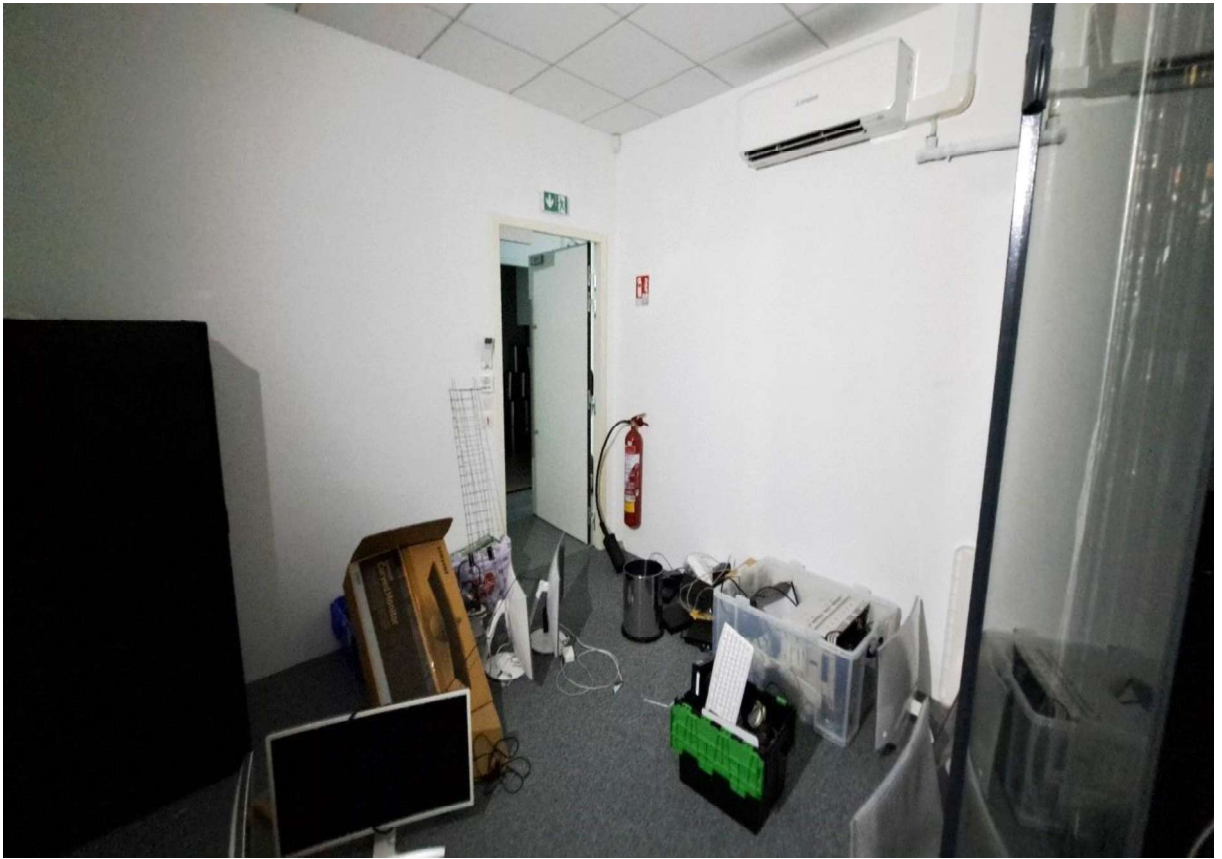
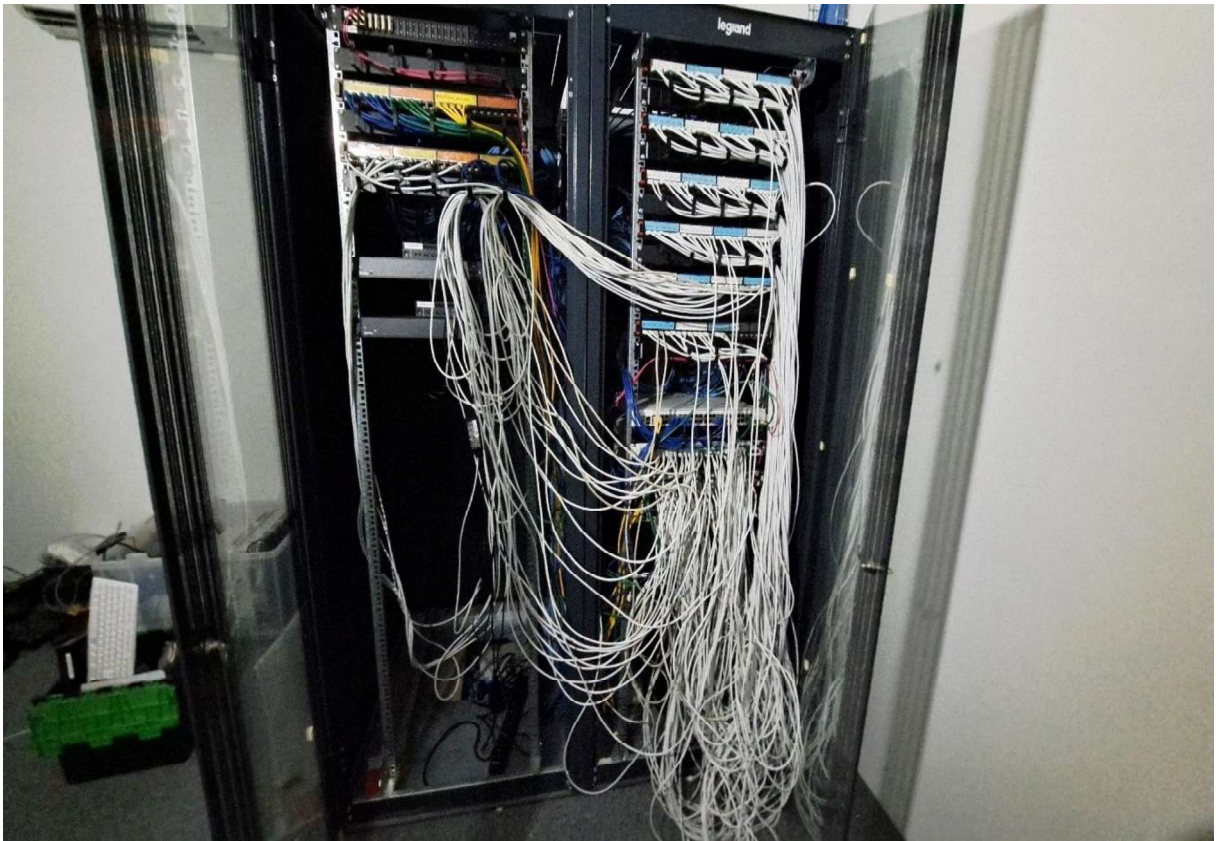
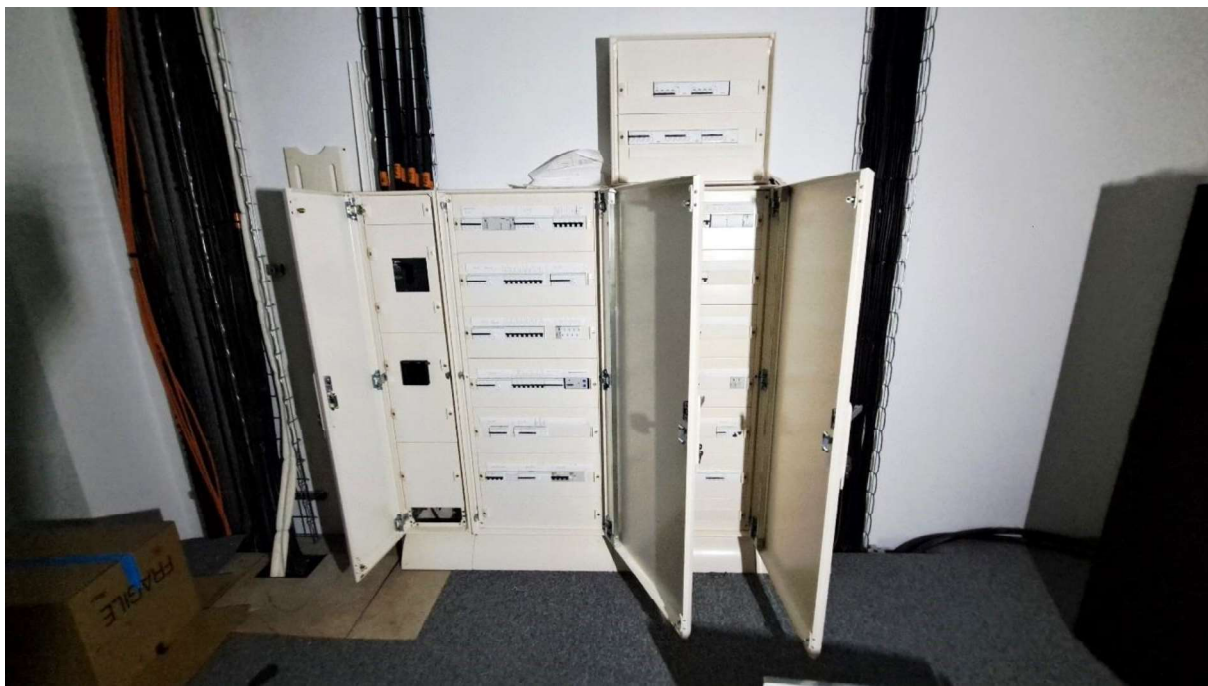
- LOCAL SERVEUR /TGBT :

Sol : moquette grise en bon état

Murs : enduit clair en bon état

Plafond : dalles avec spot intégrés

- Une porte en bon état
- Un bloc de climatisation
- Une baie de brassage informatique
- Une armoire électrique
- 
-

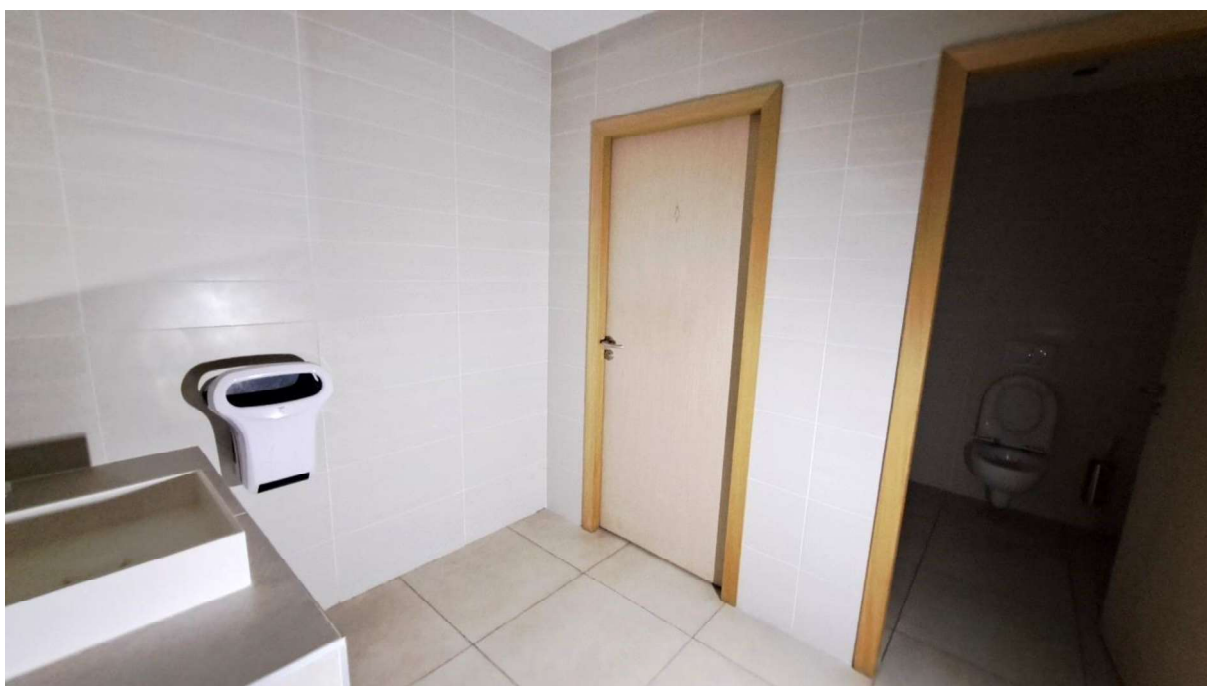
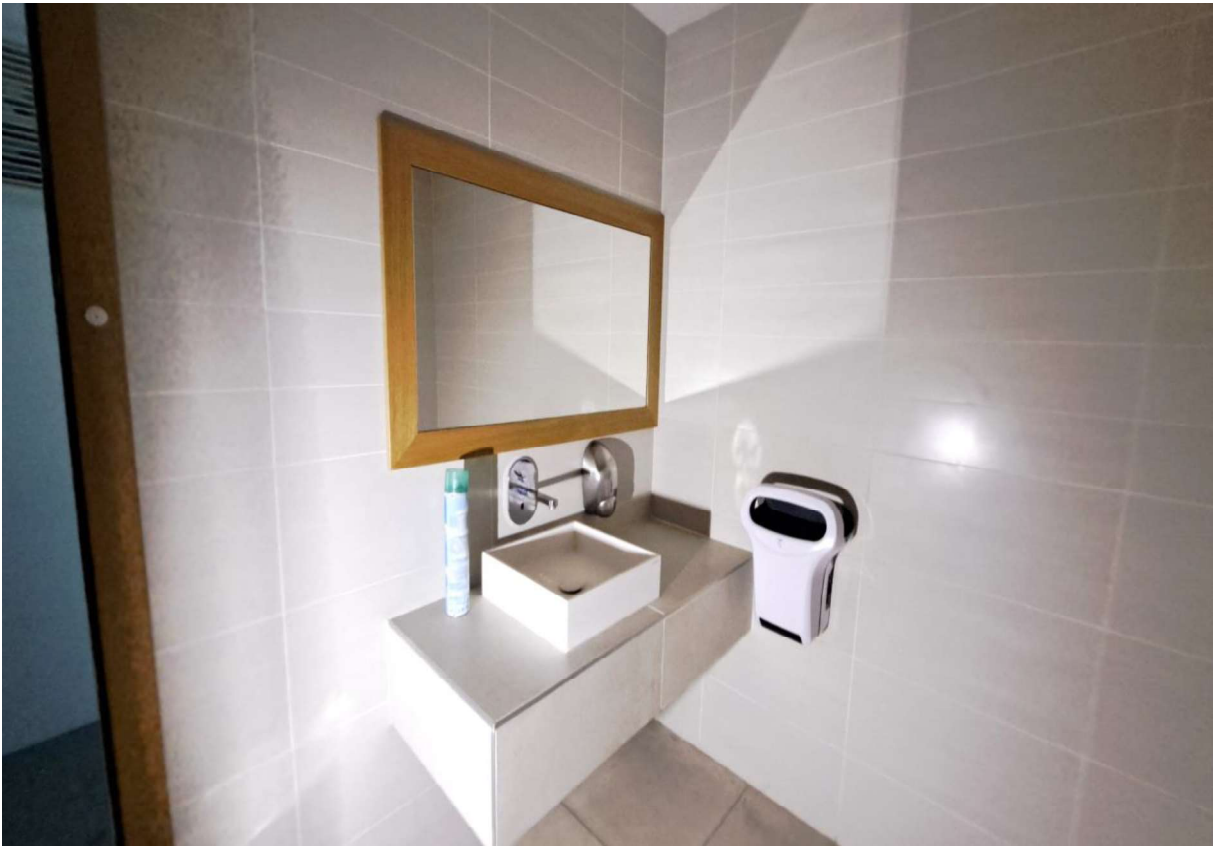
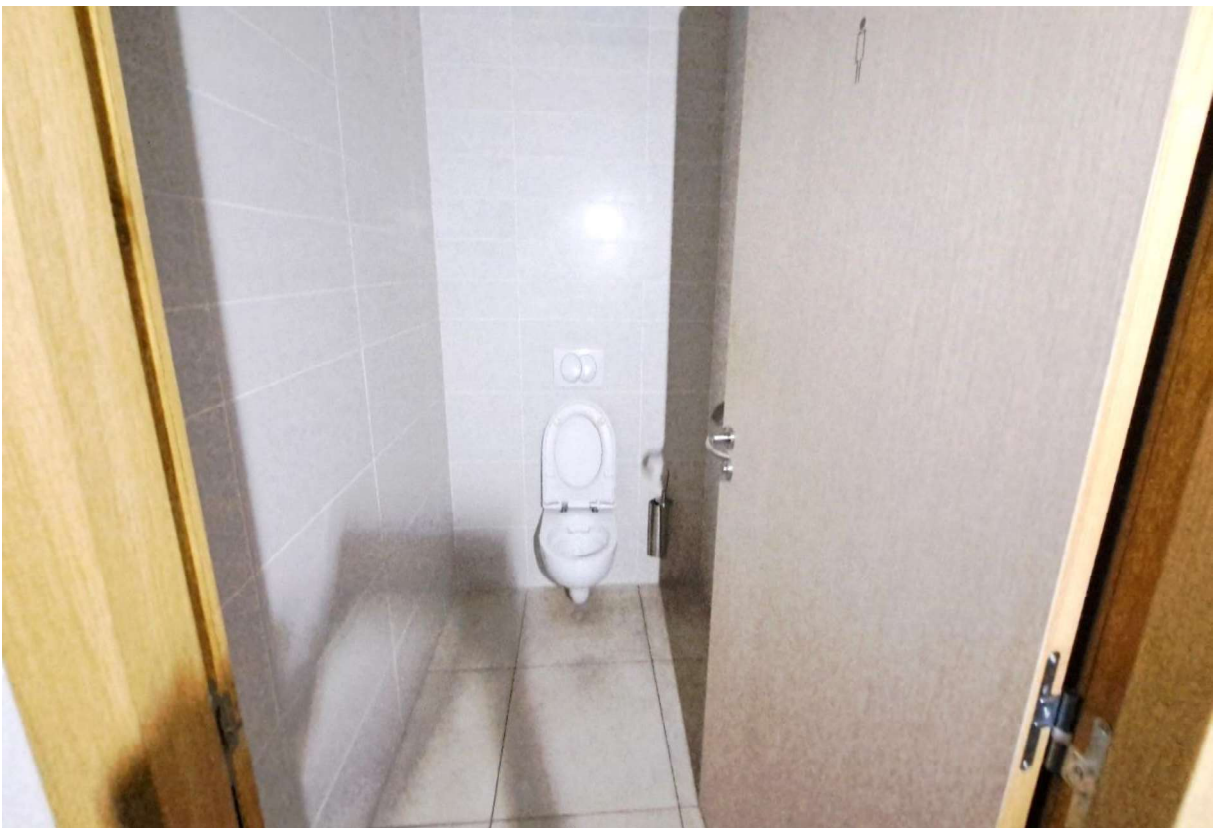
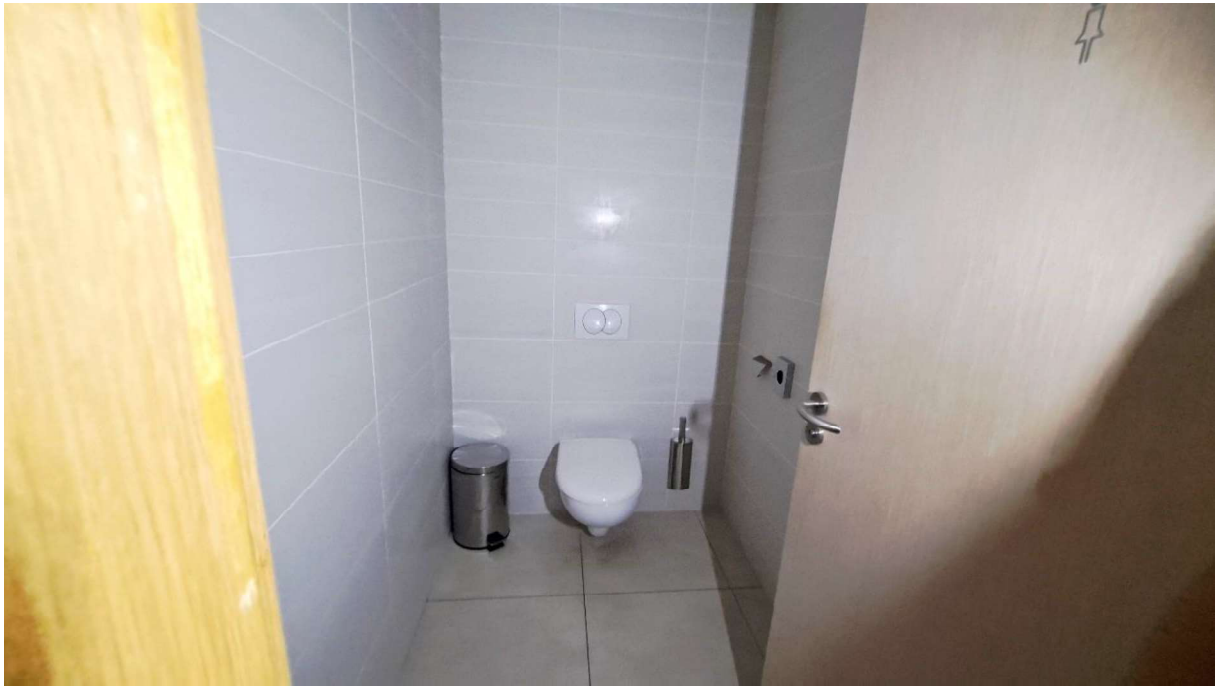
- WC :

Sol : carrelage en bon état

Murs : carrelage sur toute la hauteur en bon état

Plafond : enduit clair en bon état avec spots intégrés

- 2 blocs WC fermés
- Un sèche- mains
- Un lavabo avec robinetterie et miroir au-dessus

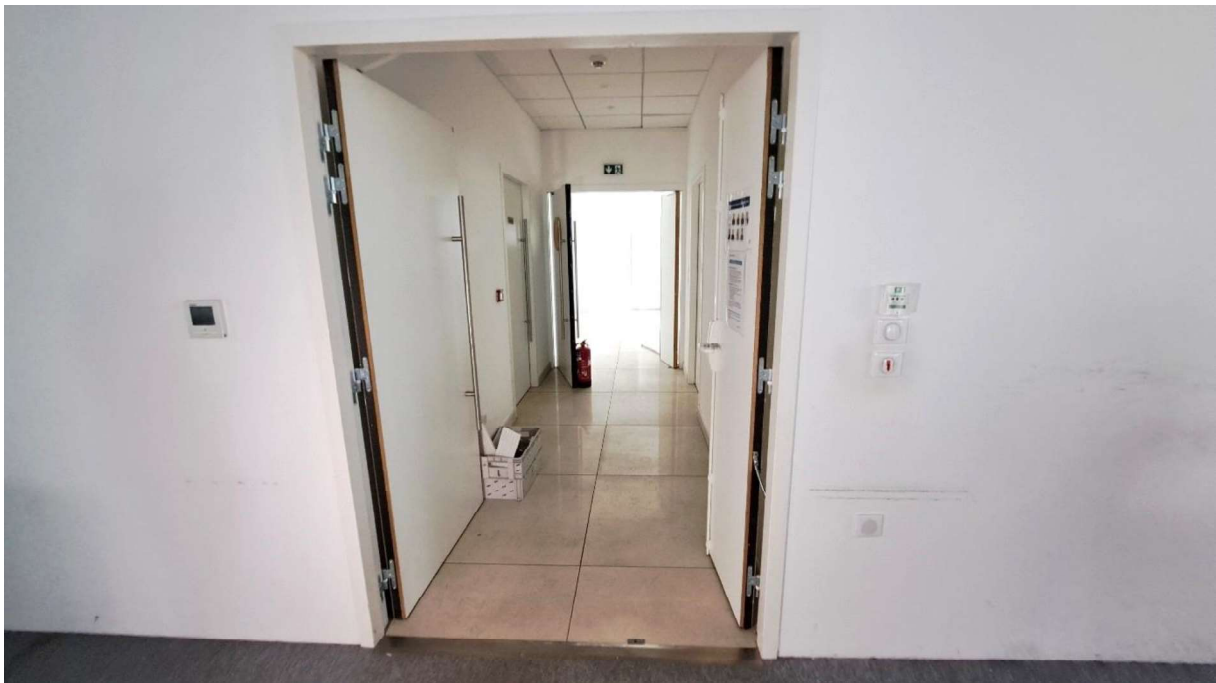
- Hall espace sanitaire 2 :

Sol : carrelage clair en bon état

Murs : enduit clair en bon état

Plafond : dalles en bon état avec spots intégrés

Ce hall dessert deux espaces WC .

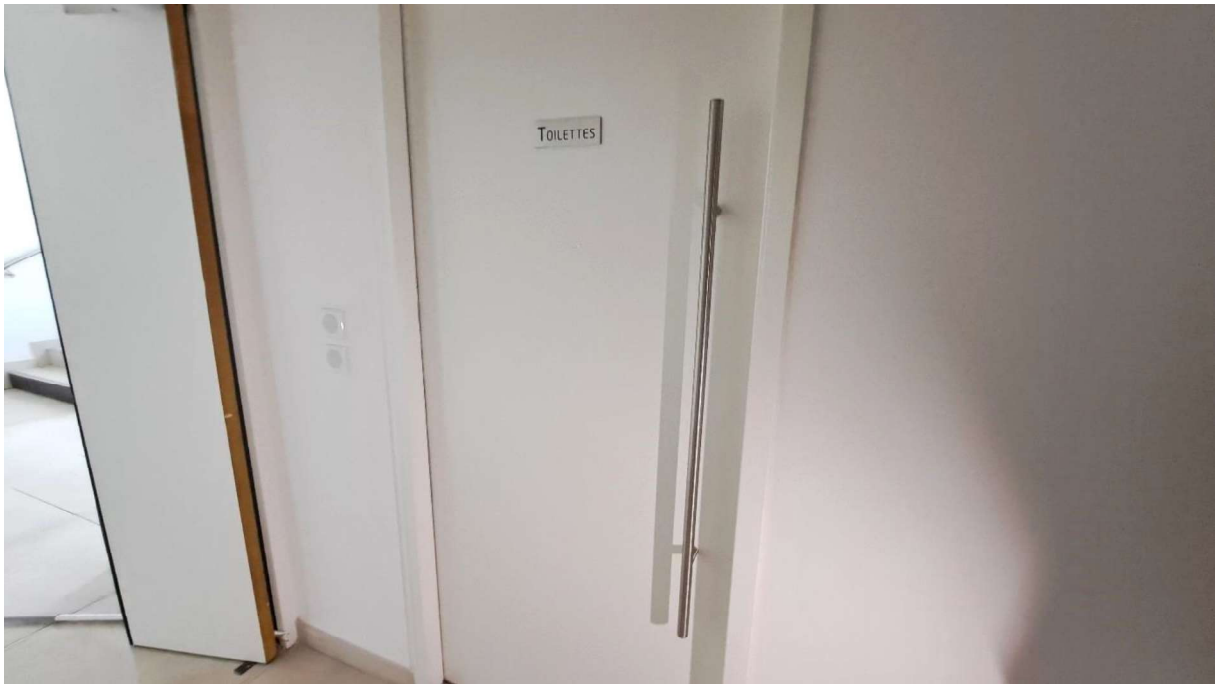
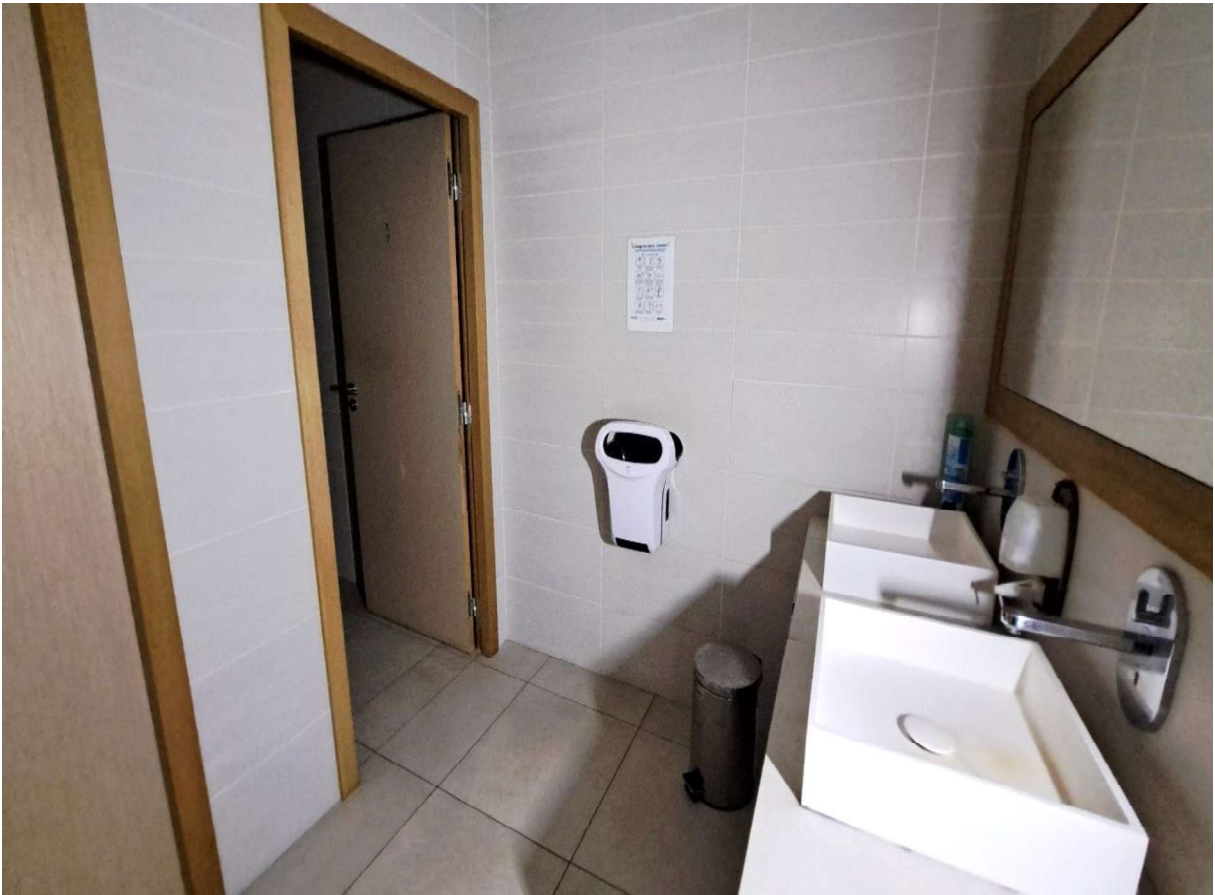
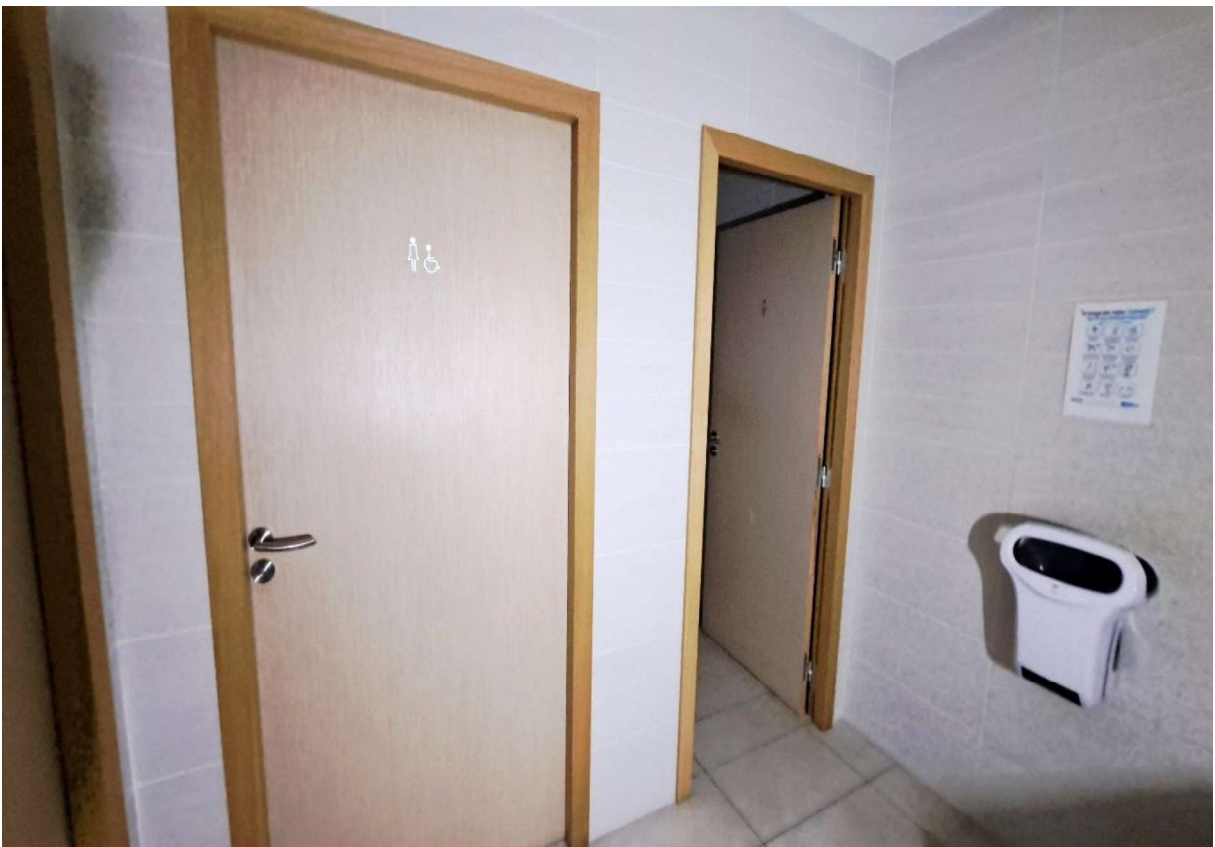
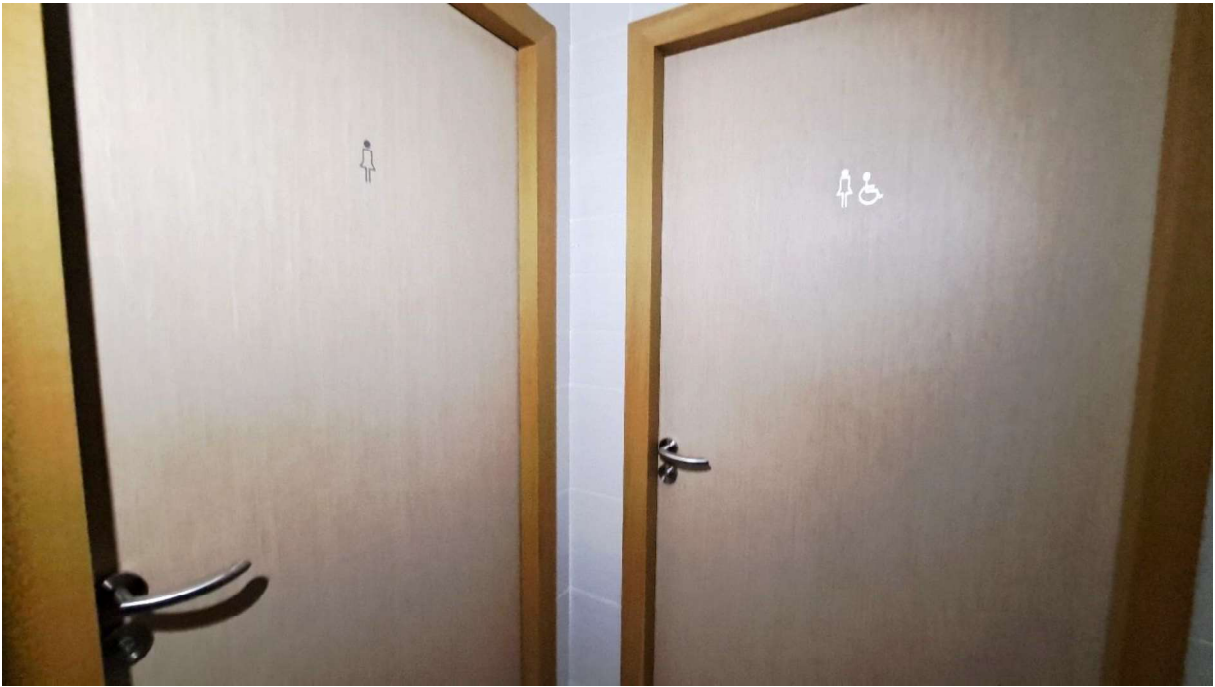
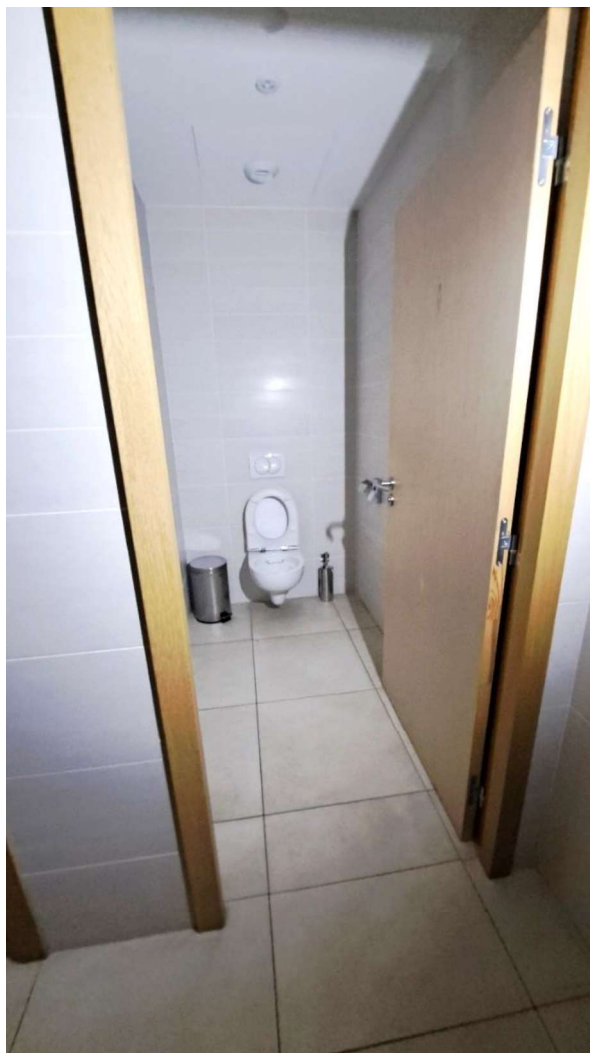
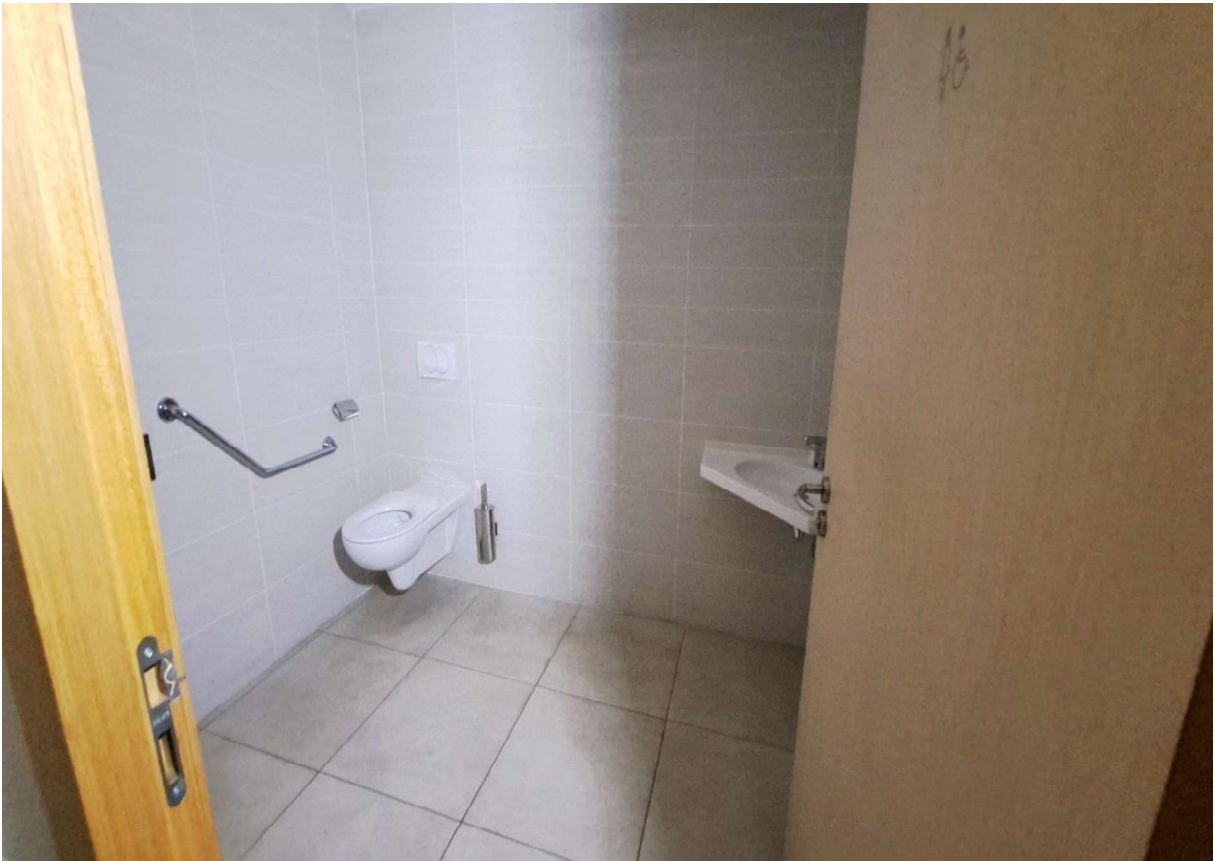
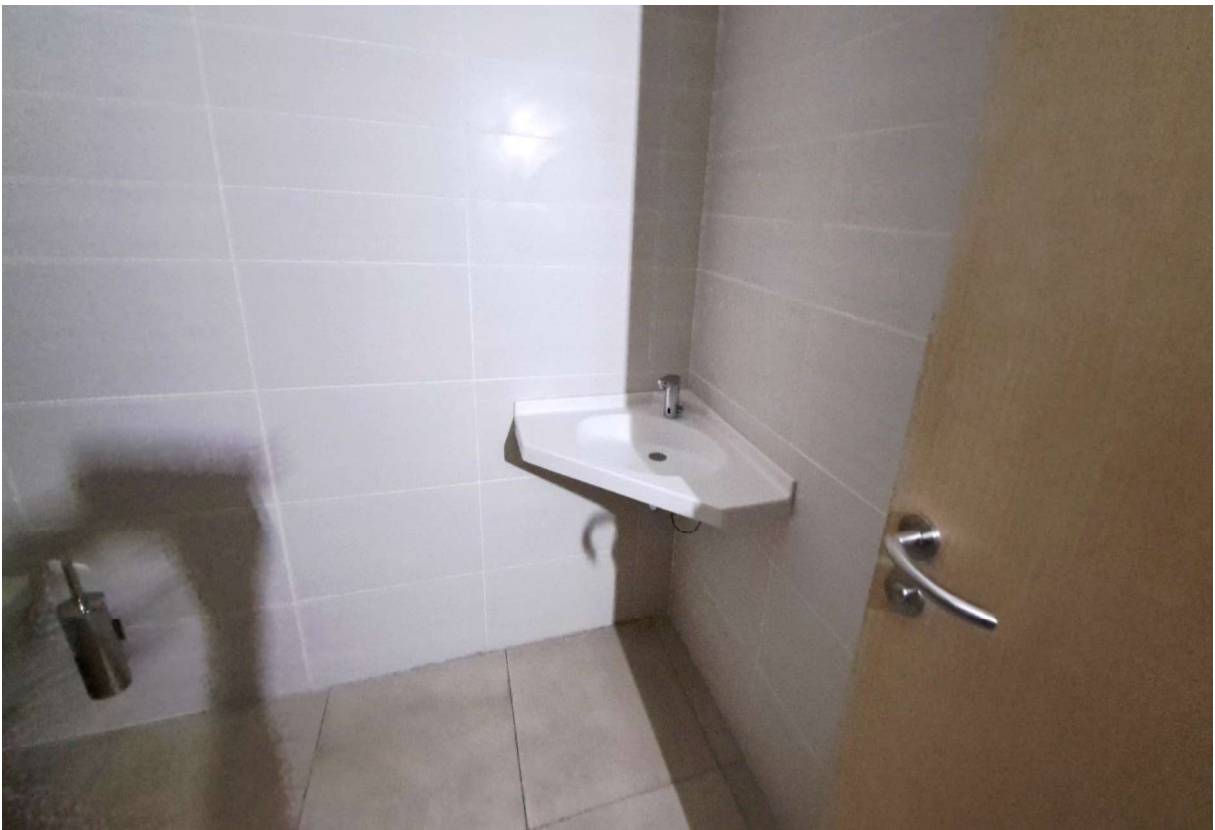
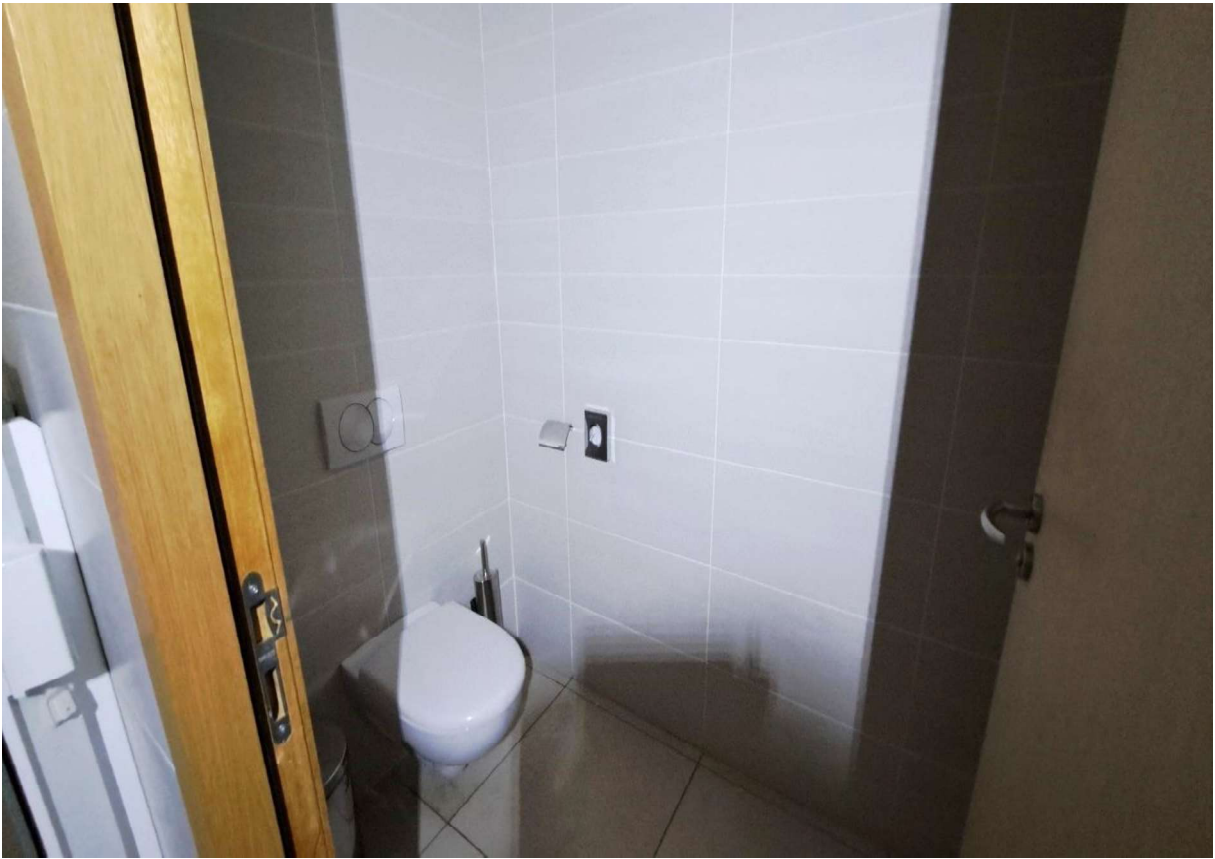
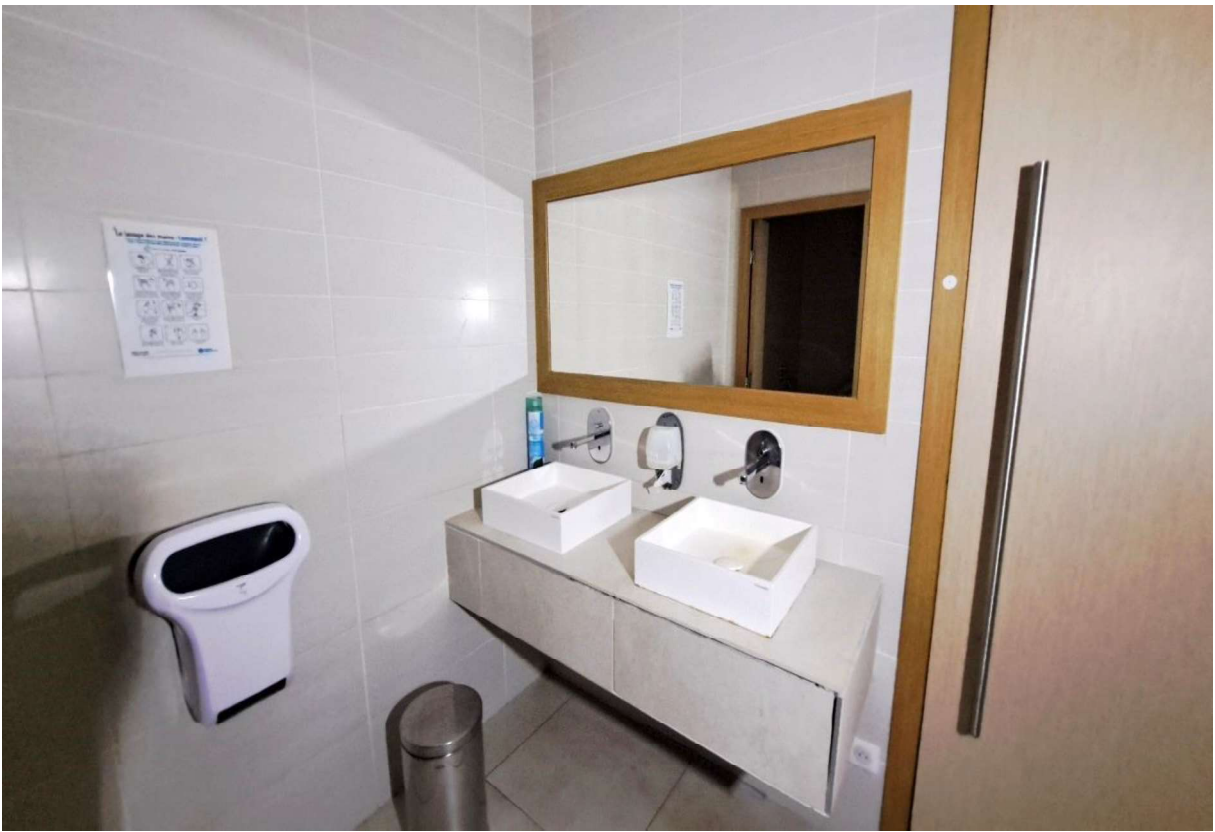
- BLOC SANITAIRE FEMMES :

Sol : carrelage en bon état

Murs : carrelage en bon état sur toute la hauteur.

Plafond : enduit clair en bon état

- un sèche – main
- deux lavabos avec robinets
- un miroir
- 3 WC fermés dont un WC handicapé équipé d'un lavabo et d'une barre murale.  
Les 3 WC fermés sont aménagés comme suit :
  - Sol : carrelage en bon état
  - Murs : carrelage sur toute la hauteur en bon état
  - Plafond : enduit clair en bon état avec spot intégré
  - Une porte en bon état
