**PROCES-VERBAL DE DESCRIPTION**

**LE : CINQ JUIN DEUX MILLE VINGT CINQ**

Sur la commune de ROMANS SUR ISERE (26100) , Avenue du vercors – parcelles de terrain comportant deux bâtiments (B3 et B4), lesquelles sont cadastrées :

# I – DESCRIPTION DES LIEUX, COMPOSITION, SUPERFICIE :

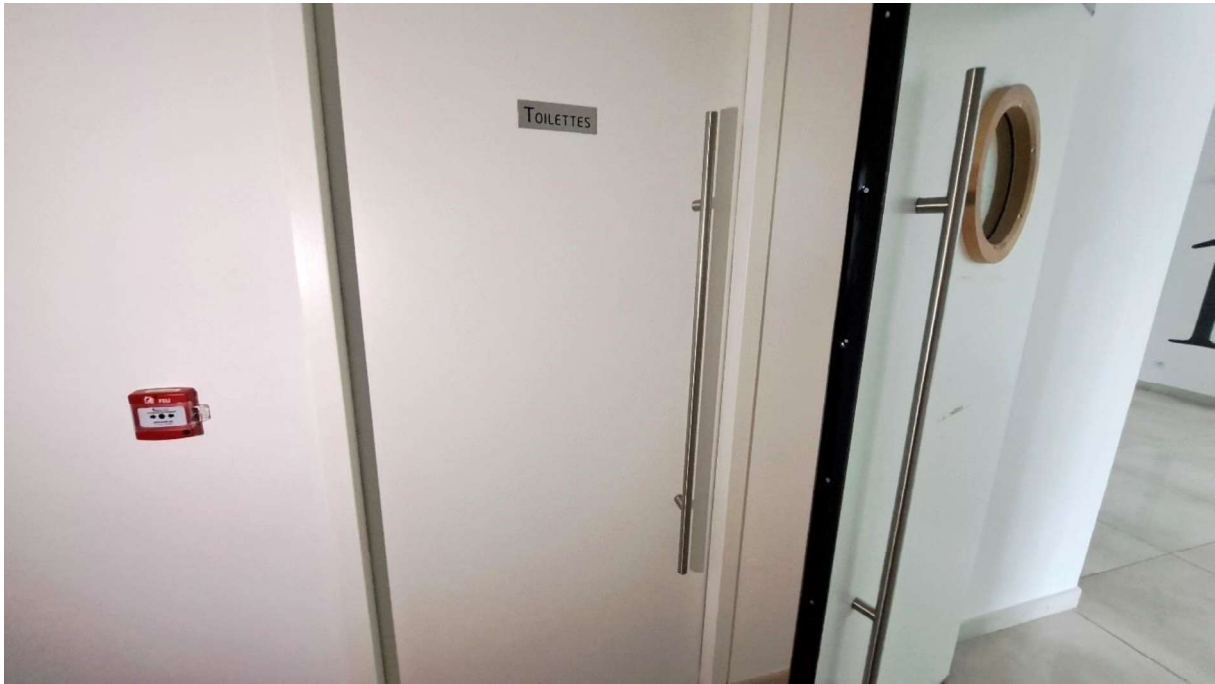
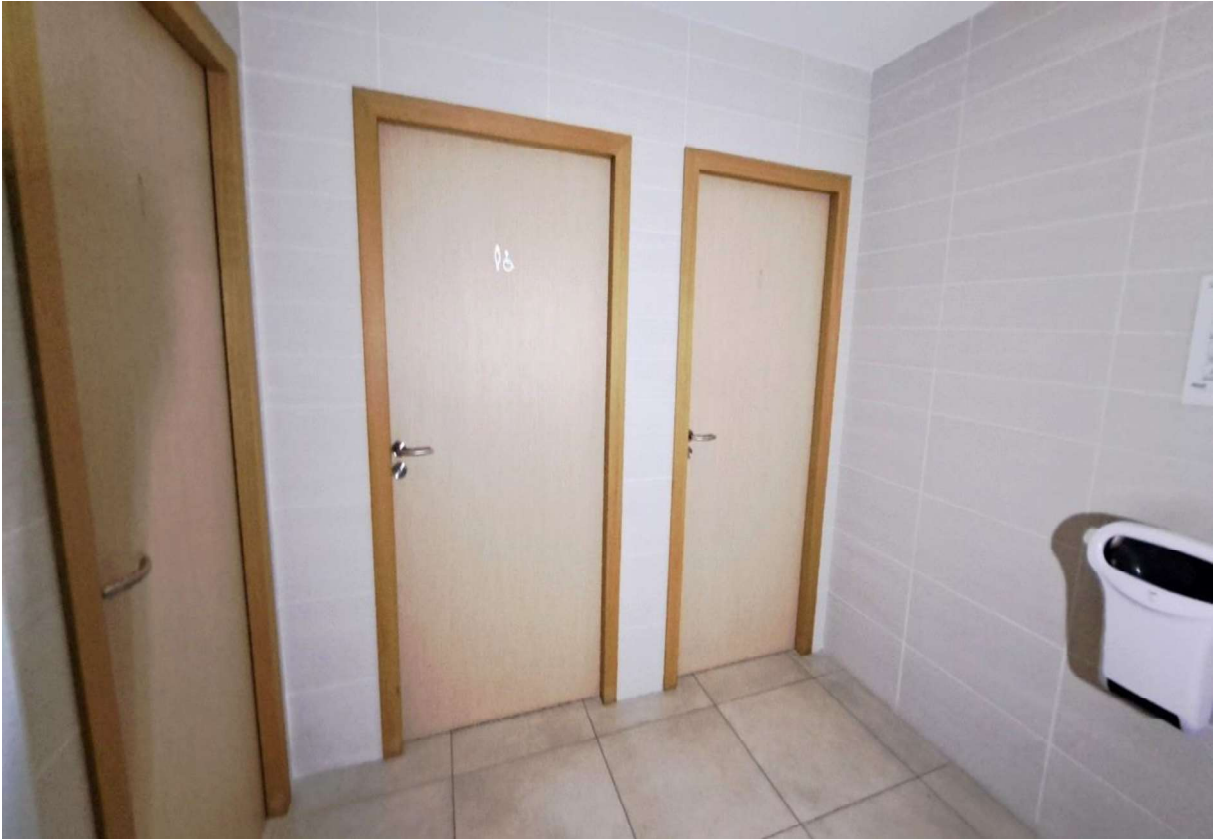
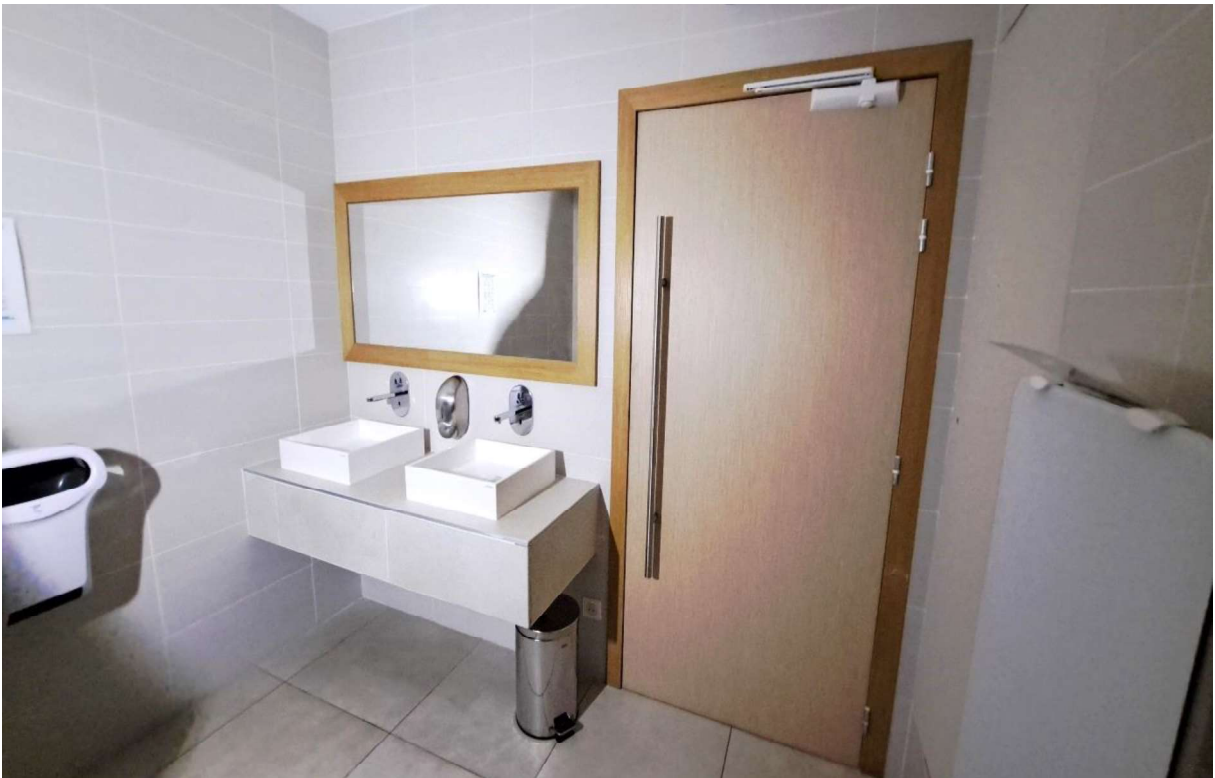
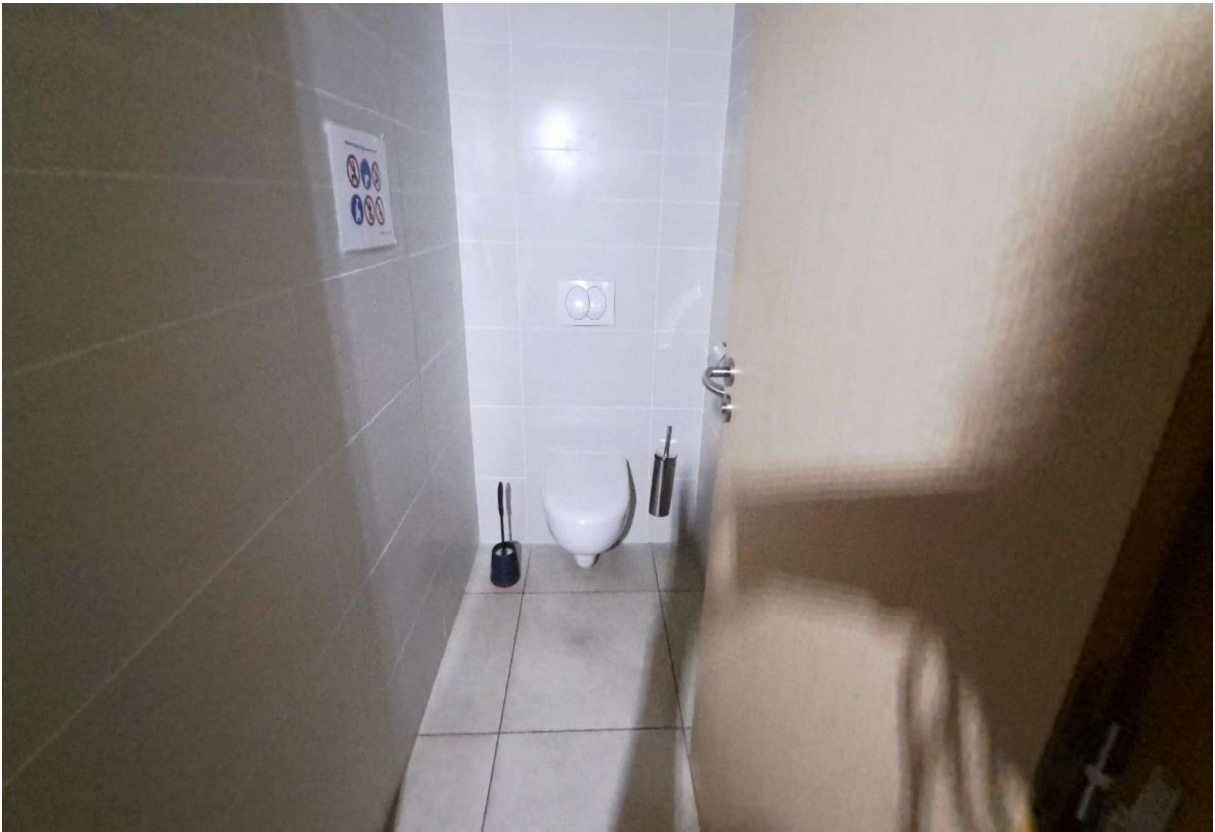
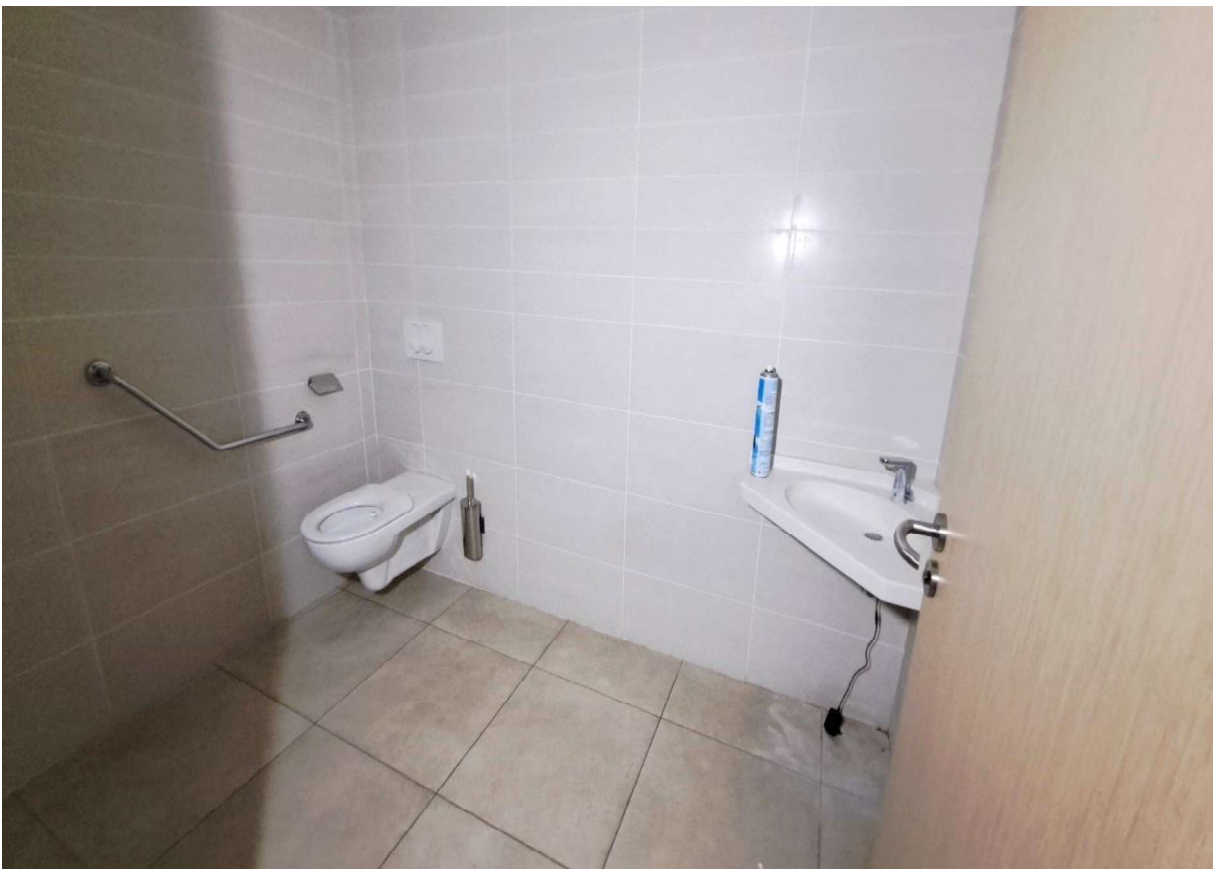
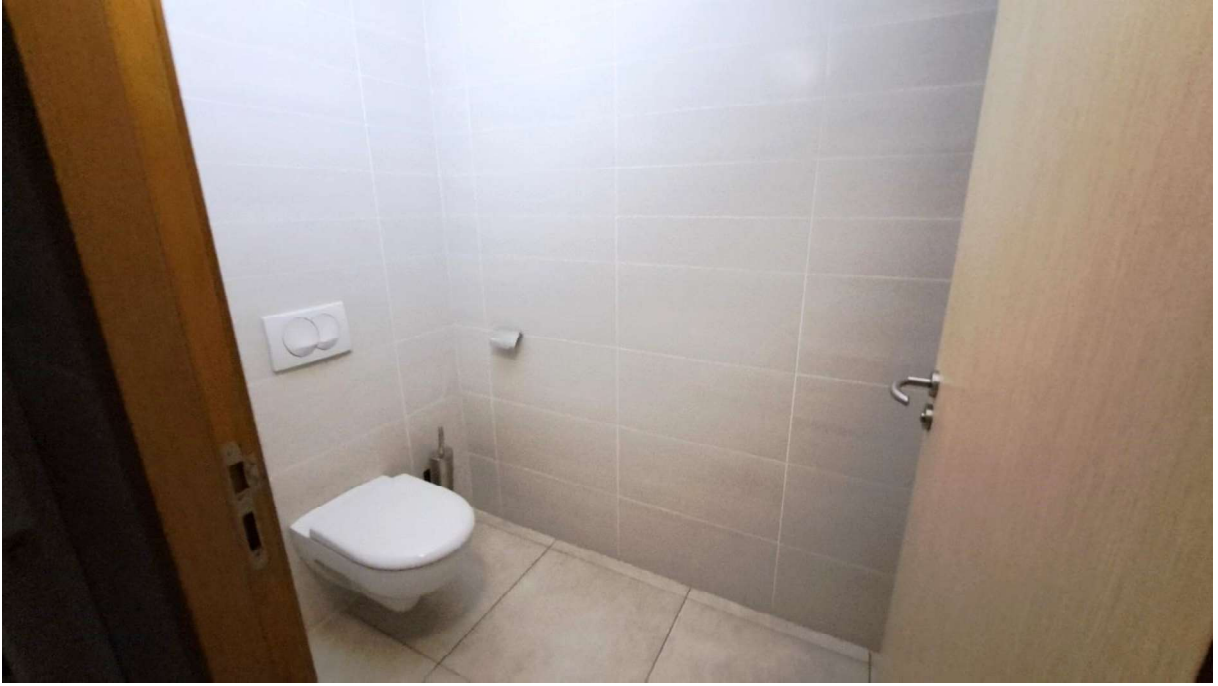
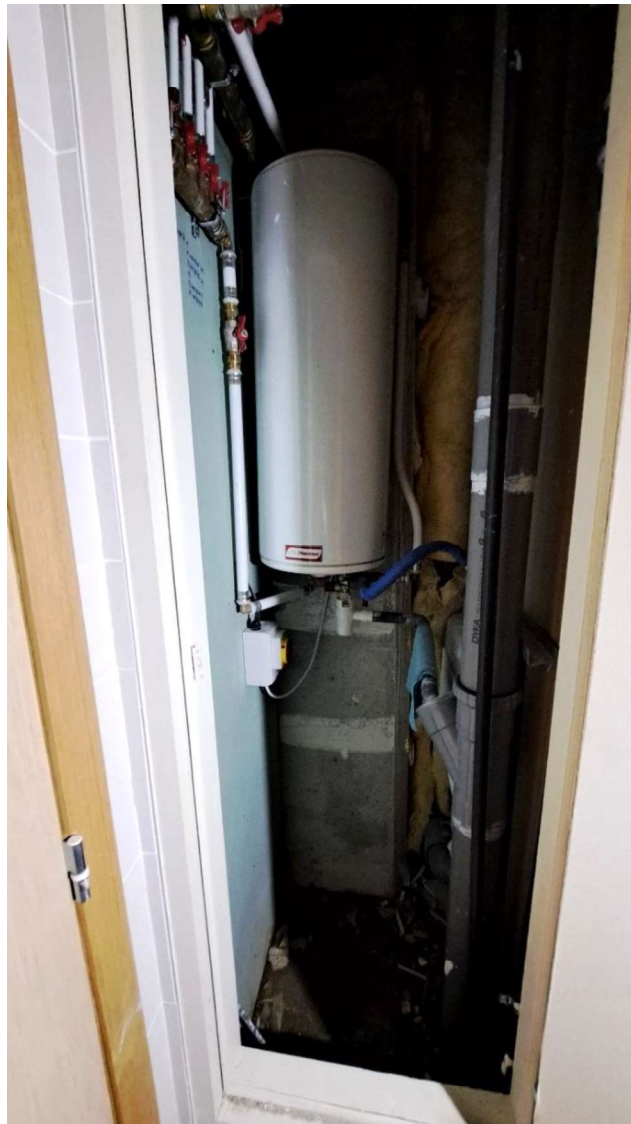
- BLOC SANITAIRES HOMMES :

Sol : carrelage en bon état

Murs : carrelage en bon état sur toute la hauteur.

Plafond : enduit clair en bon état

- un sèche – main
  - deux lavabos avec robinets
  - un miroir
  - un radiateur électrique
  - un placard technique comprenant un cumulus
  - 3 WC fermés dont un WC handicapé équipé d'un lavabo et d'une barre murale.
- Les 3 WC fermés sont aménagés comme suit :

- Sol : carrelage en bon état
- Murs : carrelage sur toute la hauteur en bon état
- Plafond : enduit clair en bon état avec spot intégré
- Une porte en bon état

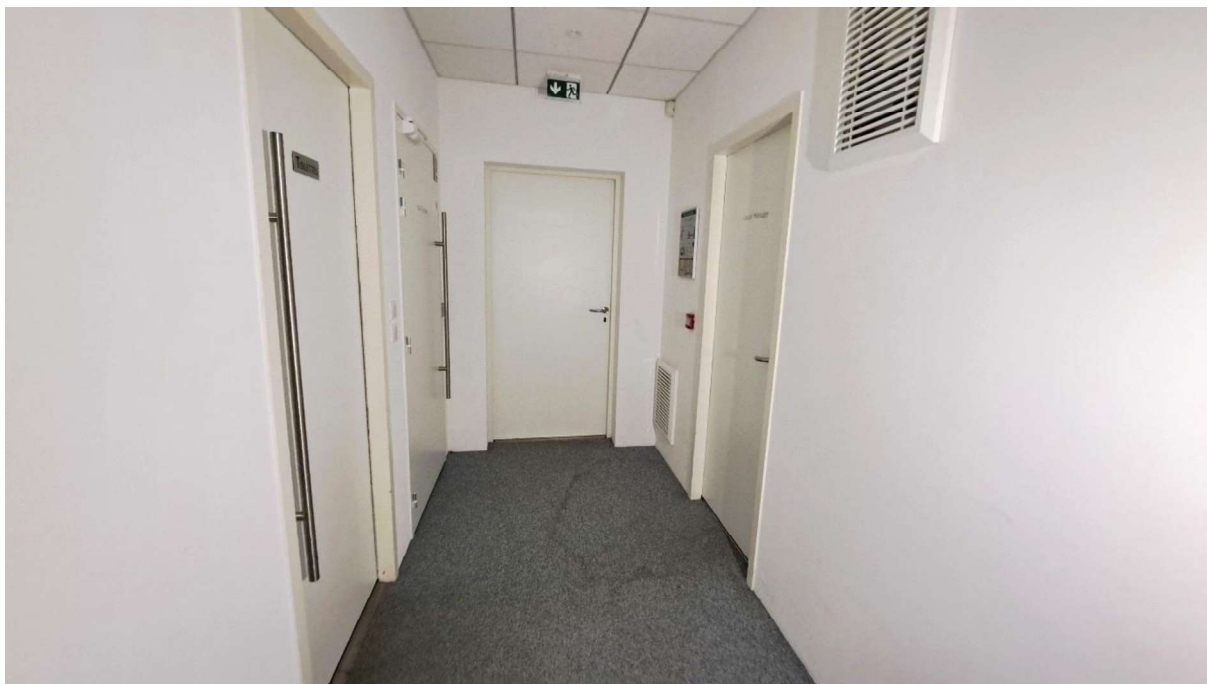
- PARTIES COMMUNES SANITAIRES / LOCAL MENAGE/LOCAL SERVEUR (TGBT) :

Sol : revêtement gris à l'état d'usage présentant une large auréole.

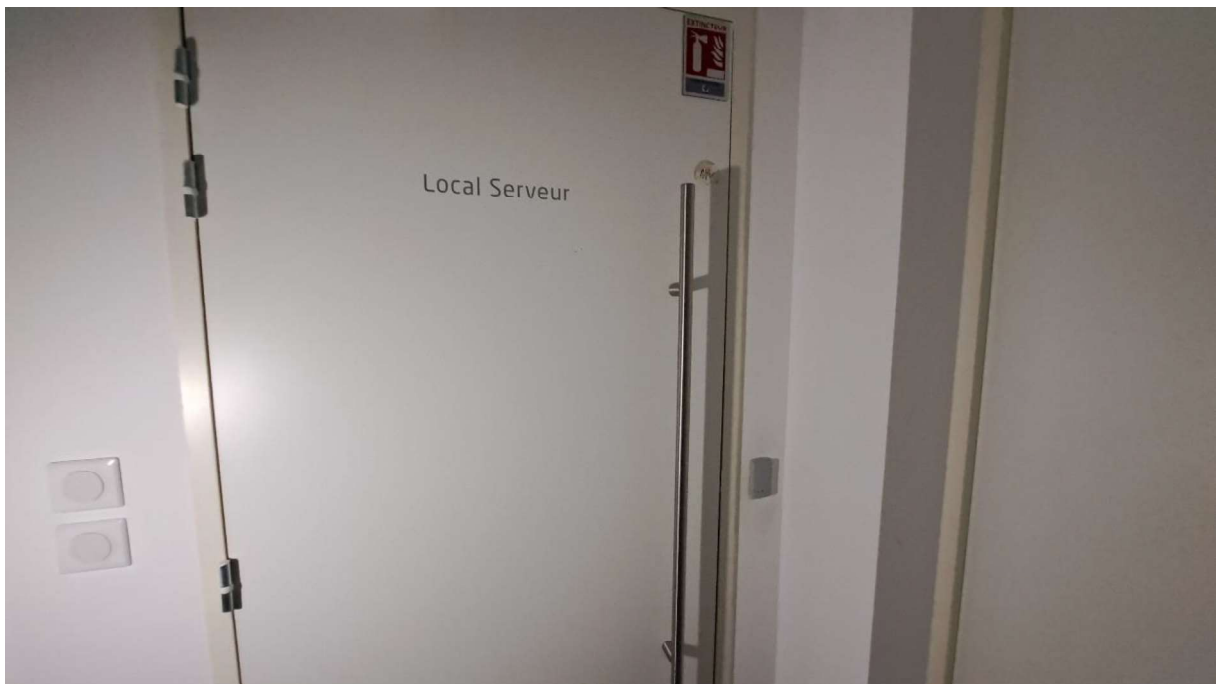
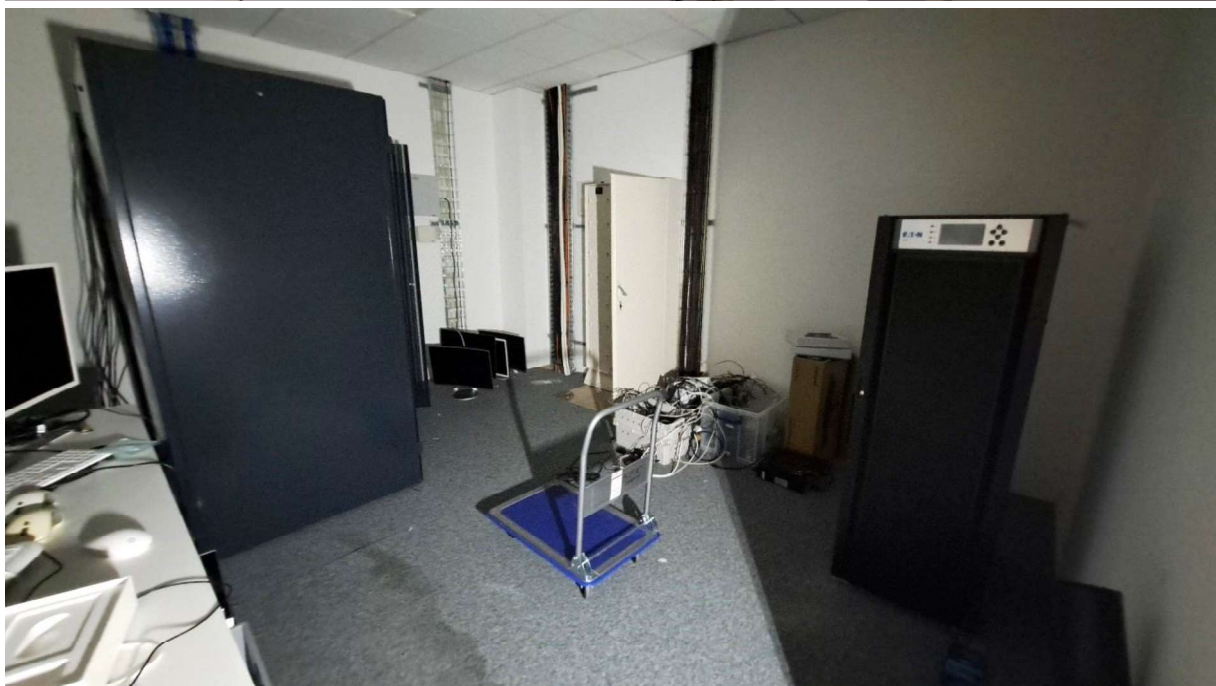
- LOCAL SERVEUR (TGBT) :

Sol : moquette grise à l'état d'usage présentant de larges auréoles.

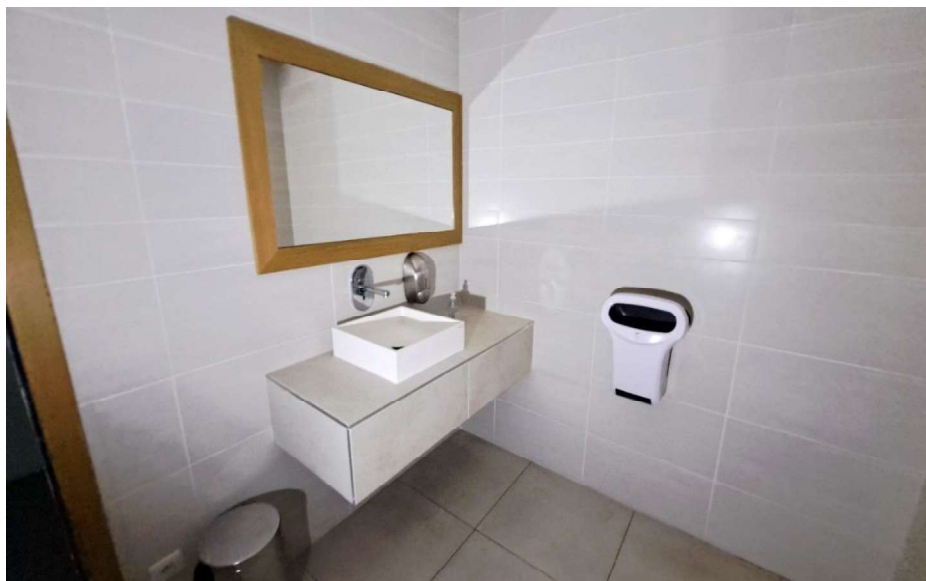
- WC :

- 2 blocs WC fermés . Dans l'un des WC la cache de la chasse d'eau murale est manquant.
- Un sèche- mains
- Un lavabo avec robinetterie et miroir au-dessus

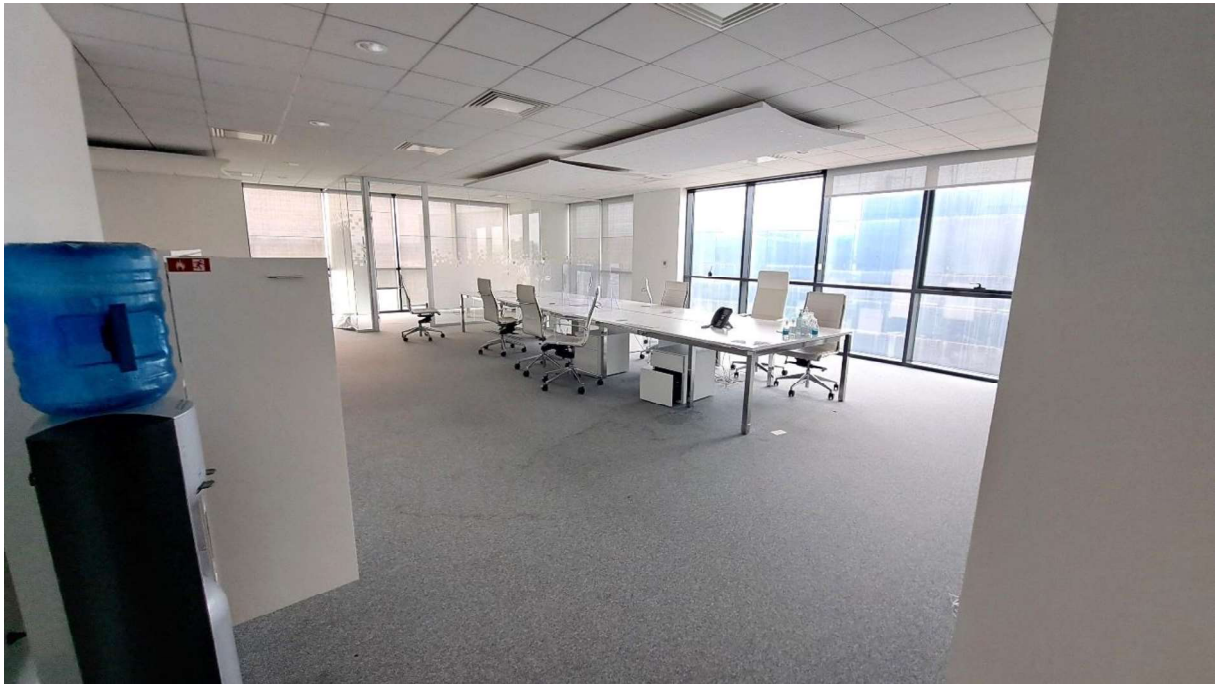
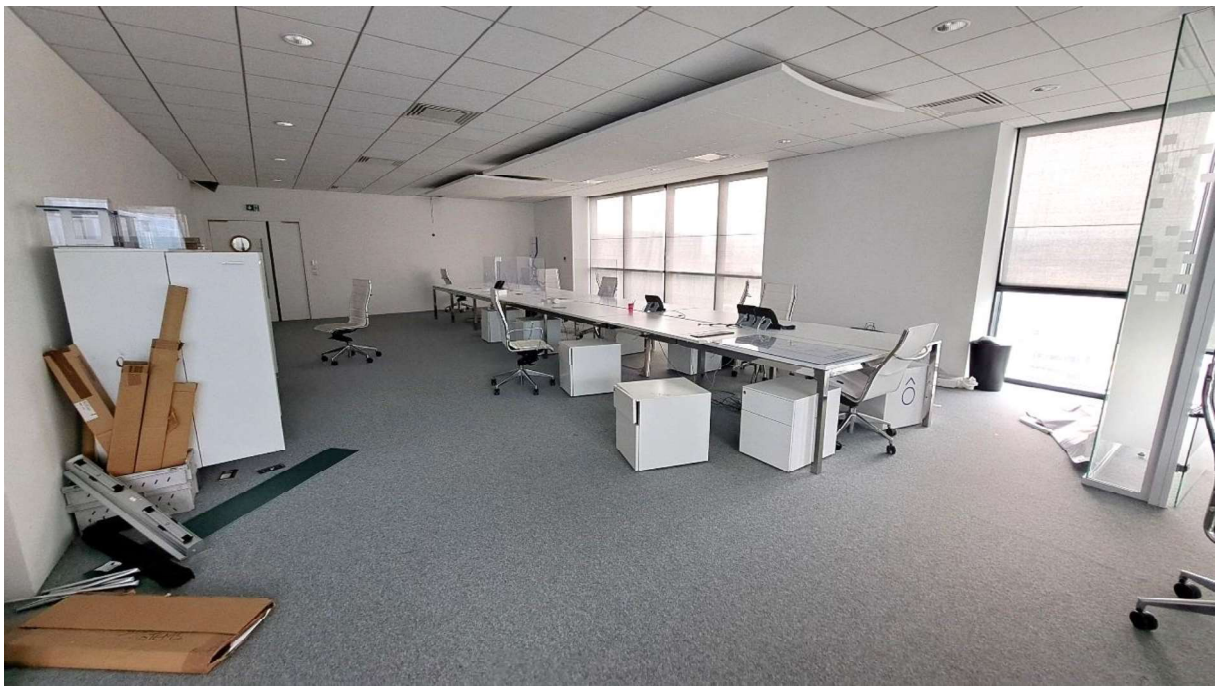
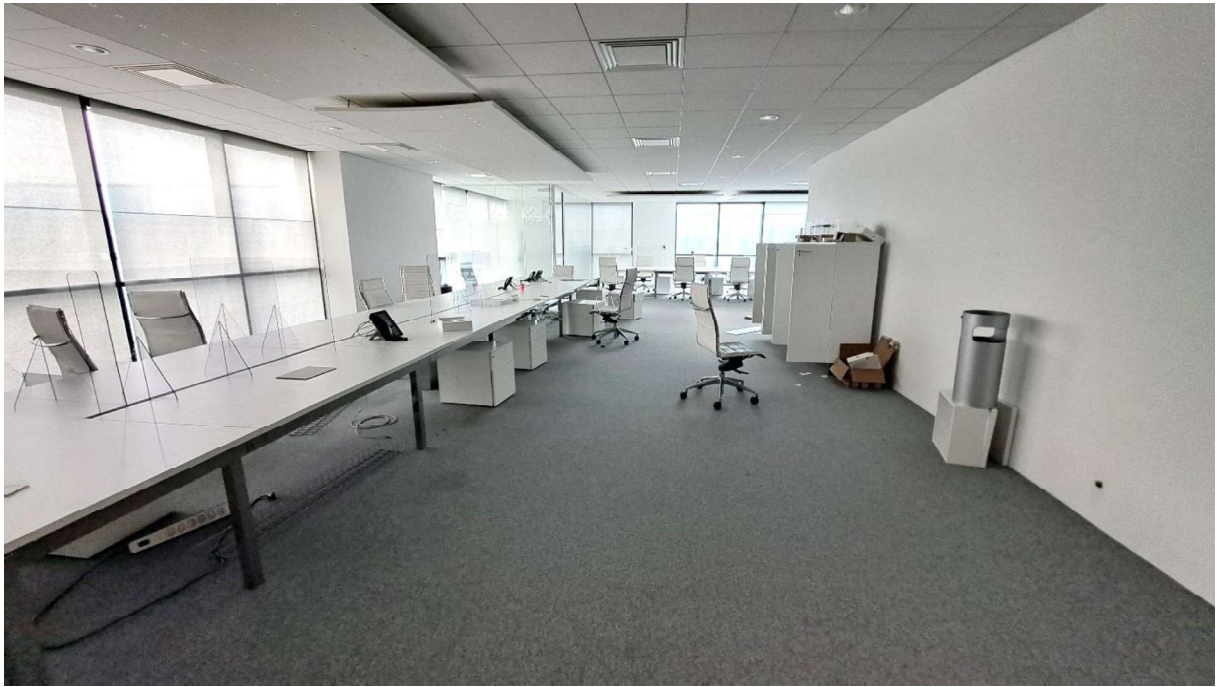
- OPEN SPACE 1 :

Sol : moquette grise présentant des auréoles.

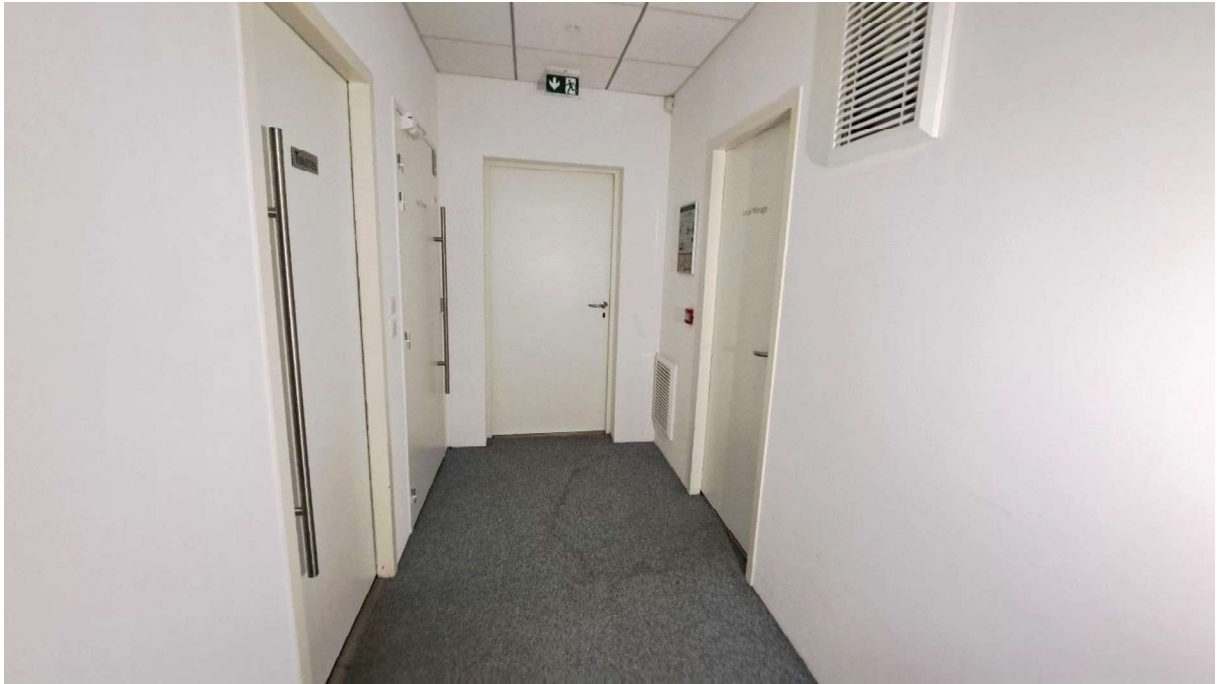
- PARTIES COMMUNES WC / LOCAL MENAGE/LOCAL SERVEUR (TGBT) :

Sol : revêtement gris à l'état d'usage présentant une large auréole.

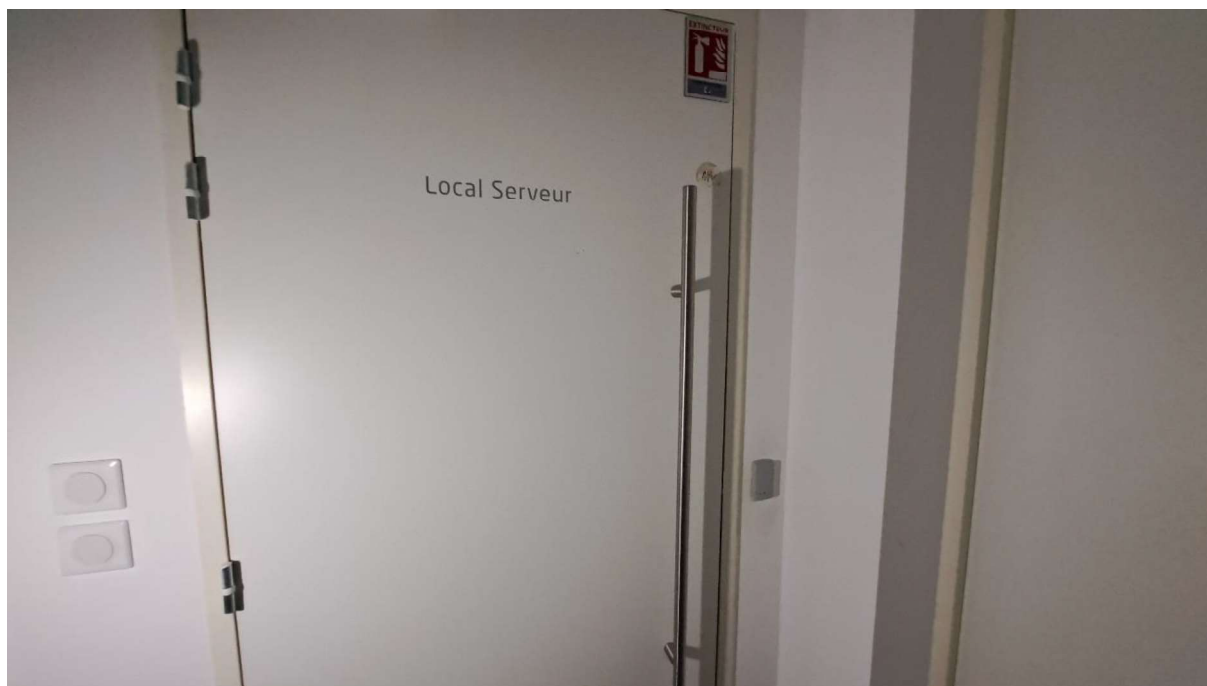
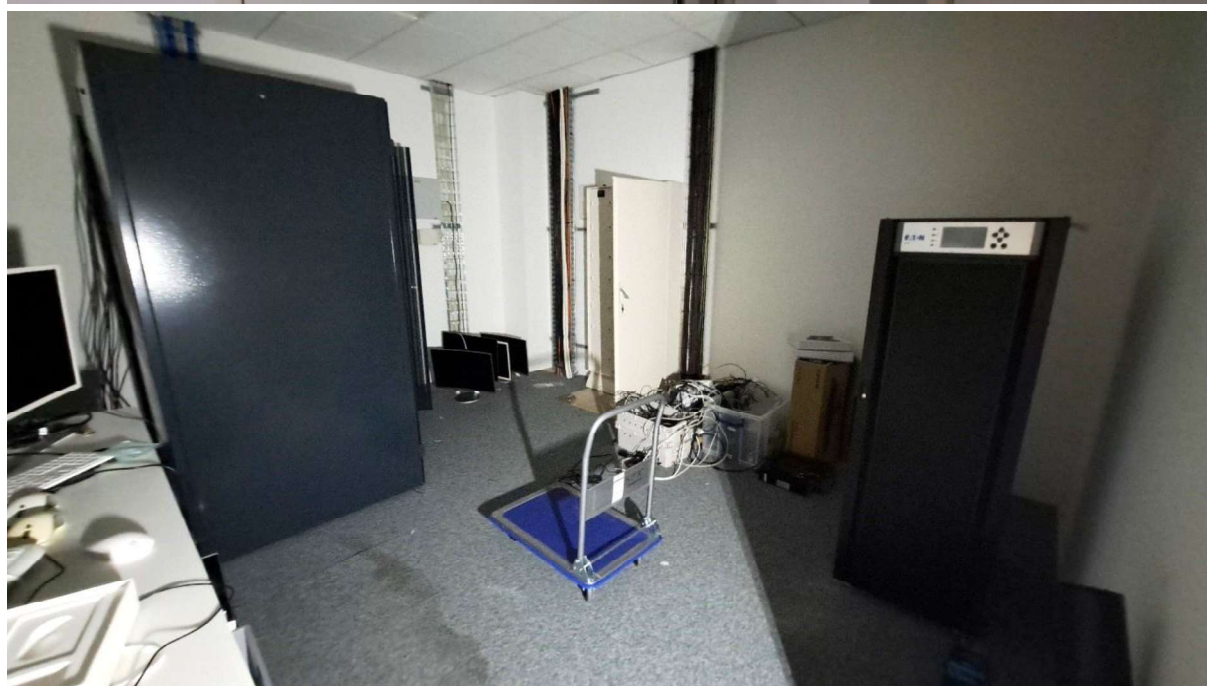
- LOCAL TGBT :

Sol : moquette grise à l'état d'usage présentant de larges auréoles.

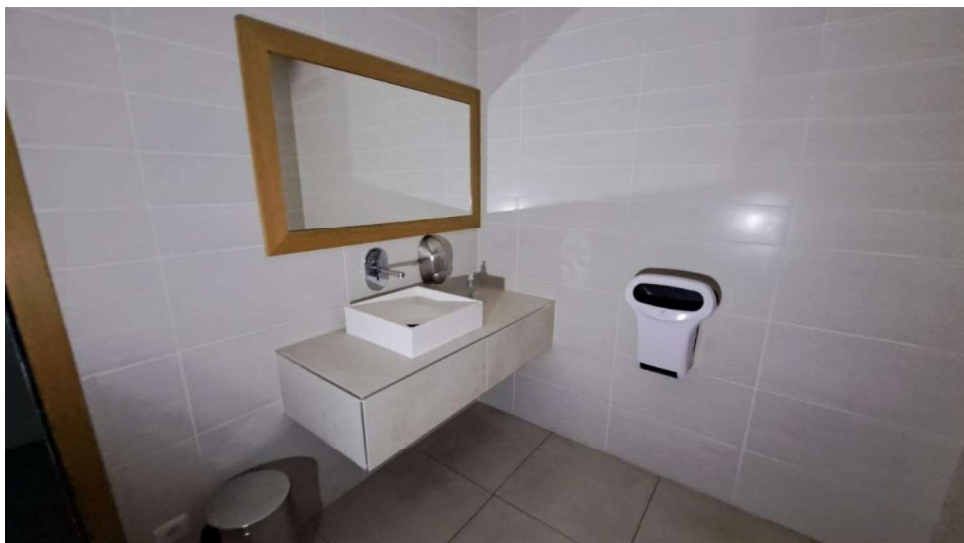
- WC :

- 2 blocs WC fermés . Dans l'un des WC la cache de la chasse d'eau murale est manquant.
- Un sèche- mains
- Un lavabo avec robinetterie et miroir au-dessus

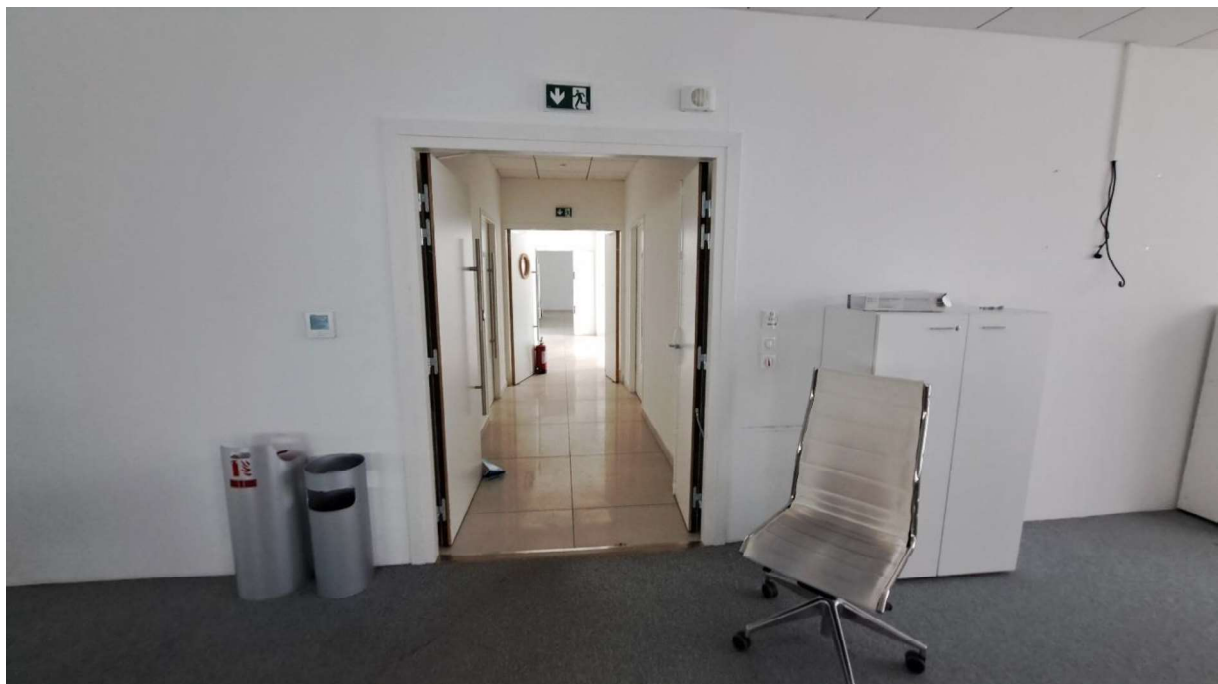
- BLOC SANITAIRE HOMMES ET FEMMES (côte parties communes ascenseurs) :
- Hall espace sanitaire :

Sol : carrelage clair en bon état

Murs : enduit clair en bon état

Plafond : dalles en bon état avec spots intégrés

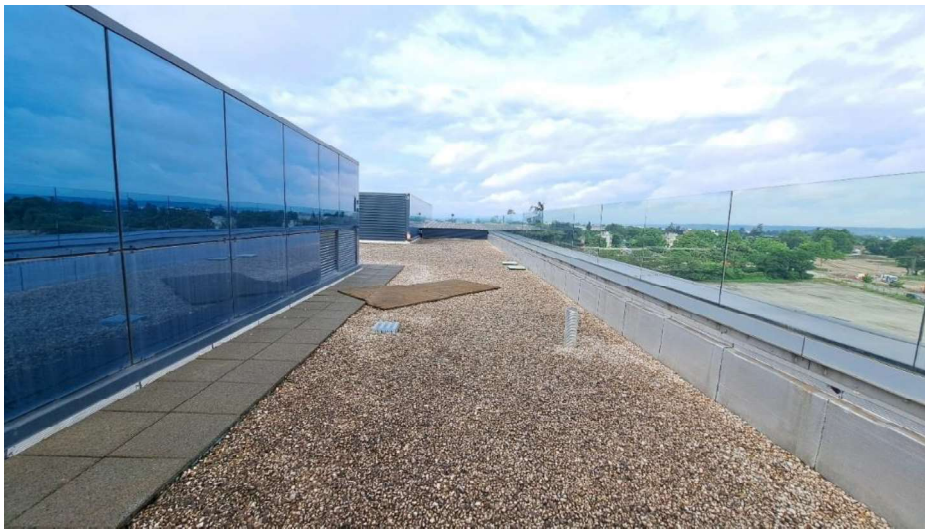
- **QUATRIEME ETAGE : TOIT TERRASSE :**

Les extérieurs de ces deux locaux sont composés de parois métalliques et de dalles vitrées lesquelles ne présentent pas de dégradations apparentes.

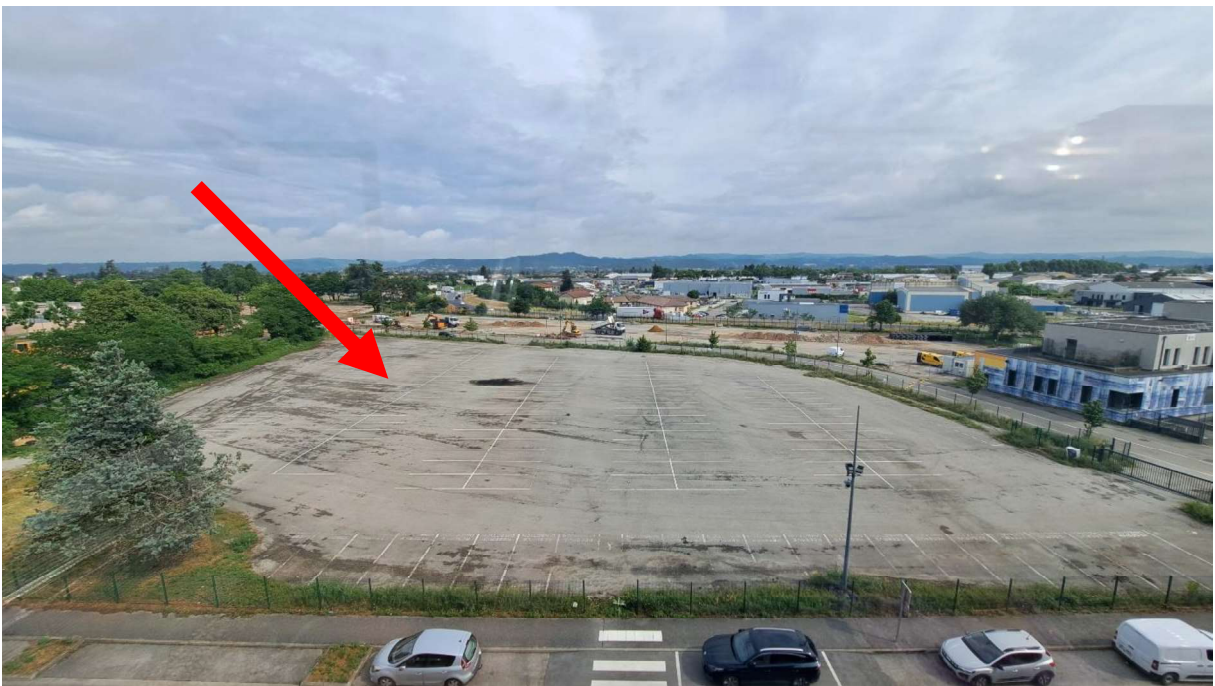
Cette parcelle clôturée par un grillage et un portail est goudronnée.
