**PROCES-VERBAL DE DESCRIPTION**

**LE : CINQ JUIN DEUX MILLE VINGT CINQ**

Sur la commune de ROMANS SUR ISERE (26100) , Avenue du vercors – parcelles de terrain comportant deux bâtiments (B3 et B4), lesquelles sont cadastrées :

# I – DESCRIPTION DES LIEUX, COMPOSITION, SUPERFICIE :

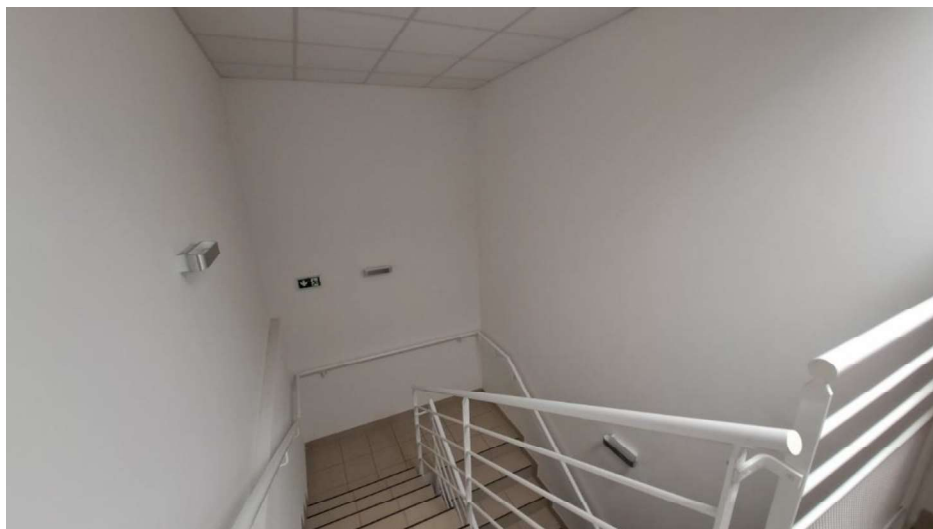
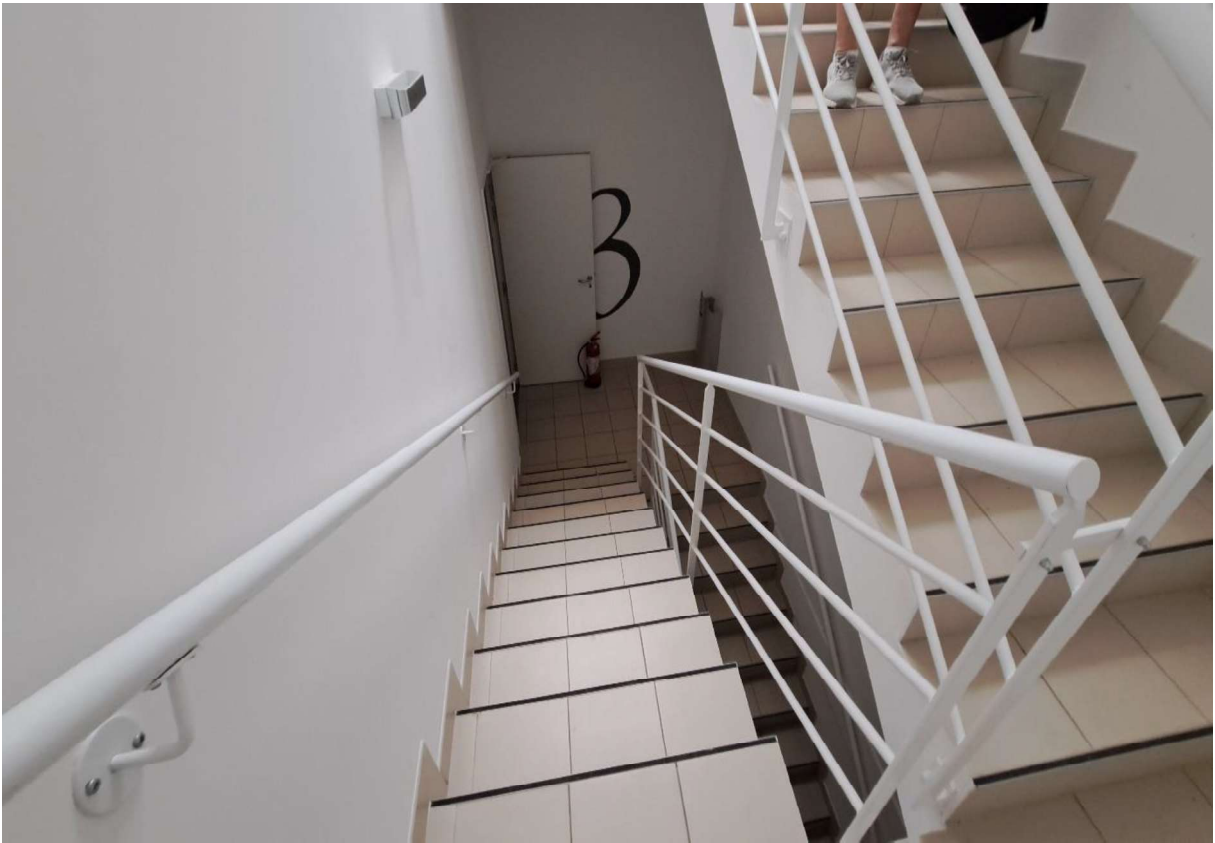
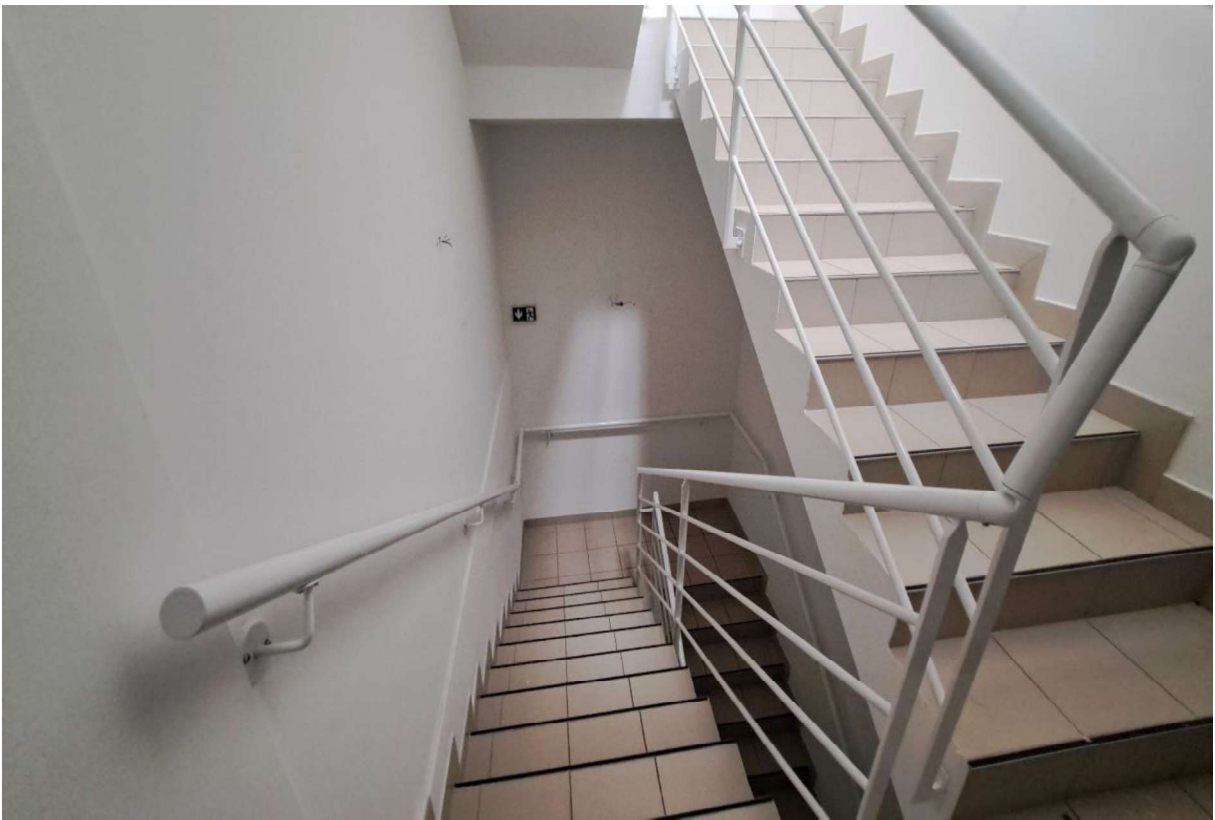
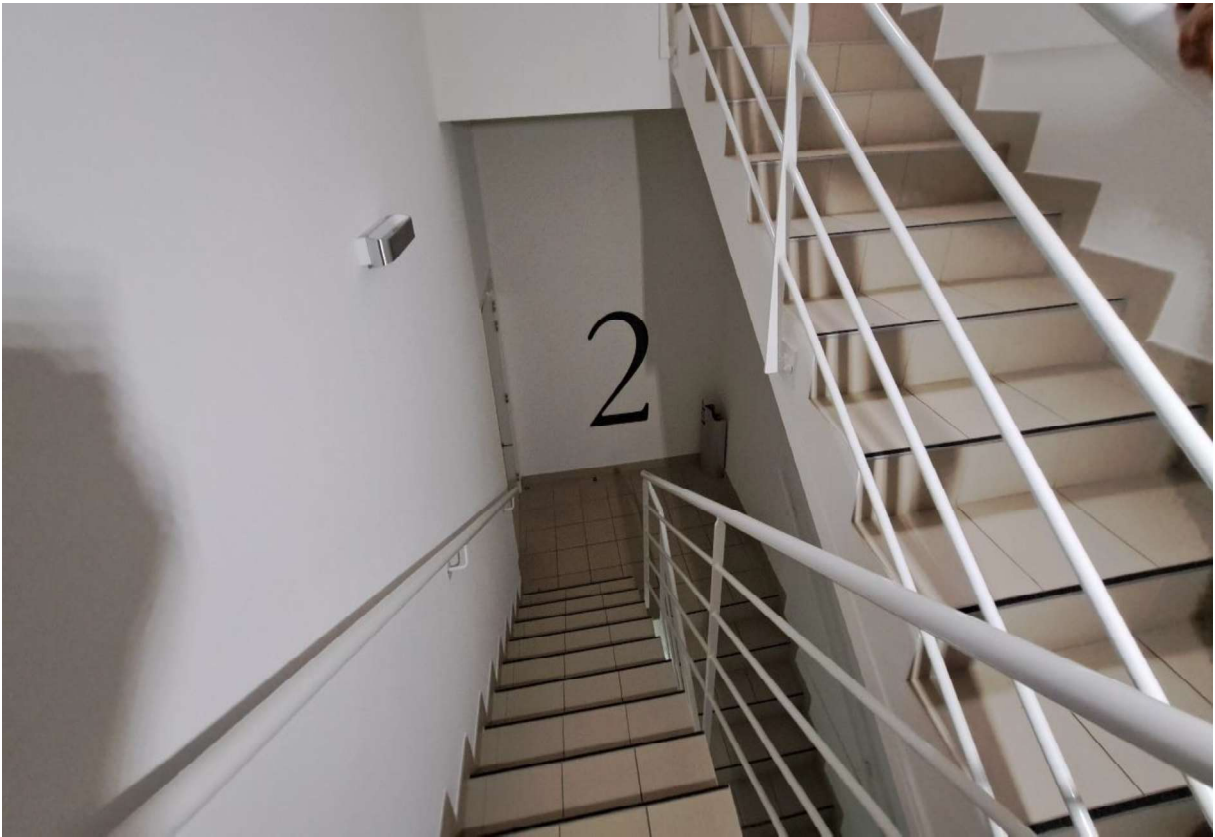
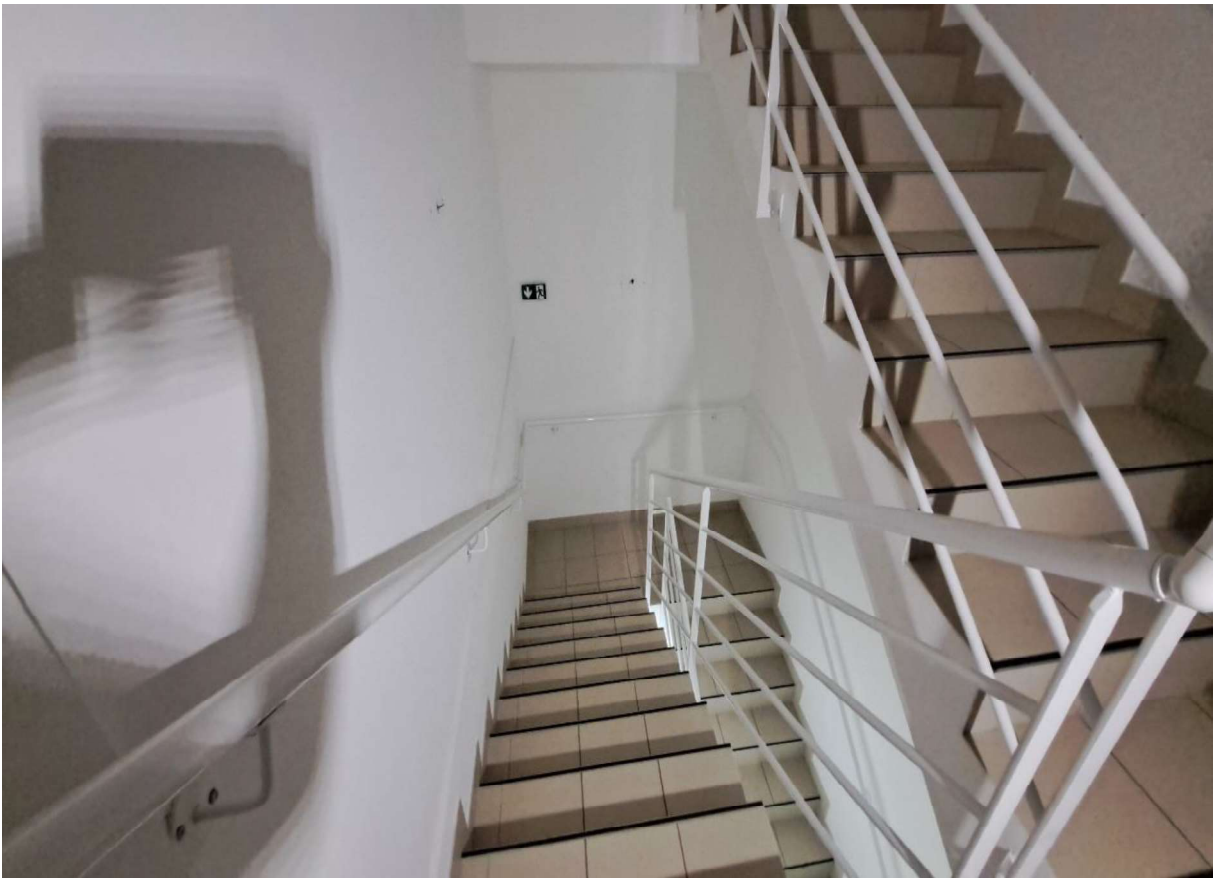
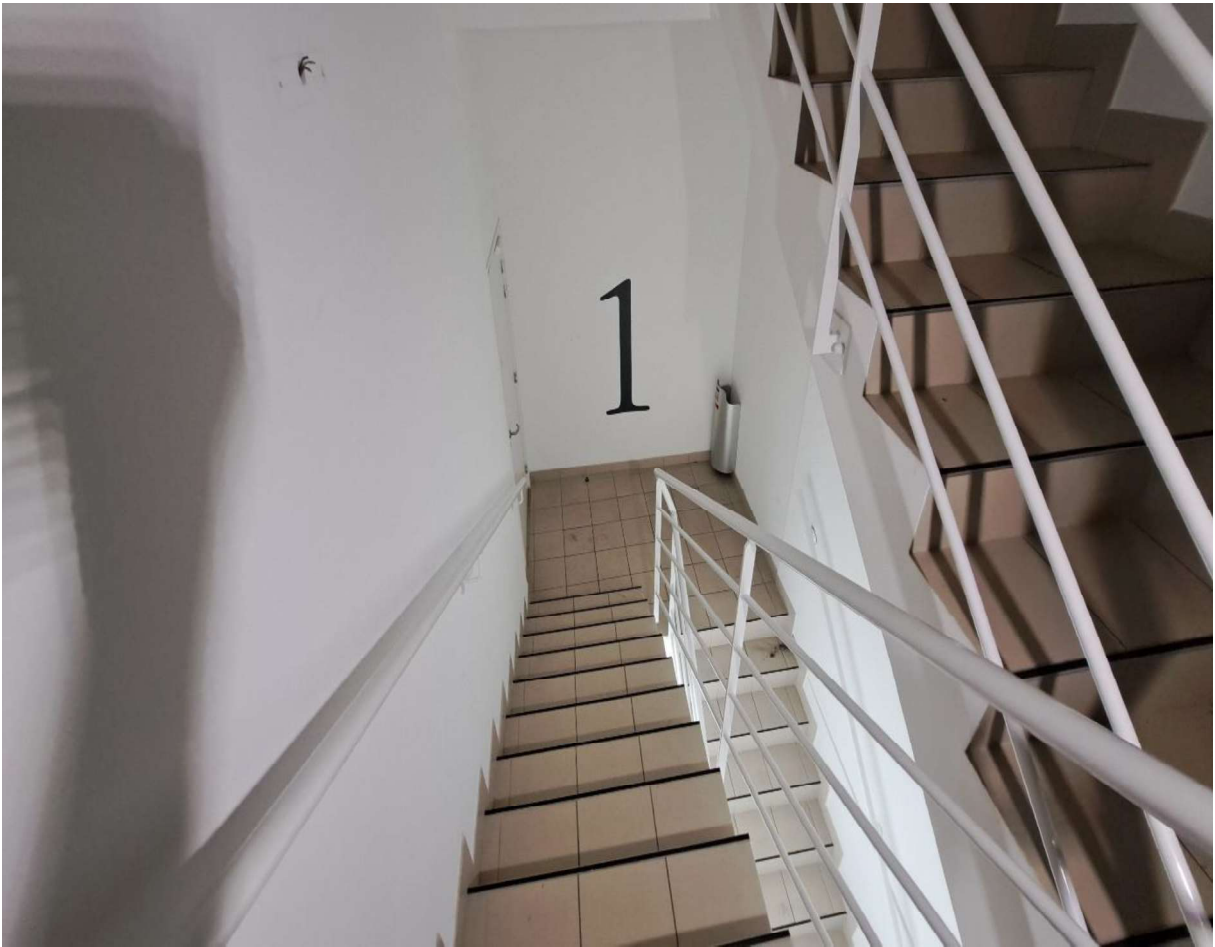
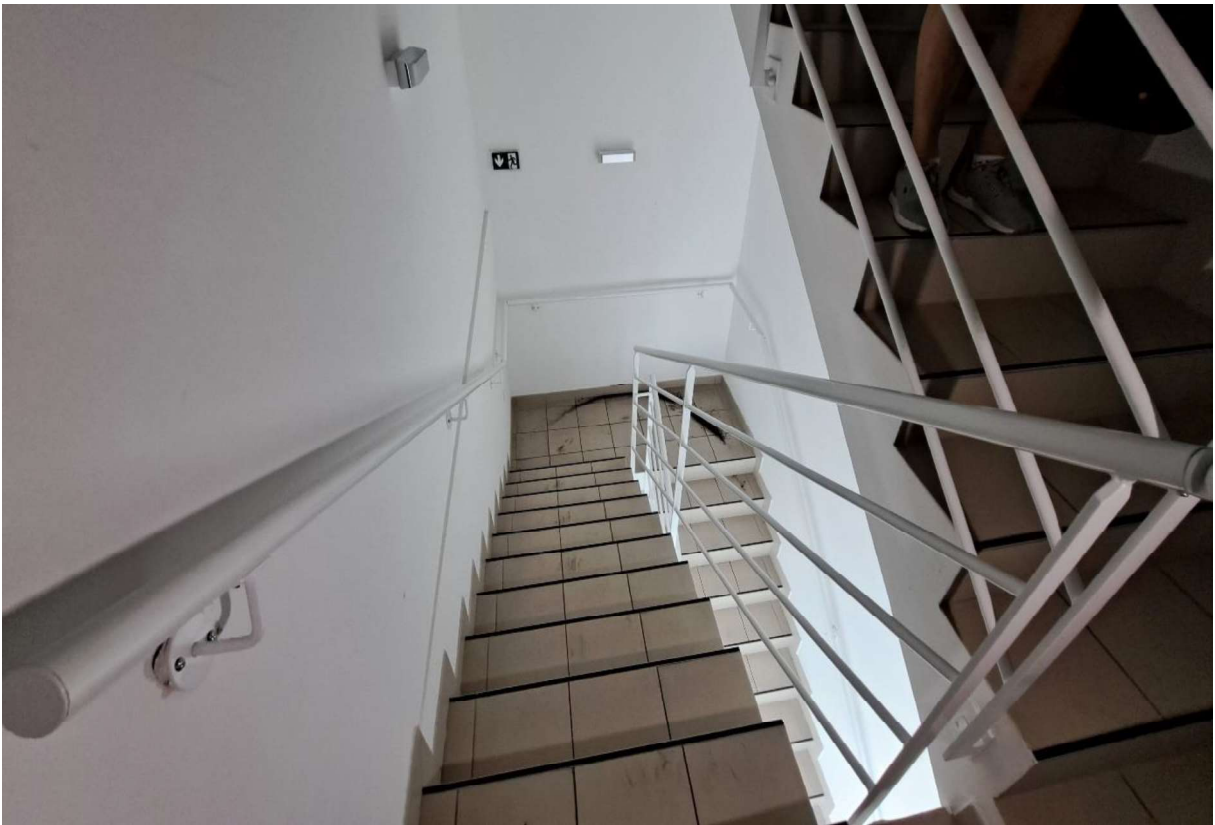
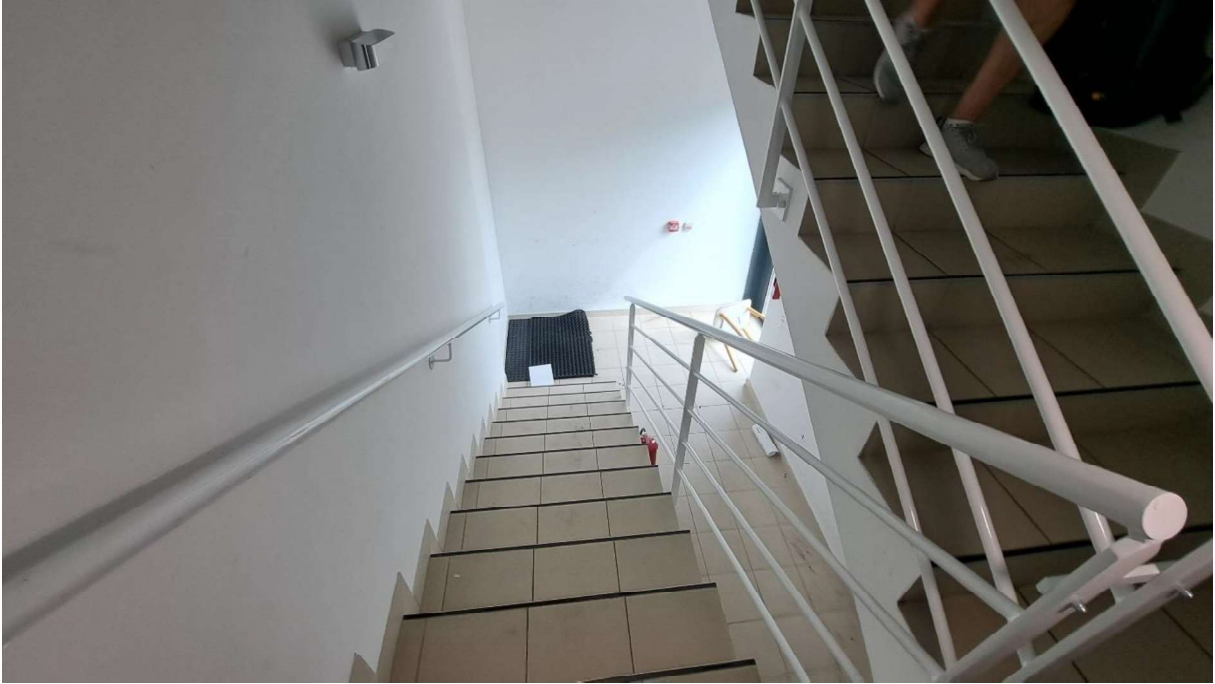
Marche de l'escalier : carrelage en bon état

Murs : enduit clair en bon état

Plafond : plaques

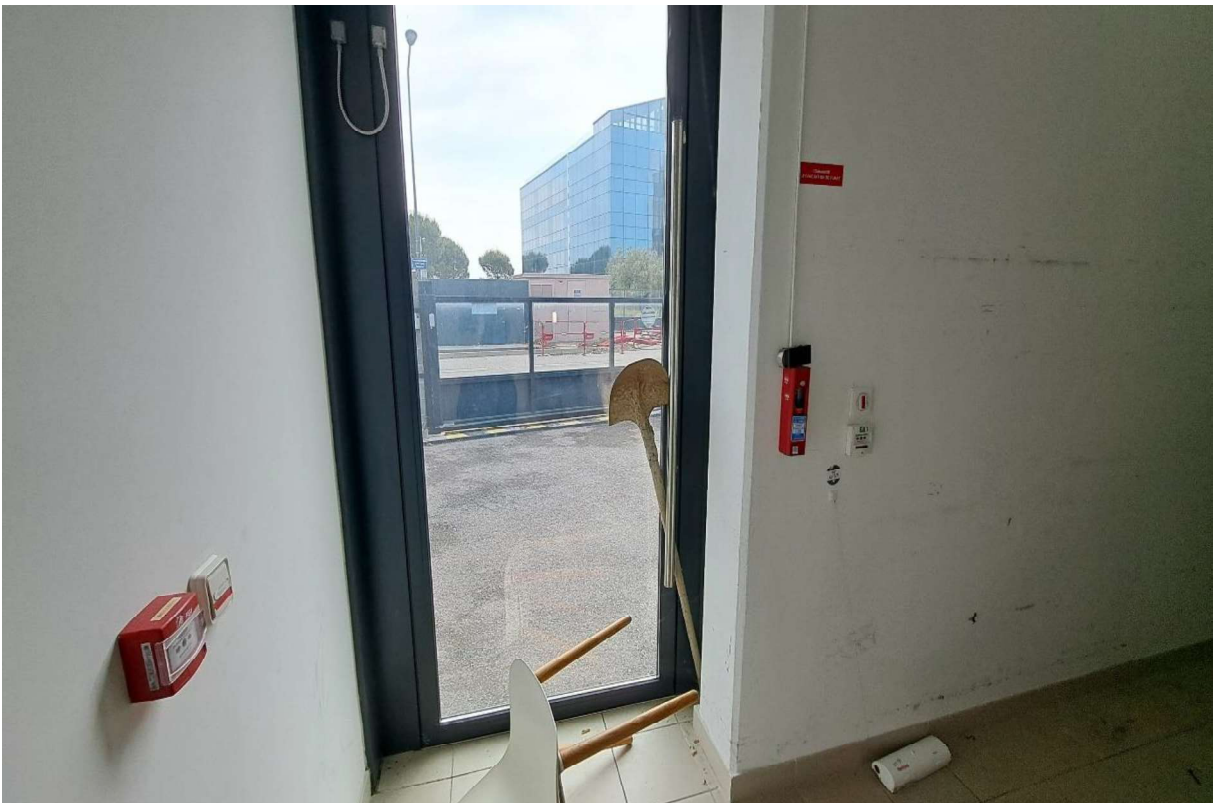
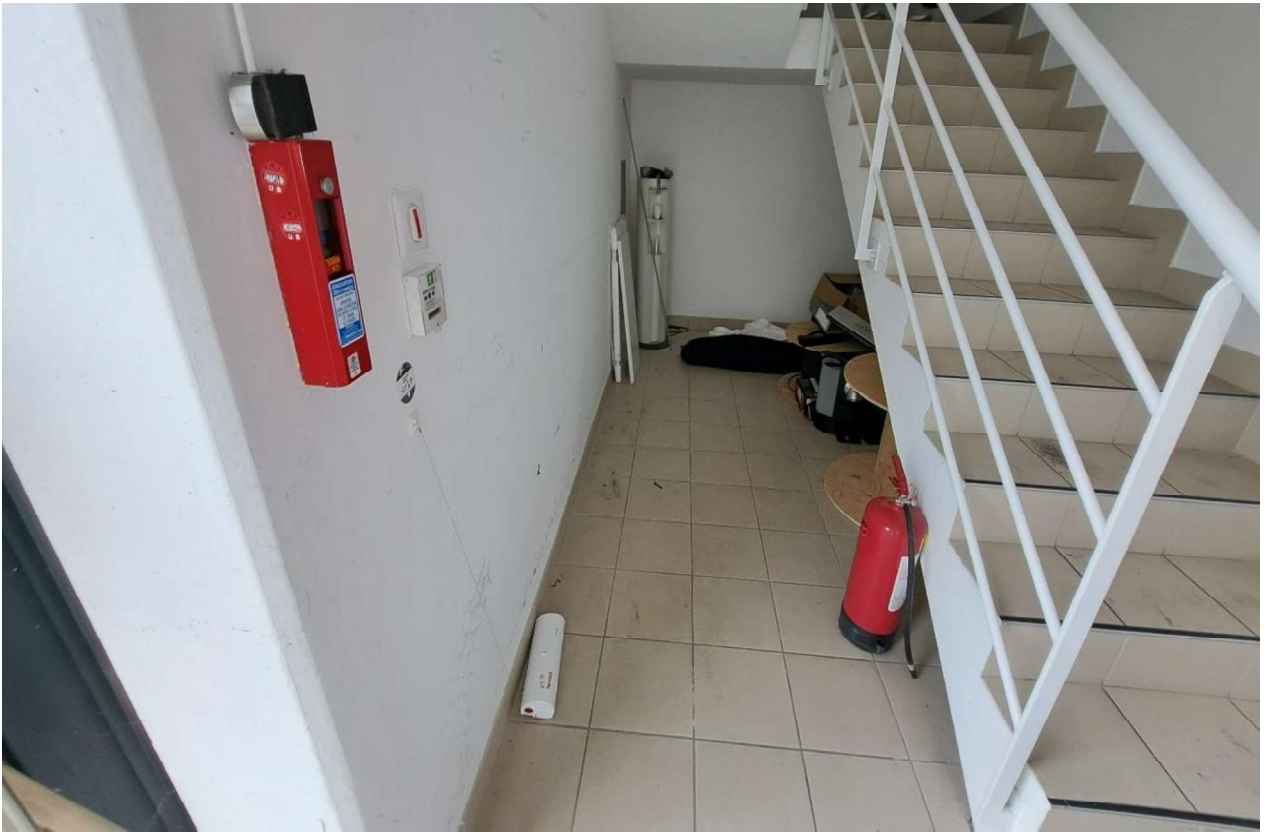
En bas de cet escalier se trouve un petit hall dont le sol est carrelé.

Les murs de ce petit hall sont recouverts d'enduit clair présentant des marques noires.

Il existe une porte vitrée laquelle est simplement bloquée par une pelle.

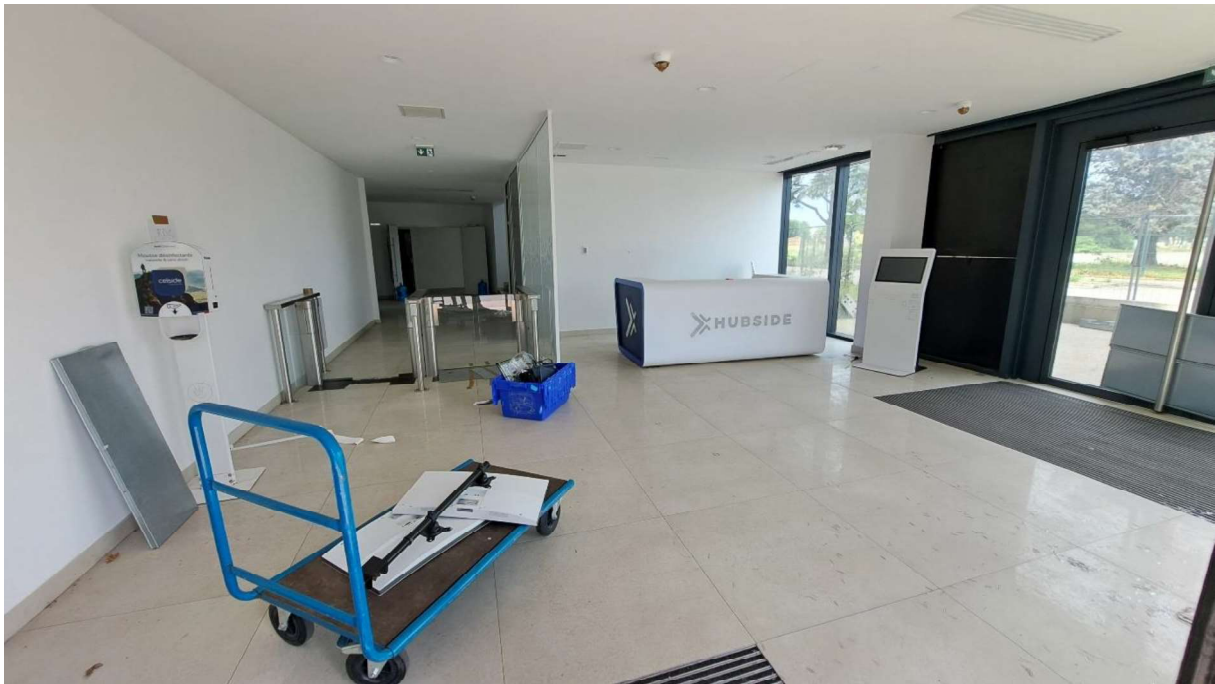
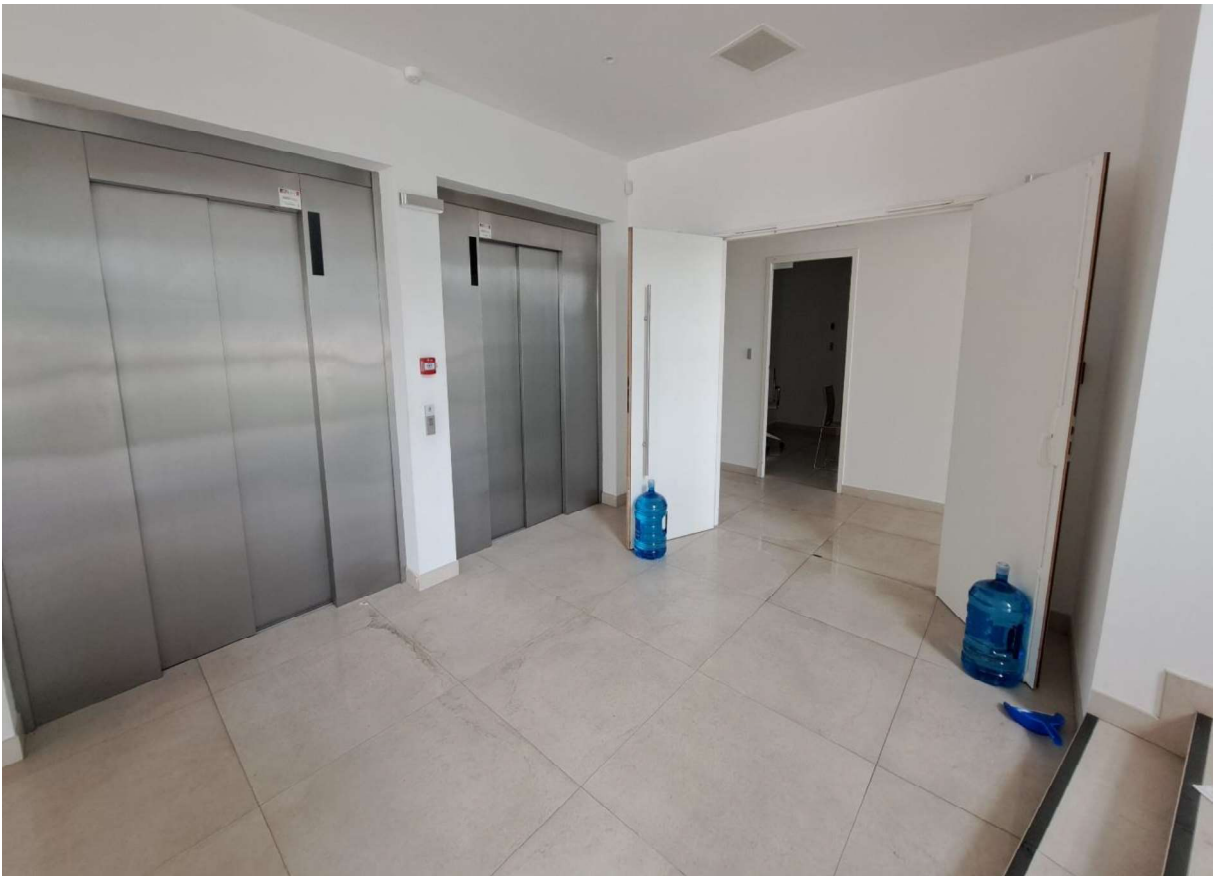
#### **PARTIES COMMUNES SITUEES A L'ENTREE DU BATIMENT :**

Sol : carrelage en bon état

Murs : enduit clair en bon état

Plafond : enduit clair avec spots intégrés et bouches d'aération.

Equipements : une porte automatique à l'entrée du bâtiment qui ne ferme pas, portes vitrées, deux portiques, 2 ascenseurs dont le fonctionnement n'a pas pu être vérifié.

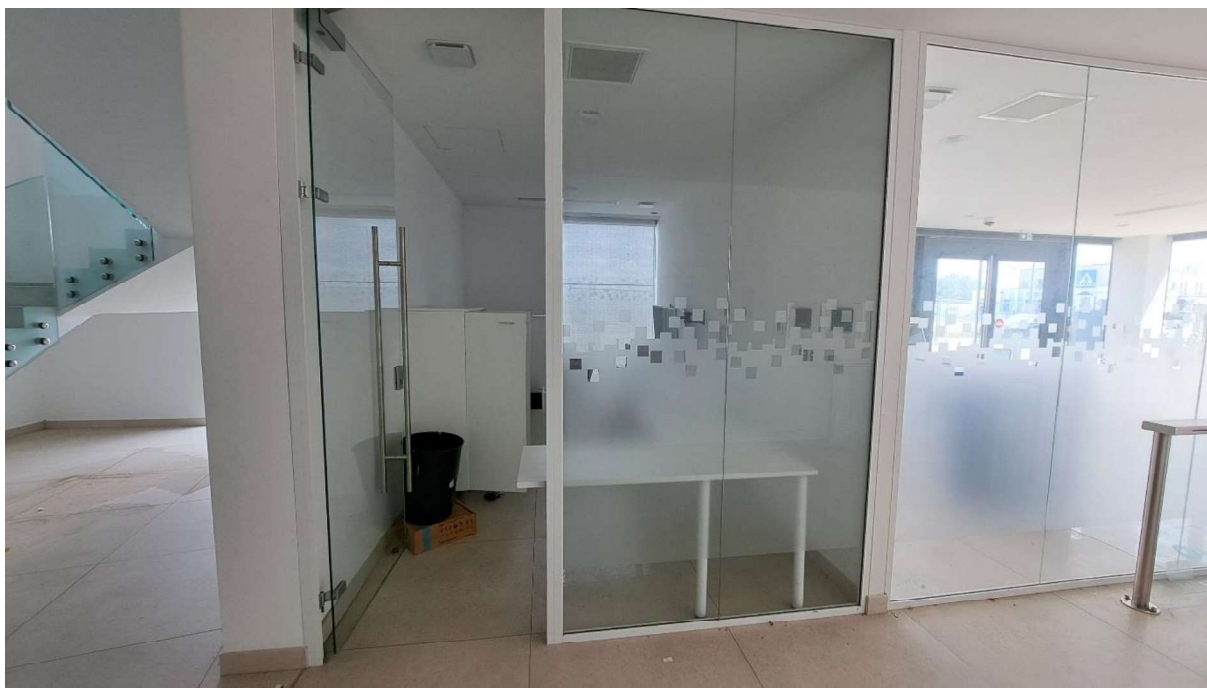
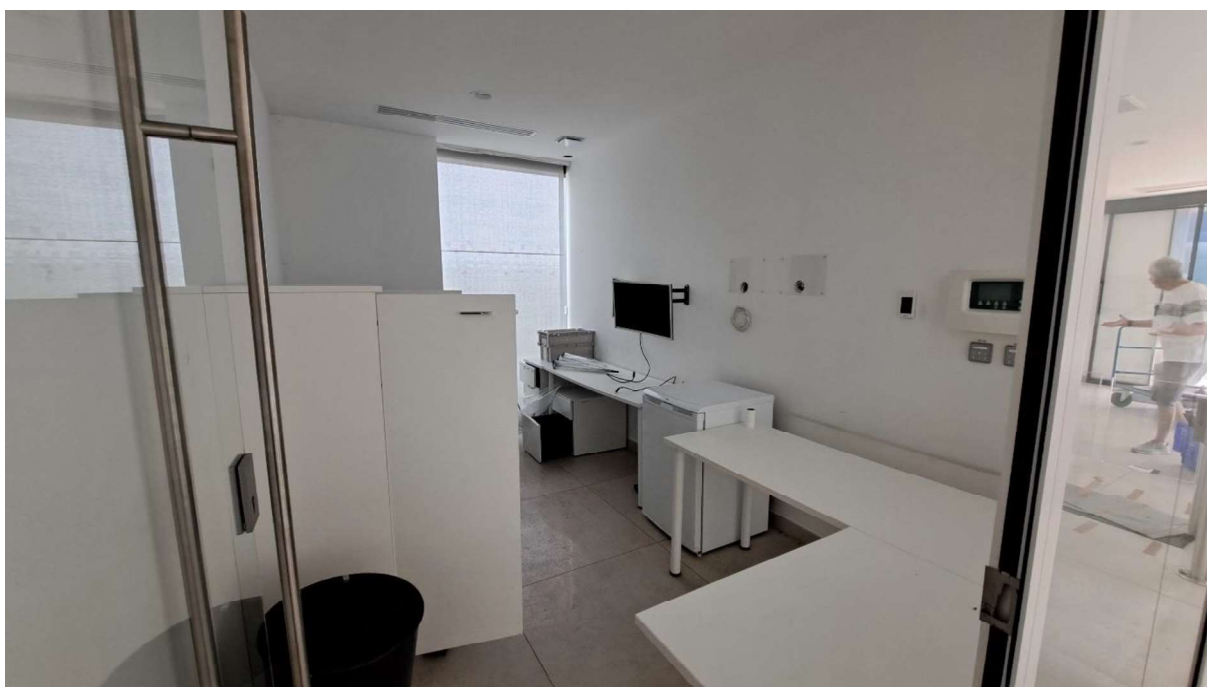
- BUREAU 1 :

Sol : carrelage en bon état

Murs : enduit clair en bon état, une paroi vitrée avec stores.

Plafond : enduit clair en bon état avec spots intégrés ou bouches d'aération.

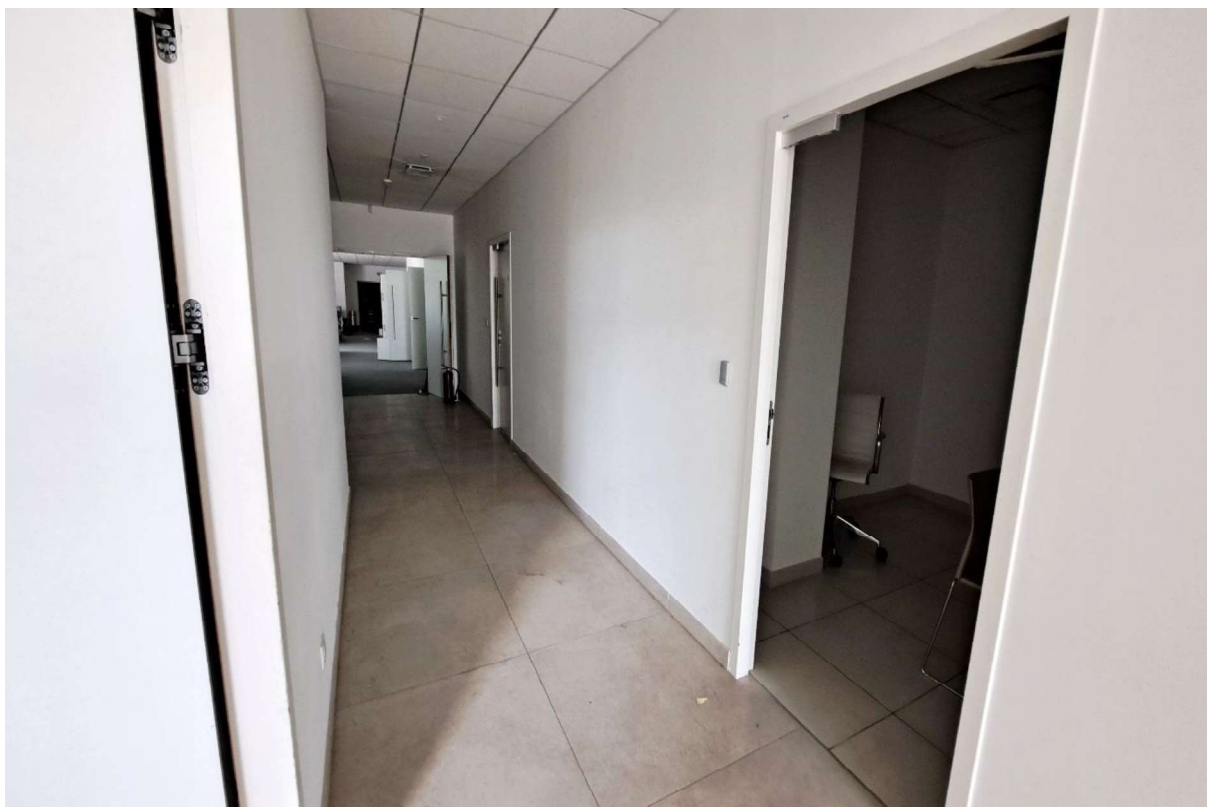
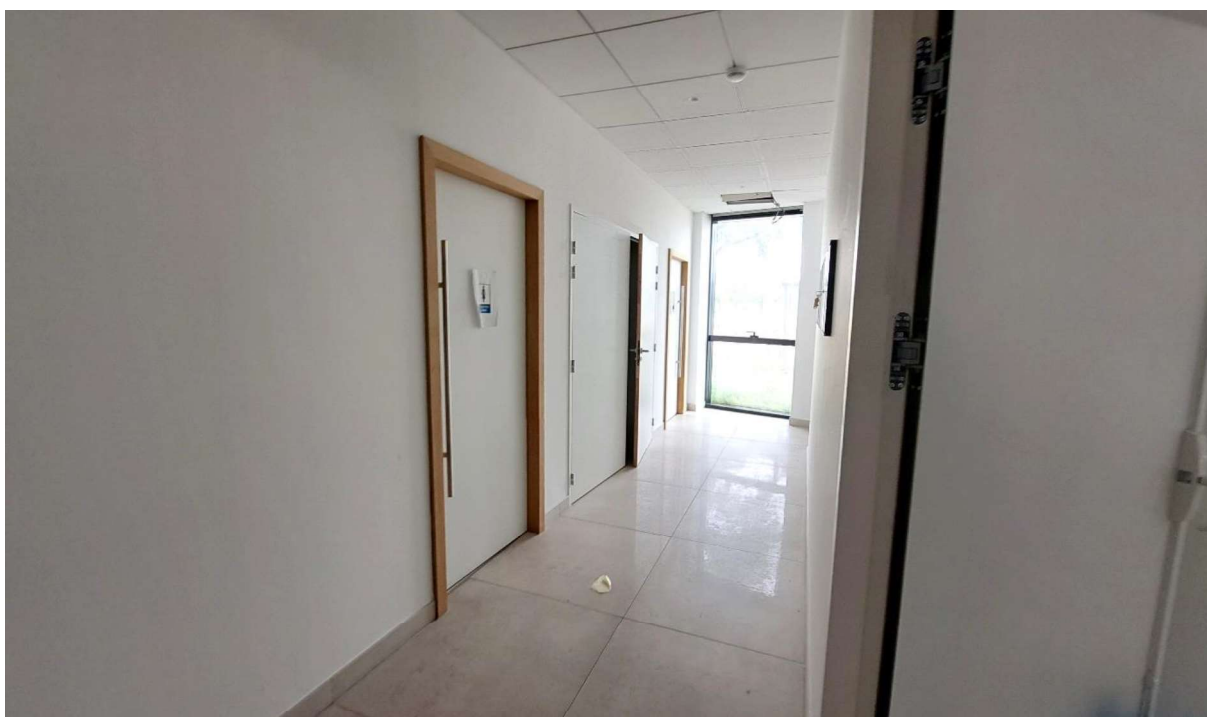
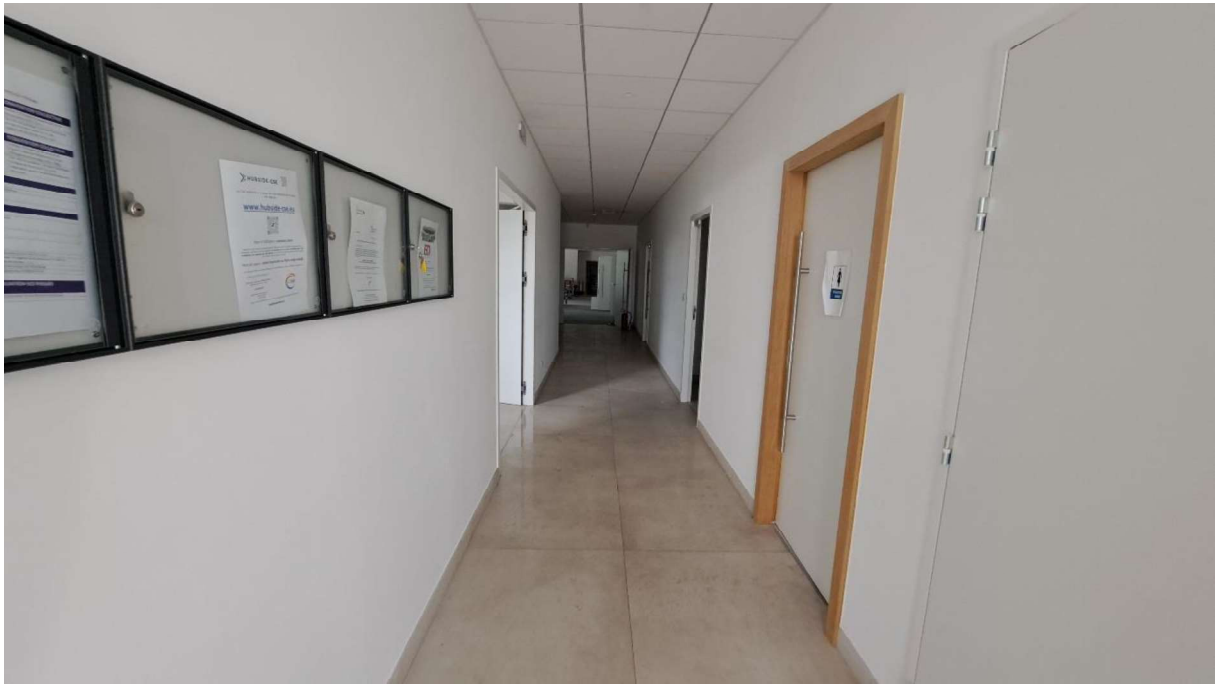
COULOIR DEVANT L'INFIRMERIE :

Sol : carrelage en bon état.

Murs : enduit clair en bon état .

Plafond : dalles en bon état avec spots intégrés et bouches d'aération.

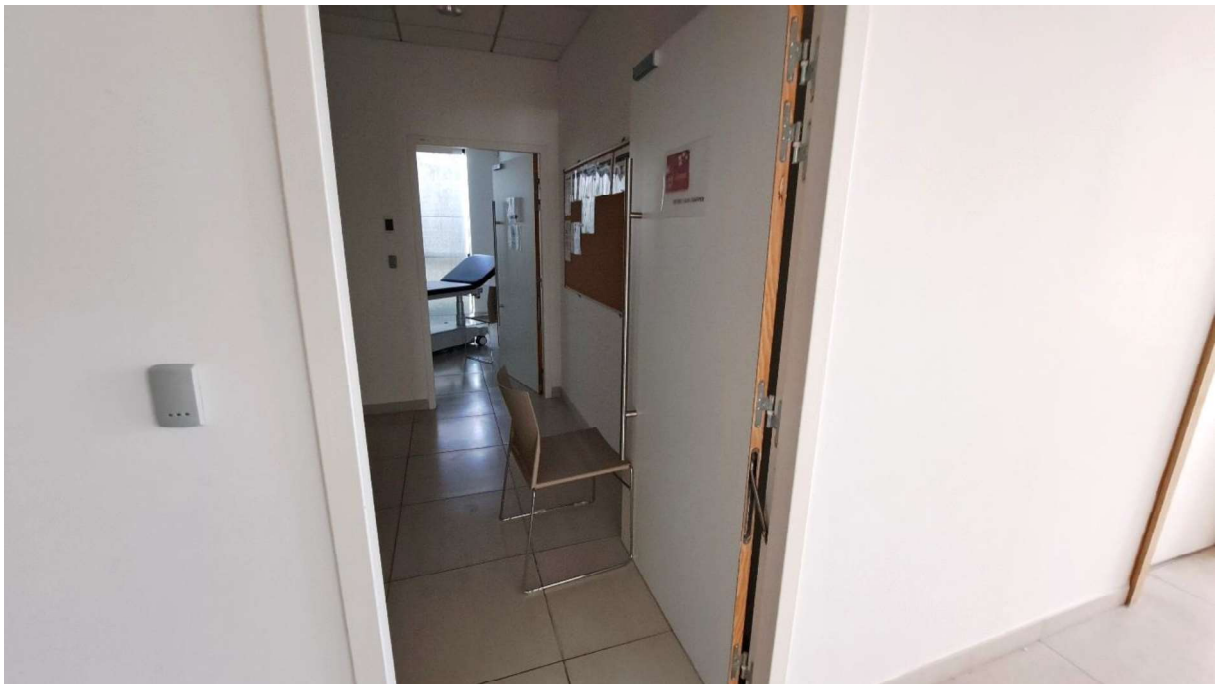
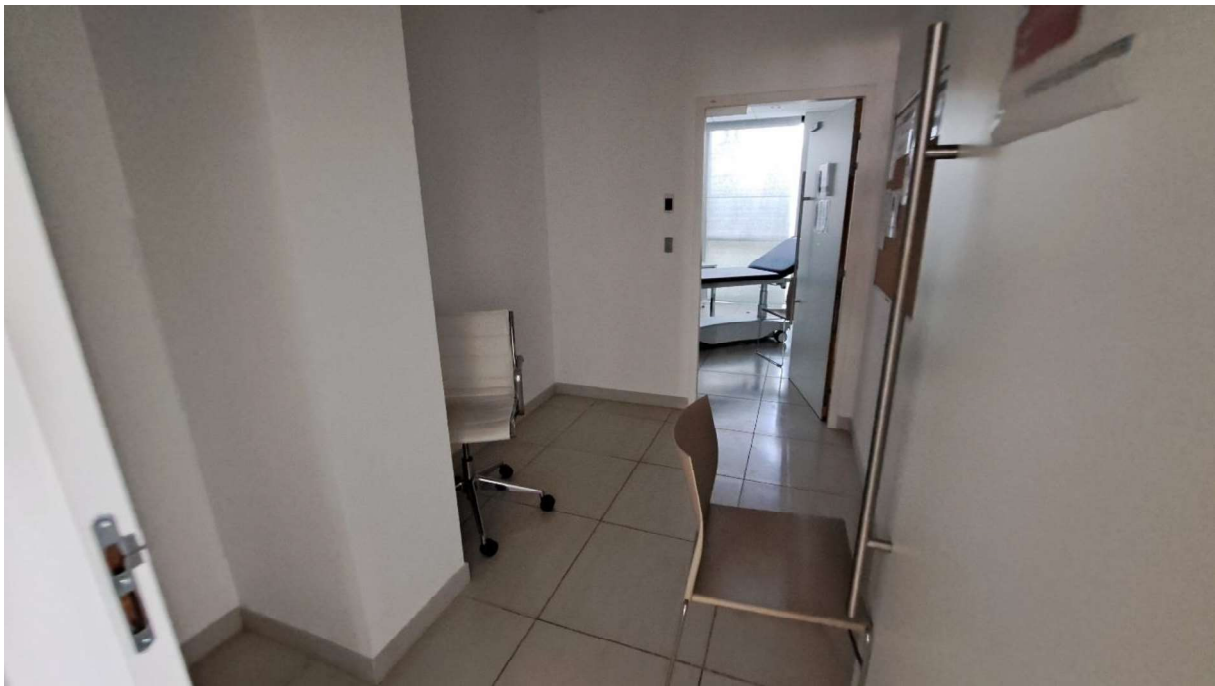
- SALLE D'ATTENTE :

Sol : carrelage en bon état .

Murs : enduit clair en bon état .

Plafond : dalles en bon état avec spots intégrés et bouches d'aération.

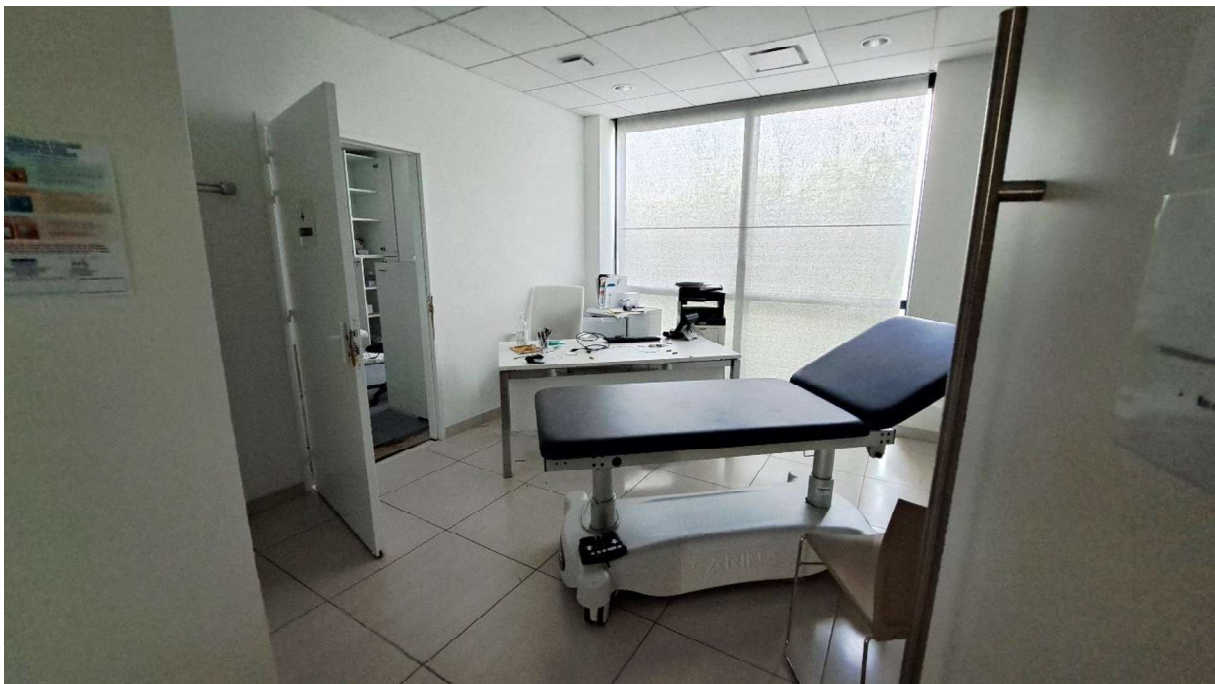
- INFIRMERIE :

Sol : carrelage en bon état .

Murs : enduit clair en bon état et façade vitrée avec stores

Plafond : dalles en bon état avec spots intégrés et bouches d'aération.

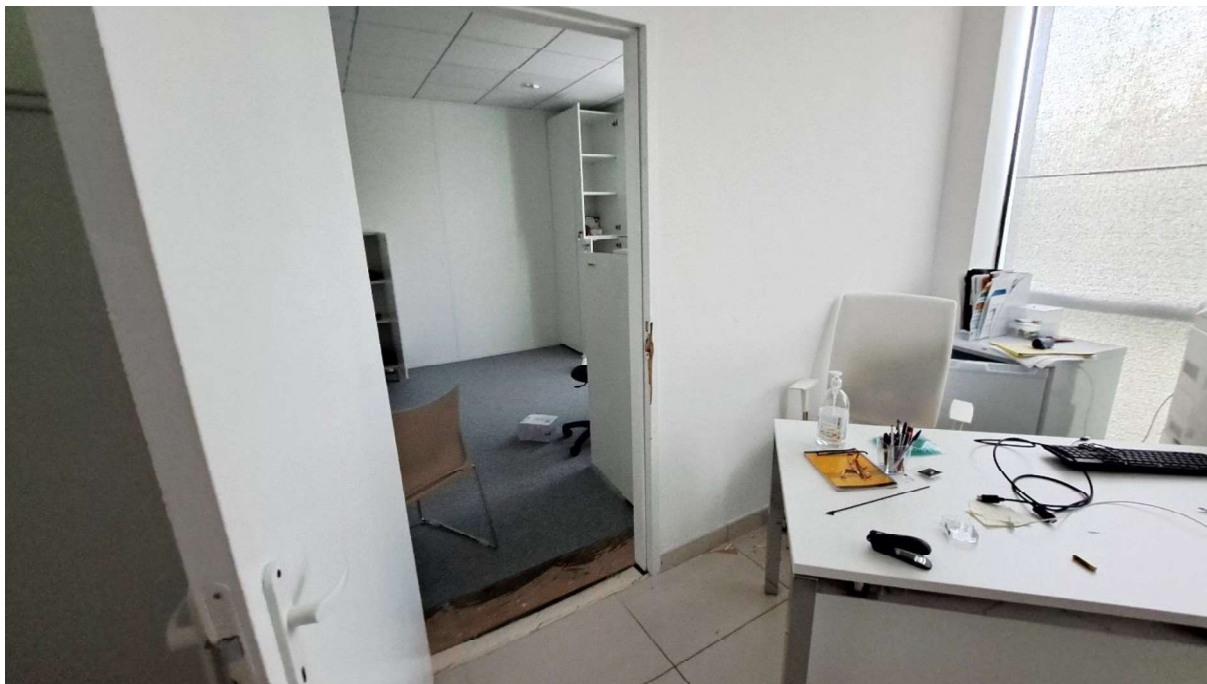
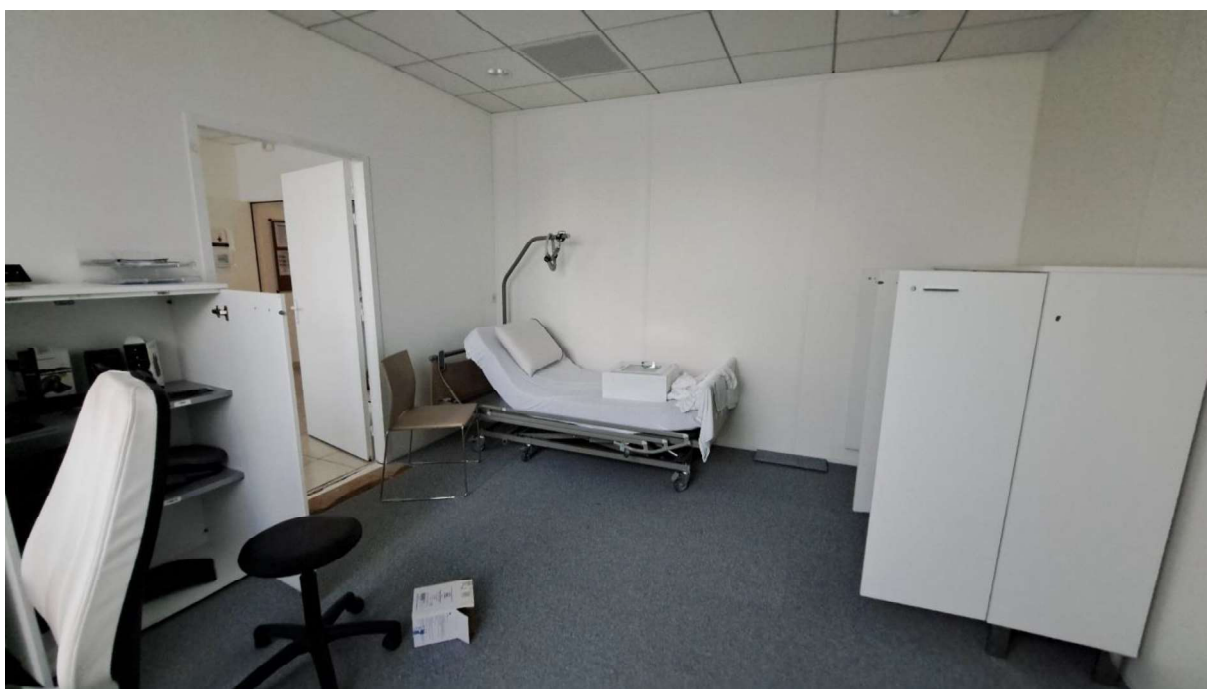
- SALLE DE SOIN :

Sol : moquette grise en bon état .

Murs : enduit clair en bon état, parois en bon état et façade vitrée avec stores

Plafond : dalles en bon état avec spots intégrés et bouches d'aération.
