**PROCES-VERBAL DE DESCRIPTION**

**LE : CINQ JUIN DEUX MILLE VINGT CINQ**

Sur la commune de ROMANS SUR ISERE (26100) , Avenue du vercors – parcelles de terrain comportant deux bâtiments (B3 et B4), lesquelles sont cadastrées :

# I – DESCRIPTION DES LIEUX, COMPOSITION, SUPERFICIE :

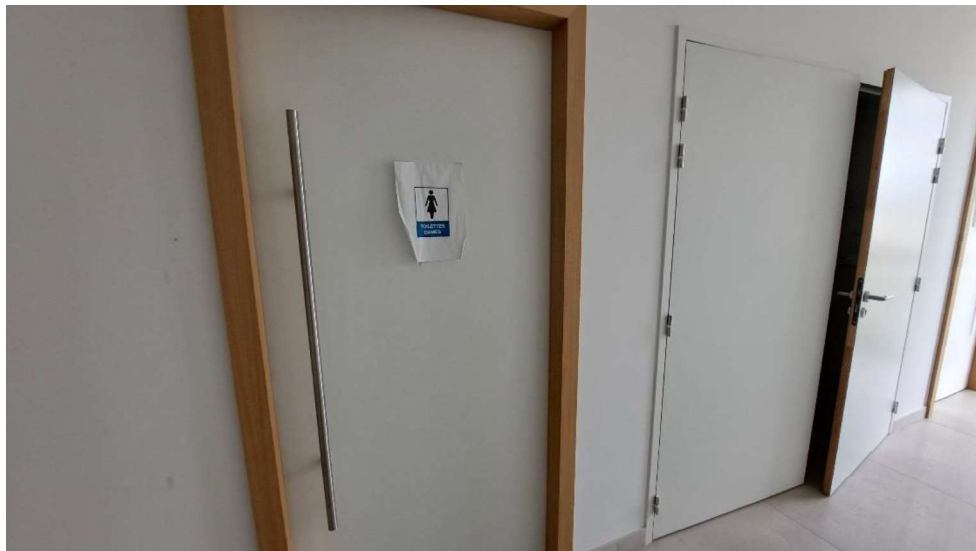
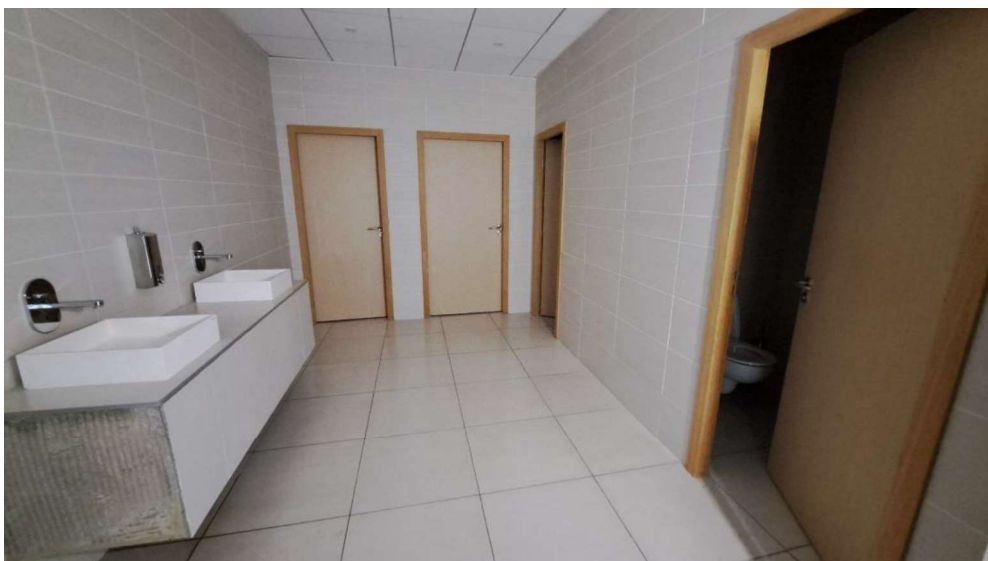
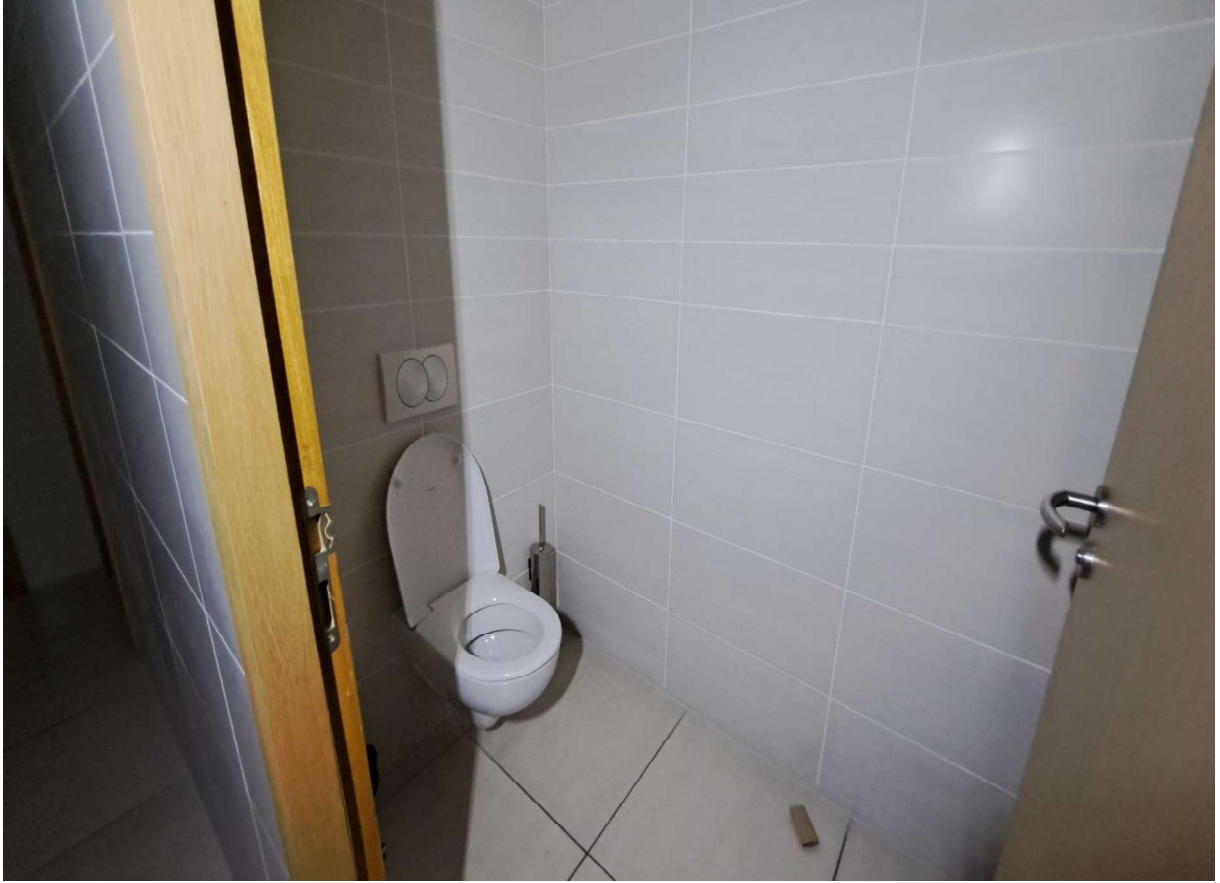
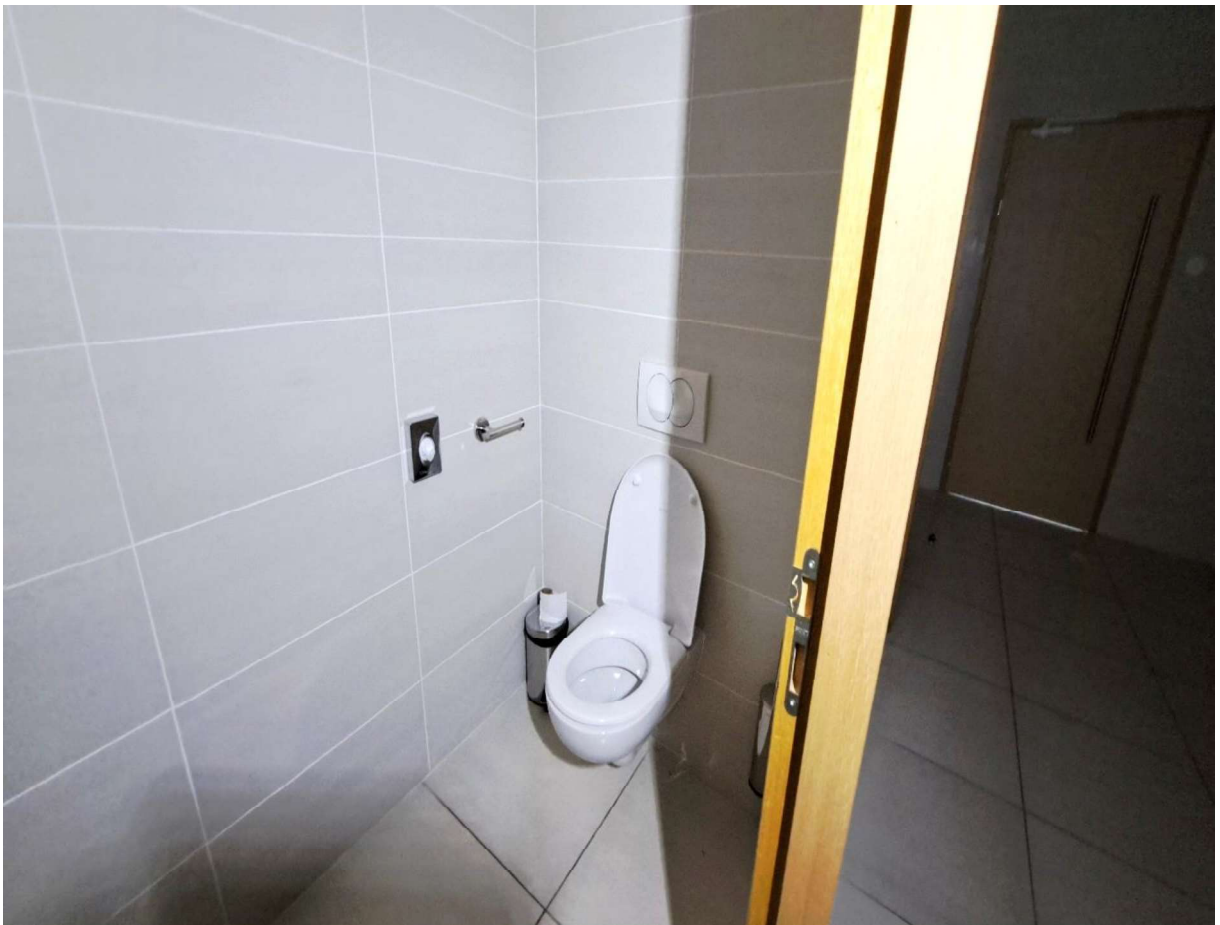
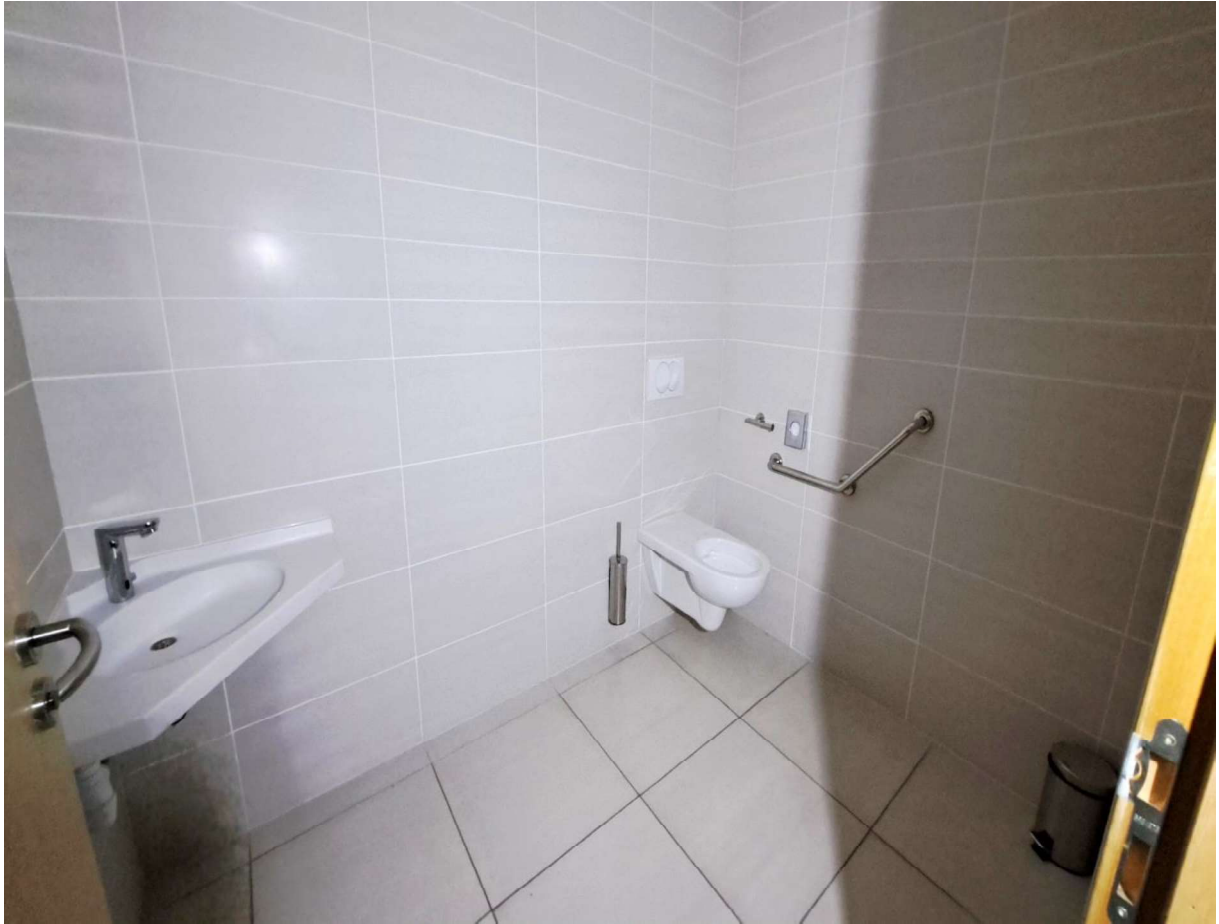
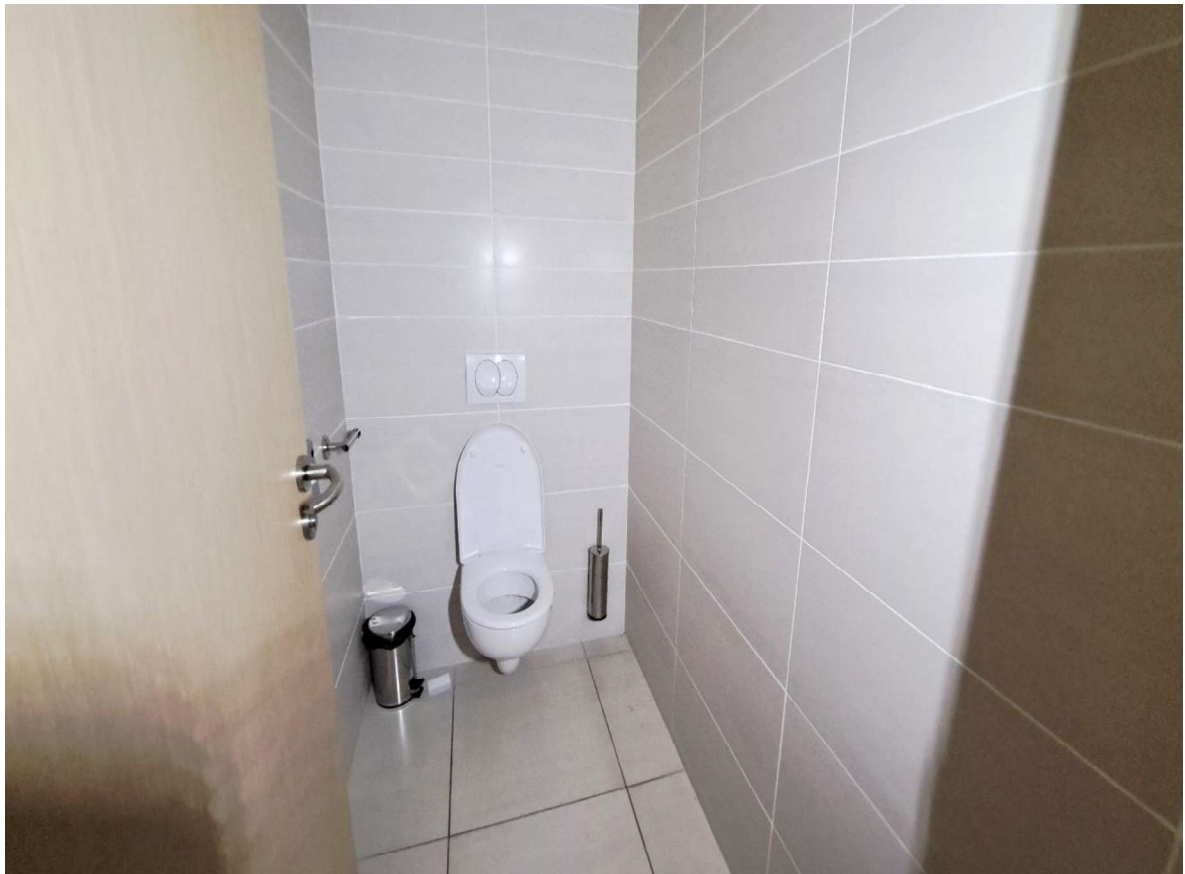
- BLOC SANITAIRES FEMMES :

Sol : carrelage en bon état

Murs : carrelage en bon état sur toute la hauteur.

Plafond : dalles en bon état avec spots intégrés

- deux lavabos avec robinets
  - un sèche-mains
  - 4 WC fermés dont un WC handicapé équipé d'un lavabo et d'une barre murale.
- Les 4 WC fermés sont aménagés comme suit :

- Sol : carrelage en bon état
- Murs : carrelage sur toute la hauteur en bon état
- Plafond : enduit clair en bon état avec spot intégré
- Une porte en bon état

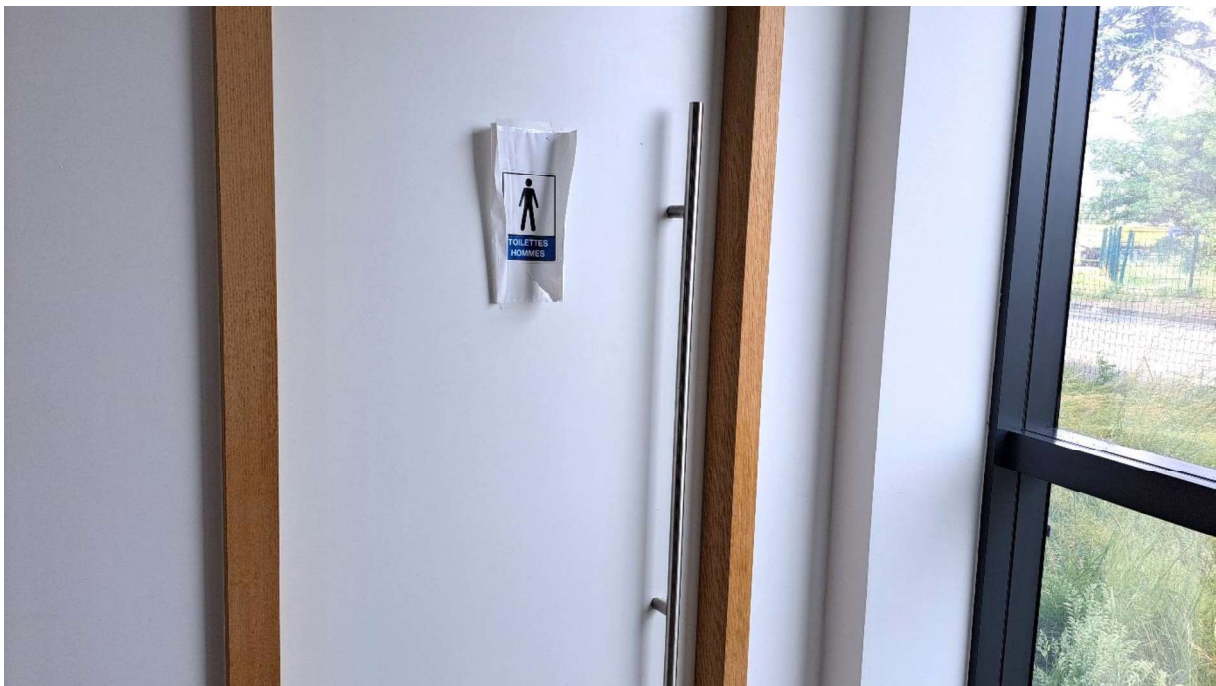
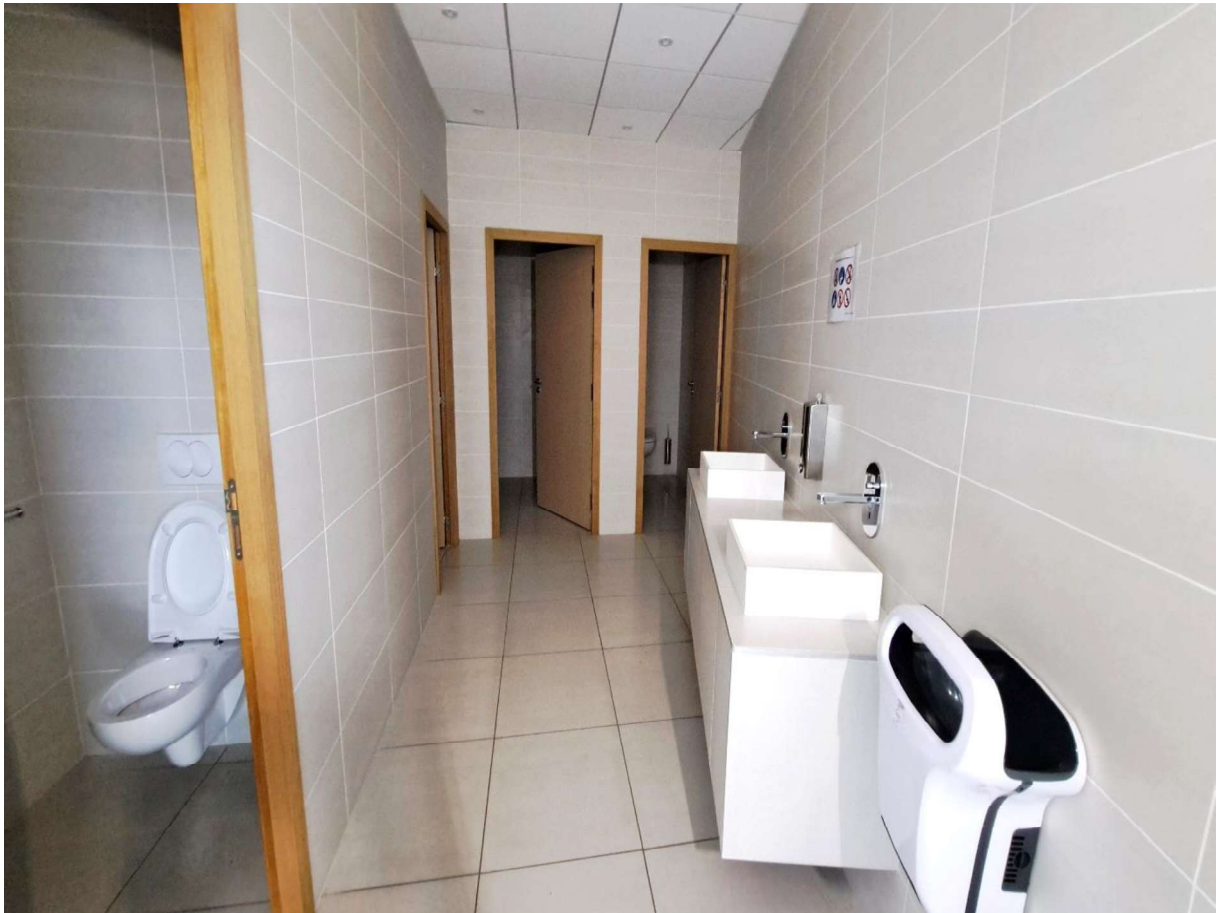
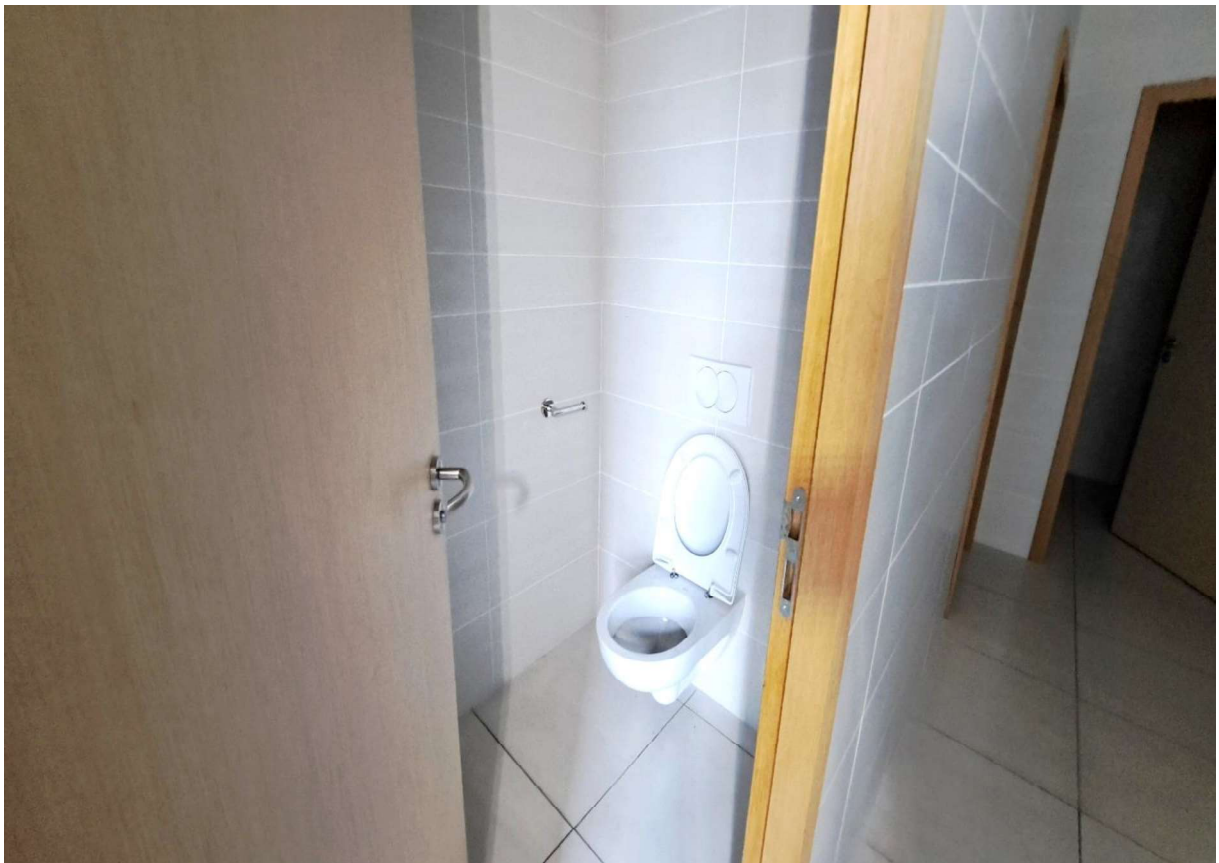
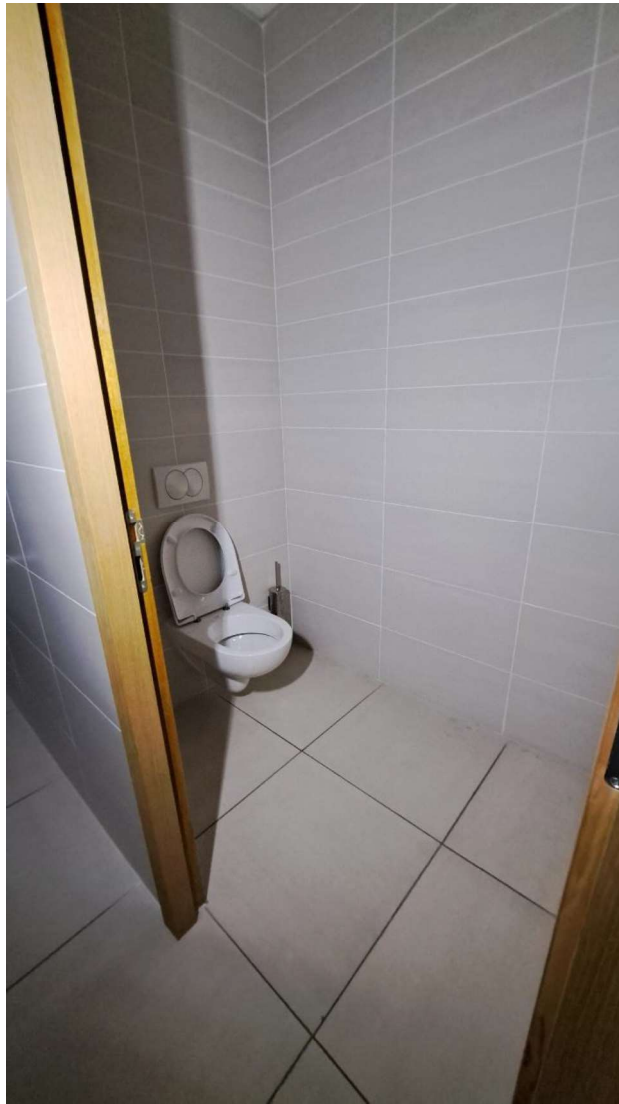
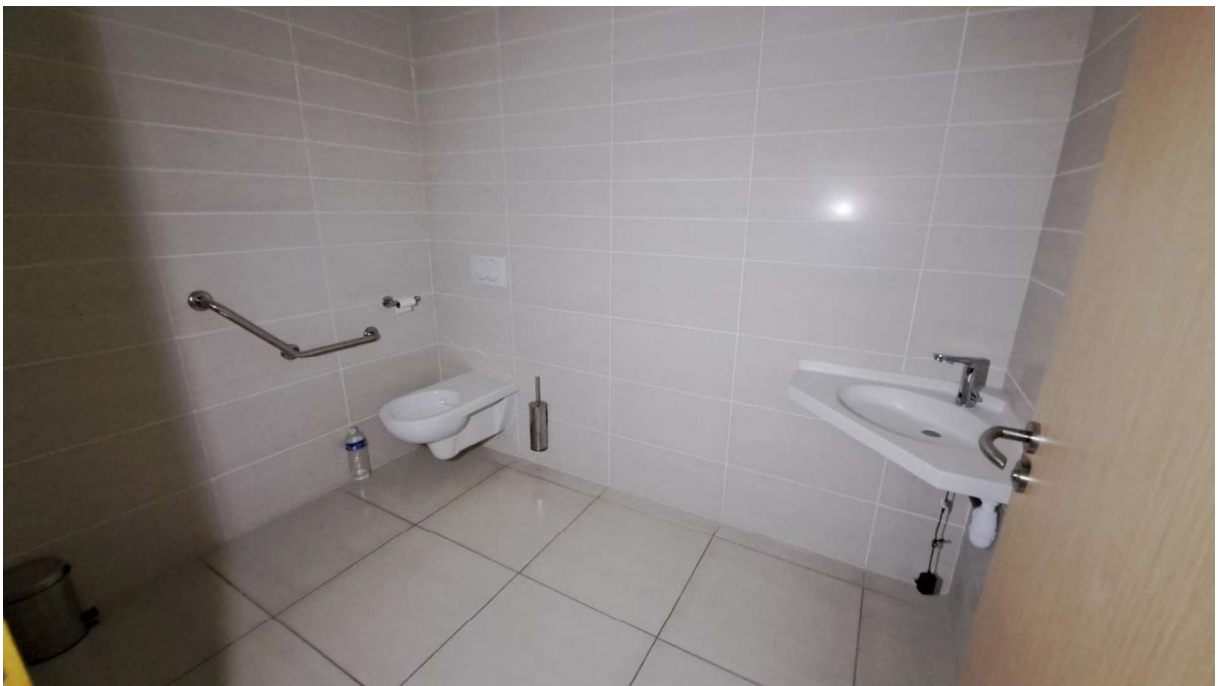
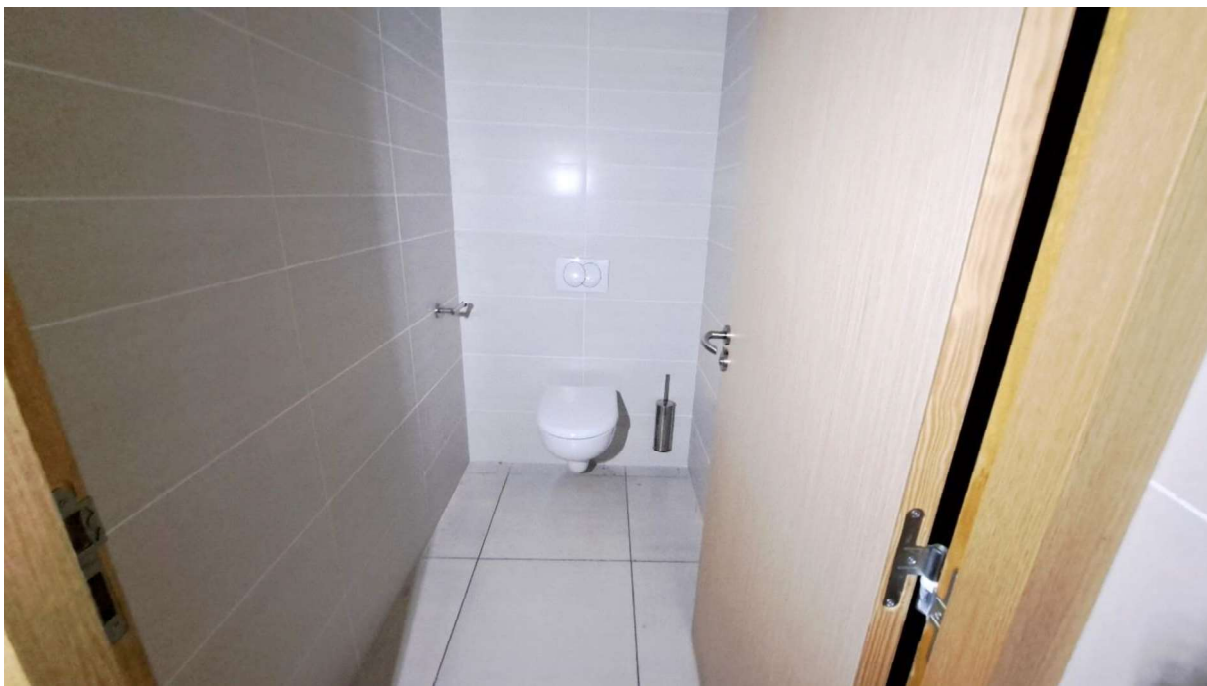
- BLOC SANITAIRES HOMMES :

Sol : carrelage en bon état

Murs : carrelage en bon état sur toute la hauteur.

Plafond : dalles en bon état avec spots intégrés

- deux lavabos avec robinets
- un sèche-mains
- 4 WC fermés dont un WC handicapé équipé d'un lavabo et d'une barre murale.  
Les 4 WC fermés sont aménagés comme suit :

- Sol : carrelage en bon état
- Murs : carrelage sur toute la hauteur en bon état
- Plafond : enduit clair en bon état avec spots intégrés
- Une porte en bon état

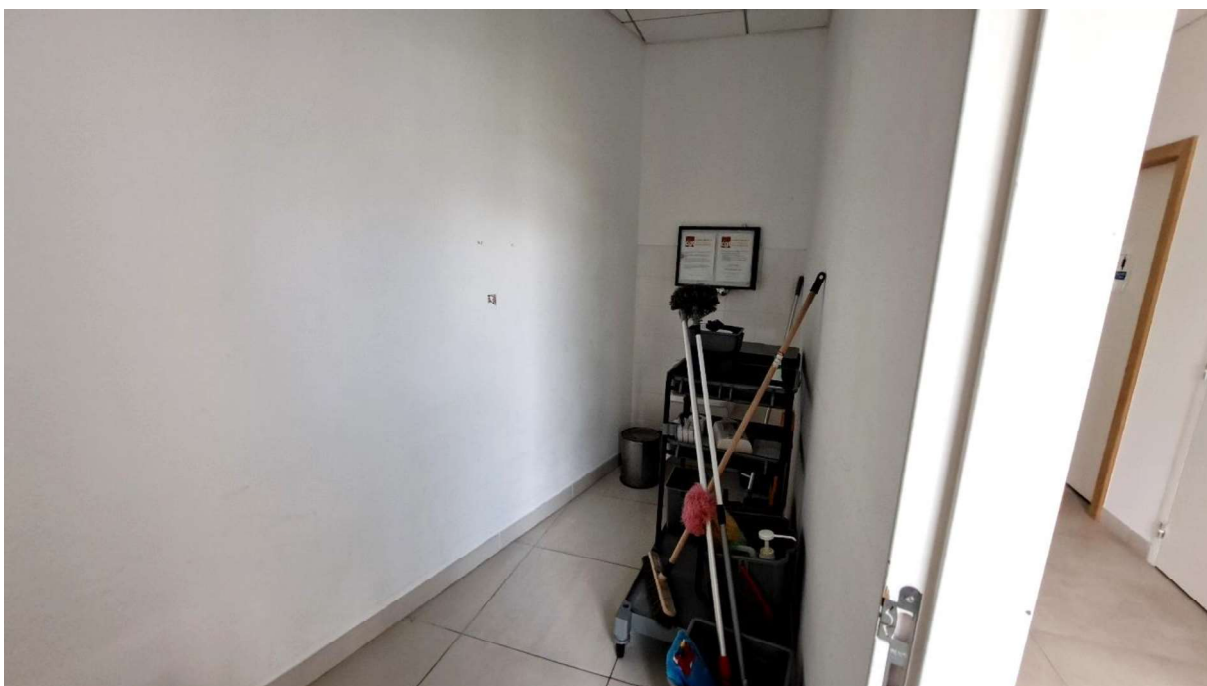
### LOCAL MENAGE :

Sol : carrelage en bon état

Murs : carrelage en bon état sur toute la hauteur.

Plafond : dalles en bon état avec spots intégrés

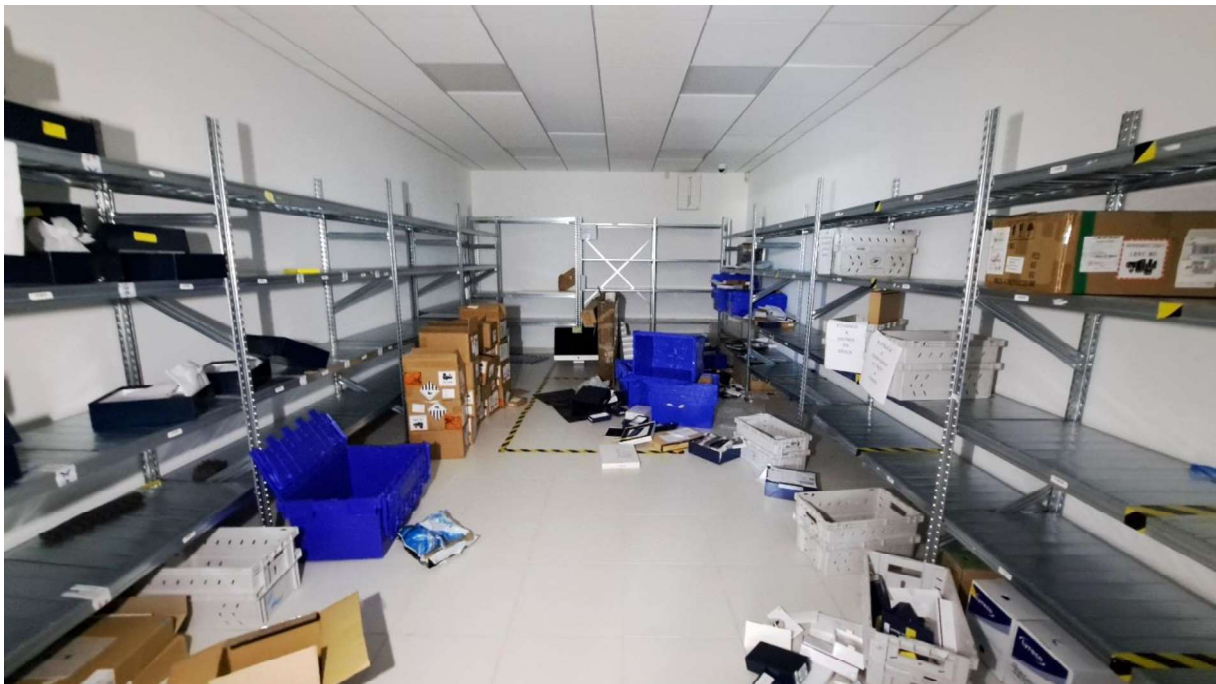
- RESERVE 1 :

Sol : carrelage en bon état

Murs : enduit clair en bon état

Plafond : dalles en bon état avec pavés lumineux intégrés

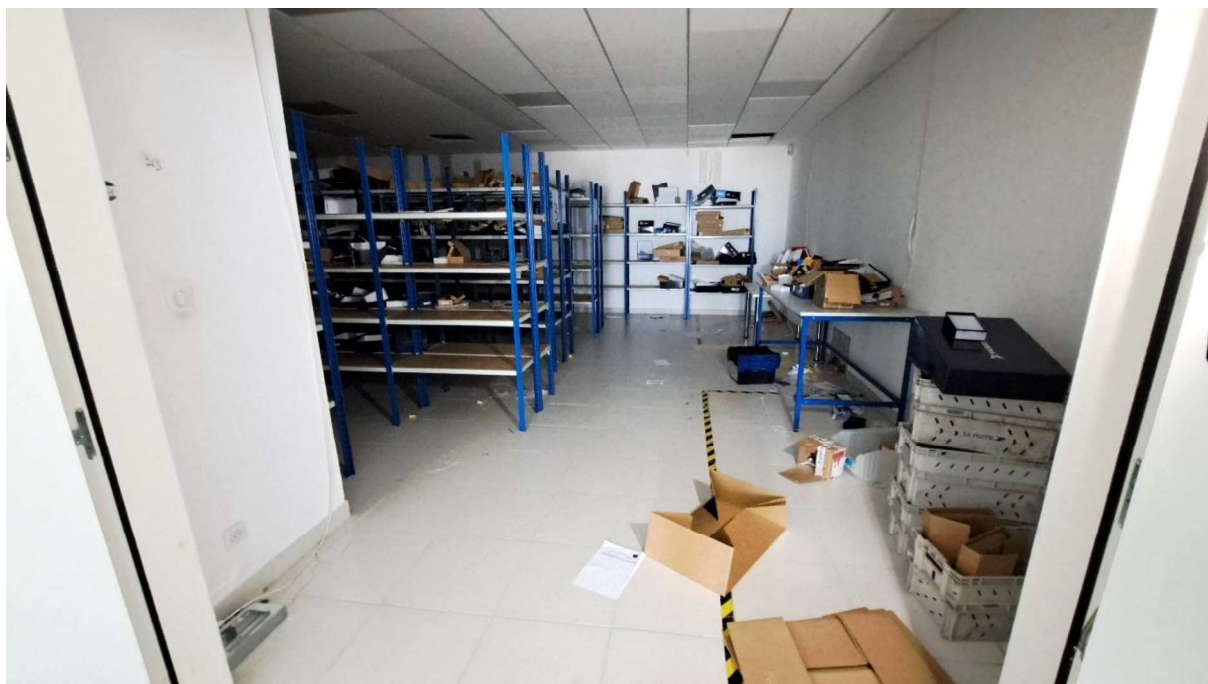
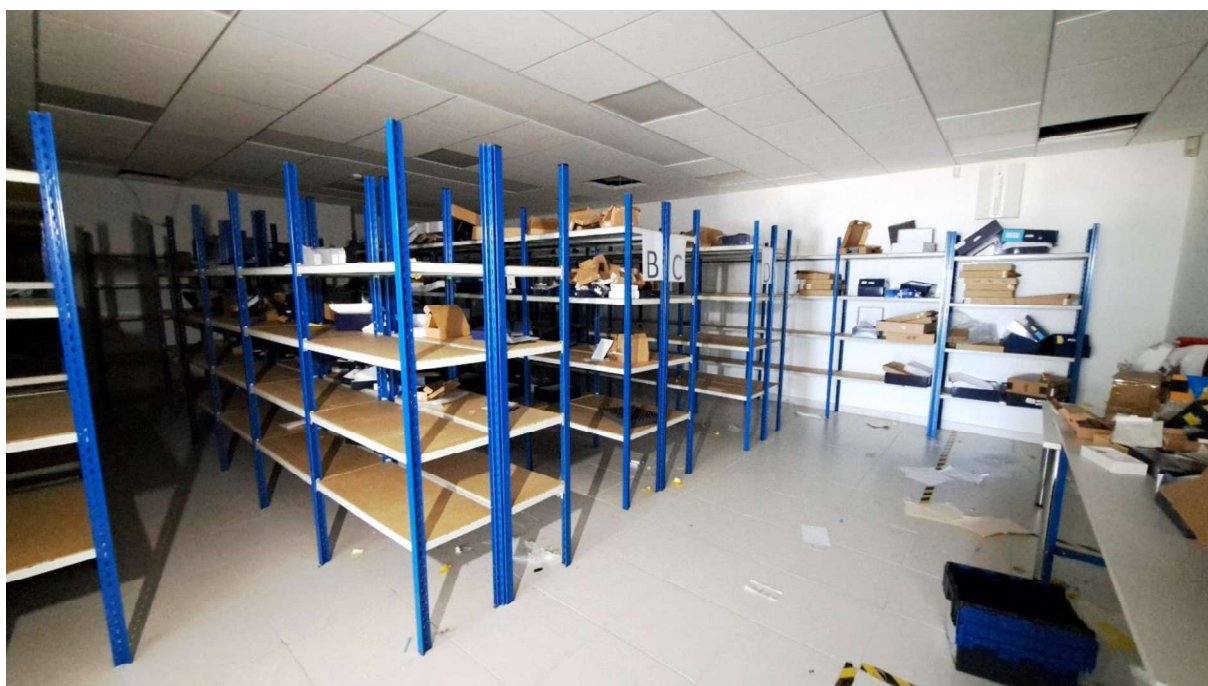
- RESERVE 2 :

Sol : carrelage en bon état

Murs : enduit clair en bon état

Plafond : dalles en bon état avec pavés lumineux intégrés

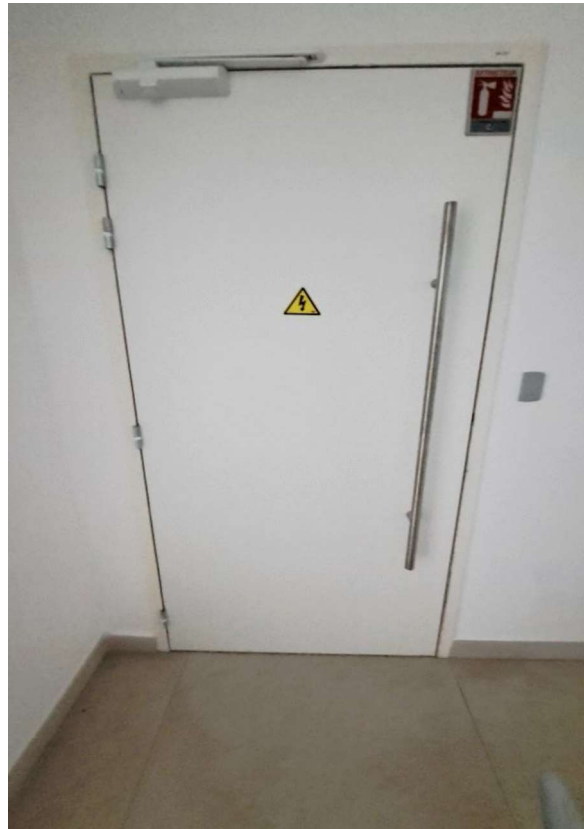
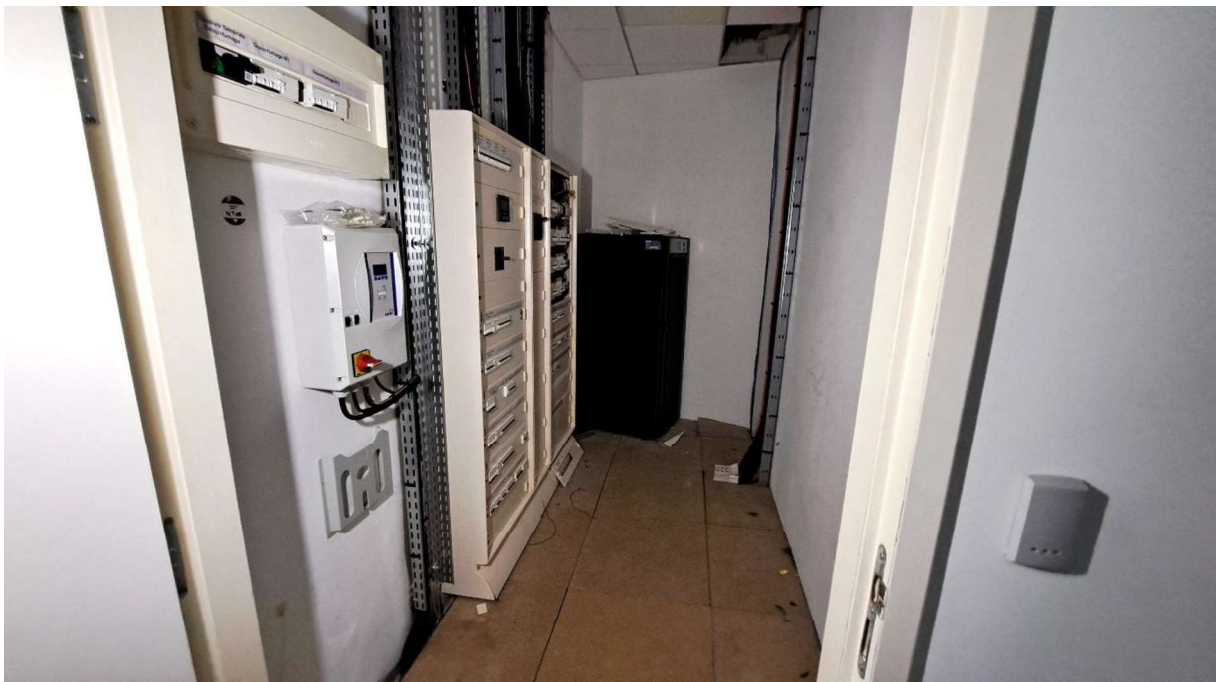
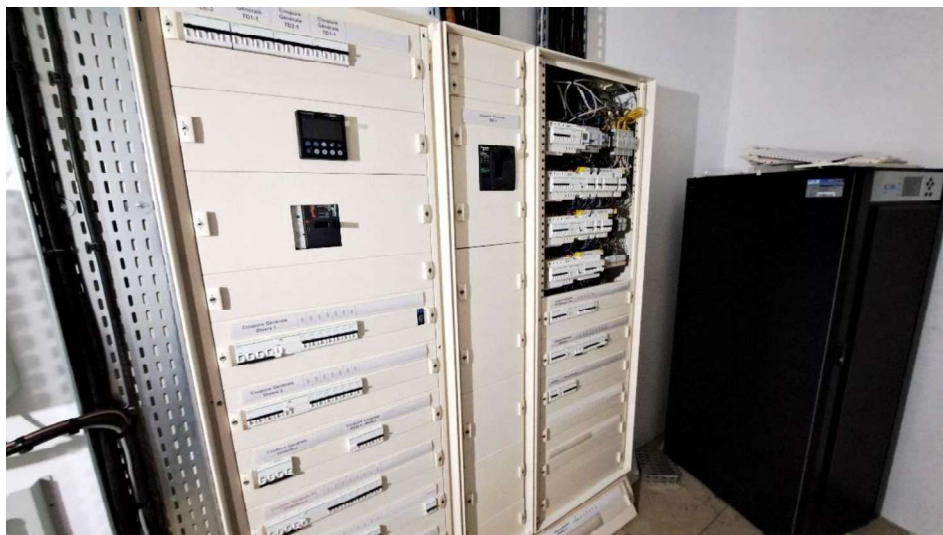
- LOCAL ELECTRICITE :

Sol : carrelage en bon état

Murs : enduit clair en bon état

Plafond : dalles dont certaines sont manquantes

Equipements : une porte, un tableau électrique

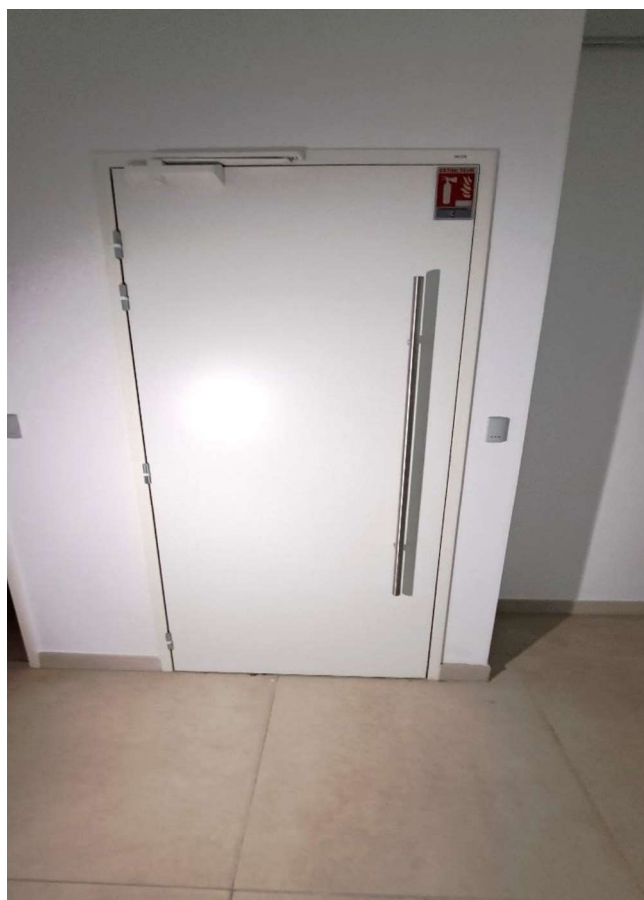
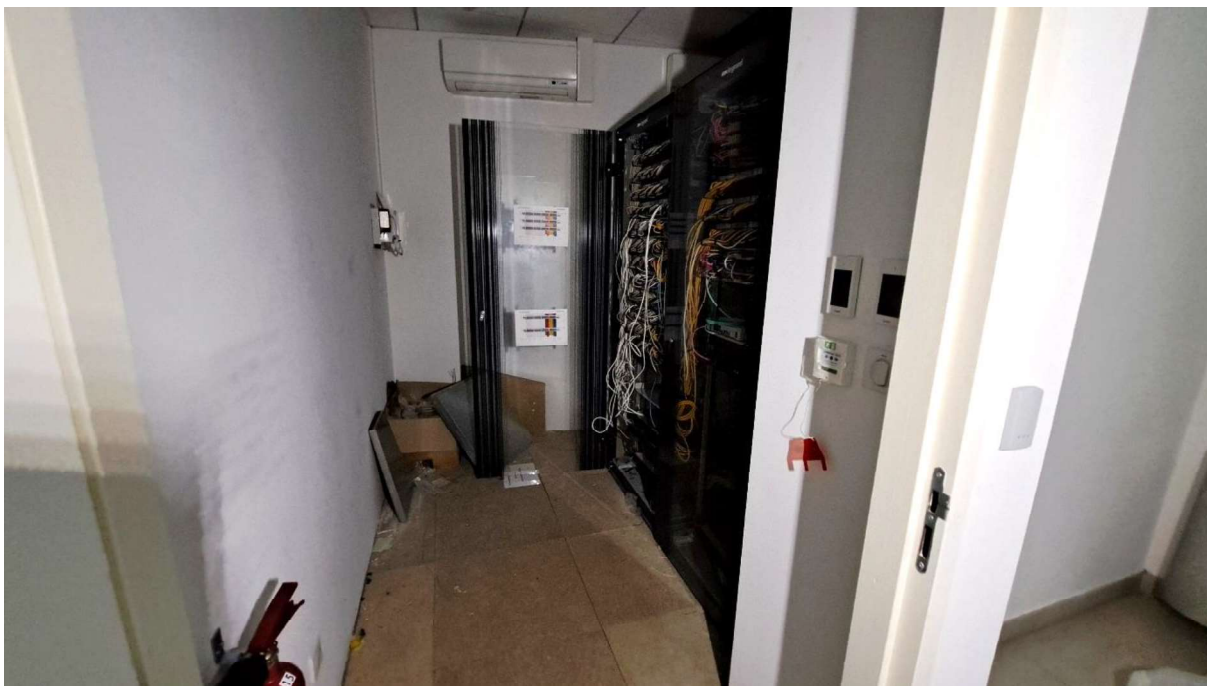
- LOCAL ELECTRICITE :

Sol : carrelage en bon état

Murs : enduit clair en bon état

Plafond : dalles en bon état

Equipements : une porte, une baie de brassage informatique, un bloc de climatisation

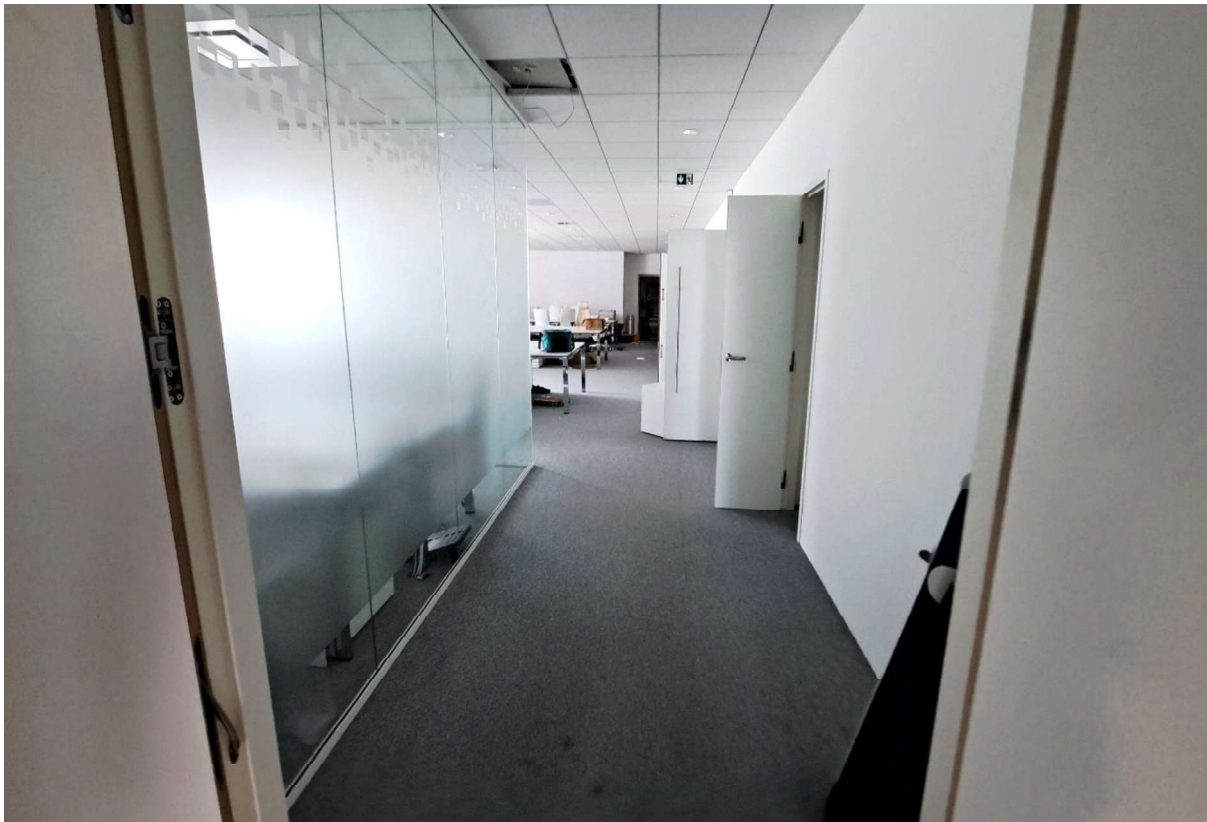
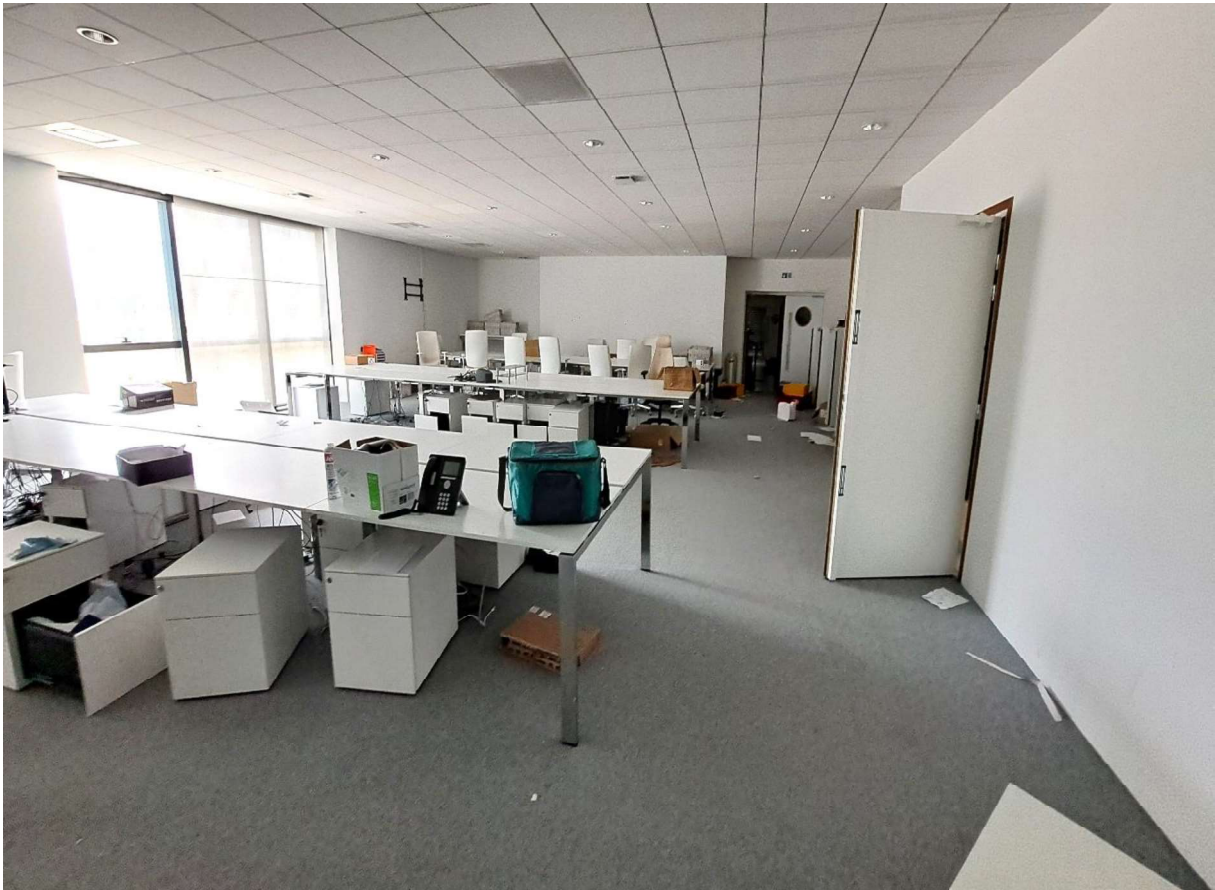
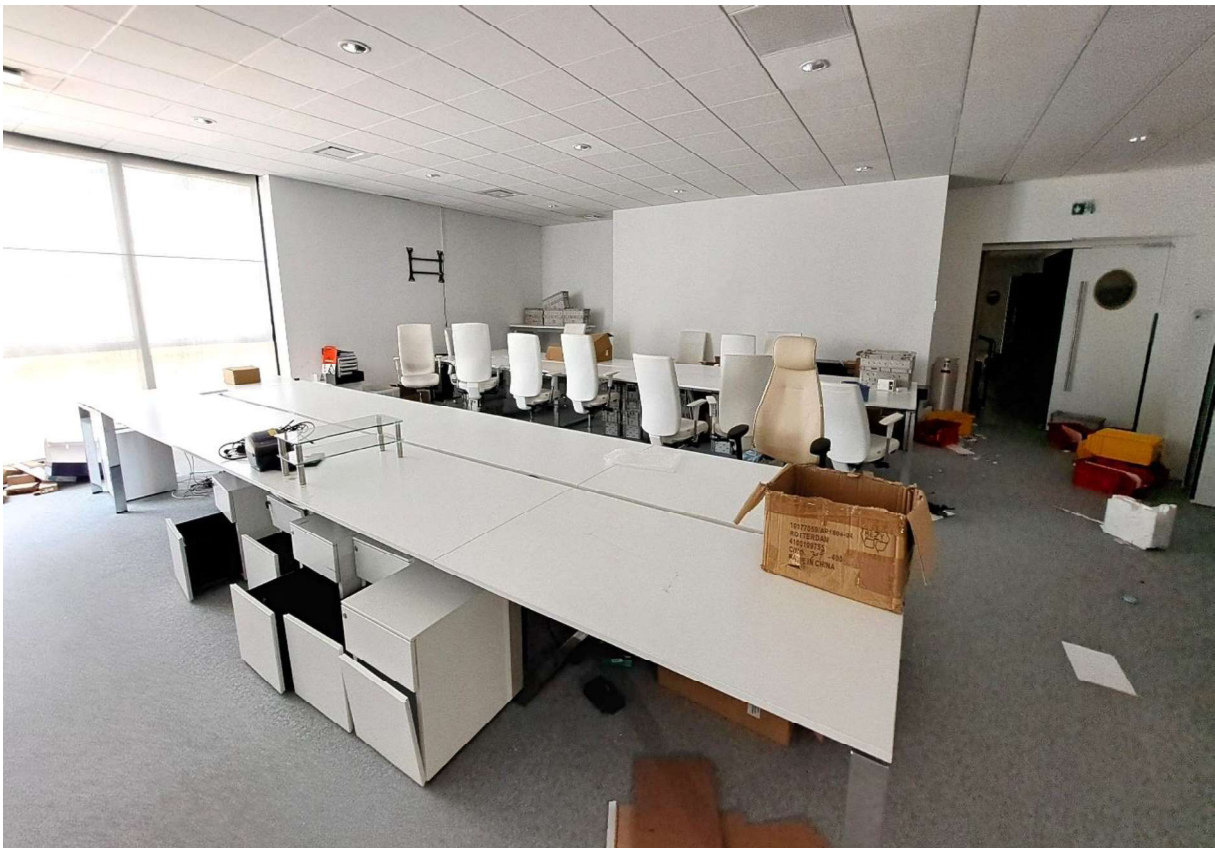
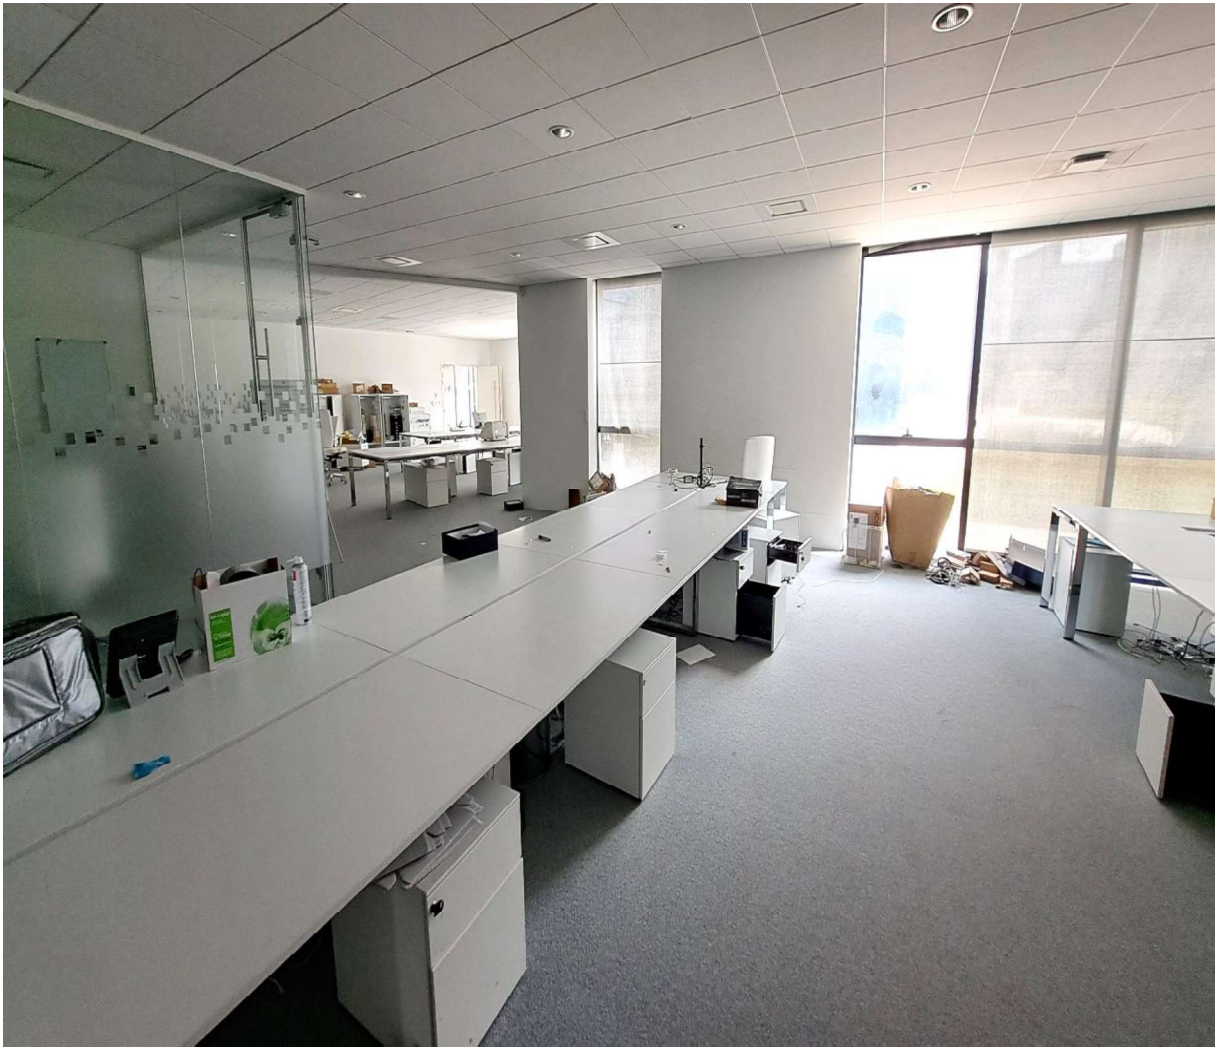
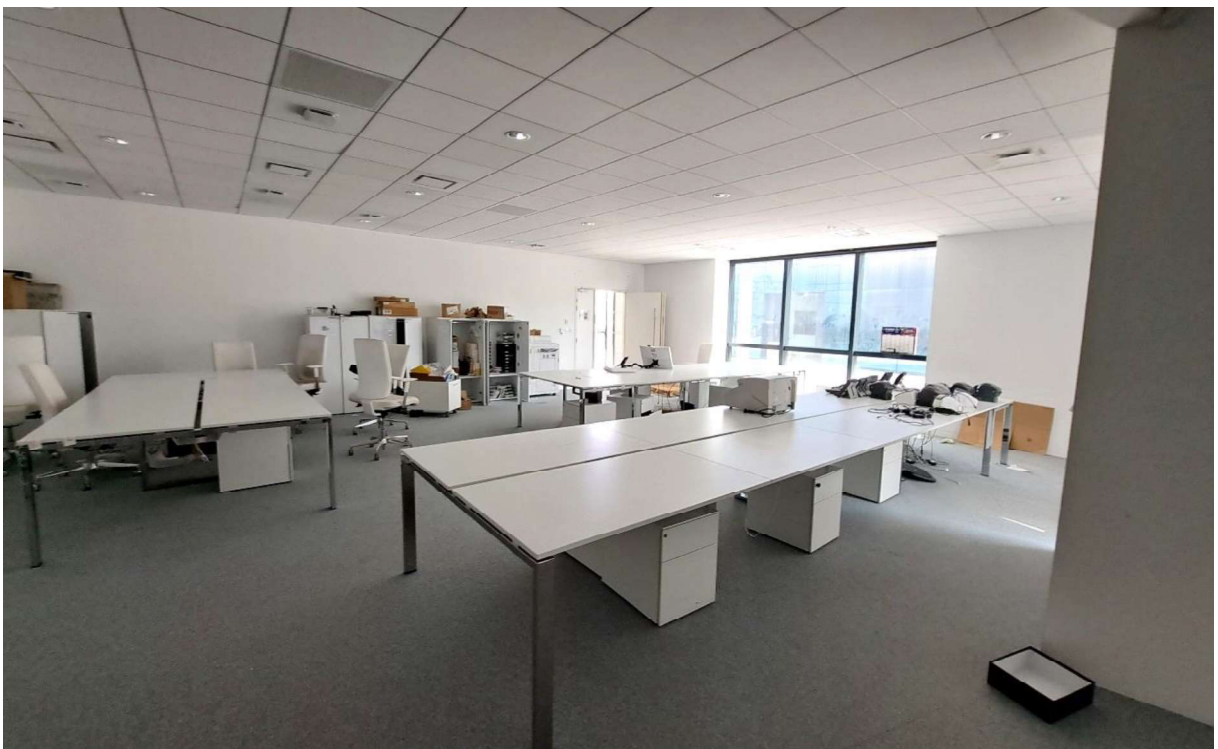
-OPEN SPACE :

Sol : moquette grise en bon état

Murs : enduit clair en bon état et façade vitrée équipée de stores, en bon état

Plafond : dalles en bon état avec spots intégrés et bouches d'aération
