**PROCES-VERBAL DE DESCRIPTION**

**LE : CINQ JUIN DEUX MILLE VINGT CINQ**

Sur la commune de ROMANS SUR ISERE (26100) , Avenue du vercors – parcelles de terrain comportant deux bâtiments (B3 et B4), lesquelles sont cadastrées :

# I – DESCRIPTION DES LIEUX, COMPOSITION, SUPERFICIE :

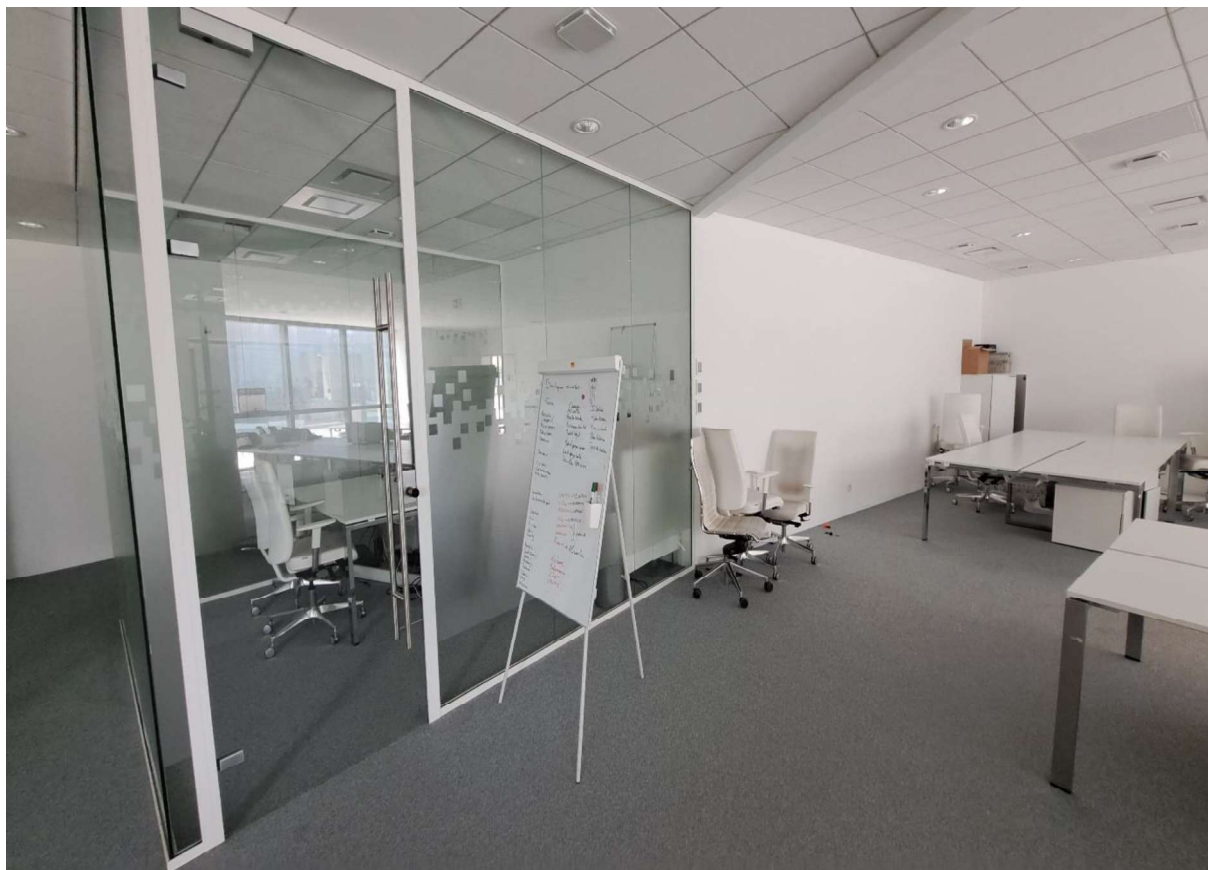
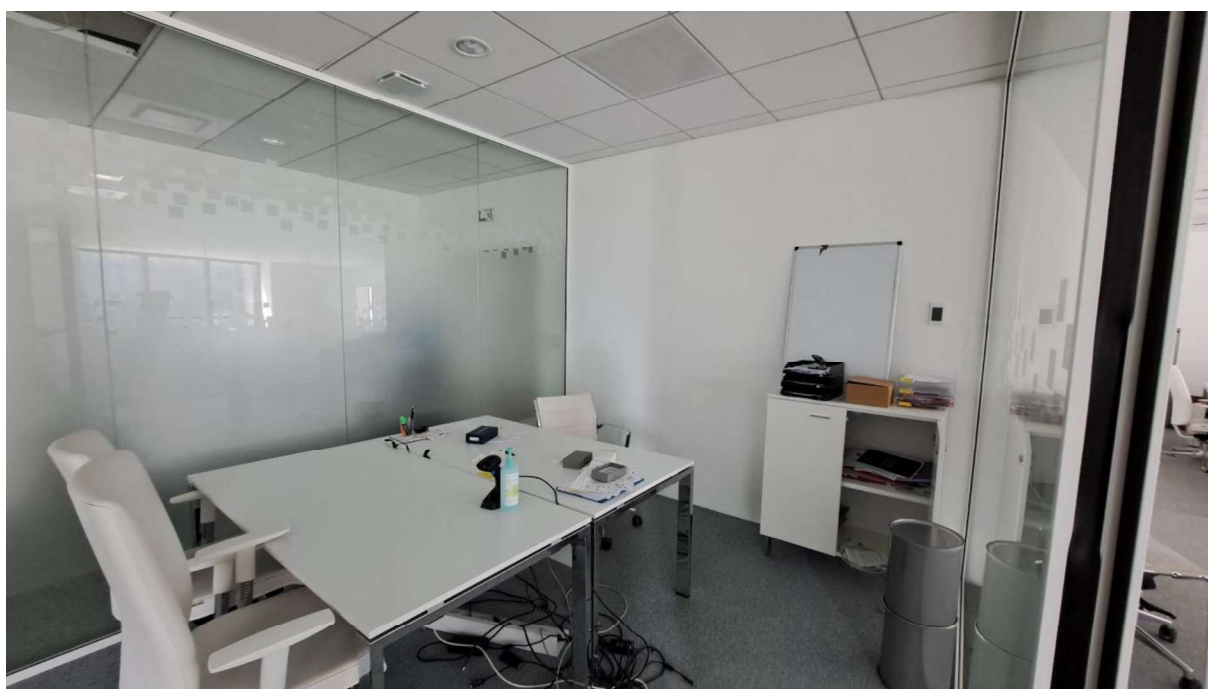
- BUREAU 2 (n°12) :

Sol : moquette grise en bon état

Murs : parois pleines et vitrées en bon état

Plafond : dalles en bon état avec spots intégrés et bouches d'aération

Equipement : une porte vitrée en bon état

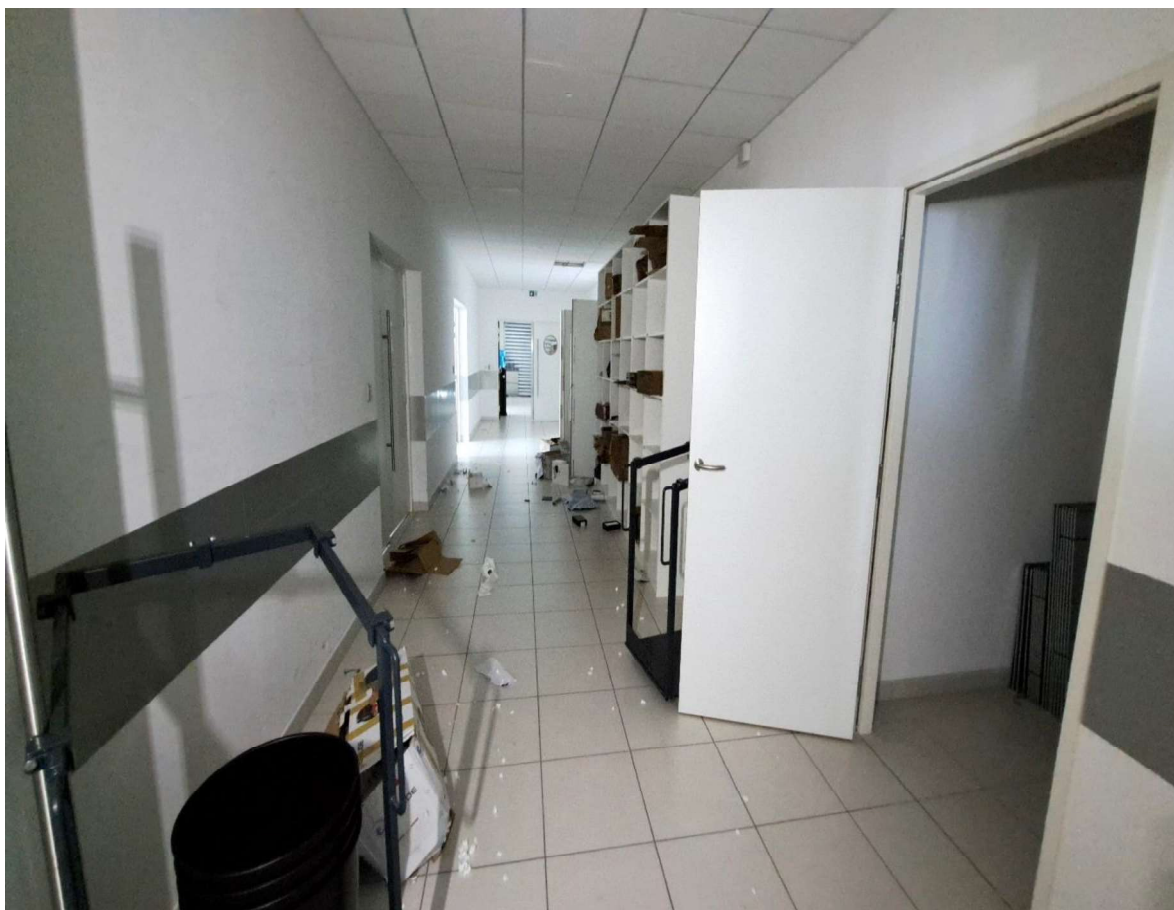
- PARTIES COMMUNES DEVANT SALLE DE STOCKAGE 2/3/4 :

Sol : carrelage en bon état

Murs : enduit clair en bon état

Plafond : dalles en bon état avec spots intégrés et bouches d'aération

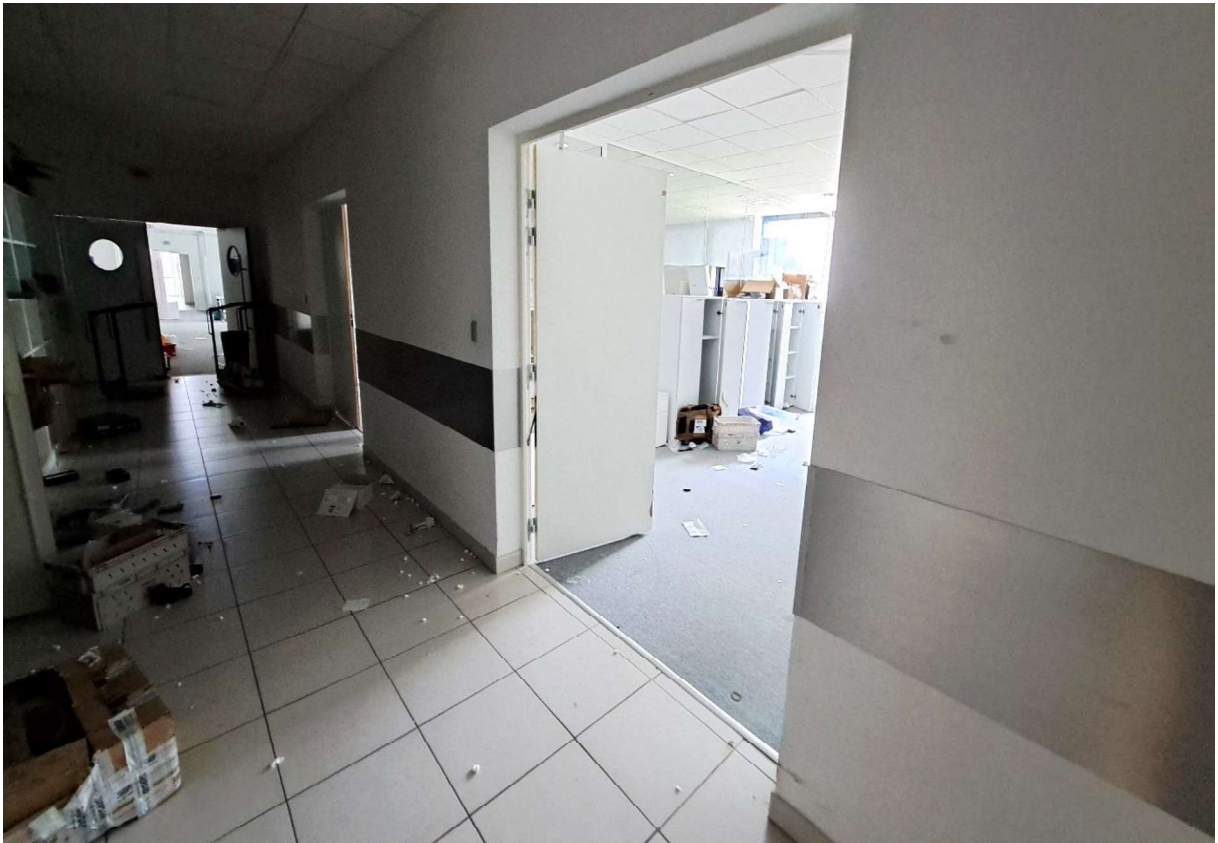
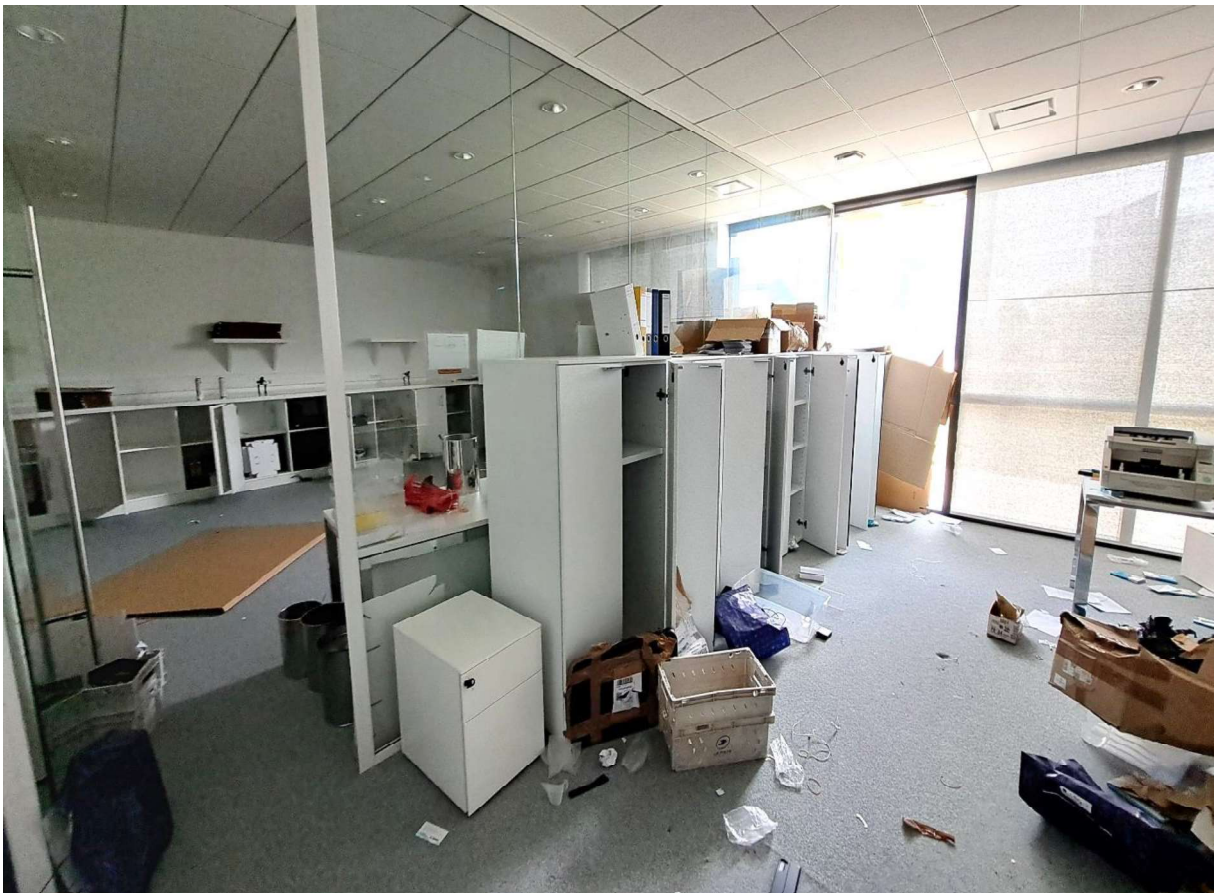
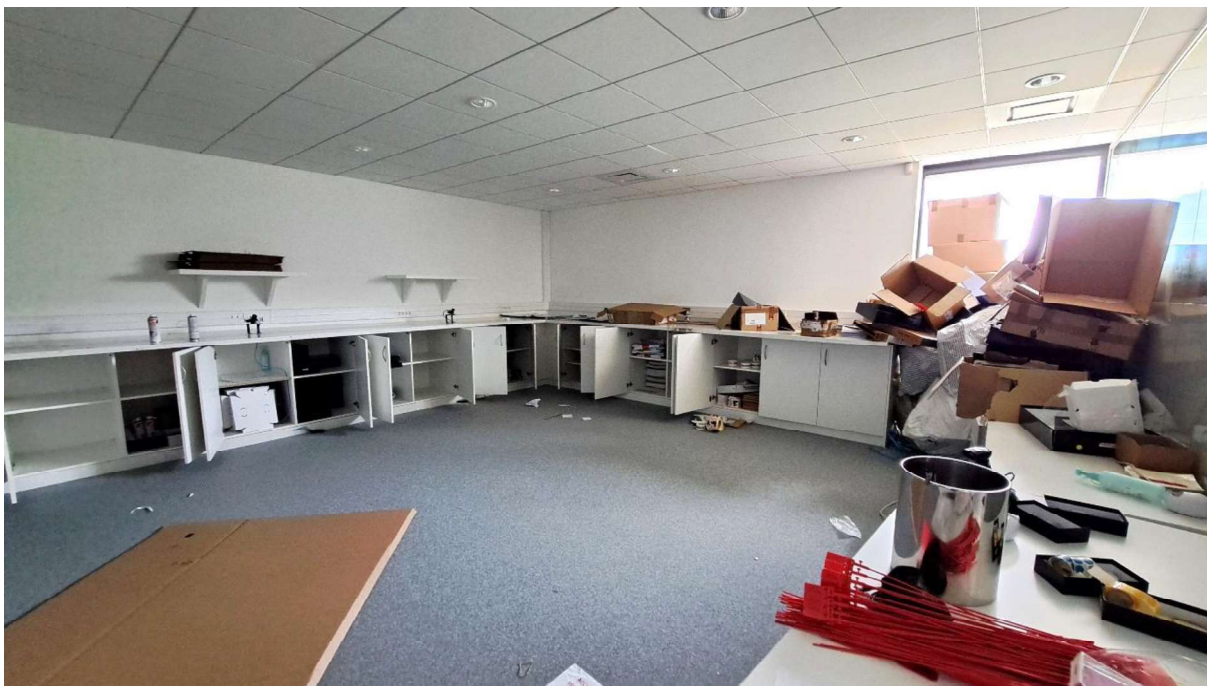
- SALLES DE STOCKAGE 3 ET 4 :

Sol : moquette grise en bon état

Murs : enduit clair en bon état et façade vitrée en bon état

Plafond : dalles en bon état avec spots intégrés et bouches d'aération

Equipements : portes, une paroi vitrée avec une porte séparant les 2 salles

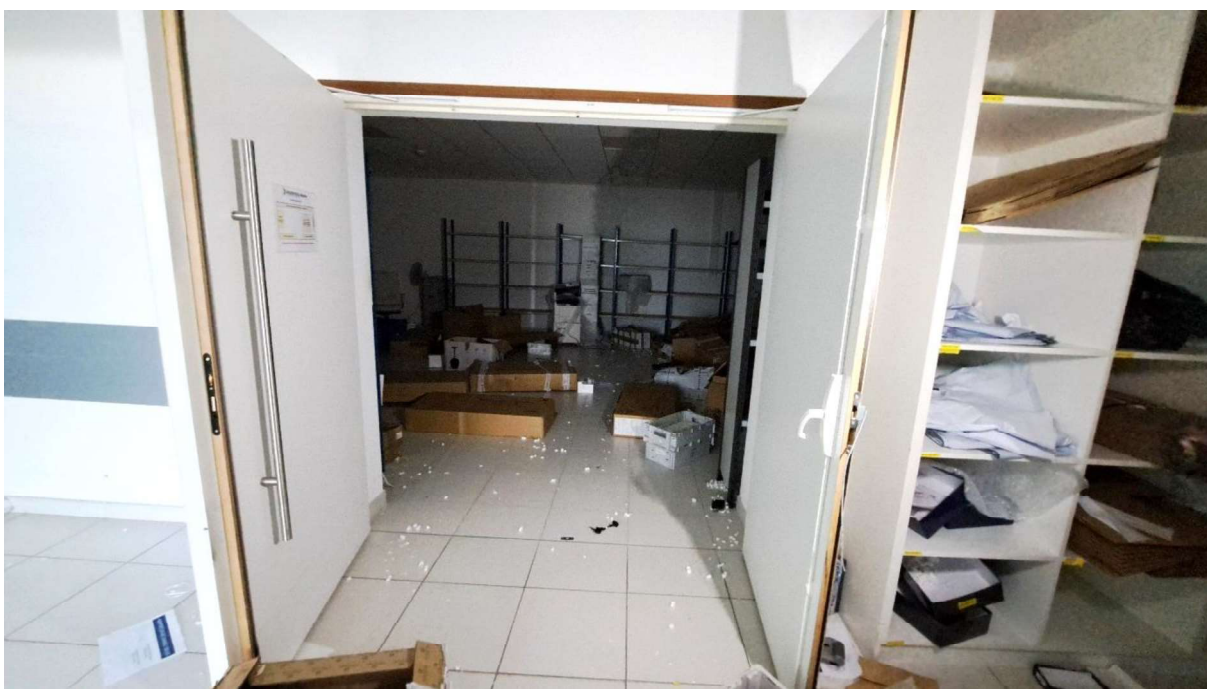
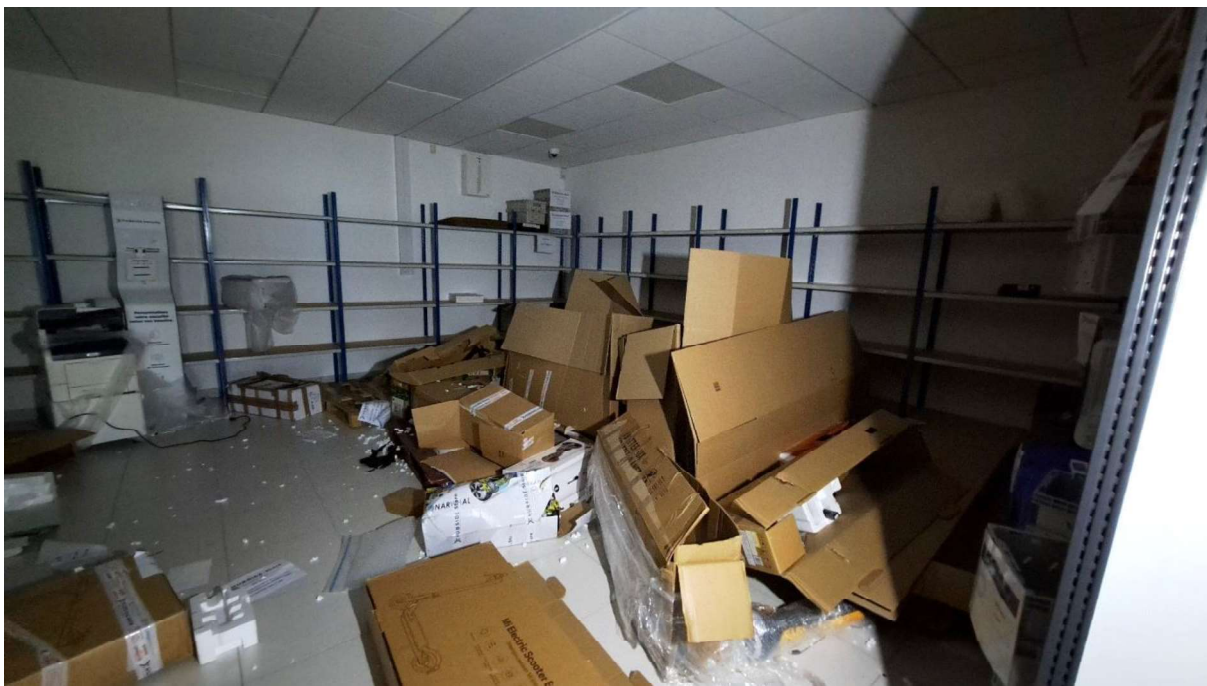
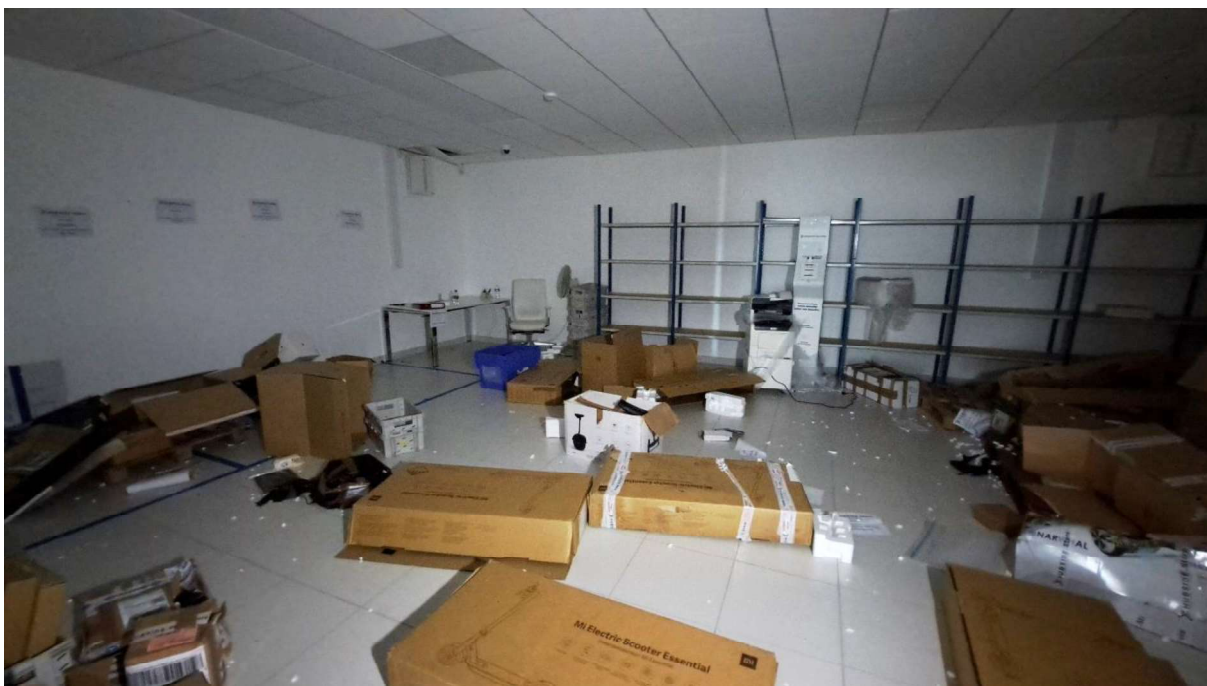
- SALLE DE STOCKAGE 2 :

Sol : carrelage en bon état

Murs : enduit clair en bon état en bon état

Plafond : dalles en bon état avec spots intégrés et bouches d'aération

Equipements : une porte double

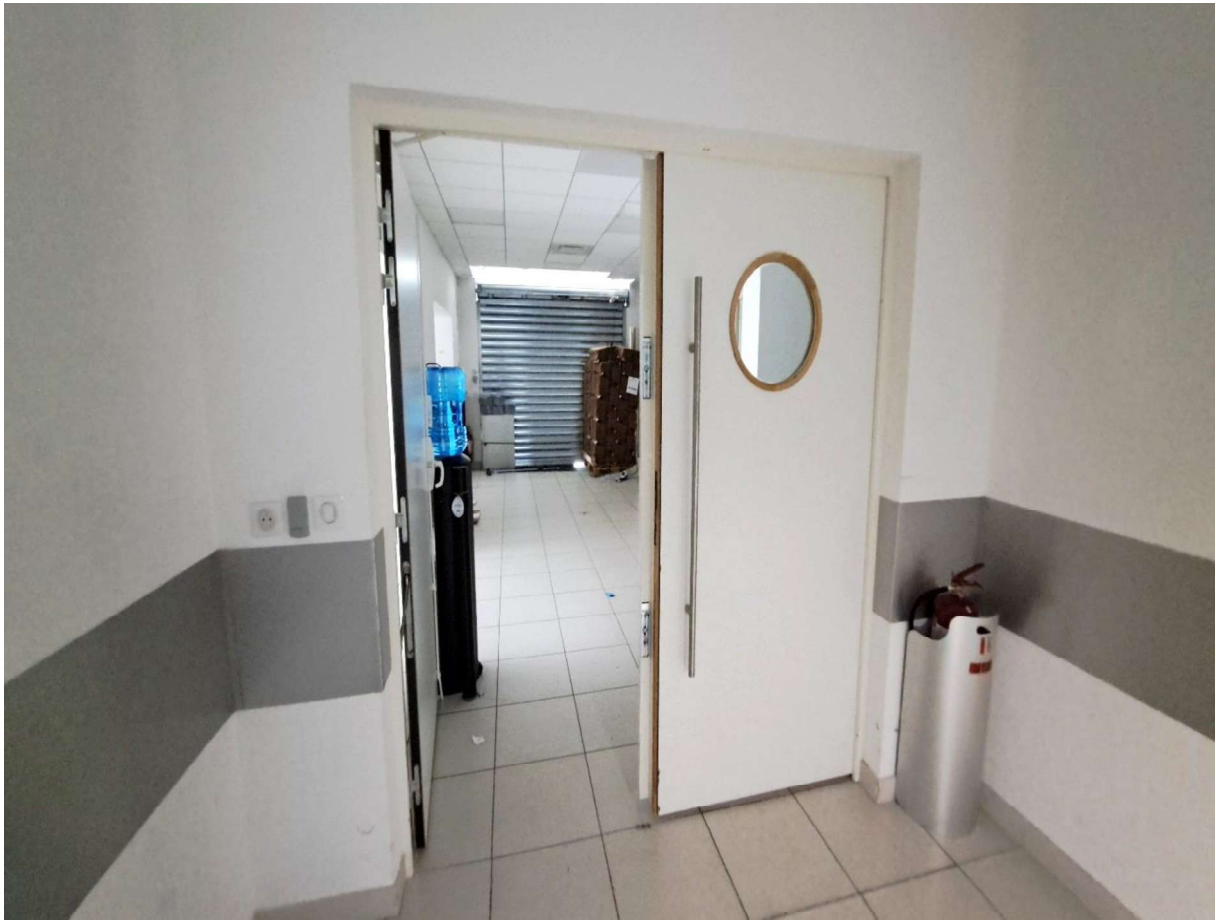
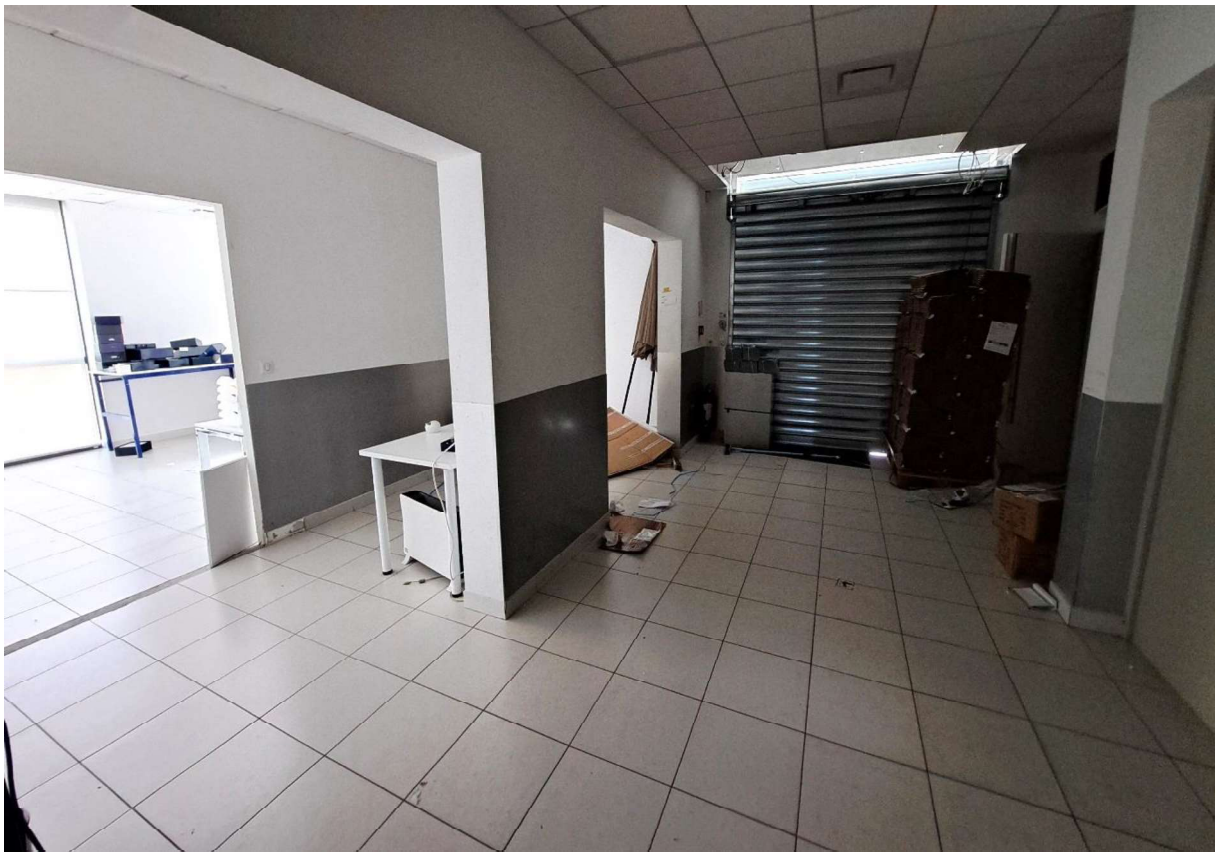
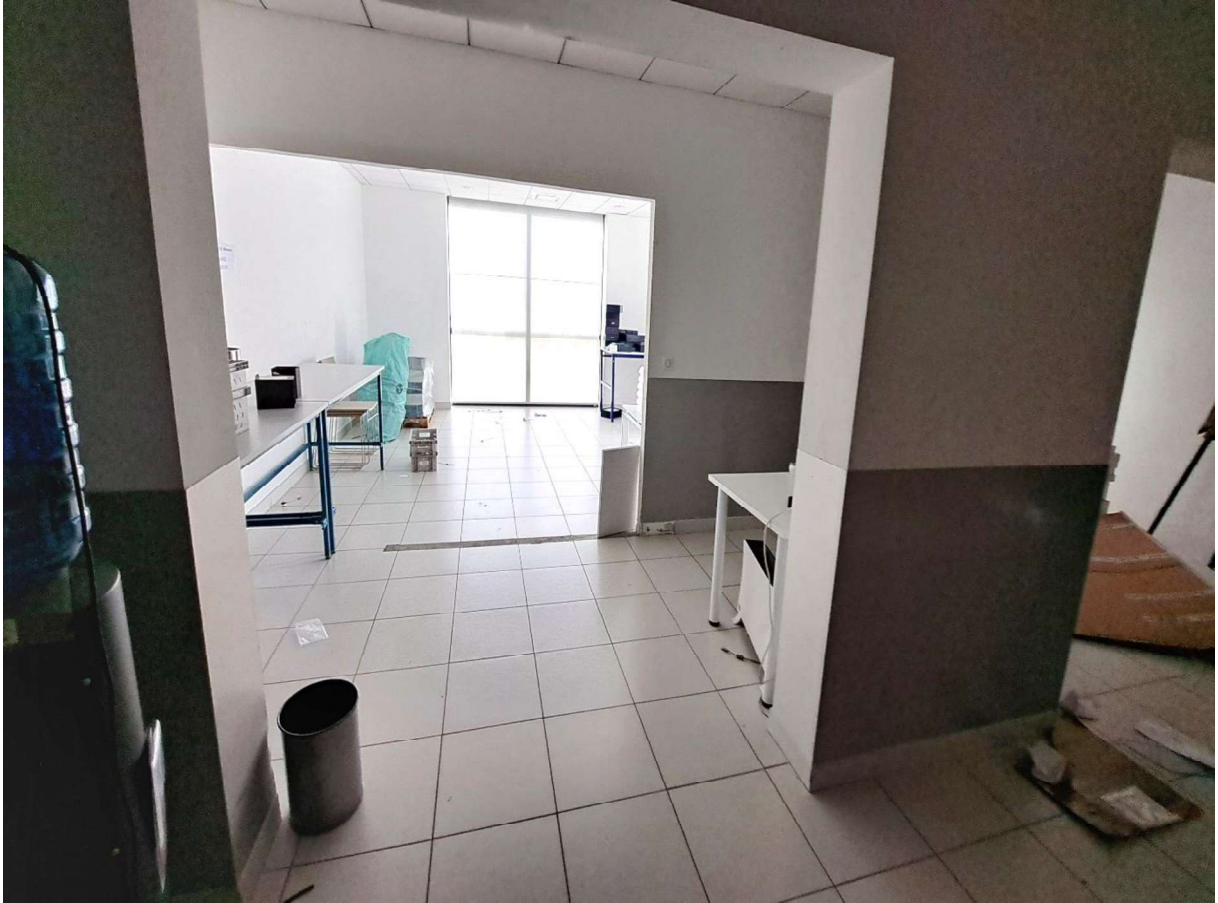
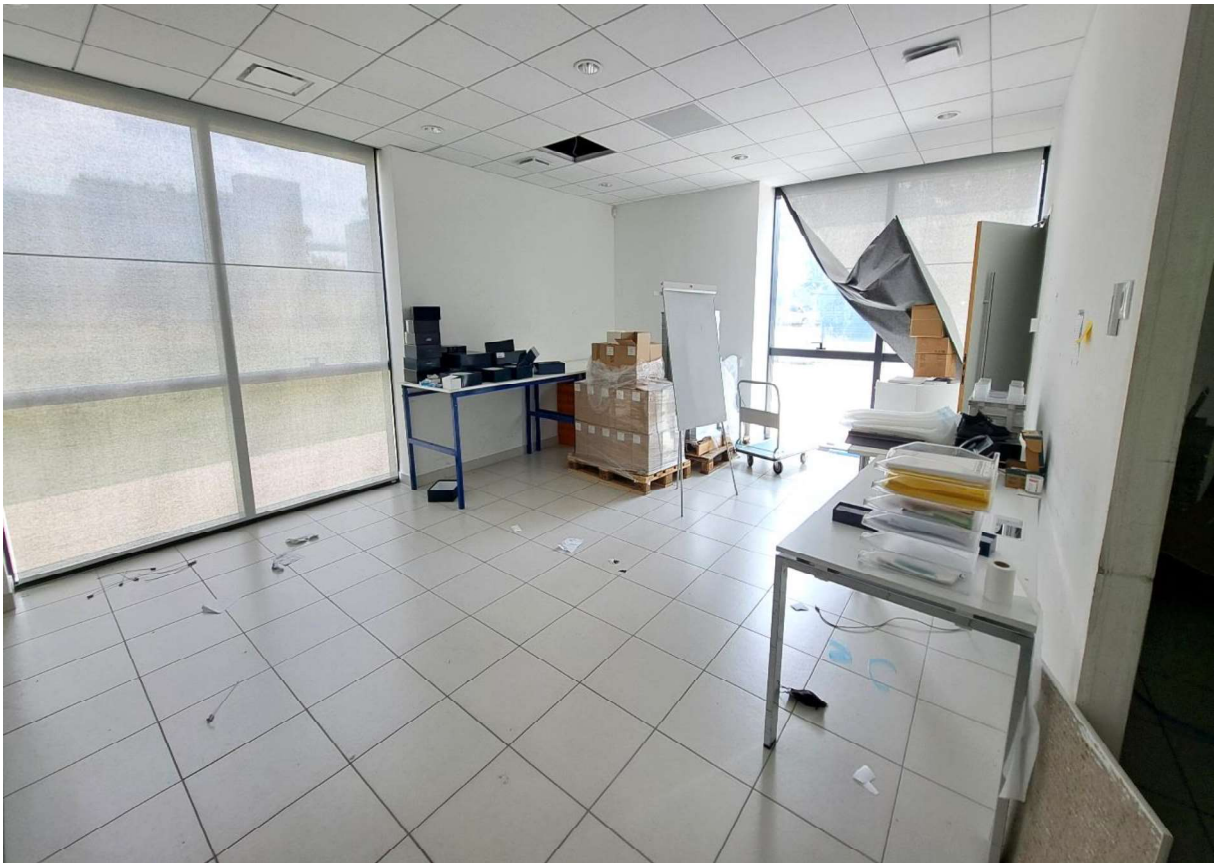
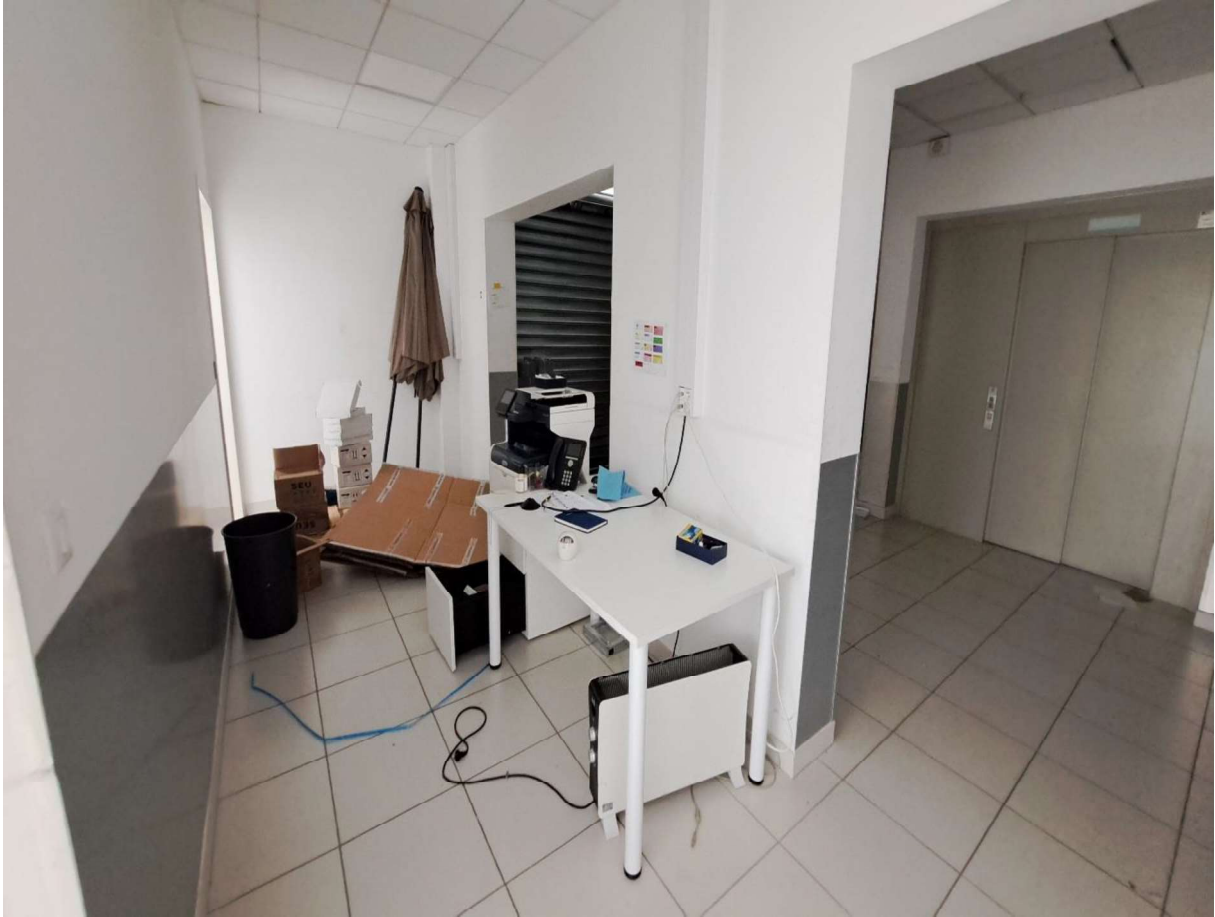
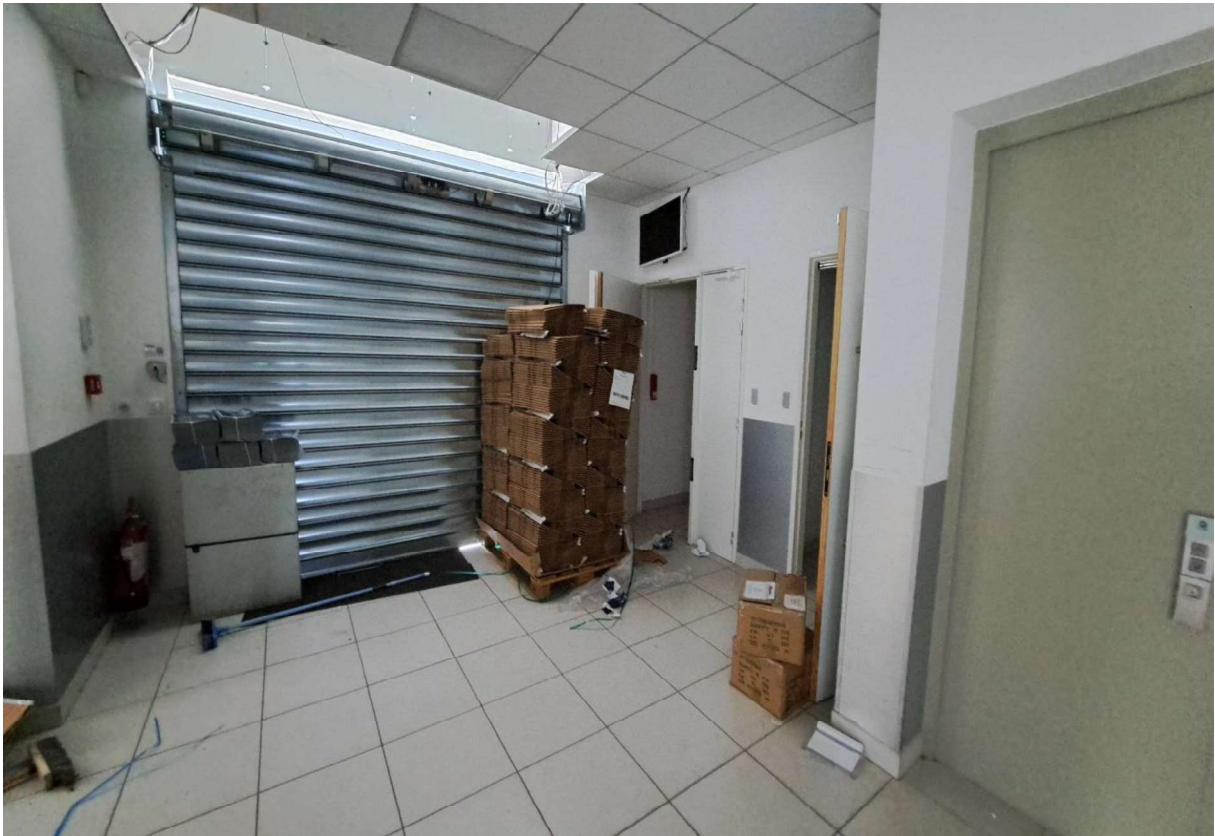
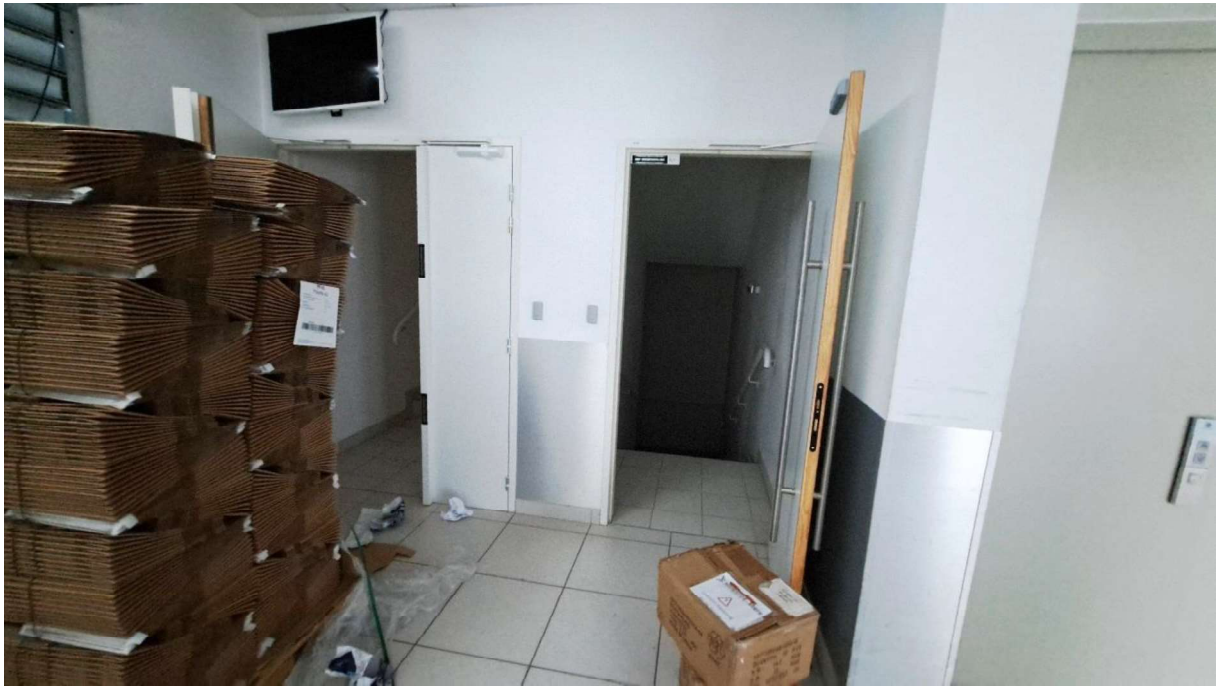
#### -SALLE DE STOCKAGE 5 :

Sol : carrelage en bon état

Murs : enduit clair en bon état en bon état

Plafond : dalles en bon état avec spots intégrés et bouches d'aération

Equipements : une porte double, un rideau métallique et un ascenseur dont le fonctionnement n'a pas pu être vérifié, un escalier permettant de monter dans les étages et un escalier permettant d'accéder au sous-sol.

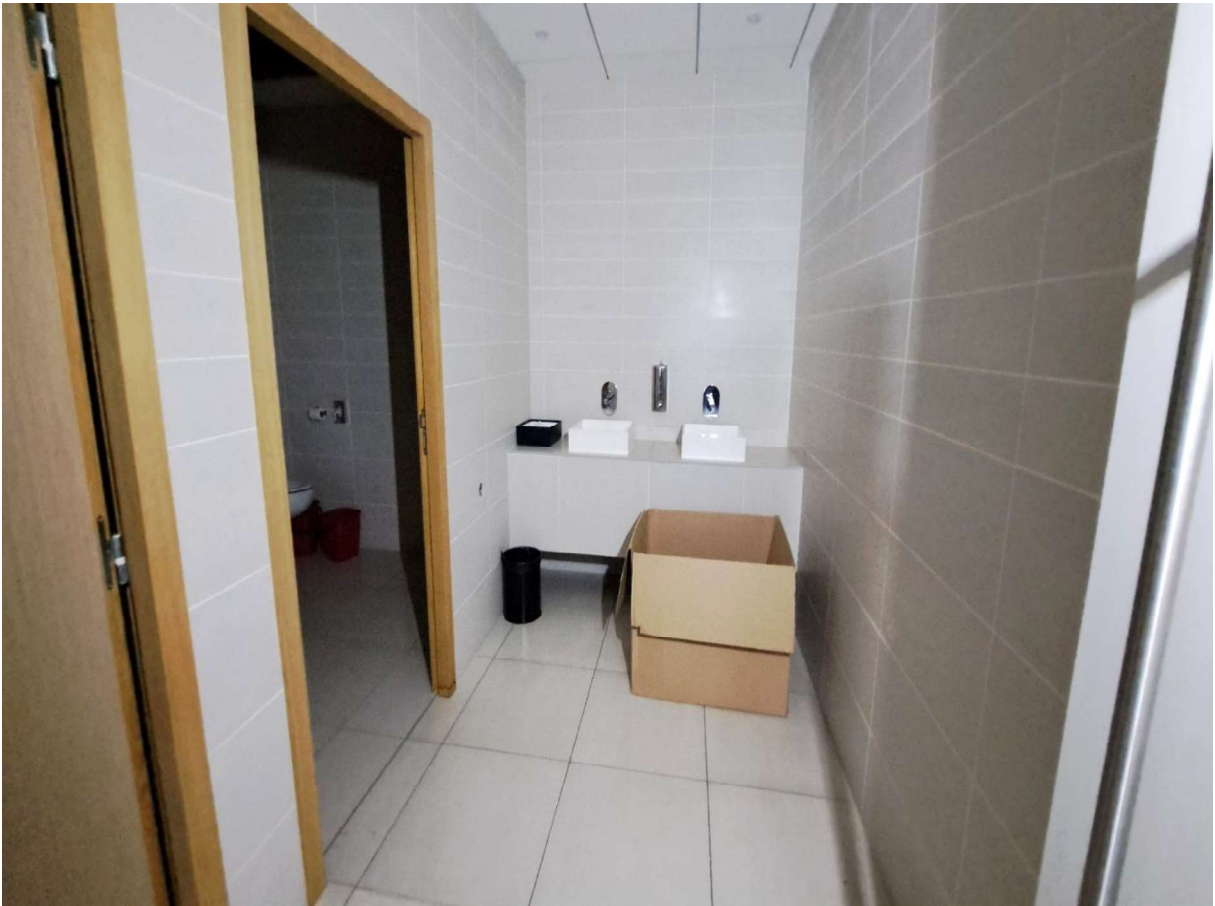
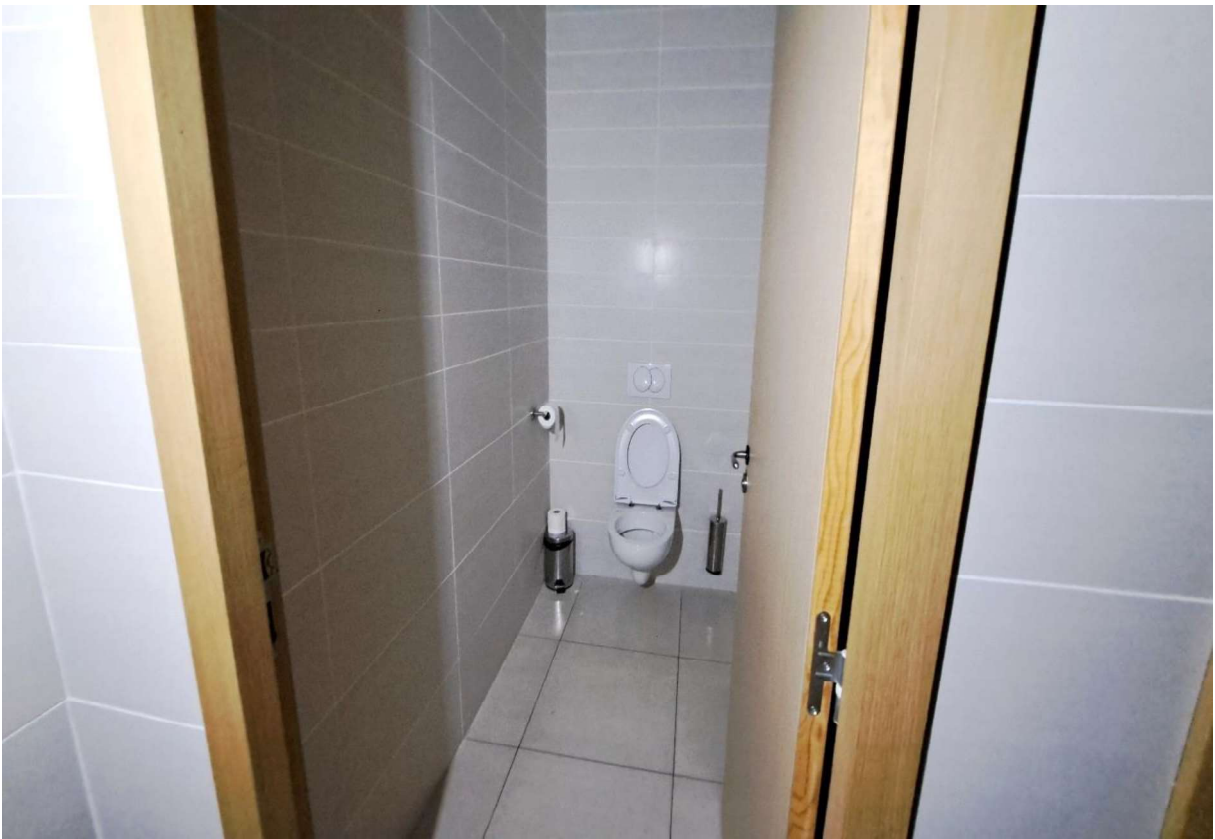
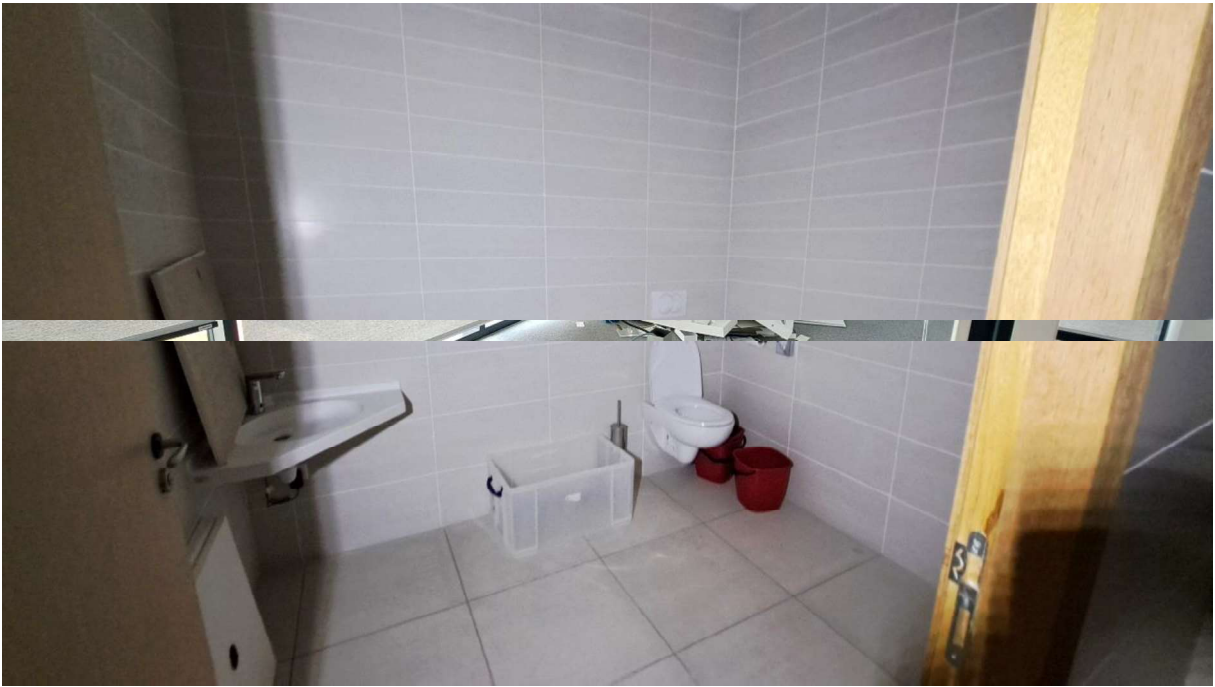
- BLOC SANITAIRES (21) :

Sol : carrelage en bon état

Murs : carrelage en bon état sur toute la hauteur.

Plafond : dalles en bon état avec spots intégrés

- deux lavabos avec robinets
- 2 WC fermés dont un WC handicapé équipé d'un lavabo et d'une barre murale.  
Les 2 WC fermés sont aménagés comme suit :
  - Sol : carrelage en bon état
  - Murs : carrelage sur toute la hauteur en bon état
  - Plafond : enduit clair en bon état avec spot intégré
  - Une porte en bon état

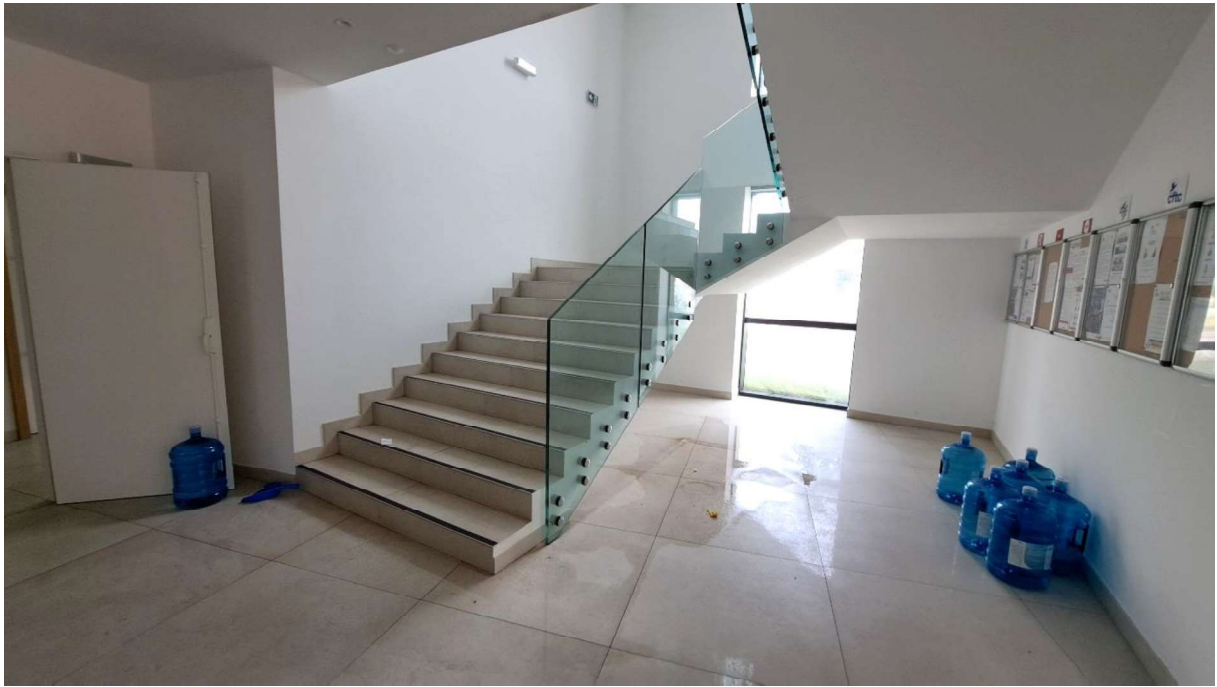
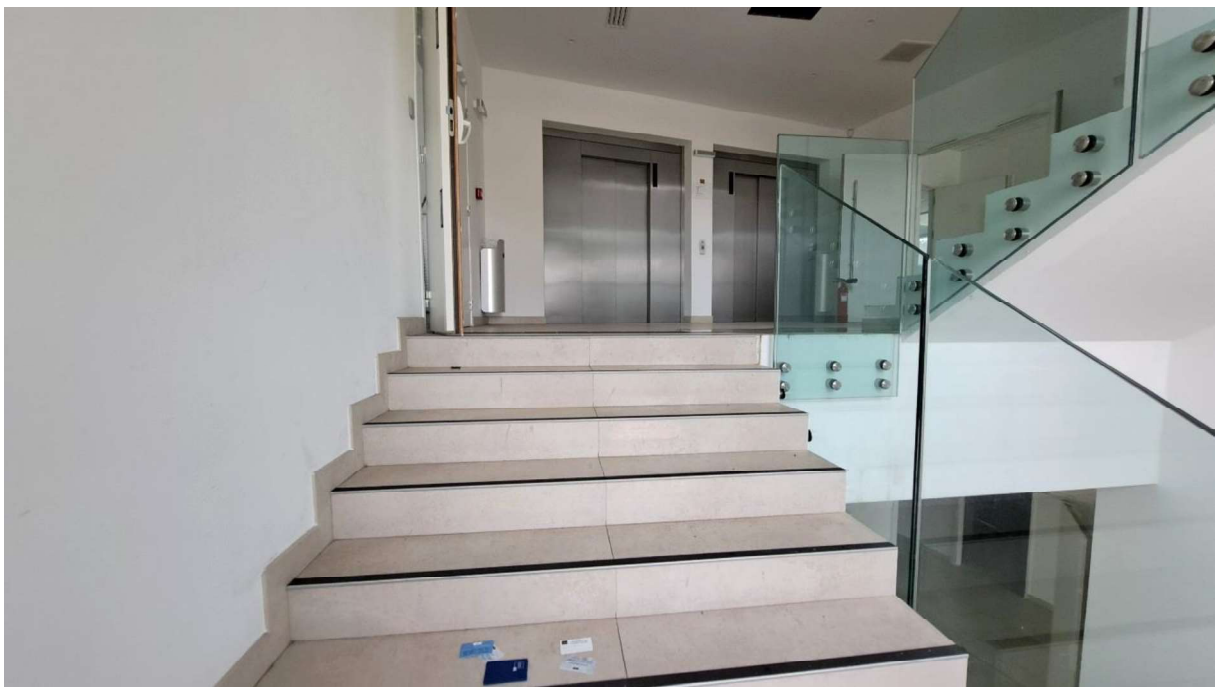
Les marches d'escalier sont recouvertes de carrelage en bon état.

Les murs sont recouverts d'enduit clair en bon état.

L'escalier est équipé de garde-corps en verre en bon état.

Il existe un vélux au dernier étage donnant au-dessus de l'escalier. Ce vélux est ouvert. Au 1<sup>er</sup> étage, le sol se trouvant au pied de la montée d'escalier est mouillé.

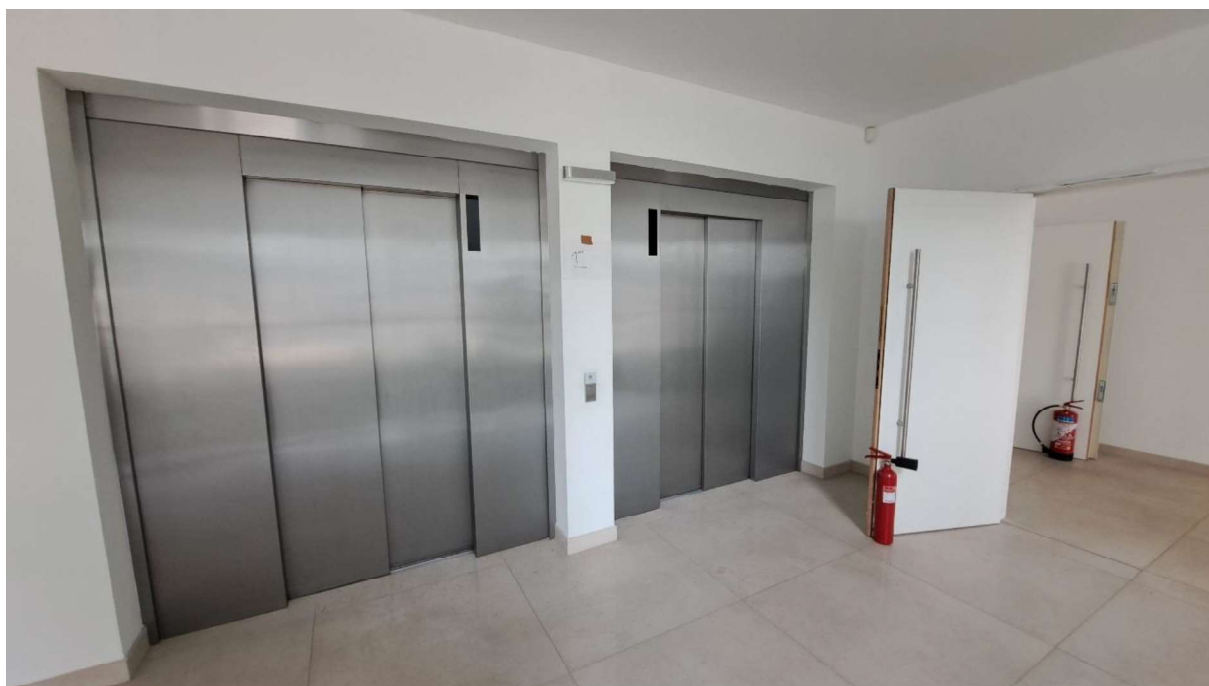
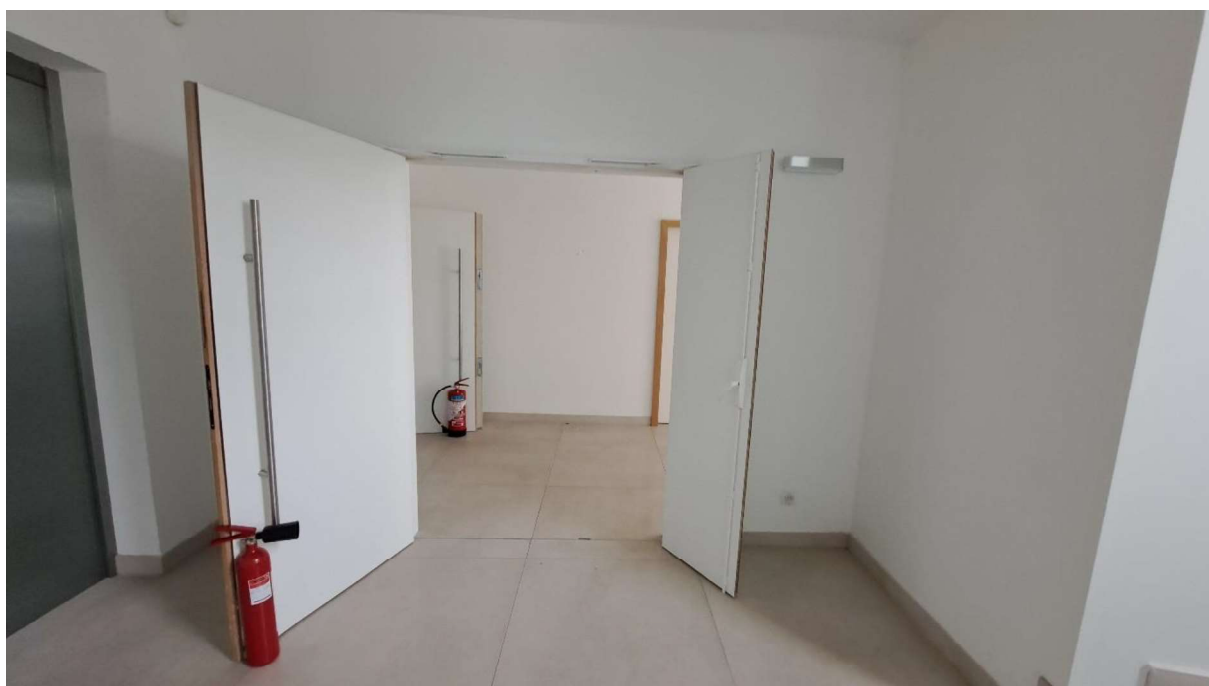
- **PREMIER ETAGE :**
- **PARTIES COMMUNES** ( côté ascenseurs)

Sol : carrelage en bon état

Murs : enduit clair en bon état

Plafond : enduit clair en bon état avec spots intégrés et bouches d'aération.

Equipements : 2 ascenseurs dont le fonctionnement n'a pas pu être vérifié.
