**PROCES-VERBAL DE DESCRIPTION**

**LE : CINQ JUIN DEUX MILLE VINGT CINQ**

Sur la commune de ROMANS SUR ISERE (26100) , Avenue du vercors – parcelles de terrain comportant deux bâtiments (B3 et B4), lesquelles sont cadastrées :

# I – DESCRIPTION DES LIEUX, COMPOSITION, SUPERFICIE :

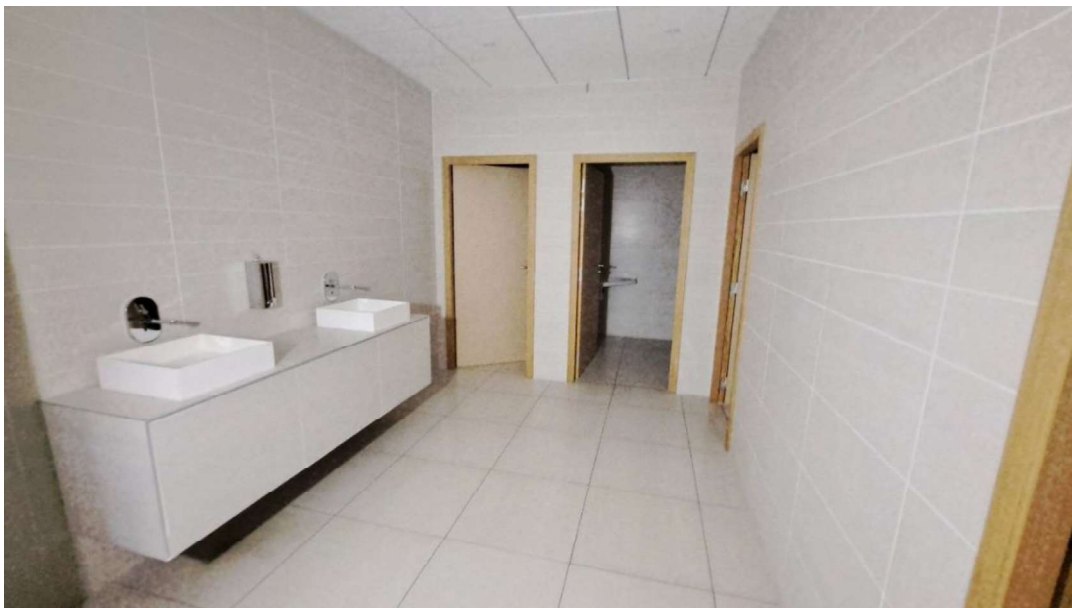
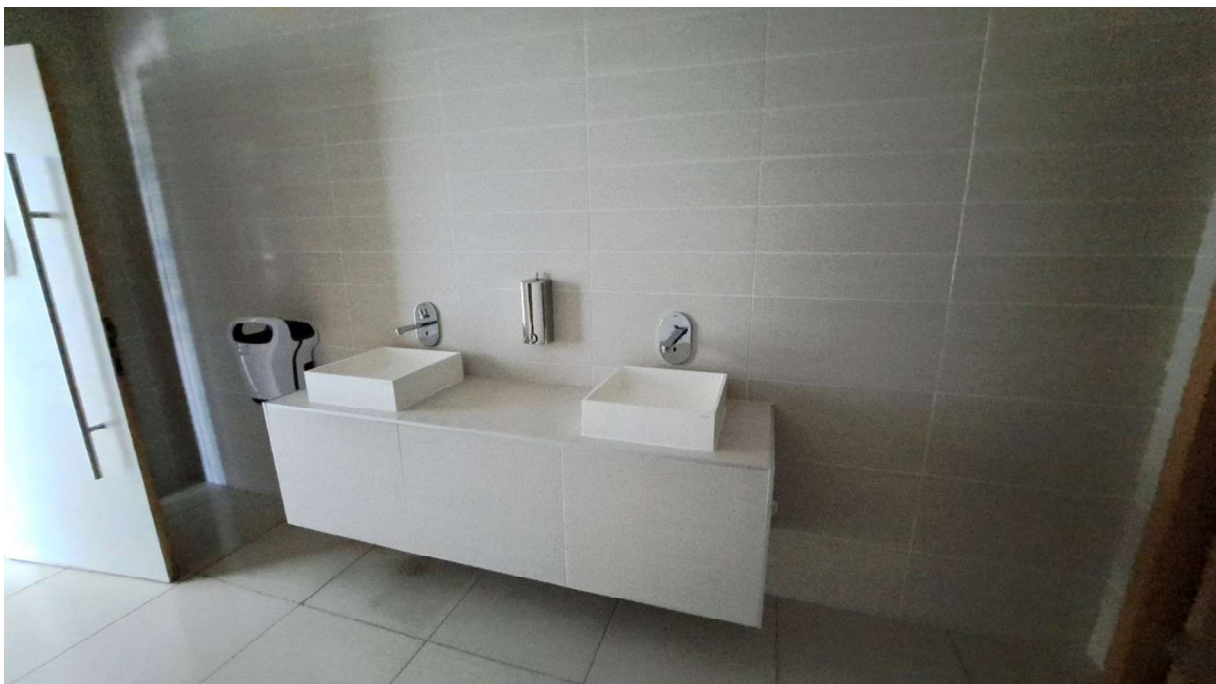
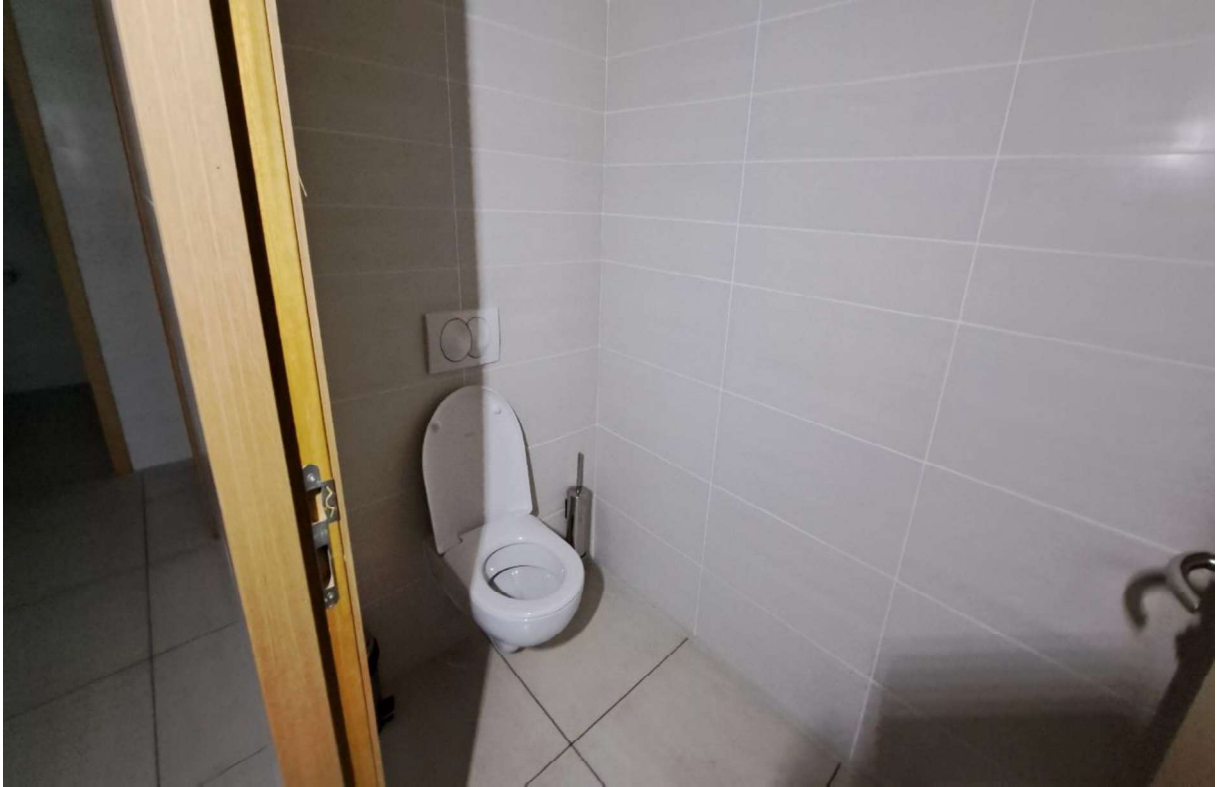
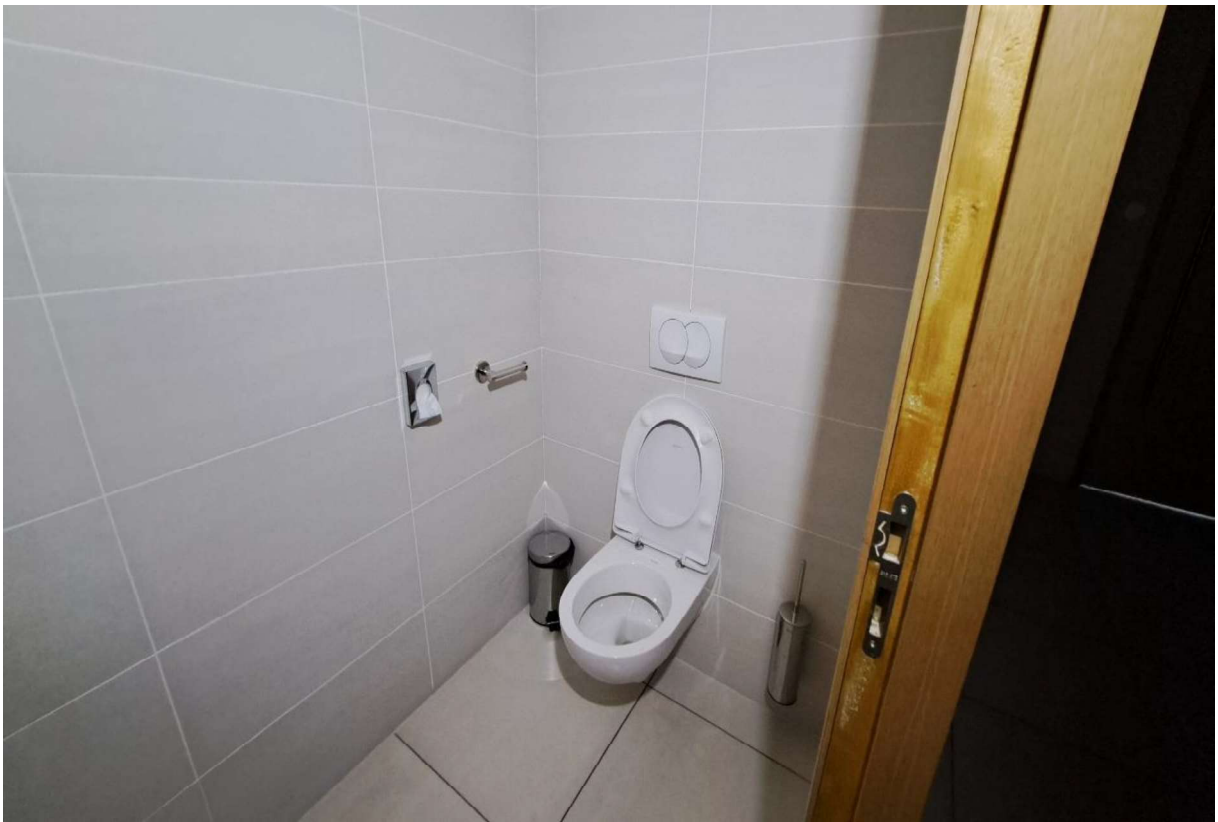
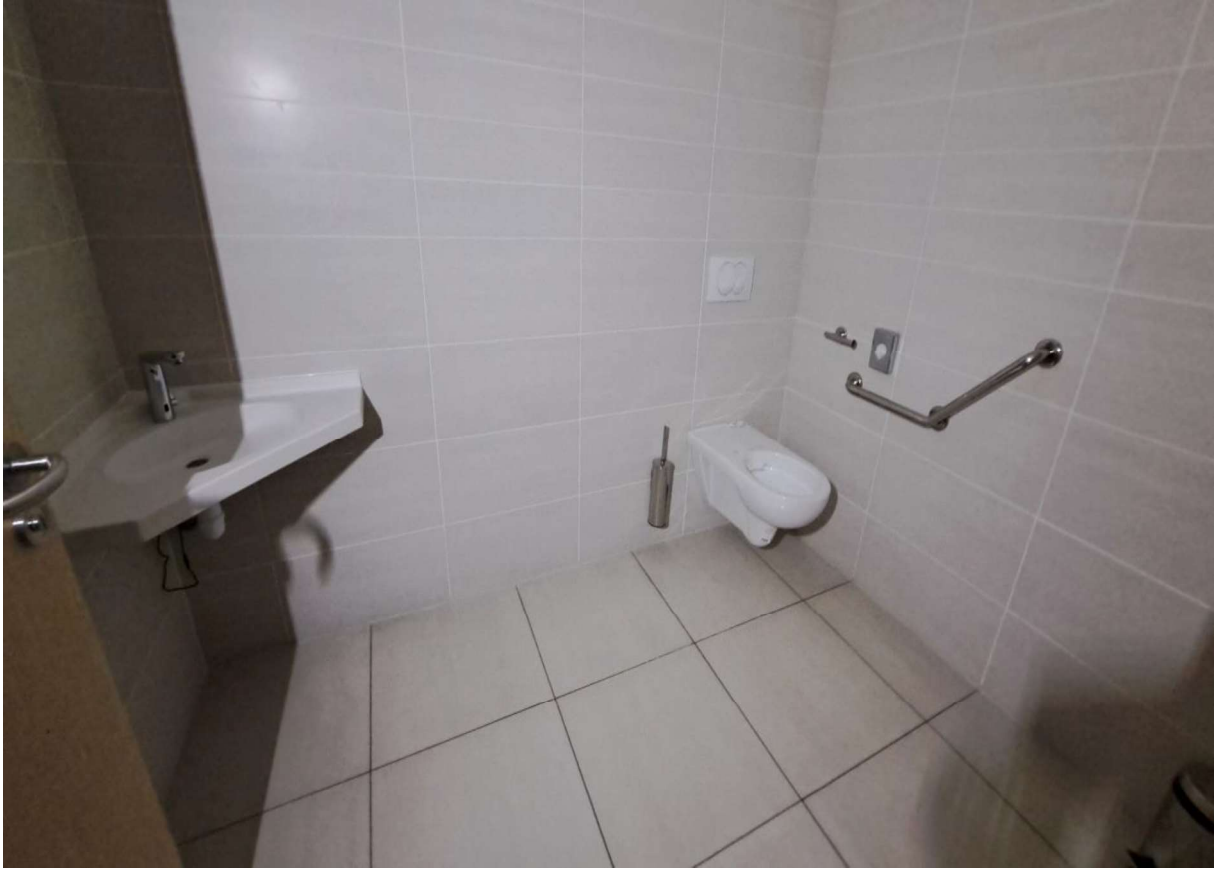
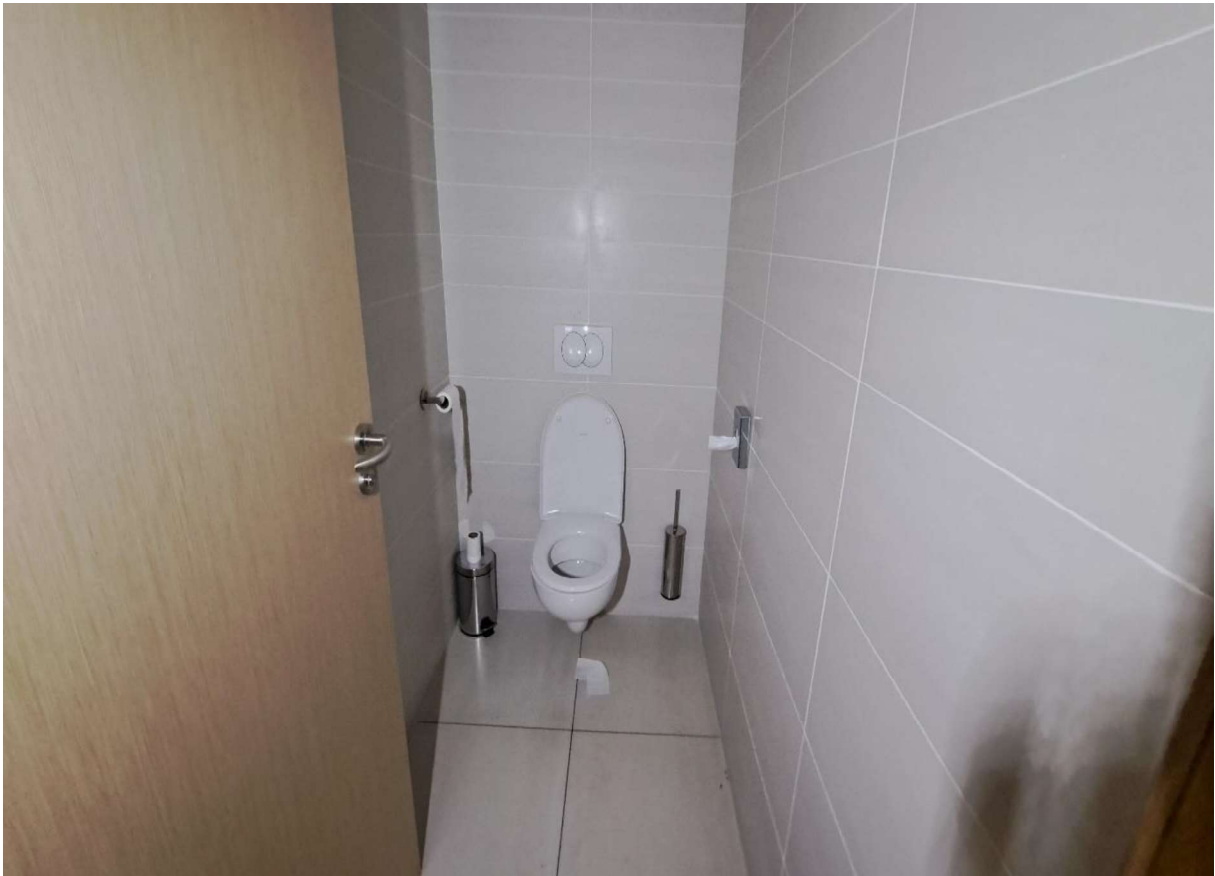
- BLOC SANITAIRES FEMMES :

Sol : carrelage en bon état

Murs : carrelage en bon état sur toute la hauteur.

Plafond : dalles en bon état avec spots intégrés

- deux lavabos avec robinets
- un sèche-mains
- 4 WC fermés dont un WC handicapé équipé d'un lavabo et d'une barre murale.

- Sol : carrelage en bon état
- Murs : carrelage sur toute la hauteur en bon état
- Plafond : enduit clair en bon état avec spot intégré
- Une porte en bon état

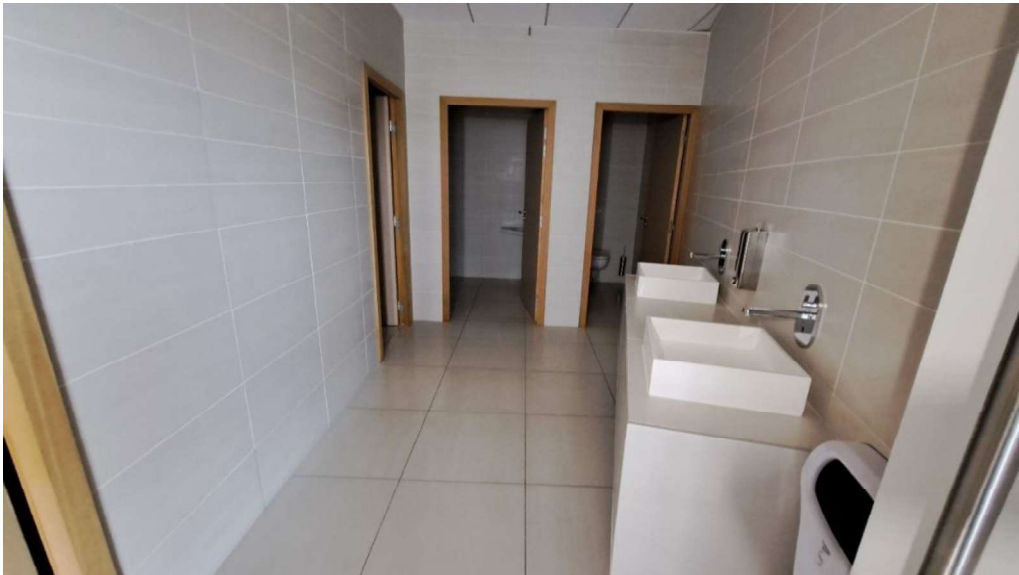
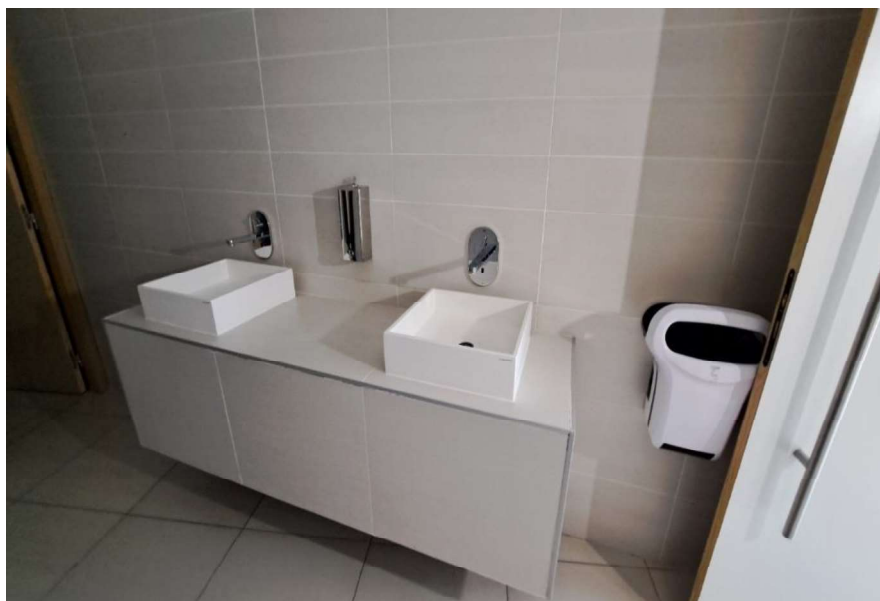
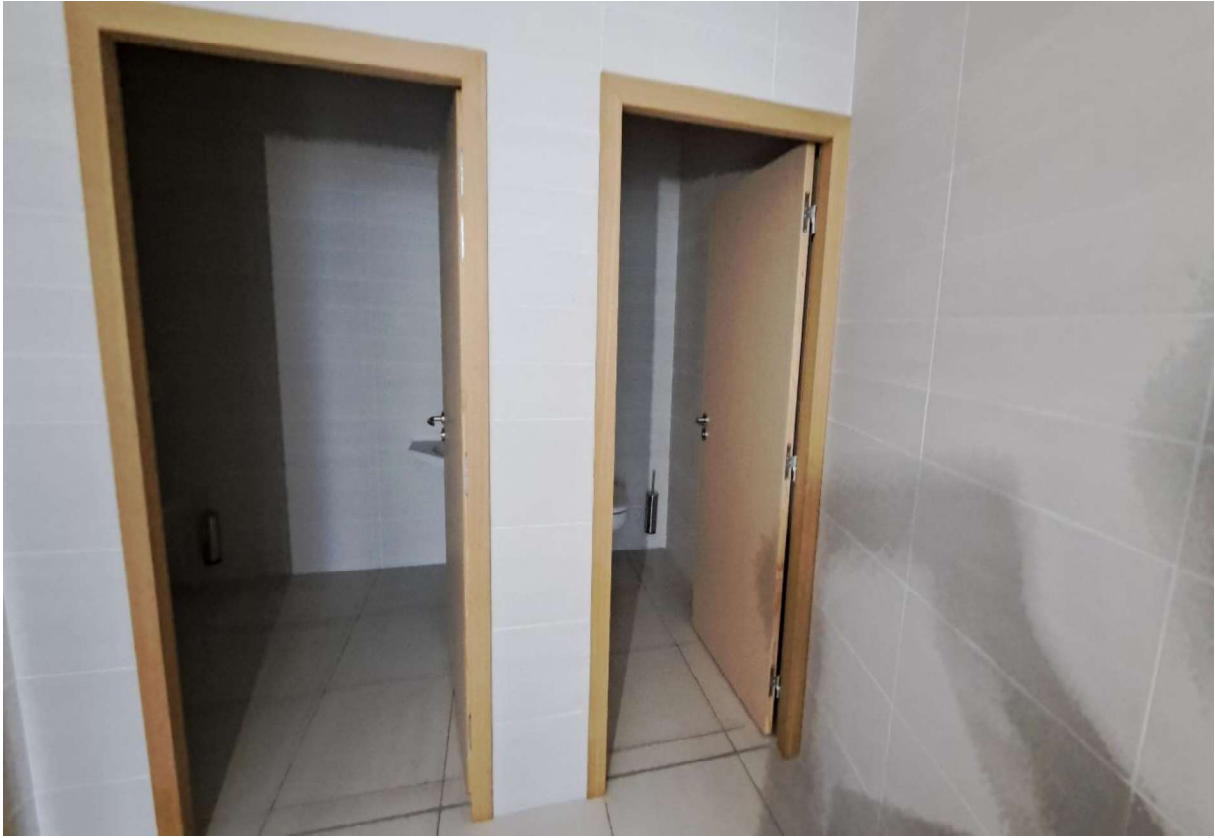
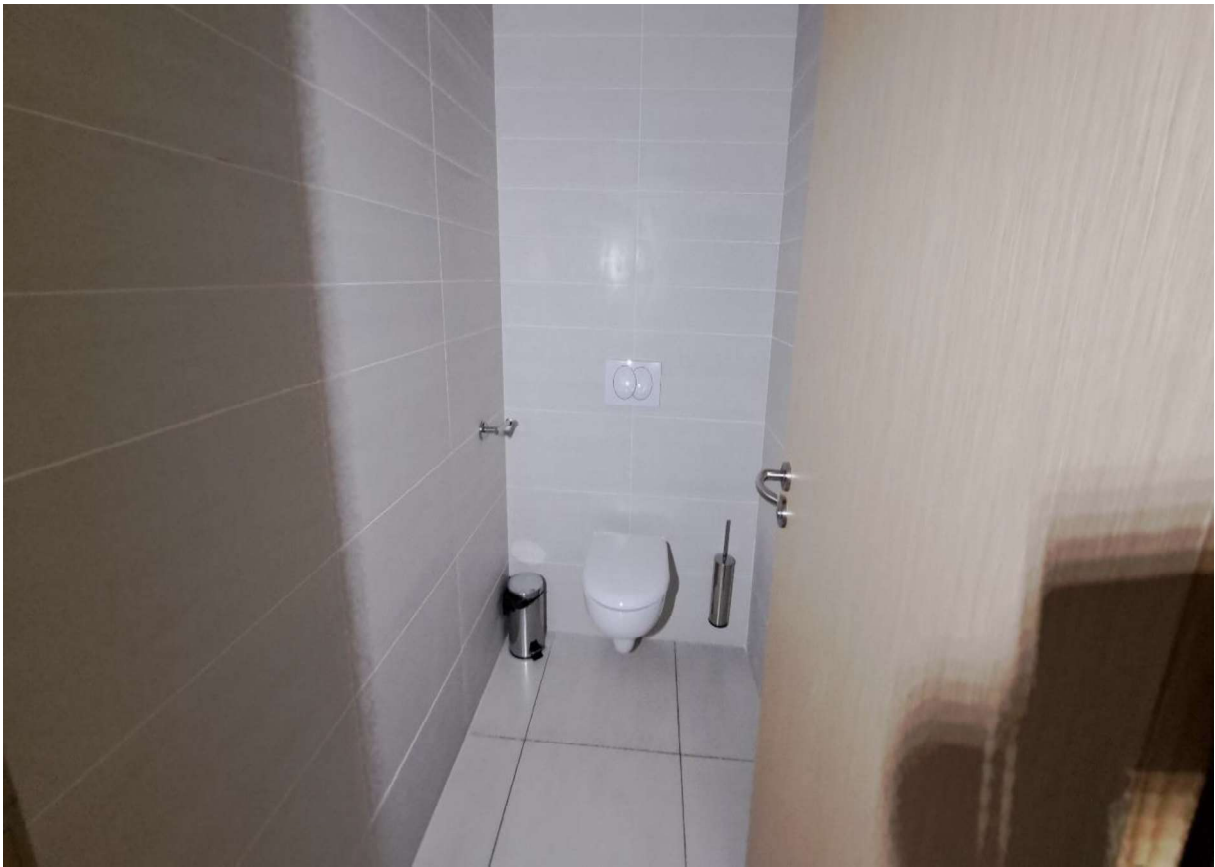
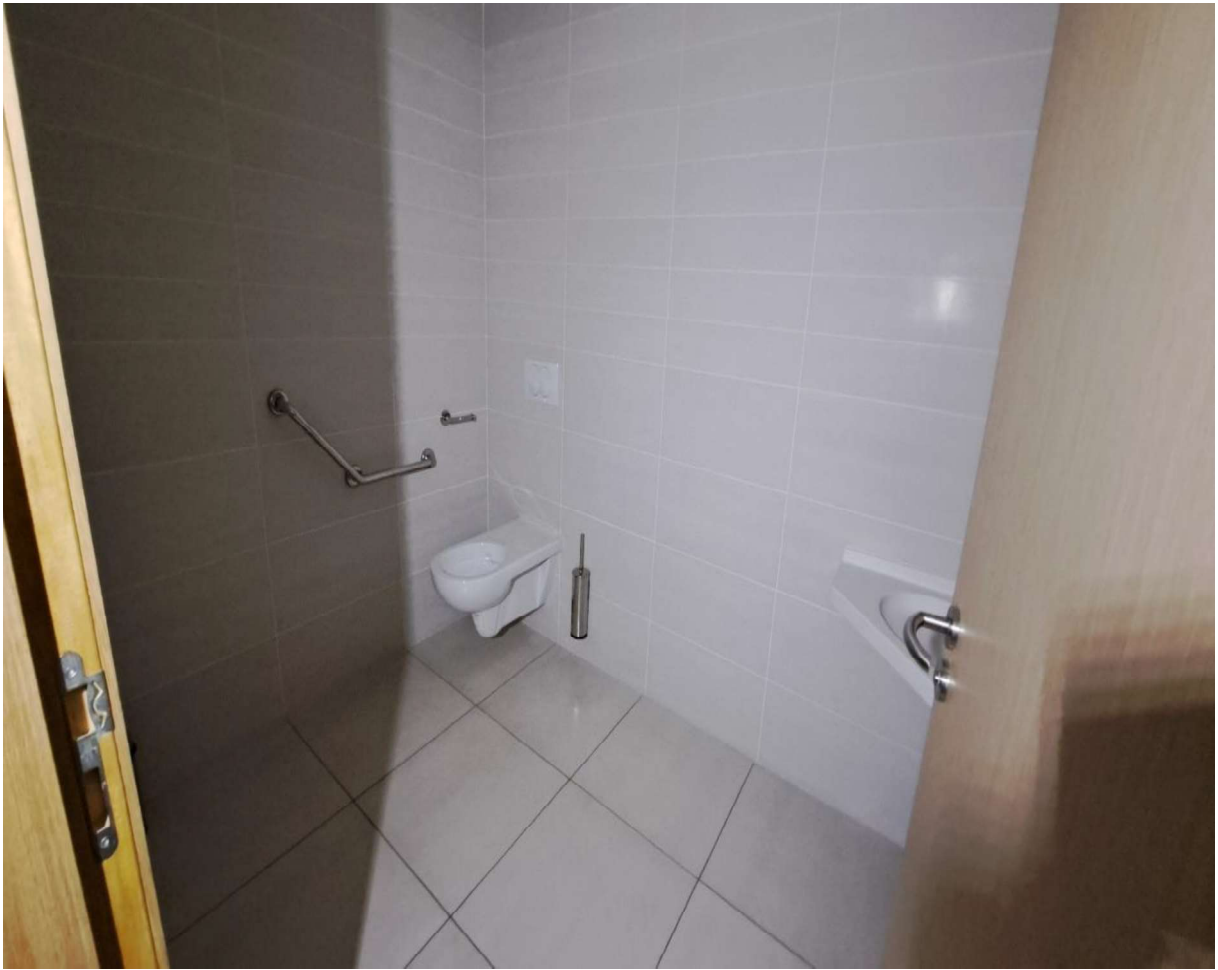
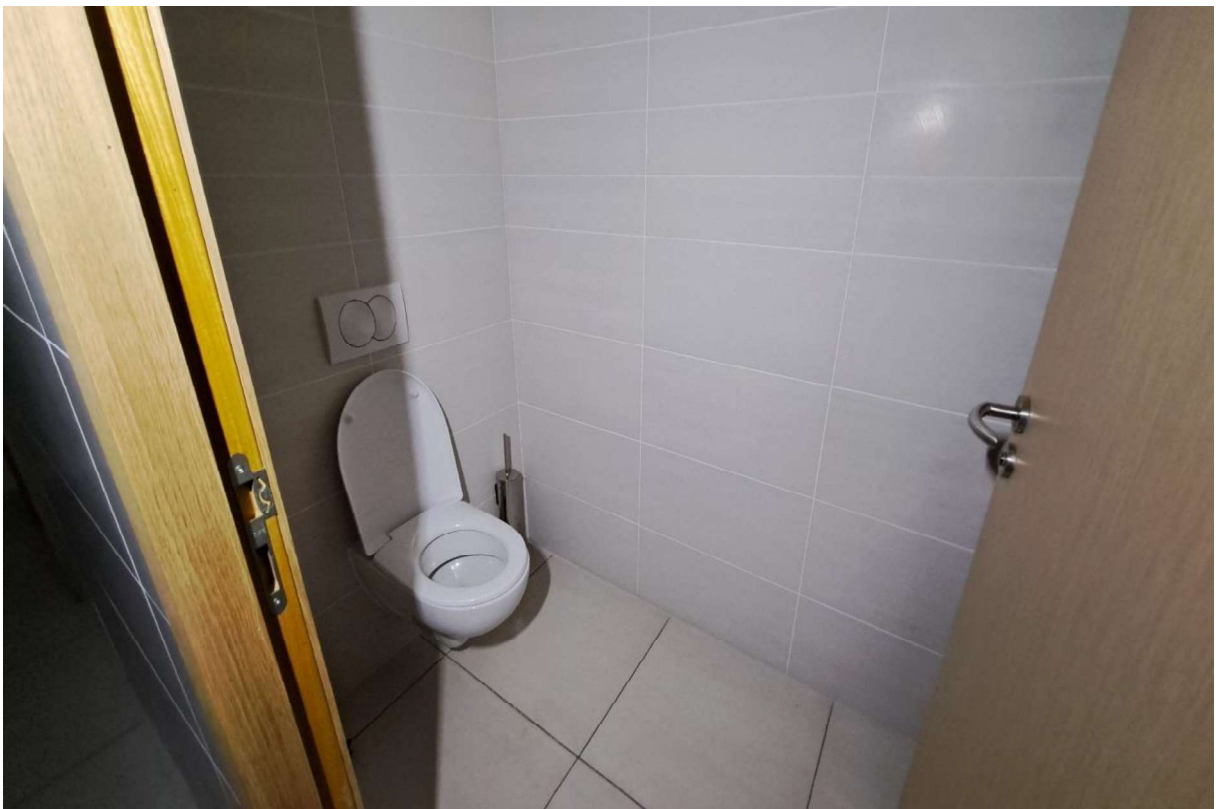
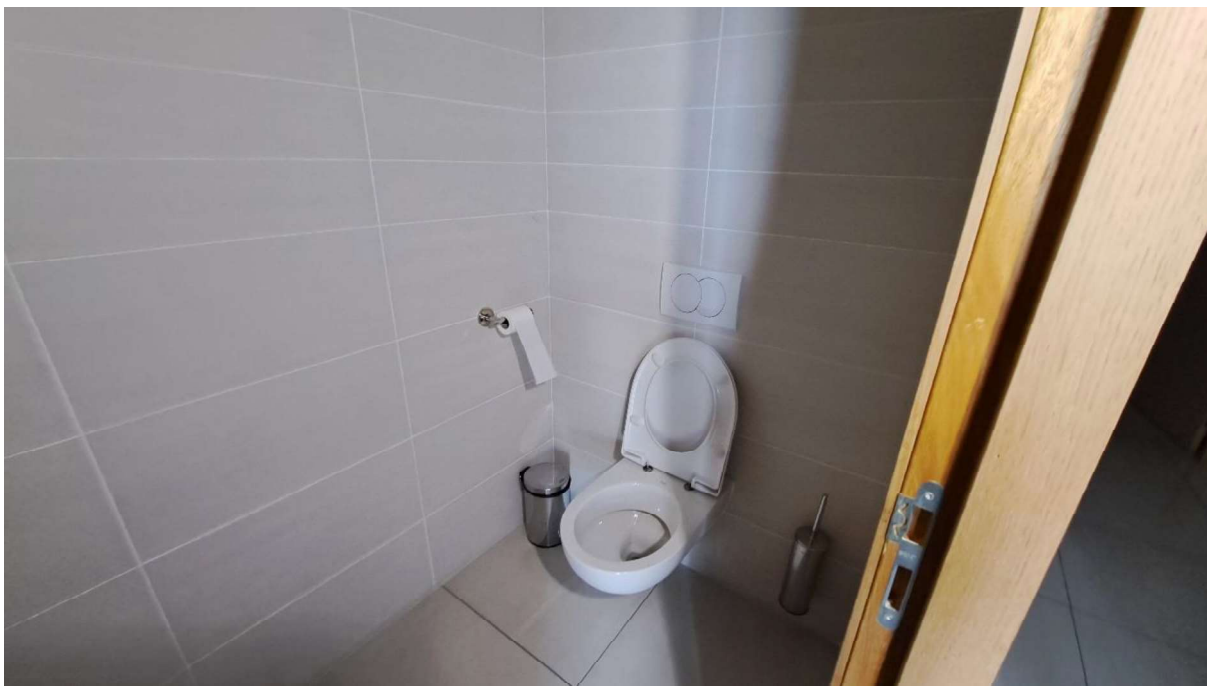
- BLOC SANITAIRES HOMMES :

Sol : carrelage en bon état

Murs : carrelage en bon état sur toute la hauteur.

Plafond : dalles en bon état avec spots intégrés

- deux lavabos avec robinets
  - un sèche-mains
  - 4 WC fermés dont un WC handicapé équipé d'un lavabo et d'une barre murale.
- Les 4 WC fermés sont aménagés comme suit :

- Sol : carrelage en bon état
- Murs : carrelage sur toute la hauteur en bon état
- Plafond : enduit clair en bon état avec spots intégrés
- Une porte en bon état

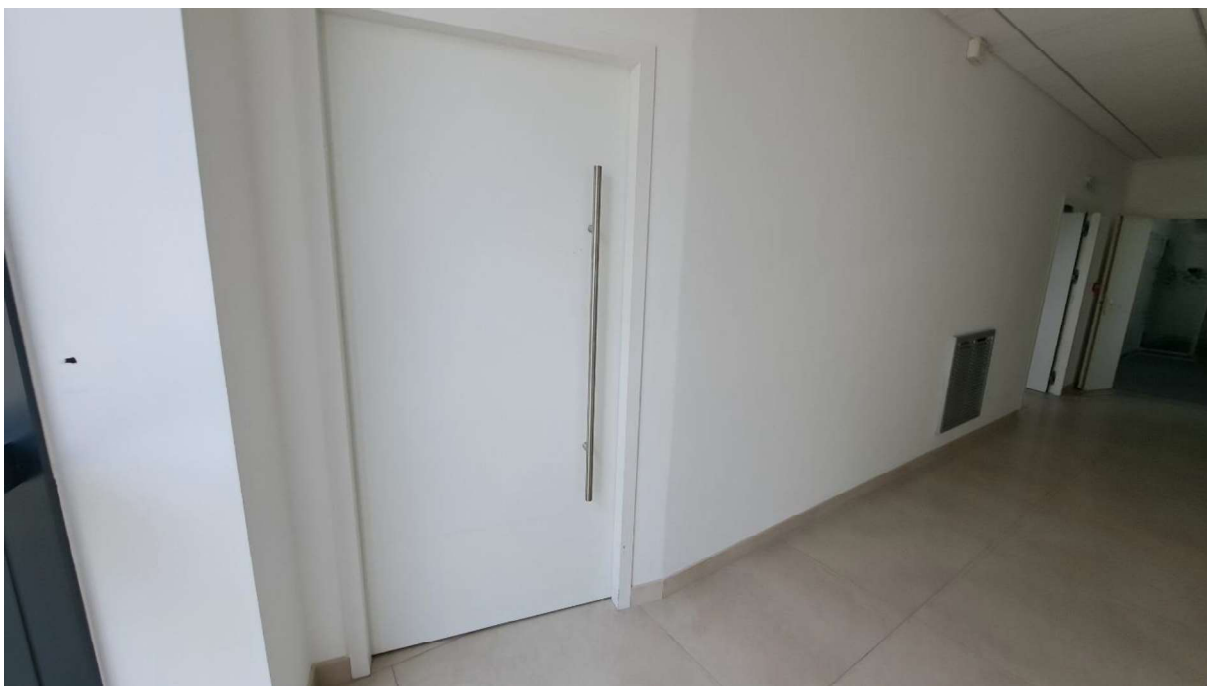
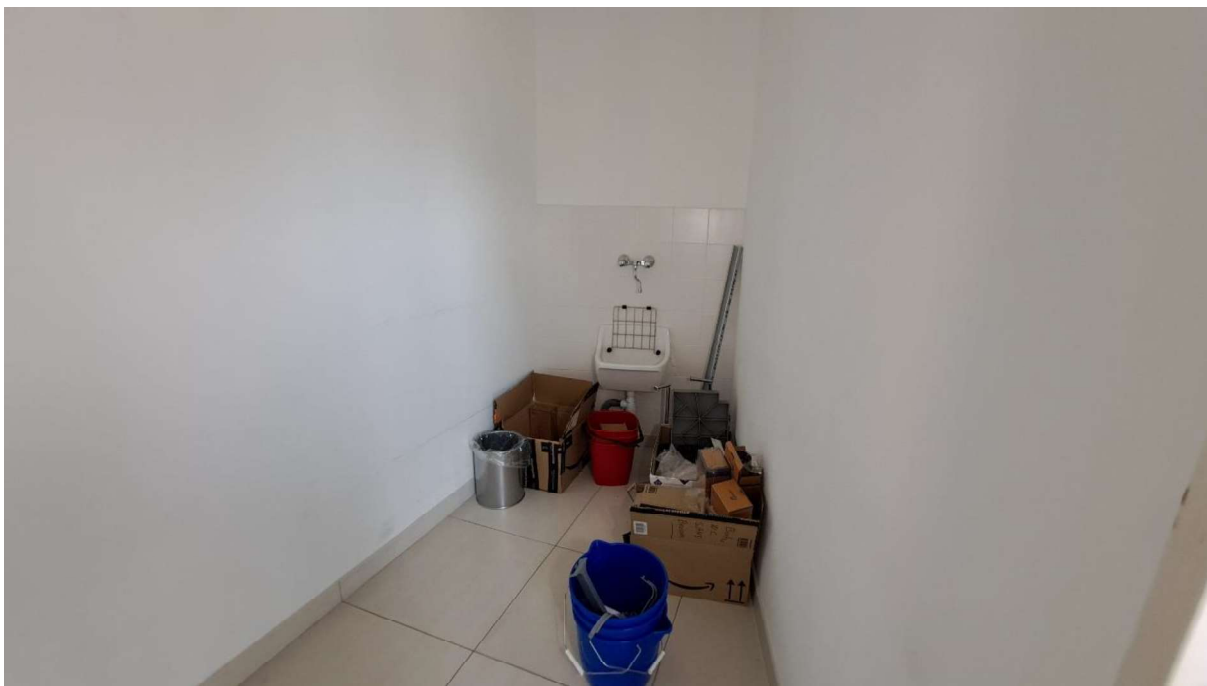
- LOCAL MENAGE :

Sol : carrelage en bon état

Murs : enduit clair en bon état

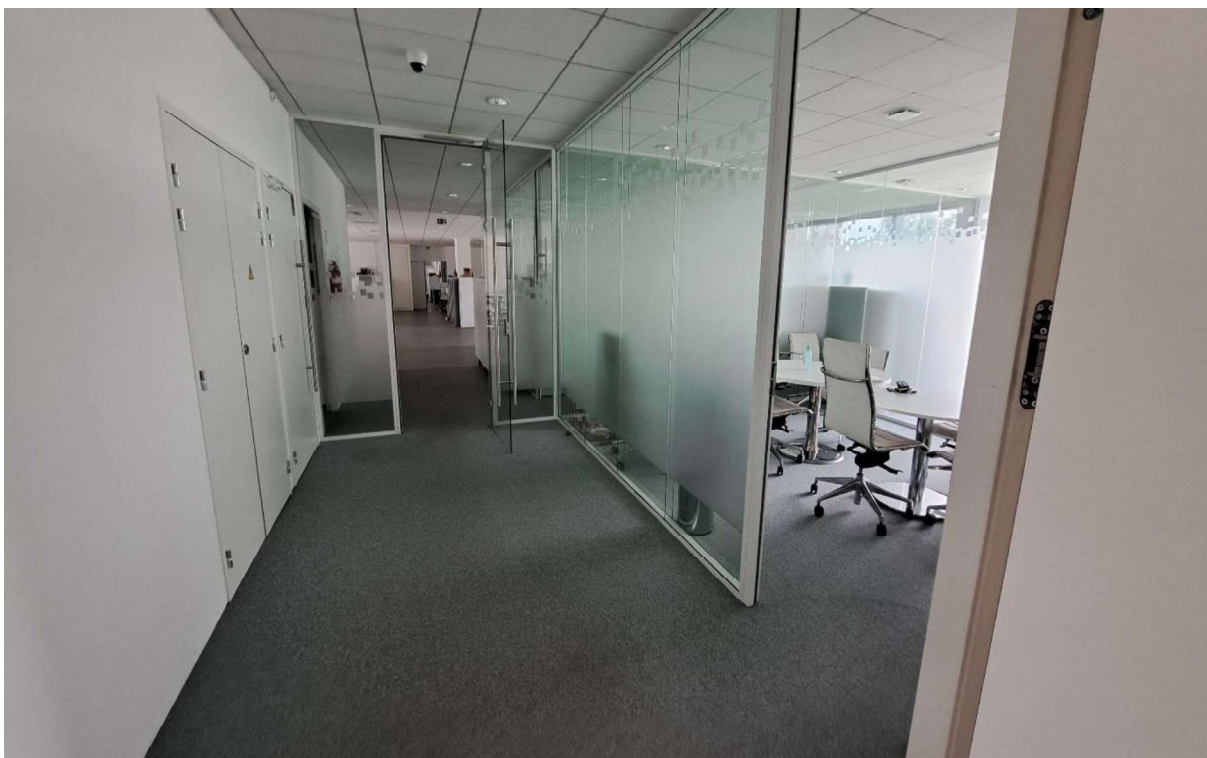
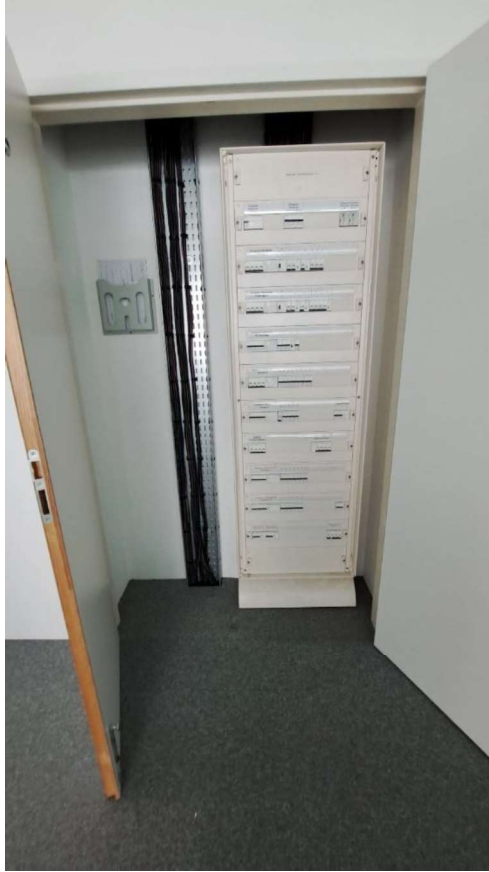
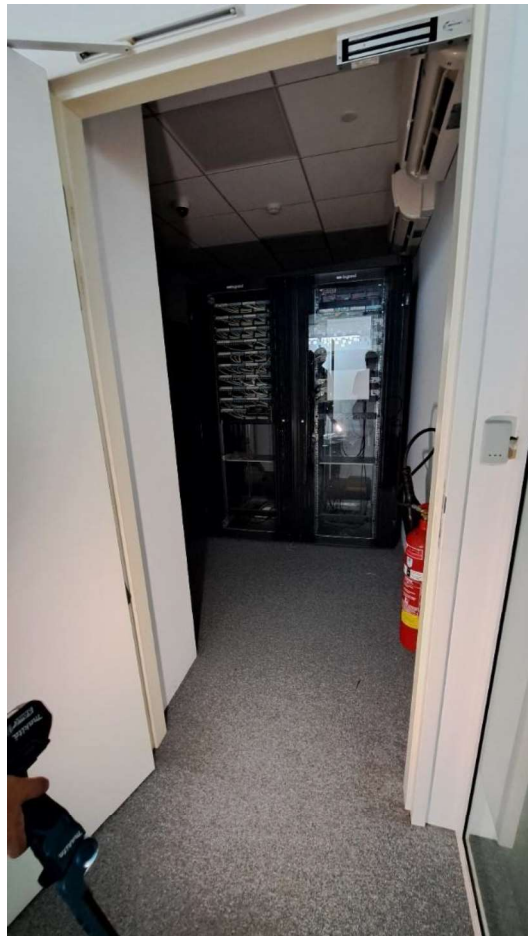
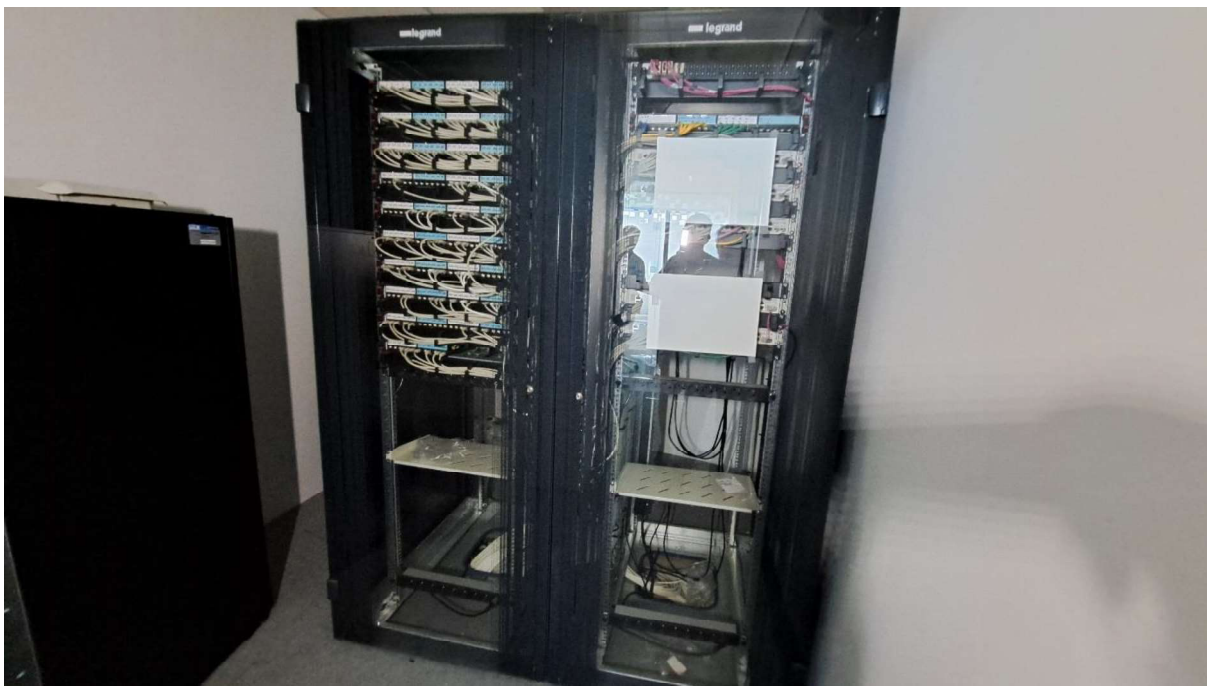
- PARTIES COMMUNES (devant bureaux 3,4,5) :

Sol : moquette grise en bon état

Murs : enduit clair en bon état

Plafond : dalles en bon état avec spots intégrés

- Un placard abritant le tableau électrique
- Un placard abritant la baie de brassage

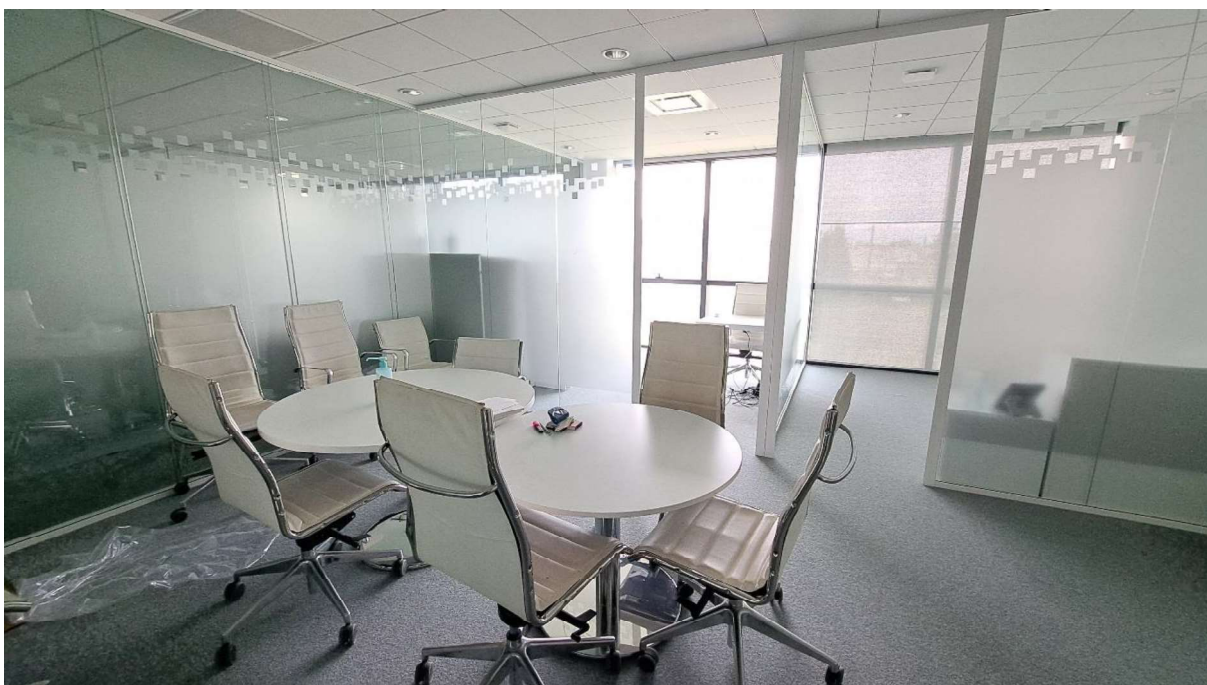
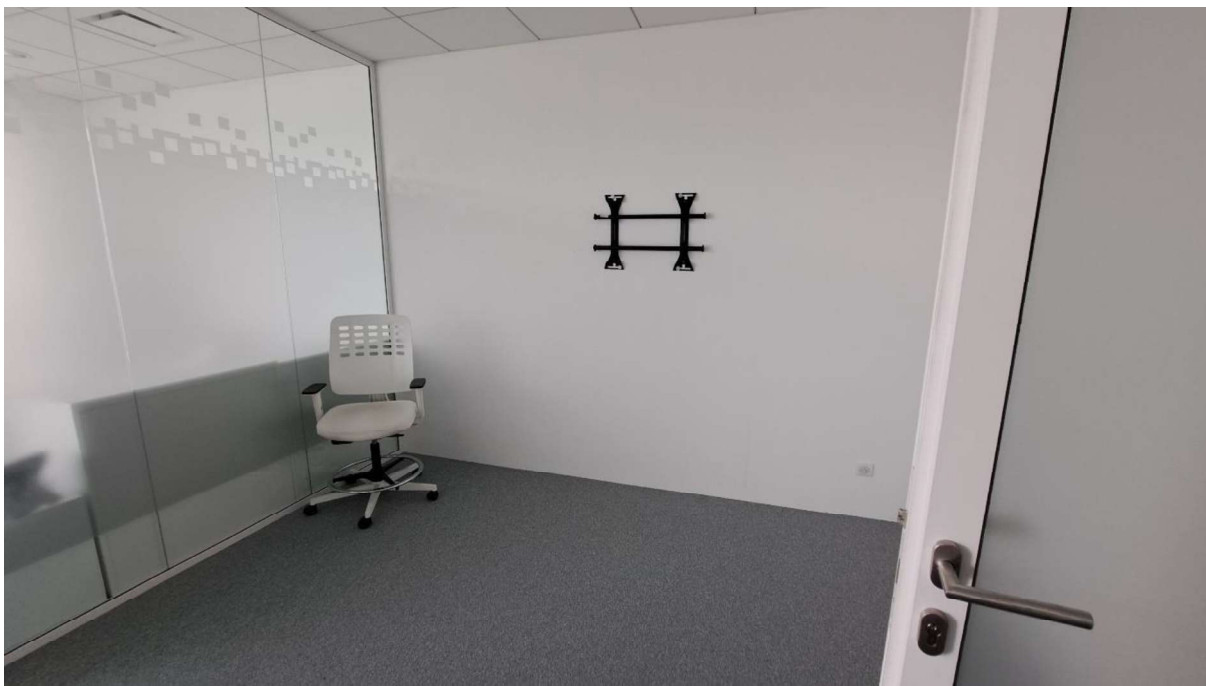
- BUREAU :

Sol : moquette grise en bon état

Murs : parois vitrées en bon état et enduit clair en bon état

Plafond : dalles en bon état avec spots intégrés et bouches d'aération

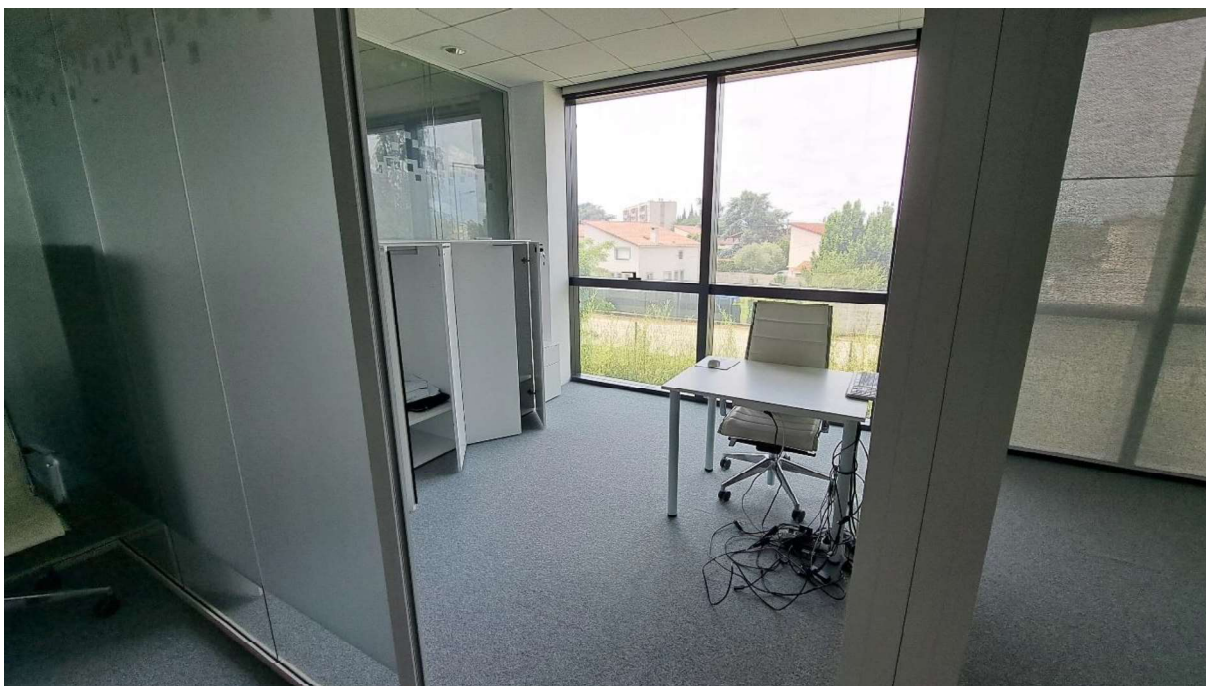
- BUREAU :

Sol : moquette grise en bon état

Murs : parois vitrées, cloison et façade vitrée avec store, le tout en bon état

Plafond : dalles en bon état

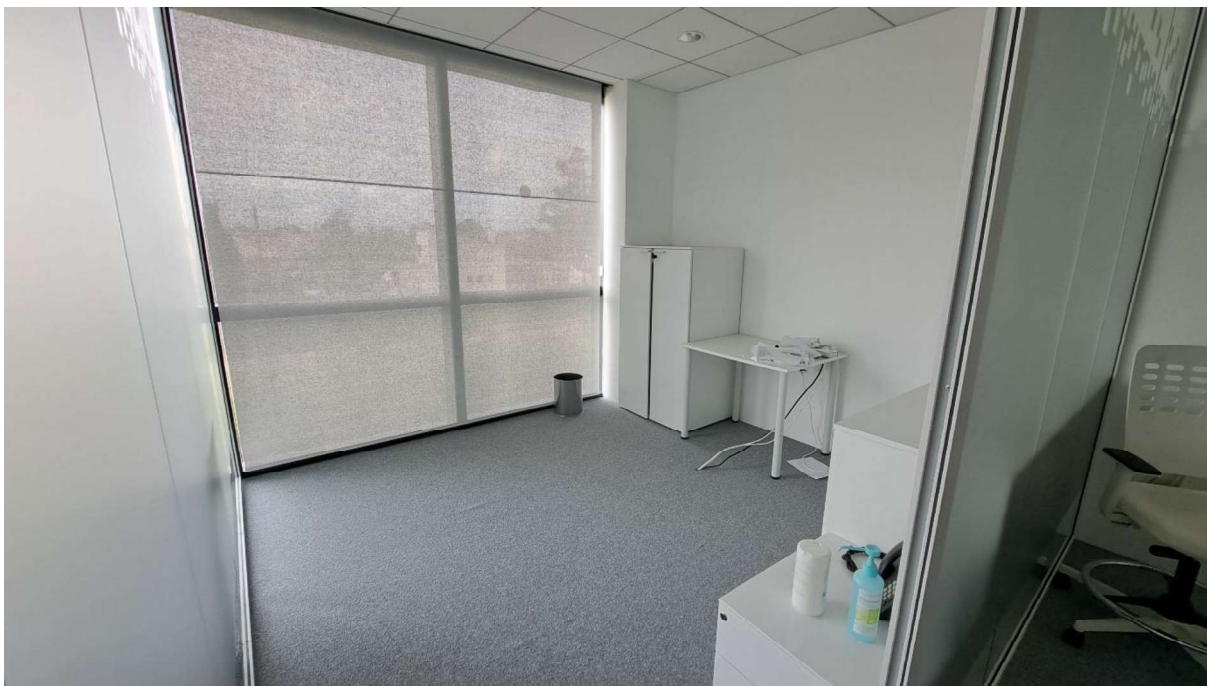
- BUREAU :

Sol : moquette grise en bon état

Murs : parois vitrées, cloison et façade vitrée avec store, le tout en bon état

Plafond : dalles en bon état

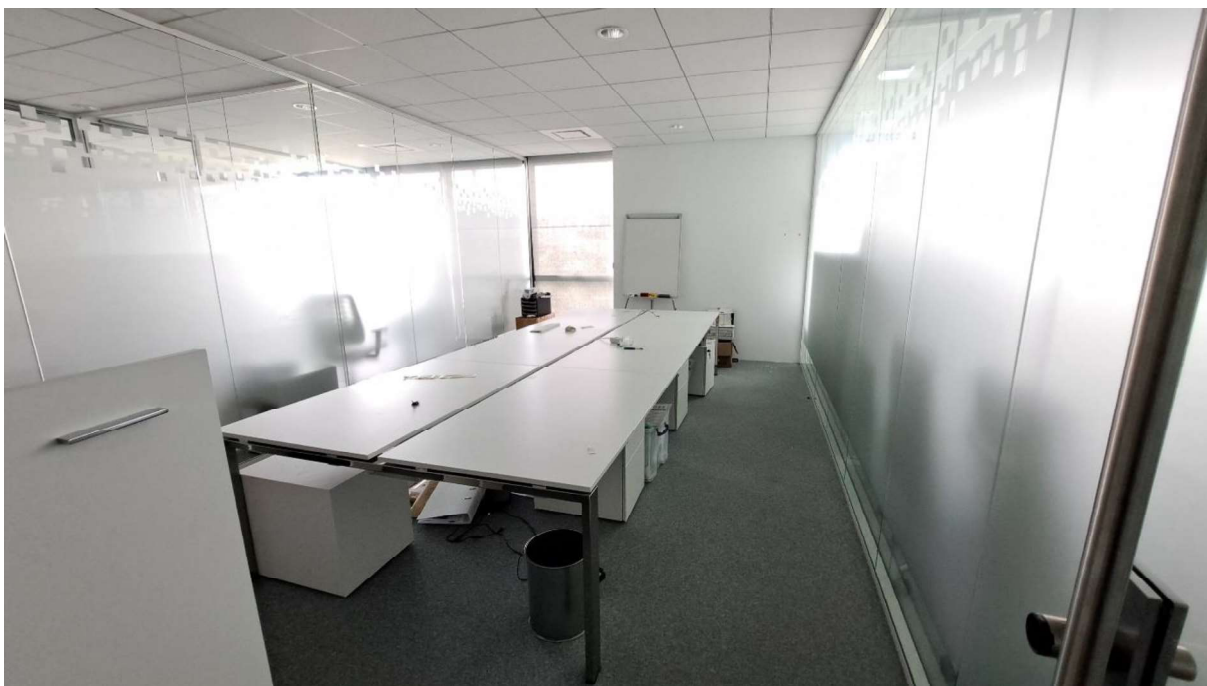
- BUREAU :

Sol : moquette grise en bon état

Murs : parois vitrées, cloison et façade vitrée avec store, le tout en bon état

Plafond : dalles en bon état

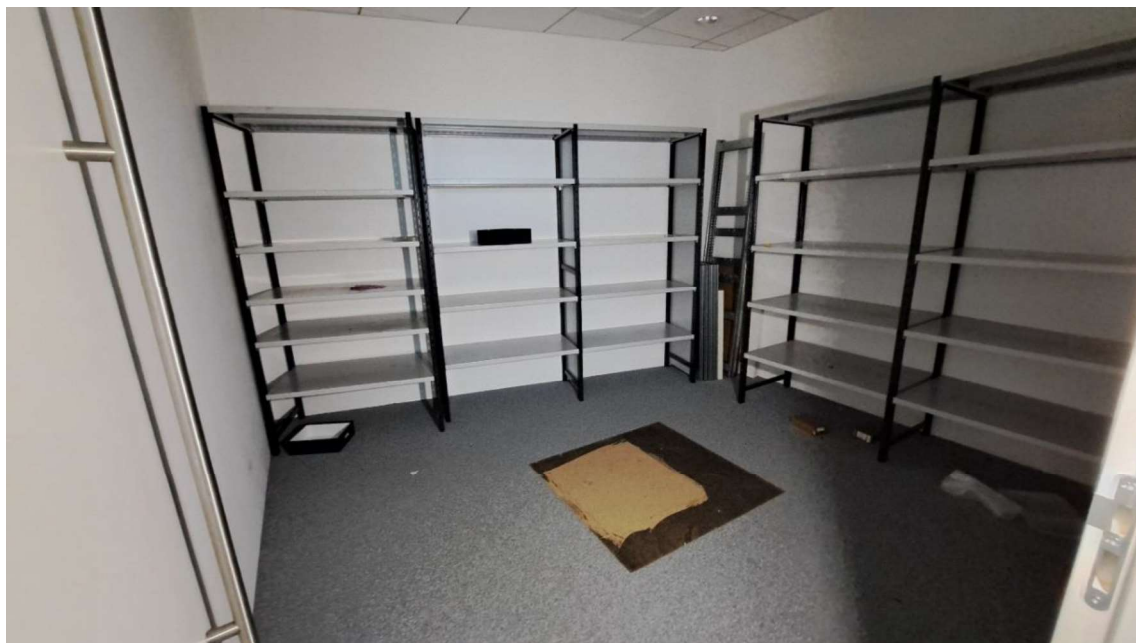
- SALLE DE STOCKAGE 1 :

Sol : moquette grise en bon état

Murs : enduit clair en bon état

Plafond : dalles en bon état avec spots intégrés
