**PROCES-VERBAL DE DESCRIPTION**

**LE : CINQ JUIN DEUX MILLE VINGT CINQ**

Sur la commune de ROMANS SUR ISERE (26100) , Avenue du vercors – parcelles de terrain comportant deux bâtiments (B3 et B4), lesquelles sont cadastrées :

# I – DESCRIPTION DES LIEUX, COMPOSITION, SUPERFICIE :

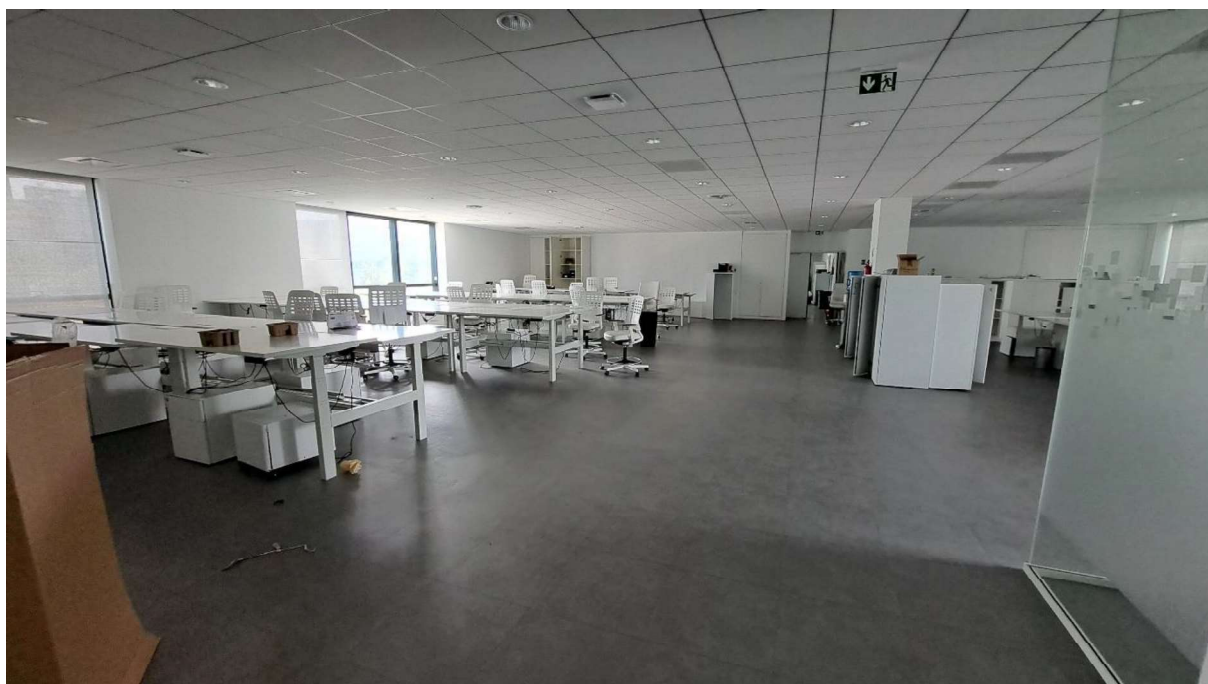
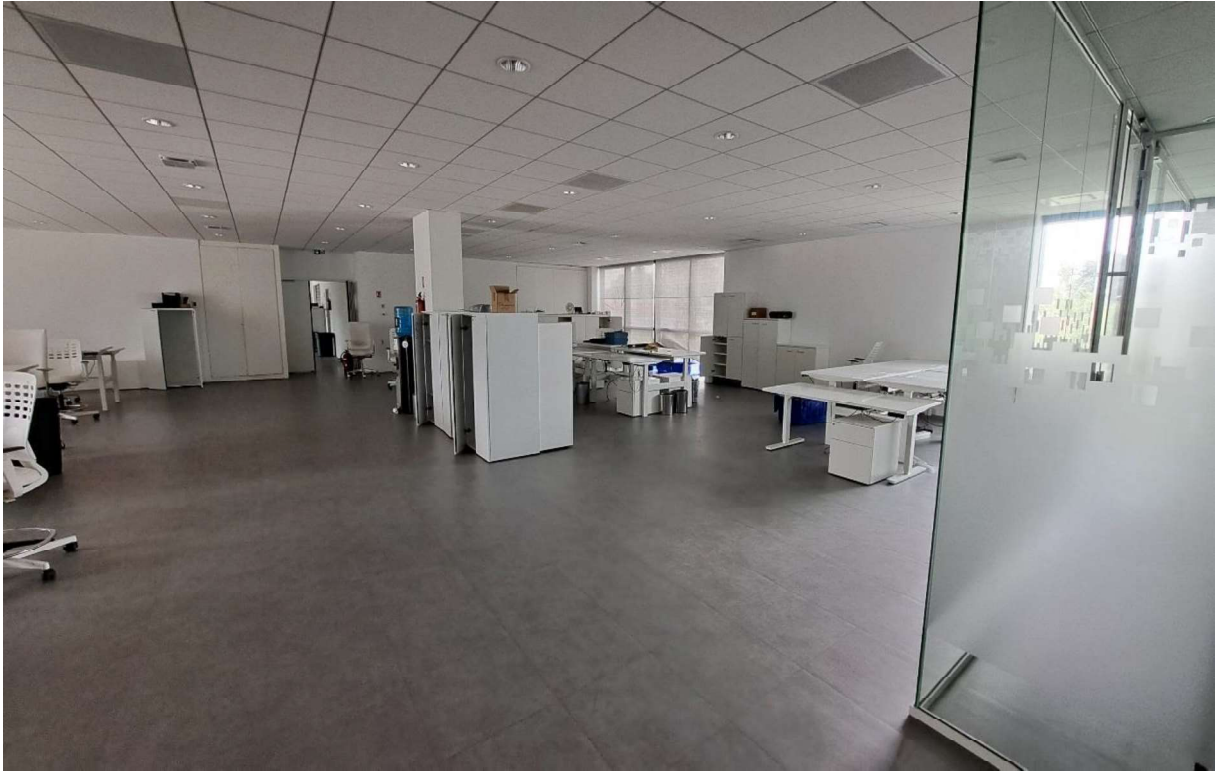
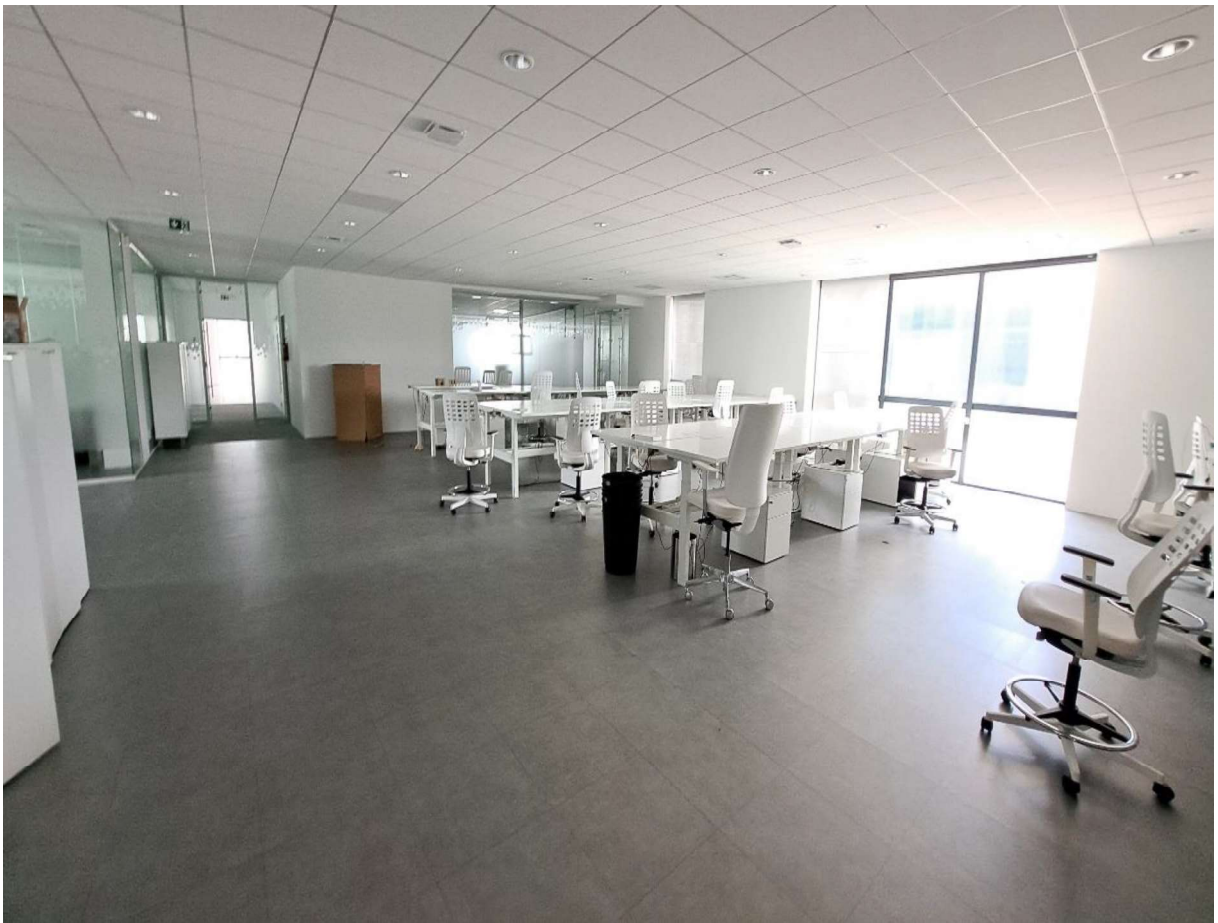
- OPEN SPACE 1 :

Sol : revêtement plastifié gris en bon état

Murs : enduit clair en bon état et façade vitrée équipée de stores, en bon état

Plafond : dalles en bon état avec spots intégrés et bouches d'aération

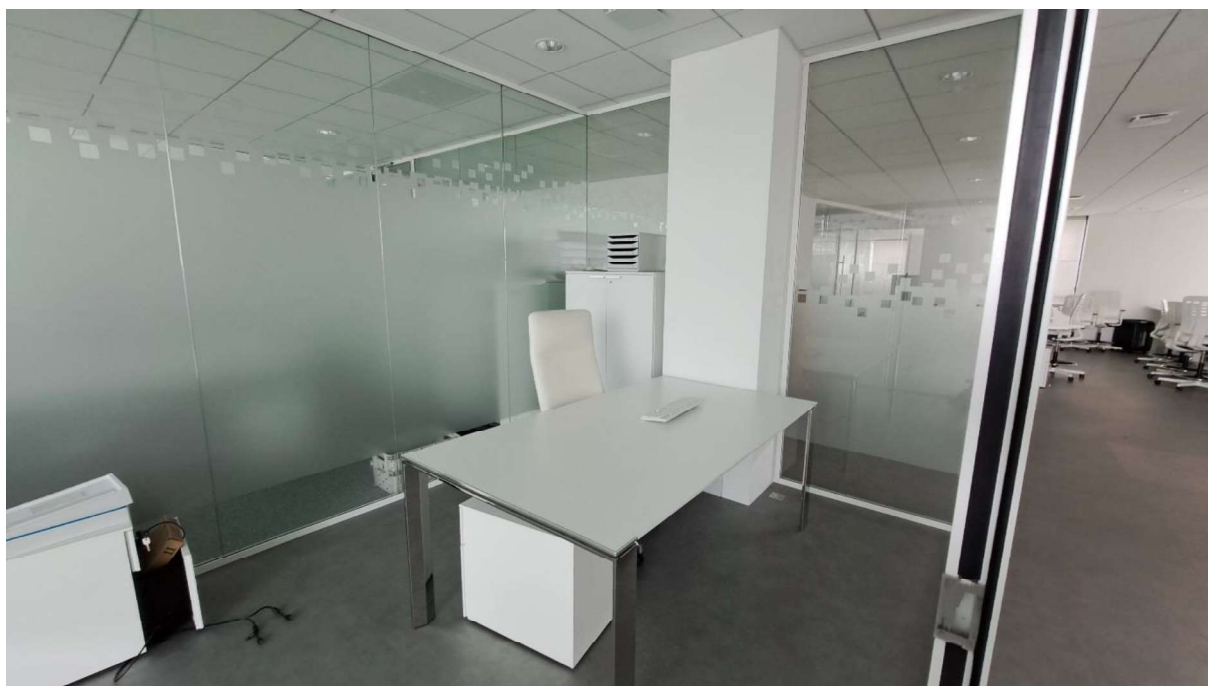
- BUREAU 7:

Sol : revêtement plastifié en bon état

Murs : parois vitrées en bon état

Plafond : dalles en bon état avec spots intégrés

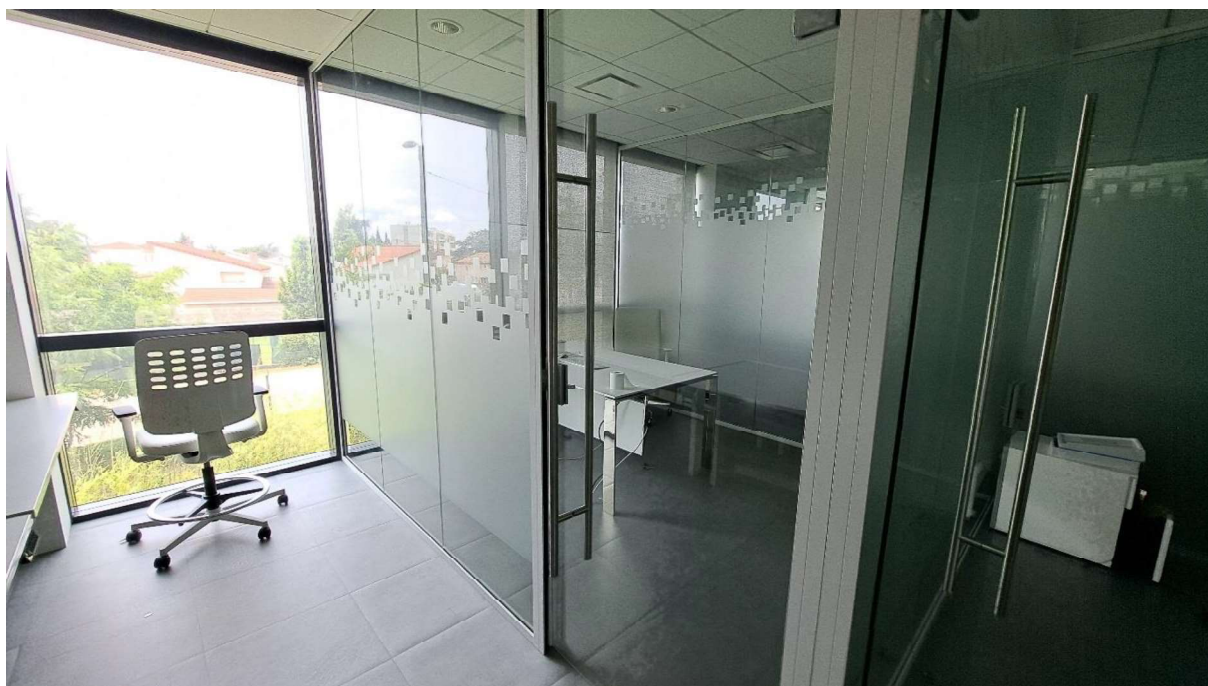
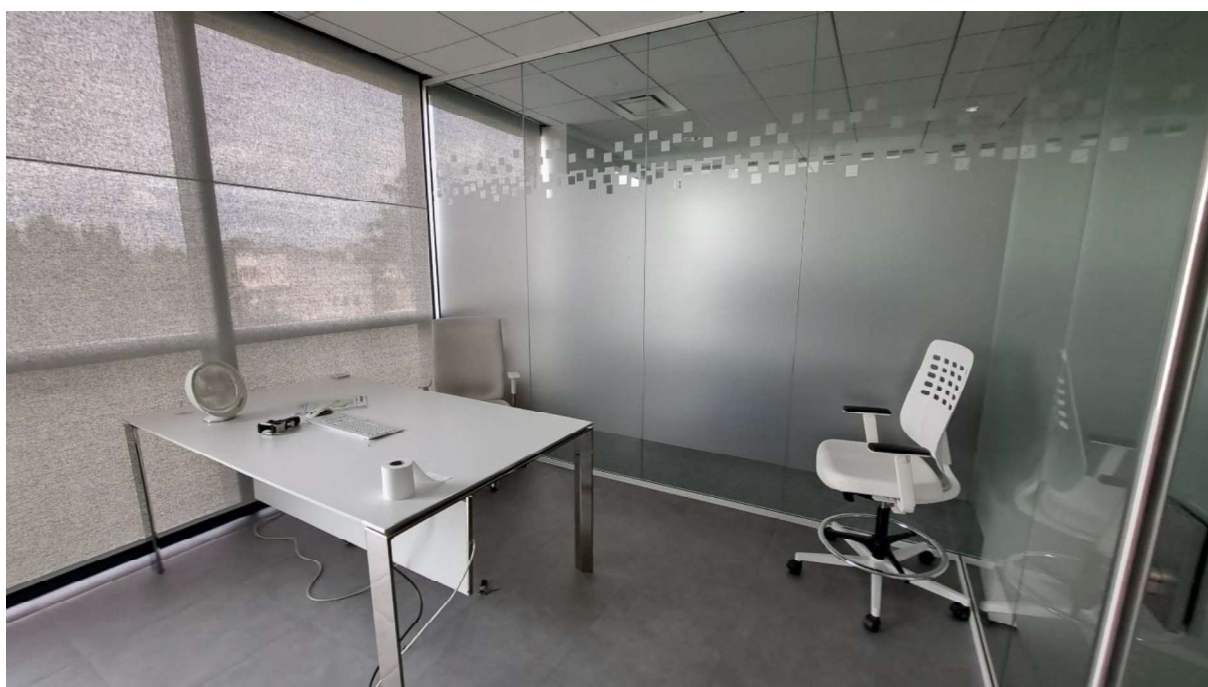
- BUREAU 6 :

Sol : revêtement plastifié en bon état

Murs : parois et façade vitrées en bon état

Plafond : dalles en bon état avec spots intégrés

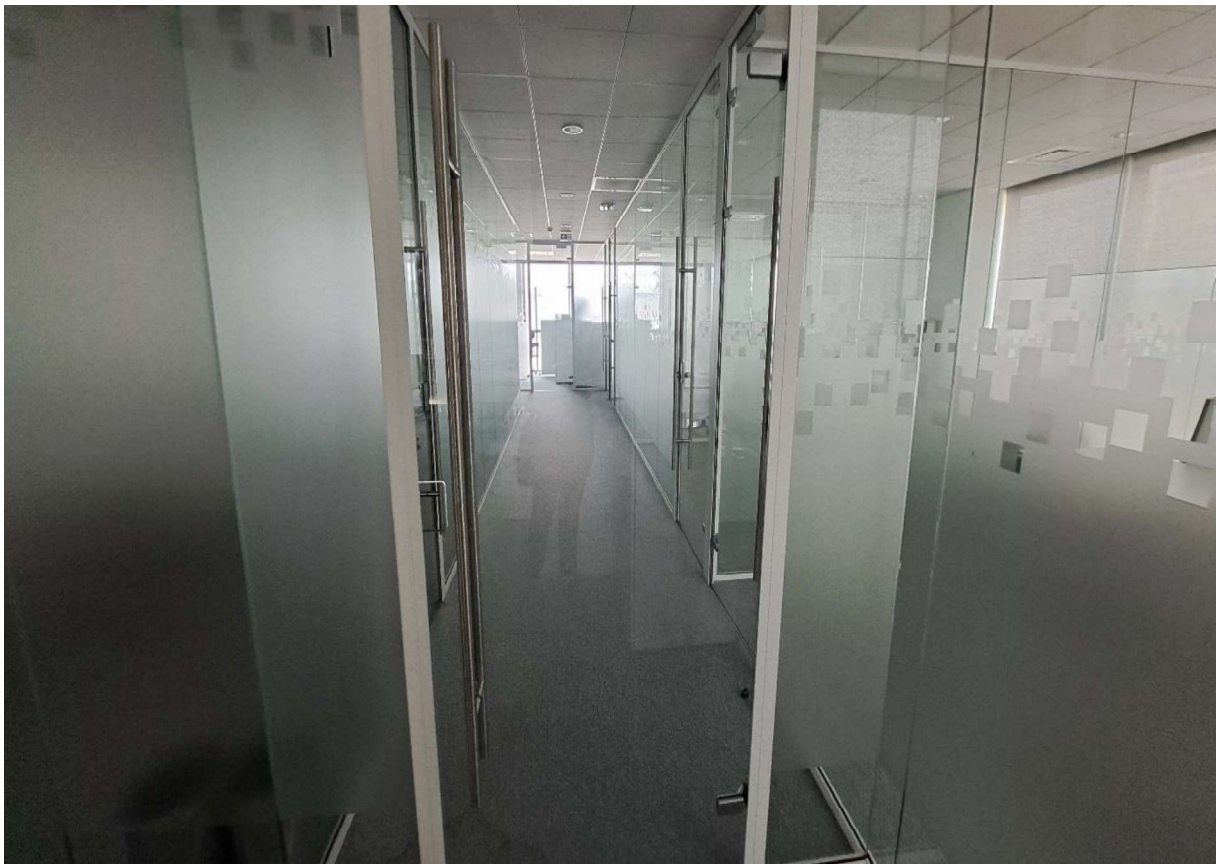
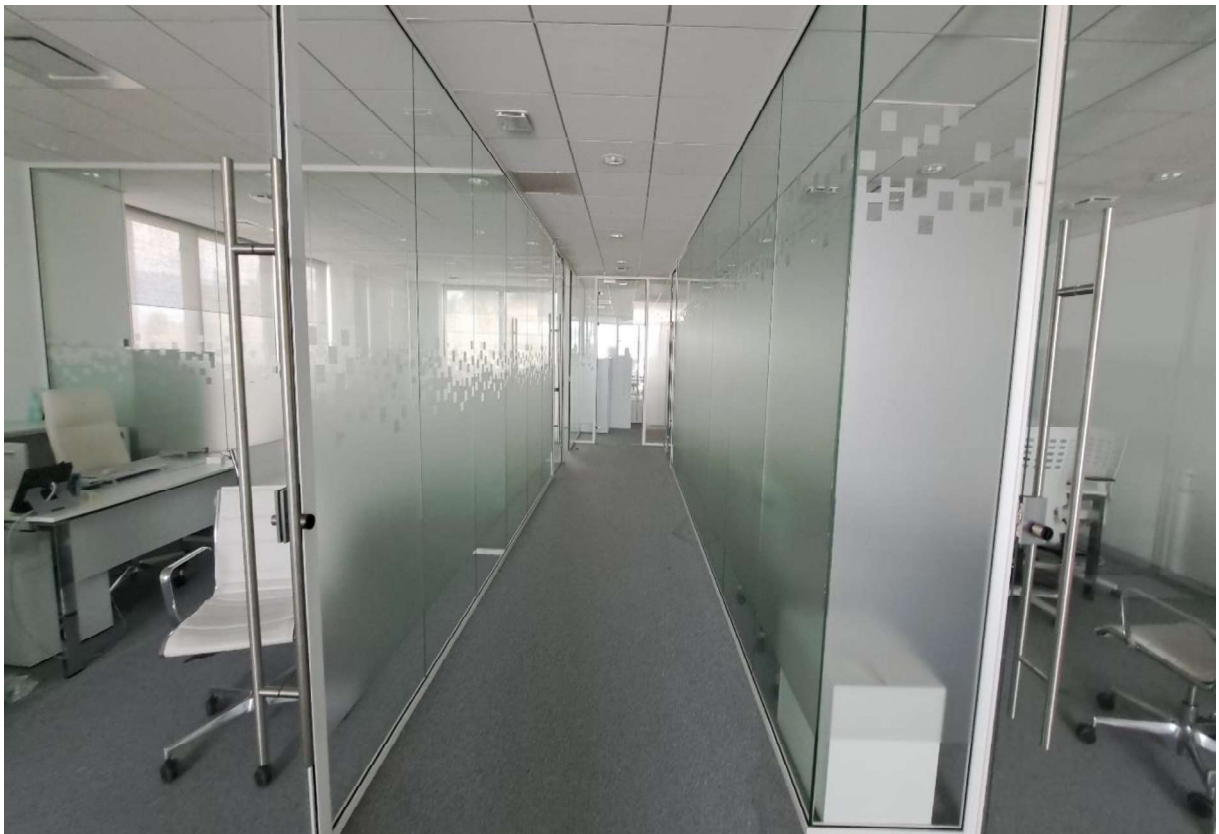
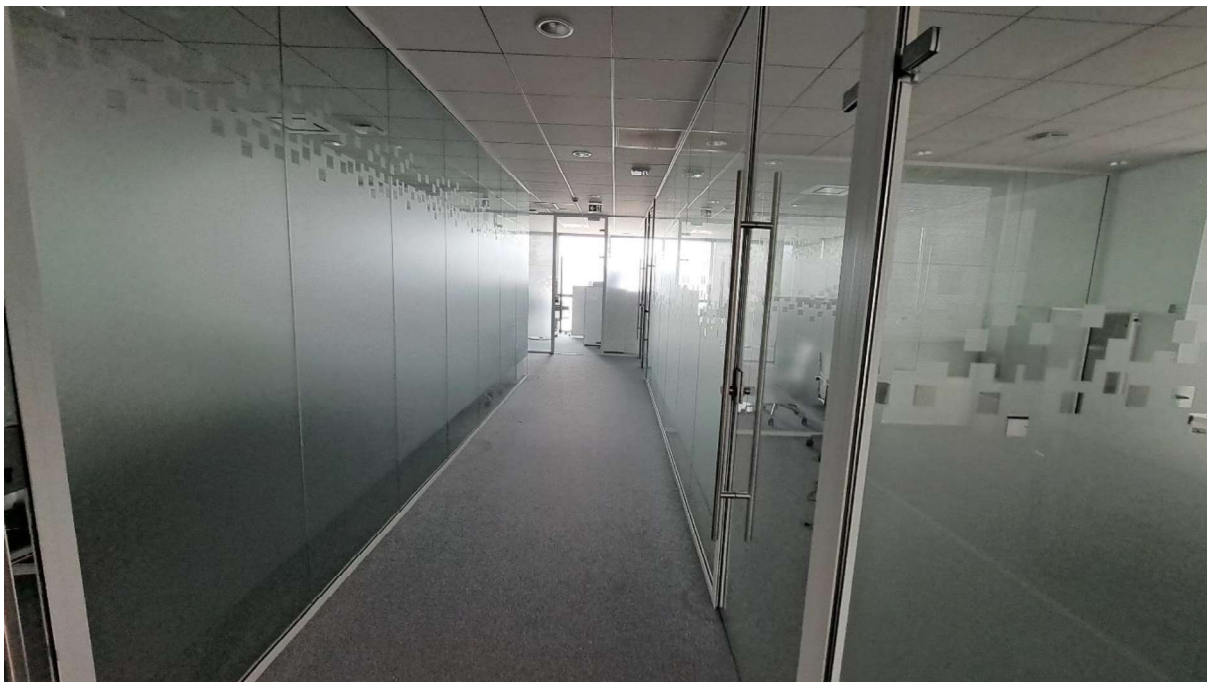
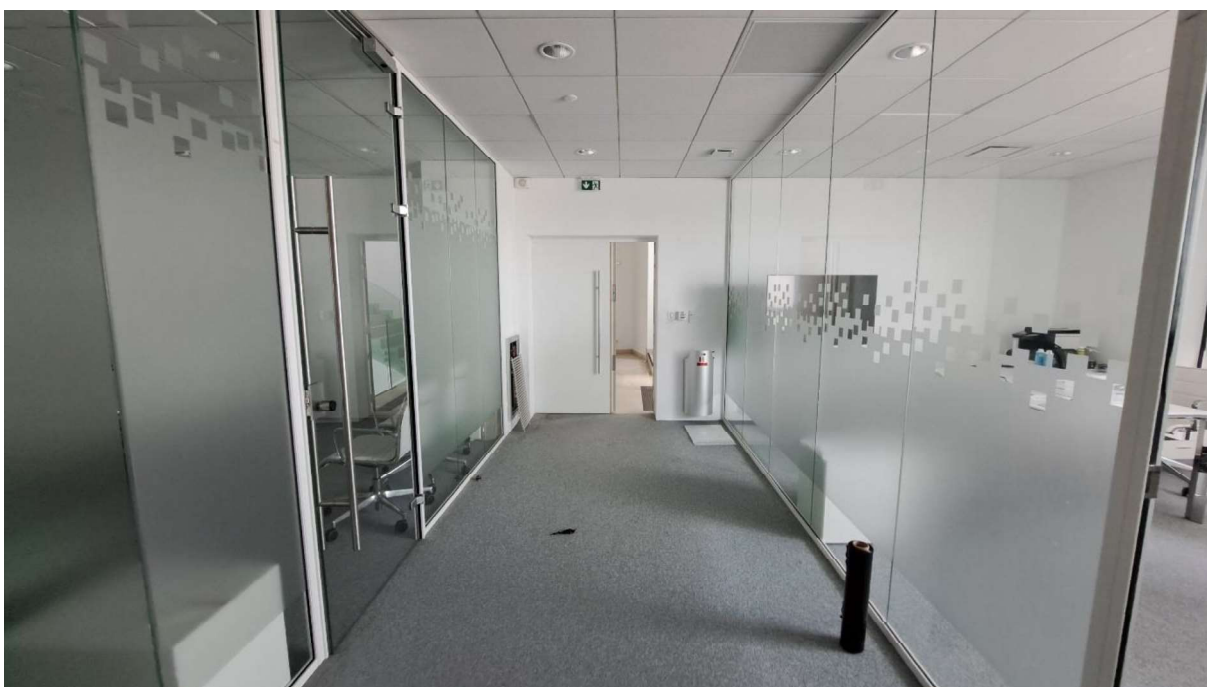
- PARTIES COMMUNES BUREAUX DEVANT BUREAUX 11/12/13/14 :

Sol : moquettes grise en bon état

Murs : parois vitrées en bon état

Plafond : dalles en bon état avec stores intégrés

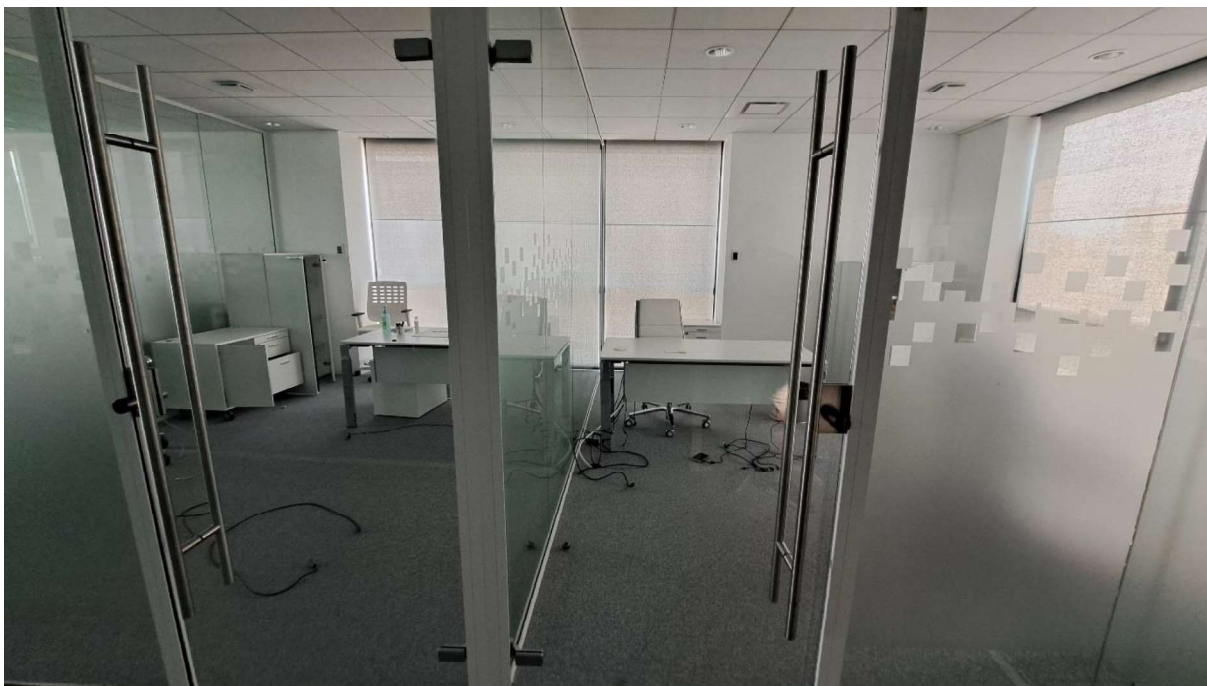
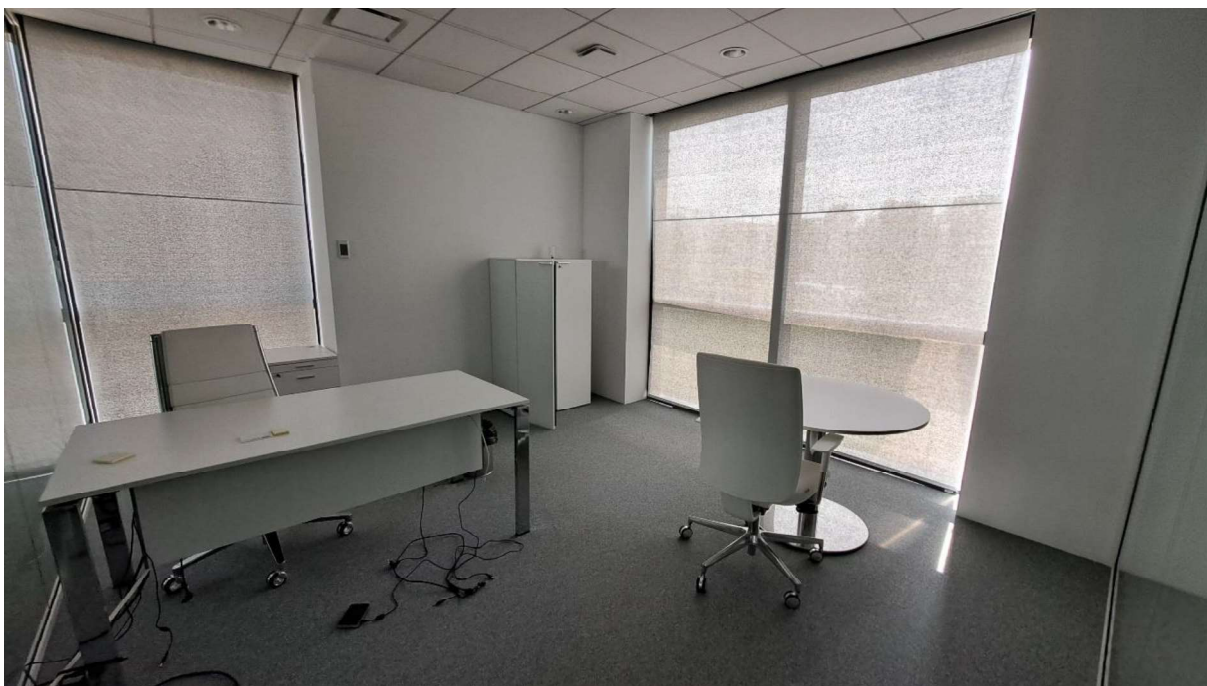
- BUREAU :

Sol : moquette grise en bon état

Murs : enduit clair, parois vitrées et façades vitrées équipées de store, en bon état

Plafond : dalles en bon état avec stores et bouches d'aération

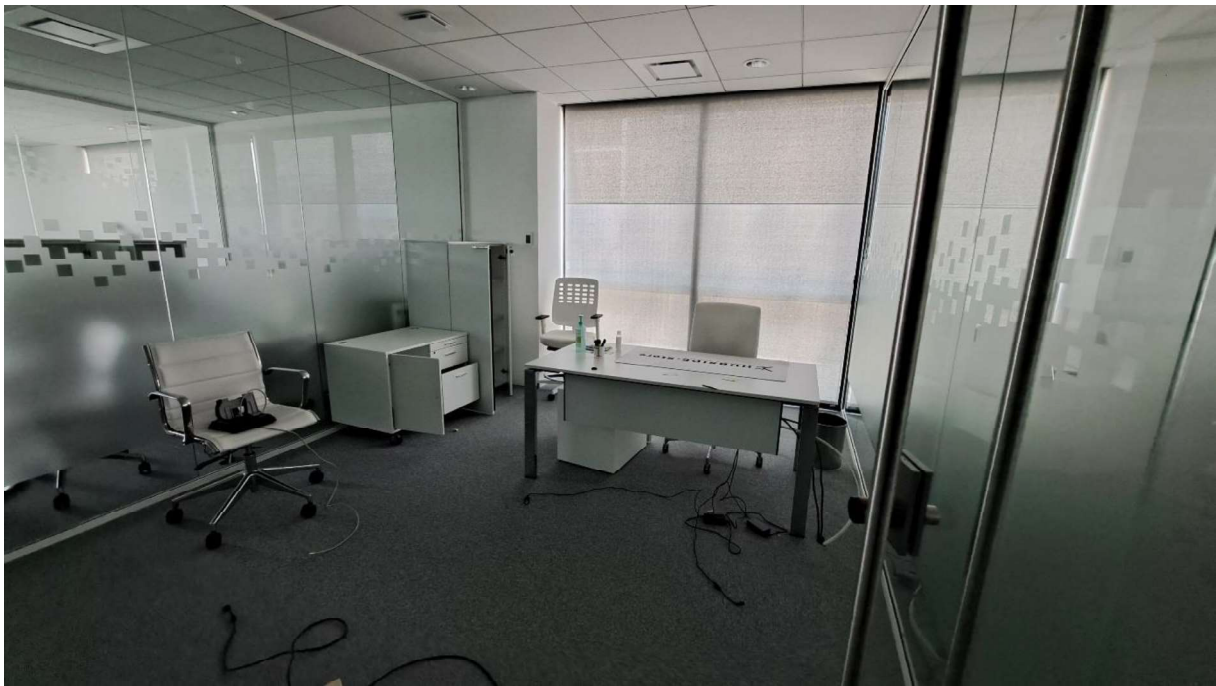
- BUREAU :

Sol : moquette grise en bon état

Murs : enduit clair, parois vitrées et façades vitrées équipées de store, en bon état

Plafond : dalles en bon état avec stores et bouches d'aération

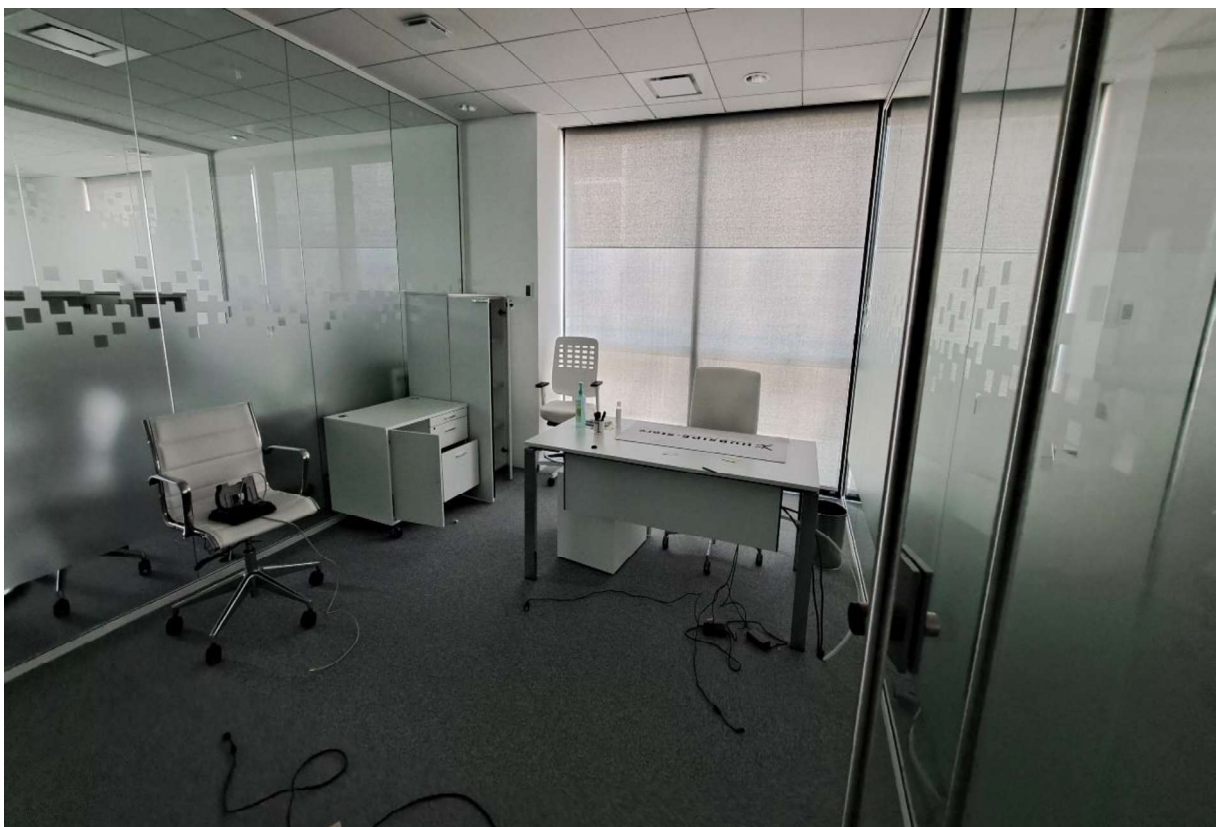
Murs : enduit clair, parois vitrées et façades vitrées équipées de store, en bon état

Plafond : dalles en bon état avec stores et bouches d'aération

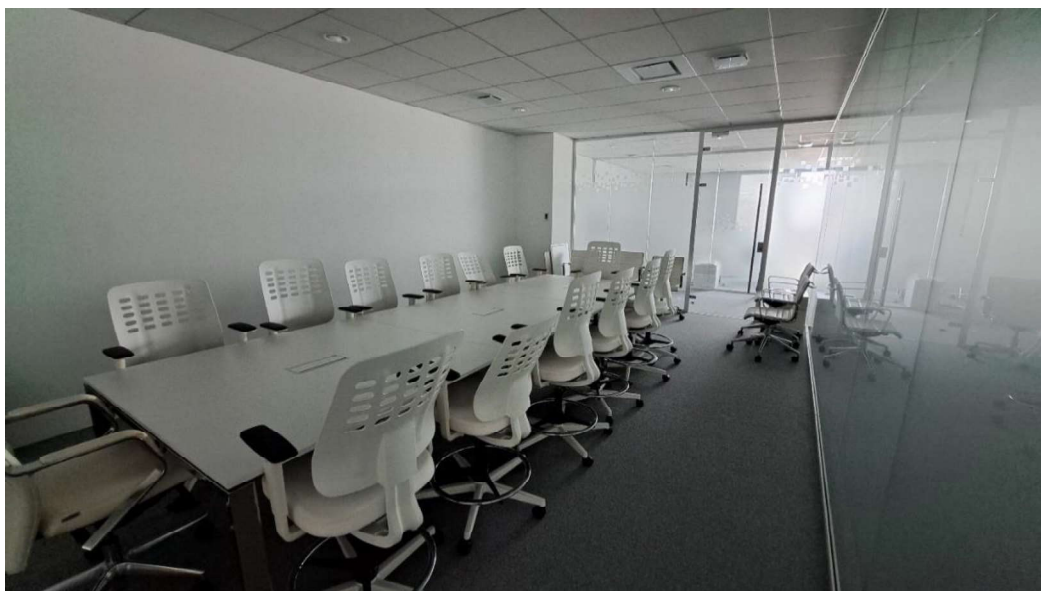
- SALLE DE REUNION :

Sol : moquette grise en bon état

Murs : enduit clair et parois vitrées en bon état

Plafond : dalles en bon état avec stores et bouches d'aération

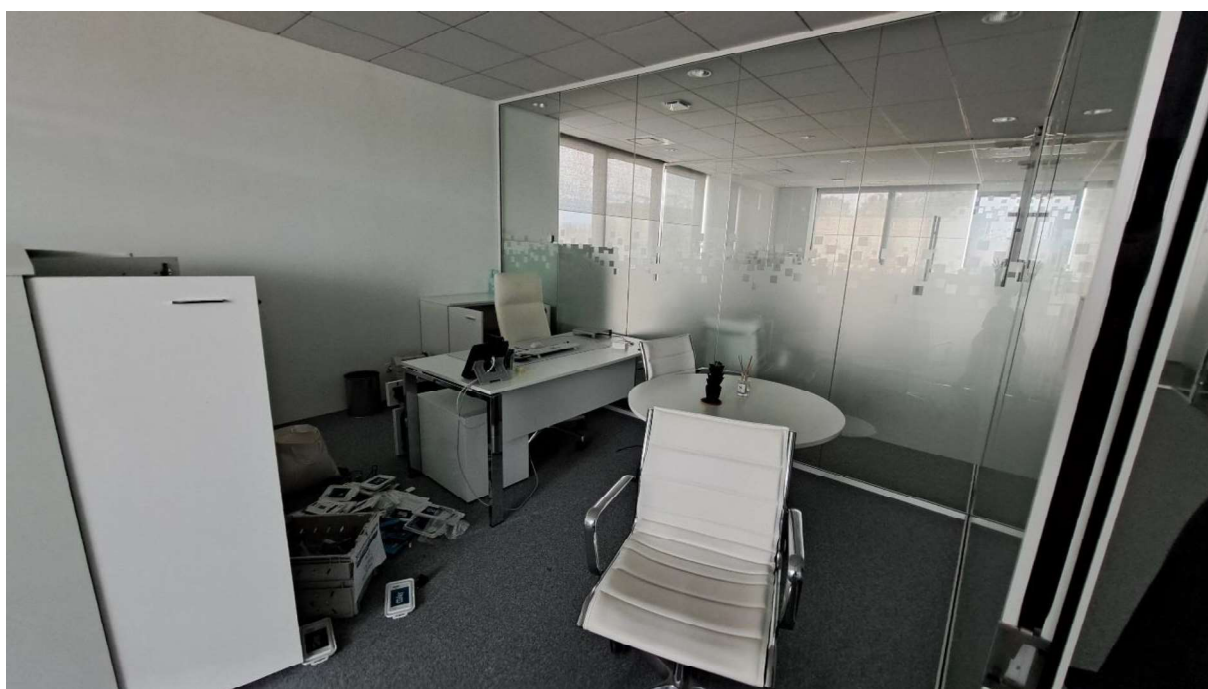
- BUREAU :

Sol : moquette grise en bon état

Murs : enduit clair et parois vitrées en bon état

Plafond : dalles en bon état avec stores et bouches d'aération

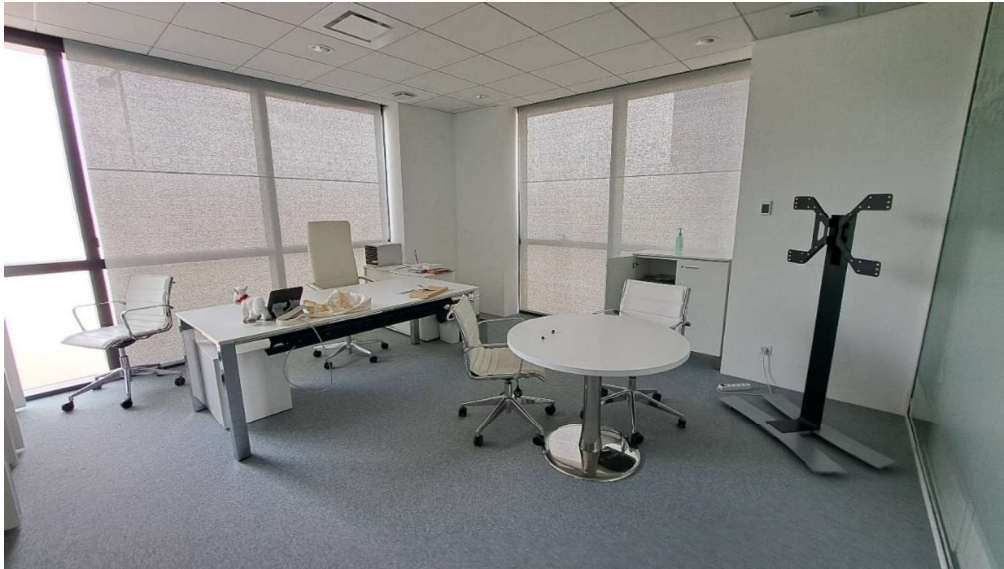
- BUREAU :

Sol : moquette grise en bon état

Murs : enduit clair, parois vitrées et façades vitrées équipées de stores, en bon état

Plafond : dalles en bon état avec stores et bouches d'aération

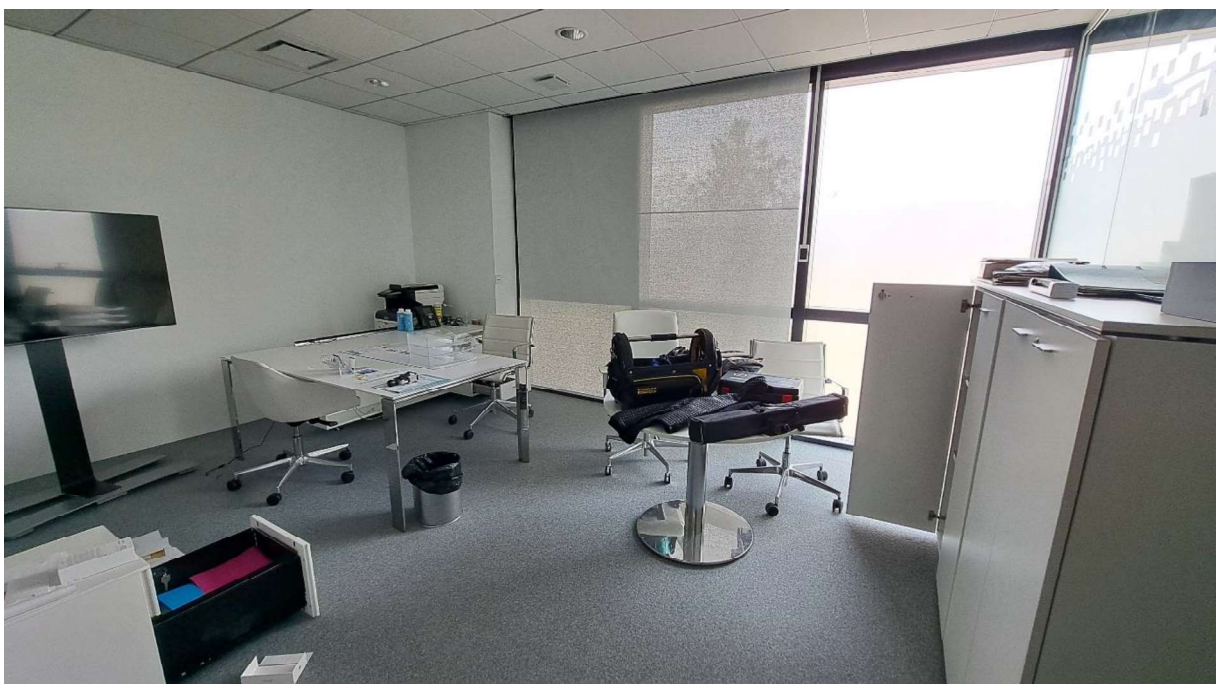
- BUREAU :

Sol : moquette grise en bon état

Murs : enduit clair, parois vitrées et façades vitrées équipées de stores, en bon état

Plafond : dalles en bon état avec stores et bouches d'aération

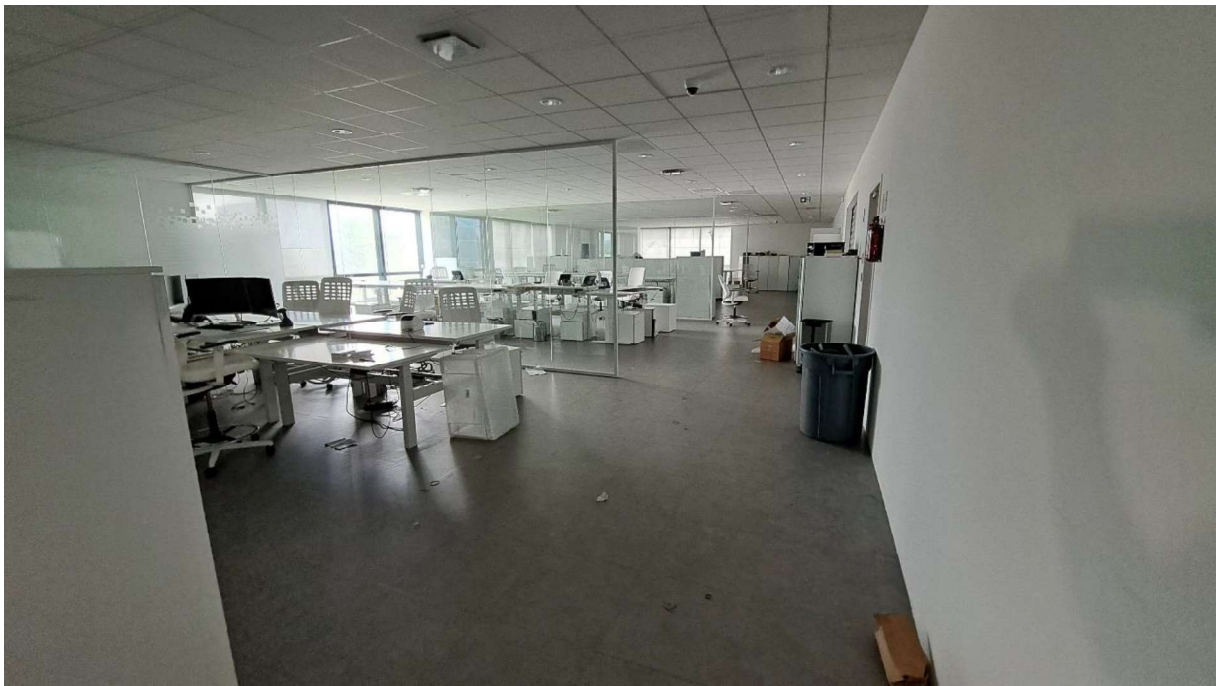
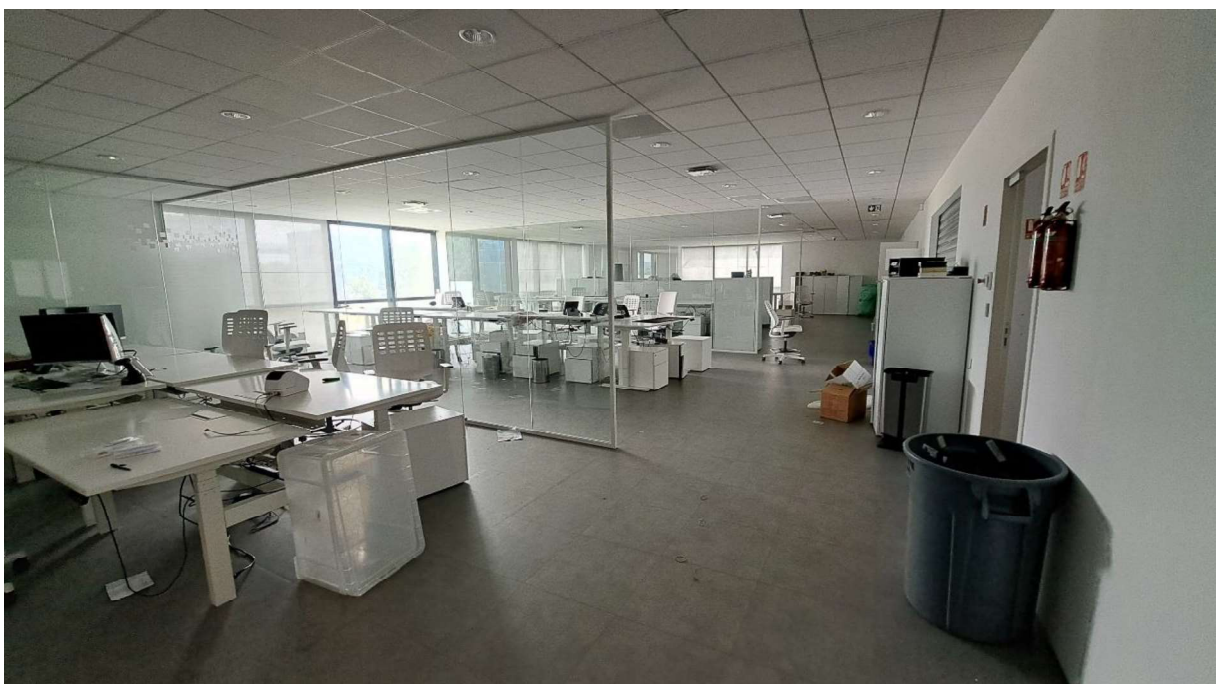
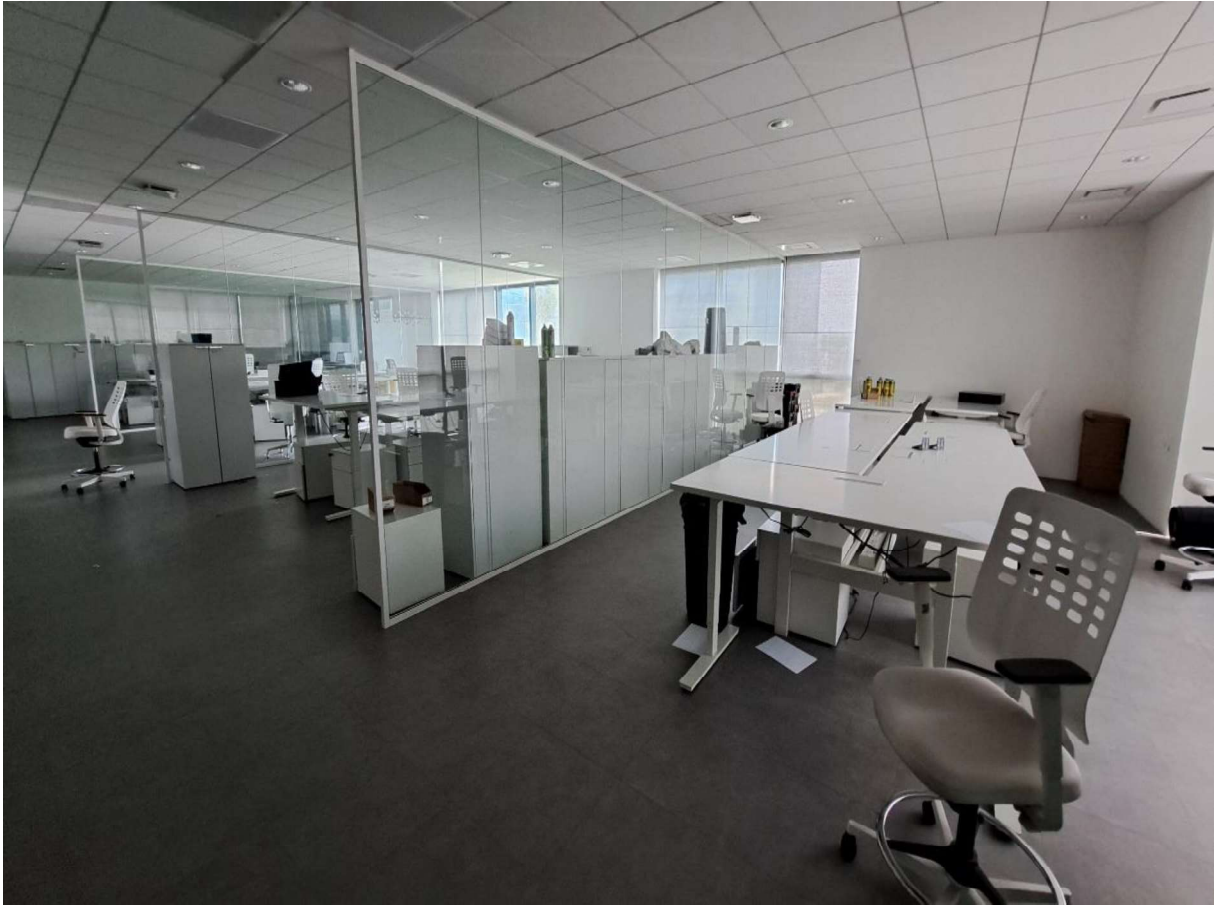
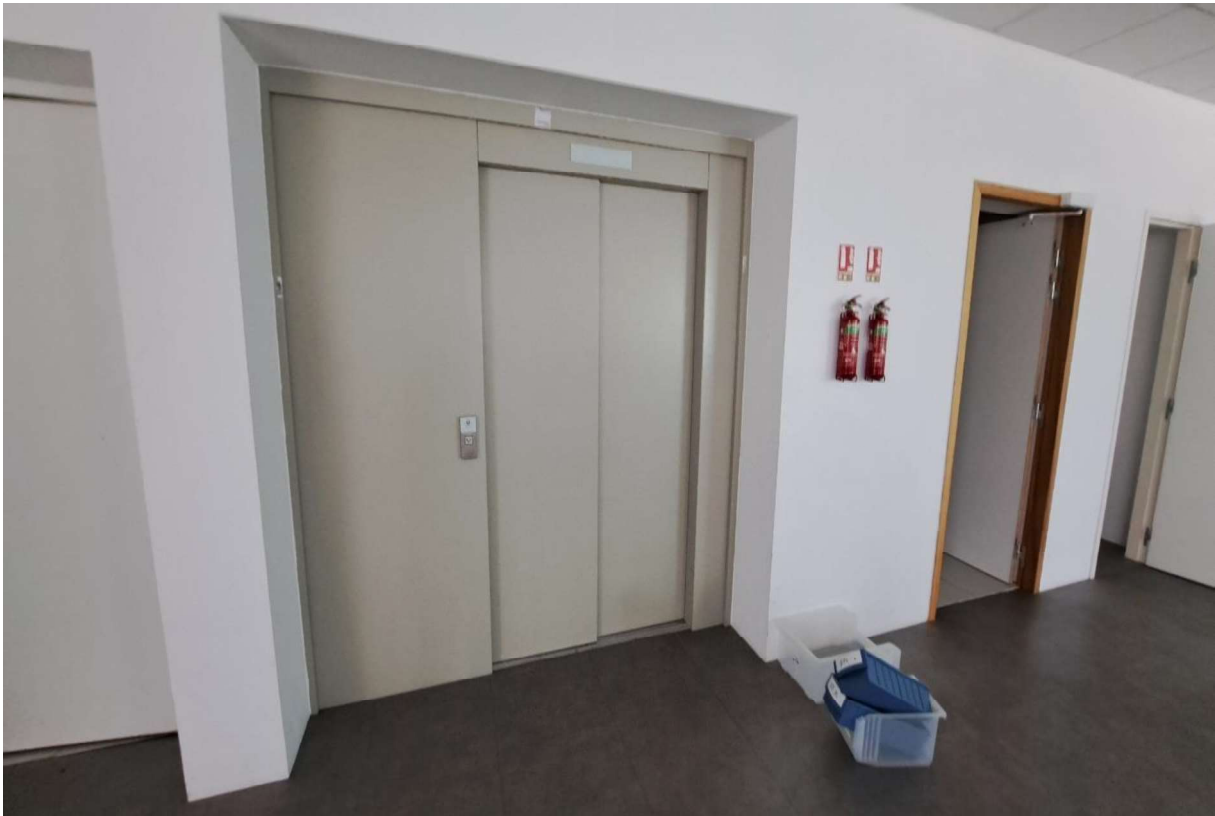
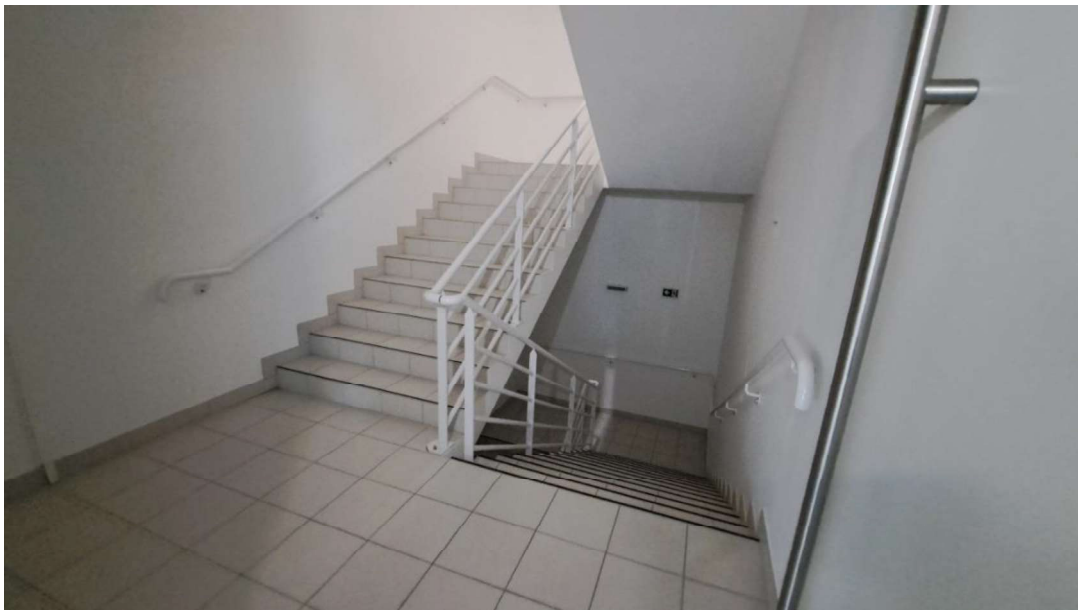
- OPEN SPACE 2 (n°19) :

Sol : revêtement plastifié gris en bon état

Murs : enduit clair en bon état et façade vitrée équipée de stores, en bon état

Plafond : dalles en bon état avec spots intégrés et bouches d'aération

- présence de panneaux vitrés séparatifs à l'intérieur de la pièce.
- un ascenseur dont le fonctionnement n'a pas pu être vérifié
- une porte se trouvant au fond de l'open space qui donne accès à un escalier.
