**PROCES-VERBAL DE DESCRIPTION**

**LE : CINQ JUIN DEUX MILLE VINGT CINQ**

Sur la commune de ROMANS SUR ISERE (26100) , Avenue du vercors – parcelles de terrain comportant deux bâtiments (B3 et B4), lesquelles sont cadastrées :

# I – DESCRIPTION DES LIEUX, COMPOSITION, SUPERFICIE :

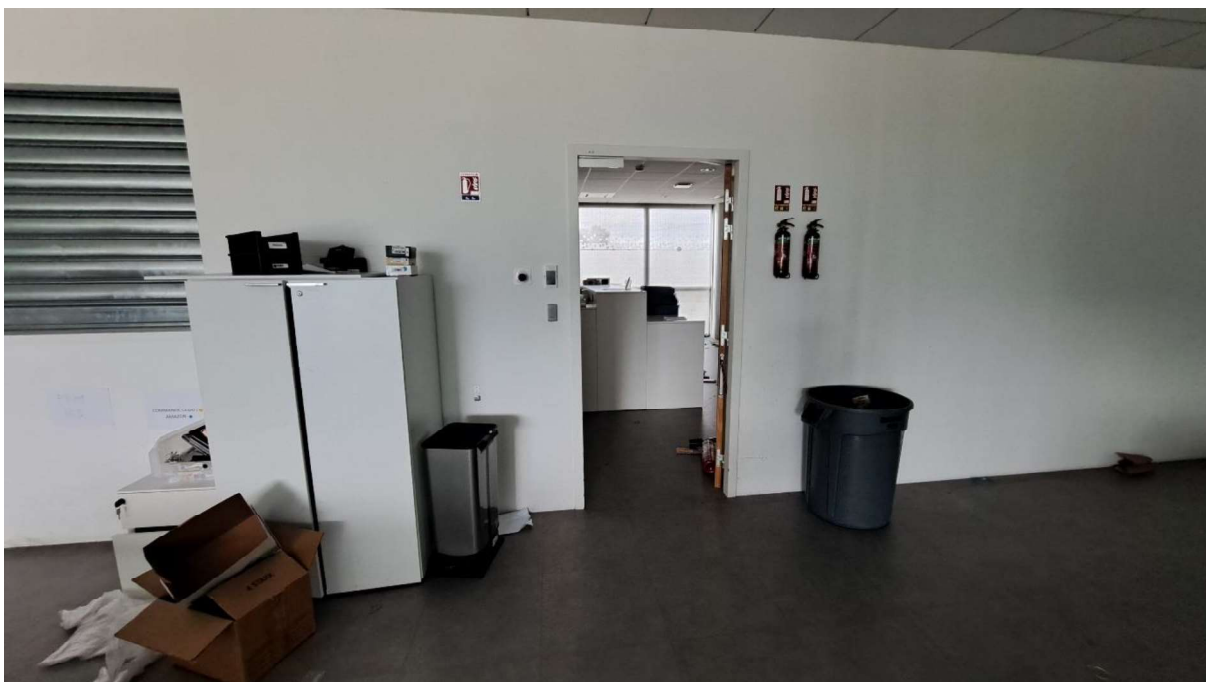
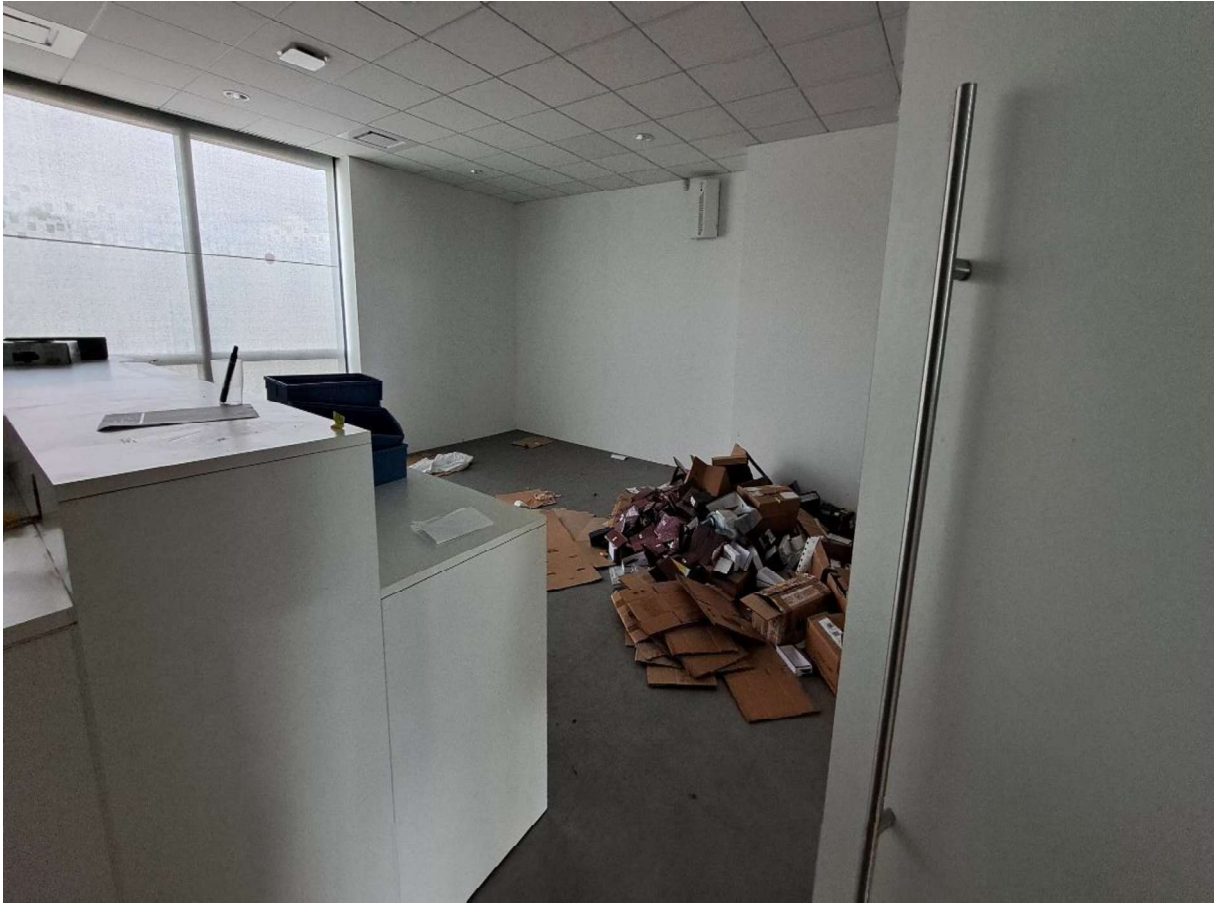
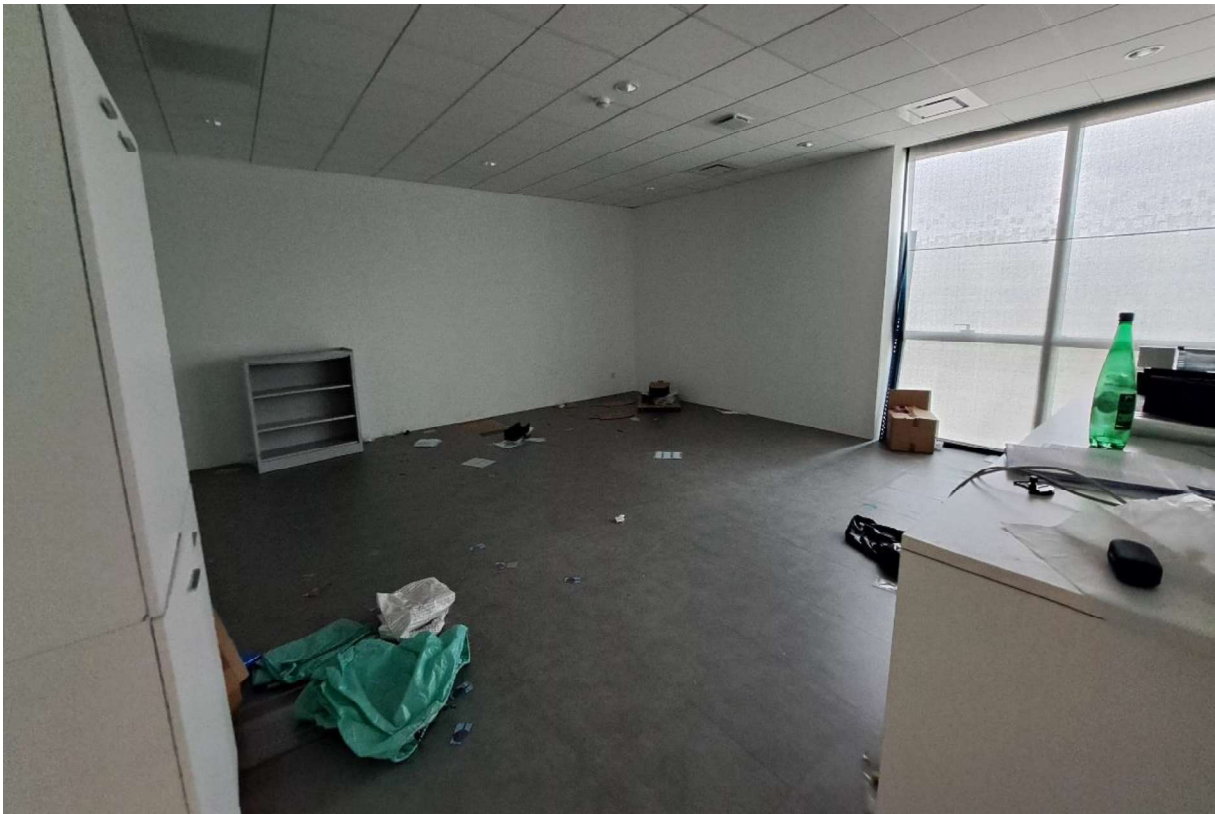
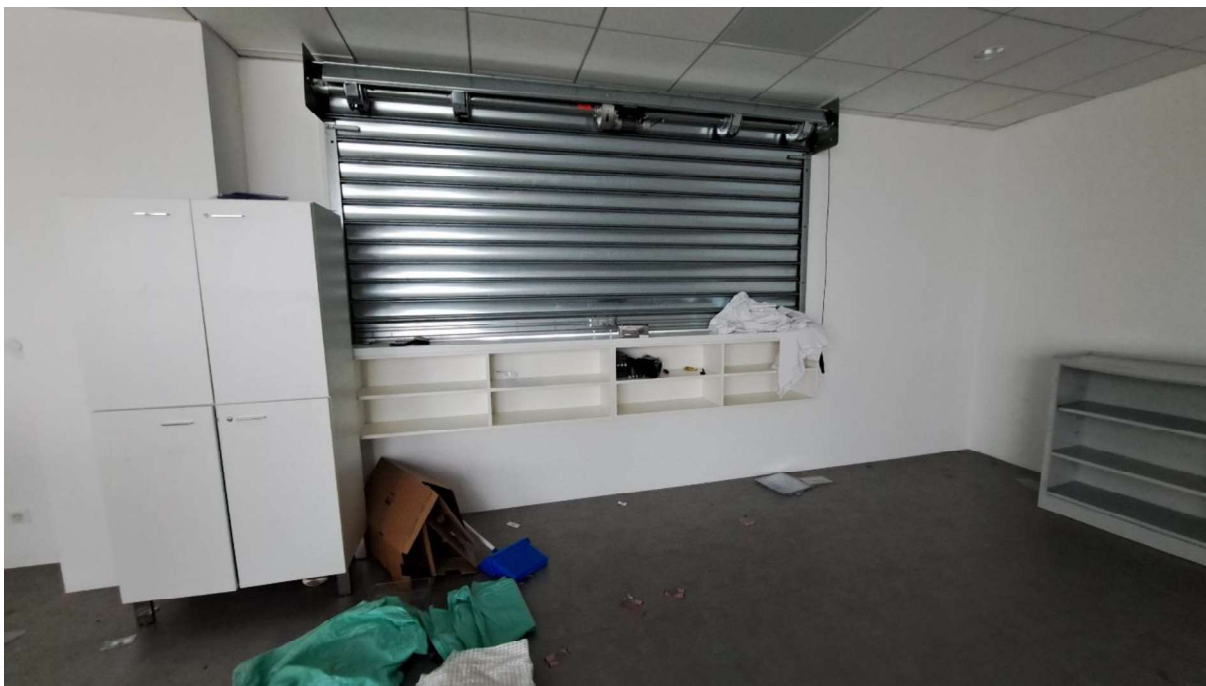
- SALLE DE STOCKAGE (n°20) :

Sol : revêtement gris plastifié en bon état

Murs : enduit clair en bon état et façades vitrées avec stores en bon état

Plafond : dalles en bon état avec spots intégrés

Equipements : une ouverture avec rideau métallique donnant dans l'open space.

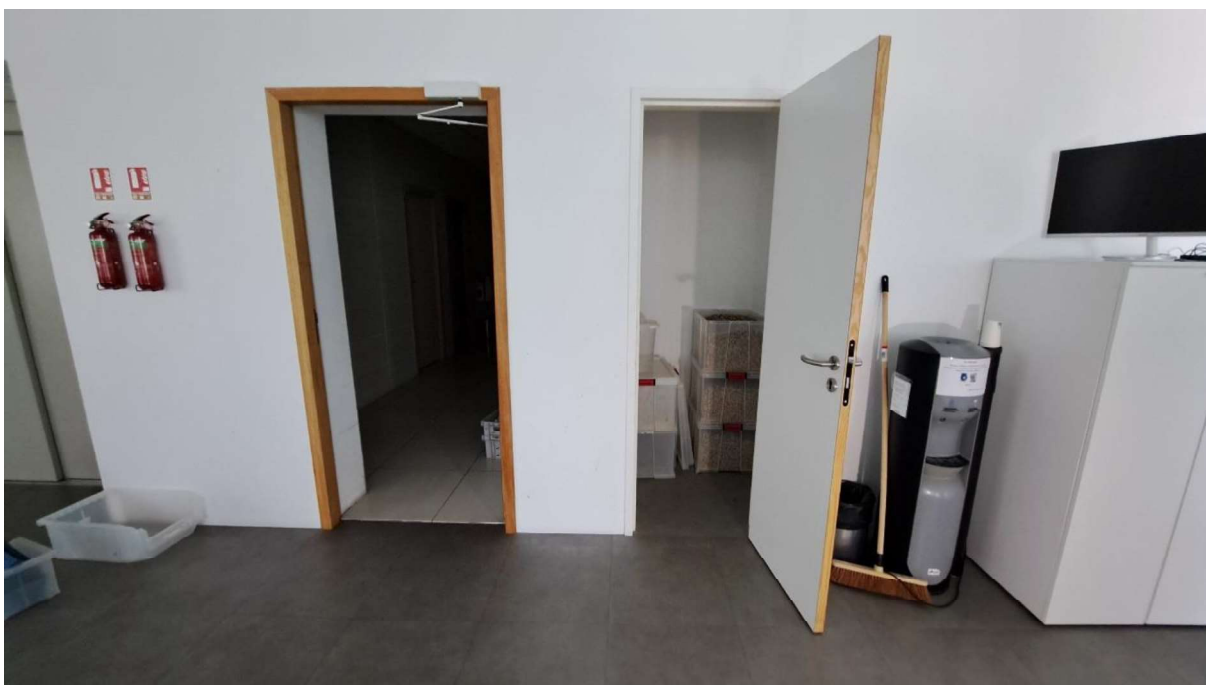
- PLACARD :

Sol : revêtement gris plastifié en bon état

Murs : enduit clair en bon état

Equipements : une porte en bon état.

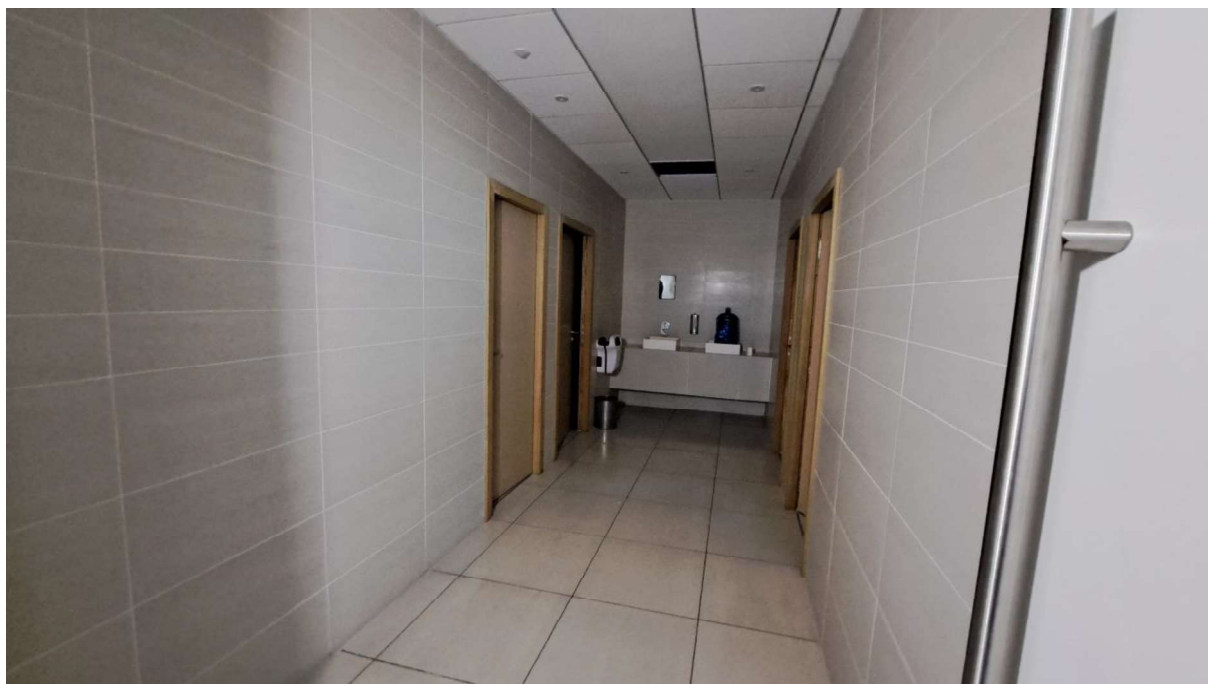
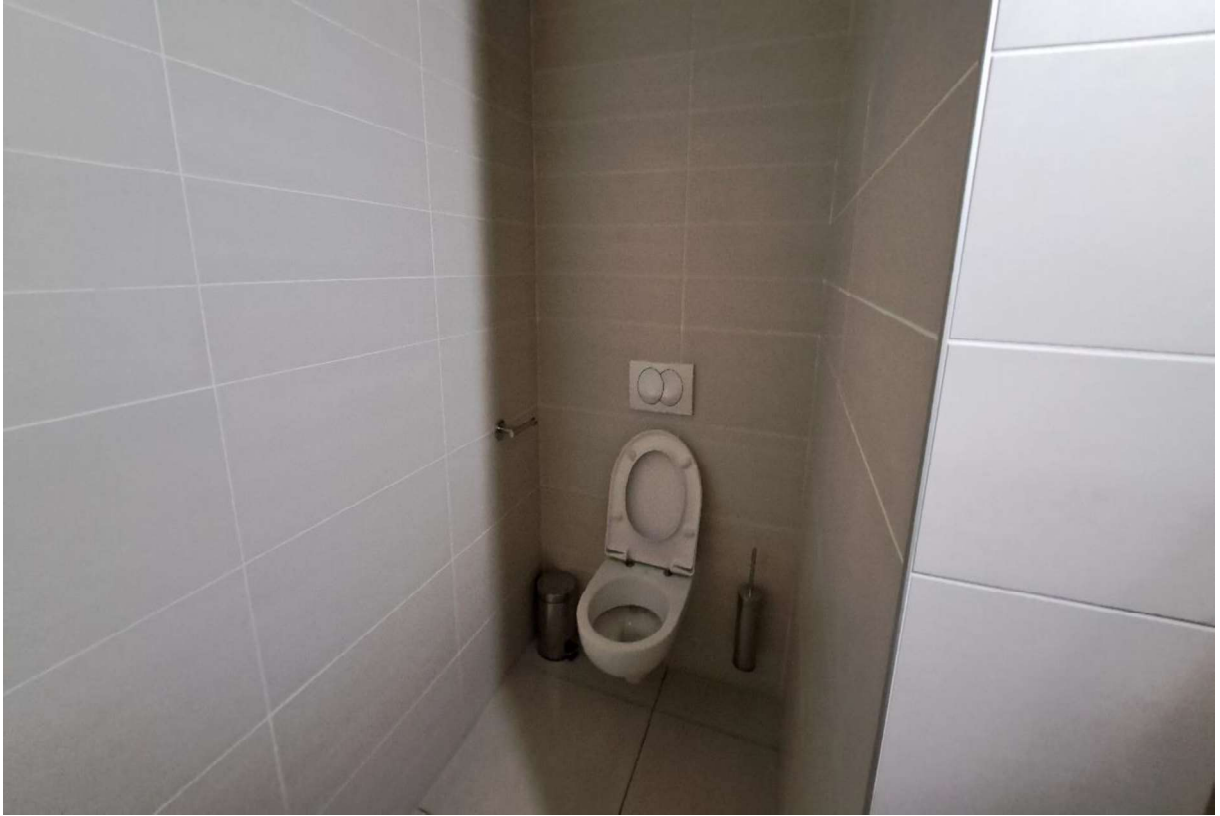
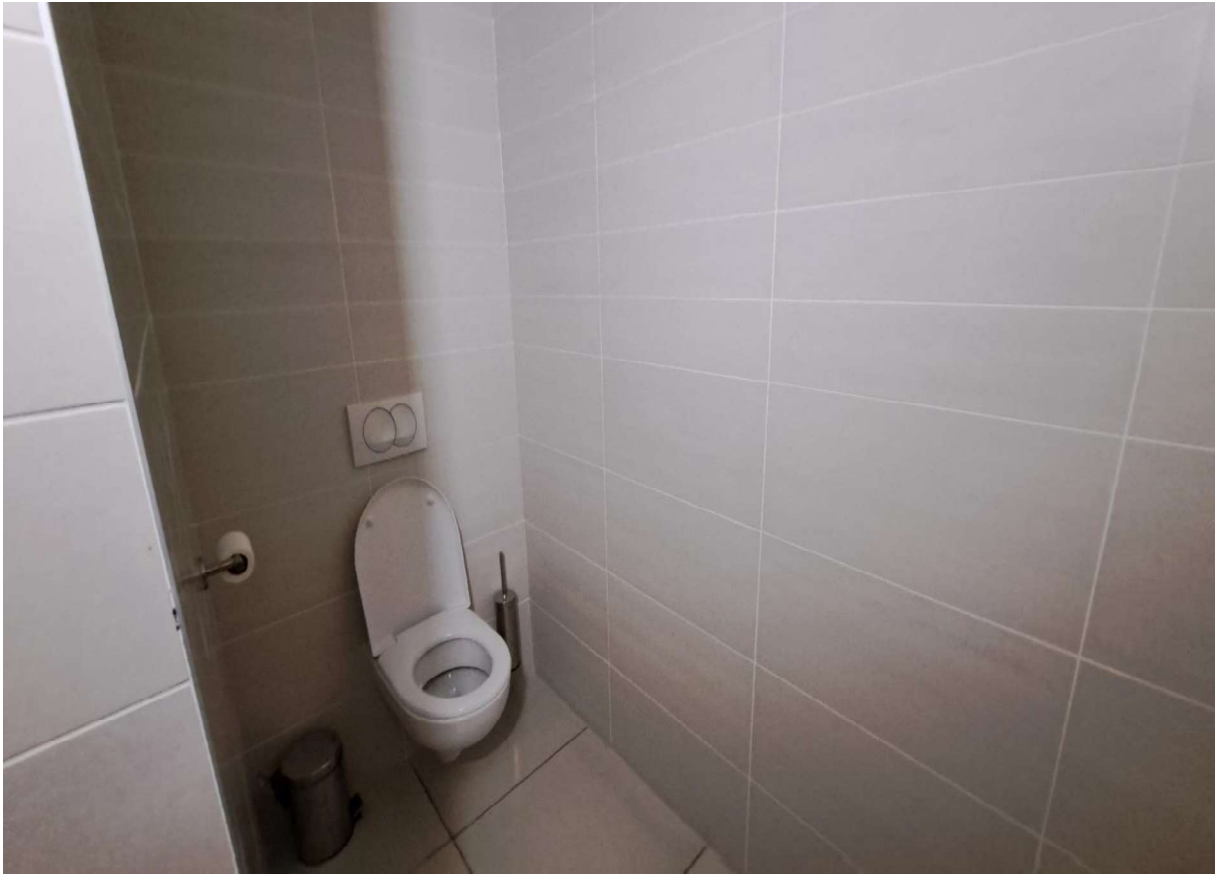
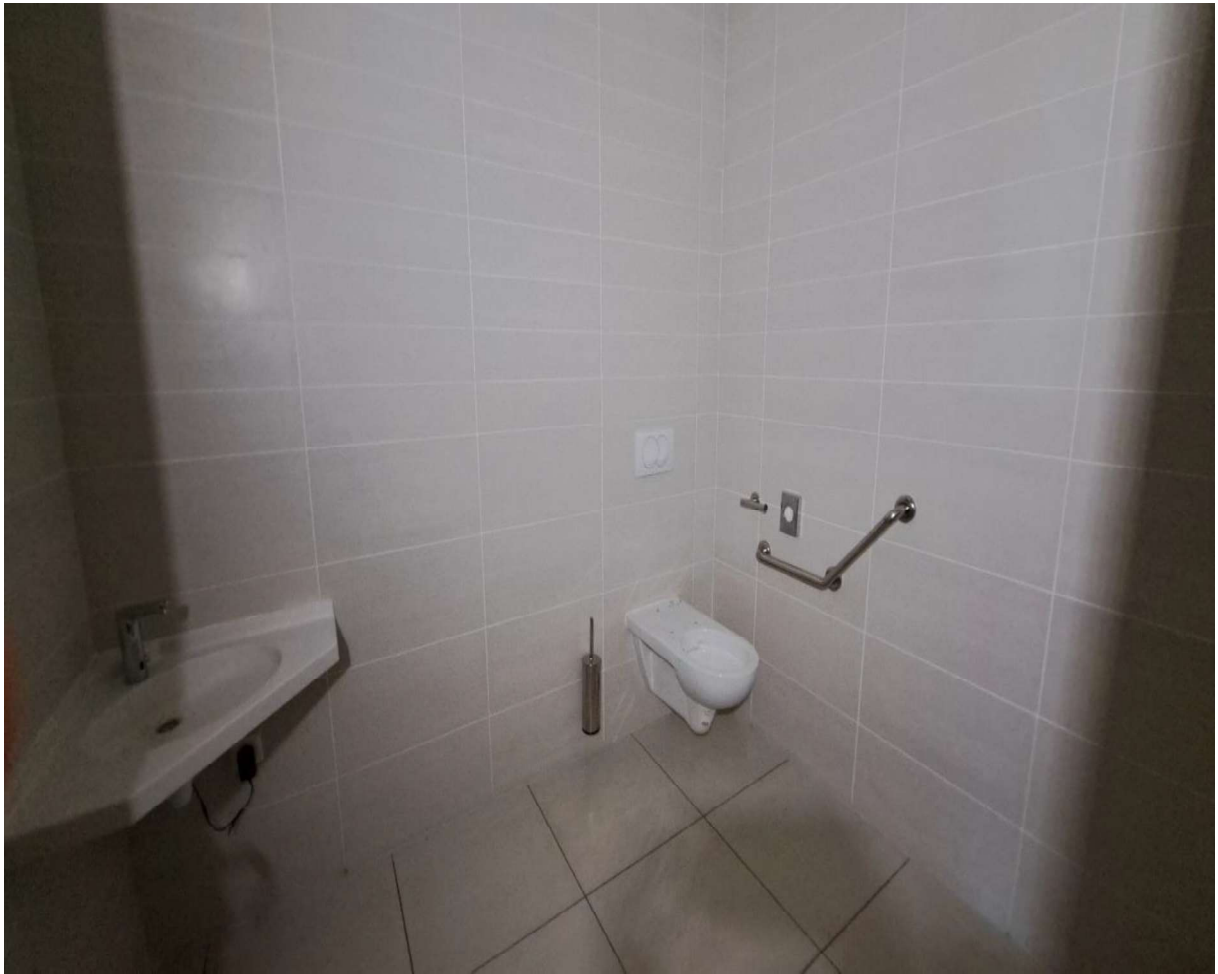
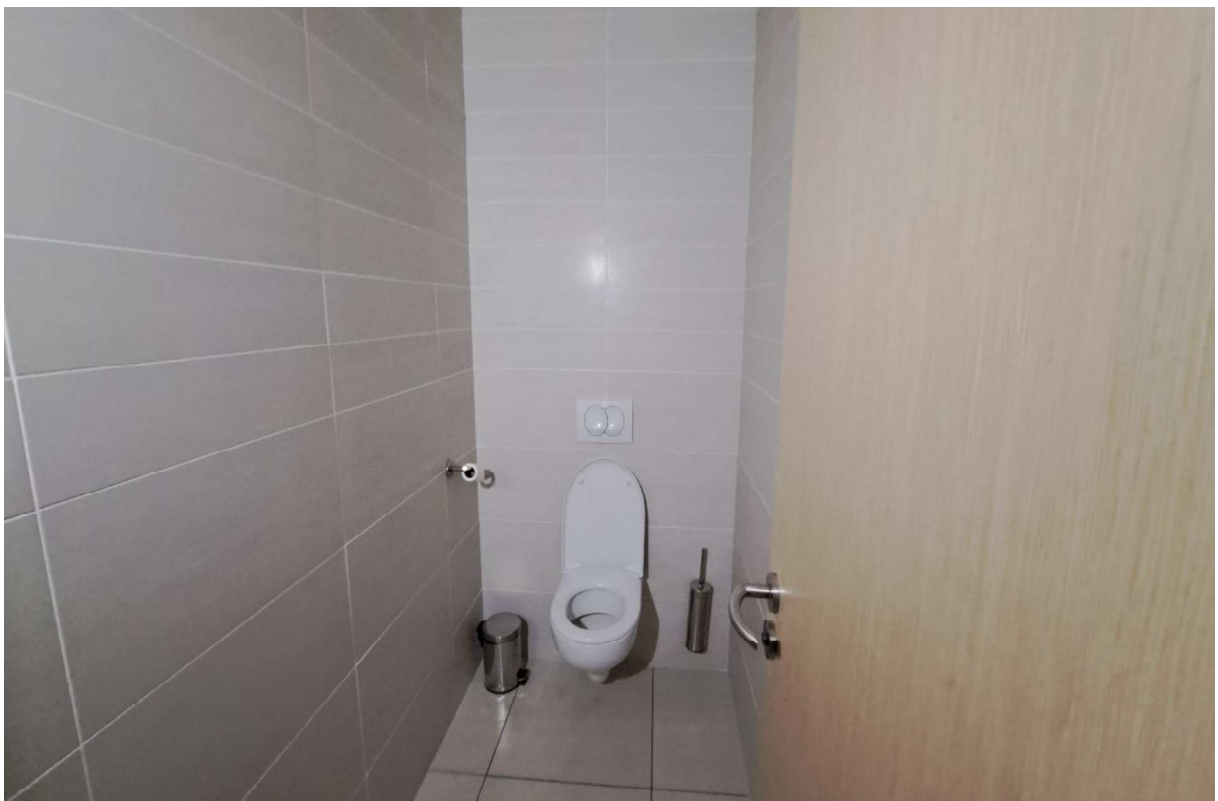
- SANITAIRES (n°21) :

Sol : carrelage en bon état

Murs : carrelage en bon état sur toute la hauteur.

Plafond : dalles en bon état avec spots intégrés

- deux lavabos avec robinets
  - un sèche-mains
  - 4 WC fermés dont un WC handicapé équipé d'un lavabo et d'une barre murale.
- Les 4 WC fermés sont aménagés comme suit :

- Sol : carrelage en bon état
- Murs : carrelage sur toute la hauteur en bon état
- Plafond : enduit clair en bon état avec spots intégrés

Une porte en bon état

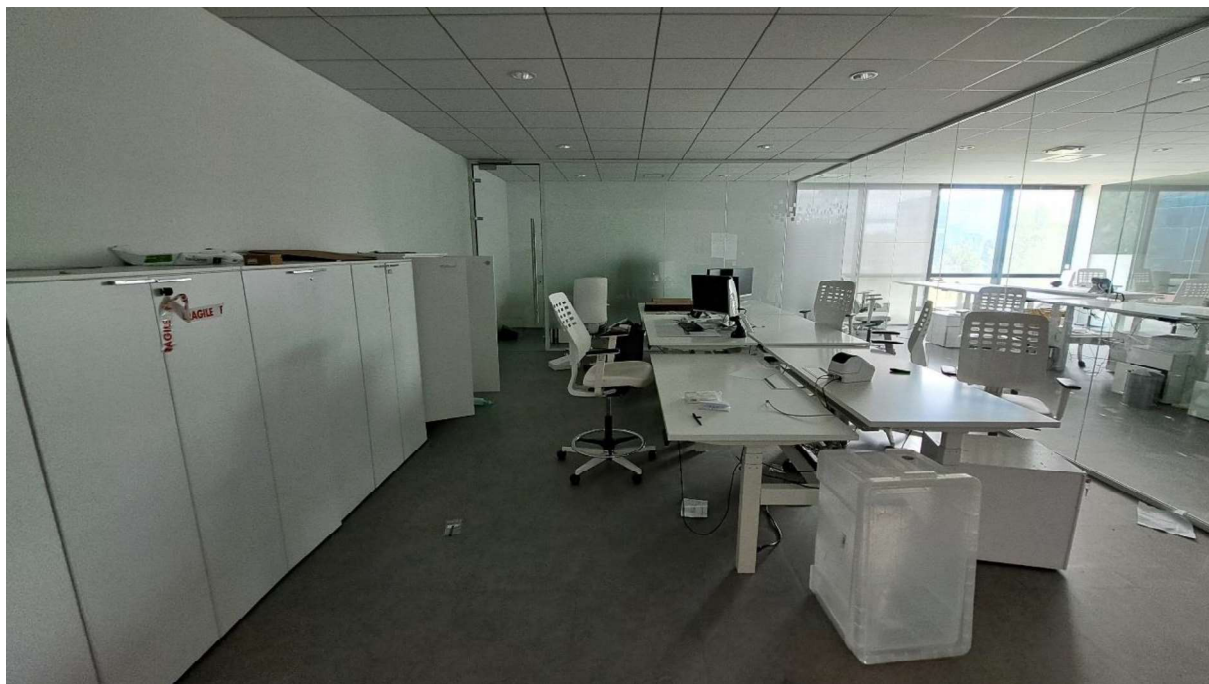
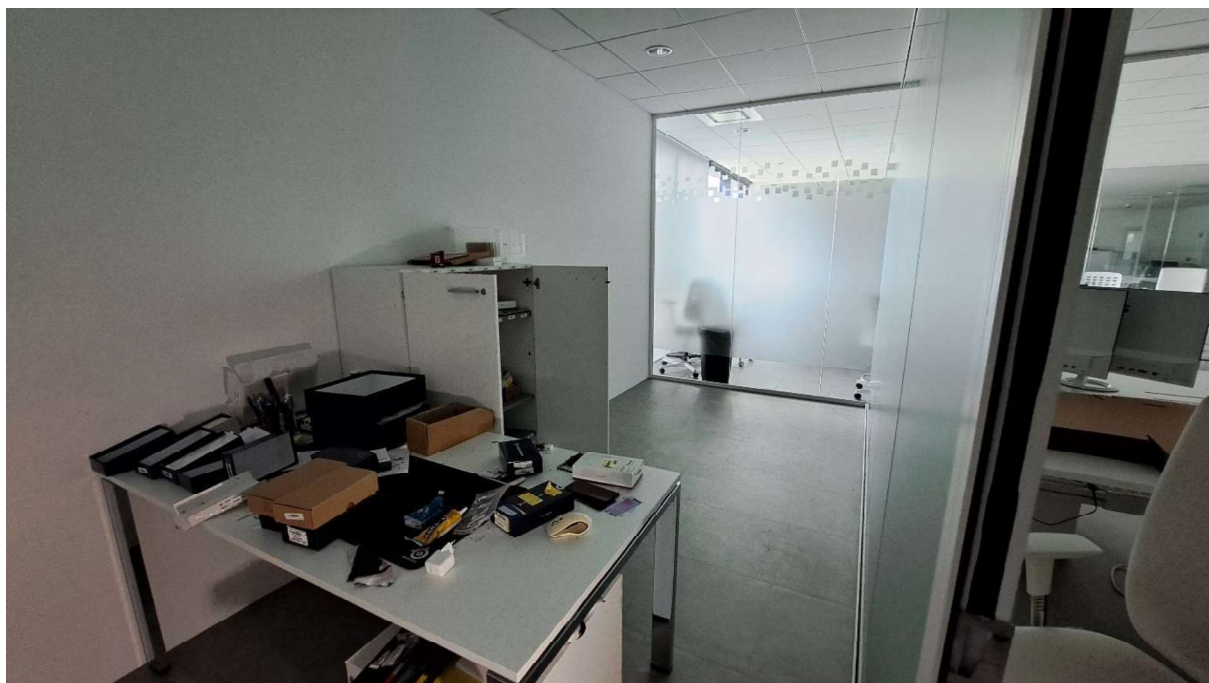
- BUREAU DONNANT DANS L'OPEN SPACE 2 (n°16) :

Sol : revêtement gris plastifié en bon état

Murs : cloisons pleines et cloisons vitrées en bon état

Plafond : dalles en bon état avec spots intégrés

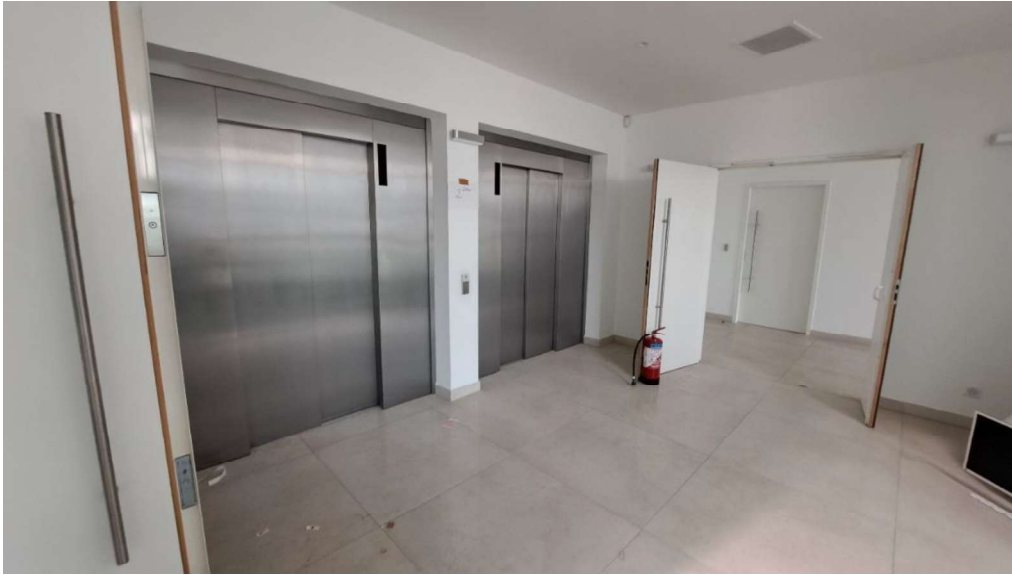
- **DEUXIEME ETAGE :**
- **PARTIES COMMUNES** ( côté ascenseurs)

Sol : carrelage en bon état

Murs : enduit clair en bon état

Plafond : enduit clair en bon état avec spots intégrés et bouche d'aération.

Equipements : 2 ascenseurs dont le fonctionnement n'a pas pu être vérifié.

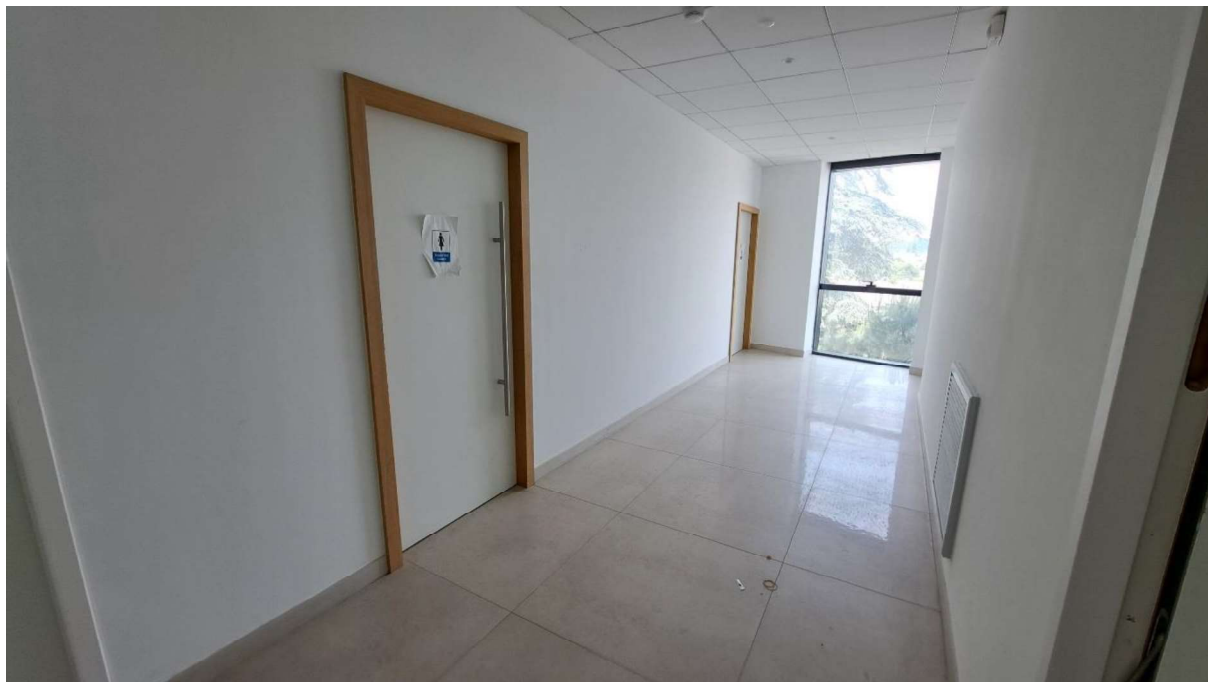
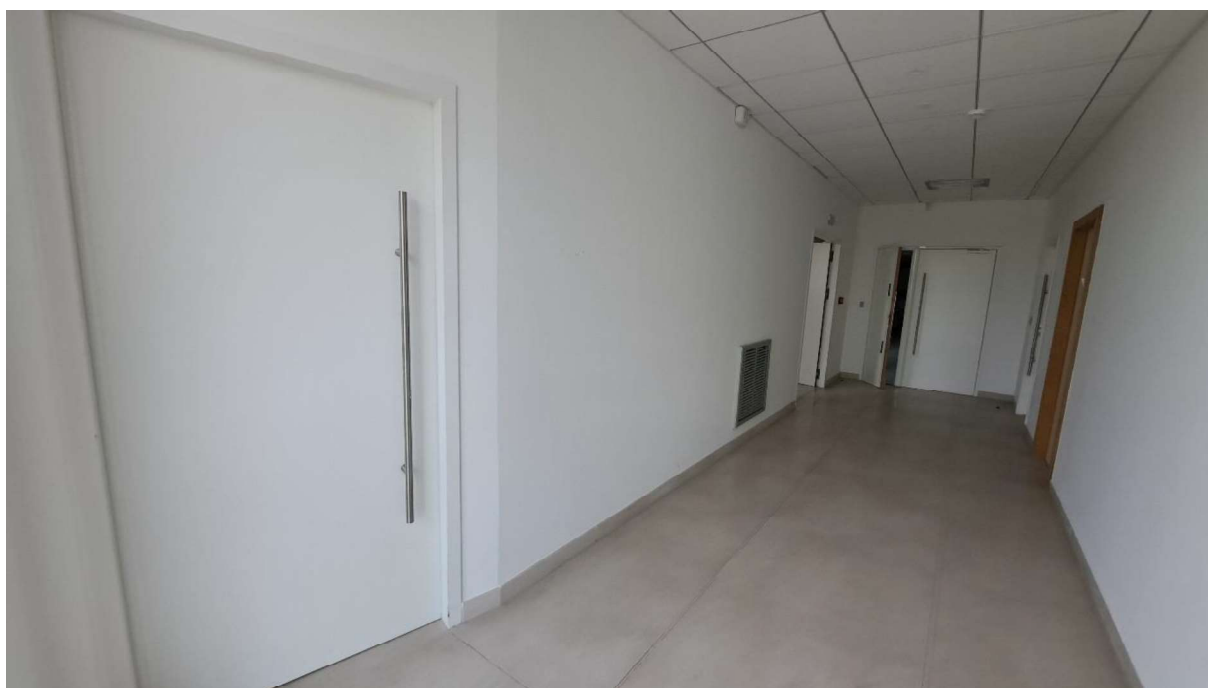
- PARTIES COMMUNES DEVANT BLOC SANITAIRES HOMMES ET FEMMES :

Sol : carrelage en bon état

Murs : enduit clair en bon état

Plafond : dalles en bon état avec spots intégrés

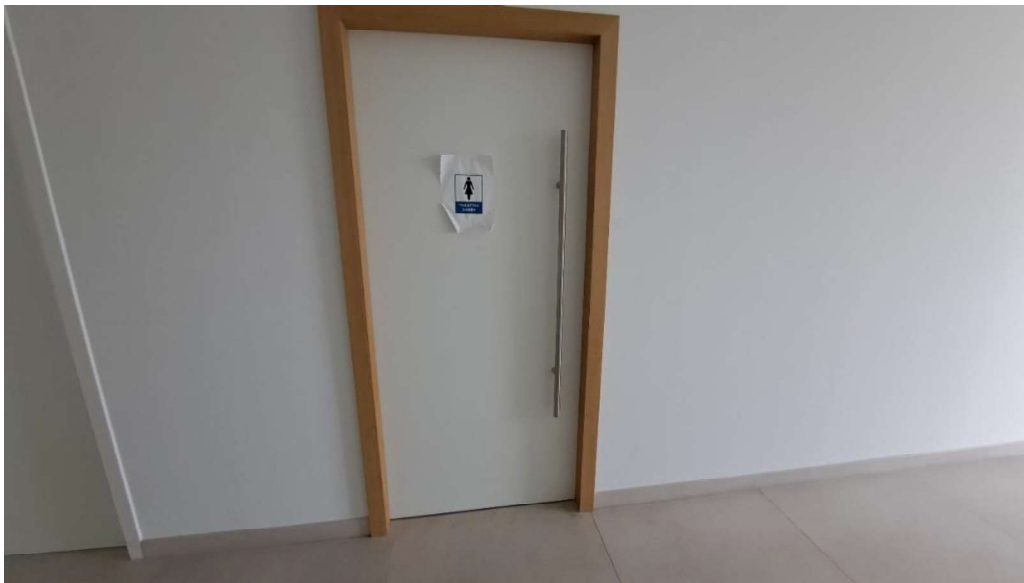
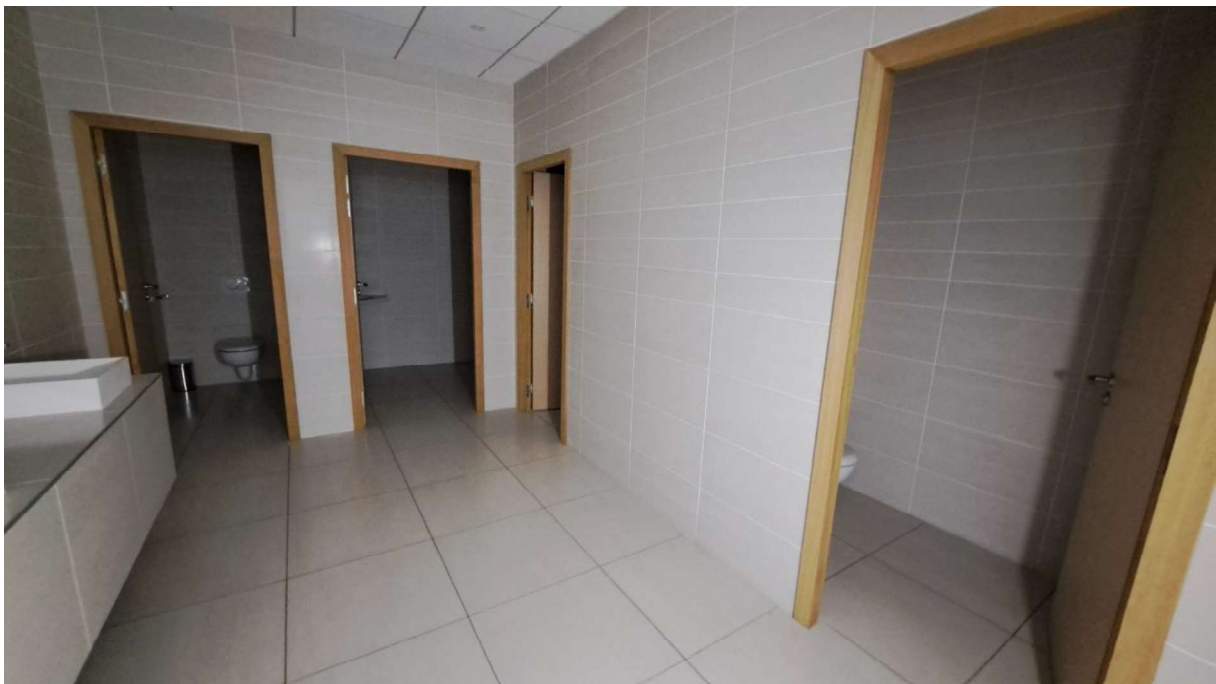
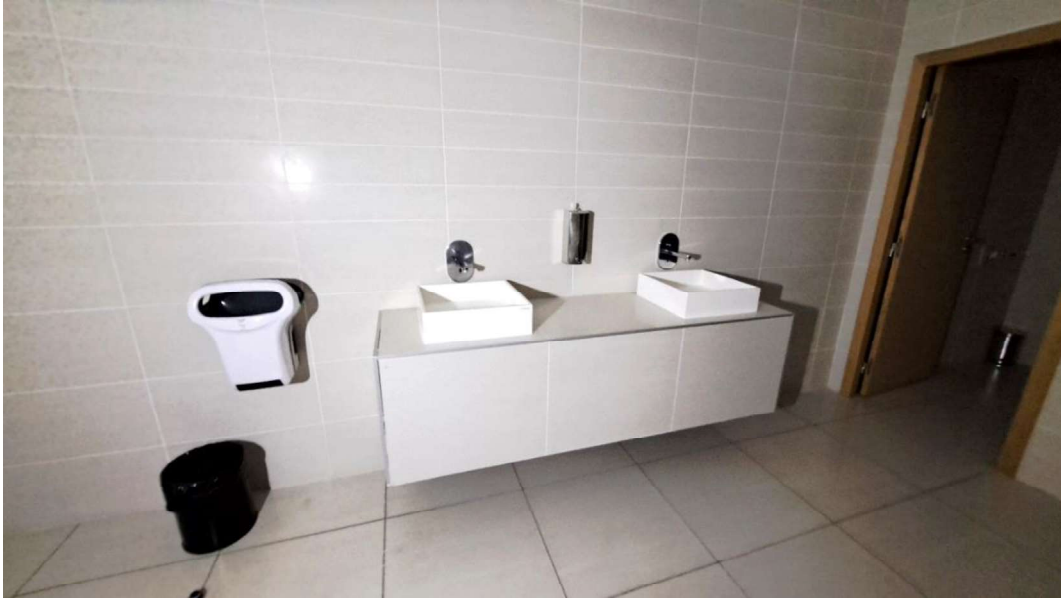
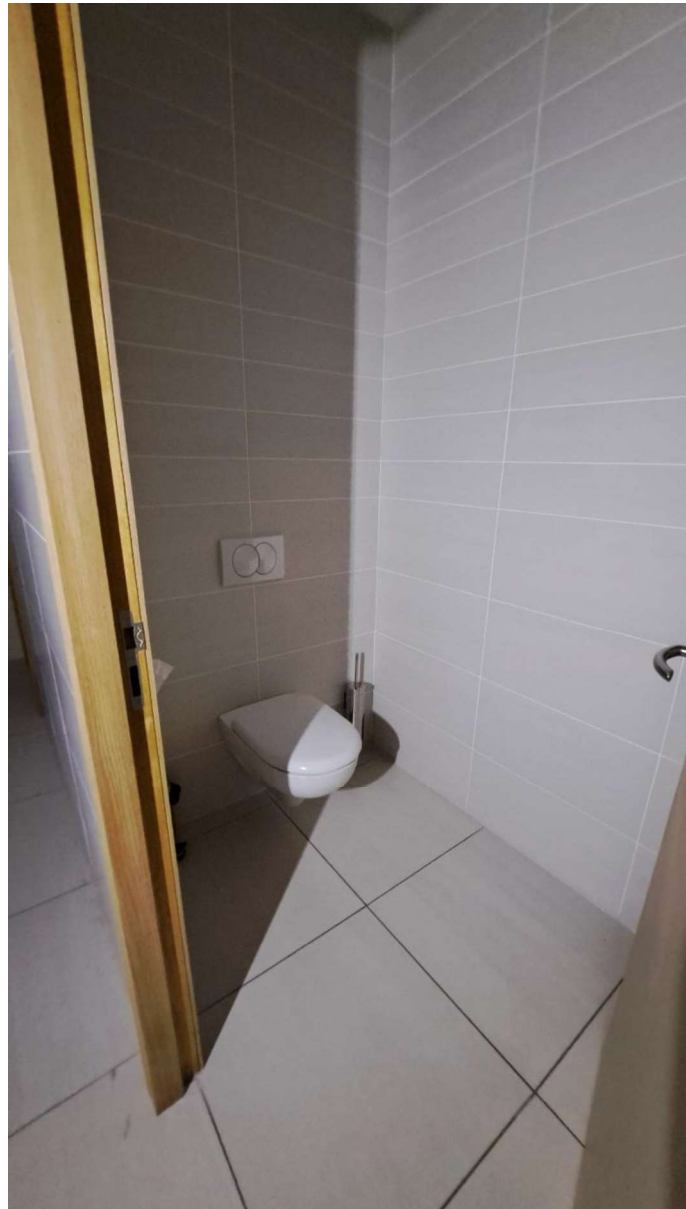
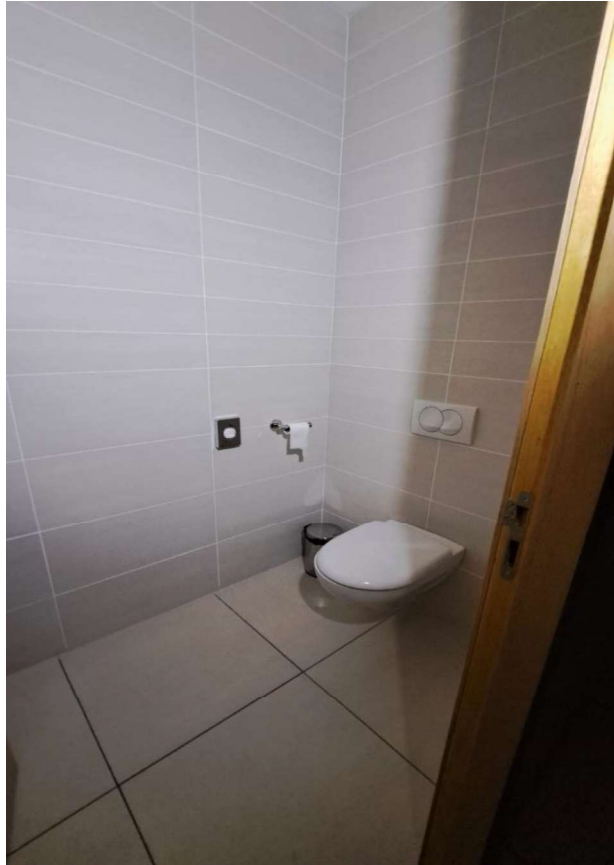
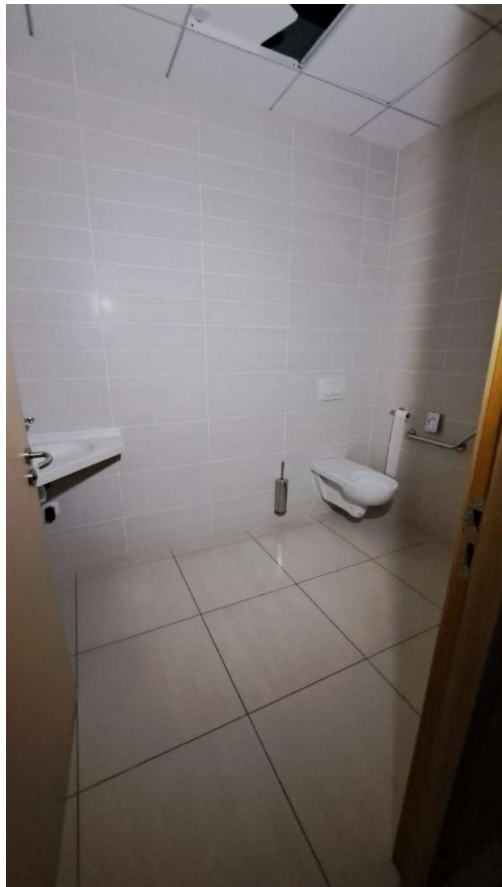
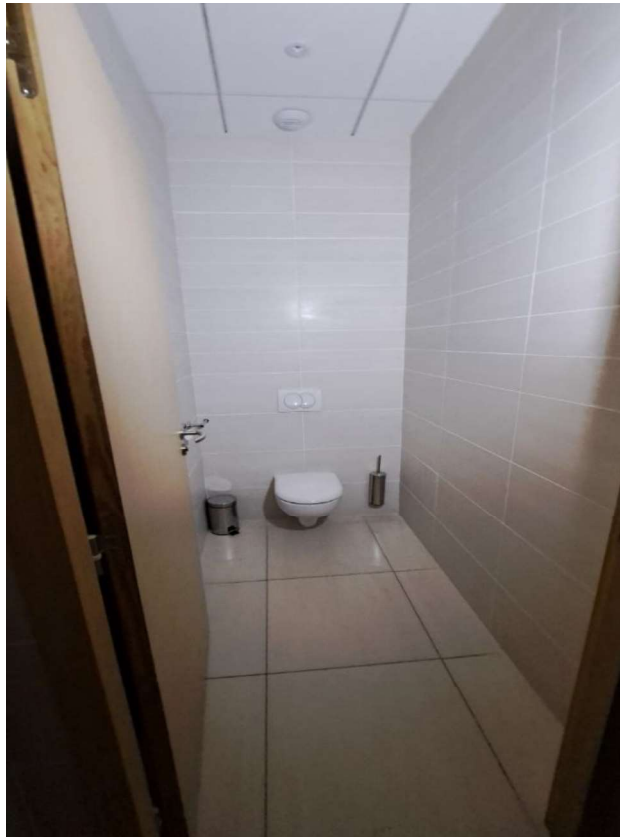
- BLOC SANITAIRES FEMMES :

Sol : carrelage en bon état

Murs : carrelage en bon état sur toute la hauteur.

Plafond : dalles en bon état avec spots intégrés

- deux lavabos avec robinets
  - un sèche-mains
  - 4 WC fermés dont un WC handicapé équipé d'un lavabo et d'une barre murale.
- Les 4 WC fermés sont aménagés comme suit :

- Sol : carrelage en bon état
- Murs : carrelage sur toute la hauteur en bon état
- Plafond : enduit clair en bon état avec spot intégré
- Une porte en bon état

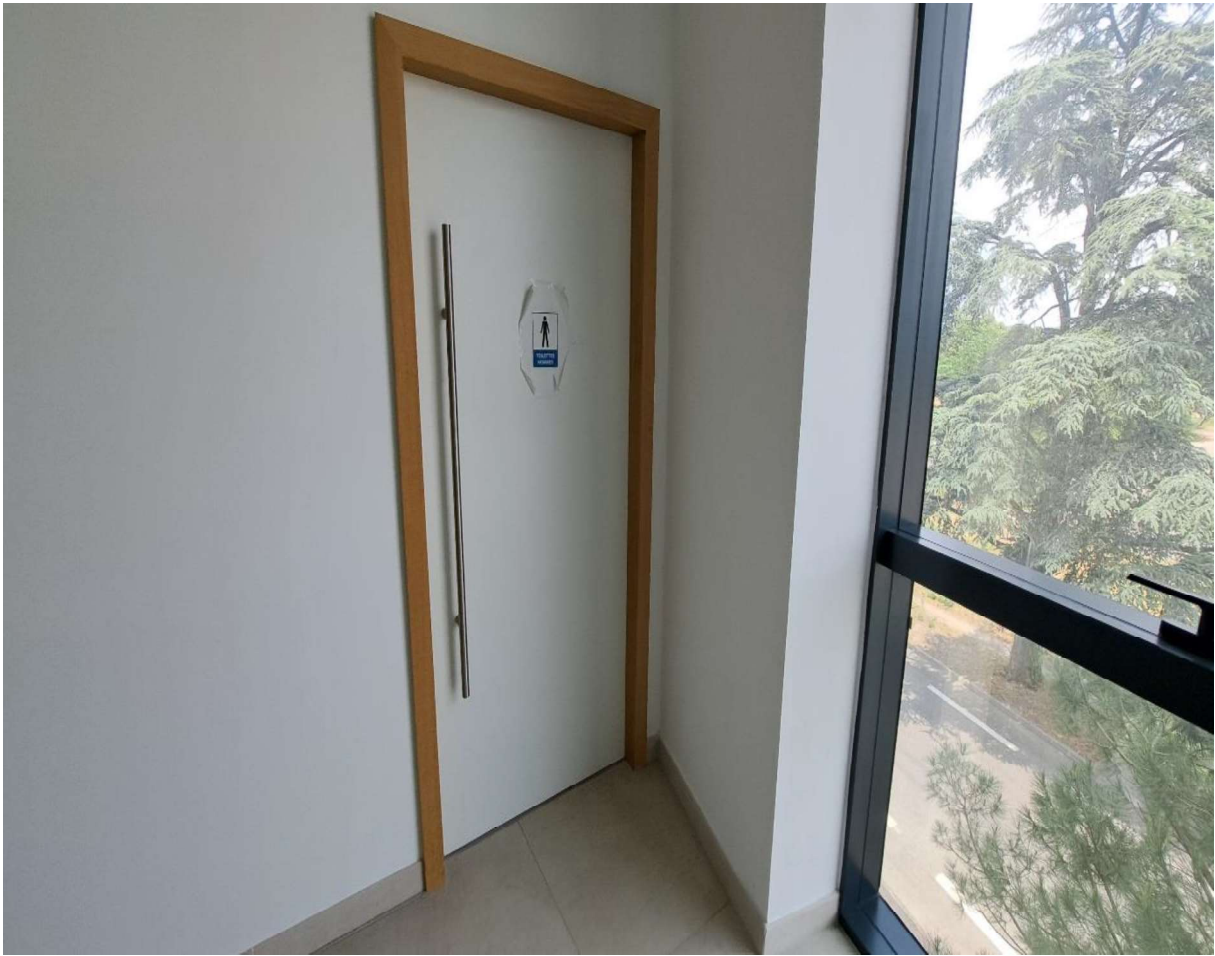
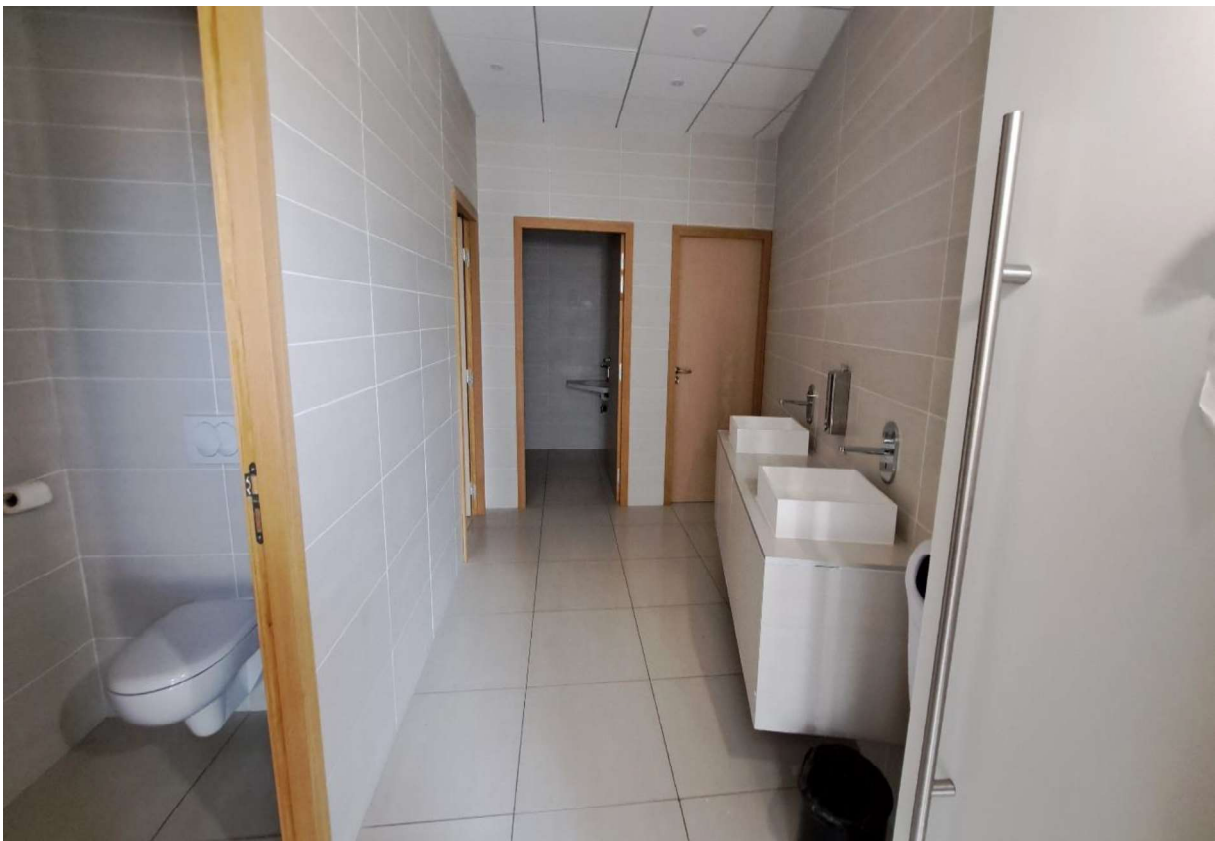
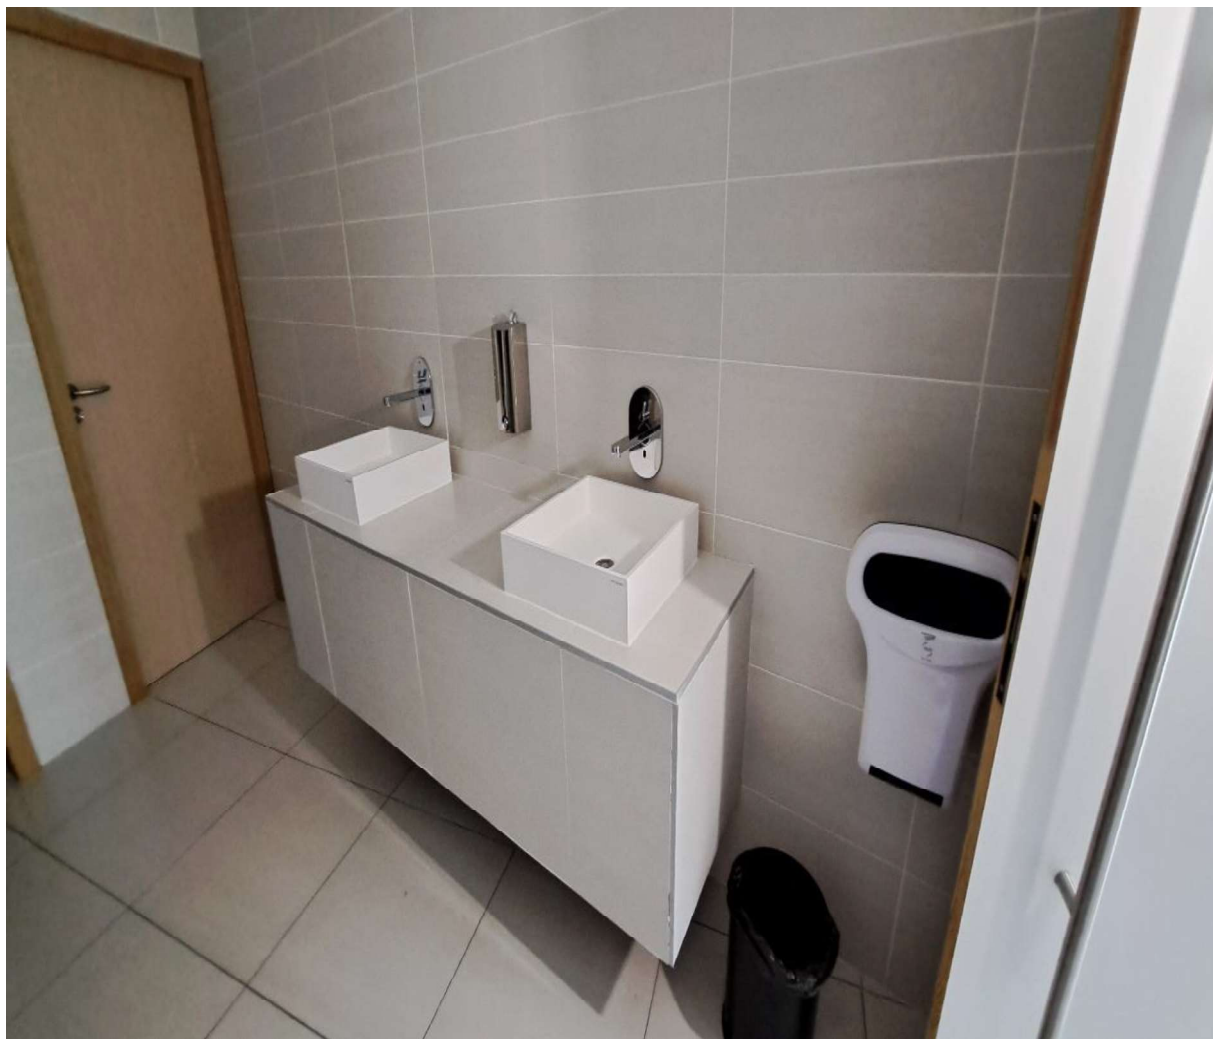
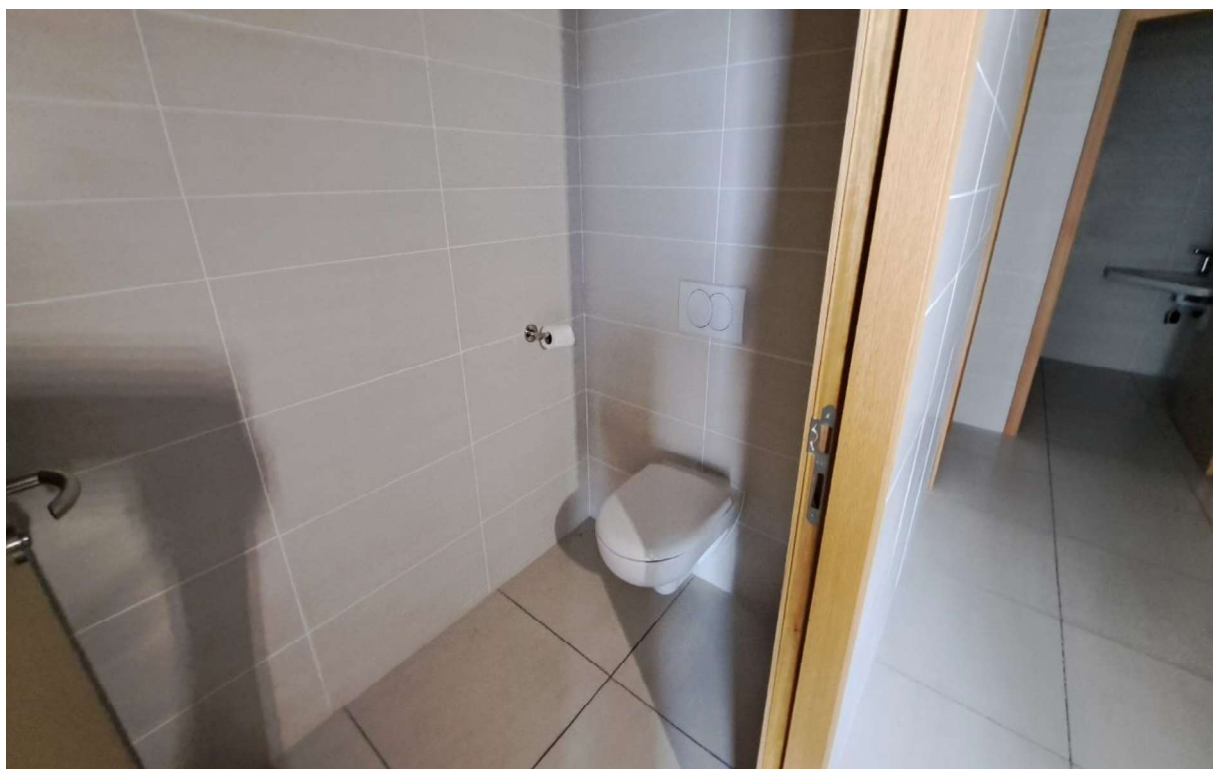
- BLOC SANITAIRES HOMMES :

Sol : carrelage en bon état

Murs : carrelage en bon état sur toute la hauteur.

Plafond : dalles en bon état avec spots intégrés

- deux lavabos avec robinets
- un sèche-mains
- 4 WC fermés dont un WC handicapé équipé d'un lavabo et d'une barre murale.  
Les 4 WC fermés sont aménagés comme suit :
  - Sol : carrelage en bon état
  - Murs : carrelage sur toute la hauteur en bon état
  - Plafond : enduit clair en bon état avec spots intégrés
  - Une porte en bon état
