**PROCES-VERBAL DE DESCRIPTION**

**LE : CINQ JUIN DEUX MILLE VINGT CINQ**

Sur la commune de ROMANS SUR ISERE (26100) , Avenue du vercors – parcelles de terrain comportant deux bâtiments (B3 et B4), lesquelles sont cadastrées :

# I – DESCRIPTION DES LIEUX, COMPOSITION, SUPERFICIE :

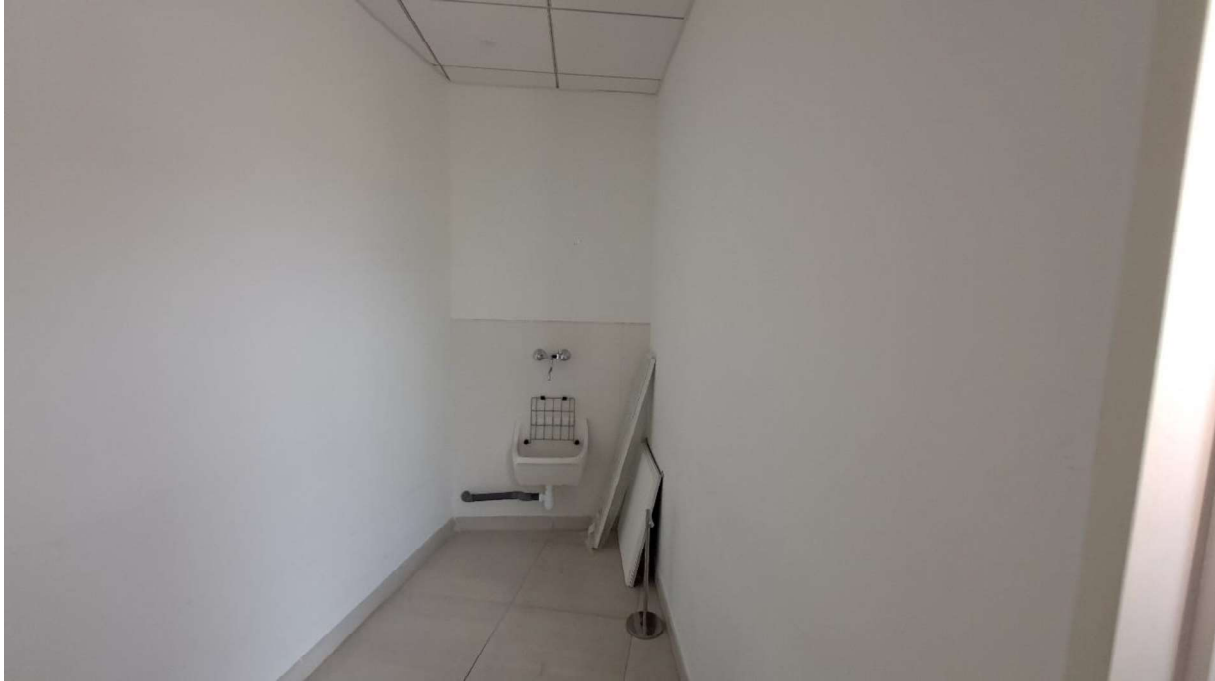
- LOCAL MENAGE :

Sol : carrelage en bon état

Murs : enduit clair en bon état

Plafond : plaques en bon état avec spots intégrés

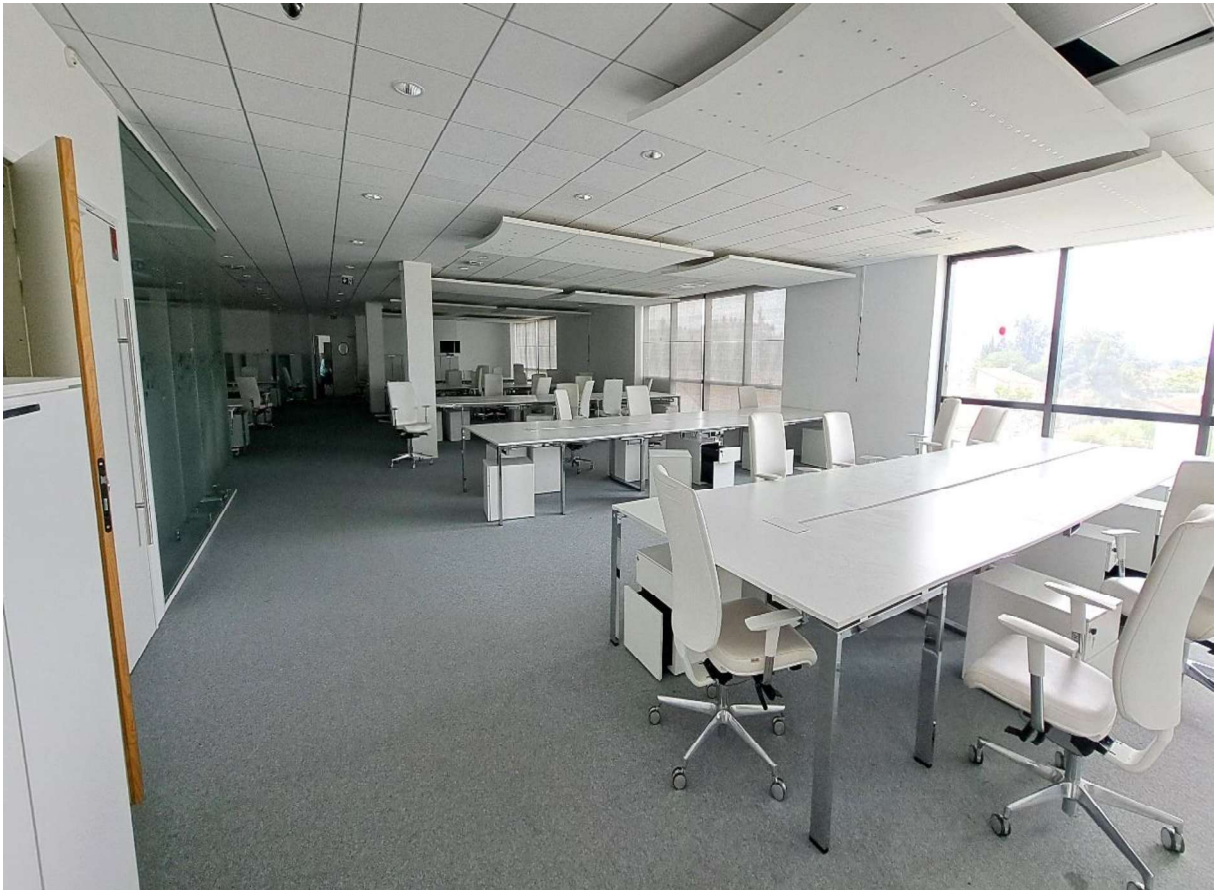
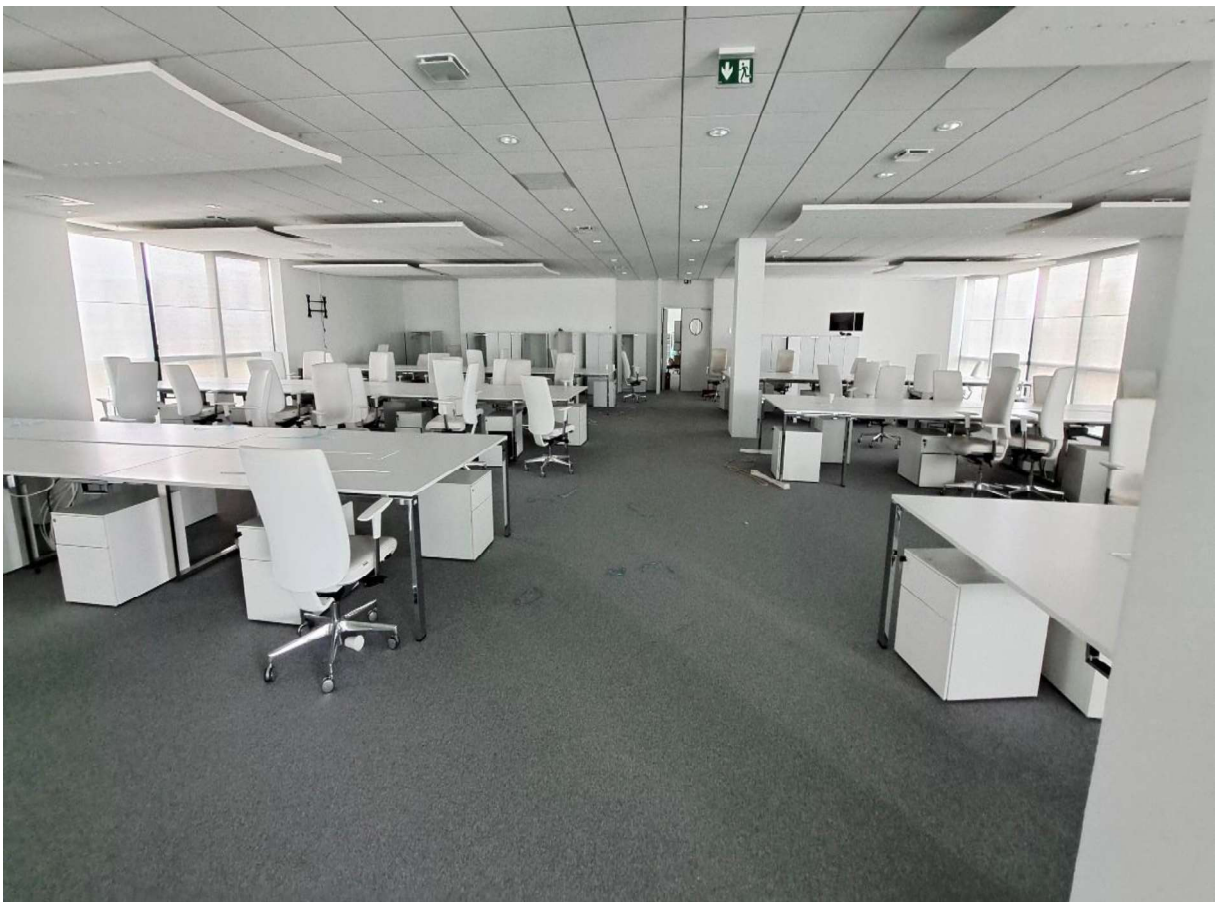
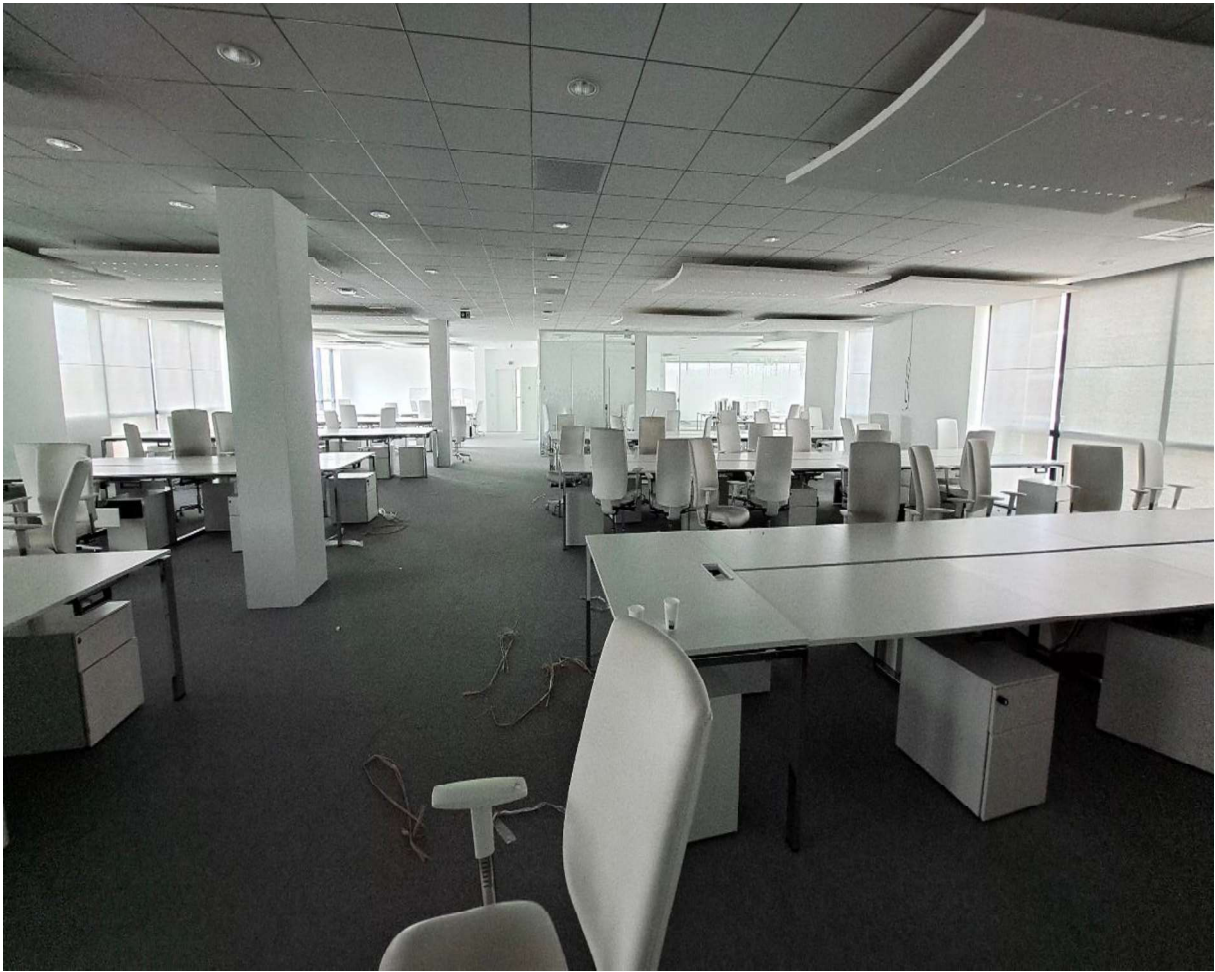
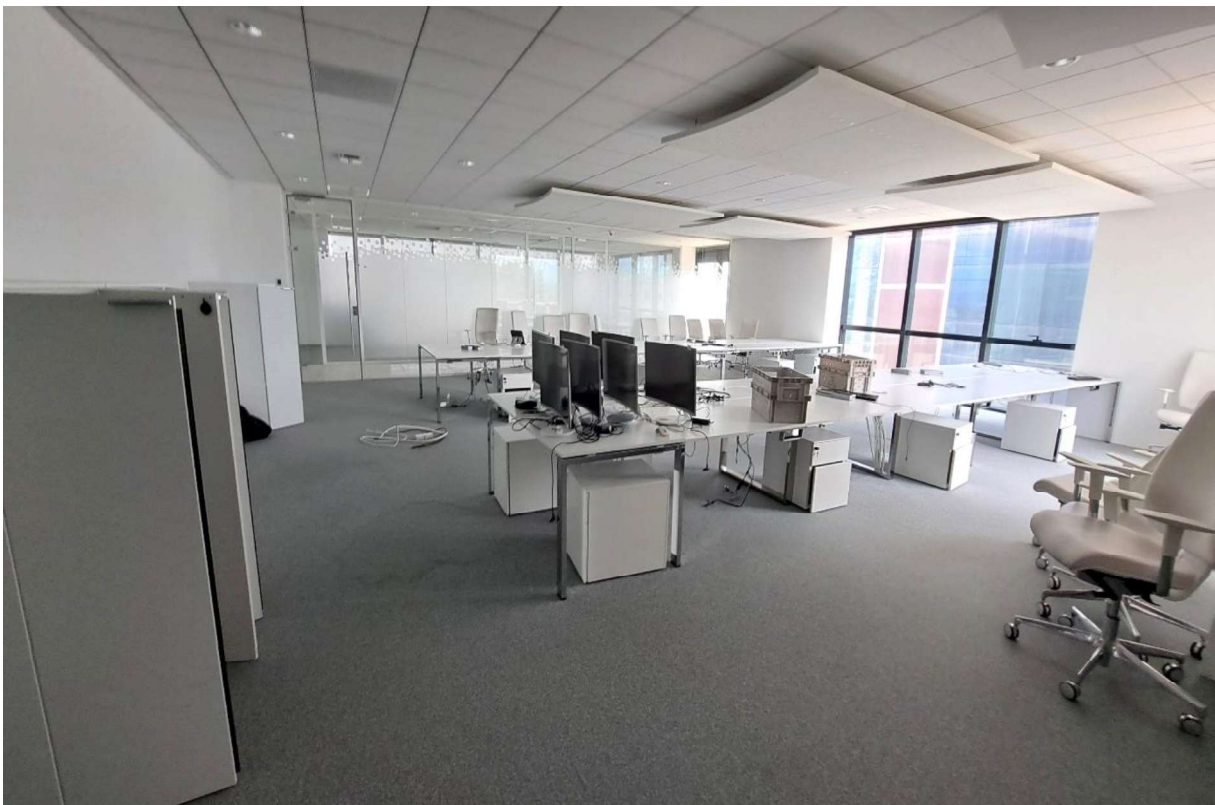
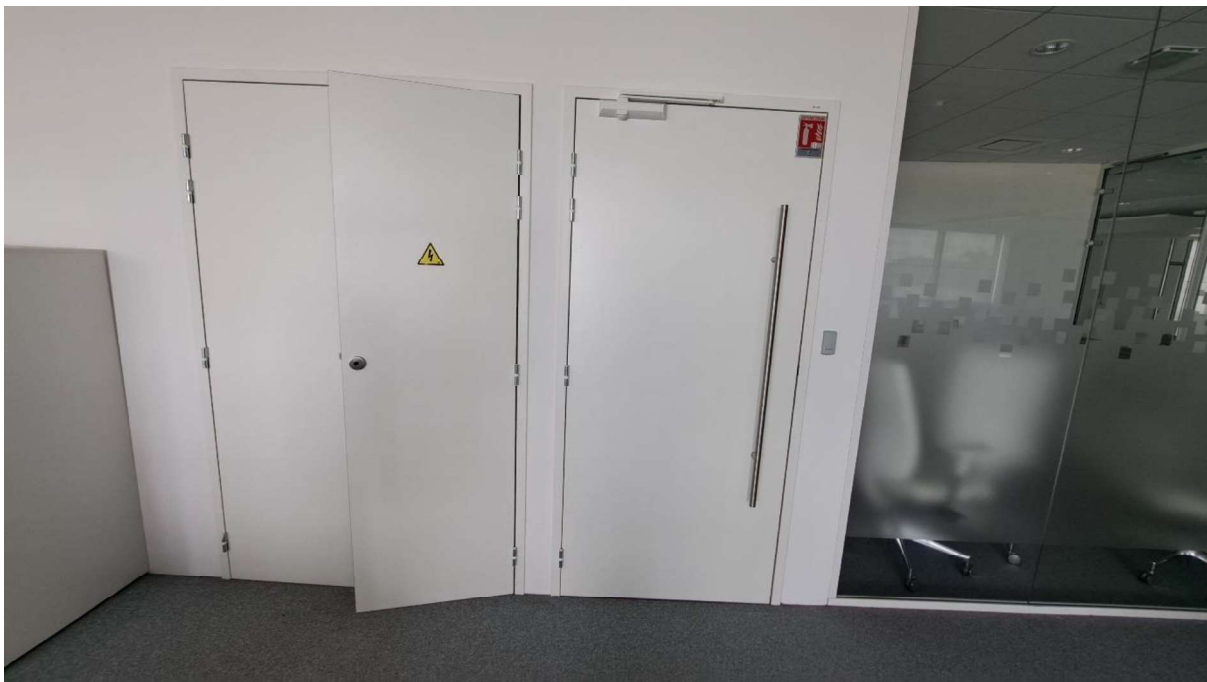
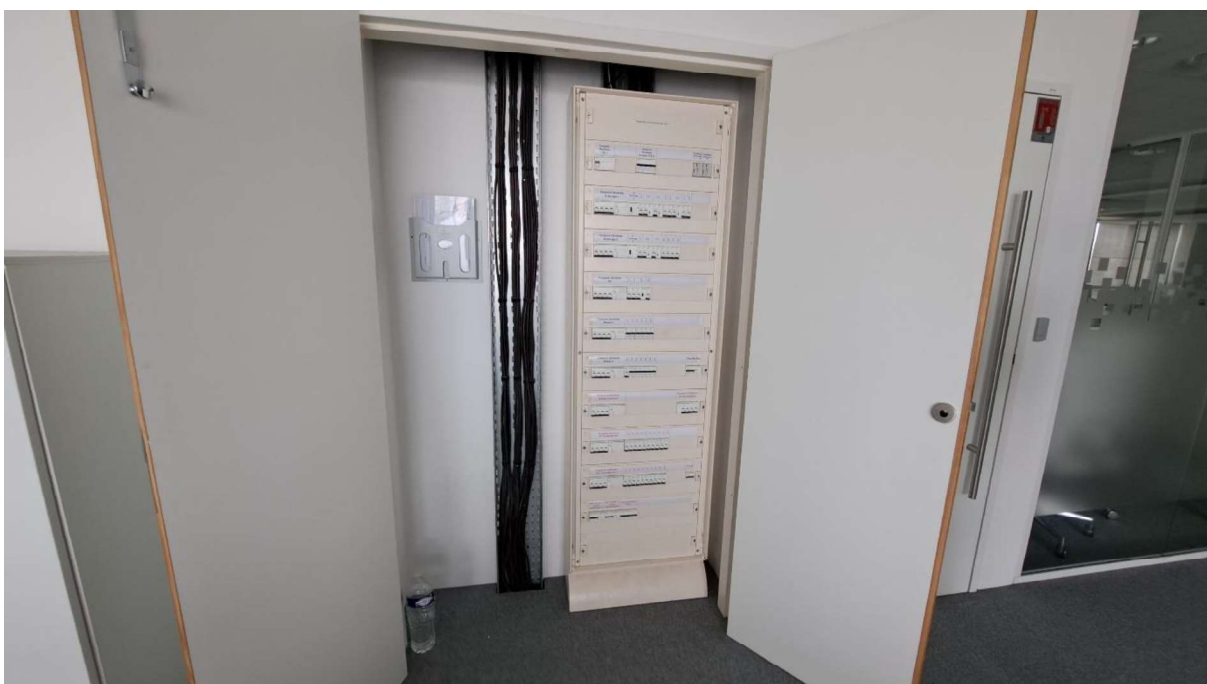
- OPEN SPACE 1 (n°10) :

Sol : moquette grise en bon état

Murs : enduit clair en bon état et façade vitrée équipée de stores, en bon état

Plafond : dalles en bon état avec spots intégrés, bouches d'aération et panneaux lumineux.

- Un placard abritant le compteur électrique
- Un placard abritant la baie de brassage informatique

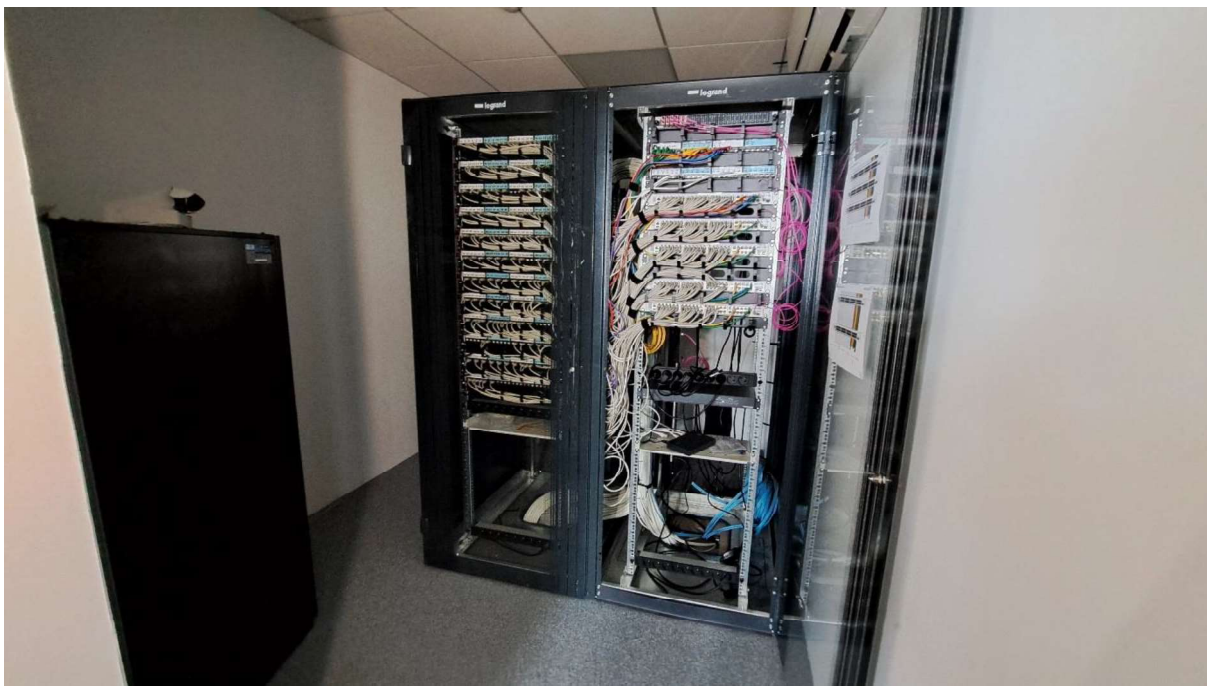
- SERVEUR :

Sol : moquette grise en bon état  
Murs : parois claires en bon état  
Plafond : dalles en bon état

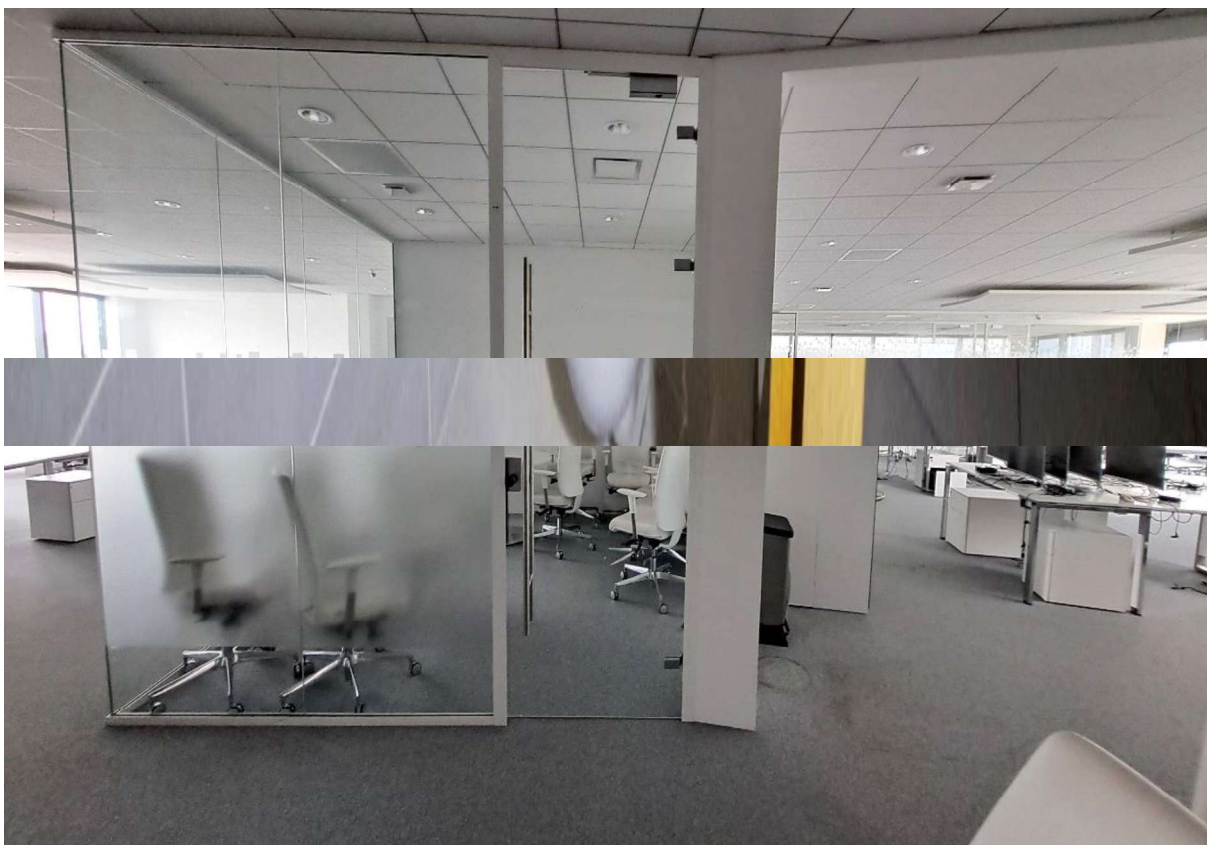
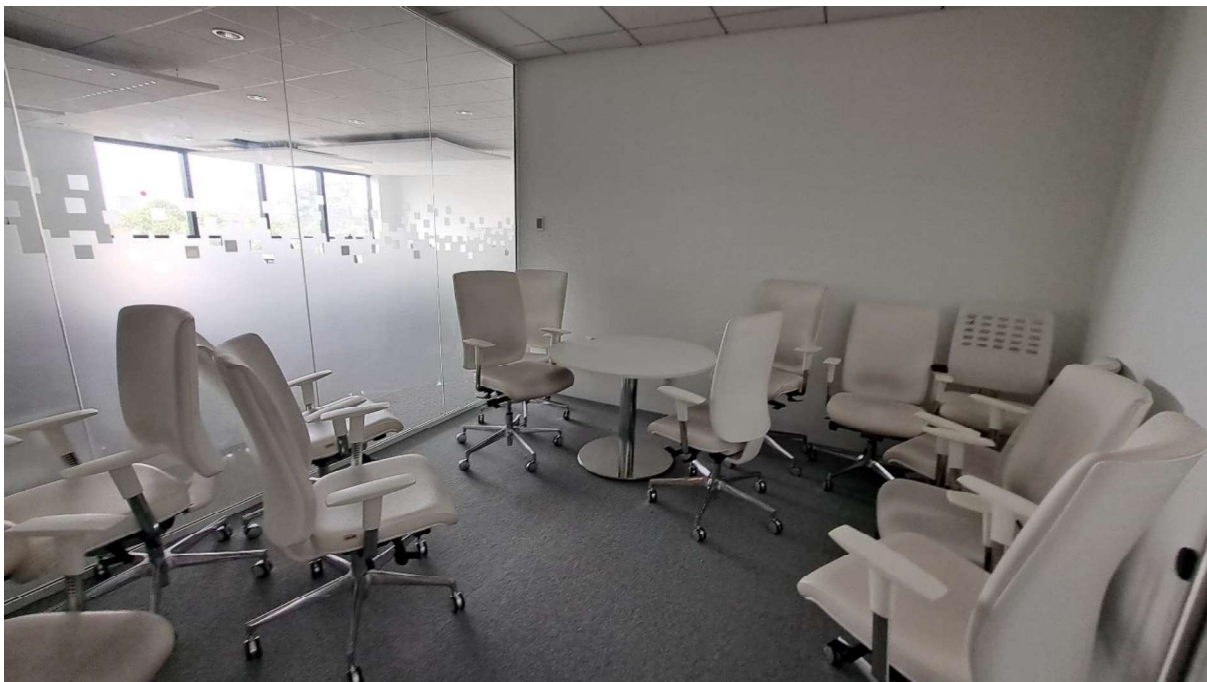
-BUREAU (n°3) :

Sol : moquette grise en bon état

Murs : enduit clair en bon état et parois vitrées en bon état

Plafond : dalles en bon état avec bouches d'aération et spots intégrés

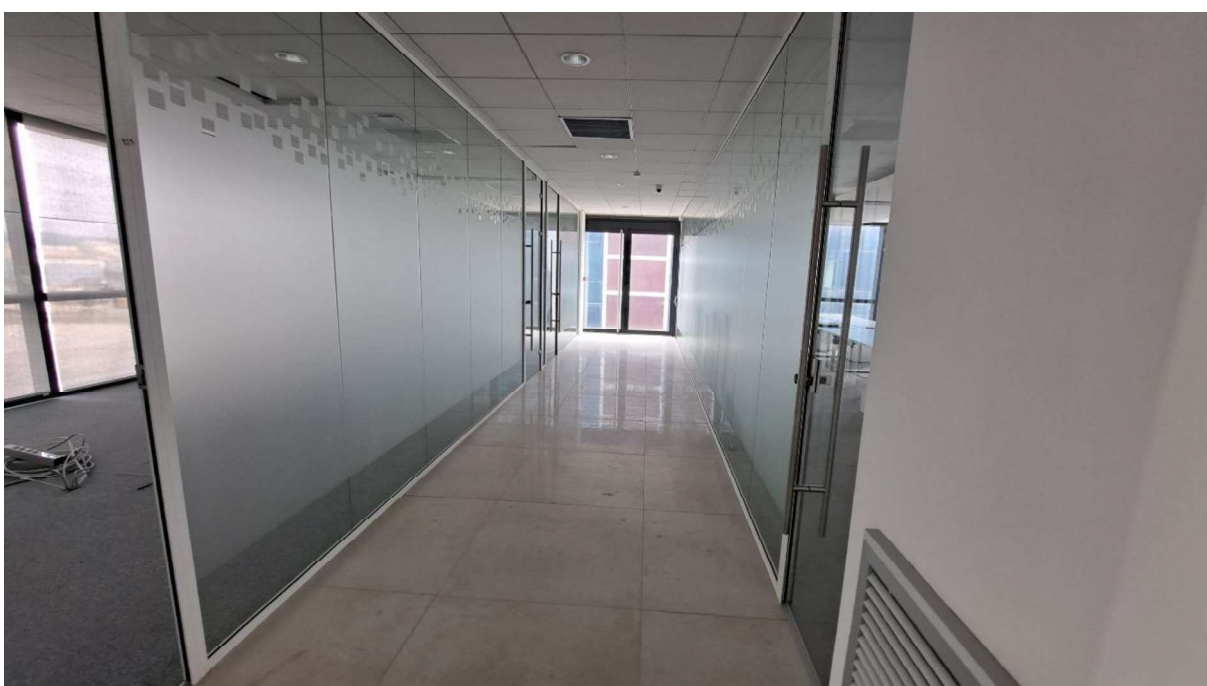
- PARTIES COMMUNES BUREAUX DEVANT BUREAUX 4 et 5 :

Sol : carrelage en bon état

Murs : parois vitrées en bon état

Plafond : dalles en bon état avec spots intégrés

Au fond de ce couloir se trouve une porte vitrée deux battants qui est condamnée.

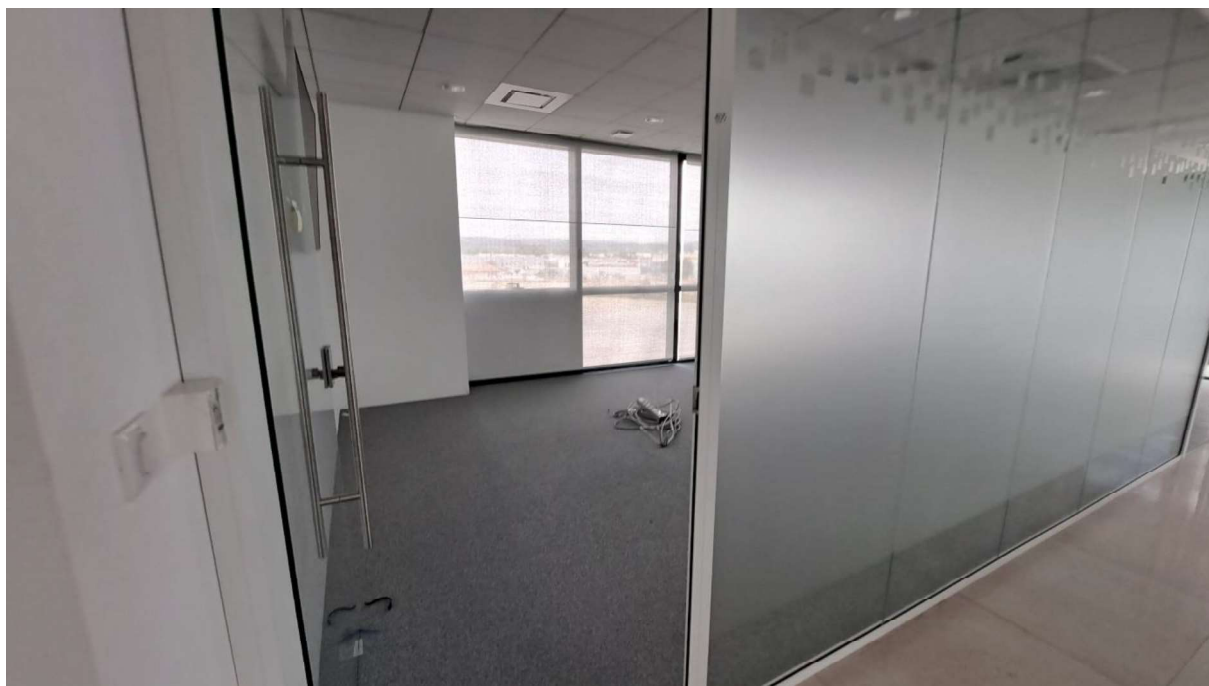
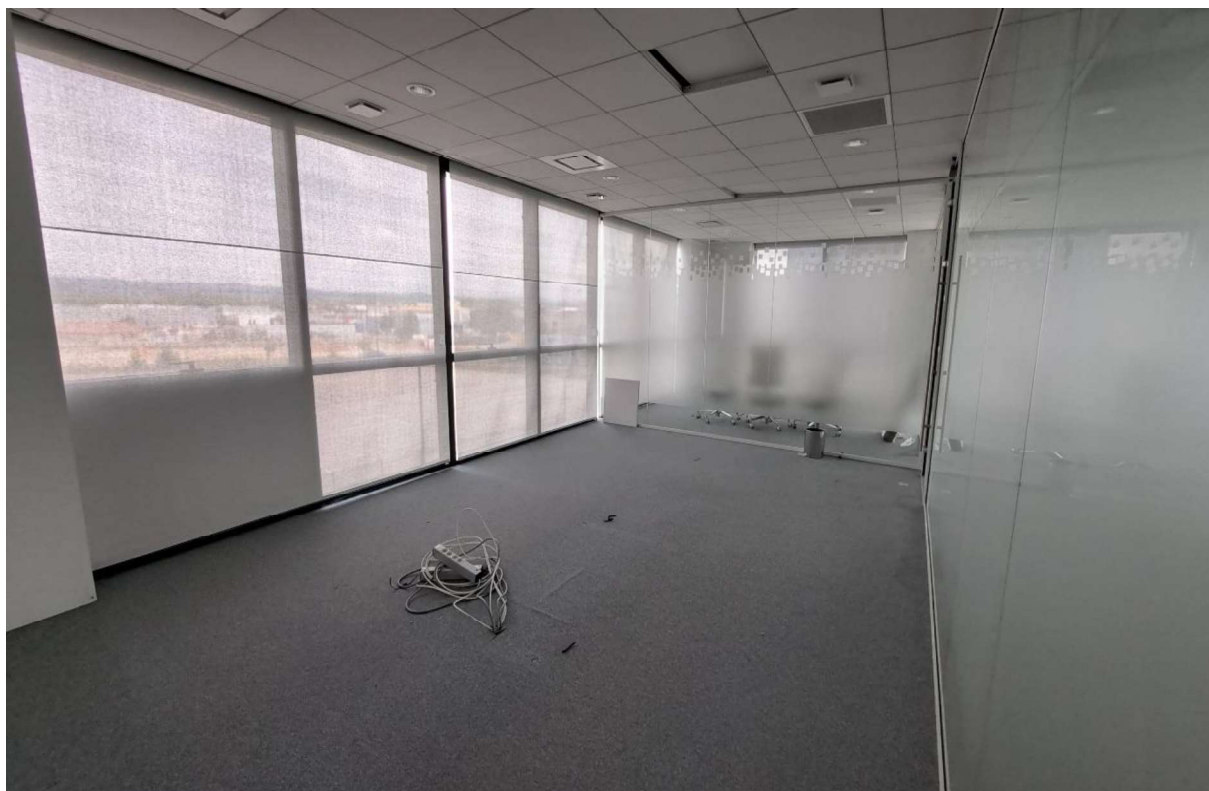
- BUREAU :

Sol : moquette grise en bon état

Murs : enduit clair, parois vitrées et façades vitrées équipées de stores, en bon état

Plafond : dalles en bon état avec stores et bouches d'aération

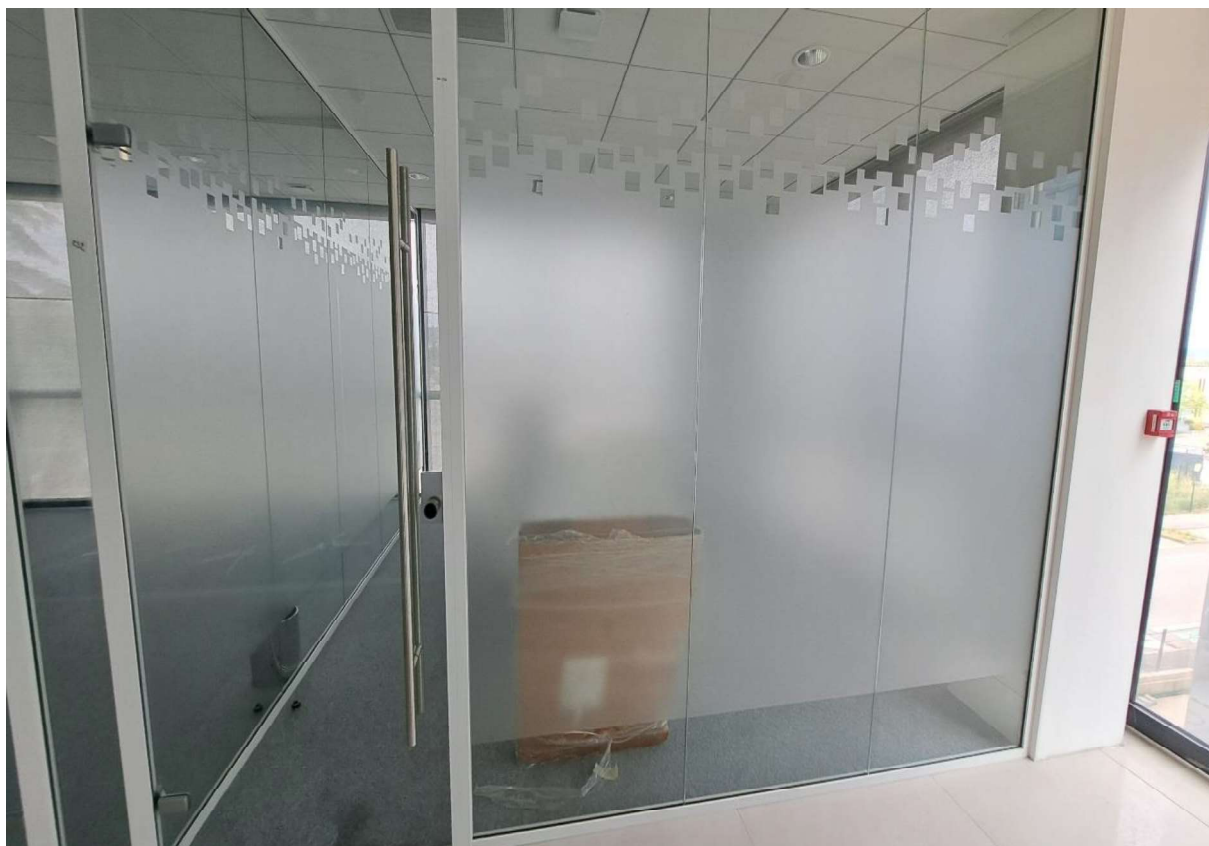
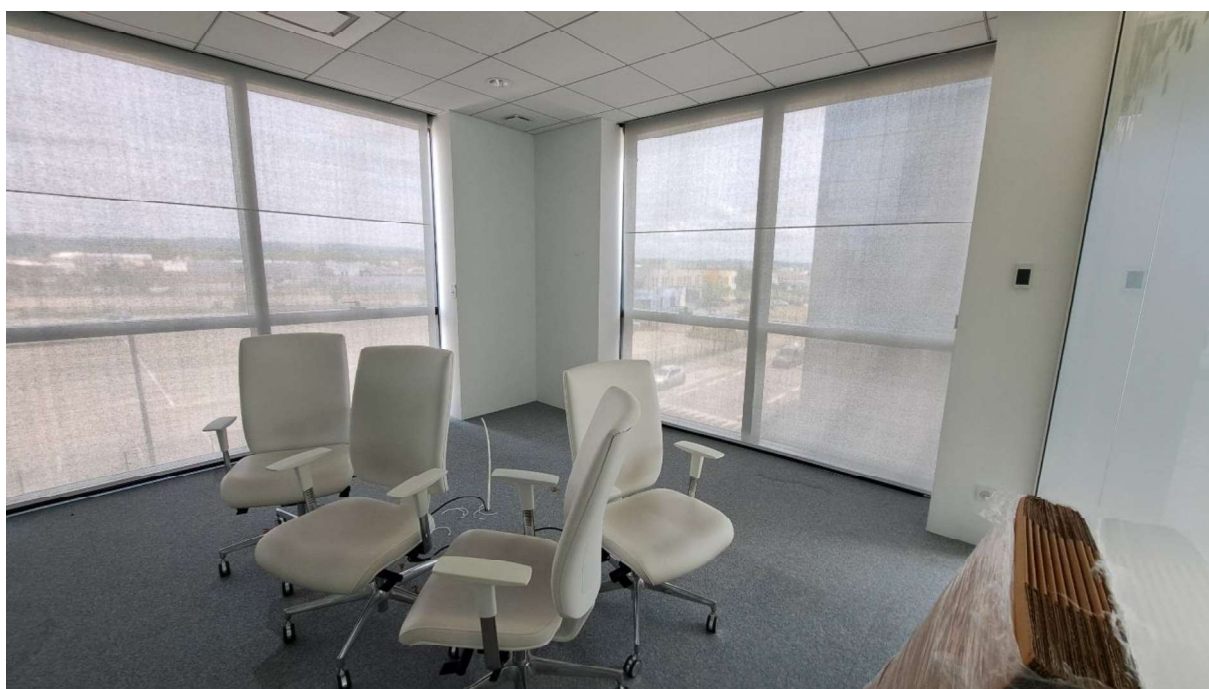
- BUREAU:

Sol : moquette grise en bon état

Murs : enduit clair, parois vitrées et façades vitrées équipées de store, en bon état

Plafond : dalles en bon état avec spots et bouches d'aération

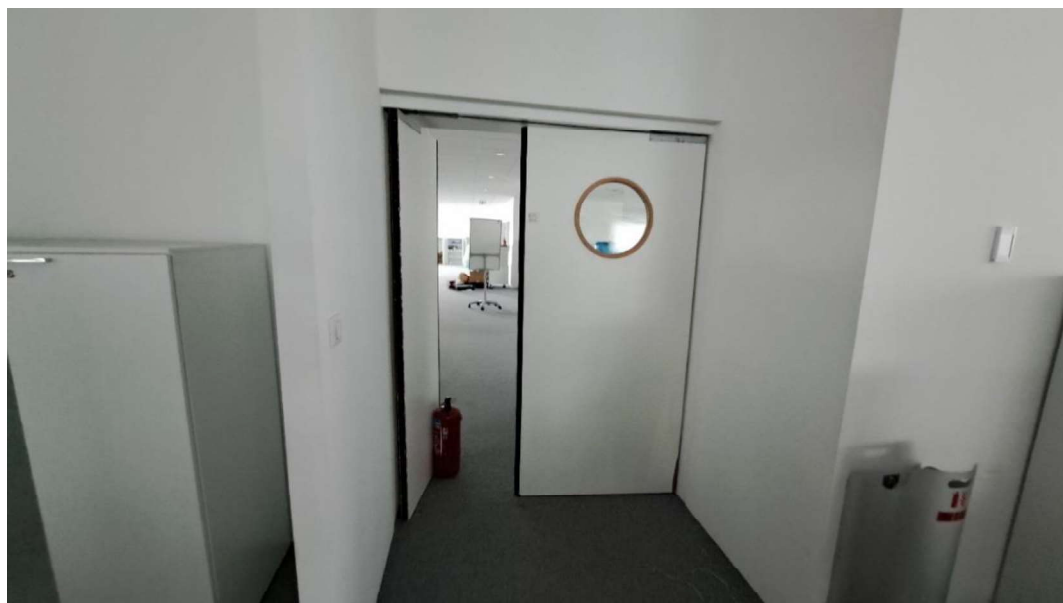
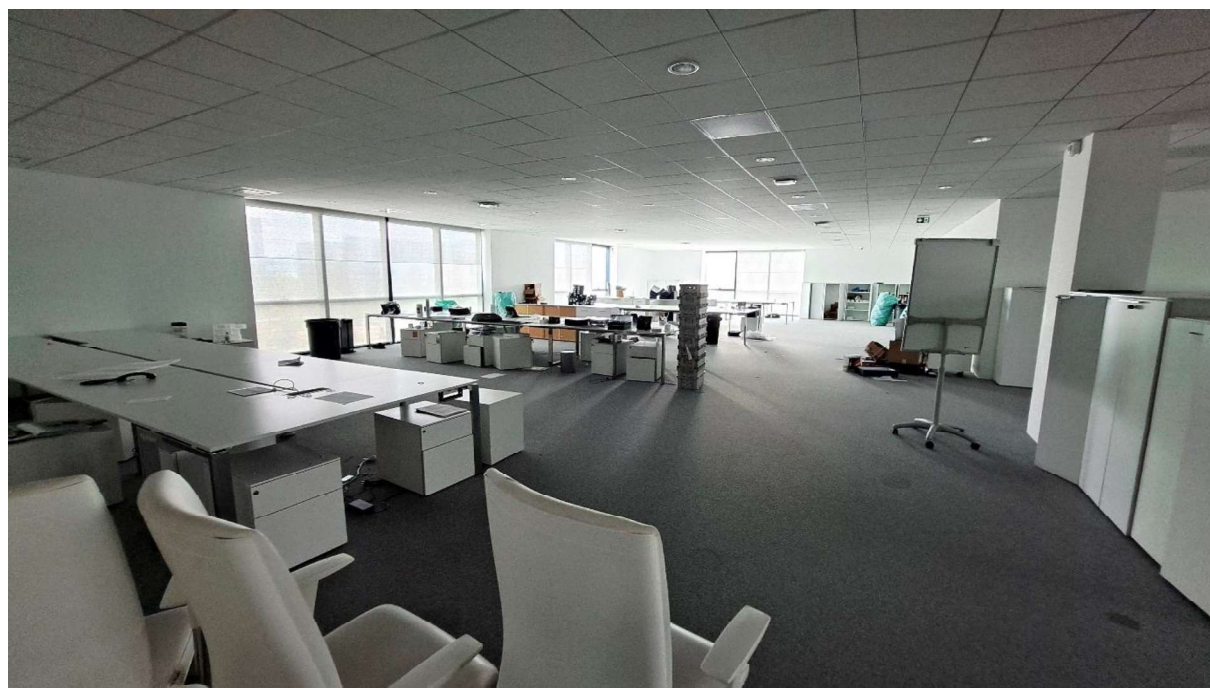
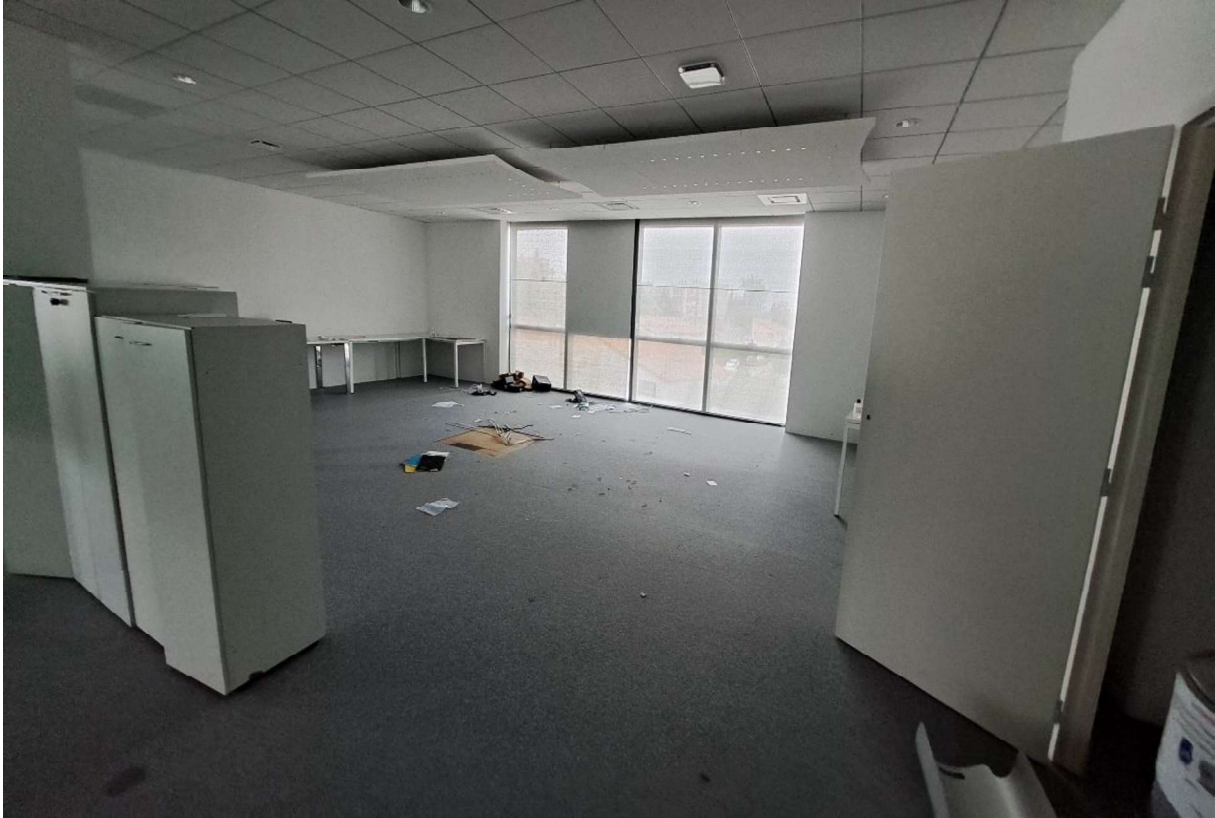
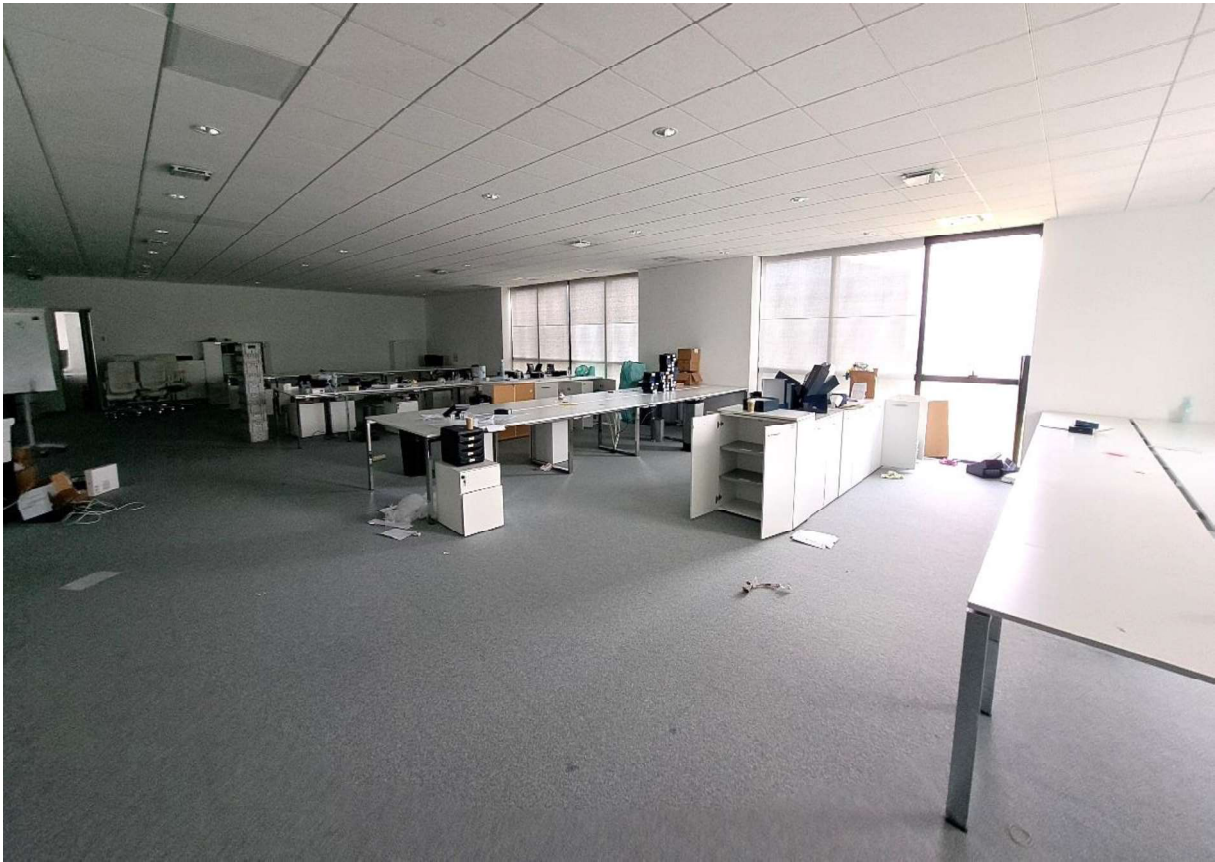
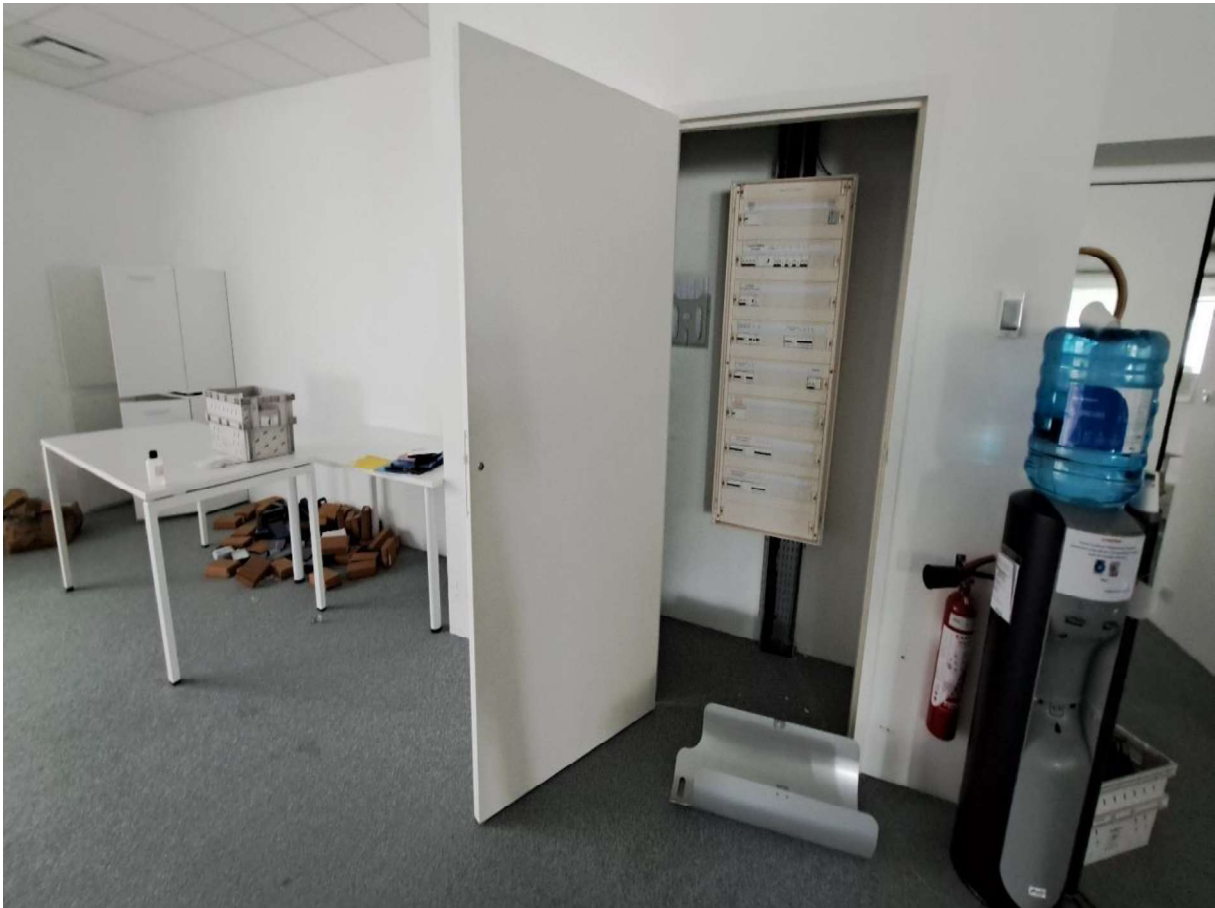
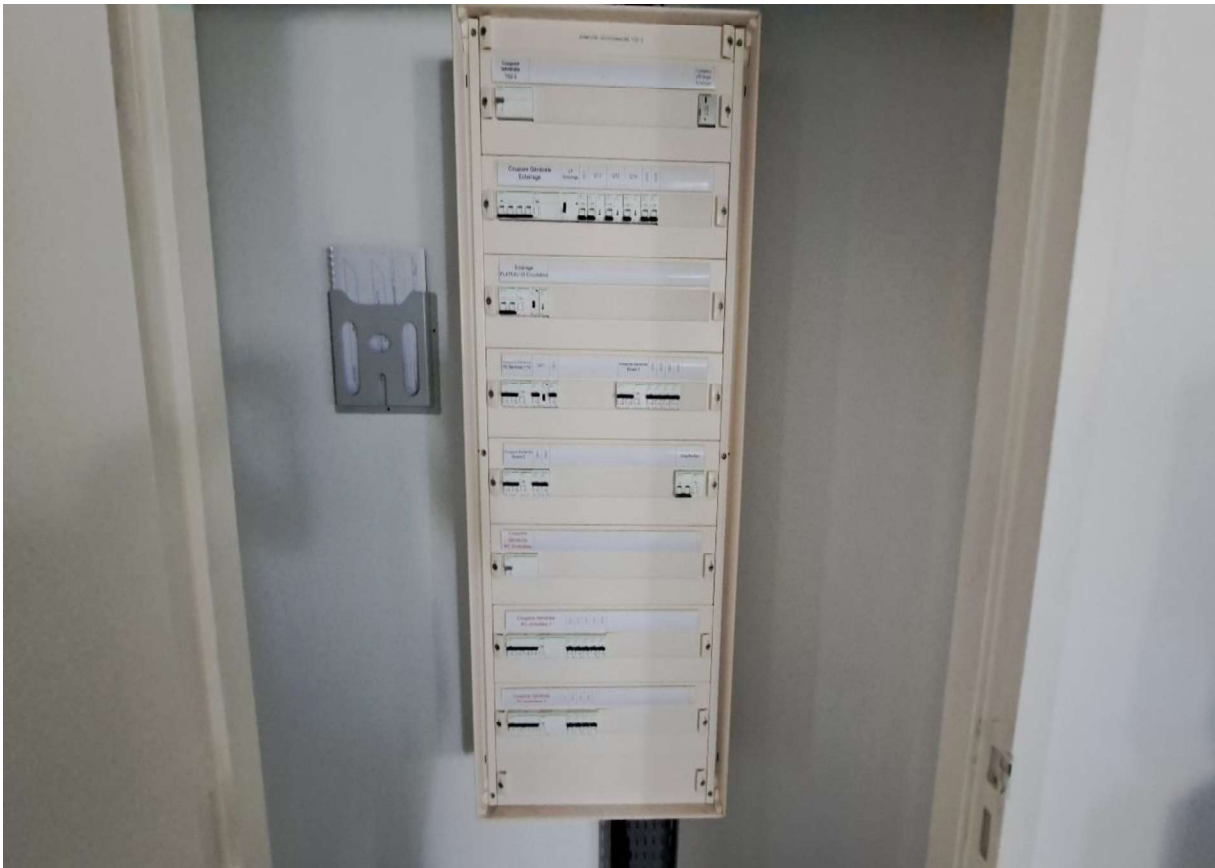
- OPEN SPACE 2 (n°9) :

Sol : moquette grise en bon état

Murs : enduit clair en bon état et façade vitrée équipée de stores, en bon état

Plafond : dalles en bon état avec spots intégrés et bouches d'aération

- un ascenseur dont le fonctionnement n'a pas pu être vérifié
- une porte se trouvant au fond de l'open space ( à côté de l'ascenseur) donne accès à un escalier.
- Un placard abritant un compteur électrique

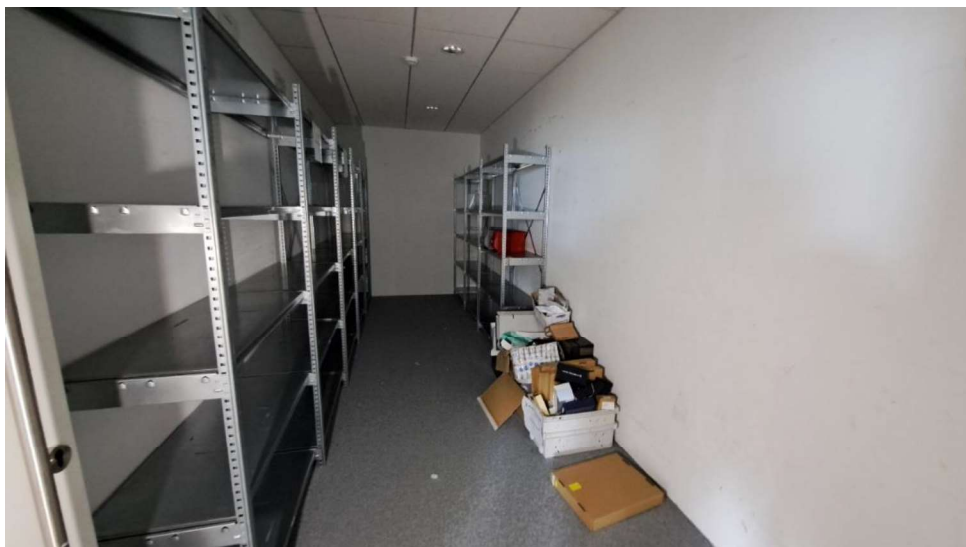
- SALLE DE STOCKAGE (n°12) :

Sol : moquette grise en bon état

Murs : enduit clair en bon état

Plafond : dalles en bon état avec spots intégrés

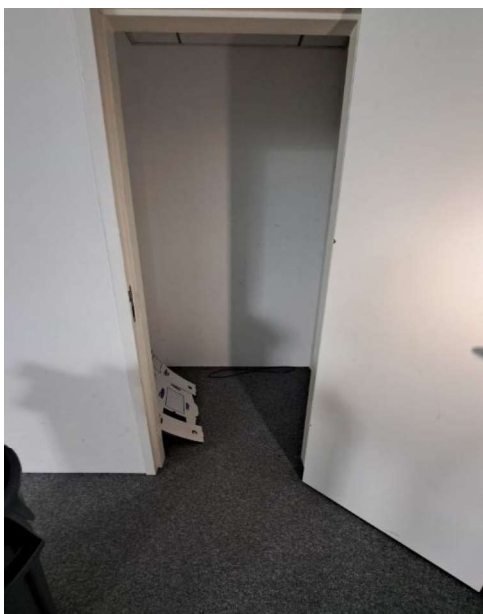
- PLACARD :

Sol : moquette grise en bon état

Murs : enduit clair en bon état

Plafond : dalle en bon état

Equipements : une porte en bon état.
