**PROCES-VERBAL DE DESCRIPTION**

**LE : CINQ JUIN DEUX MILLE VINGT CINQ**

Sur la commune de ROMANS SUR ISERE (26100) , Avenue du vercors – parcelles de terrain comportant deux bâtiments (B3 et B4), lesquelles sont cadastrées :

# I – DESCRIPTION DES LIEUX, COMPOSITION, SUPERFICIE :

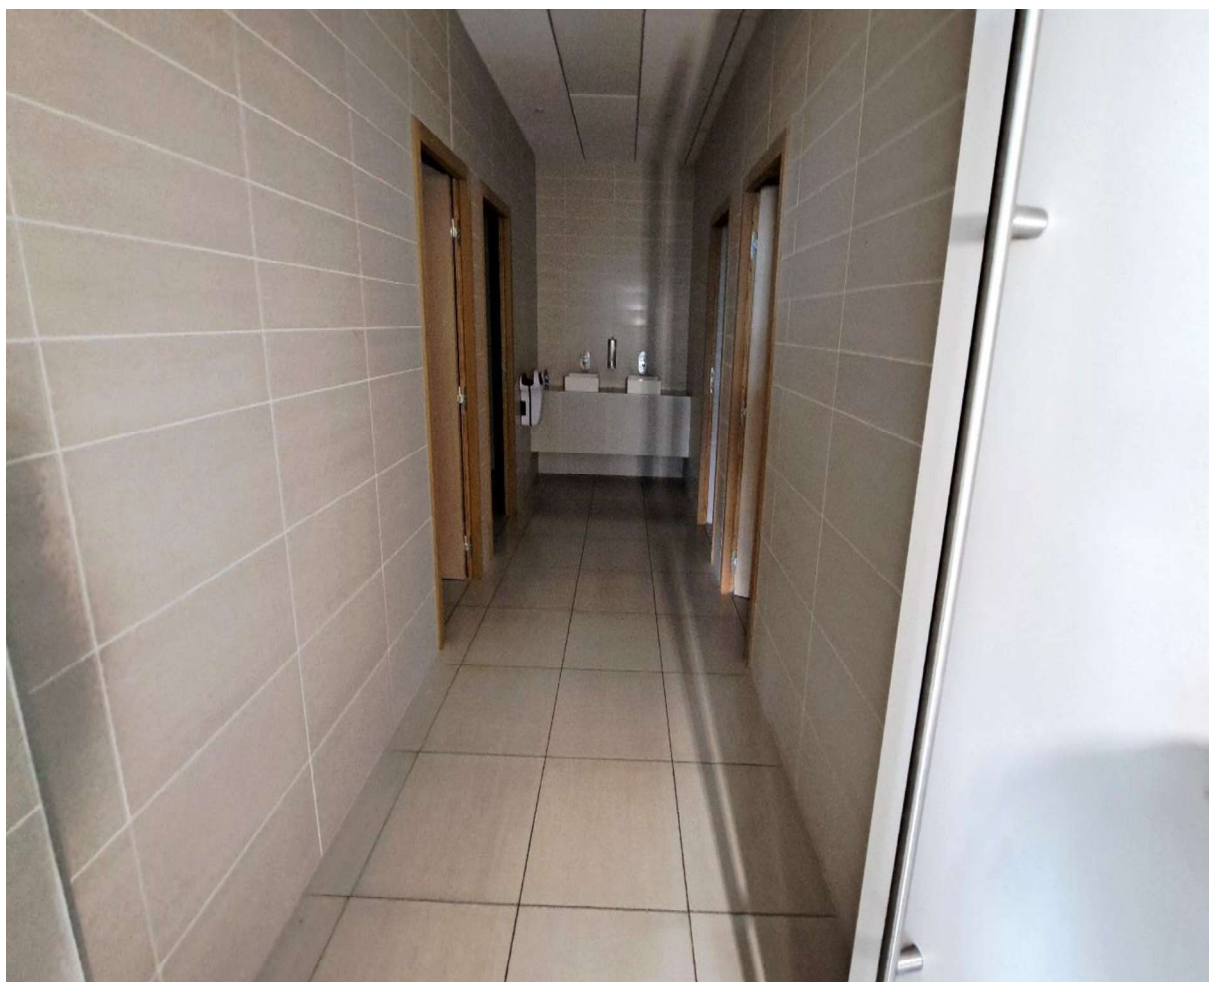
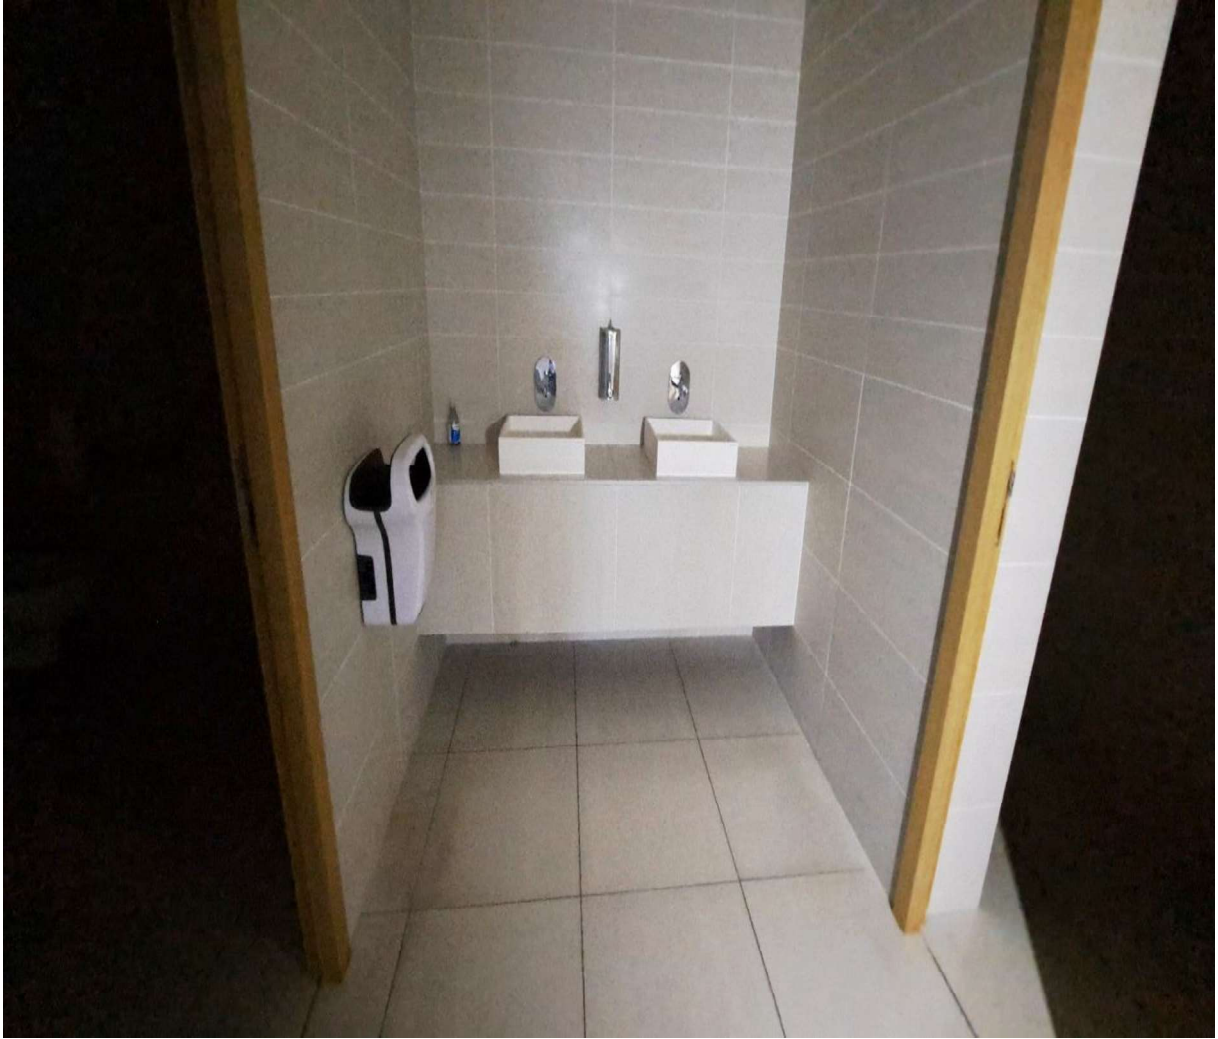
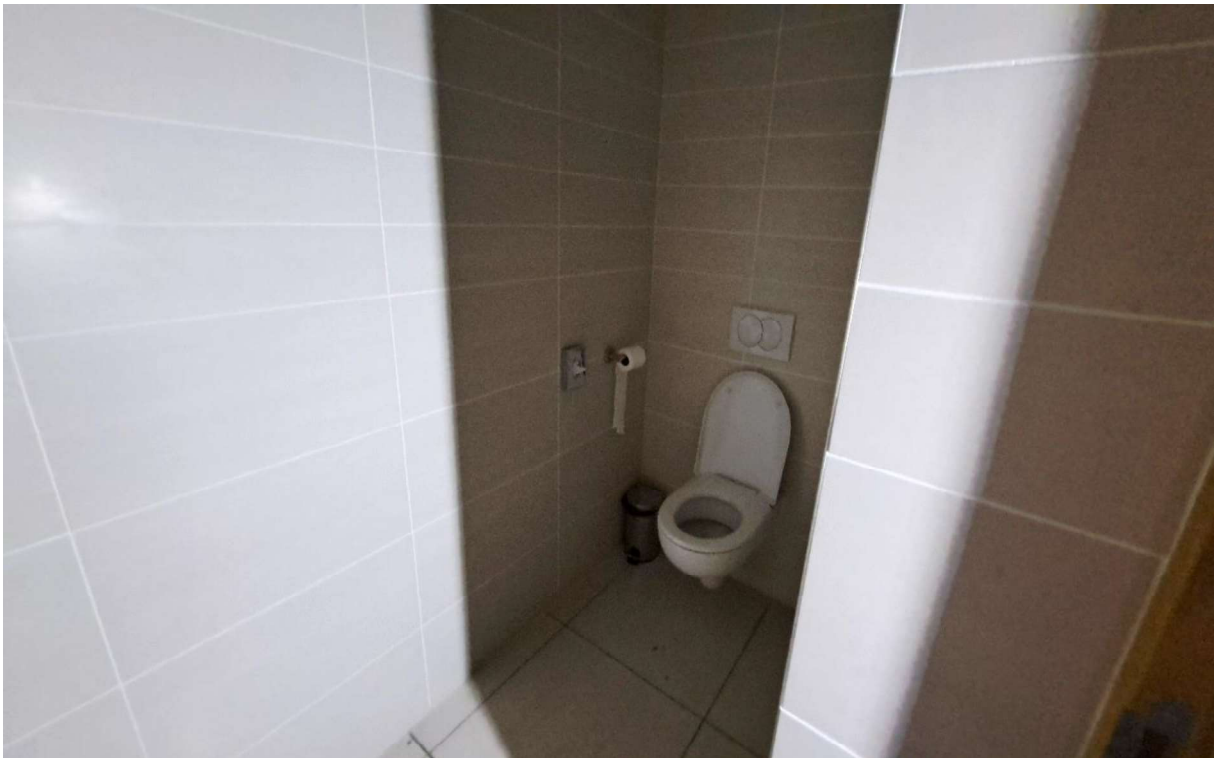
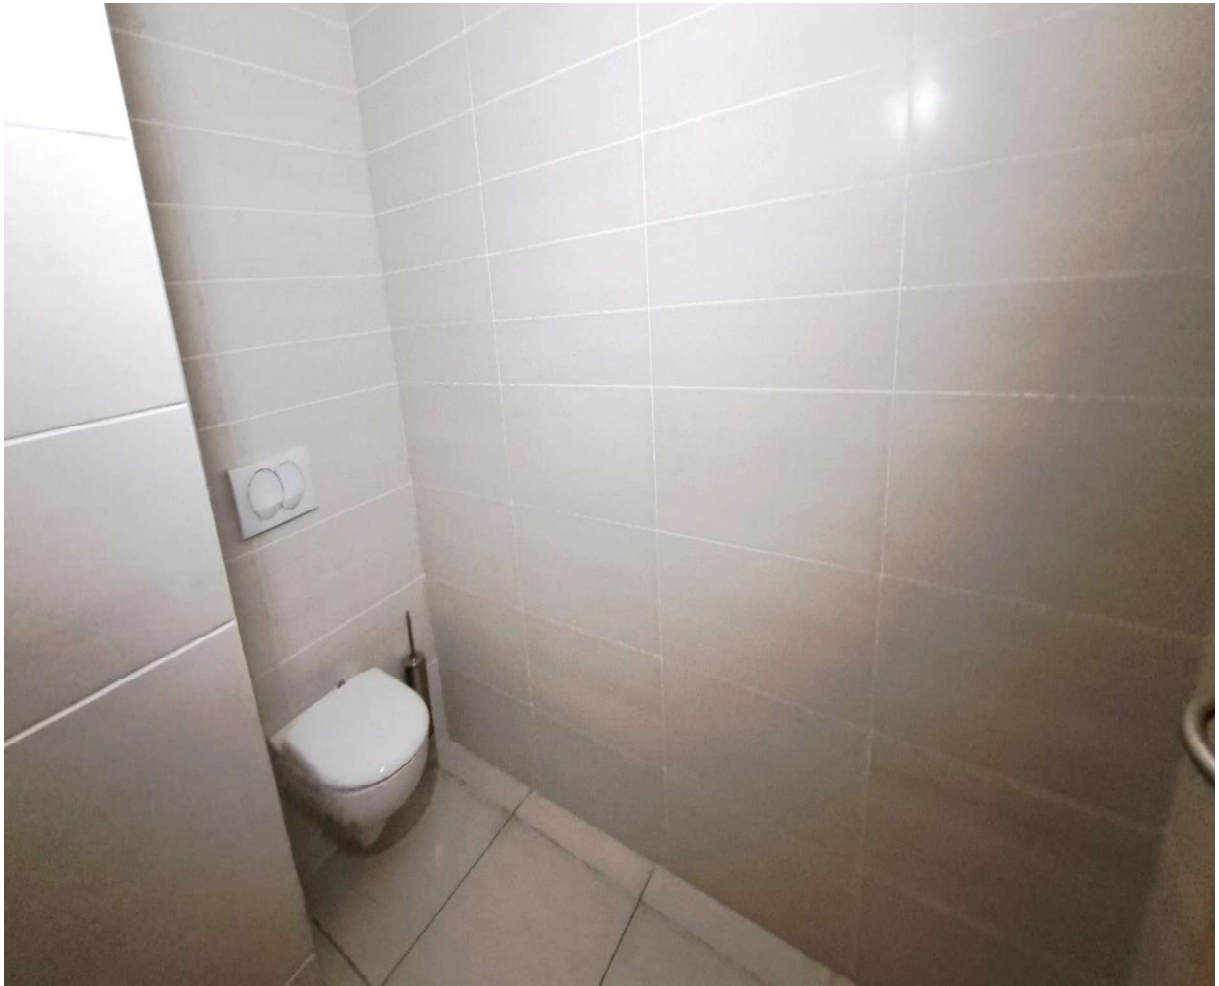
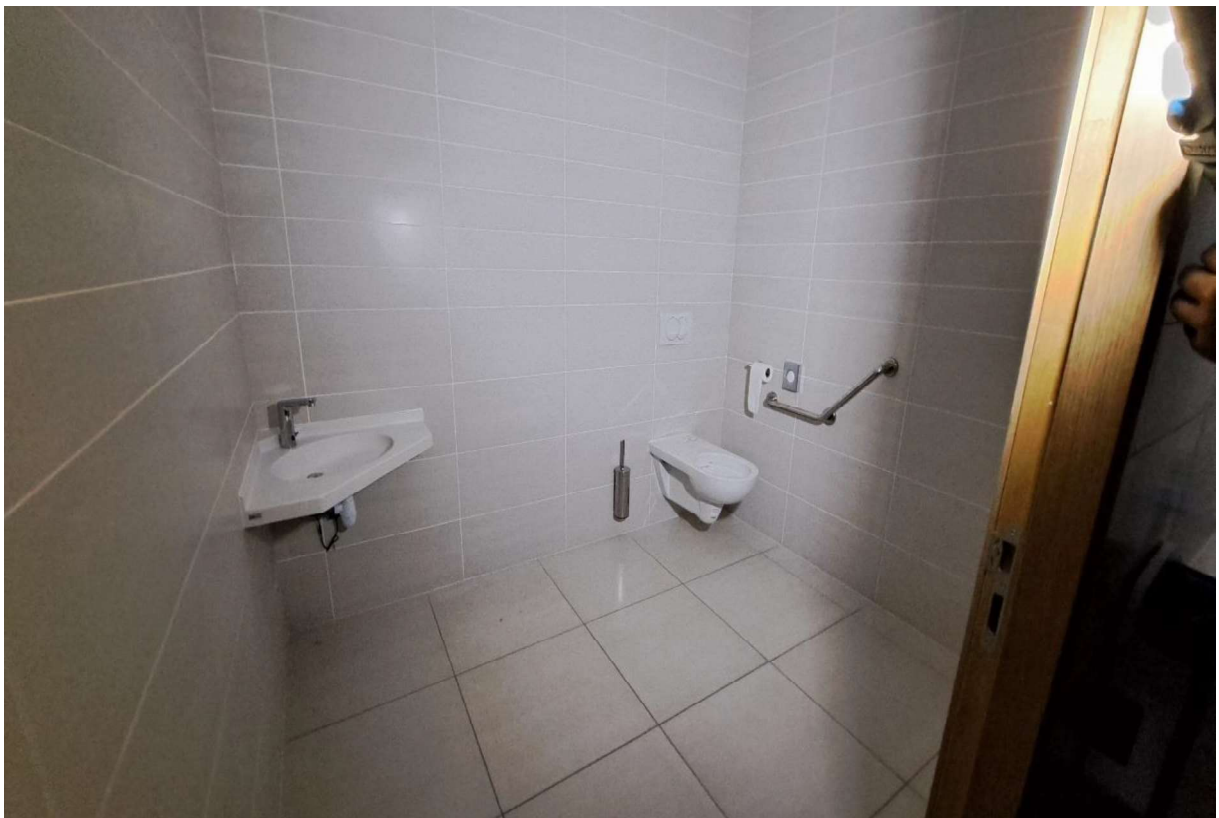
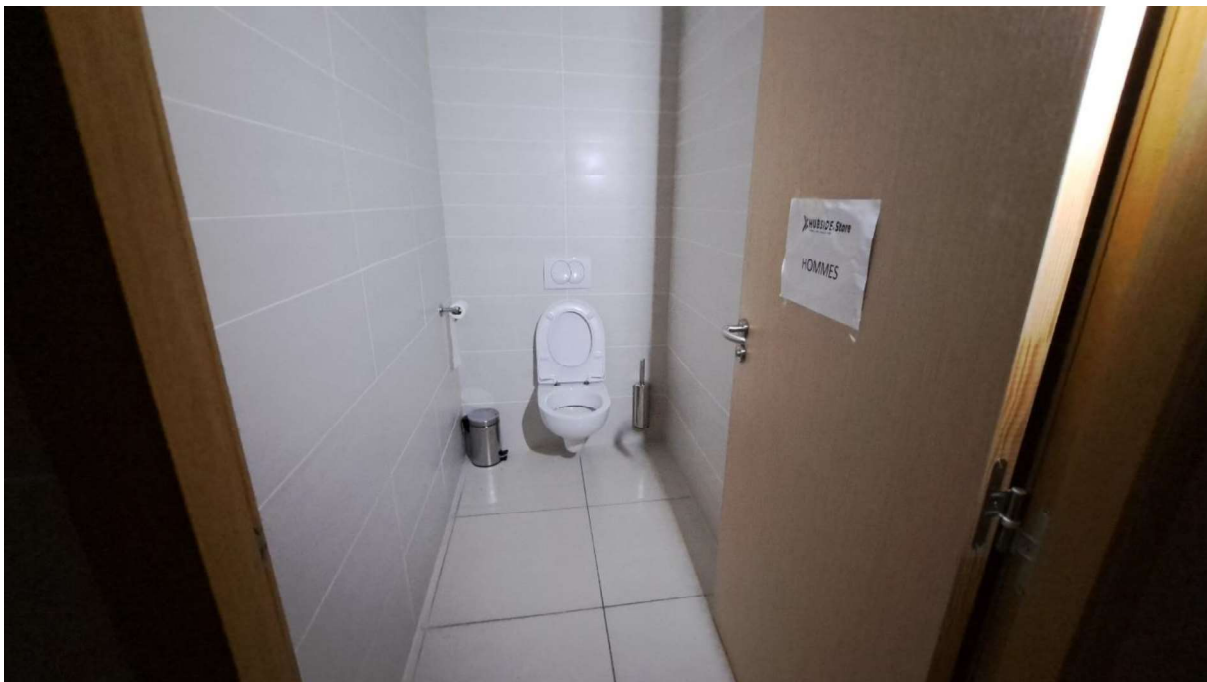
- BLOC SANITAIRES (13):

Sol : carrelage en bon état

Murs : carrelage en bon état sur toute la hauteur.

Plafond : dalles en bon état avec spots intégrés

- deux lavabos avec robinets
  - un sèche-mains
  - 4 WC fermés dont un WC handicapé équipé d'un lavabo et d'une barre murale.
- Les 4 WC fermés sont aménagés comme suit :

- Sol : carrelage en bon état
- Murs : carrelage sur toute la hauteur en bon état
- Plafond : enduit clair en bon état avec spots intégrés
- Une porte en bon état

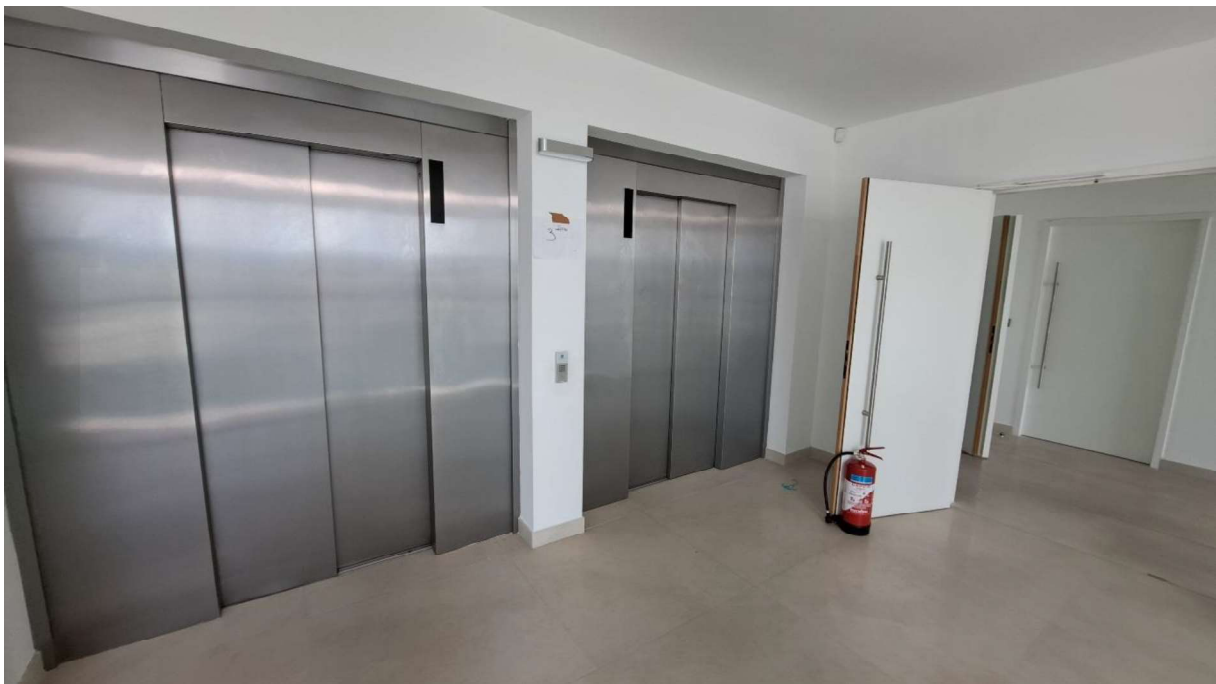
- **PARTIES COMMUNES COTE ASCENSEURS :**

Sol : carrelage en bon état

Murs : enduit clair en bon état

Plafond : enduit clair en bon état avec spots intégrés et bouches d'aération.

Equipements : 2 ascenseurs dont le fonctionnement n'a pas pu être vérifié.

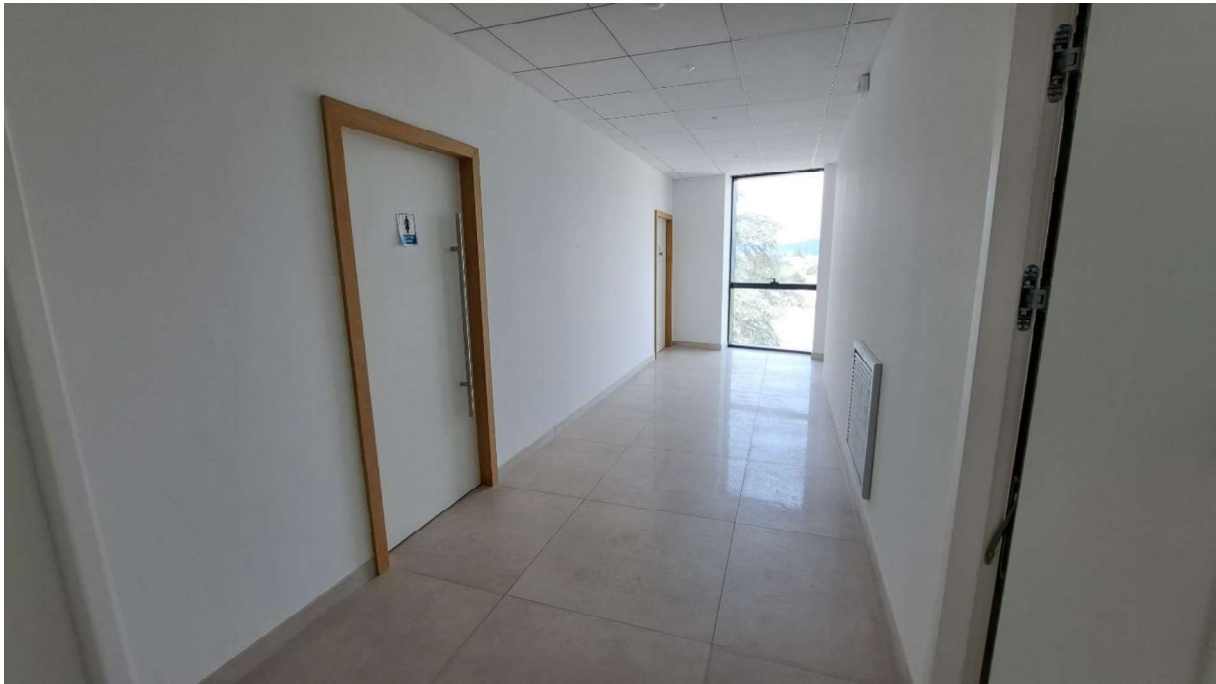
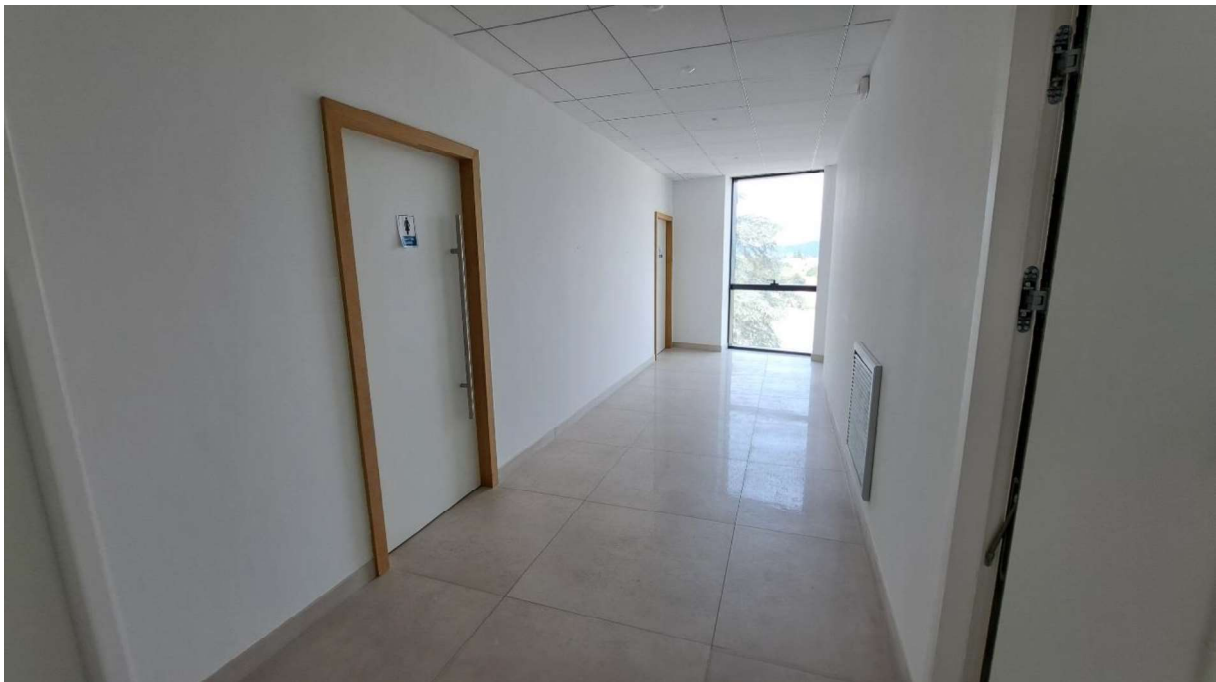
- COULOIR DEVANT BLOC SANITAIRES HOMMES ET FEMMES :

Sol : carrelage en bon état

Murs : enduit clair en bon état

Plafond : dalles en bon état avec spots intégrés

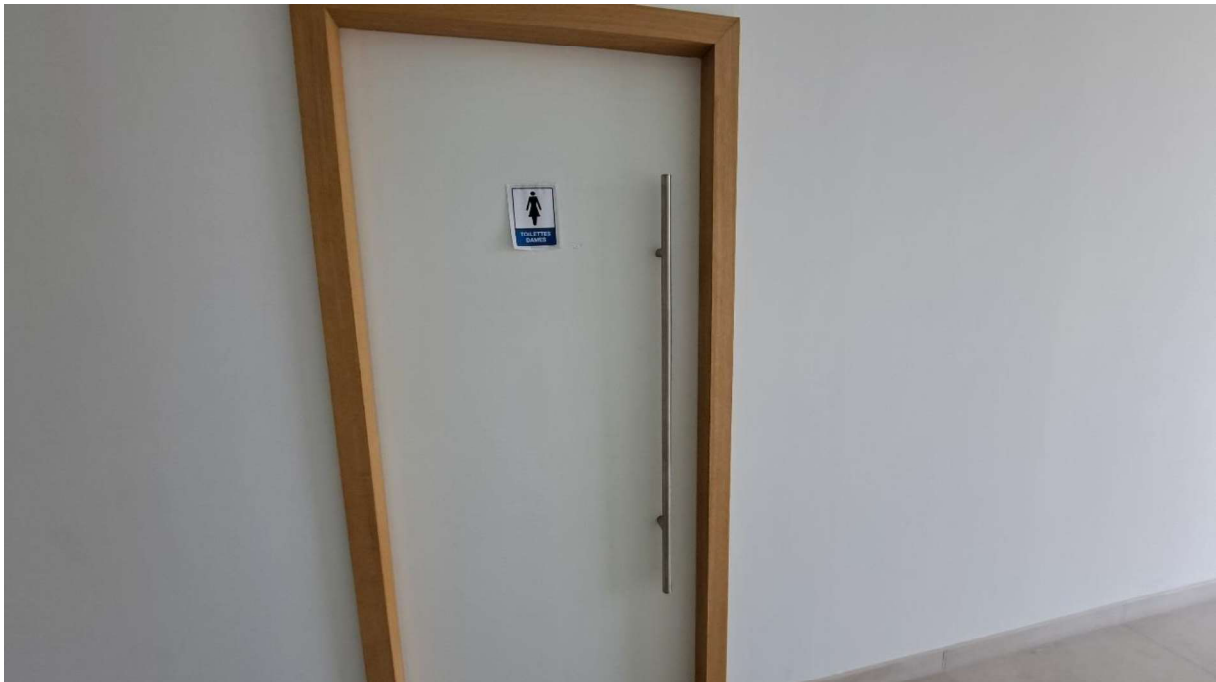
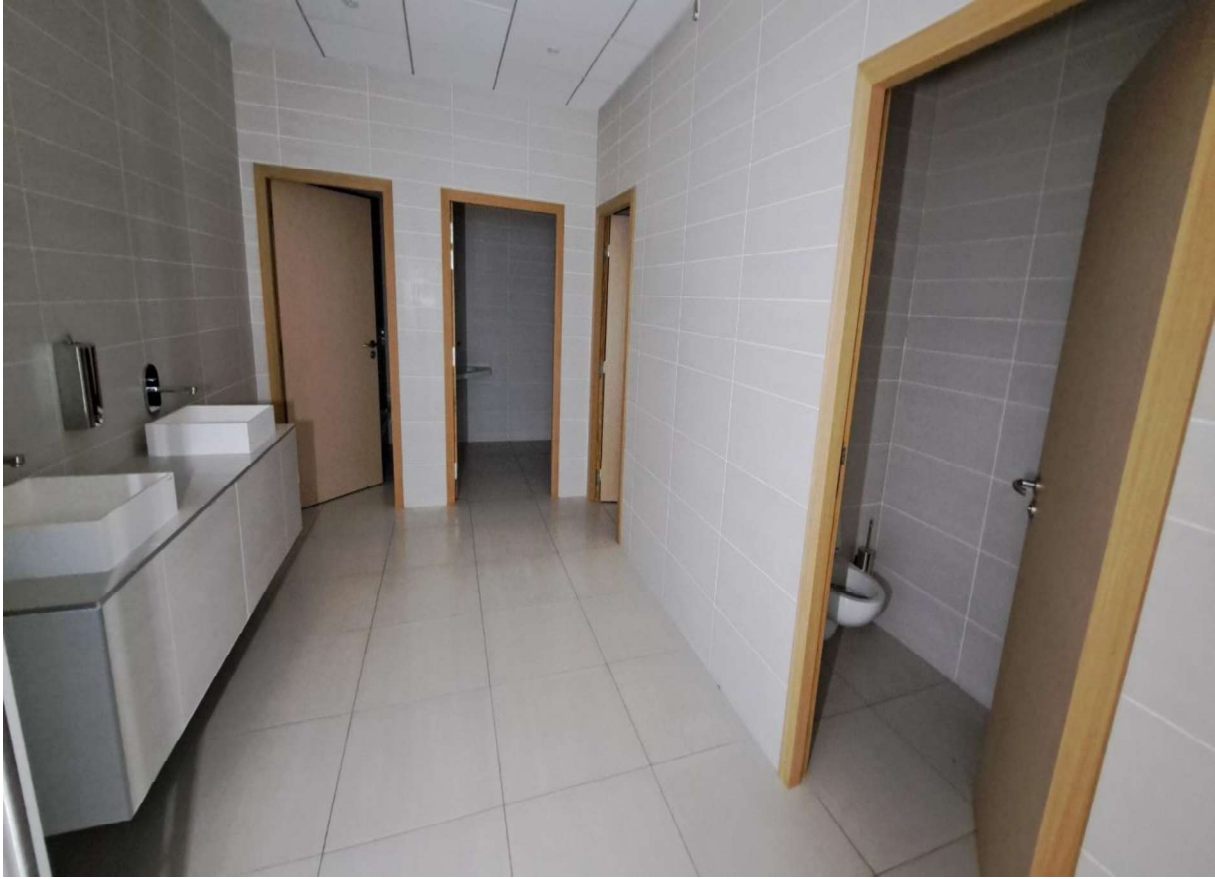
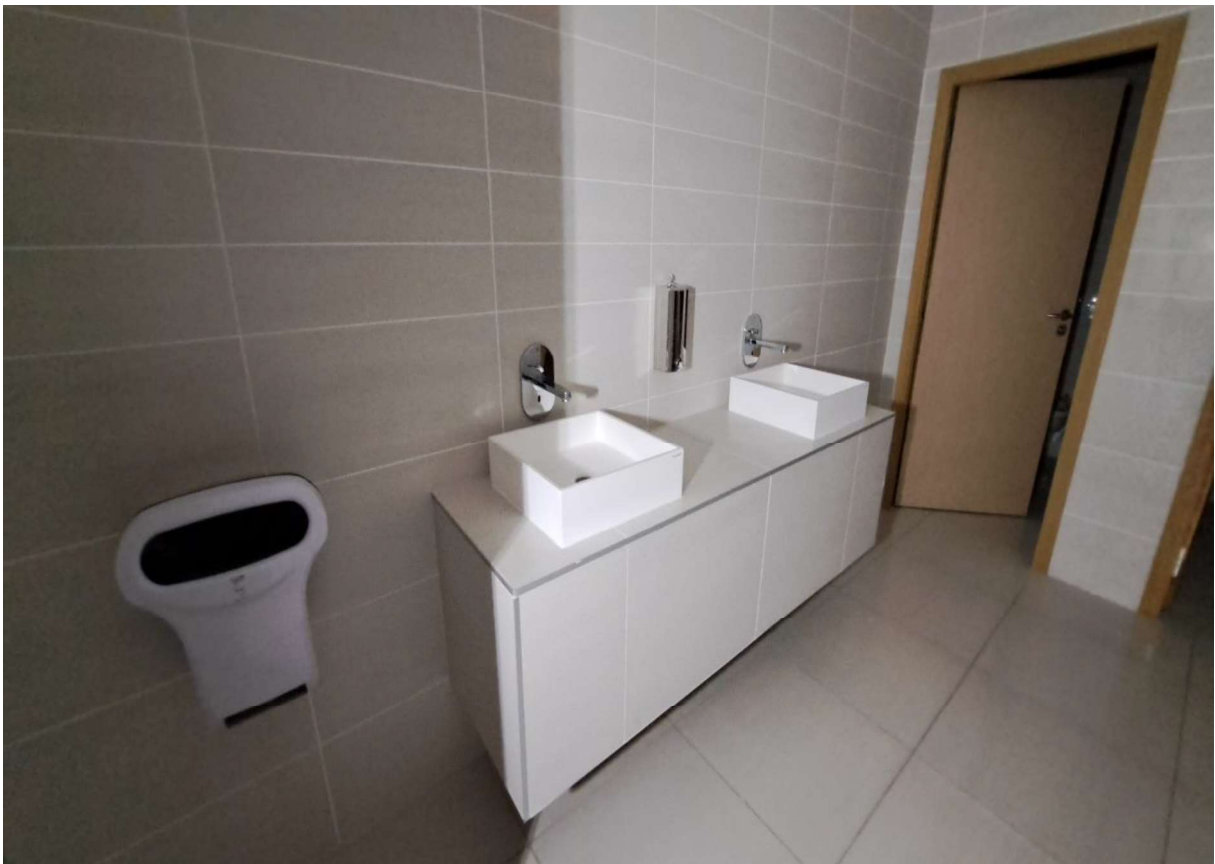
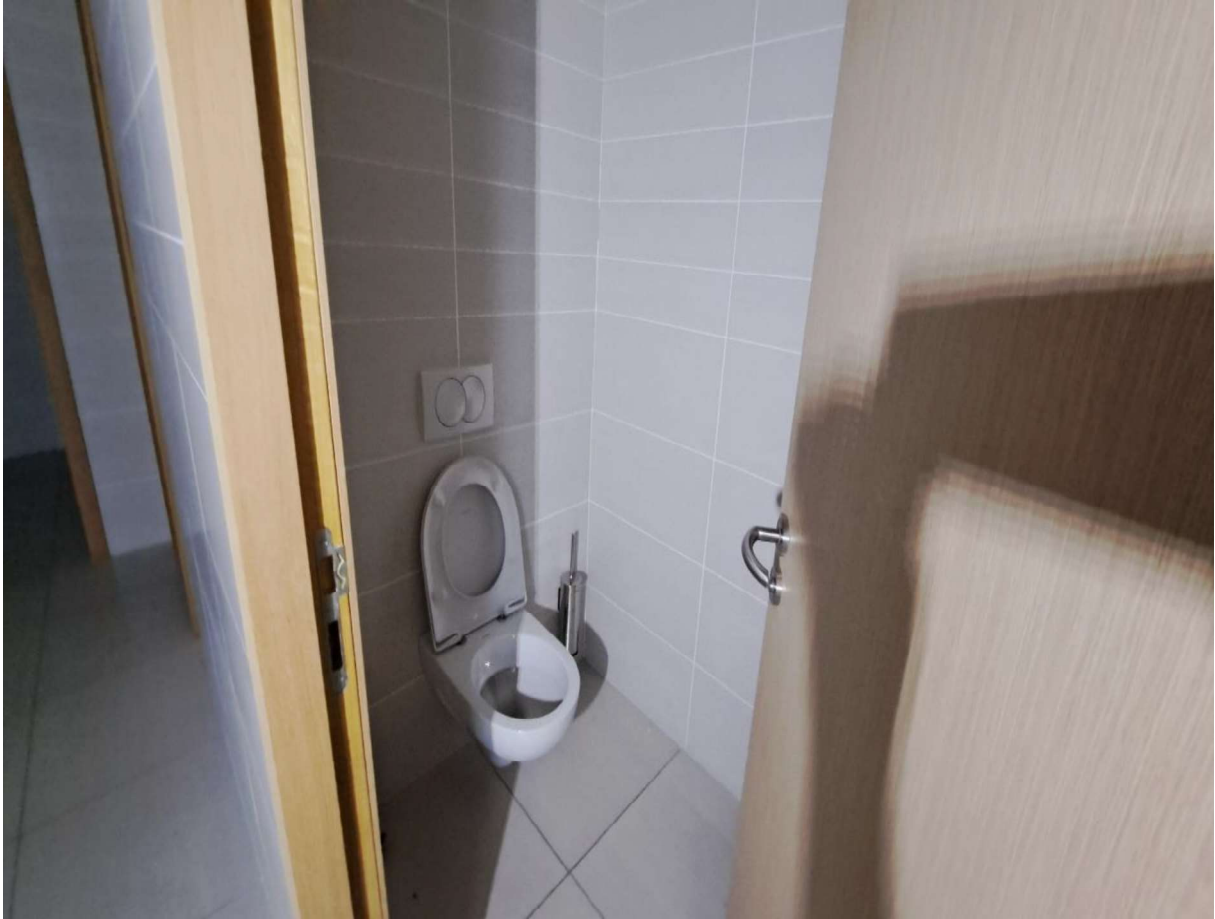
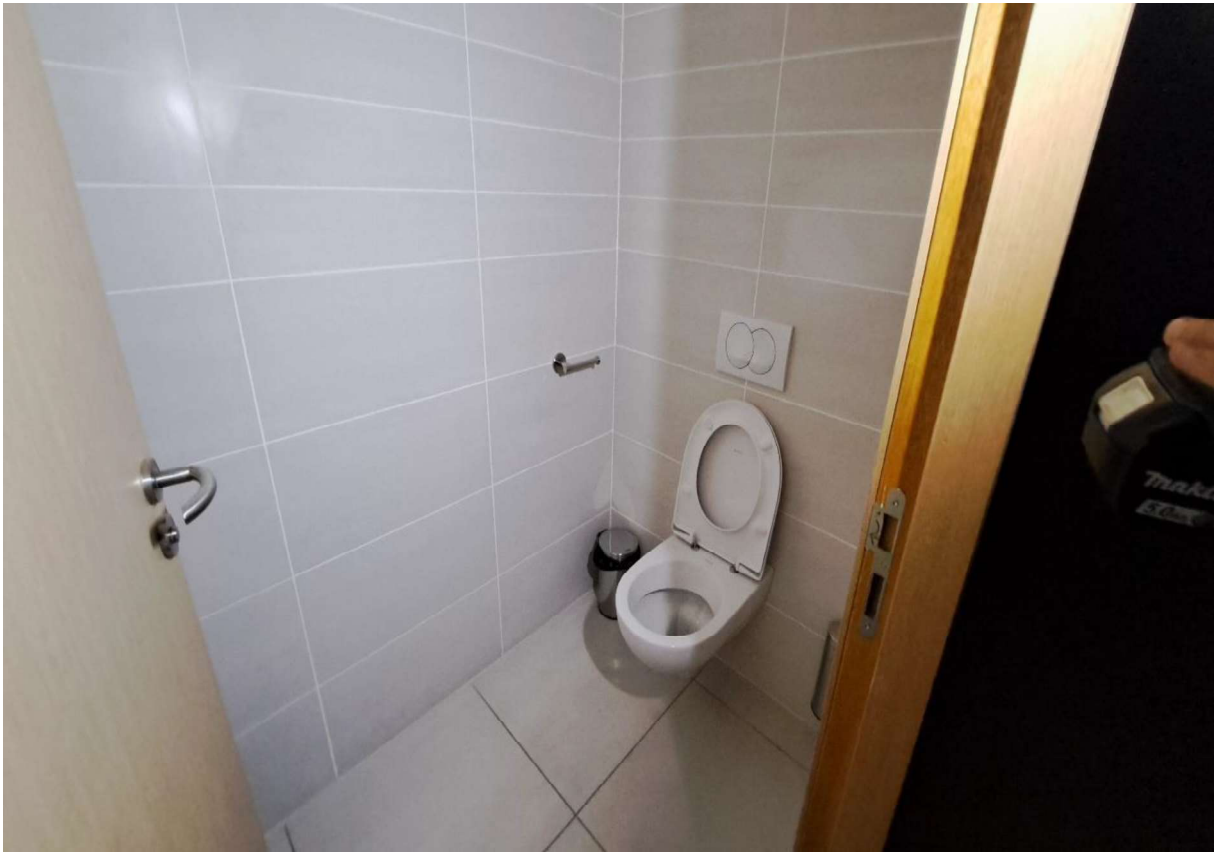
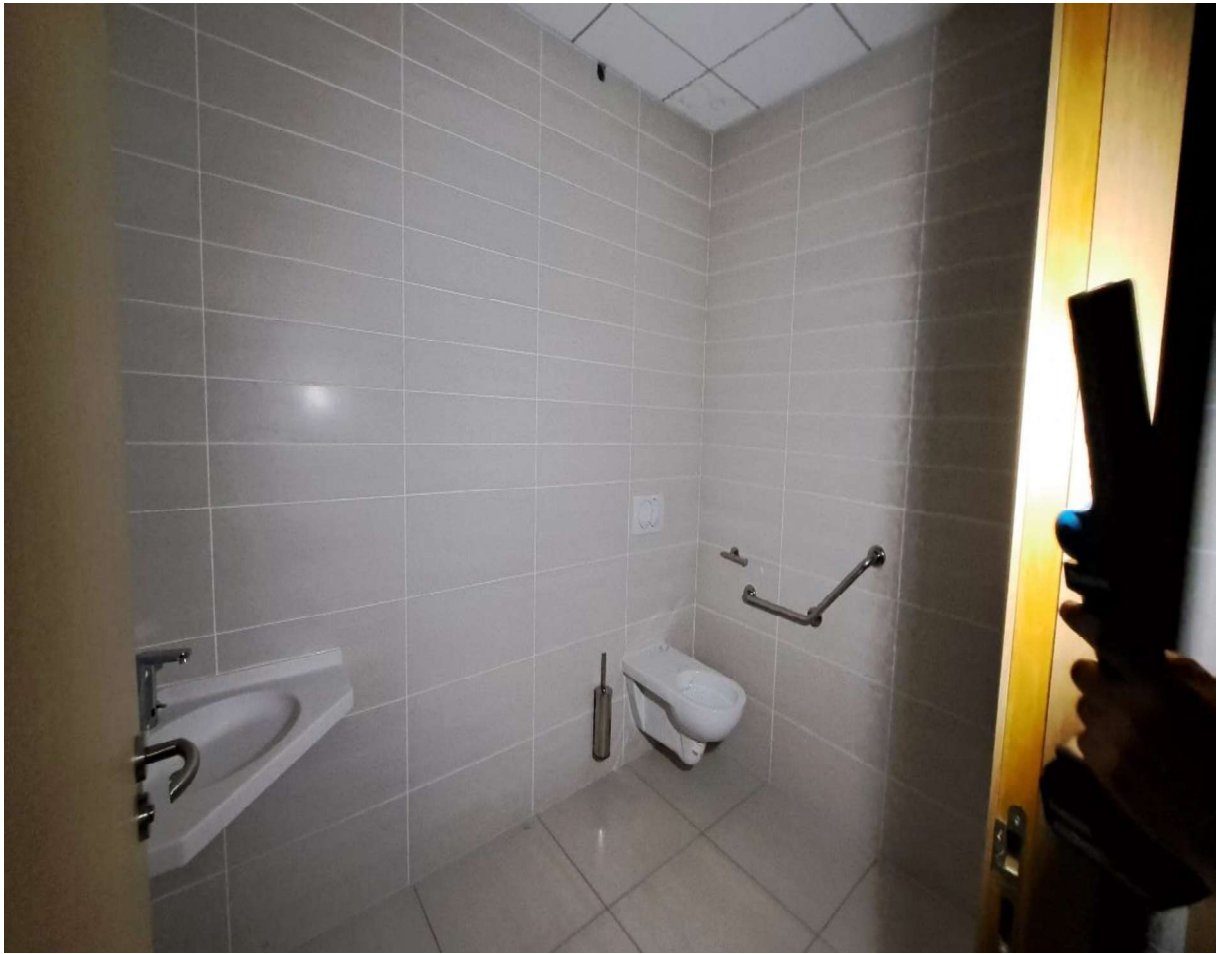
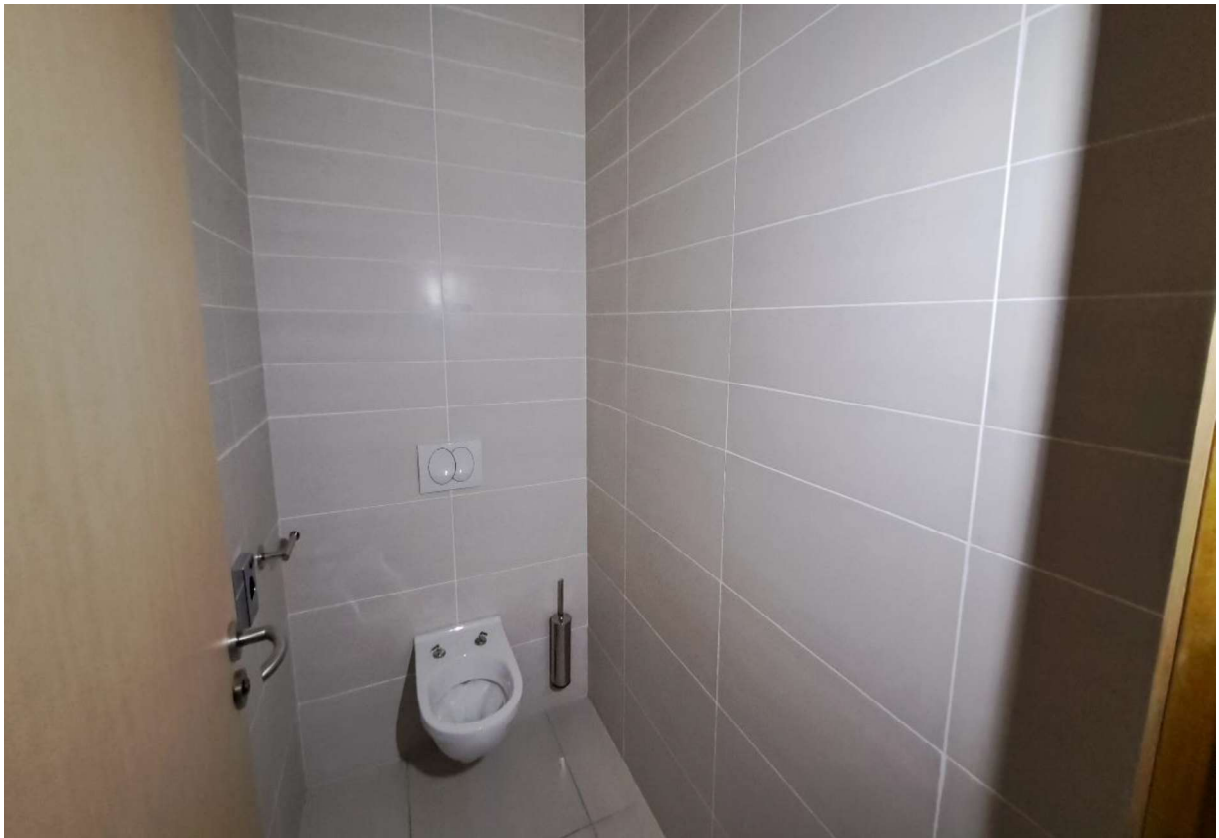
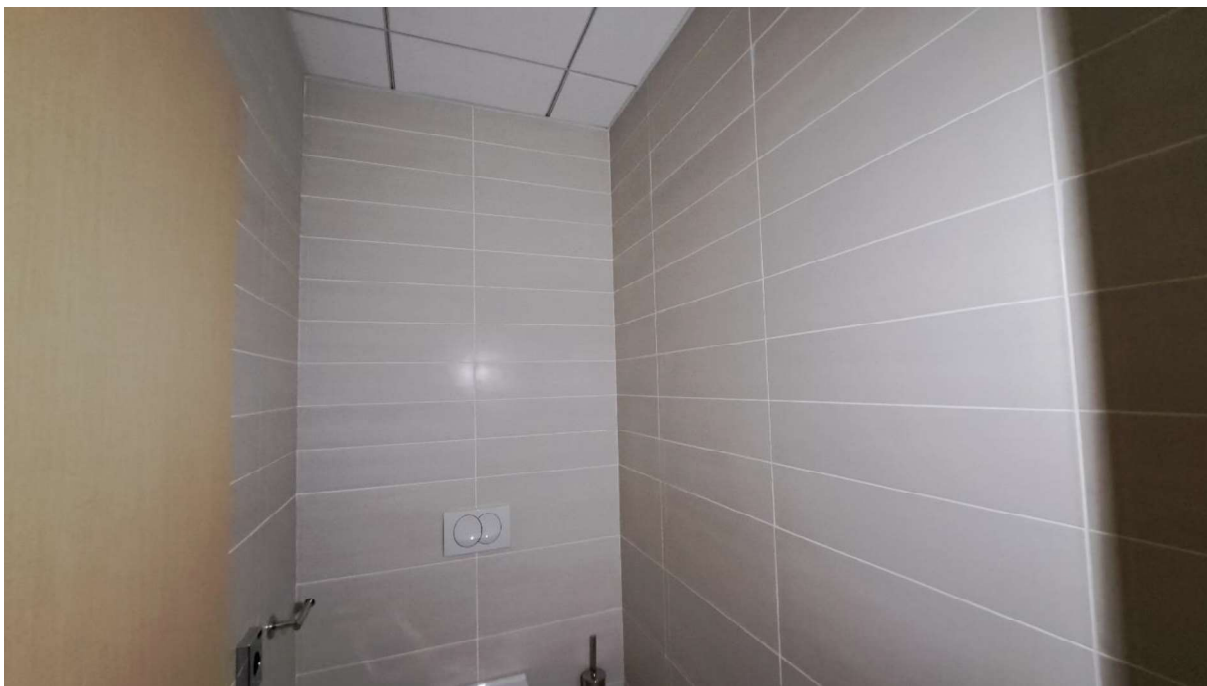
- deux lavabos avec robinets
- un sèche-mains
- 4 WC fermés dont un WC handicapé équipé d'un lavabo et d'une barre murale.  
Les 4 WC fermés sont aménagés comme suit :
  - Sol : carrelage en bon état
  - Murs : carrelage sur toute la hauteur en bon état
  - Plafond : dalles en bon état avec spot intégré
  - Une porte en bon état
