**PROCES-VERBAL DE DESCRIPTION**

**LE : CINQ JUIN DEUX MILLE VINGT CINQ**

Sur la commune de ROMANS SUR ISERE (26100) , Avenue du vercors – parcelles de terrain comportant deux bâtiments (B3 et B4), lesquelles sont cadastrées :

# I – DESCRIPTION DES LIEUX, COMPOSITION, SUPERFICIE :

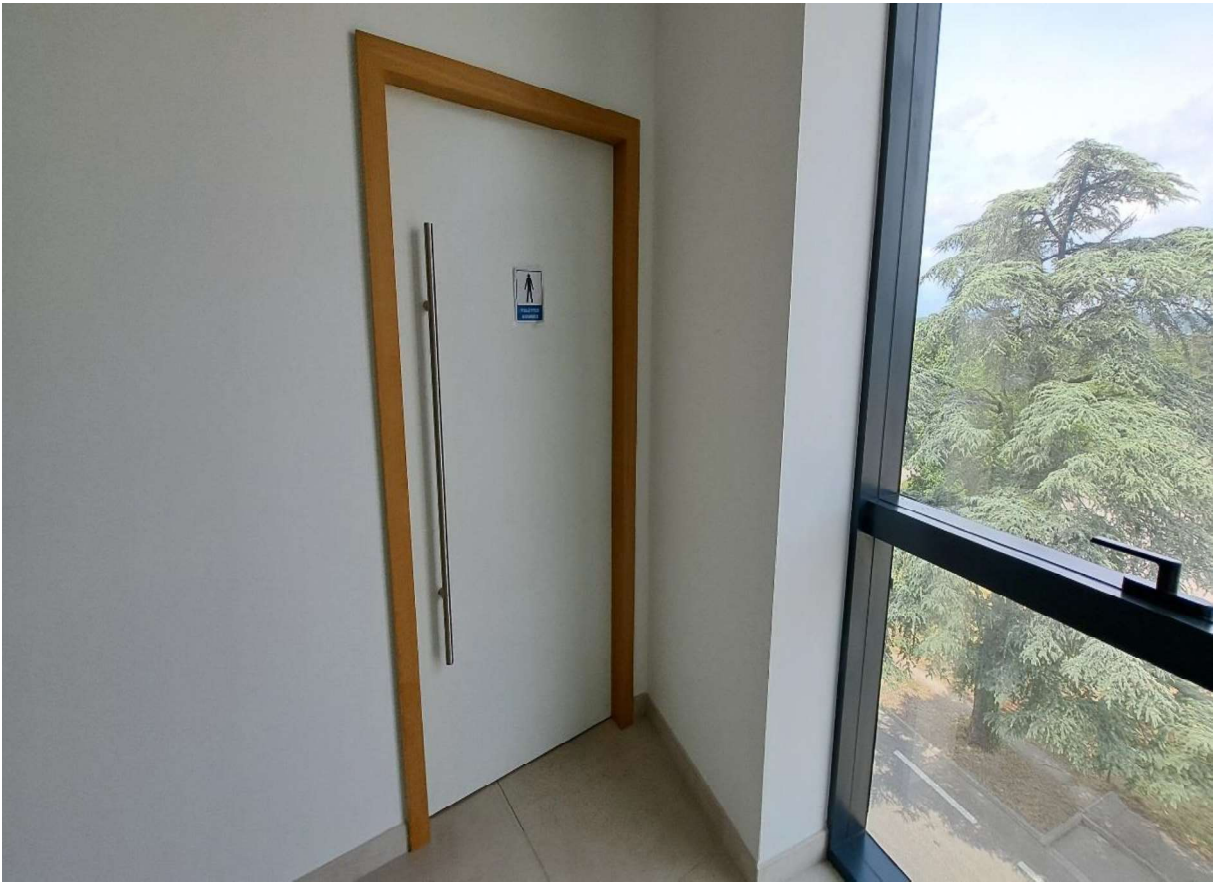
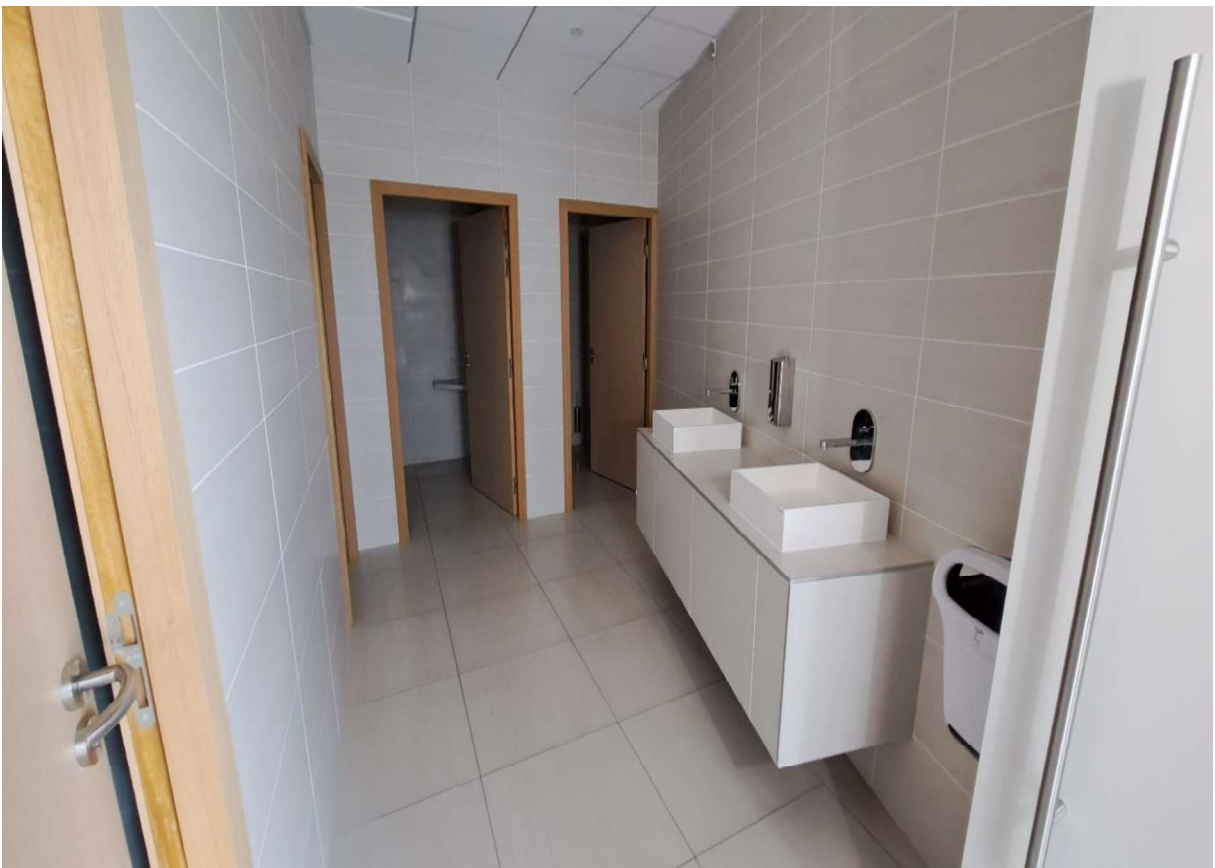
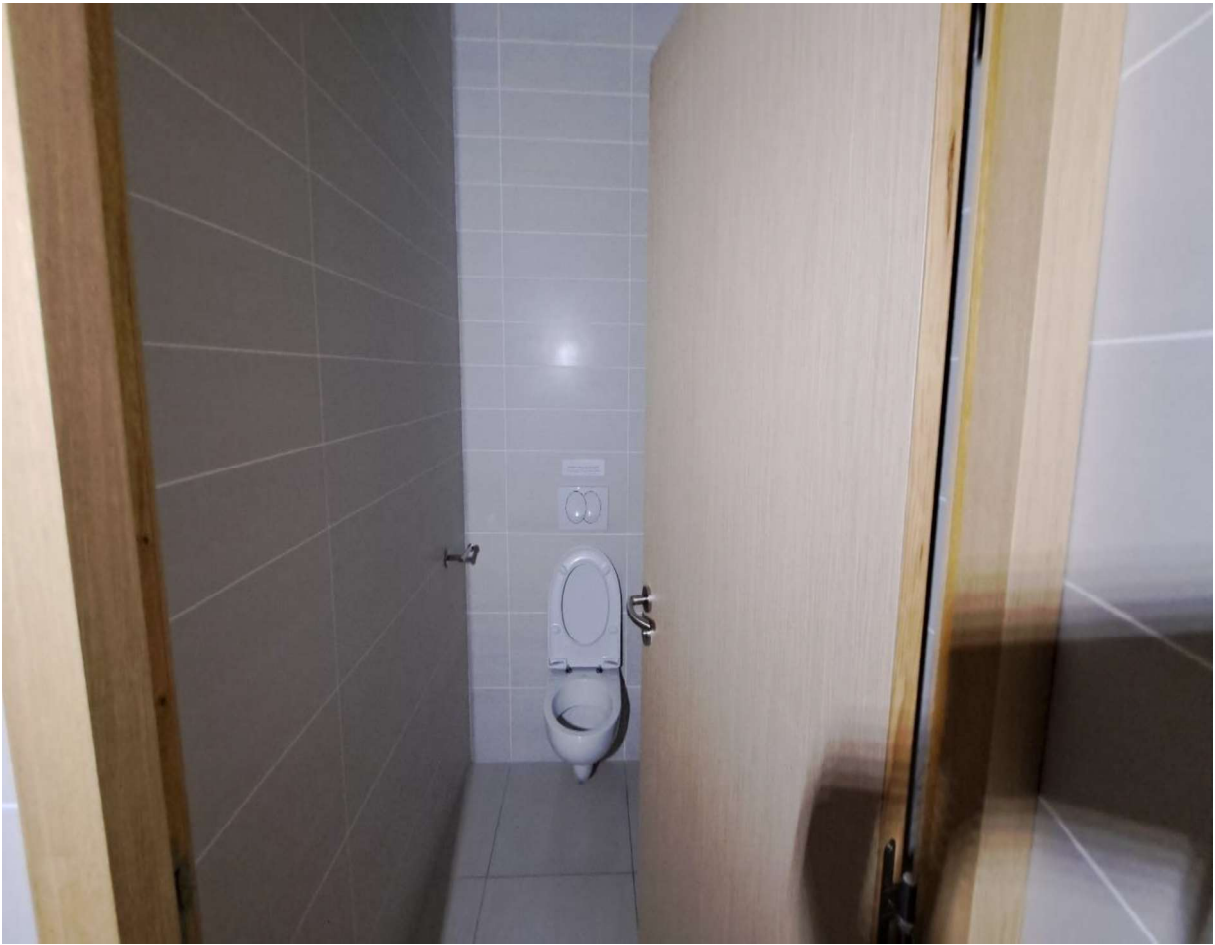
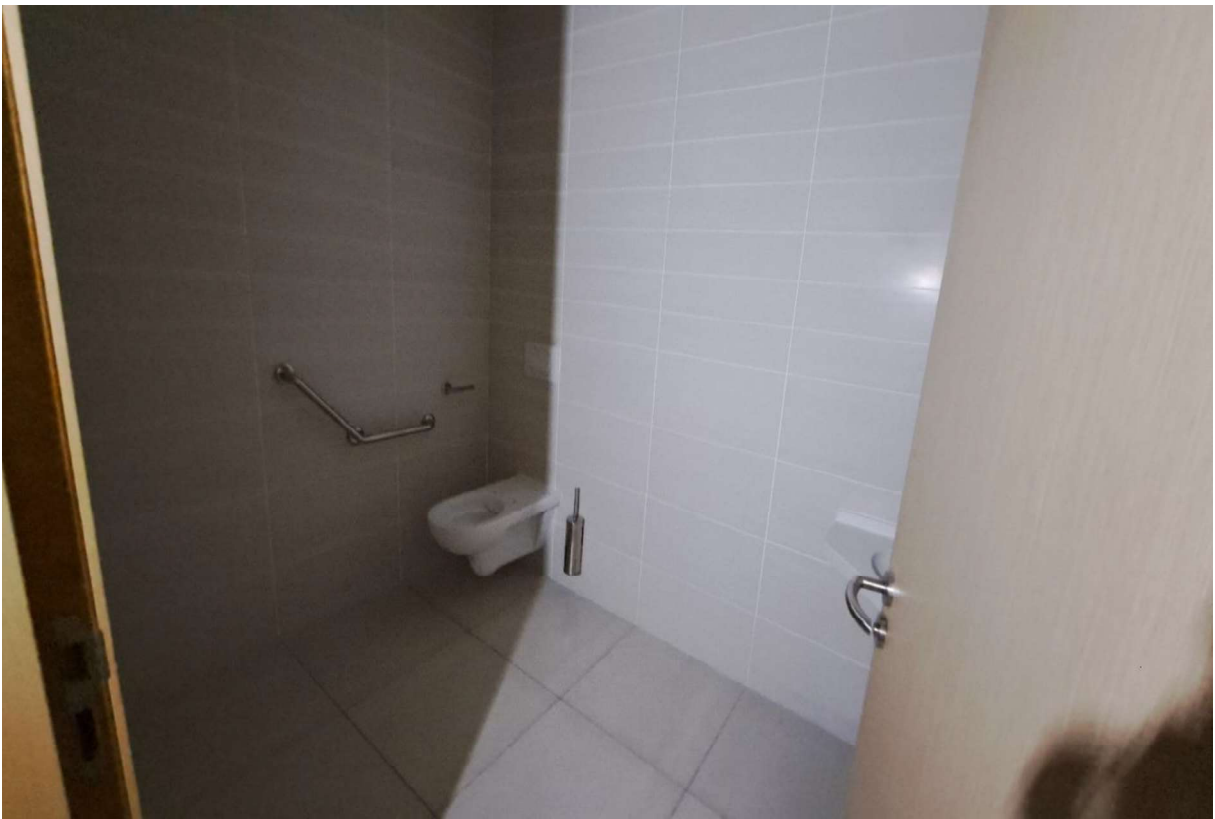
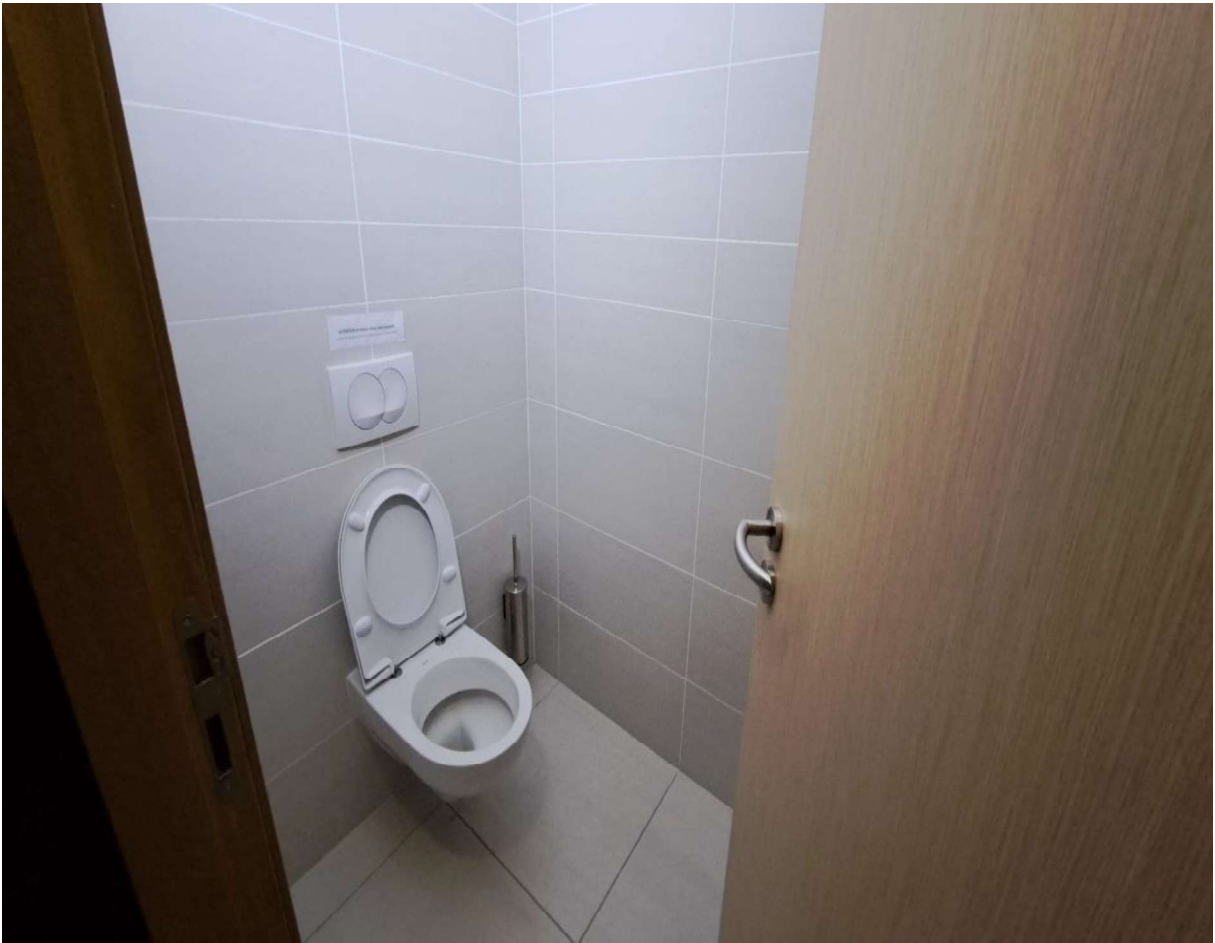
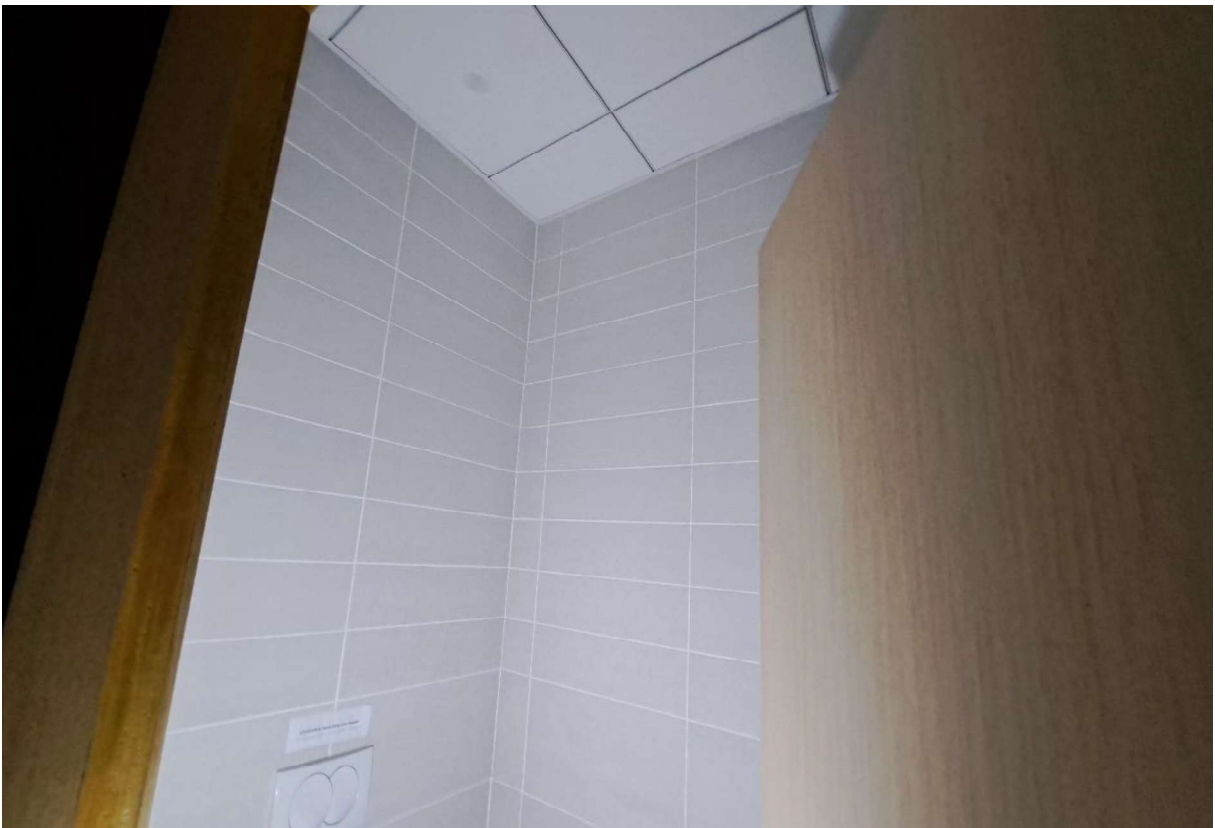
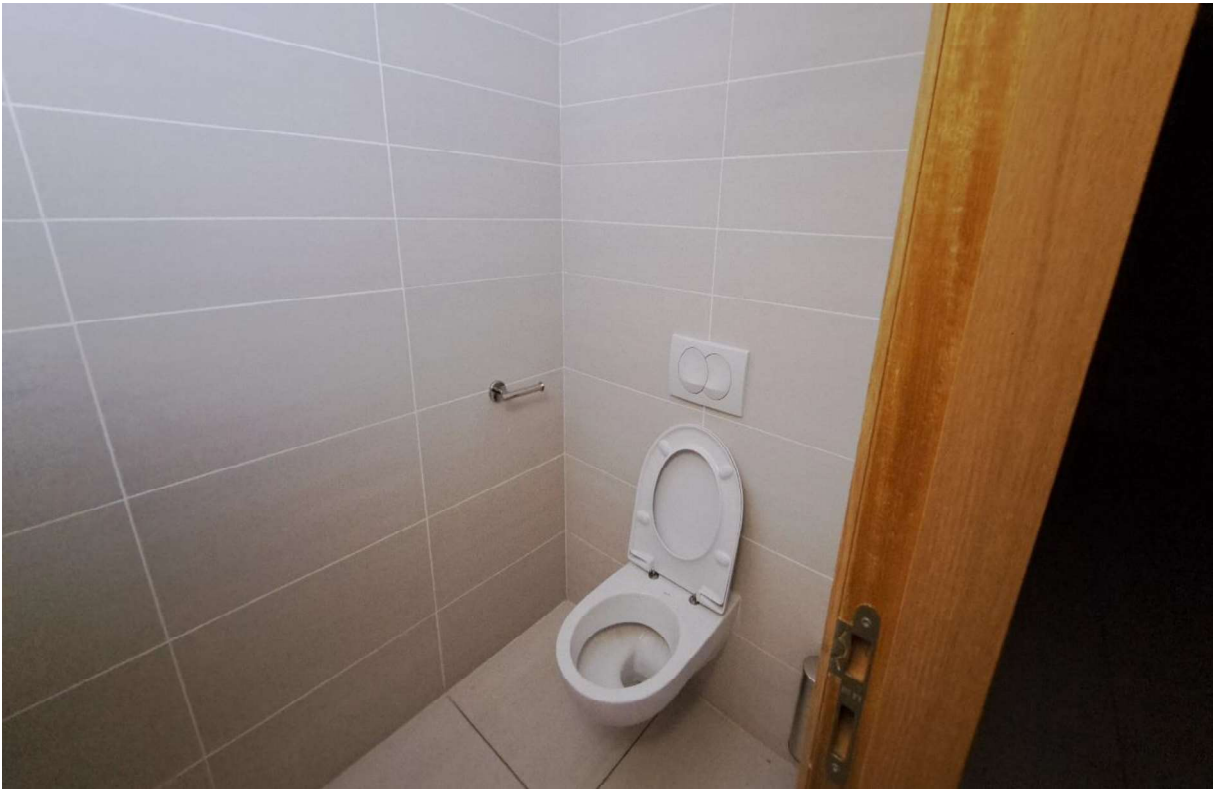
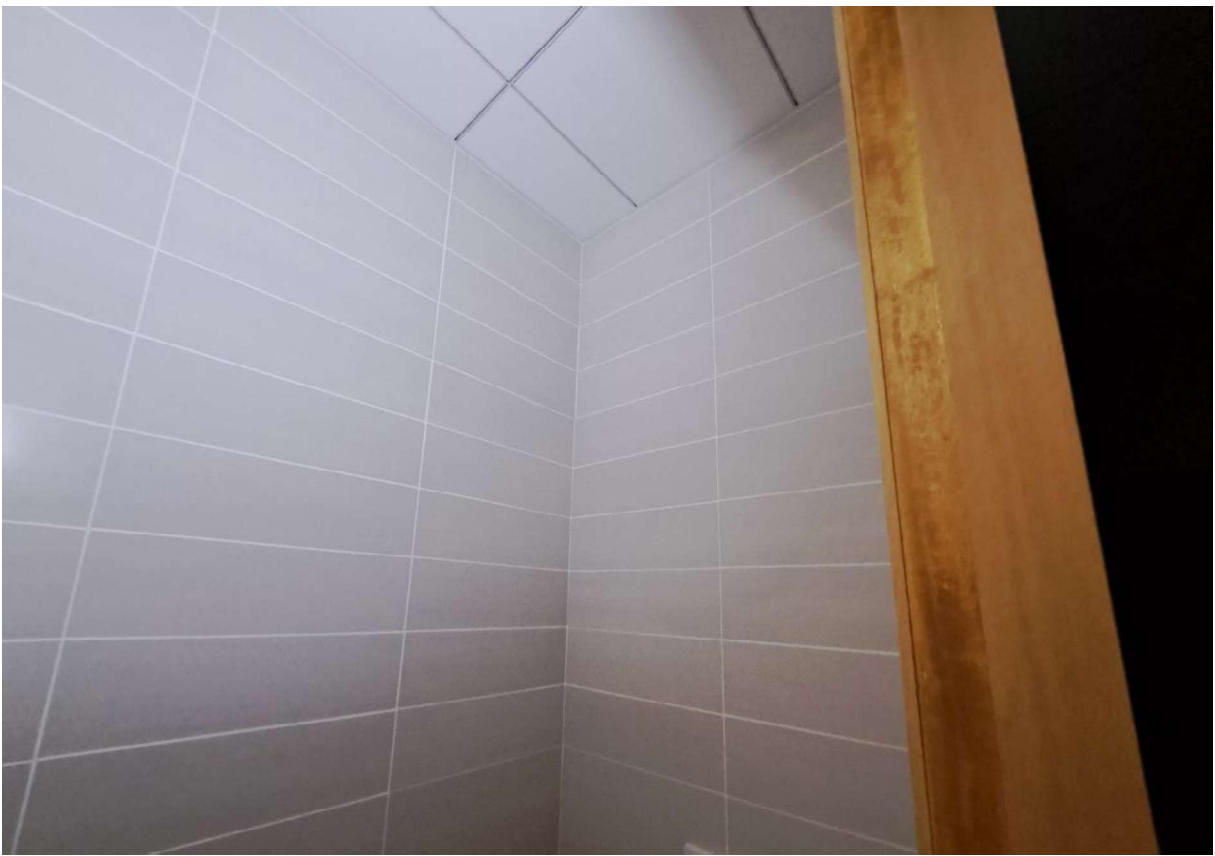
- BLOC SANITAIRES HOMMES :

Sol : carrelage en bon état

Murs : carrelage en bon état sur toute la hauteur.

Plafond : dalles en bon état avec spots intégrés

- deux lavabos avec robinets
- un sèche-mains
- 4 WC fermés dont un WC handicapé équipé d'un lavabo et d'une barre murale.  
Les 4 WC fermés sont aménagés comme suit :
  - Sol : carrelage en bon état
  - Murs : carrelage sur toute la hauteur en bon état
  - Plafond : dalles en bon état avec spots intégrés
  - Une porte en bon état

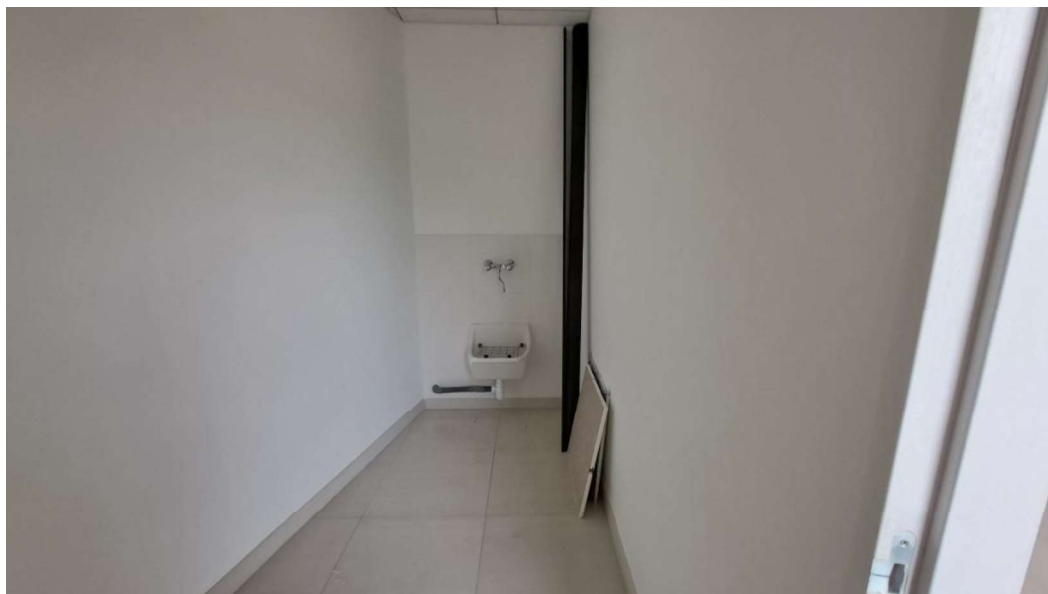
- LOCAL MENAGE (n°11) :

Sol : carrelage en bon état

Murs : enduit clair en bon état

Plafond : plaques en bon état avec spots intégrés

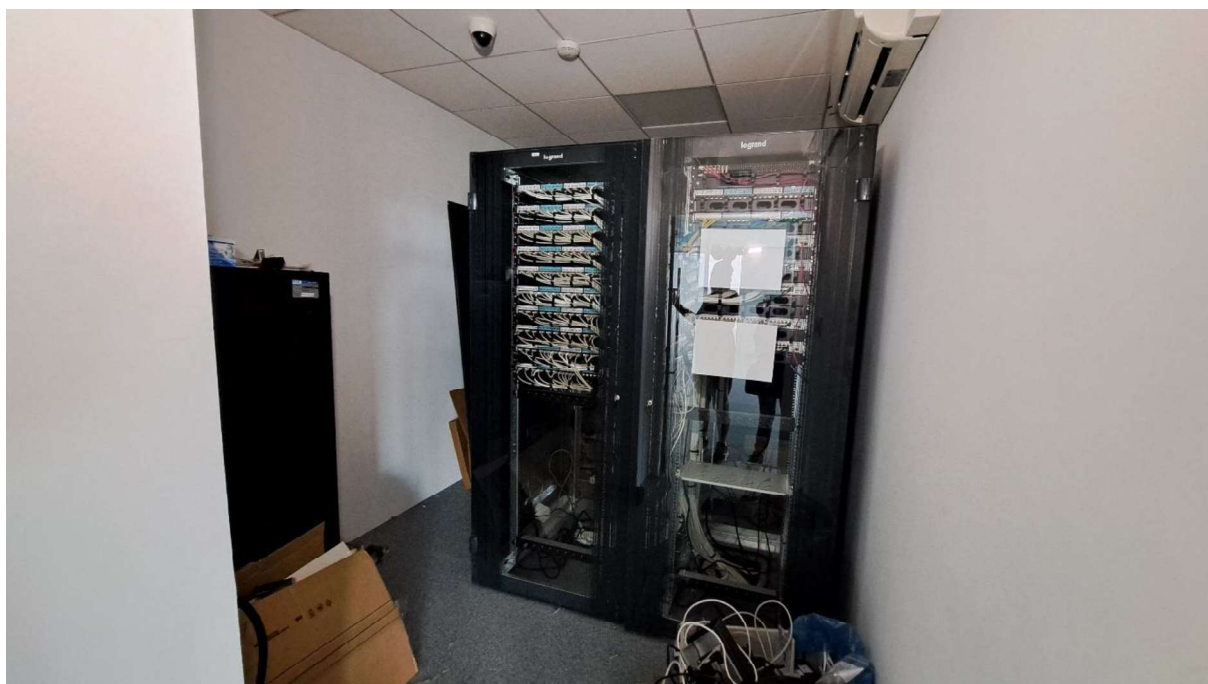
- SERVEUR :

Sol : moquette grise en bon état

Murs : parois claires en bon état

Plafond : dalles en bon état

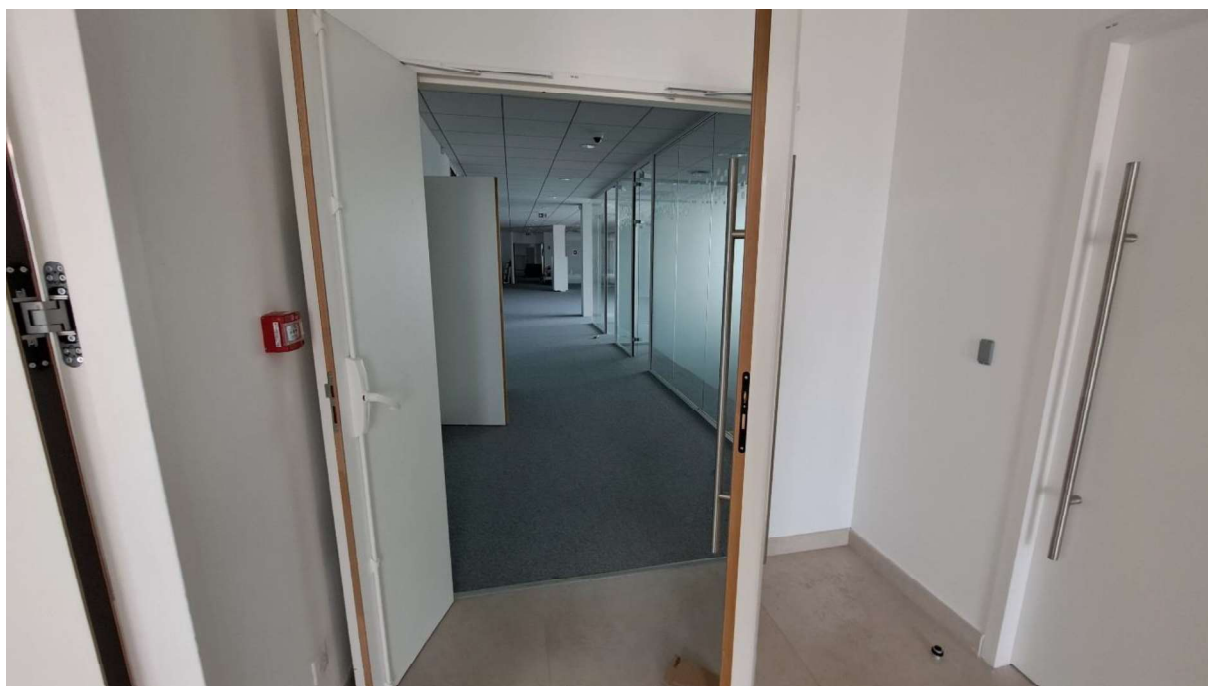
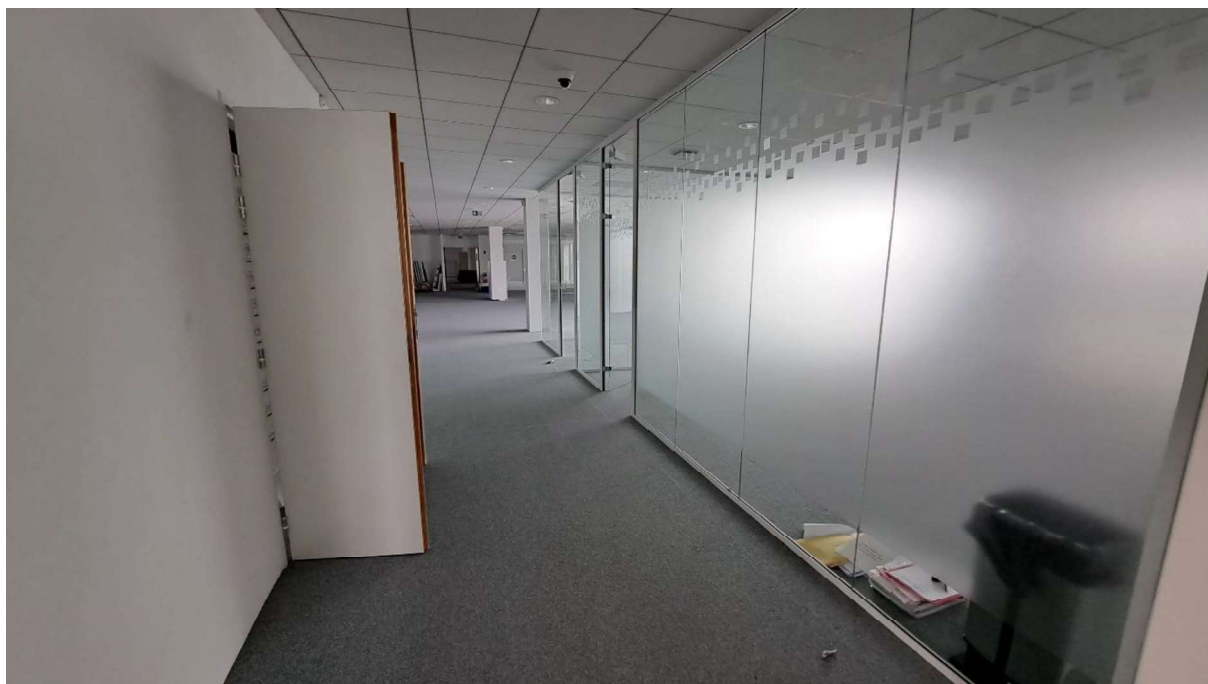
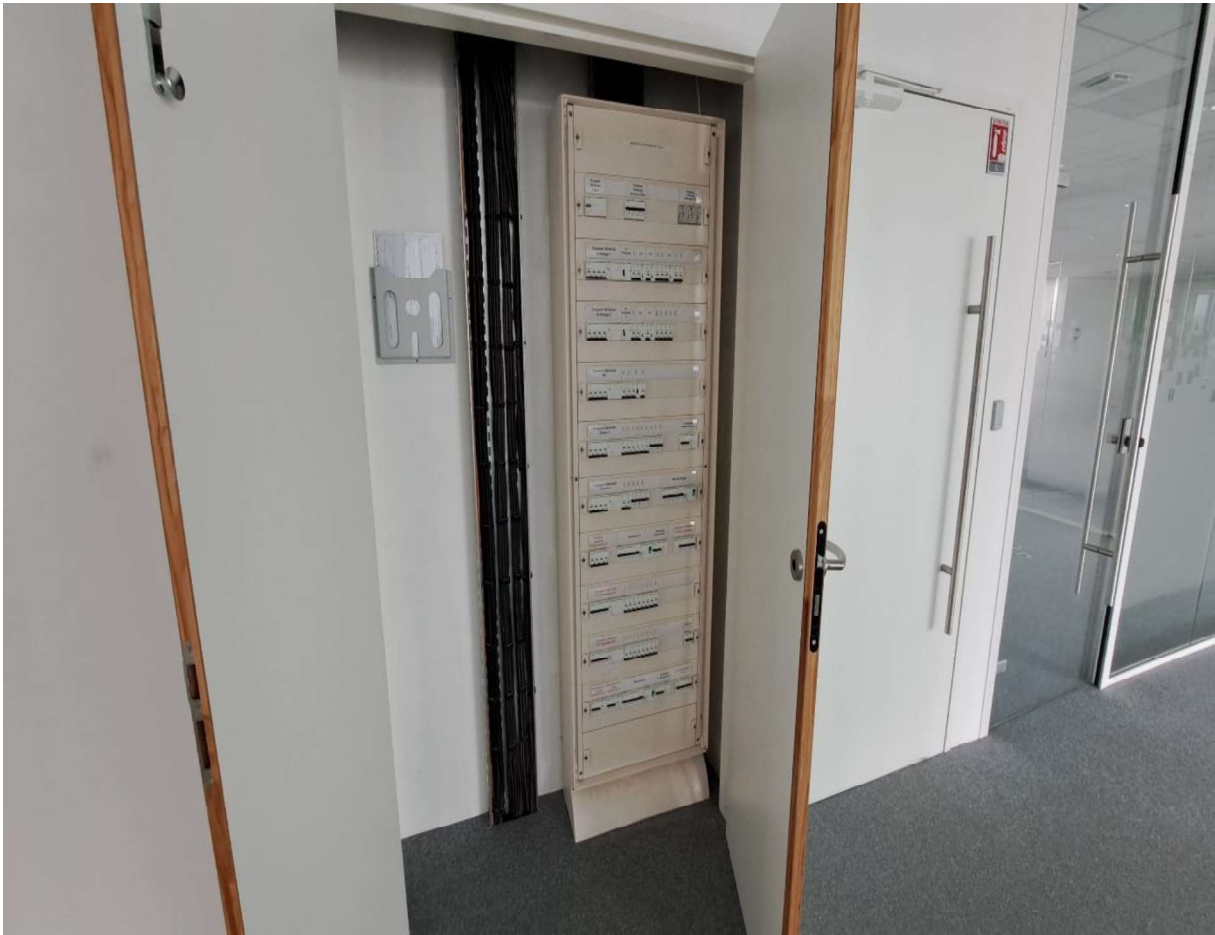
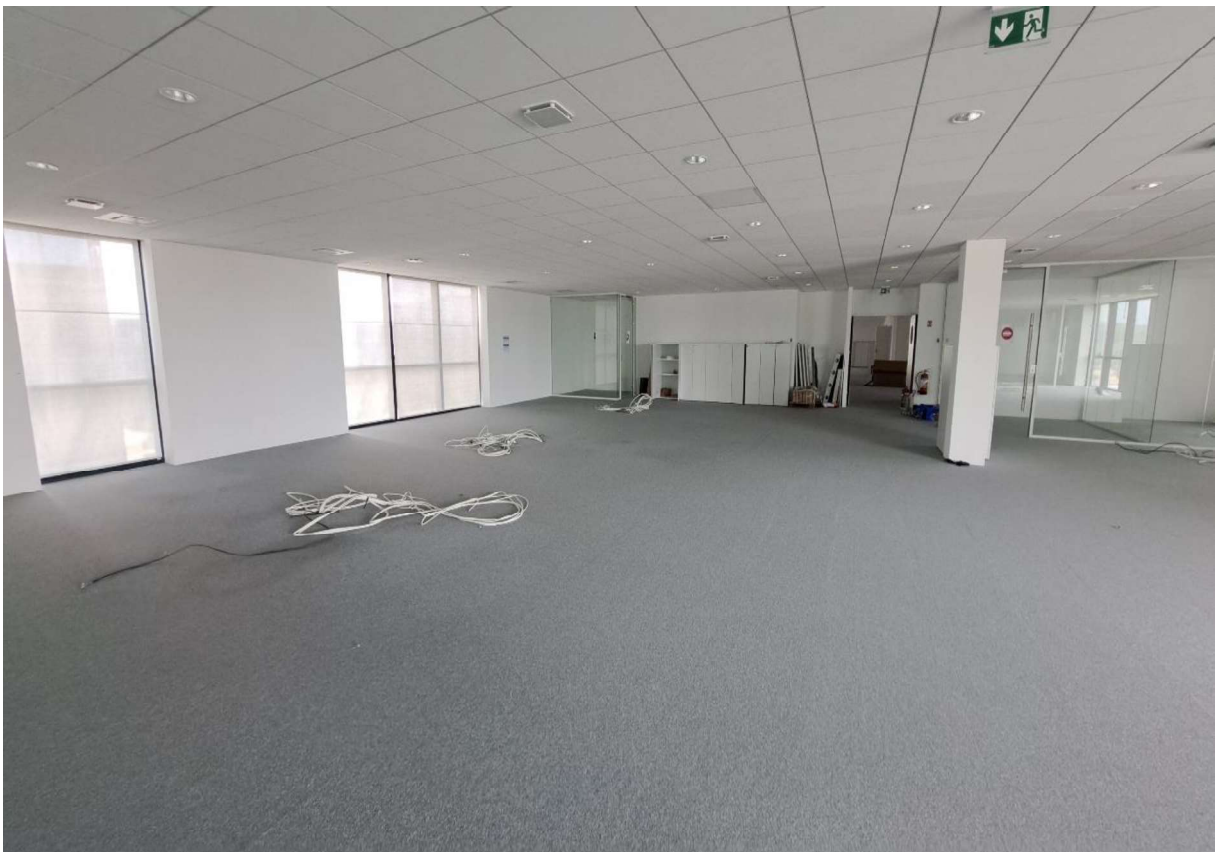
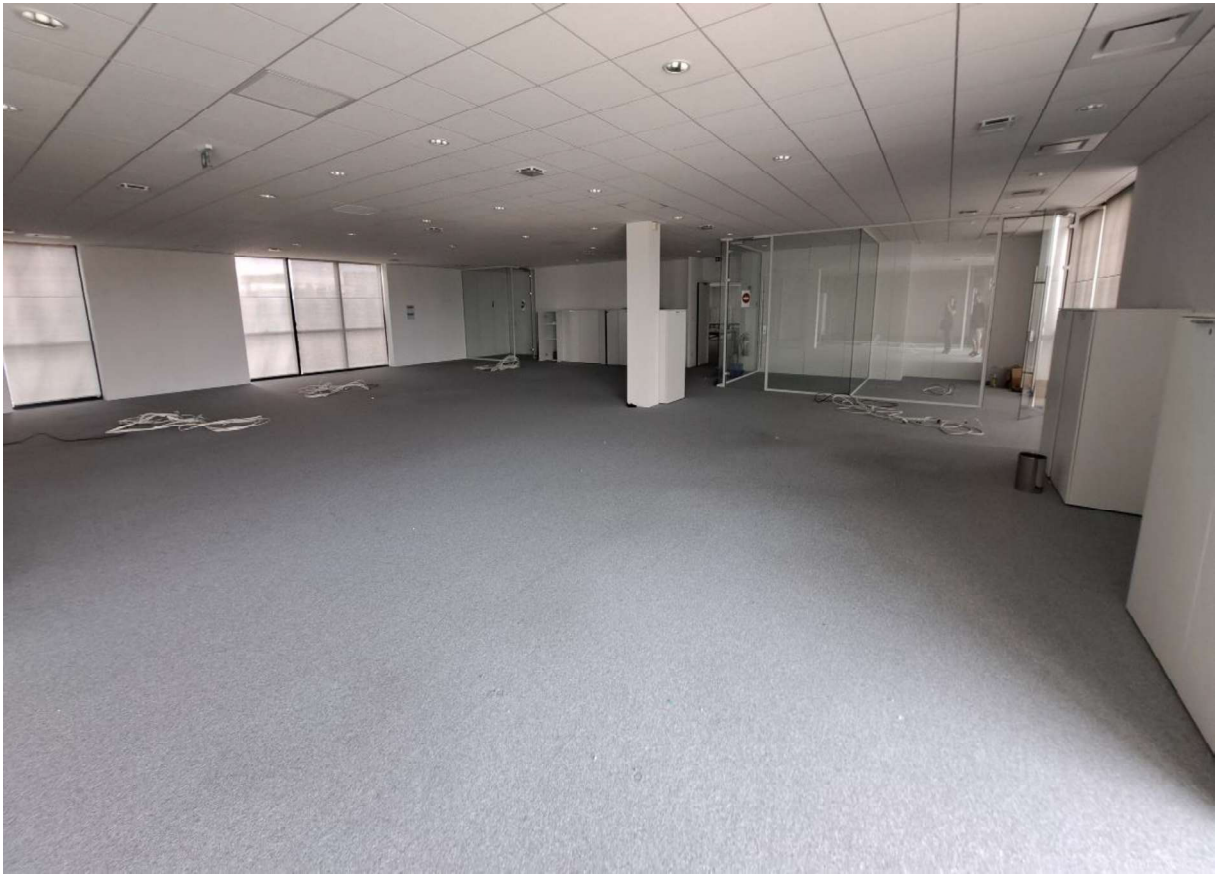
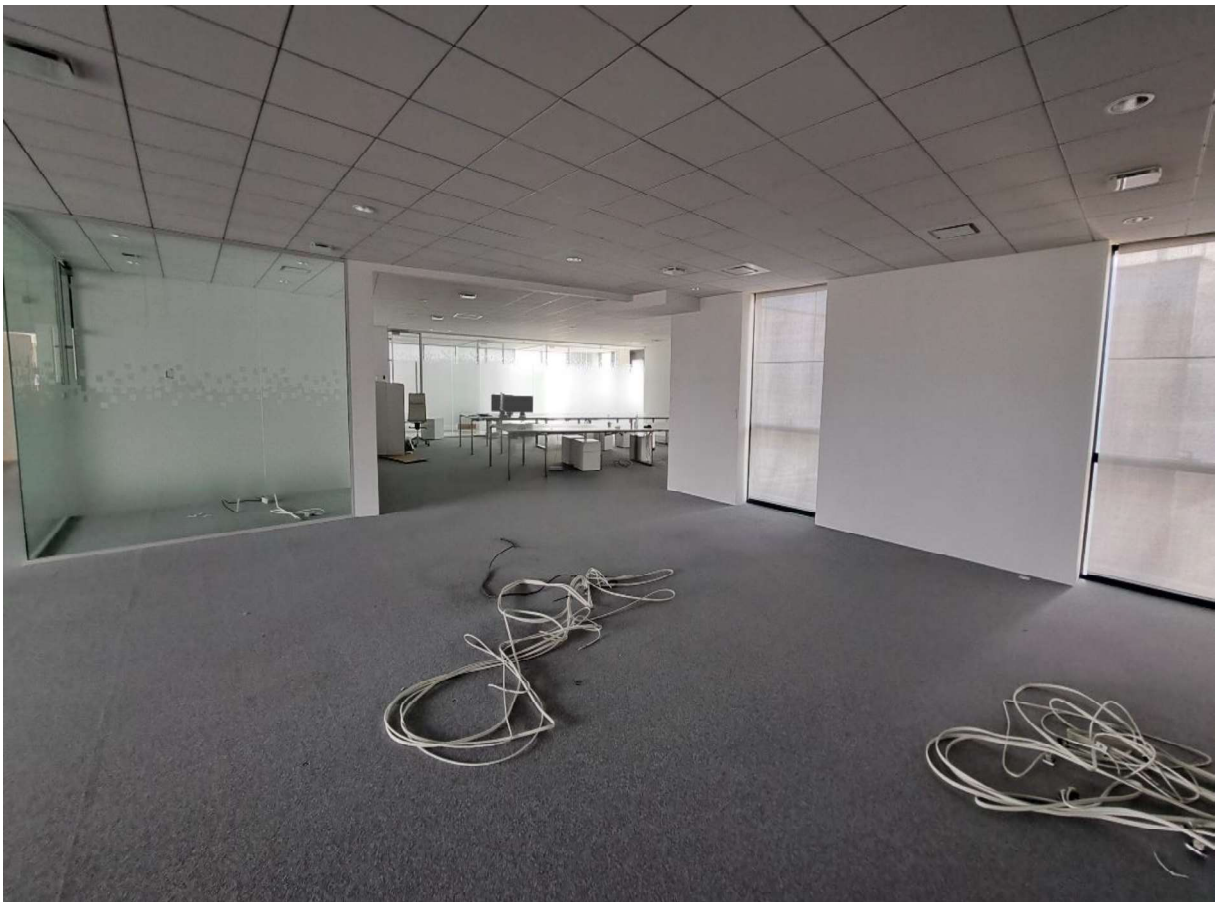
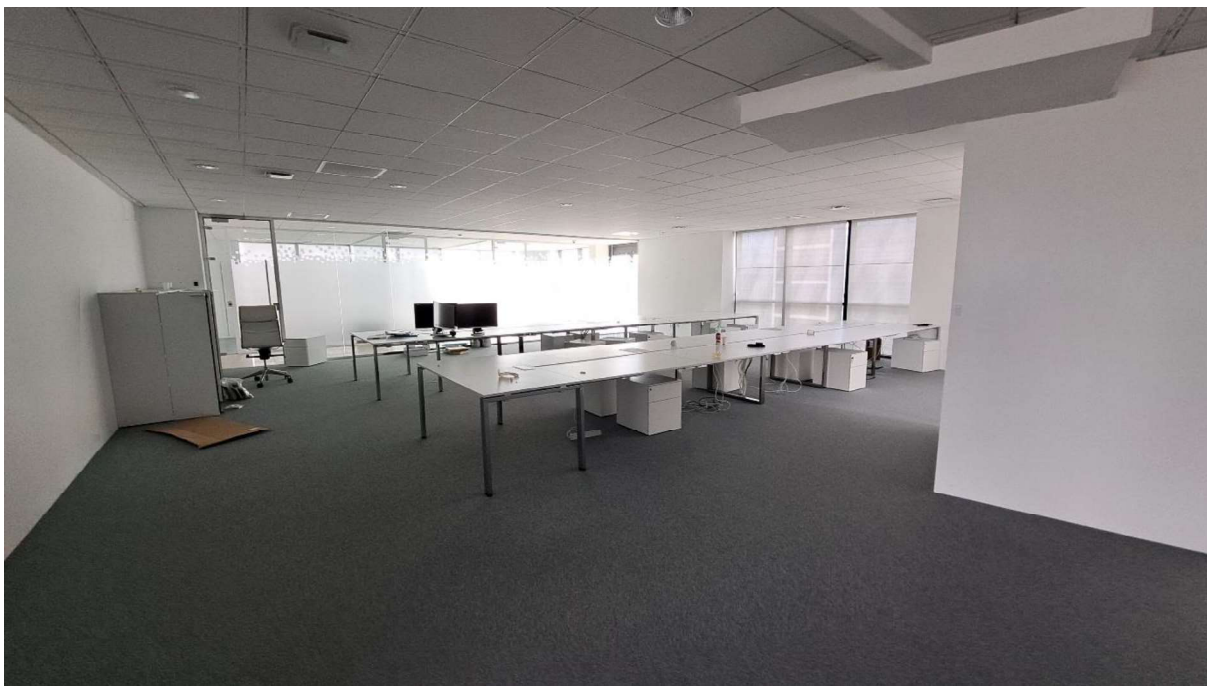
- OPEN SPACE 1 (n°12) :

Sol : moquette grise en bon état

Murs : enduit clair en bon état et façade vitrée équipée de stores, en bon état

Plafond : dalles en bon état avec spots intégrés, bouches d'aération et panneaux lumineux.

- Un placard abritant le compteur électrique

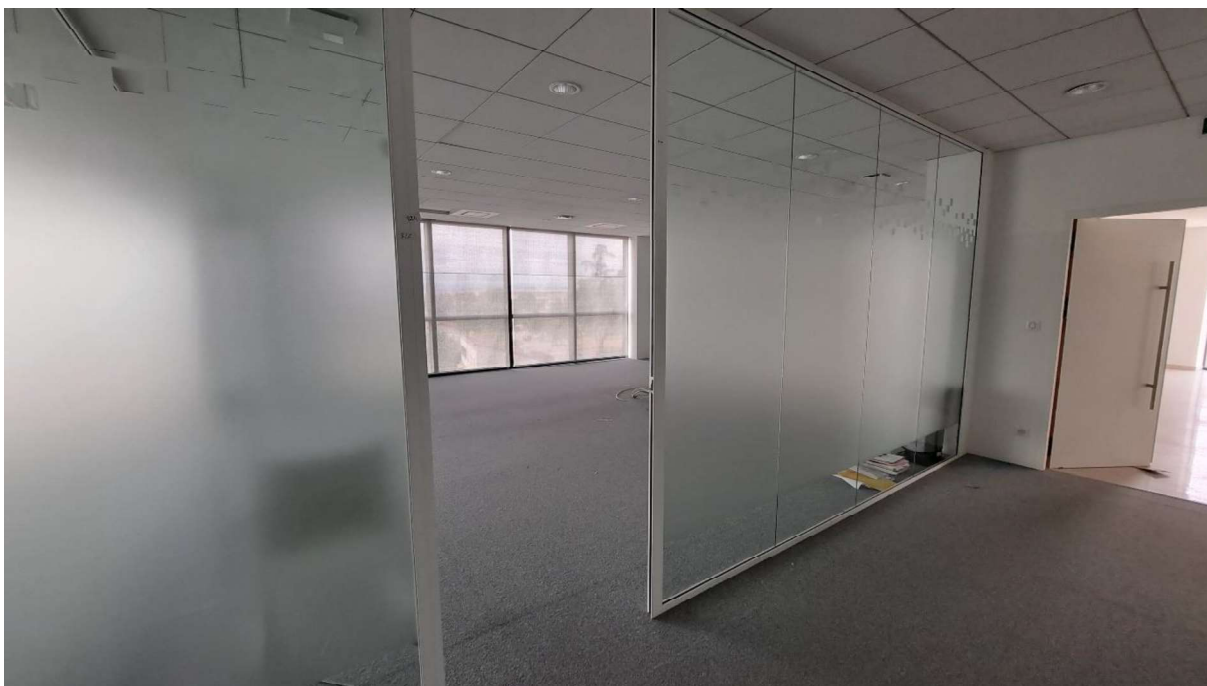
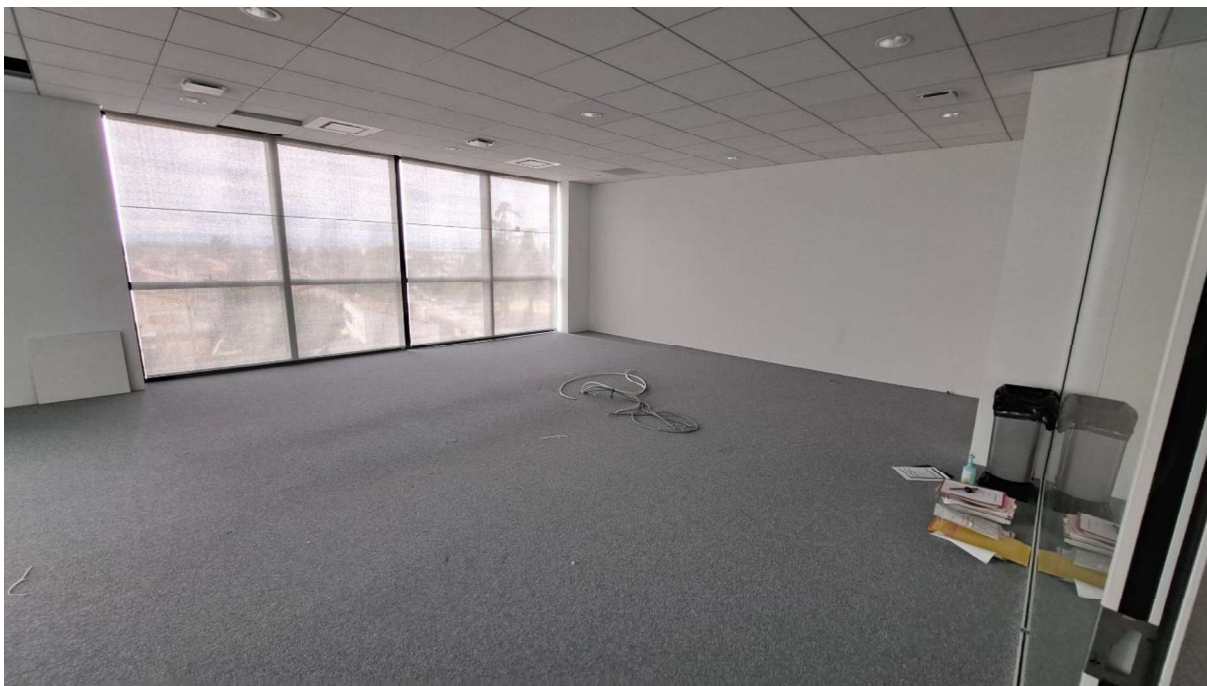
- BUREAU (n°3) :

Sol : moquette grise en bon état

Murs : enduit clair en bon état, parois et façade vitrées en bon état

Plafond : dalles en bon état avec bouches d'aération et spots intégrés

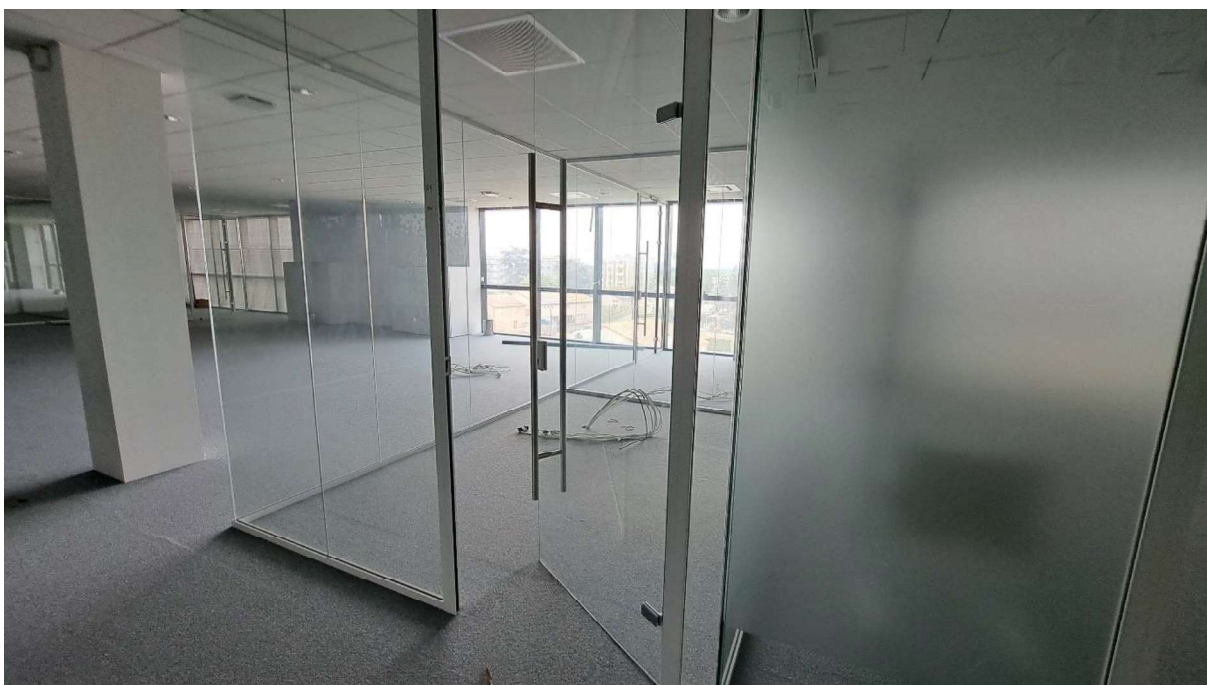
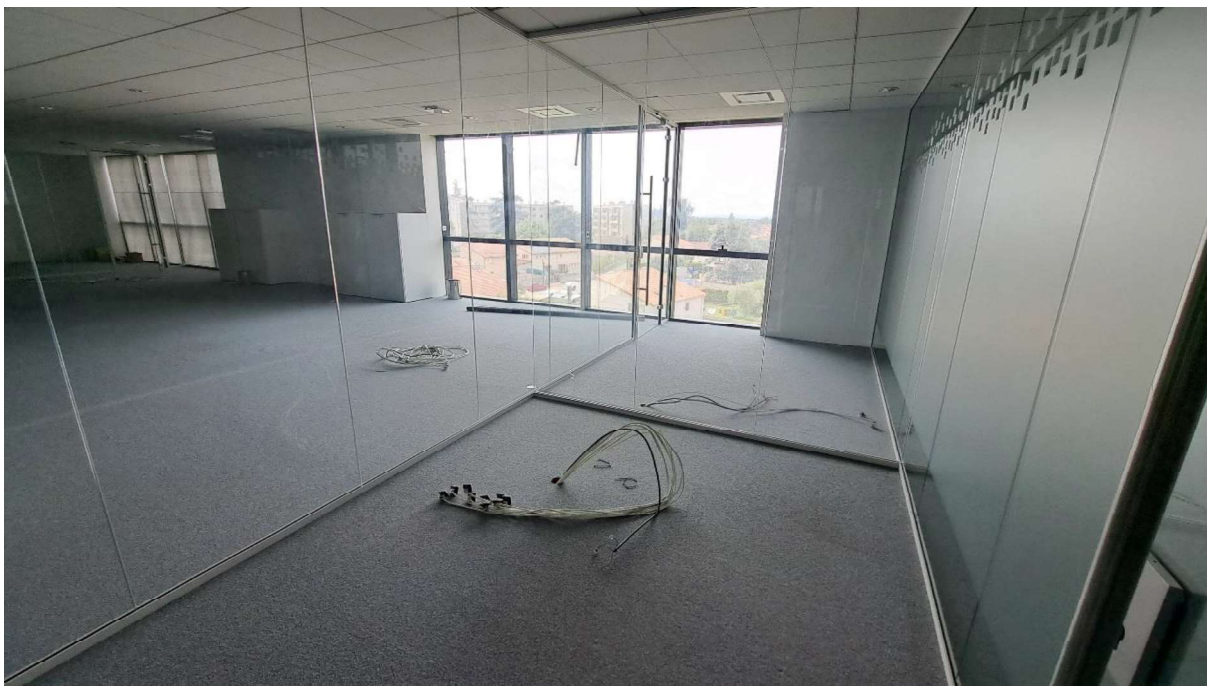
- BUREAU (n°5) :

Sol : moquette grise en bon état

Murs : parois vitrées en bon état

Plafond : dalles en bon état avec bouches d'aération et spots intégrés

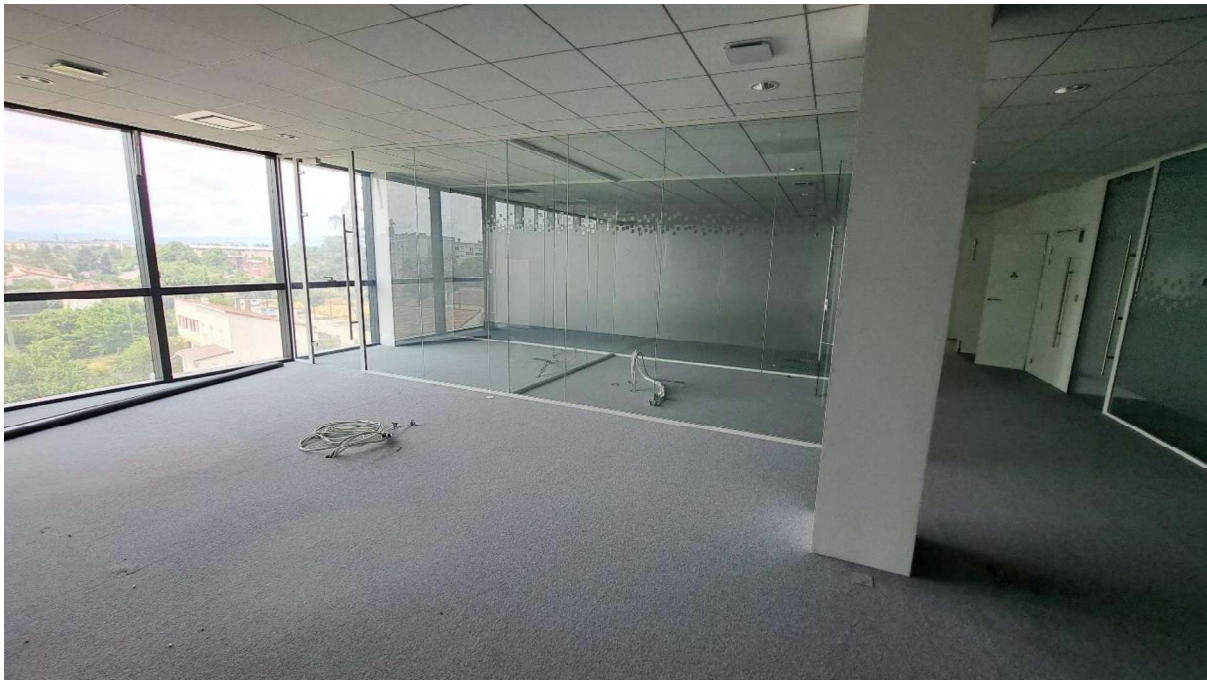
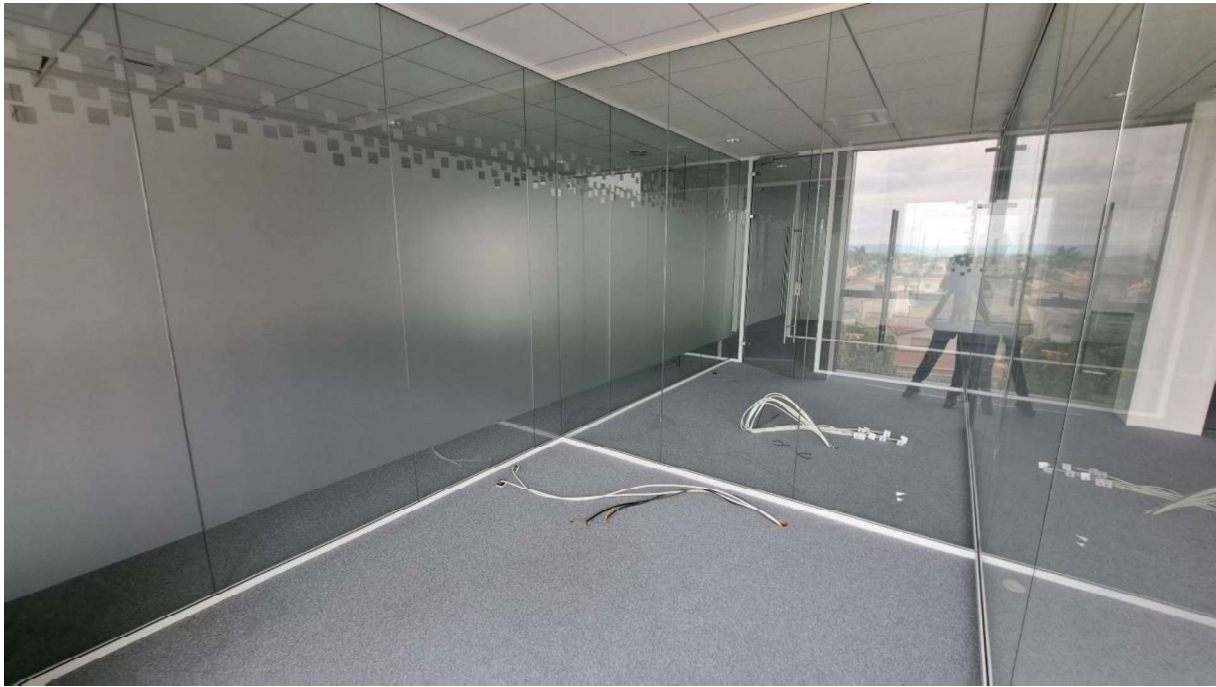
**-BUREAU n°4 :**

Sol : moquette grise en bon état

Murs : parois vitrées et façade vitrées en bon état

Plafond : dalles en bon état avec bouches d'aération et spots intégrés
