**PROCES-VERBAL DE DESCRIPTION**

**LE : CINQ JUIN DEUX MILLE VINGT CINQ**

Sur la commune de ROMANS SUR ISERE (26100) , Avenue du vercors – parcelles de terrain comportant deux bâtiments (B3 et B4), lesquelles sont cadastrées :

# I – DESCRIPTION DES LIEUX, COMPOSITION, SUPERFICIE :

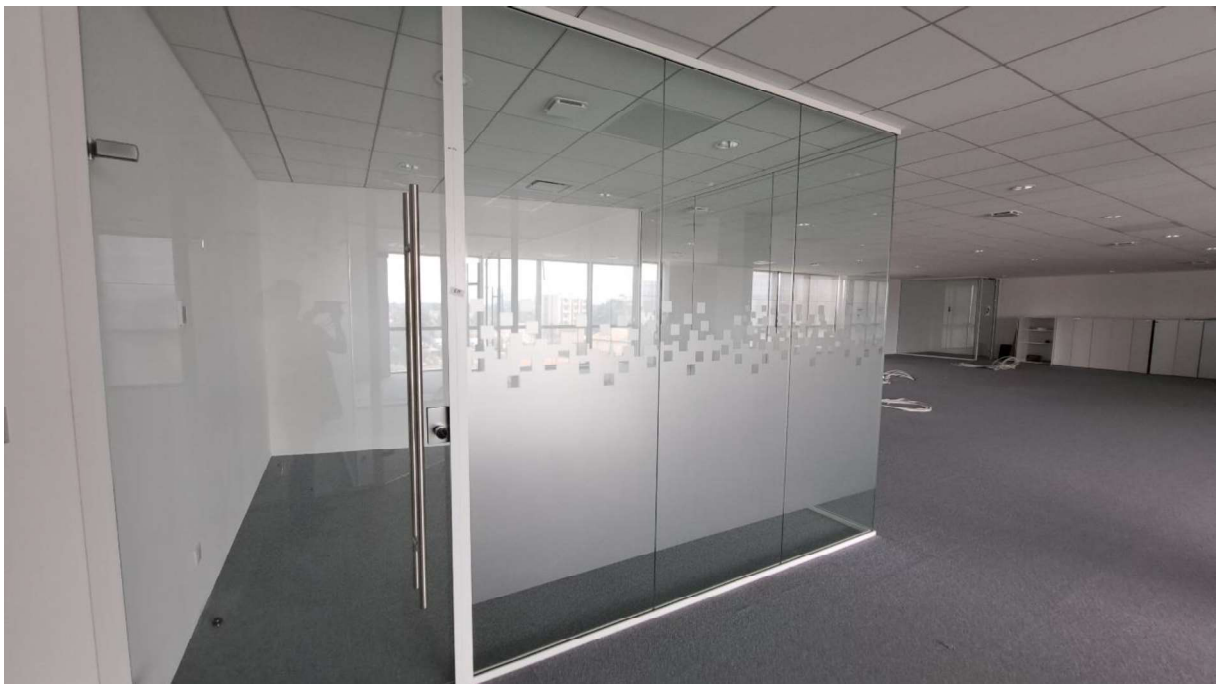
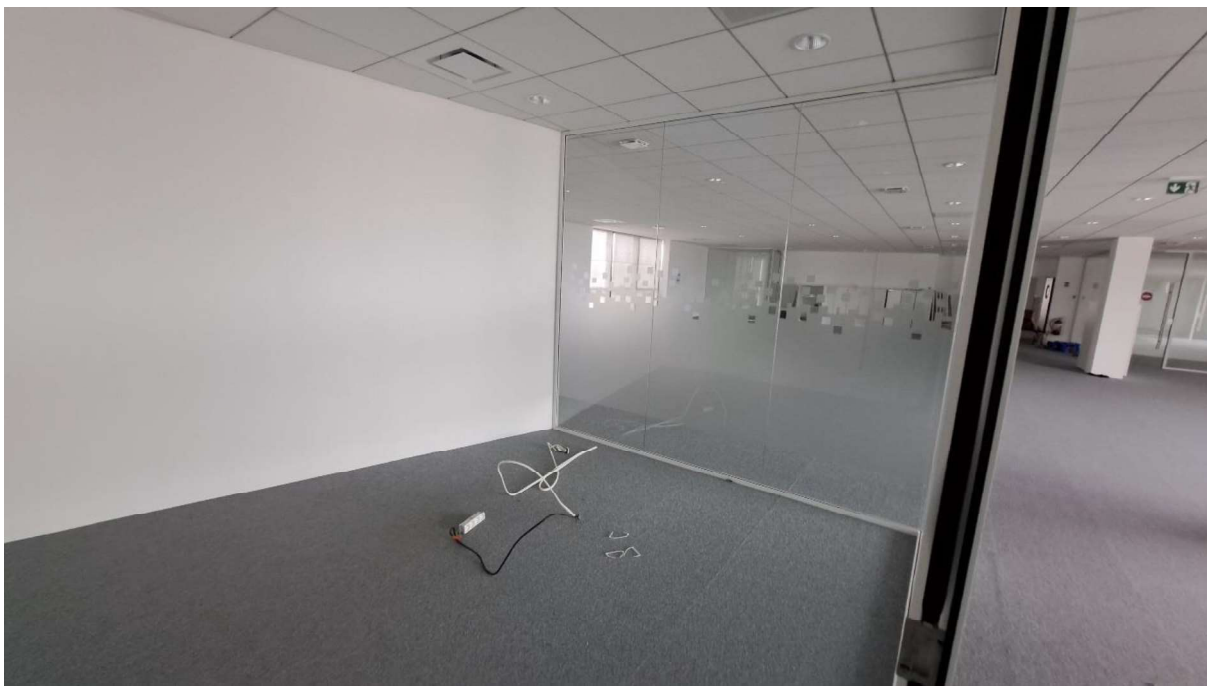
-BUREAU (n°6) :

Sol : moquette grise en bon état

Murs : parois plaines et parois vitrées en bon état

Plafond : dalles en bon état avec bouches d'aération et spots intégrés

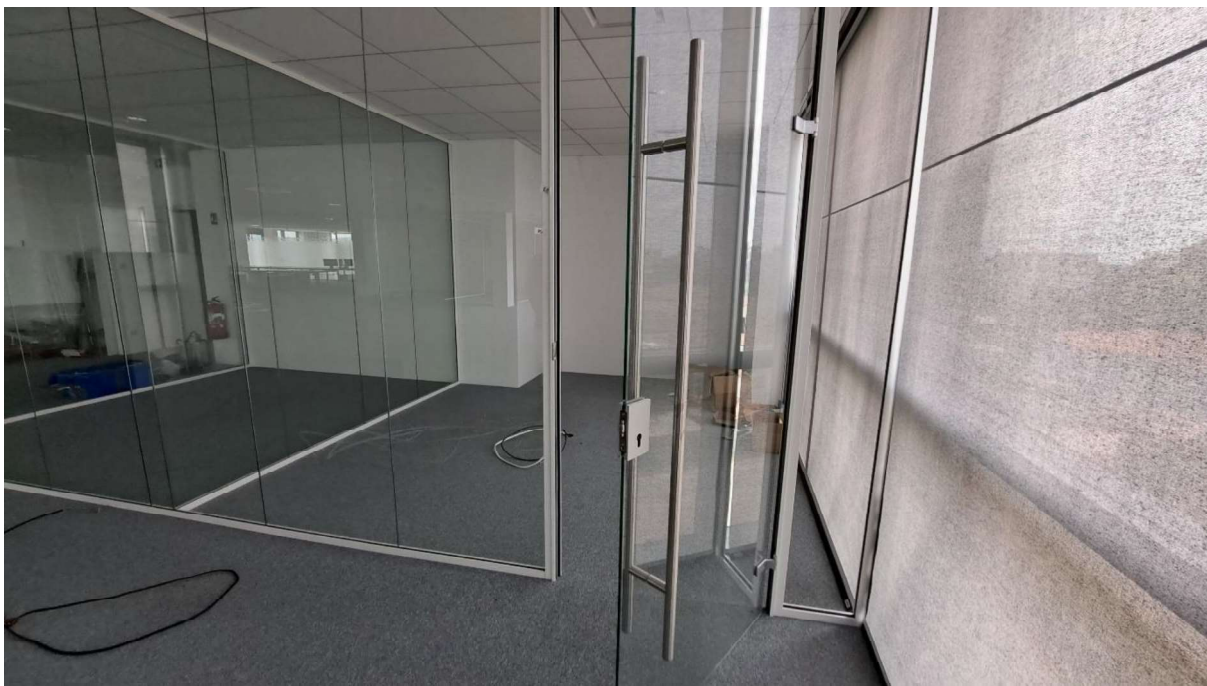
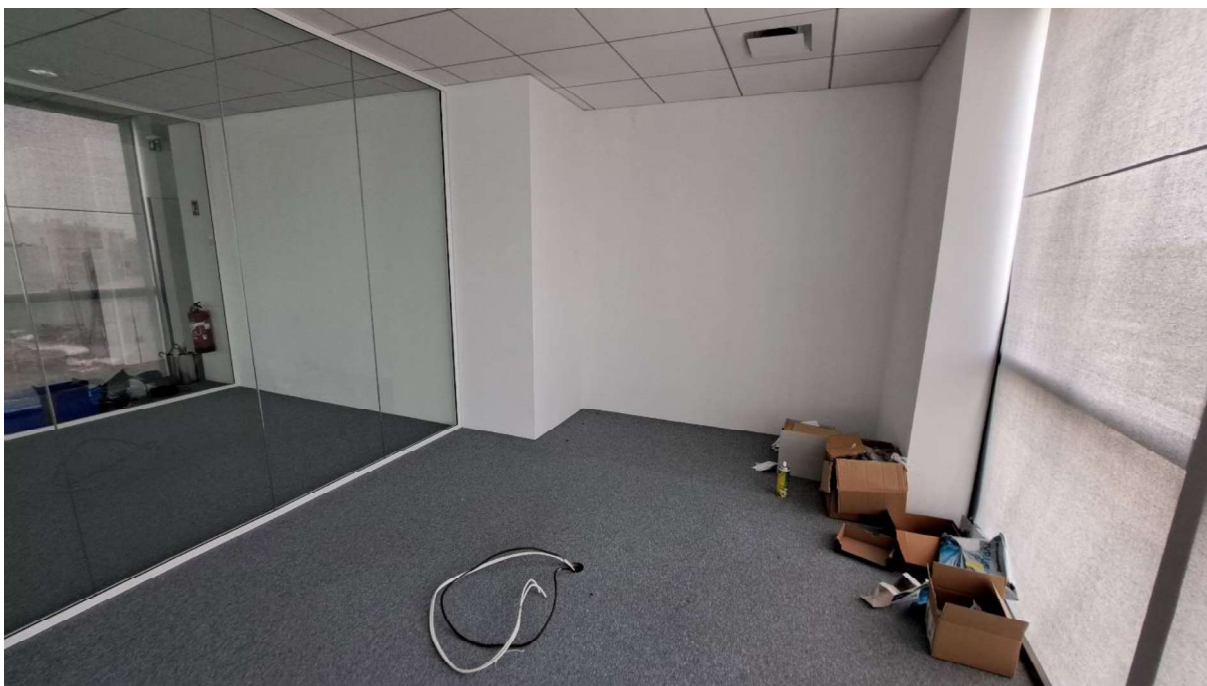
- BUREAU 15:

Sol : moquette grise en bon état

Murs : parois pleines et vitrées en bon état, façade vitrée en bon état

Plafond : dalles en bon état avec spots intégrés et bouche d'aération

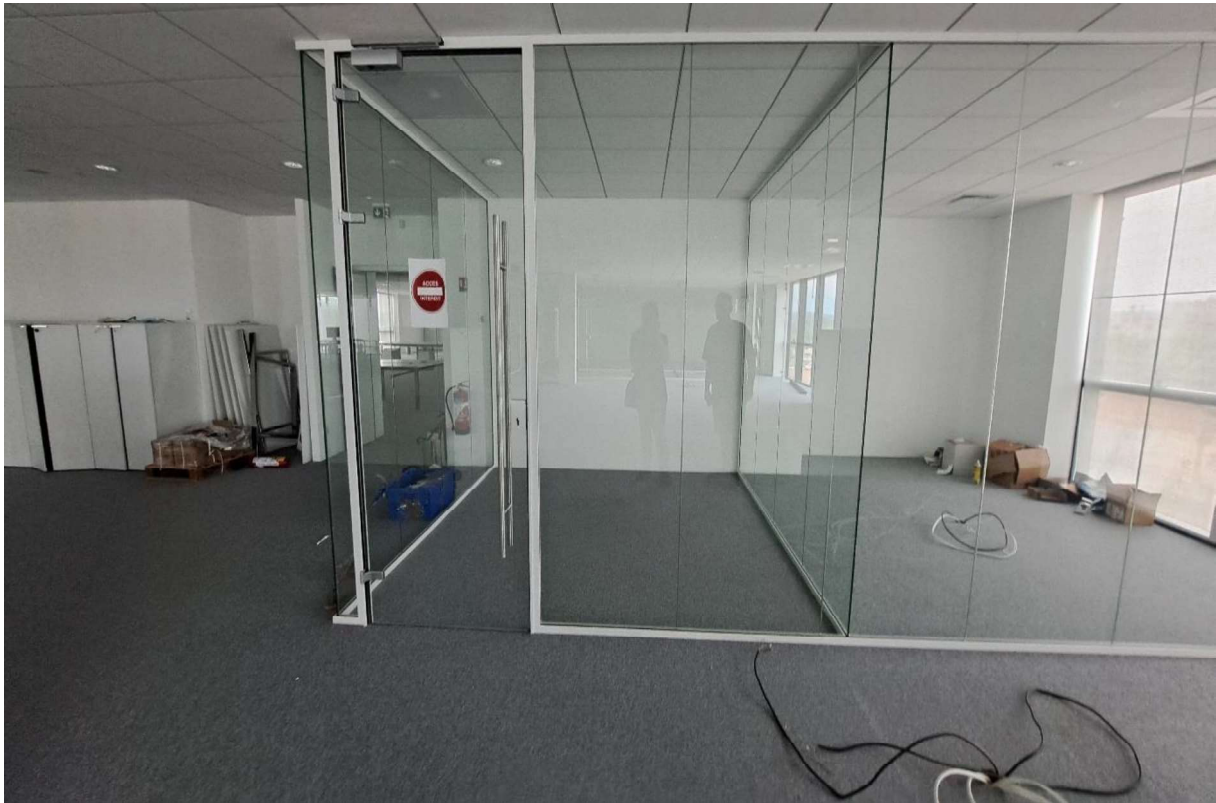
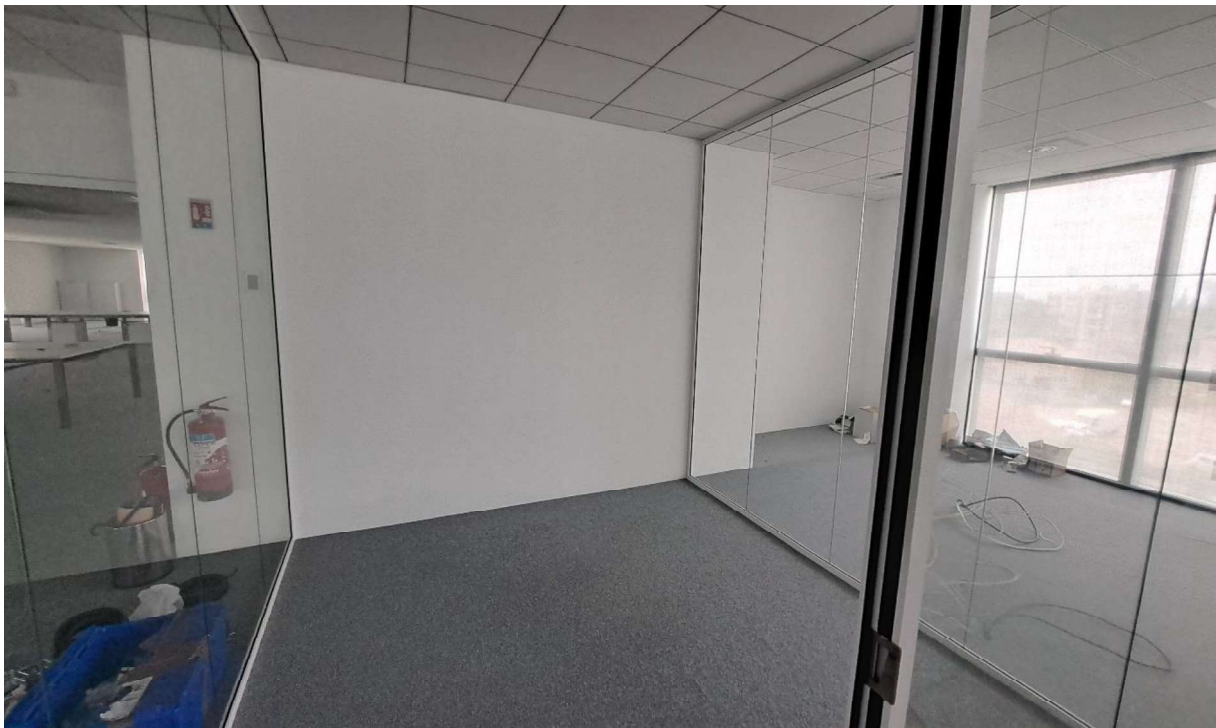
#### -BUREAU 16 :

Sol : moquette grise en bon état

Murs : parois pleines et vitrées en bon état , façade vitrée en bon état

Plafond : dalles en bon état avec spots intégrés et bouche d'aération

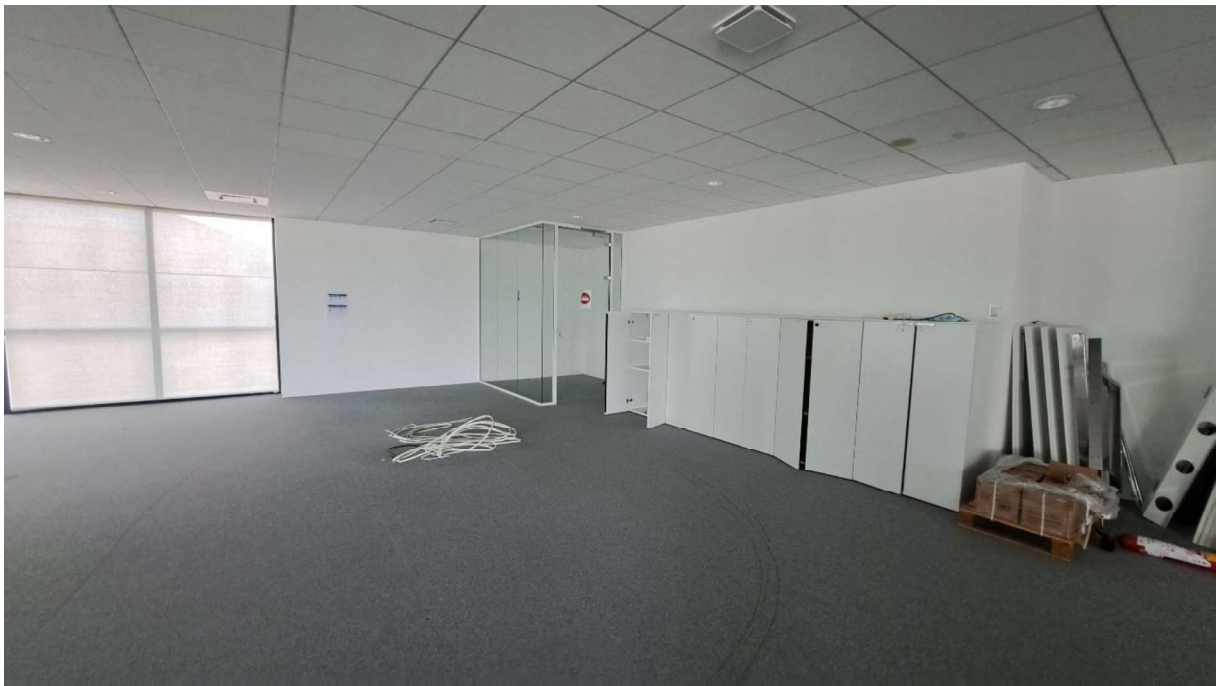
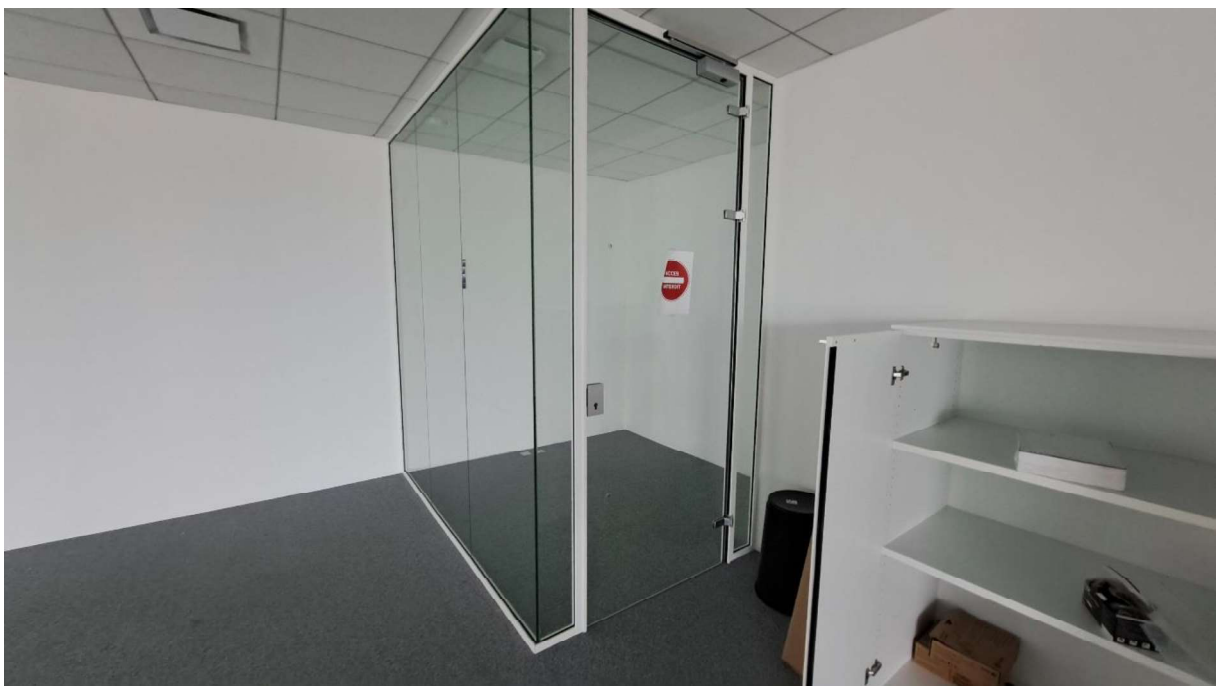
- BUREAU 13 :

Sol : moquette en bon état

Murs : enduit clair et parois vitrées en bon état

Plafond : dalles en bon état avec spots intégrés

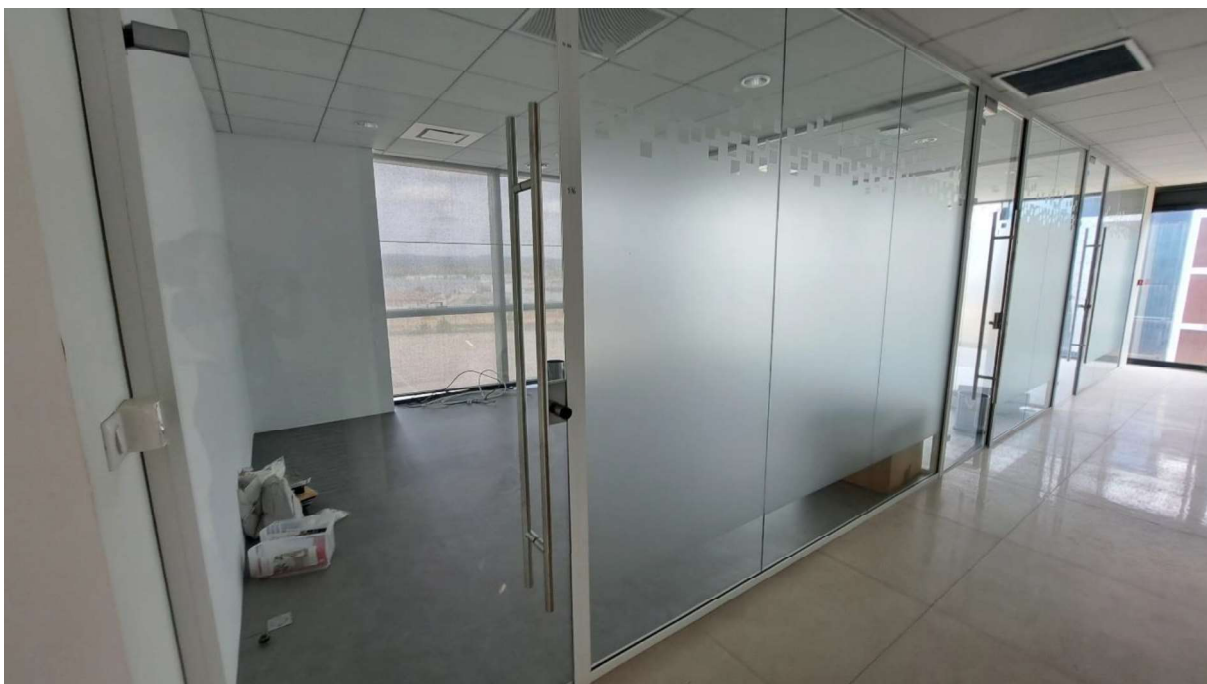
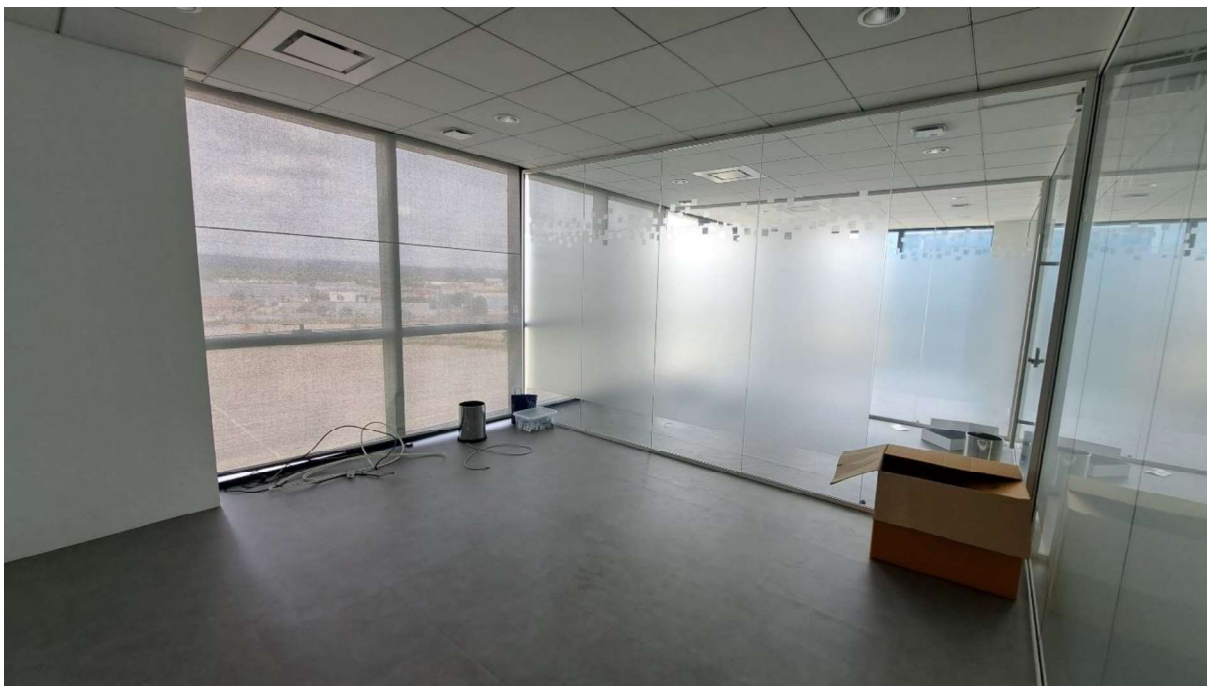
- BUREAU 7 :

Sol : dalles grises plastifiées en bon état

Murs : enduit clair, parois vitrées et façades vitrées équipées de stores, en bon état

Plafond : dalles en bon état avec stores et bouches d'aération

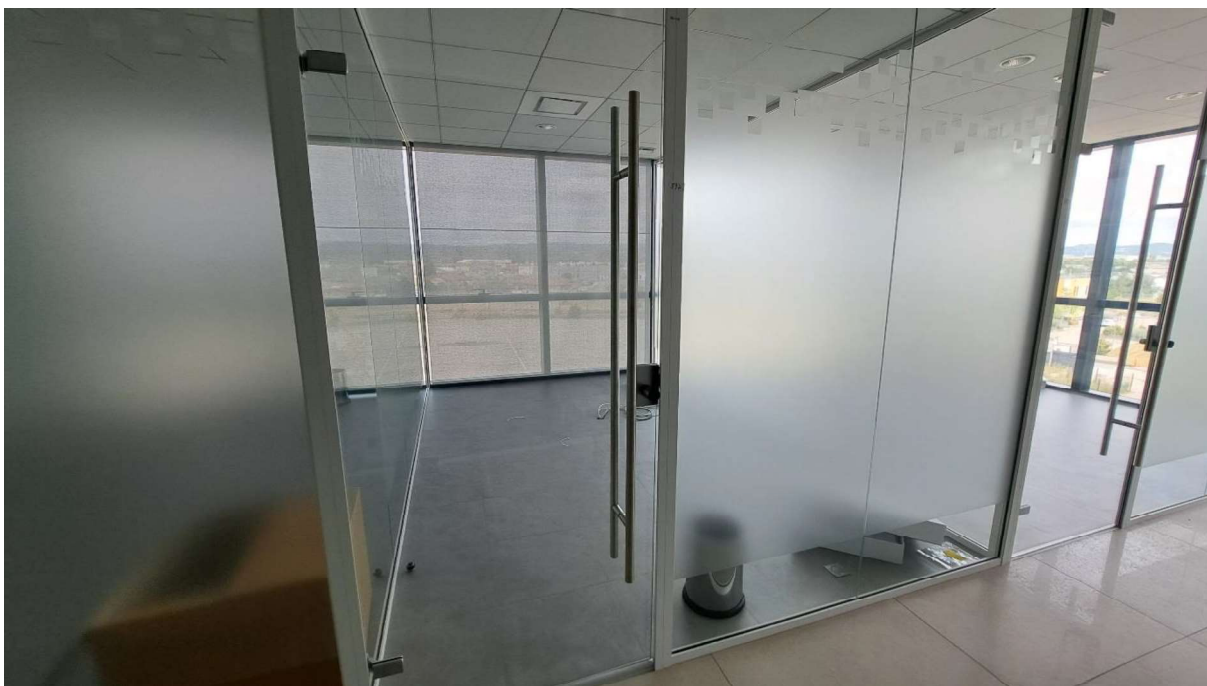
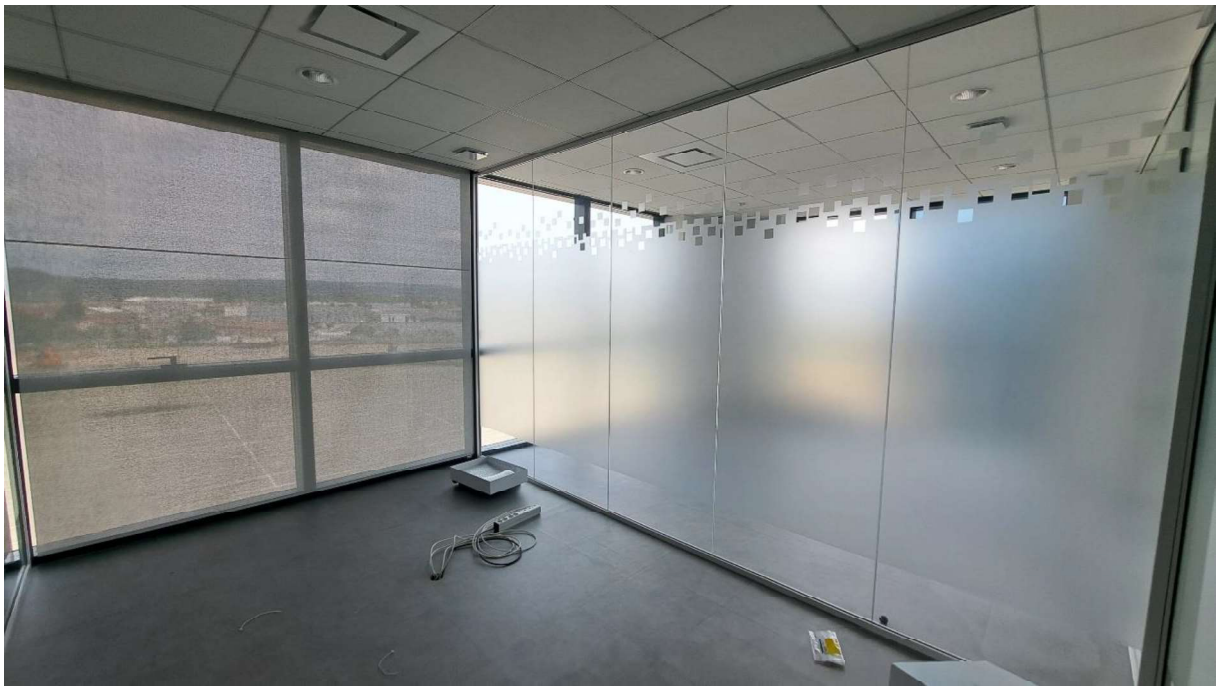
- BUREAU 8 :

Sol : dalles plastifiées grises en bon état

Murs : parois vitrées et façades vitrées équipées de stores, en bon état

Plafond : dalles en bon état avec spots et bouches d'aération

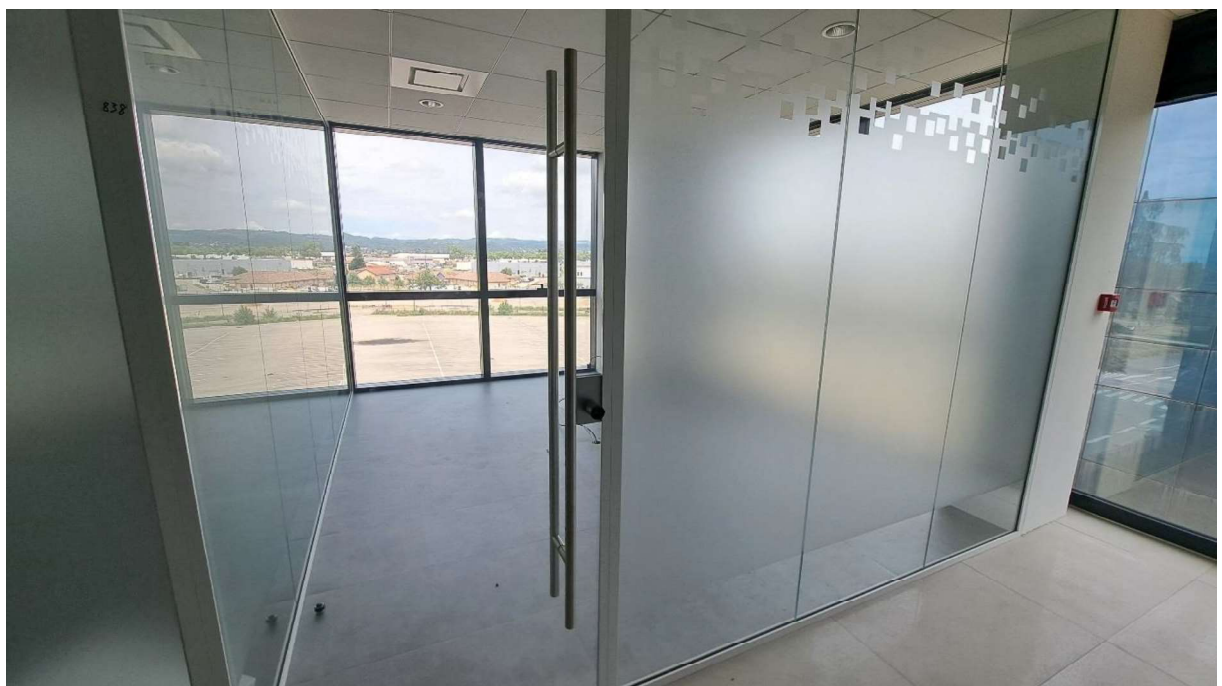
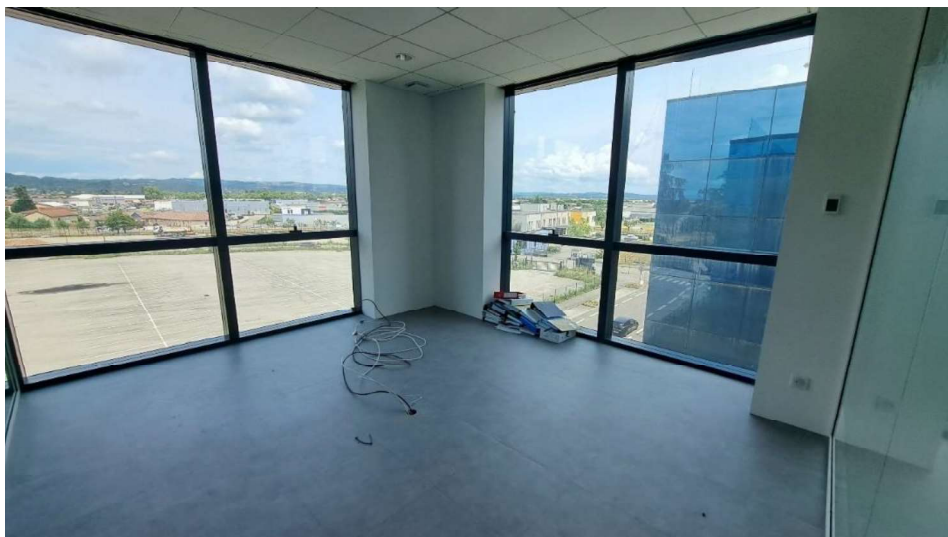
- BUREAU 9 :

Sol : dalles plastifiées grises en bon état

Murs : parois vitrées et façades vitrées équipées de stores, en bon état

Plafond : dalles en bon état avec spots et bouches d'aération

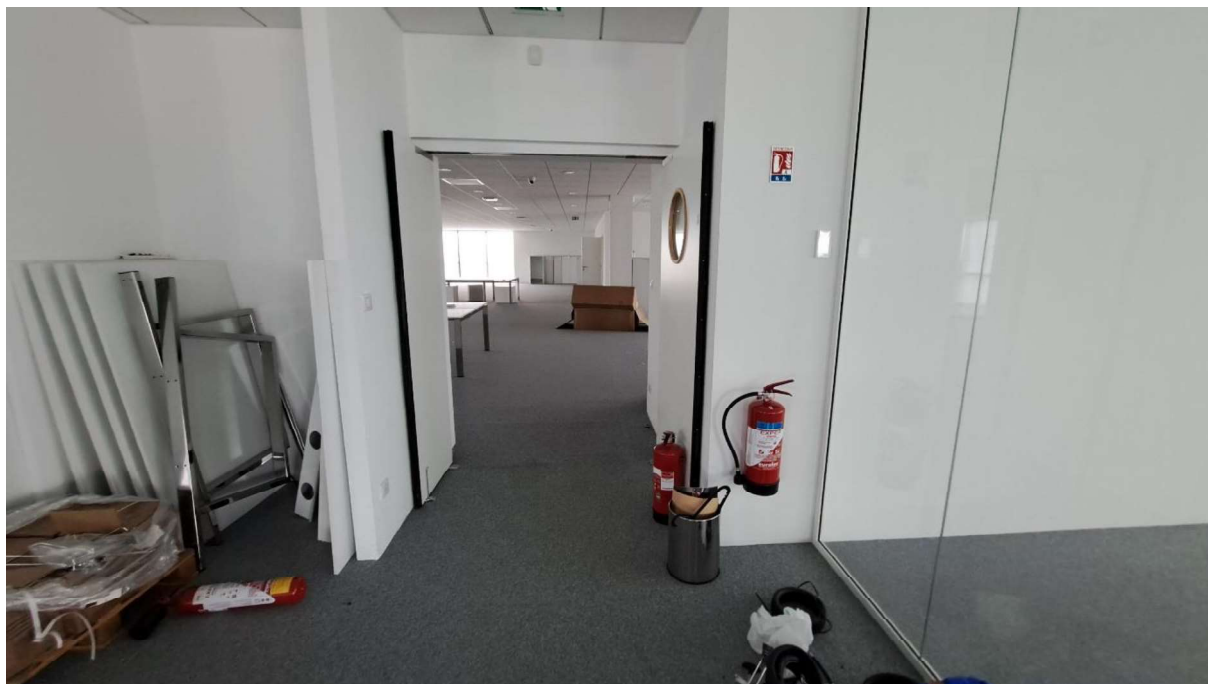
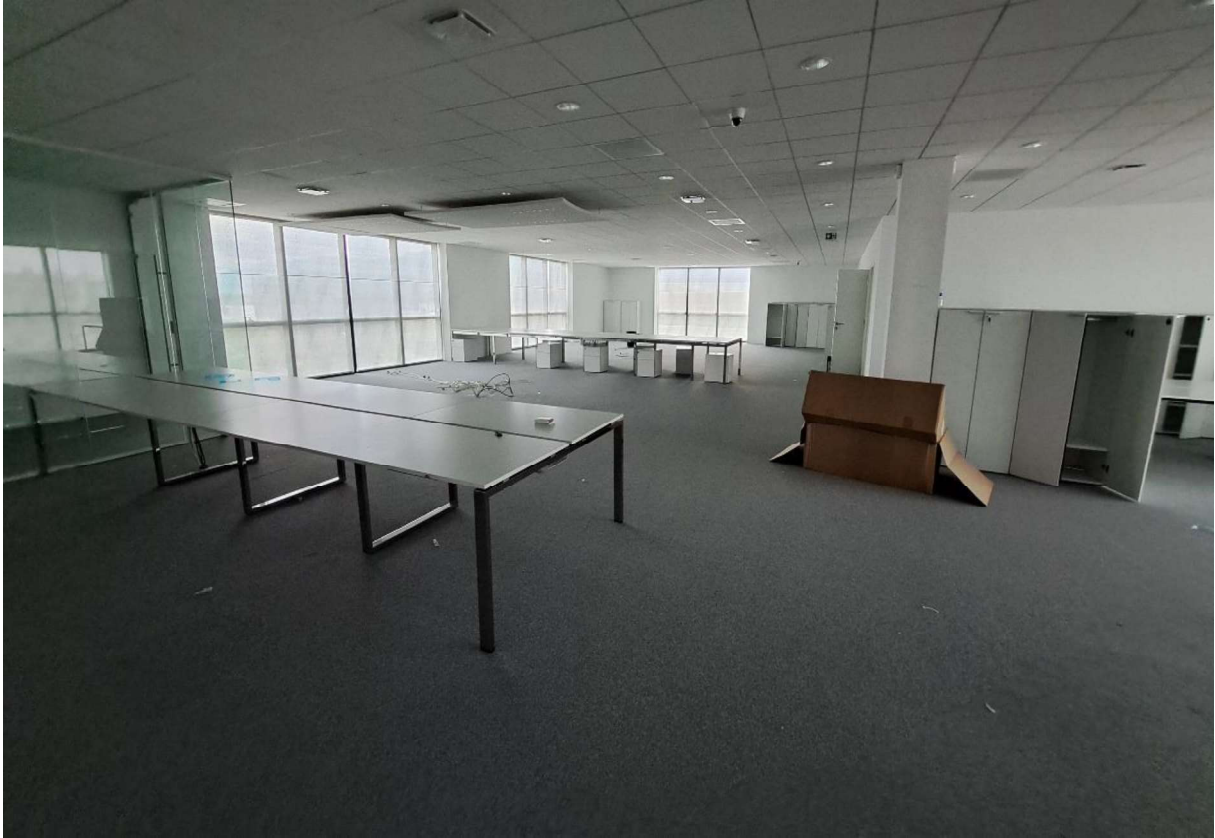
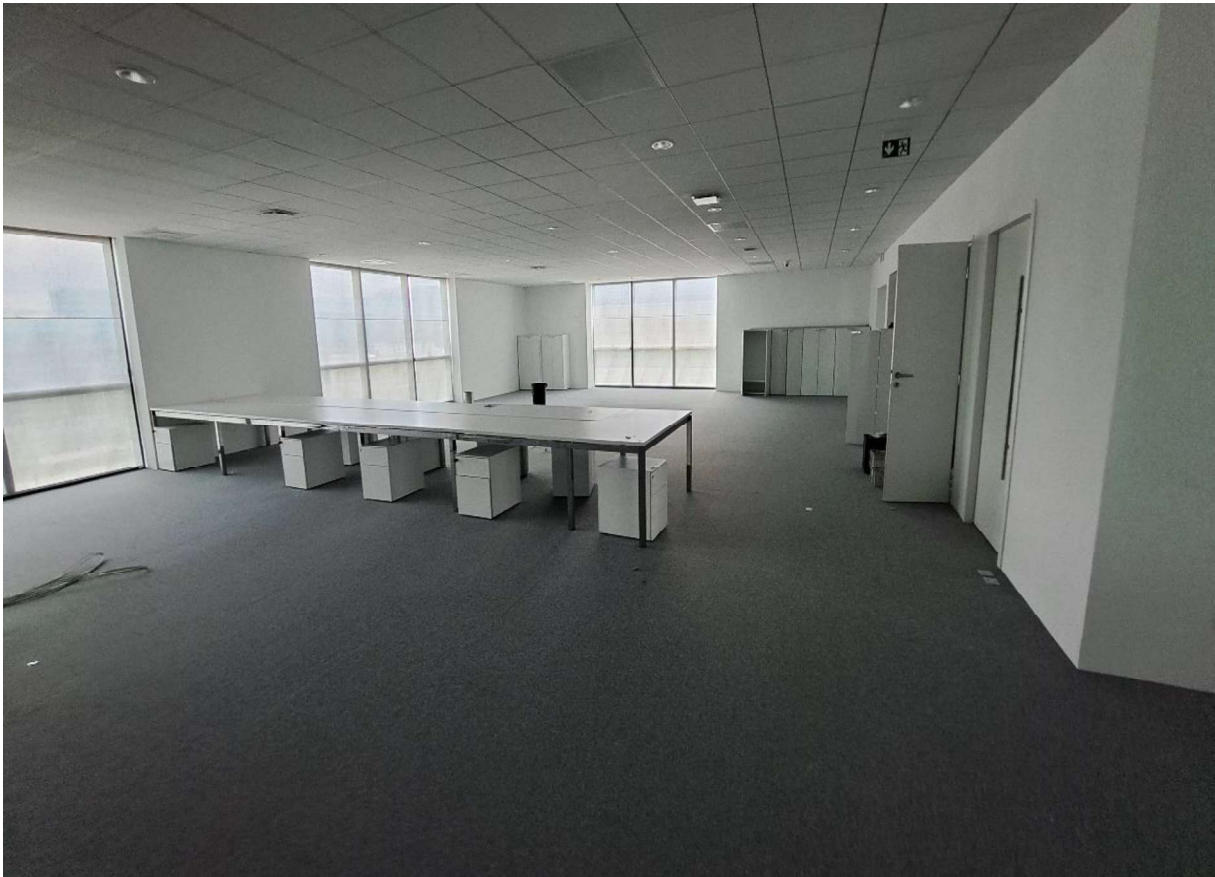
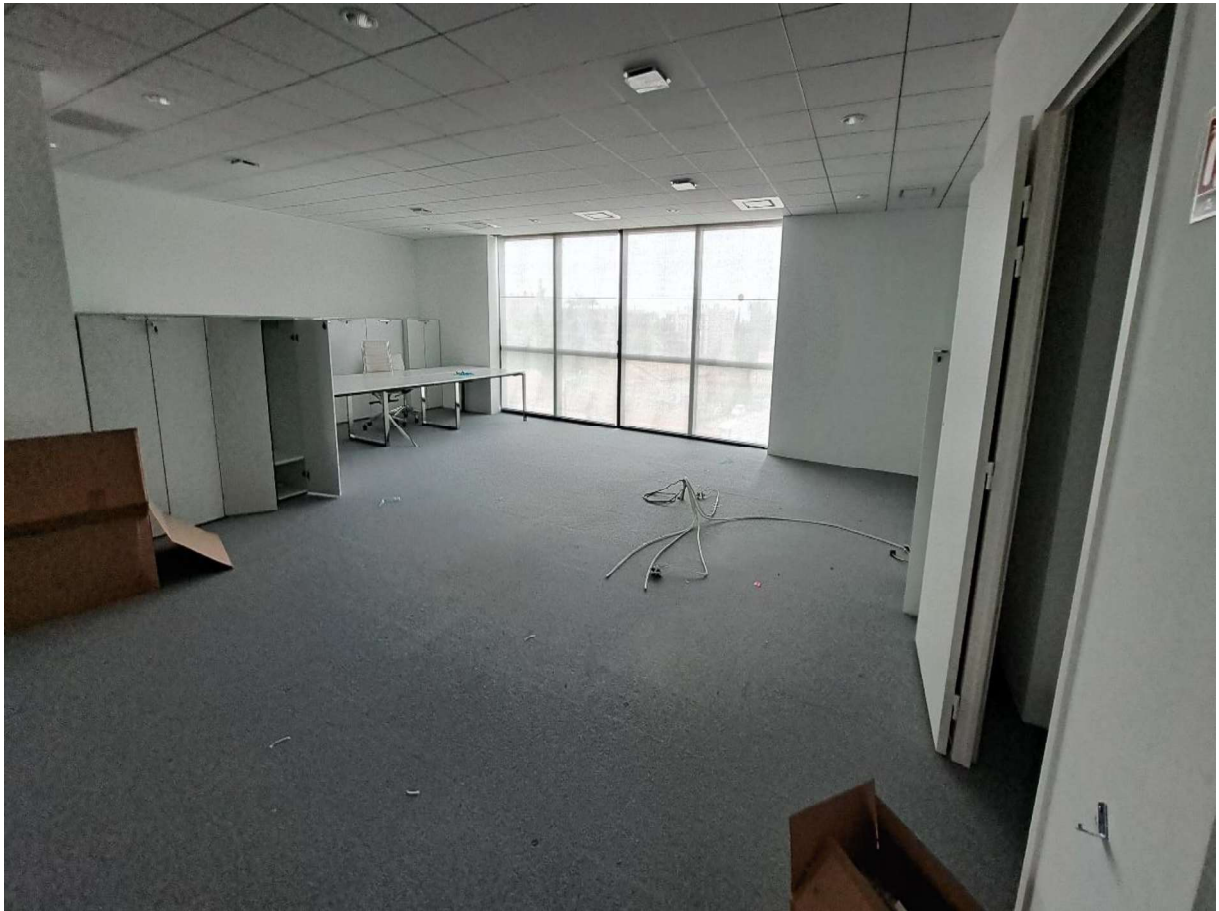
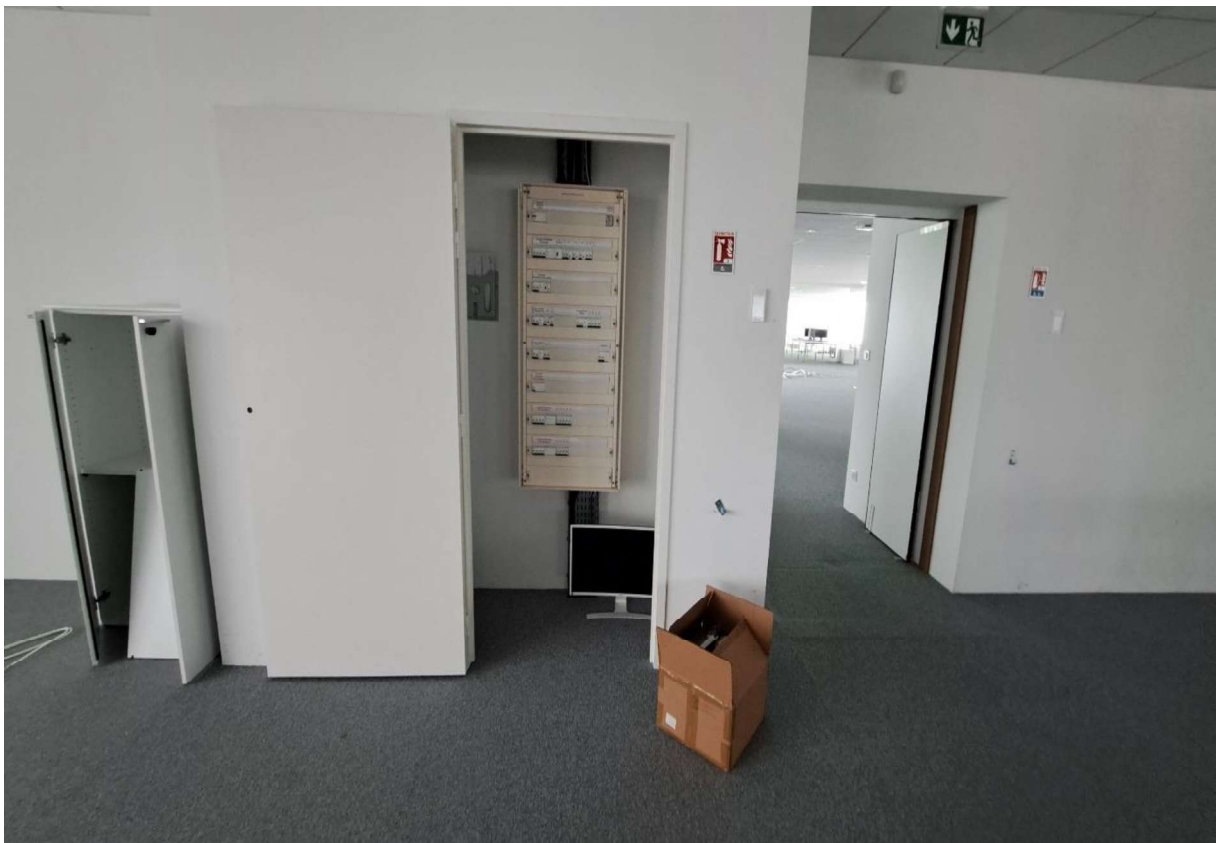
- OPEN SPACE 2 (n°17) :

Sol : moquette grise en bon état

Murs : enduit clair en bon état et façade vitrée équipée de stores, en bon état

Plafond : dalles en bon état avec spots intégrés et bouches d'aération

- un ascenseur dont le fonctionnement n'a pas pu être vérifié
- une porte se trouvant au fond de l'open space ( à côté de l'ascenseur) qui donne accès à un escalier.
- Un placard abritant un compteur électrique

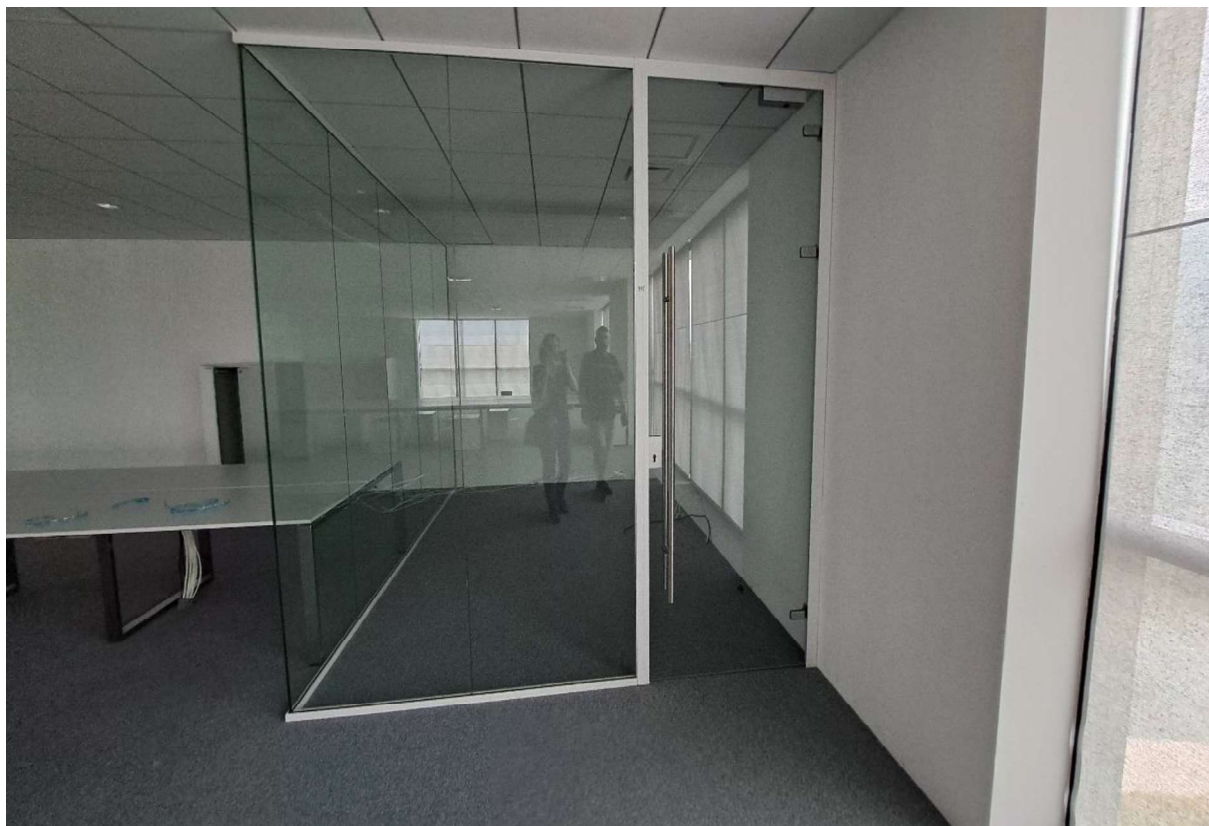
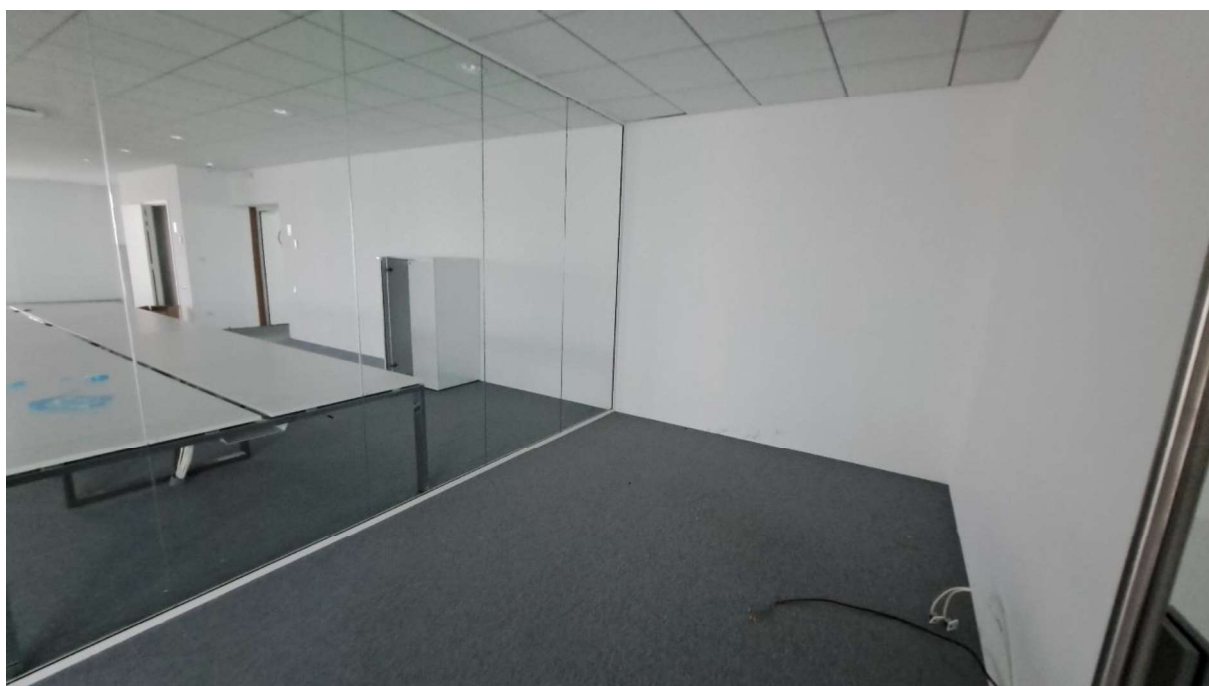
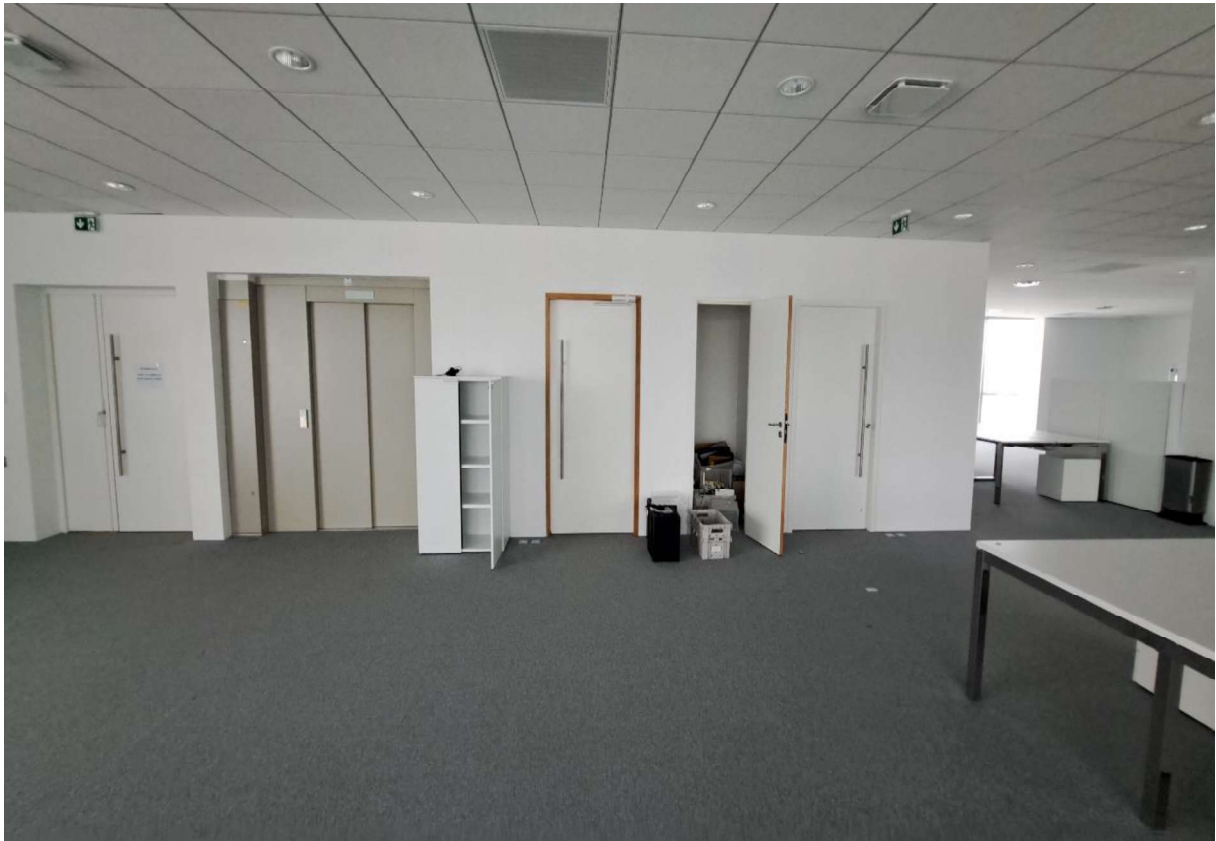
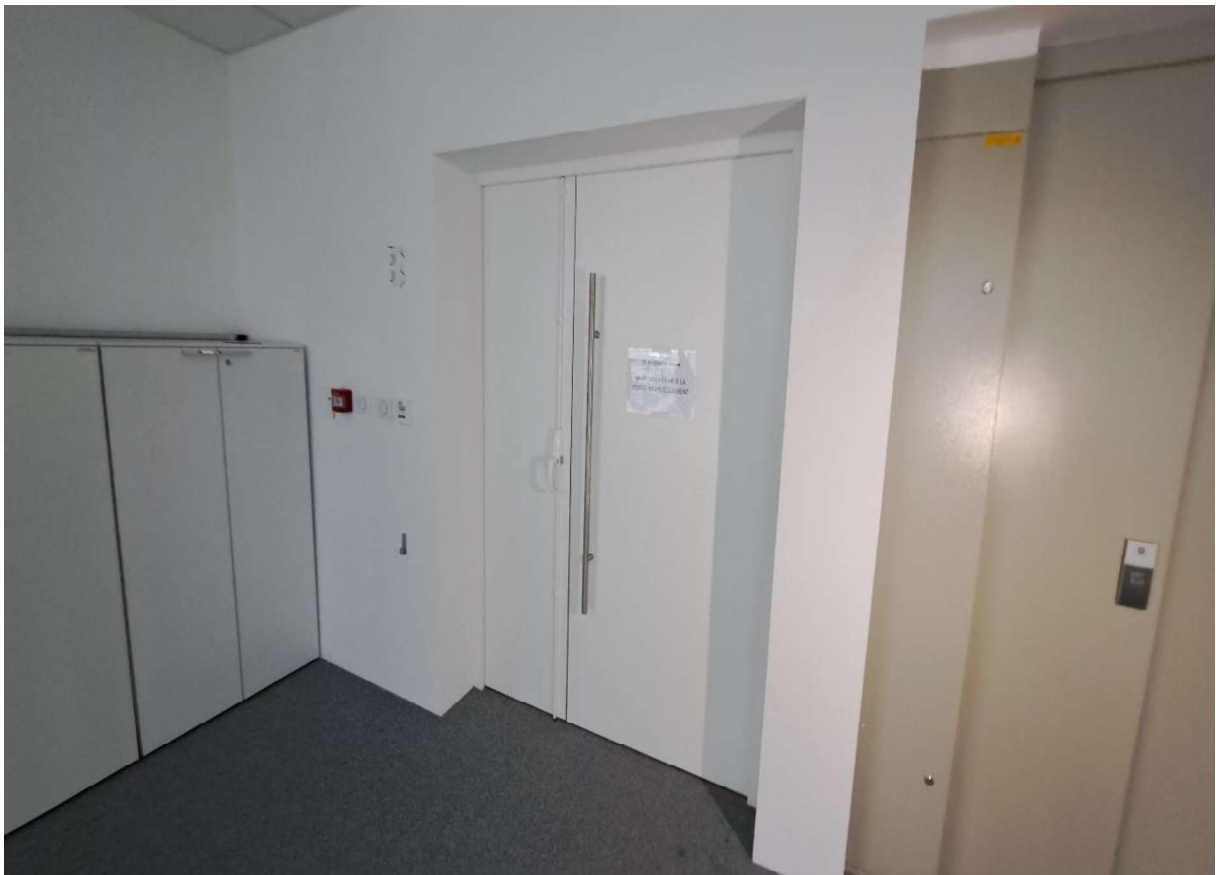
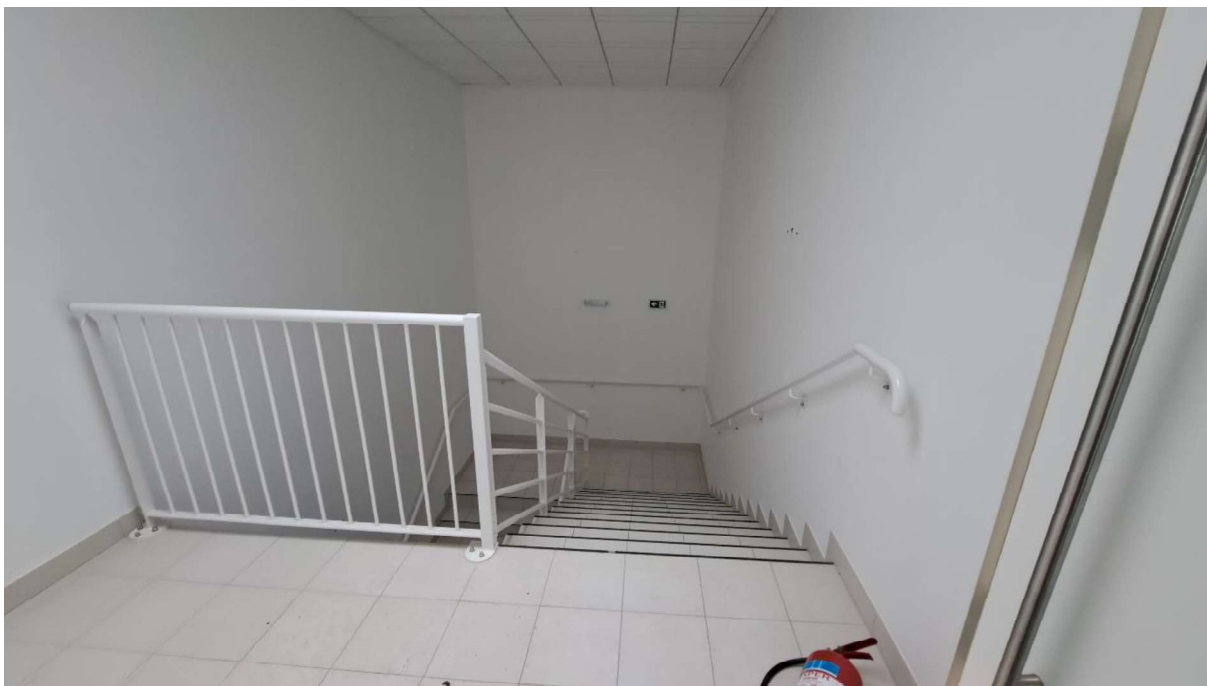
- BUREAU (n°20) :

Sol : moquette grise en bon état

Murs : enduit clair en bon état

Plafond : dalles en bon état

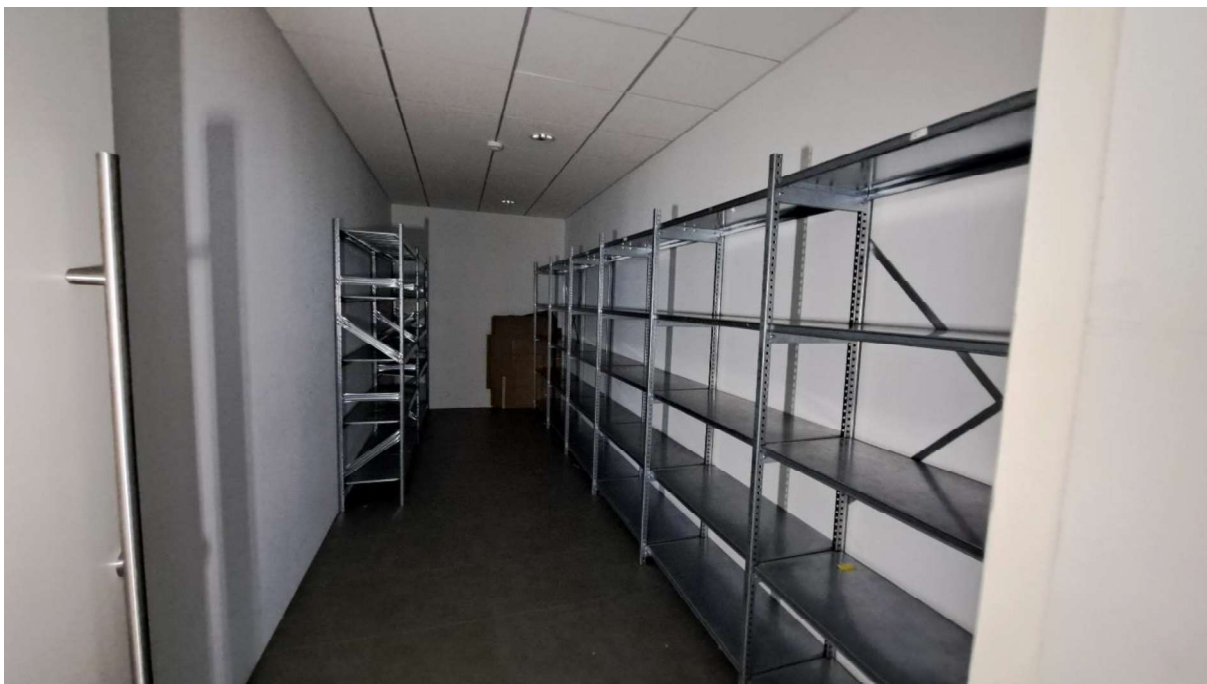
- LOCAL DE STOCKAGE :

Sol : dalles plastifiées grises en bon état

Murs : enduit clair en bon état

Plafond : dalles en bon état avec spots intégrés
