**PROCES-VERBAL DE DESCRIPTION**

**LE : CINQ JUIN DEUX MILLE VINGT CINQ**

Sur la commune de ROMANS SUR ISERE (26100) , Avenue du vercors – parcelles de terrain comportant deux bâtiments (B3 et B4), lesquelles sont cadastrées :

# I – DESCRIPTION DES LIEUX, COMPOSITION, SUPERFICIE :

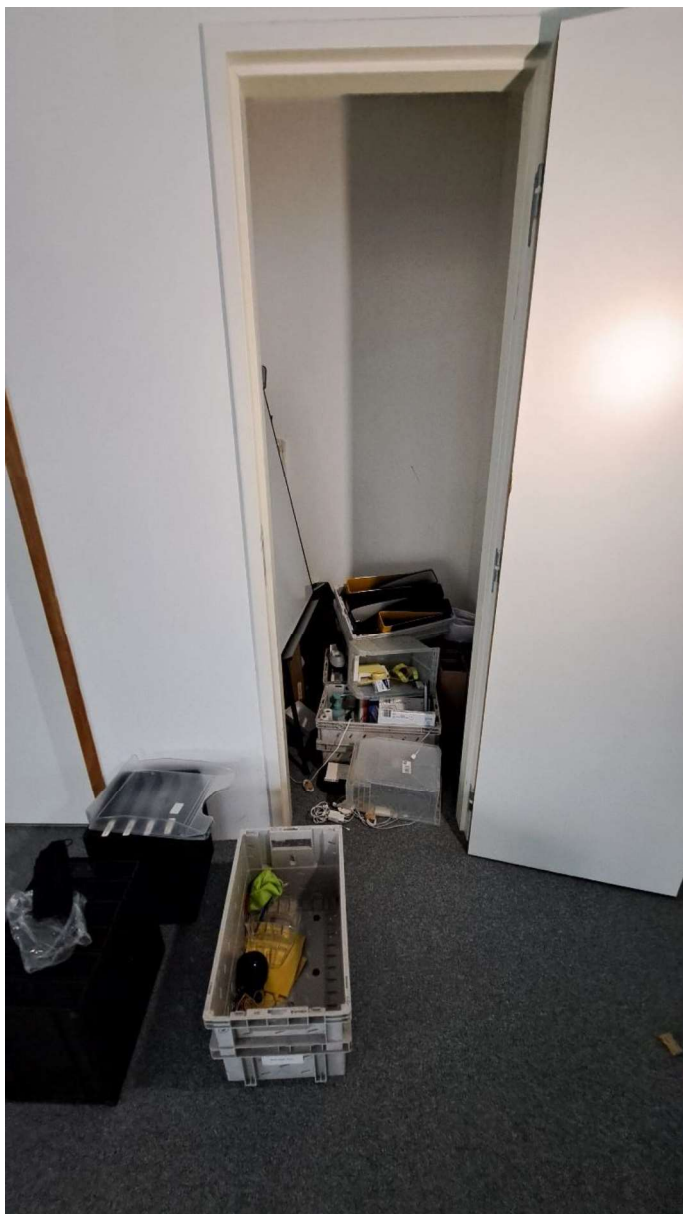
- PETIT PLACARD :

Sol : moquette grise en bon état  
Murs : enduit clair en bon état  
Plafond : dalle en bon état  
Equipements : une porte en bon état.

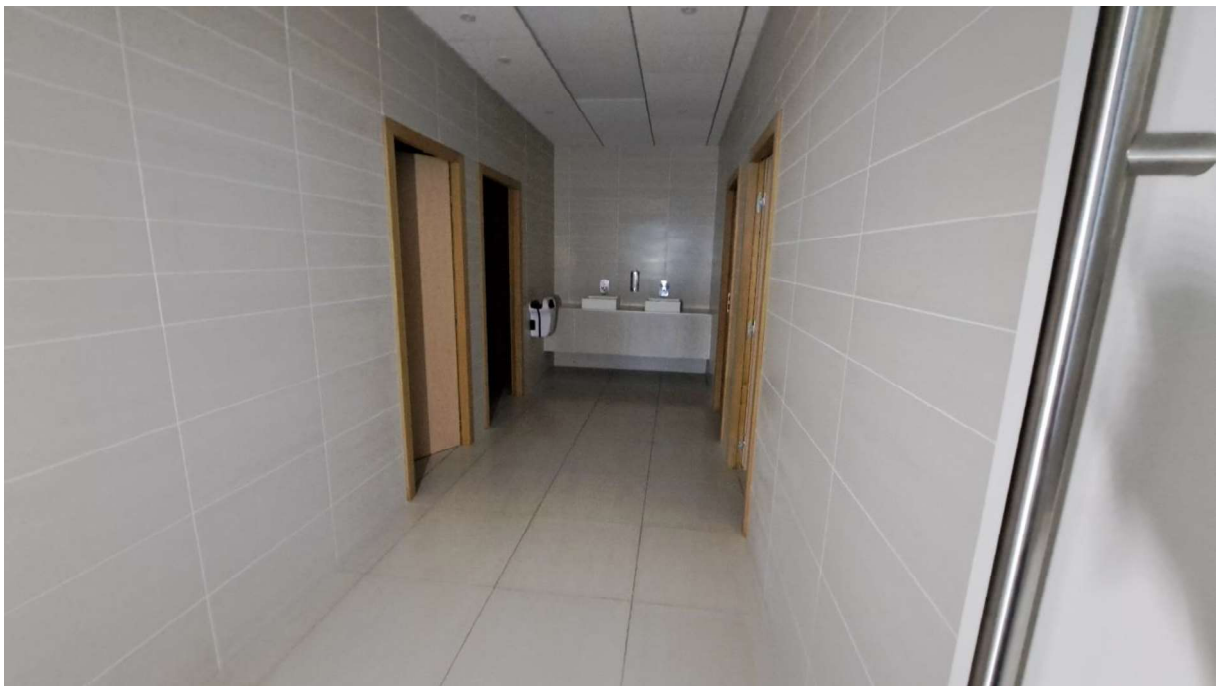
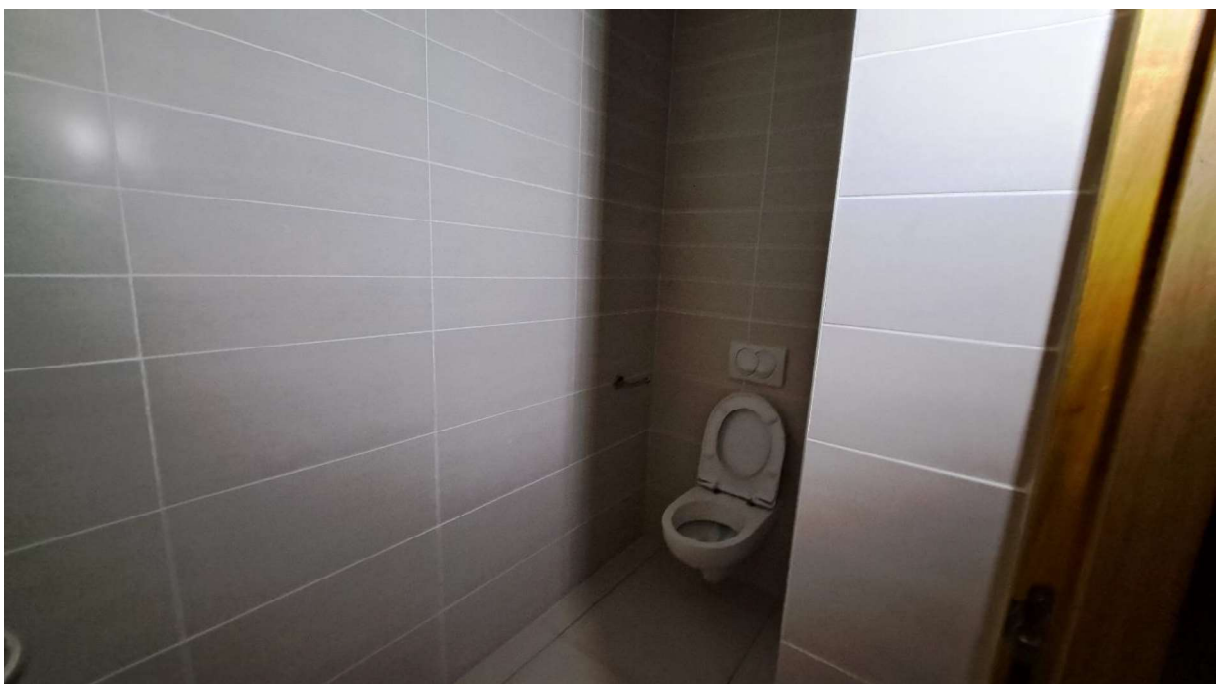
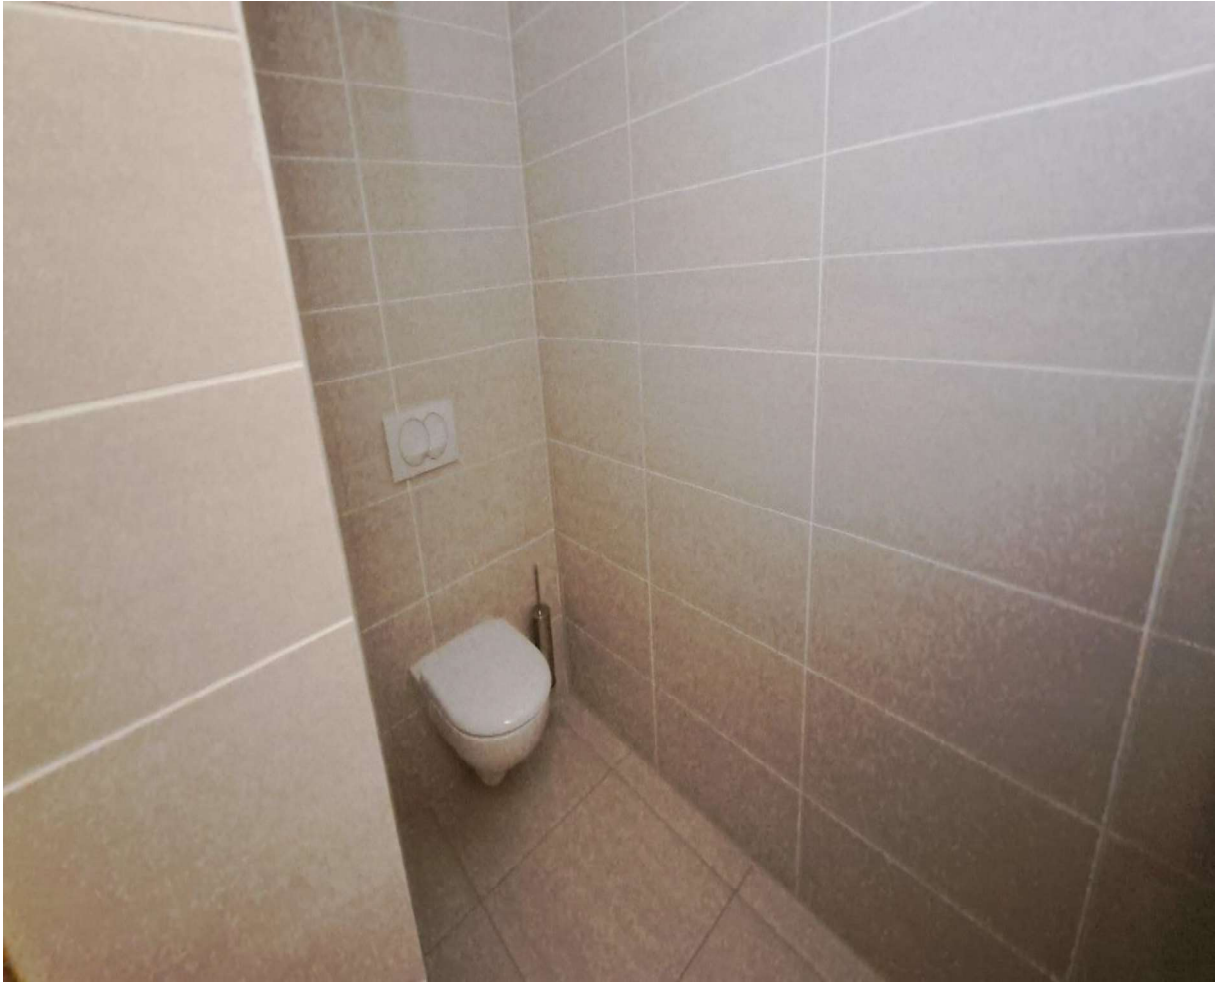
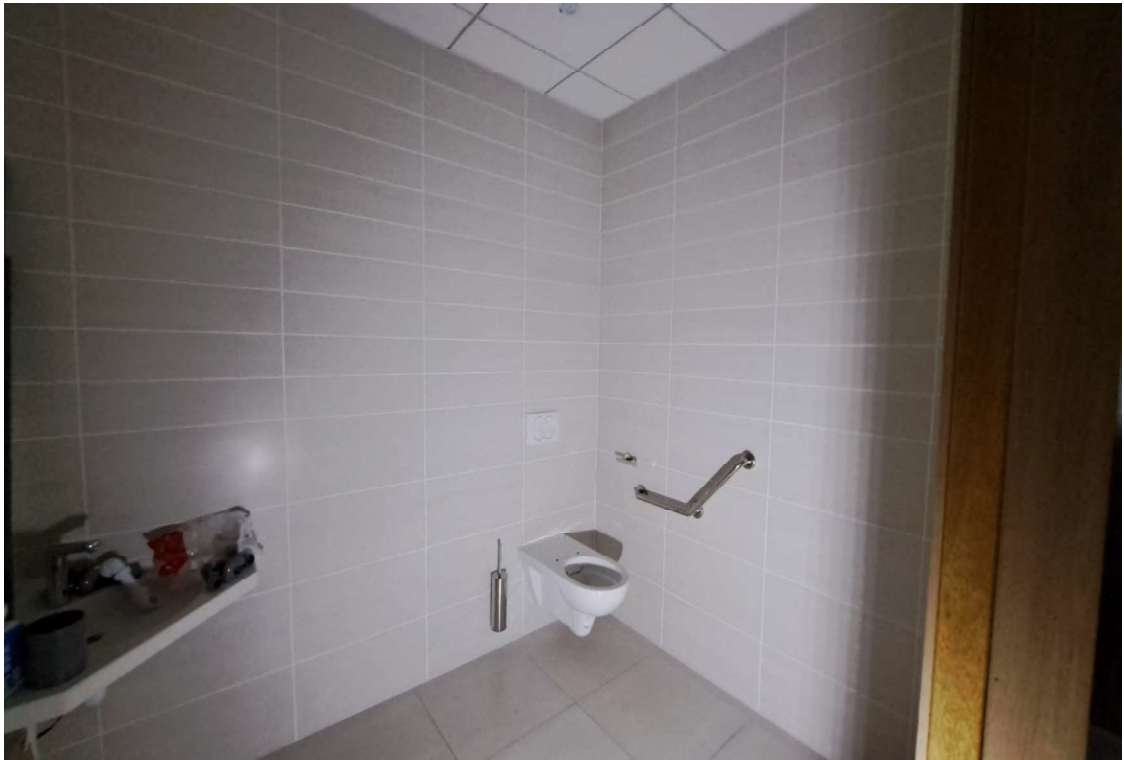
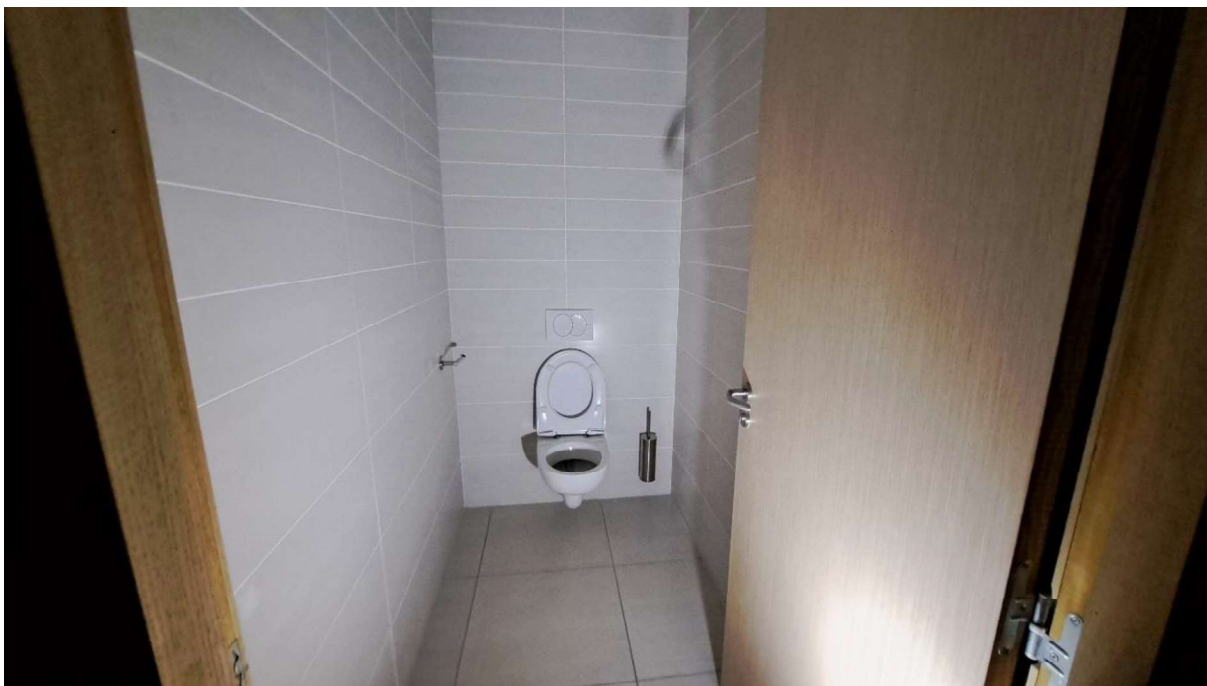
- BLOC SANITAIRES (n°18) :

Sol : carrelage en bon état  
Murs : carrelage en bon état sur toute la hauteur.

Plafond : dalles en bon état avec spots intégrés

- deux lavabos avec robinets
- un sèche-mains
- 4 WC fermés dont un WC handicapé équipé d'un lavabo et d'une barre murale.

- Sol : carrelage en bon état
- Murs : carrelage sur toute la hauteur en bon état
- Plafond : enduit clair en bon état avec spots intégrés
- Une porte en bon état

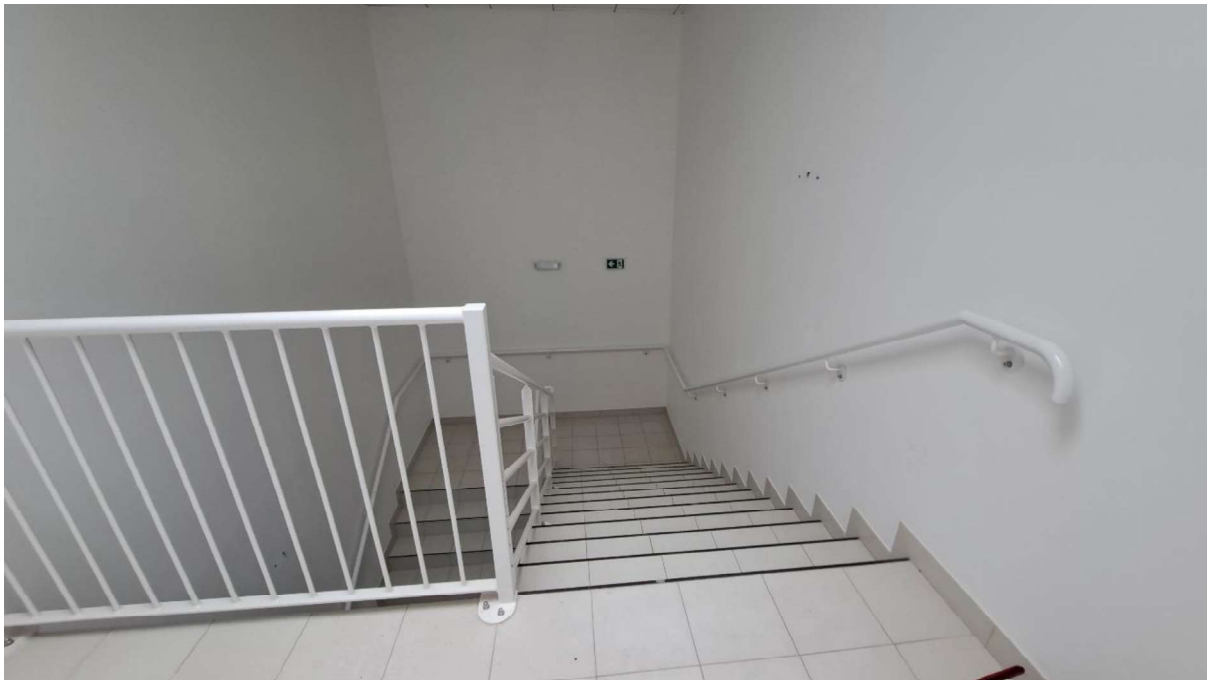
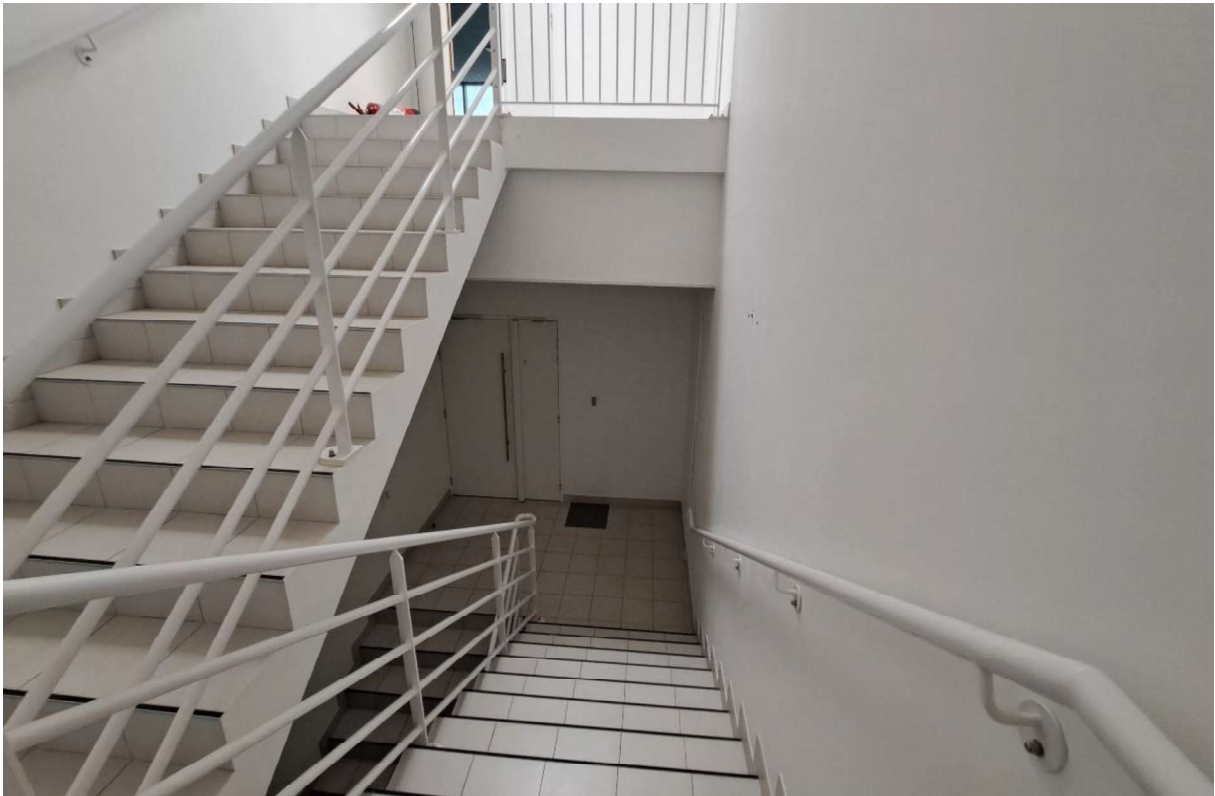
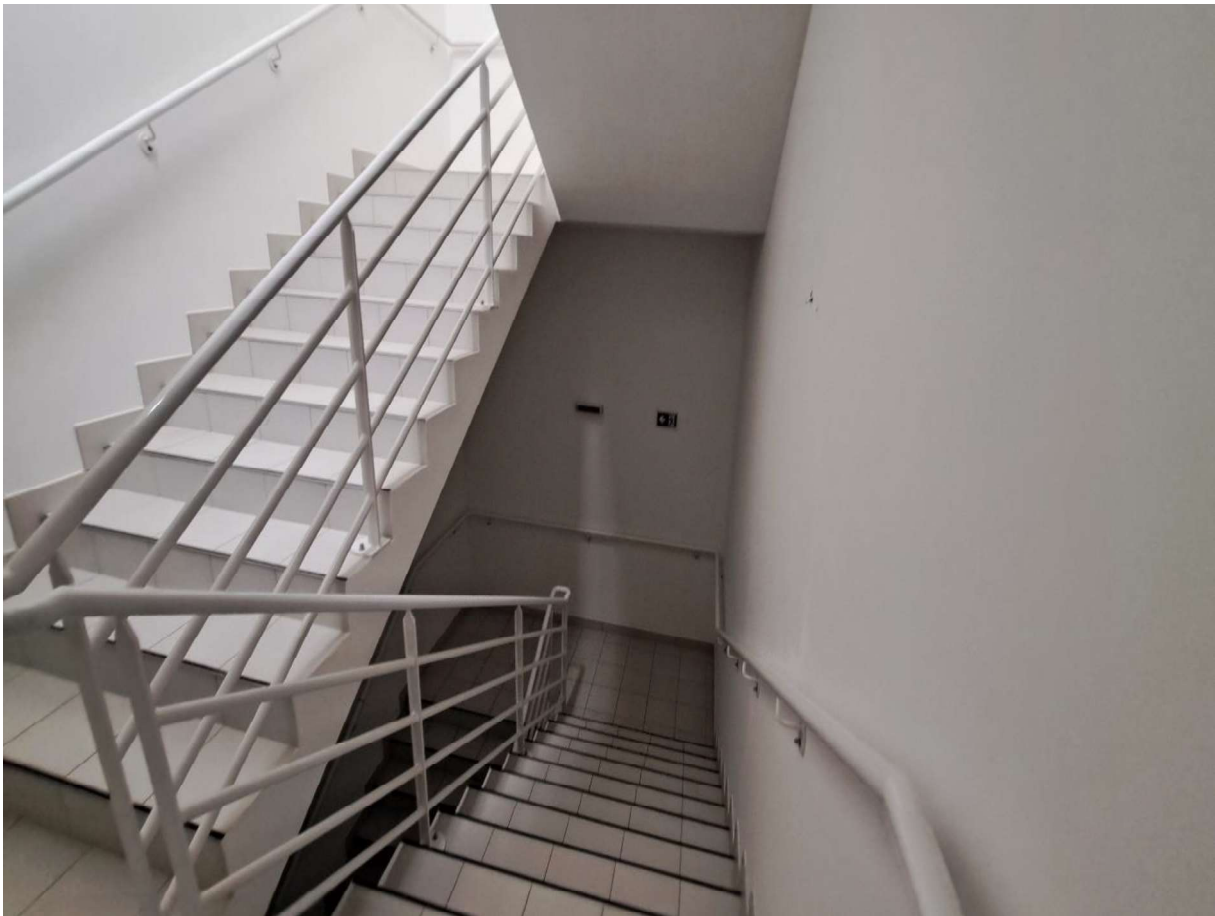
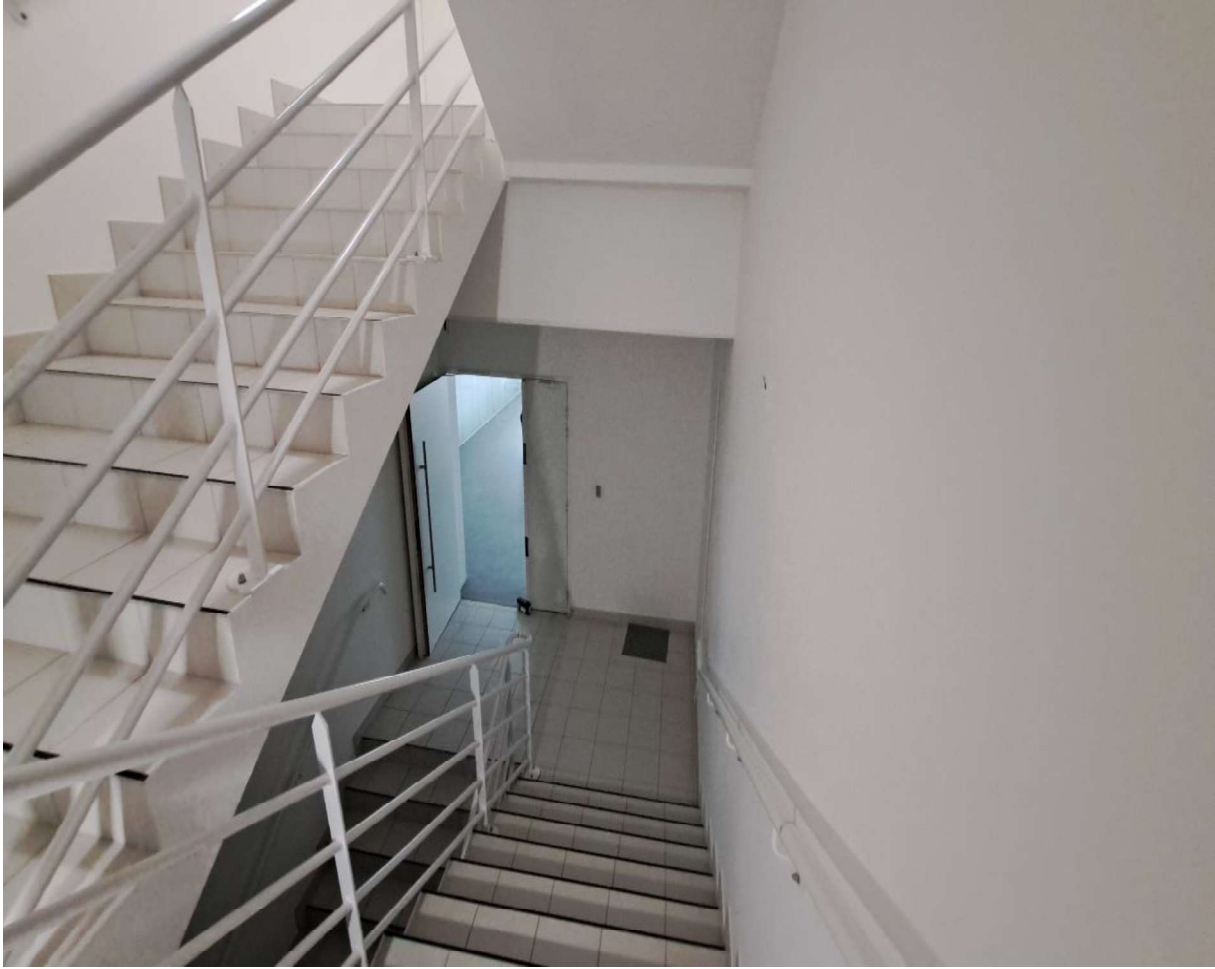
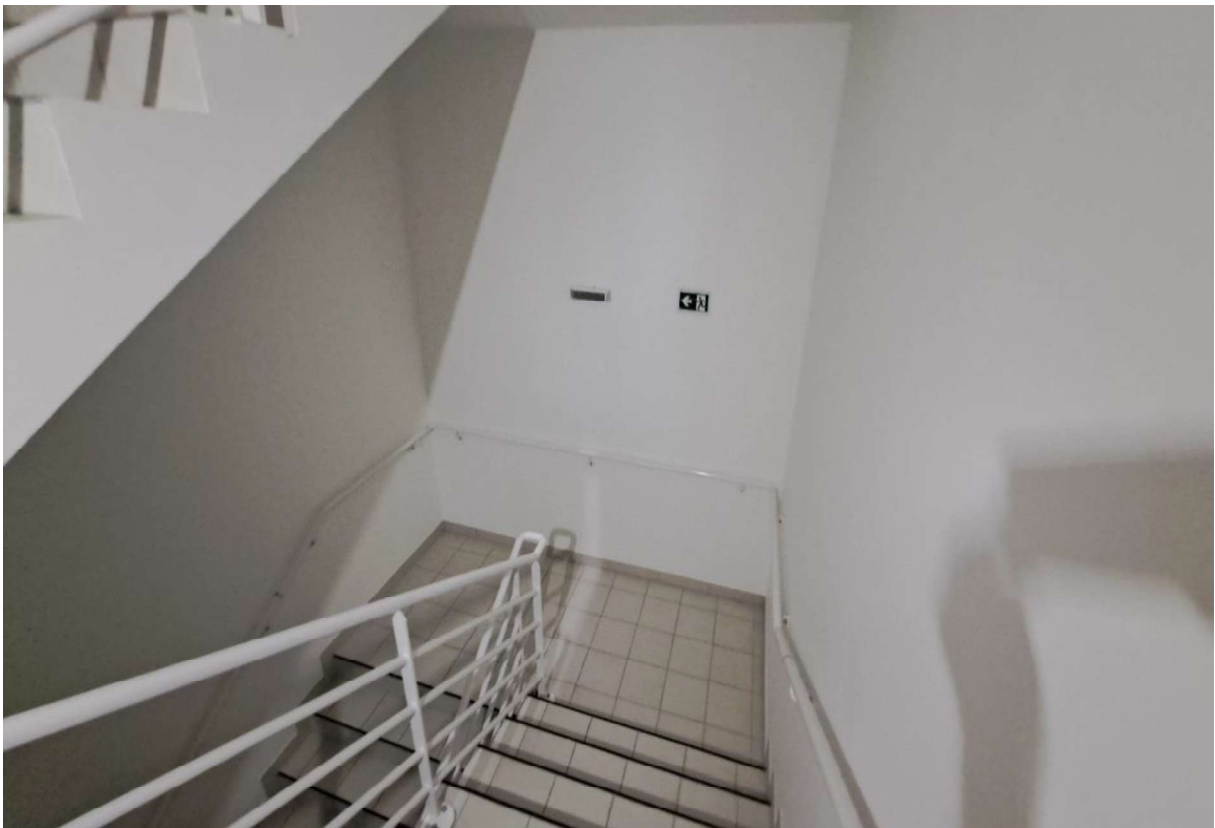
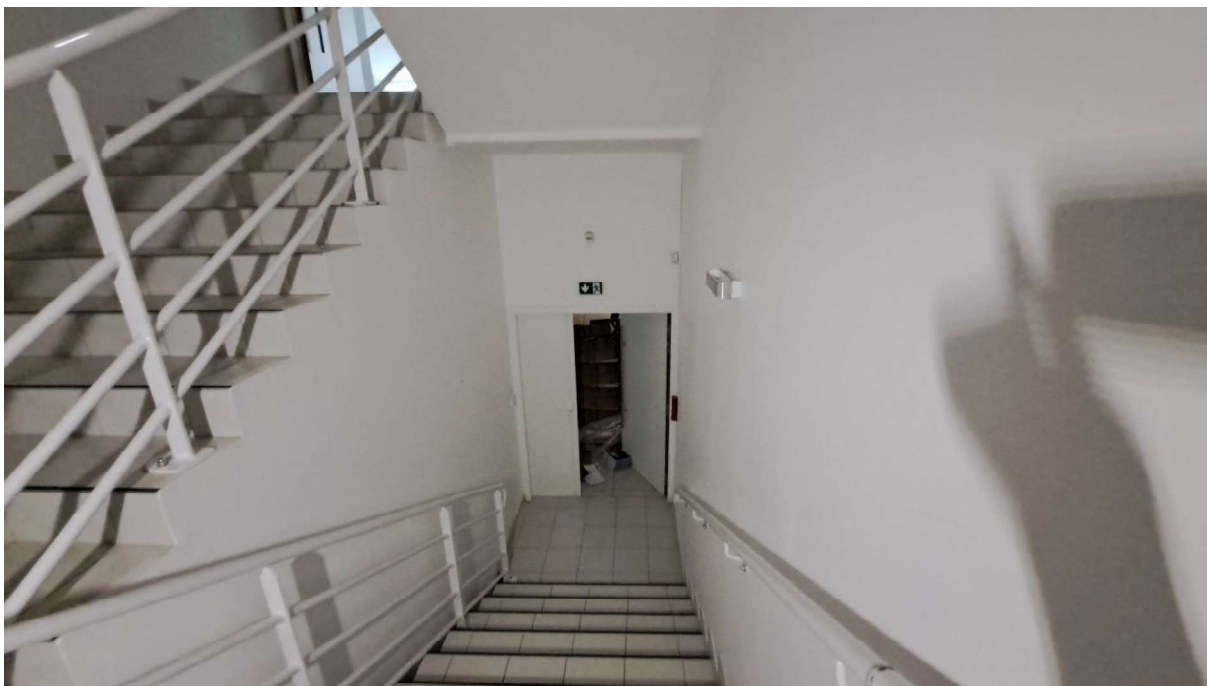
Je constate que les marche de l'escalier sont carrelées et que les murs sont recouverts d'enduit clair en bon état .

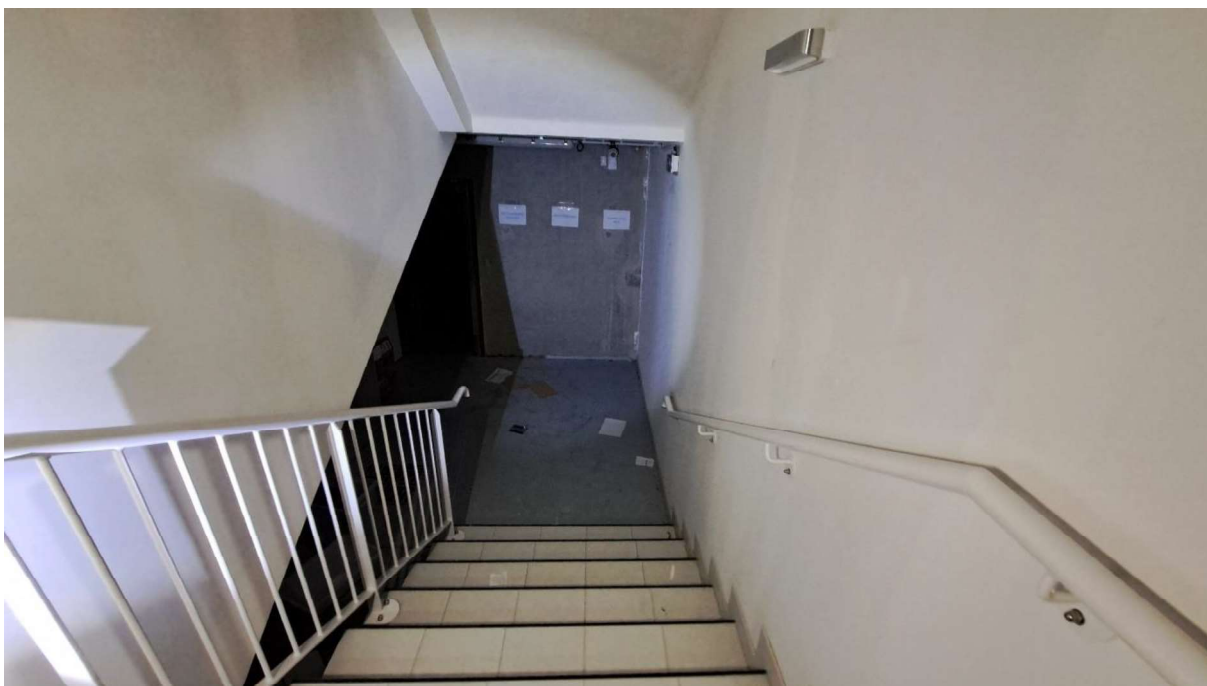
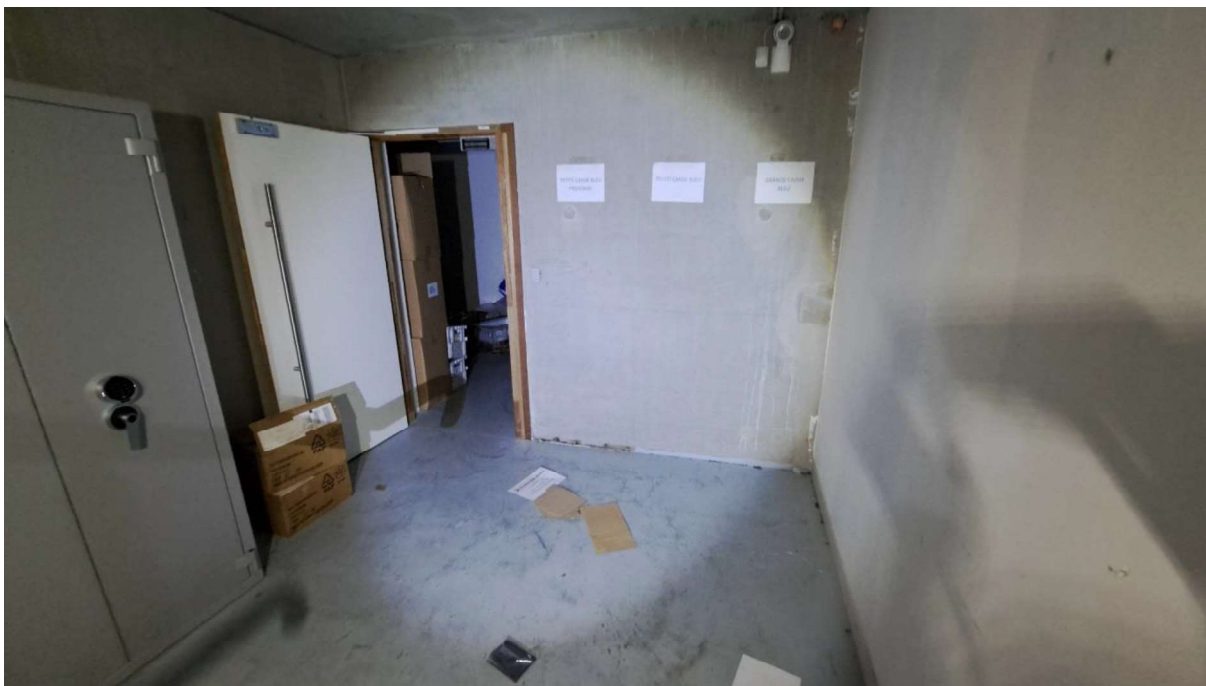
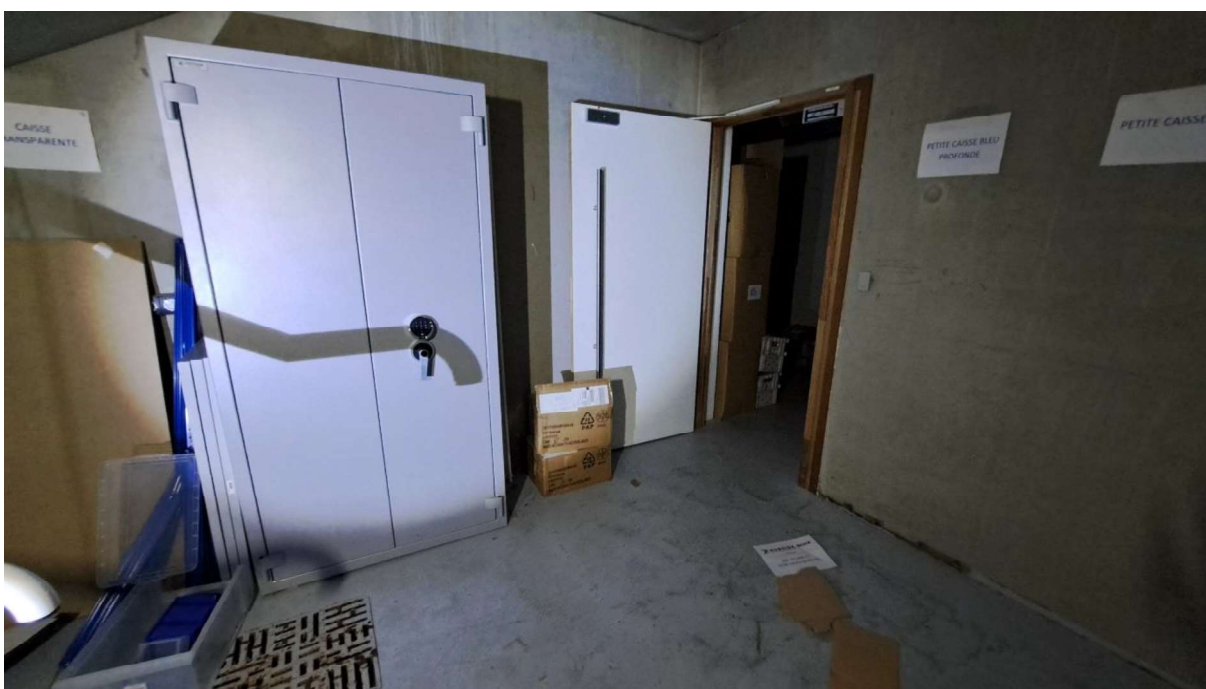
**PALIER :**

Sol : béton brut

Murs : béton brut et enduit clair

Plafond : béton brut

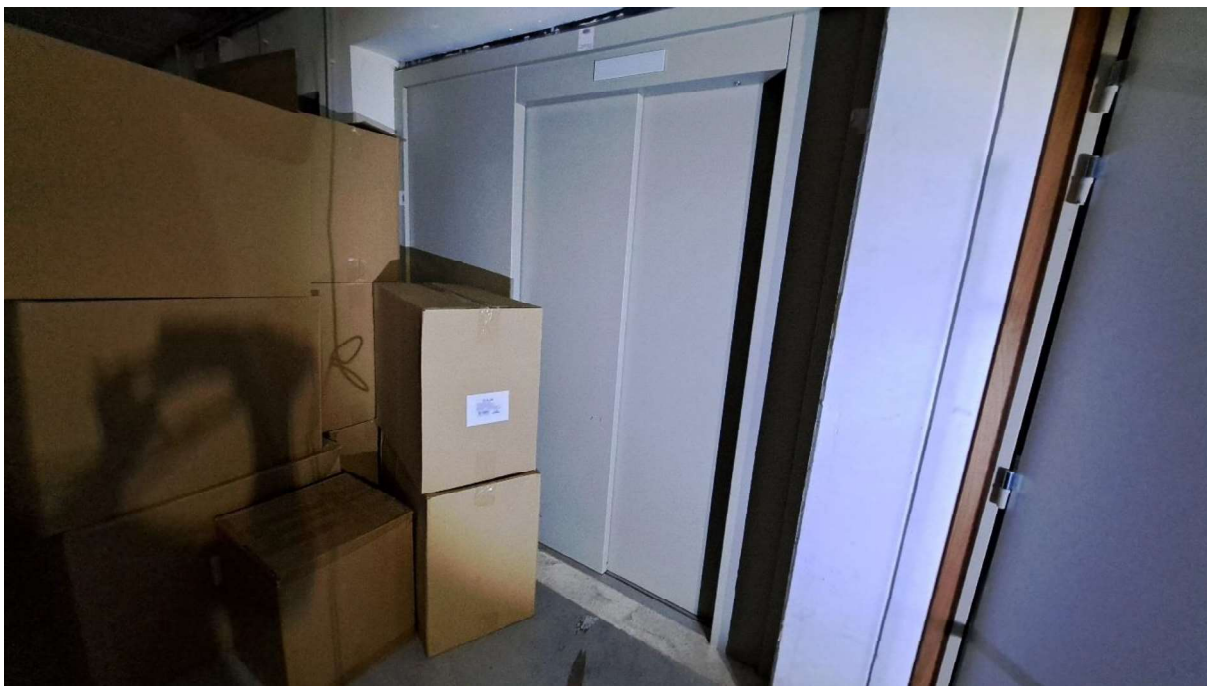
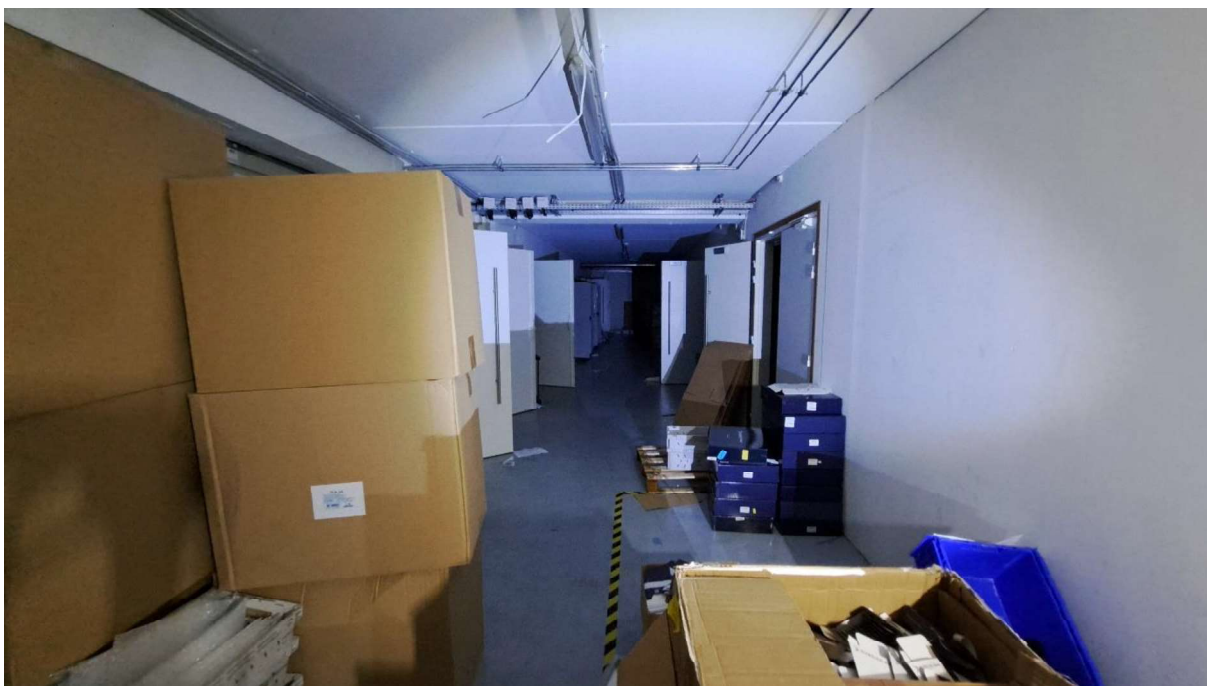
### COULOIR :

Sol : béton peint

Murs : enduit clair

Plafond : dalle béton en bon état

Equipement : un ascenseur dont le fonctionnement n'a pas pu être vérifié.

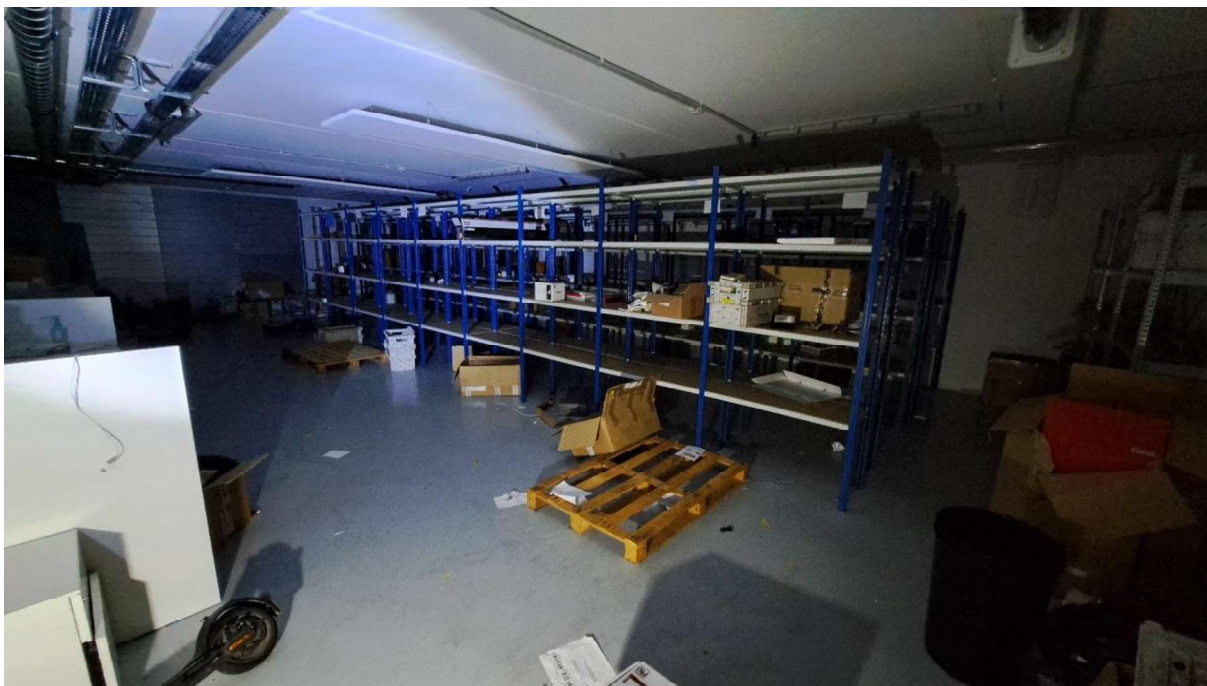
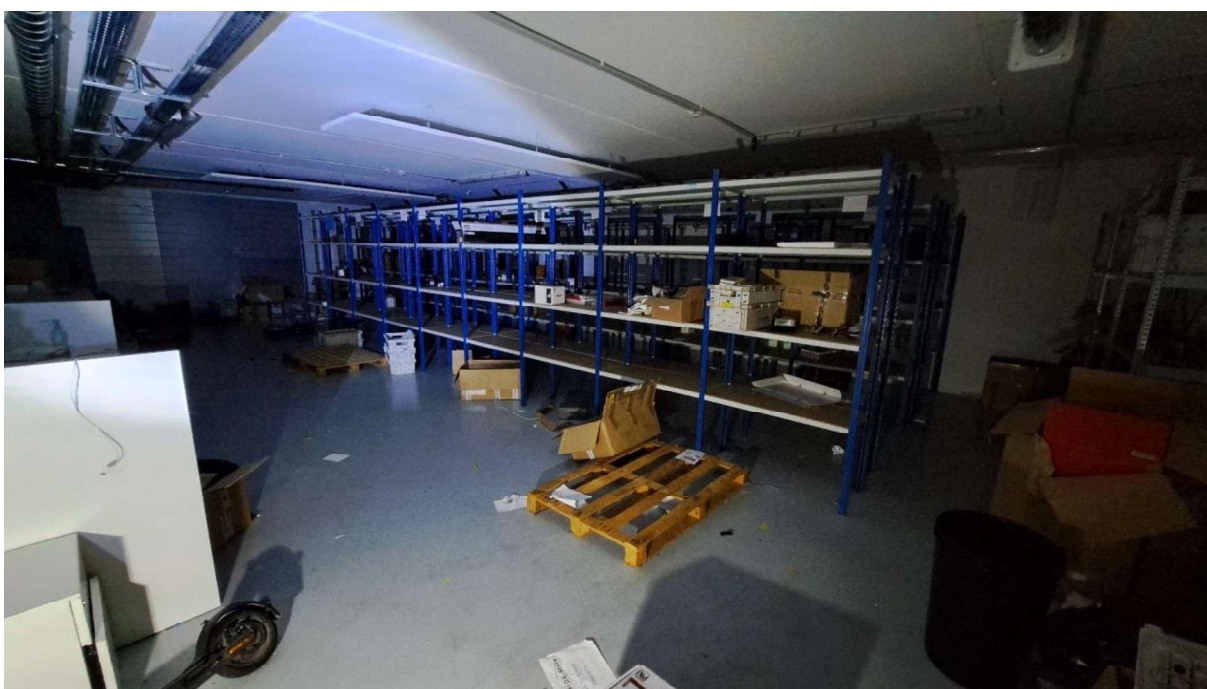
- **PIECE 1** :

Sol : peinture grise en bon état

Murs : enduit clair en bon état

Plafond : plaques avec néons

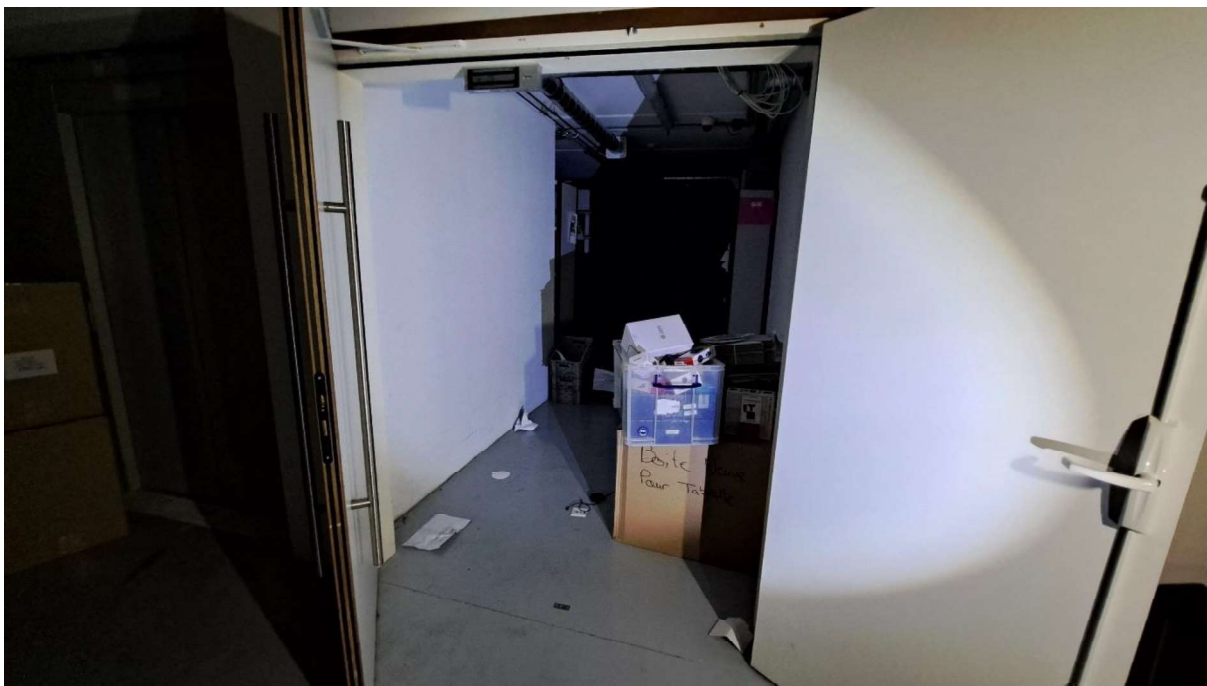
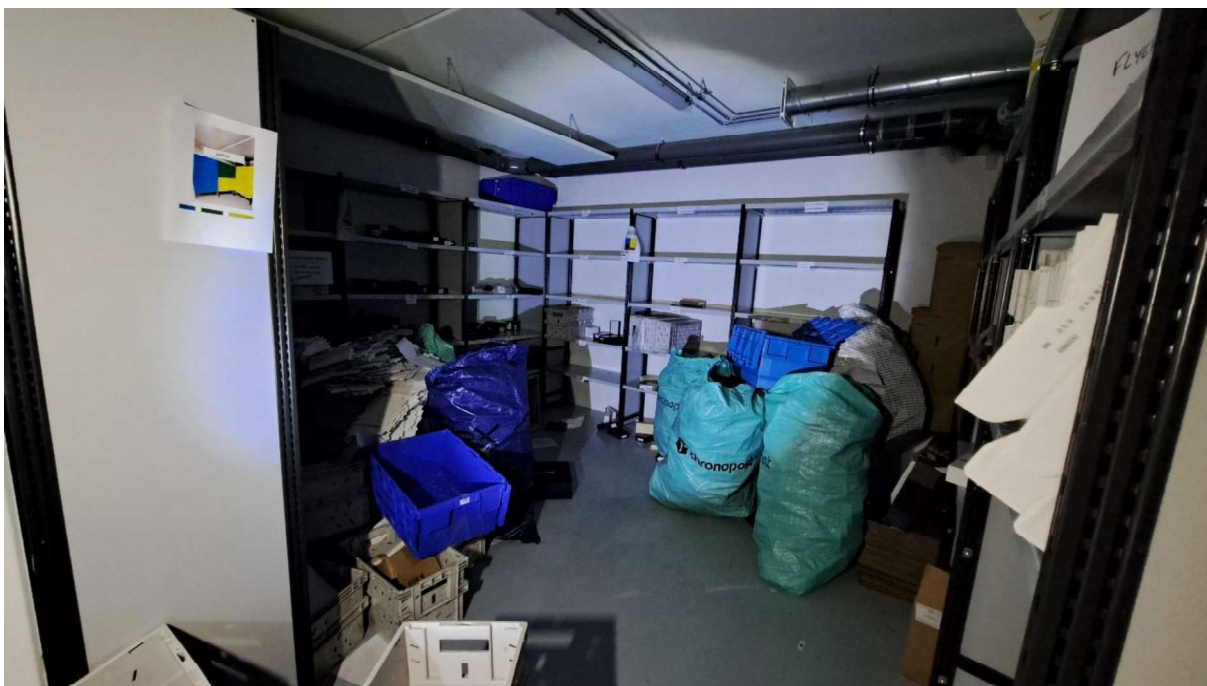
Murs : enduit clair en bon état

Plafond : plaques avec néons

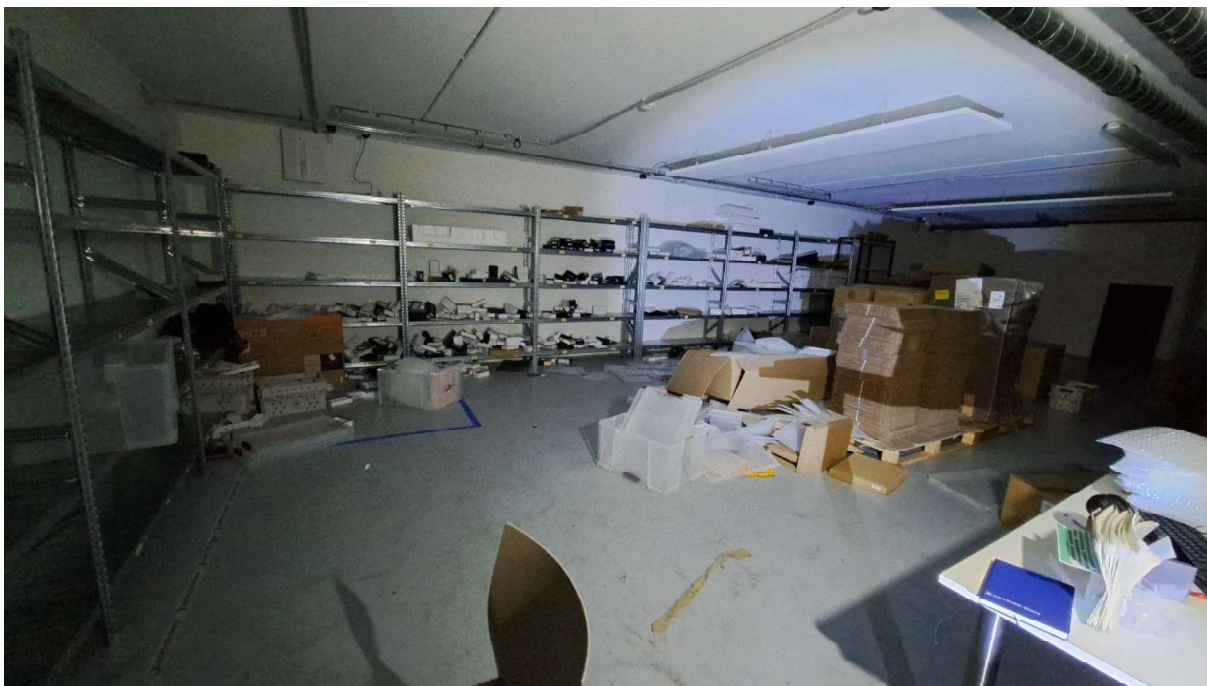
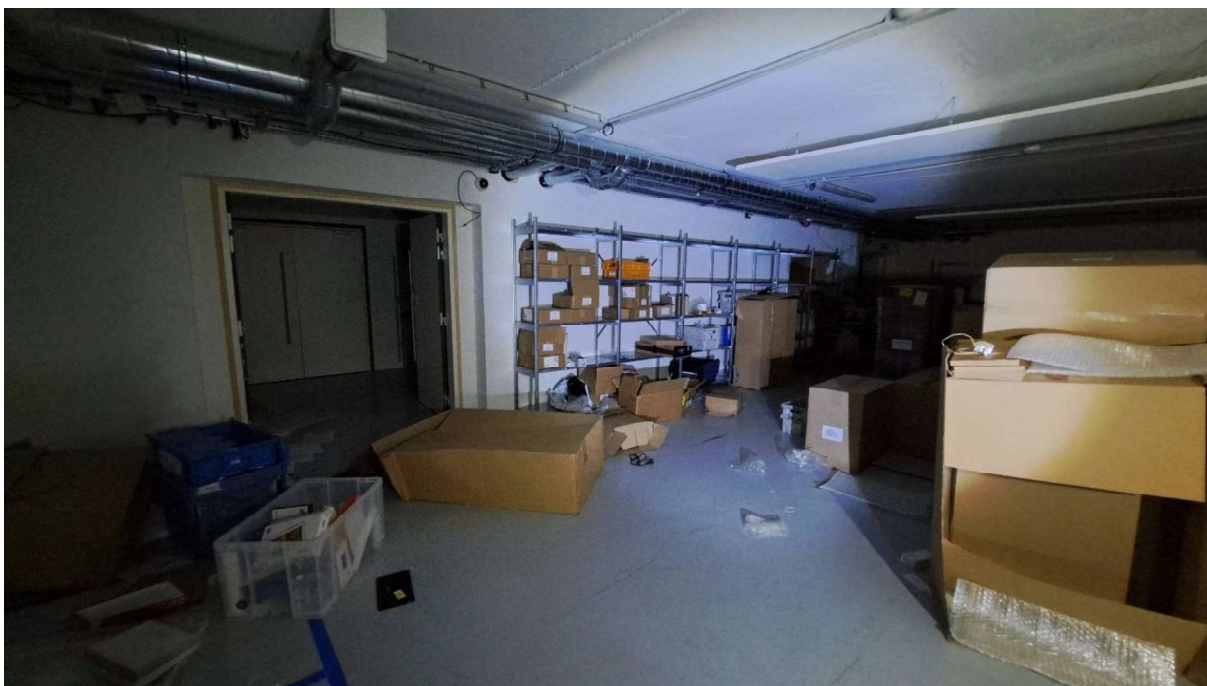
-PIECE 3 :

Sol : peinture grise en bon état  
Murs : enduit clair en bon état  
Plafond : plaques avec néons

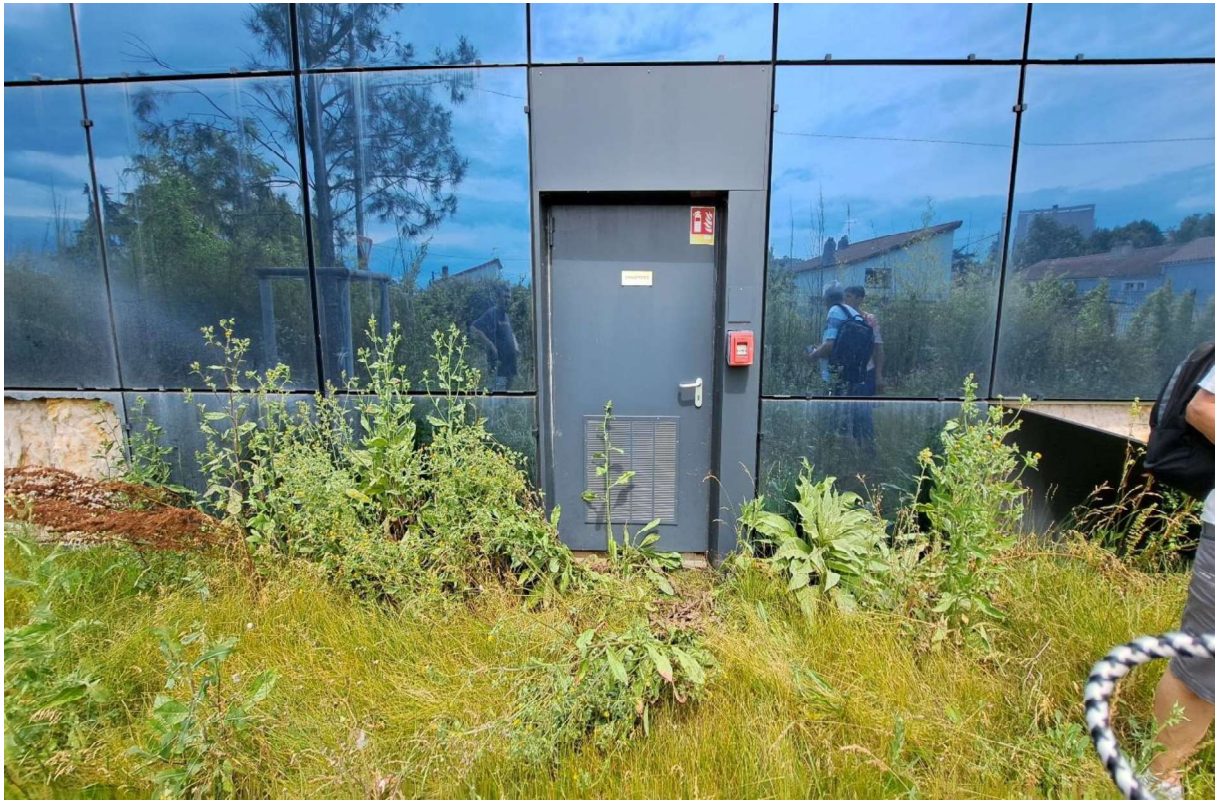
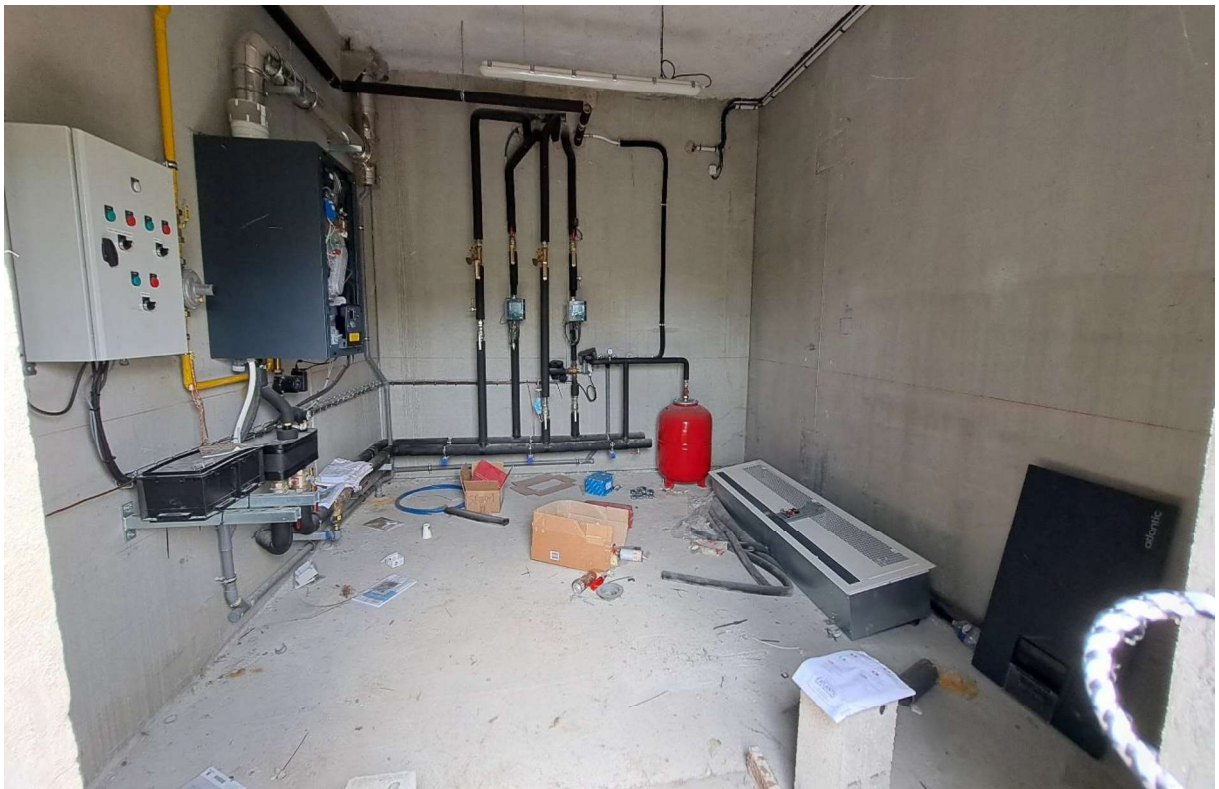
- CHAUFFERIE GAZ EXTERNE :

L'accès s'effectue par l'extérieur du bâtiment.

La porte de ce local n'est pas fermée.

Sol : dalle béton en bon état

Murs : béton en bon état

Plafond : béton en bon état
