## PROCÈS-VERBAL DE DESCRIPTION DE COMMISSAIRE DE JUSTICE

Dans le cadre de la vente de saisie immobilière, d'établir un procès-verbal de description des lots appartenant à **Monsieur** [REDACTED] et **Madame** [REDACTED]  
[REDACTED], sis 25, Rue Championnet à PARIS XVIIIème arrondissement, soit :

**I – DESCRIPTION DE L'APPARTEMENT AU CINQUIEME ETAGE PORTE FACE GAUCHE DEPUIS L'ESCALIER**

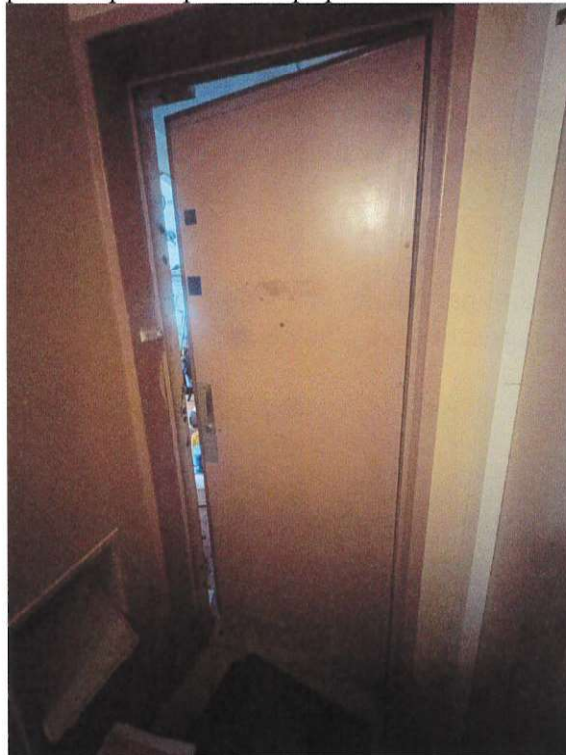
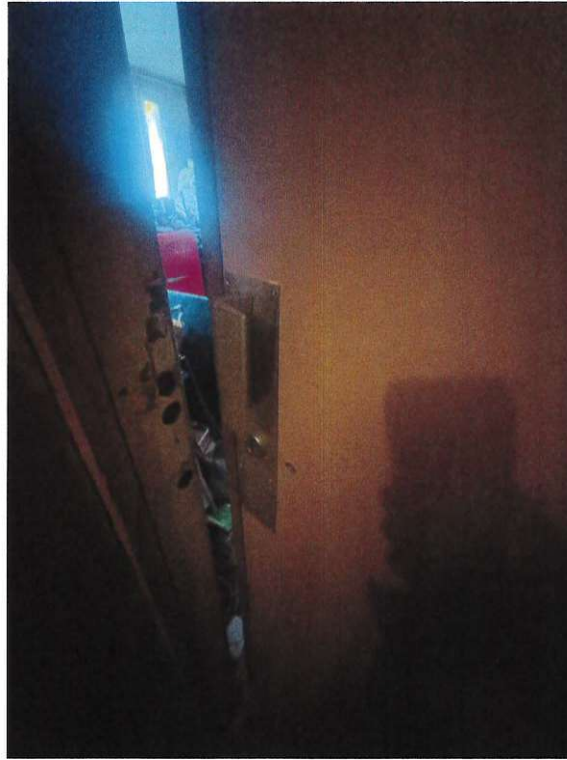
L'appartement est accessible par une porte pleine équipée de cornières anti-pinces et d'une serrure.

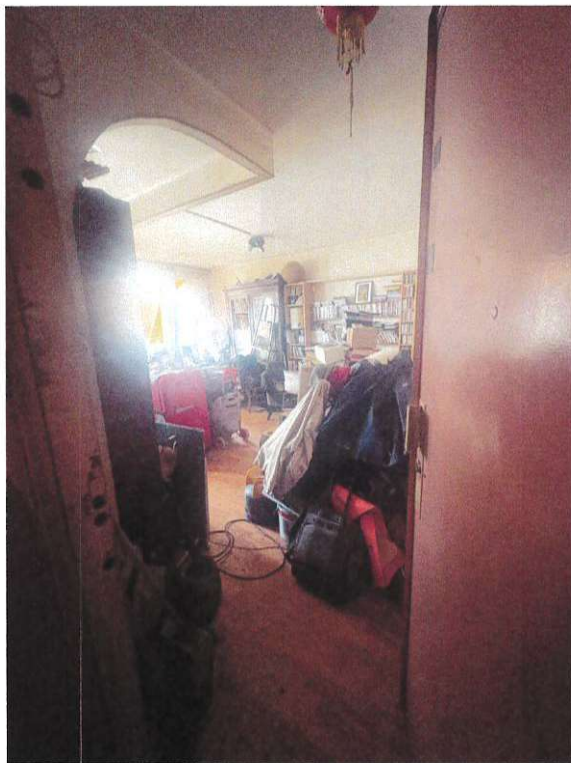
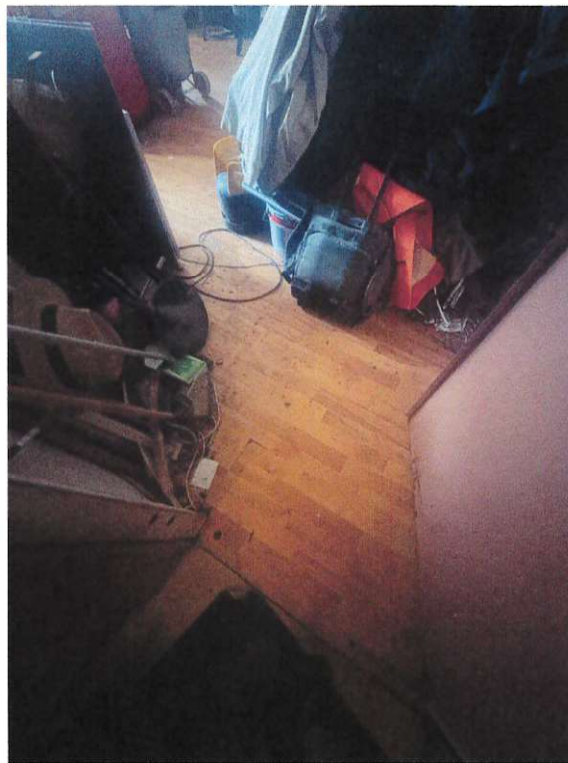
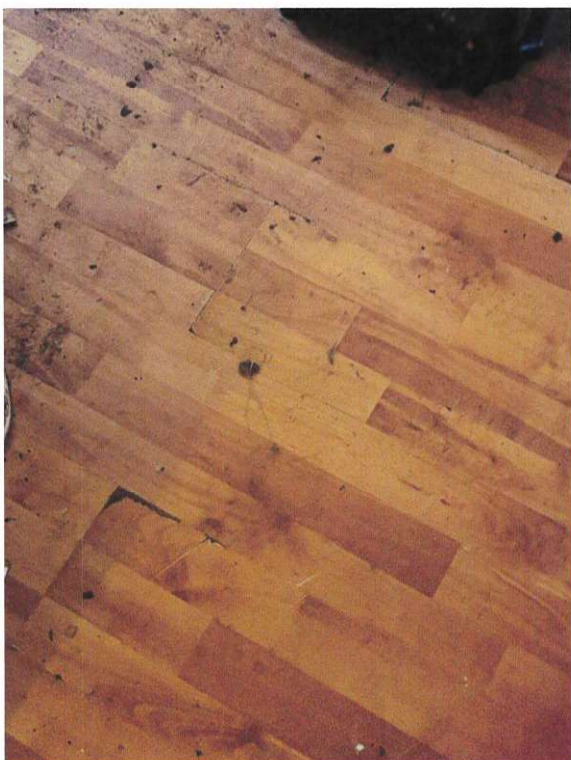
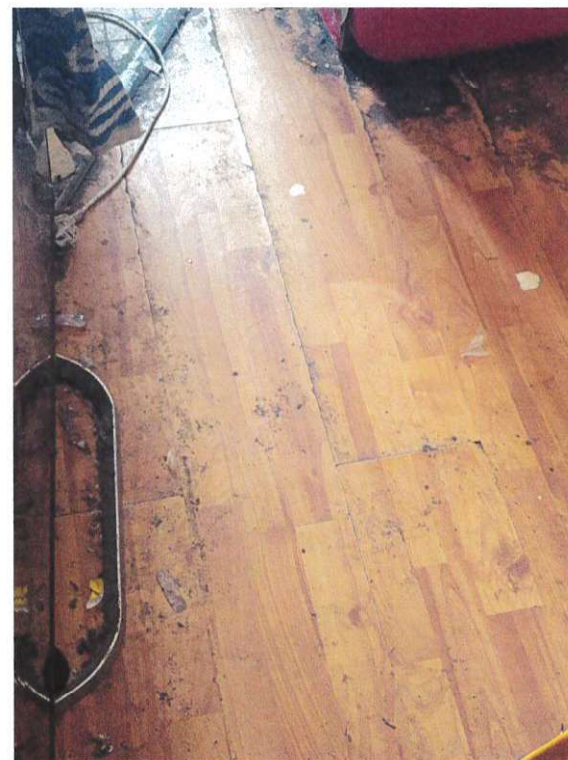
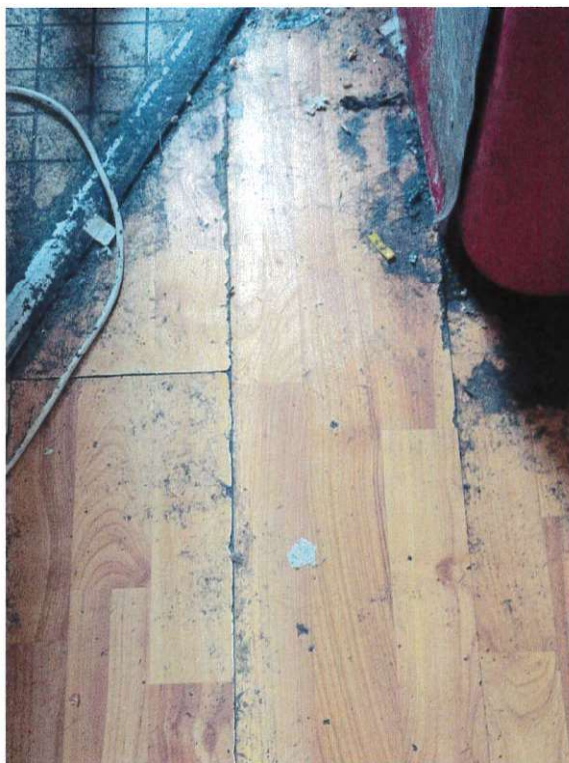
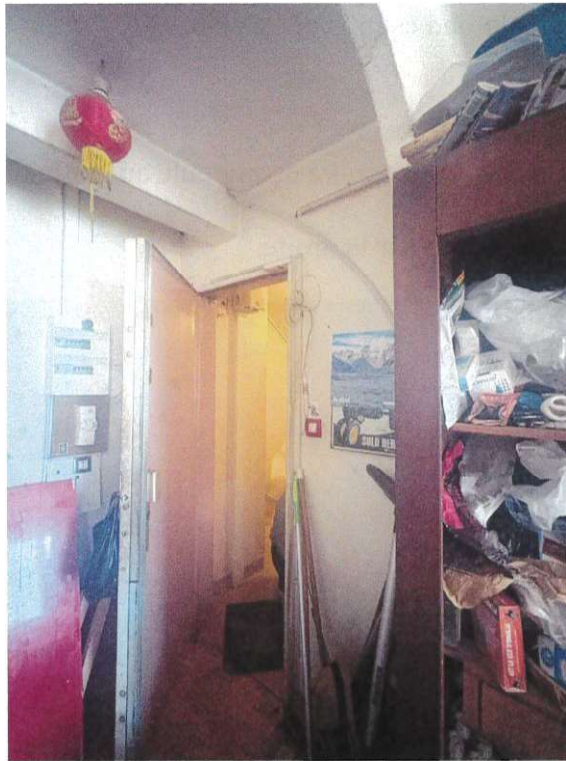
***PIECE PRINCIPALE SUR COUR, AVEC UN COIN CUISINE :***

Le sol est recouvert d'un stratifié très abîmé.

Le carrelage qui en recouvre le sol est de facture ancienne.

Sur les murs et en plafond, la peinture est très défraîchie, avec des fissures, des traces et des salissures. Une zone laisse apparaître de la peinture écaillée et un stigmate de dégât des eaux.

- ✓ Le coin cuisine est éclairé par une fenêtre à double vantail et simples vitrages.  
Présence d'un évier en grès et d'un plan de travail vétuste.
- ✓
- ✓ Une porte-fenêtre avec châssis vitré simples vitrages assure l'éclairage naturel de la pièce principale.
- ✓ La porte-fenêtre dotée d'un store donne sur un petit balcon. Elle donne vue sur la cour de l'immeuble.

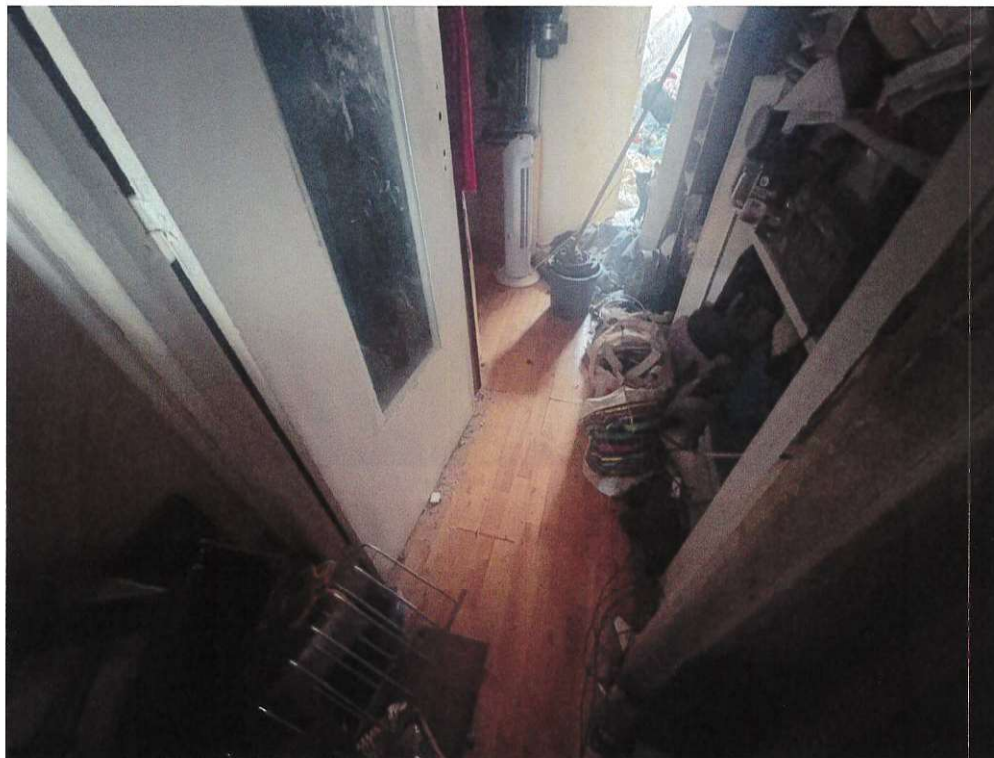
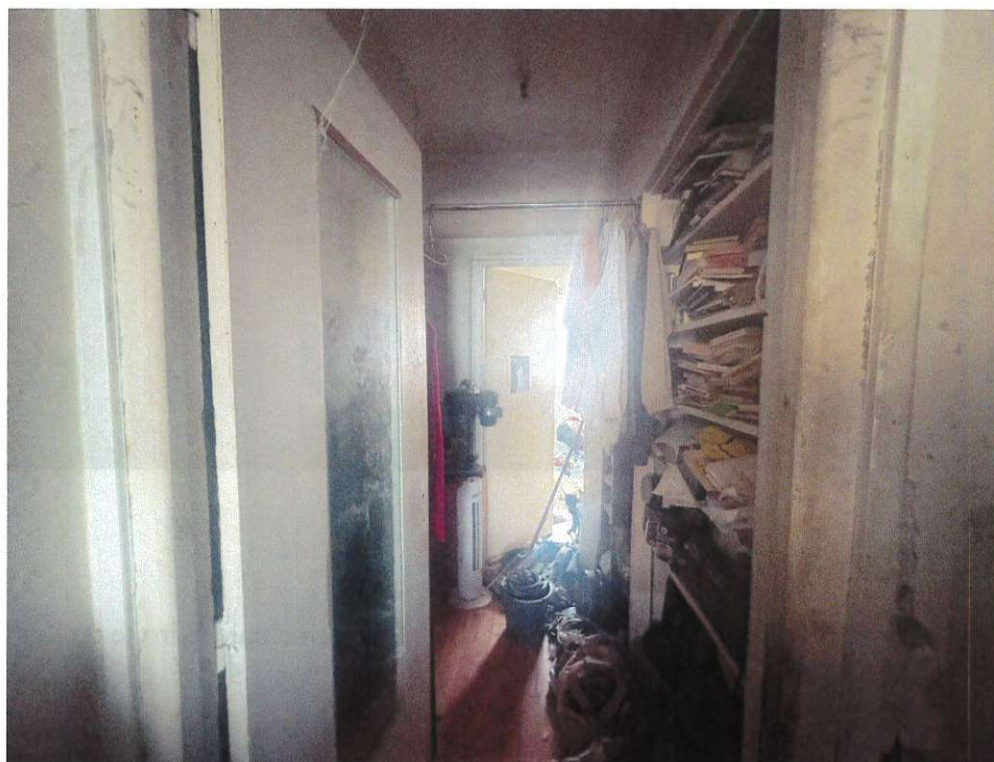
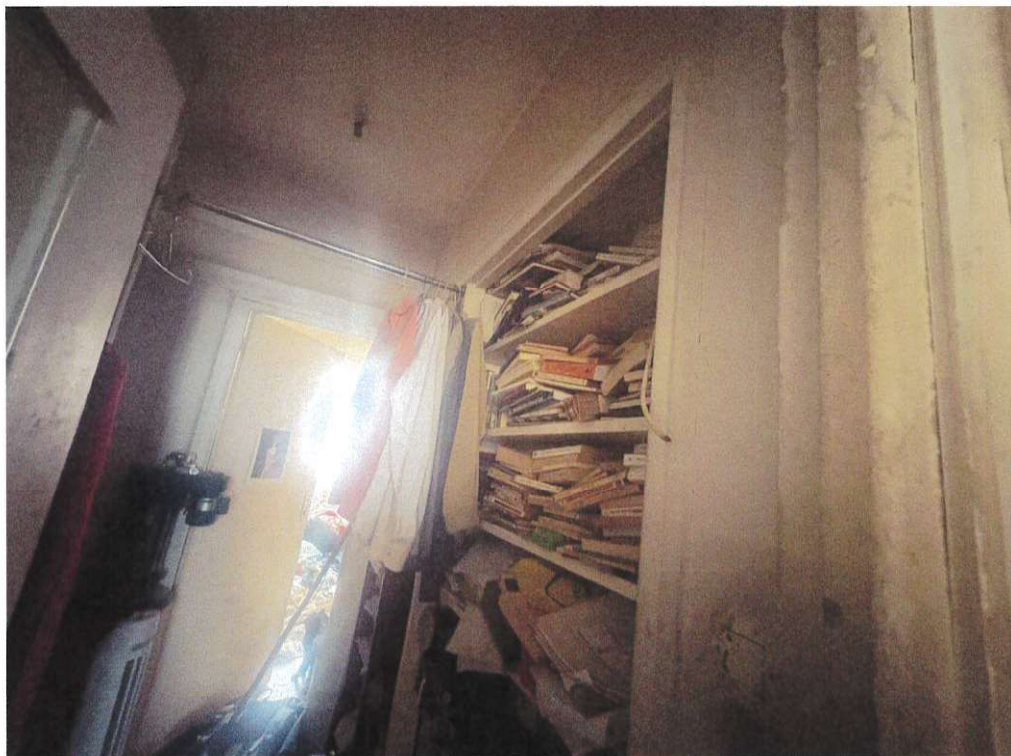
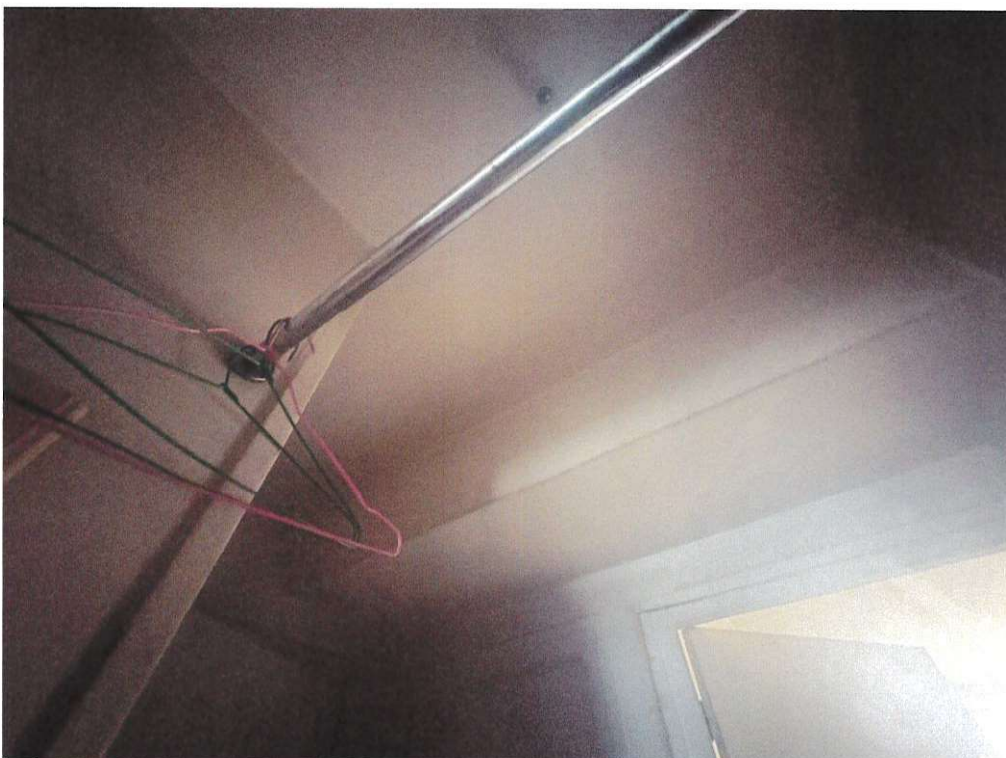
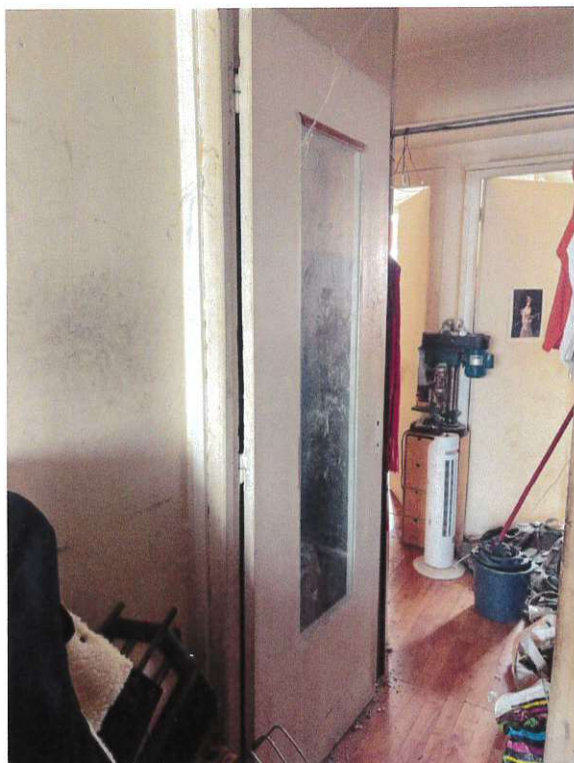
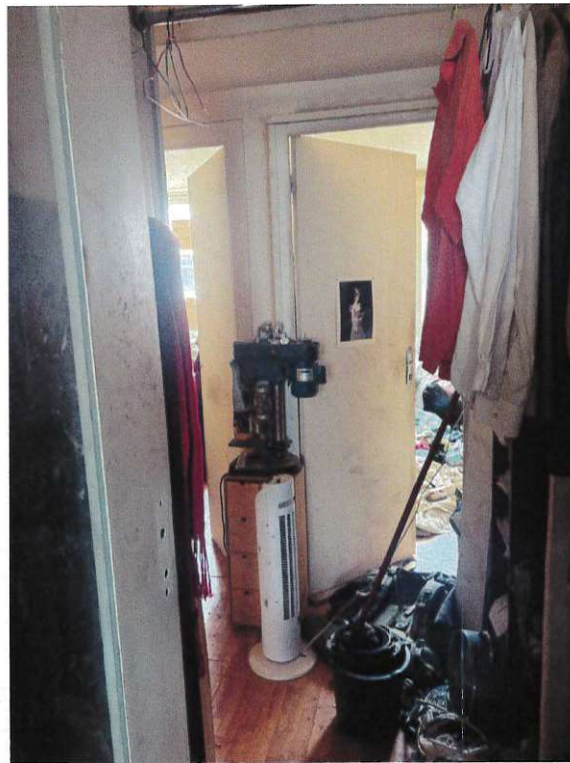
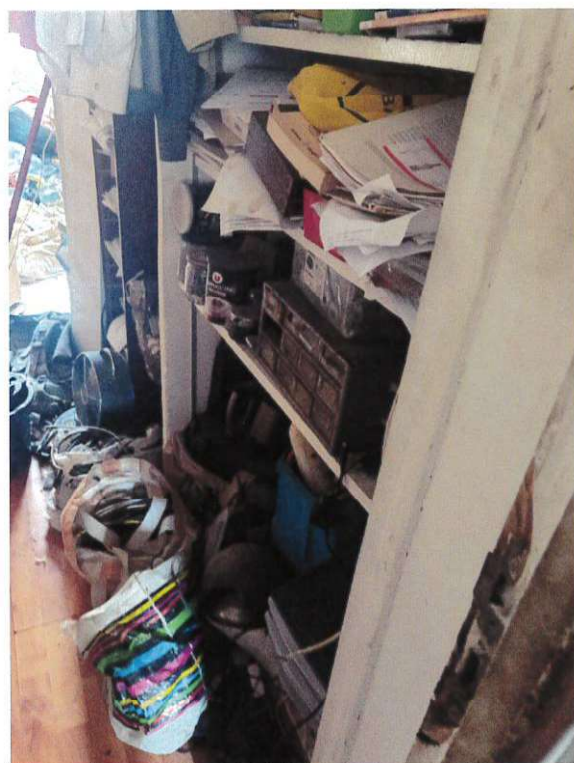
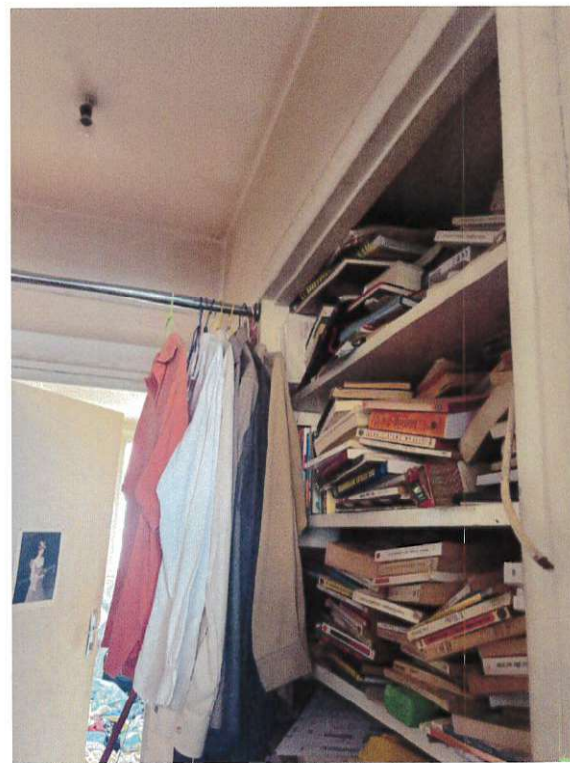
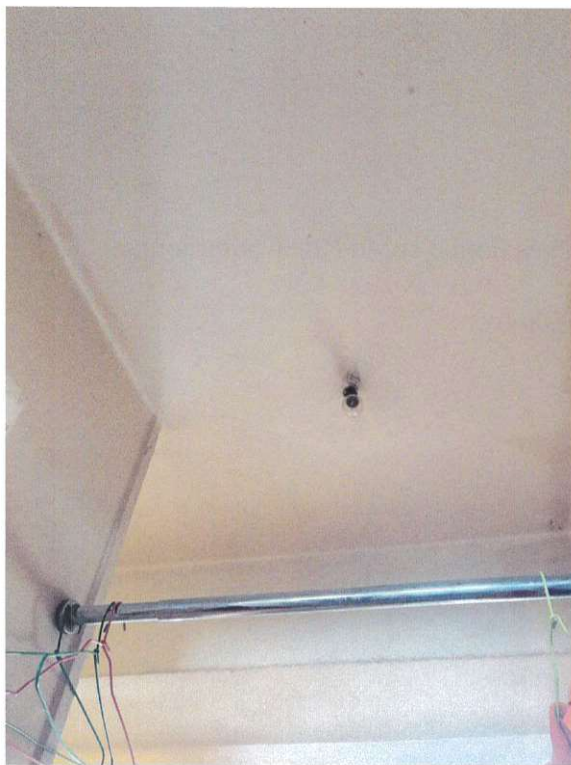
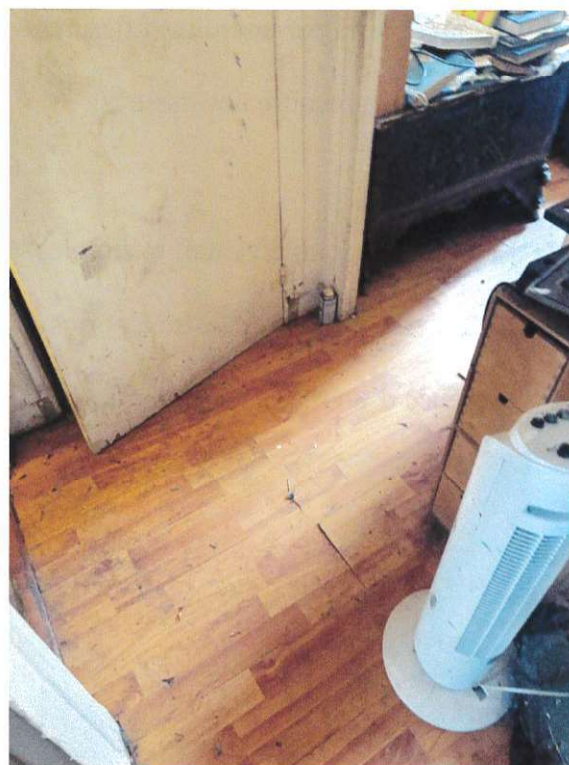
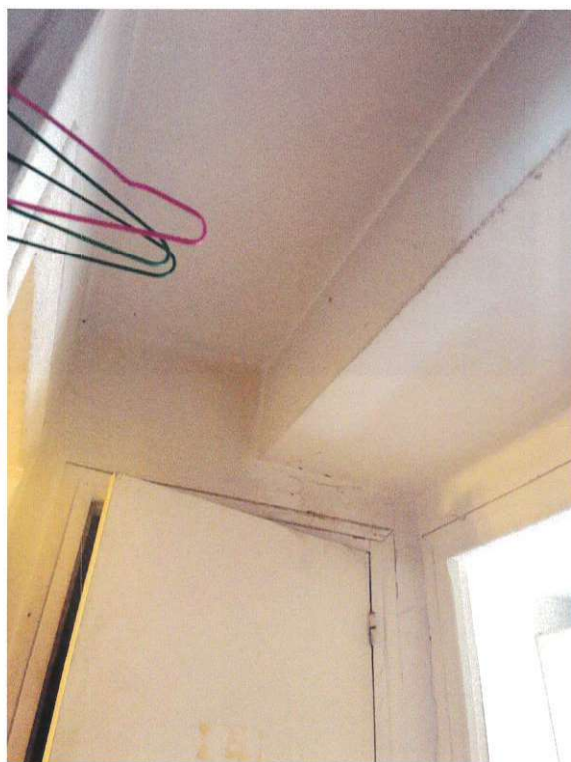
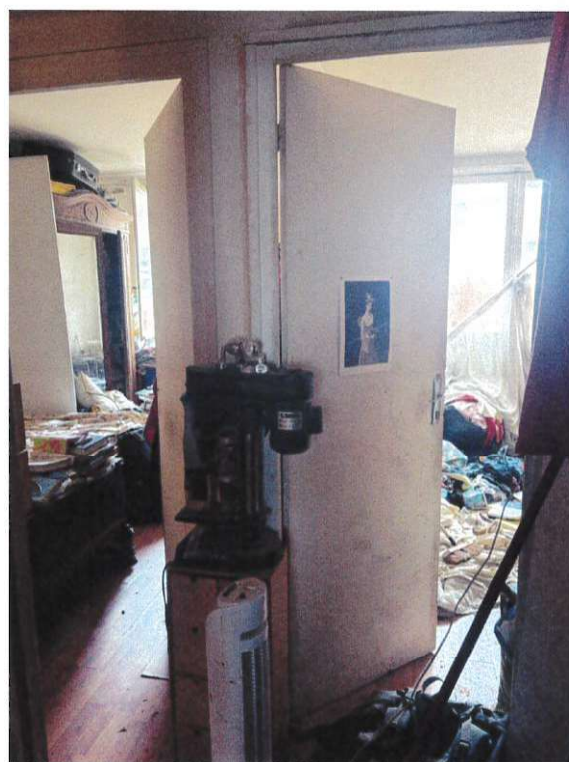
### ***COULOIR DE DISTRIBUTION :***

Le stratifié au sol, identique à celui de la pièce principale, est très abîmé.

La peinture sur les murs et en plafond est très défraîchie.

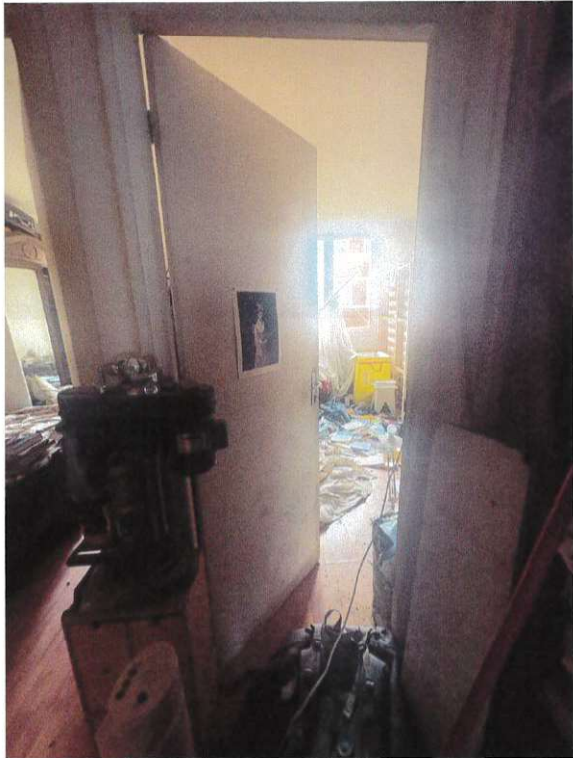
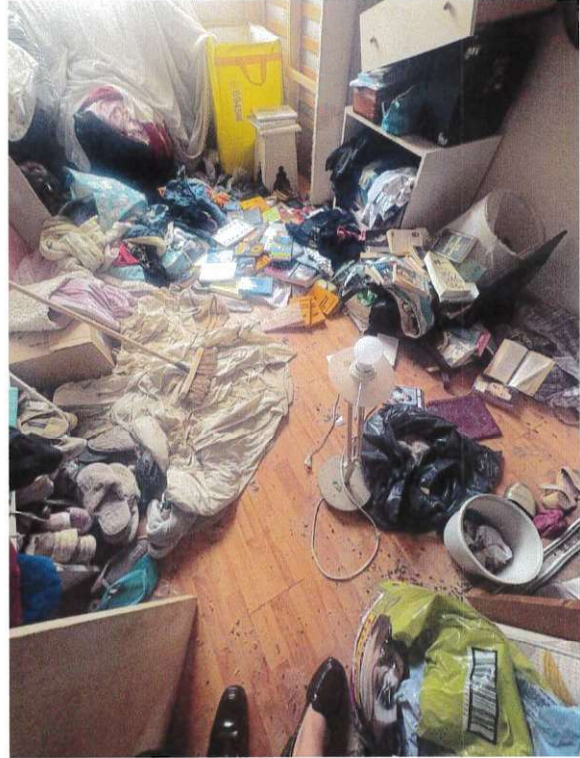
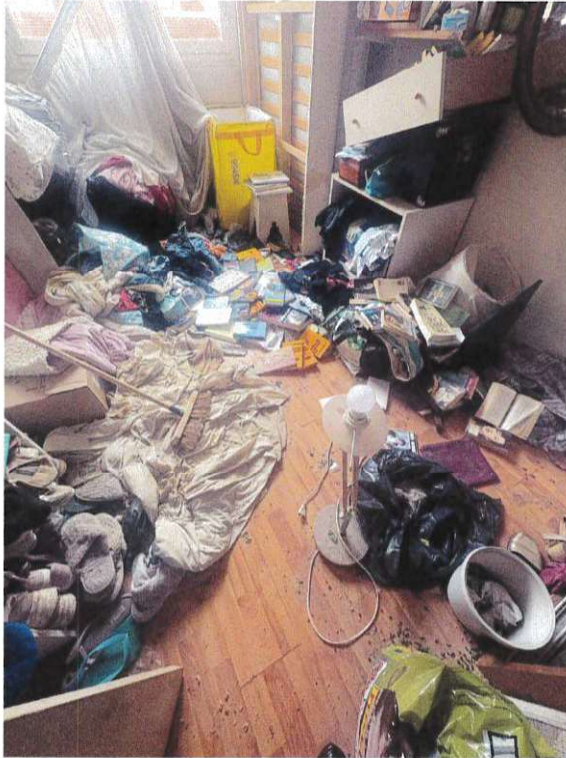
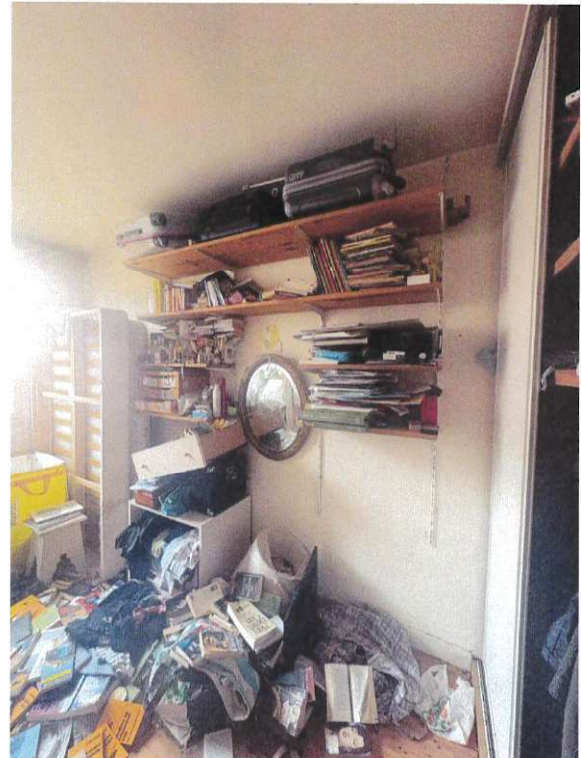
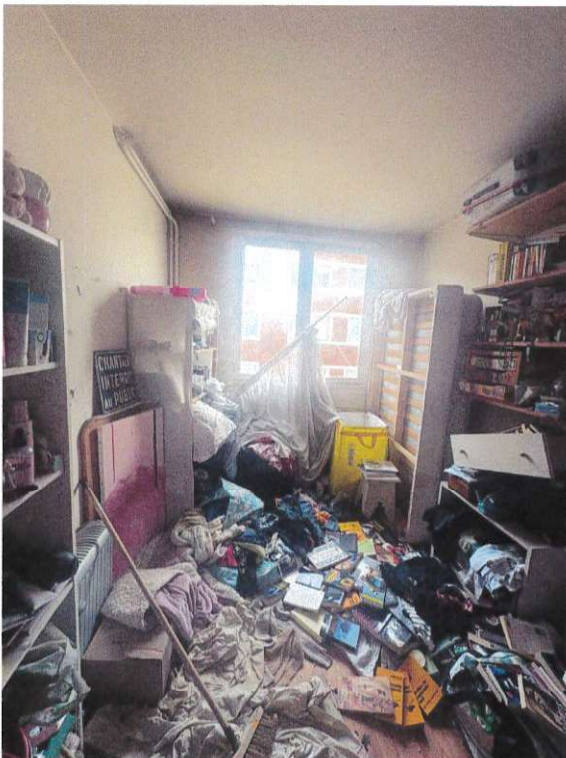
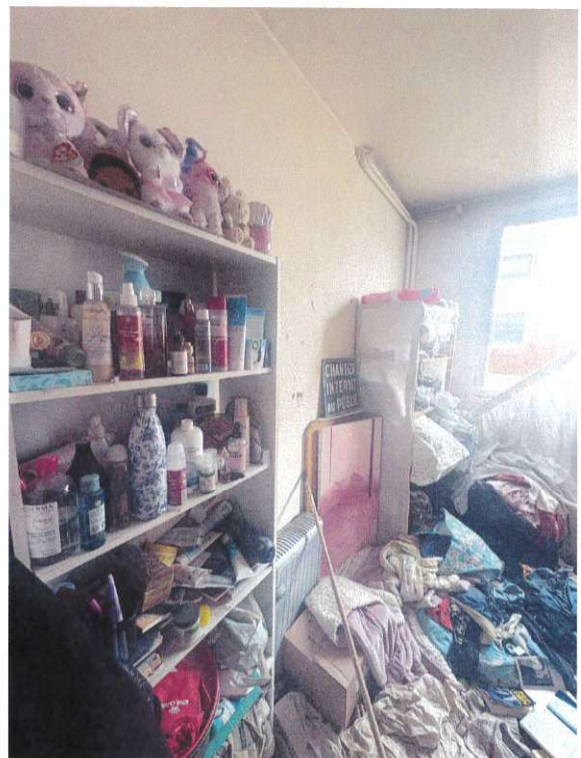
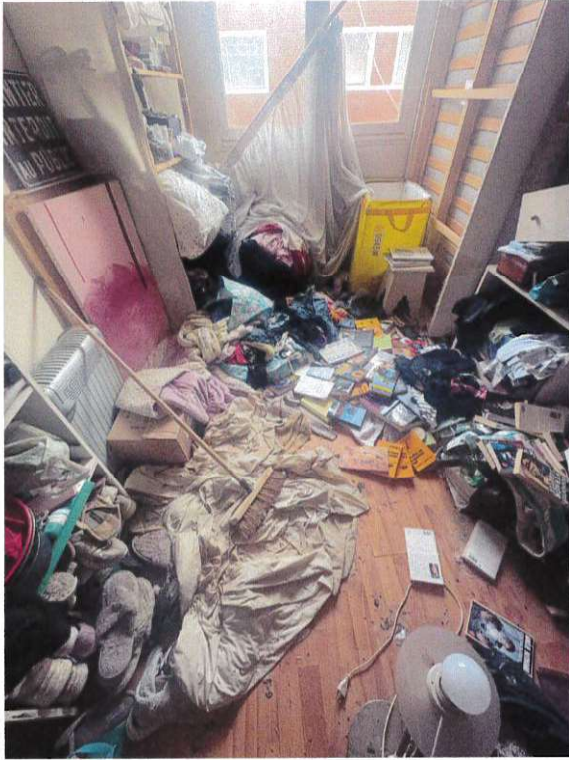
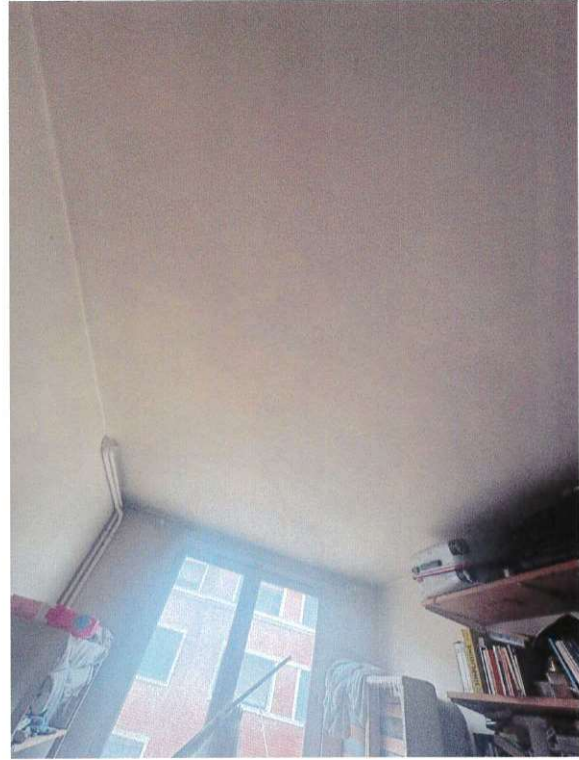
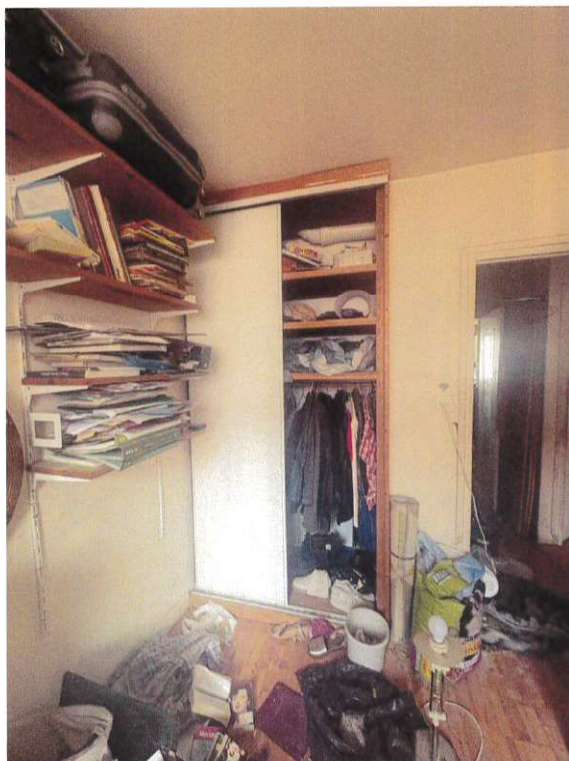
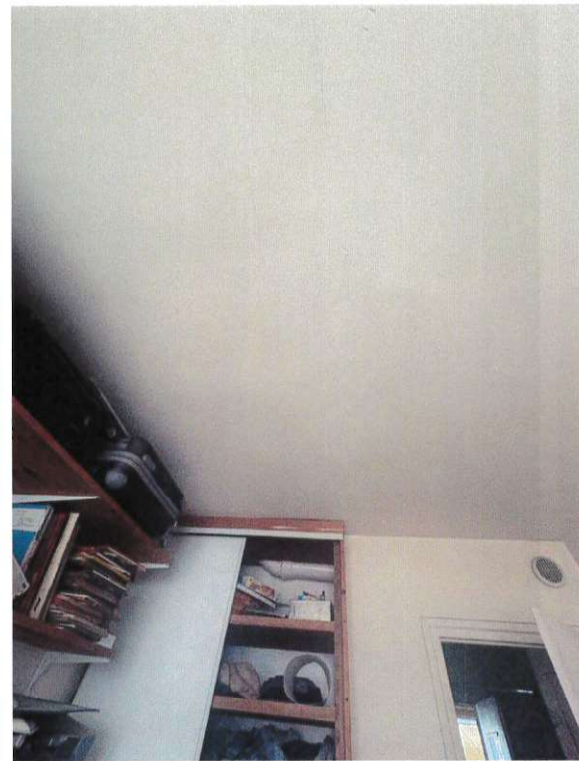
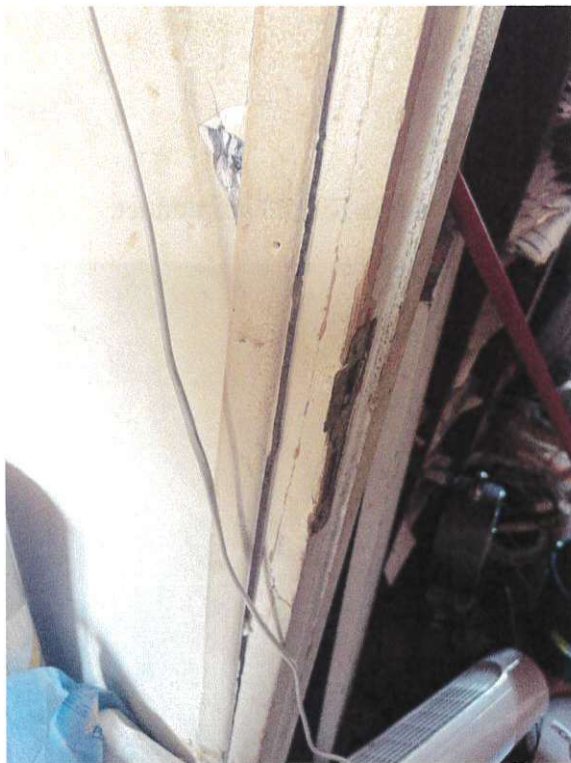
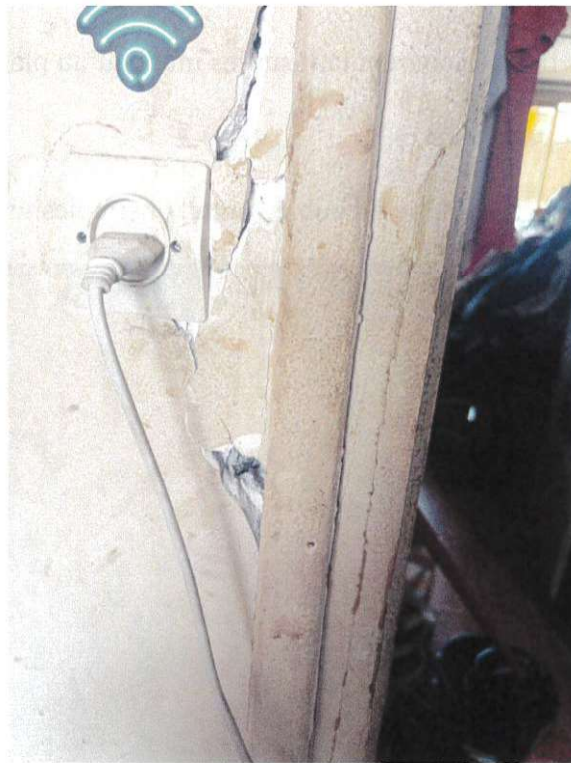
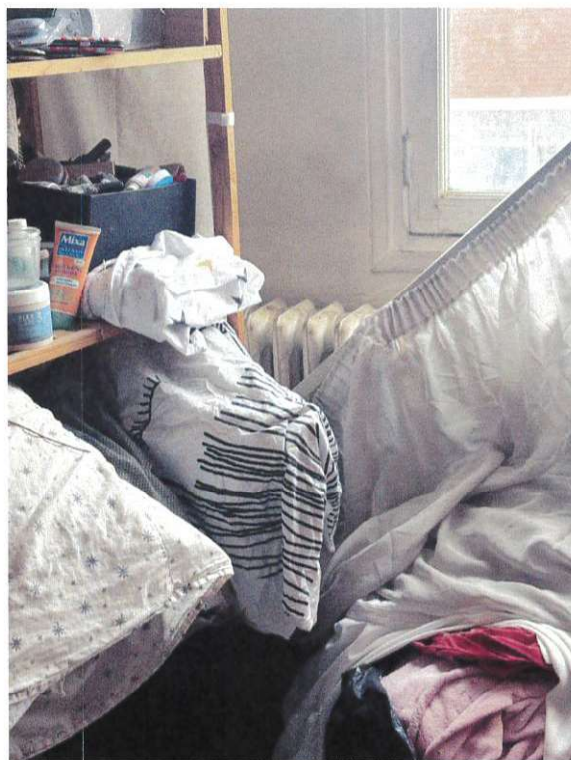
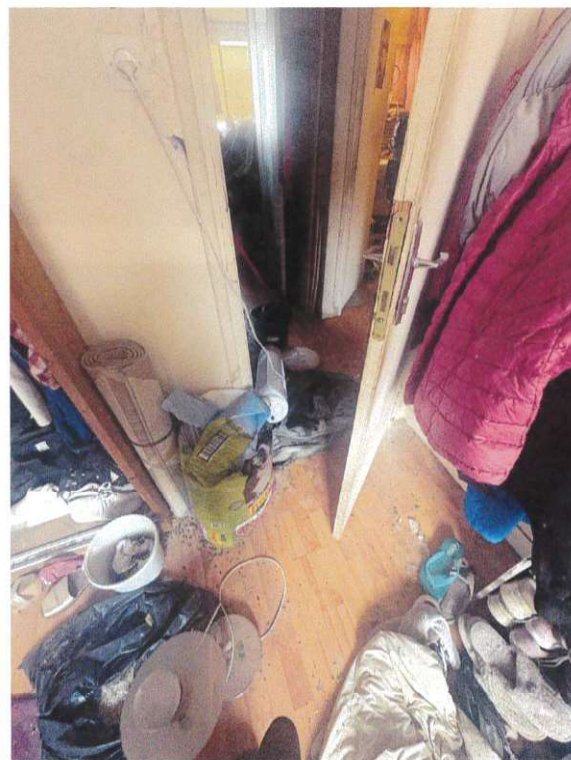
***PREMIERE CHAMBRE (porte face droite) :***

Le stratifié au sol, identique à ceux précédemment décrits, est également très abîmé.

Les murs et le plafond sont revêtus d'une peinture très défraîchie.

Les murs sont abîmés par endroits et fissurés.

Le plafond laisse apparaître des fissures.

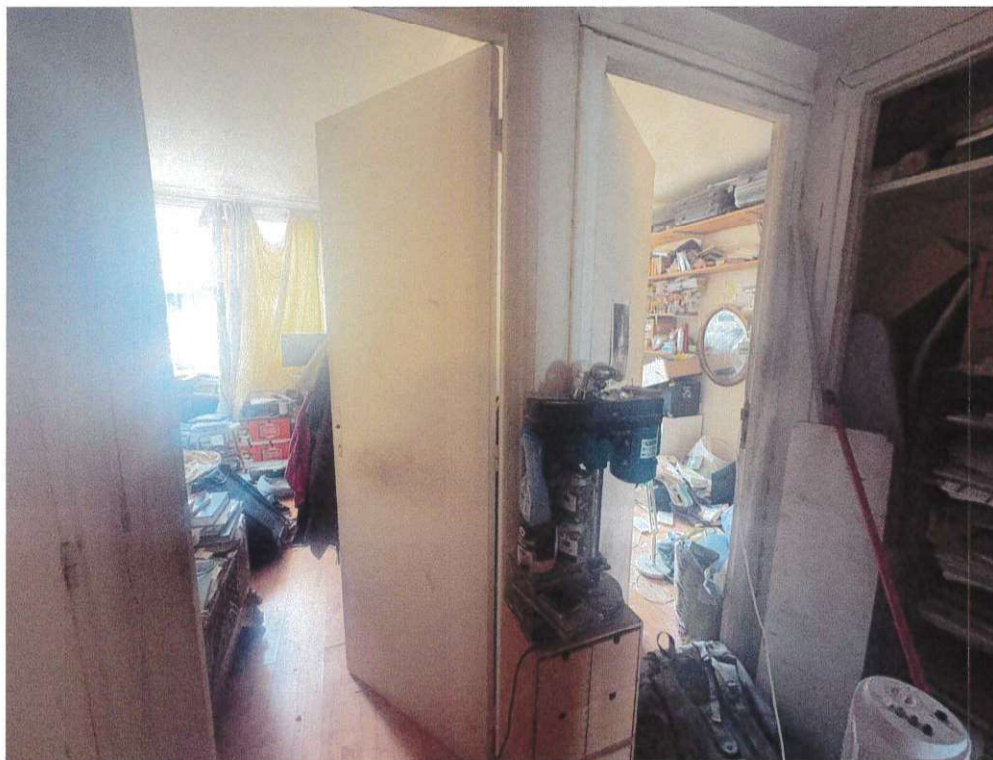
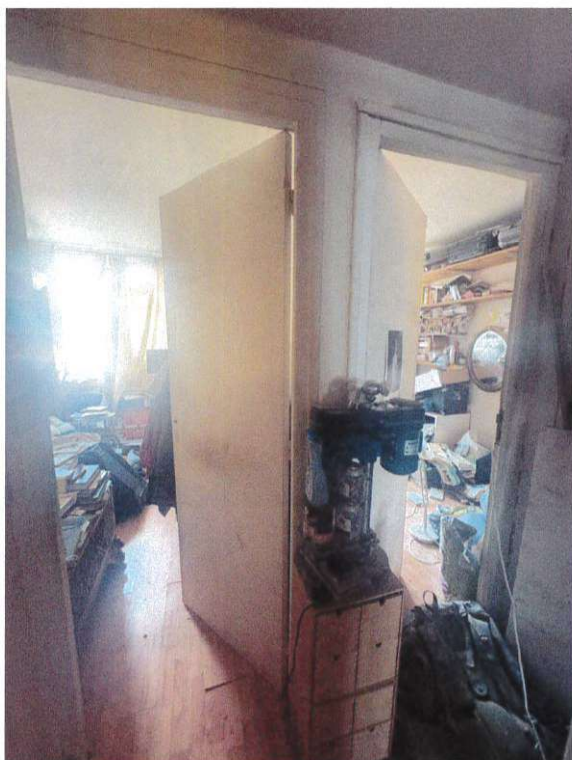
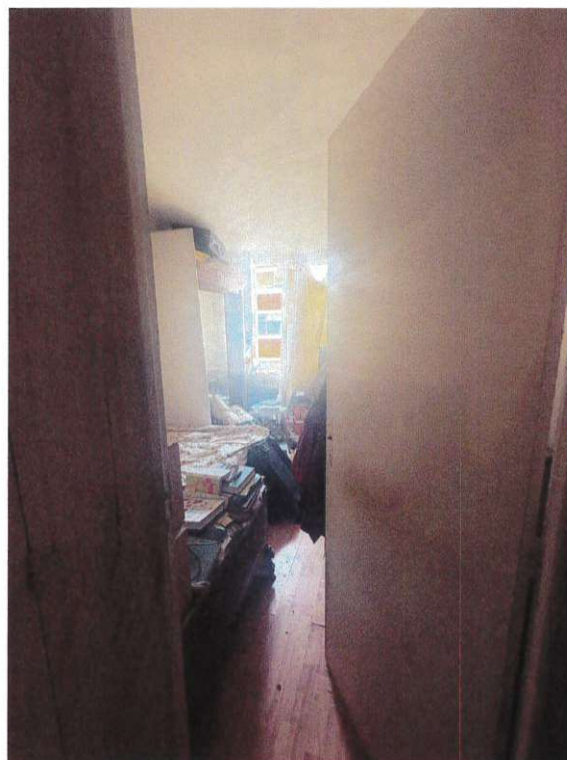
***DEUXIEME CHAMBRE (porte face gauche) :***

La porte pleine d'accès à cette chambre est recouverte d'une peinture très défraîchie.

Le stratifié au sol, semblable à celui des autres pièces, est abîmé.

Sur les murs et en plafond, la peinture est défraîchie.

Plusieurs trous non rebouchés sont visibles notamment sur les murs.

Des fissures courent tant sur les murs qu'au plafond.

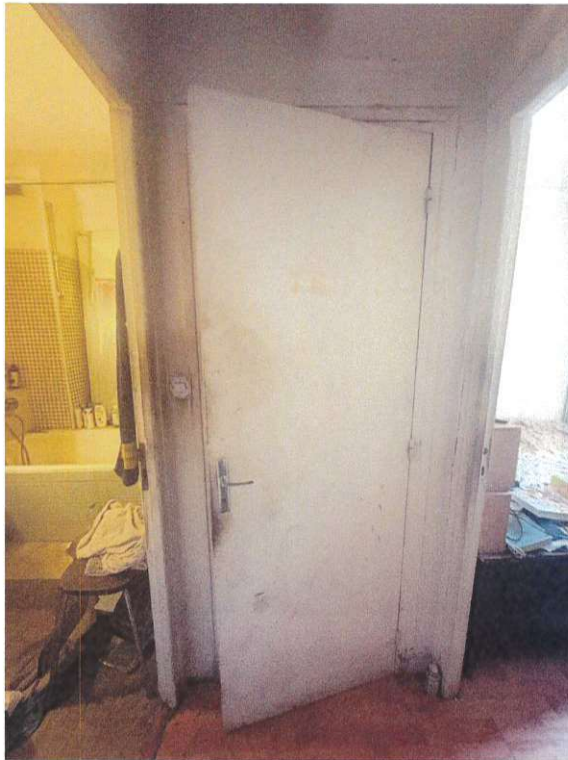
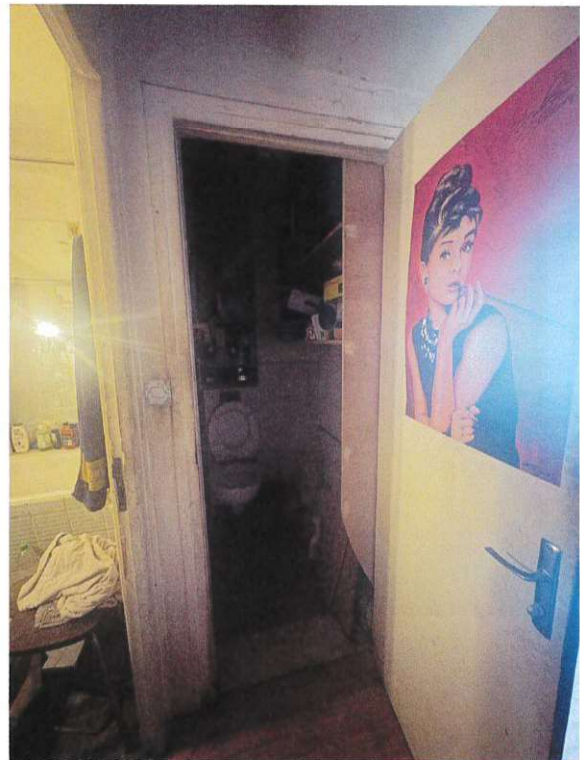
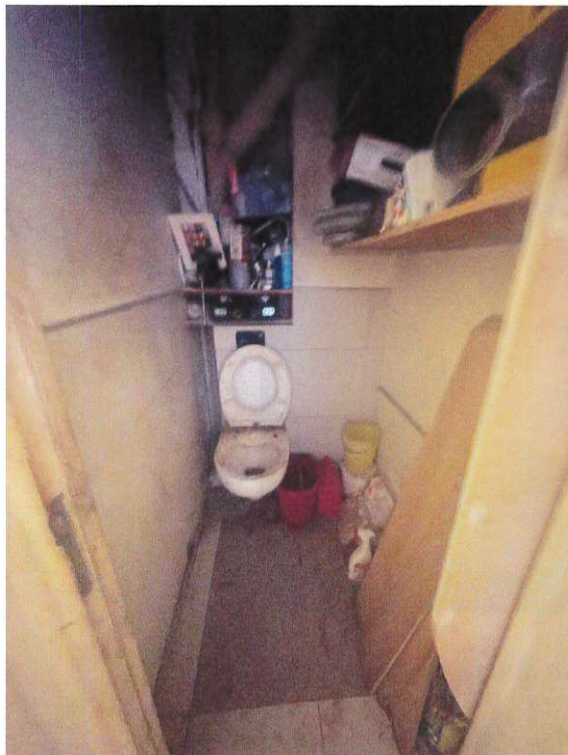
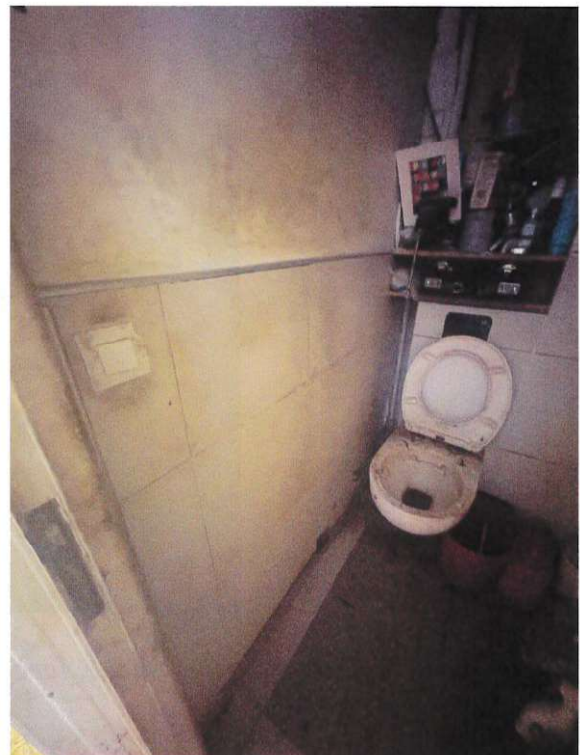
### ***W.-C. A GAUCHE DANS LE COULOIR :***

La peinture couvrant la partie supérieure des murs et le plafond est très défraîchie, avec des traces, des salissures et des fissures.

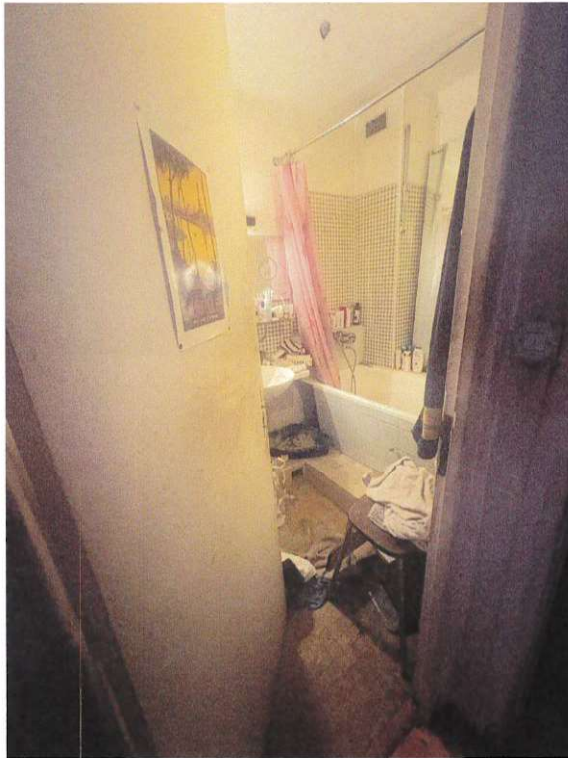
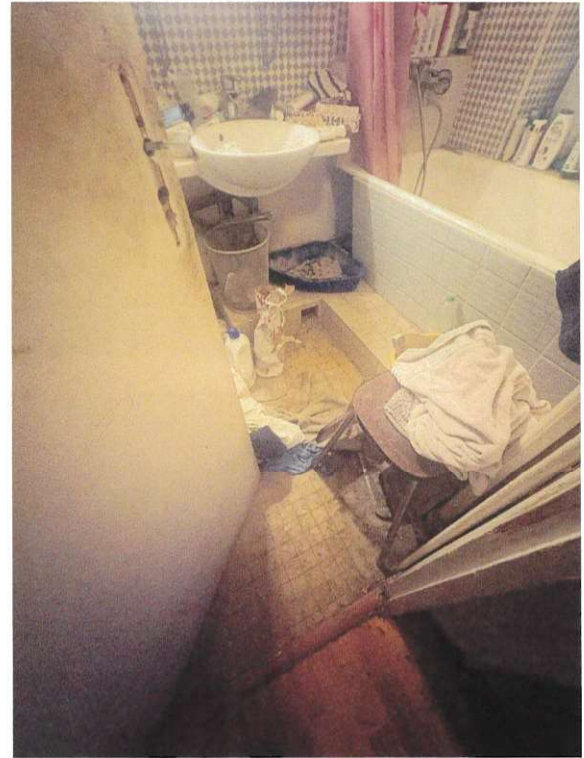
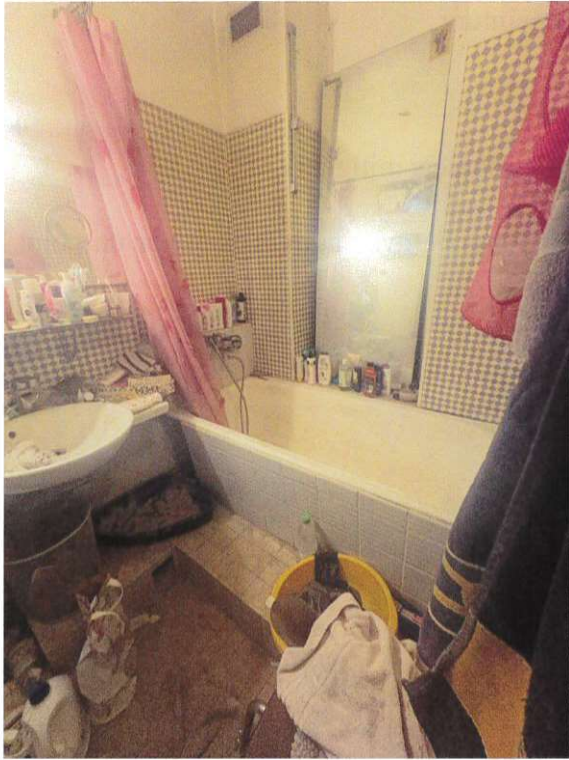
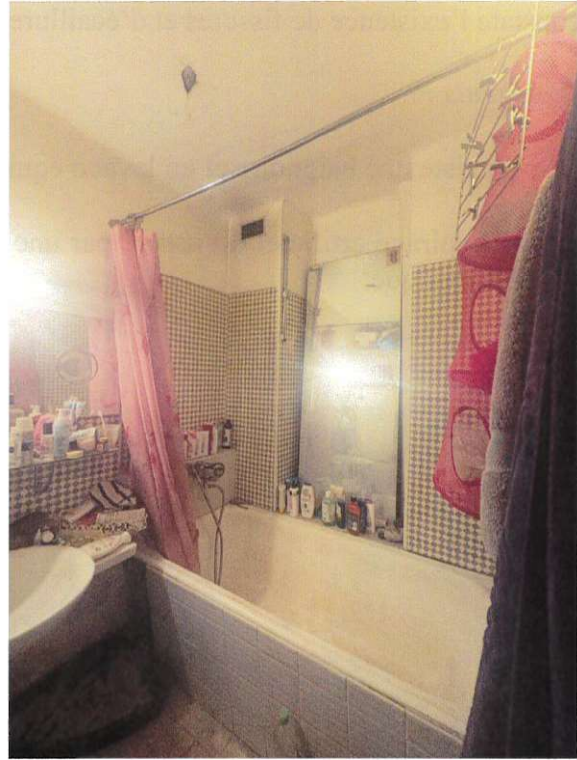
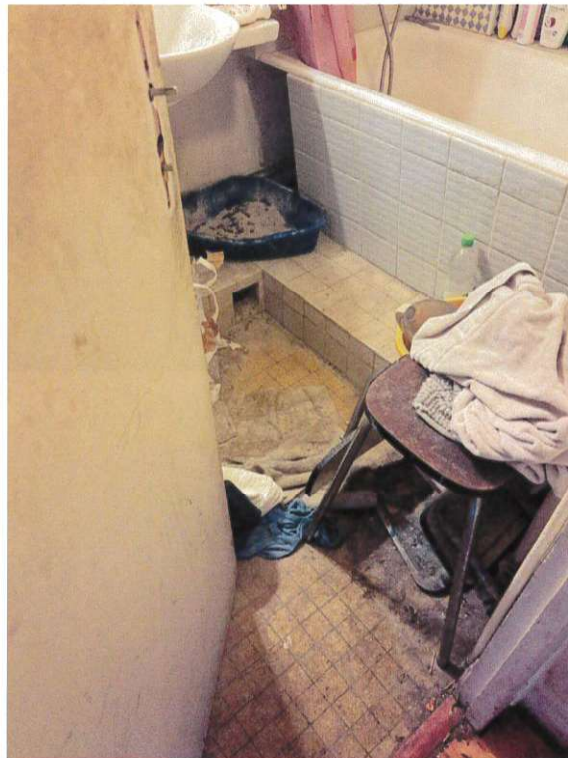
***SALLE DE BAIN (porte gauche gauche, face à la deuxième chambre) :***

Je constate l'existence de fissures et d'écaillures de peinture.
