## PROCÈS-VERBAL DE DESCRIPTION DE COMMISSAIRE DE JUSTICE

Dans le cadre de la vente de saisie immobilière, d'établir un procès-verbal de description des lots appartenant à **Monsieur** [REDACTED] et **Madame** [REDACTED]  
[REDACTED], sis 25, Rue Championnet à PARIS XVIIIème arrondissement, soit :

**I – DESCRIPTION DE L'APPARTEMENT AU CINQUIEME ETAGE PORTE FACE GAUCHE DEPUIS L'ESCALIER**

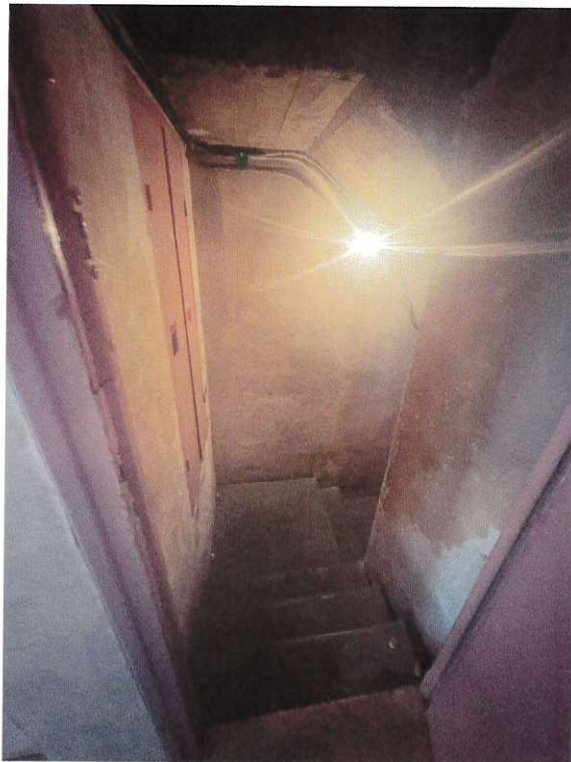
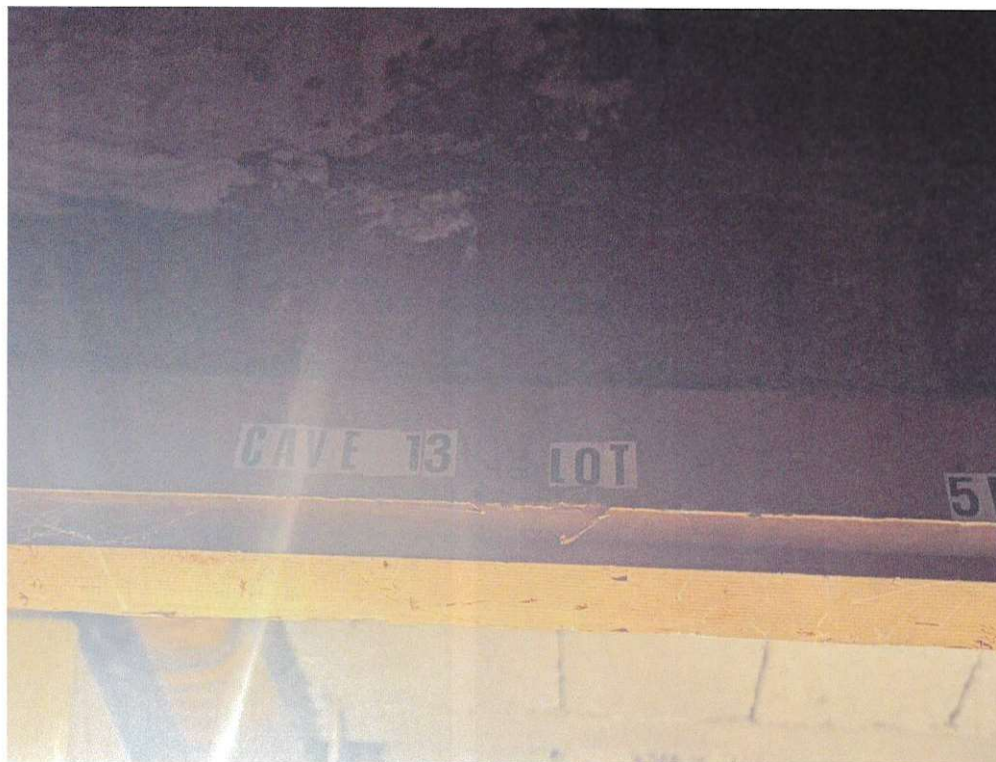
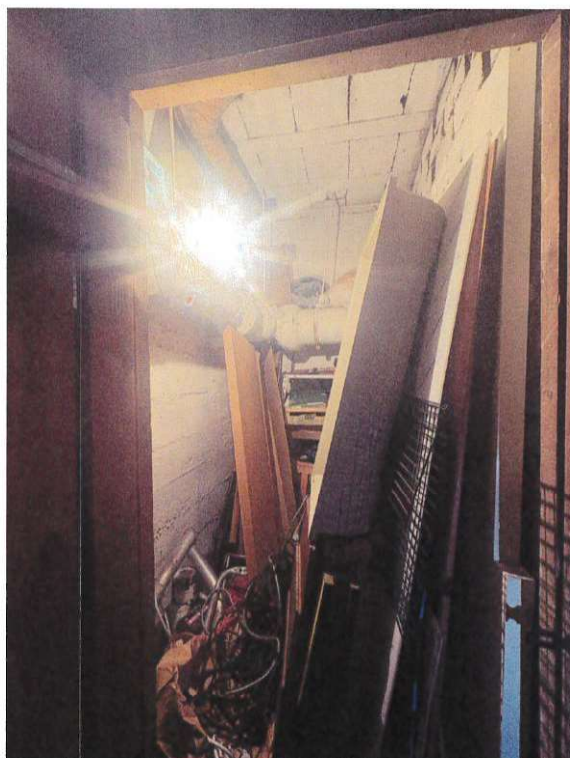
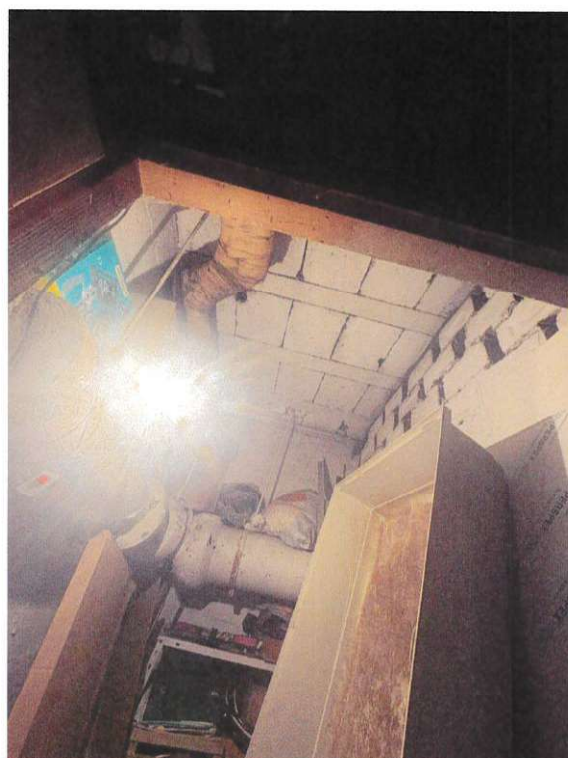
## II – DESCRIPTION DE LA CAVE NUMEROTEE 13

Cette cave est très encombrée.

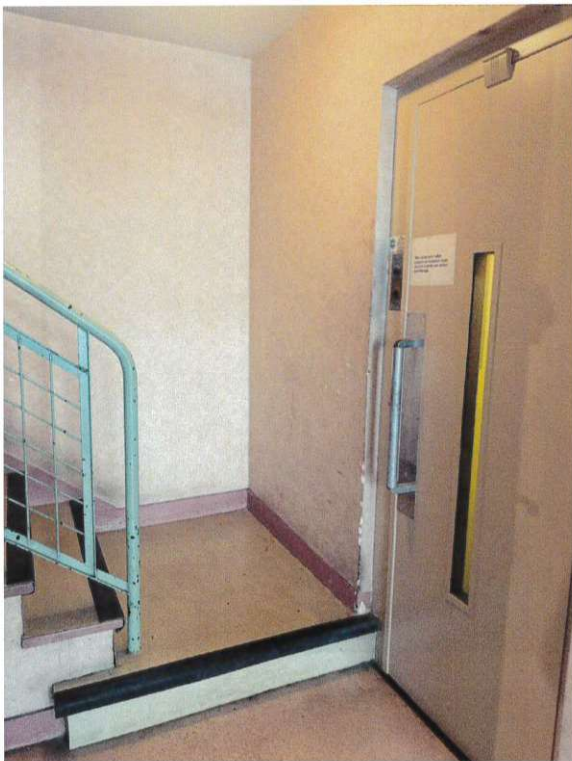
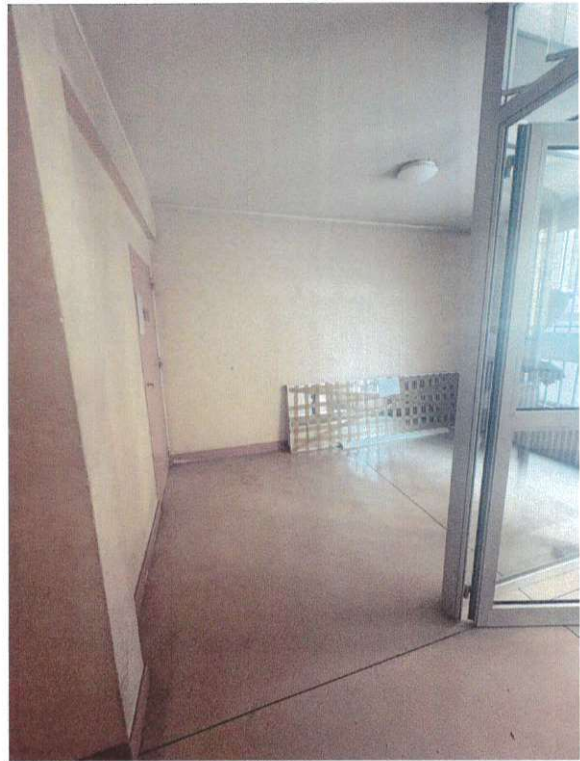
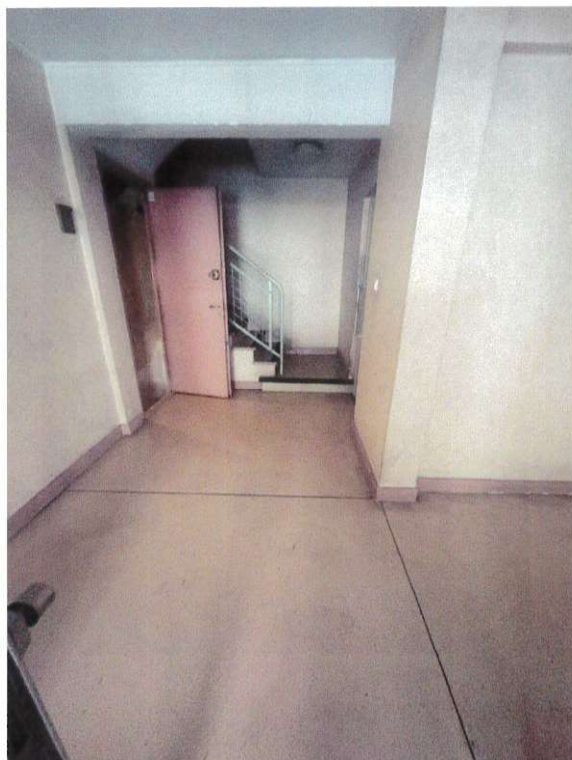
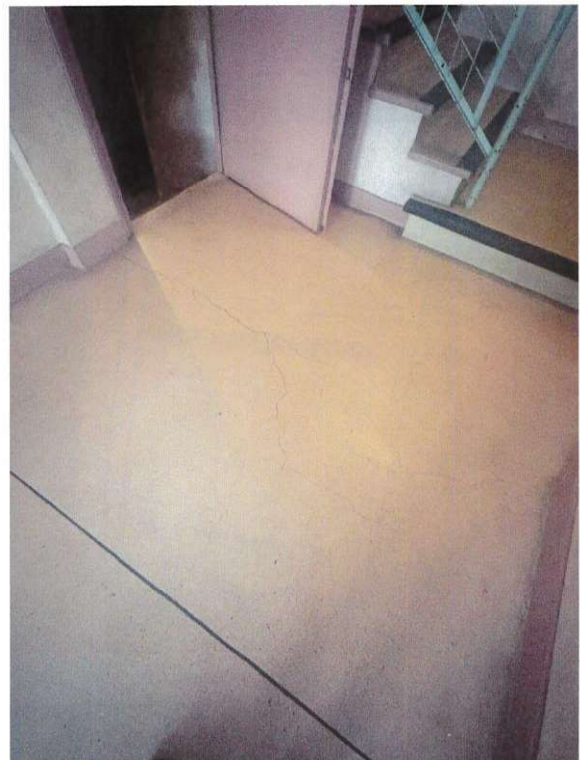
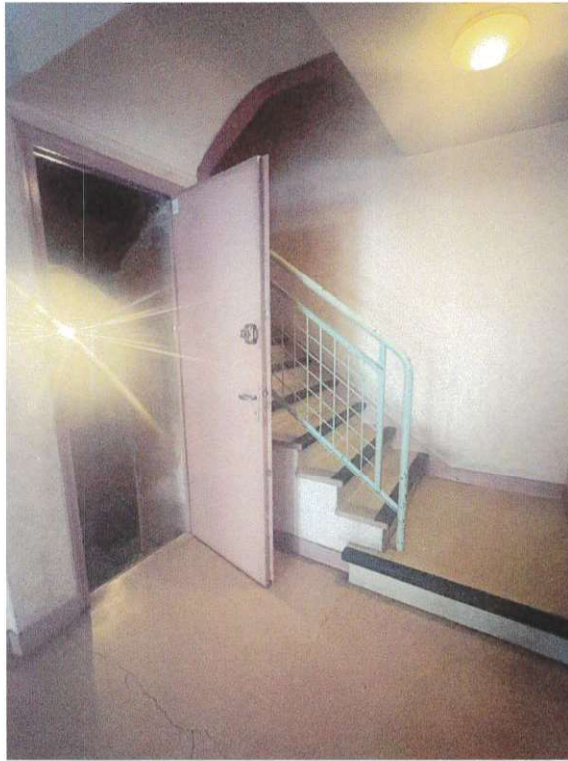
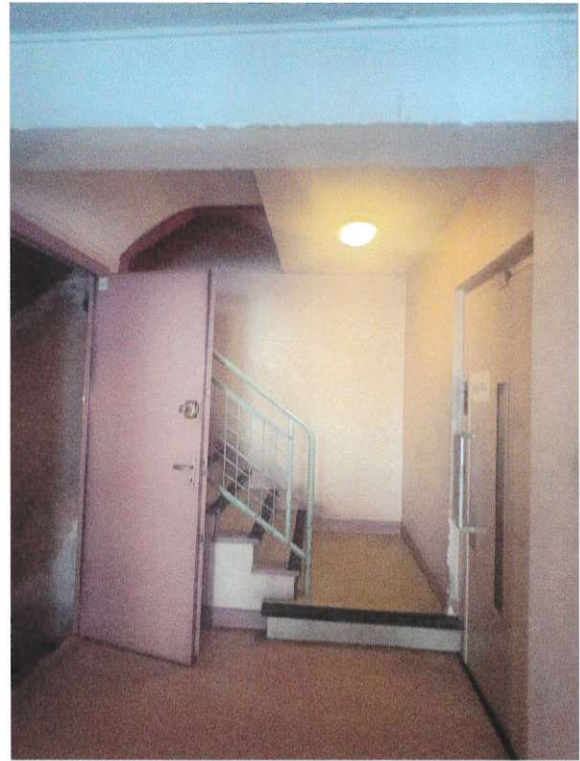
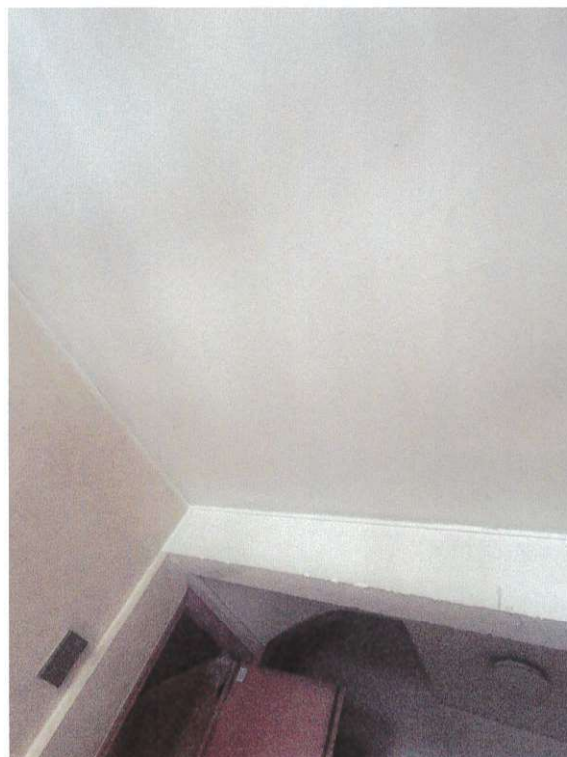
Le sol sur le palier du rez-de-chaussée est recouvert d'un béton fissuré.

Les murs sont revêtus d'un papier peint défraîchi, avec des traces, des salissures et des manques de matière notamment en arêtes de murs.

La peinture du plafond est défraîchie.

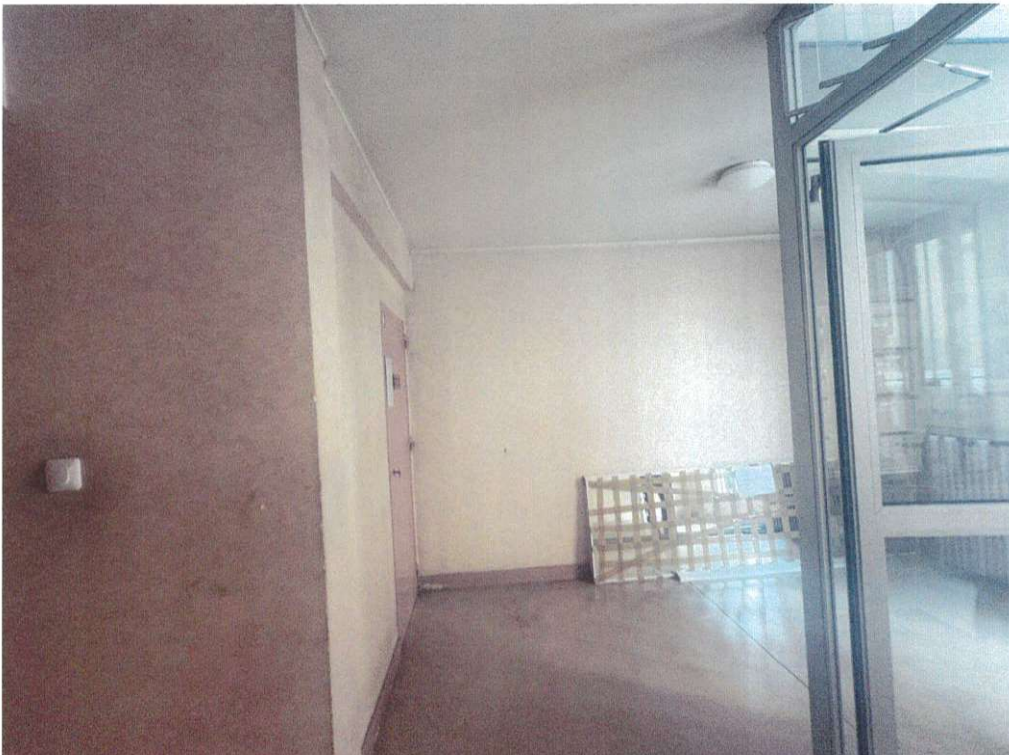
Le palier du cinquième étage dessert trois appartements.  
Le sol est recouvert d'un linoléum.

La peinture sur les murs et en plafond est en état d'usage.

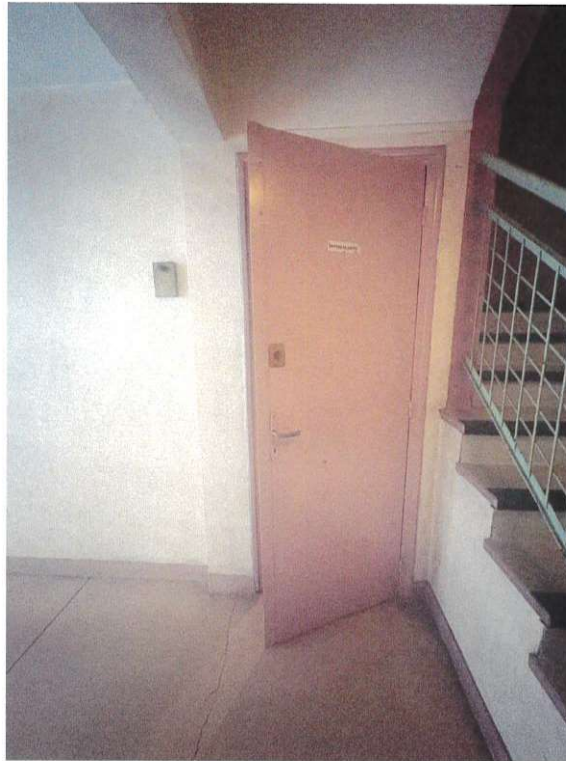
Le sous-sol de caves est accessible par un escalier via une porte pleine dans le hall d'entrée.
