# PROCÈS-VERBAL DE DESCRIPTION

À l'effet de recueillir les renseignements nécessaires à la vente d'immeuble situé sur la commune VIENNE (Isère), 439 rue de la Sévenne à VIENNE (Isère), cadastré :

Il s'agit de trois bâtiments à usage industriel, entourés d'un terrain et bordé par la rivière la Sévenne.

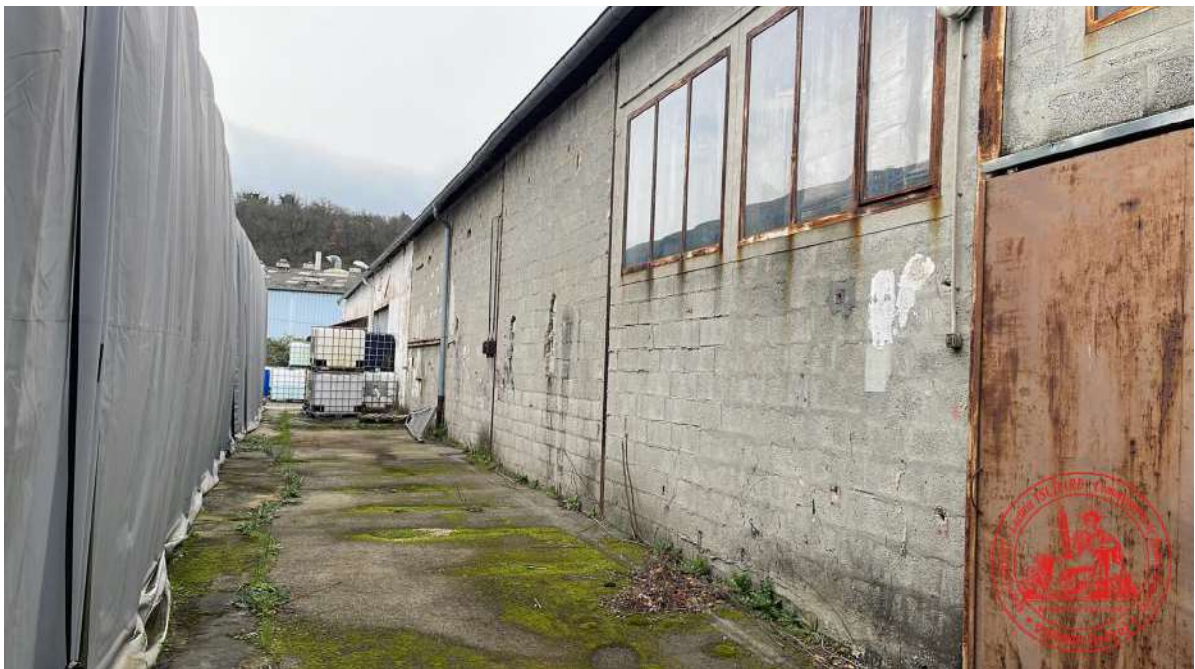
La première partie de la façade est recouverte d'un crépi de couleur blanche, sale ,et la second est en moellons à l'état brut.

un auvent métallique est accolé à la façade coté Nord.

les descentes d'eau et cheneaux sont en zinc.

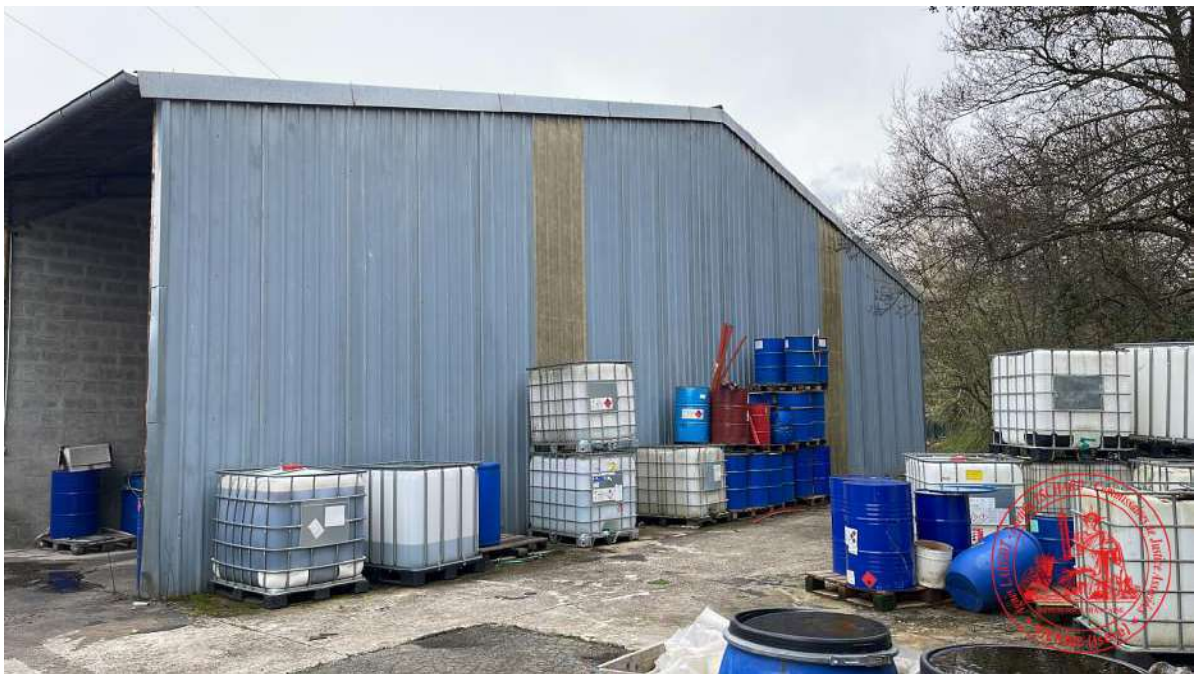
Dans la partie Nord, le sol est recouvert d'un béton désactivé en état, dans la partie Ouest d'un enrobé en mauvais état.

Coté Sud Ouest, un appentis a été accolé au bâtiment.

la toiture est à deux pans et la façade en tôle.

Coté Nord Ouest, l'appentis est ouvert à tout vent

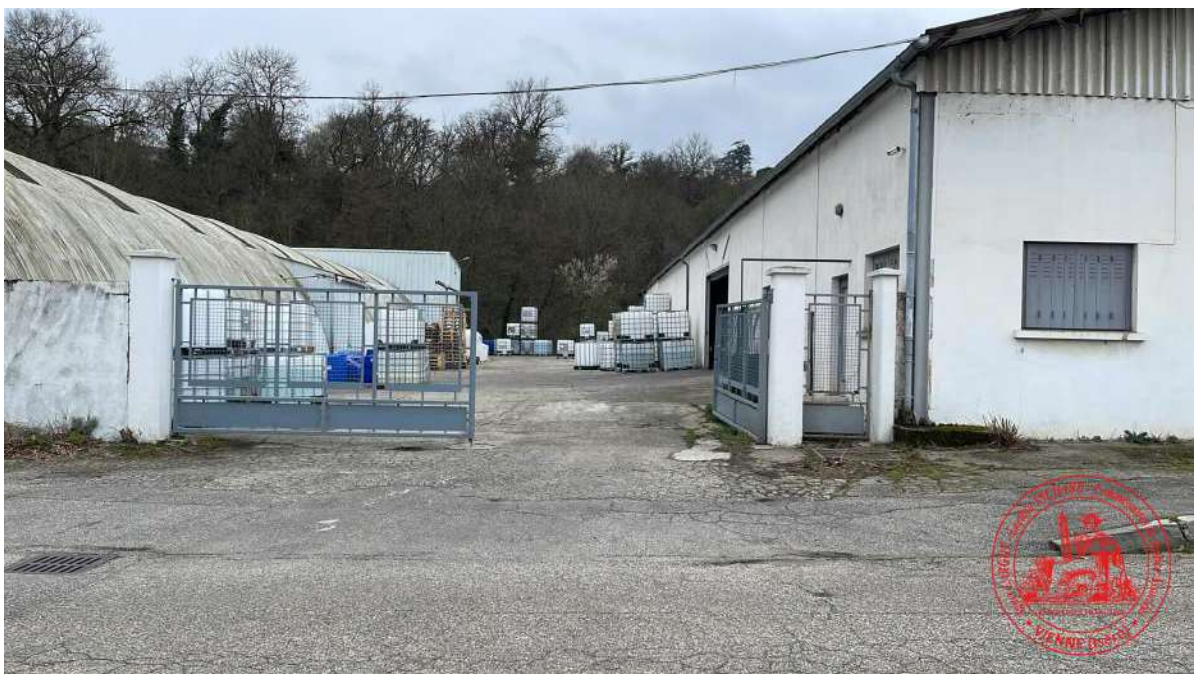
Sur le côté Sud-Est, je relève une fenêtre, une porte et un portail métallique à ouverture automatisée.

la façade est recouverte d'un crépi en état.

les descentes d'eau et cheneaux sont en zinc.

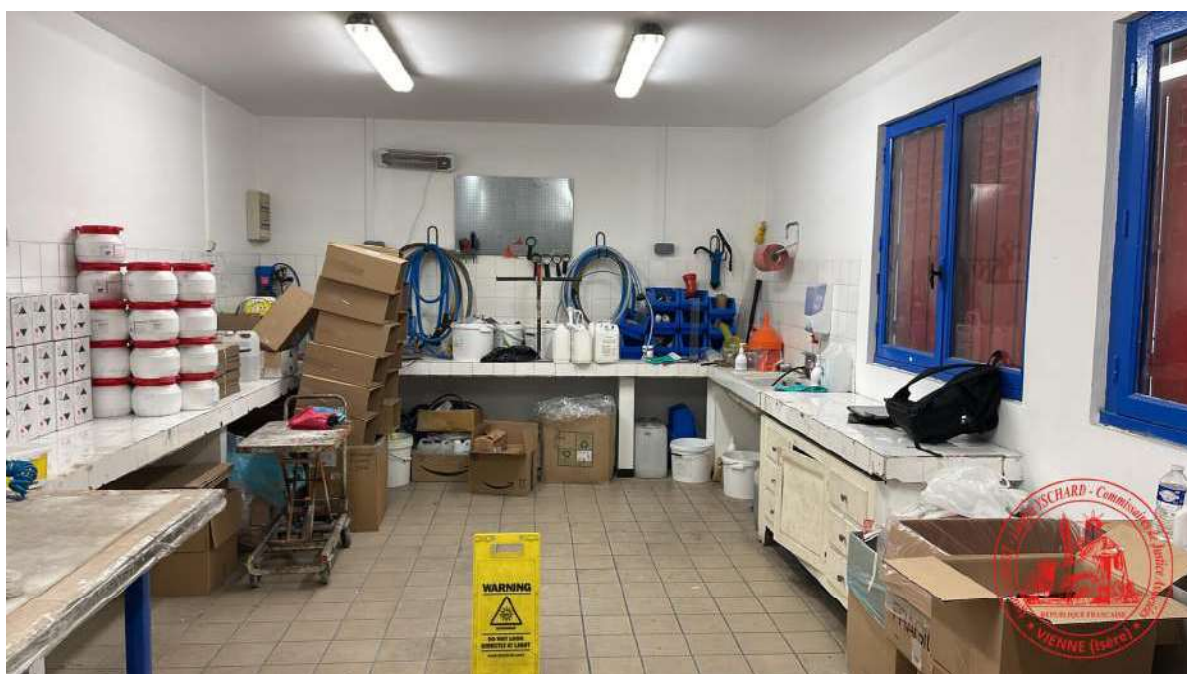
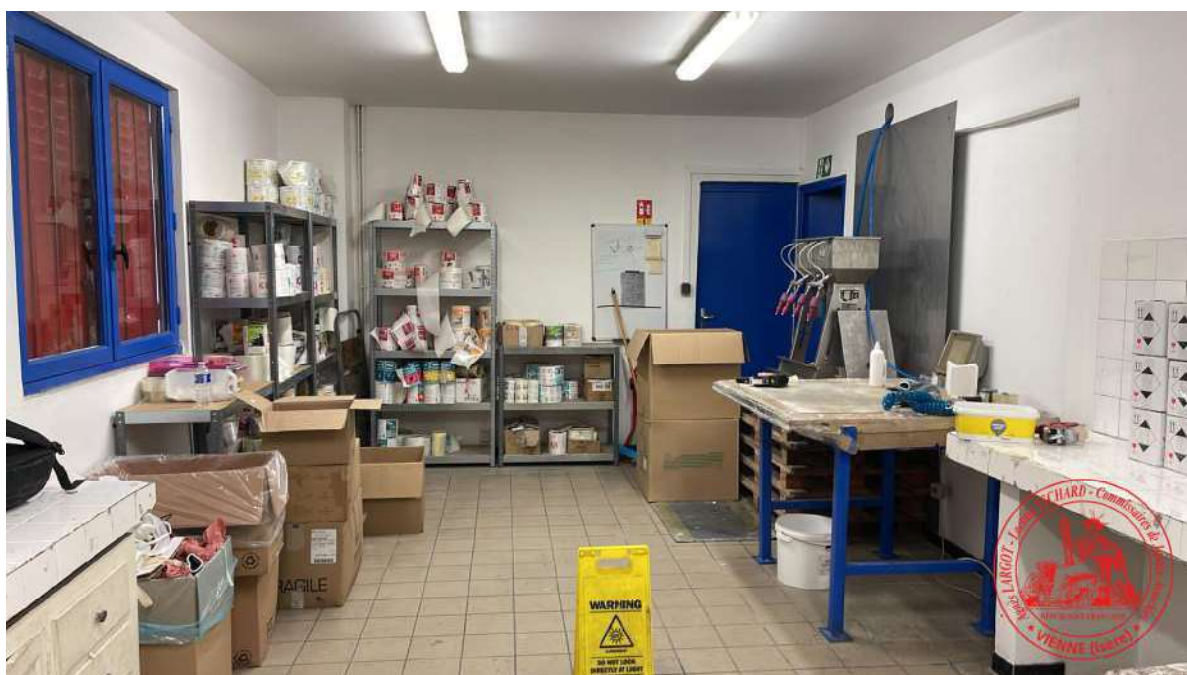
dessous un plan de travail couvert de faïence de couleur blanche, dont certains carreaux sont cassés.

deux fenêtres deux vantaux en menuiserie bois avec vitrage simple, fermées par des volets en accordéon métallique de couleur rouge donnant sur la voie publique.

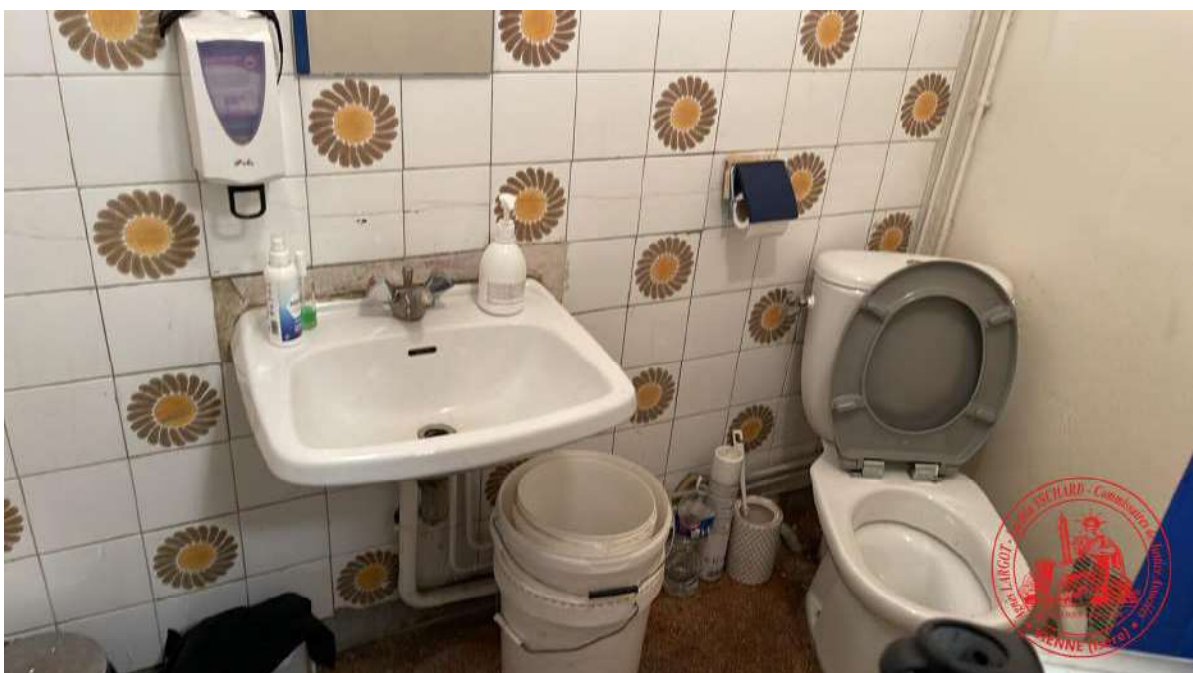
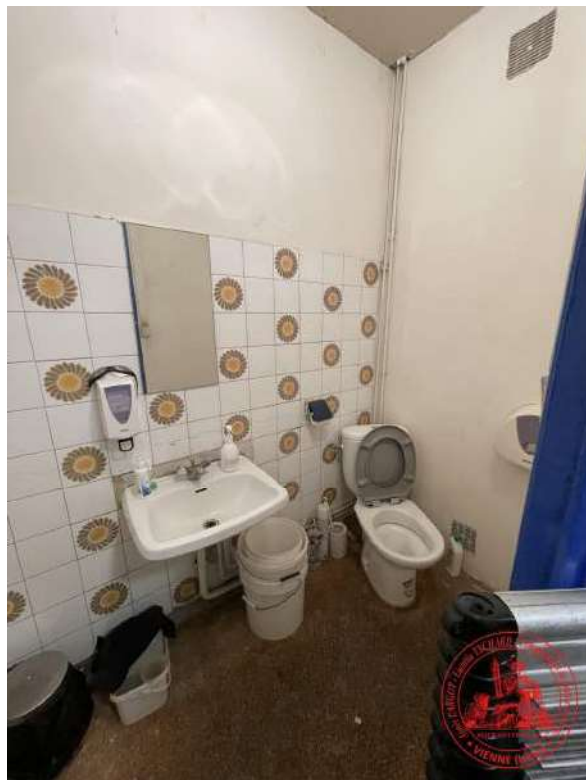
Dans les sanitaires, le sol est recouvert d'un béton désactivé.

Trois faces des murs sont recouvertes d'une peinture de couleur blanche défraîchie la quatrième d'une faïence ancienne jusqu'à une hauteur de 1.70 mètres environ.

Le plafond est en plaques de plâtre à l'état brut.

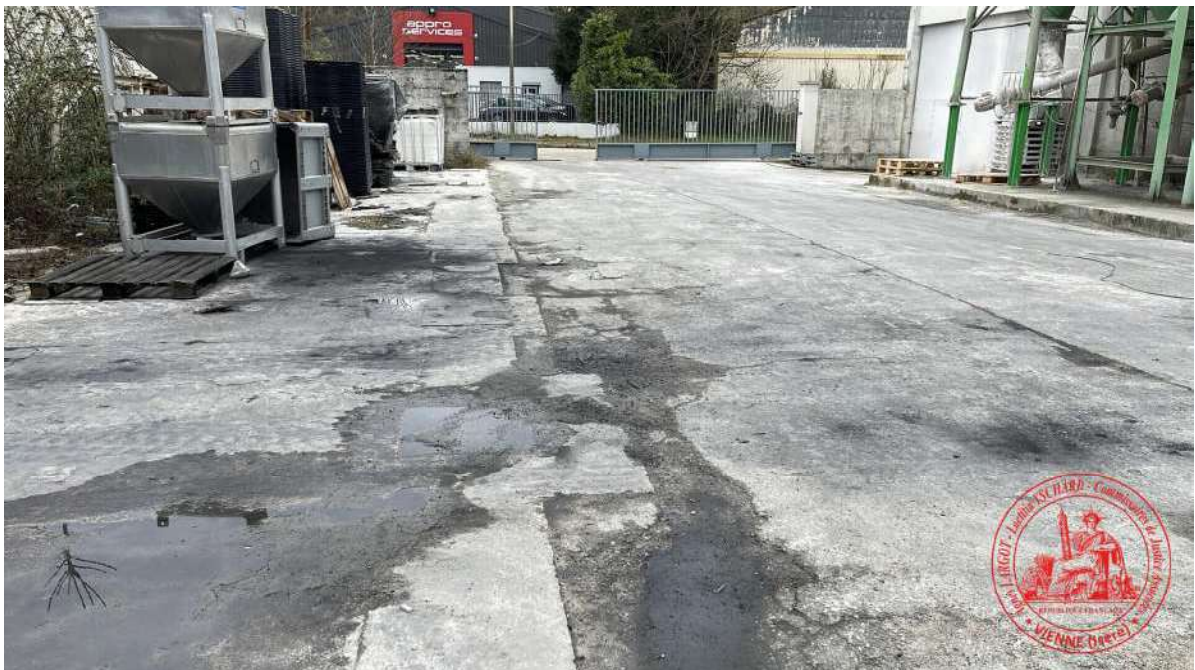
La cour située entre le bâtiment central et le bâtiment Sud est recouverte d'un enrobé en mauvais état coté bâtiment central.

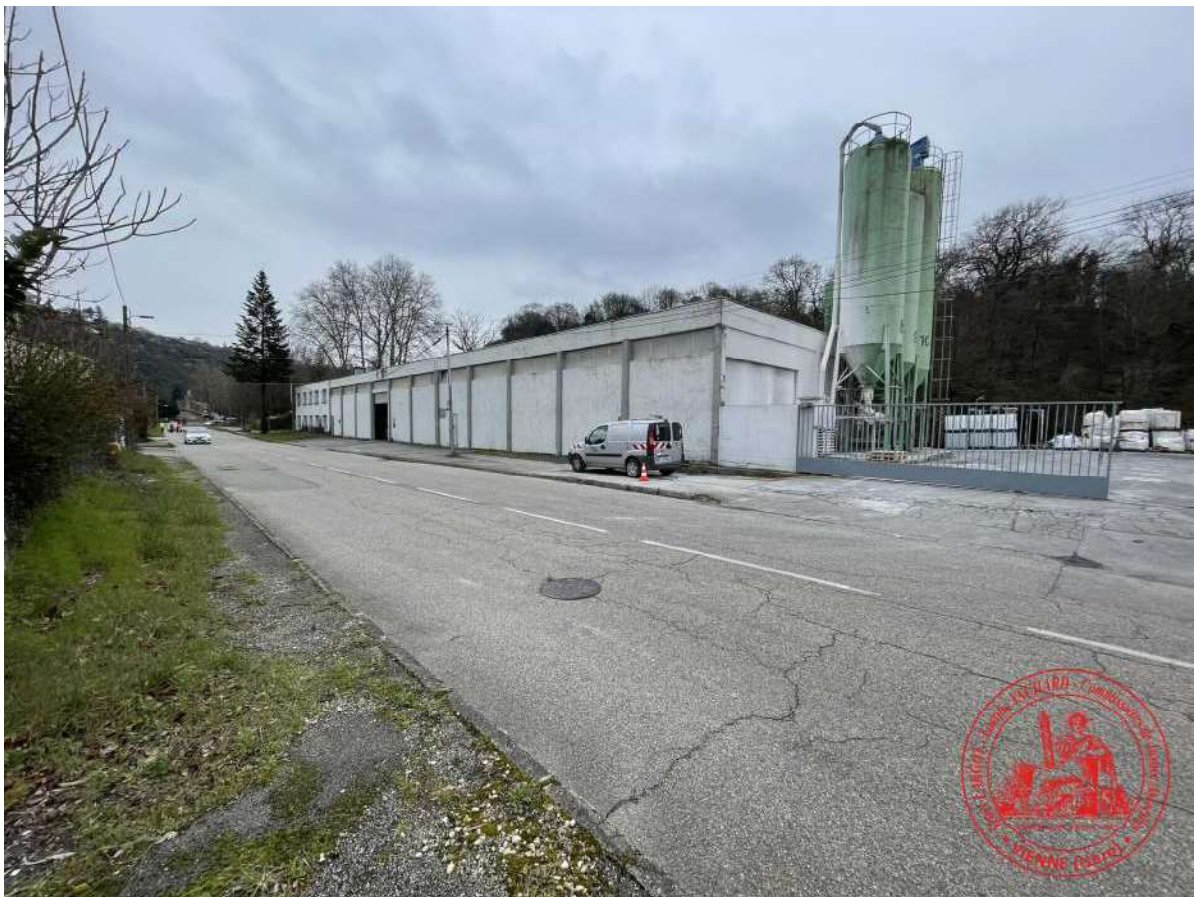
Les façades sont recouvertes d'un crépi de couleur claire, en état moyen.

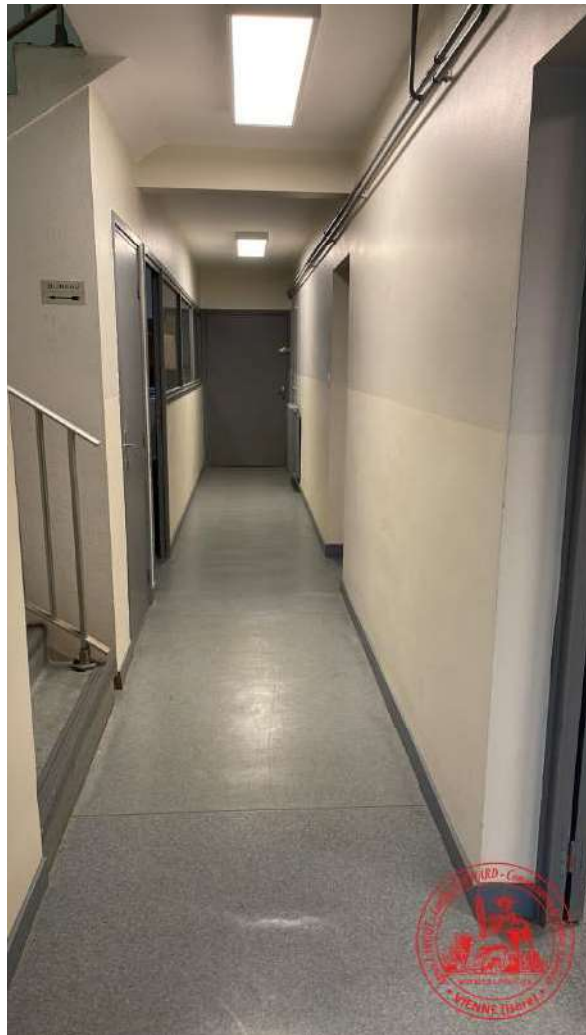
les murs sont recouverts d'une peinture défraichie.

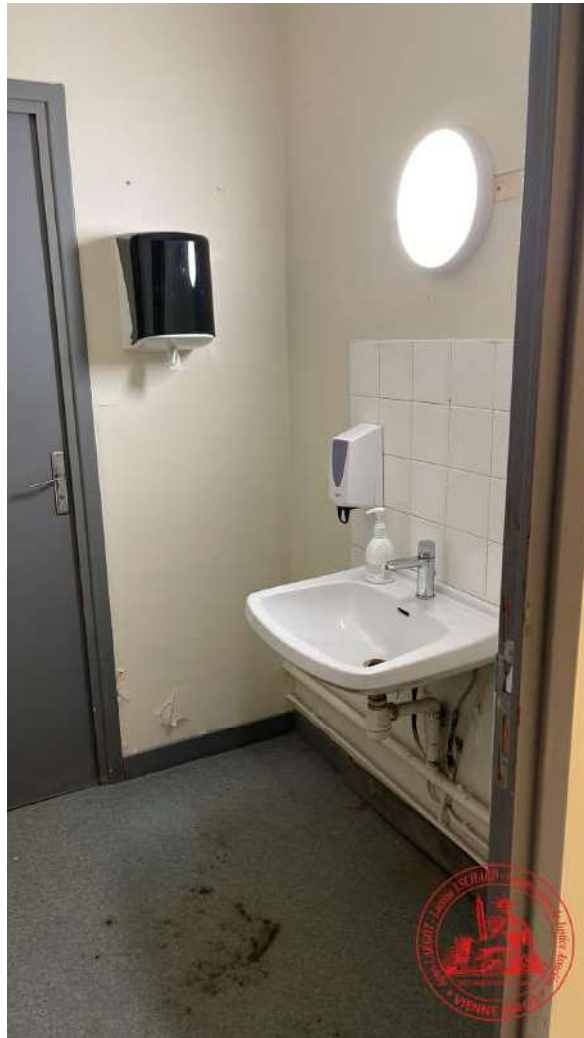
La porte d'accès de couleur grise ne possède pas de poignée,

Le sol est recouvert d'un revêtement plastique sale et taché

les murs et le plafond sont recouverts d'une peinture défraichie.

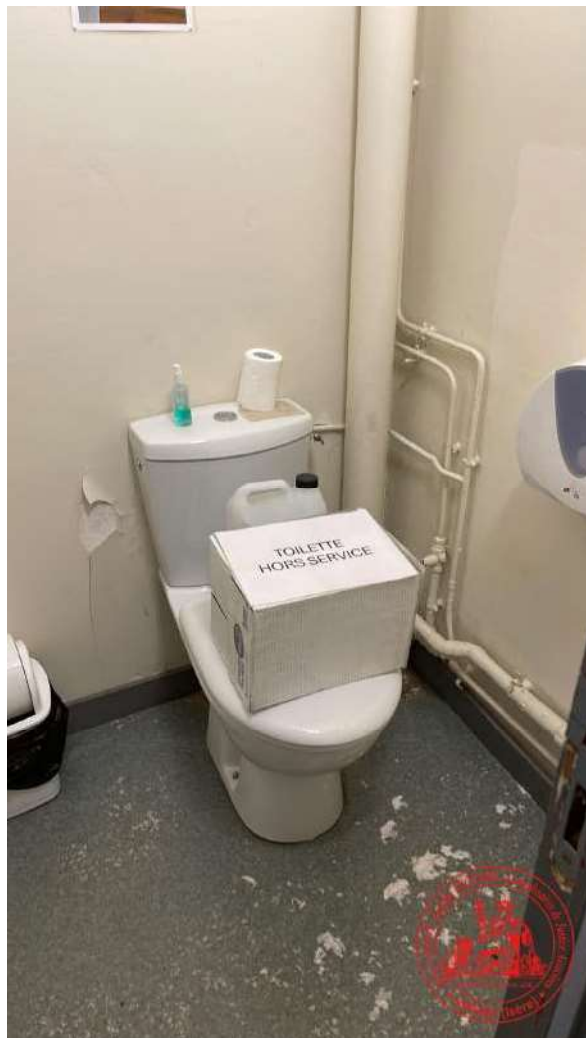
Le sol est recouvert d'un revêtement plastique sale.

Le plafond de couleur blanche est défraîchi.

une cuvette émaillée blanche hors service.

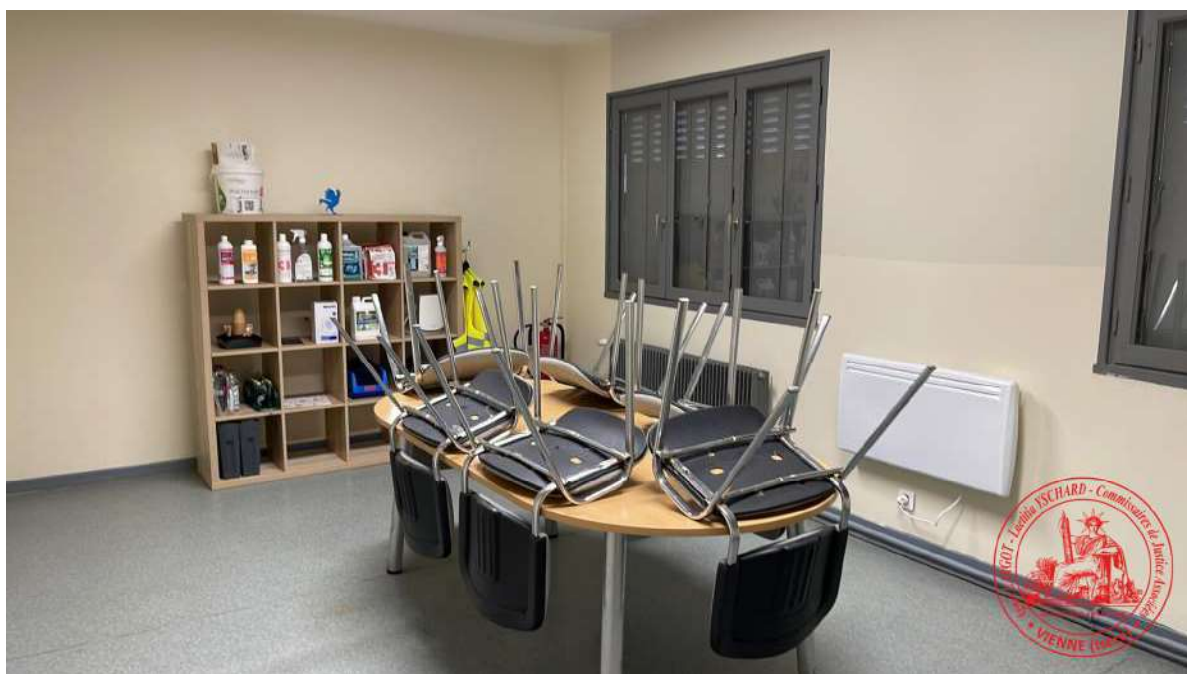
Le sol est recouvert d'un linoléum taché, brûlé en quelques points.

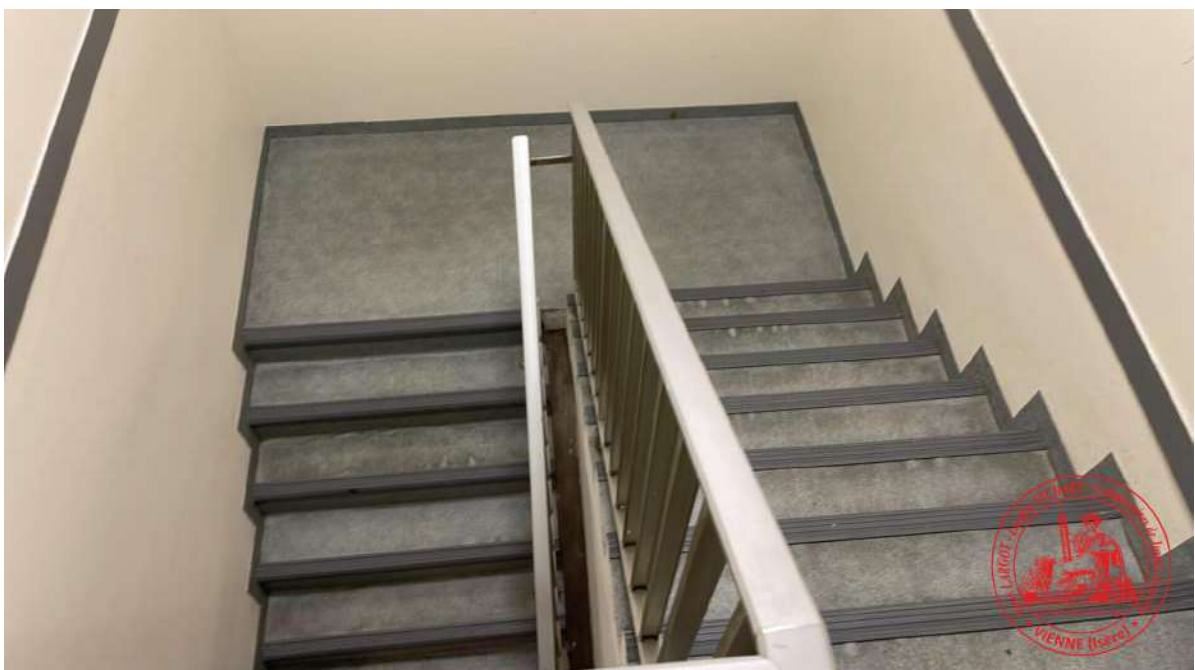
L'accès au premier étage s'effectue par un escalier en "U" avec un palier central ; les marches et contremarches sont recouvertes d'un revêtement en PVC en état.

Les peintures sont de couleur beige et défraîchies sur les murs.

Le plafond, de couleur blanche, est en bon état.

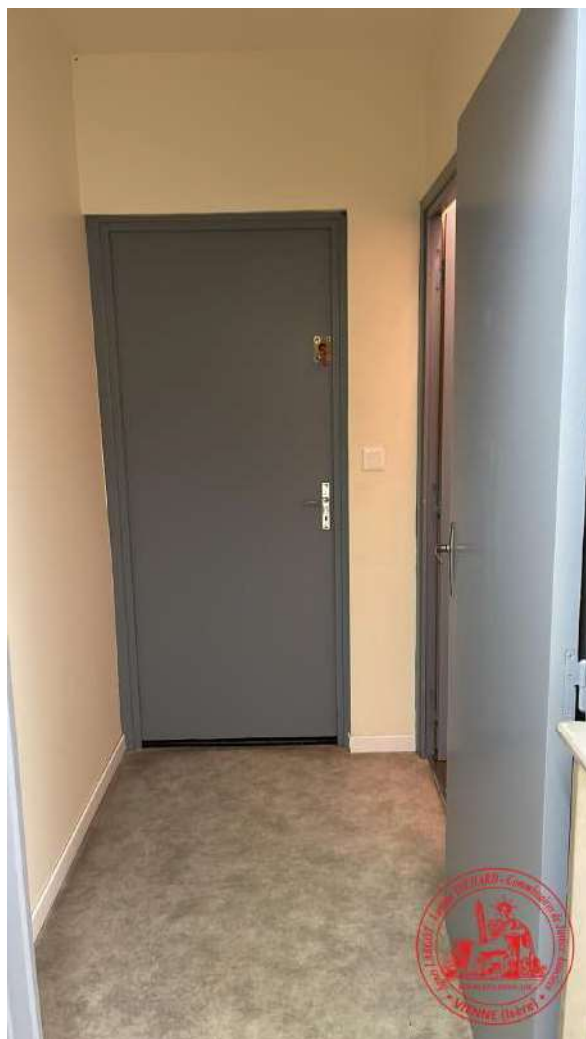
*Sanitaires :*

On y accède par une porte de couleur grise, dont la poignée est en mauvais état.

Le sol est recouvert d'un revêtement plastique en bon état.

Les murs et le plafond sont de couleur blanche, en état.

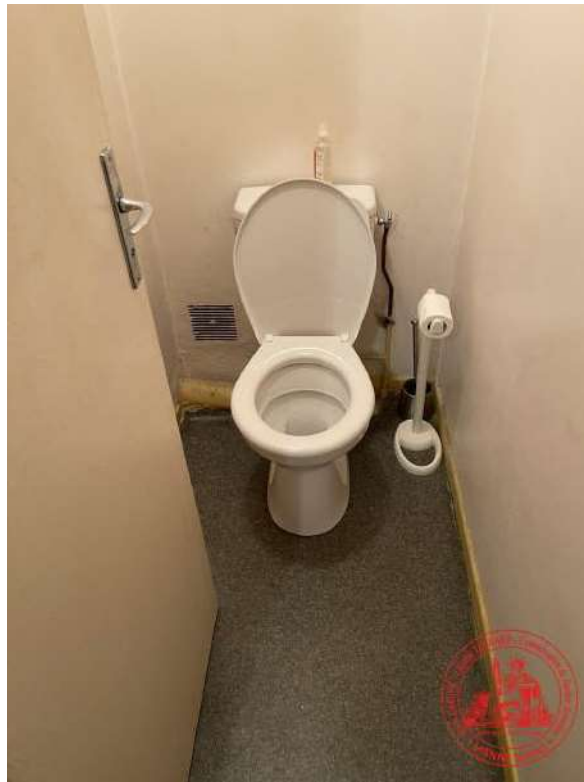
Wc :

La porte d'accès de couleur beige est en état.

Le sol est recouvert d'un revêtement plastique en état.

Les murs et le plafond sont recouverts d'une peinture de couleur beige défraîchie.

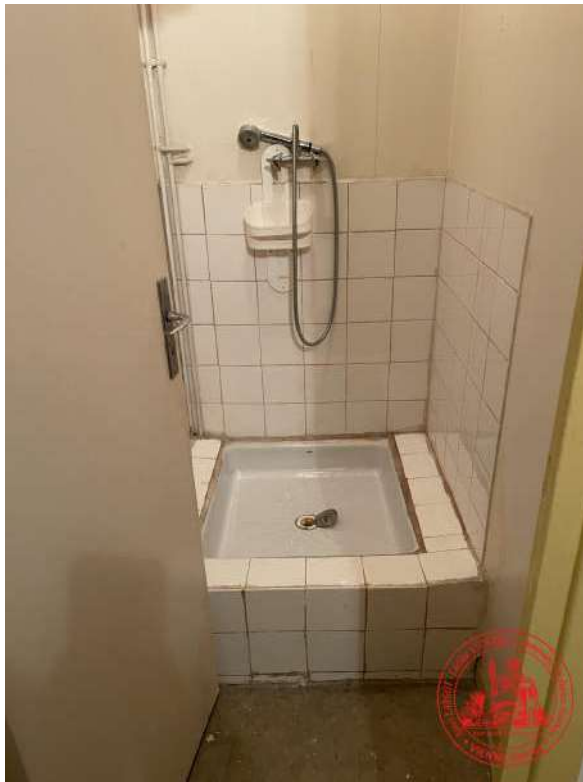
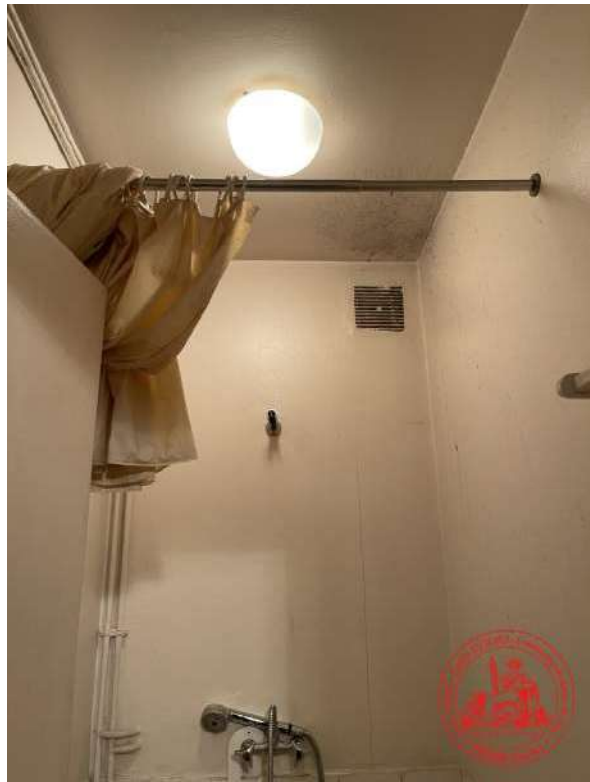
*Douche :*

On y accède par une porte de couleur grise, dont la poignée est en mauvais état.

Les murs sont recouverts d'une peinture défraîchie.

Le plafond de couleur blanche est sale

un receveur de douche avec mélangeur et douchette. les joints sont sales.

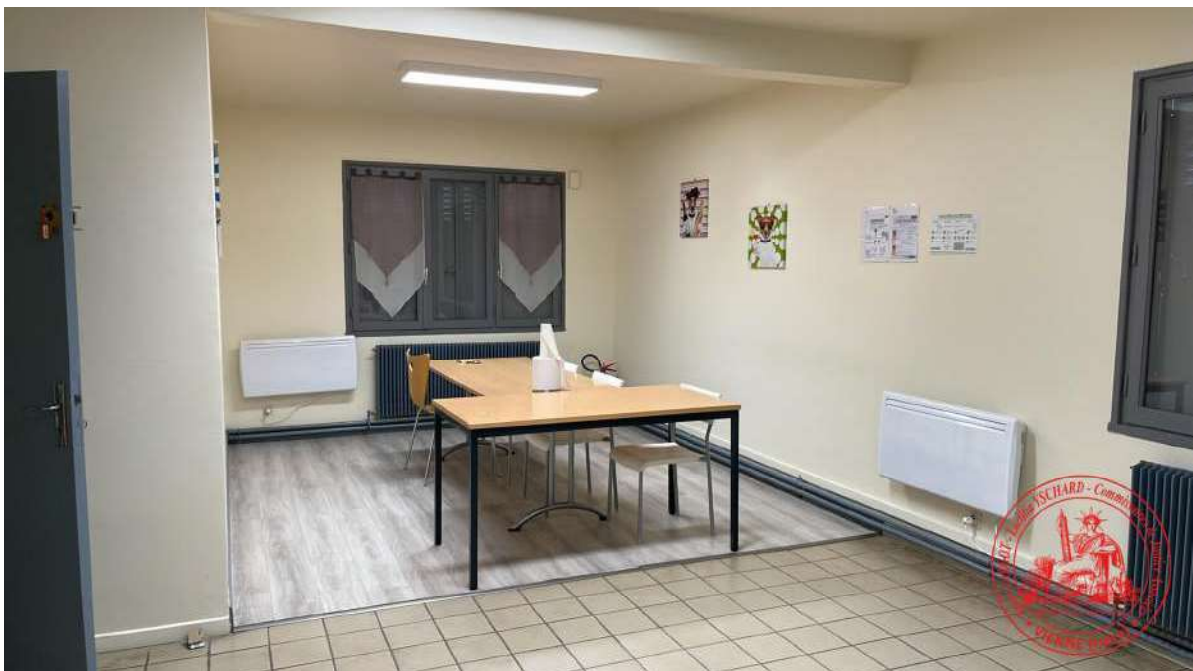
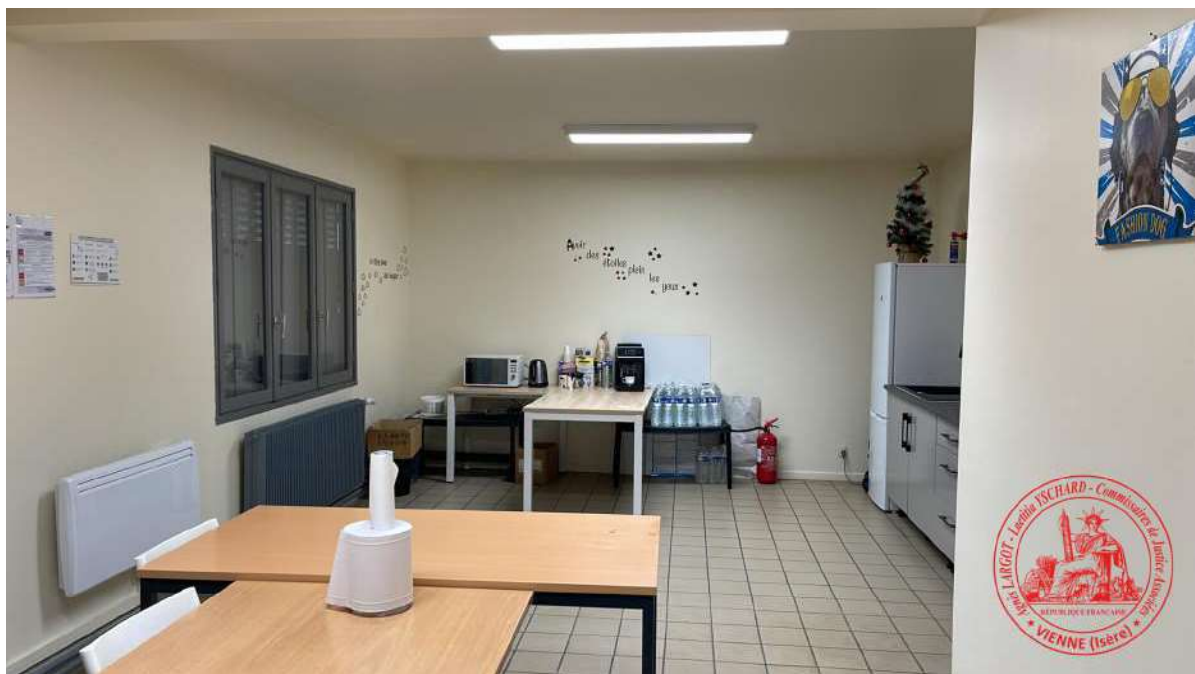
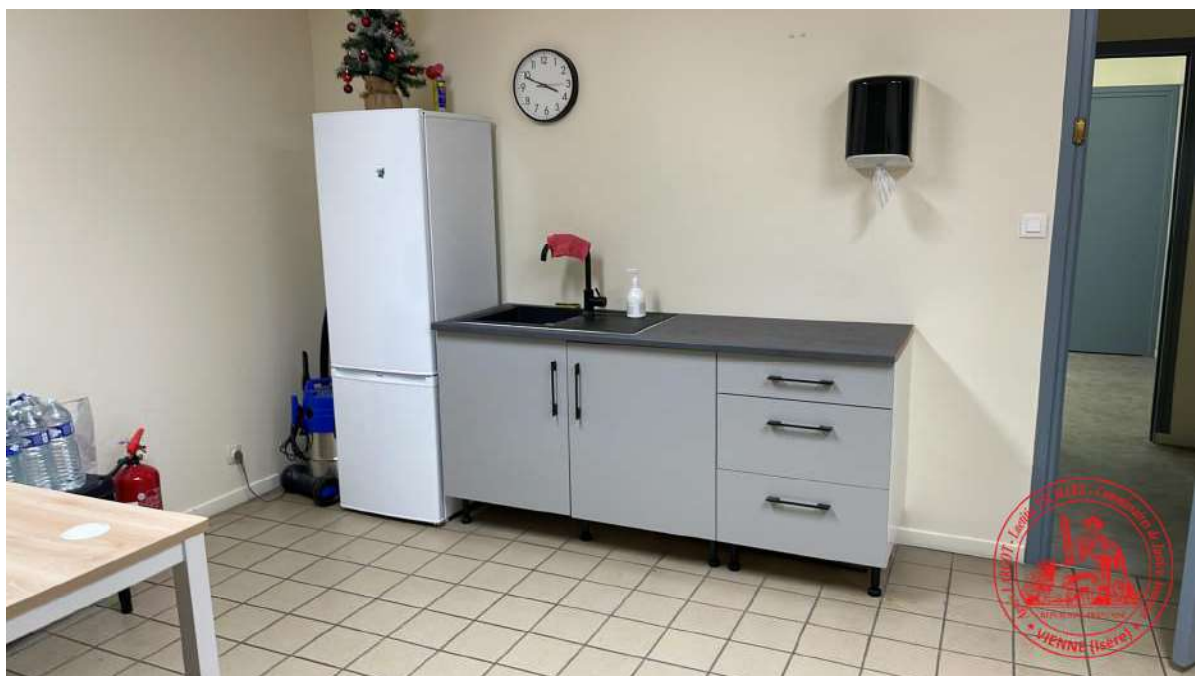
#### *Salle de repos :*

On y accède par une porte de couleur grise, en état.

Le sol est recouvert sur le côté Sud Ouest d'un carrelage de petits carreaux de couleur beige sale et,

côté rue d'un revêtement plastique imitation parquet.

Les murs sont recouverts d'une peinture de couleur beige en bon état.

Le plafond est également recouvert d'une peinture de couleur beige en bon état.
