# PROCES VERBAL DE DESCRIPTION

2 Rue de L Hôpital  
16500 CONFOLENS  
Nouvelle-Aquitaine

# **BATIMENT 1 : ANCIEN HOPITAL (anciennes urgences)**

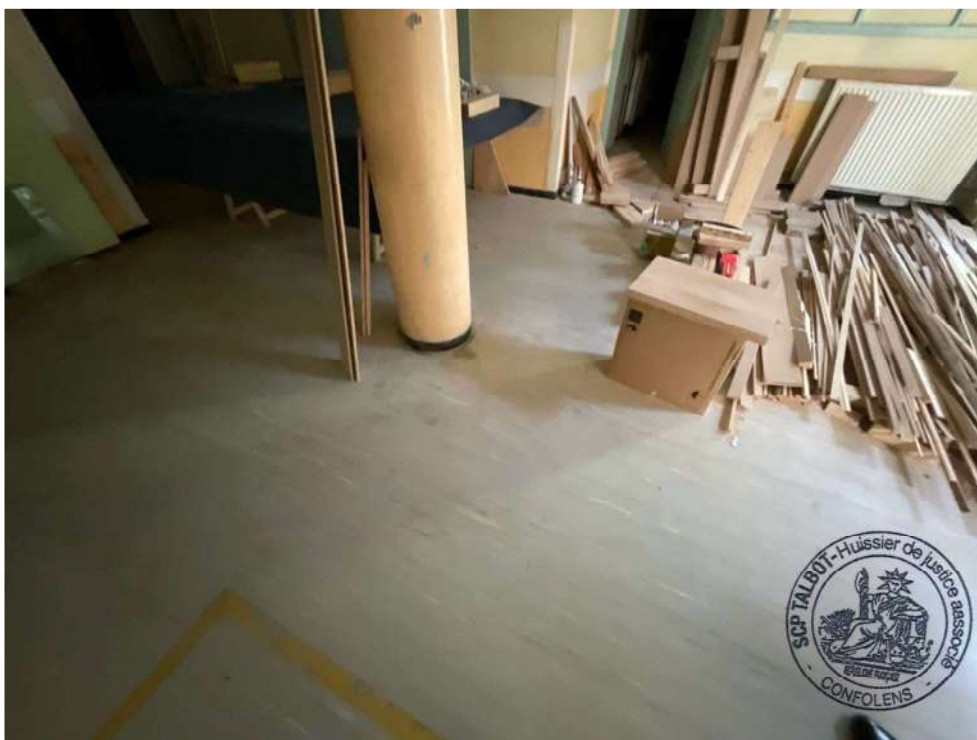
Photographie n°3.

PLAFOND : Dalles de faux-plafond, pour partie absentes.

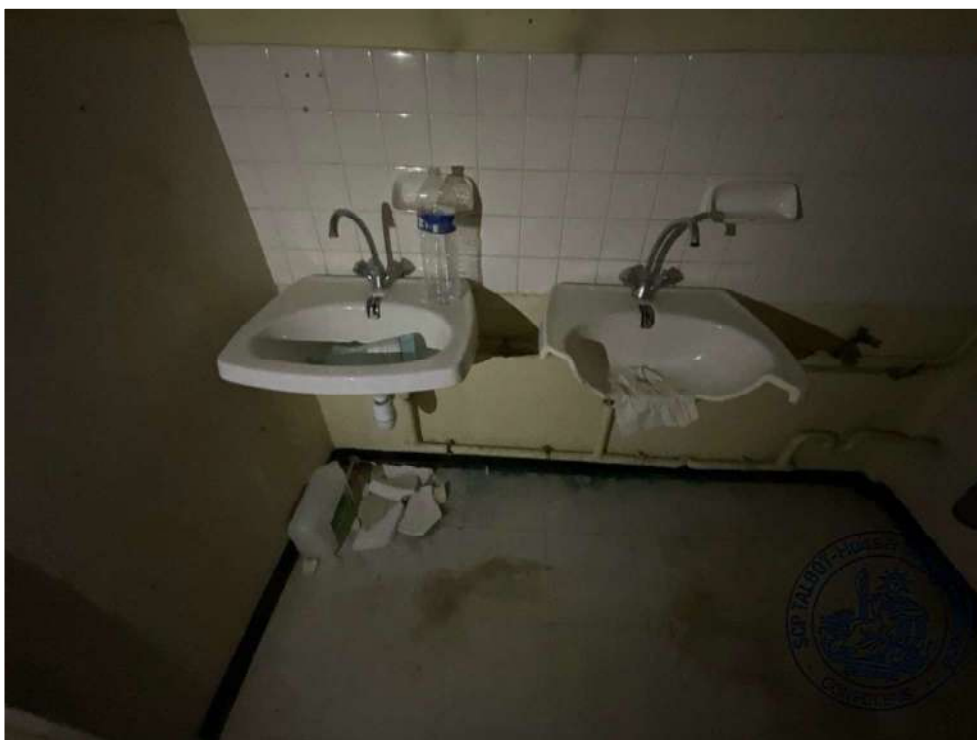
Photographie n°35.

Présence de 2 lavabos endommagés

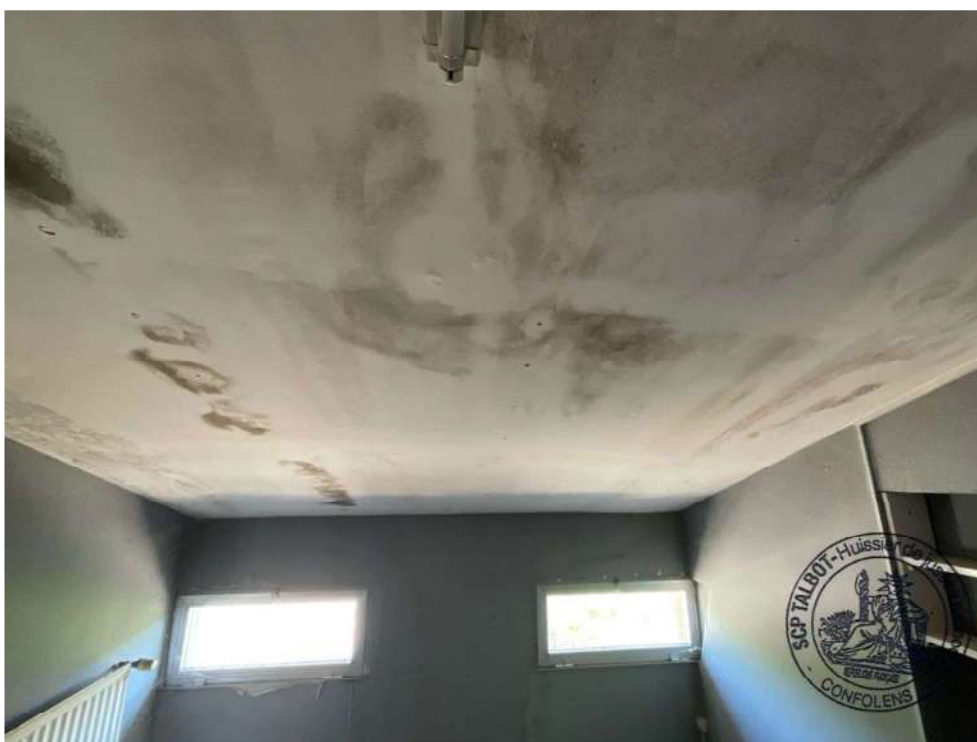
PLAFOND : placoplâtre peint, mauvais état

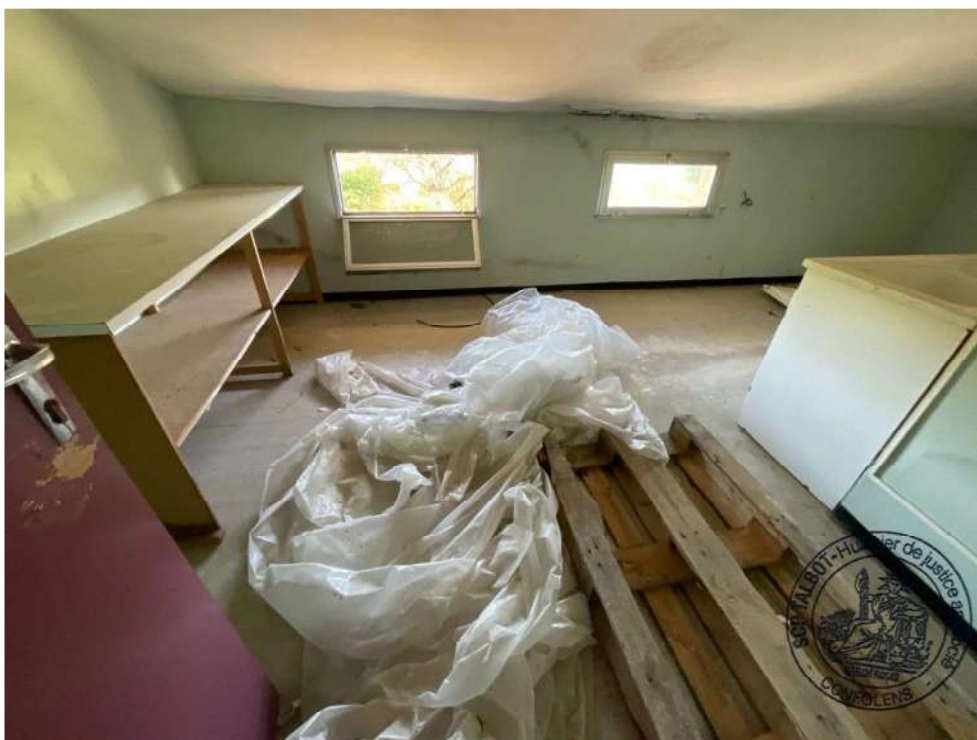
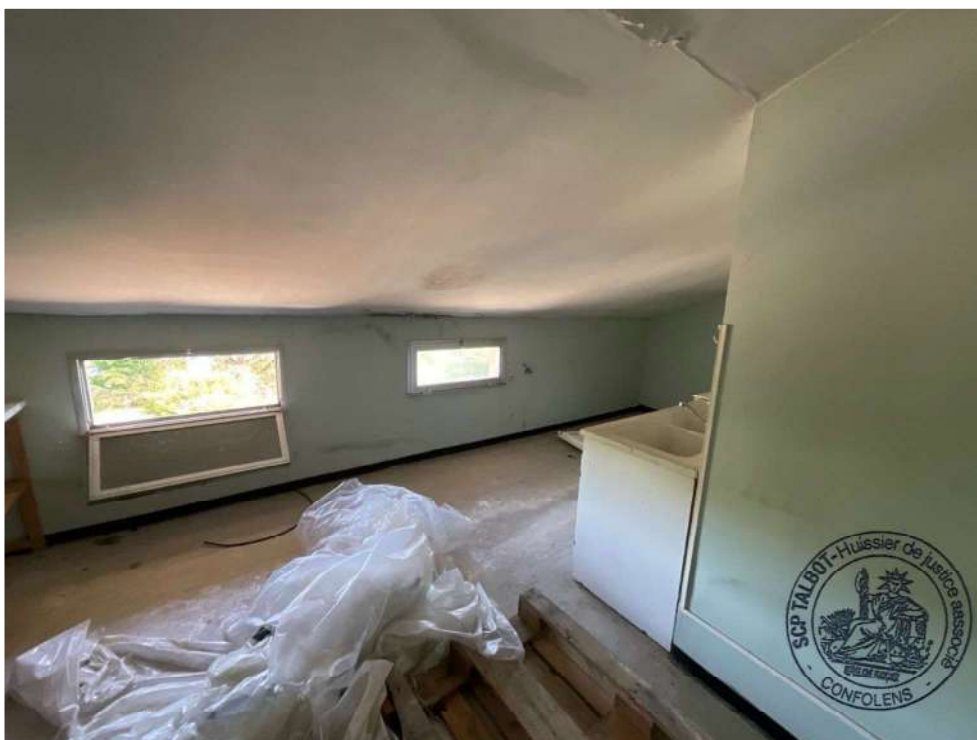
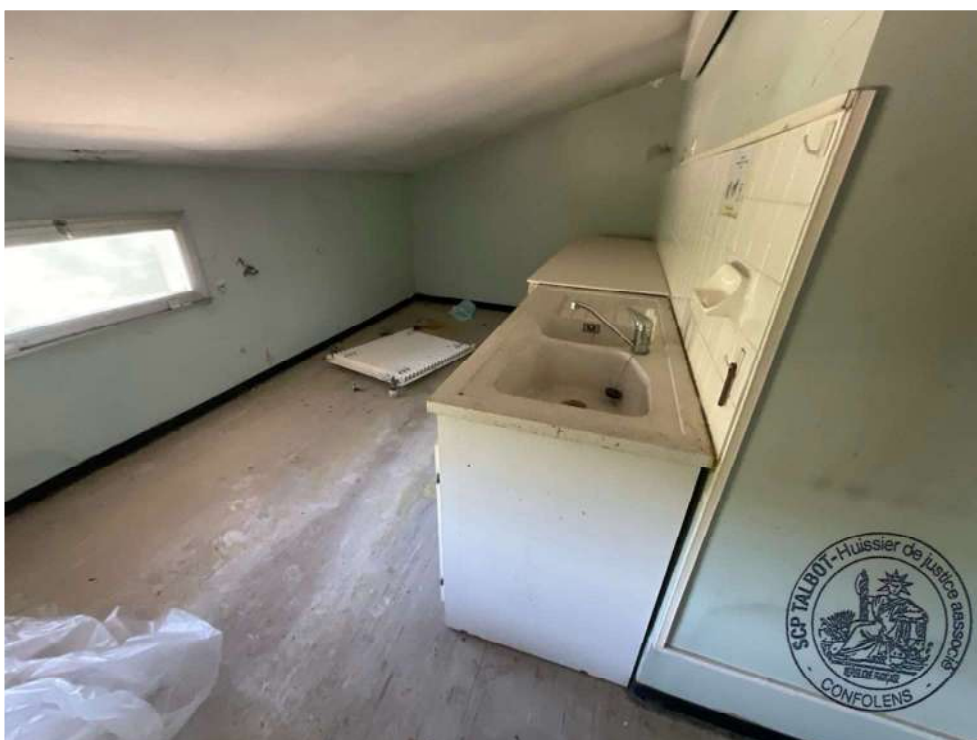
PLAFOND : placoplâtre peint, mauvais état

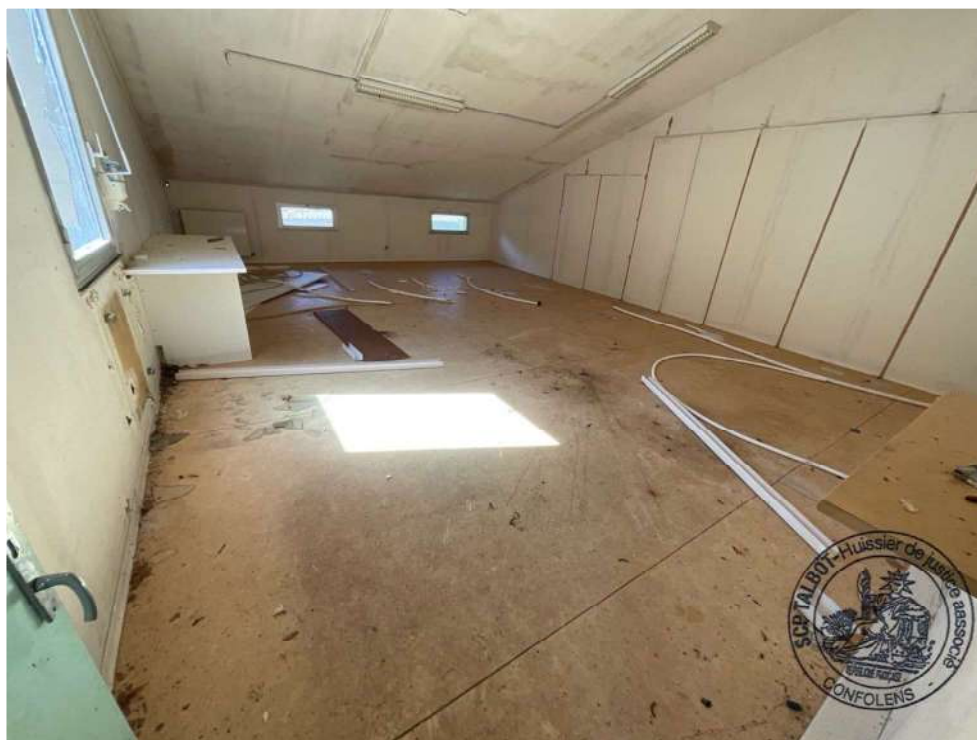
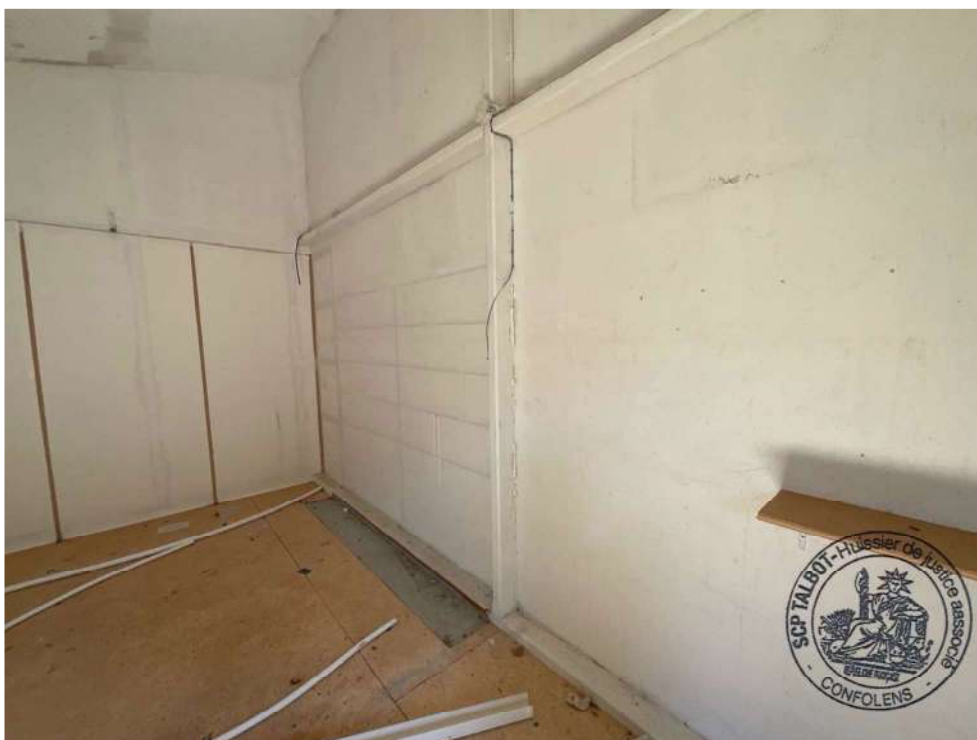
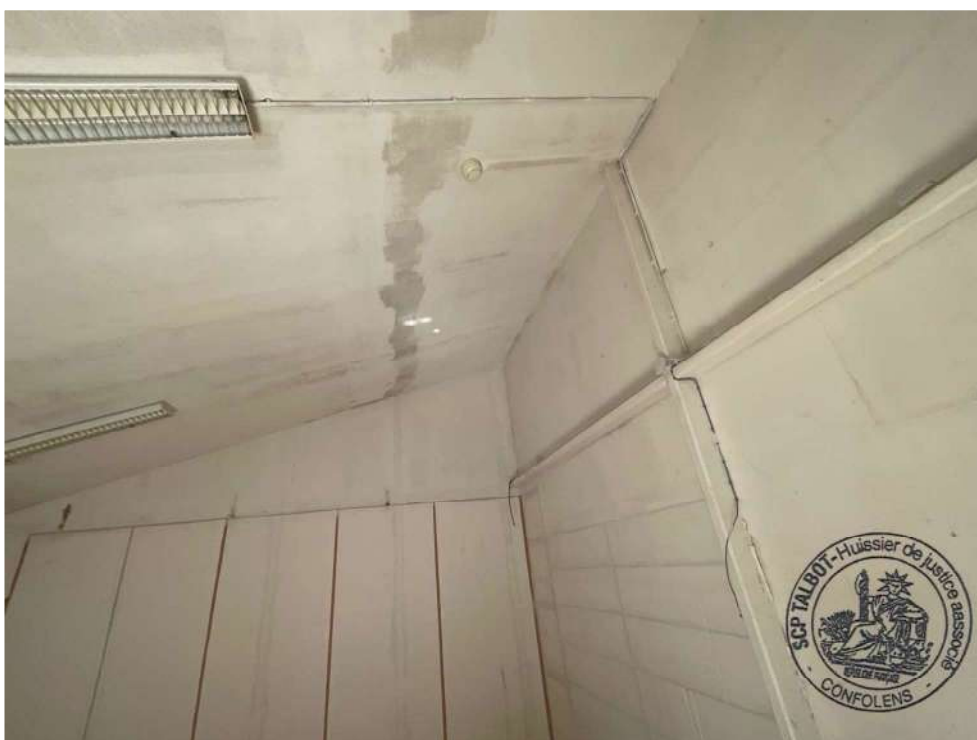
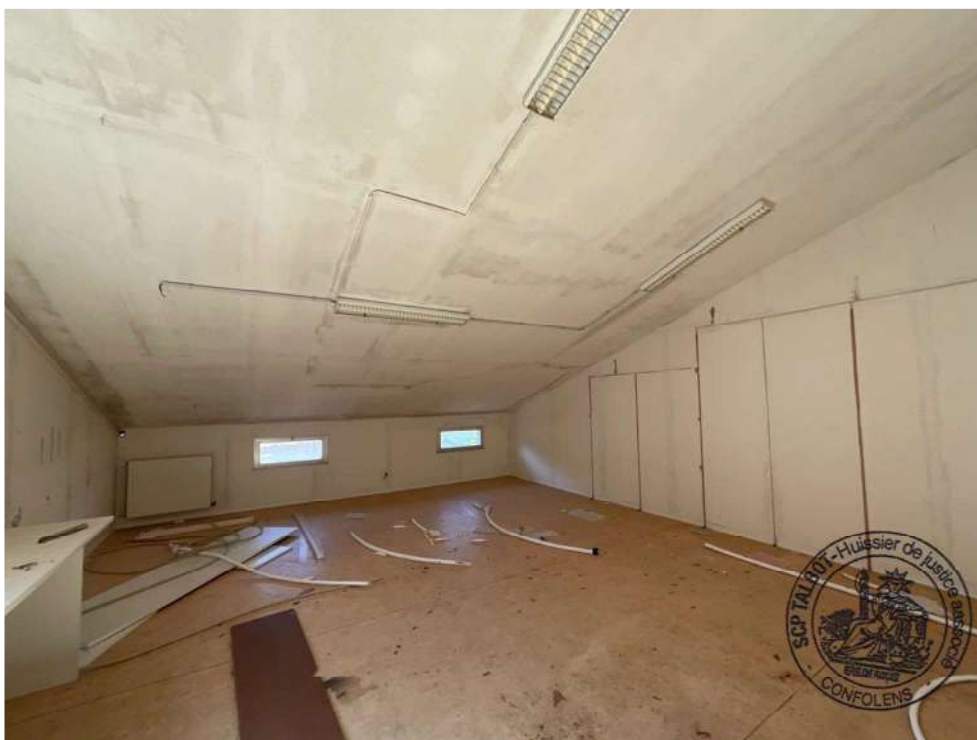
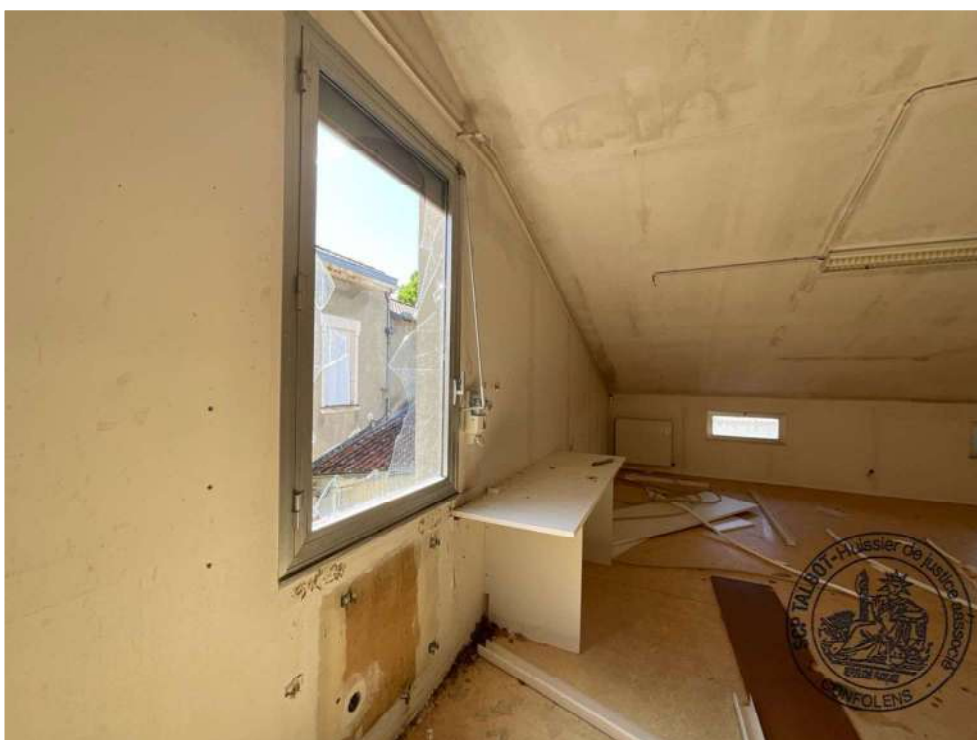
PLAFOND : placoplâtre peint, mauvais état

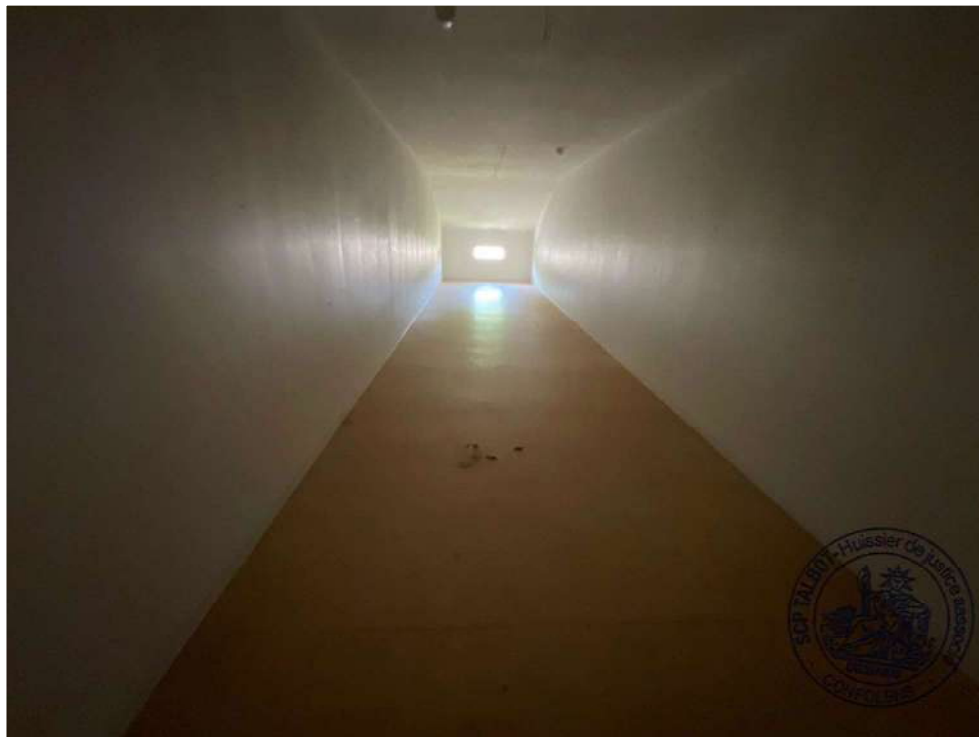
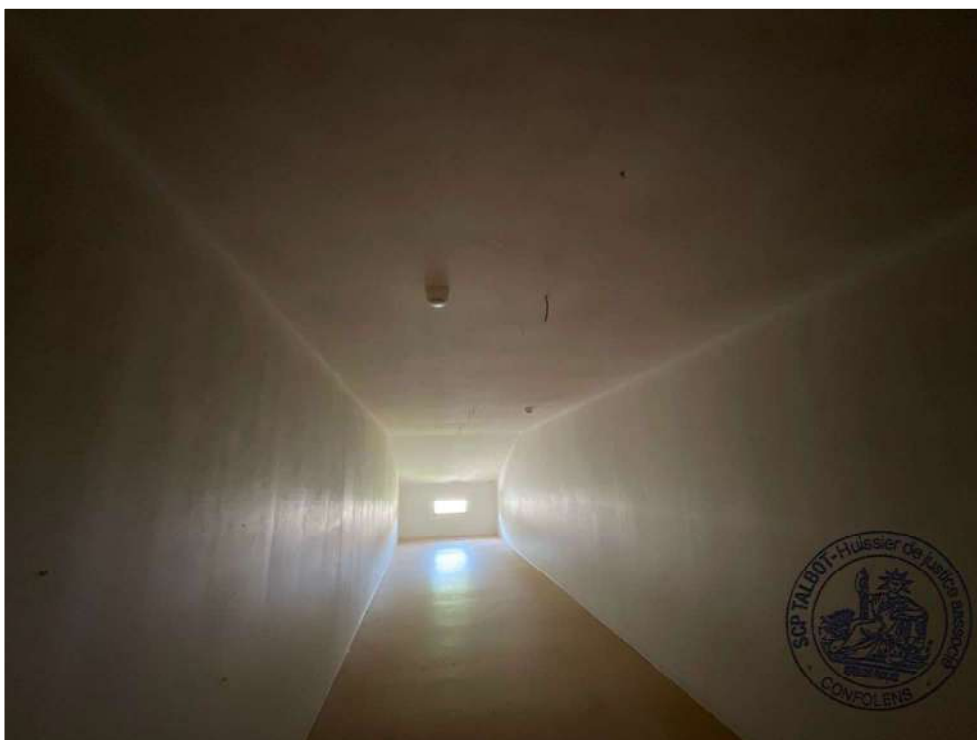
**PIECE N° 6**

PLAFOND : placoplâtre peint, mauvais état

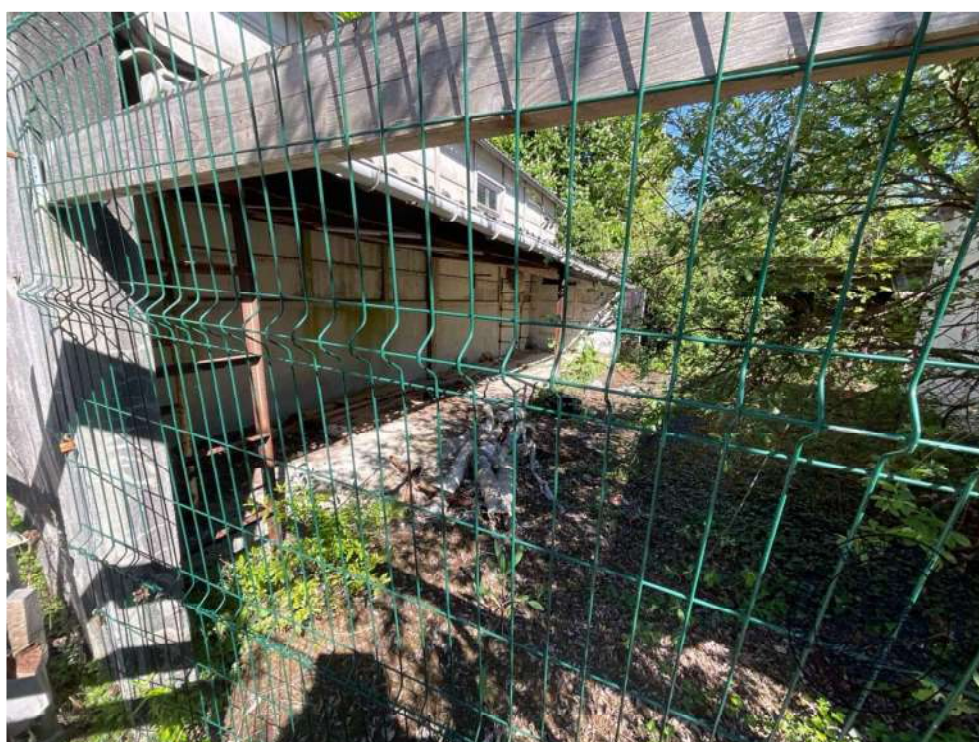
Photographie n°216.

Sur l'avant, présence d'une avancée (sur parcelle 469) comportant une toiture en plaques de fibro-amiante, servant de préau/garage.

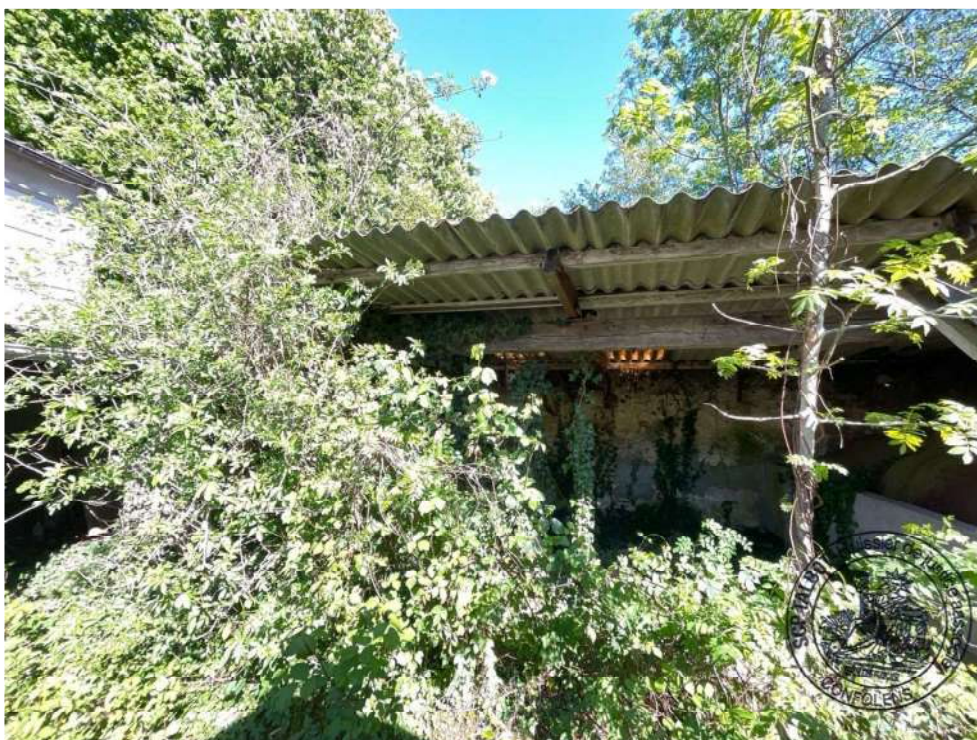
Photographie n°221.

Cette dépendance est composée d'un préau à l'état vétuste

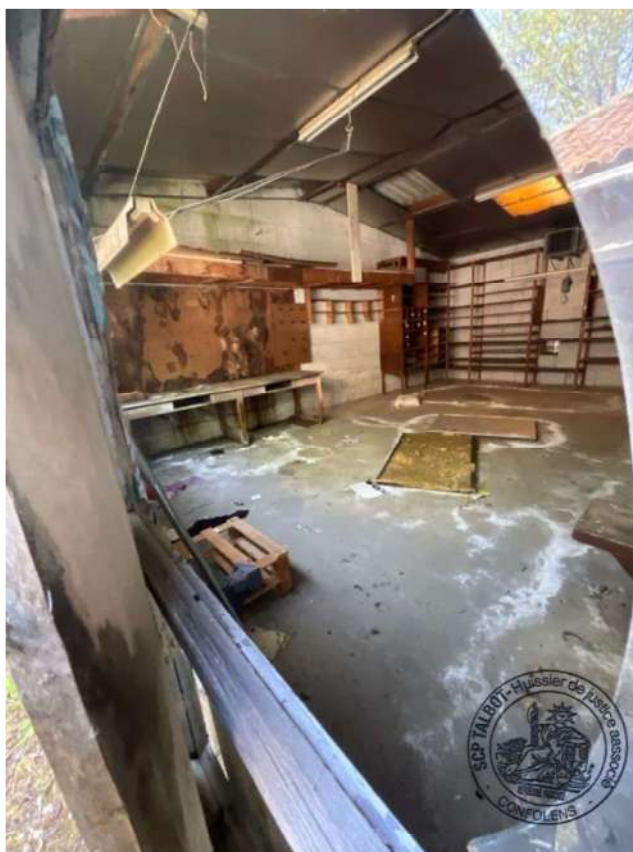
Photographie n°224.

Le plafond est en dalles isolantes pour partie tombées et à l'état vétuste.

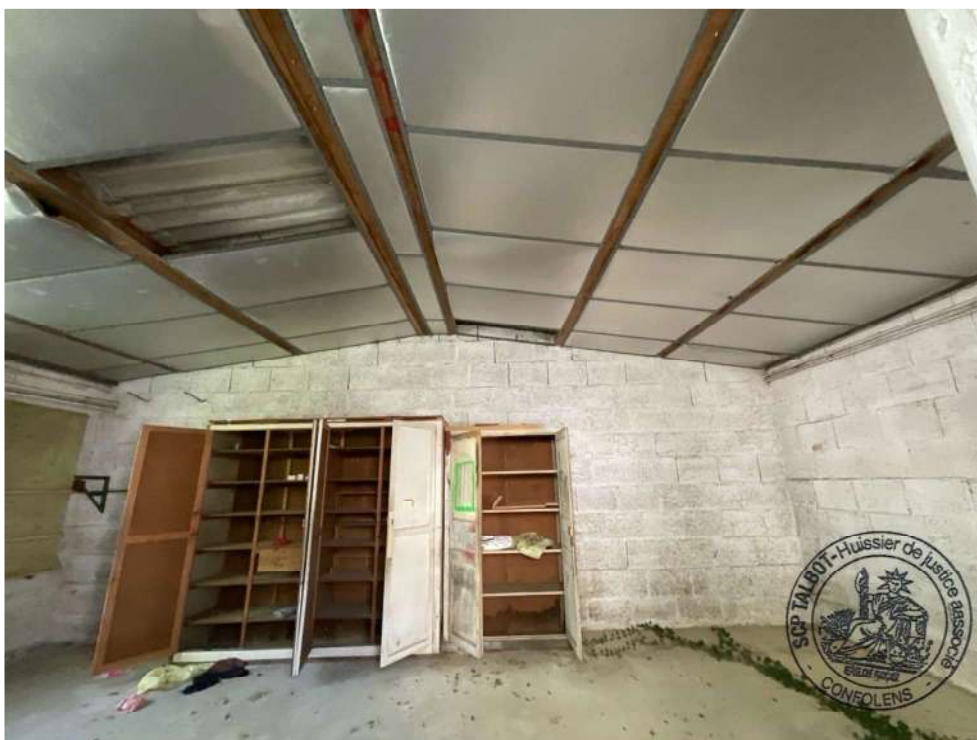
Photographie n°227.

Le plafond est en dalles isolantes pour partie tombées et à l'état vétuste.

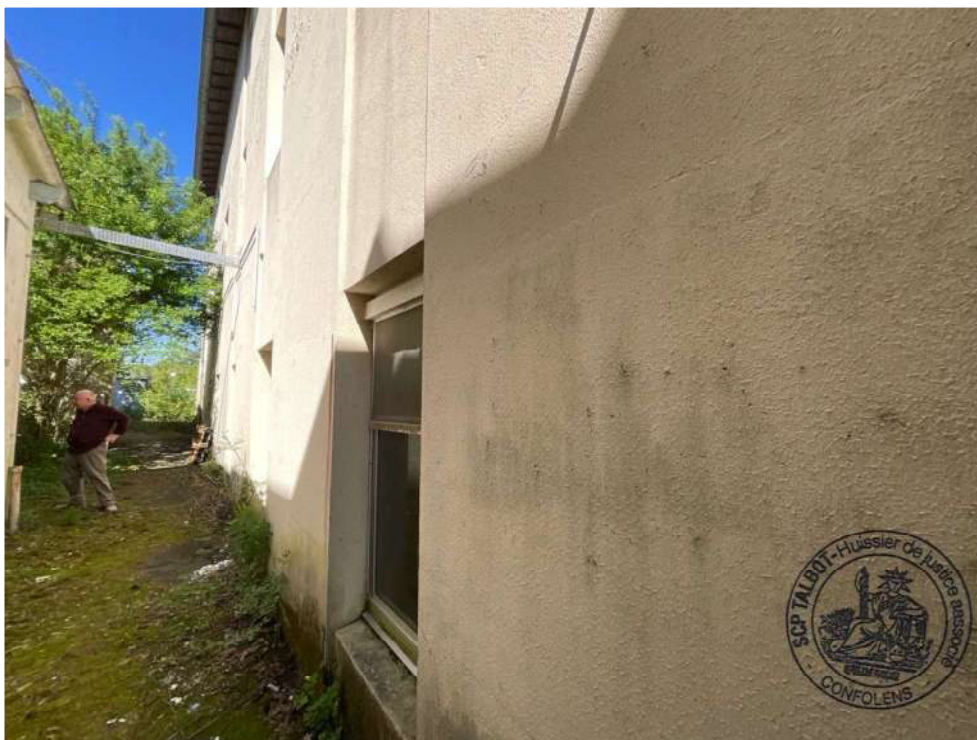
Photographie n°229.

La toiture est en plaques de fibroamiantes.

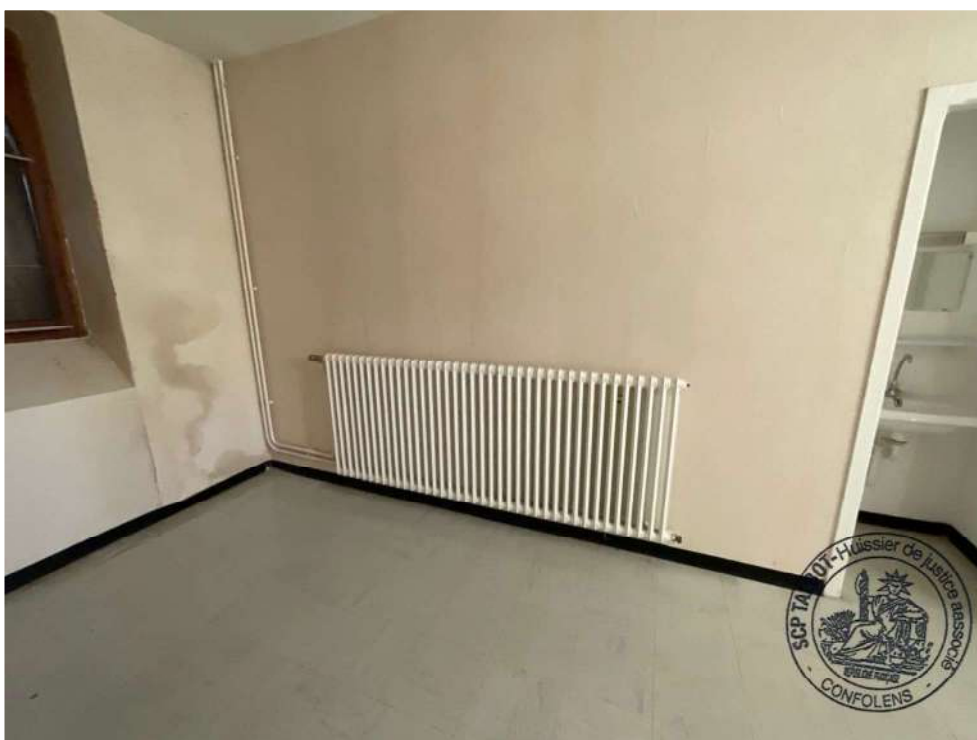
Photographie n°326.

Présence d'un recoin avec lavabo.

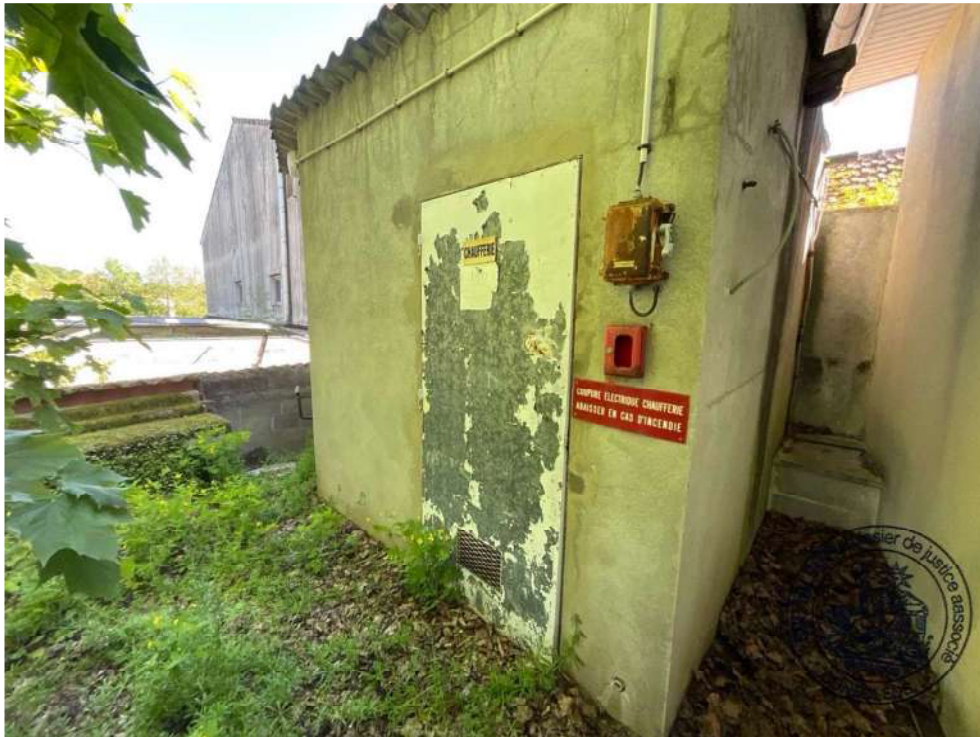
Photographie n°331.

Ce local abrite une chaudière fioul hors d'usage.
